Revitalisierung von Einkaufszentren am Beispiel des EKZ Galleria

Master Thesis zur Erlangung des akademischen Grades
„Master of Science“

Wien, 28.3.2011

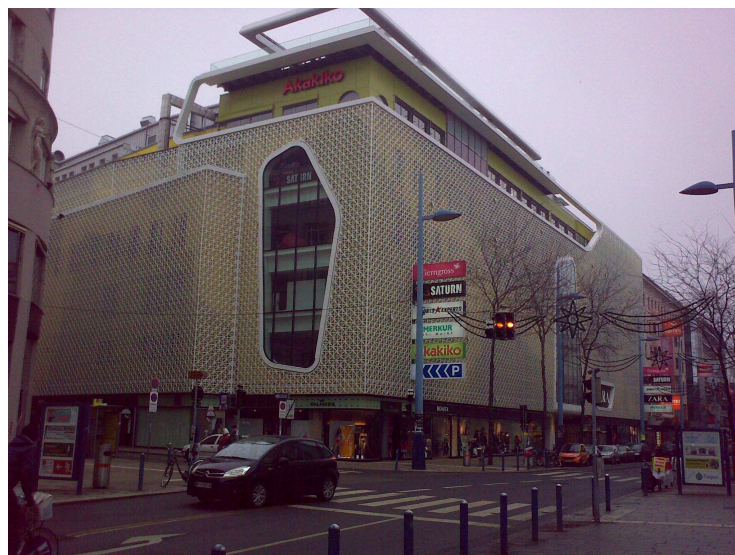
Abbildung 3: Neue Fassade EKZ Gerngross, Foto Almesberger

Starke Brands und zugehörige Shops sind das Um und Auf eines erfolgreichen Konzepts. Alle diese Betrachtungen spannen einen Bogen zwischen dem Konsumenten und dem Produkt. Die Immobilie „Shopping Center“ muss diese Verschmelzung bestmöglich unterschützen und fördern. Ein hochwertiges Produkt will auch hochwertig präsentiert werden. Dies beginnt bereits beim Eintritt ins Gebäude. Es gelangen die Kunden von den Parkmöglichkeiten und vom Haupteingang in die Mall. Diese zusätzliche Möglichkeit des Eintritts ist für den hier betrachteten innerstädtischen Centertypus mit Einkaufsstraßenanschluss bezeichnend. Früher gab es kaum eine Notwendigkeit nach außen zu wirken. Die Standorte der Warenhäuser waren jedem bekannt und auch deren Inhalt. Im Zuge der Konkurrenzsteigerung und der Überarbeitung der Häuser ist allen sehr eindeutig bewußt geworden, dass man die Message auch nach außen transportieren muss. Man muss dem Kunden einen sprichwörtlichen „Guster“ machen herein zu kommen und somit die Idee des Konzepts von außen nach innen konsequent durchziehen. Dies kann man besonders an den neuen Fassaden der Galleria und des Gerngross beobachten.

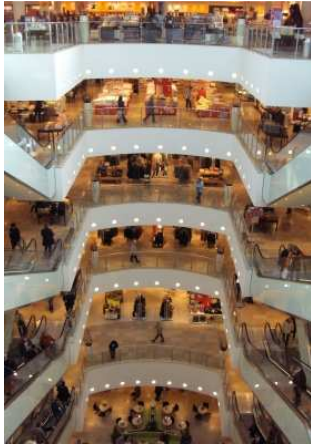
Abbildung 4: Große Geschossanzahl in alten Warenhäusern @ dieter haugk / pixelio

Abgesehen von der langen Geschichte dieser Häuser haben sie ein prägendes Element gemein. Diese ehemaligen Warenhäuser wurden aufgrund der Innenstadtlage und dem damit verbundenen Mangel an Grundstücksfläche vertikal ausgerichtet. Dies bedeutet, dass die notwendigen Verkaufsflächen auf viele Geschosse aufgeteilt wurden. Als extremes Beispiel zeigen sich hier die sieben Geschosse des Kaufhauses Steffl.

Laut der Textilwirtschaft.de hat die GfK Marketing eine Studie mit 223 Einkaufszentren durchgeführt. Dabei konnte festgestellt werden, dass ein Drittel ein Flop sind. Rund ein Drittel dieser Problemzentern weist eine zu große Geschosszahl auf. Dies ist somit einer der Hauptmängel den es zu verhindern oder zu korrigieren gilt.

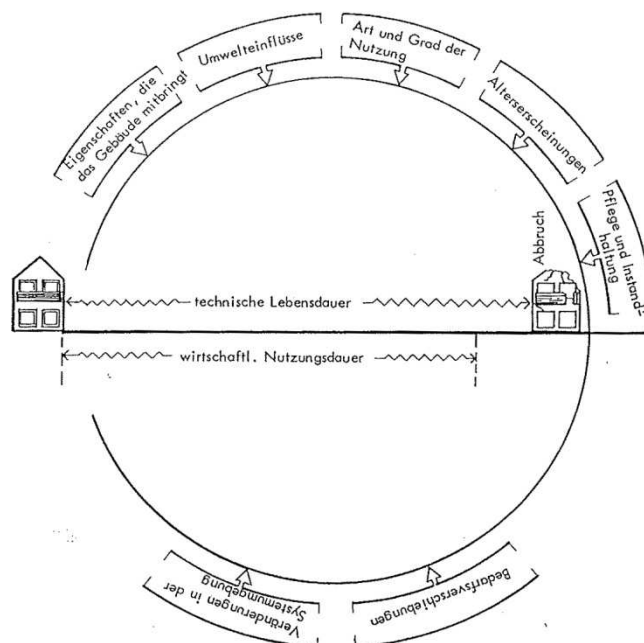
Abbildung 8: Technische und wirtschaftliche Lebensdauer; Skriptum und Studienblätter Management und Abwicklung von Bauvorhaben, TU-Wien, Institut für Baubetrieb und Bauwirtschaft; Wintersemester 2000/01; Prof Oberndorfer; Seite IV-18

Interrasant ist der Vergleich der oben erwähnten wirtschaftlichen und technischen Lebensdauer. Diese beiden sind selten gleich lang und haben unterschiedliche Voraussetzungen.

Die wirtschaftliche Lebensdauer kann bei einigen Immobilienarten sehr kurz sein. Besonders die hier näher betrachteten Shoppingcenter erleben nur selten erfolgreich das zwanzigste Lebensjahr. Baulich könnte das Haus natürlich weitaus länger betrieben werden, aber es entspricht nicht mehr den Anforderungen des Kunden und damit des Marktes. Durch den Branchenmix eines Shopping Centers werden die Entwicklungen der einzelnen Produktsegmente in Ihrer Auswirkung abgedämpft. Wie aus der unten gezeigten Grafik abzulesen ist verhält sich die Kurve des Einzelhandels weit aus volatiler als die der Shopping Center. Erkennbar ist auch, dass die Betreiber immer nur reagierten anstatt proaktiv gehandelt zu haben.

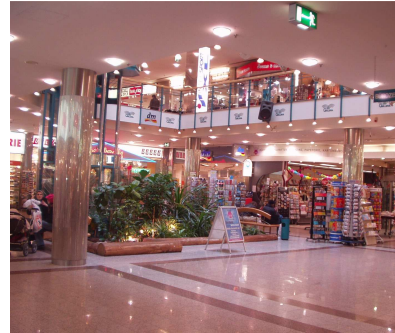
Abbildung 17: Untergeschoss Übersicht; Foto Almesberger

Bei der Bestandsaufnahme zeigte sich ein im vorderen Bereich funktionierende Geschäftslandschaft, die aber Richtung dem Lebensmittelmarkt stark in Mitleidenschaft gezogen wurde. Im versteckten Durchgang **lagen diverse Flächen brach**. Im damals sogenannten Foodcourt war nur mehr eine Pizzeria übrig geblieben, die restliche Fläche wurde durch bespannte Bauzäune vom stockenden Kundenstrom abgetrennt.

Der Lebensmittler saß ganz im hintersten Teil und war durch einen engen Gang mit der Mall verbunden. Die Größe dieses als **Ankermieter** gedachten SPAR mit rund 570m² Verkaufsfläche war viel zu klein und verfehlte dadurch die starke Sogkraft bei weitem. Somit **fehlte** der so notwendige Magnet im gesamten Einkaufszentrum. Dieses Geschoss hatte den besonderen Vorteil der direkten Garagenverbindung. Jeder der ins Einkaufszentrum mit dem Auto wollte, musste an den Geschäften in der Mall vorbei und somit funktionierte dieser Bereich augenscheinlich noch am besten. Dies soll bedeuten, dass diese Shops wenigstens vermietet waren.

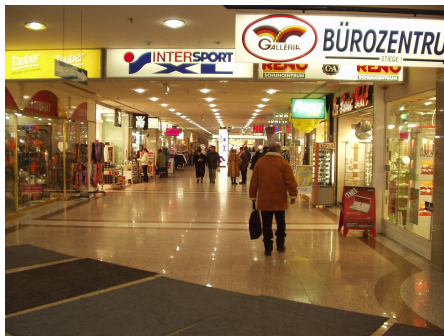
Abbildung 21: Eingang Erdgeschoss
Bestand Foto Almesberger

Das Erdgeschoss ist und war geprägt durch den Hauptzugang Landstraßer Hauptstraße und auf der anderen Seite durch den großen C&A Verkaufsbereich. Diese beiden Bereiche verbindet die Mall mit diversen Geschäften. Im Erdgeschoss ist der Kleidungs- und Schuhsektor stark vertreten. Geschäfte wie Boutiquen, Orsay, C&A bis hin zum Humanic und dem Reno bestimmten den Mietermix. Besonders in diesem Geschoss ist die Zeit nicht an den Mietern vorbeigegangen. Einige **Taschen- und billige Kleidergeschäfte** wurde **als Ersatz** für einen nachhaltig qualitativ höherwertigen Mieter unbefristet in die Flächen gelassen. Dies zeigte den sehr notwendigen Handlungsbedarf sogar in den besten Lagen. Diese negative Spirale des Mietermixes galt es zu durchbrechen, kollidierte allerdings an den meistens **vorliegenden Mietverträgen** und deren vertraglichen Besonderheiten.

Weiters sind hier bereits Mietflächen länger freistehend und unterstützen den Eindruck des Verfalls. Die massenhaften Beschilderungen und Leuchtreklamen zeigen ein konfuses Wirrwarr und überfordern jeden Kunden. Die Kleidungsständer vor den Shops unterstützen dieses Gefühl.

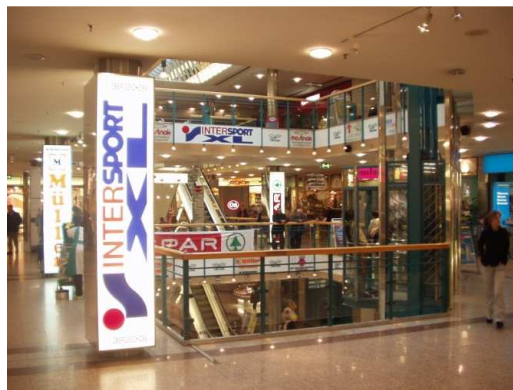
Abbildung 27: Erdgeschoss Bestand Foto Werbung; Foto Almesberger

Die optische **Erscheinung** der alten Galleria entspricht aufgrund des inzwischen hohen Alters **nicht mehr den modernen Anforderungen**. Das „dreieckige“ Grün zeigt sich von der Fassade bis zum Stiegenlauf. Besonders beeindruckend sind die Werbetafeln und Leuchtschilder die an jedem freien Zentimeter der Mall um die Wette strahlen. Die Überforderung des Kunden ist bereits nach einigen Metern fußläufig in der Mall geschafft.

Abgesehen von den vielen Kleiderständern in der doch eigentlich recht breiten Mall durch die man sich durchschlängeln muss, (und hoffentlich nicht fliehen muss) schaffen die **kreativen Portalgestaltungen ein endgültiges optisches Chaos**. Jedes Portal und jedes Steckschild hat eine andere Farbe, eine andere Form und eine andere Beleuchtung. Man kann das Ganze dann allerdings auch nochmals toppen, indem man dieses eben beschriebene Chaos noch durch Spiegel vervielfacht.

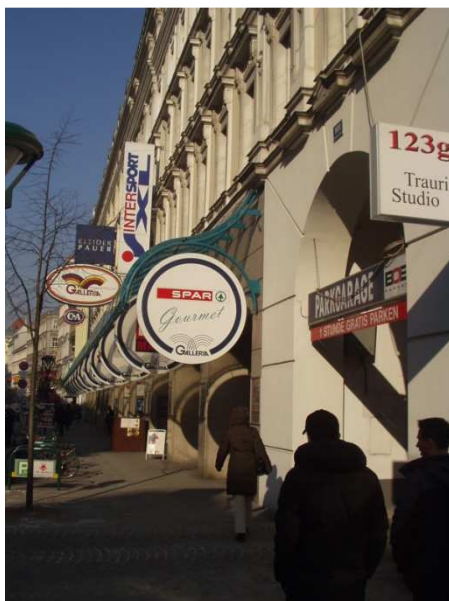
Abbildung 28: Ansicht Fassade Lanstraßer Hauptstraße Bestand; Foto CA Immo

An der Fassade der Landstraßer Hauptstraße zeigt sich wieder das „grüne Bild“ mit dem halbierten Tonnendach als Fassadengestaltung. Die runden Werbeschilder unter diesem Dach konnten von den diversen Mietern genutzt werden, gesehen hat man nur das Forderste.

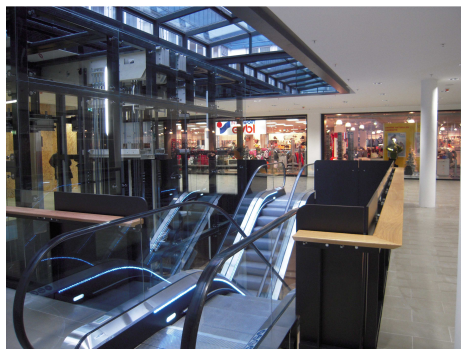
Abbildung 29: Erschließungskern NEU Foto CA Immo

Bevor nicht die ersten Glasgeländer oder die neuen Aufzüge sichtbar waren, gestaltete sich der Vermittlungserfolg als schweißtreibende Beschäftigung ohne Aussicht auf Erfolg. Als dann im November 2009 die Firma Müller den Vertrag für 2600m² Verkaufsfläche unterschrieben hatte und Ende November der neue Erschließungskern den Kunden zur Verfügung stand, begann sich das Blatt zu wenden.

Für die Umsetzung des „großen“ Müllers mit Antritt im Erdgeschoss musste im Zentrum stark rochiert werden. Im Bereich des Erdgeschosses siedelte der damalige Reno ins Untergeschoss, der alte Aufzug musste abgebrochen werden und das Bekleidungsgeschäft verließ ebenfalls seinen angestammten Platz (sogar zwei Mal). Zusätzlich wurde ein Teil der Erdgeschossfläche des C&A für die neuen internen Rolltreppen abgezweigt. Dies bedeutete parallele Vorverhandlungen und deren erfolgreiche Abschlüsse um den Hauptvertrag mit dem großen Mieter überhaupt zustande zu bekommen. Hätte einer der hier handelnden Personen stur auf sein, durch das Mietrecht geschützte Bestandrecht beharrt, hätte die Revitalisierung in einer sinnlosen Geldvernichtung geendet. Als kleine Anekdote darf hier angemerkt werden, dass einer der Unterschriften beinahe an der Verschiebung des Aufzuges um 30cm gescheitert wäre.

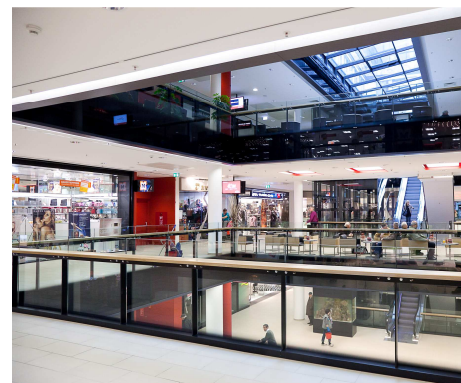
Abbildung 31: Fotos Mall Oktober 2010 CA Immo

Die Mall wurde im gesamten Bereich neu gestaltet. Mit neuen Bodenfliesen, neuen Decken mit Beleuchtungen bis hin zu den neuen schwarzen Portalen der Shops, erscheint die Mall in einem neuen Licht. Das ehemalige Glasdach wurde komplett erneuert, die alten Rolltreppen und Aufzüge entfernt und durch einen neuen, weiter ins Zentrum gerückten vertikalen Erschließungskern ersetzt. Zwischen den beiden durchgängigen Öffnungen wurde eine Erweiterung der Fläche geschaffen, die jetzt eine gastronomische Nutzung ermöglicht. Die damaligen fünfeckigen Bodenöffnungen wurden auf klare Rechtecke erweitert und schaffen somit Platz für die neuen Rolltreppen und Panoramaaufzüge. Im Bereich der alten Rolltreppen entstand eine durchgängige lichtdurchflutete Öffnung bis ins Untergeschoss.

Passend zum Gestaltungskonzept wurden eigene Sitzbänke entwickelt, die neben dem ansprechenden Design auch pflegeleicht und bei Beschädigung leicht zu reparieren sind. Durch das neue Glasdach und die Neuordnung der Aufzüge und Rolltreppen gelangt viel mehr Tageslicht in die gesamte Mall. Mittels der umgesetzten neuen Lichtplanung entsteht eine angenehme Atmosphäre.

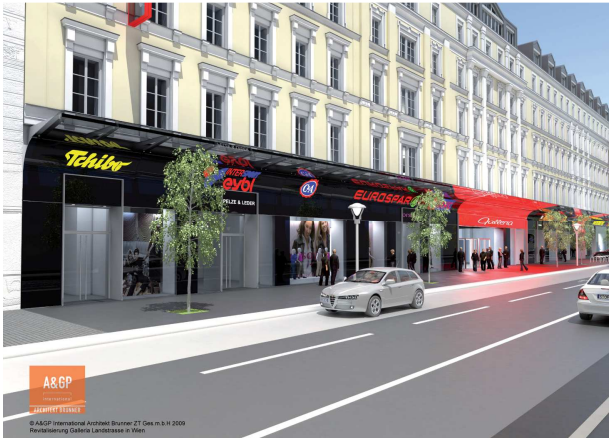
Abbildung 34: Visualisierung Fassade, CA Immo

Das ursprüngliche grüne Plexiglasdach erstreckte sich vom linken Ende des Gebäudes bis zur Garagenausfahrt. Dieser Vorbau sollte nach den Plänen des Architekten durch eine schwarze Stahl-Glaskonstruktion ersetzt werden. Der Zugang zur Galleria, der Bürozugang und die Garageneinfahrt sollten deutlich hervorgehoben werden um die Orientierung zu erleichtern. Großzügige Eingangsportale für die Shops an der Fassade und das Vorziehen der Shops rechts vom Eingang an die Vorderkante des Gebäudes verhalfen zu einer durchgängigen Erscheinung bis über die integrierte Garageneinfahrt. Das offene Vordach ragt genauso weit aus wie der Bestand und hat durch den farblichen Verlauf eine nicht so dominante Erscheinung. Direkt unter dem Glasdach verläuft das Werbeband, das für die großen Mieter des Einkaufszentrums einen angemessenen Außenauftritt ermöglichen. Die Fassadenshops selbst können durch Ihre Glasfronten und dem jeweiligen Werbeträger oberhalb ihres Eingangs die Kunden ansprechen.

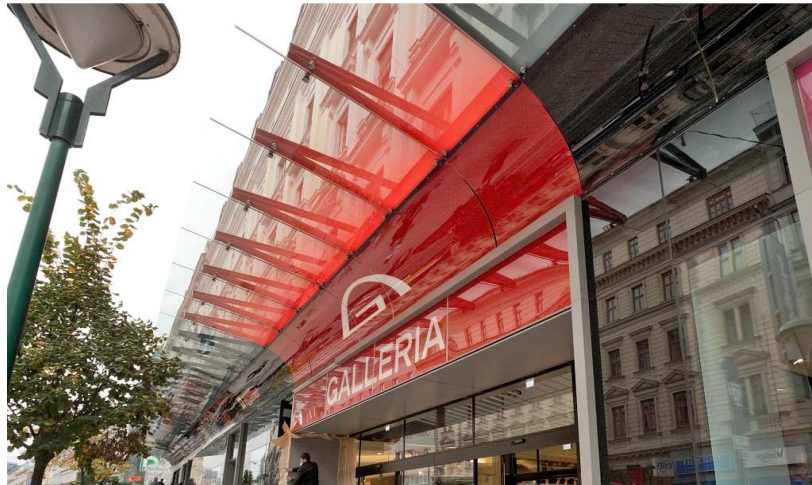
Abbildung 35: Haupteingang NEU, Foto CA Immo

Um den Eingangsbereich noch attraktiver und offener zu gestalten wurde durch einen schweren Eingriff in die Statik des Hauses und Einbau zweier 1000mm Stahlträger die mittlere Stütze entfernt.
