**TECHNISCHE
UNIVERSITÄT
WIEN**

DIPLOMARBEIT

**ANTONI GRUBENHAUS IN BAD BLEIBERG:
GESCHICHTE, BESTANDSANALYSE & NACHNUTZUNGSKONZEPT**

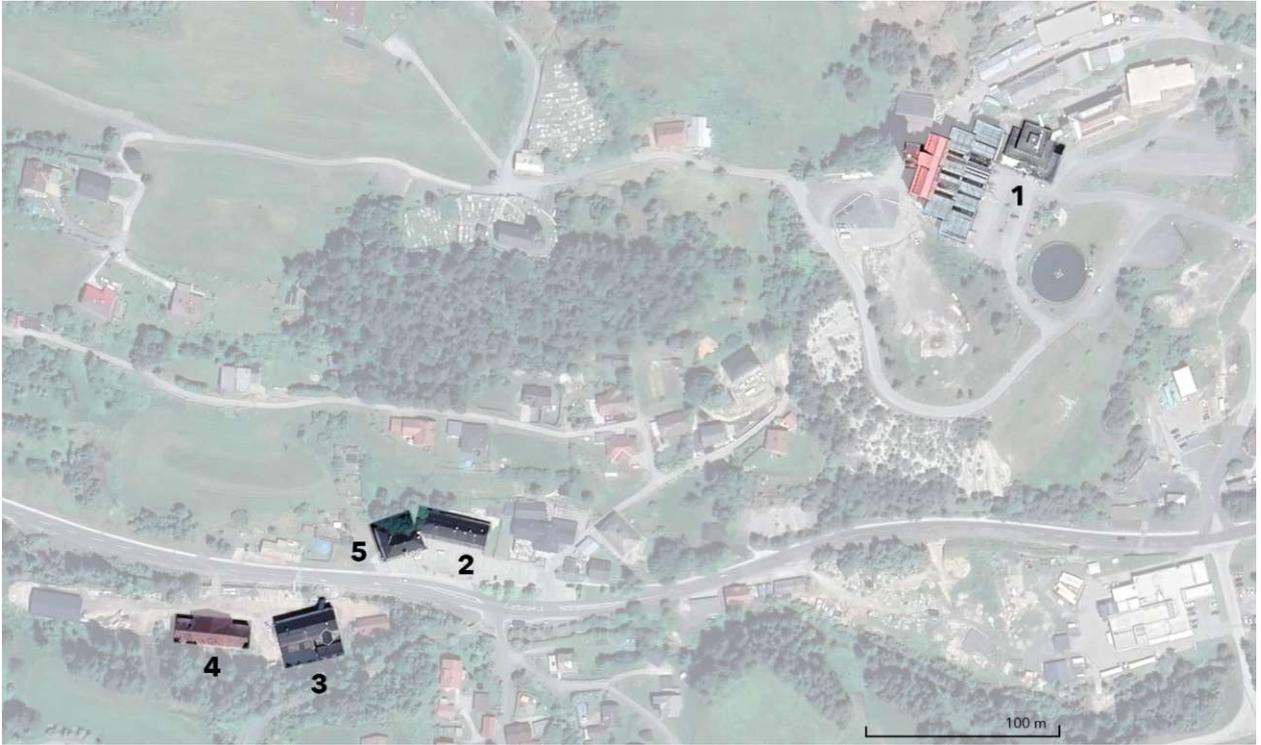
Abb. 13: Luftbild Ensemble – 1: Förderanlage am Antonischacht, 2: Antoni Grubenhaus, 3: Heinrich Pochwerk, 4: Heinrichhütte, 5: Hüttenschafferhaus

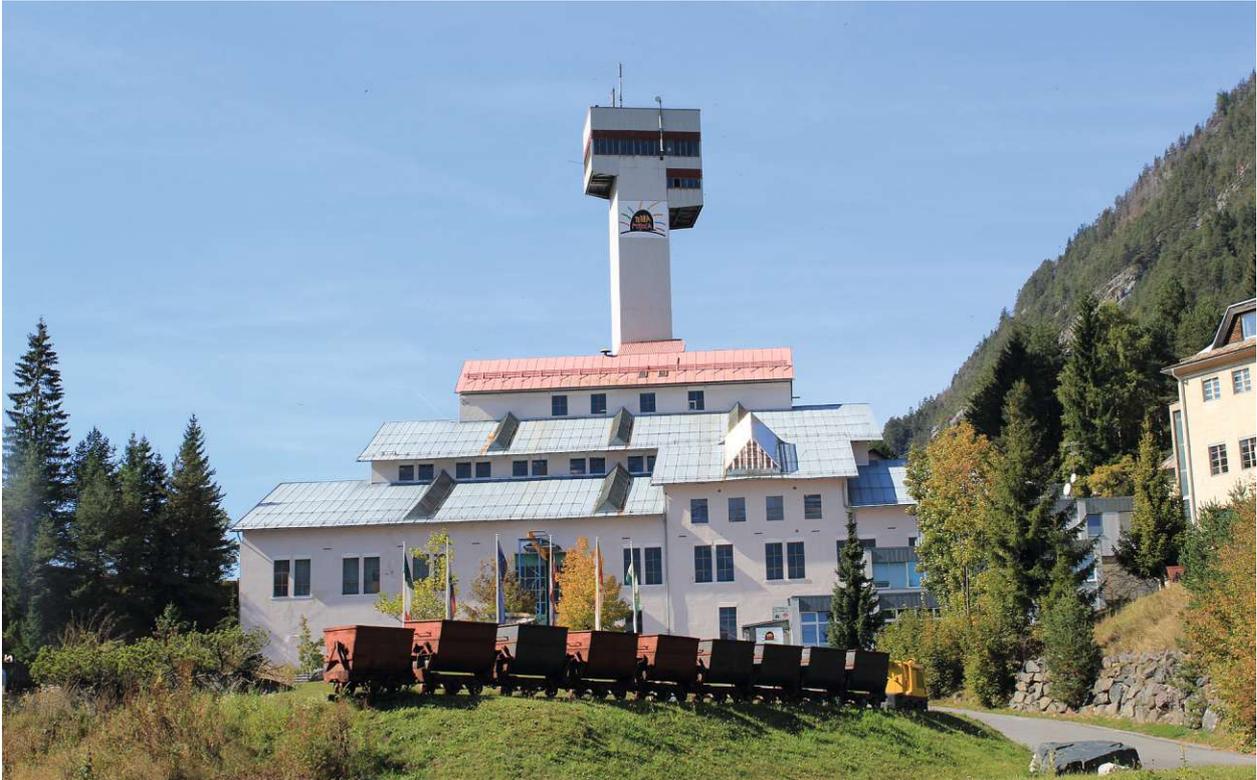
Abb. 16: Die ehemalige Förderanlage am Antonischacht

Die Förderanlage am Antonischacht mit Förderturm, daran anschließender Aufbereitungsanlage und Werkstättegebäude, befindet sich am Nordhang des Bleiberger Erzberges im Ortsteil Kreuth auf einer Fläche von 33.000 Quadratmeter.

Die Ausgestaltung des Förderturms der Anlage wird als sogenannter „Hammerkopfturm“ bezeichnet. Dieser erhielt seine Form nach einem 1966/67 erfolgten Umbaus des ursprünglich 1911 errichteten Stahlgerüsts. Dabei wurden die Fördermaschinen, die sich in einem seitlich gelegenen Maschinenhaus befanden, im obersten Geschoß des Turmes untergebracht. Die Konstruktion ist außen mit weiß gestrichenem Wellblech verkleidet. Im obersten Bereich befinden sich Fensterbänder, die durch umlaufende rostbraune Farbstreifen hervorgehoben werden.

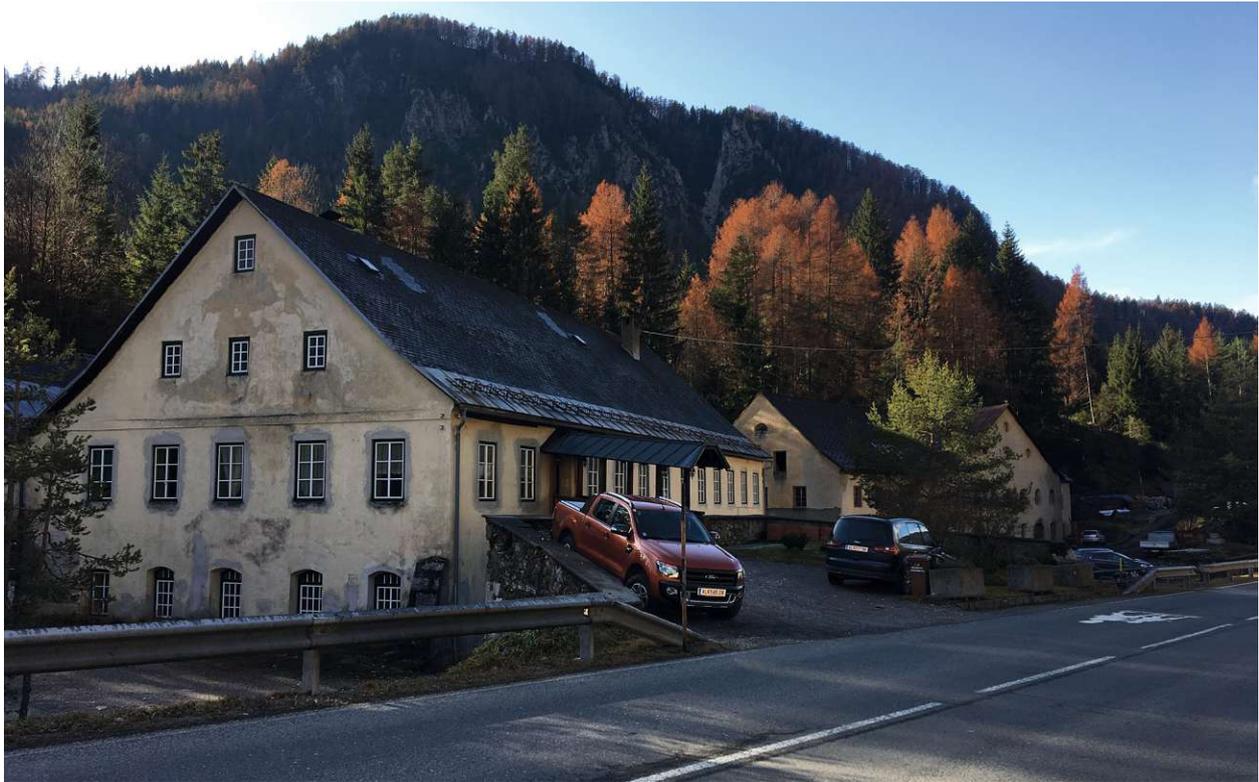
Abb. 17: Das Heinrich Pochwerk mit Heinrichhütte im Hintergrund

Das Heinrich Pochwerk, auch als „Heinrich Waschwerk“ bezeichnet, liegt südlich der Bleiburger Landesstraße direkt am Nötschbach, gegenüber des Hüttenschafferhaus und des Antoni Grubenhaus. Der Name erinnert an Kaiser Heinrich II., dem Gründer des einst südwestlich von Villach liegenden Gebietes des Bistums Bamberg.⁸⁵

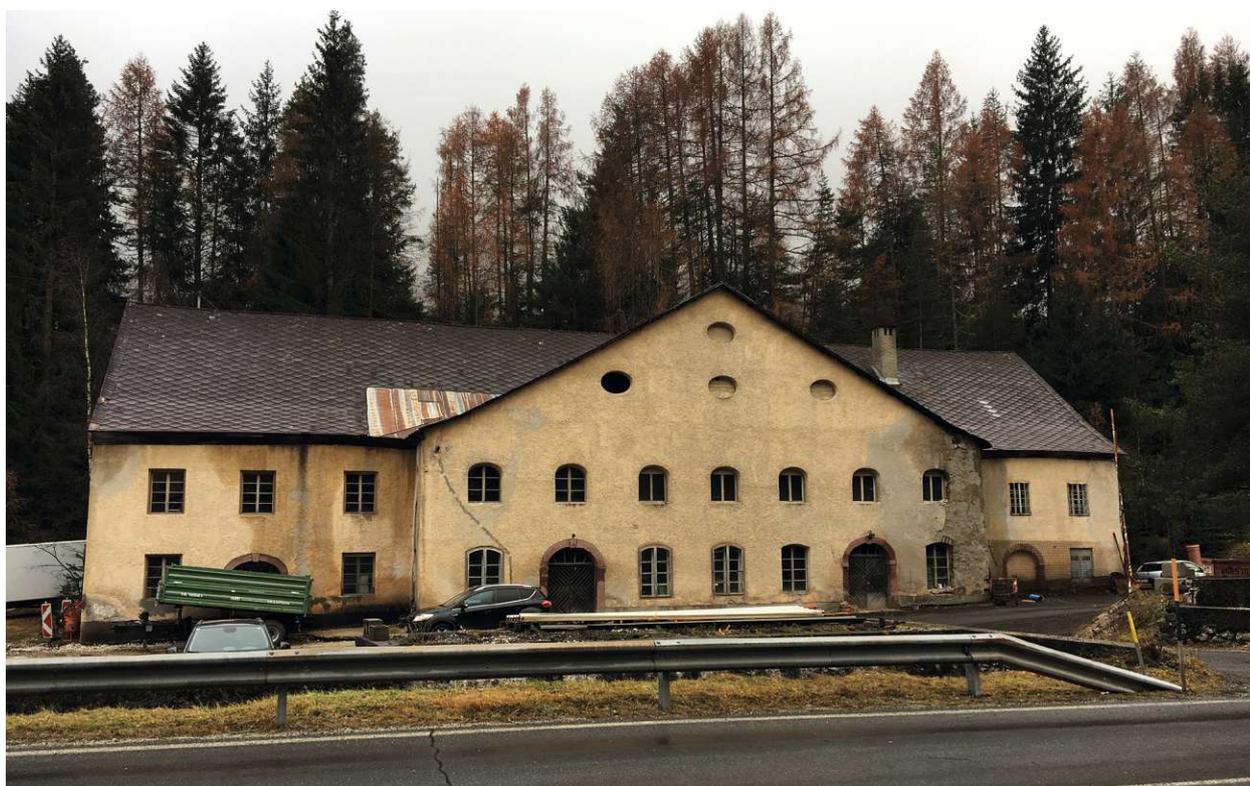
Abb. 18: Die Heinrichhütte

Die Heinrichhütte, auch „Heinrichschmelze“ genannt, liegt im Westen neben dem Heinrich Pochwerk, ebenfalls direkt an der Bleiburger Landstraße. „Die stilistischen Merkmale (...) lassen auf eine Erbauung im Klassizismus etwa zwischen 1780 und 1820 schließen.“⁸⁷ Dem Franziszeischen Kataster aus 1826 ist zu entnehmen, dass zu dieser Zeit nur der heutige Mittelrisalit vorhanden war. Vermutlich wurde das Gebäude in der ersten Hälfte des 19. Jahrhunderts erweitert.

Der Grundriss ist im Erdgeschoss sowie im Obergeschoss in drei Abschnitte geteilt, die jeweils über rundbogige Holzportale erschlossen werden (konnten).⁹⁰

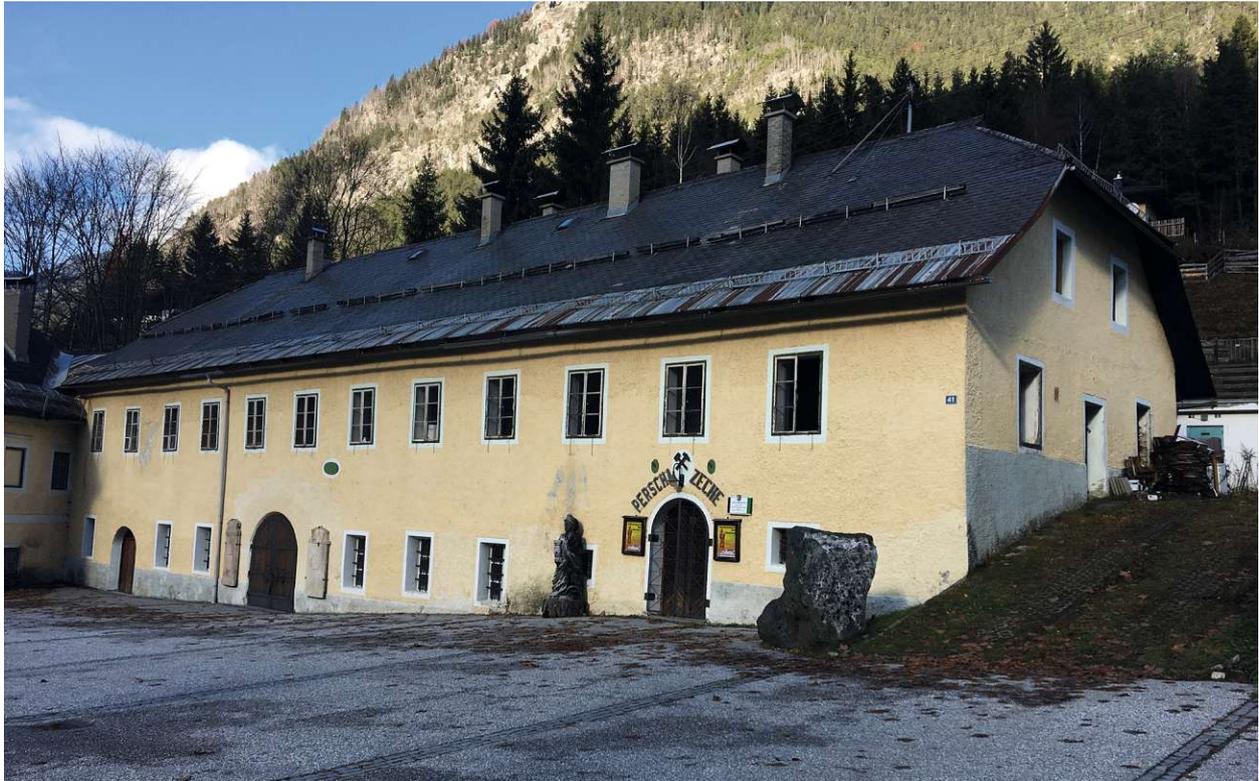
Abb. 20: Das Antoni Grubenhaus

Das Antoni Grubenhaus, auch als Antoni (Erz-) Scheidhaus bezeichnet, befindet sich am Fuße des Bleiberger Erzberges im Ortsteil Kreuth und wurde Ende des 18. Jahrhunderts am „Anton von Padua-Stollen“ von der bedeutenden Gewerkenfamilie Perscha errichtet. Der Stollen wurde bereits im Mittelalter mittels Schlägel und Eisen angelegt und diente zur horizontalen Förderung von Blei- und Zinkerzen aus der Perscha-Zeche, die etwa fünfzig Meter unter der Erde liegt. Um 1760 konnte durch den Einsatz von Schwarzpulver der bis dahin möglichst klein gehaltene Stollen durch Sprengung stark erweitert und das Erz mittels Hunten zu Tage transportiert und anschließend aufbereitet werden. Zudem ist auch der „Kristof-Stollen“ mit dem Grubenhaus verbunden. Im Franziszeischen Kataster der Habsburgermonarchie von 1826 scheinen die „Persischen Erben“ als Eigentümer des ehemaligen „Gruben- und Wohnhaus“ auf.

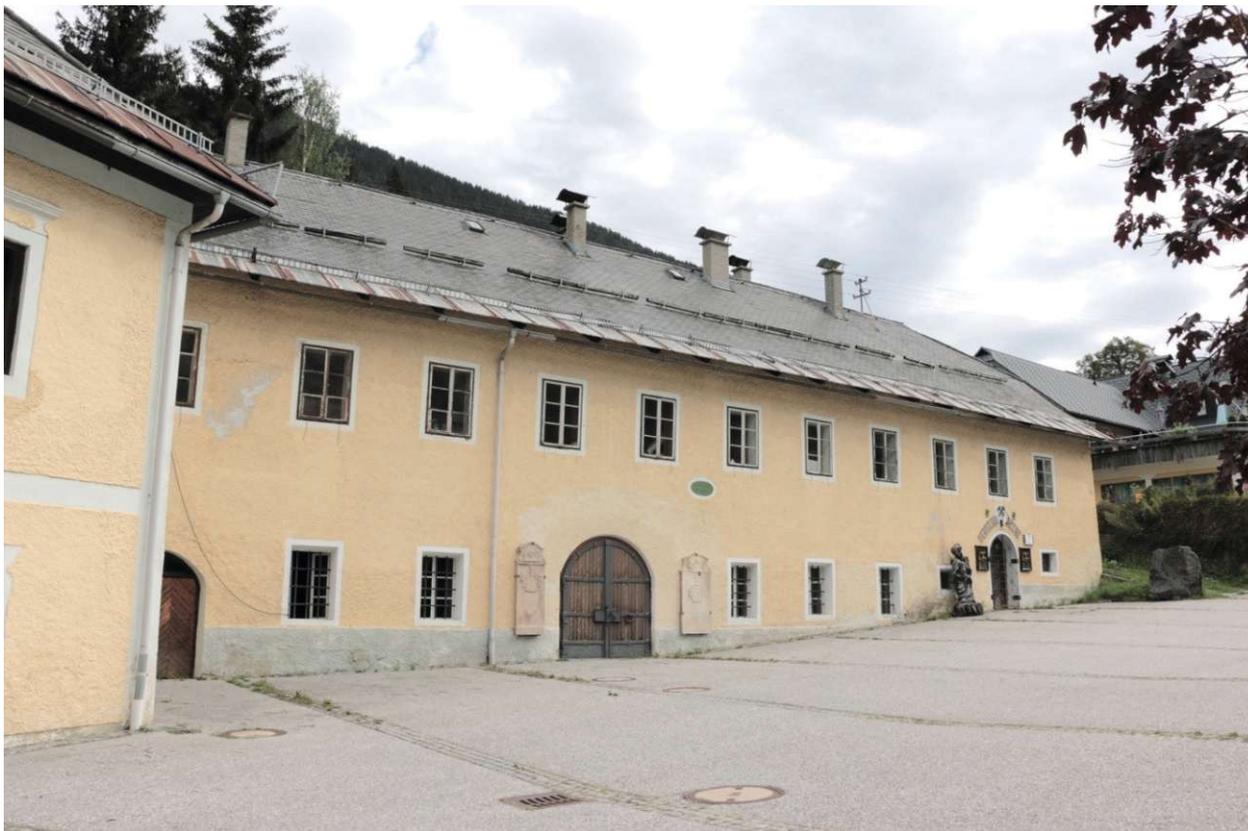
Abb. 28: Blick vom Perschplatz in Richtung Nord-Ost auf die Südfassade des Antoni Grubenhauses mit anschließendem Hüttenschafferhaus

Das um 1800 errichtete Antoni Grubenhaus befindet sich im Ortsteil Bleiberg-Kreuth der Marktgemeinde Bad Bleiberg, das im Westen direkt an das Hüttenschafferhaus anschließt. Den beiden Gebäuden im Süden vorgesetzt ist der 2001 gestaltete Perschplatz, der zudem an die Bleiberger Landesstraße angrenzt. Der ortskernbildende Platz wird überwiegend für Erweiterungen der im „Pradamasaal“ stattfindenden Veranstaltungen im Erdgeschoss des ehemaligen Grubengebäudes und in der Perschazeche, deren Zugang sich hier ebenfalls befindet, genutzt, sowie als Parkplatz. Das zweigeschossige Gebäude mit rechteckigem Grundriss verfügt über ein Krüppelwalmdach mit Eternitplattendeckung über einem breiten Blechsaum und einer schlichten Rieselputzfassade in „Schönbrunnergelb“. Die Sockelzone an der nach Süden gerichteten Hauptfassade ist zudem leicht vorspringend und farblich in einem hellen Grauton abgesetzt. Es sind zudem einige Ausbesserungen des Außenputzes erkennbar.

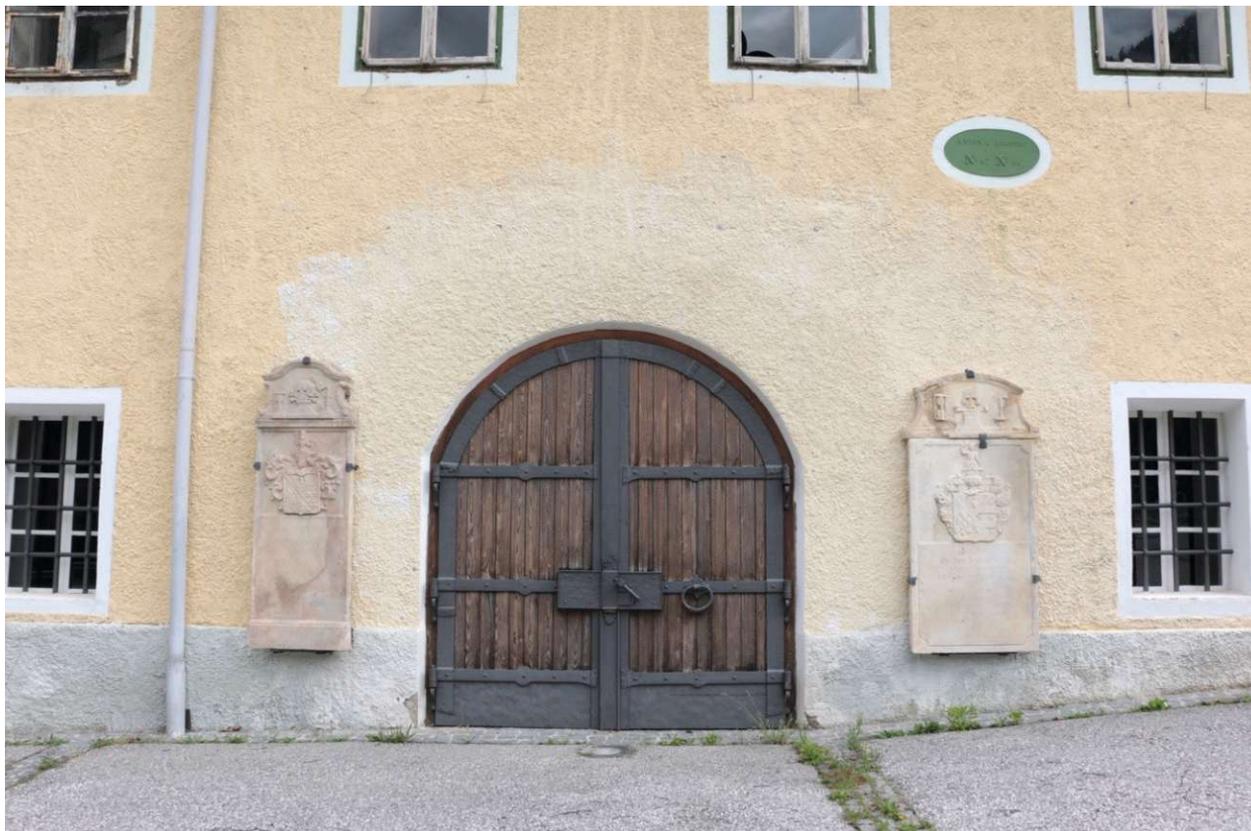
Abb. 29: Zugang zum Pradamasaal. Seitlich befindet sich jeweils ein Grabstein Angehöriger der Gewerkenfamilie Perscha

Die weiß gestrichenen Holzfenster mit 6er- Sprossenteilung sowie das rundbogige Holzportal mit versperrbarem Metallgittertor an der Südfassade, das den Eingang zur Perschazeche markiert, werden von glatten, weißen Faschen betont. Die Fenster im Erdgeschoss sind zurückversetzt und verfügen ebenfalls über vorgesetzte Metallgitter. Die Fenster im Obergeschoss sind fassadenbündig und ebenfalls weiß gestrichen mit dunkelgrünen Blendrahmen, welche die Fensteröffnungen zusätzlich betonen. Der Zugang zum „Pradamanosaal“ wird durch ein großes Holztor mit Metallelementen und Rundbogen markiert.

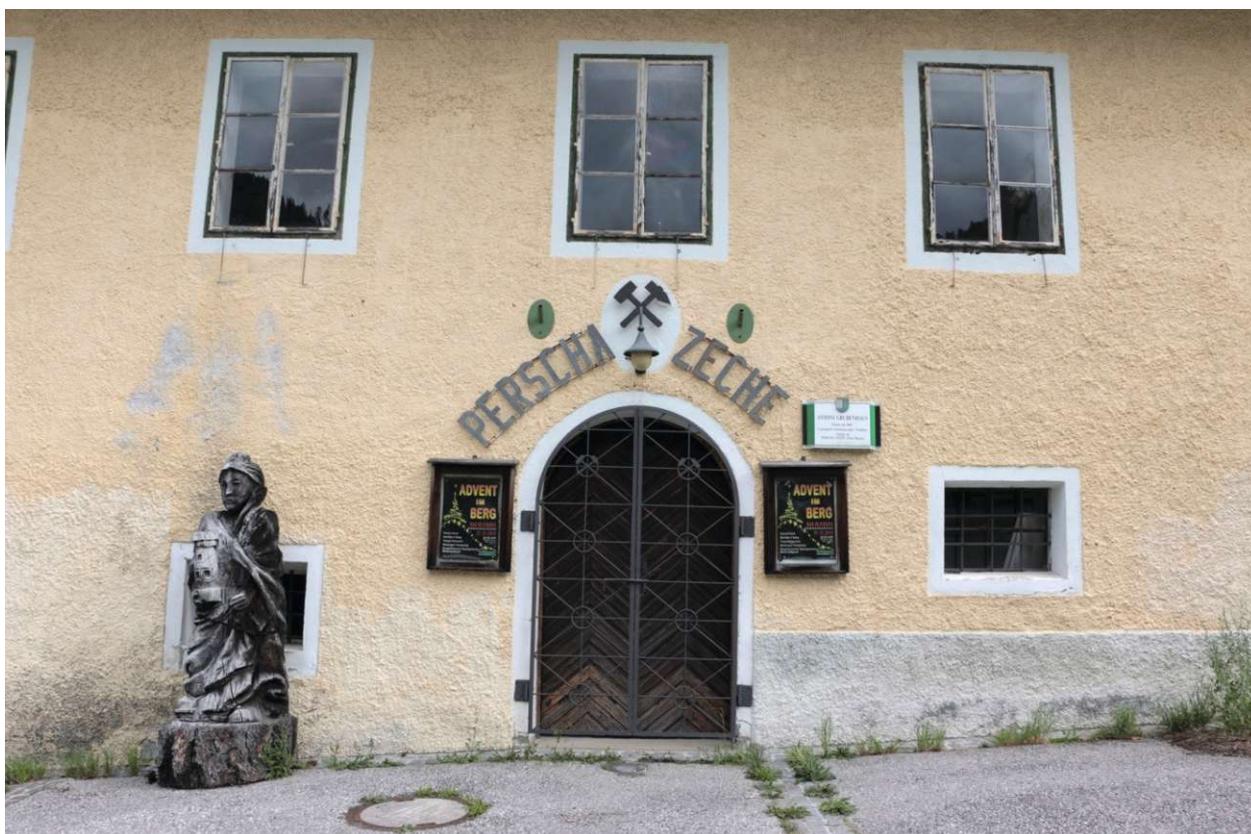
Abb. 30: Zugang zur Perschazech mit einer geschnitzten Statue der Heiligen Barbara, der Schutzpatronin der Bergleute

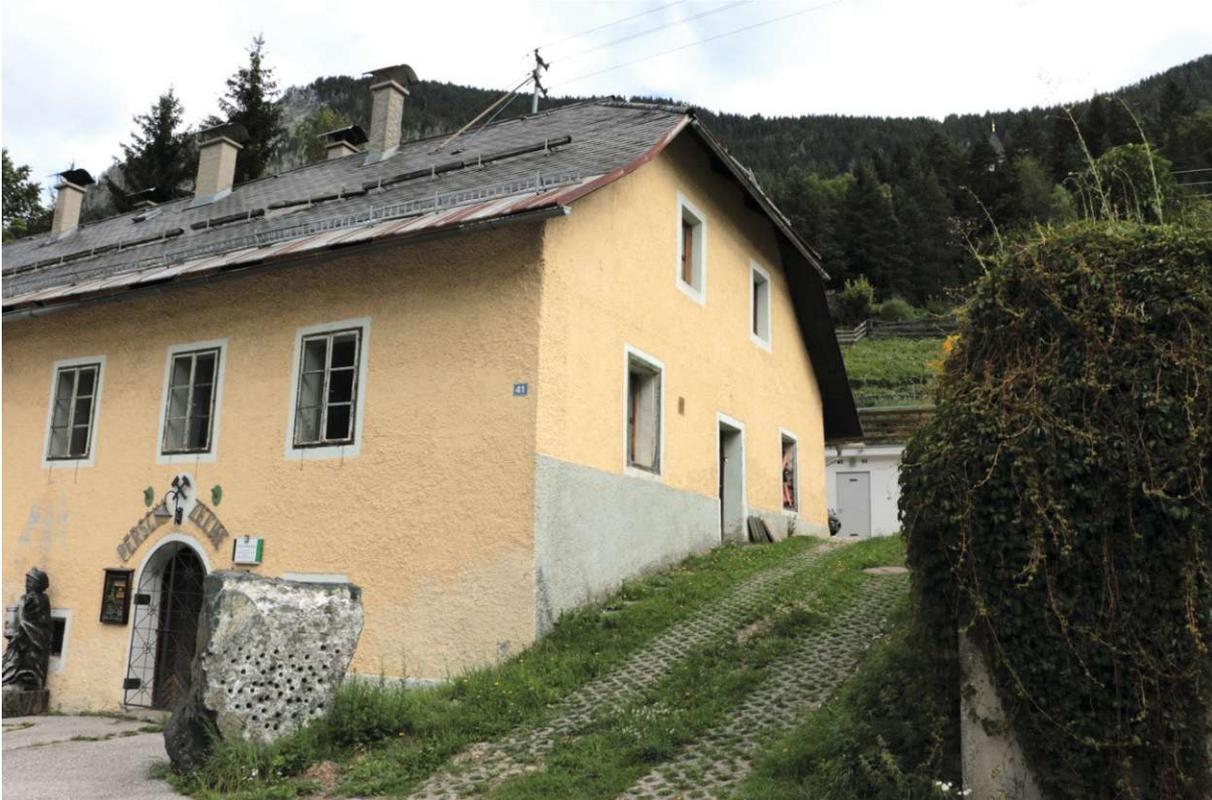
Abb. 31: Blick in Richtung Nord-West auf die Ostfassade des Antoni Grubenhauses

Das Gelände des Perschaplatzes und des Antoni Grubenhauses ist nach Osten sowie nach Norden ansteigend, da sie sich am Fuße des Bleiberger Erzberges befinden. Dadurch kann auch das Obergeschoss von außen durch Zugänge im Osten und Westen separat erschlossen werden. Im Osten wird das Grundstück in einem Abstand von etwa sechs Metern zur Fassadenfront mit einer Stützmauer vom Nebengrundstück, auf dem sich das Gasthaus Wirnsperger „Bergwerk“ befindet, abgetrennt. Dieses befindet sich etwa auf Höhe des Dachgeschosses.

Die Sockelzone der Ostfassade ist ebenfalls leicht abgesetzt und steht in farbllichem Kontrast zur restlichen Fassade. An den alten Blendrahmen ist zu erkennen, dass die

Fenster des Obergeschosses in dieser Ansicht mit der Fassade bündig gesetzt wurden. Zudem werden Tür- und Fensteröffnungen wie an der Südfassade mit glatten, weißen Faschen betont.

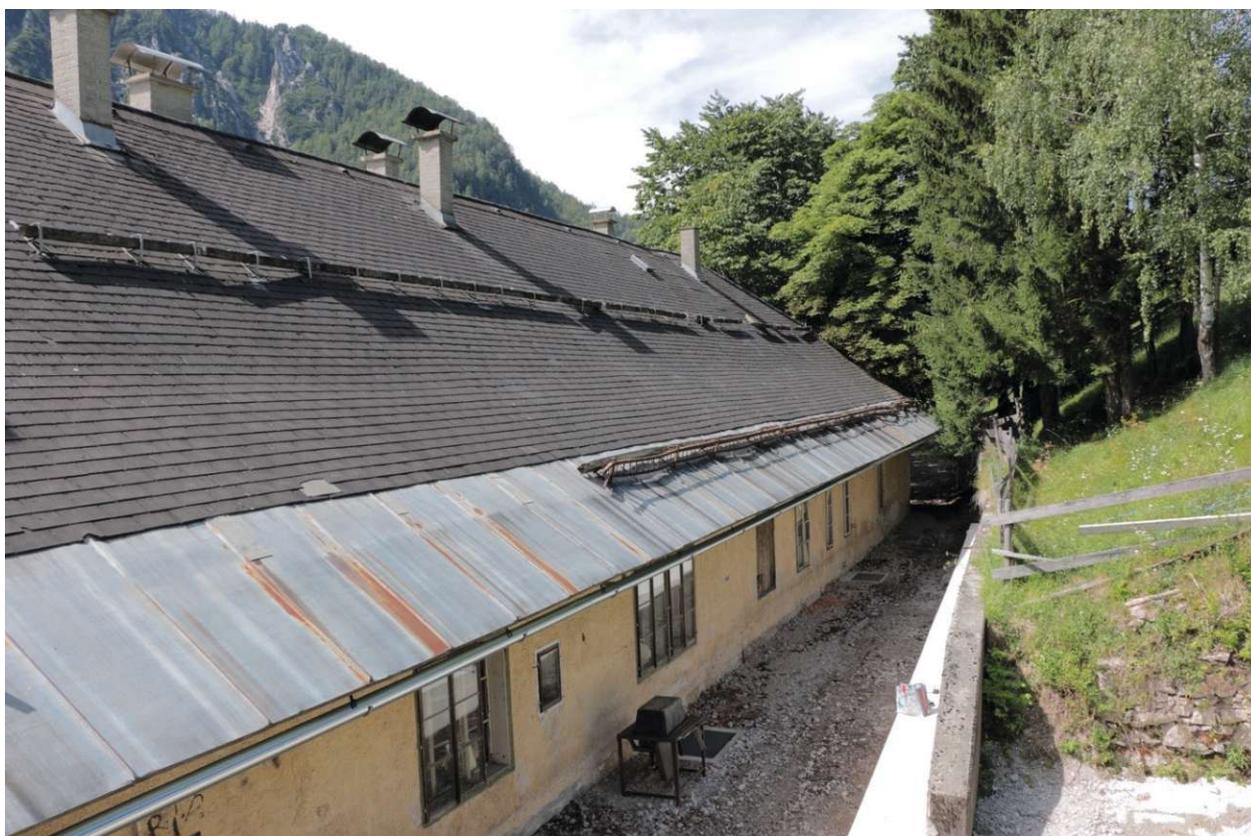
Abb. 33: Blick in Richtung Süd-West auf die Nordfassade des Antoni Grubenhauses

Die Nordfassade des Gebäudes ist dem Bleiberger Erzberg zugewandt. Eine Stützmauer, die im März des Jahres 2020 verstärkt wurde, trennt den abfallenden Hang vom Obergeschoss und ermöglicht es, das ehemalige Grubenhaus rundum erschließen zu können. Hier befinden sich zudem auch die Lichtschächte, die ins Erdgeschoss führen. An der Rückseite des Grubenhauses sind einige Mauerwerksschäden im Sockelbereich erkennbar. Zudem wurde eine Fensteröffnung verschlossen. Die Fenster sind fassadenbündig positioniert und weisen keine Faschen auf.

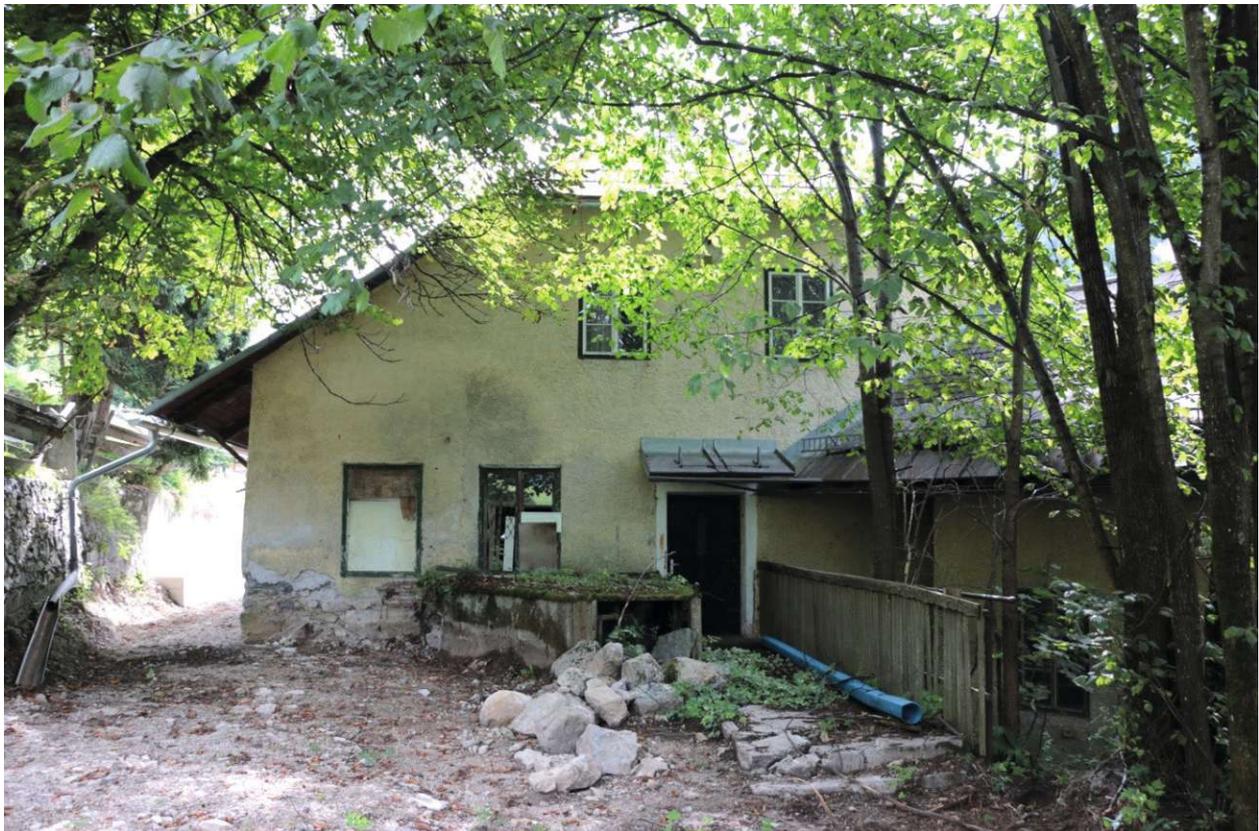
Abb. 35: Blick in Richtung Ost auf die Westfassade des Antoni Grubenhauses

Das Dach an der Nordseite des Hüttenschafferhauses schließt an die Westfassade des ehemaligen Grubenhaus an und reicht bis knapp unter das Vordach der Eingangstüre.

Das Gelände ist auch hier von Norden nach Süden abfallend, zudem schließt das Grundstück direkt an das des Hüttenschafferhauses an, dessen Eingang sich im Westen befindet. Dadurch ist es möglich, vom Westeingang des Antoni Grubenhaus wieder zum Perschaplatz zu gelangen.

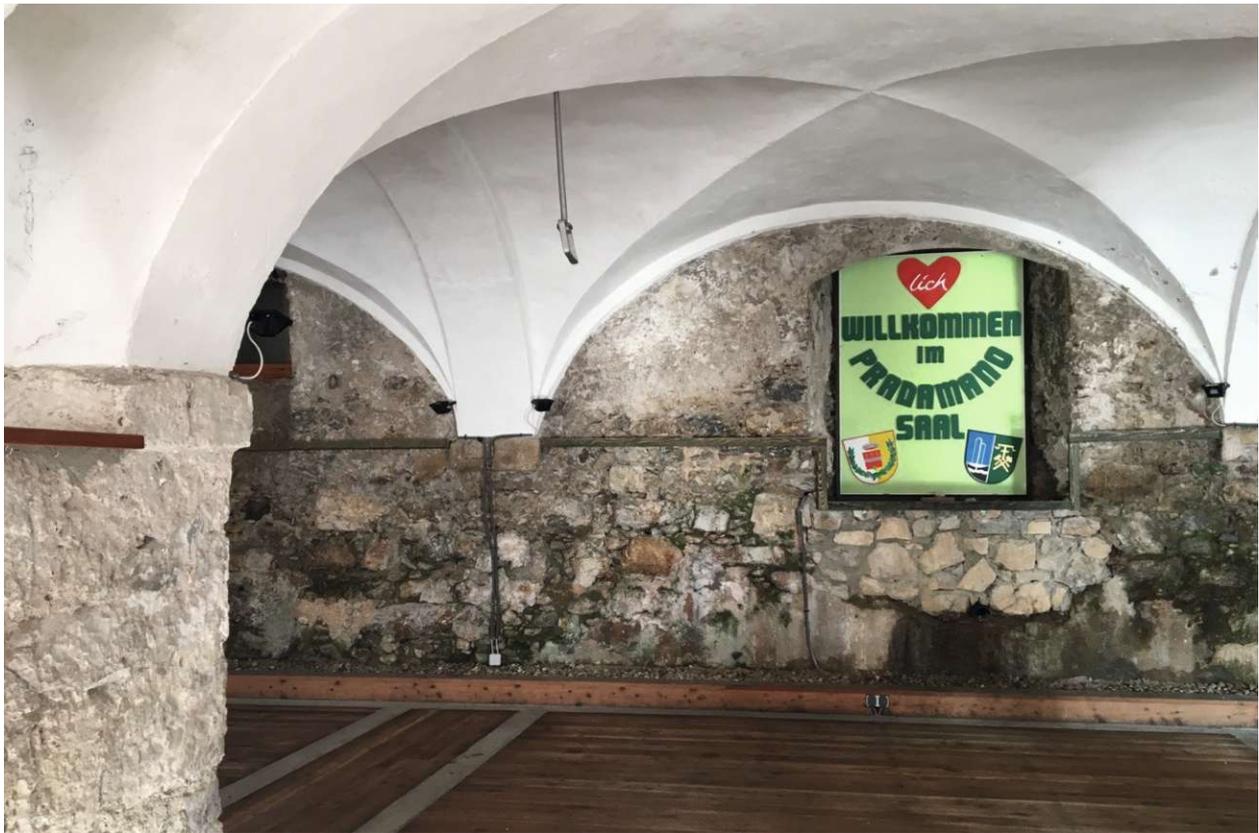
Abb. 38: Der Pradamanosaal im Erdgeschoss des Antoni Grubenhaus

Das Innere des heutigen Pradamanosaales ist von besonderer technikgeschichtlicher Bedeutung, da hier noch an den Raumformen der Arbeitsablauf der Erzaufbereitung ablesbar ist. Die zweischiffige, vierjochige Halle im Erdgeschoss ist mit Kreuzgratgewölben ausgebildet. Die breiten Pfeiler teilen sich in etwa 1,50 Meter Höhe in zwei, wobei in der Mitte etwa eine Schienenbreite frei ist. Hier befanden sich, durch die Halle durchlaufend, Arbeitsrampen, auf denen die Hunte aus den Stollen gefahren wurden. Das zu Tage geförderte Erz wurde anschließend im Grubenhaus vorsortiert, um danach gegenüber in das am Nötschbach gelegene Heinrich-Pochwerk transportiert und unter Zusatz von Wasser zerstampft zu werden.

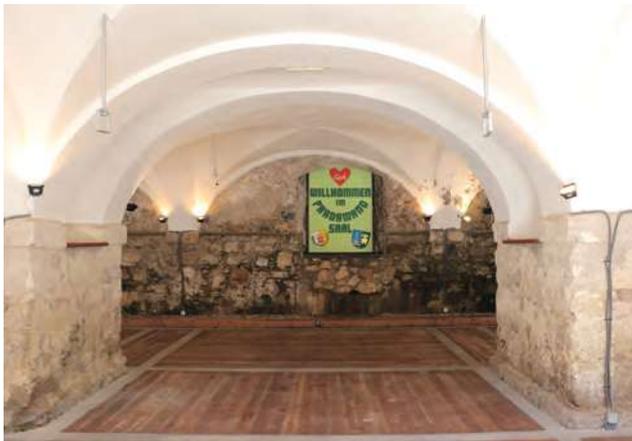
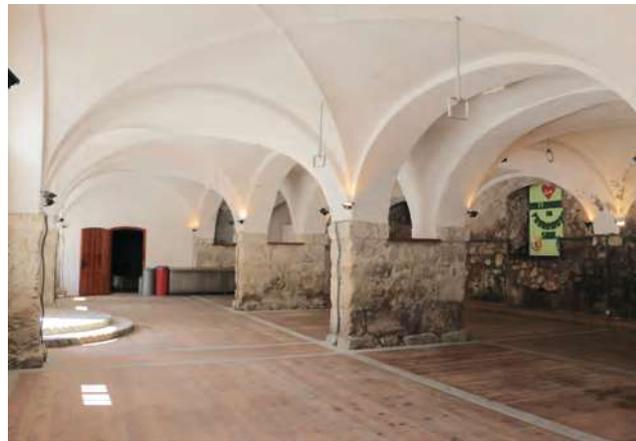
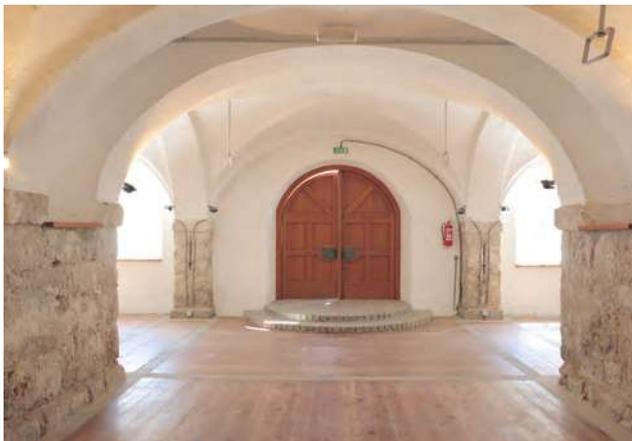
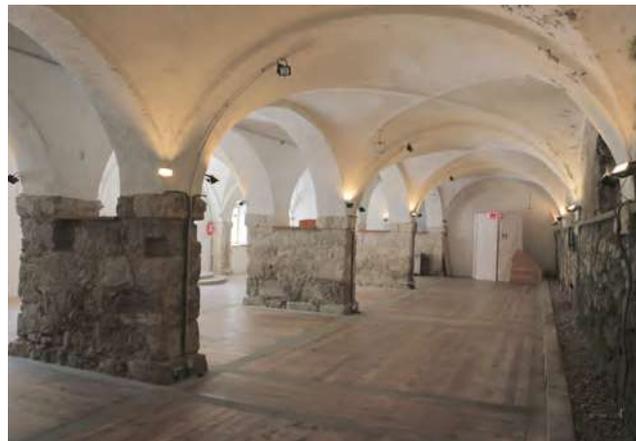
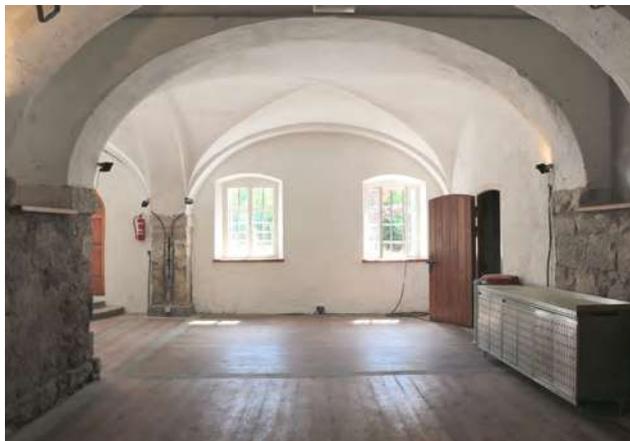
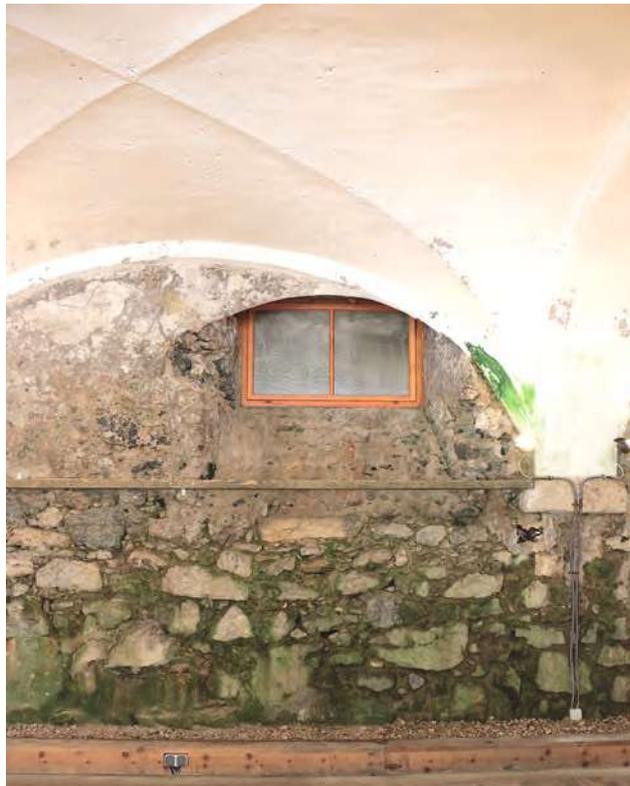
Raumbezeichnung: E01

Fläche: 232,46 m²
 Rauntiefe (N-S): 11,27 m
 Raumbreite (O-W): 21,93 m
 Raumhöhe (Gewölbestich): 3,57 m - 3,72 m
 Boden: Holzdielen mit Estrichfassung
 Wand Nord: unregelmäßiges
 Natursteinmauerwerk

Wände Süd, Ost & West:
 verputzt und gestrichen
 Pfeiler: regelmäßiges Natursteinmauerwerk
 Decke: 8 Kreuzgratgewölbe, verputzt und gestrichen
 Türen: Zweiflügeliges Rundbogenportal Süd aus Holz und Metall
 Holztüre zu Vorraum Perschazeche
 Holztüre zu E03
 Fenster: 6 Holzrahmenfenster Süd mit Sprossenteilung
 4 Holzrahmenfenster Nord zu Lichtschächten OG
 Installationen: Aufputz Verkabelungen für Beleuchtung
 Notbeleuchtung
 Steckdosen
 Feuerlöscher
 Einbauten: Deckenaufhängungen Metall
 Holzsockel für E-Auslässe Nord und Ost
 Holzleiste auf Pfeilerhöhe Nord und Ost
 Holztreppe zu Zugang Perschazeche

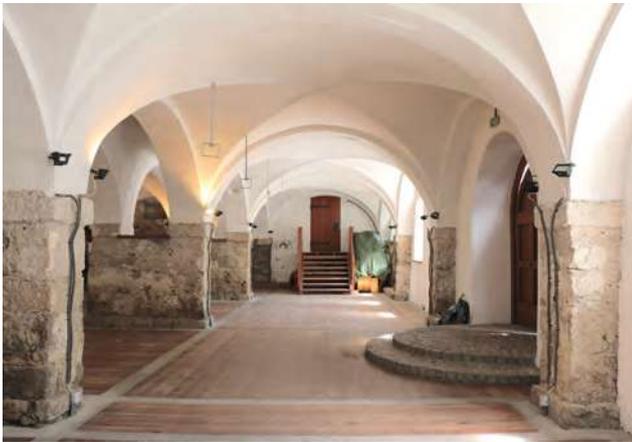
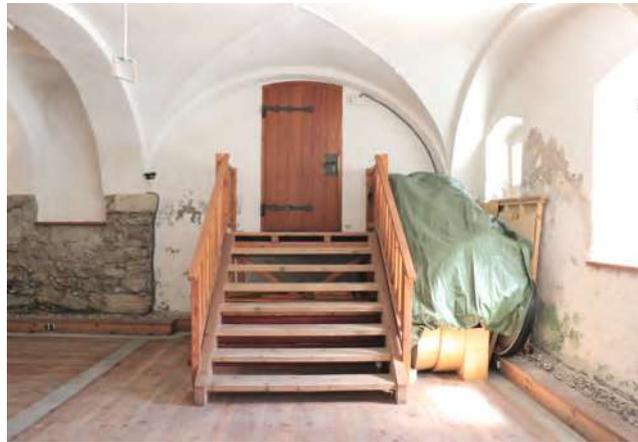
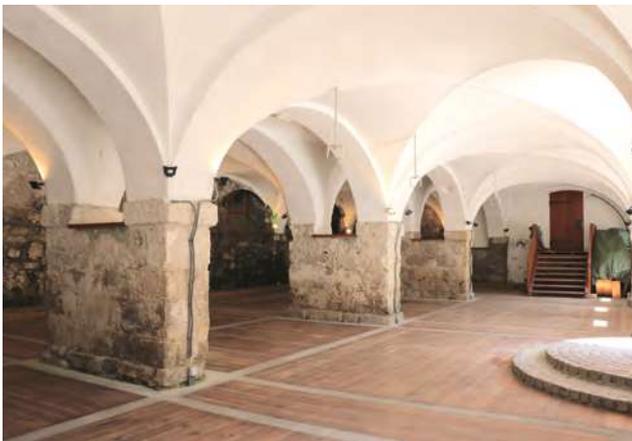
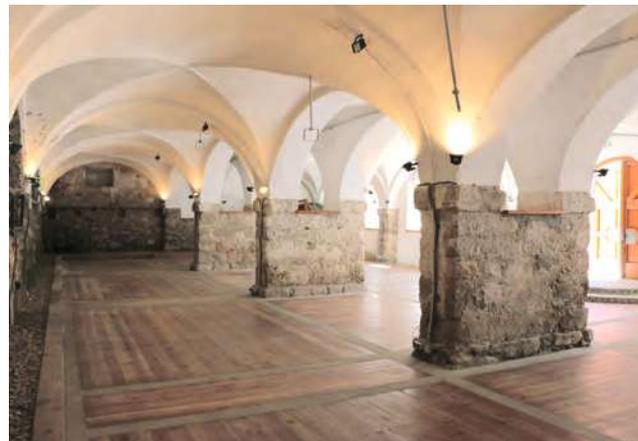
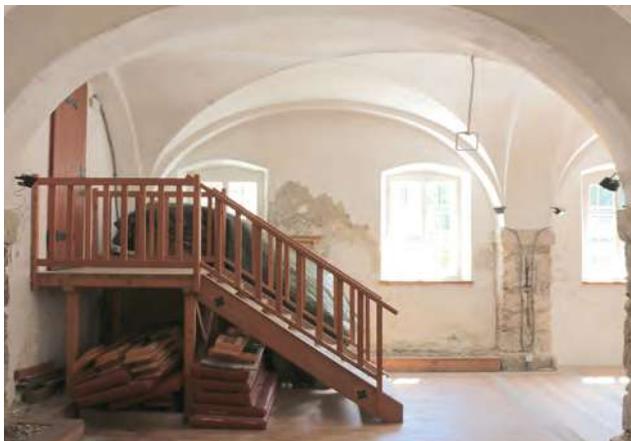
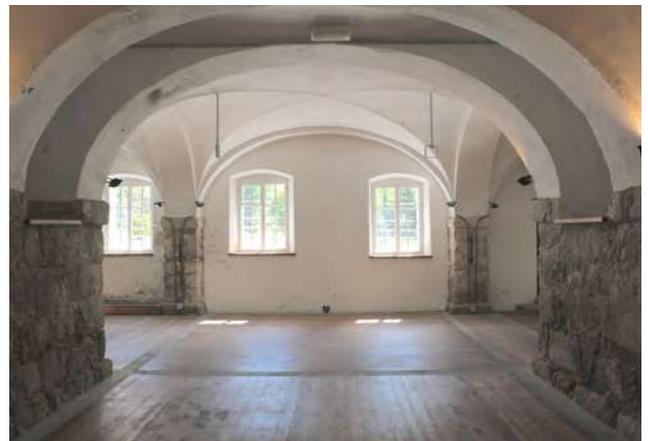
Raumbezeichnung: E01

Großflächige Putzschäden an Wand Süd zwischen Achse I und Achse J sowie neben Treppenaufgang an Wand Ost. Großflächige Moosbildung sowie abplatzender Putz über Pfeilerbereich an Mauerwerk Wand Nord bis zu aufgehenden Gewölben.

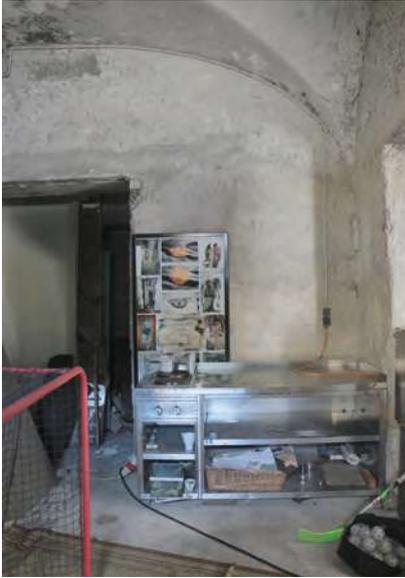
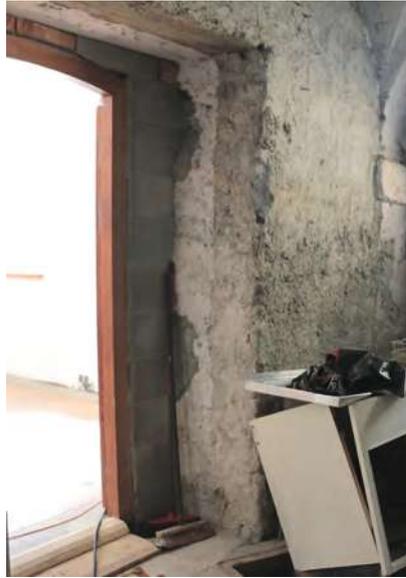
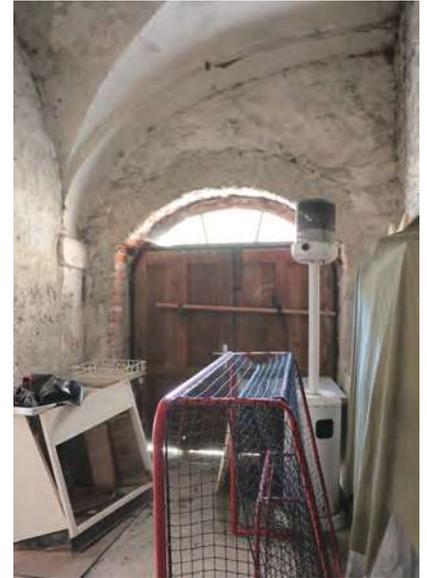
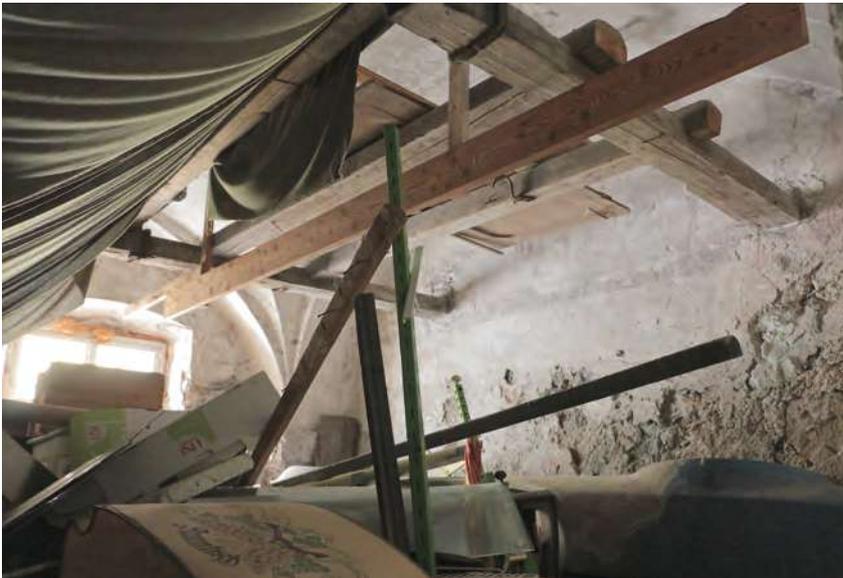
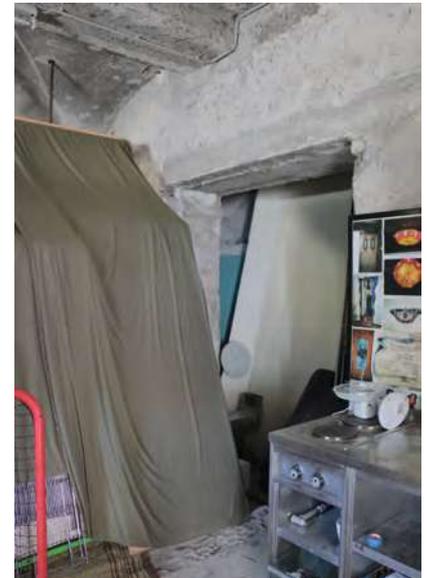
Merkmale	Beschreibung
Fläche: 28,82 m ²	<p>Eingangsportale Süd von Perschaplaz, Durchgang zu E03 sowie Zugang Ost zu Pradamanosaal.</p> <p>Durchgang zu E03 hat eine Lichte von 247/199 cm (B/H) und eine Laibungsstärke von 63 cm.</p> <p>Der Durchgang zum Pradamanosaal wurde nachträglich gemauert. Die Stocklichte der Türe beträgt 100/210 cm (B/H).</p> <p>Die Lichte der Fensteröffnung in Achse A beträgt 90/135 cm (B/H).</p> <p>Größere Mauerwerksausbrüche an allen Wänden zum Teil verspachtelt.</p> <p>Nachträglicher Unterzug unter Gewölbe sowie Holzbalkenkonstruktion im Bereich West/Achse A.</p>
Raubbreite (N-S): 4,69 m	
Raubtiefe (O-W): 6,15 m (händisch nicht messbar)	
Raubhöhe (Gewölbestich): nicht messbar	
Boden: Estrich	
Wände: Mauerwerk grob verputzt	
Decke: Gewölbe, grob verputzt Holzbalkenkonstruktion	
Türen: Rundbogenportal Süd aus Holz Zweiflügelige Holztür Ost zu Pradamanosaal	
Fenster: 1 Holzrahmenfenster Süd

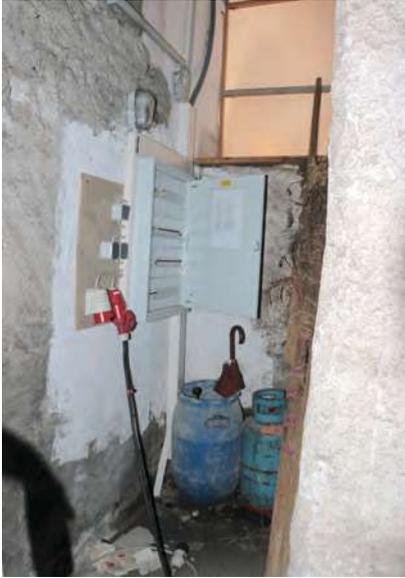
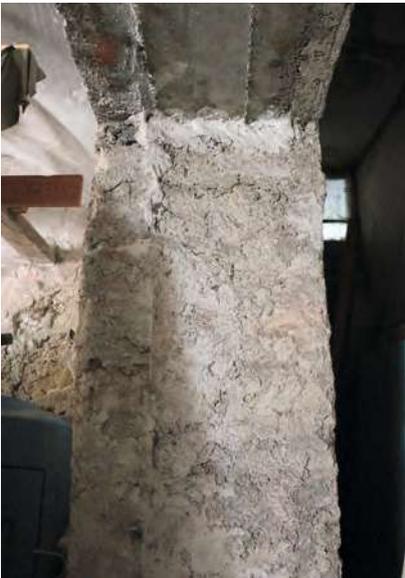
Merkmale	Beschreibung
<p>Fläche: 8,66 m²</p> <p>Raumtiefe (N-S): 1,45 m</p> <p>Raubbreite (O-W): 5,95 m</p> <p>Raumhöhe: 3,80 m</p> <p>Boden: Estrich</p> <p>Wände: Mauerwerk verputzt</p> <p>Decke: grob verputzt</p> <p>Türen: -</p> <p>Fenster: 1 Fenster West zu Lichtschacht OG 1 Öffnung Ost in Richtung Pradamanosaal</p> <p>Installationen: Stromkasten Wandauslass Aufputz Verkabelungen</p>	<p>Zugang über E02.</p> <p>Früherer Durchgang zu heutigem Sanitärbereich EG E04/Wand Nord vermauert. Nische mit 196/230/55 cm (B/H/T) vorhanden.</p> <p>Durchgang zu E02 hat eine Lichte von 247/199 cm (B/H) und eine Laibungstärke von 63 cm.</p> <p>Bereich um Stromkasten sowie Öffnung Ost in Richtung Pradamnosaal verputzt und gestrichen.</p> <p>Großflächige Putzschäden an allen Wänden.</p>

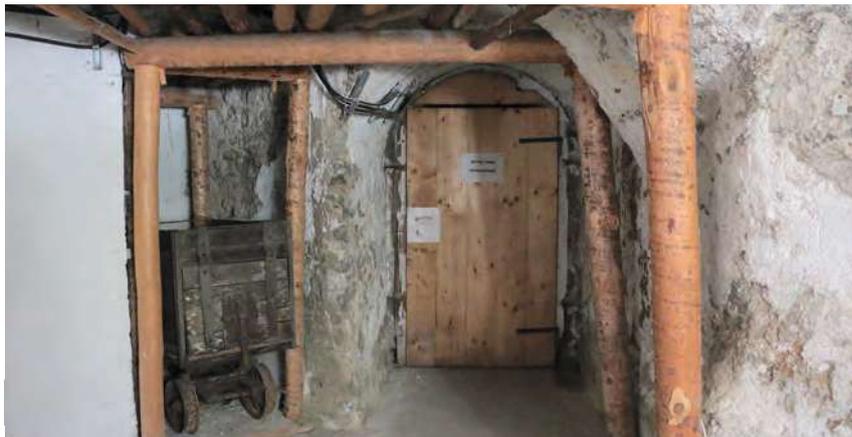
Zugang Perschazeche

Merkmale	Beschreibung
<p>Fläche: 41,33 m²</p> <p>Raumtiefe (N-S): max. 8,54 m</p> <p>Raumbreite (O-W): 5,80 m</p> <p>Raumhöhe (Gewölbestich): max. 2,40 m</p> <p>Boden: Estrich (Besenstrich)</p> <p>Wände: Mauerwerk verputzt, gestrichen</p> <p>Decke: 2 Kreuzgewölbe, verputzt, gestrichen</p> <p>Türen: Rundbogenportal Süd aus Holz Zugang West zum Pradamanosaal aus Holz Zugang Ost zur Perschazeche aus Holz</p> <p>Fenster: 1 Holzrahmenfenster Süd</p> <p>Installationen: Wand- und Deckenauslässe UP und Aufputzverkabelungen Notbeleuchtung Telefonverbindung zu Zechen</p>	<p>Eingang Süd zu Vorraum Perschazeche, Zugang zu Perschazeche und Zugang Ost zu Pradamanosaal.</p> <p>Der Stiegenaufgang zu Erdgeschoss sowie der dahinter liegende Raum E06 (laut Bestandsplan) sind vermauert.</p> <p>Abplatzender Putz an den Wänden Nord und Ost.</p> <p>Die Stocklichte des zweiflügeligen Rundbogenportals Eingang Süd in Achse K beträgt 149/240 cm (B/H).</p> <p>Die Stocklichte der Zugangstüre zum Pradamanosaal beträgt 100/210 cm (B/H).</p> <p>Die Lichte des Fensters in Achse L beträgt 90/64 cm (B/H) mit einem FPH von 118 cm und einer Fensterlaibung mit 30 cm Stärke. Der Fenstersturz ist als Rundbogen ausgeführt.</p> <p>Im Raum sind Grubenhunte ausgestellt sowie eine Informationstafel über das immaterielle Weltkulturerbe der Bleiberger Knappenkultur.</p>

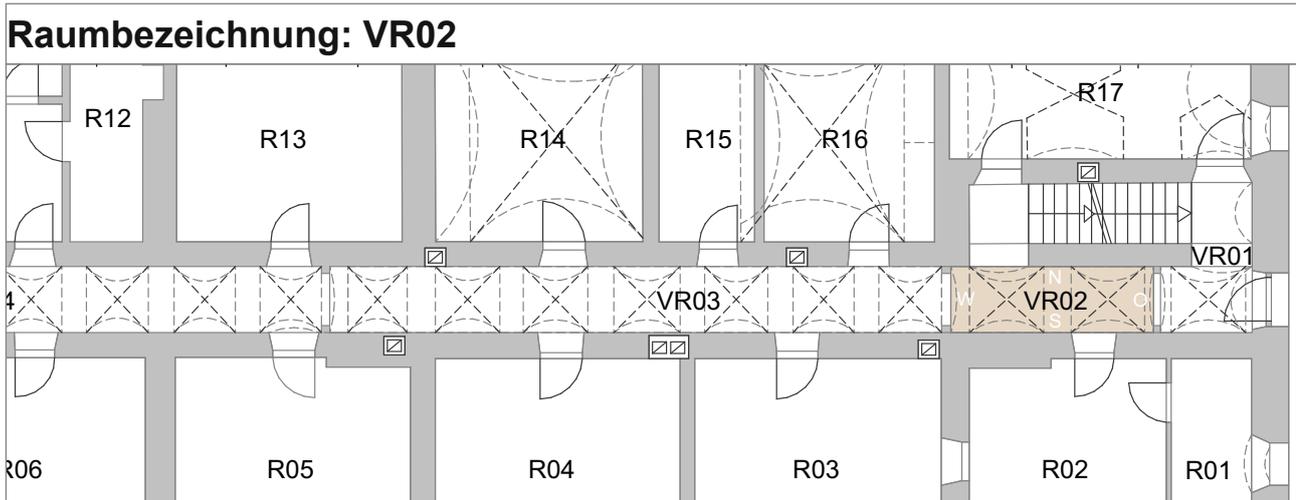
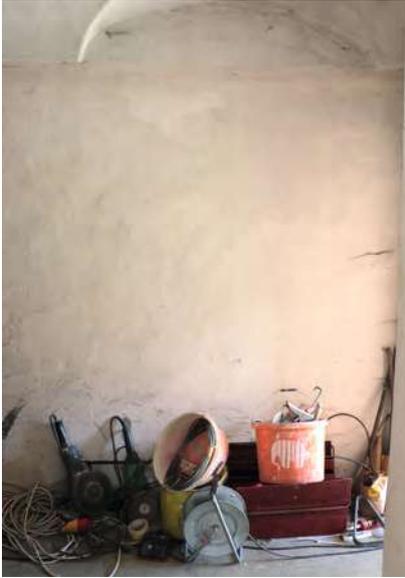
Merkmale	Beschreibung
Fläche: 6,25 m ²	Zugang zu VR01, VR03, R02 sowie zum Stiegenaufgang zu Obergeschoss. Sichtbare Risse in Putz und Mauerwerk. Stellenweise abplatzender Putz. Schäden an Mauerwerk sowie im Fußboden zwischen Zugang zu VR01 und R02. Die lackierte Holztüre zu VR01 ist ausgehängt. Die Stocklichte zu VR01 beträgt 95/188 cm (B/H). Die Türe R02 ist nicht mehr vorhanden. Die Stocklichte zu R02 beträgt 82/187 cm (B/H) mit einer Laibungsstärke von 55 cm.
Raubbreite (N-S): 1,46 m	
Raubtiefe (O-W): 4,28 m	
Raubhöhe (Gewölbbestich): 2,73 m	
Boden: Linoleum gemustert	
Wände: verputzt, gestrichen	
Decke: 2 Kreuzgewölbe, verputzt, gestrichen	
Türen: -	
Fenster: -	
Installationen: Unterputzdosen leer

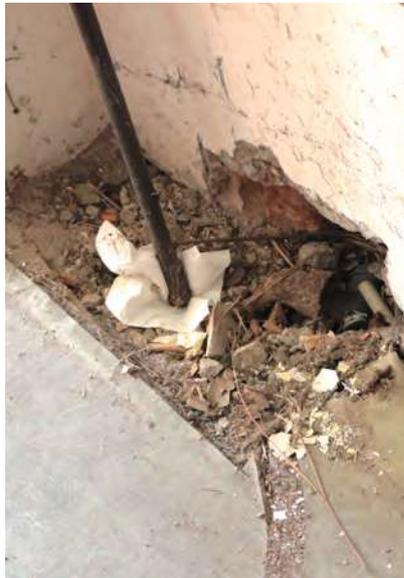
Schäden Mauerwerk/Boden
