**TECHNISCHE
UNIVERSITÄT
WIEN**

DIPLOMARBEIT

**ANTONI GRUBENHAUS IN BAD BLEIBERG:
GESCHICHTE, BESTANDSANALYSE & NACHNUTZUNGSKONZEPT**

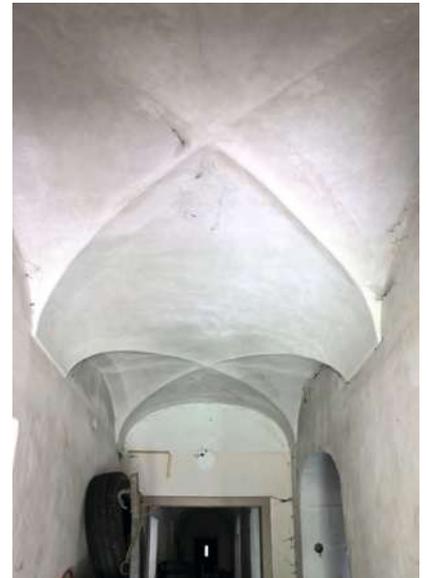
Gewölbe

Merkmale	Beschreibung
Fläche: 6,25 m ²	Zugang zu VR01, VR03, R02 sowie zum Stiegenaufgang zu Obergeschoss. Sichtbare Risse in Putz und Mauerwerk. Stellenweise abplatzender Putz. Schäden an Mauerwerk sowie im Fußboden zwischen Zugang zu VR01 und R02. Die lackierte Holztüre zu VR01 ist ausgehängt. Die Stocklichte zu VR01 beträgt 95/188 cm (B/H). Die Türe R02 ist nicht mehr vorhanden. Die Stocklichte zu R02 beträgt 82/187 cm (B/H) mit einer Laibungsstärke von 55 cm.
Raubbreite (N-S): 1,46 m	
Raubtiefe (O-W): 4,28 m	
Raubhöhe (Gewölbbestich): 2,73 m	
Boden: Linoleum gemustert	
Wände: verputzt, gestrichen	
Decke: 2 Kreuzgewölbe, verputzt, gestrichen	
Türen: -	
Fenster: -	
Installationen: Unterputzdosen leer

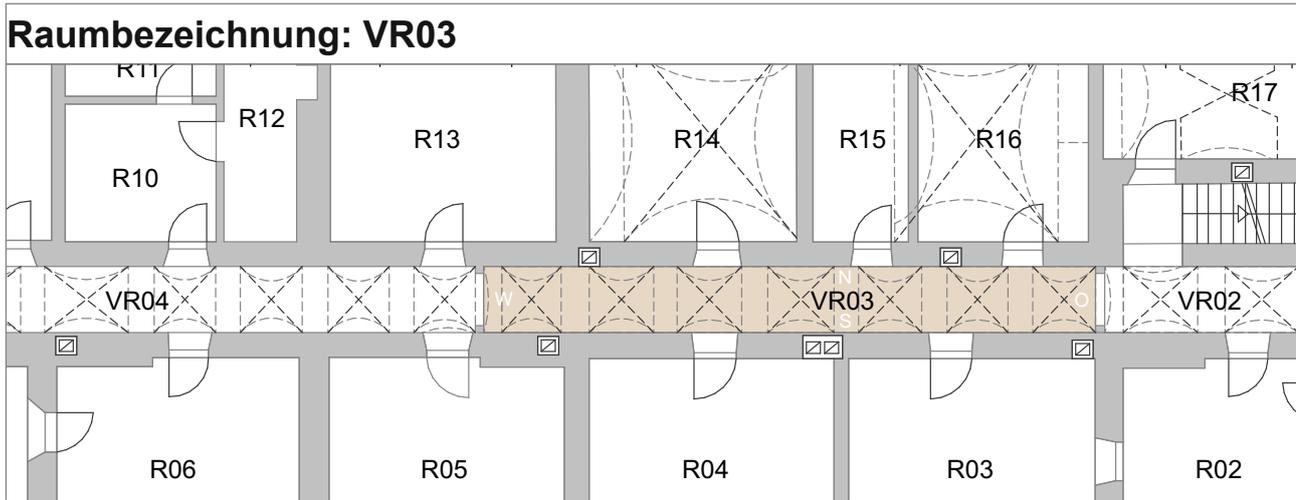
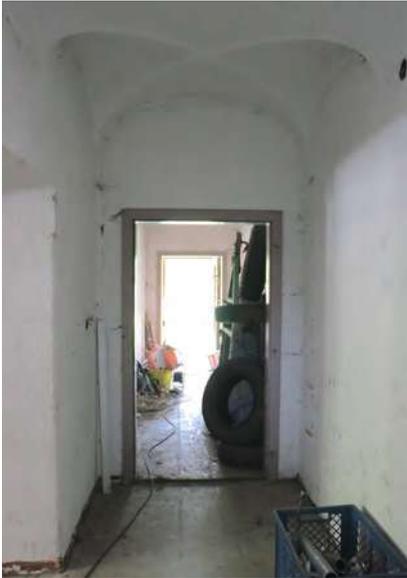
Merkmale	Beschreibung
Fläche: 19,10 m ²	Zugang zu VR02 und VR04, sowie zu den Räumen R03, R04, R14, R15 und R16. Sichtbare Risse im Putz an Wänden und Gewölben. Feuchteschäden an Gewölbe 2. Sichtbare umlaufende Schäden an Gewölbe 6, Boden und Gangwänden, die den Einbau einer früheren Trennwand erkennbar machen. Estrichschaden im Boden vor Zugang zu R015. Die Türe zu VR04 ist nicht mehr vorhanden. Die Stocklichte beträgt 80/194 cm (B/H).
Raubbreite (N-S): 1,46 m	
Raubtiefe (O-W): 13,08 m	
Raubhöhe (Gewölbestich): 2,65 m - 2,76 m	
Boden: unterschiedliches Linoleum auf Estrich	
Wände: verputzt, gestrichen	
Decke: 7 Kreuzgewölbe, verputzt, gestrichen	
Türen: -	
Fenster: -	
Installationen: Schaltkasten links von Durchgang zu R04, UP-Dosen mit E-Verkabelungen sichtbar

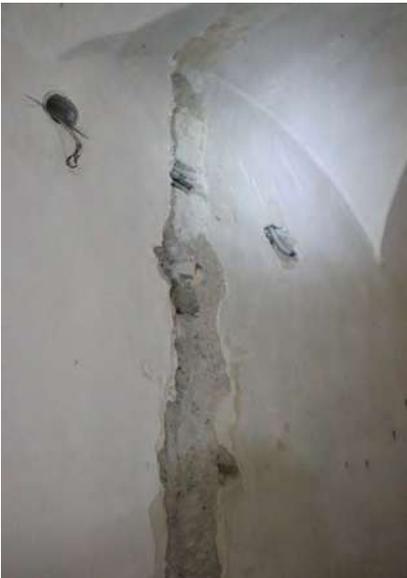
Wand Nord: frühere Trennwand

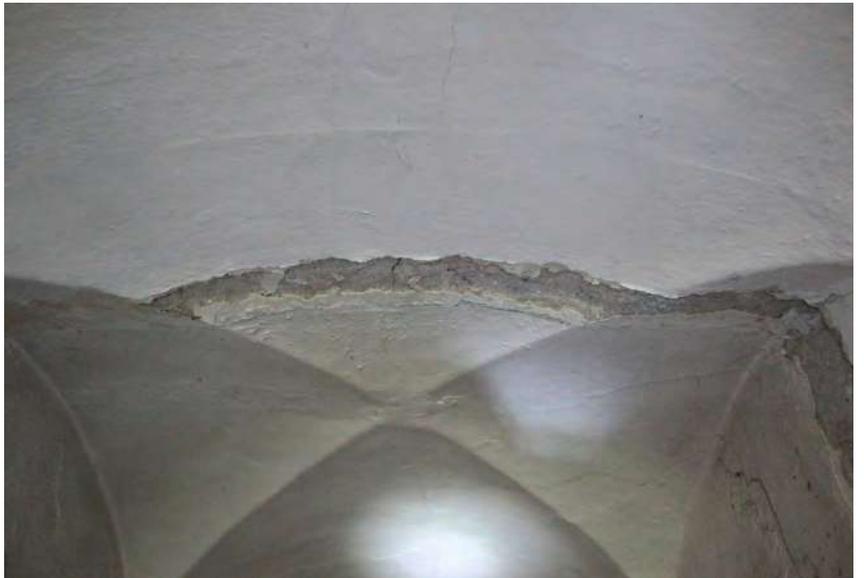
Gewölbe: Einbau früherer Trennwand erkennbar

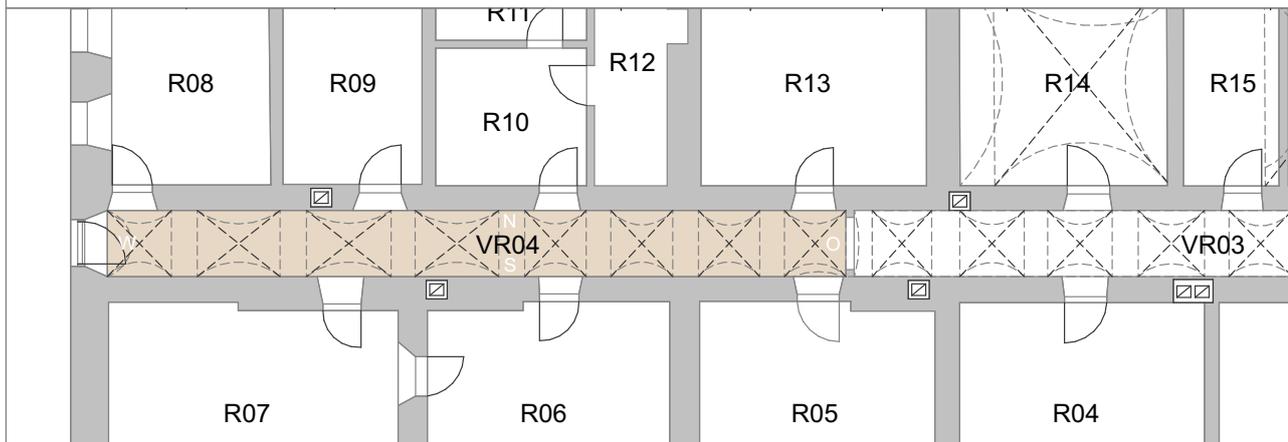
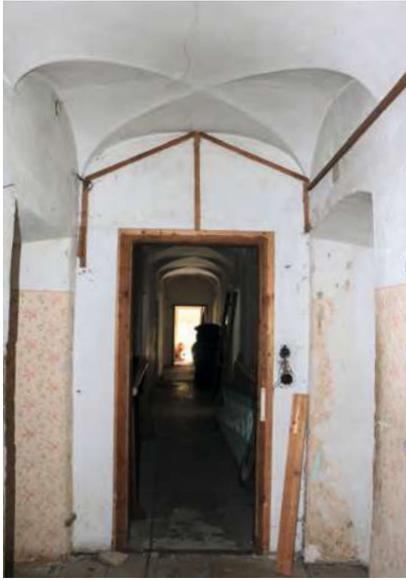
Raumbezeichnung: VR04

Merkmale	Beschreibung
Fläche: 22,94 m ²	<p>Eingang West und Zugang zu VR03 sowie zu den Räumen R05, R06, R07, R08, R09, R10 und R13.</p> <p>Sichtbare Risse im Putz an Wänden und Gewölben.</p> <p>Reste Holzkonstruktion an den Wänden über Zugang zu VR03.</p> <p>Querbalken (UK = 2,21 m) zwischen Gewölbe 5 und Gewölbe 6.</p> <p>Die Türe zu VR03 ist nicht mehr vorhanden.</p> <p>Die Stocklichte zu beträgt 80/194 cm (B/H).</p>
Raubbreite (N-S): 1,43 m	
Raubtiefe (O-W): 16,04 m	
Raubhöhe (Gewölbestich): 2,68 m - 2,71 m	
Boden: Linoleum auf Estrich Holzdielen	
Wände: verputzt, unterschiedlich farbig gestrichen, mit Verzierungen bis 1,25 m bzw. 1,61 m	
Decke: 8 Kreuzgewölbe, verputzt, gestrichen	
Türen: Eingangstüre Zugang West aus Holz mit Glaseinsatz	
Fenster: -	
Installationen: Schaltkästen rechts von Durchgang zu R10, UP-Dosen teilweise leer, Revisionstür

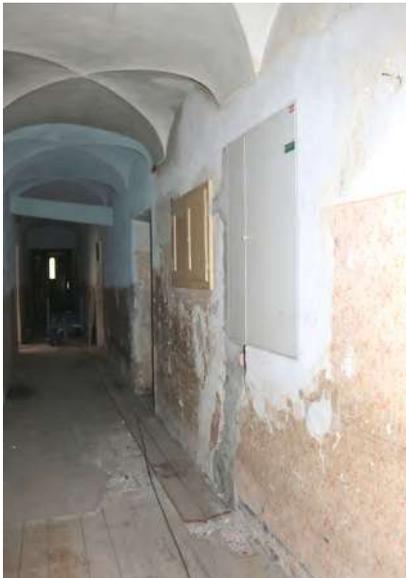
Einbauten Nord-West

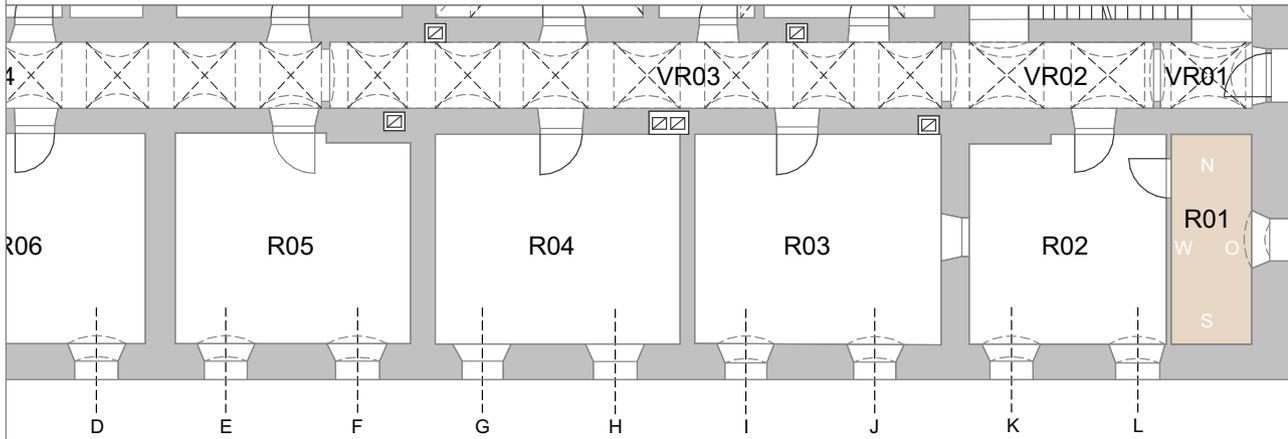
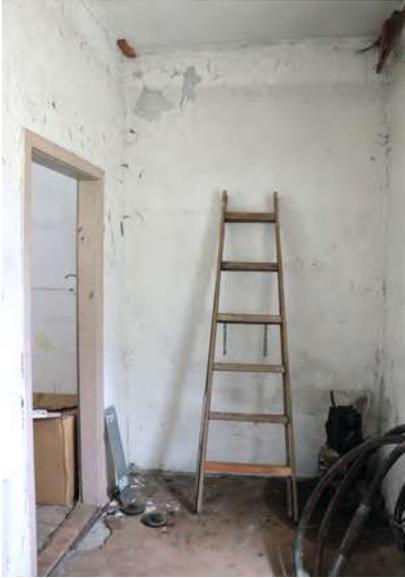
Raumbezeichnung: R01

Merkmale	Beschreibung
Fläche: 7,75 m ²	Zugang über R02. An der Decke sind Reste einer Holzkonstruktion für eine abgehängte Decke mit einer Höhe von 25 cm vorhanden. Der Putz an den Wänden ist zum Teil abgeplatzt. Der Bodenbelag ist zum Teil beschädigt. Die Türe zu R02 ist nicht mehr vorhanden. Die Stocklichte beträgt 80/190 cm (B/H). Die Türleibung hat eine Stärke von 42 cm. Das ursprüngliche Fenster ist nicht mehr vorhanden und wurde provisorisch ersetzt. Die Fensterlichte beträgt 96/140 cm (B/H) mit einem FPH von 86 cm und einer Fensterleibung mit 37 cm Stärke. Der rundbogige Fenstersturz reicht 32 bis 47 cm unter die Deckenunterkante.
Raubbreite (N-S): 4,56 m	
Raubtiefe (O-W): 1,70 m	
Raubhöhe: 2,92 m	
Boden: Hartfaserplatte auf Estrich	
Wände: verputzt, gestrichen	
Decke: verputzt, gestrichen tw. Holzkonstruktion abgehängte Decke vorhanden	
Türen: -	
Fenster: Holzfensterrahmen mit Polycarbonat Hohlkammerplatte Richtung Ost

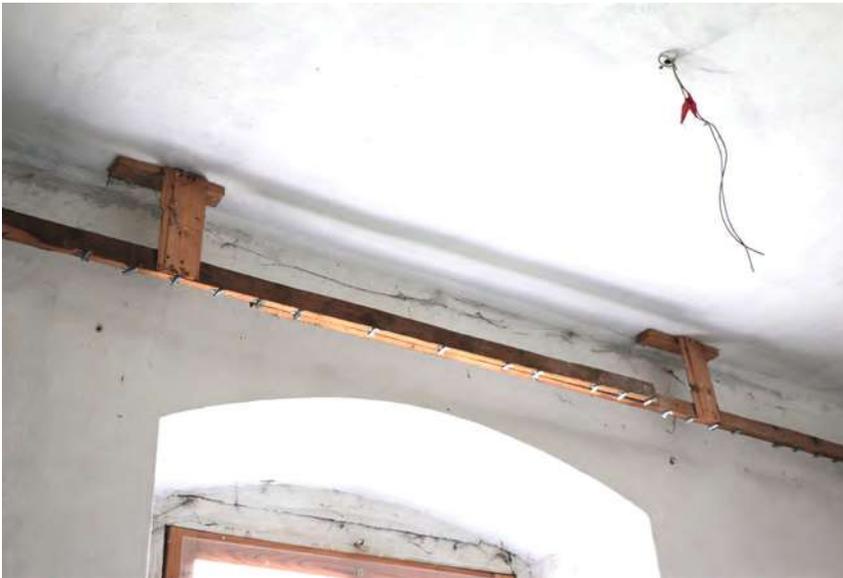
Reste Holzkonstruktion an der Decke

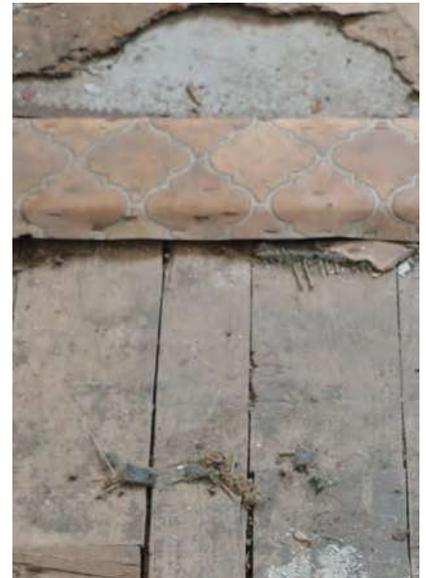
Türschwelle von R02 zu R01

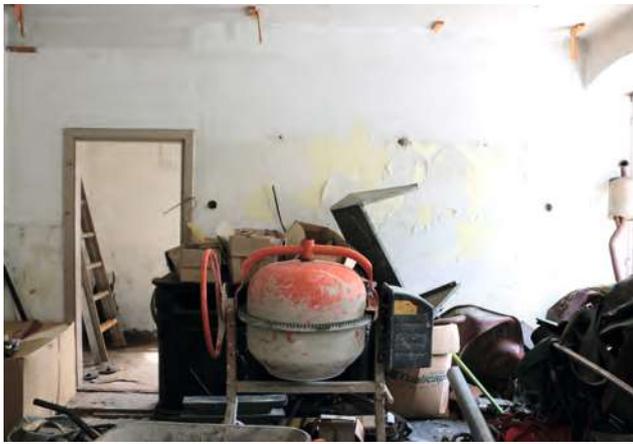
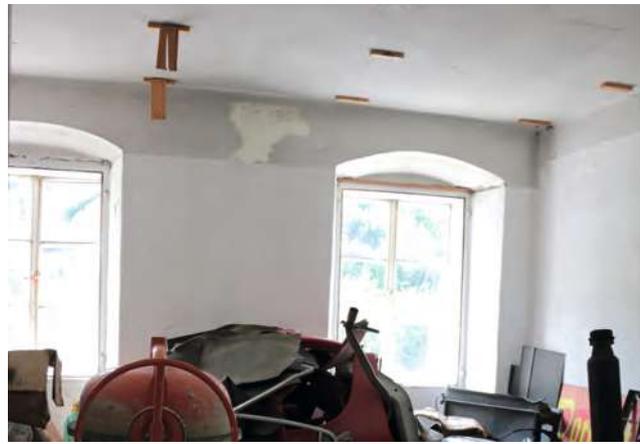
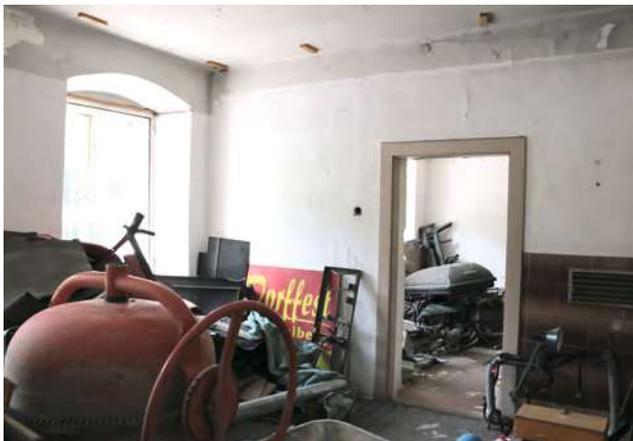
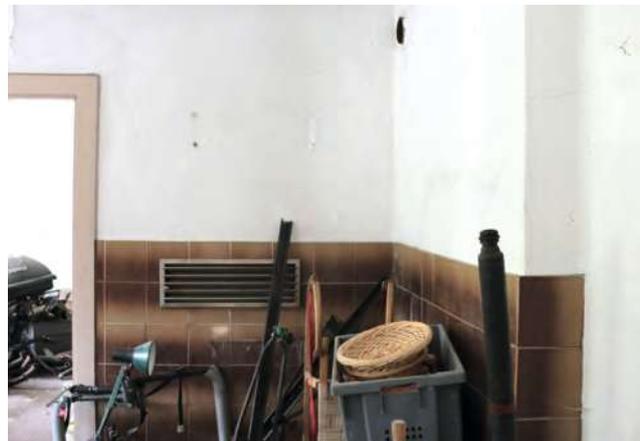
Raumbezeichnung: R02

Merkmale	Beschreibung
<p>Fläche: 22,43 m²</p> <p>Raumtiefe (N-S): 5,34 m</p> <p>Raubbreite (O-W): 4,20 m</p> <p>Raumhöhe: 2,86 m</p> <p>Boden: Holzdielen Kaminofenecke (N-W) mit Fliesen 20x20cm</p> <p>Wände: verputzt, gestrichen Kaminofenecke (N-W) mit Fliesen 20x20 cm</p> <p>Decke: verputzt, gestrichen tw. Holzkonstruktion abgehängte Decke vorhanden</p> <p>Türen: -</p> <p>Fenster: 2 Holzkastenfenster Richtung Süd</p> <p>Installationen: UP-Dosen teilweise leer Deckenauslass Rauchabzugsöffnung Kamin in Wand Nord</p>	<p>Zugang über VR02 sowie zu R01 und R03. An der Decke sind Reste einer Holzkonstruktion für eine abgehängte Decke vorhanden.</p> <p>Der Putz an den Wänden ist zum Teil abgeplatzt.</p> <p>Der Bodenbelag ist zum Teil beschädigt. Die Türen zu VR02, R01 und R03 sind nicht mehr vorhanden.</p> <p>Die Stocklichte zu VR02 beträgt 82/187 cm (B/H) mit einer Laibungsstärke von 55 cm. Die Stocklichte zu R01 beträgt 80/190 cm (B/H).</p> <p>Die Stocklichte zu R03 beträgt 86/189 cm (B/H) mit einer Laibungsstärke von 59 cm. Die Innenfenster der Holzkastenfenster sind nicht mehr vorhanden.</p> <p>Die Fenstermaße in Achse K sind nicht messbar.</p> <p>Die Fensterlichte in Achse L beträgt 95/142 cm (B/H) mit einem FPH von 89 cm und einer Fensterlaibung mit 36 cm Stärke. Der rundbogige Fenstersturz reicht 25 bis 42 cm unter die Deckenunterkante.</p>

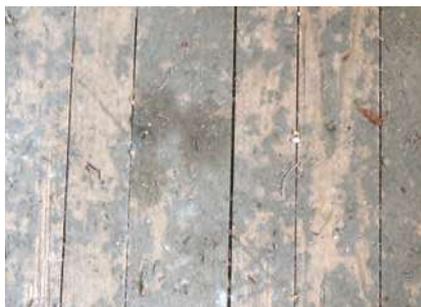
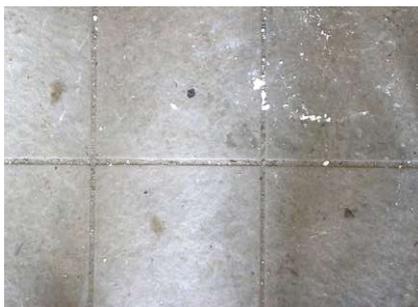
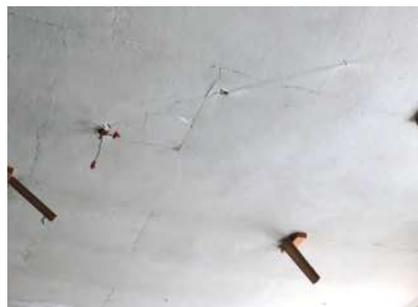
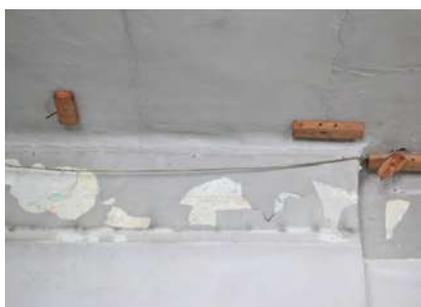
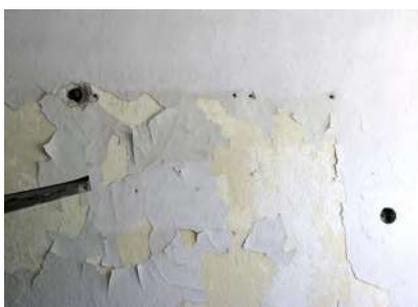
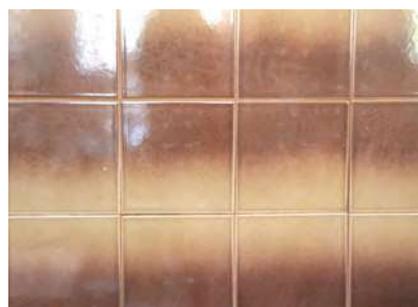
Boden

Bodenfliesen Kaminofenecke

Decke

Übergang Wand zu Decke

Wand

Wandfliesen Kaminofenecke

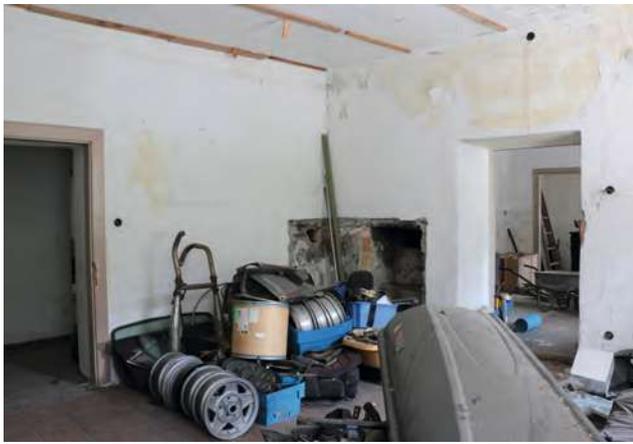
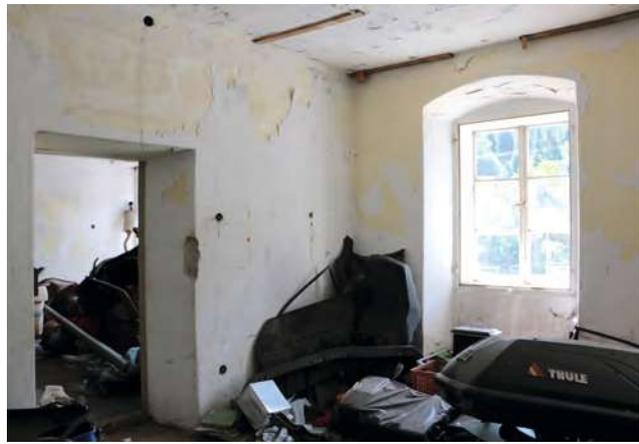
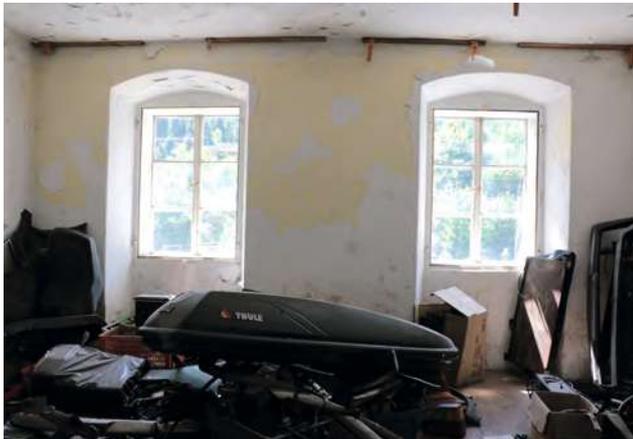
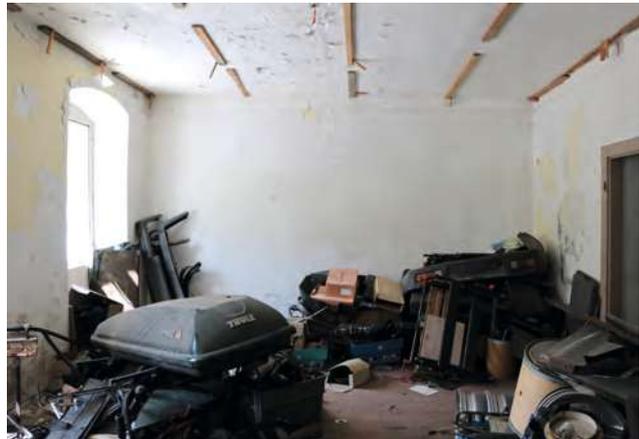
Merkmale	Beschreibung
Fläche: 24,48 m ²	<p>Zugang über VR03 und zu R02. An der Decke sind Reste einer Holzkonstruktion für eine abgehängte Decke vorhanden. Der Putz an den Wänden ist zum Teil großflächig abgeblättert. An der Durchgangslaubung zu R02 ist ein Mauerwerksschaden vorhanden. Die Türen zu VR03 und R02 sind nicht mehr vorhanden. Die Stocklichte zu VR03 beträgt 87/190 cm (B/H) mit einer Laibungsstärke von 55 cm. Die Stocklichte zu R01 beträgt 80/190 cm (B/H). Die Stocklichte zu R02 beträgt 86/189 cm (B/H) mit einer Laibungsstärke von 59 cm. Die Innenfenster der Holzkastenfenster sind nicht mehr vorhanden. Die Fensterlichte in Achse I beträgt 96/142 cm (B/H) mit einem FPH von 96 cm und einer Fensterlaibung mit 27 cm Stärke. Der rundbogige Fenstersturz reicht 25 bis 42 cm unter die Deckenunterkante. Die Fensterlichte in Achse J beträgt 96/143 cm (B/H) mit einem FPH von 96 cm und einer Fensterlaibung mit 34 cm Stärke. Der rundbogige Fenstersturz reicht 25 bis 40 cm unter die Deckenunterkante. Die Kaminöffnung in Wand Ost/R02 hat eine Größe von 63/84/42-60 cm (B/H/T) mit einer Parapethöhe von 35 cm über FFOK. Es ist eine weitere Öffnung in Wand Nord/VR03 mit einem Durchmesser von 15 cm vorhanden.</p>

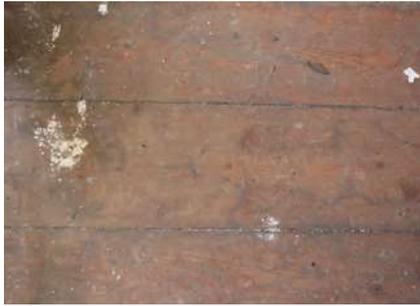
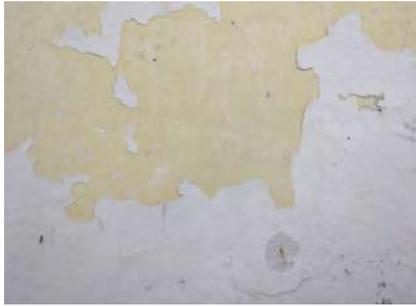
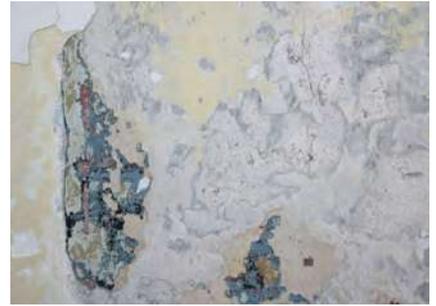
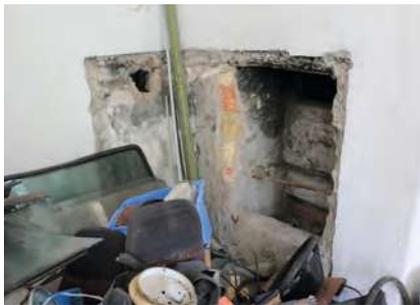
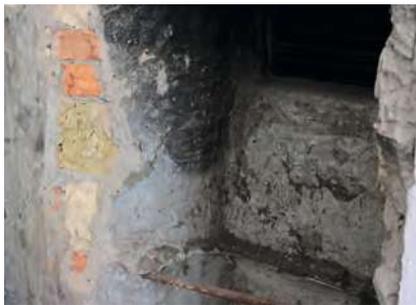
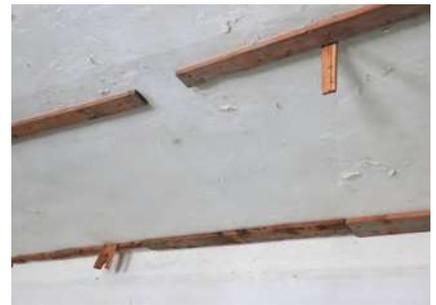
Boden

Wände

Wand

Offener Kamin Nord-Ost

Wand Kamin Nord-Ost

Decke

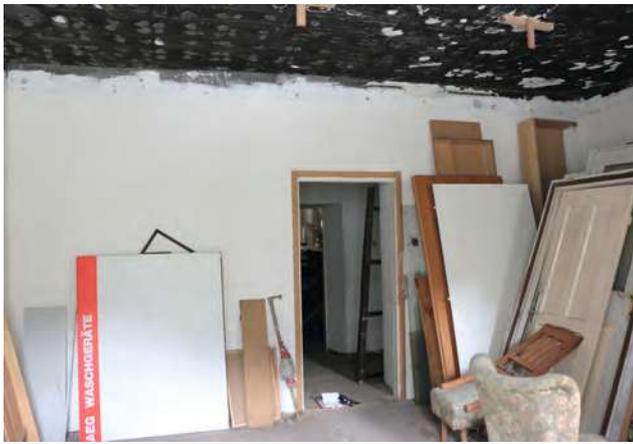
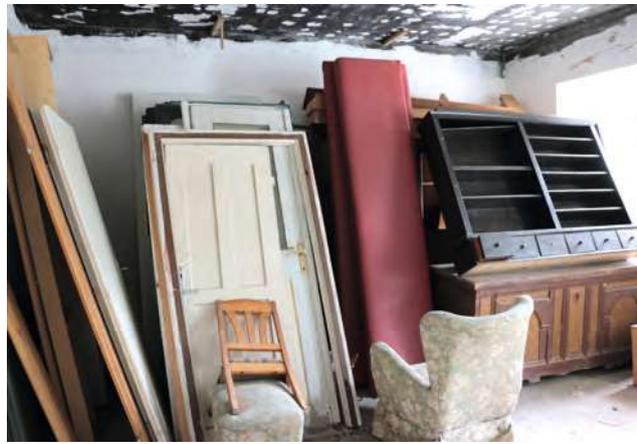
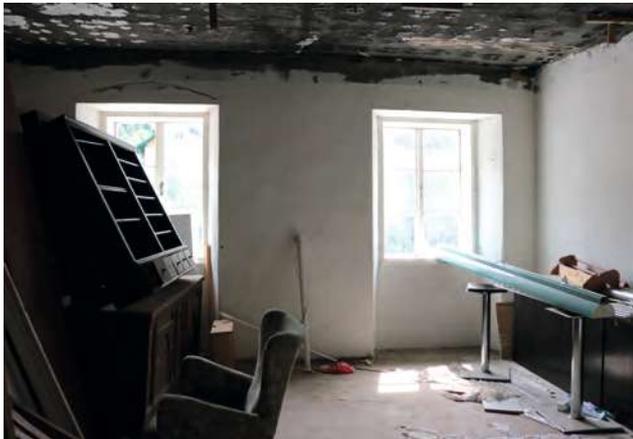
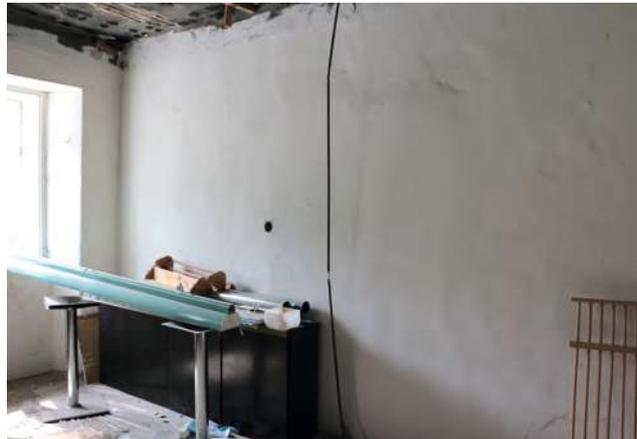
Merkmale	Beschreibung
<p>Fläche: 24,28 m²</p> <p>Raumtiefe (N-S): 4,66 m</p> <p>Raubbreite (O-W): 5,21 m</p> <p>Raumhöhe: 2,87 m</p> <p>Boden: Hartfaserplatte</p> <p>Wände: verputzt, gestrichen</p> <p>Decke: verputzt, gestrichen tw. Holzkonstruktion abgehängte Decke vorhanden Neopor Dämmreste</p> <p>Türen: -</p> <p>Fenster: 2 Holzkastenfenster Richtung Süd</p> <p>Installationen: UP-Dosen leer</p>	<p>Zugang über VR03.</p> <p>An der Decke sind Reste einer Holzkonstruktion für eine abgehängte Decke sowie Dämmreste vorhanden. Partiiell ist die Holzdeckenkonstruktion sichtbar.</p> <p>Es sind leichte Risse im Putz sowie Montagelöcher im Bereich der ehem. abgehängten Decke sichtbar.</p> <p>Die Türe zu VR03 ist nicht mehr vorhanden.</p> <p>Die Stocklichte beträgt 85/191 cm (B/H) mit einer Laibungsstärke von 56 cm.</p> <p>Die Innenfenster der Holzkastenfenster sind nicht mehr vorhanden.</p> <p>Die Fensterlichte in Achse G beträgt 95/141 cm (B/H) mit einem FPH von 94 cm, einer STUK von 50 cm unter Deckenunterkante und einer Fensterlaibung mit 30 cm Stärke.</p> <p>Die Fensterlichte in Achse H beträgt 95/141 cm (B/H) mit einem FPH von 98 cm, einer STUK von 49 cm unter Deckenunterkante und einer Fensterlaibung mit 33 cm Stärke.</p> <p>Die Fensterstürze waren ehemals als Rundbögen ausgebildet und wurden nun sichtbar mit Holzelementen begradigt.</p>

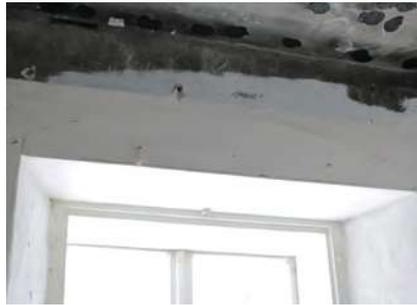
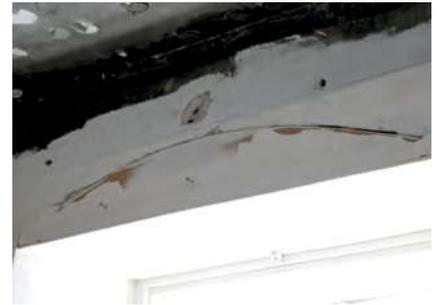
Sturz Fenster Achse G

Sturz Fenster Achse H

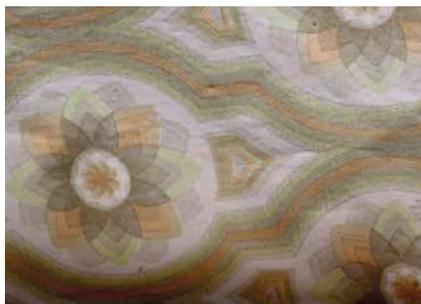
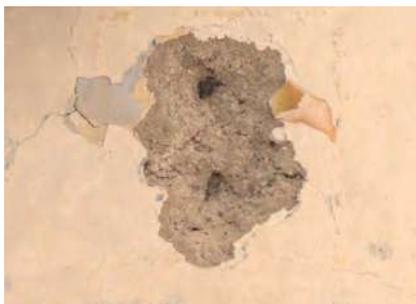
Tapetenreste

Befestigungslöcher

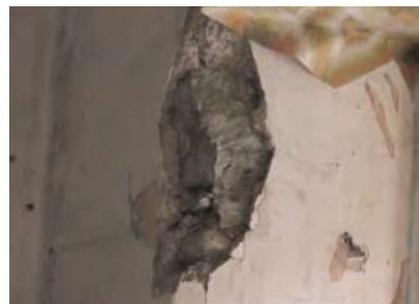
Mauerwerksschäden

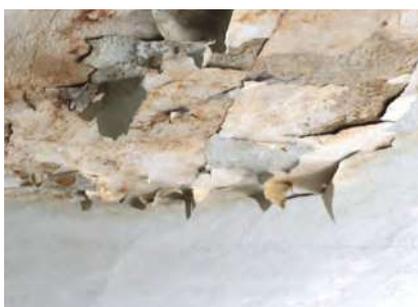
Decke - Feuchtigkeitsschaden

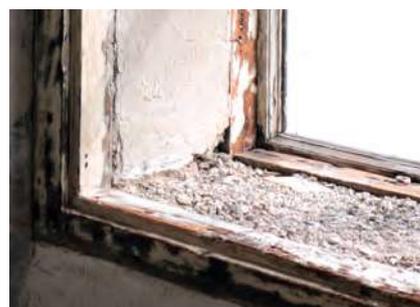
Fensterlaibung Achse D

Merkmale	Beschreibung
Fläche: 22,50 m ²	<p>Zugang über VR04 (vernagelt) und zu R07. Der Putz löst sich großflächig, es sind Tapetenreste vorhanden. Die Fliesen in Nische Nord/West sind zum Teil beschädigt. An der Decke (Mitte des Raumes) und an den Wänden, im Bereich Süd/West an der Wand zu R07, sind größere Feuchteschäden vorhanden.</p> <p>Die Türe zu R07 ist nicht mehr vorhanden. Die Stocklichte beträgt 82/187 cm (B/H) mit einer Laibungsstärke von 55 cm.</p> <p>Die Innenfenster der Holzkastenfenster sind nicht mehr vorhanden. Die Fensterlaibungen sind stark beschädigt.</p> <p>Die Fensterlichte in Achse C beträgt 95/142 cm (B/H) mit einem FPH von 90 cm und einer Fensterlaibung mit 35 cm Stärke. Der rundbogige Fenstersturz reicht 29 bis 45 cm unter die Deckenunterkante.</p> <p>Die Fensterlichte in Achse D beträgt 95/142 cm (B/H) mit einem FPH von 90 cm und einer Fensterlaibung mit 36 cm Stärke. Der rundbogige Fenstersturz reicht 28 bis 44 cm unter die Deckenunterkante.</p>

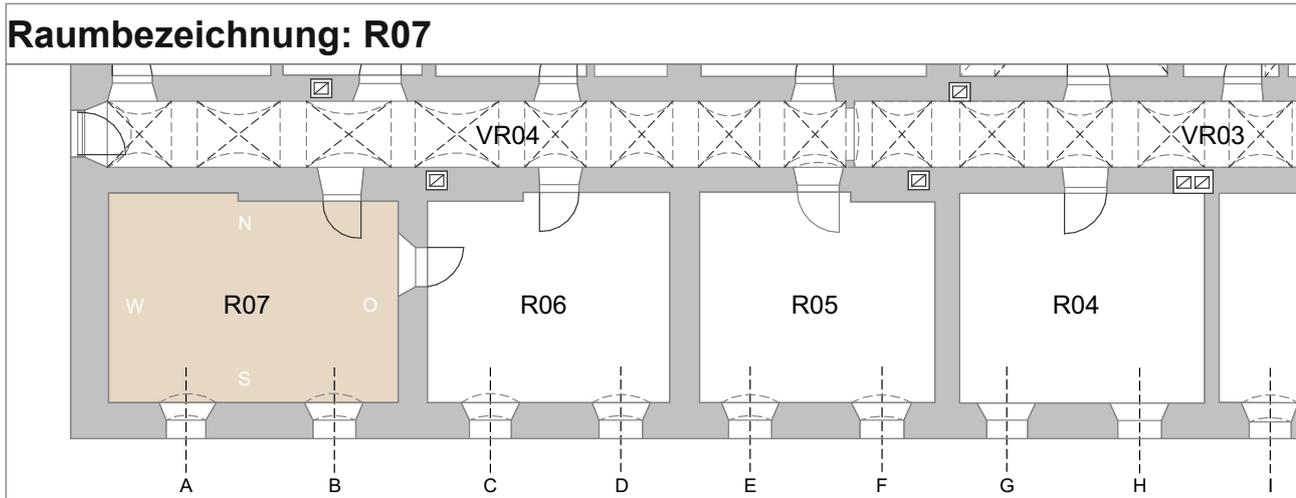
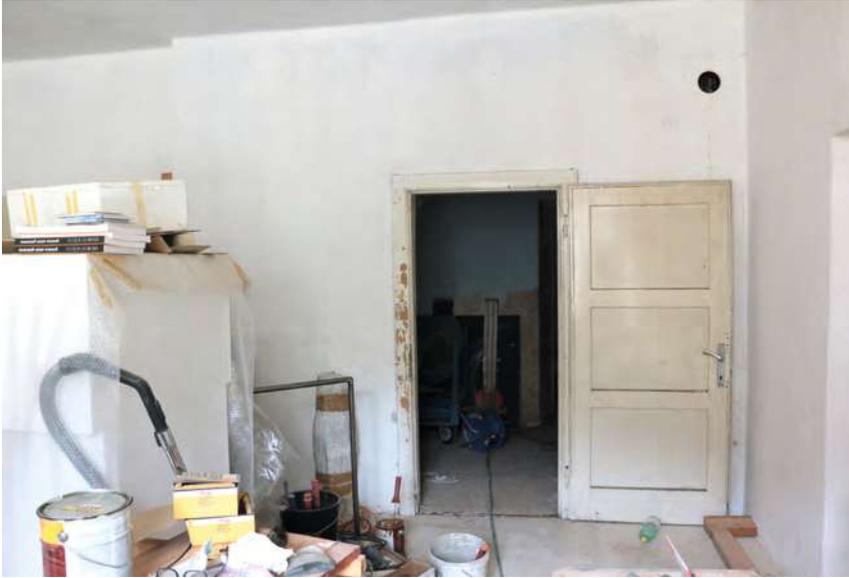
Merkmale	Beschreibung
Fläche: 28,23 m ²	<p>Zugang über VR04 und zu R06. Es sind Risse im Putz sowie Feuchteschäden an der Decke und an den Wänden, im Bereich Süd/Ost in Richtung R06, vorhanden. Die Stocklichte zu VR04 beträgt 82/186 cm (B/H). Die Türe zu R06 ist nicht mehr vorhanden. Die Stocklichte beträgt 82/187 cm (B/H) mit einer Laibungsstärke von 55 cm. Die Innenfenster der Holzkastenfenster sind nicht mehr vorhanden. Die Fensterlichte in Achse A beträgt 95/142 cm (B/H) mit einem FPH von 90 cm und einer Fensterlaibung mit 38 cm Stärke. Der rundbogige Fenstersturz reicht 31 bis 49 cm unter die Deckenunterkante. Die Fensterlichte in Achse B beträgt 95/143 cm (B/H) mit einem FPH von 8 cm und einer Fensterlaibung mit 37 cm Stärke. Der rundbogige Fenstersturz reicht 32 bis 50 cm unter die Deckenunterkante.</p>
Raumtiefe (N-S): 4,39 m	
Raubbreite (O-W): 6,43 m	
Raumhöhe: 2,89 m	
Boden: Kunststoffplatten

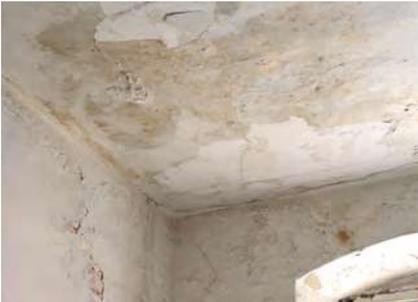
Wand/Decke Feuchteschäden

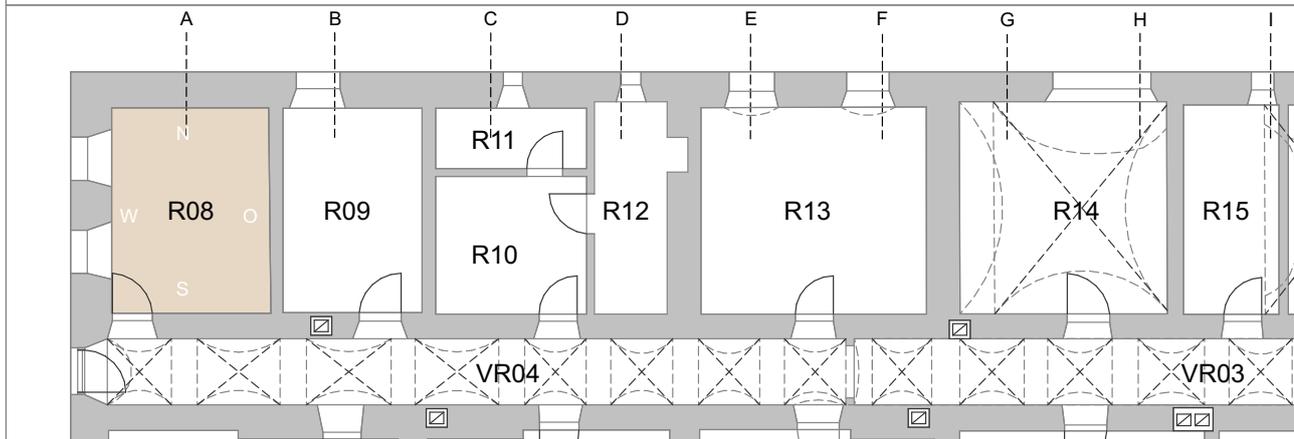
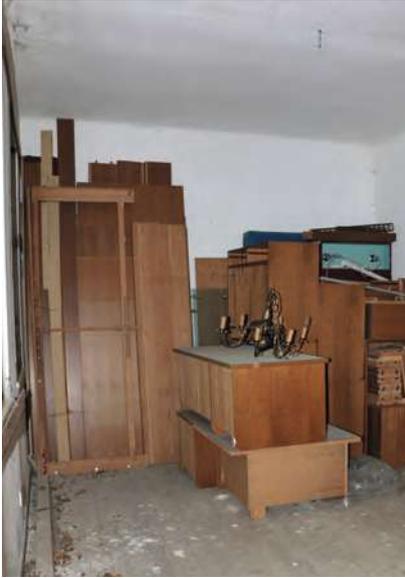
Raumbezeichnung: R08

Merkmale	Beschreibung
Fläche: 15,29 m ²	<p>Zugang über VR04.</p> <p>Es sind leichte Risse im Putz sichtbar.</p> <p>An den Wänden befinden sich dekorative Holzleisten ober- und unterhalb der Fensteröffnungen in Wand West.</p> <p>Die Türe zu VR04 ist nicht mehr vorhanden.</p> <p>Die Stocklichte beträgt 88/192 cm (B/H).</p> <p>Die Lichte von Fenster 1 (links von innen) beträgt 92/137 cm (B/H) mit einem FPH von 89 cm und einer Fensterlaibung mit 48 cm Stärke sowie einer STUK 40 cm unter Deckenunterkante.</p> <p>Die Lichte von Fenster 2 (rechts von innen) ist nicht messbar. Die Öffnung wurde provisorisch geschlossen. Die FPH beträgt 88 cm, die Fensterlaibung weist eine Stärke von 54 cm auf. Die STUK liegt 40 cm unter Deckenunterkante.</p>
Raumtiefe (N-S): 4,47 m	
Raumbreite (O-W): 3,42 m	
Raumhöhe: 2,90 m	
Boden: Holzdielen	
Wände: verputzt, gestrichen	
Decke: verputzt, gestrichen	
Türen: -	
Fenster: 2 Holzkastenfenster Richtung West

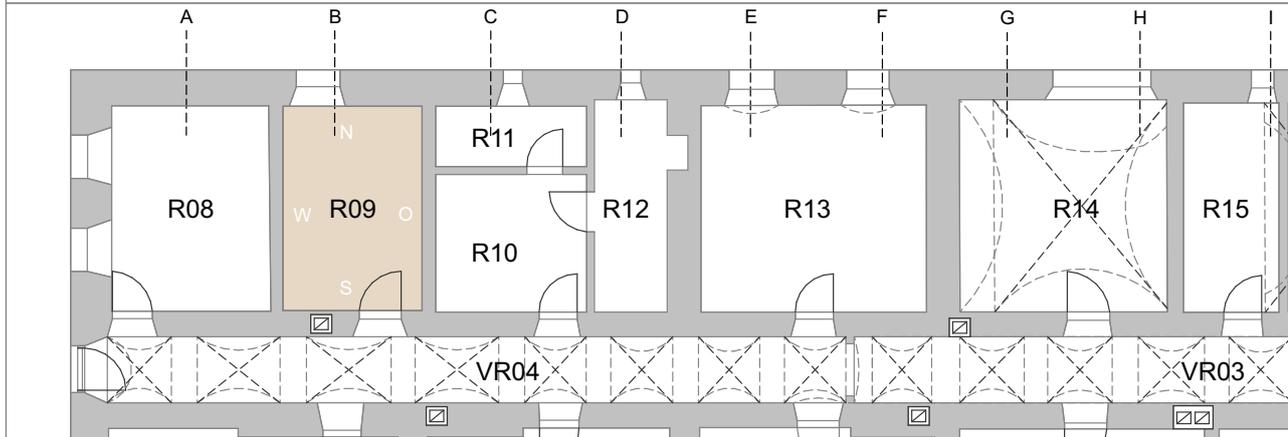
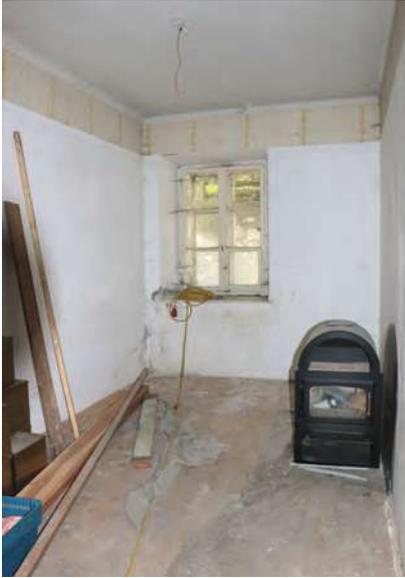
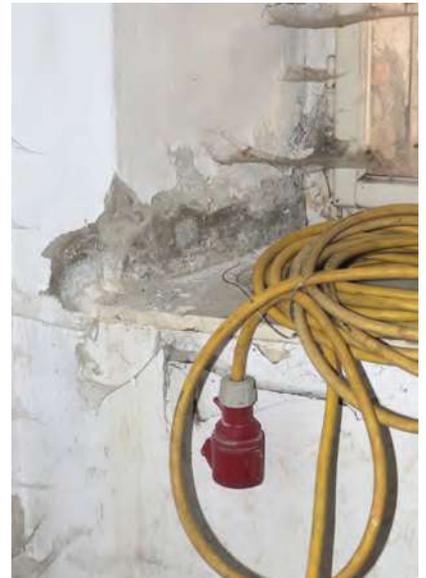
Raumbezeichnung: R09

Merkmale	Beschreibung
Fläche: 15,29 m ²	<p>Zugang über VR04.</p> <p>Es sind leichte Risse im Putz sichtbar. An der Westseite der Fensterlaibung in Wand Nord ist ein Mauerwerksschaden erkennbar.</p> <p>An der Wand Süd, angrenzend zu VR04, sind Putzschäden sowie Verfärbungen unterhalb der Rauchabzugsöffnung sowie Verspachtelungen im Bereich der Elektroinstallationen sichtbar.</p> <p>Die Türe zu VR04 ist nicht mehr vorhanden.</p> <p>Die Stocklichte beträgt 87/190 cm (B/H) mit einer Laibungsstärke von 53 cm.</p> <p>Die Fensterlichte in Achse B beträgt 104/152 cm (B/H) mit einem FPH von 90 cm, einer Fensterlaibung mit 45 cm Stärke sowie einer STUK 44 cm unter Deckenunterkante.</p>
Raumtiefe (N-S): 4,47 m	
Raubbreite (O-W): 3,42 m	
Raumhöhe: 2,90 m	
Boden: Holzdielen	
Wände: verputzt, gestrichen umlaufendes farbiges Band mit Verzierungen	
Decke: verputzt, gestrichen	
Türen: -	
Fenster: 1 Holzkastenfenster Richtung Nord

Schäden Fensterlaibung

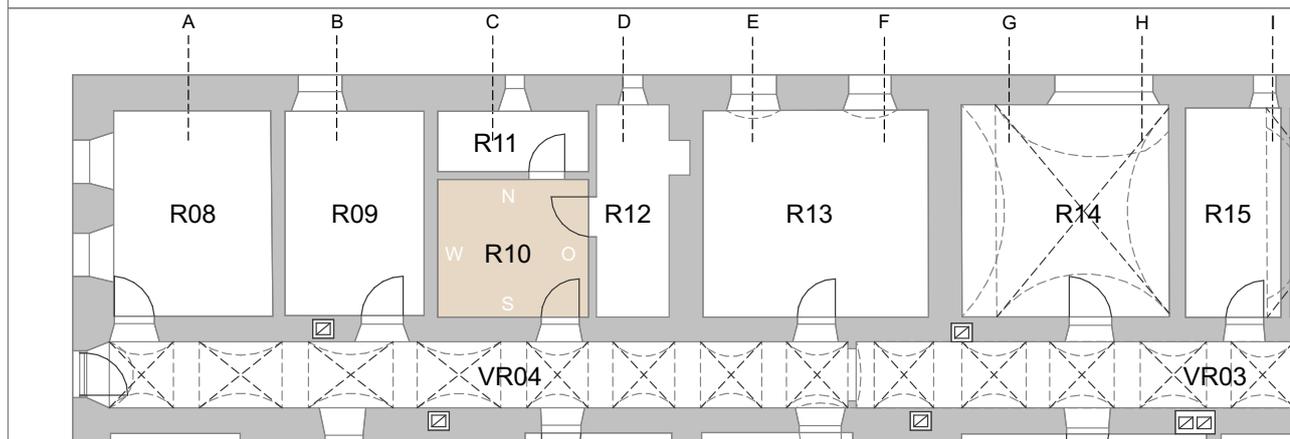
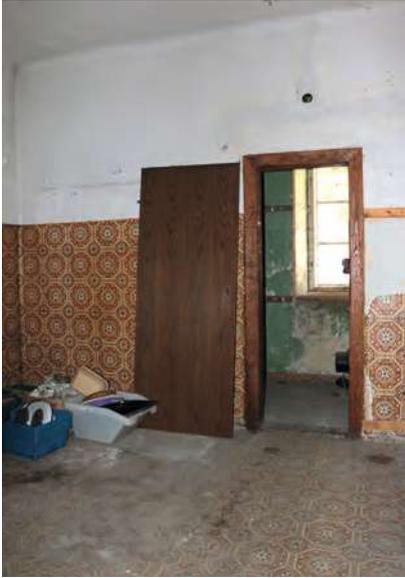
Raumbezeichnung: R10

Merkmale	Beschreibung
Fläche: 9,66 m ²	<p>Zugang über VR04, sowie zu R11 und R12. Es sind Risse im Putz sowie größere Putzschäden und Verfärbungen sichtbar. Die Linoleumdeckung an Boden und Wänden ist partiell beschädigt.</p> <p>An den Wänden Nord (angrenzend zu R11) und Ost (angrenzend zu R12) sind Verspachtelungen im Bereich der Elektroinstallationen sichtbar.</p> <p>An der Decke ist eine Öffnung zum Dachgeschoss vorhanden.</p> <p>Die Türe zu VR04 ist nicht mehr vorhanden. Die Stocklichte beträgt 82/187 cm (B/H) mit einer Laibungsstärke von 44 cm.</p> <p>Die furnierte Holztüre zu R11 ist ausgehängt. Die Stocklichte beträgt 62/185 cm (B/H).</p> <p>Die Türe zu R12 ist nicht mehr vorhanden. Die Stocklichte beträgt 72/194 cm (B/H).</p>
Raumtiefe (N-S): 3,22 m	
Raubbreite (O-W): 3,00 m	
Raumhöhe: 2,94 m	
Boden: Linoleum	
Wände: verputzt, gestrichen Linoleum bis Höhe 1,57 m	
Decke: verputzt, gestrichen

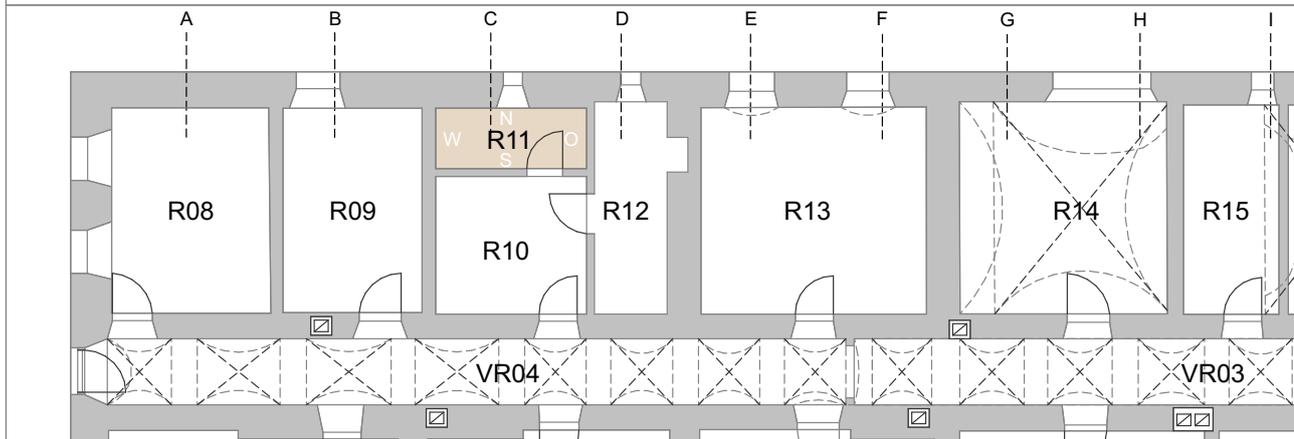
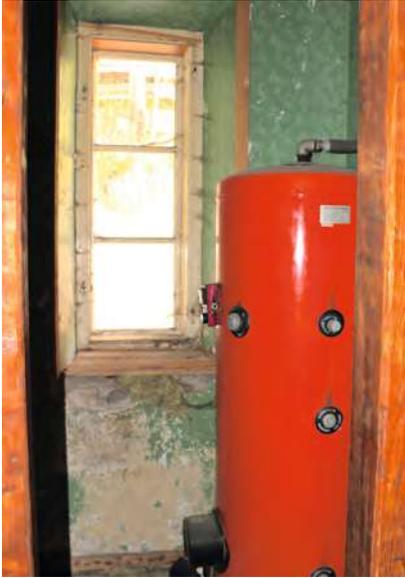
Raumbezeichnung: R11

Merkmale	Beschreibung
Fläche: 4,57 m ²	<p>Zugang über R11. Der Wandanstrich/Putz ist partiell beschädigt. An der Wand sind Reste einer Holzkonstruktion vorhanden. An der Wand Ost (angrenzend zu R12) sind Verspachtelungen sichtbar. Die furnierte Holztüre zu R10 ist ausgehängt. Die Stocklichte beträgt 62/185 cm (B/H). Die Fensterlichte in Achse C beträgt 46/142 cm (B/H) mit einem FPH von 85 cm, einer Fensterlaibung mit 51 cm Stärke sowie einer STUK 44 cm unter Deckenunterkante. Neben dem Warmwasserbereiter an der Wand Ost ist ein Stand-WC an der Wand West vorhanden.</p>
Raumtiefe (N-S): 1,41 m	
Raubbreite (O-W): 3,24 m	
Raumhöhe: 2,92 m	
Boden: Fliesen 20x25 cm	
Wände: verputzt, gestrichen mit Verzierungen bis Fenster STUK	
Decke: verputzt, gestrichen	
Türen: Holztür zu R10 ausgehängt	
Fenster: 1 Holzkastenfenster Richtung Nord	
Installationen: Wasseranschluss West Schmutzwasseranschluss Warmwasserbereiter Ost

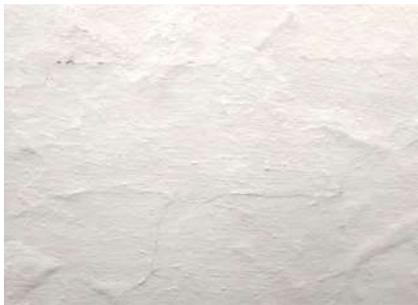
Holzlattung Wand Nord

Merkmale	Beschreibung
<p>Fläche: 22,66 m²</p> <p>Raumtiefe (N-S): 4,56 m</p> <p>Raubbreite (O-W): 4,97 m</p> <p>Raumhöhe: 2,85 m</p> <p>Boden: Teppichboden</p> <p>Wände: verputzt, gestrichen mit Verzierungen Holzlattung Nord bis Höhe 1,44 m Reste Holzkonstruktion Nord, West, tw. mit Dämmplatten Ost</p> <p>Decke: verputzt, gestrichen</p> <p>Türen: -</p> <p>Fenster: 2 Holzkastenfenster Richtung Nord</p> <p>Installationen: UP-Dosen Deckenauslass Wasseranschluss Wand West Rauchabzugsöffnung Wand Süd</p>	<p>Zugang über VR04.</p> <p>Es sind Putzschäden sowie einige Montagelöcher an Wänden und Decke vorhanden. Die Decke weist dunkle Verfärbungen auf.</p> <p>An den Wänden Ost, Nord und West sind Reste einer Holzkonstruktion vorhanden. Diese sind zum Teil mit Dämmplatten ausgefacht.</p> <p>Die Türe zu VR04 ist nicht mehr vorhanden.</p> <p>Die Stocklichte beträgt 82/186 cm (B/H) mit einer Laibungsstärke von 40 cm.</p> <p>Die Fensterlichte in Achse E beträgt 97/145 cm (B/H).</p> <p>Die Fensterlichte in Achse F beträgt 94/142 cm (B/H) mit einem FPH von 84 cm und einer Fensterlaibung mit 40 cm Stärke. Der rundbogige Fenstersturz reicht 27 bis 45 cm unter die Deckenunterkante.</p>

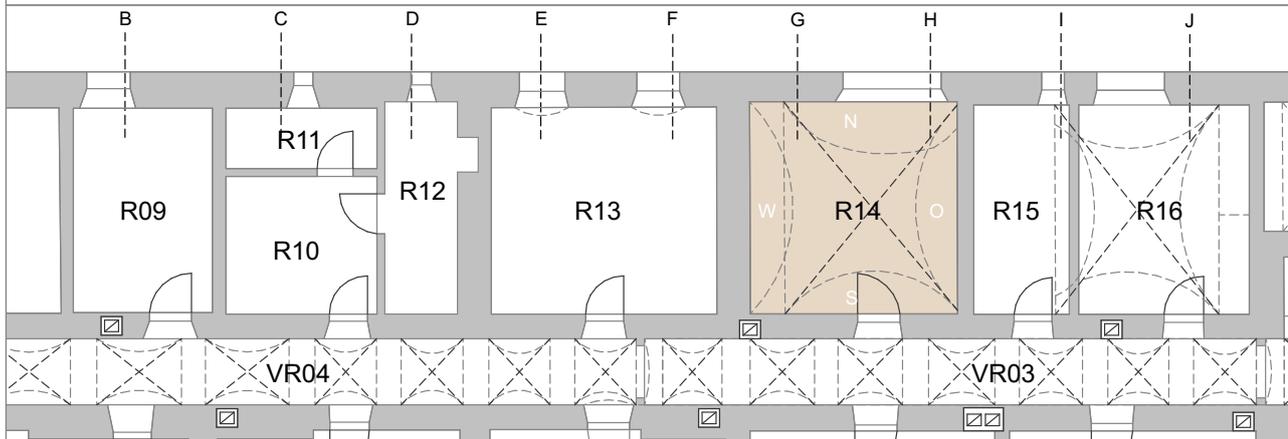
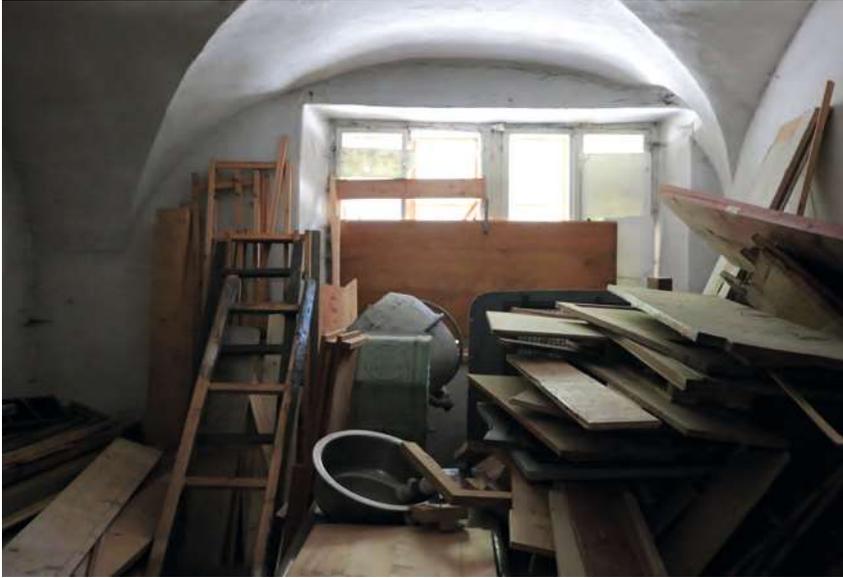
Raumbezeichnung: R14

Merkmale	Beschreibung
Fläche: 20,42 m ²	Zugang über VR03.
Raumtiefe (N-S): 4,58 m (händisch nicht messbar)	Es sind einige Risse im Putz an den Wänden vorhanden.
Raubbreite (O-W): 4,44 m (händisch nicht messbar)	Die Türe zu VR03 ist nicht mehr vorhanden.
Raumhöhe (Gewölbbestich): nicht messbar	Die Stocklichte beträgt 87/192 cm (B/H) mit einer Laibungsstärke von 54 cm.
Boden: Estrich	Die Fensterlichter in Achse H betragen jeweils 92/138 cm (B/H). Getrennt werden die beiden Holzkastenfenster von einem Mittelstock mit einer Stärke von 13 cm.
Wände: verputzt, gestrichen	(Die Maße wurden von außen/Fassade Nord gemessen.)
Decke: Kreuzgewölbe, verputzt, gestrichen	
Türen: -	
Fenster: 2 Holzkastenfenster Richtung Nord	
Installationen: UP-Dosen Deckenauslass

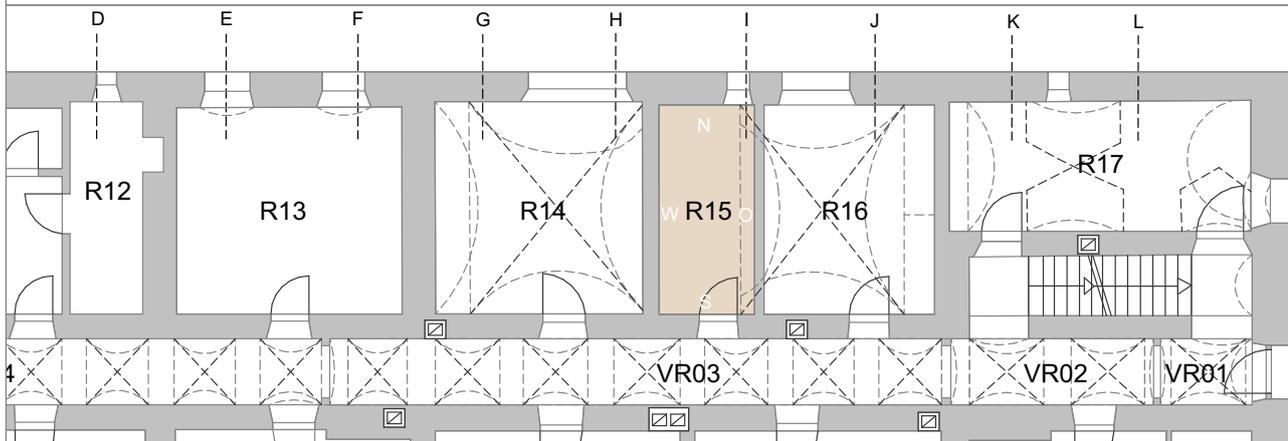
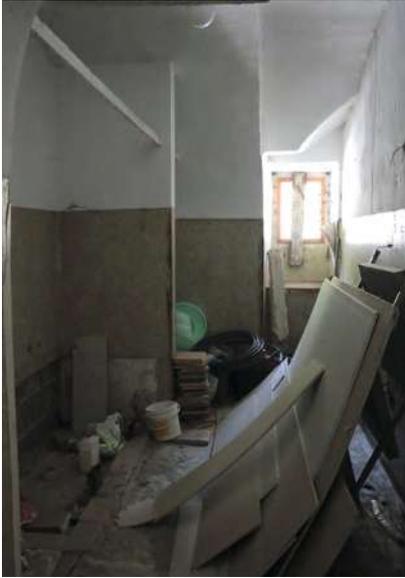
Raumbezeichnung: R15

Merkmale	Beschreibung
Fläche: 9,56 m ²	Zugang über VR03. Es sind leichte Risse im Putz an den Übergängen von Wänden zur Decke vorhanden. Die Türe zu VR03 ist nicht mehr vorhanden. Die Stocklichte beträgt 80/190 cm (B/H) mit einer Laibungsstärke von 53 cm. Die Fensterlichte in Achse I beträgt 64/118 cm (B/H) mit einem FPH von 131 cm und einer Fensterlaibung mit 48 cm Stärke. Da hier das Gewölbe von R16 bereits ansetzt, war der Raum vermutlich ursprünglich nicht getrennt.
Raumtiefe (N-S): 4,27 m	
Raubbreite (O-W): 2,24 m	
Raumhöhe: max. 2,88 m	
Boden: Linoleum	
Wände: verputzt, gestrichen Linoleum bis Höhe 1,56 m	
Decke: Gewölbeansatz, verputzt, gestrichen	
Türen: -	
Fenster: 1 Fenster Richtung Nord	
Installationen: Wandauslass Ost Sanitäranschlüsse West Rauchabzugsöffnung Süd
