**TECHNISCHE
UNIVERSITÄT
WIEN**

DIPLOMARBEIT

**ANTONI GRUBENHAUS IN BAD BLEIBERG:
GESCHICHTE, BESTANDSANALYSE & NACHNUTZUNGSKONZEPT**

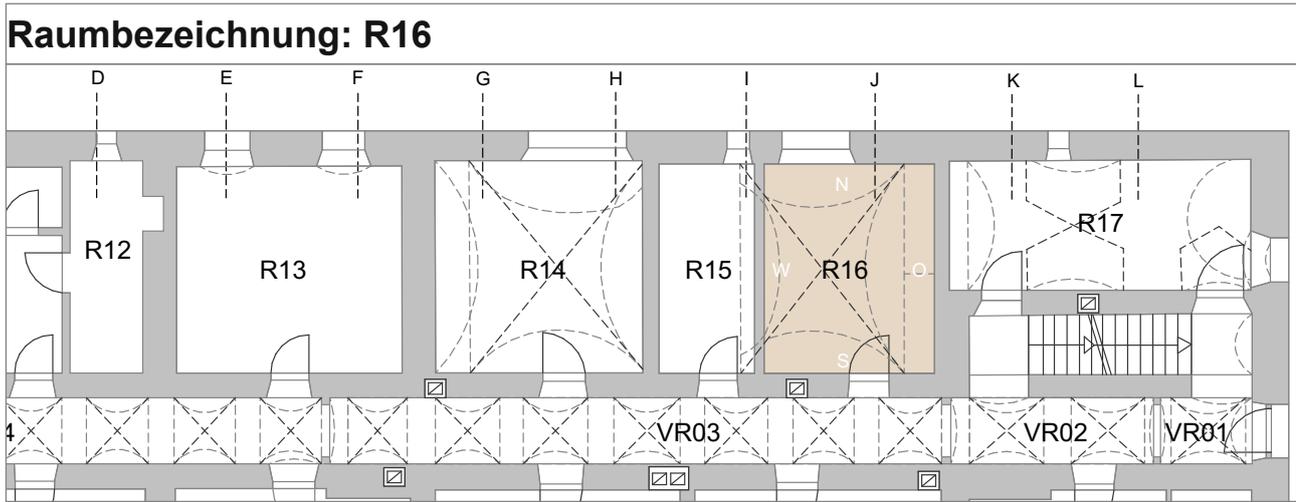
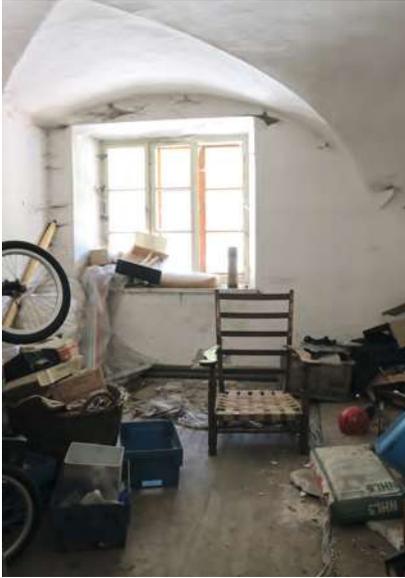
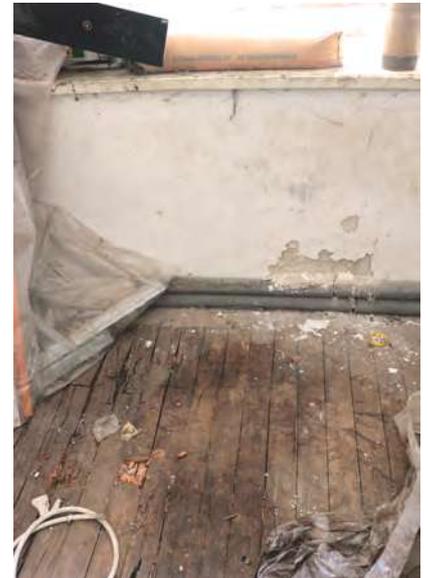
Merkmale	Beschreibung
Fläche: 16,63 m ²	<p>Zugang über VR03.</p> <p>Es sind leichte Risse im Putz an den Übergängen von Wänden zur Decke vorhanden sowie großflächigere Putzschäden an den Wänden Nord und Ost. Der Holzboden vor dem Fenster weist Feuchteschäden auf.</p> <p>Die Türe zu VR03 ist nicht mehr vorhanden. Die Stocklichte beträgt 84/186 cm (B/H) mit einer Laibungsstärke von 46 cm.</p> <p>Die Fensterlichte in Achse J beträgt 147/142 cm (B/H) mit einem FPH von 90 cm und einer Fensterlaibung mit 60 cm Stärke. Der rundbogige Fenstersturz reicht 11 bis 26 cm unter die Deckenunterkante.</p> <p>Da das Gewölbe bereits in R15 ansetzt, war der Raum vermutlich ursprünglich nicht getrennt.</p>
Raumtiefe (N-S): 4,53 m	
Raubbreite (O-W): 3,67 m	
Raumhöhe (Gewölbestich): 2,83 m	
Boden: Holzlattung	
Wände: verputzt, gestrichen farbige Farbreste	
Decke: Kreuzgewölbe, verputzt, gestrichen	
Türen: -	
Fenster: 1 Holzkastenfenster Richtung Nord

Boden Feuchteschaden

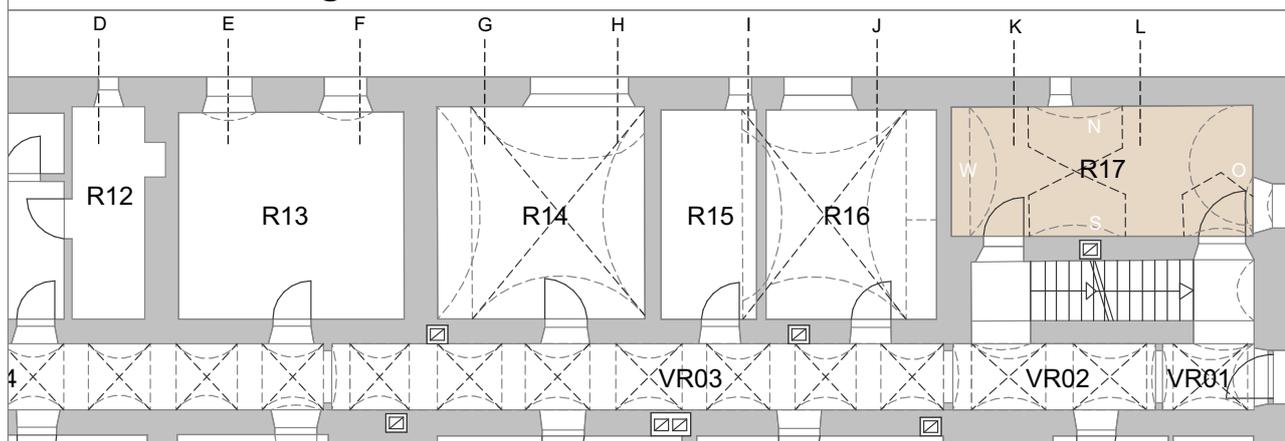
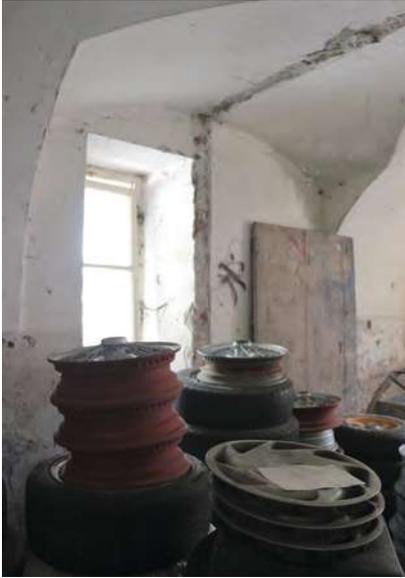
Raumbezeichnung: R17

Merkmale	Beschreibung
Fläche: 17,16 m ²	<p>Zugang über VR01 und VR02.</p> <p>Es sind Risse im Putz an der Decke sowie großflächigere Putz- und Mauerwerksschäden an allen Wänden vorhanden. An Wand West sind dadurch Holzwohle-Leichtbauplatten sowie eine Holzunterkonstruktion zum Teil sichtbar.</p> <p>Sichtbare umlaufende Schäden an Gewölbe sowie den Wänden Nord und Süd, die den Einbau einer früheren Trennwand erkennbar machen.</p> <p>Die Türe zu VR01 ist von beiden Seiten nicht zugänglich.</p> <p>Die Stocklichte der Türe zu VR02 beträgt 80/190 cm (B/H).</p> <p>Die Fensterlichte zwischen Achse K und Achse L beträgt 44/139 cm (B/H).</p> <p>Das ursprüngliche Fenster Richtung Ost ist nicht mehr vorhanden und wurde provisorisch ersetzt. Die Fensteröffnung weist eine Lichte von 95/143 cm (B/H) auf.</p>
Raumtiefe (N-S): 2,66m	
Raubbreite (O-W): 6,45 m	
Raumhöhe (Gewölbestich): 2,66 m	
Boden: Estrich	
Wände: verputzt, gestrichen

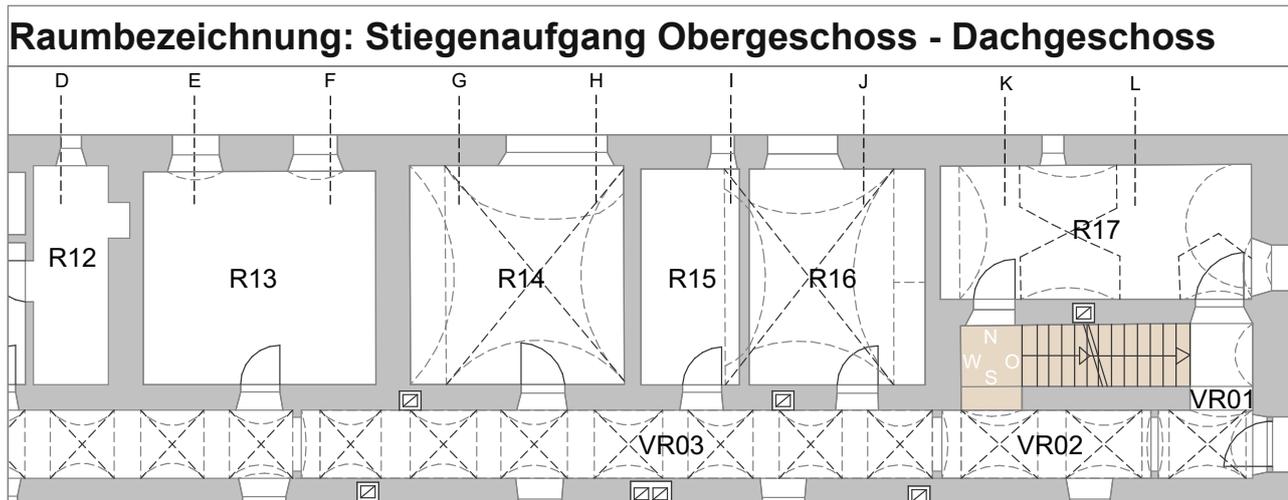
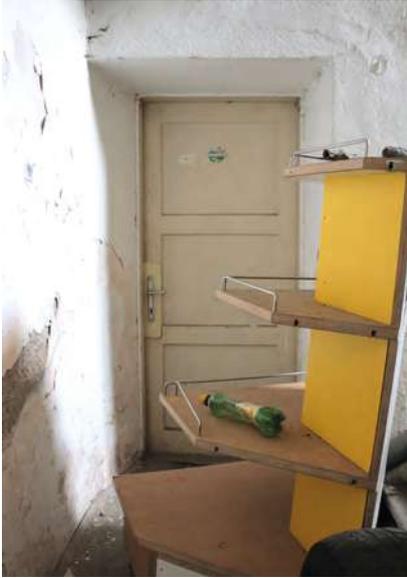
Merkmale	Beschreibung
Fläche: 2,25 m ²	<p>Zugang über VR02 und zu R17 sowie Stiegenaufgang zu DG.</p> <p>Vor der Türe zu R17 befindet sich ein größerer Schaden im Boden. Dadurch zeigt sich eine Holzkonstruktion unter dem Linoleumbelag.</p> <p>An der Westwand ist ein größerer Bereich an Putz abgeplatzt. Es sind zudem Risse im Putz an Wänden und Decke sichtbar.</p> <p>Die Treppe ins Dachgeschoss hat einen Holzbelag mit 15 Stigungen von etwa 17,6 cm auf 30 cm (H/T). Die Durchgangslichte des Stiegenaufgangs beträgt 120 cm.</p>
Raubbreite (O-W): 1,28 m	
Raumtiefe (N-S): 1,77 m	
Raumhöhe: 2,57 m	
Boden: Linoleum	
Wände: verputzt, gestrichen	
Decke: verputzt, gestrichen	
Türen: Holztür lackiert	
Fenster: -	
Installationen: -

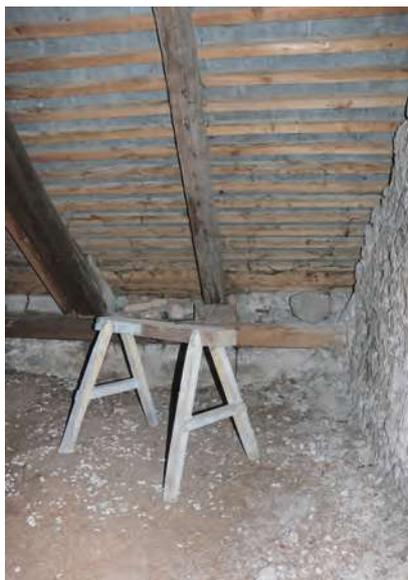
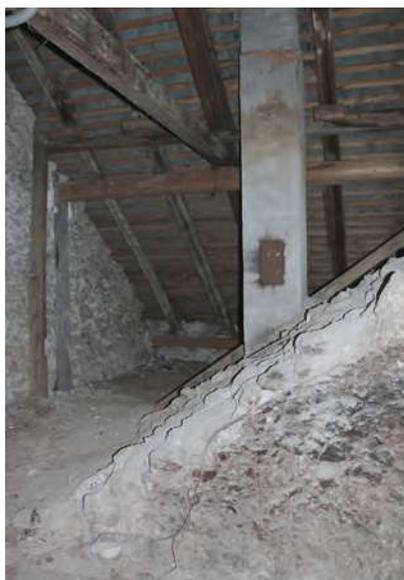
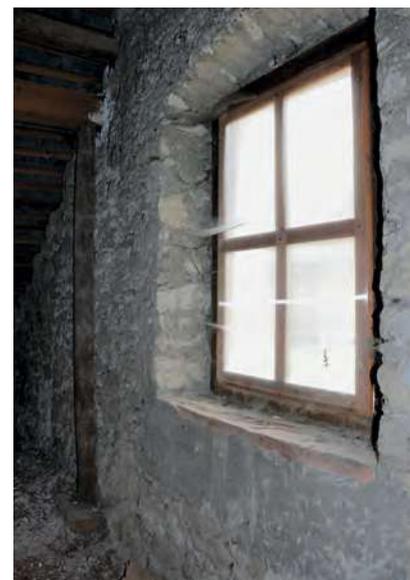
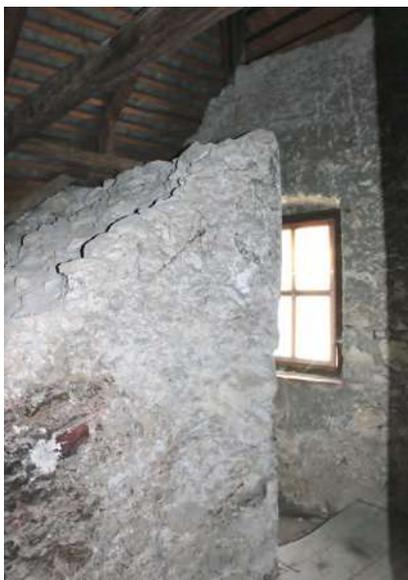
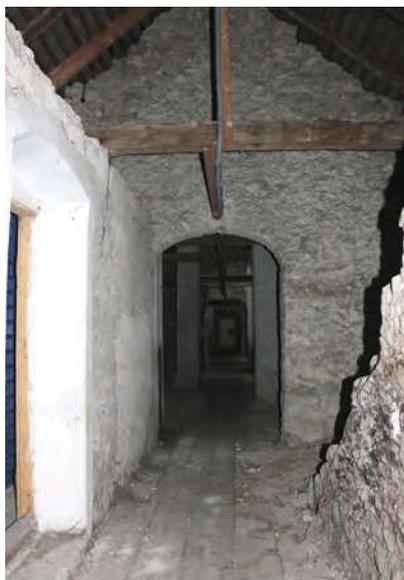
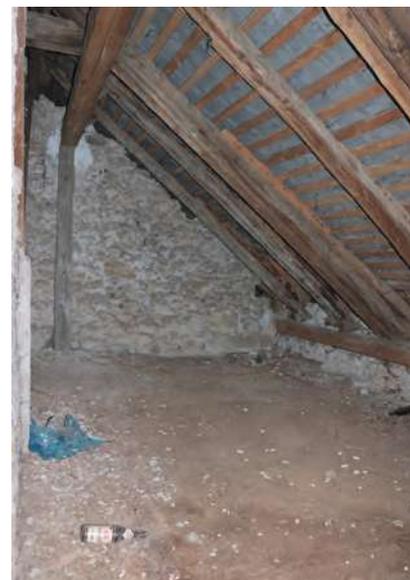
Merkmale	Beschreibung
Fläche: 32,43 m ²	<p>Zugang über Stiegenaufgang aus OG sowie zu D02 und D03.</p> <p>Es sind zum Teil Verspachtelungen im Bereich der Balken zu sehen sowie Mauerwerksausbesserungen.</p> <p>Die Türe zu D02 ist nicht mehr vorhanden. Die Stocklichte der Türe zu D02 beträgt 90/180 cm (B/H).</p> <p>Das ursprüngliche Fenster in Richtung Ost ist nicht mehr vorhanden und wurde provisorisch ersetzt.</p> <p>Das Fenster weist eine Lichte von 85/126 cm (B/H) mit einem FPH von 112 cm und einer Fensterlaibung von 21 cm Stärke.</p> <p>Im Raum befindet sich vor dem Fenster eine Stufe mit einer Höhe von 22 cm in Richtung Süd.</p> <p>Es ist ein Kaminschacht vorhanden.</p>
Raubbreite (N-S): 6,68 m	
Raumtiefe (O-W): 6,19 m	
Raumhöhe: max. 5,89 m	
Boden: Holzdielen Ziegel	
Wände: Bruchsteinmauerwerk	
Decke: sichtbarer Pfettendachstuhl	
Türen: -	
Fenster: Holzfensterrahmen mit Polycarbonat Hohlkammerplatte Richtung Ost

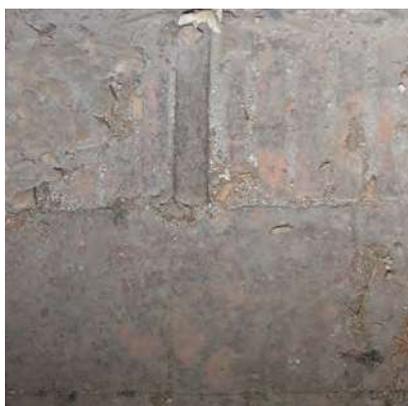
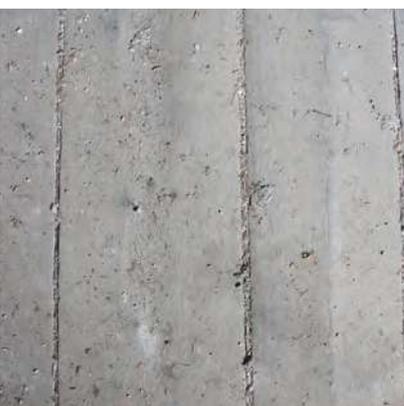
Boden

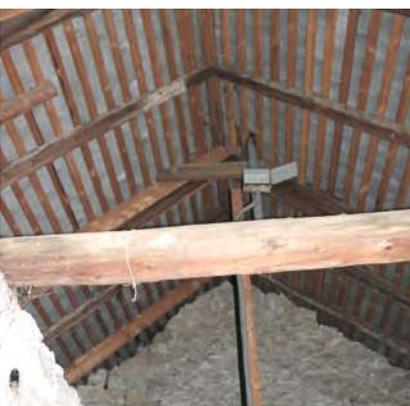
Decke

Da sich im Dach teils undichte Stellen befinden, kann auch hier Regenwasser eindringen, was bereits zu kleineren Schäden im Holzboden geführt hat. Die fehlenden bzw. kaputten Dachziegel müssen hier ersetzt werden. Auch können künftig durch regelmäßige Besichtigungen und Wartung Schäden, zum Beispiel an der Holzdachkonstruktion, verhindert werden.

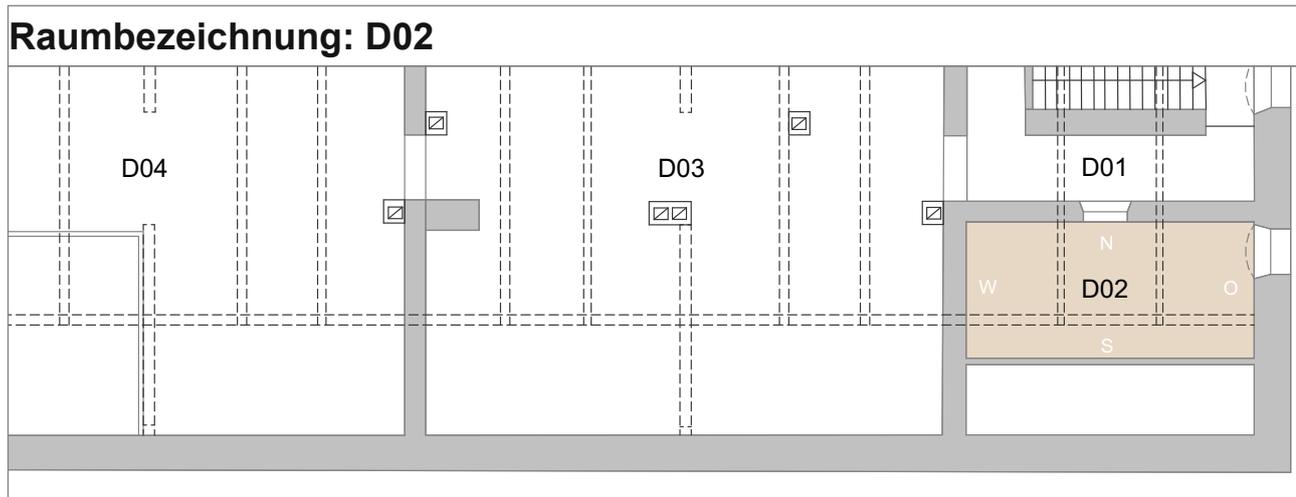
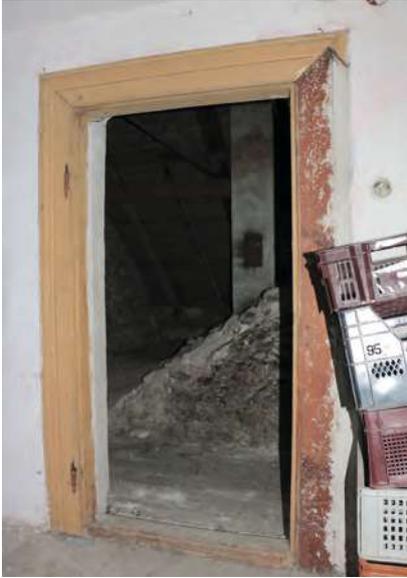
Merkmale	Beschreibung
Fläche: 18,41 m ²	Zugang über D01.
Raumtiefe (N-S): 2,97 m	Es sind zum Teil größere Putzschäden sowie Risse sichtbar. An der Wand sowie Dachschräge Süd sind Holzwolle Leichtbauplatten sichtbar.
Raubbreite (O-W): 6,20 m	Die Raumhöhe ist an der Südseite eingeschränkt und beträgt in diesem Bereich am niedrigsten Punkt 1,82 m.
Raumhöhe: max. 2,27 m	Die Türe zu D01 ist nicht mehr vorhanden.
Boden: Holzdielen	Die Stocklichte beträgt 90/180 cm (B/H).
Wände: Mauerwerk verputzt, gestrichen	Das ursprüngliche Fenster in Richtung Ost ist nicht mehr vorhanden und wurde provisorisch ersetzt.
Decke: verputzt, gestrichen	Das Fenster weist eine Lichte von 85/126 cm (B/H) mit einem FPH von 74 cm und einer Fensterlaibung von 30 cm Stärke. Der rundbogige Fenstersturz reicht 2 bis 12 cm unter die Deckenunterkante.
Türen: -	
Fenster: Holzfensterrahmen mit Polycarbonat Hohlkammerplatte Richtung Ost

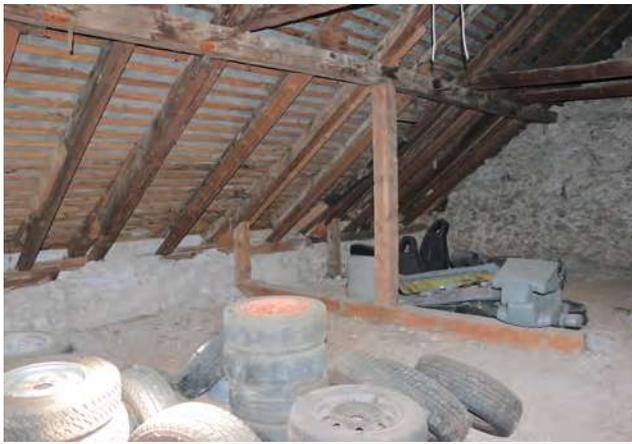
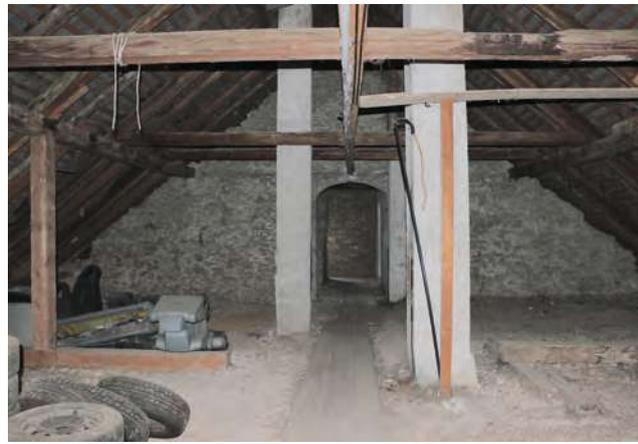
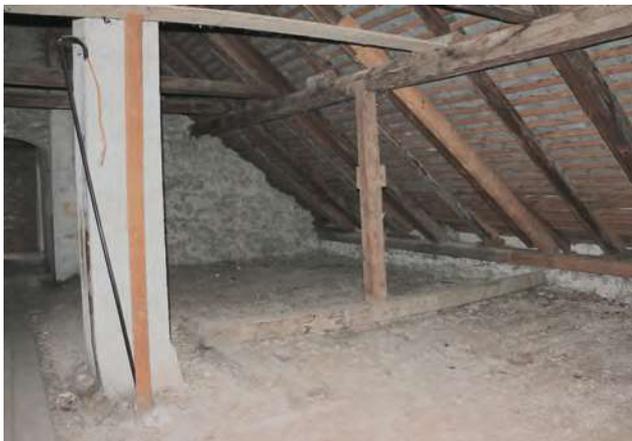
Raumbezeichnung: D03

Merkmale	Beschreibung
<p>Fläche: 124,96 m²</p> <p>Raumbreite (N-S): 11,45m</p> <p>Raumtiefe (O-W): 11,05 m</p> <p>Raumhöhe (First-Unterkante): max. 5,53 m</p> <p>Boden: Holzdielen</p> <p>Wände: Bruchsteinmauerwerk</p> <p>Decke: sichtbarer Pfettendachstuhl</p> <p>Türen: -</p> <p>Fenster: -</p> <p>Installationen: Aufputz Elektroverkabelung Revisionsöffnungen Kamine</p>	<p>Zugang über D01 und zu D04.</p> <p>Es sind zum Teil Verspachtelungen im Bereich der Balken zu sehen sowie Mauerwerksausbesserungen.</p> <p>Der Durchgang zu D04 weist eine Lichte von 145/237 cm (B/H) auf.</p> <p>Die Sparren Unterkante im Mittelgang sitzt auf einer Höhe von 2,62 m.</p> <p>In der Dachhaut befinden sich zwei Fenster. Es sind vier Kaminschächte vorhanden.</p>

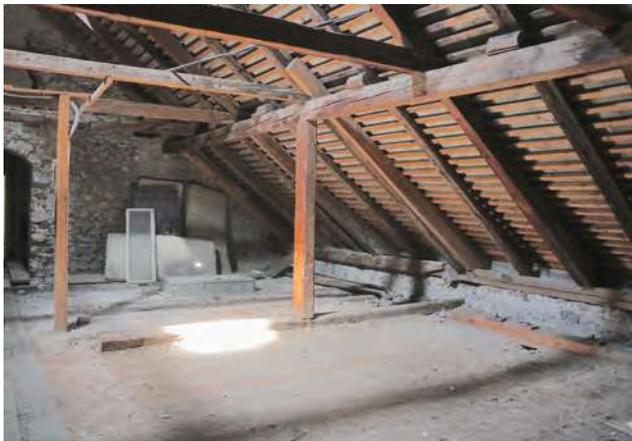
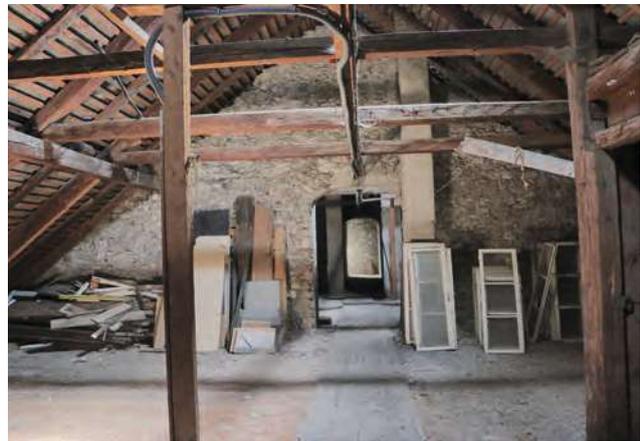
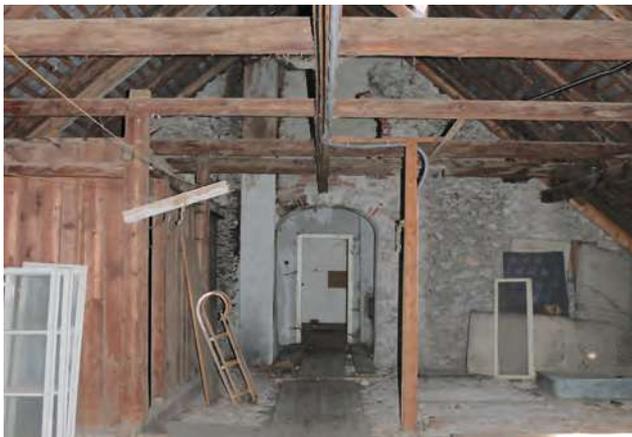
Raumbezeichnung: D04

Merkmale	Beschreibung
<p>Fläche: 122,94 m²</p> <p>Raumbreite (N-S): 11,47m</p> <p>Raumtiefe (O-W): 10,67 m</p> <p>Raumhöhe (First-Unterkante): max. 5,54 m</p> <p>Boden: Holzdielen</p> <p>Wände: Bruchsteinmauerwerk</p> <p>Decke: sichtbarer Pfettendachstuhl</p> <p>Türen: -</p> <p>Fenster: -</p> <p>Installationen: Aufputz Elektroverkabelung Revisionsöffnungen Kamine</p>	<p>Zugang über D03 und zu D05.</p> <p>Es sind zum Teil Verspachtelungen im Bereich der Balken sowie Mauerwerksausbesserungen sichtbar.</p> <p>Der Durchgang zu D03 weist eine Lichte von 145/237 cm (B/H) auf.</p> <p>Die Sparren Unterkante im Mittelgang sitzt auf einer Höhe von 2,62 m.</p> <p>Es sind zwei Kaminschächte vorhanden.</p> <p>In der Dachhaut befinden sich zwei Fenster.</p> <p>An der Süd-Westseite befindet sich ein räumlicher Einbau aus Holz.</p>

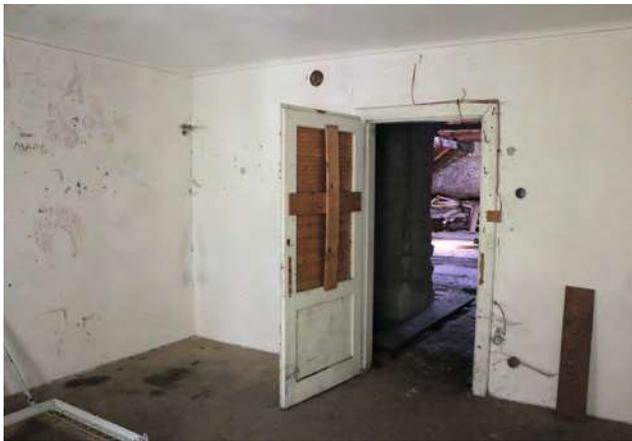
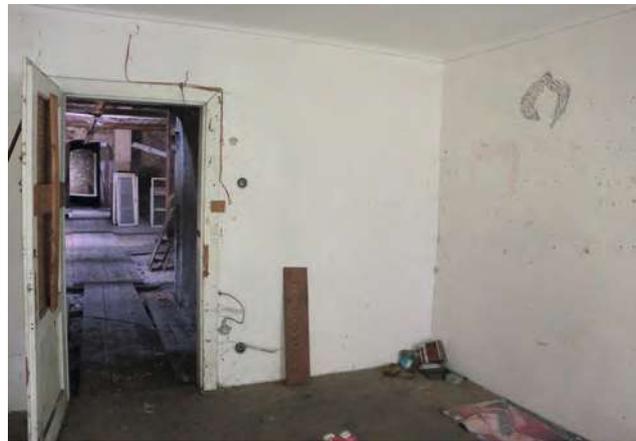
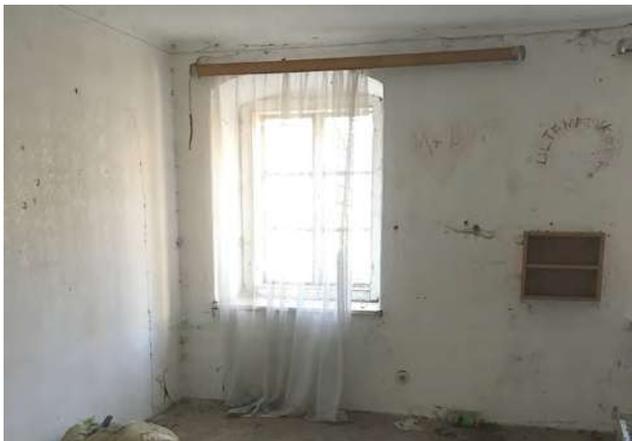
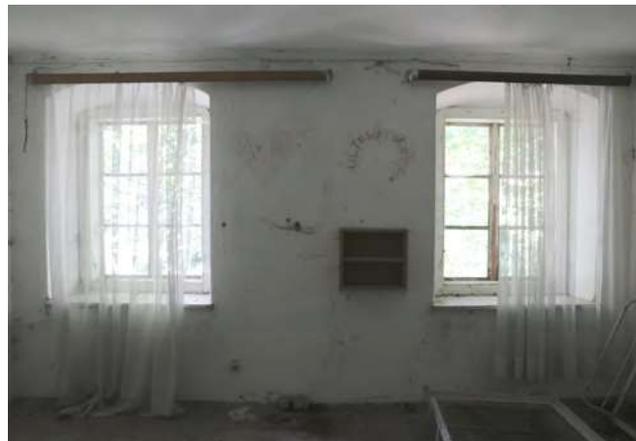
Raumbezeichnung: D06

Merkmale	Beschreibung
<p>Fläche: 16,63 m²</p> <p>Raubbreite (N-S): 4,42 m</p> <p>Raumtiefe (O-W): 4,45 m</p> <p>Raumhöhe: 2,41 m</p> <p>Boden: Holzlattung</p> <p>Wände: verputzt, gestrichen</p> <p>Decke: verputzt, gestrichen</p> <p>Türen: 1 Holztüre lackiert</p> <p>Fenster: 2 Holzkastenfenster Richtung West</p> <p>Installationen: UP-Dosen Deckenauslass</p>	<p>Zugang über D05.</p> <p>Es sind stärkere Risse im Putz an Wänden und Decke vorhanden.</p> <p>Die Stocklichte der Türe zu D05 beträgt 82/189 cm (B/H).</p> <p>Die Fensterlichter betragen 88/126 cm (B/H) mit einem FPH von 74 cm.</p> <p>Die rundbogige Fensterstürze reichen 14 bis 32 cm unter die Deckenunterkante.</p> <p>Von der Ausstattung sind noch ein Wandregal an der Westwand, sowie Gardinenstangen aus Holz, Vorhängen und ein altes Bettgestell aus Metall vorhanden.</p>
