Diplomarbeit

# Evaluierung von seismischen Schnellbewertungs- methoden für historische Mauerwerksbauten

# Evaluation of RVS-methods for historic masonry buildings

Betreuung: Univ.-Prof. i.R. Dipl.-Ing. Dr.techn. **Andreas Kolbitsch**  
Dipl.-Ing. **Amel Karic**, BSc  
Institut für Hoch- und Industriebau  
Forschungsbereich Hochbau und Gebäudeerhaltung  
Technische Universität Wien,  
Karlsplatz 13/210-02, 1040 Wien, Österreich

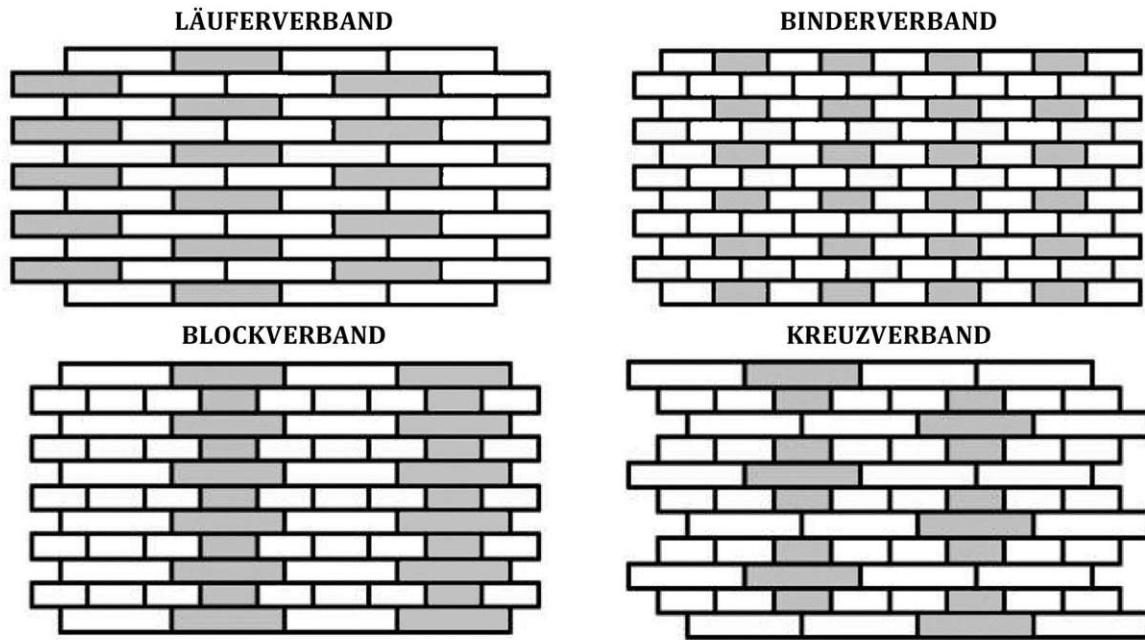
Neben den Materialkennwerten der verwendeten Ziegel und des verwendeten Mörtels beeinflusst die Art der Verlegung, auch „Verband“ genannt, maßgebend die Festigkeitseigenschaften des Verbundwerkstoffs Mauerwerk [12]. Die in der Gründerzeit gebräuchlichsten Verbände sind der Läuferverband, Binderverband, Blockverband und Kreuzverband, siehe **Abb. 8** nach Balak [12]. Welcher Verband letztendlich verbaut wurde ist allerdings in Bestandsplänen nicht ersichtlich.

**Abb. 8:** Mauerwerksverbände nach *Balak* [12].

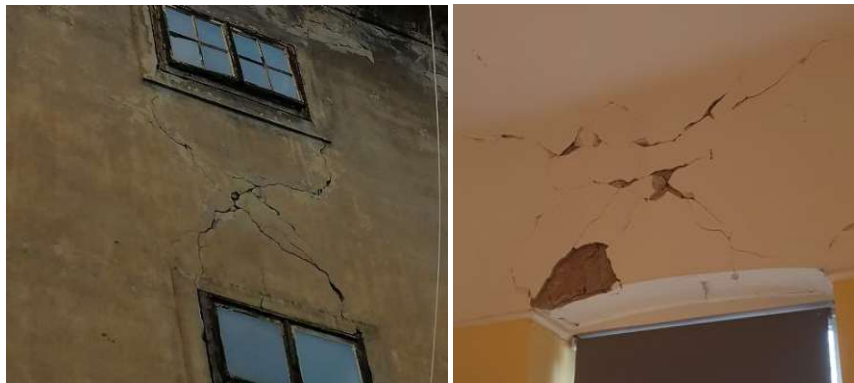
Die Erdbebenschäden konzentrierten sich weitgehend in den Anschlussbereichen Wand-Wand und Wand-Decke, sowie in Bereichen globaler Steifigkeitsänderungen (Anschluss Hauptgebäude und Treppenhaus) [41]. Neben den Anschlussbereichen der Treppenhäuser wurden zudem die auskragenden Treppenkonstruktionen beschädigt. Darüber hinaus wurden Diagonallisse in den Sturz- und Gewölbeprofilen von Mauerwerksöffnungen beobachtet, die auf eine Überschreitung der Scherfestigkeit zurückzuführen sind [5]. **Abb. 22** zeigt zwei typische Beispiele für Erdbebenschäden an tragenden Längswänden.

**Abb. 22:** Erdbebenschäden an tragenden Mauerwerkswänden (Bildquelle: HCPI-Datenbank [35]).

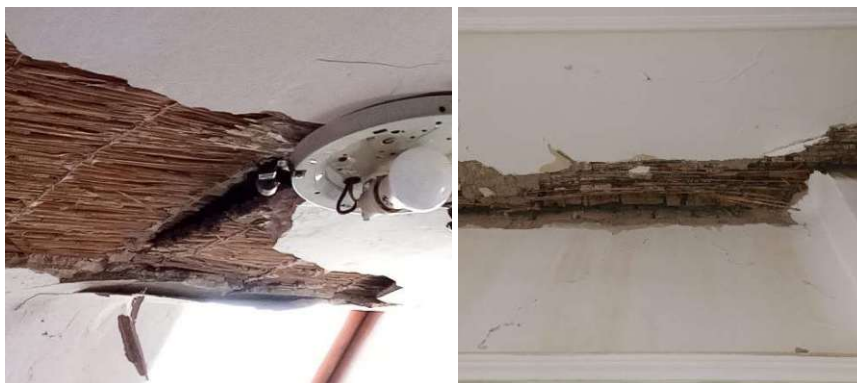
Das Schadensbild an den hölzernen Deckenkonstruktionen ist größtenteils durch Deckenrisse, die parallel zu den Holzbalken verlaufen und aus der Biegebeanspruchung der Balken resultieren, charakterisiert (**Abb. 23** links). Darüber hinaus konnten Putzschäden in den Wandanschlussbereichen beobachtet werden. Strukturelle Schäden konnten im Zuge der visuellen Schädenserhebung nicht festgestellt werden (**Abb. 23** rechts) [5], [41].

**Abb. 23:** Erdbebenschäden an Deckenkonstruktionen (Bildquelle: HCPI-Datenbank [35]).

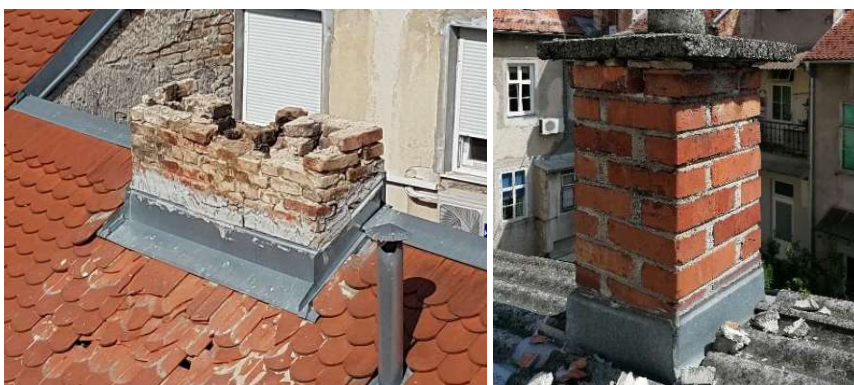
Die gemauerten Schornsteine zählen zu den anfälligsten nichttragenden Bauteilen und verursachen den Großteil der Schäden an Dächern und Dachböden [5]. Zudem stellten die herabfallenden Bruchstücke eine erhebliche Personengefährdung dar. In Folge der seismischen Belastungen versagten die Schornsteine meist durch Umkippen direkt über der Dachebene (**Abb. 24** links), selten konnte eine Verdrehung oder ein Versatz dieser Elemente festgestellt werden (**Abb. 24** rechts) [41]. Das liegt vor allem daran, dass diese Bauteile meist bis über die Dachebene hinaus freistehend ausgeführt wurden. Zudem beeinflussen sich die schubweichen Dachkonstruktionen und die Schornsteine durch ihre unterschiedlichen dynamischen Strukturantworten negativ im Erdbebenfall.

**Abb. 24:** Erdbebenschäden an gemauerten Schornsteinen (Bildquelle: HCPI-Datenbank [35]).

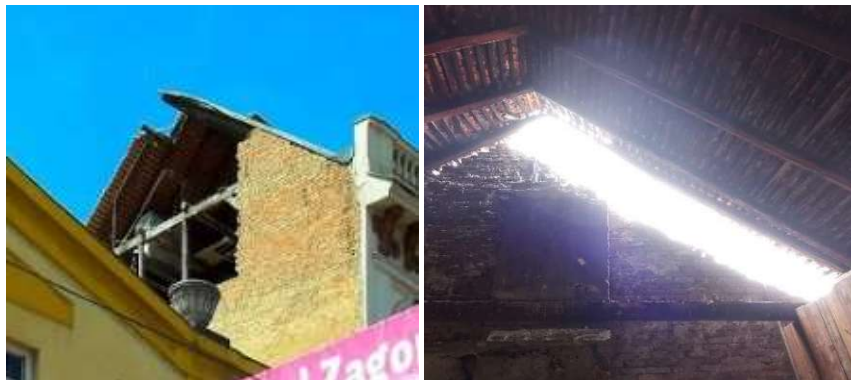
Darüber hinaus konnte bei schlechtem Anschluss der Feuermauer/Giebelwand mit den lastabtragenden orthogonalen Längswänden eine Ablösung der Wände über einige Stockwerke hinweg identifiziert werden. Als charakteristisches Versagensbild sind vertikale Risse in der Feuermauer oder in den Längswänden zu nennen [5].

**Abb. 25:** Erdbebenschäden an Giebelwänden (Bildquelle: HCPI-Datenbank [35]).

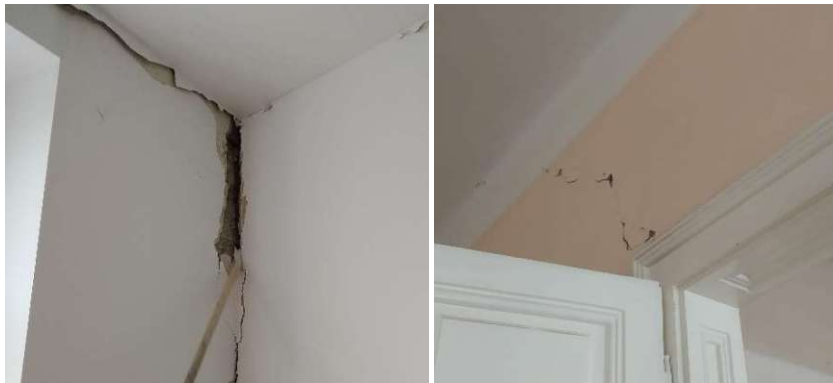
Bei nichttragenden, meist nur 15 cm starken, gemauerten Wänden konnten vor allem in den Anschlussbereichen zu den tragenden Längswänden vermehrt Schäden beobachtet werden (**Abb. 26** links). Das ist hauptsächlich auf die Verzahnung dieser Mauerwerkswände zurückzuführen und zeigt, dass die nichttragenden Querwände die Längswände halten und ein mögliches Versagen dieser Wände aus der Ebene behindert. Darüber hinaus konnten vereinzelt Schubrisse festgestellt werden. Analog zu den tragenden Längswänden, schwächen Mauerwerksöffnungen in Querwänden die Wandscheibe und es konnten Spannungskonzentrationen beobachtet werden, die diagonale Risse in den Ecken der Öffnungen verursachten (**Abb. 26** rechts) [5], [41].

**Abb. 26:** Erdbebenschäden an nichttragenden Wänden (Bildquelle: HCPI-Datenbank [35]).

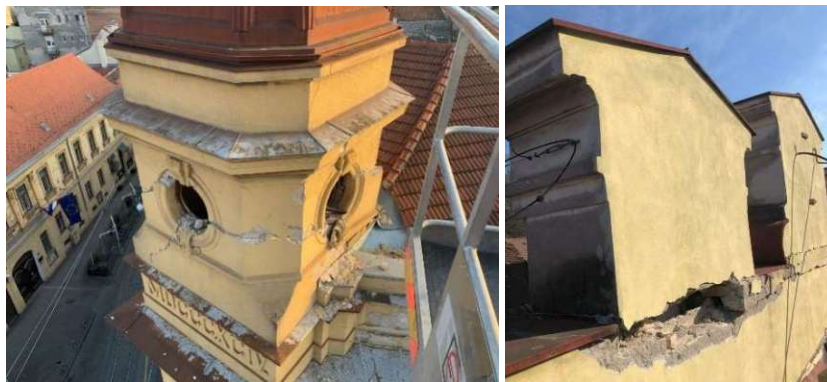
Die aufwändige Fassadengestaltung mit dekorativen Bauelementen, wie Skulpturen, Gesimse- und Attikaausbildungen, Brüstungen sowie Ecktürmen, ist ein markantes Merkmal der Gründerzeithäuser der Österreichisch-Ungarischen Monarchie. Insbesondere die massiven dekorativen Elemente, die nicht ausreichend gegen seismische Einwirkungen verankert wurden, erlitten erhebliche Schäden (**Abb. 27**) [63], [41].

**Abb. 27:** Erdbebenschäden an dekorativen Elementen (Bildquelle: HCPI-Datenbank [35]).

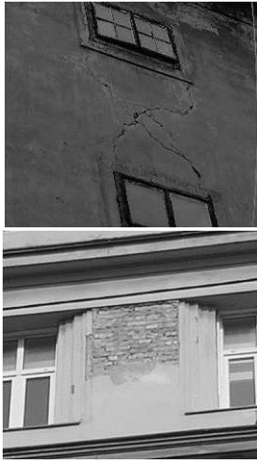
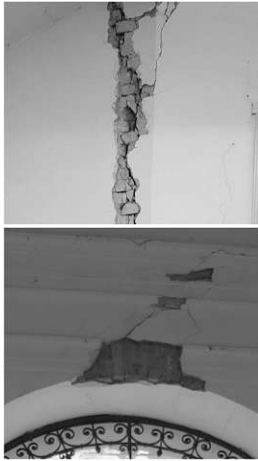
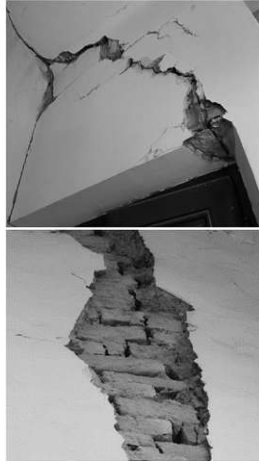
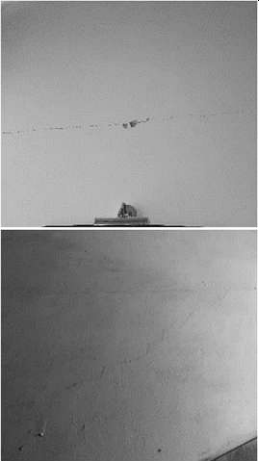
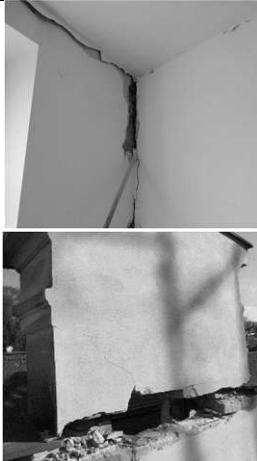
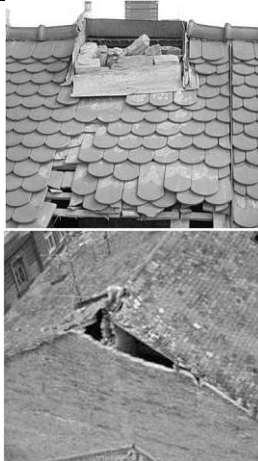
Schadensklassen gemäß EMS-98 [32]					
	1	2	3	4	5
	<b>Leicht</b> Feine Risse (Haar- risse), Putzablösun- gen	<b>Mäßig</b> Risse in Wänden, große Putzablösun- gen, teilweiser Ein- sturz von Kaminen	<b>Stark</b> gr. Risse in Wänden, Herabfallen von Dachziegeln, Ein- sturz von Kaminen, Zwischenwänden und Giebelwänden	<b>Sehr stark</b> Versagen von Wän- den, teilweise Ver- sagen der Dach- und Deckenkonstruktio- nen	<b>Zerstörung</b>
	-	leicht	mäßig	stark	
<b>struktureller Schaden</b>

<b>nicht-struktureller Schaden</b>

leicht	mäßig	stark	sehr stark	<b>Nicht erfasst</b>

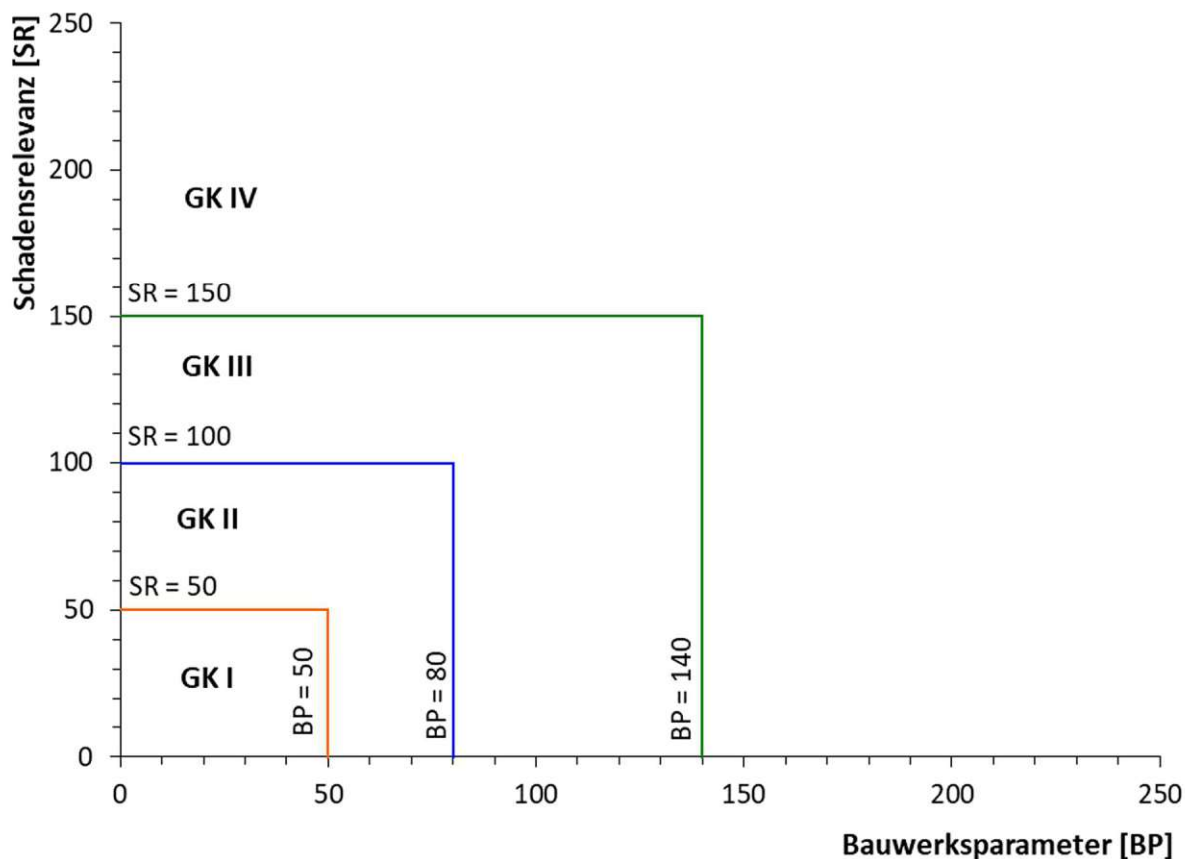
Die **Abb. 30** nach *Achs* [1] zeigt ein Diagramm mit den unterschiedlichen Gefährdungsklassen der Gebäudebewertung.

**Abb. 30:** Abgrenzung der Gefährdungsklassen in Abhängigkeit vom Bauwerksparameter  $BP$  und der Schadensrelevanz  $SR$  nach *Achs* [1].

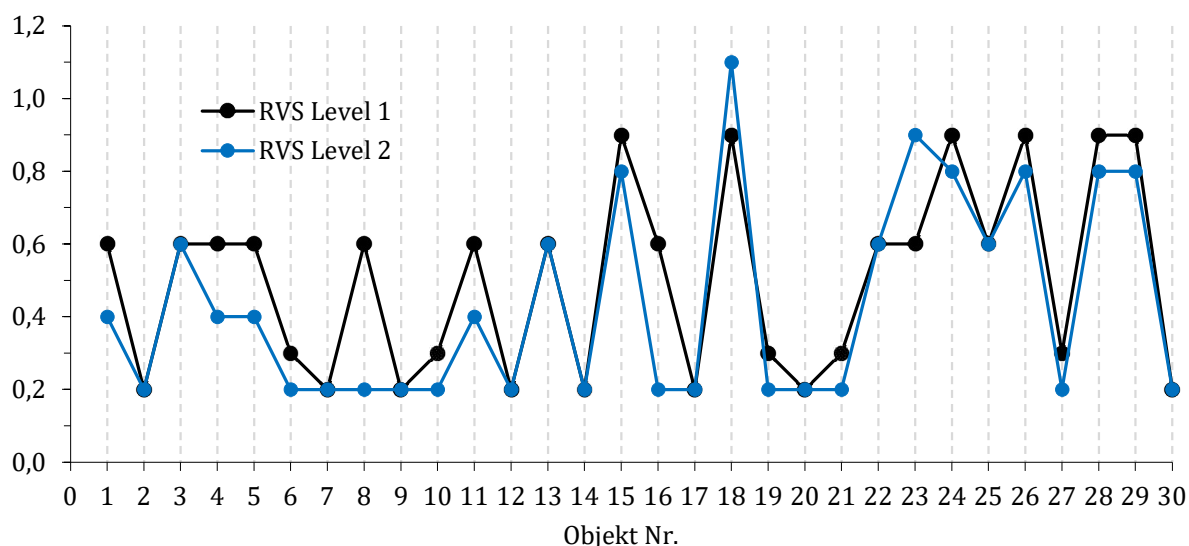
**Abb. 35:** Grafische Darstellung der Ergebnisse der RVS Level 1 (schwarz) und Level 2 (blau) Methode für den untersuchten Häuserblock (Objekt-Nr. gemäß **Tab. 13**)

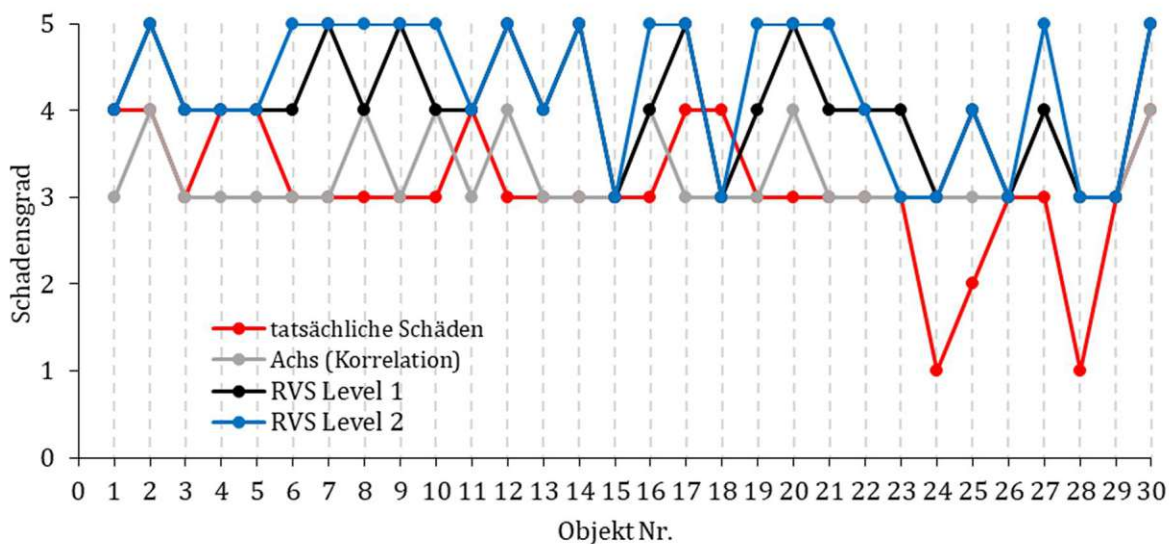
**Abb. 39:** Grafische Darstellung der beobachteten und ermittelten Schadensgrade gemäß EMS 98 [32] für den untersuchten Häuserblock (Objekt-Nr. gemäß **Tab. 13**).
