DIPLOMARBEIT

DIE EHEMALIGE „TEICHSCHENKE“ IN SITZENBERG-REIDLING  
Bauanalyse und Entwicklung eines neuen Nutzungskonzepts für einen barocken Speicherbau.

# DIE EHEMALIGE „TEICHSCHENKE“ IN SITZENBERG-REIDLING

Bauanalyse und Entwicklung eines neuen Nutzungskonzepts für einen barocken Speicherbau.

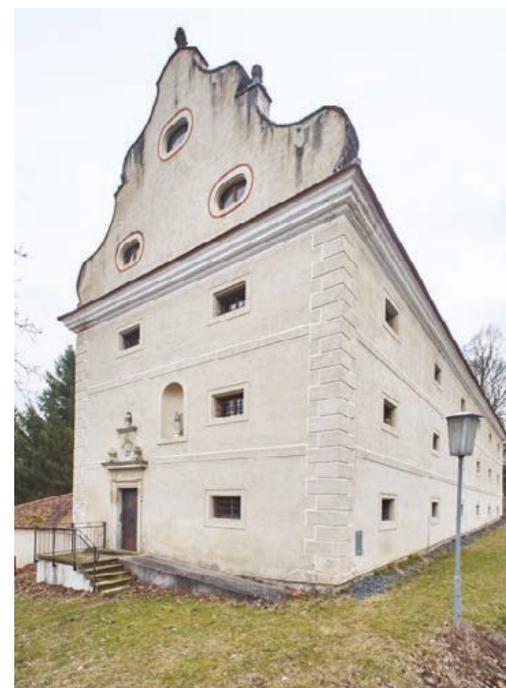
Abb. 5: Schüttkasten Primmersdorf

Der Schüttkasten wurde als Längsbau mit drei Vollgeschossen und einem Dachgeschoß, welches vermutlich ebenfalls in zwei Vollgeschosse unterteilt war errichtet. Die Ausrichtung des rechteckigen Grundrisses ist in Nord-Süd-Richtung. Die Längsseiten der Ost- und Westfassade sind mit den typischen verhältnismäßig kleinen Öffnungen versehen, welche mit eisernen Gittern bestückt wurde. Diese Öffnungen wurden für die Querlüftung der Räume genutzt, die das Trocknen des Saatguts sicherstellen sollten.<sup>18)</sup> Heute finden wir in den Öffnungen Holzfenster mit Isolierglasscheiben, welche die neue Nutzung erforderlich machten. Bleiben wir bei der äußeren Erscheinung und der Ausgestaltung der Fassaden, findet man die typischen Verzierungen für den Bautyp. Die Verzierungen orientieren sich stark an den gestalterischen Prinzipien ihrer Errichtungszeit und sind auf ein schlichtes, ländliches Erscheinungsbild reduziert. So finden wir um die Fensteröffnungen einfache „Putzfaschen“ mit einer leichten Abstufung am äußeren Rand. Auf Höhe der Geschosdecken sind an den Fassaden Bänderungen aufgeputzt, die eine deutliche Gliederung der Fassade in die Geschoszone zeigen. Die Gebäudeecken wurden mit versetzten Quaderungen versehen, die den Fassaden in ihrer Gestalt einen besonderen Abschluss verleihen. Der Übergang zum Dach wurde im Fall des Primmersdorfer Schüttkastens mit einem sehr ausgeprägten Gesimse ausgestaltet. Diese Vereinfachung von architektonischen Stilelementen scheint ein typisches Erscheinungsbild dieses Bautyps zu sein.

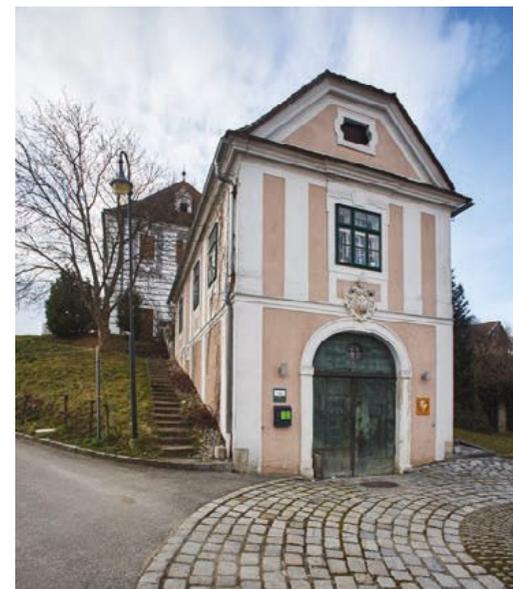
Abb. 28: Stöckelgebäude Weingut Stift Herzogenburg

Das Presshaus mit Weinkeller des Stiftes Herzogenburg ist zwar kein typischer Vertreter dieses Bautyps, zeigt aber deutlich die kirchliche beziehungsweise herrschaftliche Ausformulierung dieser Art des Nutzbaus und stellt für den Verlauf der Arbeit ein deutlich besseres Beispiel dar.

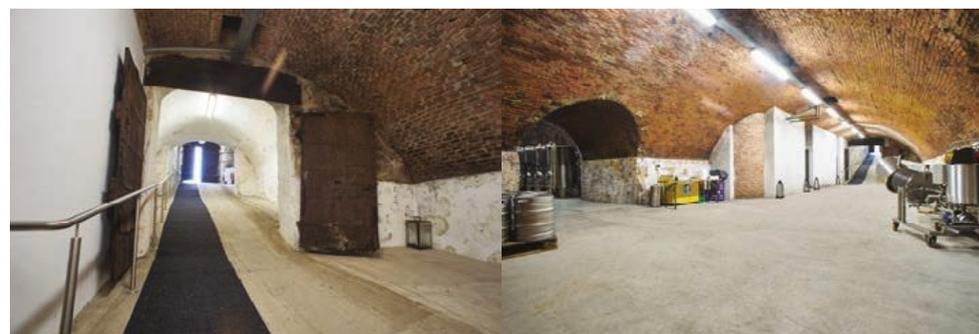
Abb. 29: Kellerhals Weingut Stift Herzogenburg

Der Keller wird über einen steilen Abgang durch den Kellerhals, welcher unter dem Stöckelgebäude liegt, erschlossen. Dieser Abgang in den Keller scheint für die meisten Keller typisch.<sup>41)</sup> Das Arbeiten nach unten, in den Keller, dürfte mit der Erleichterung der Arbeit durch Zuhilfenahme der Schwerkraft zusammenhängen.<sup>42)</sup> Der Keller wurde als Kreuzgewölbe angelegt und zur Gänze mit Ziegeln ausgewölbt. Dies dürfte eine typische Grundrissform für Keller dieser Zeit sein.<sup>43)</sup>

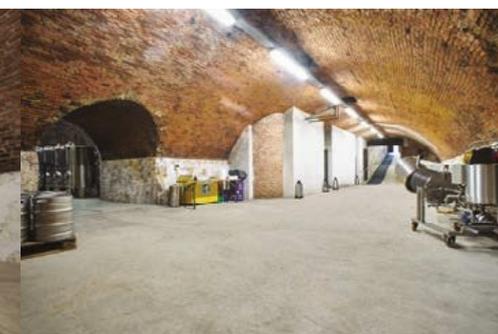
Abb. 30: Weinkeller Weingut Stift Herzogenburg

Weiters sind auch die Öffnungen für die Dunströhren deutlich sichtbar. Diese ermöglichen ein verdampfen der Feuchtigkeit im Keller und sorgen für einen notwendigen Frischluftaustausch.<sup>44)</sup> An der Oberfläche können diese anhand der massiven Abdecksteine ausfindig gemacht werden.

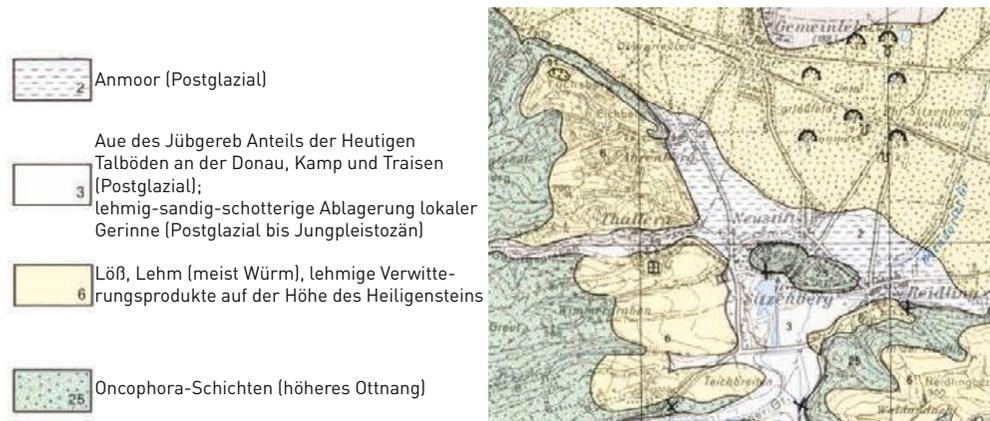
Abb. 38: Geologische Karte der Republik Österreich, 38 Krems, Ausschnitt Sitzenberg

Die Oncophora-Schichten prägen vor allem den Schlossberg und den Judenuer. Es sind kalkige, mehr oder weniger schluffige und manchmal schwach verhärtete Sande, in denen die namensgebende Meeresmuschel „Oncophora“ zu finden ist.<sup>49)</sup> Sie werden durch ihre Ablagerungsschichten erkannt und lassen sich dadurch auch regional unterscheiden. Da sie eine dem Löß sehr ähnliche Ablagerungsformation sind, können diese sehr oft verwechselt werden. In dieser Bodenformation sind Fossilfunde wie am Wagram möglich.<sup>50)</sup> Die Schichtung lässt sich heute noch sehr deutlich an den freigelegten Wänden und ungewölbten Kellern am Schlossberg sehen. Die Bergwände und Keller an und um die ehemalige „Teichschenke“, zeigen dies sehr gut.

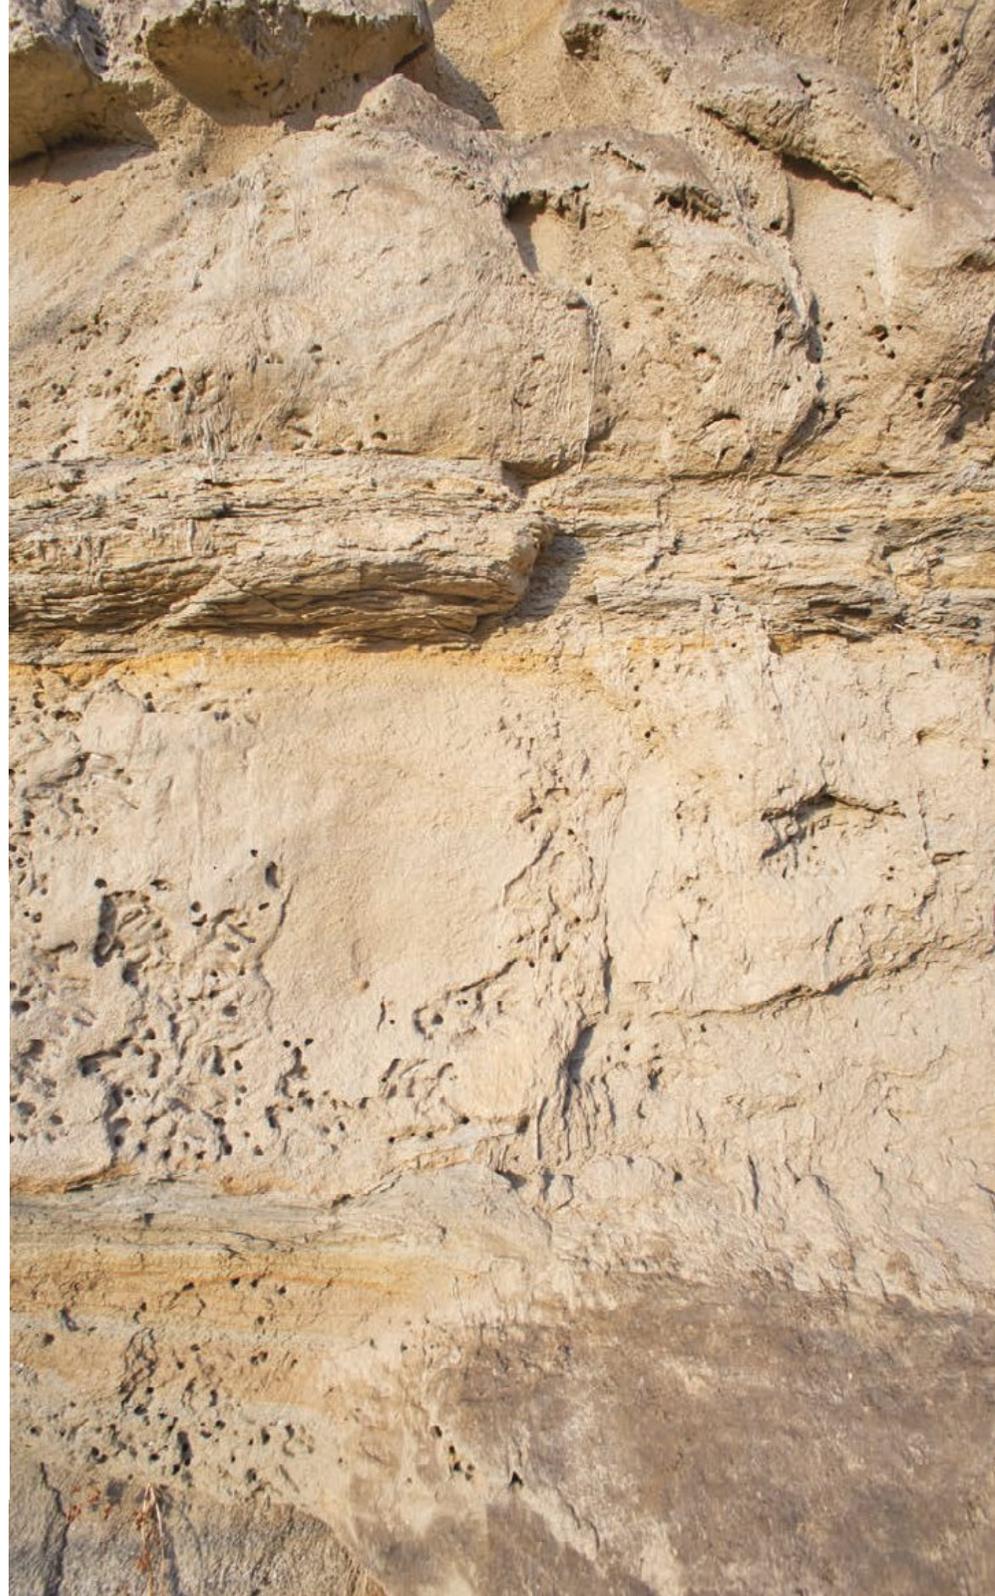
Abb. 39: Bodenschichten Schlossberg (Oncophora-Schichten)

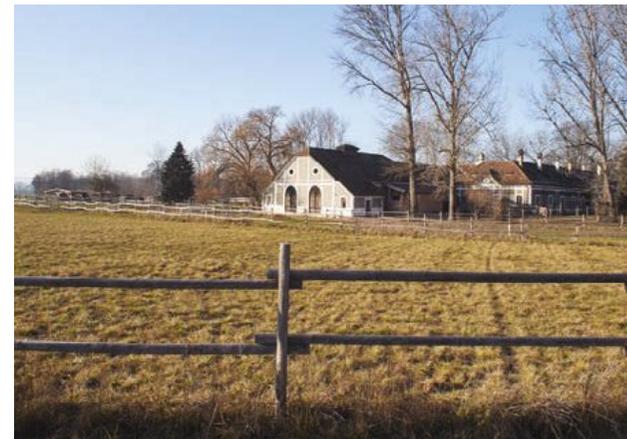
Abb. 65: Schweizer-Hof

Obwohl die Gesimse am Gebäude des Dachabschlusses eine eigene Charakteristik haben, finden sich auch hier die für die Wirtschaftsgebäude der Herrschaft typischen liegenden ovalen Fenster. Die Fassade wurde stark mit glatten, erhabenen Bänderungen im Außenputz versehen. Die Grundfläche wurde als rauer „Riesl-Putz“ ausgeführt. Dies sieht man sehr oft an Gebäuden des Herrschafts-Ensembles. Ebenfalls typisch ist die Tendenz für Krüppelwalmdächer.

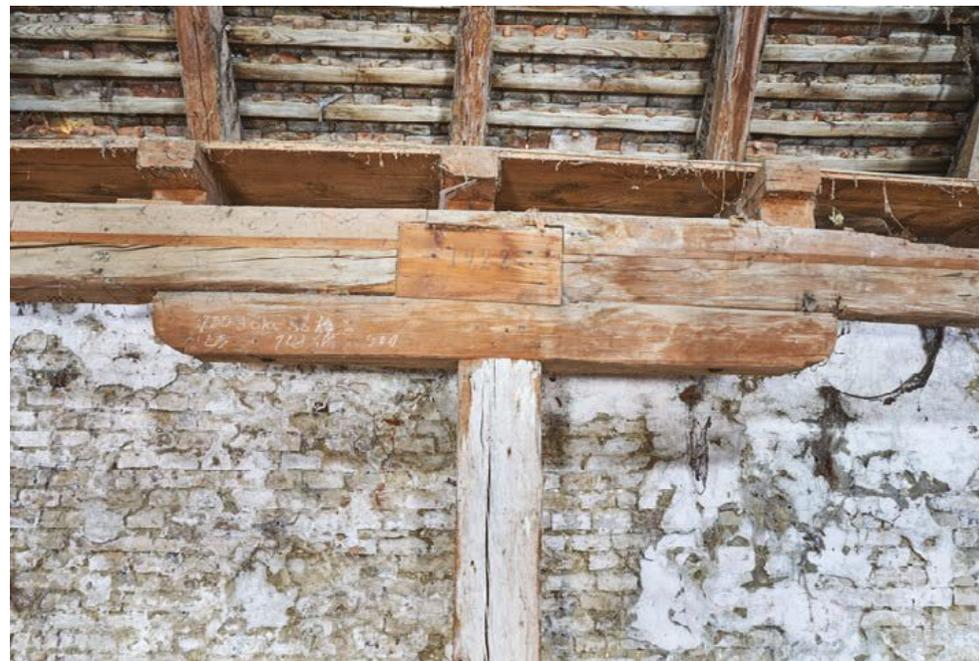
Abb. 107: Säule Dachstuhl ehemalige „Teichschenke“

Es lassen sich auch einige Ausbesserungen am Dachstuhl zeitlich eingrenzen. So wurden der mittige Längsträger unter dem 2. Schüttbodengeschoß, welches heute nicht mehr vorhanden ist, im Zeitraum 1733-1735 teilweise erneuert. Der nördliche Längsträger wurde nach dem Jahr 1802 teilweise erneuert. An einem der Bundtrammstummel der Südseite lässt sich ein Austausch aus den Jahren 1921/1922 nachvollziehen. Für die Sanierungsarbeiten in diesem Zeitraum sprechen die großen Umbauarbeiten unter Baronin Valentine Springer am gesamten Herrschaftsbesitz und die Tafel, welche am Schüttboden montiert wurde mit der Aufschrift 1922. Somit dürfte diese Jahreszahl für die Fertigstellung der Umbauarbeiten am ehemaligen Speicherbau gelten.

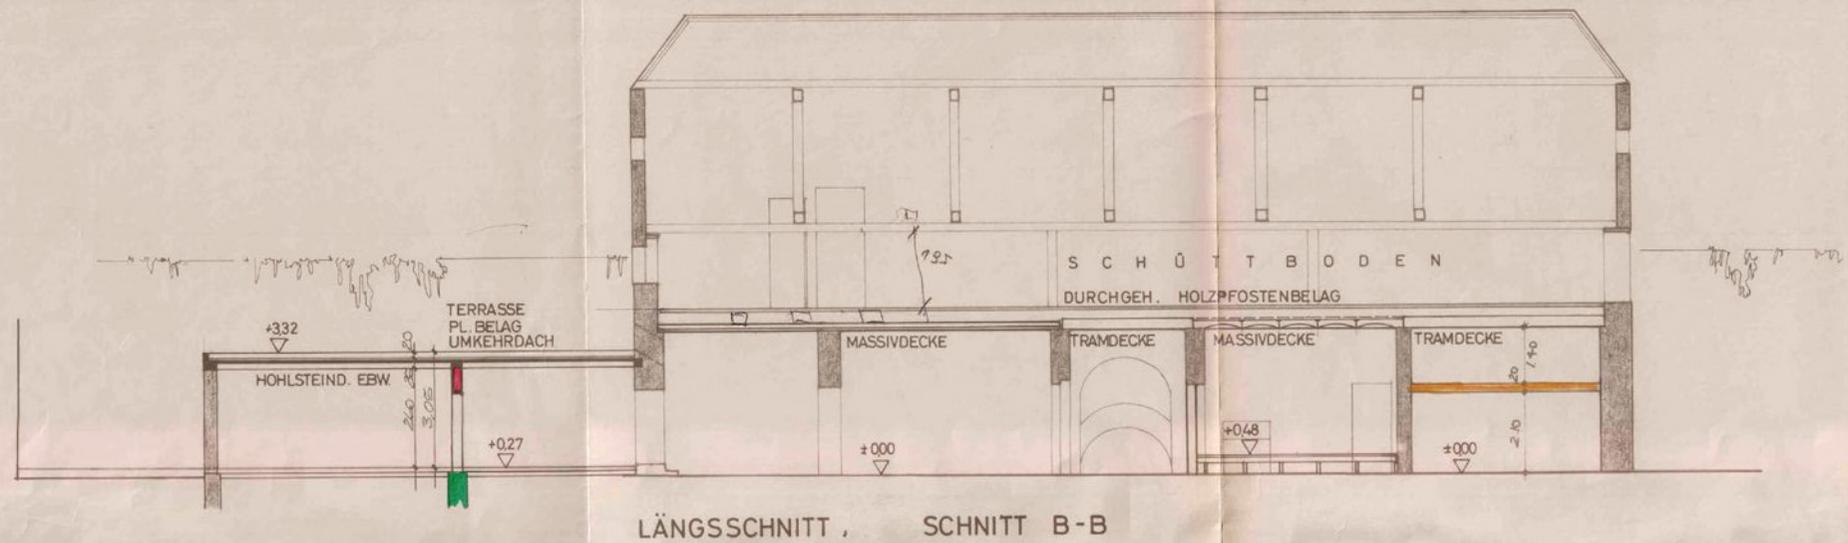
Abb. 112: Einreichplan ehemalige „Teichschenke“ Schnitt B-B (1978)

LÄNGSSCHNITT, SCHNITT B-B

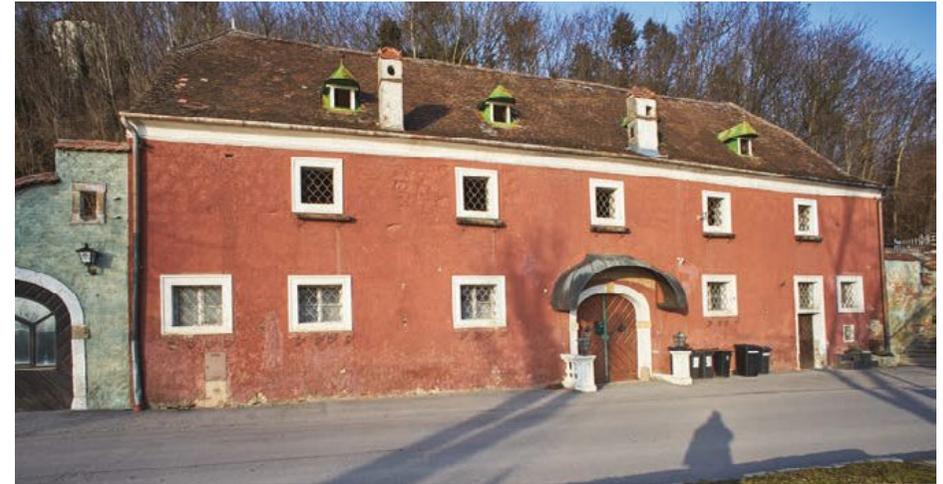
Abb. 132

Der Zustand der Dachdeckung kann an der Südseite von außen großteils als gut bezeichnet werden, obwohl in einzelnen Bereichen im Laufe der Zeit Feuchtigkeits- und Frostschäden zu Abplatzungen und Versprödung des Materials geführt haben.

Desweiteren sind im Dachbereich an der Südseite zwei Kamine ersichtlich. Die Kamine erhielten im oberen Drittel eine Bänderung und einen Abschluss mit Ziegeldeckung in Krüppelwalmdachform. Die Firstenden und die Dachgaupen weisen am Abschluss verzierte Blechspitzen auf.

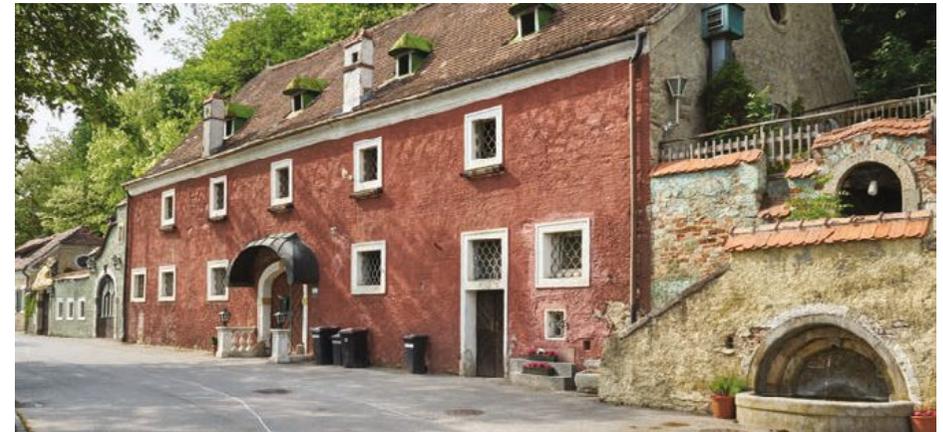
Abb. 133

Vergleicht man die aktuelle Ansicht mit früheren fotografischen Aufnahmen des alten Speicherbaus, kann man deutlich Umbauarbeiten, die im frühen 20. Jahrhundert unter der damaligen Besitzerin, Baronin Valentine Springer, getätigt wurden, ausfindig machen. Am deutlichsten sind die Zubauten an der Ost- und Westseite erkennbar, die sich klar an den Gestaltungselementen des ehemaligen Speicherbaus anlehnen und in eine sehr romantische, neo-barocke Ausgestaltung überführen. Vor allem in den Zubauten ist die Verwendung von Spolien, in Form von alten abgebrochenen Schlossteilen zur Erzielung des romantischen Erscheinungsbildes, stark gegeben. (Siehe Abb. 133)

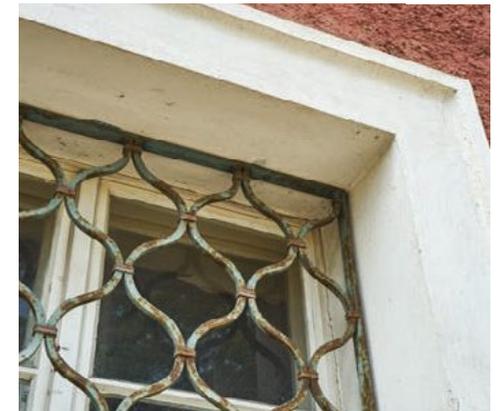
Abb. 135

Die aktuelle Tür zur heutigen Küche und das kleine Fenster neben dieser Türe, wurden zu dieser Zeit nachträglich hinzugefügt. An den Fenstergittern ist dies ebenfalls noch erkennbar, da diese nicht fest vermauert sondern mit Rahmen später in die Leibung versetzt wurden. Die zusätzlichen Fenster im Oberlichtbereich der Küche und zum süd-westlichen Gebäudeeck, wurden im Zuge der Umbauarbeiten aus den frühen 2000er Jahren durch Familie Steinwendner errichtet. Auch die Kamine dürften im Zuge dieser Umbauphase entstanden sein. (Siehe Abb. 132 + 135)

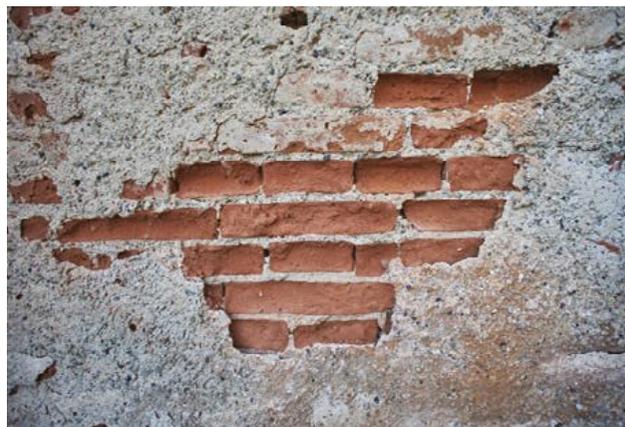
Abb. 139

Zierbrett. Im Bereich der Putzfaschen um das Fenster sowie der Gesimseausbildung im Dachanschlussbereich sind noch alte Farbreste der ursprünglichen weißen Fassung vorhanden. (Siehe Abb.139 + 140)

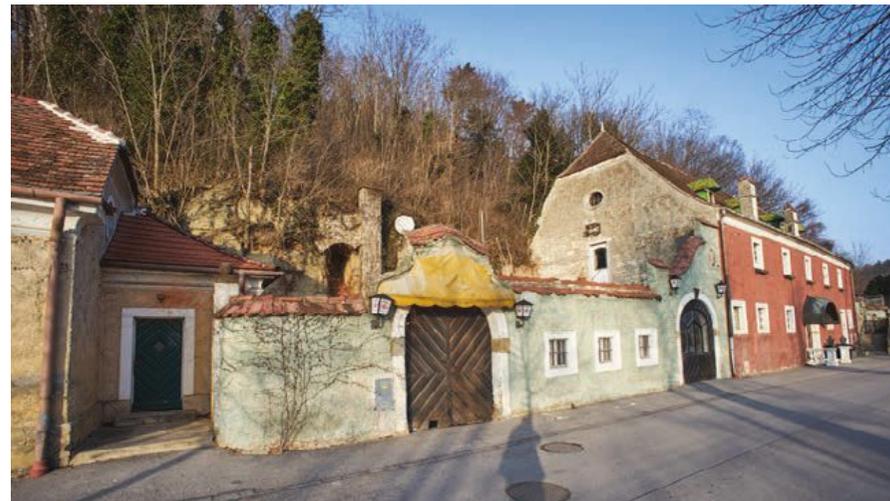
Abb. 141

(Siehe Abb. 141)

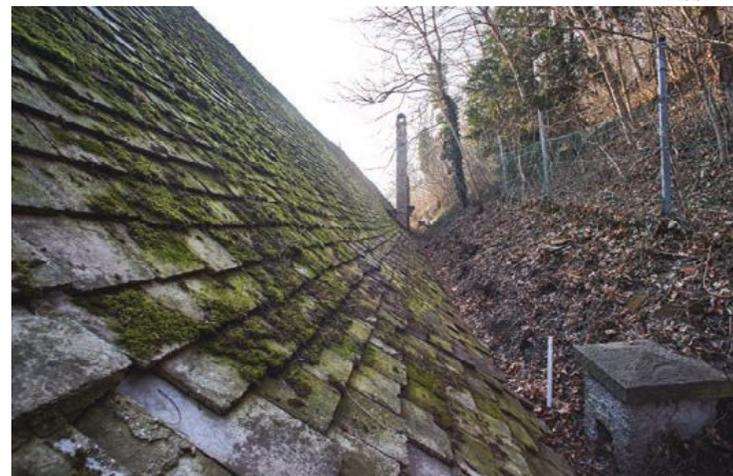
Abb. 142

Hier ist lediglich das Drempelmauerwerk des Dachgeschoßes zum Hang. Aktuell ist durch das langsame Abrutschen des Hanges und durch Laubansammlungen, das Gelände bis knapp unter das Dach angewachsen. Aus den Erzählungen von Familie Fellner-Feldegg wurde eine Abflusssrinne (umgangssprachlich: „Resche“) errichtet, die anfallendes Hangwasser ableiten sollte. Diese wurde regelmäßig gereinigt.<sup>141</sup> Das Dach weist an dieser Seite bereits starke Verformungen auf. Auch die Ausbesserungen der Dachdeckungen sind auffälliger als an der Südseite. Zwei stark verzierte Kamine sind ersichtlich. Sie stammen ebenfalls aus den Umbauarbeiten des frühen 20. Jahrhunderts. (Siehe Abb. 142)

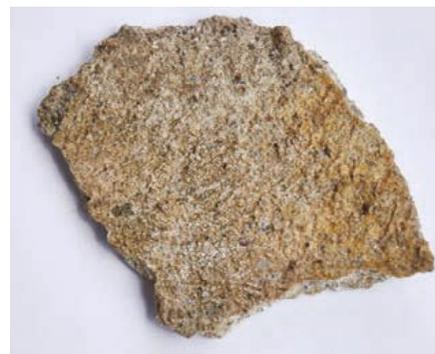
Abb. 143

An der Ostfassade konnten im Bereich der Türleibung zur Zugangstüre des Schüttbodens und an dem nordöstlichen Gebäudeeck Proben entnommen werden, die mehrere Farbschichten aufweisen. Auffallend ist, dass die grob strukturierte Oberfläche als eine Art Schlämme ausgeführt wurde. Diese Schlämme dürfte die grobe „Rieselputz“-ähnliche Struktur ergeben haben, die man heute an den Umbauten der 1920er Jahre findet. Die Farbgebung ist durch die natürlichen Putzfarbung gegeben. Proben am nordöstlichen Gebäudeeck zeigen, dass auf dem Putz eine dunkle Ockerfarbe als farbliche Fassung vorhanden war. Im Bereich der Türleibung der Zugangstüre des Schüttbodens findet man älterer Farbschichten, welche sich unter der zuvor beschriebenen Schlämme befinden. Zunächst zeigen kleinere Stellen, an denen die Putzschlämme scheinbar nicht haftet, dass hier der dunkle ockerfarbene Anstrich ebenfalls angewandt wurde. Unter der Schlämme findet man

einen Anstrich in einem leicht gebrochenen weiß, auf dem noch Pinselstriche deutlich zu sehen sind. Unter dieser Schicht befindet sich eine farbliche Fassung, die einen gelben Farbton aufweist der leicht ins rötliche tendiert. Dies könnte der Grundfarbton sein, welcher auf dem Foto aus dem Jahr 1901 zu sehen ist. (Siehe Abb. 143, 144, 145)

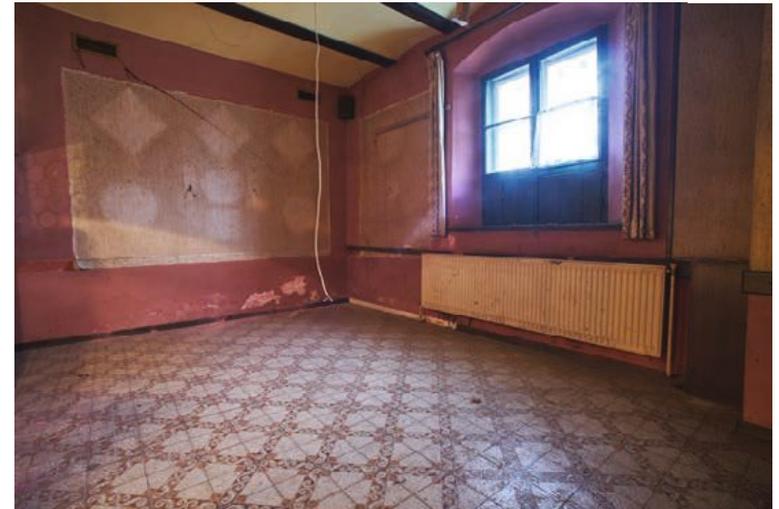
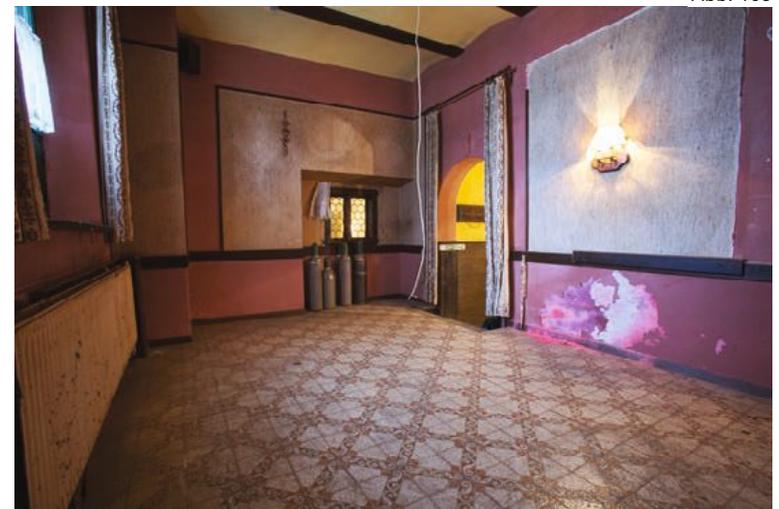
Abb. 162

Keine größeren Schäden erkennbar.

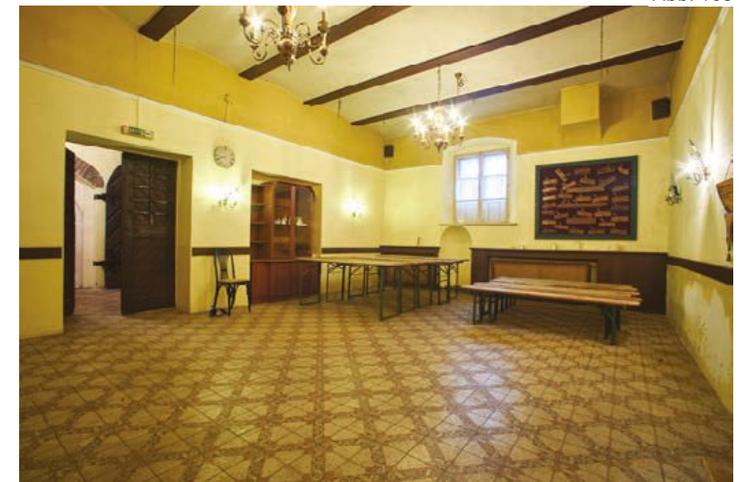
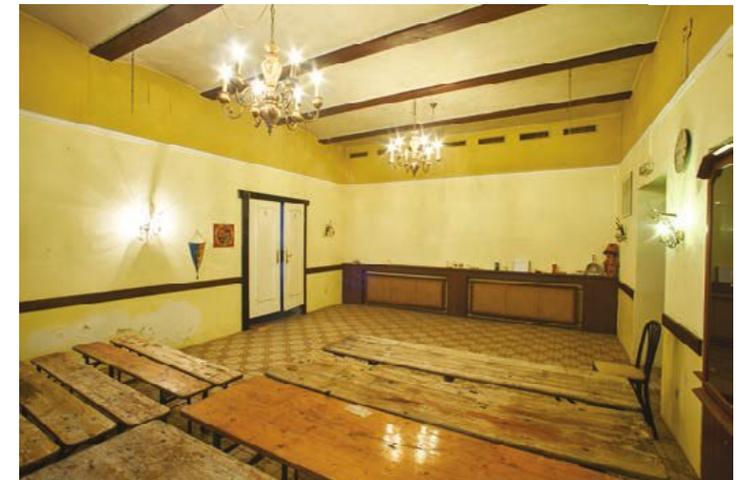
Abb. 165

Geringfügiges abblättern der farblichen Fassungen (Feuchtigkeit und Ausblühungen)

Keine größeren Schäden erkennbar.

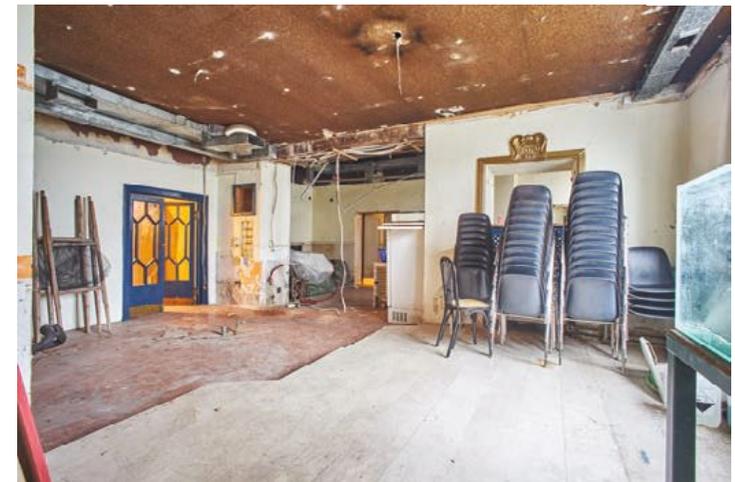
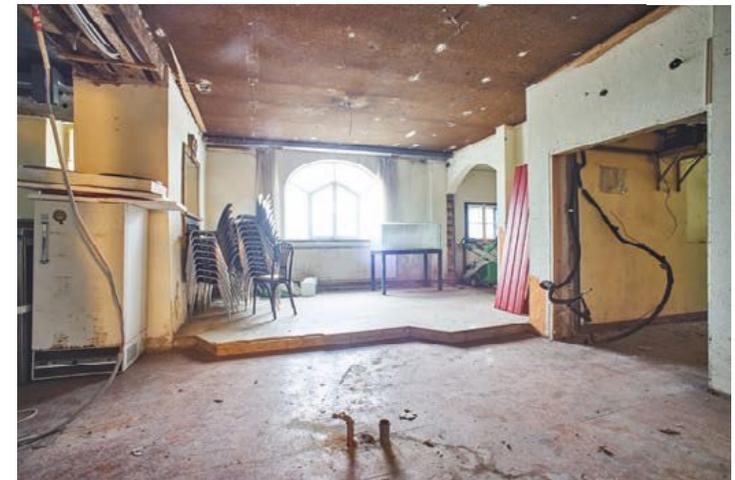
Abb. 171

Keine größeren Schäden erkennbar.

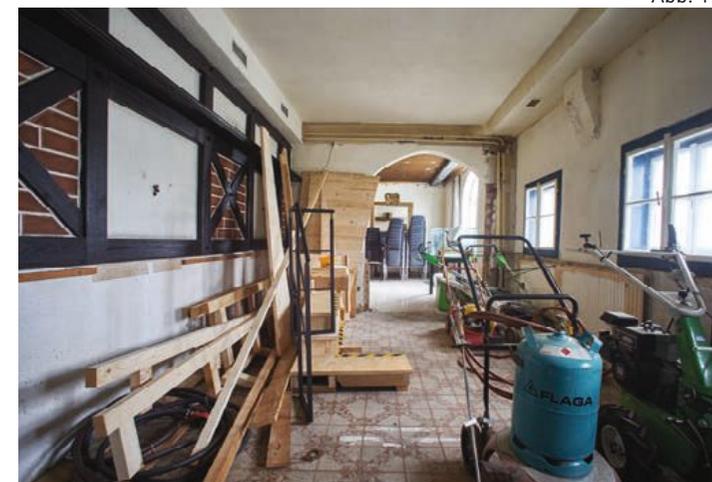
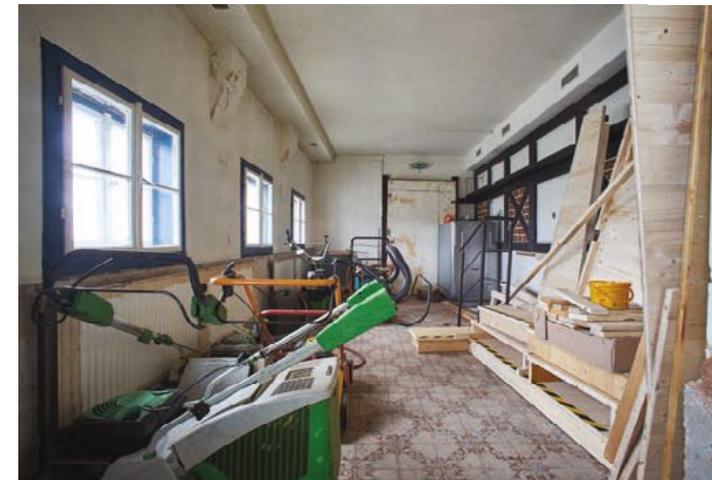
Abb. 174

Keine größeren Schäden erkennbar, lediglich an der südlichen Außenwand im Bereich der vorgelagerten Konsolen in Deckennähe. Laut Hr. Fellner-Feldegg war dieser Raum vor der Nutzung als Café eine Werkstatt. Zurzeit hauptsächlich für Lagerzwecke genutzt.

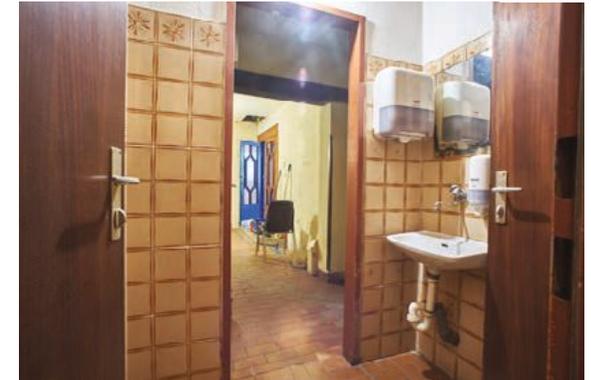
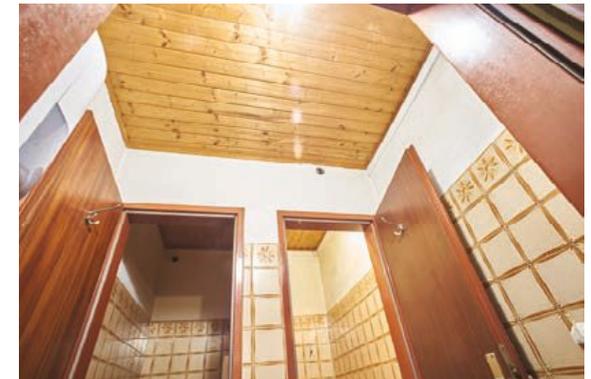
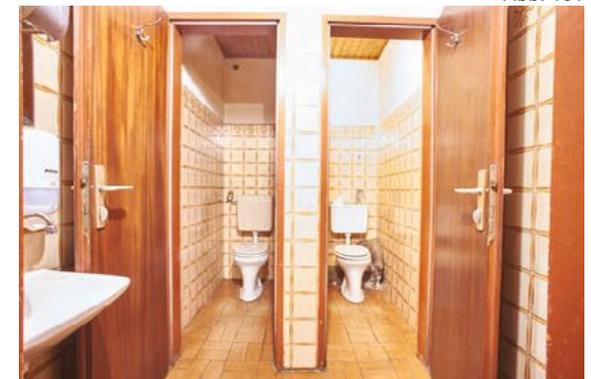
Abb. 179

Anmerkungen:  
Im nördlichen WC ist ein Findling auf Fußbodenhöhe sichtbar.  
Feuchte Stellen den Wänden vereinzelt erkennbar.  
Keine größeren Schäden erkennbar.  
Zurzeit noch genutzt für Schützenverein.

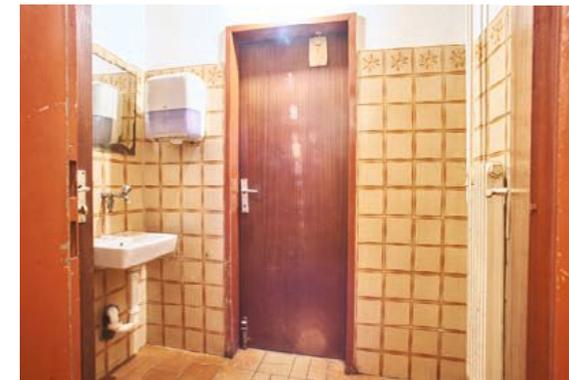
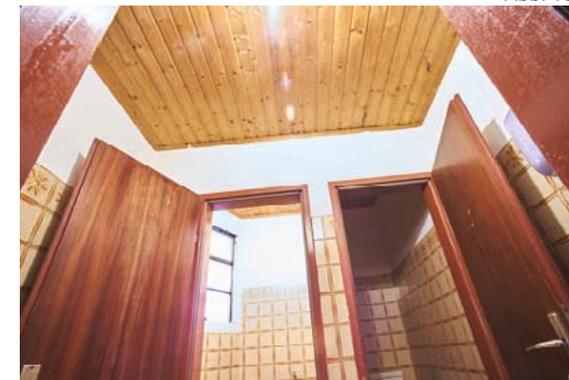
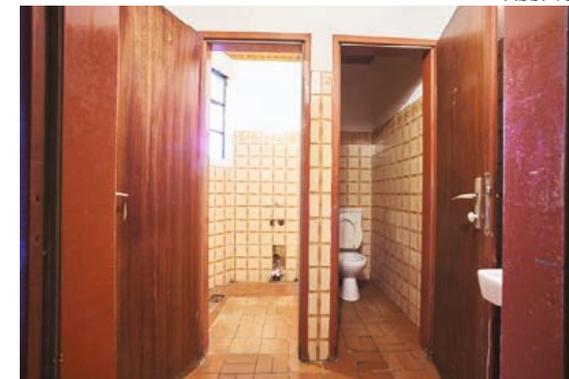
Abb. 183

Feuchte Stellen den Wänden vereinzelt erkennbar.

Keine größeren Schäden erkennbar.

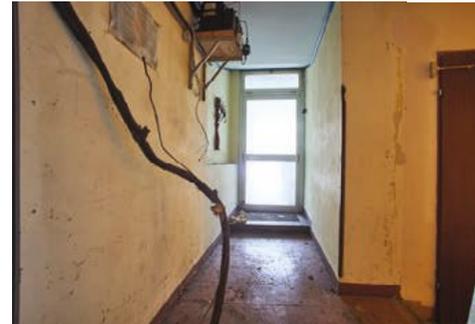
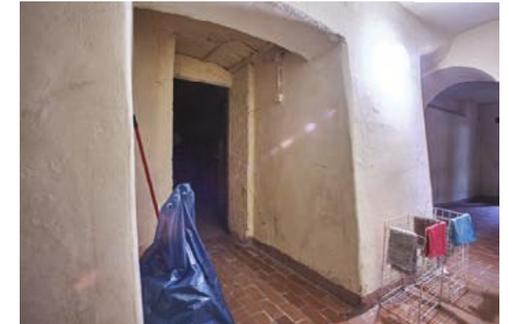
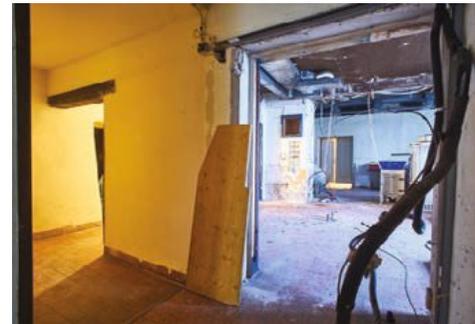
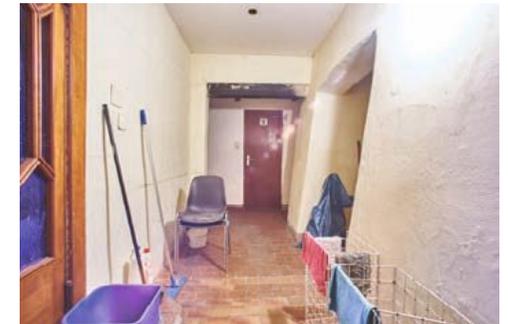
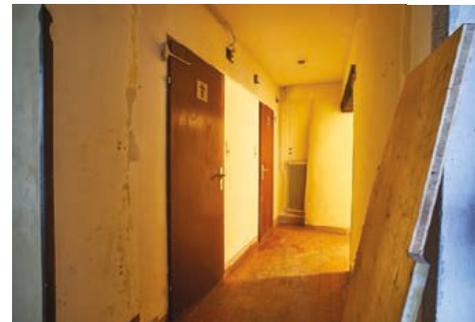
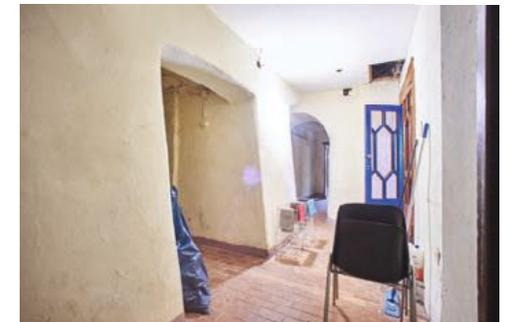
Abb. 187

**Anmerkungen:**  
Übergangsbereich Zubau zu Altbau. Stützmauerwerk des Kellers wurde integriert.  
Zwei Stufen führen zum Vordachbereich an der Westseite. Höhendifferenz beträgt 28cm  
Feuchte Stellen den Wänden vereinzelt erkennbar.  
Keine größeren Schäden erkennbar.

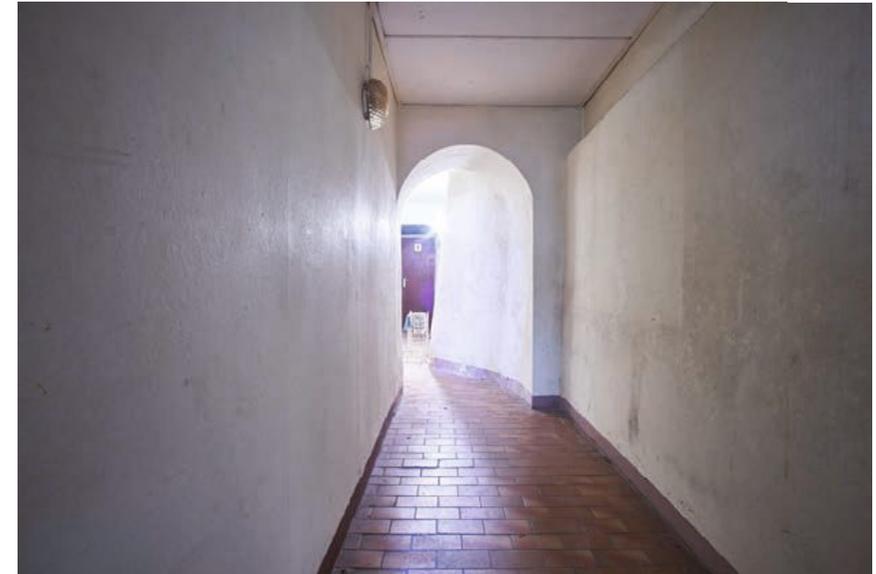
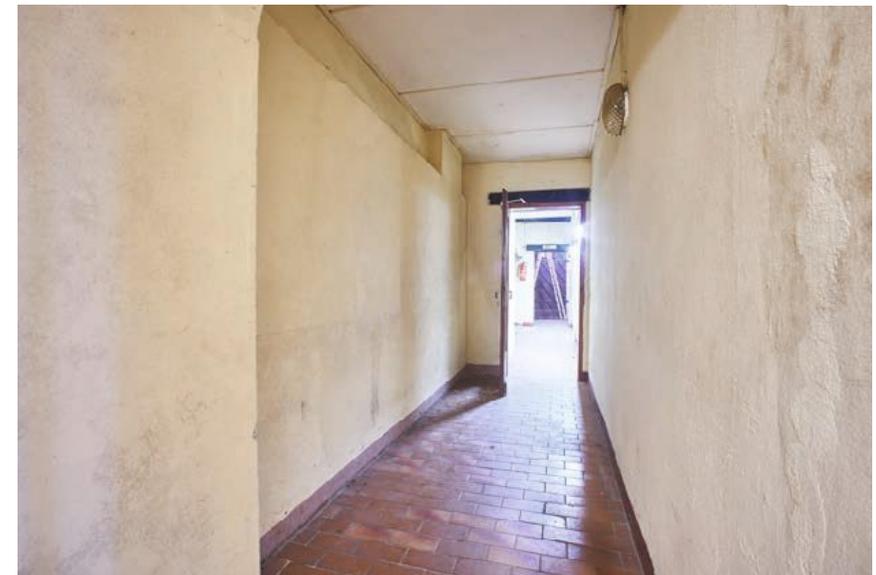
Abb. 194

Anmerkungen:  
Feuchte Stellen den Wänden vereinzelt erkennbar.  
Keine größeren Schäden erkennbar.

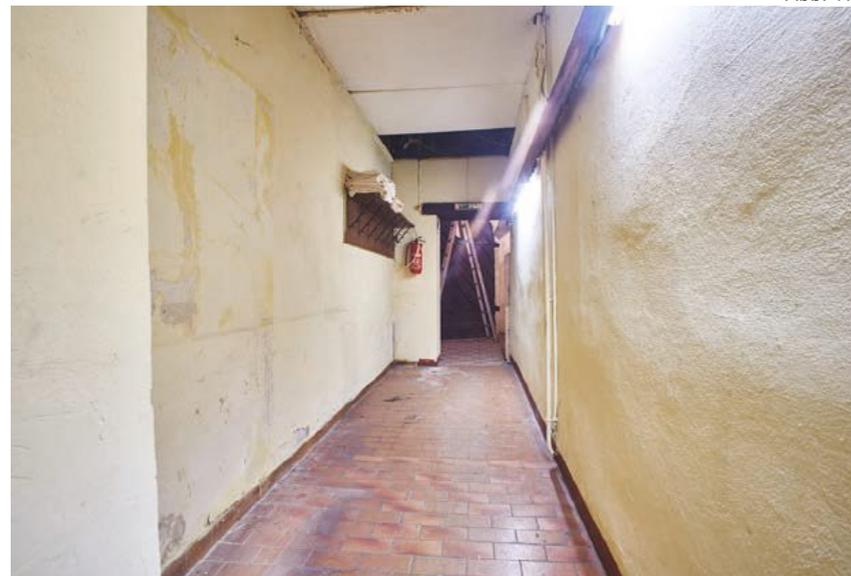
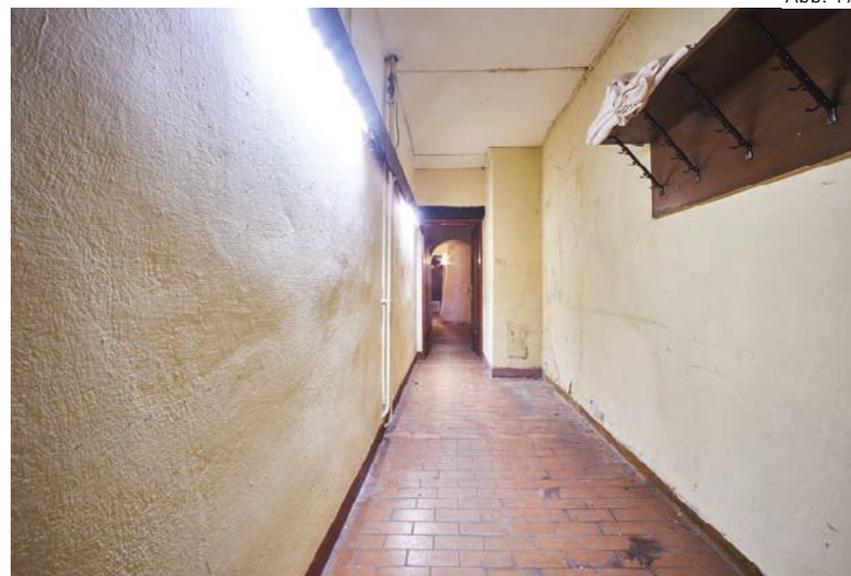
Abb. 197

Anmerkungen:  
Feuchte Stellen den Wänden vereinzelt erkennbar.  
Keine größeren Schäden erkennbar.

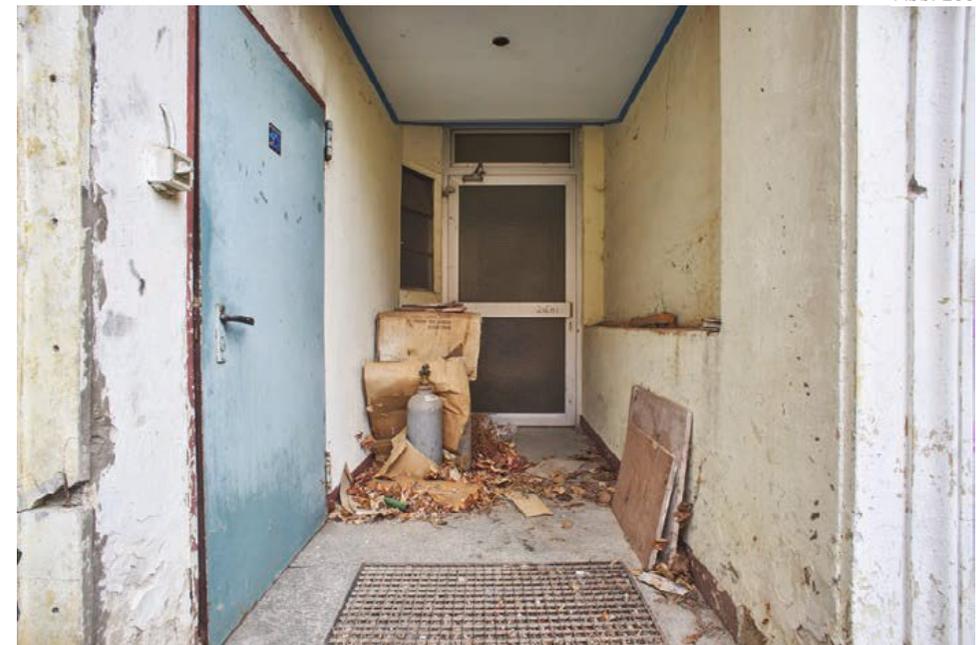
Abb. 200

Keine größeren Schäden erkennbar.

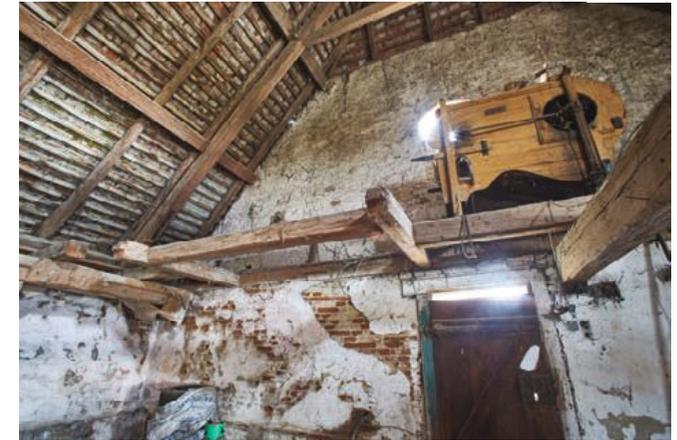
Abb. 205

Das Aufgehende Mauerwerk ist an der Südseite noch sehr gut erhalten, abgesehen von einzelnen Problemstellen des Verputzes. An der Nordseite sind bereits deutliche Schäden durch das Hangwasser, welches vermehrt auf das Gebäude einwirkt, deutlich erkennbar. Der Dachstuhl unterliegt bereits diversen Verformungen und Schäden im Auflagerbereich. Die Lastveränderung durch entfernen der Tramdeckenbalken zeigt sich deutlich im Bereich der Balkenstümpfe, an denen die Dachsparren anschließen. Diese sind deutlich nach oben verwunden.

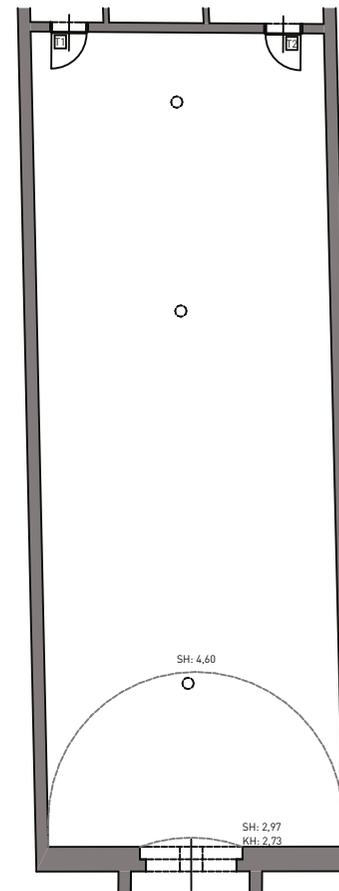
Abb. 214

Das Gewölbe ist in einem sehr schönen Zustand. Vereinzelt absandenende Ziegel erkennbar, sowie feuchte Bereiche des Gewölbes.

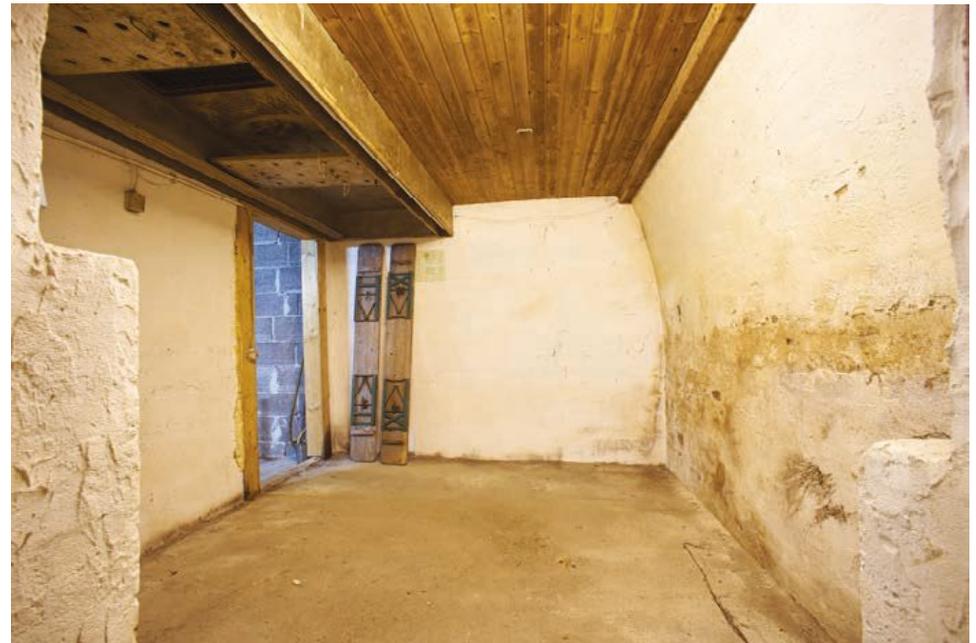
Abb. 222

Anmerkungen:  
Östliche Wand, verputztes Ziegelgewölbe, weist feuchte Stellen auf.

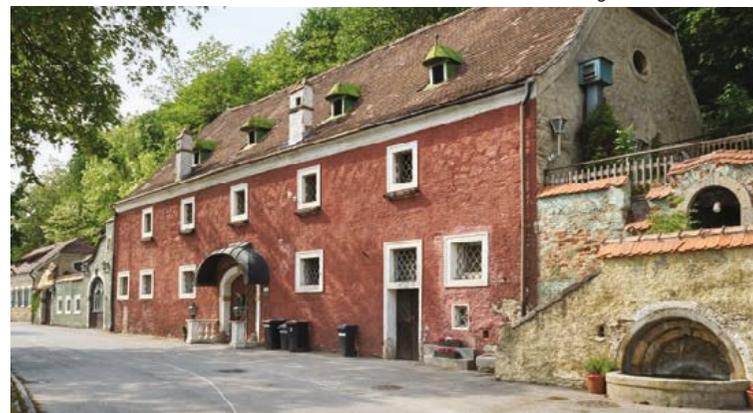
Der Abschluss zum Dach wurde bei der ehemaligen „Teichschenke“ durch für die Herrschaftsgebäude von Sitzenberg typischen Gesimse mit einer großen Viertelrundung ausgeführt. Verglichen mit dem Gebäude in Primmersdorf, welches ein sehr großes und stark betontes Gesimse aufweist, ist diese Ausformulierung des Abschlusses sehr dezent.

Abb. 258: Südansicht ehemalige „Teichschenke“

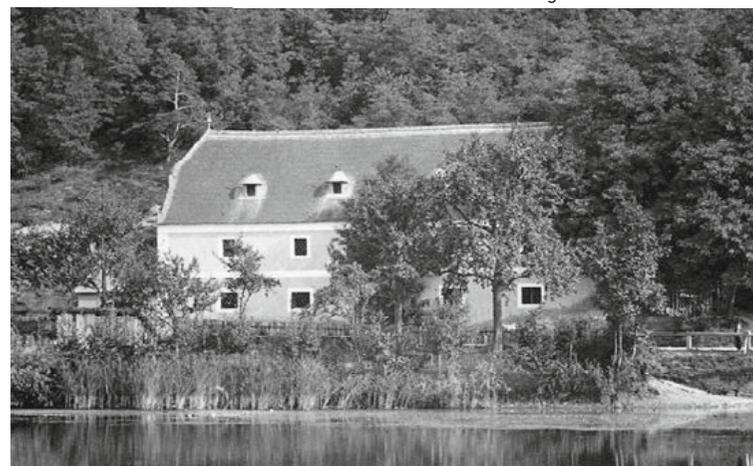
Abb. 259: Südansicht ehemalige „Teichschenke“ 1901

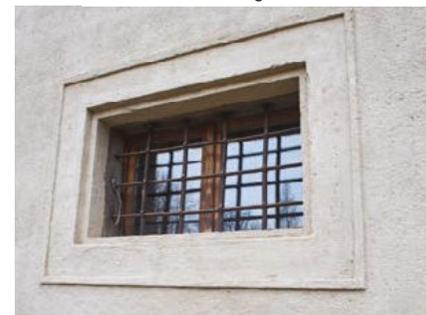
Abb. 262: Fenstergitter Primmersdorf

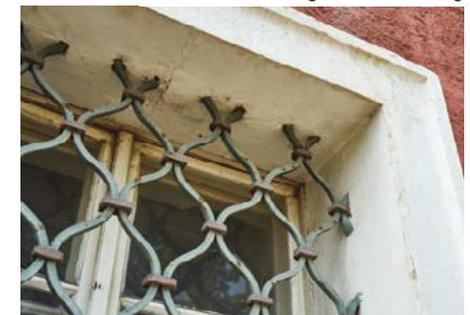
Abb. 263: Fenstergitter Sitzenberg

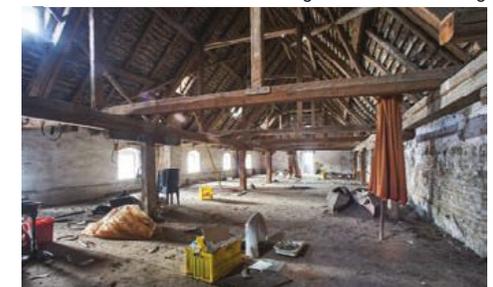
Abb. 266: Schüttdodengeschoß Sitzenberg

Dass das Gebäude halb in den Hang eingegraben wurde ist nicht unbedingt ein Vorteil für diesen Bautyp, da das Korn vor Feuchtigkeit und ungewolltem Keimen geschützt werden muss.<sup>150]</sup>

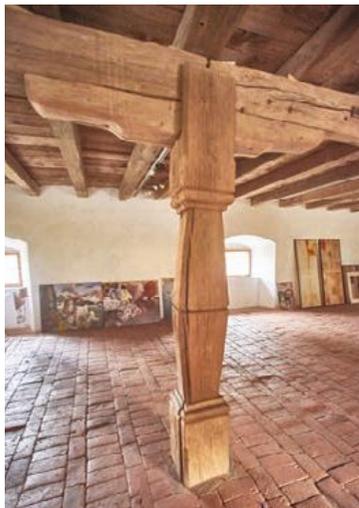
Abb. 267: Holzsäule Primmersdorf

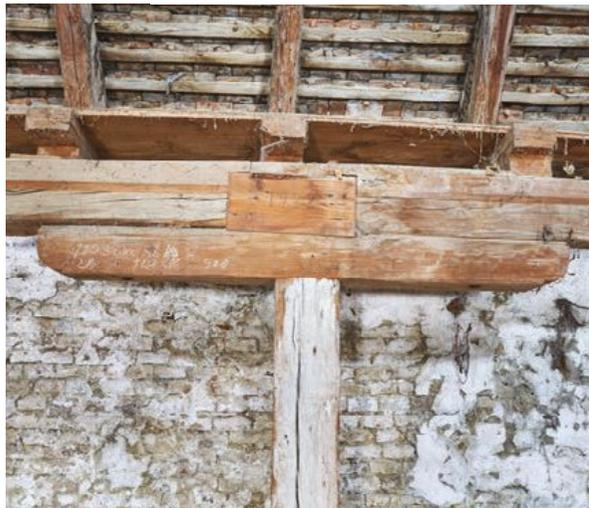
Abb. 268: Holzsäule Sitzenberg

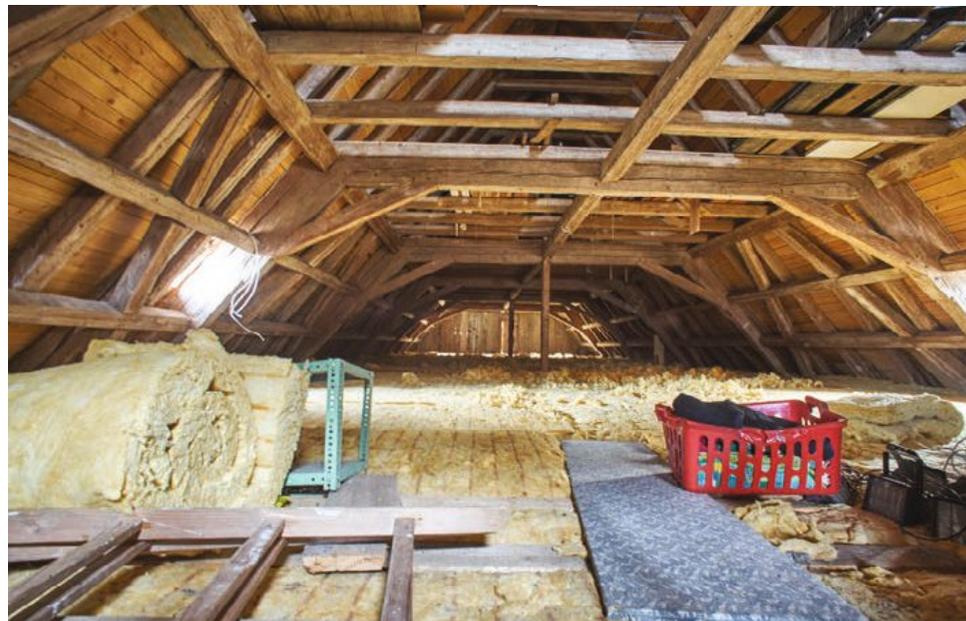
Abb. 269: Dachstuhl Primmersdorf

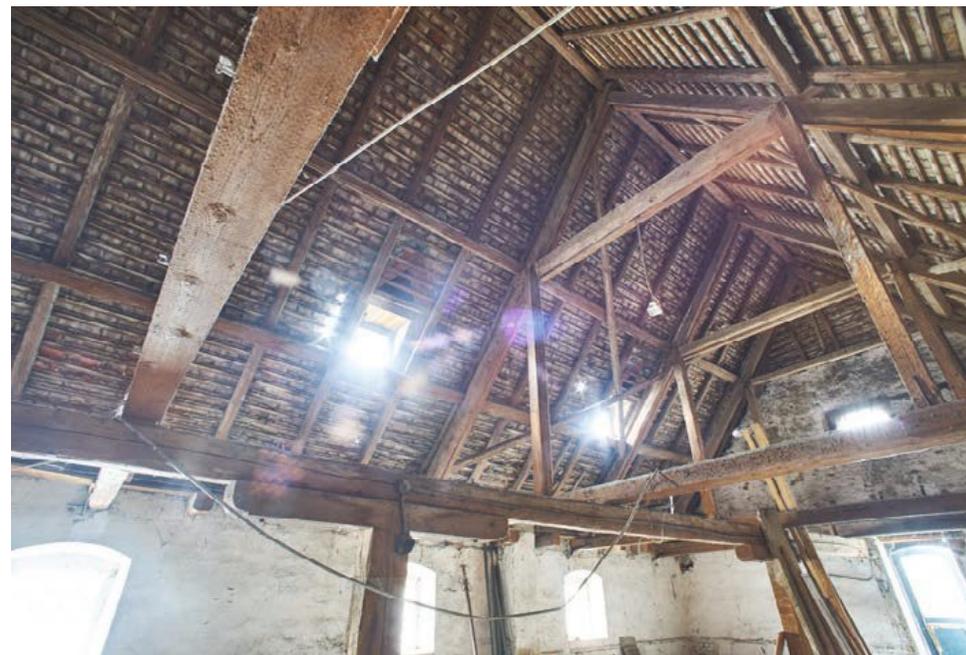
Abb. 270: Dachstuhl Sitzenberg

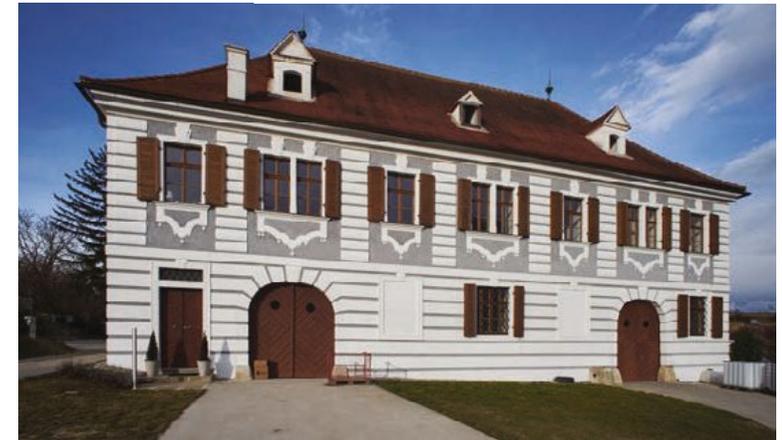
Abb. 271: Kellerschlössl Weingut Stift Herzogenburg

ehemaligen „Teichschenke“ nochmals reduzierter, wenn man sich vergleichsweise die Fotografien um 1901 ansieht. Hierbei ist der Vergleich eher mit dem „Stöcklgebäude“ des Stiftes Herzogenburg zu suchen. Da anhand der Fassadengestaltung mit Bänderungen, leichten Gesisen und Betonungen der Gebäudeecken fast die selben Gestaltungselemente zu tragen kommen.
