DIPLOMARBEIT

DIE EHEMALIGE „TEICHSCHENKE“ IN SITZENBERG-REIDLING  
Bauanalyse und Entwicklung eines neuen Nutzungskonzepts für einen barocken Speicherbau.

# DIE EHEMALIGE „TEICHSCHENKE“ IN SITZENBERG-REIDLING

Bauanalyse und Entwicklung eines neuen Nutzungskonzepts für einen barocken Speicherbau.

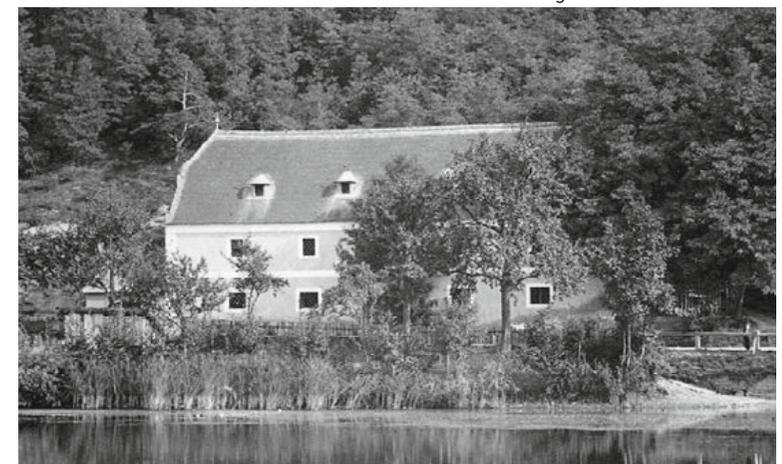
Abb. 273: Südansicht ehemalige „Teichschenke“ 1901

ehemaligen „Teichschenke“ nochmals reduzierter, wenn man sich vergleichsweise die Fotografien um 1901 ansieht. Hierbei ist der Vergleich eher mit dem „Stöcklgebäude“ des Stiftes Herzogenburg zu suchen. Da anhand der Fassadengestaltung mit Bänderungen, leichten Gesisen und Betonungen der Gebäudeecken fast die selben Gestaltungselemente zu tragen kommen.

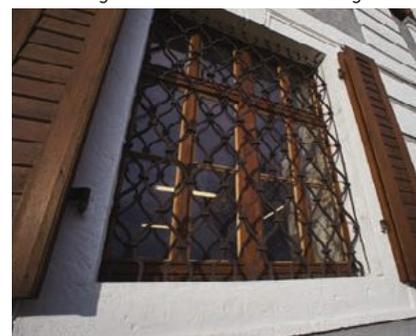
Abb. 276: Fenstergitter Kellerschlössl Herzogenburg

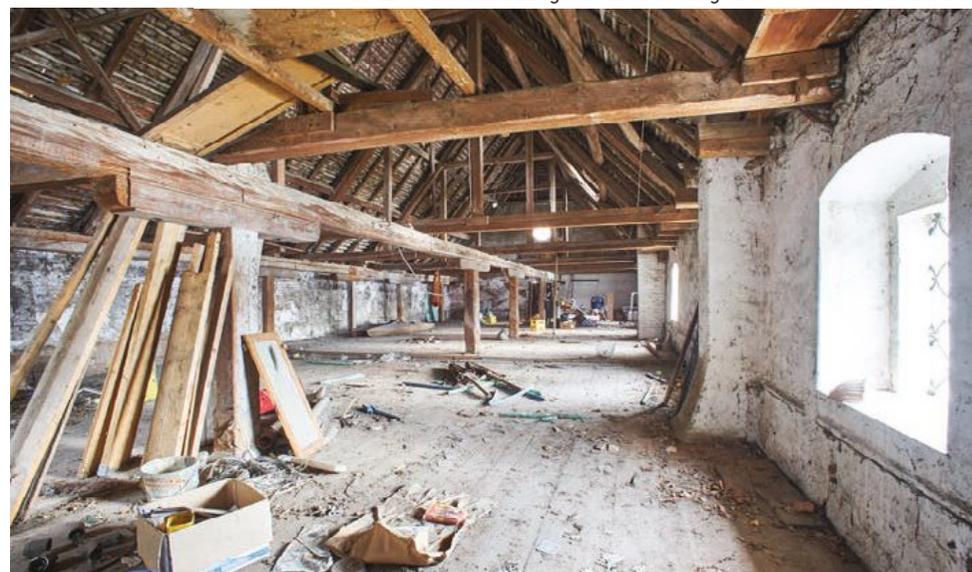
Abb. 290: Schüttbodengeschoß ehemalige „Teichschenke“ Sitzenberg

Beim Schüttboden der Familie Figl findet man im Wandbereich dreieckige Sockelleisten wie sie ebenfalls vereinzelt in der ehemaligen „Teichschenke“ zu finden sind.

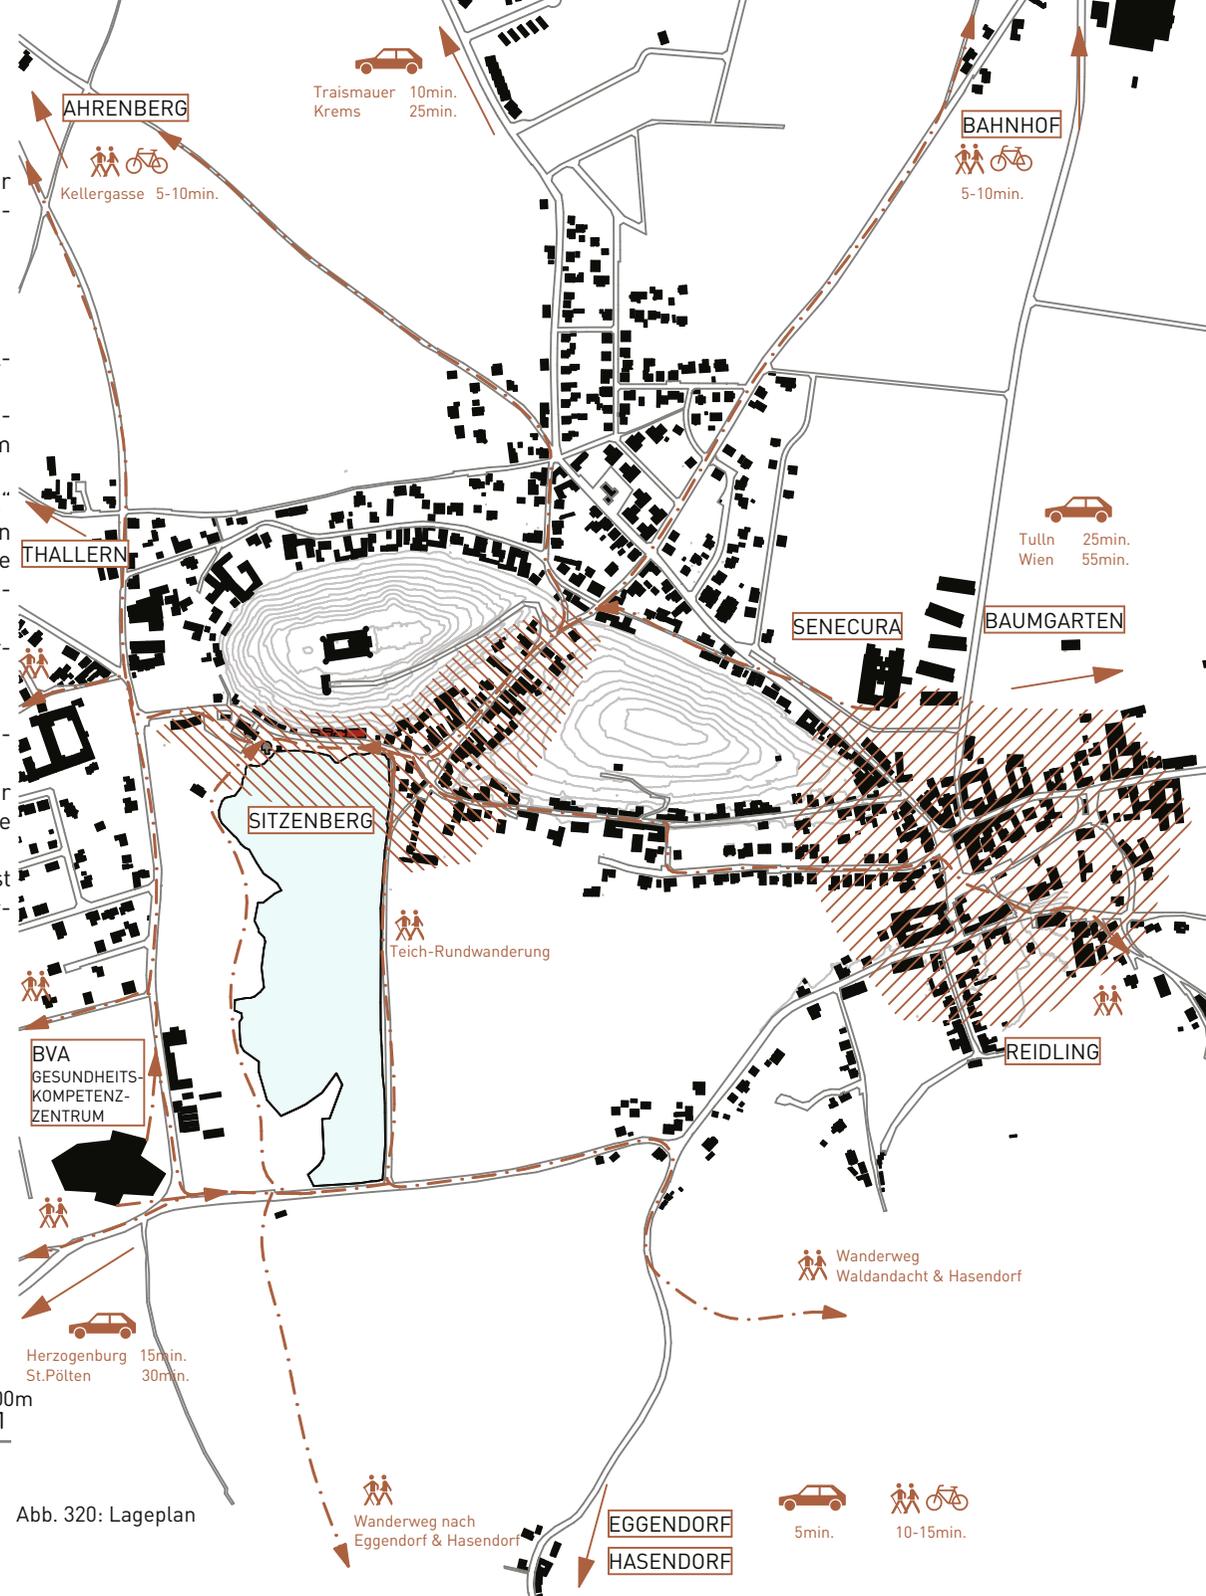
Abb. 320: Lageplan

Die Notwendigkeit für diesen Eingriff in die direkte Umgebung des alten Speicherbaus ist durch den zu erwartenden Besucherstrom um den Teich gegeben, da sich davor eine starke Verdichtung der Wege durch das Orts und Gemeindegebiet ergibt.

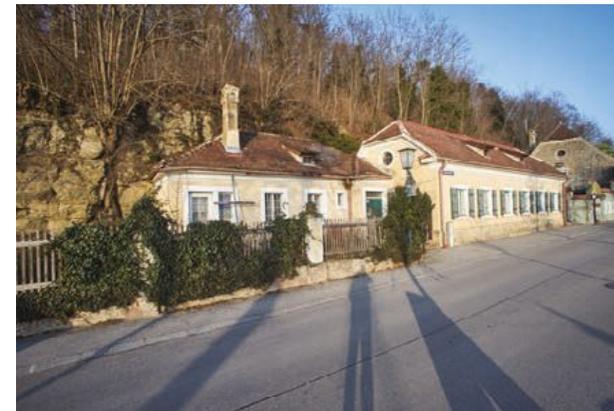
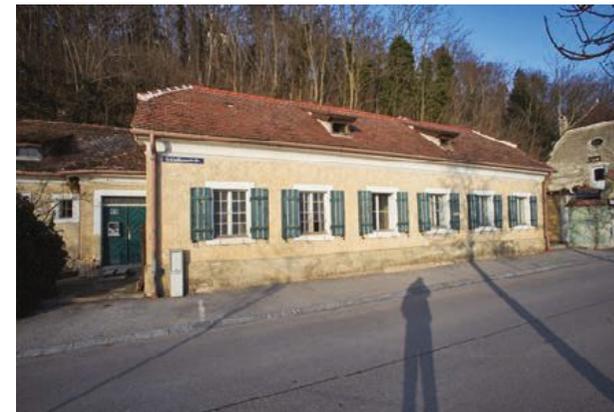
Die Grundfläche der Fassade ist mit einer groben, Rieselputz-ähnlichen Struktur versehen. Diese dürfte typisch für die Umbauten der 1920er Jahre sein und geht von ihrer Haptik in die ehemalige „Teichschenke“ samt Zubauten über. Die Farbe der Grundfläche ist in einem hellen gelb gehalten. Die Fenster und Türen sind mit schlichten Putzfaschen versehen, die weiß gehalten sind. Der Abschluss zum Dach ist mit den für die Nebengebäude der Herrschaft Sitzenberg typischen Gesimse versehen, welches eine große Viertelrundung aufweist. An der ost- und westseitigen Giebelwand des Hauptgebäudeteils, findet man auch die für die Nebengebäude der Herrschaft Sitzenberg typischen liegenden ovalen Fenster wieder.

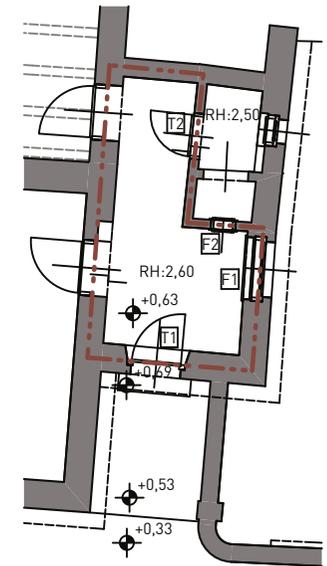
Abb. 339

Feuchtigkeitsschäden vereinzelt im Sockelbereich erkennbar.  
An der nördlichen Außenwand großflächige Putzabplatzungen und Feuchtigkeitsschäden erkennbar.  
Ungepflegter Zustand, keine Fußbodenaufbau mehr vorhanden.

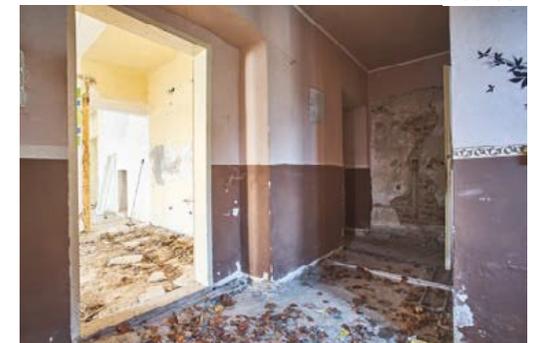
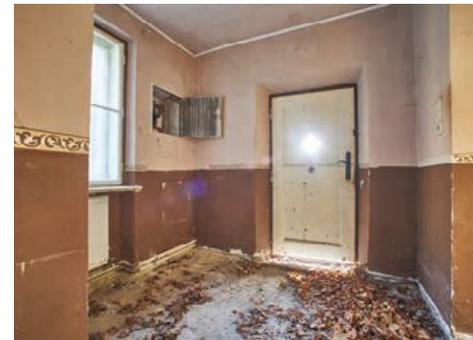
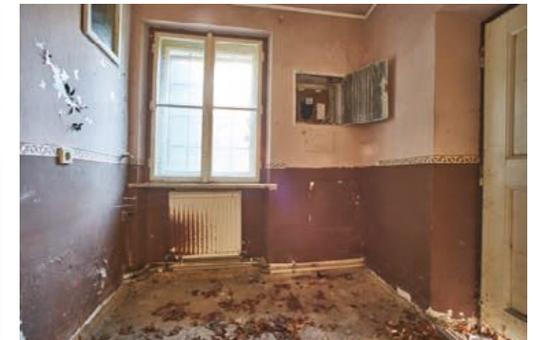
Anmerkungen:  
keine größeren Schäden ersichtlich.  
Fußbodenaufbau noch vorhanden.

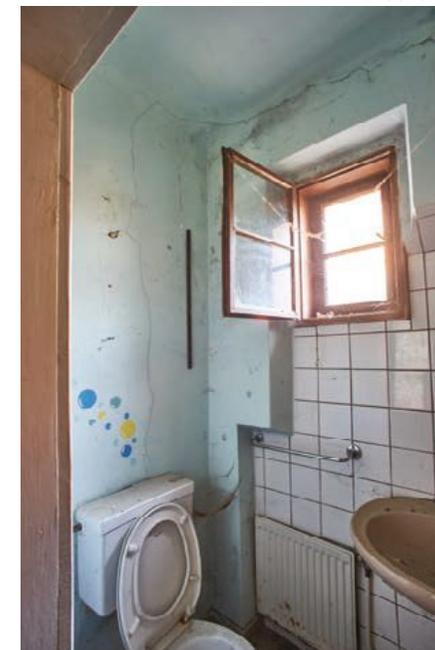
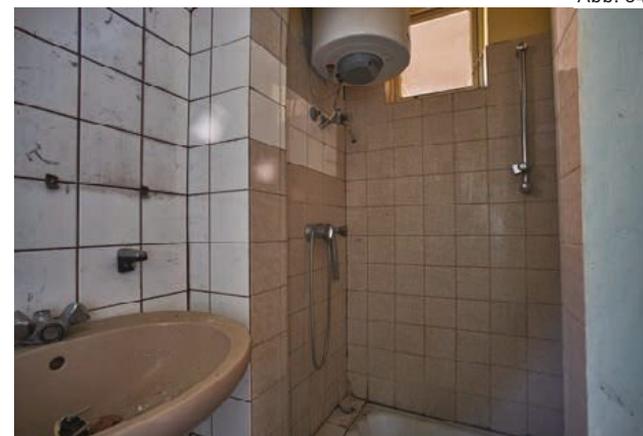
Ziegelmauerwerk, verputzt. Vorsatzschale wurde entfernt.  
Feuchtigkeitsschäden an Wand ersichtlich. (Ev. Verschlechterung der Situation durch absperren der Feuchtigkeit mittels Dampfsperre.)

Südliche Wand weist keine größeren Schäden auf. (Wandnische vorhanden, ev. Türe, bzw. Kaminanschluss)  
Nördliche, östliche und westliche Wand weisen Feuchtigkeitsschäden auf, wurden mit Vorsatzschale verdeckt. (Vorsatzschale wurde entfernt. Aufbau war mit Dampfsperre)  
Ungepflegter Zustand, keine Fußbodenaufbau mehr vorhanden.

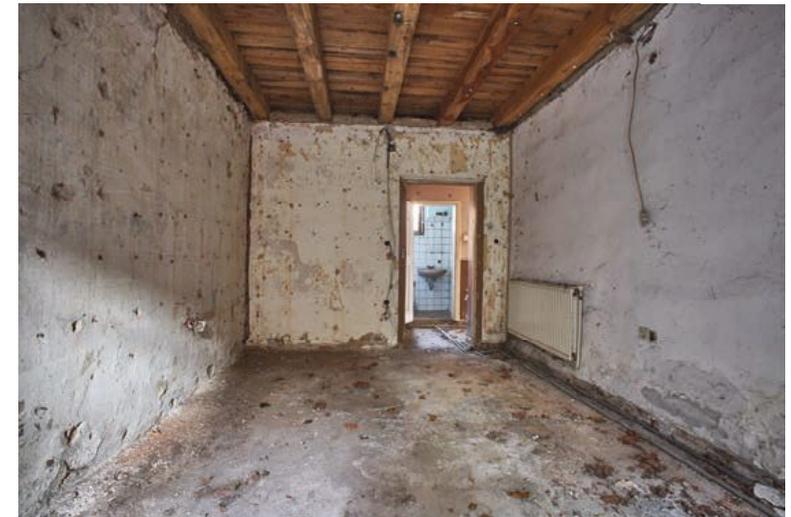
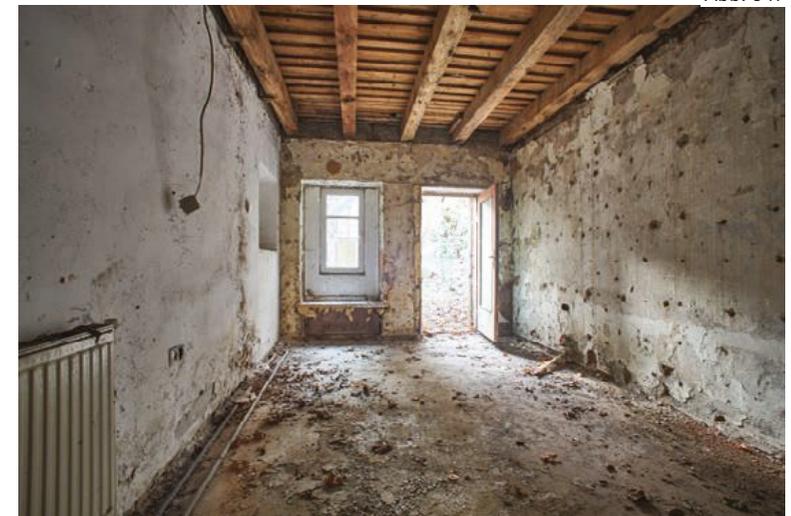
Risse in Außenwänden ersichtlich. (Vermutlich durch Setzungen im südöstlichen Gebäudeeck)  
Keine weiteren größeren Schäden ersichtlich.

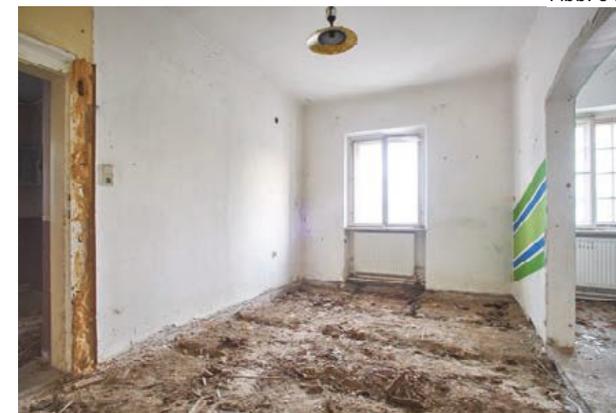
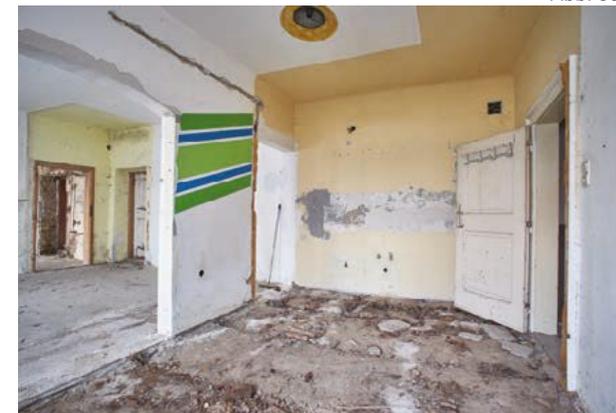
Ziegelmauerwerk, verputzt und gestrichen, vereinzelt Feuchtigkeitsschäden

An nördlicher Wand vereinzelt Feuchtigkeitsschäden. Schäden vermutlich durch ungepflegte Hofsituation.

Feuchtigkeitsschäden an westlicher Zwischenwand erkennbar.

Risse in Außenwänden ersichtlich. (Vermutlich durch Setzungen im südöstlichen Gebäudeeck.)

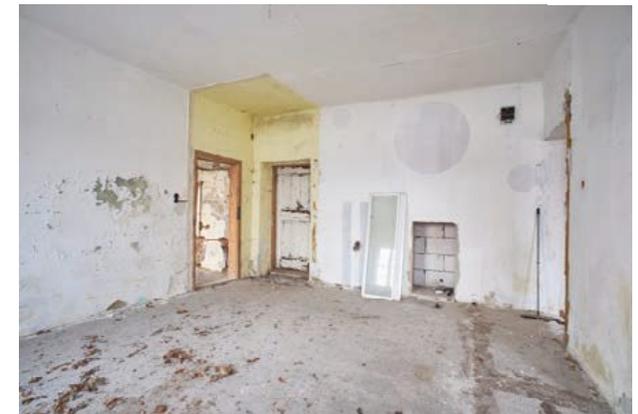
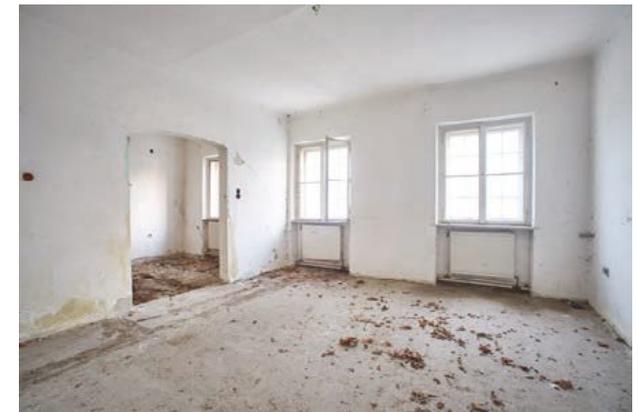
Holztramdecke, verputzt und gestrichen (Putzträger: Schilfrohrmatten). Teilweise große Schäden.

Ziegelmauerwerk, verputzt und gestrichen. Nordseitig zu Hof deutliche Feuchtigkeitsschäden.

An nördlicher Wand große Feuchtigkeitsschäden. Schäden vermutlich durch ungepflegte Hofsituation.

Feuchtigkeitsschäden auch im nördlichen Deckenbereich. Vermutlich Schaden durch Problemstellen im Anschlussbereich Dach mit Kamin.

Feuchtigkeitsschäden an östlicher Zwischenwand erkennbar.

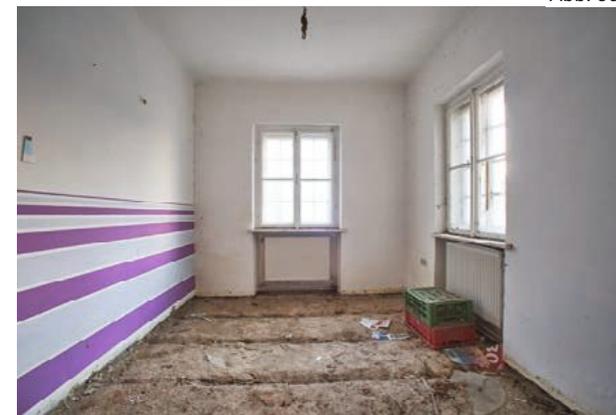
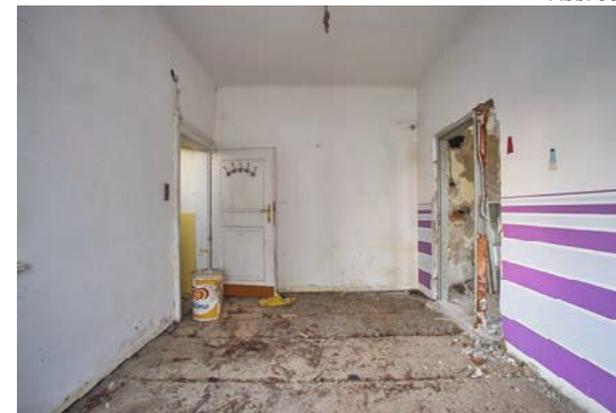
Ziegelmauerwerk, verputzt und gestrichen. Im südwestlichen Gebäudeeck Feuchtigkeitsschäden erkennbar. Vermutlich durch undichte Stellen im Dachbereich.

Vereinzelte Feuchtigkeitsschäden erkennbar, hauptsächlich im Übergangsbereich von Außenmauern.

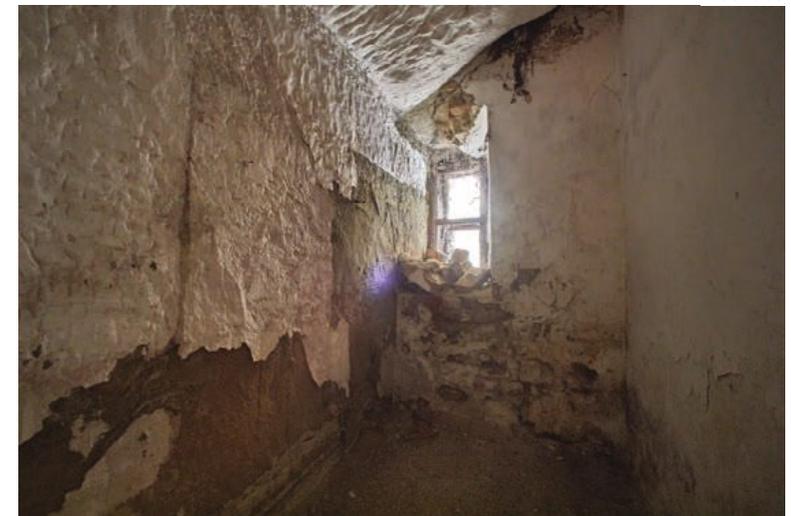
Abb. 386

Anmerkungen:  
Im Hof sind die Zugänge zu den Dachböden gegeben.  
Der Boden ist mit diverssem Schutt bedeckt der mittlerweile stark überwachsen ist.  
Die Hofsituation dürfte vermehrt für Feuchtigkeitsschäden am Bauwerk ausschlaggebend sein.  
An der nördlichen Hangwand zeigt sich ein Teilbereich der eventuell ein separater Keller gewesen sein dürfte aber vermutlich nach einem Hangabbruch eingestürzt ist. Die Gewölbeaushöhlung ist noch ersichtlich, sowie einzelne Mauerwerksreste die noch als Stützmauern fungieren.

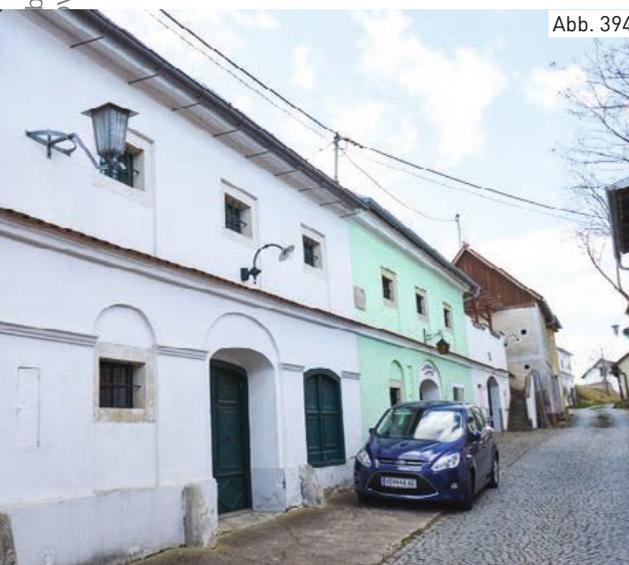
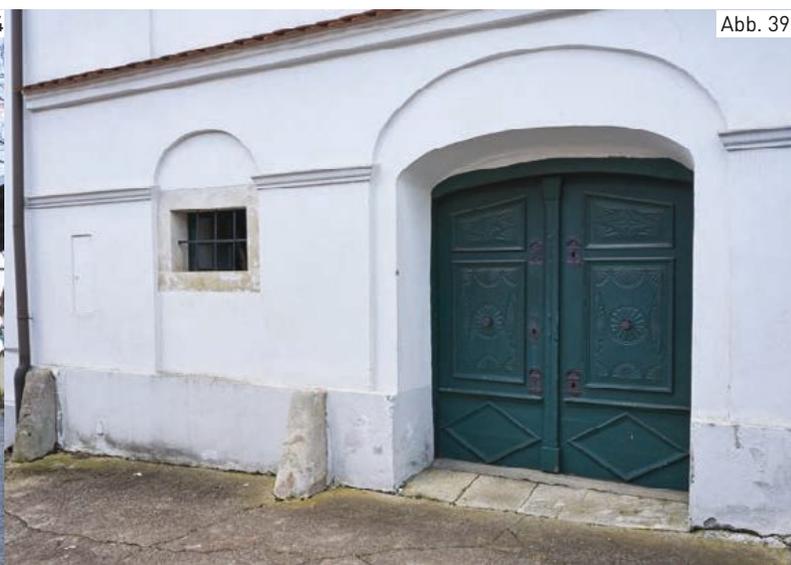
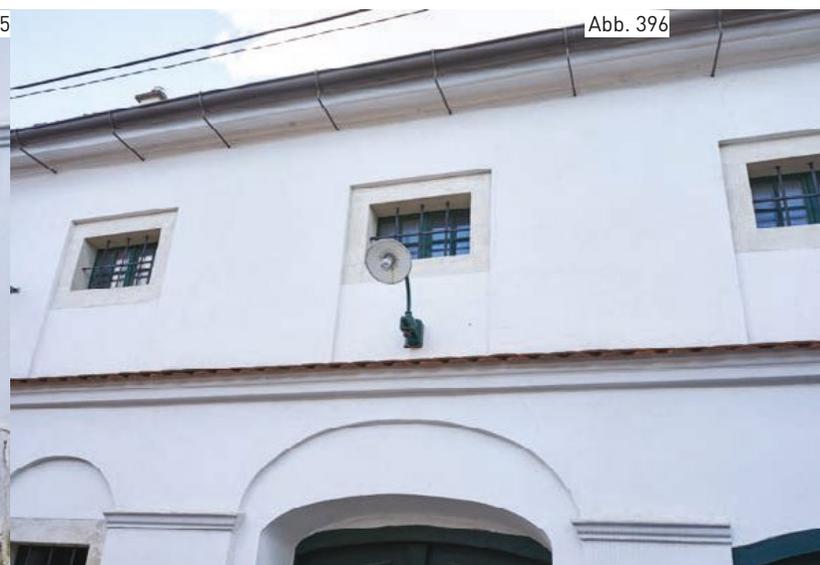
Aufnahmen jüngerer Presshaus von Hr. Ziss

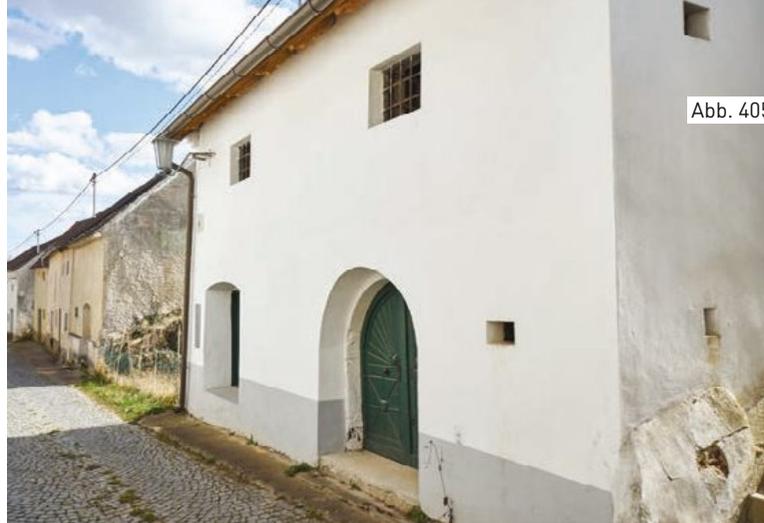
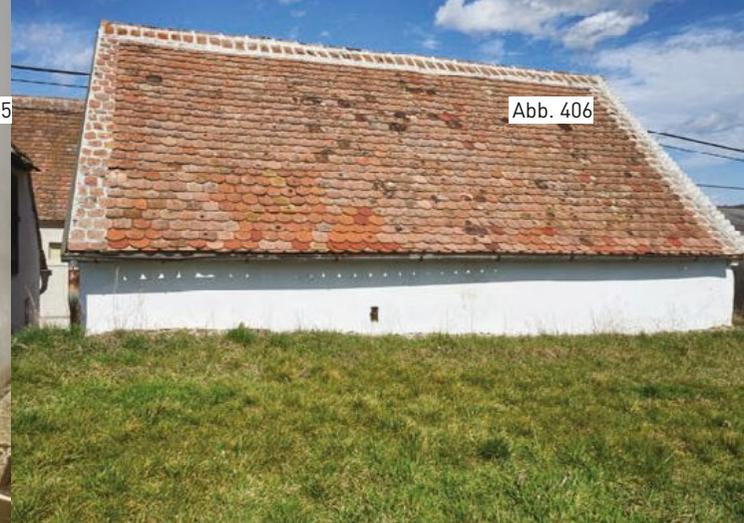
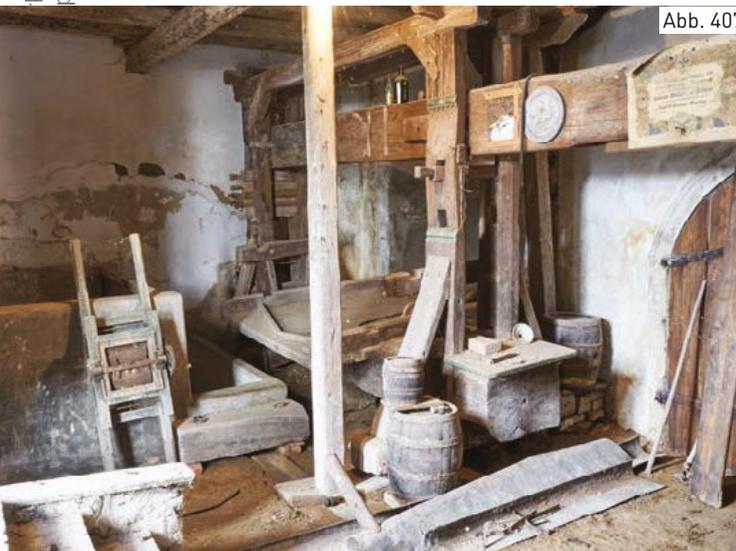
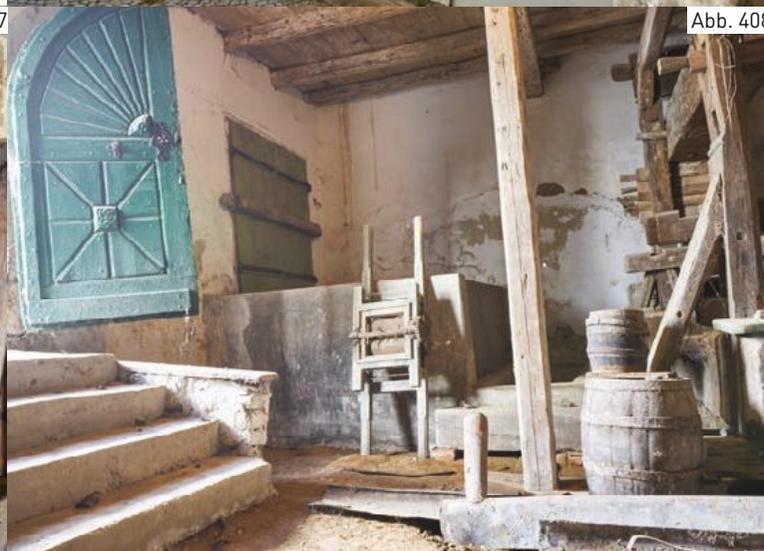
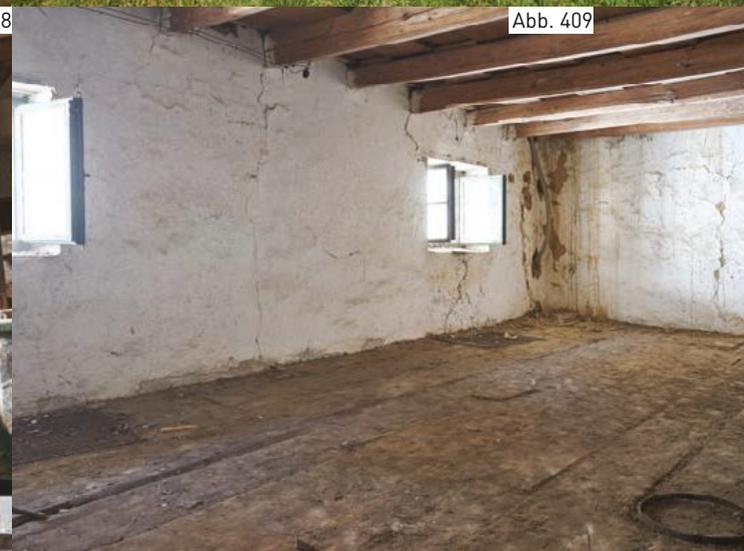
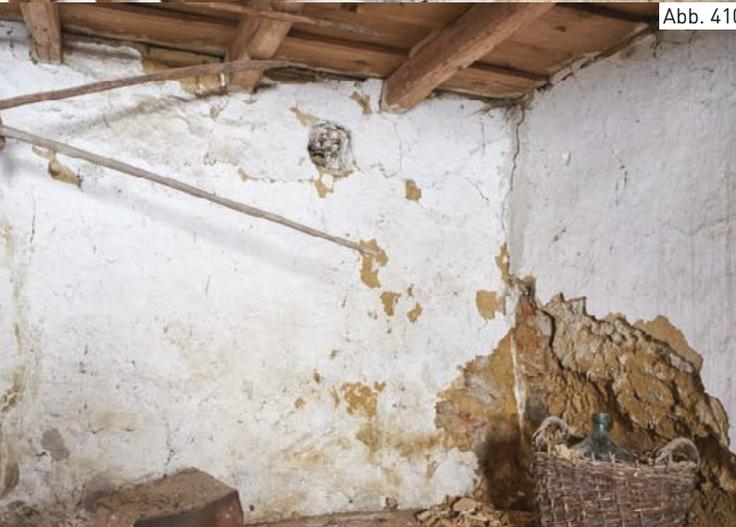
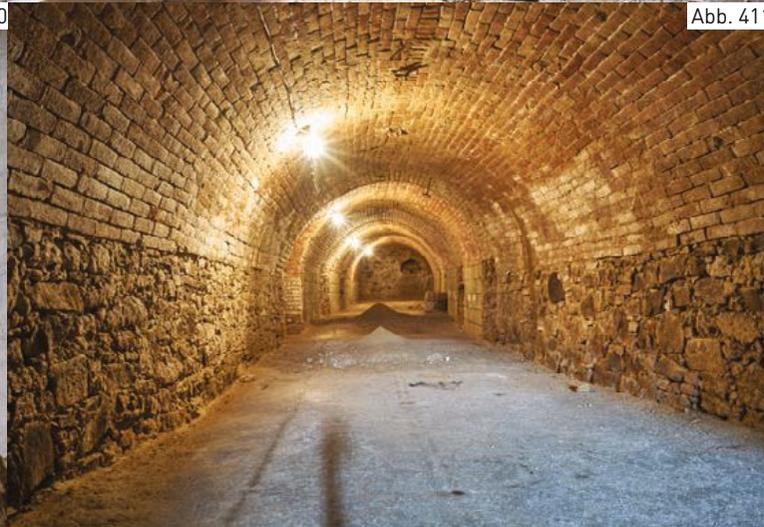
Aufnahmen älteres Presshaus von Hr. Ziss
