Berg Huettenmaenn Monatsh (2021) Vol. 166 (7): 363–369  
<https://doi.org/10.1007/s00501-021-01086-2>  
 © Der/die Autor(en) 2021

# Untersuchung eines Doppelspitzschlängels aus dem römertzeitlichen Marmorsteinbruchrevier Spitzelofen in Kärnten, Österreich

**Investigation of a Double-Pointed Pick from the Roman Marble Quarry Area of Spitzelofen in Carinthia, Austria**

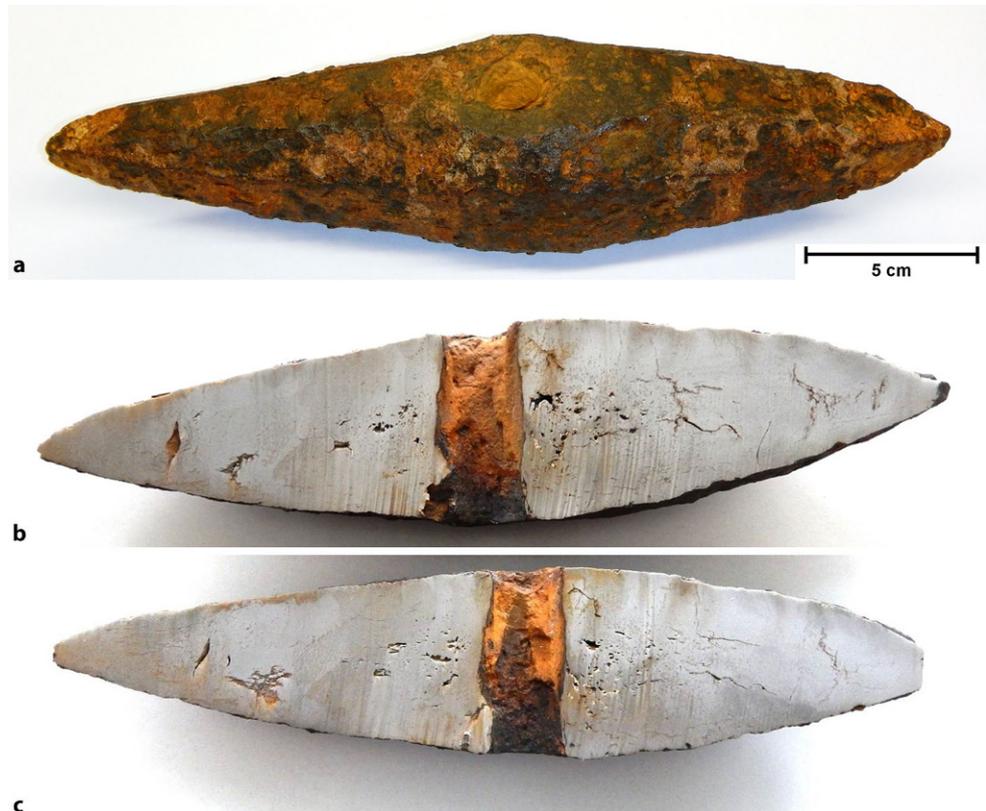
Abb. 1: Römischer Doppelspitzschlägel aus dem Marmorsteinbruchrevier Spitzelofen. **a** Gesamtansicht, **b, c** beide Schnittflächen nach dem Trennen mittels Hochdruckwasserstrahls

Da insgesamt 10 vollständig erhaltene Doppelspitzschlägel gefunden wurden, konnte ein Exemplar (Objektnummer: Has-12; [8]) für metallographische Untersuchungen zur Verfügung gestellt werden (Abb. 1a). Ziel dieser Untersuchungen war es, das Gefüge und die Härte dieses aus der römischen Kaiserzeit (1. bis 3. Jahrhundert n. Chr.) stammenden Eisenwerkzeugs zu bestimmen. Da der Doppelspitzschlägel der Länge nach getrennt werden musste und keine entsprechend große Bandsäge zur Verfügung stand, hat sich die Firma Vana Anlagenbau GmbH bereit erklärt, den Schnitt mittels Wasserstrahls durchzuführen (Abb. 1b, c).

Auf den beiden Schnittflächen des Doppelspitzschlägels sind Risse, Spalten und Schlackeneinschlüsse zu sehen (Abb. 1b, c). Die Risse könnten durch das Verbinden mehrerer Luppen mittels Feuerschweißen entstanden sein, wobei möglicherweise vorhandene Oxidbeläge eine homogene Verschweißung der Teile verhindert haben.

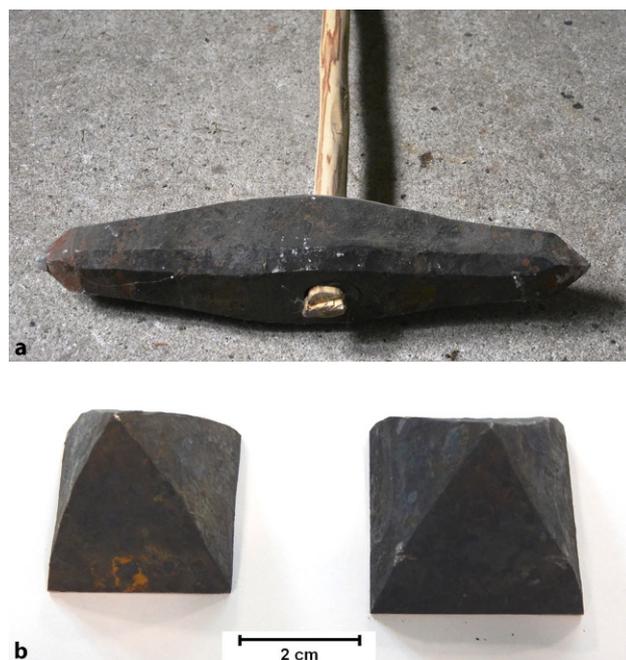
Abb. 2: Nachgeschmiedeter Doppelspitzschlägel. a Gesamter Schlägel mit angebrachtem Holzstiel (aus Eibe) für Versuche im Marmorsteinbruch, b zwei nachgeschmiedete und gehärtete Spitzen für werkstoffkundliche Untersuchungen

Für vergleichende Untersuchungen wurde von Wolfgang Scheiblechner ein Doppelspitzschlägel nachgeschmiedet, mit dem auch Versuche der Steinbearbeitung im Steinbruch Spitzelofen durchgeführt wurden (Abb. 2a). Um die Einhärtung beim Abschrecken nach dem Schmieden untersuchen zu können, wurden auch zwei Spitzen für metallographische Untersuchungen angefertigt (Abb. 2b).

Aus einem Baustahl mit untereutektoidem Kohlenstoffgehalt (ca. 0,5% C) wurden zwei Spitzen nachgeschmiedet (Abb. 2b). Um definierte Härtebedingungen sicherzustellen, wurden die Spitzen in einem Ofen auf  $850^{\circ}\text{C}$  erhitzt und danach in Wasser abgeschreckt. In Abb. 5a sind längliche Einschlüsse zu sehen, welche durch das Schmieden entstanden sind. Die Abb. 5b–f zeigen typische Gefüge im Bereich der Oberfläche der Spitze bestehend aus Widmannstättischem Ferrit und Zwischenstufe. Es konnte kein Martensit festgestellt werden, was bedeutet, dass die Abkühlgeschwindigkeit zu langsam war. Dies erklärt sich möglicherweise durch die Masse der Spitze, da aufgrund der Wär-

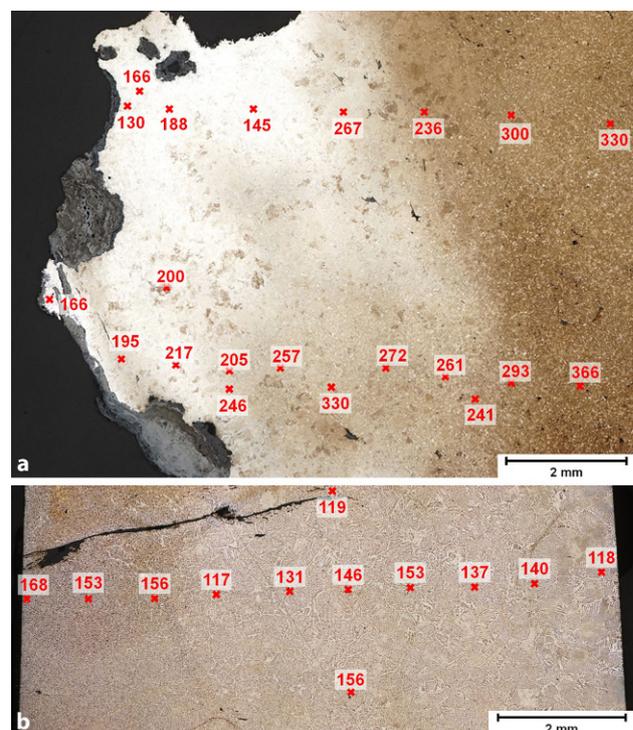
Abb. 3: Metallographische Schlitze mit eingetragenen Werten der Mikrohärtigkeit HV0,1. Ätzung mit 3% Nital. a Spitze des Doppelspitzschlägels, b Randbereich

Das Vorliegen von nahezu kohlenstofffreiem Ferrit an der untersuchten Spitze des Schlägels deutet auf Entkohlung während des Schmiedens hin. Abb. 3a zeigt eine Übersichtsaufnahme der Spitze des Doppelspitzschlägels nach einer Ätzung mit 3% Nital-Lösung. Um die vorliegenden Stahlgefüge besser zuordnen zu können, wurden Mikro-

härtemessungen mit HV0,1 durchgeführt. In den hellen Bereichen wurden Härten um 130 HV0,1 gemessen, was einem ferritischen Gefüge mit geringem Zementitgehalt entspricht. Die dunkleren Bereiche enthalten mehr Kohlenstoff, wodurch die Härte auf 270 HV0,1 ansteigt, ein typischer Wert für eine perlitische Mikrostruktur. Die braun gefärbten Bereiche enthalten etwa 0,8wt.% Kohlenstoff, was ein eutektoides Gefüge anzeigt und es wurden Härten zwischen 330 und 370 HV0,1 gemessen, ein Hinweis auf die Anwesenheit von feinem Perlit und Zwischenstufe. In Abb. 3b ist eine Überblicksaufnahme aus einem mittleren Bereich des Doppelspitzschlängels zu sehen. Es wurde ein Härtegradient von 170 zu 118 HV0,1 gemessen, was durchwegs einem untereutektoiden Stahl entspricht.

Probeninneres steigt der Kohlenstoffgehalt an. Dies entspricht auch den in Abb. 3a beschriebenen Härtegradienten. In Abb. 4c ist ebenfalls ein Kohlenstoffgradient zu sehen, wobei die helleren Bereiche weniger und die dunkleren Bereiche mehr Kohlenstoff enthalten. In Bereichen mit weniger Kohlenstoff sieht man Widmannstättische Ferritanordnung neben perlitähnlichen Strukturen gemischt mit Zwischenstufe (Abb. 4d). Bei höheren Kohlenstoffkonzentrationen überwiegen Gemische aus Zwischenstufe und feinem Perlit (Abb. 4d). Teilweise werden auch Spalten beobachtet, die vermutlich während des Feuerverschweißens von Eisenteilen entstanden sind (Abb. 4f). Die Kohlenstoffverteilung in diesem Bereich ist jedoch sehr homogen. Die Abb. 4g–i zeigen wiederum einen Randbereich mit inhomogener Kohlenstoffverteilung. Detailaufnahmen (Abb. 4h, i) zeigen wiederum unterschiedliche Verteilungen von Widmannstättischem Ferrit, feinem Perlit sowie Zwischenstufe.

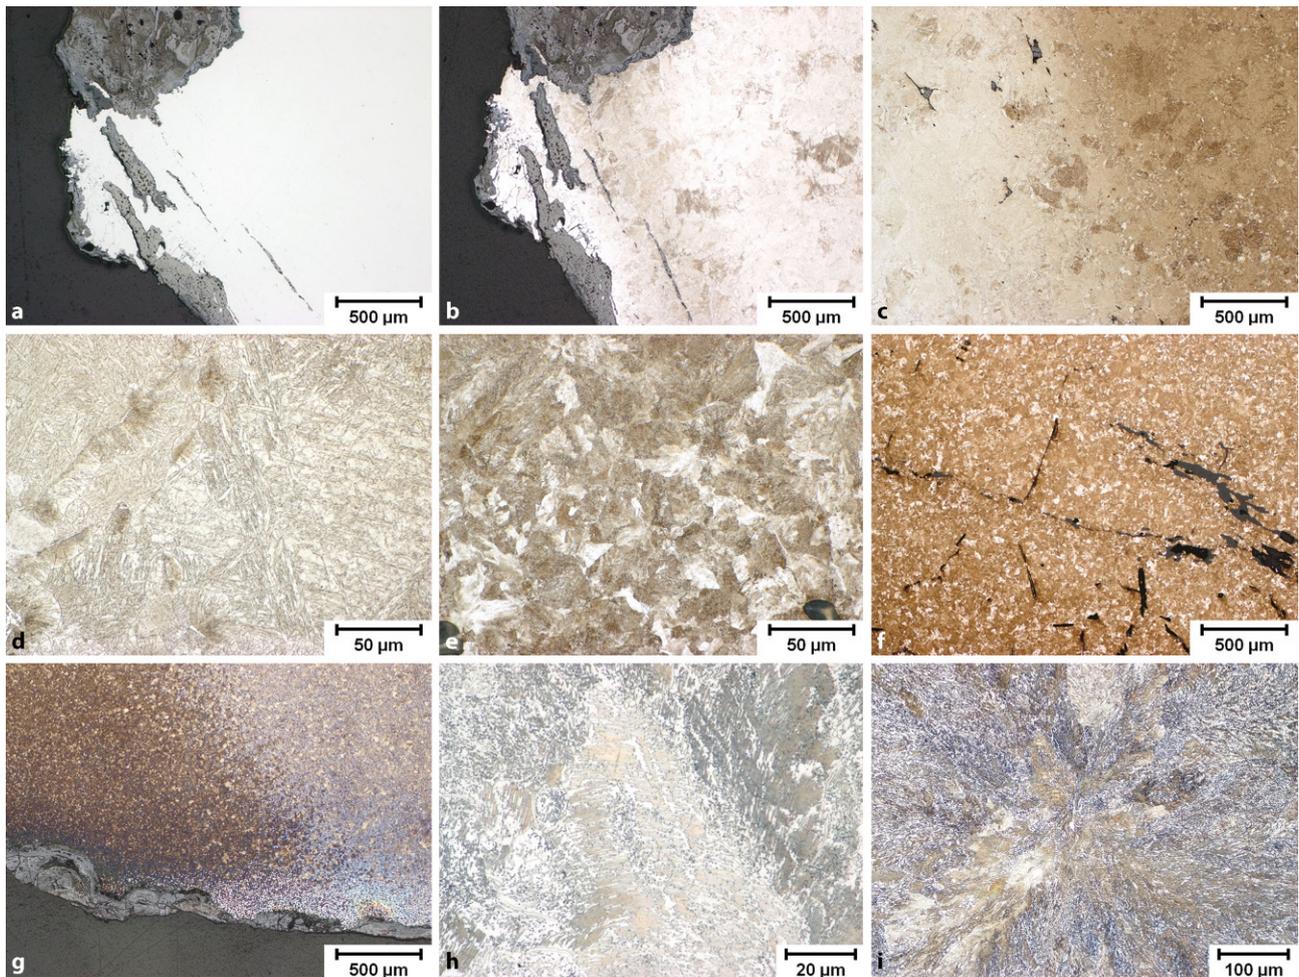
Abb. 4: Gefüge des Doppelspitzschlängels im LOM. a–c Bereich der Spitze, a poliert, b, c Ätzung mit Nital 3%, d–f Gefüge im Innenbereich des Schlängels, Ätzung mit 3% Nital, g–i Randzone mit inhomogener Kohlenstoffverteilung, Ätzung mit 3% Nital

In Abb. 4 sind die verschiedenen Gefüge des Doppelspitzschlängels dargestellt.

Die Spitze des Doppelspitzschlängels zeigt einerseits längliche Schlackeneinschlüsse und Korrosionsprodukte an der Oberfläche (Abb. 4a). Nach einer Ätzung erkennt man eine ungleichmäßige Verteilung von Kohlenstoff, welcher in unterschiedlichen Gefügen von Ferrit/Zementit vorliegt (Abb. 4b). Im Randbereich nahe der Schlackeneinschlüsse liegt nahezu reiner Ferrit vor und weiter Richtung

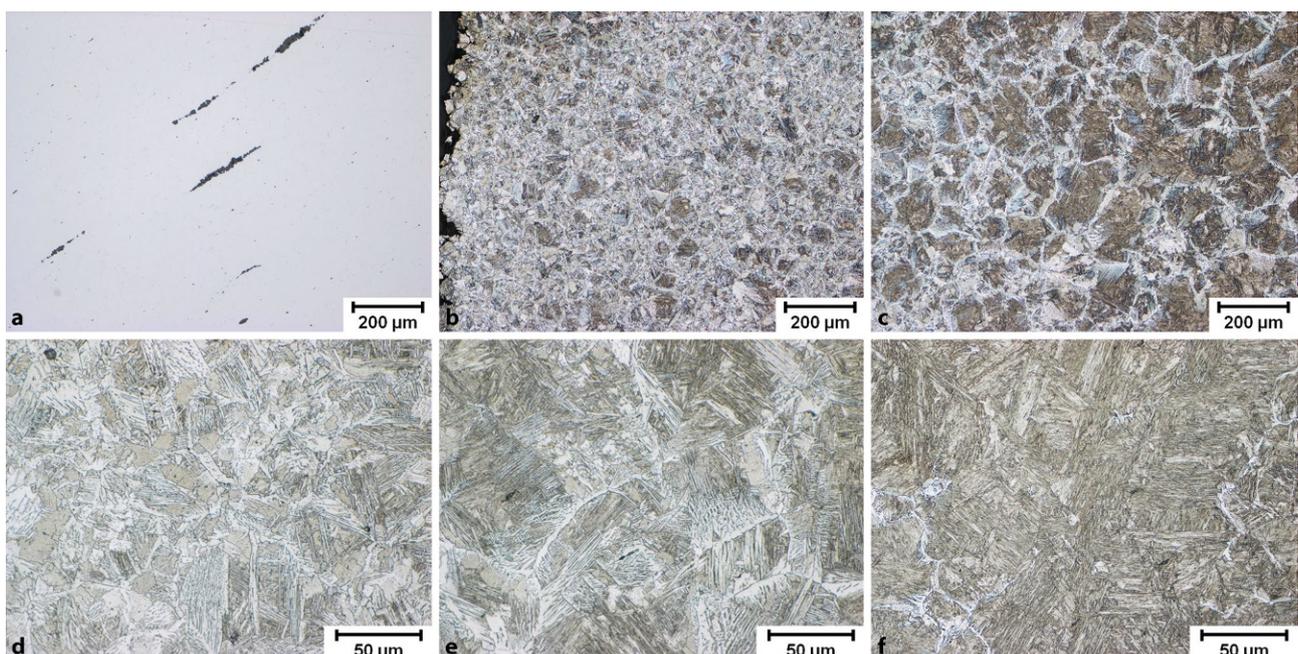
Abb. 5: Gefüge der nachgeschmiedeten Spitzen im LOM. a Gefüge mit verformten Einschlüssen (poliert), b, c Spitze 1, d–f Spitze 2 (Ätzung mit 3% Nital)

meleitfähigkeit im Stahl die Temperatur nicht rasch genug abgesenkt werden kann. Es erfolgte somit in den Randbereichen eine Härtung zur Zwischenstufe, da auch kein Perlit festgestellt wurde. Nahe der Oberfläche wurden in Bereichen mit Zwischenstufe Härten von etwa  $400\text{HV}_{0,1}$  gemessen. Richtung Probeninneres sanken diese Werte auf ca.  $350\text{HV}_{0,1}$  was auf eine etwas gröbere Zwischenstufe schließen lässt. Bereiche mit höheren Ferritanteilen besitzen eine Härte um  $280\text{HV}_{0,1}$ .

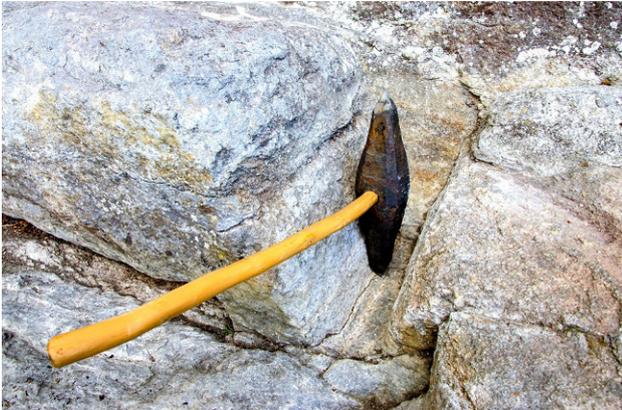
Abb. 6: Nachgeschmiedeter Doppelspitzschlägel in originalem Schrägraben

Mit dem nachgeschmiedeten Doppelspitzschlägel wurde auch versucht, im Marmorsteinbruchrevier Spitzelofen an ausgewählten Stellen den Marmor zu bearbeiten; so wurde an einem Marmorblock ein kleiner Schrotschlitz damit angelegt (Abb. 6). Dabei stellte sich heraus, dass die Spitzen relativ rasch abstumpfen und daher eine Nachbearbeitung durch Schmieden in relativ kurzen Abständen notwendig wird. Experimentelle Untersuchungen in Thasos konnten zeigen, dass Meißeln alle zwei Stunden nachgeschmiedet werden mussten [20] bzw. – und dies ist auch bei den Doppelspitzschlägeln anzunehmen – mit einem Set von Werkzeugen gearbeitet wurde, die bei Feierabend alle auf einmal nachgeschmiedet wurden. Die Haltbarkeit der Werkzeuge ist sicherlich auch von der Technik der Werkzeugführung abhängig, die uns leider nicht bekannt ist. Dies bedeutet, dass die römischen Steinbrucharbeiter vermutlich länger mit den Werkzeugen arbeiten konnten als unsere Versuche gezeigt haben. Es wurden im Steinbruch aber Schmiedeplätze nachgewiesen, was nahelegt, dass die Werkzeuge vor Ort nachbearbeitet wurden.
