DIPLOMARBEIT

Einsparungspotentiale bei der Sanierung eines Autobahntunnels nach einem Brandereignis

The reconstruction of a motorway tunnel after a fire and its possibilities of saving costs

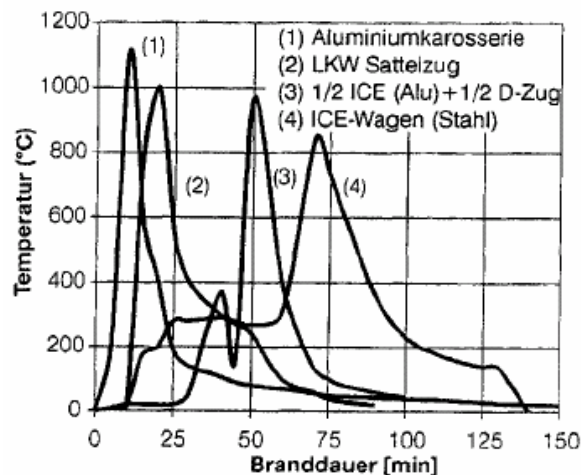
Diagramm 3: Entwicklung der Brandraumtemperatur⁸

Die Diagramm 3: Entwicklung der Brandraumtemperatur zeigt den Temperaturkurvenverlauf bei einem Tunnelbrand in Abhängigkeit der Fahrzeugart.

In der Abbildung ist der teilweise sehr schnelle Anstieg der Temperatur auf bis zu 1100 °C erkennbar. Diese Temperaturentwicklung machten es notwendig, eine neue Temperatur-Zeit-Kurve zu bestimmen, mit welcher die verwendeten Baustoffe im Tunnelbau auf ihr Brandverhalten untersucht werden.

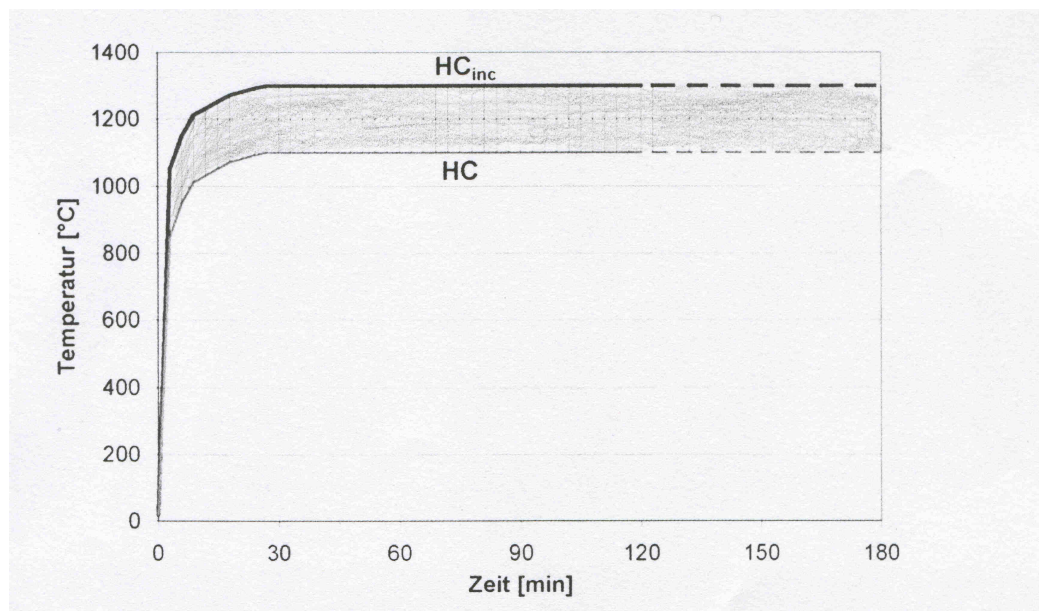
Diagramm 4: Temperatur-Zeit-Kurvenbereich für die Straße - Regelfall ohne detaillierte Untersuchung¹⁰

Die HC-Kurve erreicht im Unterschied zur HC_{inc} -Kurve in den ersten 30 min eine Temperatur von 1100°C.

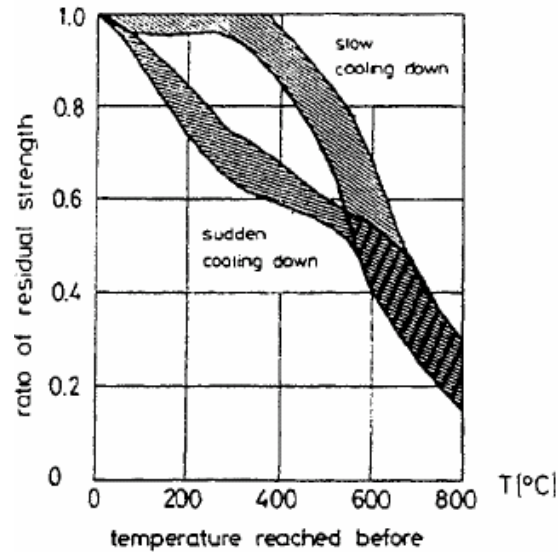
Diagramm 6: Restfestigkeit von Normalbeton¹³

Das Forschungsprojekt für das Praxisverhalten von erhöht brandbeständigem (Innenschalen-) Beton¹⁴ bestätigen den Festigkeitsabfall (nach einer Brandbeanspruchung) von fast 15% zwischen 100°C und 300°C gemäß Eurocode 2 Teil 1-2 (ENV 1992-1-2) nicht. Bei über 300°C dürfte der Festigkeitsabfall hingegen stärker ausfallen als im Eurocode Teil 1-2 (ENV 1992-1-2) angegeben. Grund der Unterschiedlichen Aussagen dürfte die unterschiedliche Größe der verwendeten Probekörper bei den Brandversuchen sein. Die Ergebnisse des Forschungsprojektes dürften der Realität am ehesten entsprechen, da diese Versuche teilweise an Kalottenprobekörpern unter Baustellenbedingungen durchgeführt wurden.

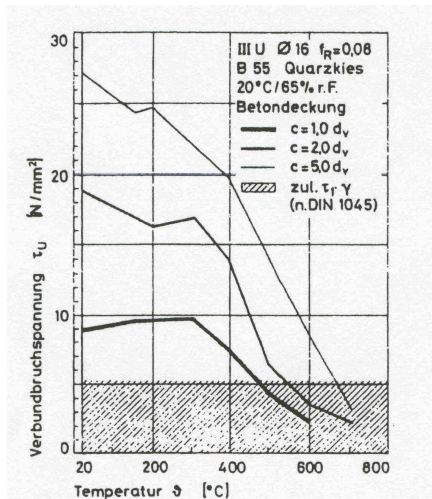
Diagramm 9: Temperaturabhängige Verbundspannung für Betonstahl bei unterschiedlichen Betondeckungen¹⁹

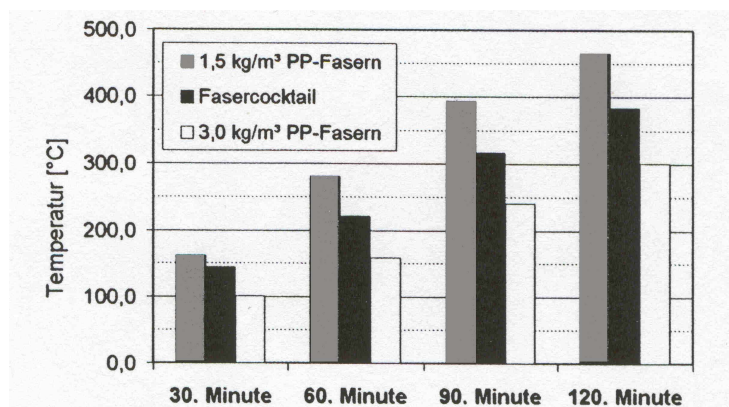
Diagramm 12: Temperatur in 5 cm Tiefe in Abhängigkeit vom Fasergehalt und der Branddauer

Die Zugabe von PP-Fasern erzeugt auch einen höheren Kühleffekt, der beim Entweichen des Wasserdampfes bei zusätzlichen Transportwege entsteht. Diagramm 12 zeigt den Einfluss der Faserdosierung auf die Temperatur in einem Betonbauwerk.

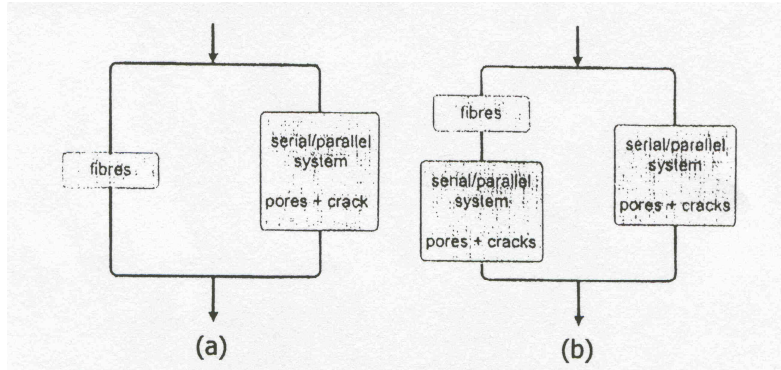
(a) Bildung eines eigenständigen Porensystems (Fasergehalt Hoch)

Bei genügend hohem Faseranteil im Beton bilden die Fasern ein eigenes, zusammenhängendes Porensystem. Bei geringerem Faseranteil entstehen nur zusätzliche Poren, die aber zusätzliche Verbindungen im Porensystem schaffen.

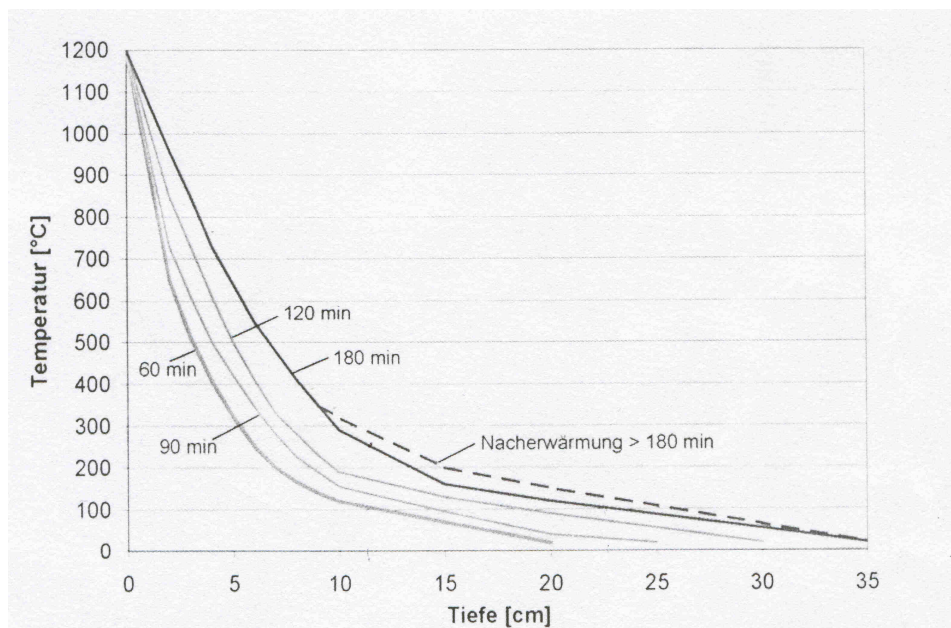
Diagramm 13: Empirisch ermittelte Temperatureindringkurve zum Nachweis des Lastfalles Brand sowie zum Nachweis der Resttragfähigkeit.

Diese Temperatureindringkurven () basieren wiederum auf zahlreichen Brandversuchen und berücksichtigen bereits Abplatzungen bis zu 1 cm Tiefe.

Das Diagramm 13 gilt nur für feuchten Faserbeton mit einer Trockenrohichte = 2000 bis 2600 kg/m³ und deckt die Temperatureinwirkung gemäß RWS, HC_{inc}, HC und ETK ab.⁴⁵

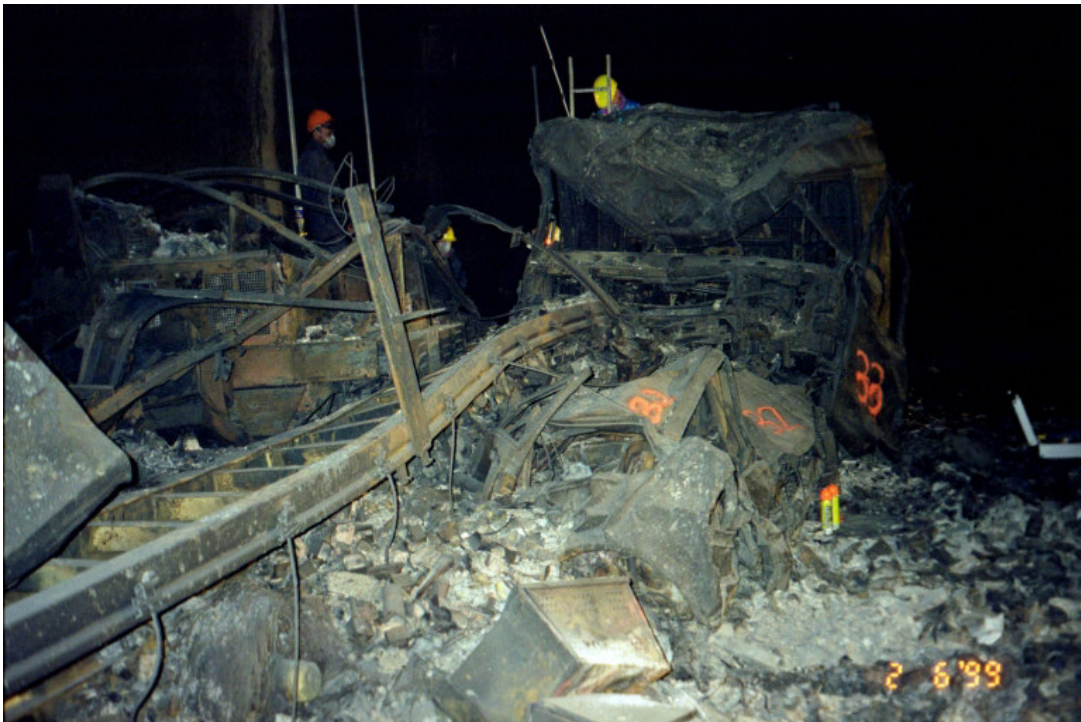
Abbildung 8: Unfallbereich unmittelbar nach dem Brand⁵³

Das Brandunglück forderte 12 Todesopfer, von denen aber wahrscheinlich schon 8 Personen durch den Auffahrunfall getötet wurden. Außerdem gab es 49 Verletzte Personen. Zusätzlich wurden beim Brand 16 Lkw und 24 Pkw vernichtet und es entstand ein beträchtlicher Schaden an der Tunnelkonstruktion.

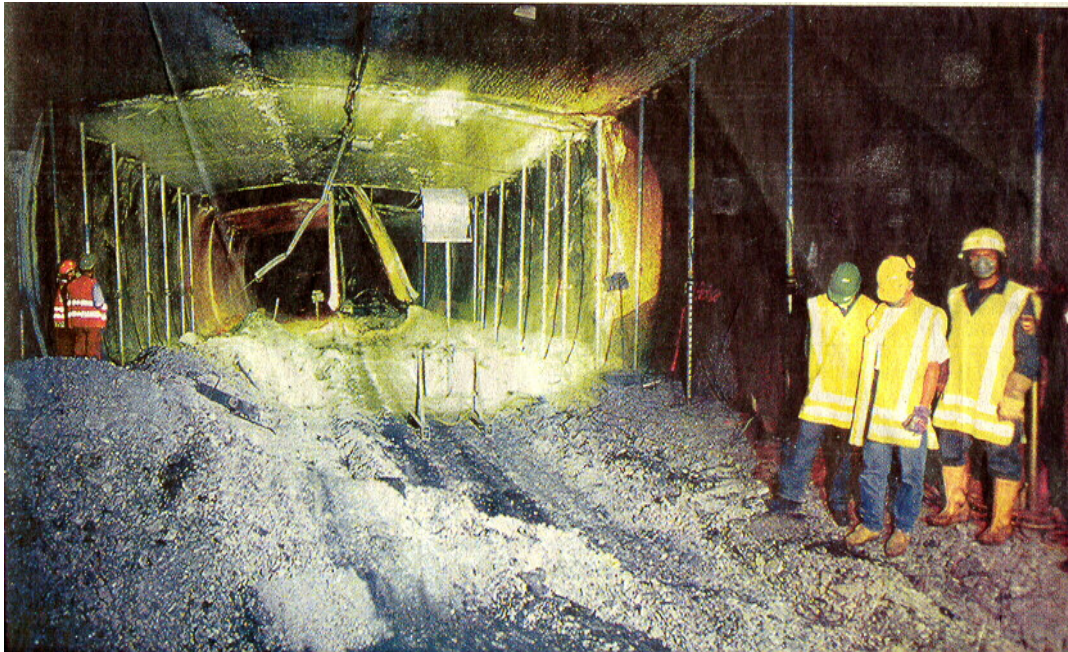
Abbildung 9: Zustand des Fahrtraumes nach der Fahrzeugbergung⁵⁵

Bei dieser Prüfung ermittelte man die Art und das Ausmaß der Schäden an den Ulmen, der Zwischendecke, der Tunnelentwässerung, dem erhöhten Seitenstreifen und der Trennwand zwischen den Belüftungskanälen. Dabei wurden digitale Aufnahmen des gesamten Bereiches sowie stichprobenartige Haftzugfestigkeitsprüfungen an der Betonoberfläche durchführt.

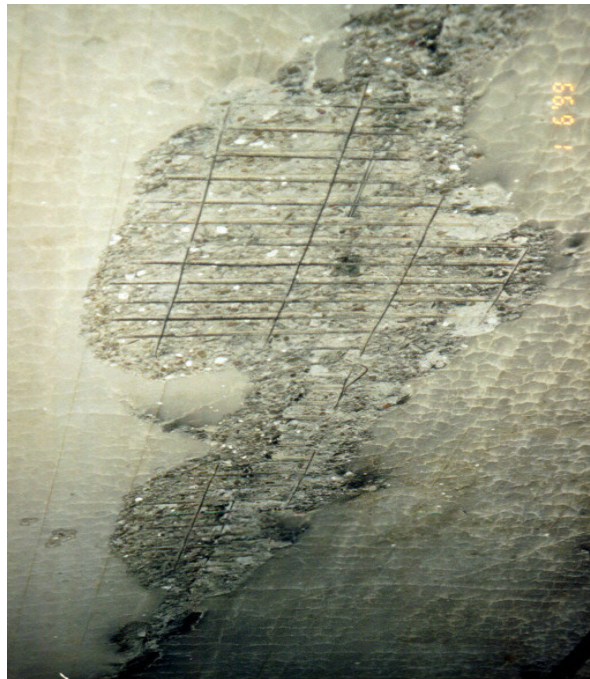
Abbildung 11: Zwischendeckenunterseite nach dem Brand⁵⁸

- Ulme:
Großflächige Abplatzungen die ganze Oberfläche betreffend mit einer Tiefe von 5 bis 40 cm. Im Block 047 wurde dadurch die Tunnelabdichtung freigelegt.
- Zwischendecke:
Die Zwischendecke ist im Bereich des Hauptlängsrisses nach oben ausgeknickt. Zusätzlich entstanden einige größere Querrisse. Großflächige bis zur Bewehrung reichende Abplatzungen traten an der Unterseite auf. Auch im Bereich der Blockfugen wurden große Betonausbrüche festgestellt. An der Deckenoberseite entstand ein ähnliches Rissbild, wie an der Deckenunterseite, jedoch ohne Abplatzungen.
Im Block 047 ist aufgrund der ausgebrochenen Auflager die Zwischendecke eingestürzt.

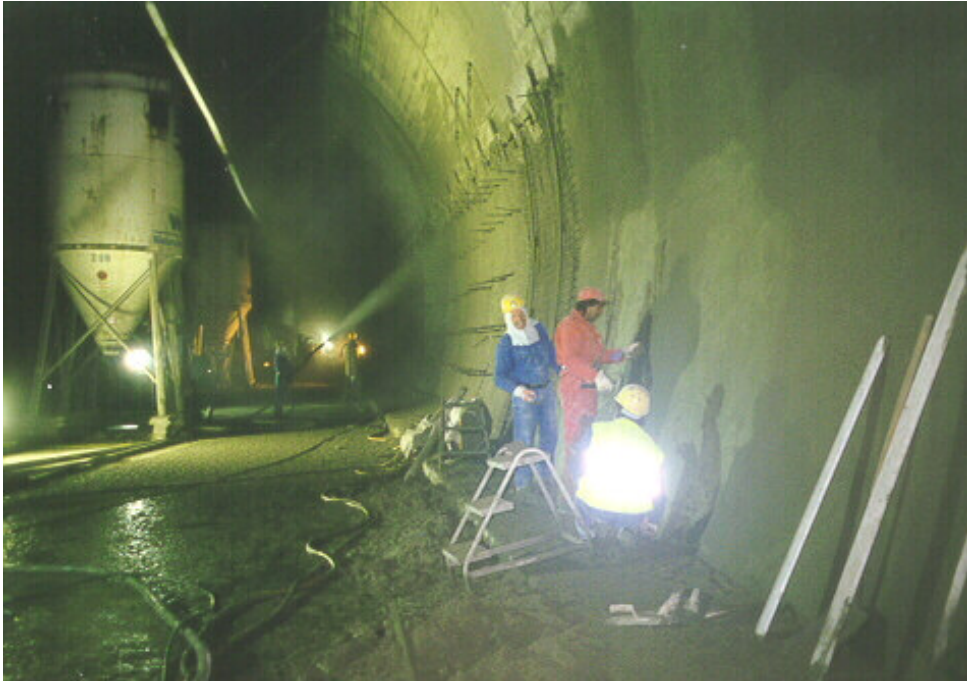
Abbildung 19: Spritzbetonarbeiten

Die Betonoberfläche wurde anschließend mit einer Latte abgezogen, wobei die schon vorher angebrachten Lehren als Auflager dienten. Die endgültige Glättung der Oberfläche erfolgt mit einem Reibbrett. Dies war nötig um später eine Beschichtung der Ulme ohne weitere Untergrundvorbehandlung aufbringen zu können.
