Doctoral Thesis

# Historic brick masonry buildings under earthquake – Dynamic behavior, seismic vulnerability and assessment strategies

## Gründerzeitliche Mauerwerksbauten unter Erdbeben – Dynamisches Tragverhalten, seismische Vulnerabilität und Bemessungsstrategien

Dipl.-Ing. **Amel Karic**, BSc

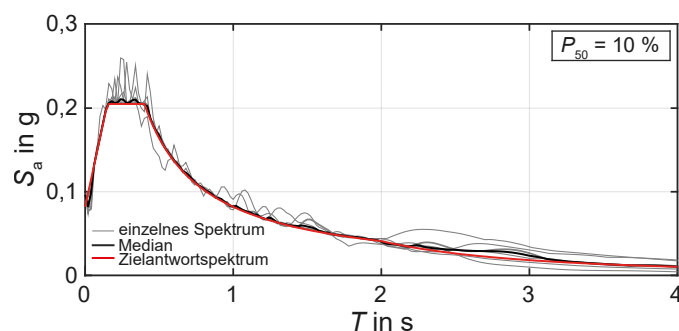
**Bild 1.3:** Generierte Antwortspektren für den Standort Wien im Erdbebenbemessungsfall ( $P_{50} = 10\%$ ).

Um den gesamten Bereich der möglichen Tragwerksantworten und der Aktivierung kritischer Strukturmechanismen infolge dynamischer Belastung zu generieren, werden Akzelerogramme vergangener Erdbeben mit wesentlichen Merkmalen bezogen auf den Energie- und Frequenzgehalt, die Amplitude und Dauer herangezogen. In den Aufsätzen [1], [2] und [5] werden für den Raum Wien ausgewählte Erdbebenszenarien betrachtet, wobei für jede Einwirkungsgruppe/Gefährdungsgruppe standortspezifische Zielantwortspektren definiert werden. **Bild 1.3** zeigt exemplarisch ein generiertes standortspezifisches Zielantwortspektrum  $S_a$  und die Antwortspektren der einzelnen Schriebe sowie den Median dieser Spektren für die betrachtete Einwirkungsgruppe für den Raum Wien im Erdbebenbemessungsfall mit einer Referenzbodenbeschleunigung ( $a_{gR}$ ) von 0,08 g und einer Wiederkehrperiode von 475 Jahren ( $P_{50} = 10\%$ ) [42]. Zur Erstellung der einzelnen Antwortspektren wurde jeweils das elastische Antwortspektrum Typ 1 mit 5 % viskoser Dämpfung, die Bedeutungskategorie 2 und Baugrundklasse A nach ÖNORM B 1998–1:2017 [42] definiert.

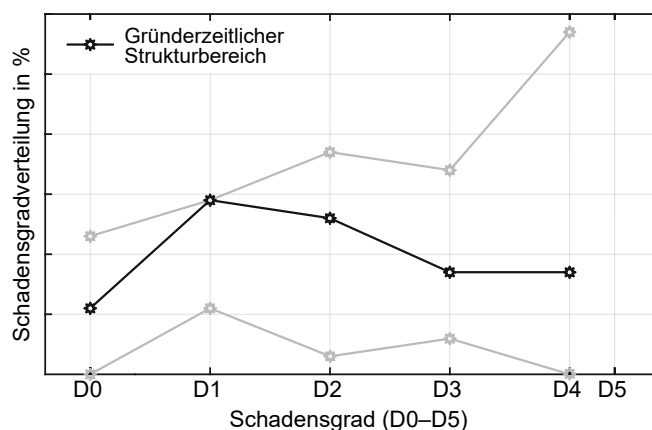
**Bild 1.6:** Schematische Darstellung der Auswertungsmethodik anhand von empirischen Vulnerabilitätsfunktionen.

Die definierte Vorgehensweise der statistischen Erhebung und Auswertung nach Strukturbereichen ermöglicht eine qualitative Analyse der seismischen Verletzbarkeit einer gründerzeitlichen Bebauung. Ebenso konnte der Einfluss bauspezifischer Gebäudemerkmale auf die sich einstellende Schadensverteilung aufgezeigt werden. Eine schematische Darstellung der abgeleiteten und angewandten Vulnerabilitätsfunktionen zeigt **Bild 1.6**.

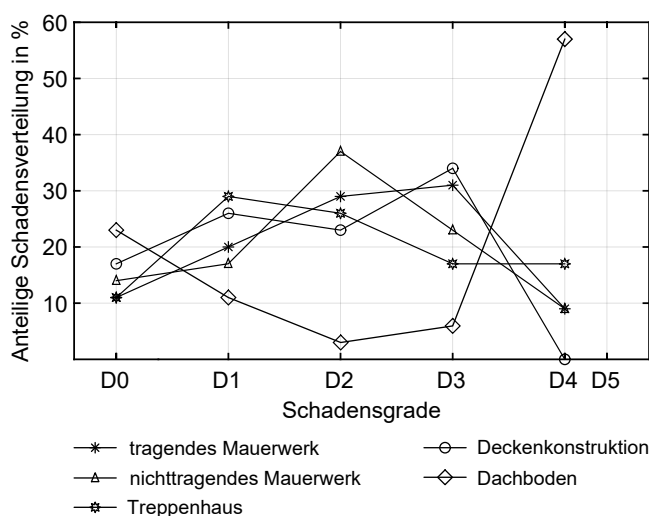
**Bild 1.9:** Schadensgradverteilung über den bedeutenden Strukturbereichen des untersuchten gründerzeitlichen Häuserblocks nach [2].

Es ist deutlich zu erkennen, dass der Dachboden mit seinen überwiegend beschleunigungsempfindlichen nichttragenden Bauelementen (freistehende Schornsteine, Giebelwände, dekorative Bauelemente etc.) den mit Abstand anfälligsten Strukturbereich mit sehr starken Schäden (D4) von  $\approx 60\%$  darstellt. Die Erdbebenschäden waren überwiegend durch das Abwerfen von Schornsteinen, freistehenden Giebelwänden etc. charakterisiert. In den Strukturbereichen tragender und nichttragender (aussteifender) Mauerwerkskonstruktionen konzentrierten sich die erdbebeninduzierten Schäden in den Bereichen lokaler Steifigkeitsänderungen, wie Wand-Wand- und Wand-Decken-Anschlüssen sowie Mauerwerksöffnungen (Tür- und Fensteröffnungen), und waren

durch Schubbeanspruchung in der Wandebene und Biegebeanspruchung aus der Wandebene gekennzeichnet. Bei der tragenden Gebäudestruktur zeigten die gründerzeitlichen Treppenhäuser den Strukturbereich mit der höchsten anteiligen Schadensdichte von sehr starken Erdbebenschäden (D4). Typische Schadensmuster stellten sich in Bereichen von Tür- und Fensteröffnungen, in Anschlussbereichen zwischen Hauptgebäude und herausragendem Treppenhaus sowie als vereinzelte Schubrisse in den Treppenhauswandebenen ein. Die Treppenkonstruktion zeigte ebenso ihre seismische Empfindlichkeit mit vereinzelt zerstörten Treppenstufen. Das schubweiche, flexible Tragverhalten der hölzernen Deckenkonstruktionen konnte anhand der erdbebeninduzierten Schäden bestätigt werden. Putzrisse und Abplatzung entlang der einzelnen Holzbalken und der Wandanschlüsse waren die typischen erdbebeninduzierten Schadensbilder. Die erfassten Schadensbilder deuten auf eine relative hohe Verformung, eine erhebliche Biegebeanspruchung der einzelnen Holzbalken sowie auf eine unzureichende Mauerwerksverankerung hin. Neben Putzrisse konnten keine strukturellen Schäden an den flexiblen, hölzernen Deckensystemen erfasst werden. Im Gegensatz zu den oberirdischen Geschossen konnten in den begutachteten Untergeschossen sowie bei den massiven Kellergeschossdecken keine ausgeprägten Erdbebenschäden verzeichnet werden [2].

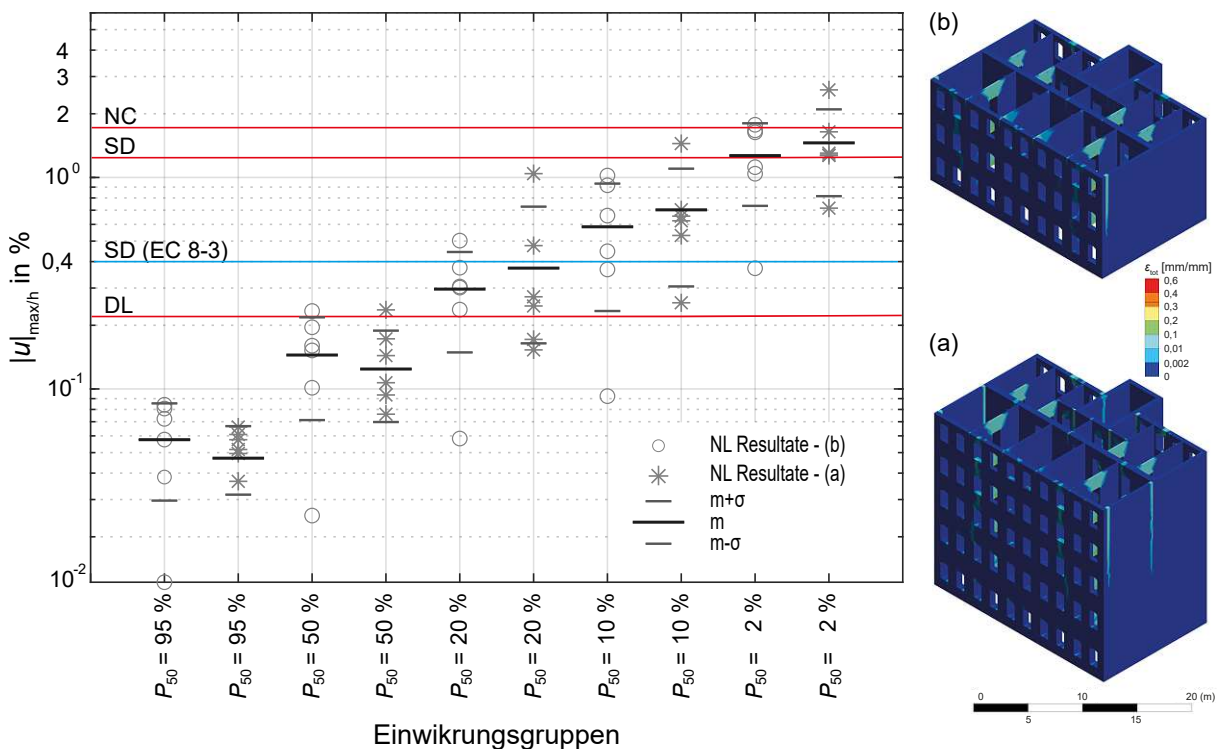
**Bild 1.13:** Verteilung der maximalen Stockwerksverschiebungen ( $|u|_{max/h}$ ) in % der betrachteten Fallbeispiele (a) und (b) unter den standortspezifischen Einwirkungsgruppen nach [2].

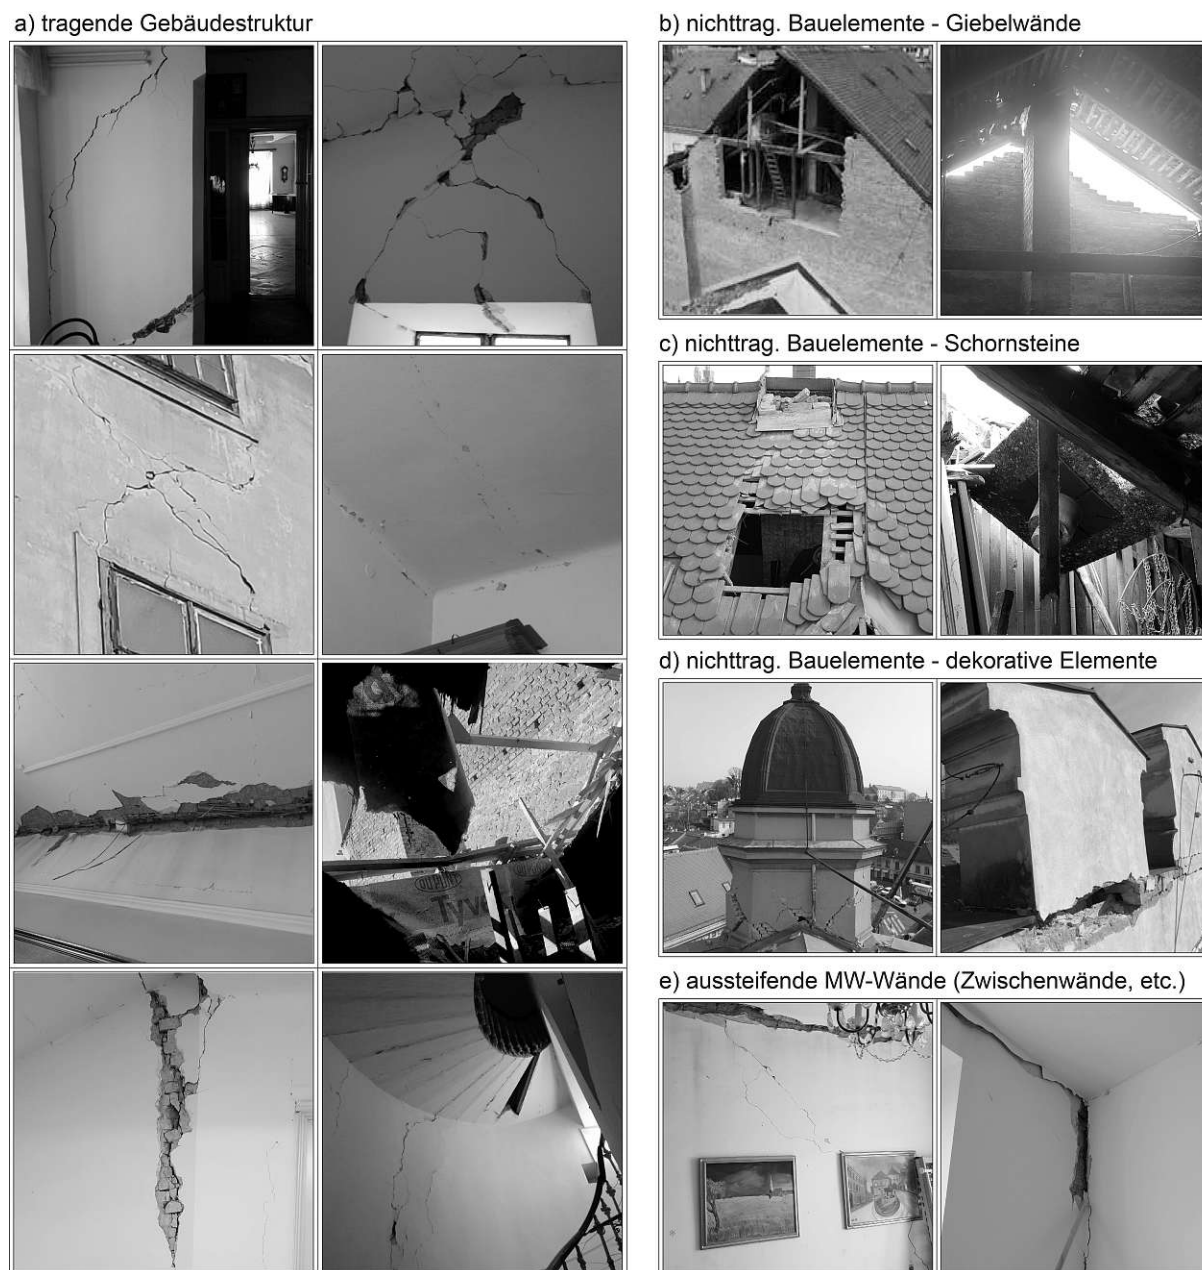
**Bild 1.15:** Erdbebenschäden an a) tragender gründerzeitlicher Gebäudestruktur, b) aussteifenden Mauerwerkswänden und nichttragenden Bauelementen, wie c) freistehenden, gemauerten Giebelwänden, d) gemauerten Schornsteinen und e) dekorativen Bauelementen nach [3].

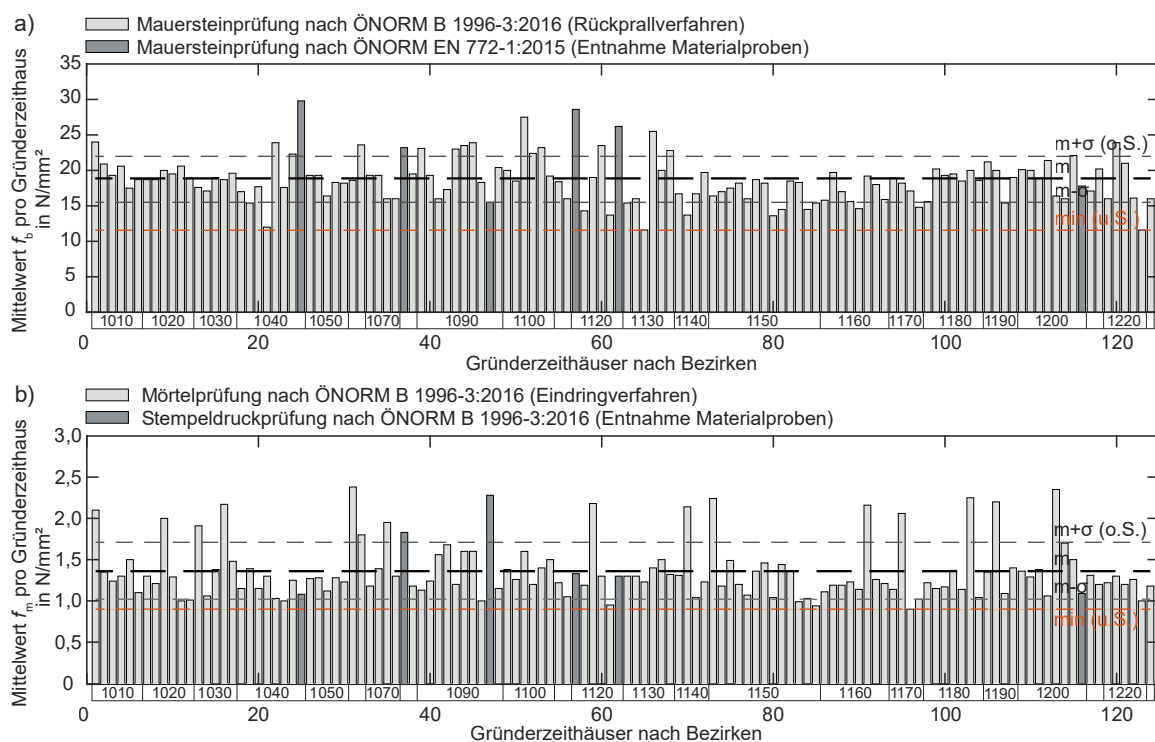
**Bild 1.17:** Verteilung a) der normierten Ziegeldruckfestigkeit  $f_b$  und b) der Mörteldruckfestigkeit  $f_m$  einzelner Gründerzeithäuser (Bezirke 1010–2230) nach [4].

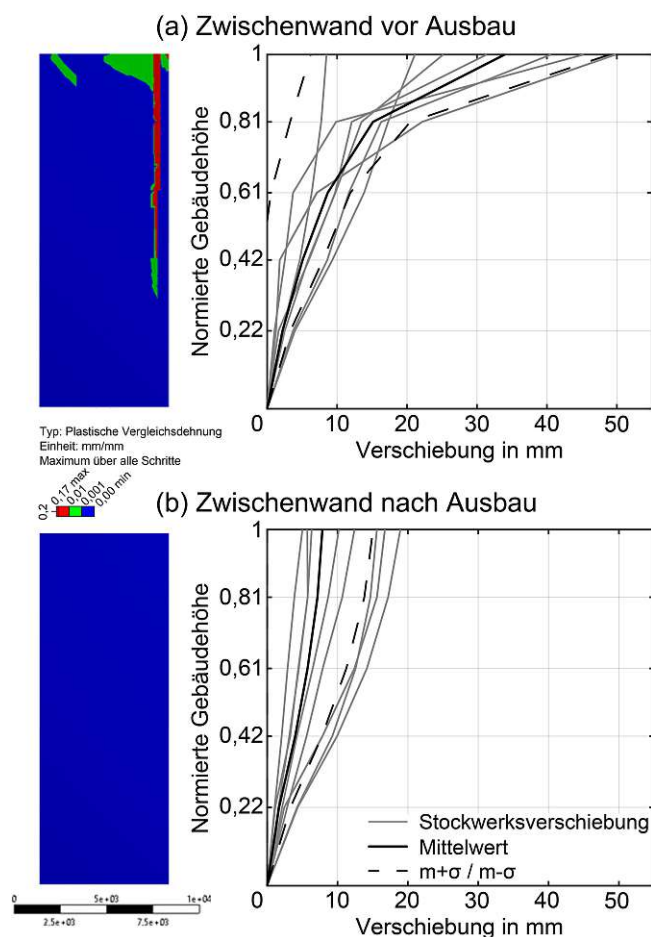
**Bild 1.21:** Simulationsresultate (a) vor und (b) nach Ausbau der plastischen Aktivitäten und der maximalen relativen Stockwerksverschiebungen einer selektierten ungestörten Zwischenwand über der normierten Gebäudehöhe nach [5].

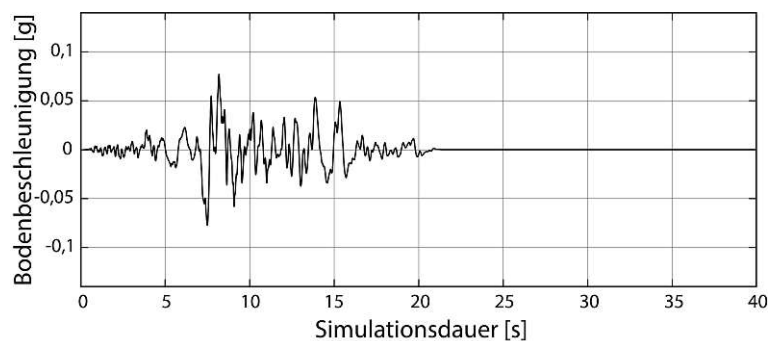
**Bild 2.5:** Spektrumkompatibler Erdbebenbeschleunigungszeitverlauf für den Standort Wien (Trinidad, 1983). *Bild: A. Karic*

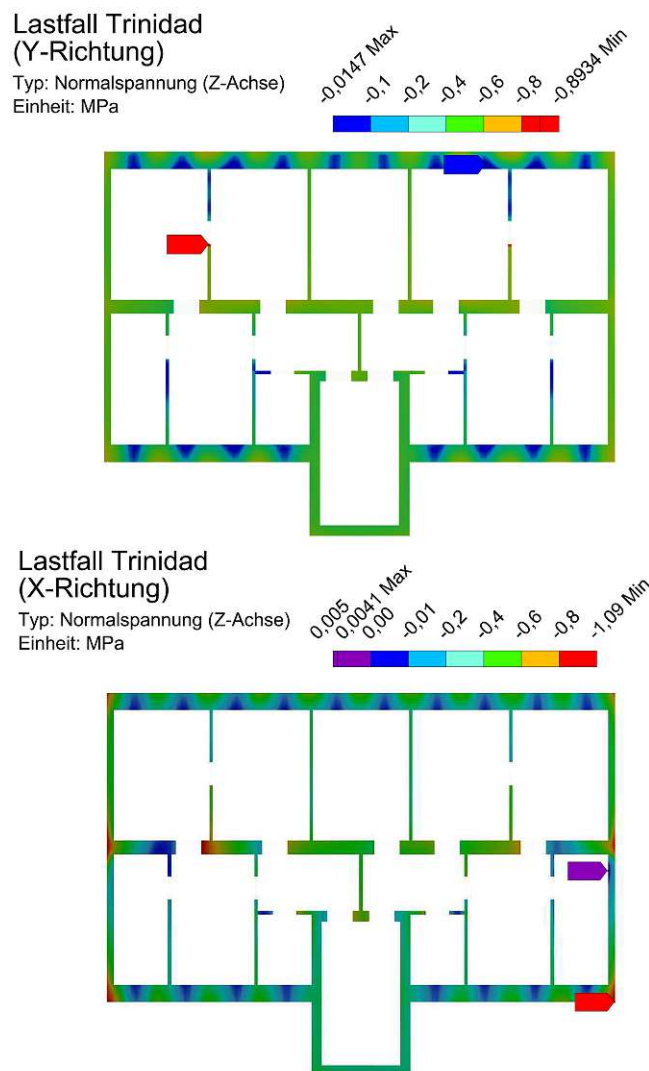
**Bild 2.10:** Normalspannungsverteilung (z-Achse) im Fußpunktplateau unter Erdbebensimulation in Querrichtung (y-Richtung) und in Längsrichtung (x-Richtung). *Bild: A. Karic*

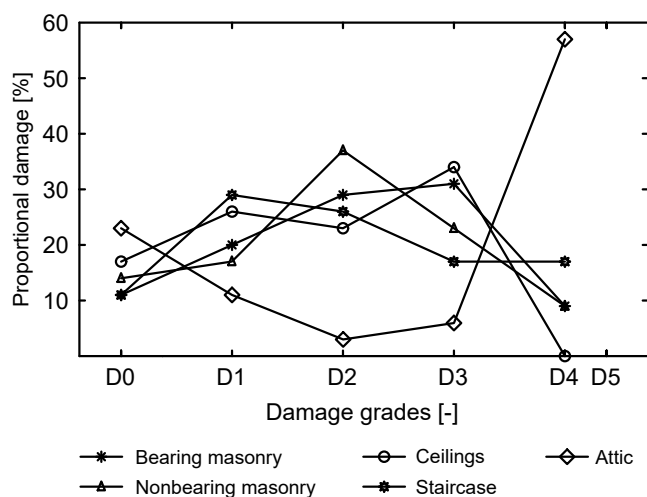
**Fig. 3.3:** Distribution of damage grades using empirical vulnerability functions [67] for the analyzed structural areas of the building block with 35 historic brick masonry buildings.  
Source: A. Karic

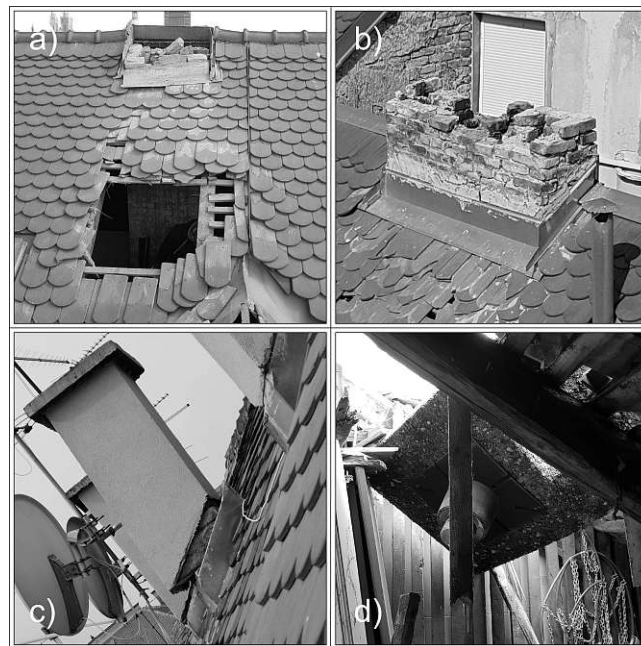
**Bild 4.5:** Charakteristische Erdbebenschäden an nichttragenden Bauelementen – gemauerte Schornsteine. Bilderquelle: [47] Grafik: A. Karic

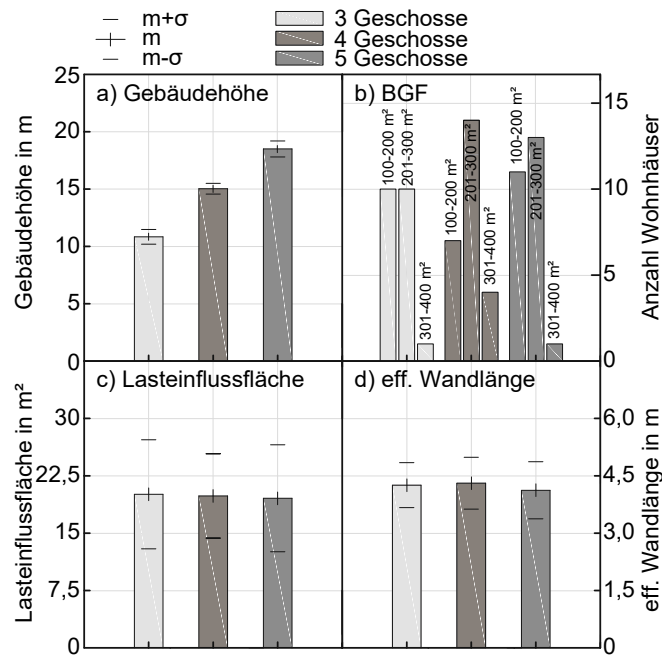
**Bild 5.5:** Verteilung der schubwand/-berechnungsrelevanten Parameter nach (a) Gebäudehöhe (FBOK  $\mp$  0,00 bis FBOK Dachboden), (b) Bruttogeschossfläche, (c) Lasteinflussfläche der einzelnen Zwischenwände und (d) effektive Wandlänge der 15 cm starken Zwischenwände. *Grafik: A. Karic*

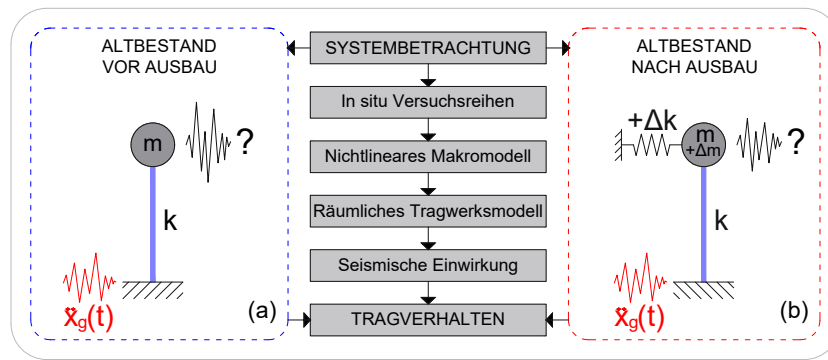
**Bild 6.1:** Schematische Systembetrachtung: Fall (a) „Altbestand vor Ausbau“ und Fall (b) „Altbestand nach Ausbau“. Grafik: A. Karic
