DIPLOMARBEIT

DIE ALTSTADT VON JAJCE

KANDIDATUR FÜR DIE AUFNAHME IN DIE LISTE DES UNESCO- WELTKULTURERBES

Wien, am 19.04.2017

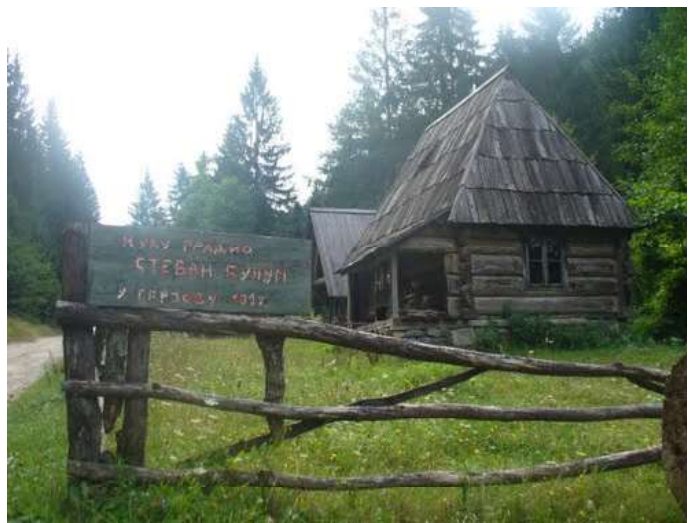
Abb. 3 _ Das "Dinara Haus" - Barači, Bosnien-Herzegowina

Die Familien lebten vorwiegend in Häusern, die als „Dinara Häuser“ bekannt sind. Sie kennzeichnen sich durch einfache Strukturen aus natürlichen Materialien und bestanden vor allem aus Holz und Stroh. Der Innenraum wurde um den Kamin (Ofen) organisiert, wo sich der größte Teil der Lebensaktivitäten abspielte. Bei einigen Häusern sind auch räumliche Organisationsformen mit nach Geschlecht getrennten Räumen zu finden.²

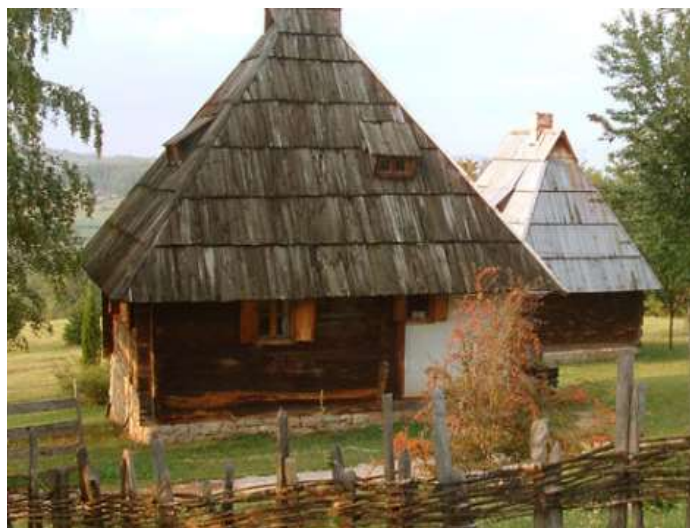
Abb. 4 _ Das "Dinara Haus" - Krepšić, Bosnien-Herzegowina

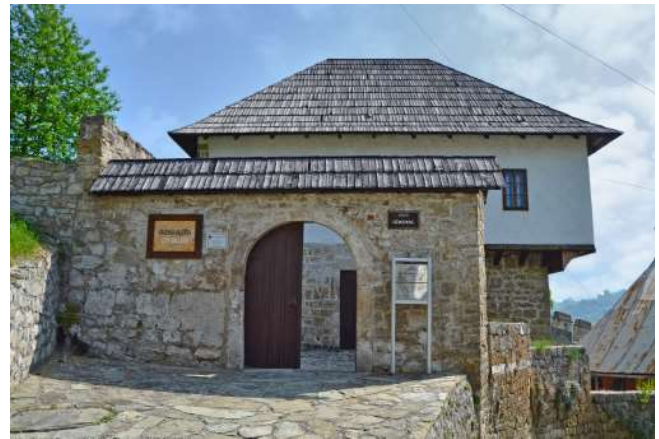
Abb. 7 _ Das Familienhaus Kršlak Nr.2, Jajce, Bosnien und Herzegowina

Organisatorisch bestand das typisch bosnische Haus des 17. Jahrhunderts aus fünf Elementen. Dazu gehörten: ein Zaun, der den privaten vom öffentlichen Raum trennt, ein Hof, der in der Regel mit abgerundeten Steinen gepflastert war, ein Brunnen, als wesentlicher Bestandteil der Hygiene vor dem Betreten des Hauses, das "Hajat", ein semi-privater Raum im Erdgeschoss, in dem sich die Familie sammelte und das "Divanhan", im ersten Obergeschoss, das in erster Linie zum Entspannen diente.⁷

Ein solches Beispiel ist das Familienhaus Kršlak Nummer 2, das bereits den Status eines nationalen Denkmals hat, sich aber trotzdem in einem sehr schlechten Zustand befindet. Die Besitzerin dieses Hauses, Frau Drndegović, lebt zusammen mit ihrer ganzen Familie in den Vereinigten Staaten. Das Haus ist verlassen und den Auswirkungen der Zeit ausgesetzt, durch die verschiedene schwere Schäden am Dach, sowie an den Wänden und Tragstrukturen entstanden sind. Da die Eigentümer des Hauses nicht hier wohnen, ist die Rekonstruktion des Hauses für ihre Bedürfnisse nicht erforderlich. Damit das Haus mit Staatsgeldern restauriert werden könnte, müssten zunächst eine Reihe von eigentumsrechtlichen Fragen gelöst werden.

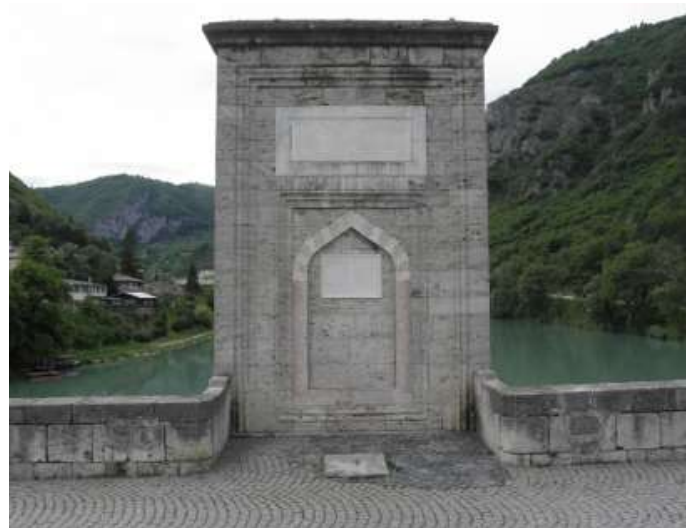
Abb.15_ Die Brücke über die Drina, Višegrad, 1571 mittig gelegenes Portal mit der Inschrift

Die Brücke hat 11 Bögen mit einem leichten Gefälle in Richtung Mitte und einer Rampe am linken Ufer. Über den Bögen entlang der gesamten Länge erstreckt sich das geformte Gesims, über dem sich ein Brückengeländer befindet. Die Gesamtlänge beträgt 179,5 Meter, die Höhe über dem normalen Wasserstand des Flusses 15,40 Meter und die Breite 6,30 Meter. Die Brücke wurde aus Stein, Travertin und Tuffstein gebaut. Oberhalb der sechsten Säule befinden sich auf beiden Seiten Erweiterungen. Auf der Rampe des linken Ufers gibt es drei Öffnungen mit gebrochenen Bögen. In der Mitte der Brücke ist ein Sitzplatz eingebaut, der für die Erholung der Passanten vorgesehen war und dem gegenüber wurde ein Steinportal gebaut. In der Mitte der Brücke stand ursprünglich ein Haus mit einem Holzzaun und einer Brückenswache, weshalb dieser Teil der Brücke "Das Tor" genannt wurde. Hier befinden sich auch zwei Platten aus weißem Marmor mit Versen von dem Dichter Nihadij in arabischer Schrift, die über den Erbauer und das Baujahr sprechen.

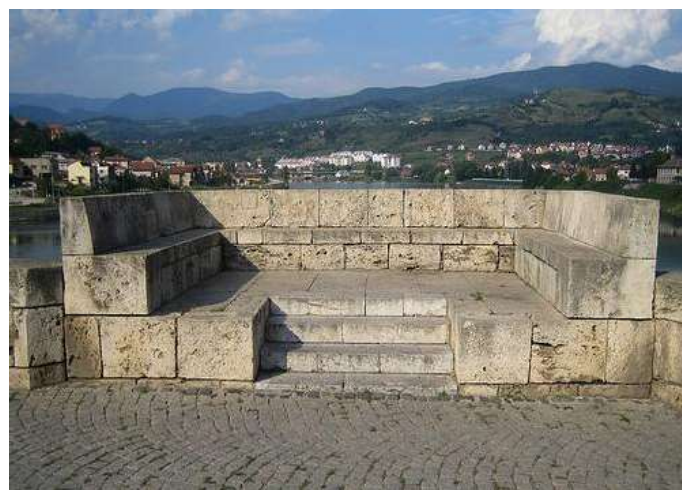
Abb.16_ Die Brücke über die Drina, Višegrad, 1571, der mittig gelegene Sitzplatz

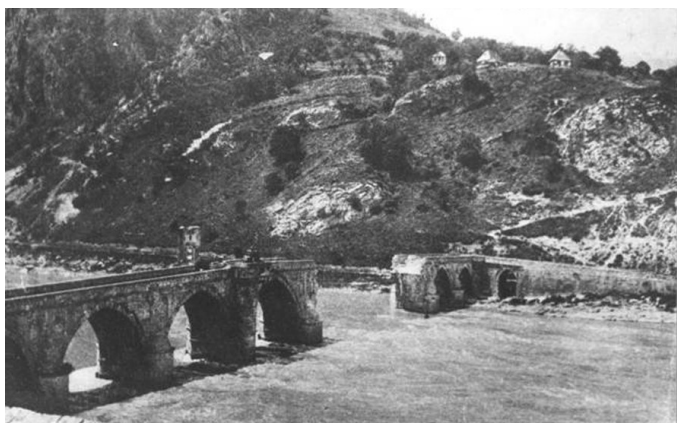
Abb.17_ Die Brücke über die Drina, Višegrad
Die Zerstörung der Brücke durch Bombardieren in 1943

Während ihrer Existenz stand die Brücke unter starken Belastungen. Die erste aufgezeichnete Beschädigung der Brücke war der Zusammenbruch eines Bogens im Mittelalter. Die Brücke wurde im Jahr 1873 repariert. Im Jahr 1896 haben gewaltige Überschwemmungen den Großteil von Višegrad zerstört, aber die Brücke blieb fast intakt, obwohl der Wasserstand der Drina eine Höhe von 14 Metern erreicht hatte. Bei dieser Umweltkatastrophe wurde nur die Steinbrüstung der Brücke beschädigt. Im Jahr 1914 wurden die Säulen sowie die Bögen, an denen sie sich stützten, zerstört und 1943 wurden vier weitere Säulen mit den umliegenden Gewölben durch Bomben zerstört. In der Zeit nach dem Zweiten Weltkrieg war die Brücke mit Hilfe von Stahlkonstruktionen vorübergehend für den Verkehr freigegeben. Ein detaillierter Wiederaufbau der Brücke wurde in den Jahren 1949 bis 1952 durchgeführt.

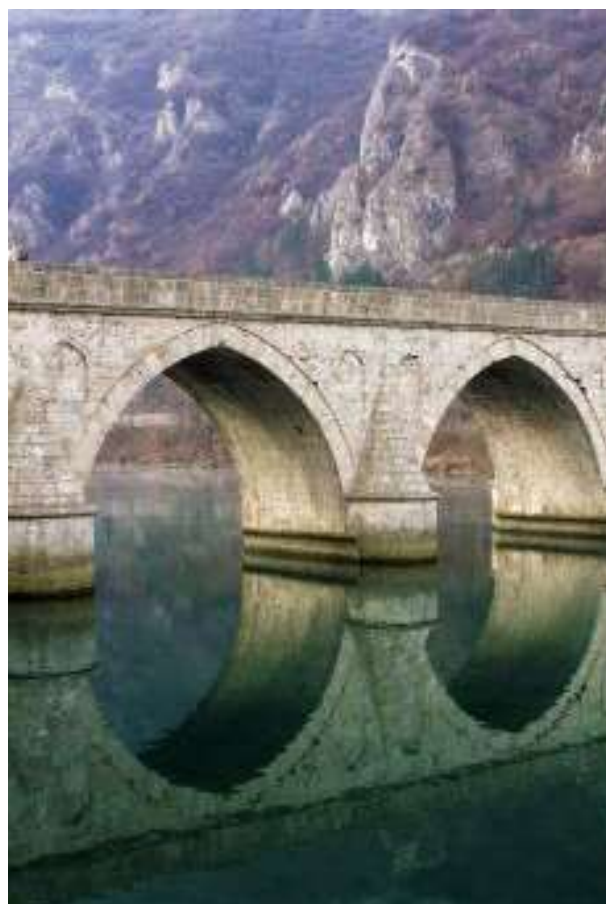
Abb.19_ Die Brücke über die Drina, Višegrad, 1571

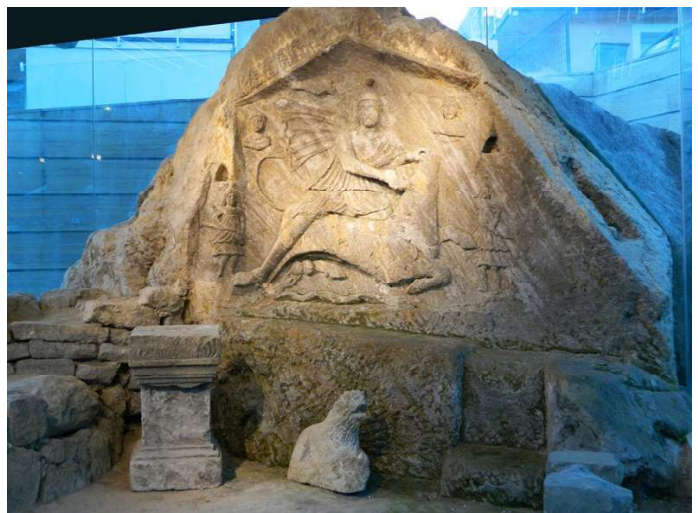
Abb.28_ Das Relief von Mithreus, Jajce

Unter den Resten der materiellen Kultur, die zurück in die Römerzeit gehen, ist das bedeutendste Fundstück der Altar des Gottes Jupiter. Bis zur Mitte des vierten Jahrhunderts wurde in dieser Region der unbesiegbare Sonnengott Mithras²³ geehrt und aus dieser Zeit ist ein Altar mit dem Relief von Mithreus erhalten geblieben, welcher architektonische Merkmale der römischen Provinzialkunst enthält. Die Verehrer von Mithreus haben einzellige Tempel gebaut, die sogenannten *spēlaea*, und sie verwendeten die Grotten für das Gebet und Rituale. Mithreus in Jajce ist ein *spēlaeum*, ein in den Felsen gebauter Tempel. Dort gibt es ein Relief, das den Gott Mithreus in den persischen Kleidern zeigt. Dieses ist einzigartig in Bosnien und Herzegowina. 2012 wurde es mit einer neuen Stahl- und Glaskonstruktion geschützt und der Öffentlichkeit vorgestellt.

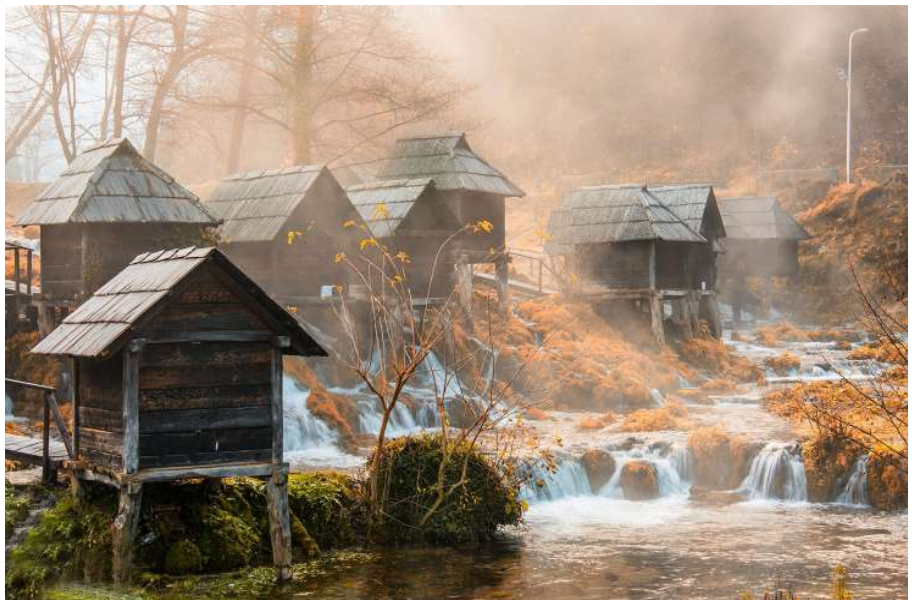
Abb.41_ Die Wassermühlen an der Pliva, Jajce

Die Wassermühlen sind heute, obwohl lange nicht in Betrieb, ein Bestandteil des einzigartigen Panoramas der Pliva Seen. Ohne Dekorationen und überflüssige Details hat der Erbauer ihre Erscheinung ihrer Funktion und natürlichen Umgebung untergeordnet. Die Wassermühlen in Jajce wurden ausschließlich für die Produktion von Mehl verwendet und waren Eigentum der wohlhabenden Landbesitzer, welche die Mühlen der lokalen Bevölkerung zur Verfügung stellten. Die Steuer wurde in hergestellten Waren bezahlt und betrug 10 Prozent der Produktion. Jede Familie hatte einen Tag in der Woche, an dem sie die Mühlen nutzen konnte und dieser Zeitplan wurde strikt eingehalten.

Die rasche Entwicklung der Industrie minderte die Bedeutung der Mühlen. Sie wurden immer seltener verwendet und die mangelnde Wartung führte zur Zerstörung ihrer Mechanismen. Wegen ihrer historischen Wichtigkeit wurden die Wassermühlen 2005 saniert und seitdem befinden sich 6 Mühlen wieder in Betrieb. Den restlichen wurde ihr ursprüngliches Aussehen wiedergegeben. Wegen dem natürlichen, historischen, architektonischen, geologischen und wissenschaftlichen Wert dieser Landschaft wurde das Areal 2009 zum nationalen Monument Bosniens und Herzegowinas erklärt.

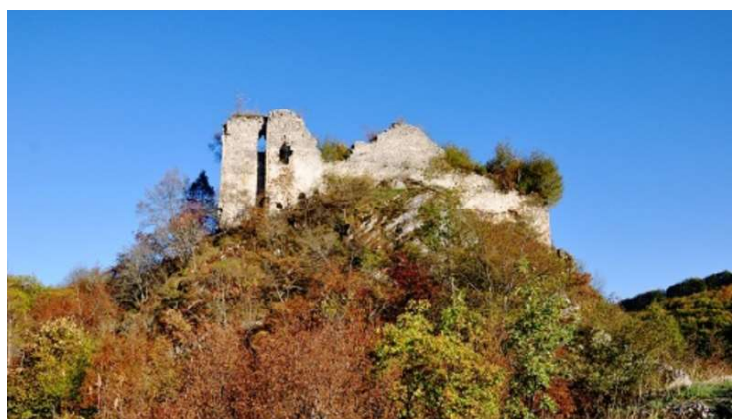
Abb.43_ Die Altstadt Vinac bei Jajce, 15. Jahrhundert

Das historische Ensemble – die Altstadt von Vinac befindet sich im Ort Vinac etwa 13 Kilometer südlich von Jajce entfernt auf einem Felsen etwa 500 Meter über dem Meeresspiegel gelegen. Vinac wurde in historischen Dokumenten zum ersten Mal im Jahre 1453 erwähnt, als die Gesandten von Dubrovnik auf dem Weg zum König Tomaš in Jajce in "sotto vinazac" anhielten. Von 1464 bis 1498, als es von den Osmanen besetzt wurde, gehörte Vinac zum Jajce Banat. 1562 war Vinac das Zentrum von Nahya²³. In unmittelbarer Nähe auf einem Plateau unterhalb des Hauptturms wurde die Süleymanhan Moschee errichtet. Bis heute blieben aber nur ihre Fundamente teilweise erhalten. In der Stadt gab es einen Geheimgang und einen Wassertank. In der osmanischen Zeit wurden einige Teile der Stadtmauer und Türme verstärkt. Die Festung wurde im Jahre 1833 verlassen.

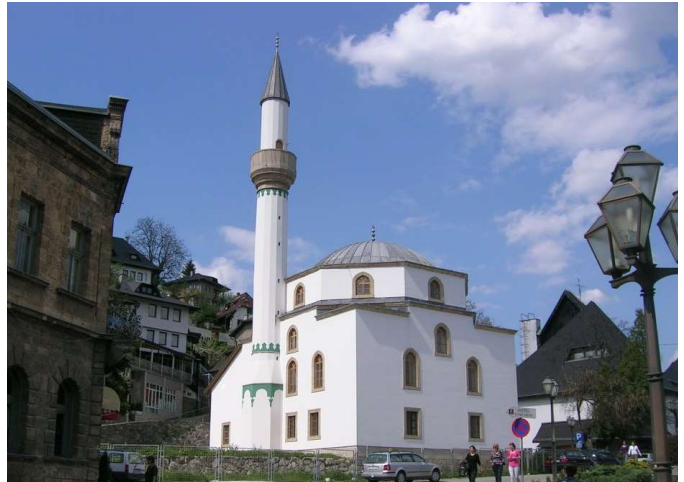
Abb.44_ Die Esma Sultana-Moschee, 1749-1750, Jajce

Die Esma Sultana-Moschee ist die schönste und wertvollste unter den Moscheen der osmanischen Zeit in Jajce. Sie befindet sich mittig im Jajce Basar, auf der Hauptstraße, die Travnik und die Banja Luka Torhäuser verbindet. Der Inschrift über dem Eingang zufolge wurde die Moschee 1749-1750 errichtet und ihr Erbauer war Čehaja Emir Mustafa. Dennoch ist diese Moschee als die Moschee von Esma Sultana bekannt. In diesem Zusammenhang wurde eine Geschichte übermittelt, die behauptet, dass Esma Sultana, die Ehefrau von Mehmed- Pascha Muhsinović, krank war und von ihren Astrologen vorausgesagt wurde, dass sie geheilt werde, wenn sie an einem Ort, in dem sich zwei Flüsse treffen, drei Stiftungen bauen ließe. So wurden in ihrem Namen außer dieser Moschee, noch zwei Brücken über dem Fluss Vrbas gebaut. Laut M. Mujezinović ist diese Moschee eine der letzten gebauten Moscheen in Bosnien und Herzegowina, die mit einer Kuppel bedeckt wurde. Neben der Moschee befindet sich ein Brunnen, Mektep und ein Friedhof. Der Brunnen hatte ein hölzernes Dach, mit einer Kuppel, das sich auf acht hölzernen Säulen stützte. Er wurde 1993 während des Krieges zerstört, aber in der gleichen Art und Weise wieder aufgebaut, wie in seiner ursprünglichen Form. Die Moschee wurde im Krieg 1993 zerstört, aber vor sieben Jahren originalgetreu wiederhergestellt.

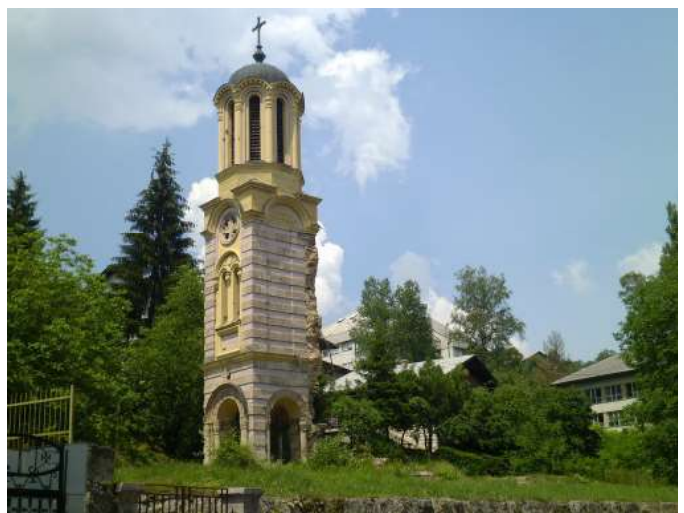
Abb.45_ Glockenturm der Kirche der Hl. Jungfrau Maria, Jajce, 1935

Die Orthodoxe Kirche der Heiligen Jungfrau befand sich nordwestlich vom Banja Luka Torhaus, im neuen Stadtteil von Jajce außerhalb der Stadtmauern. Der Bau der Kirche begann im Jahre 1930 und wurde Ende 1935 abgeschlossen, nach den Plänen des serbischen Architekten Miloš Miloradović aus Sarajevo. Im Jahr 1939 wurden vier neue Glocken in Zemun gekauft und nachträglich in die Kirche eingebaut. Eine von ihnen war ein Geschenk von den Katholiken von Jajce. Sie gehörte dem Typ der einschiffigen Kirche an und war im sogenannten "Serbisch-byzantinischen" Stil errichtet worden. Von besonderem künstlerischen Rang war die vom berühmten Tischler Hajrudin Kršlak aus Jajce handgefertigte Ikonostase. Die hölzerne Ikonostase war prachtvoll mit Volkskunstmotiven aus Janj (ein Dorf in der Nähe von Jajce) verziert worden. Die Abbildungen waren das Werk des mazedonischen Malers Lazar Leachinsky aus Skopje und entstanden 1935. Die Kirche wurde während des Krieges 1992-1995 völlig zerstört. Teilweise blieben nur der Glockenturm und die Bodenstruktur bis heute erhalten.

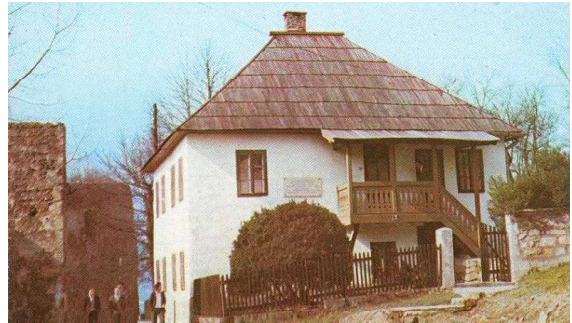
Abb.47_ Das bosnische Haus in Jajce - ehemaliges Aussehen des Burić Hauses

Die Bewegung zwischen der Straße und des privaten inneren Hofes hängt von den unterschiedlichen Räumen ab. Eine wichtige Rolle bei der Planung der Bewegungsräume spielen Zäune, die als physikalische und optische Trennung fungieren. Die Seitenwände der Zäune sind daher vergleichsweise breit. Der halb-öffentliche Hof - Männerhof, war immer mit Ställen verbunden, während der private Hof- Frauenhof, immer eine direkte Verbindung mit der Küche hatte. Die Tore sind ein sehr wichtiges Element der Wohnhäuser in funktionaler und dekorativer Hinsicht. Das Tor am Eingang zum Hof ist in der Regel doppelflügelig und so bemessen, dass ein Pferd mit Lastwagen hindurch kommen kann. Es besteht aus einem Stützskelett-einem in die Wand eingebauten Rahmen- sowie einer Verkleidung aus senkrecht gelegten Holzplanken.

Laut aktuellen Informationen erwartet das Haus Burić, das sich direkt neben der Marienkirche und des Bärensturms befindet, das gleiche Schicksal. Das Haus wurde zu staatlichem Eigentum und derzeit laufen Aktionen zur Sammlung von Spenden und Mitteln für den Wiederaufbau dieses Hauses, das im Krieg völlig zerstört wurde. Das Problem der Einrichtungen, die Privateigentum sind, ist aber viel größer, und ausgerechnet das bildet den Hintergrund der ersten zwei beschriebenen Gründe der Ablehnung der Kandidatur für die Aufnahme in die UNESCO-Liste des Weltkulturerbes.

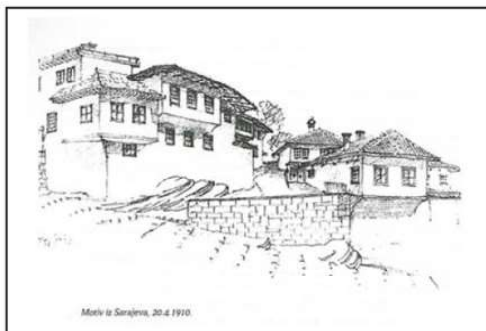
Abb.48_ Die Anpassung des Hauses an das Gelände

Sie sind als eine Antwort auf die raue Umgebung von Arabien und dem Einfluss der islamischen Religion als irdische Reflexion vom Paradies entstanden. Gartenkultur hat alle Arten der dekorativen Kunst stark beeinflusst. Wo immer es möglich ist wird im Garten fließendes Wasser eingeführt. Das Wohnhaus passt sich immer an das Gelände an, indem natürliche lokale Baumaterialien verwendet und an die ökologischen Gegebenheiten angepasst werden. Bei der Errichtung der Häuser wird sehr viel Wert auf nachbarschaftliche Positionierung und der bestmöglichen Ausrichtung zu Sonne und Landschaft gelegt.

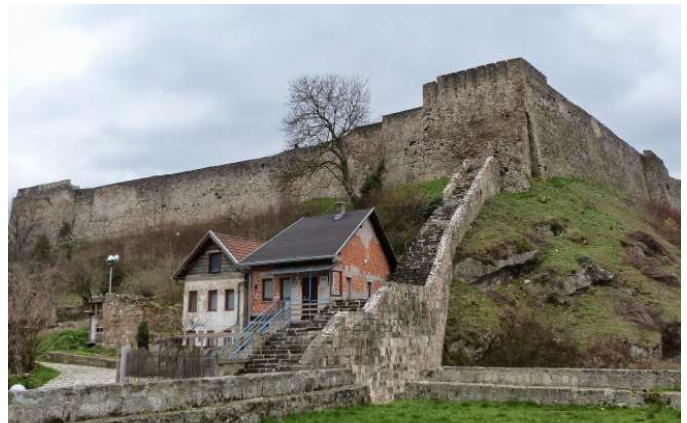
Der Neubau ist in der Struktur der Altstadt sehr auffällig. Diese Häuser wurden aus Ziegeln und Beton gebaut. Die meisten Häuser haben nicht einmal eine verputzte Fassade. Außerdem wurden beim Wiederaufbau noch einige unzureichende Materialien verwendet, wie zum Beispiel weiße PVC-Fenster und Türen sowie rote Dachziegel als Dacheindeckung, die für die traditionelle Architektur in Jajce, mit schwarzen steilen Walmdächern und weiß verputzten Fassaden, nicht passend sind.

Abb.50_ Die neugebauten Wohnhäuser neben den Altstadtmauern

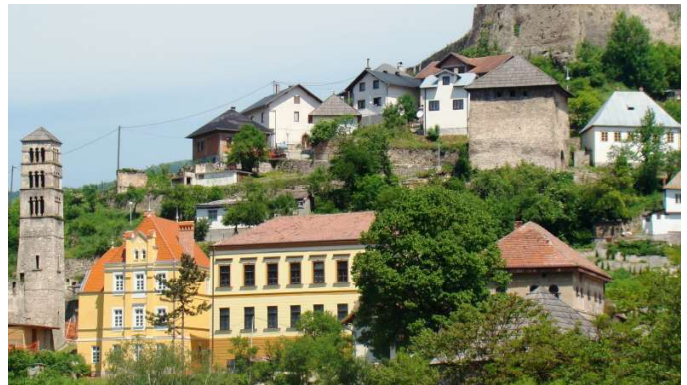
Abb.51_ Die neugebauten Wohnhäuser im oberen Teil der Altstadt

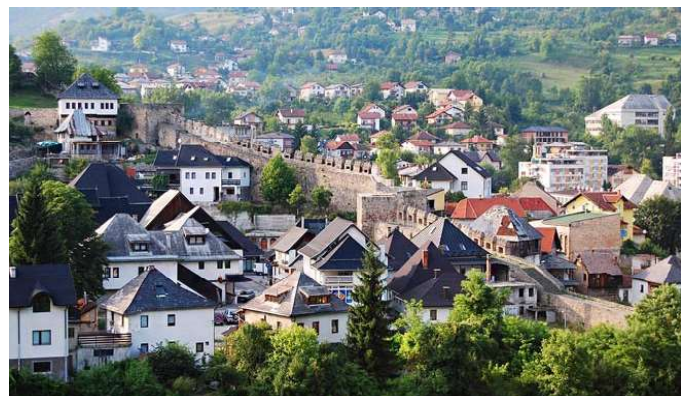
Abb.52_ Panoramablick über die Altstadt von Jajce - die traditionelle Architektur mit schwarzen, hölzernen Steildächern

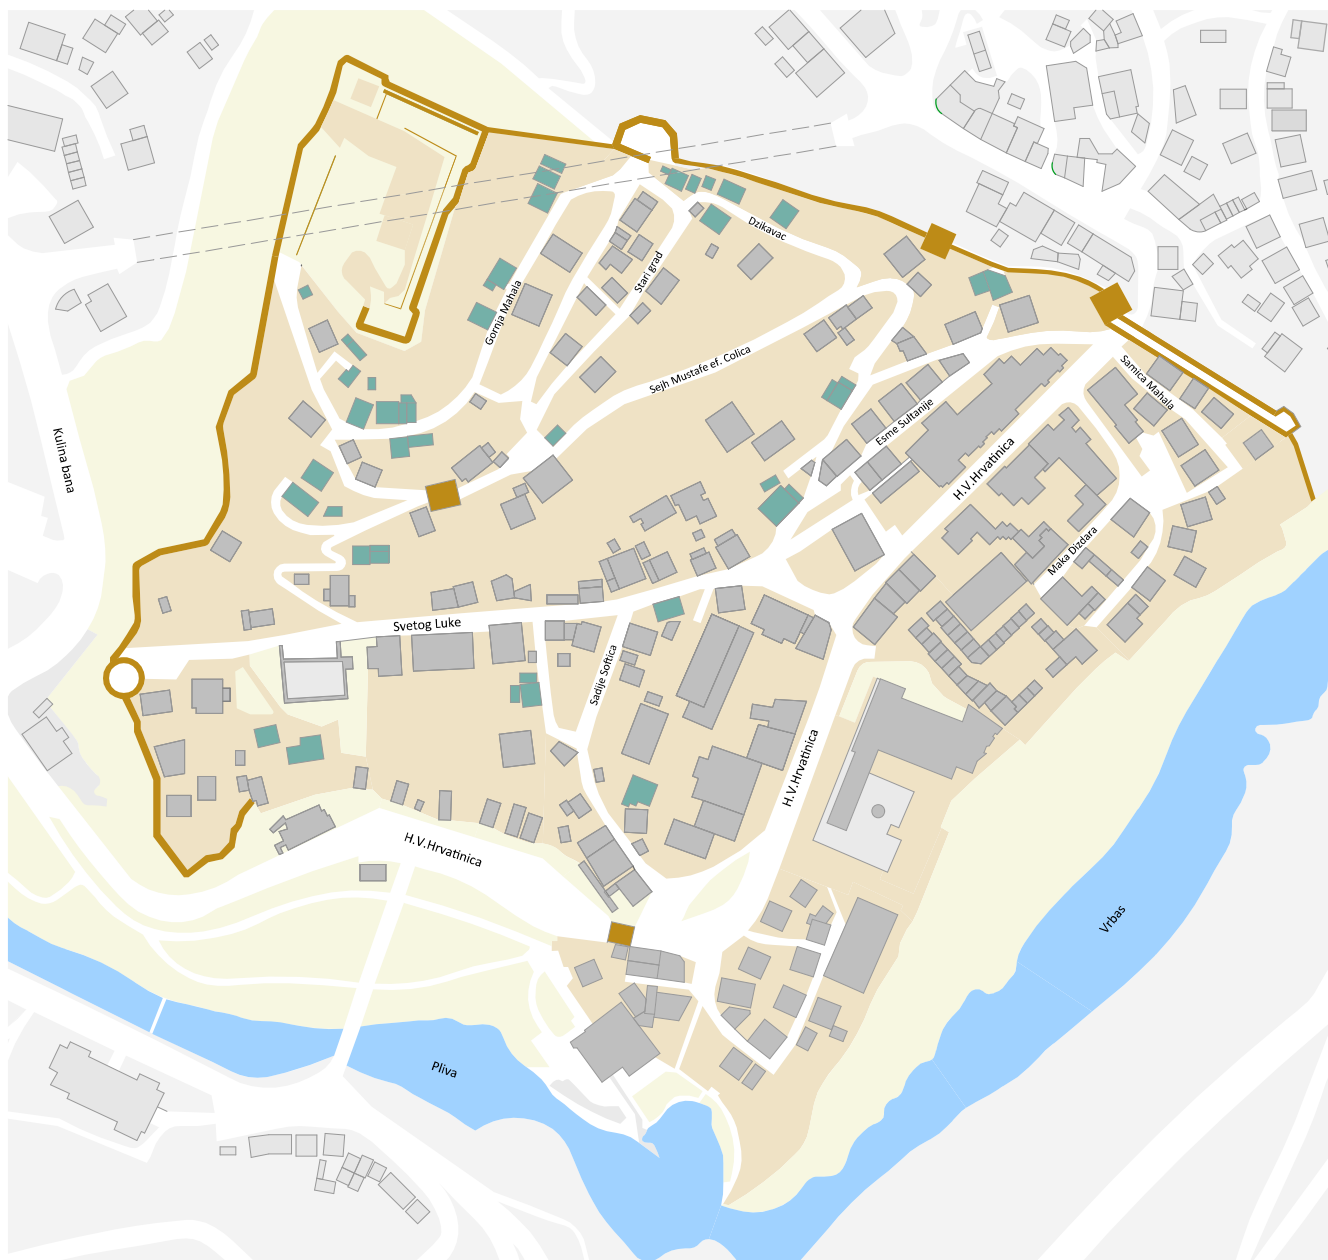
Innerhalb der Altstadtmauern in Jajce wurden in der Nachkriegszeit fast dreißig Wohnhäuser illegal

Abb.53_In den Nachkriegszeiten illegal gebaute oder umgebaute Wohnhäuser

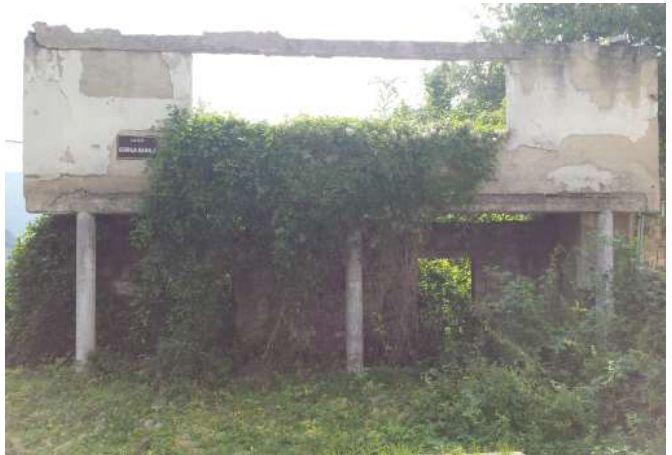
Die große Anzahl von Ruinen und beschädigten Häusern hat eine schlechte Auswirkung auf das gesamte Stadtbild. Zerstörte private Häuser in unmittelbarer Nähe von Einrichtungen, die den Status geschützter nationaler Denkmäler haben, verringern ihren Wert und ihr Potenzial. Ein Sonderfall ist die Okić Moschee im nördlichen Bereich der Altstadt. Diese Moschee wurde während des Krieges zerstört, ihr ursprüngliches Aussehen aber vor ein paar Jahren rekonstruiert. Auf den Grundstücken an der östlichen und westlichen Seite der Moschee erscheinen beide Hauptgründe für die Ablehnung ihres Eintritts in die UNESCO-Liste. Auf der Westseite, gleich neben der Moschee, wurde letzts ein Wohnhaus gebaut, deren Aussehen, Materialien, Form und Lage keine der Kriterien für die Sanierung und Restaurierung innerhalb des historischen Komplexes erfüllen. Auf der Ostseite der Moschee befinden sich die Ruinen eines alten Wohnhauses aus dem Mittelalter, die mit Unkraut bewachsen sind.

Abb.54_ Die Überreste eines alten Hauses, Altstadt in Jajce

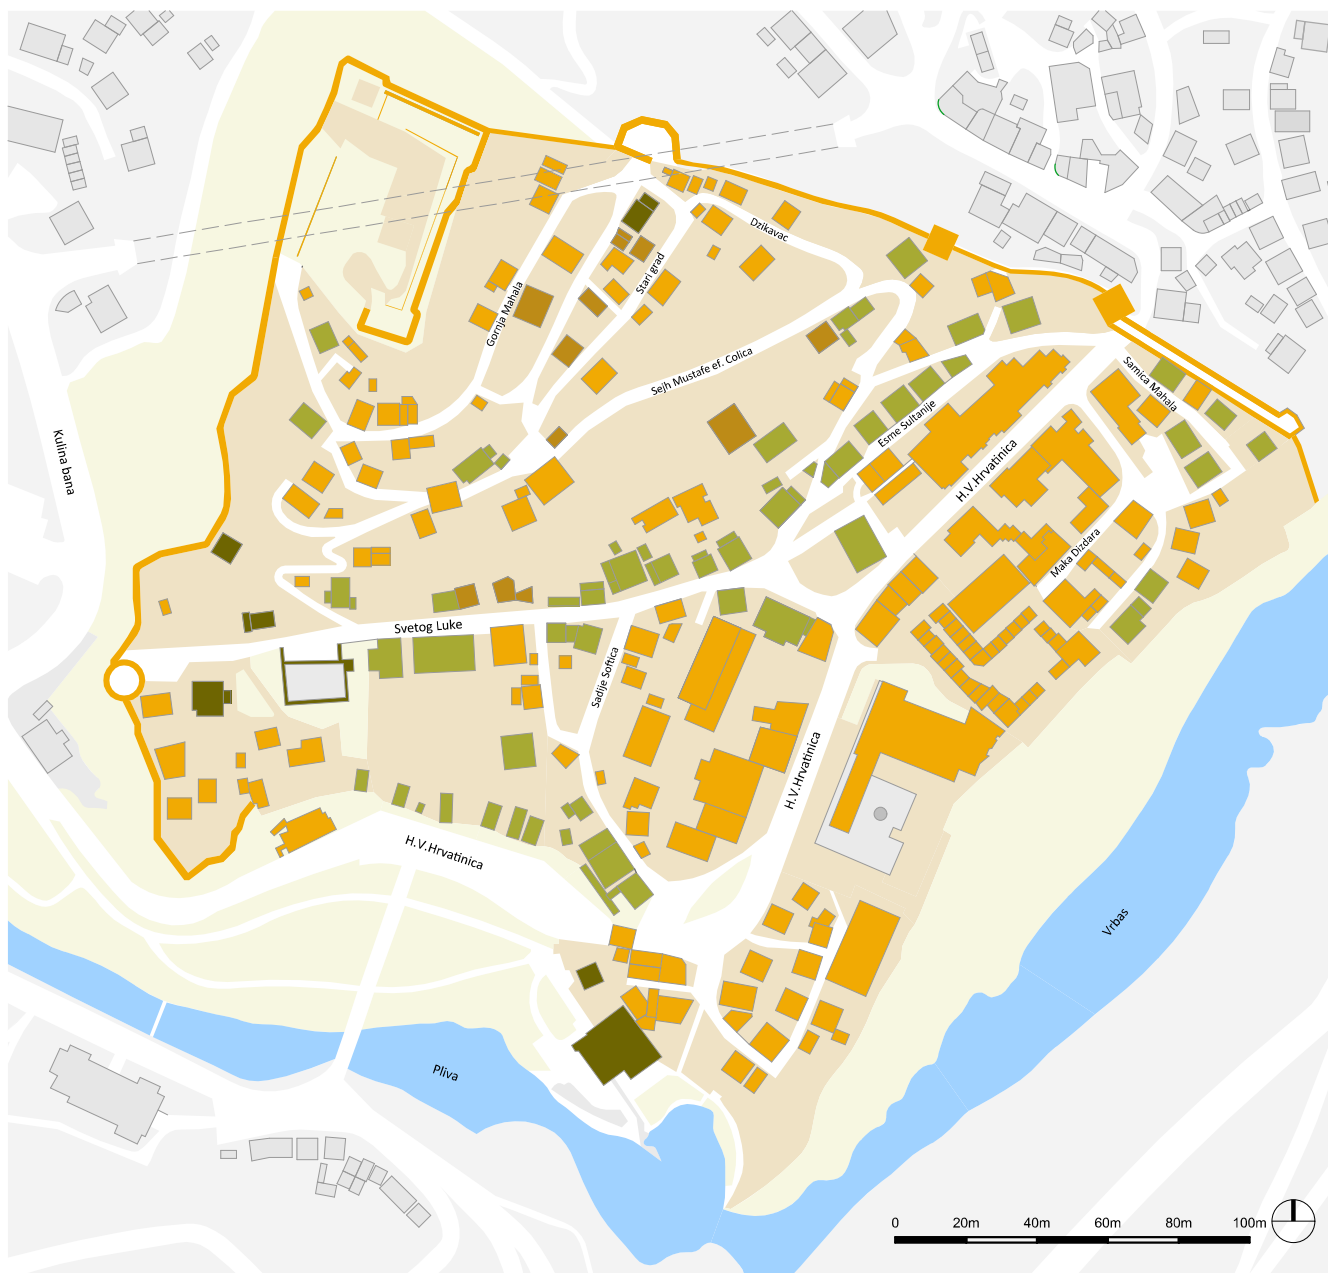
Abb.57_ Gebäudezustand

- Gut (neusanierte und neugebaute Gebäude)
- Gebäude mit sichtbaren Schaden an den Fassaden
- Teilweise zerstörte Gebäude (abgestürzte Dächer, Fassadenbereiche, Wände oder tragende Konstruktion)
- Ruinen (völlig zerstörte Gebäude)

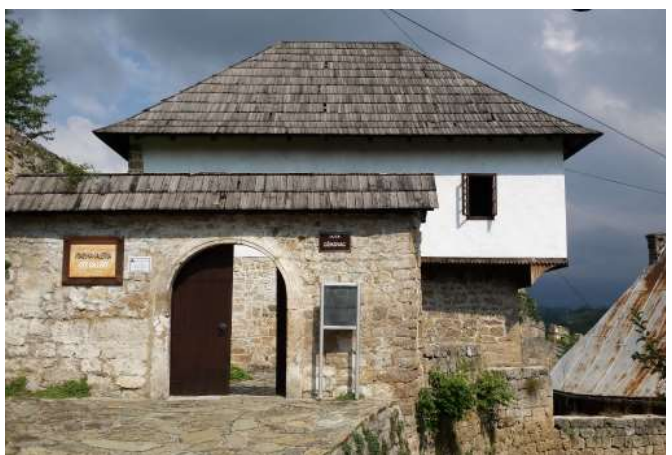
Abb.60_ Das Kršlak Haus Nr.1, Jajce

Ein vorbildliches Beispiel für die Lösung von eigentumsrechtlichen Verhältnissen, um die Restaurierungsarbeiten durchführen zu können, ist das Familienhaus Kršlak Nummer 1. Das Haus wurde während des Krieges völlig zerstört, erhalten geblieben sind nur teilweise die Steinkellerwände. Um Restaurierungsarbeiten durchzuführen, kaufte die Stadt das Haus von ihrem Besitzer, nachdem es in ihrer ursprünglichen Form rekonstruiert wurde. Derzeit befindet sich in diesem Haus die Stadtgalerie – ein Touristenzentrum, und die Ästhetik des mittelalterlichen bosnischen Hauses ist gleichzeitig vollständig erhalten.

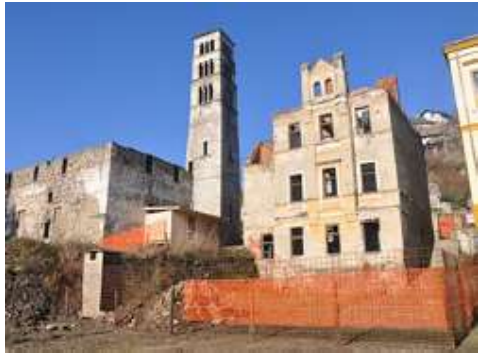
<p>Beispiel: das alte Finanzamt</p>

TYP 2	Teilweise oder vollständig zerstörte öffentliche Einrichtungen	
	<p>Für die Einrichtungen dieses Typs werden Rekonstruktions- und Sanierungsarbeiten, sowie Bauen im Bestand vorgeschlagen, je nach Zustand des Gebäudes, seiner Größe und der beabsichtigten Nutzung. Die Erweiterung dieser Einrichtungen ist auch möglich, falls ihre Nutzung das erlaubt. Beim Bauen im Bestand wird die Verwendung von neutralen Farben und Materialien, wie Glas oder schwarzen Stahlelementen empfohlen. Alle Einrichtungen sollen zu einem gewissen Grad ihr ursprüngliches Aussehen beibehalten und die neugebauten Teile aus neuen Materialien sollen so gestaltet sein, dass ihre subtile Präsenz die Reste des kulturellen Erbes betont. Bei der Errichtung soll auch eine eigene, tragende Konstruktion geplant werden, damit die Überreste des alten Gebäudes nicht zusätzlich belastet werden.</p> <p>Diesen Einrichtungen kann eine neue Nutzung mit offenem Charakter zugeordnet werden. Vorgeschlagen werden hierfür Einrichtungen kulturellen Charakters - zum Beispiel Museen, Galerien oder Bibliotheken, die den Besuchern einen besseren Einblick in die Geschichte der Stadt bieten können.</p>

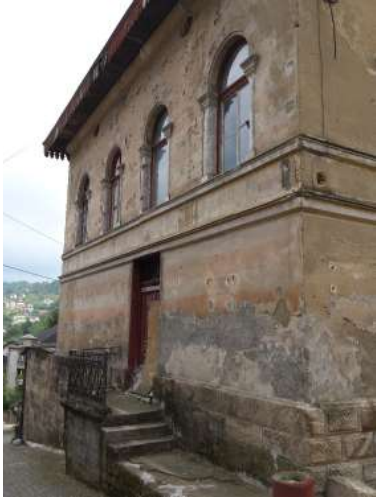
<p>Beispiel: Die alte Grundschule</p>

TYP 3	In ihrer ursprünglichen Form weitgehend erhaltene Einrichtungen	
	<p>Für die Einrichtungen dieses Typs werden ausschließlich Sanierungs- und Rekonstruktionsarbeiten vorgeschlagen. Da die ursprüngliche Form vorhanden ist, wird ihre Erhaltung empfohlen mit dem Ziel, das authentische Aussehen des architektonischen Komplexes zu behalten.</p> <p>Bei der Inneneinrichtung sollen die originalen Materialien verwendet werden - Holzböden, weiß gestrichene Wände, Holzbalken und Holzsäulen. Die Möbel sind in Bezug auf die derzeitige oder vorgesehene Nutzung des Gebäudes zu definieren. In öffentlichen Einrichtungen dieses Typs soll der Innenraum sein authentisches Aussehen behalten, wobei die Verwendung von neuen, modernen Materialien auch erlaubt ist, sofern das authentische Bild des Innenraums nicht gefährdet wird.</p>

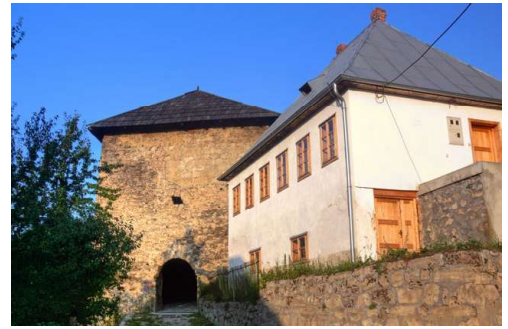
Abb. 65 _ Der Uhrturm in Jajce

Jajce ist eine von 19 Städten in Bosnien und Herzegowina, in denen im Mittelalter ein Glockenturm gebaut wurde. Der Uhrturm in Jajce unterscheidet sich allerdings von den restlichen Uhrtürmen in Bosnien und Herzegowina, weil es keine Beweise dafür gibt, dass dieser Turm wirklich als Uhrturm diente. Der Turm wurde im 15. Jahrhundert in der Zeit der Herrschaft vom Hrvoje Vukčić Hrvatinić (1391-1411) in Gornja Mahala gebaut, stand ursprünglich außerhalb der Stadtmauern der Altstadt und diente als Befestigungsanlage.

Der Grundriss des Turms ist ein unregelmäßiges Rechteck von 10,5 x 9 Meter. Die Wände sind aus Schutt gebaut und haben an einigen Stellen eine Wandstärke von bis zu 3,5 Meter. Als Bindemittel wurde Kalkmörtel verwendet. Das Gebäude ist mit einem steilen Walmdach mit Holzschindeln als Bedachungsmaterial bedeckt. Es gibt zwei gewölbte Türen, eine auf der Ost- und eine weitere auf der Westseite, durch die man den hohen, mittleren Bereich betritt. An der Wand sind Reparatur- und Umbauarbeiten aus verschiedenen Epochen erkennbar. Es wird angenommen, dass in der zweiten Hälfte des 18. Jahrhunderts in Jajce die Persönlichkeit Muhammad Prozorak lebte und arbeitete. Er war ein außergewöhnlicher Kenner von Uhren und einer der bekanntesten bosnisch-herzegowinischen Astronomen dieser Zeit. Angeblich überzeugte er die Bewohner und Behörden in Jajce, dass die Stadt einen Uhrturm benötigte und schlug vor, eine Glocke und eine Uhr auf den bestehenden Befestigungsturm aufhängen zu lassen. Nach der Ankunft der österreichisch-ungarischen Herrschaft in Jajce im Jahre 1878 entfernten die Soldaten die Uhr und die Glocke. Sie vermuteten, dass die Glocke ursprünglich zum Turm des Heiligen Luka gehörte, und dass sie zu der Zeit der osmanischen Besetzung der Stadt im Jahr 1528, wo die Marienkirche mit dem Turm vom Heiligen Luka in eine Moschee umgewandelt worden ist, auf den damaligen Befestigungsturm übertragen wurde. Der Turm ist in seiner ursprünglichen Form erhalten, jedoch sind sichtbare Schäden an den Fassaden vorhanden, unter anderem fallen Steine von den Wänden und es entstehen Ritzen zwischen den Steinen. Eine Prüfung der Anlage ist zu empfehlen, sowie die Durchführung der notwendigen Erhaltungs- und Restaurierungsarbeiten.

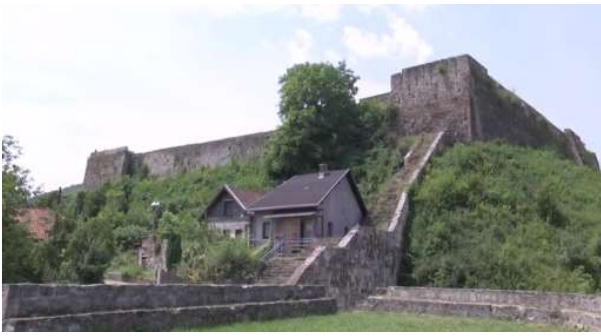
Abb. 68 _ Die Stadtmauer Bereich 1

Dieser Teil der Mauer (Bereich 1 auf der Übersichtsmappe) wurde in zwei Phasen gebaut und besteht aus zwei Wänden, die in unterschiedlichen Zeiträumen gebaut wurden. Die im Mittelalter gebaute Wand mit einer Wandstärke von 80 Zentimeter wurde später durch eine weitere 1,6 Meter dicke Wand auf der Innenseite verstärkt, so dass die Gesamtwandstärke zurzeit bei 2,4 Meter liegt. Ausgehend von der Bastion erhöht sich die Wandstärke auf 3,5 Meter. Die Mauer wurde aus Schutt, Ziegelbruch, Kalksteinmehl und Kalkmörtel

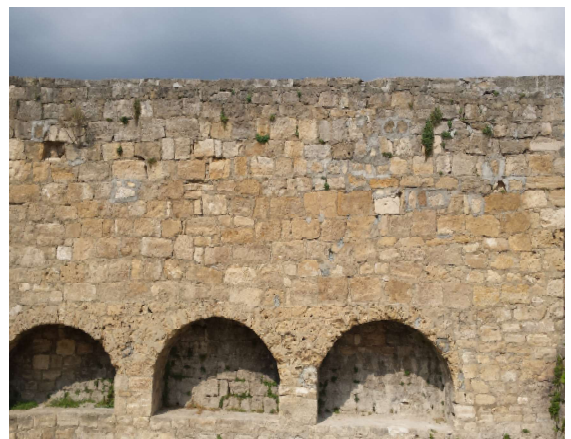
Das Dunkle Tor befand sich zwischen der Festung und der großen Bastion. Es wird angenommen, dass das Tor während den allgemeinen Rekonstruktion- und Sanierungsarbeiten im späten 18. oder frühen 19. Jahrhundert gebaut wurde. Das Tor konnte jedenfalls nicht vor 1717 umgesetzt werden, da in einem Bericht eines österreichischen Spions aus dieser Zeit, dieses Tor nicht als Bestandteil der Festung erwähnt wurde.²⁶ Heute sind von dem dunklen Tor nur drei Bogennischen an der Innenseite der Plattierung der großen Basteien erhalten, die damals die Innenseite des Tores geschmückt haben. Sie hatten ein halbrundes Gewölbe sowie skulpturale Elemente, die nicht erhalten sind.

Abb. 69 _ Das "Dunkle Tor" - die Reste der drei Bogennischen

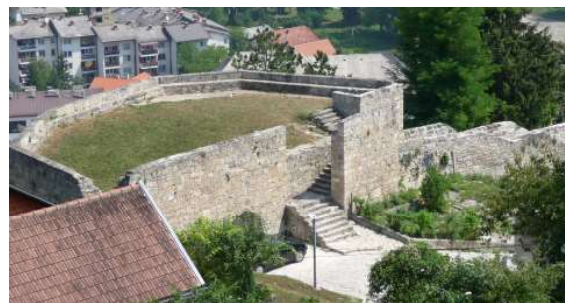
Abb. 70 _ Der Große Bastion

Es wird angenommen, dass die "Große Bastion" während der Restaurierungs- und Sanierungsarbeiten Ende des 18. und Anfang des 19. Jahrhunderts auf der Festung gebaut wurde. Gemessen an ihrer Lage und Größe hatte diese Anlage offensichtlich eine sehr wichtige Funktion in der Altstadt von Jajce. Der Grundriss der großen Bastion ist achteckig und über eine Treppe mit dem Boden verbunden, die erst später, während der Erhaltungsarbeiten 1960-1966 gebaut wurde.²⁷ Bei dieser Gelegenheit wurden die Wände und die Brüstung der großen Bastions repariert und der Großteil der Nordwand wurde neu errichtet, weil sie im Laufe der Zeit vollständig zerstört worden war.

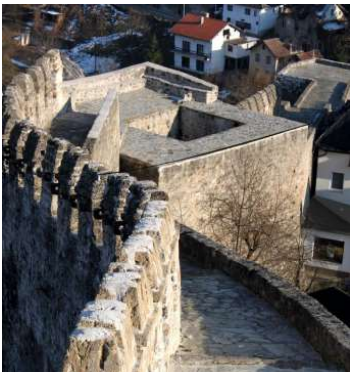
Abb. 71 _ Der Turm bei Džikavac

Der Turm beim Džikavac wurde während der osmanischen Zeit als zusätzliches Element an den Mauern der alten Stadt in Jajce gebaut. Durch seine Größe und Form war er einer Bastion ähnlicher als einem Turm. Der rechteckige Grundriss mit den Maßen 8x10 Meter wurde in der Zeit vom 17. bis zum 18. Jahrhundert gebaut und bei dieser Gelegenheit wurde noch ein zusätzlicher Teil der Mauer mit vier Brustwehr gebaut. Dieser Teil der Wand ist gleich wie der Turm. Die Methode der Stein- und Wandverarbeitung ist die gleiche wie bei der Untermauerung, die sich an der Südwand der Festung befindet und aus dem siebzehnten Jahrhundert stammt.²⁸

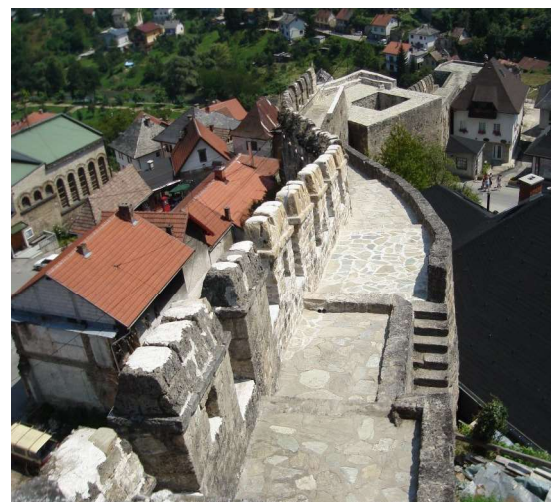
Abb. 72 _ Die Stadtmauer - Bereich 3

Diese Wand (Bereich 3 auf der Übersichtsmappe) ist die am vollständigsten erhaltene Anlage der mittelalterlichen Befestigungen in Jajce. Auf der Wand sind mittelalterliche Brustwehren in ihrer ursprünglichen Form erhalten, zwischen denen Metalldeckel eingebaut wurden, die an kleinen Konsolen an der äußeren Brustwehr angebracht wurden. Diese Brustwehren wurden aus Kalkstein gebaut und auf jeder zweiten war ein kleineres Loch für den Schützen gemacht. Diese Mauer wurde im Mittelalter gebaut, wurde aber am Ende des 17. und Anfang des 18. Jahrhunderts mit einer Wand verstärkt, so dass die gesamte Wandstärke 2,7 Meter beträgt. Angesichts ihrer Position war sie den feindlichen Angriffen sehr stark ausgesetzt und musste daher eine große strukturelle und materielle Stabilität haben.

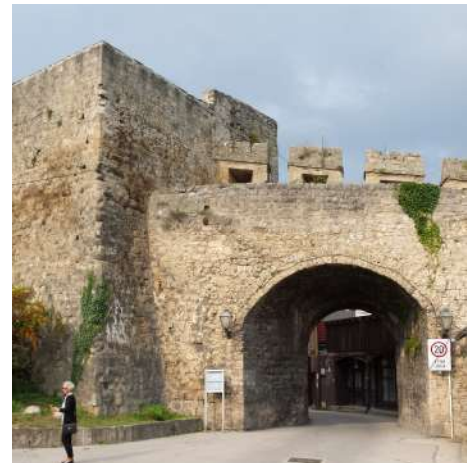
Abb. 73 _ Der Papaz Turm und das Banja Luka Tor

Im 17. Jahrhundert wurde auf der Stadtseite des Turms eine weitere Stützmauer gebaut. Der Grundriss des Turms ist fast quadratisch, mit Maßen von 11 x 11 Meter.

Die Wände sind aus Bruchstein gebaut und die Wandstärke variiert zwischen 2,40 Meter im Süden und 5,25 Meter im Norden. Die innere Konstruktion des Turms und Daches ist aus Holz. Der Turm war von der Südseite über die gewölbte Tür zugänglich.

Das Banja Luka Tor ist der nördliche Eingang zur Altstadt Jajce und ist nach der ersten großen Stadt im Norden benannt, nach der es ausgerichtet war - Banja Luka. Es besteht aus einem Turm und einem Tor, vor dem sich wahrscheinlich ein trockener Kanal befand. Das Tor hat nicht mehr den ursprünglichen Außentürrahmen, der die Scharniere für die Metalltüren trug. Die eisenbeschlagene Tür stand bis 1906, dann wurde das Tor aufgrund der Einführung von größeren Fahrzeugen breiter gemacht.²⁹

Auf der Außenseite der Nordtürzarge befindet sich ein Ornament - das Schnitzwerk eines Kriegers, das typisch für die osmanische Zeit ist. Die Konstruktion ist ähnlich der Konstruktion des Bärensturms: vertikal verlegte Steine mit Kalkmörtel.

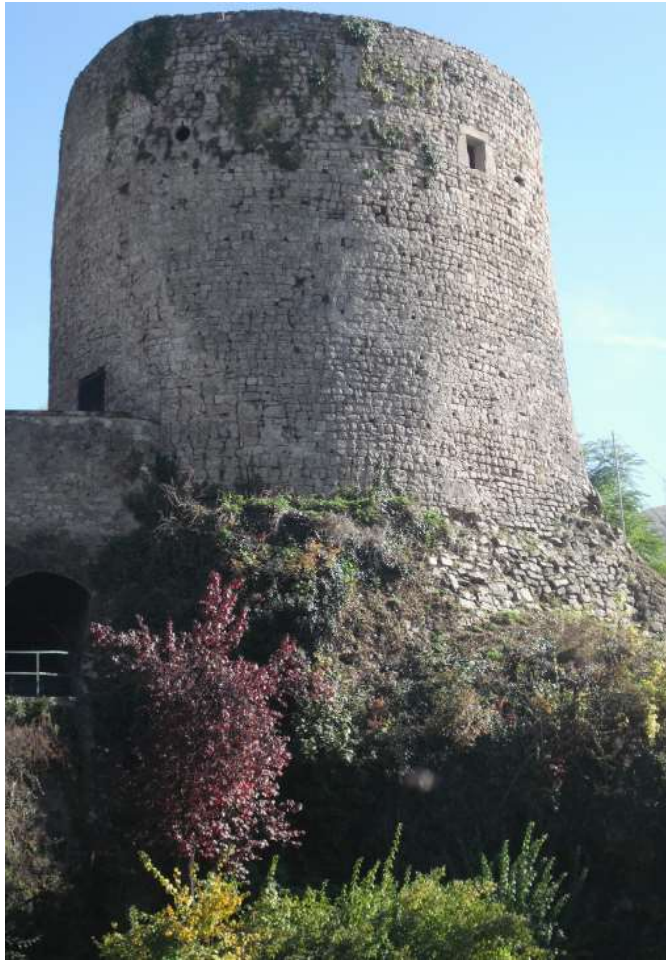
Abb. 76 _ Der Bärenurm

Der Bärenurm hat eine sehr solide und kompakte Struktur. Der radiale Grundriss hat einen Umfang von 50 Meter und die Dicke der Wände liegt zwischen 4,70 Meter im östlichen, bis hin zu 6 Meter im westlichen Teil des Gebäudes. Der Grund für diese Unterschiede in der Wandstärke liegt wahrscheinlich darin, dass der westliche Teil der Festung den feindlichen Angriffen stärker exponiert war, und so entstand der Bedarf nach Erweiterung der Wand auf dieser Seite des Turmes. Eine weitere mögliche Ursache hat einen konstruktiven Hintergrund, weil es auf der Westseite des Turms zu einer plötzlichen Veränderung in der Morphologie des Geländes gekommen ist.

Es wird angenommen, dass der Bärenurm im 15. Jahrhundert gebaut wurde und zwar zwischen 1448 und 1463, mit der Ankunft der königlichen Familie Vukčić Hrvatinić in Jajce, beziehungsweise zu der Zeit, wo intensive Bautätigkeiten der letzten bosnischen Könige stattgefunden haben. Dies wird aufgrund der erhöhten Dicke der Wände, regelmäßigen horizontalen Linien und der Form des Bärenurmes angenommen. Nach der Interpretation von Ciro Truhelka wurde der Turm im frühen Mittelalter gebaut, als in Bosnien Feuerwaffen immer noch nicht in Gebrauch waren. Die Entstehungszeit des Bärenurmes kann nur durch ihr äußeres Erscheinungsbild geschätzt werden. Rundtürme wurden von den Römern sehr selten gebaut, erst zu der Zeit Konstantin wurden solche Türme häufiger gebaut. Durch die Tür des Turms wurde direkt die obere Etage betreten, darunter befand sich ein 7,25 Meter tiefer Keller. Ein Kerker war üblich für das Mittelalter, jedoch waren diese nicht gewölbt, sondern mit einer Holzdecke bedeckt.

Daraus kann geschlossen werden, dass der Bärenurm im frühen Mittelalter gebaut wurde, als in Bosnien Feuerwaffen und Schießpulver noch nicht bekannt waren. Anschließend eingebaute Schießscharten gehören zu den ältesten in Bosnien bekannten Formen von Schießscharten, so dass der Bärenurm zweifellos als eines der ältesten bosnischen Gebäude des Mittelalters betrachtet werden kann.

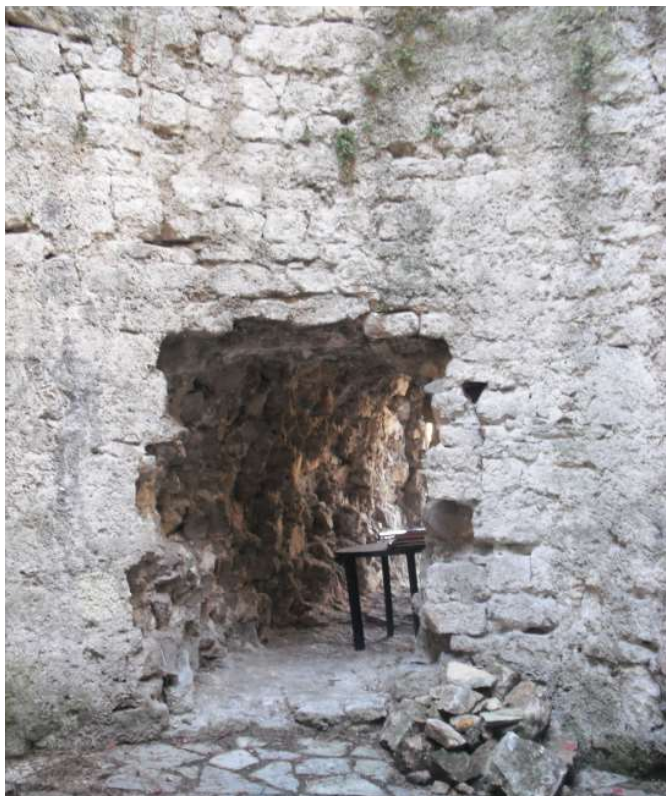
Abb. 77 _ Der Eingang zum Bärenurm - der Blick von Innen

Gegen 1890 wurden ein Eingang und eine Treppe, die zum Turm führt, errichtet, und im Laufe des Zweiten Weltkriegs wurde im Erdgeschoss des Turms noch ein weiterer Eingang gebaut. Dieser Eingang wurde durch einfachen Abriss von Steinmauern, ohne weitere Bearbeitung, geschaffen.

Seine Breite variiert, beträgt aber im Durchschnitt 150 Zentimeter, und hat eine Höhe von etwa 230 Zentimeter. Am Eingang wurden kürzlich Metallgitter mit vertikaler Teilung angebracht.

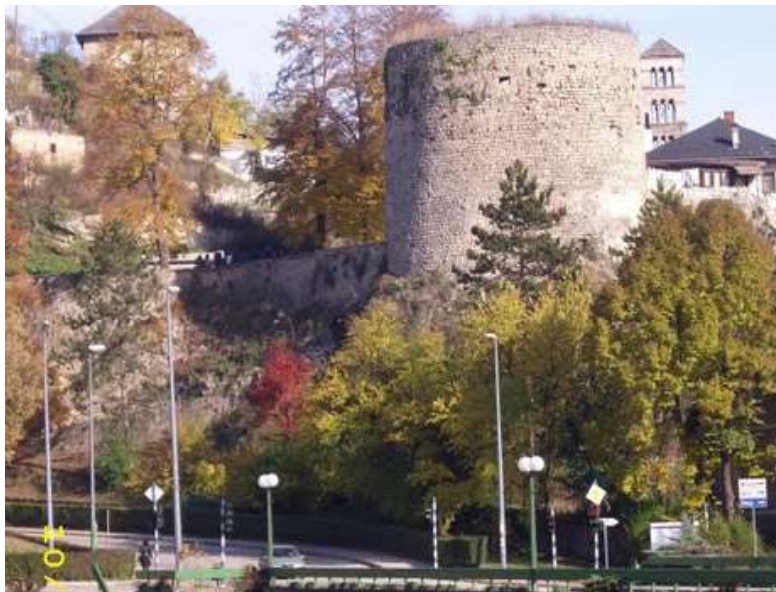
Es gibt zwei Eingänge. Der erste befindet sich im Obergeschoss und wird nicht mehr genutzt. Dieser war im Mittelalter der einzige Eingang, und erst während des Zweiten Weltkrieges wurde im Erdgeschoss ein weiterer Eingang im Auftrag von Josip Broz Tito gebaut, der derzeit als Haupteingang dient. Der Bärenurm wird derzeit als eingeschossiges Gebäude betrachtet, war aber im Mittelalter ein zweigeschossiges Gebäude. Das Gebäude befindet sich in der Mitte der historischen Einheit, die aus der Marienkirche mit dem Turm vom Heiligen Luka, den Katakomben und dem Bärenurm besteht. Der vor dem Turm entstandene Bereich hat die Funktion eines Plateaus, welches mit Naturstein gepflastert ist. Die Konstruktion ist Massivbau mit teilweise mehr als 5 Meter dicken Wänden. Nach historiographischen Daten wurden die Festung und die Stadt Jajce im Jahre 1658 von einem großen Feuer zerstört, aber es gibt keine Angaben über Beschädigungen des Bärenurmes.

Abb. 78 _ Der Bärenurm

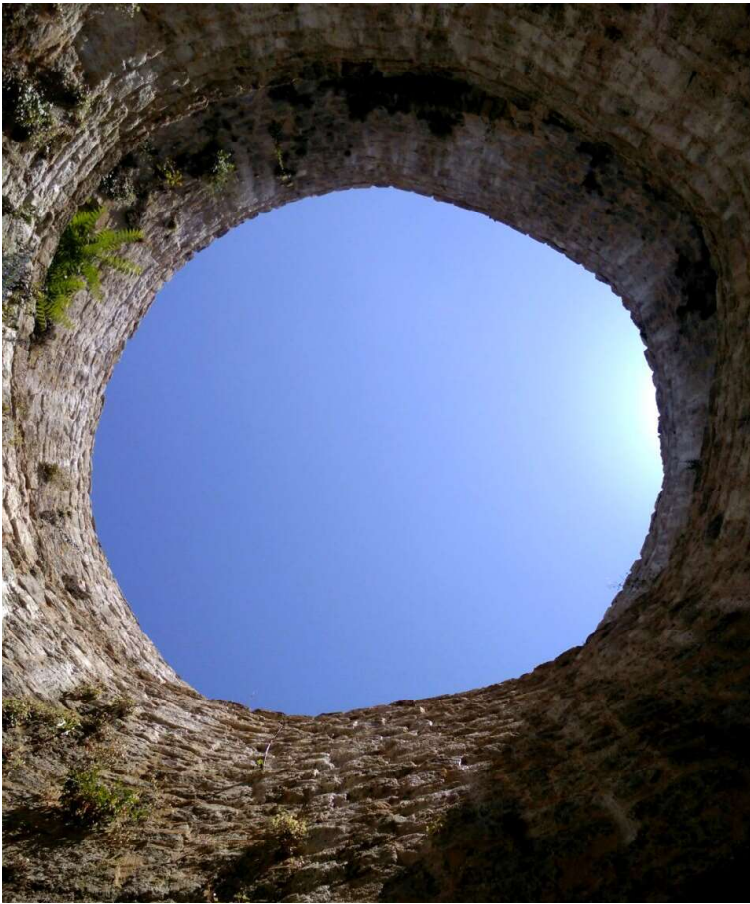
Der Durchmesser des Erdgeschosses beträgt 5,60 Meter. Im Obergeschoss kommt es zu einer Verringerung der inneren Wandstärke, so dass die Größe des Innendurchmessers auf 8,14 Meter erhöht wird. Die Außenkante von der Südwand ist senkrecht, während die Nordwand leicht schräg nach innen geht. Neben dem Eingang, der auf einer Höhe von 8,5 Meter von der Bodenkante war, befanden sich auf dieser Etage noch drei weitere Öffnungen, zwei von denen wurden als Schlupfloch verwendet. Diese Schlupflöcher sind radial in die Fassade geschnitten, während der Eingang und das Fenster eine rechteckige Form haben. Das rechteckige Fenster auf dem Turm wurde im spätgotischen Stil erbaut.

Abb. 79_ Der Bärenurm

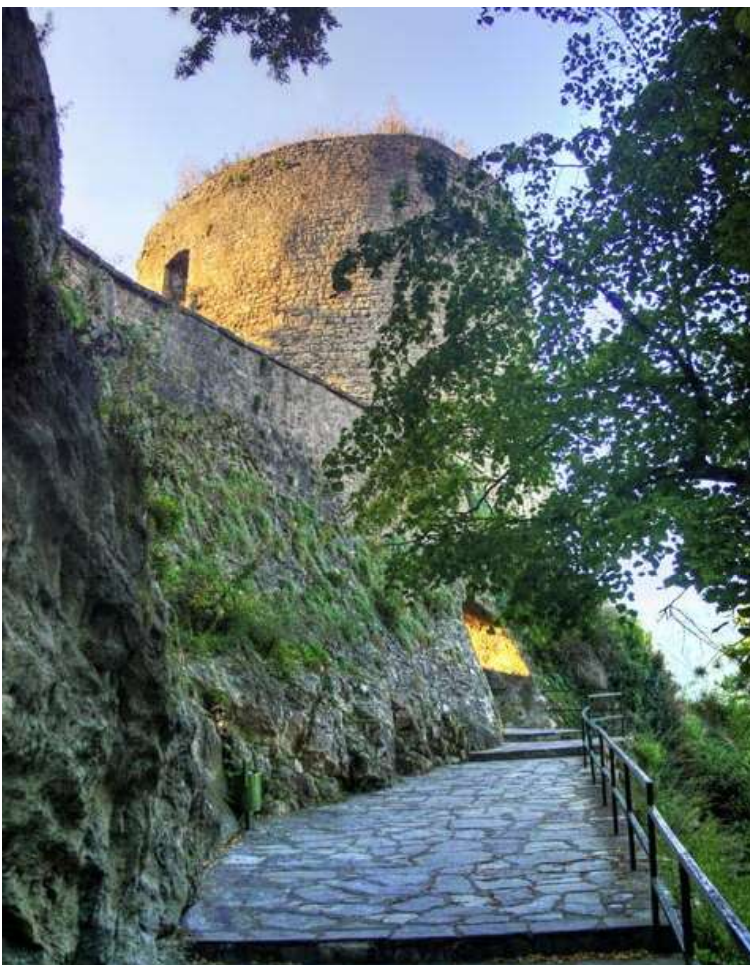
Abb. 80_ Der Bärenurm

In einigen Segmenten des Bärenurms fällt eine besondere Art der Schalung auf. Die Steinblöcke in Form von Quadern sind in der Verkleidung oft senkrecht platziert. Im Laufe der Zeit haben diese vertikalen Blöcke durch Verwitterung eine immer stärker abgerundete Form erhalten, weil das Wasser leichter entlang der Rillen fließen konnte und damit den Stein zerstörte. Diese vertikalen Blöcke sind sedimentäre Sandsteine, was typisch für die Gegend von Jajce ist.
