DIPLOMARBEIT

DIE ALTSTADT VON JAJCE

KANDIDATUR FÜR DIE AUFNAHME IN DIE LISTE DES UNESCO- WELTKULTURERBES

Wien, am 19.04.2017

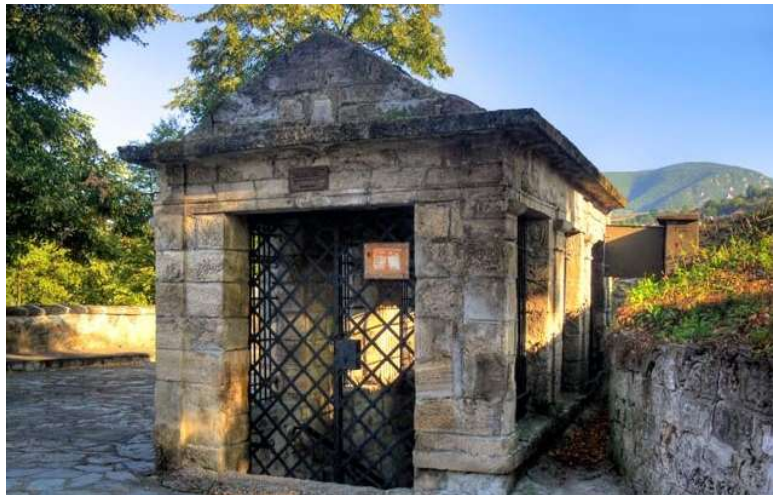
Abb. 81 _ Der Eingang zu den Katakomben

Nicht weit vom Turm des Heiligen Luka in der alten Stadt von Jajce befindet sich eines der wichtigsten Gebäude der Gegend. Ein paar Stufen führen zum halb versunkenen Eingang der Katakomben. Hinter der Eisentür sind unterirdische Hallen des Tempels versteckt, die andere Tür führt in das Gebäude selbst. Der gesamte Tempel ist aus Stein und Kalkstein geschnitzt, was charakteristisch für die Gegend von Jajce ist. Das Gebäude wurde historisch bedingt als Katakomben benannt, obwohl die einzige Ähnlichkeit zwischen diesem Tempel und Katakomben darin besteht, dass sie beide in Stein geschnitzt sind.

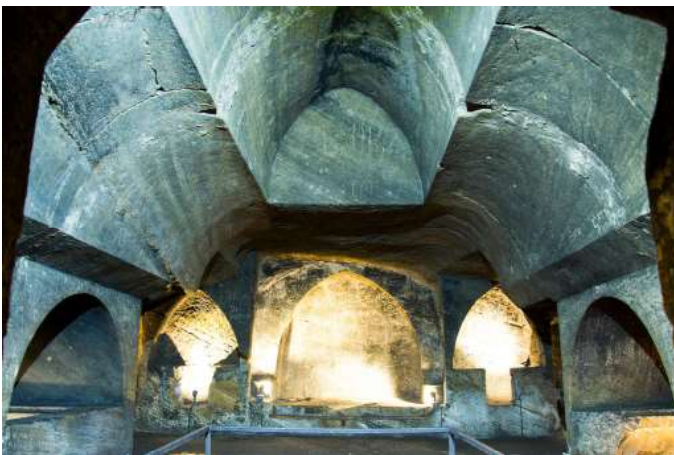
Abb. 88_ Das Presbyterium und der Altar

Das Presbyterium ist schmal, in Richtung Ost-West langgestreckt, mit den Maßen 2,94 x 10,66 Meter. Über dem vorderen Teil der gesamten Länge des Presbyteriums ist ein langes, schmales und flaches Gewölbe. An seiner Basis ist der Altar. Ober der großen und tiefen, aber leere Altar Apside wölbt sich einem Spitzbogen. Auf beiden Seiten sind zwei Vertiefungen, deren Fassaden auch mit einem Spitzbogen gekrönt sind. Die Vertiefung auf der rechten Seite wurde fertig gebaut, und hat auf beiden Seiten jeweils ein Fenster, während die linke Vertiefung unvollendet blieb und ihre Tiefe und Fassade nur geschnitzt wurden.

Auf der rechten Seite des Presbyteriums befindet sich eine eingeschnittene Vertiefung. Die vordere Hälfte ist mit einem kurzen, breiten Tonnengewölbe bedeckt, und die hintere mit einem spitzen Gewölbe. Auf der linken Seite wurde mit den Arbeiten an der gleichen Vertiefung nur begonnen. Auf beiden Seiten des Altars wurden Teile eines engen Flurs ausgegraben, die wahrscheinlich rund um die Apsis gehen sollten, aber unvollendet blieben. Auf der Westseite des Presbyteriums beginnt ein schmaler, gerader Gang, der zu einem anderen Grab führt, während dieser auf der östlichen Seite der Ausgrabung unvollendet blieb. Von der Mitte des Hauptraumes kommt man durch ein rechteckiges Loch über vier steile Stufen in eine Art Krypta, mit Maßen 3,92 x 4,22 Meter, und einer Höhe zwischen 1,90 und 2,20 Meter. In ihrer Mitte ist ein Altar mit Perforationen in Form eines Doppelkreuzes, der Mondsichel und der Sonne positioniert, so wie es auch bei den oben erwähnten Gräbern auf der Westseite des Gebäudes war. Die größte Raumhöhe der Kirche ist unter dem gotischen Gewölbe in der Mitte, und beträgt kaum 4,15 Meter.

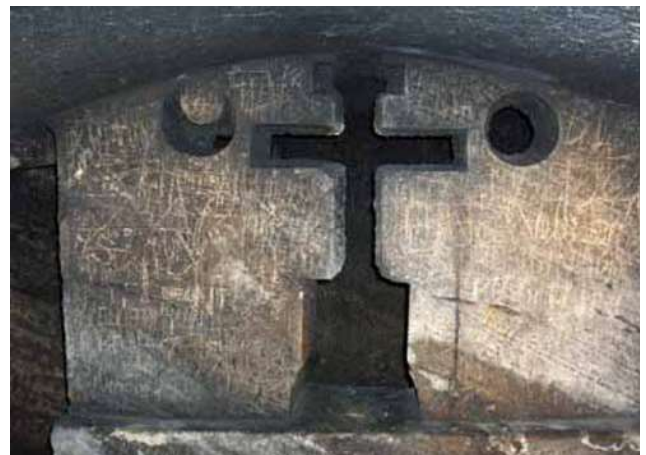
Abb. 89_ Das Grab auf der Westseite

In ihrem Boden wurden Doppelkreuze geschnitzt, und links und rechts davon die Sonne und der Halbmond. Das Grab ist auf der östlichen Seite unvollendet, es wurde nur bis zu einer Tiefe von 20 Zentimeter geschnitzt. Diese beiden Gräber erstrecken sich über die gesamte Länge der Seitenwände des Hauptteils der Kirche und werden nach dem Presbyterium deutlich breiter. Das Baptisterium und der Hauptteil der Kirche sind mit einem Tonnengewölbe gewölbt und in der Mitte befindet sich ein 4,15 Meter hohes Spitzgewölbe.

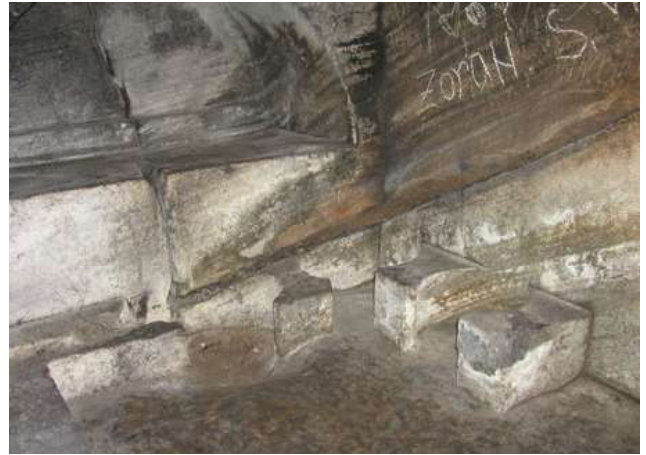
Abb. 90_ Die Taufkapelle

Der Narthex ist ein schmaler Raum von 2,18 X 5,50 Meter, wurde teilweise aus Stein gebaut und mit einem Tonnengewölbe bedeckt. Vom Narthex aus kommt man in einen engen Raum mit einer gewölbten Öffnung, die in der dicken Wand des Hauptraums geschnitten wurde. Der erste Teil ist die Taufkapelle, welche die Maße 7,50 Meter, beziehungsweise 9,50 x 2,05 Meter inklusive den beiden Verlängerungen links und rechts im Raum hat. In der rechten Ecke befindet sich eine Steinbank, wo drei runde Löcher

gegraben wurden. Es wird angenommen, dass diese Höhlen zum Speichern von Behältern für das heilige Wasser verwendet wurden. Die Bank ist nicht als separates, im Raum bewegliches Element ausgebildet, sondern aus dem Boden gehauen und schließt somit die gesamte monolithische Zusammensetzung.

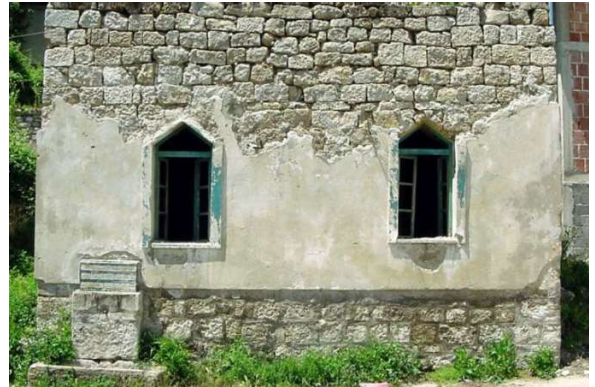
Das Eingangsportal befindet sich auf der Westseite und wurde aus Kiefernholz gefertigt, so wie alle Fenster in der Moschee. Die Fassade ist mit Kalkputz verputzt und weiß gestrichen.

Abb. 92 _ Die Sinan Beg Moschee vor der Sanierung

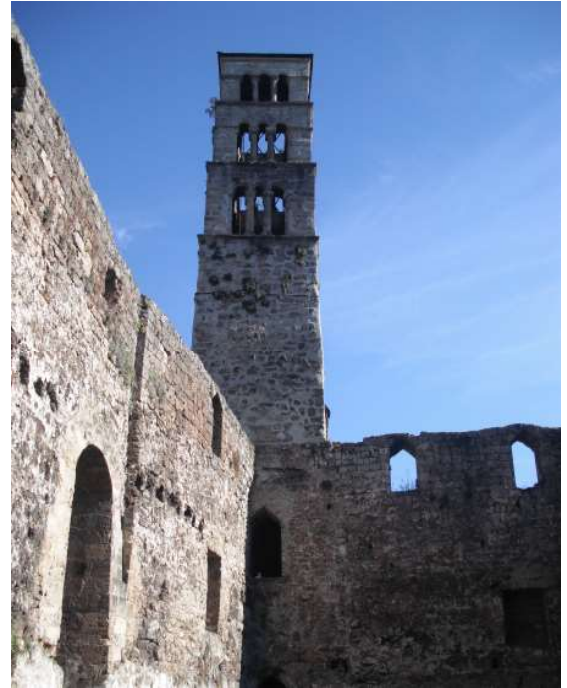
Abb. 94 _ Die Marienkirche und der Turm des Heiligen Luka

Etwa 1461 wurde der Glockenturm der Kirche, als separater Teil des Gebäudes gebaut und dem Heiligen Luka gewidmet. Er hat die Form eines vierseitigen Prismas, das nach oben hin verjüngt wurde, um Stabilität der Struktur zu gewährleisten. Im oberen Teil des Turms gibt es drei Reihen von halbkreisförmigen Fensteröffnungen, die jeweils mit zwei kleinen Säulen in drei Felder gegliedert sind. Auf diese Weise entsteht eine typische Form der Fensteröffnung des romanischen Baustils. Der untere Teil des Turms hatte keine Fenster, keine Verzierungen, da sich der Turm direkt neben den Mauern der Kirche befand, so dass diese Teile nicht sichtbar waren. Im Inneren des Turms befand sich ein halbkreisförmiger Treppenlauf, der vom Erdgeschoss bis zum Dach führte, und der Turm wurde in drei Etagen aufgeteilt.

Die Kirche hatte mehrere Bauphasen. Aufgrund der zahlreich erhaltenen Mauern, vieler Abbruch- und Umbauarbeiten, ist es schwierig die ursprüngliche Form des Gebäudes zu bestimmen. Die Kirche wurde im 13. Jahrhundert gebaut. Basierend auf den erhaltenen Mauern kann darauf geschlossen werden, dass die Kirche eine einfache einschiffige Basilika mit Eigenschaften des romanischen Stils war – eine einfache Kirche mit einem großen Schiff und einem länglichen rechteckigen Altarraum.

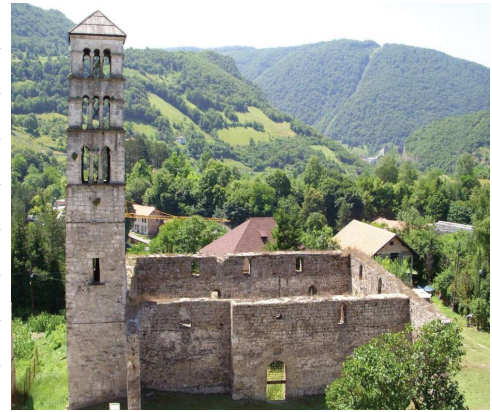
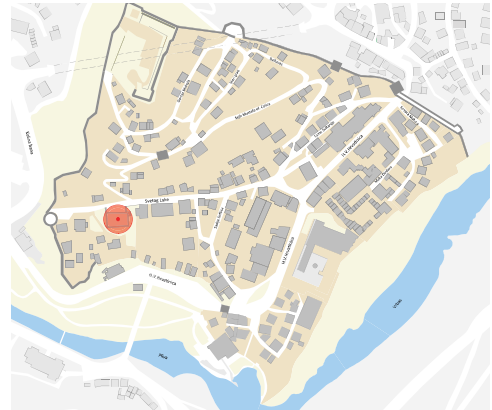
Abb. 96_ Die Marienkirche und der Turm des Heiligen Luka

Die Marienkirche ist bis heute nur teilweise erhalten. Die Reste der Mauern des Erdgeschosses sind in relativ schlechtem Zustand, weil an ihnen keine regelmäßigen Erhaltungsarbeiten durchgeführt wurden. Es ist eine Vielzahl von mechanischen und witterungsbedingten Schäden vorhanden. Steine fehlen an mehreren Stellen, da die verwendeten Bindemittel nach und nach an Effektivität verloren. In den Wänden sind auch mehrere Risse sichtbar, die auf längere Sicht zur vollständigen Zerstörung der Wände führen könnten. Im inneren Teil der Kirche sind die Überreste der entfallenen Steine, von Unkraut überwuchert. Das Dach der Kirche wurde in dem letzten Feuer zerstört und nie wieder hergestellt.

Der Turm des Heiligen Luka ist bis heute komplett erhalten. Auffällig ist eine Vielzahl von, durch Feuchtigkeit und Witterung, entstandene Schäden. Die Konstruktion des Turms ist zu prüfen und zu Verstärken.

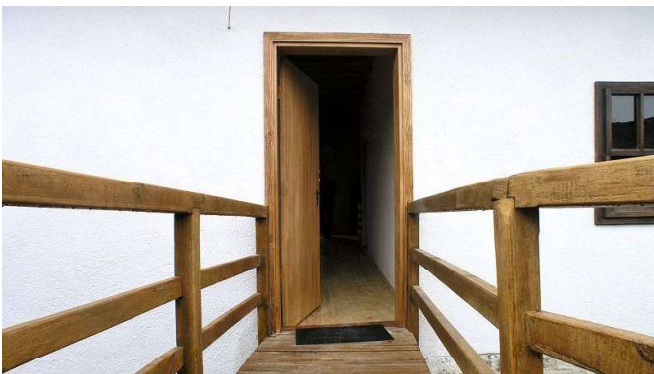
Abb. 97 _ Der hintere Eingang

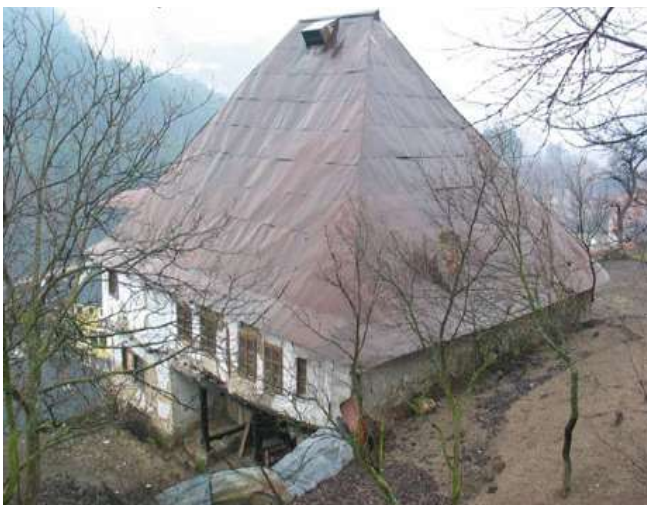
Abb. 99 _ Das Familienhaus Kršlak Nr. 2

dass das Blechdach im Jahr 1984 errichtet wurde, aber einige Dokumente deuten darauf hin, dass diese Arbeiten in den sechziger Jahren des 20. Jahrhunderts stattfanden. Ein Teil der Südwestwand wurde im Laufe des Krieges von 1992 bis 1995 von einer Granate zerstört, und in den Jahren nach dem Krieg mit Ziegeln wieder aufgebaut. Bis auf die stetige Benutzung, die half das Haus zu bewahren, wurden keine Arbeiten durchgeführt. Es werden nur Vermessungsarbeiten, beziehungsweise Maßaufnahmen des Hauses erwähnt, aber es wurden keine konkreten Maßnahmen unternommen, um dieses Kulturgut zu bewahren. Der gegenwärtige Zustand dieses Gebäudes ist nicht optimal und zeigt deutlich das Verhältnis der Politik zur Kultur und der Geschichte des Volkes.

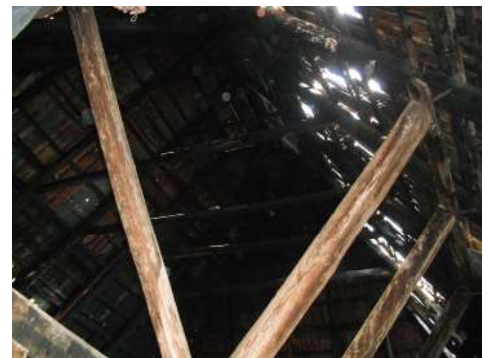
Bei diesem Haus wurden Blechpanelle über die verrotteten Schindeln gelegt. Mündlichen Informationen zufolge, die vor Ort gesammelt wurden, wurde das Blechdach auf diesem Haus 1984 errichtet und ist heute in einem sehr schlechtem Zustand (schlechte Konstruktion, äußere Korrosion und so weiter). Im Laufe des Krieges von 1992 bis 1995 wurde das Dach mit einer Schockgranate am Boden zerstört und heute befindet sich an dieser Stelle ein Loch ohne Blech und Schindeln. Das Dach wurde ursprünglich zum Räuchern von Fleisch verwendet, daher hat das Haus keinen Schornstein.

Abb. 100 _ Die Dachbeschädigungen

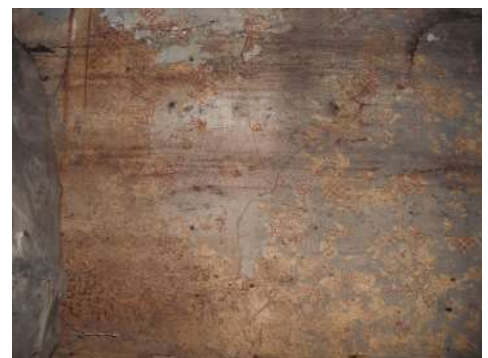
Abb. 101 _ Die Überreste der Wanddekoration

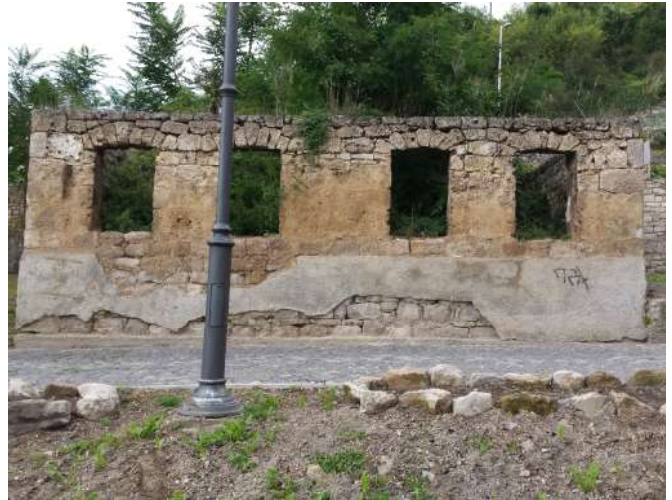
Abb. 102 _ Die Überreste vom Burić Haus

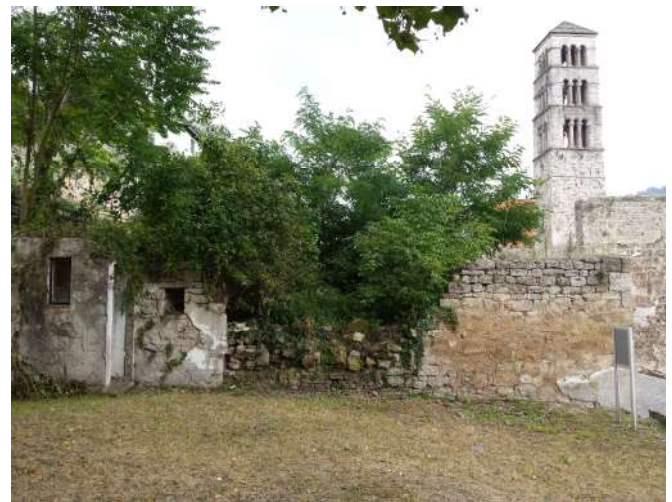
Innen- und Außenwände sind aus Bruchstein und Travertin gebaut worden, die Wandstärke ist in verschiedenen Teilen des Hauses unterschiedlich, und an einigen Stellen beträgt diese sogar 70 Zentimeter. Typisch für Wohnarchitektur dieser Zeit in Jajce, hatte Burić Haus eine große Anzahl von Fenstern an der Fassade, durch die das Innere mit Tageslicht großzügig gefüllt war. Burić Haus hatte insgesamt sieben Fenster im Erdgeschoss und im Obergeschoss sogar zehn.

Abb. 103 _ Die Überreste vom Burić Haus

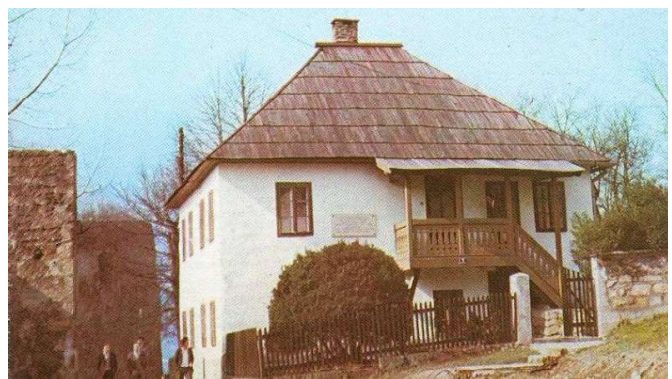
Das Burić Haus hatte zwei Etagen und ein hohes, mit Schindeln bedecktes Walmdach, sowie einfache Linien in Grundrissen, die für die Wohnarchitektur von Jajce aus dieser Zeit sehr charakteristisch sind. Das Erdgeschoss war ein Rechteck mit Abmessungen 11,5 x 9,5 Meter. Das Erdgeschoss hatte die gleiche Form und ähnliche Abmessungen. Der Zugang zum ersten Stock ist auf der Nordseite in Form von einer Holztreppe, die 1,20 Meter breit war. Die Raumaufteilung war gleich wie im Erdgeschoss.

Abb. 104 _ Das ursprüngliche Aussehen des Hauses

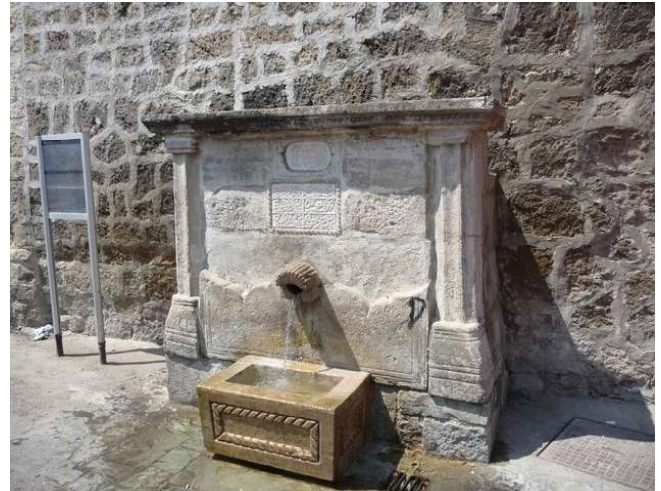
Abb. 105_ Der Hafizadić Brunnen

Der schönste Brunnen in Jajce ist der Hafizadić Brunnen. Es befindet sich direkt neben dem Travnik Tor, in der Hrvoje Vukčić Hrvatinić Straße, unter dem Omerbeg Haus. Er wurde 1846 gebaut und ist immer noch in seiner ursprünglichen Form erhalten. Am Brunnen gibt es drei Tafeln mit Inschriften auf Türkisch. Einer von ihnen behauptet, dass der Brunnen von der Hadji Sheriff Maryam Mahale, die Ehefrau von Seid Ahmed Bey Hafizadić, gebaut wurde. Auf der oberen Platte ist ein Zitat aus dem Koran geschrieben, und auf der unteren Platte, die 23x47 Zentimeter groß ist befindet sich ein Lied auf Türkisch.

Ursprünglich wurde der Hafizadića Brunnen auf der gegenüberliegenden Seite der Straße positioniert, etwa dreißig Meter vom heutigen Standort entfernt, an dem der Brunnen in unveränderter Form im Jahr 1948 übertragen wurde. Zurzeit ist er in sehr gutem Zustand, mit geringen Schäden, die durch Feuchtigkeit, sowie minimale mechanische Wirkung verursacht wurden.

Der Hafizadić Trinkbrunnen wurde in seiner ursprünglichen Form bis heute sehr gut erhalten. Auch Details wie die Aufbereitung der zwei Seitenpilaster, halbkreisförmiges Ornamente über dem Brunnen, und zwei Inschriften auf der Vorderseite sind in einem sehr guten Zustand. Kleinere, durch Feuchtigkeit und mechanische Wirkungen entstandene, Schäden sind aber an diesem Kulturgut sichtbar. Darüber hinausgehend werden kleinere Restaurierungs- und Erhaltungsarbeiten vorgeschlagen, um den Brunnen vor jeder weiteren Beschädigungen zu schützen und somit möglichst in seiner ursprünglichen Form zu erhalten.

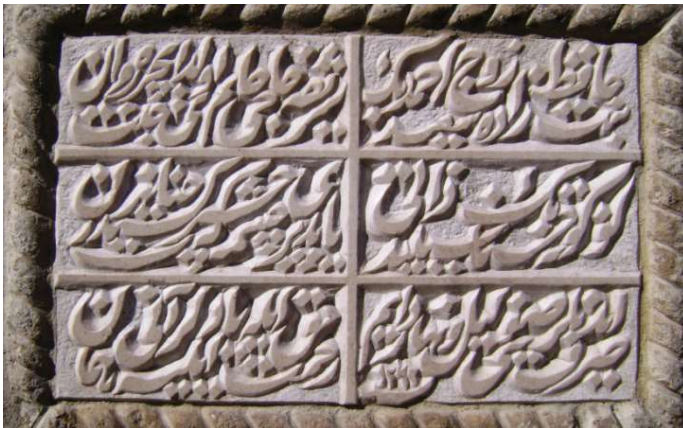
Abb. 106 _ Detail der Inschrift auf Türkisch

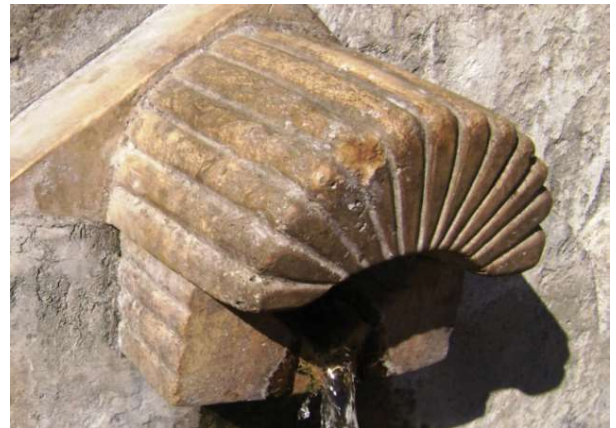
Abb. 107 _ Detail des Wasserhahns
