SCHLOSS LENGENFELD

EINE GEDENKSTÄTTE IM WALDVIERTEL

DIPLOMARBEIT

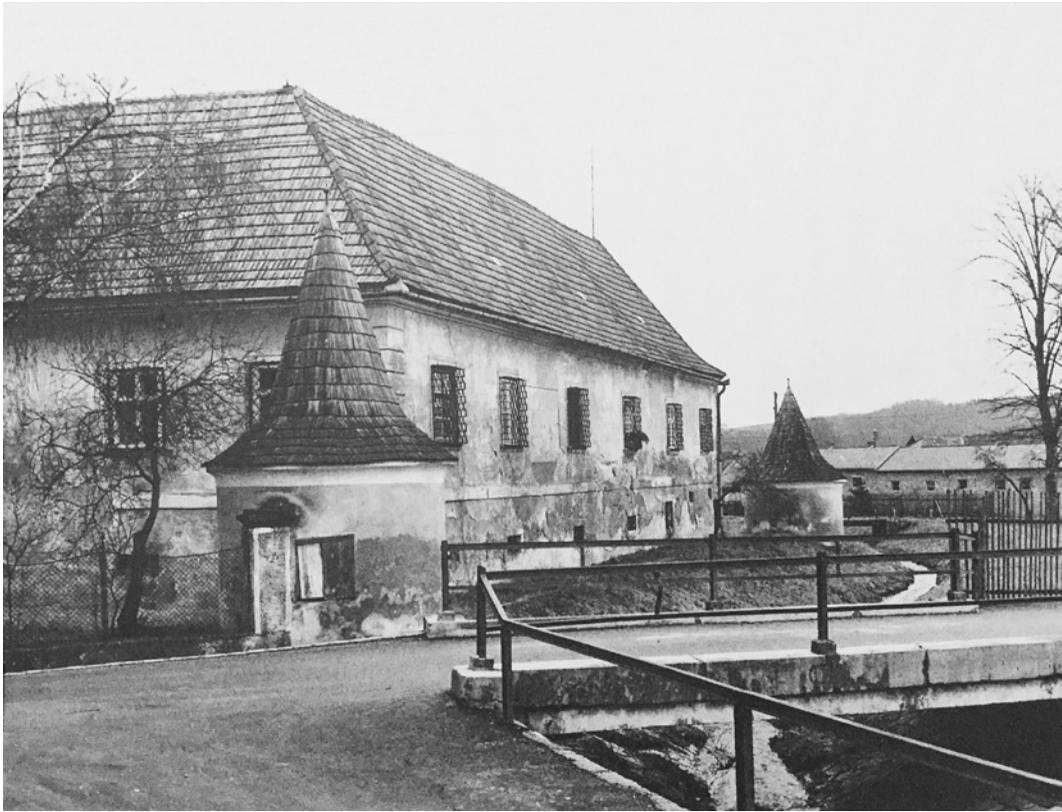
Abb. 11: Bauzustand vor der Revitalisierung durch das Ehepaar Hauer-Fruhmann, 1970

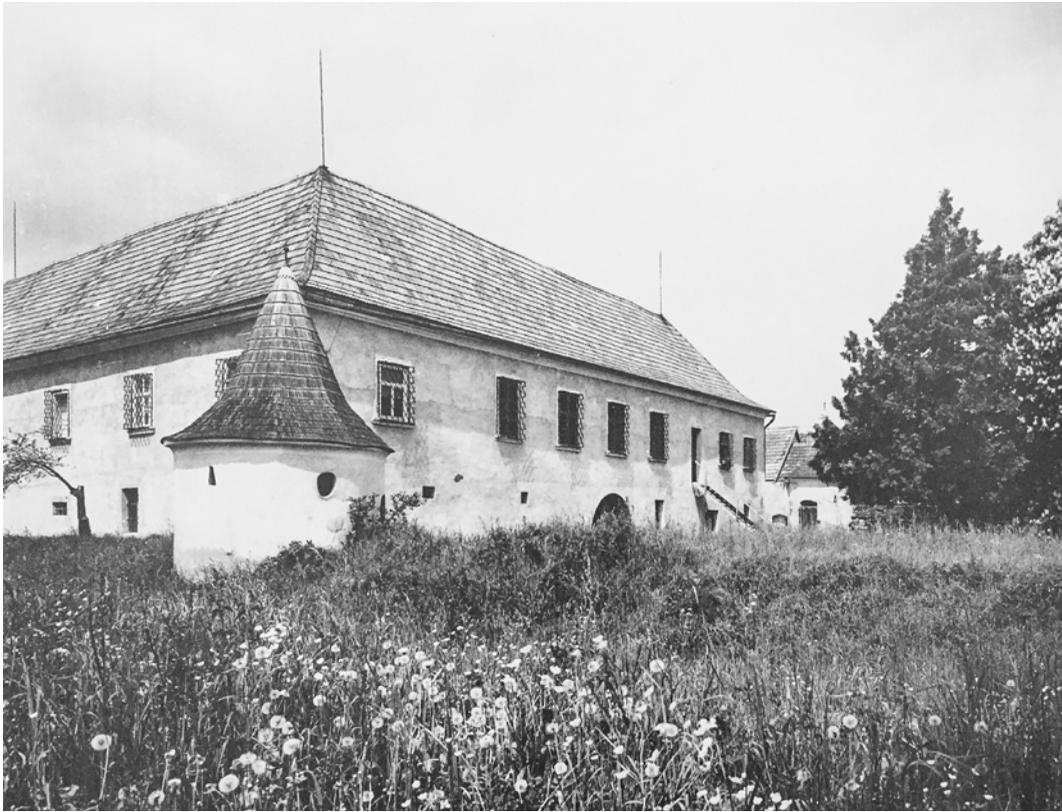
Abb. 12: Süd- und Ostfassade nach einer ersten Renovierung und vor Anbringung der Sgraffitos, 1970

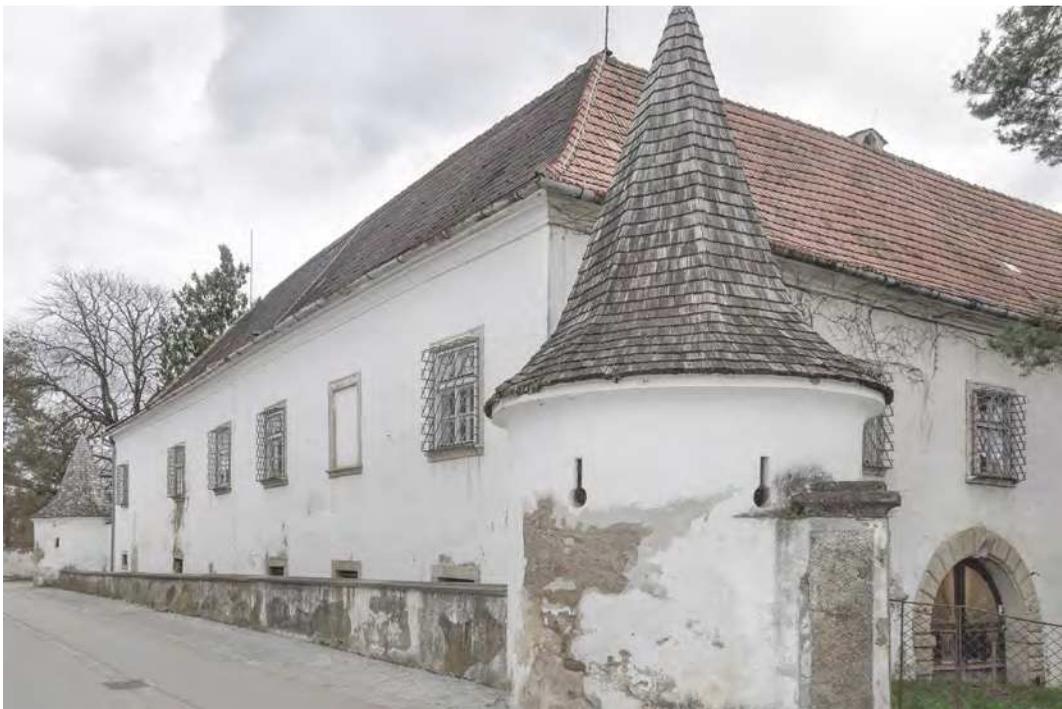
Abb. 23: Die Westfassade mit den Ecktürmchen

Wesentlich für den Charakter der Anlage sind die vier freistehenden Ecktürme, die früher landwirtschaftlich genutzt worden sein dürften. Die Ecktürme haben kreisförmige Grundrisse und spitze Kegeldächer, die mit Holzschindeln eingedeckt sind. Die Bausubstanz ist zwar beschädigt, kann jedoch saniert werden. Laut Auskunft des Bundesdenkmalamtes sind die Türme unbedingt erhaltenswert, insbesondere die Holz-Schindel-Dächer.

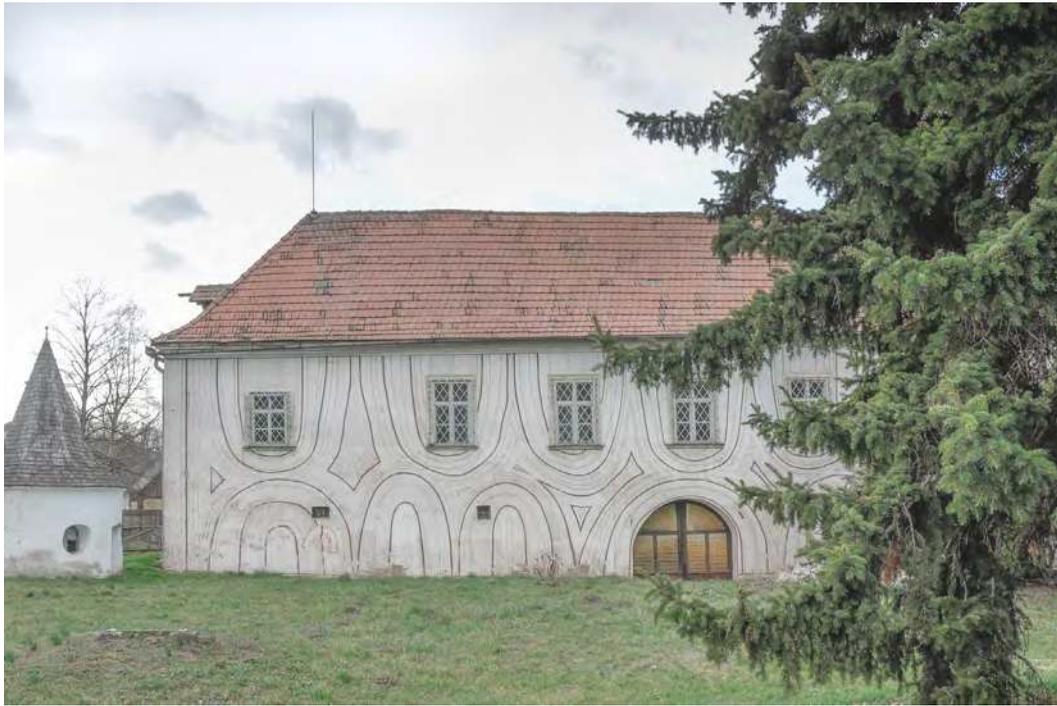
Abb. 24: Der Osttrakt mit der Sgraffito-Fassade und Garteneingang

Die Gartenfassade nach Süden wurde in einer Sgraffitotechnik gestaltet. Sie zählt im Obergeschoß acht Öffnungsachsen. Die dritte nördliche Öffnung ist eine nachträglich errichtete Türöffnung mit einer außenliegenden Holzstiege in den Garten. Sie ist die einzige Öffnung im Obergeschoß ohne Steingewände. Alle Fenster im Erdgeschoß liegen jeweils etwas ausserhalb der Achse. Südlich des mittig sitzenden Gartentors gibt es zwei kleine Lüftungsöffnungen, nördlich davon eine Lüftungsöffnung und zwei unterschiedlich große Fenster. Die historischen Holz-Kastenfenster sind in ihrer Gesamtheit mit Fensterläden und Fenstergittern und im Erdgeschoß mit den vorhandenen Steingewänden zu erhalten. Durch die Durchfahrt im Ostflügel gelangt man in den Garten.

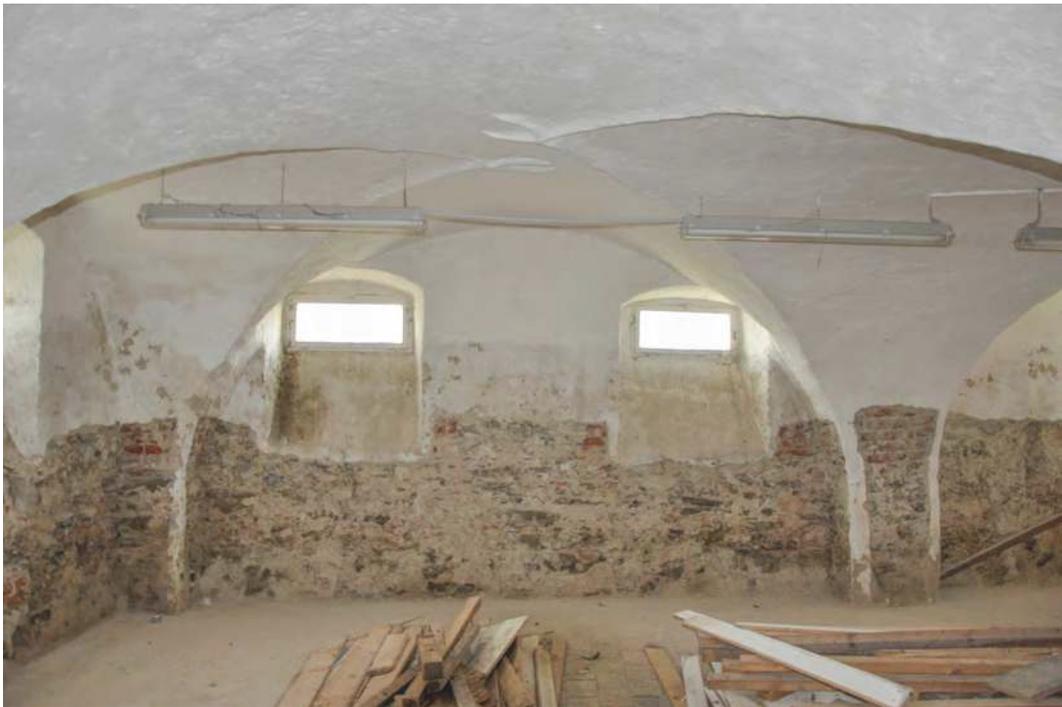
Abb. 34: Der ehemalige Stall im Erdgeschoss

Grundsätzlich ist die Bausubstanz im Erdgeschoß beschädigt und muss statisch überprüft werden. Sichtbare Eisenträger sind stark korrodiert. Das Mauerwerk besteht aus Natursteinen. Da das gesamte Gebäude eingeschüttet ist und aufsteigende Boden- und Mauerfeuchte aufweist, ist der Innenputz im Erdgeschoß generell stark beschädigt bzw. überhaupt nicht mehr vorhanden. Aufgrund der Nutzung als Ställe liegt eine zusätzliche Belastung des Putzes und Mauerwerks vor.²⁹

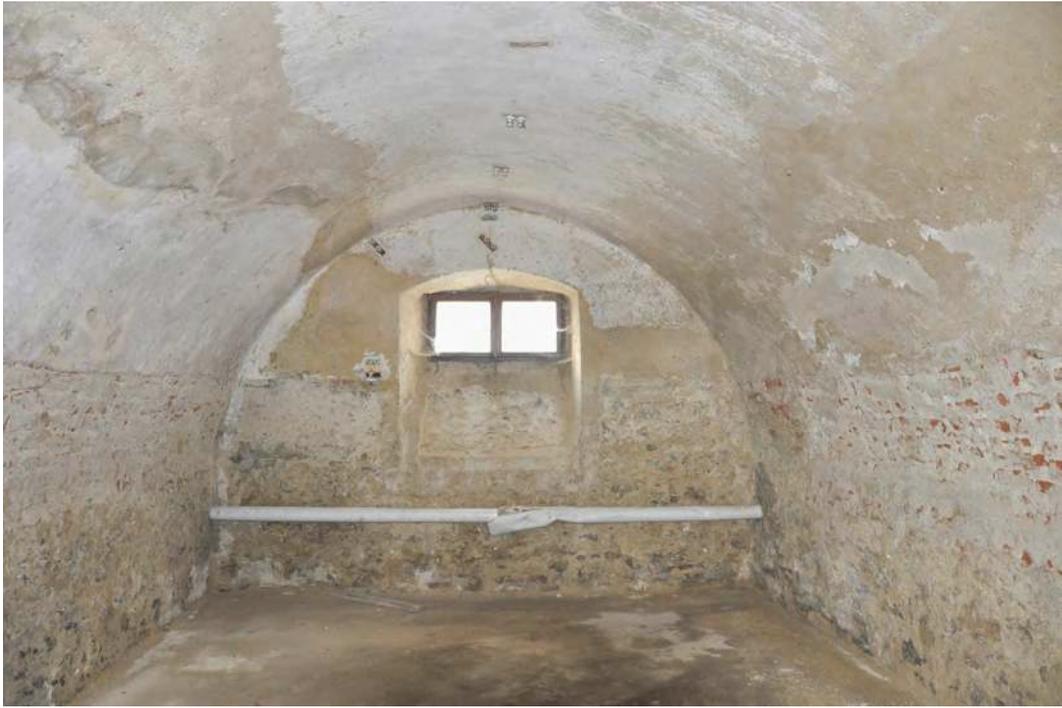
Abb. 36: Der ehemalige Stall im Erdgeschoss

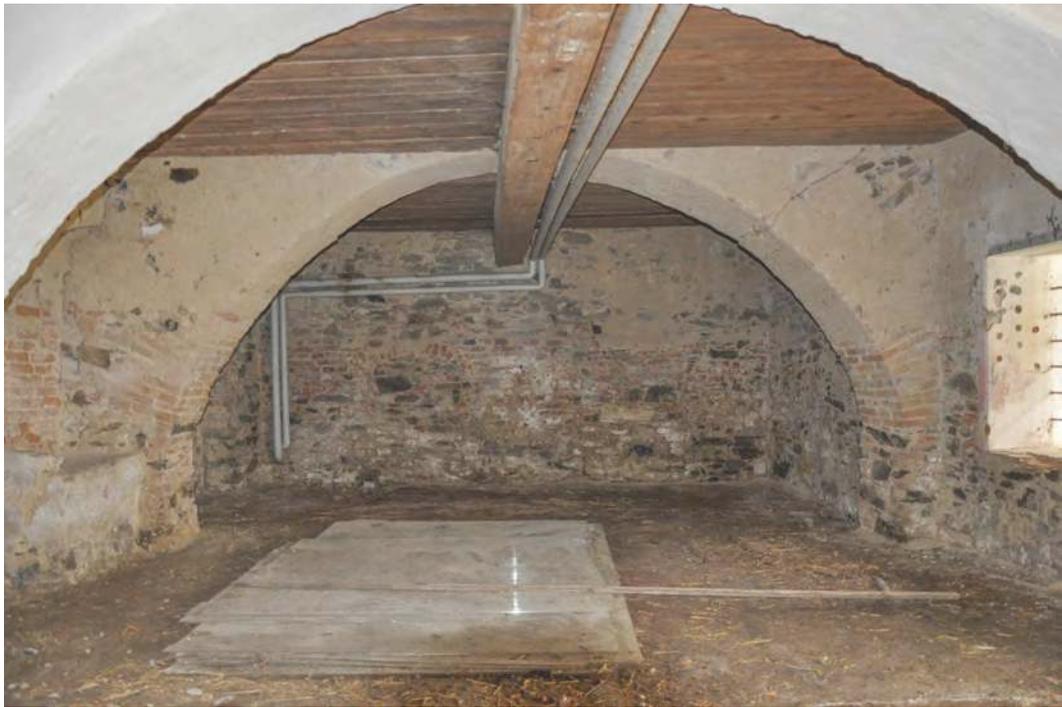
Abb. 37: Der ehemalige Stall und Strohlager im Erdgeschoss

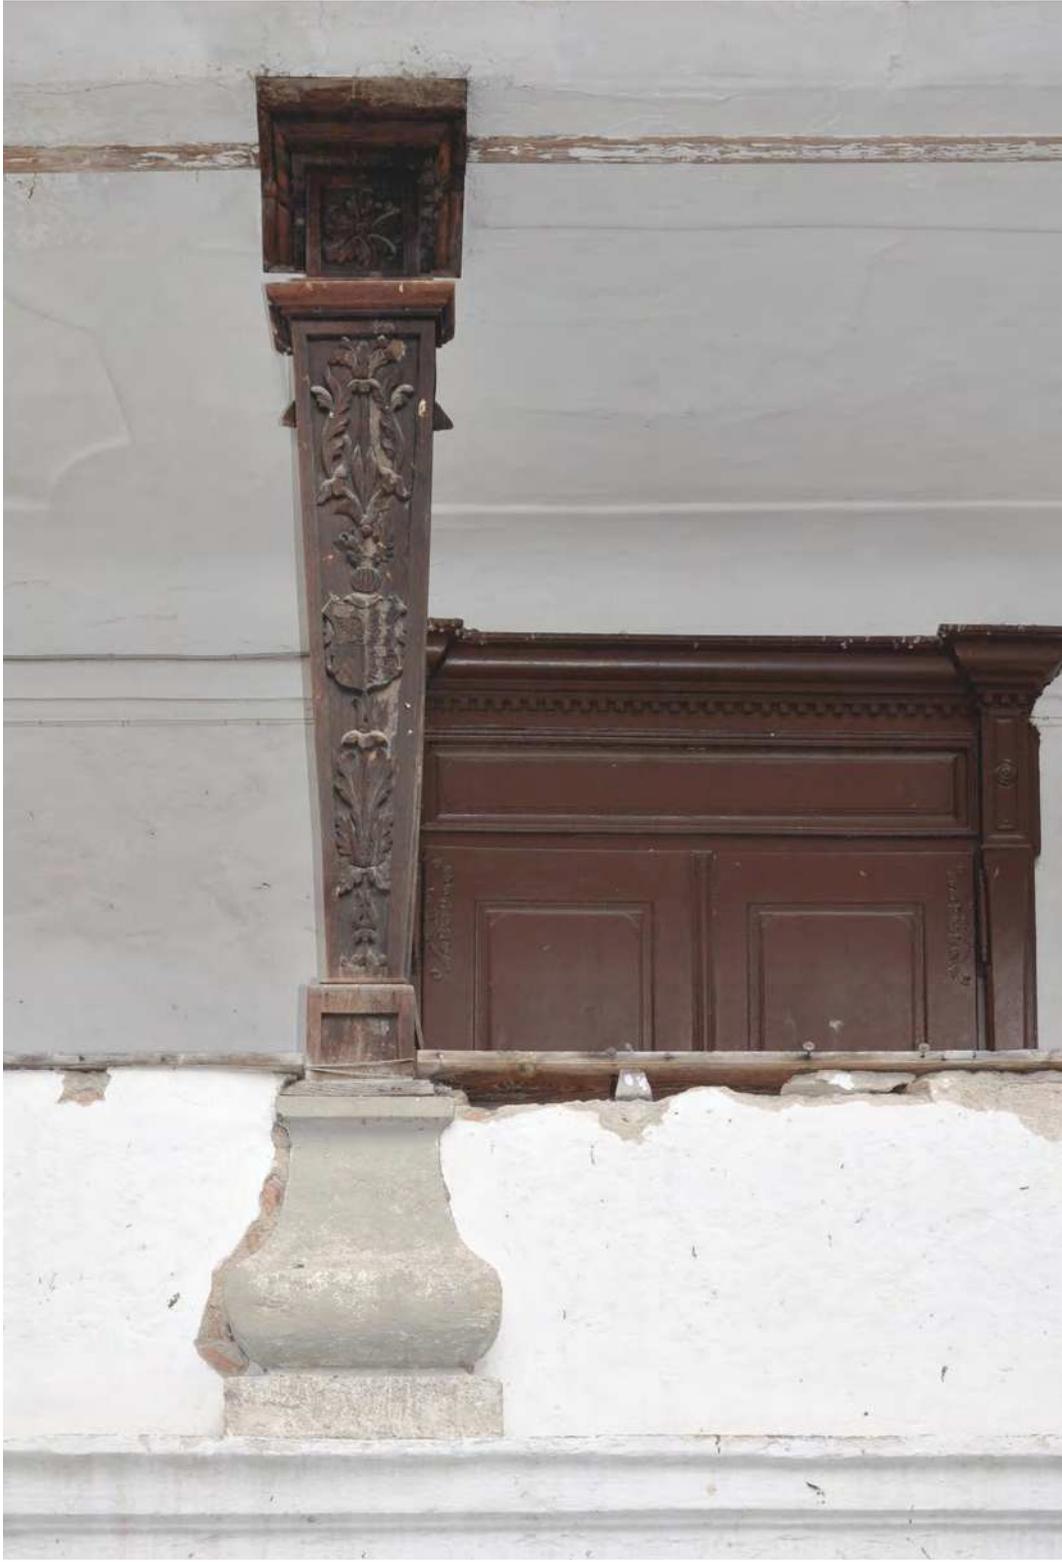
Abb. 44: Der Laubengang im Obergeschoss

Der umlaufende, offene Laubengang ist mit verputzten Holztramdecken überdeckt. Auf Steinpostamenten stehen mit reichen Schnitzereien verzierte Holzsäulen, die wahrscheinlich aus dem Ende des 19. Jahrhunderts stammen. Die ausgemauerten Brüstungen sind zum Teil stark beschädigt. Auch die Deckenflächen weisen aufgrund von einem Wassereintritt zum Teil massive Bauschäden auf. Die sichtbaren Schäden am Innenputz und an den Holzböden sind ebenfalls auf einen Wassereintritt zurückzuführen. Die historische Ausstattung im Obergeschoß ist generell zu erhalten – dazu zählen: zwei Kachelöfen, die Fischgrät- und Tafelparkettböden, die Holzkassettendecke, die Deckenmalerei in Raum OG/05, die Türen aus dem 19. Jahrhundert, Fensterläden, Fenstergitter und noch vorhandene Holz-Wandverkleidungen.³³

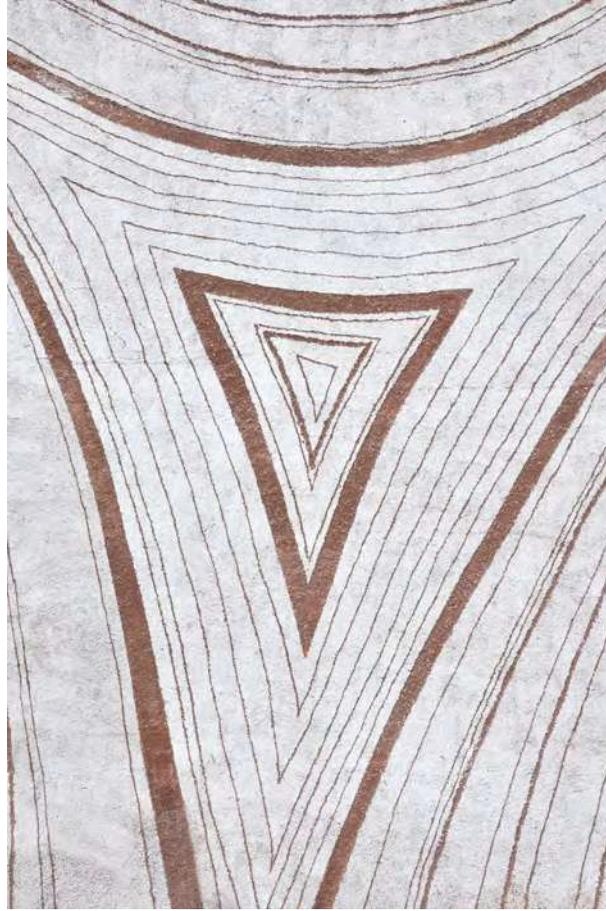
Abb. 45: Sgraffito an der Ostfassade

Sobald sich die Feinmörtelschicht mit dem Finger nicht mehr eindrücken lässt, wird die Zeichnung, z.B. durch Einritzen oder durch Aufpausen, übertragen und mit dem Kratzen begonnen. Der Stuckateur ritzt, schneidet oder kratzt in den frischen, weichen Putz Linien und Flächen, so dass die durchgefärbte Schicht gerade sichtbar wird. Zum Kratzen stehen Sgraffito-Werkzeuge verschiedener Formen zur Verfügung. Für Konturen verwendet man Messereisen und zum Herauskratzen von Flächen dienen gezahnte Grundkratzer verschiedener Breite.³⁶

Durch Hydrophobieren des Sgraffitos kann dem Einschweben von Staub und damit der Verschmutzung entgegengewirkt werden. Da damit auch Regenwasser ferngehalten wird, dient die Hydrophobierung auch dem Schutz. Aus diesem Grund ist die Technik wegen ihrer langen Haltbarkeit auch unter ungünstigen Witterungsbedingungen beliebt.³⁷

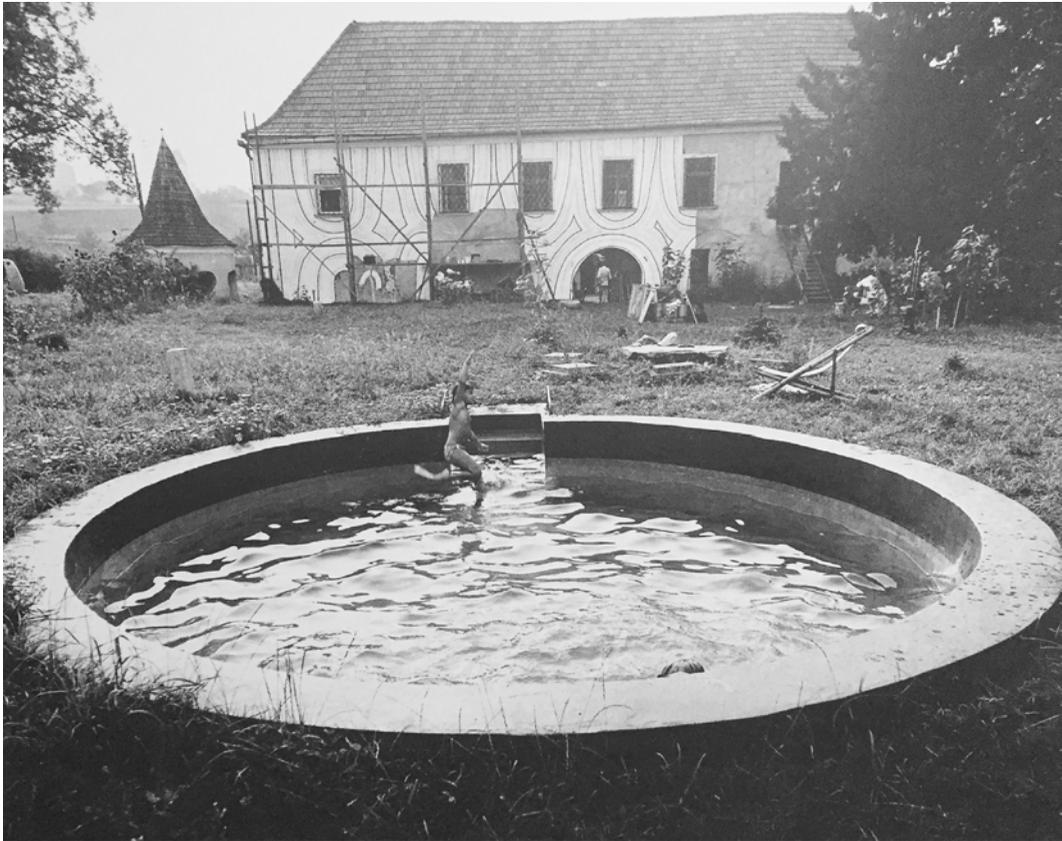
Abb. 47: Gartenpool und Arbeiten am Sgraffito, 1974

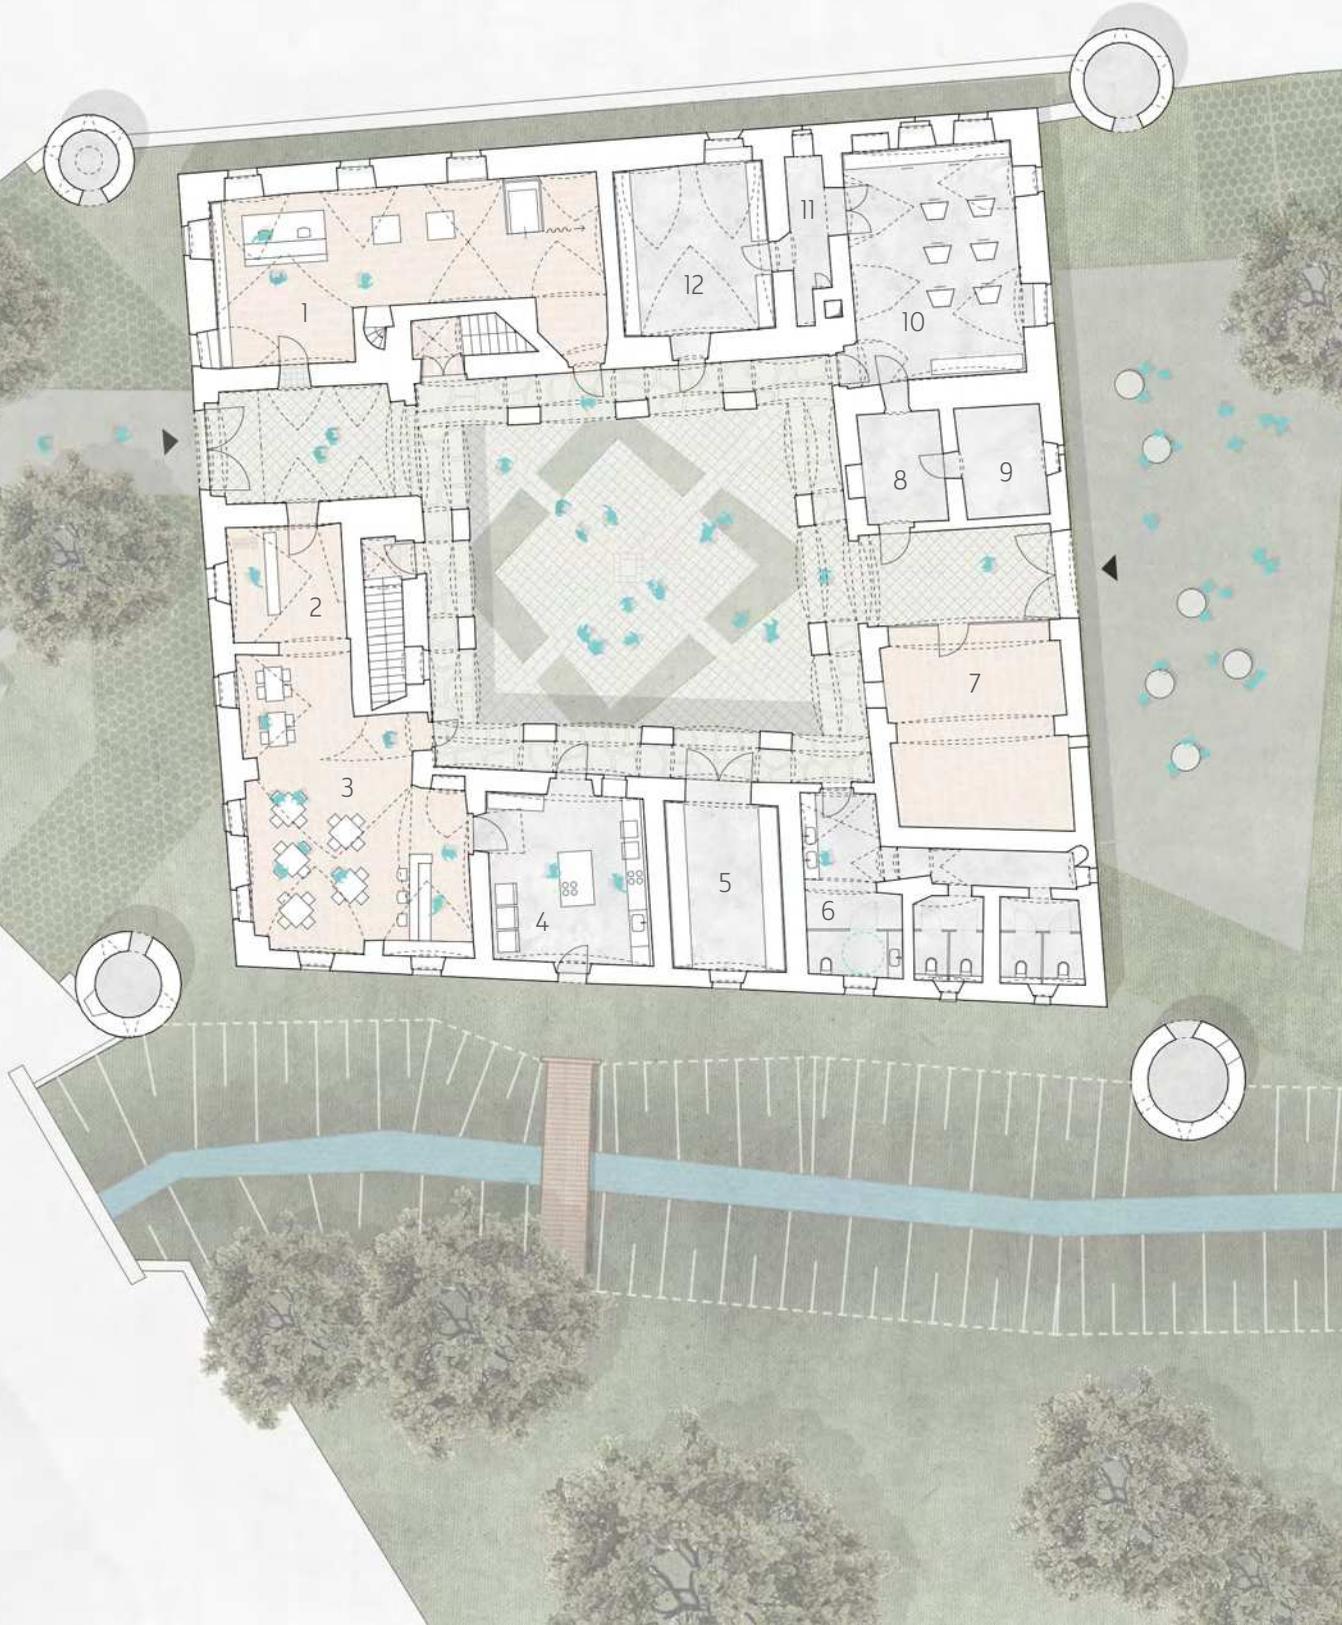
1. Büro
2. Empfang Ausstellung
3. Besprechungsraum / Bibliothek
4. Gedenkstätte
5. Gang
- 6., 7. Ausstellungsräume
- 8., 9., 10., 11. Wohnungen
12. Gemeinschaftsküche
13. Toiletten

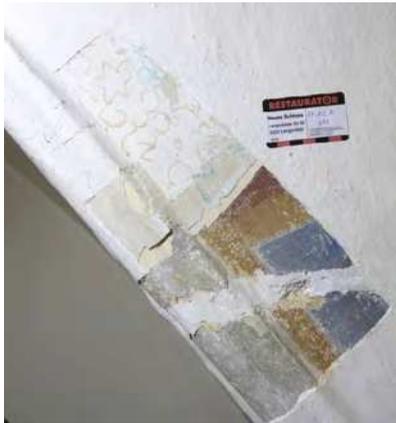
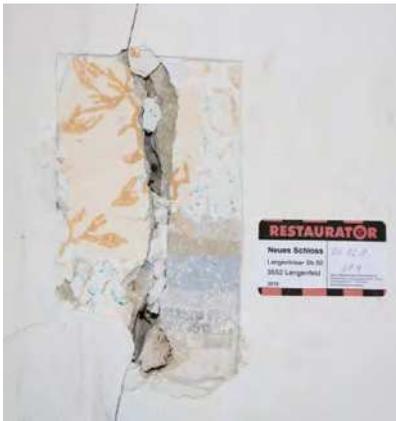
Abb. 56: Auszug aus dem Untersuchungsbericht

Befundnummer	Position		
OG_02.D. UP3	Gewölbeseigel mit Rippe nahe der Südwand, Höhe 2,25m, Entfernung zur S-Wand 0,5m		
Schicht	Farbigkeit	Art der Fassung	Beschreibung und Anmerkungen
1	Hellbraun	Putz	feinkörnig, einzelne Körner bis 1mm
2	Gebrochen Weiß	Tünche	auf Gewölbeseigel und Rippe
3	Blau	Tünche	Blaues Feld mit weißer, 5mm breiter Linie und gelber Rahmung (2-3 cm breit), oben rotes Feld angrenzend, Rippe grau, mit Bleistift Markierung der Feldaufteilung
4	Weiß	Tünche	
5	Gelblich	Tünche	splittert, mit Pinselduktus
6	Weiß	Kittung	quer durch das blaue Feld
7	Weiß	Schlämme	ev. verstrichene Kittmasse
8	Weiß	Tünche	
9	Hellgrau	Tünche	
10	Beige rötlich	Farbfassung	mit grünem Walzmuster
11	Gebrochen Weiß	Farbfassung	mit orangem Walzmuster
12	Weiß	Farbfassung	
13	Weiß	Farbfassung

Befundnummer	Position		
OG_02.O. UP4	Ostwand, bei statischem Riss, Höhe 1,6m, Entfernung zur N-Wand 0,5m		
Schicht	Farbigkeit	Art der Fassung	Beschreibung und Anmerkungen
1	Hellbraun	Grobputz	Stärke etwa 2,5 cm, Körnung <5mm
2	Hellbraun	Feinputz	Stärke <5mm, feinkörnig, einzelne Sandkörner bis 1mm, Kalkspatzen
3	Gebrochen Weiß	Tünche	
4	Grau	Tünche	
5	Weiß	Tünche	
6	Bräunlich	Schlämme	
7	Weiß	Tünche	
8	Grau	Tünche	mit violetter Patina
9	Weiß	Tünche	
10	Grau	Tünche	
11	Weiß	Tünche	
12	Blau	Tünche	
13	Hellgrün	Tünche	fragmentiert
14	Bräunlich	Tünche	fragmentiert
15	Hellgelber Ocker	Tünche	dicke Schichte mit erkennbarem Pinselduktus
16	Bräunlich	Tünche	
17	Hellgrün bläulich	Tünche	fragmentiert
18	Weiß	Farbfassung	mit dunkelgrün-orangem Walzmuster
19	Hellgelb	Farbfassung	mit orangebraunem gewalzten Pflanzendekor
20	Weiß	Farbfassung	Spachtelmasse bzw. mehrmaliger Anstrich

Um einen genaueren Überblick über die historische Substanz des Baudenkmals zu erhalten, wurden im Jahr 2018 restauratorische Untersuchungen im Gebäude vorgenommen. Eine Freilegung älterer Putz- und Farbflächen sowie Mauerwerksöffnungen wurden vom Team der akademischen Restauratoren durchgeführt. Für die Planung der notwendigen Baumaßnahmen wurde die Beurteilung des Bestandes und eine ausführliche Schadensaufnahme herangezogen. Das Raumbuch ist im Anhang beigefügt.

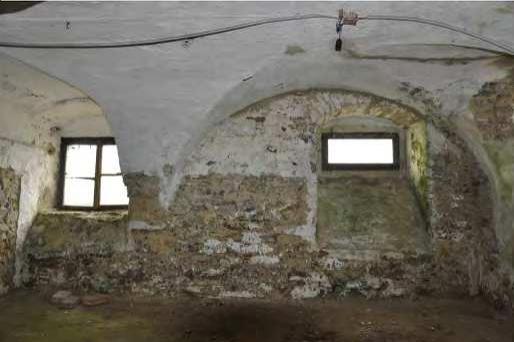
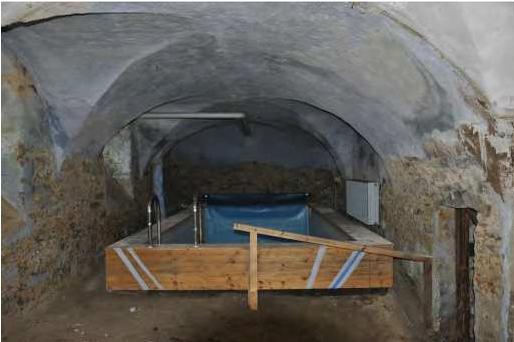
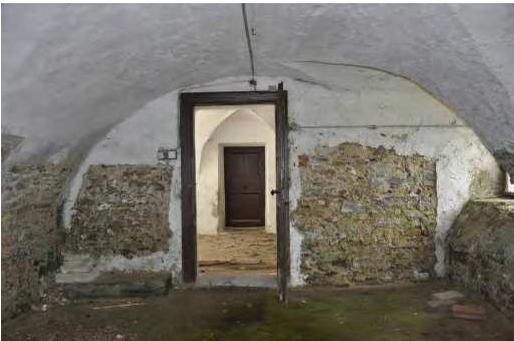
<p>EG_01_W.JPG EG_01_O.JPG EG_01_OI.JPG EG_01_SI.JPG EG_01_S.JPG</p>

Nutzung:	Lagerraum
Gemeinde:	3552 Lengelfeld		Nettofläche:	62,35 m ²
Gst.Nr.:	189		Max. Raumhöhe:	2,55 m
KG:	12216 Lengelfeld		Boden:	Erdreich
Geschoss/Fassade:	EG		Decke:	Gewölbe
Datum:	April 2020		Wände:	Kalkputz
Raum:				EG_01
<p>Schäden: Putzschäden, Feuchtigkeit, Versalzungen</p> <p>Besonderheiten: keine</p>

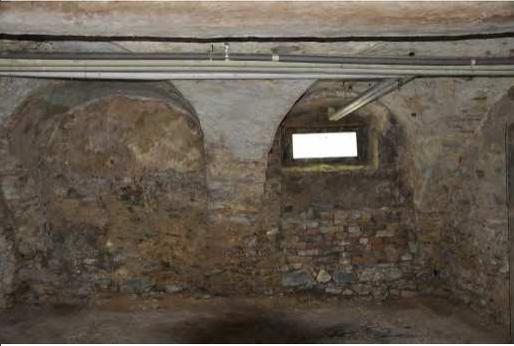
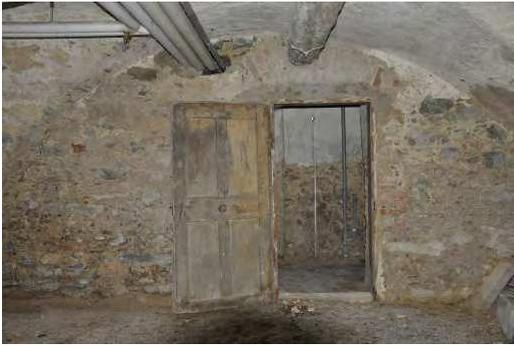
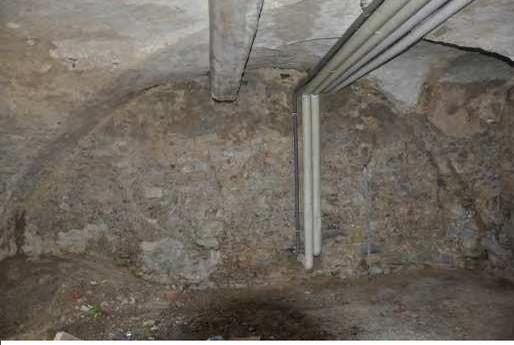
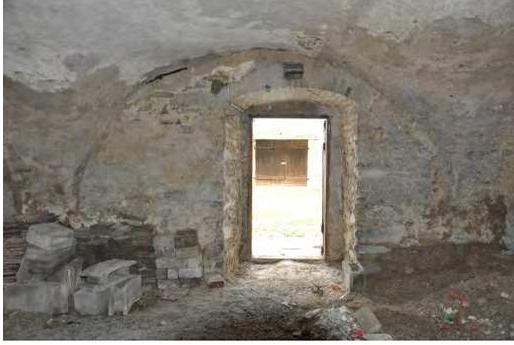
EG_02_N.JPG		EG_02_O.JPG		
EG_02_W.JPG		EG_02_S.JPG

Nutzung:	Lagerraum
Gemeinde:	3552 Lengdenfeld		Nettofläche:	28,72 m ²
Gst.Nr.:	189		Max. Raumhöhe:	2,53 m
KG:	12216 Lengdenfeld		Boden:	Erdreich
Geschoss/Fassade:	EG		Decke:	Gewölbe
Datum:	April 2020		Wände:	Kalkputz
Raum:				EG_02
<p>Schäden: Putzschäden, Feuchtigkeit, Versalzungen, Risse zwischen Wand und Gewölbe</p> <p>Besonderheiten: keine</p>

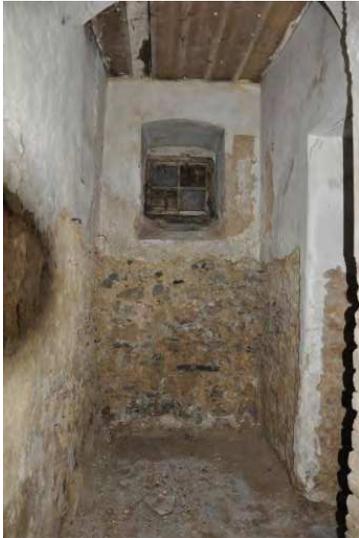
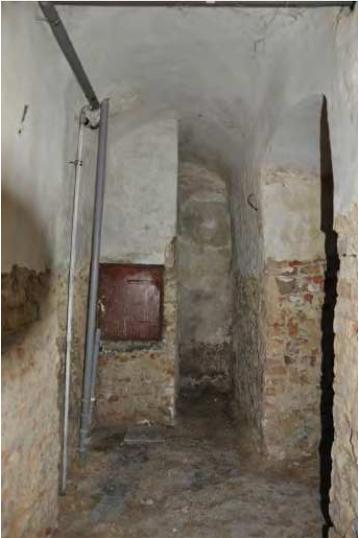
EG_03_N.JPG		EG_03_S.JPG

Nutzung:	Stall/Lagerraum
Gemeinde:	3552 Lengelfeld		Nettofläche:	718 m ²
Gst.Nr.:	189		Max. Raumhöhe:	2,76 m
KG:	12216 Lengelfeld		Boden:	Erdreich
Geschoss/Fassade:	EG		Decke:	Gewölbe
Datum:	April 2020		Wände:	Kalkputz
Raum:				EG_03
<p>Schäden: Putzschäden, Feuchtigkeit, Versalzungen,</p> <p>Besonderheiten: Deckendurchbruch nach oben, kein direkter Zugang vom Innenhof</p>

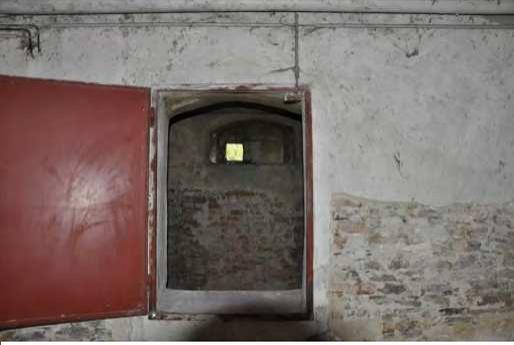
<p>EG_05_O.JPG</p> </div> <div style="text-align: center;">

Nutzung:	Heizraum
Gemeinde:	3552 Lengfeld		Nettofläche:	10,91 m ²
Gst.Nr.:	189		Max. Raumhöhe:	2,55 m
KG:	12216 Lengfeld		Boden:	Estrich
Geschoss/Fassade:	EG		Decke:	Massivdecke
Datum:	April 2020		Wände:	Kalkputz
Raum:				EG_05
<p>Schäden: Putzschäden, Feuchtigkeit, Versalzungen</p> <p>Besonderheiten: Durchstieg zu EG_06</p>				
<div style="display: flex; justify-content: space-around;"> <div style="text-align: center;">

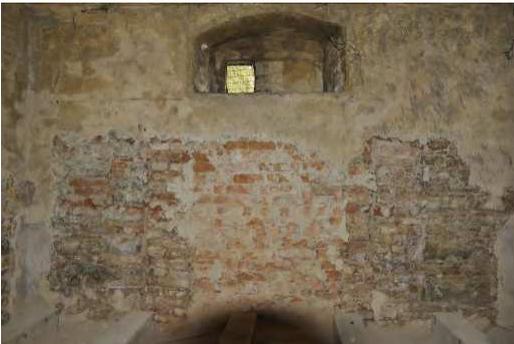
EG_06_O.JPG

Nutzung:	Ölkesselraum
Gemeinde:	3552 Lengsfeld		Nettofläche:	10,23 m ²
Gst.Nr.:	189		Max. Raumhöhe:	2,40 m
KG:	12216 Lengsfeld		Boden:	Estrich
Geschoss/Fassade:	EG		Decke:	Massivdecke
Datum:	April 2020		Wände:	Kalkputz
Raum:				EG_06
Schäden: Putzschäden, Feuchtigkeit, Versalzungen				
Besonderheiten: Zugang nur über EG_05

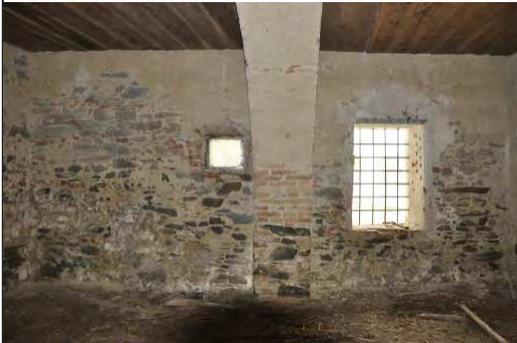
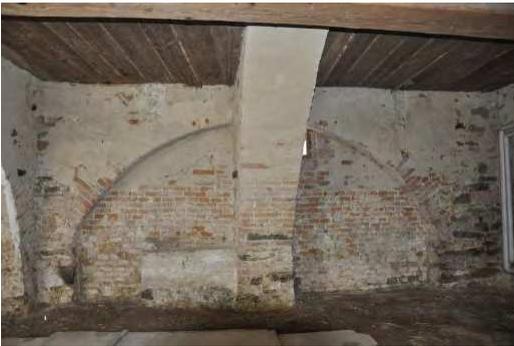
<p>EG_07_W.JPG</p>		<p>EG_07_O.JPG</p>

Nutzung:	Stall
Gemeinde:	3552 Lengelfeld		Nettofläche:	40,40 m ²
Gst.Nr.:	189		Max. Raumhöhe:	2,75 m
KG:	12216 Lengelfeld		Boden:	Erdreich
Geschoss/Fassade:	EG		Decke:	Dippelbaumdecke
Datum:	April 2020		Wände:	Kalkputz
Raum:				EG_07
<p>Schäden: Putzschäden, Feuchtigkeit, Versalzungen</p> <p>Besonderheiten: die Dippelbaumdecke wird durch einen primär eingebauten Tram unterstützt</p>

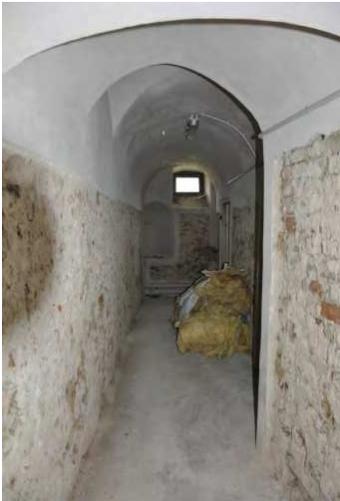
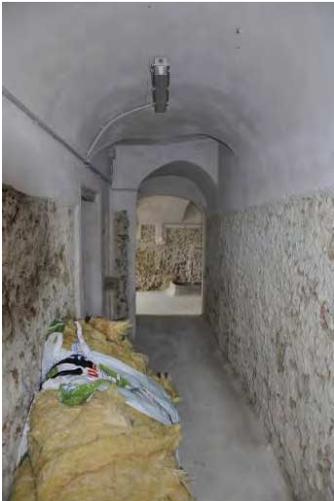
EG_09_O.JPG		EG_09_W.JPG

Nutzung:	Wirtschaftsraum
Gemeinde:	3552 Lengdenfeld		Nettofläche:	7,61 m ²
Gst.Nr.:	189		Max. Raumhöhe:	2,24 m
KG:	12216 Lengdenfeld		Boden:	Estrich
Geschoss/Fassade:	EG		Decke:	Gewölbe
Datum:	April 2020		Wände:	Zementputz
Raum:				EG_09
<p>Schäden: Putzschäden, Feuchtigkeit, Versalzungen</p> <p>Besonderheiten: die Südwand und das Gewölbe sind sekundär eingestellt worden</p>

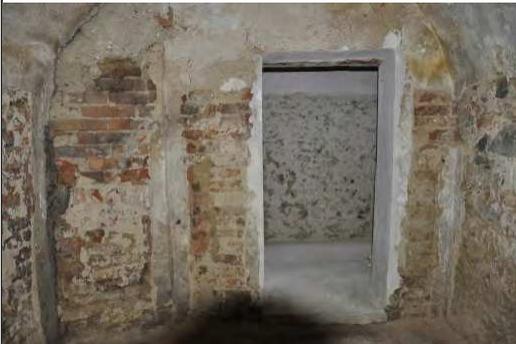
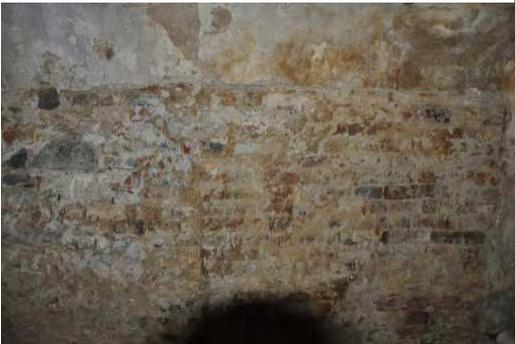
EG_10_N.JPG		EG_10_O.JPG

Nutzung:	Lagerraum / Zelle
Gemeinde:	3552 Lengenefeld		Nettofläche:	6,37 m ²
Gst.Nr.:	189		Max. Raumhöhe:	2,21 m
KG:	12216 Lengenefeld		Boden:	Erdreich
Geschoss/Fassade:	EG		Decke:	Gewölbe
Datum:	April 2020		Wände:	Kalkputz
Raum:				EG_10
<p>Schäden: Putzschäden, Feuchtigkeit, Versalzungen</p> <p>Besonderheiten: die innere Struktur (Nordwand, Westwand und Gewölbe) entstand sekundär; Eine Öffnung in der Südwand wurde mit Ziegelsteinen verschlossen.</p>

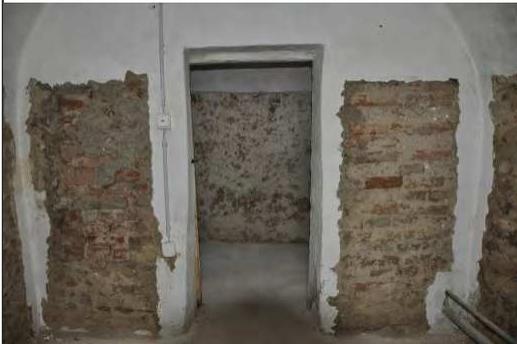
<p>EG_II_N.JPG</p> </div> <div style="width: 50%;">

Nutzung:	Lagerraum / Zelle
Gemeinde:	3552 Lengenefeld		Nettofläche:	7,63 m ²
Gst.Nr.:	189		Max. Raumhöhe:	2,29 m
KG:	12216 Lengenefeld		Boden:	Estrich
Geschoss/Fassade:	EG		Decke:	Gewölbe
Datum:	April 2020		Wände:	Kalkputz
Raum:				EG_II
<p>Schäden: Putzschäden, Feuchtigkeit, Versalzungen</p> <p>Besonderheiten: keine</p>				
<div style="display: flex; flex-wrap: wrap;"> <div style="width: 50%;">

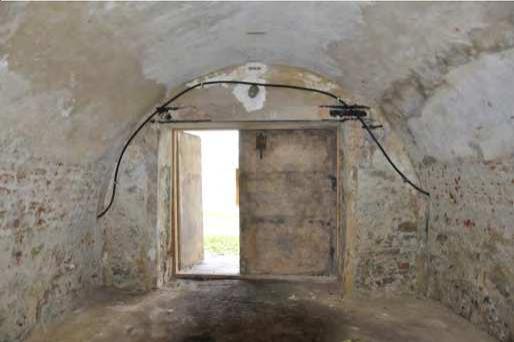
EG_12_N.JPG

Nutzung:	Stall
Gemeinde:	3552 Lengdenfeld		Nettofläche:	21,14 m ²
Gst.Nr.:	189		Max. Raumhöhe:	2,67 m
KG:	12216 Lengdenfeld		Boden:	Erdreich
Geschoss/Fassade:	EG		Decke:	Gewölbe
Datum:	April 2020		Wände:	Kalkputz
Raum:				EG_12
<p>Schäden: Putzschäden, Feuchtigkeit, Versalzungen</p> <p>Besonderheiten: Überlager über Außentür</p>

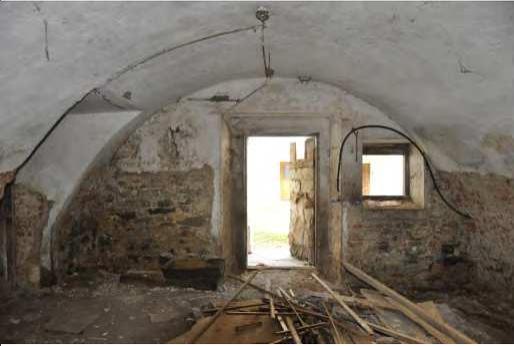
<p>EG_13_N.JPG</p> </div> <div style="width: 50%;">

Nutzung:	Stall
Gemeinde:	3552 Lengsfeld		Nettofläche:	30,40 m ²
Gst.Nr.:	189		Max. Raumhöhe:	2,68 m
KG:	12216 Lengsfeld		Boden:	Erdreich
Geschoss/Fassade:	EG		Decke:	Gewölbe
Datum:	April 2020		Wände:	Kalkputz
Raum:				EG_13
<p>Schäden: Putzschäden, Feuchtigkeit, Versalzungen</p> <p>Besonderheiten: Zugang zum Garten im Süden</p>				
<div style="display: flex; flex-wrap: wrap;"> <div style="width: 50%;">

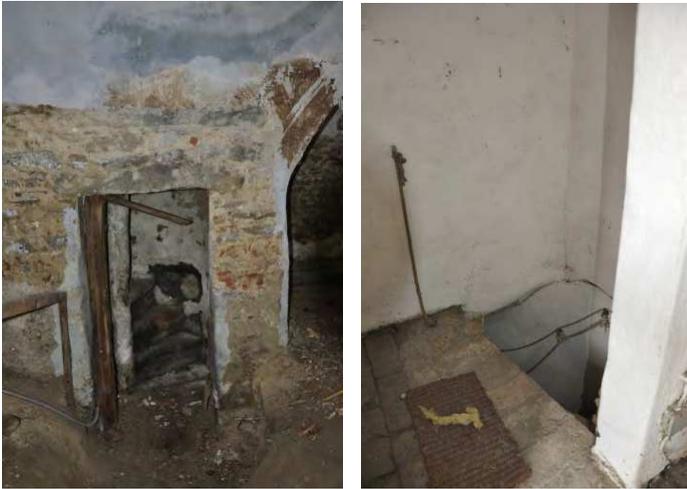
EG_Wendeltreppe_S.JPG	EG_Wendeltreppe.JPG

Nutzung:	Wendeltreppe
Gemeinde:	3552 Lengelfeld		Nettofläche:	22,53 m ²
Gst.Nr.:	189		Max. Raumhöhe:	2,55 m
KG:	12216 Lengelfeld		Boden:	Erdreich
Geschoss/Fassade:	EG		Decke:	Gewölbe
Datum:	April 2020			
Raum:				EG_Wendeltreppe

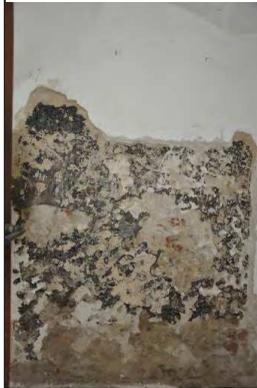
EG_Stiege_Nordtrakt_N.JPG

Schäden: Putzschäden, Feuchtigkeit

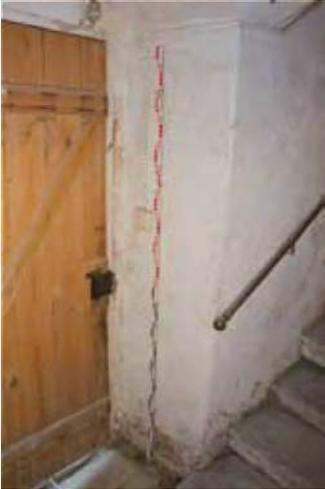
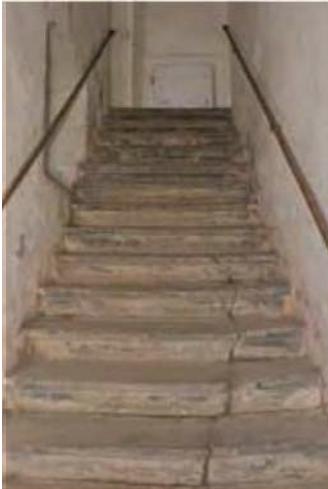
EG_Stiege_Westtrakt_O.png		EG_Stiege_Westtrakt_S.png

Nutzung:	Stiegenzugang
Gemeinde:	3552 Lengfeld		Nettofläche:	7,29 m ²
Gst.Nr.:	189		Max. Raumhöhe:	2,18 m
KG:	12216 Lengfeld		Boden:	Steinplatten
Geschoss/Fassade:	EG		Decke:	Gewölbe
Datum:	April 2020		Wände:	Kalkputz
Raum:				EG_Stiege_Westtr.
<p>Schäden: Putzschäden, Feuchtigkeit, Versalzungen</p> <p>Besonderheiten: keine</p>

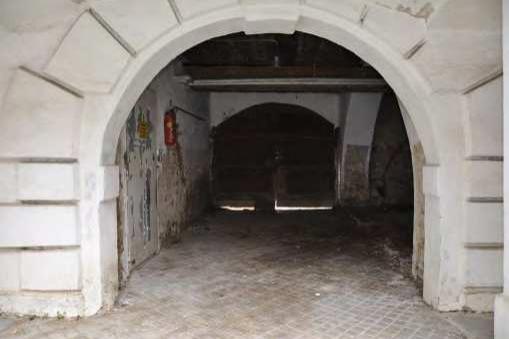
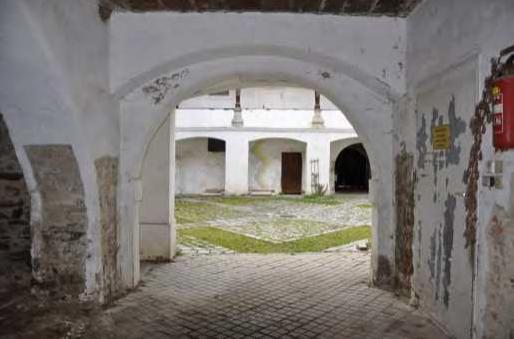
EG_Durchfahrt_O.JPG		EG_Durchfahrt_W.JPG

Nutzung:	Durchfahrt
Gemeinde:	3552 Lengdenfeld		Nettofläche:	19,71 m ²
Gst.Nr.:	189		Max. Raumhöhe:	2,79 m
KG:	12216 Lengdenfeld		Boden:	Steinpflaster
Geschoss/Fassade:	EG		Decke:	Doppelbaumdecke
Datum:	April 2020		Wände:	Kalkputz
Raum:			EG_Durchgang	
<p>Schäden: Putzschäden</p> <p>Besonderheiten: die Doppelbaumdecke wird durch einen primär eingebauten Tram unterstützt</p>

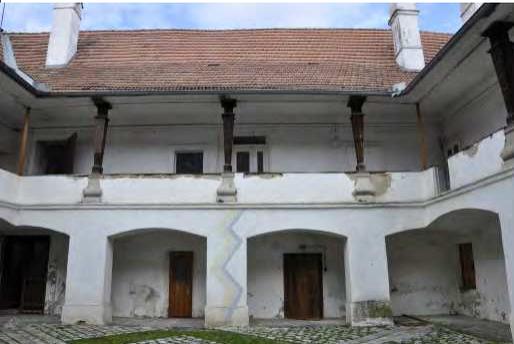
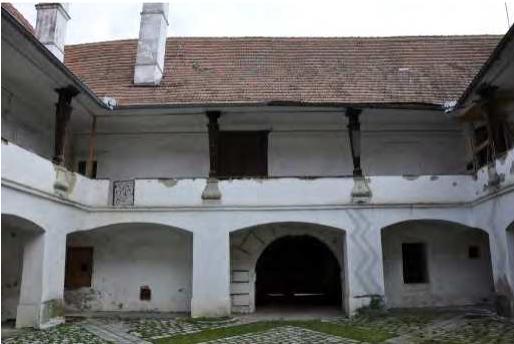
EG_Innenhof_N.JPG		EG_Innenhof_O.JPG

Nutzung:	Freiraum
Gemeinde:	3552 Lengfeld		Nettofläche:	183,29 m ²
Gst.Nr.:	189		Max. Raumhöhe:	2,74 m
KG:	12216 Lengfeld		Boden:	Steinpflaster/Rasen
Geschoss/Fassade:	EG		Decke:	Gewölbe/offen
Datum:	April 2020		Wände:	Kalkputz
Raum:				EG_Innenhof
<p>Schäden: Putzschäden</p> <p>Besonderheiten: Arkadengang um den Innenhof herum;</p>

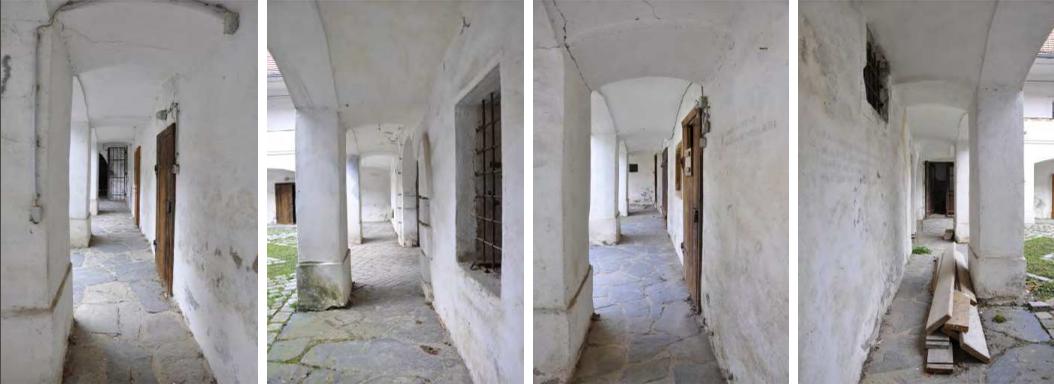
EG_Arkaden_N.JPG		EG_Arkaden_O.JPG		EG_Arkaden_S.JPG		EG_Arkaden_W.JPG

Nutzung:	Wirtschaftsraum			
Gemeinde:	3552 Lengelfeld		Nettofläche:	22,53 m ²			
Gst.Nr.:	189		Max. Raumhöhe:	2,55 m			
KG:	12216 Lengelfeld		Boden:	Erdreich			
Geschoss/Fassade:	EG		Decke:	Gewölbe			
Datum:	April 2020						
Raum:				EG_Arkaden			
<p>Schäden: Putzschäden</p> <p>Besonderheiten: mit Zitat und Malerie vom Johann Fruhmann</p>

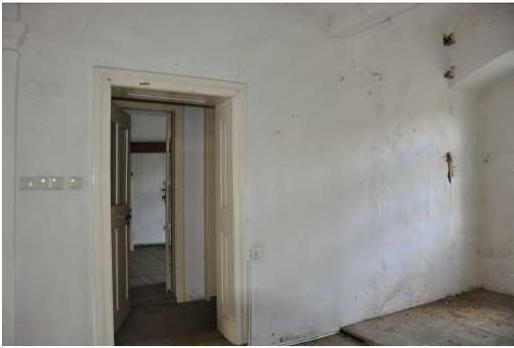
<p>OG_01_N.JPG</p>		<p>OG_01_W.JPG</p>

Nutzung:	Eingangshalle
Gemeinde:	3552 Lenggenfeld		Nettofläche:	24,99 m ²
Gst.Nr.:	189		Max. Raumhöhe:	3,40 m
KG:	12216 Lenggenfeld		Boden:	Keramikfl, Steinpl.
Geschoss/Fassade:	EG		Decke:	Gewölbe
Datum:	April 2020		Wände:	Kalkputz
Raum:				OG_01
<p>Schäden: Putzschäden, Verschmutzungen</p> <p>Besonderheiten: Es handelt sich um eine ehemals große Halle mit OG_16, OG_17, OG_18. Ein statischer Riss im nordwestlichen Eck, über die gesamte Wandfläche. Die Westwand ist an einen bauzeitlichen Wandpfeiler angestellt.</p>

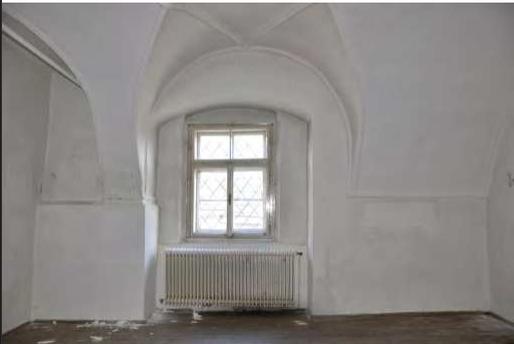
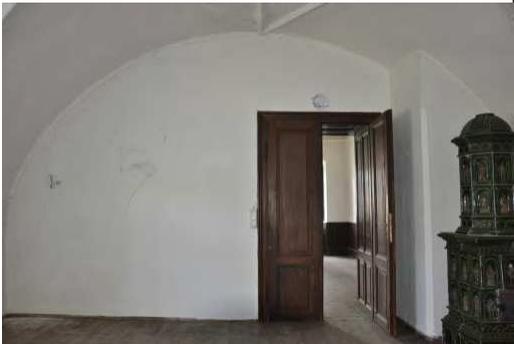
OG_02_N.JPG		OG_02_O.JPG

Nutzung:	Bibliothek
Gemeinde:	3552 Lengelfeld		Nettofläche:	31,99 m ²
Gst.Nr.:	189		Max. Raumhöhe:	3,42 m
KG:	12216 Lengelfeld		Boden:	Holzdielen
Geschoss/Fassade:	EG		Decke:	Gewölbe
Datum:	April 2020		Wände:	Kalkputz
Raum:			OG.02	
<p>Schäden: Putzschäden, Verschmutzungen</p> <p>Besonderheiten: Zuganker in Nord-Süd-Richtung; Kachelofen</p>

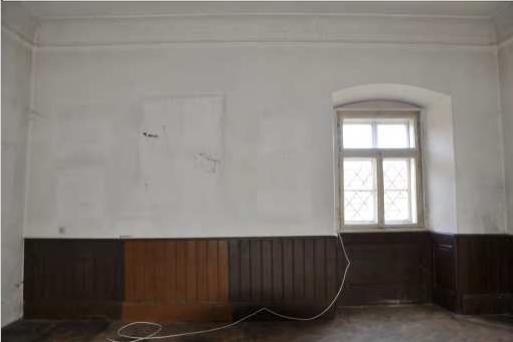
OG_03_N.JPG

Nutzung:	Wohnraum
Gemeinde:	3552 Lengelfeld		Nettofläche:	33,74 m ²
Gst.Nr.:	189		Max. Raumhöhe:	3,50 m
KG:	12216 Lengelfeld		Boden:	Fischgrätboden
Geschoss/Fassade:	EG		Decke:	Stuckdecke
Datum:	April 2020		Wände:	Kalkputz / Holzverkl.
Raum:				OG.03
<p>Schäden: Putzschäden, Verschmutzungen</p> <p>Besonderheiten: Wandvertäfelung in der Parapethöhe (Nord-, Ost- und teils Südseite)</p>

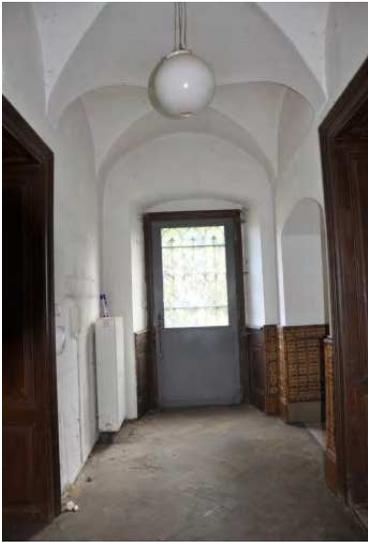
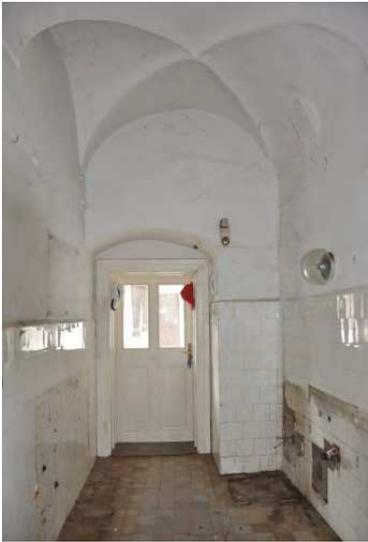
OG_04_O.JPG		OG_04_W.JPG

Nutzung:	Küche
Gemeinde:	3552 Lengelfeld		Nettofläche:	13,52 m ²
Gst.Nr.:	189		Max. Raumhöhe:	3,31 m
KG:	12216 Lengelfeld		Boden:	Fischgrätb./Keramik
Geschoss/Fassade:	EG		Decke:	Gewölbe
Datum:	April 2020		Wände:	Kalkp./Fliesen/Holz
Raum:				OG_04
<p>Schäden: Putzschäden, Verschmutzungen</p> <p>Besonderheiten: Wandvertäfelung in der Parapethöhe (Ost- und teils Südseite); eine Nische in der Südwand</p>

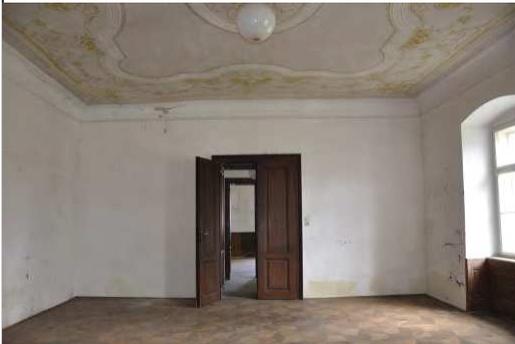
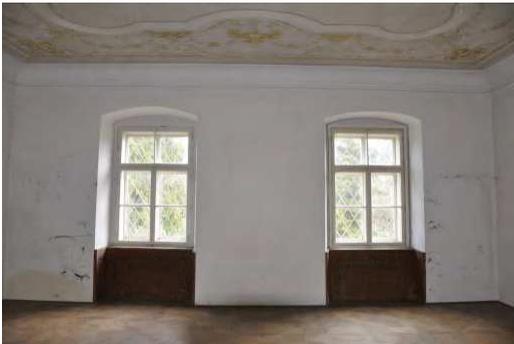
OG_05_N.JPG		OG_05_O.JPG

Nutzung:	Prunkraum
Gemeinde:	3552 Lengenzfeld		Nettofläche:	44,98 m ²
Gst.Nr.:	189		Max. Raumhöhe:	3,38 m
KG:	12216 Lengenzfeld		Boden:	Tafelparkett
Geschoss/Fassade:	EG		Decke:	Sruckdecke
Datum:	April 2020		Wände:	Kalkputz / Holzverkl.
Raum:			OG.05	
<p>Schäden: Putzschäden, Verschmutzungen</p> <p>Besonderheiten: Wandvertäfelung in Fensterleibungen; die Decke zeigt eine Schablonmalerei in neobarocker Manier</p>

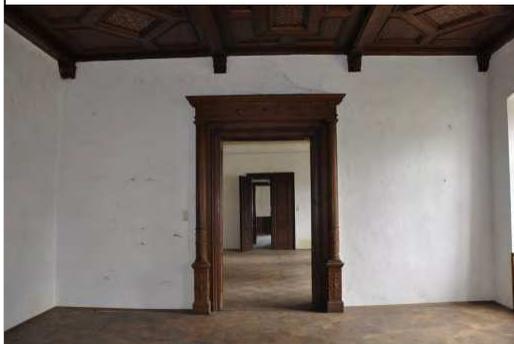
OG.06_N.JPG

Schäden: Putzschäden, Verschmutzungen, Schaden am Parkett

Besonderheiten: Wandvertäfelung in Fensterleibungen;
 zwei Neorenaissanceportale mit Säulen und Architrav;
 Die Holzkassettendecke im Neorenaissancestil. Felder mit
 floralen Mustern verziert
