SCHLOSS LENGENFELD

EINE GEDENKSTÄTTE IM WALDVIERTEL

DIPLOMARBEIT

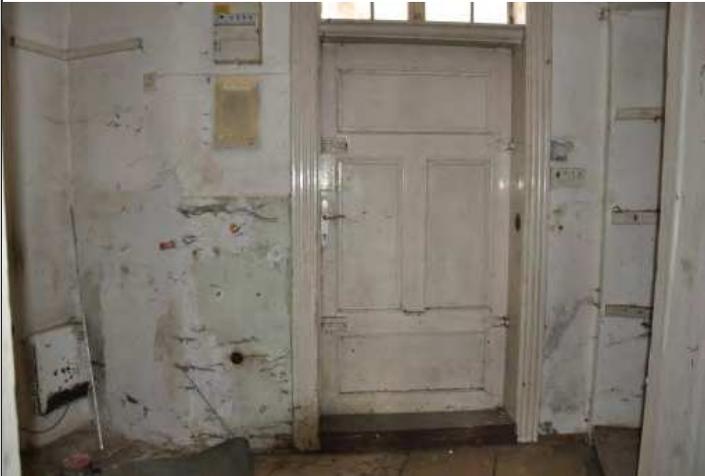
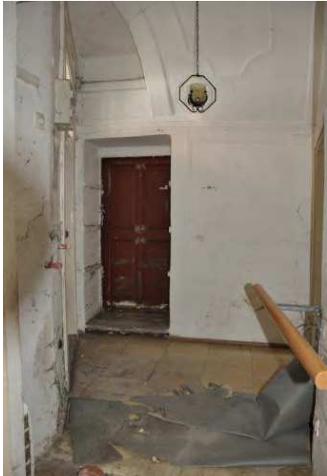
OG_08_N.JPG		OG_08_O.JPG

Nutzung:	WC
Gemeinde:	3552 Lengelfeld		Nettofläche:	4,87 m ²
Gst.Nr.:	189		Max. Raumhöhe:	2,93 m
KG:	12216 Lengelfeld		Boden:	Steinplatten
Geschoss/Fassade:	EG		Decke:	Gewölbe
Datum:	April 2020		Wände:	Kalkputz / Holzverkl.
Raum:				OG.08
<p>Schäden: Putzschäden, Verschmutzungen</p> <p>Besonderheiten: Nordwand nachträglich dazugebaut</p>

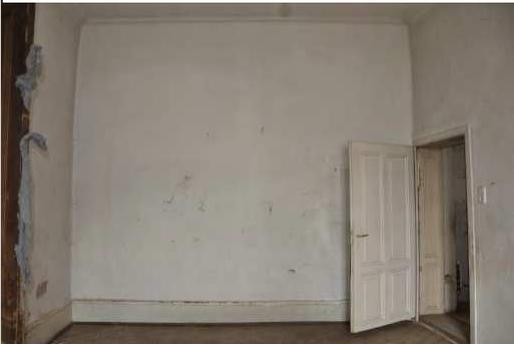
OG_09_N.JPG

Nutzung:	Wohnraum
Gemeinde:	3552 Lenggenfeld		Nettofläche:	22,08 m ²
Gst.Nr.:	189		Max. Raumhöhe:	3,39 m
KG:	12216 Lenggenfeld		Boden:	Fischgrätboden
Geschoss/Fassade:	EG		Decke:	Stuckdecke
Datum:	April 2020		Wände:	Kalkputz / Holzverkl.
Raum:				OG_09
<p>Schäden: Putzschäden, Verschmutzungen, Parketttschäden</p> <p>Besonderheiten: Wandvertäfelung in Fensterleibungen</p>

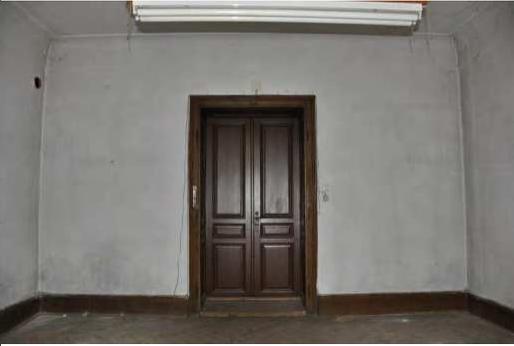
<p>OG_10_N.JPG</p> </div> <div style="width: 50%;">

Nutzung:	Wohnraum
Gemeinde:	3552 Lengelfeld		Nettofläche:	30,17 m ²
Gst.Nr.:	189		Max. Raumhöhe:	3,42 m
KG:	12216 Lengelfeld		Boden:	Fischgrätboden
Geschoss/Fassade:	EG		Decke:	Stuckdecke
Datum:	April 2020		Wände:	Kalkputz / Holzverkl.
Raum:				OG_10
<p>Schäden: Putzschäden, Verschmutzungen</p> <p>Besonderheiten: Wandvertäfelung in Fensterleibungen</p>				
<div style="display: flex; flex-wrap: wrap;"> <div style="width: 50%;">

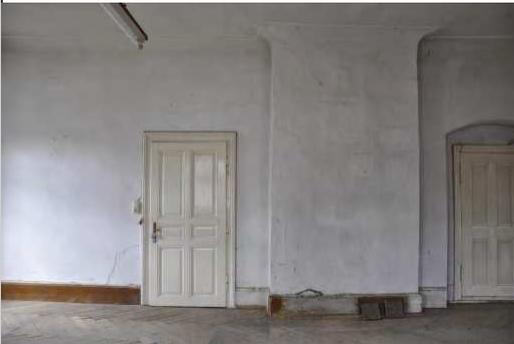
OG_II_N.JPG

Nutzung:	Wohnraum
Gemeinde:	3552 Lengdenfeld		Nettofläche:	43,00 m ²
Gst.Nr.:	189		Max. Raumhöhe:	3,40 m
KG:	12216 Lengdenfeld		Boden:	Fischgrätboden
Geschoss/Fassade:	EG		Decke:	Stuckdecke
Datum:	April 2020		Wände:	Kalkputz / Holzverkl.
Raum:				OG_II
<p>Schäden: Putzschäden, Verschmutzungen</p> <p>Besonderheiten: Wandvertäfelung in Fensterleibungen</p>

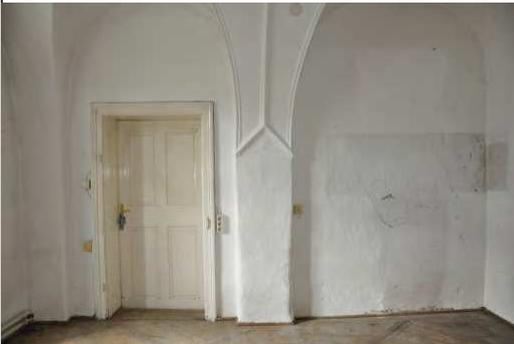
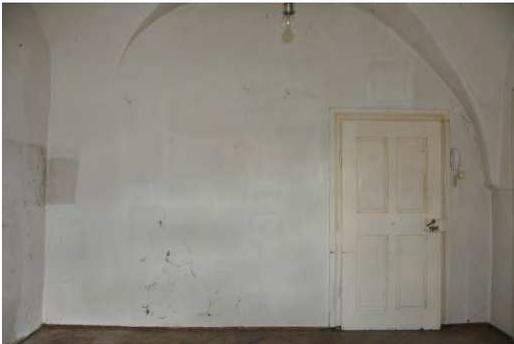
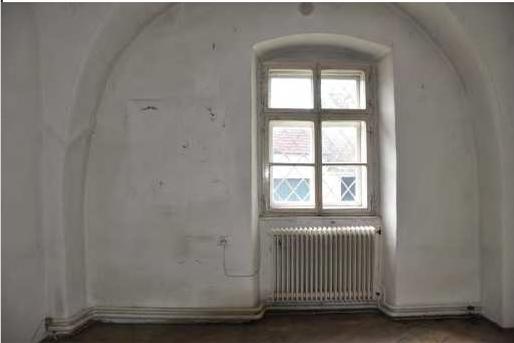
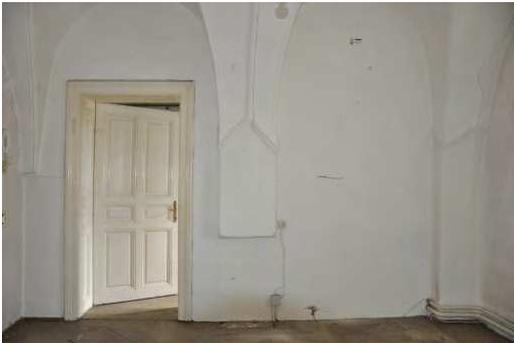
OG_12_N.JPG

Nutzung:	ehemal. Kapelle
Gemeinde:	3552 Lengelfeld		Nettofläche:	17,71 m ²
Gst.Nr.:	189		Max. Raumhöhe:	3,26 m
KG:	12216 Lengelfeld		Boden:	Holzboden
Geschoss/Fassade:	EG		Decke:	Gewölbe
Datum:	April 2020		Wände:	Kalkputz
Raum:				OG_12
<p>Schäden: Putzschäden, Verschmutzungen</p> <p>Besonderheiten: fehlender Gewölbepfeilersockel an der Südwand</p>

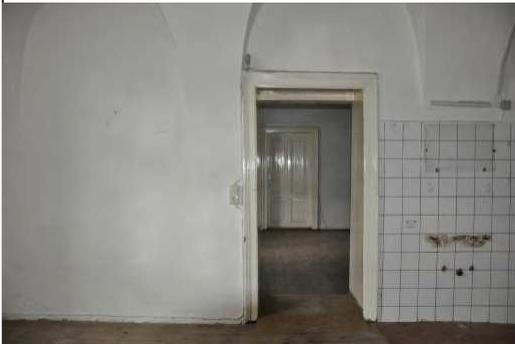
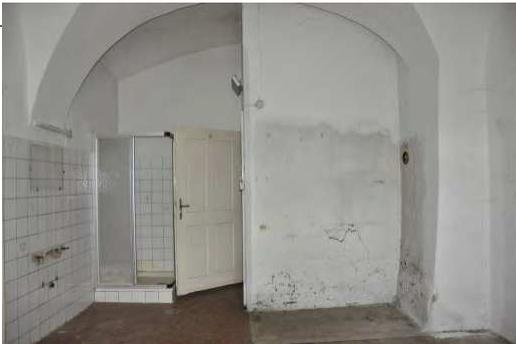
<p>OG_13_N.JPG</p>		<p>OG_13_O.JPG</p>

Nutzung:	Bad
Gemeinde:	3552 Lengfeld		Nettofläche:	19,94 m ²
Gst.Nr.:	189		Max. Raumhöhe:	3,21 m
KG:	12216 Lengfeld		Boden:	Keramikb./Holzb.
Geschoss/Fassade:	EG		Decke:	Gewölbe
Datum:	April 2020		Wände:	Kalkputz / Fliesen
Raum:				OG_13
<p>Schäden: Putzschäden, Verschmutzungen</p> <p>Besonderheiten: verflieste Wände mit Sanitäreinrichtungen;</p>

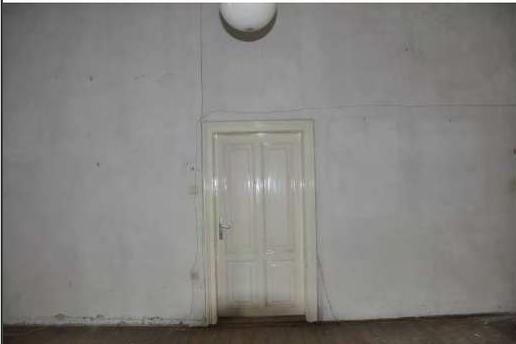
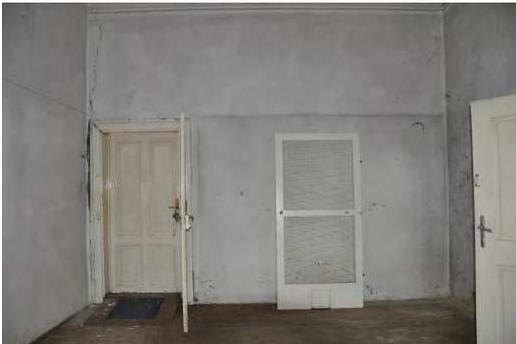
OG_14_N.JPG		OG_14_O.JPG

Nutzung:	Wohnraum
Gemeinde:	3552 Lengdenfeld		Nettofläche:	24,08 m ²
Gst.Nr.:	189		Max. Raumhöhe:	3,52 m
KG:	12216 Lengdenfeld		Boden:	Holzboden
Geschoss/Fassade:	EG		Decke:	Stuckdecke
Datum:	April 2020		Wände:	Kalkputz
Raum:				OG_14
<p>Schäden: Putzschäden, Verschmutzungen, Riss in der Ecke</p> <p>Besonderheiten: die Nordwand wurde nachträglich eingestellt. Vormalshandelte sich um einen Raum mit OG_17. Die Zusammengehörigkeit ist an der Decke und am Bodenbelag ersichtlich.</p>

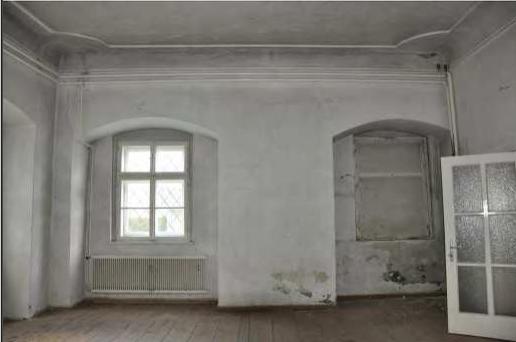
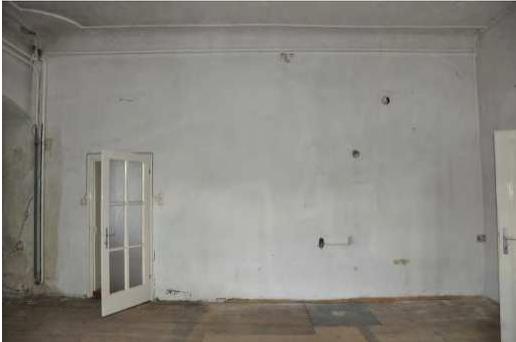
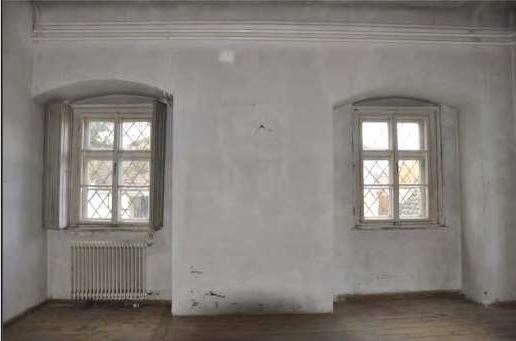
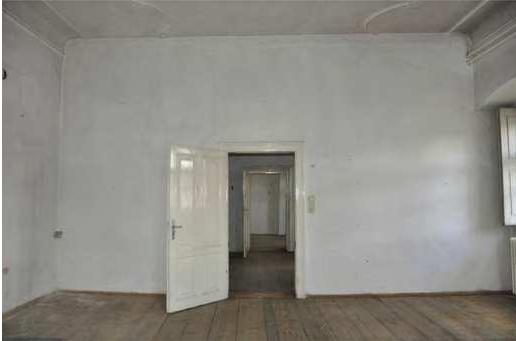
OG_15_N.JPG		OG_15_O.JPG		
OG_15_W.JPG		OG_15_S.JPG

Nutzung:	Wohnraum
Gemeinde:	3552 Lengenefeld		Nettofläche:	38,25 m ²
Gst.Nr.:	189		Max. Raumhöhe:	3,58 m
KG:	12216 Lengenefeld		Boden:	Holzboden
Geschoss/Fassade:	EG		Decke:	Stuckdecke
Datum:	April 2020		Wände:	Kalkputz
Raum:				OG_15
<p>Schäden: Putzschäden, Verschmutzungen, Riss in der Wand</p> <p>Besonderheiten: die Südwand wurde nachträglich eingestellt. Vormals handelte sich um einen Raum mit OG_16. Die Zusammengehörigkeit ist an der Decke und am Bodenbelag ersichtlich.</p>

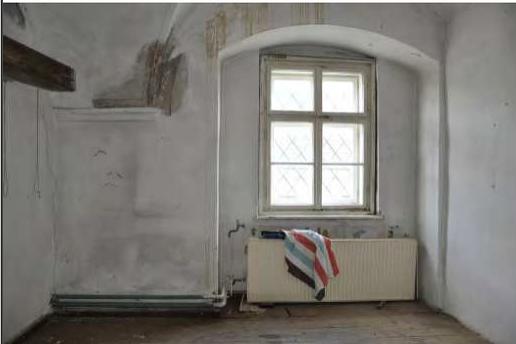
<p>OG_16_N.JPG</p> </div> <div style="width: 50%;">

Nutzung:	Wohnraum
Gemeinde:	3552 Lenggenfeld		Nettofläche:	16,06 m ²
Gst.Nr.:	189		Max. Raumhöhe:	3,30 m
KG:	12216 Lenggenfeld		Boden:	Holzboden
Geschoss/Fassade:	EG		Decke:	Gewölbe
Datum:	April 2020		Wände:	Kalkputz
Raum:				OG_16
<p>Schäden: Putzschäden, Verschmutzungen, Riss in der Wand</p> <p>Besonderheiten: Holzzuganker in Nord-Süd-Richtung; die Ostwand wurde relativ spät eingestellt.</p>				
<div style="display: flex; flex-wrap: wrap;"> <div style="width: 50%;">

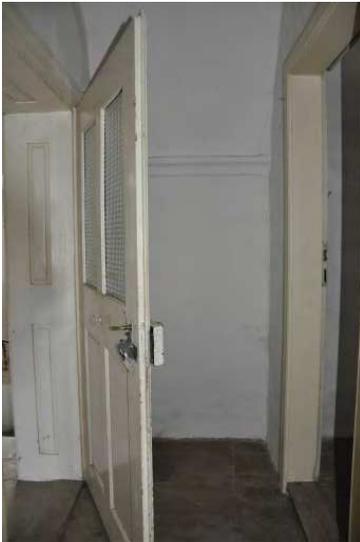
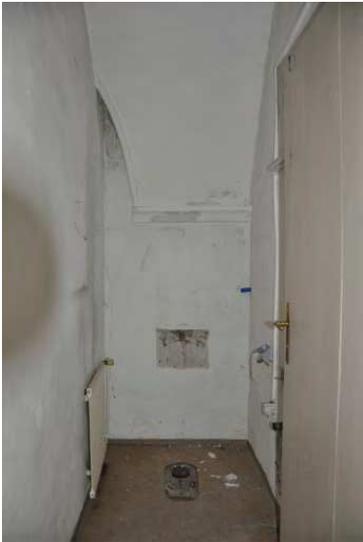
OG_17_S.JPG		OG_18_N.JPG

Nutzung:	Gang und WC
Gemeinde:	3552 Lengelfeld		Nettofläche:	1,90 + 2,44 m ²
Gst.Nr.:	189		Max. Raumhöhe:	3,18 / 3,14 m
KG:	12216 Lengelfeld		Boden:	Holzbo. / Kunststoff
Geschoss/Fassade:	EG		Decke:	Gewölbe
Datum:	April 2020		Wände:	Kalkputz
Raum:				OG_17+18
<p>Schäden: Putzschäden, Verschmutzungen</p> <p>Besonderheiten: keine</p>

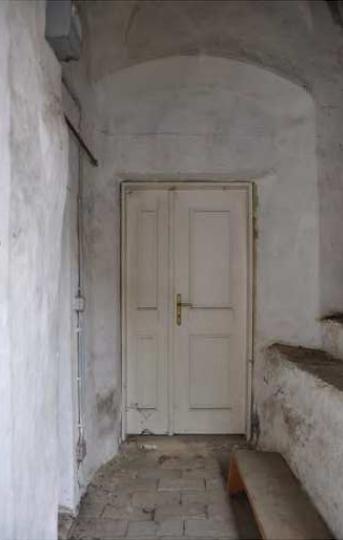
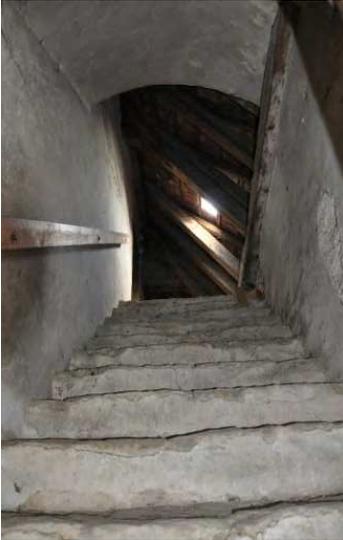
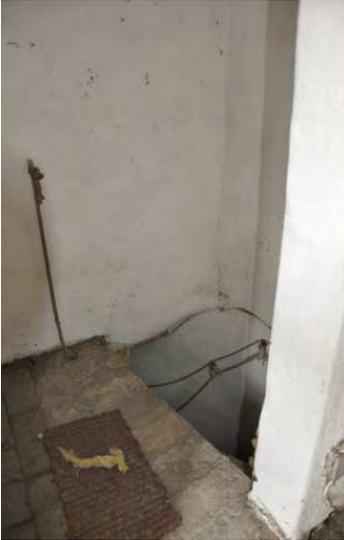
OG_Stiege_Nordtrakt_N.JPG		OG_Stiege_Nordtrakt_O.JPG		OG_Stiege_Nordtrakt_W.JPG

Nutzung:	Stiegenzugang
Gemeinde:	3552 Lengfeld		Nettofläche:	3,38 m ²
Gst.Nr.:	189		Max. Raumhöhe:	3,31 m
KG:	12216 Lengfeld		Boden:	Klinker
Geschoss/Fassade:	EG		Decke:	Gewölbe
Datum:	April 2020		Wände:	Kalkputz
Raum:				OG_Stiege_Nordtr.
<p>Schäden: Putzschäden, Verschmutzungen</p> <p>Besonderheiten: keine</p>

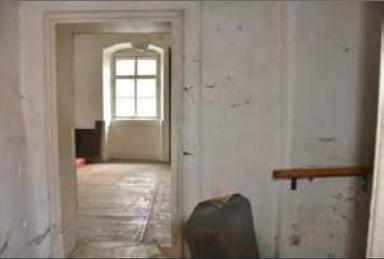
OG_Stiege_Westtrakt_W.JPG

Nutzung:	Stiegenzugang
Gemeinde:	3552 Lengelfeld		Nettofläche:	22,53 m ²
Gst.Nr.:	189		Max. Raumhöhe:	2,55 m
KG:	12216 Lengelfeld		Boden:	Fliesen
Geschoss/Fassade:	EG		Decke:	Gewölbe
Datum:	April 2020		Wände:	Kalkputz

Raum:		OG_Stiege_Westtr.
Schäden: Putzschäden, Verschmutzungen Besonderheiten: keine

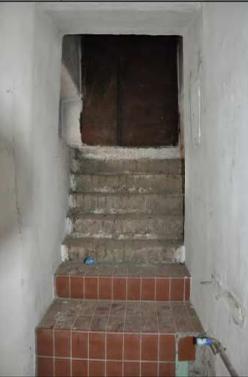
OG_Stiege_Westtrakt_S.JPG

Nutzung:	Stiegenzugang
Gemeinde:	3552 Lengelfeld		Nettofläche:	22,53 m ²
Gst.Nr.:	189		Max. Raumhöhe:	2,55 m
KG:	12216 Lengelfeld		Boden:	Fliesen
Geschoss/Fassade:	EG		Decke:	Flachdach
Datum:	April 2020		Wände:	Kalkputz

Raum:		OG_Stiege_Westtr.

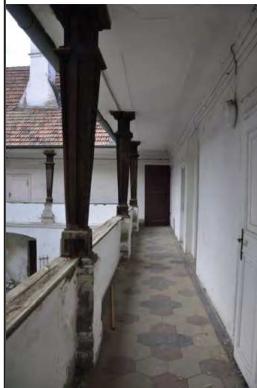
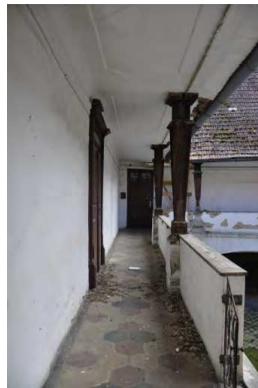
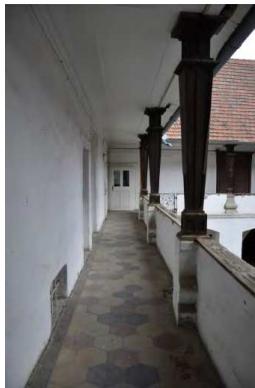
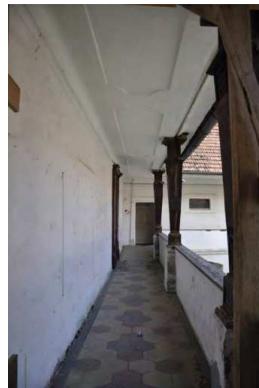
Schäden: Putzschäden, Verschmutzungen,
 Schäden im Bodenbelag, Schäden an der Brüstung,
 schadhafte Decke

Besonderheiten: im südöstlichen Eckbereich befand sich früher eine bogenartige Öffnung, die nachträglich verfüllt wurde; die Schrägwand wurde sekundär eingestellt.
