Diplomarbeit

Caldiff - Zwischen Erinnerung und Erneuerung

Nach diesem Ansatz wird in dieser Arbeit die Burgruine Caldifff bei Neumarkt in Südtirol behandelt. Der Entwurf zeigt eine konzeptionelle Rekonstruktion der ursprünglichen Dimension der Burg, die Originalsubstanz bleibt gleichzeitig unangetastet.

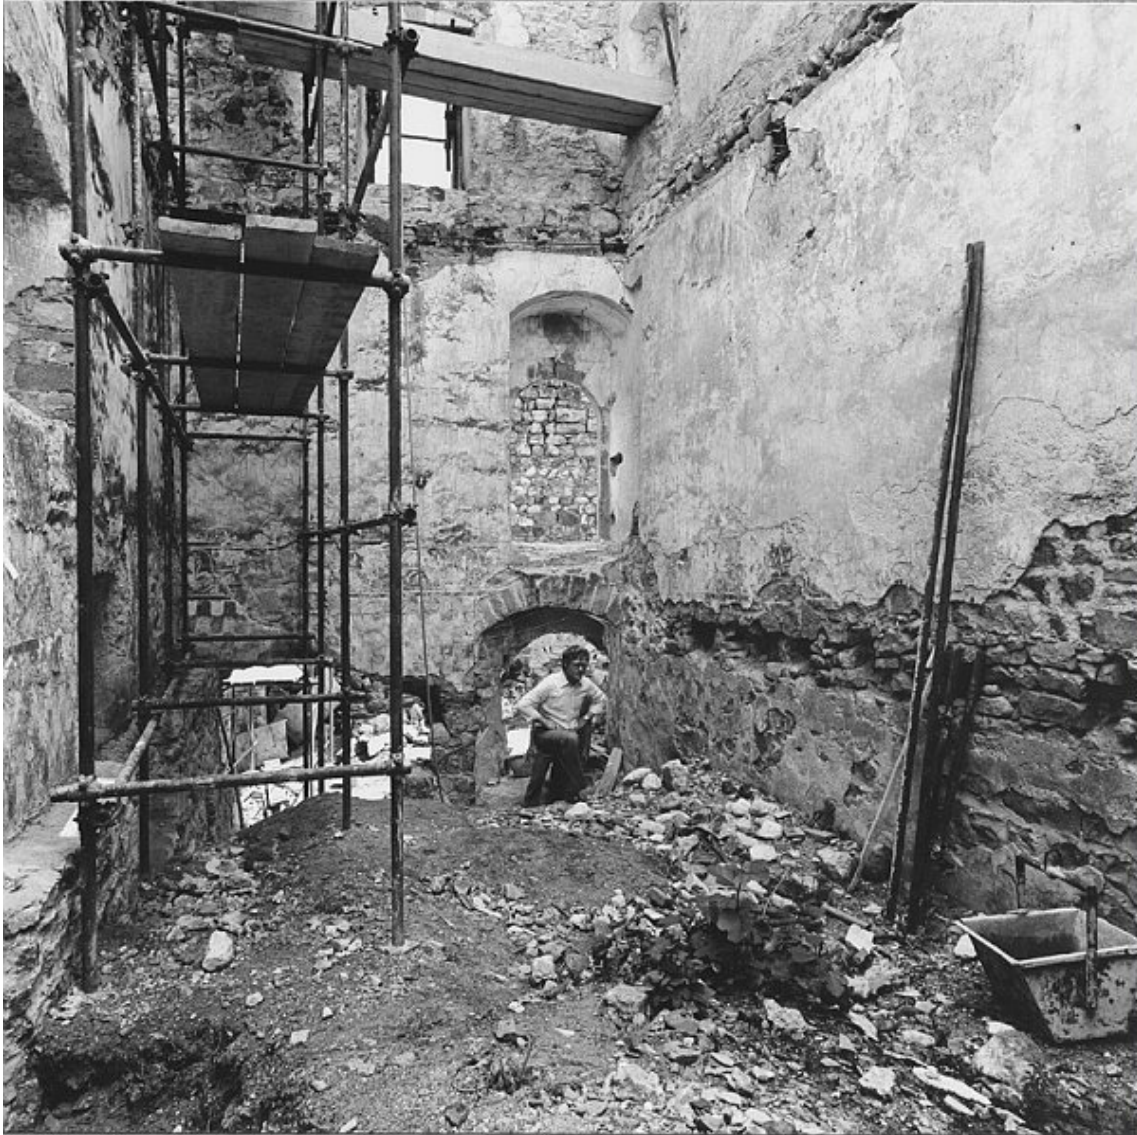
Abb.15: Sanierungsarbeiten 1977

2008-2012 wurden nach Unwetterschäden neue Instandhaltungsarbeiten in die Wege geleitet.¹⁵ Die Stahlschleudern wurden ersetzt und die Mauerwerkskronen abgedichtet. Die vorgesehene umfangreichere Sanierung der Fundamente blieb jedoch aus.¹⁶

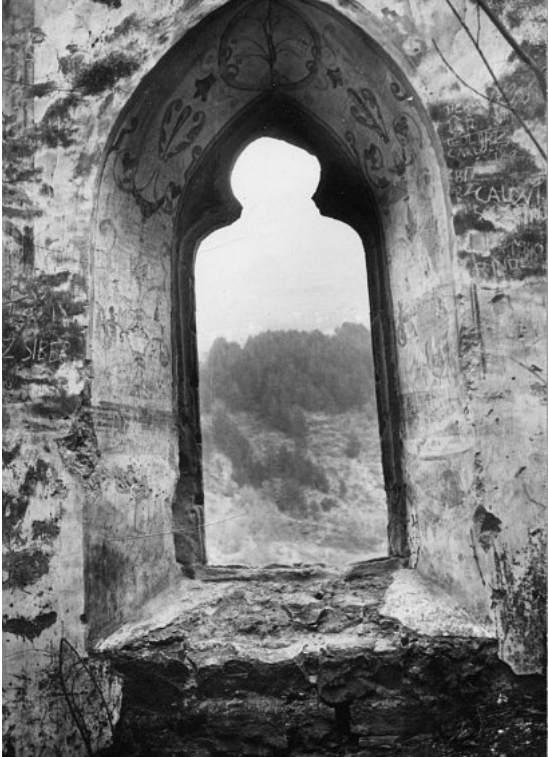
Abb.18: Kapellenfenster mit Maßwerk um

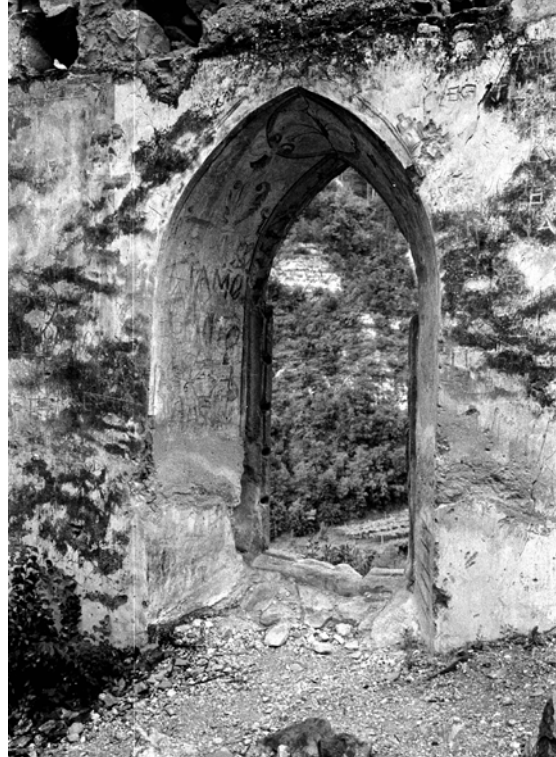
Abb.19: Kapellenfenster mit ausgebrochenem Maßwerk

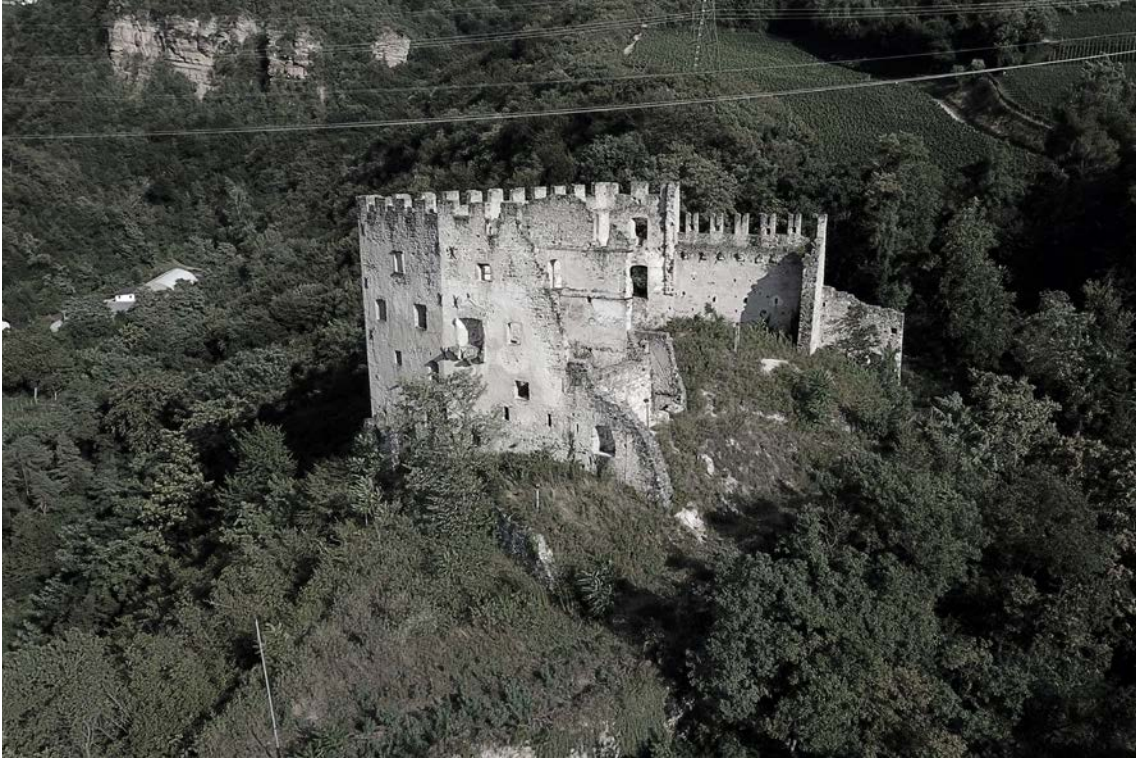
Abb.20: Nordfassade

Auffällig ist eine Setzung im Nördlichen Fassadenabschnitt, die bereits teils klaffenden Rissen hervorgerufen hat. Bausteine von schlechter Qualität, in der Fassade als gelblich erkennbaren, bilden hier vertikale Haarrisse aus und zeugen von ihrer eingeschränkten Druckfestigkeit. Das Fugenbild lässt zudem ein generelles Absinken des nördlichen Abschnittes vermuten.

Bei Vervollständigung des Zinnenverlaufes ist eine Gesamtlänge von 26,90 m diese Nördliche Fassade anzunehmen. Somit verfügte der linke Teil über vier, der rechte Teil über 5-6

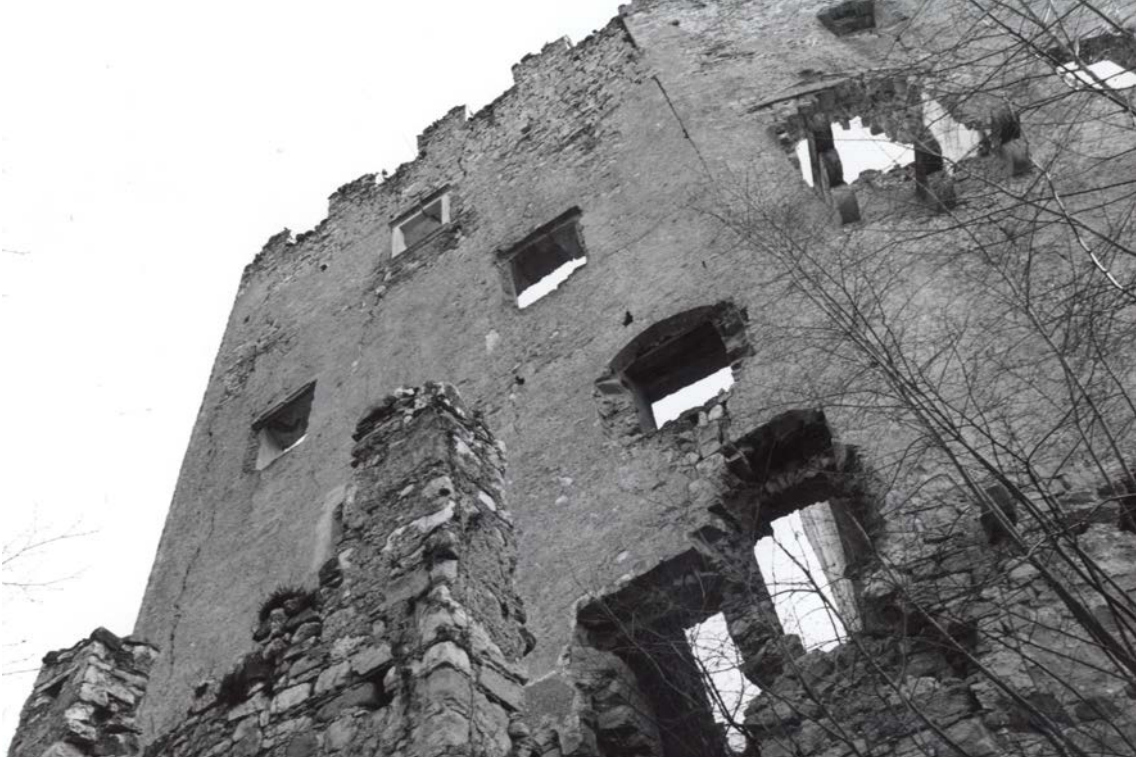
Abb.21: beschädigte Nordfassade

Im Gegensatz dazu erfolgte im Westen ein großer Abbruch der zum heutigen Erscheinungsbild der Ruine führte. Dieser betrifft die Westliche Seite des längeren, rechten Fassadenabschnitt.

Auf etwa einem Drittel der Gesamtfassade verläuft er schräg nach unten und endet am vermuteten westlichen Abschluss der Mauer. Konkrete Überreste dieses Ecks sind nicht mehr vorhanden. Der Bruch beginnt in der siebten Zinnenlücke und tangiert in seinem Verlauf zwei Fenster (ihr Sturz ist dabei komplett verloren gegangen) bis er schließlich flacher oberhalb einer großen Öffnung zum Garten läuft und annähernd gleich steil weiter fällt.

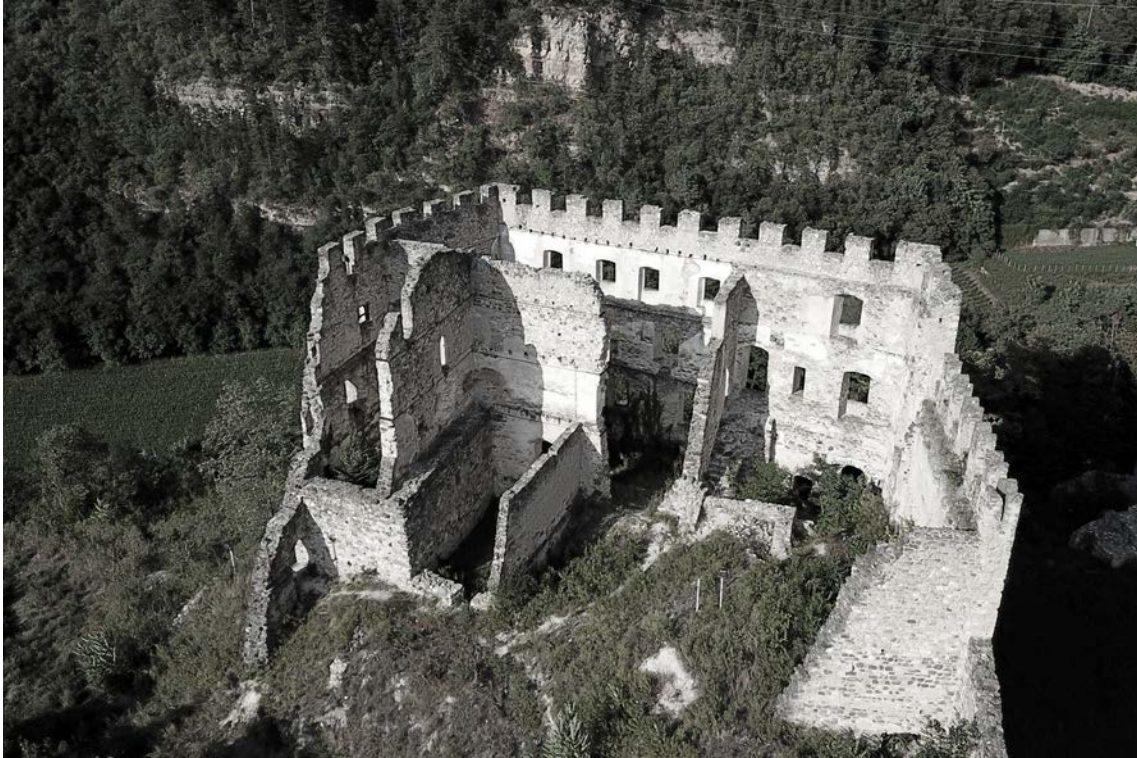
Abb.22: Westliche Abbruchstelle heute

Im Westen zeigt sich das gesamte Ausmaß der Zerstörung durch die Einstürze der Westfassade und anschließend des Bergfrieds. Von der Fassade der Bewohnten Gebäudeteile ist nichts mehr erhalten, einzig die Westliche Begrenzungsmauer des Burghofs ist auf 7 m

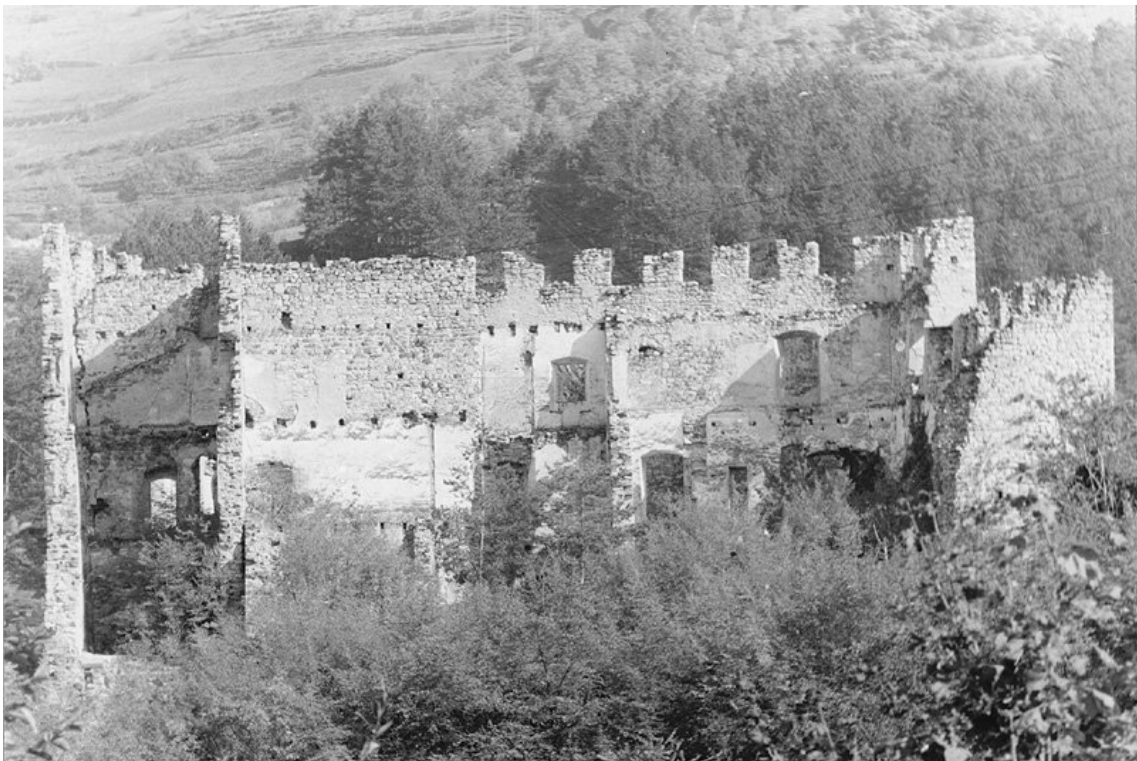
Abb.23: Westliche Abbruchstelle 1970

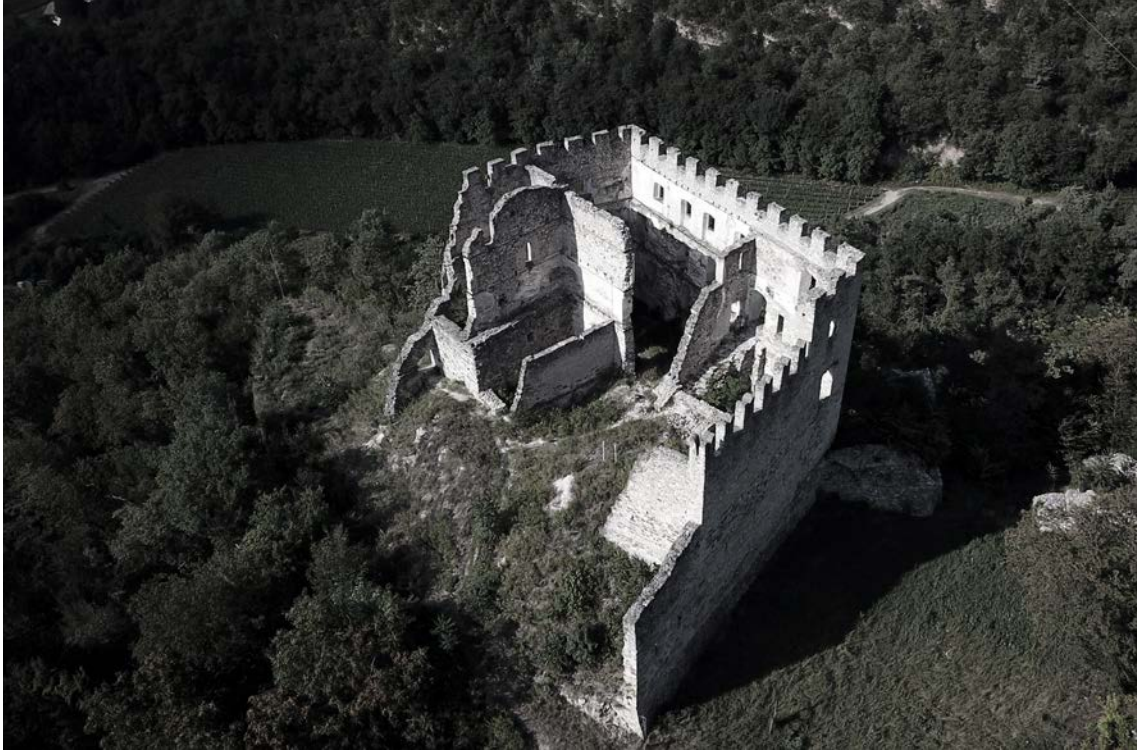
Abb.24: Westliche Abbruchstelle und Südfassade heute

schoß ist eine zugemauerte Toröffnung klar zu erkennen. Im Stockwerk darüber erkennt man Spuren eines Erkers der sich hier befinden haben muss.

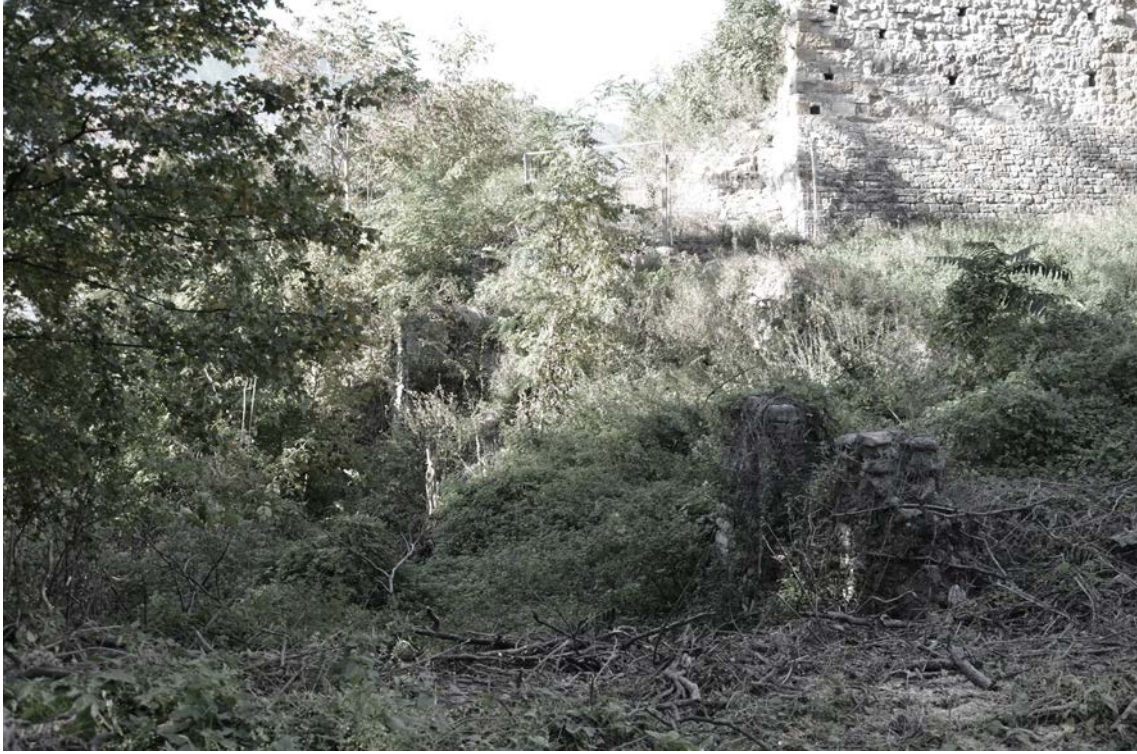
Abb.26: Überwachsene Rester der westlichen Toranlage

Vegetationsphase kaum auszumachen. Aufgrund ihrer Dimensionierung lassen sie darauf schließen, dass das ursprüngliche Grabenniveau in diesem Bereich wohl mindestens 1,5 m tiefer lag als heute. Auch wenn die Schwelle im Anschluss zur Ringmauer erkennbar scheint, ist die Anschlussbreite der Brücke und somit die Größe des Tores nicht mehr zu erkennen.

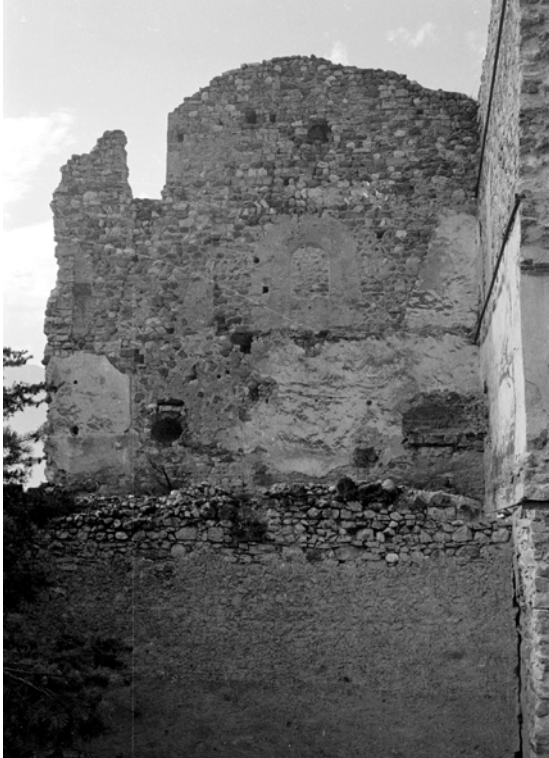
Abb.27: Mauer mit erkennbarer Gibelform

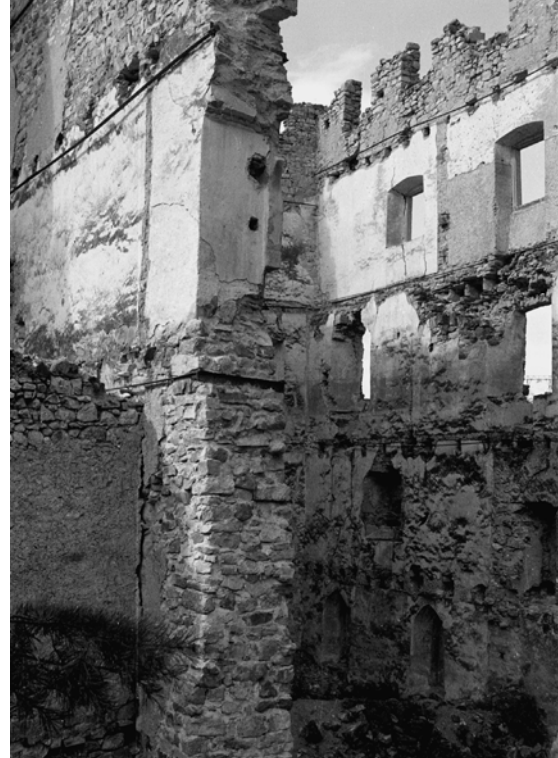
Abb.28: Abbruchstelle an der Trakttrennmauer

Von Süden nach Norden erstreckt sich eine Mauer, die in voller Höhe die Kernburg in eine Westliche und Östliche Palashälfte teilt. Ursprünglich an den Turm angeschlossen, beginnt sie heute mit einer Abbruchstelle nach etwa einem Viertel der Gesamtlänge und mündet in den Bereich des Knickes der Nordfassade. Hierbei ist sie jedoch dem Westlichen Teil zuzuordnen. Der Östliche Bau erfolgte zwar annähernd in der gleichen Ausbaustufe, jedoch zeitlich später. Beide Trakte werden durch Türen verbunden, wovon sich drei im Erdgeschoss, zwei im Zwischengeschoss und eine im ersten Obergeschoss befinden. An der

annähernd senkrechten südlichen Abbruchstellen sind Leibungsspuren von zwei Weiteren Türen zu erkennen. Jeweils eine im ersten und zweiten Obergeschoss. Man erkennt auch zwei zugemauerte Tür bzw. Torbögen. Neben einem Kaminschacht im ersten Obergeschoss sind Balkenlöcher in jedem Stockwerk erkennbar. Die Mauer ist großteils verputzt, wobei der hellere Putz in den Obergeschossen sich klar vom größeren darunter unterscheidet.

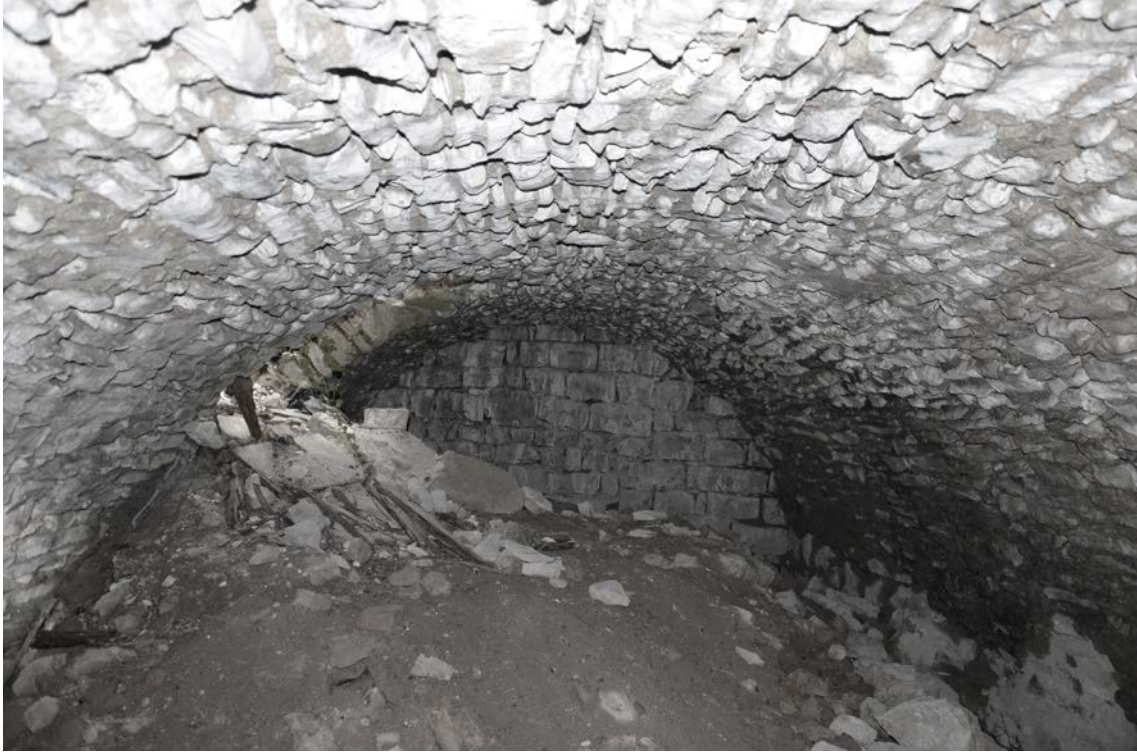
Abb.29: Kellergewölbe mit Zugang über Einsturzstelle

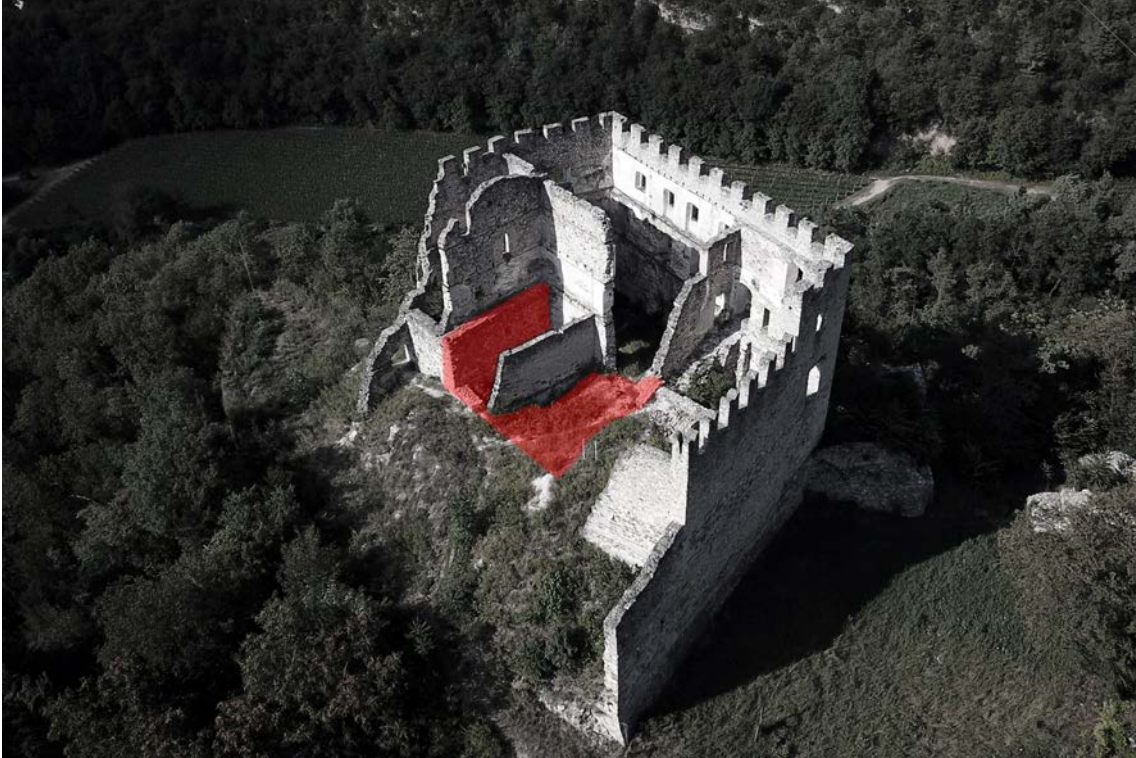
Abb.30: Bereich des ursprünglichen Saalbaus

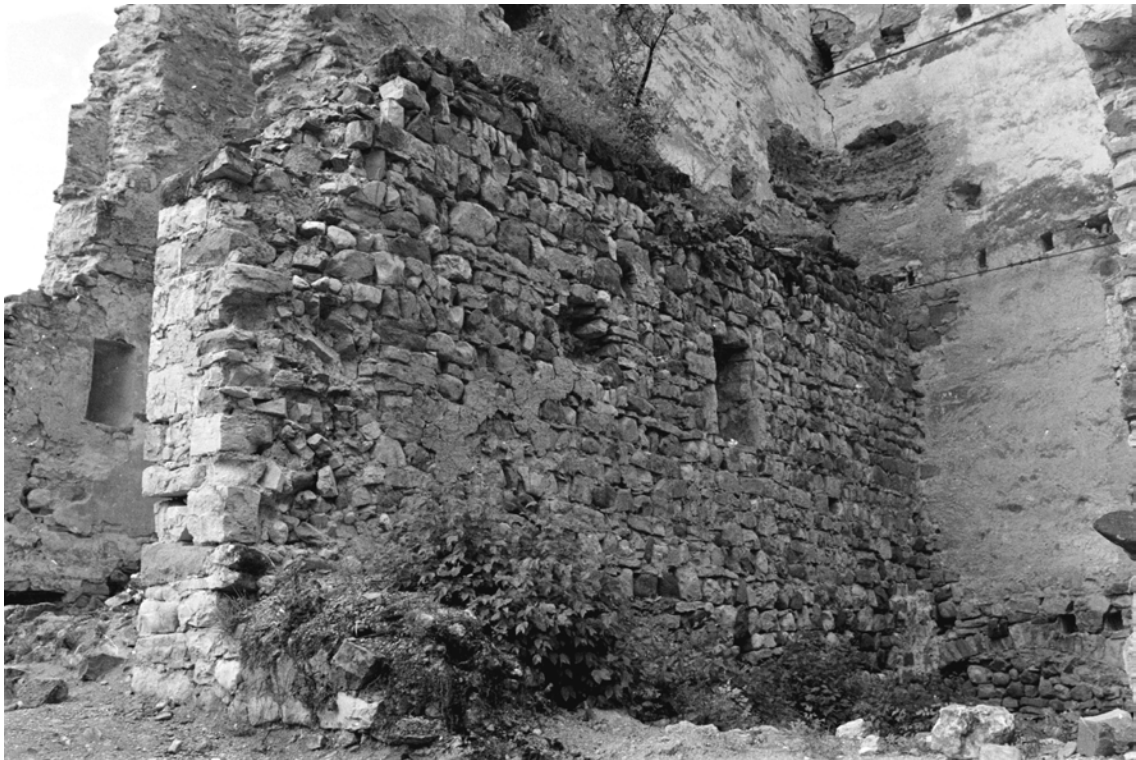
Abb.31: Nördliche Abschlussmauer des Saalbaus mit Eckverbindung

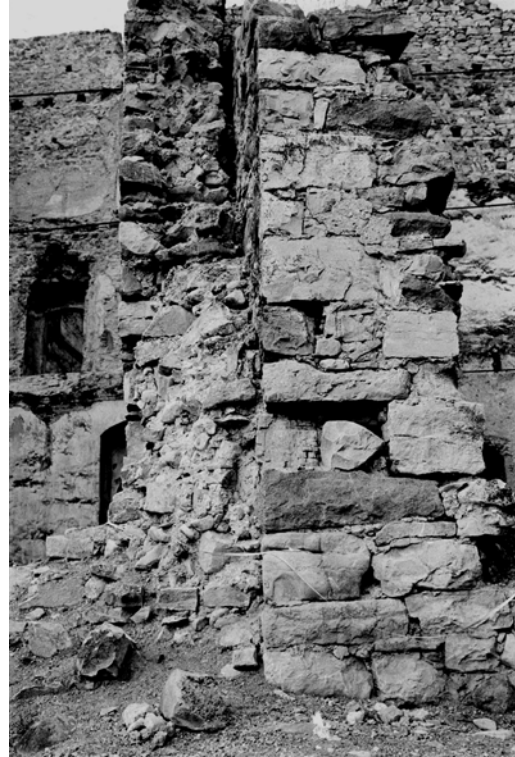
Abb.34: Fuge angestellte Erweiterung

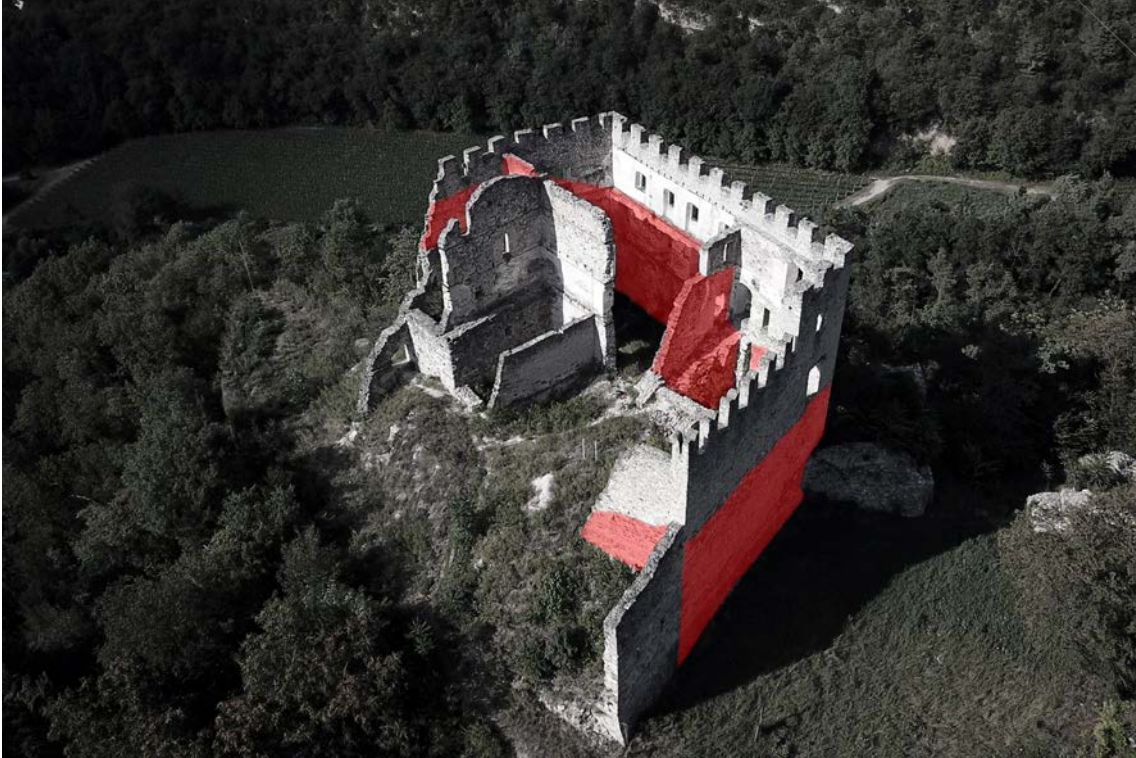
Abb.35: Erweiterung Osten

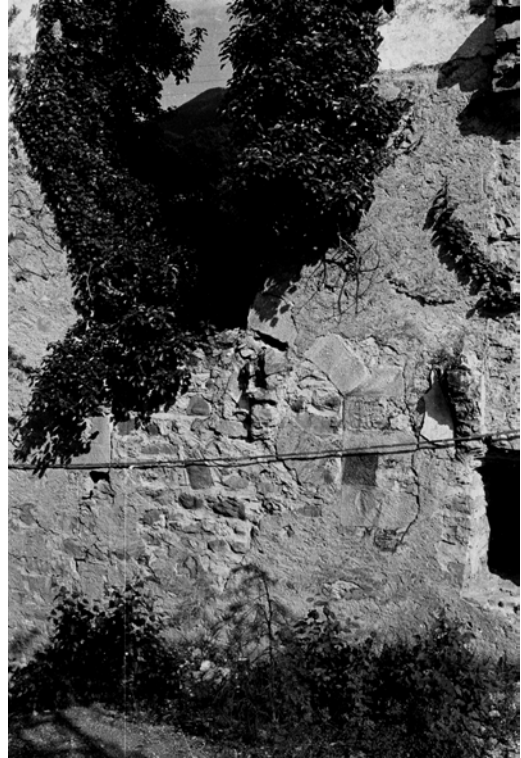
Abb.39: Vermauertes Tor

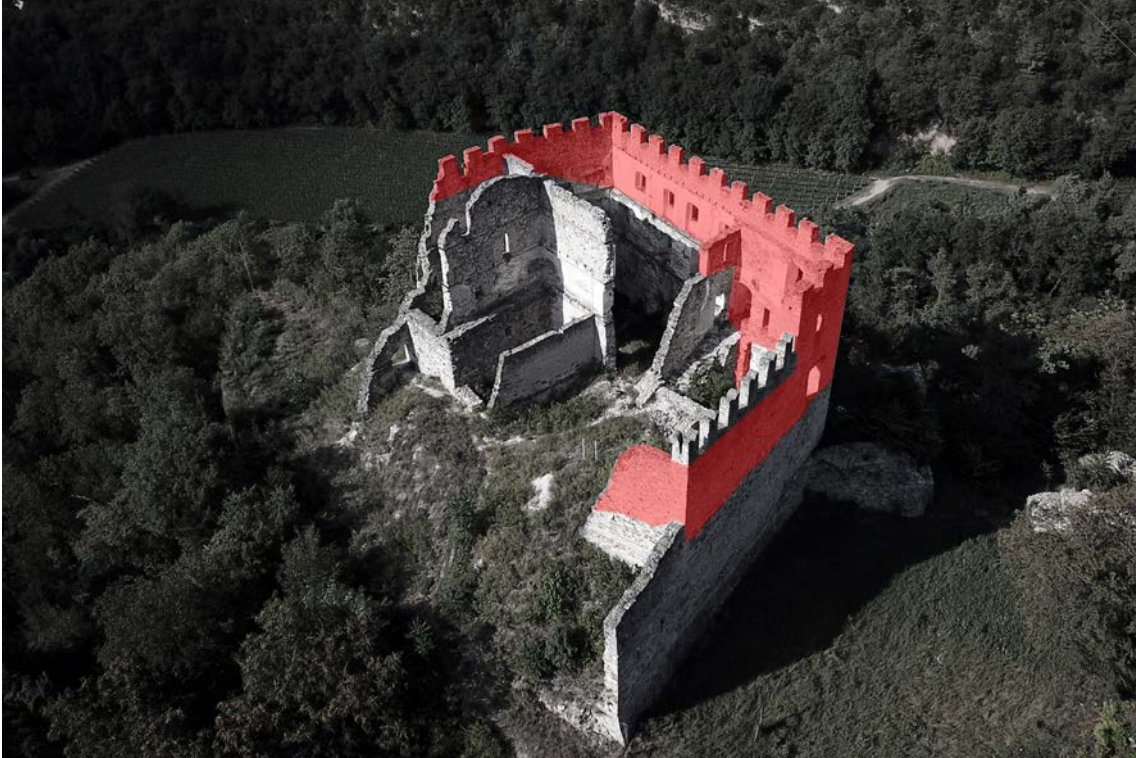
Abb.42: Aufstockung im 16.Jh

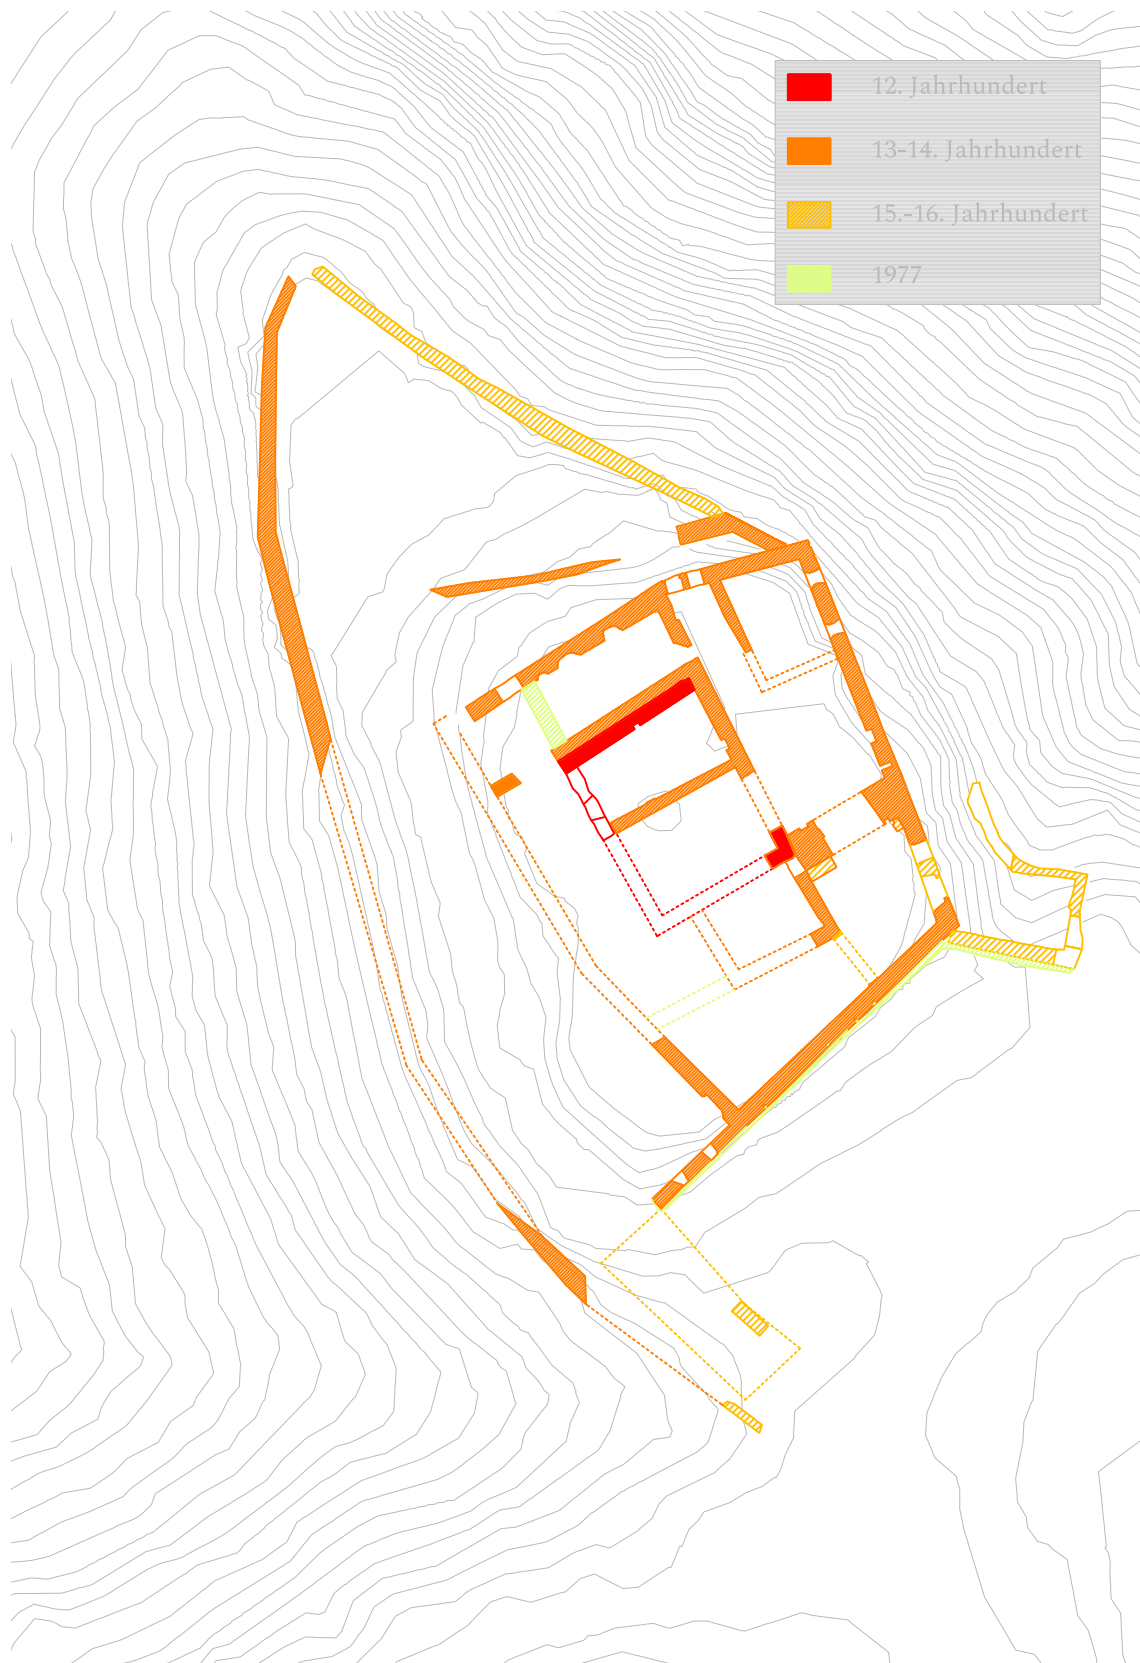
Abb.44: Mauerwerksdatierung der Erdgeschosszone

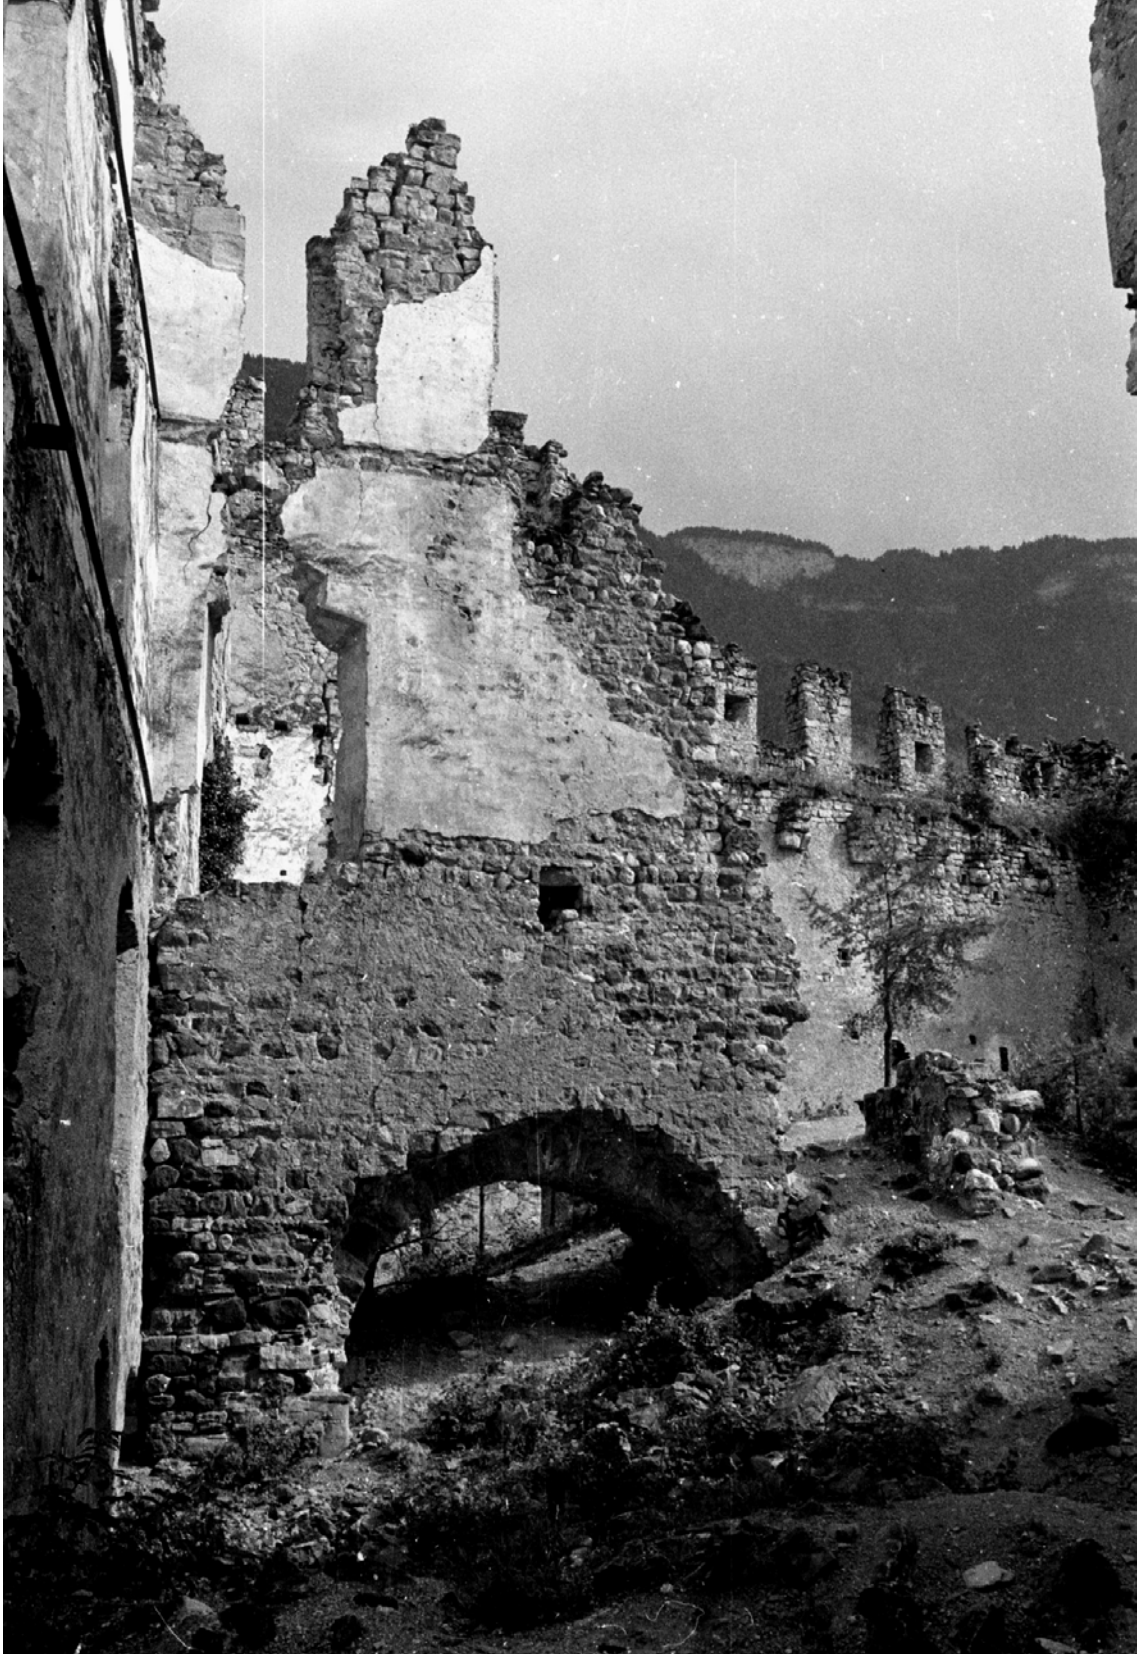
Abb.45: ruinöser Wandteil mit Schuttkegel

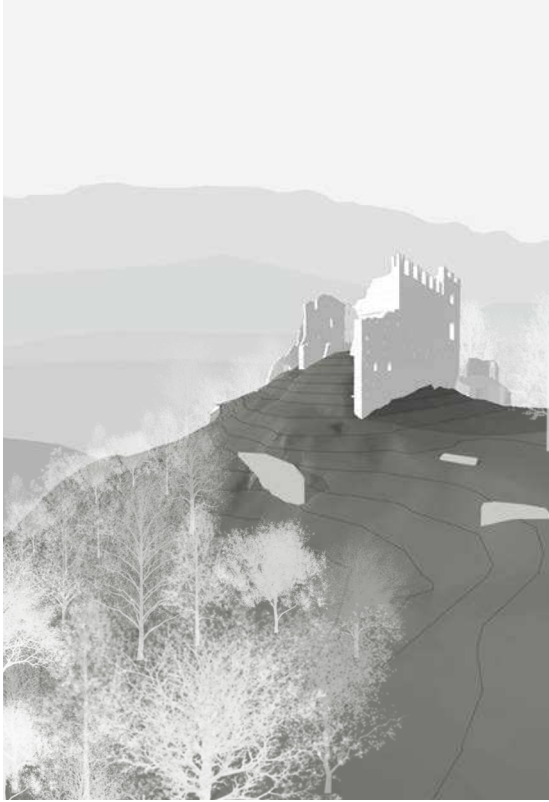
Abb.52: Schema Bestand

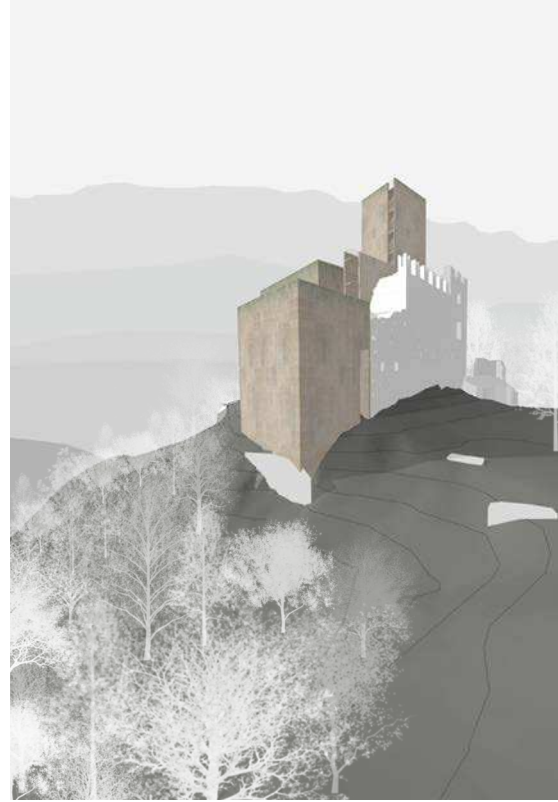
Abb.53: Schema Bestand mit Entwurf

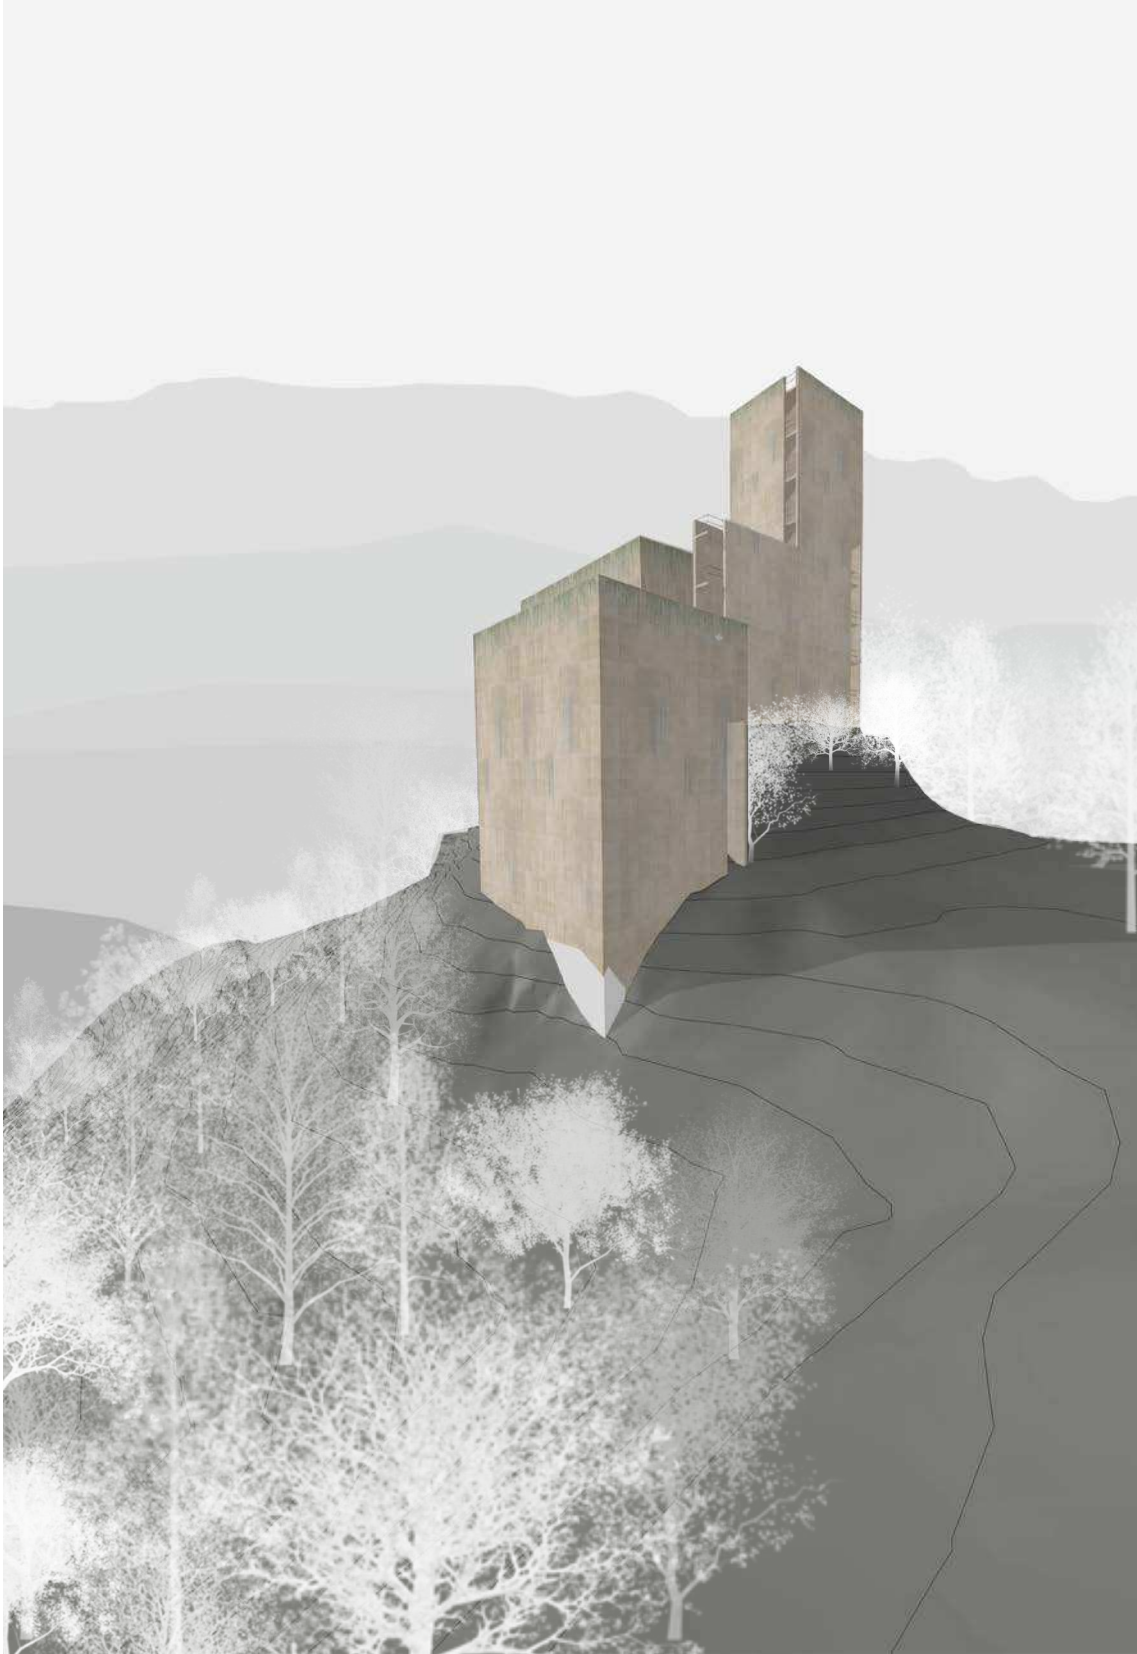
Abb.55: Schema Entwurf nach Verschwinden des historischen Bestandes

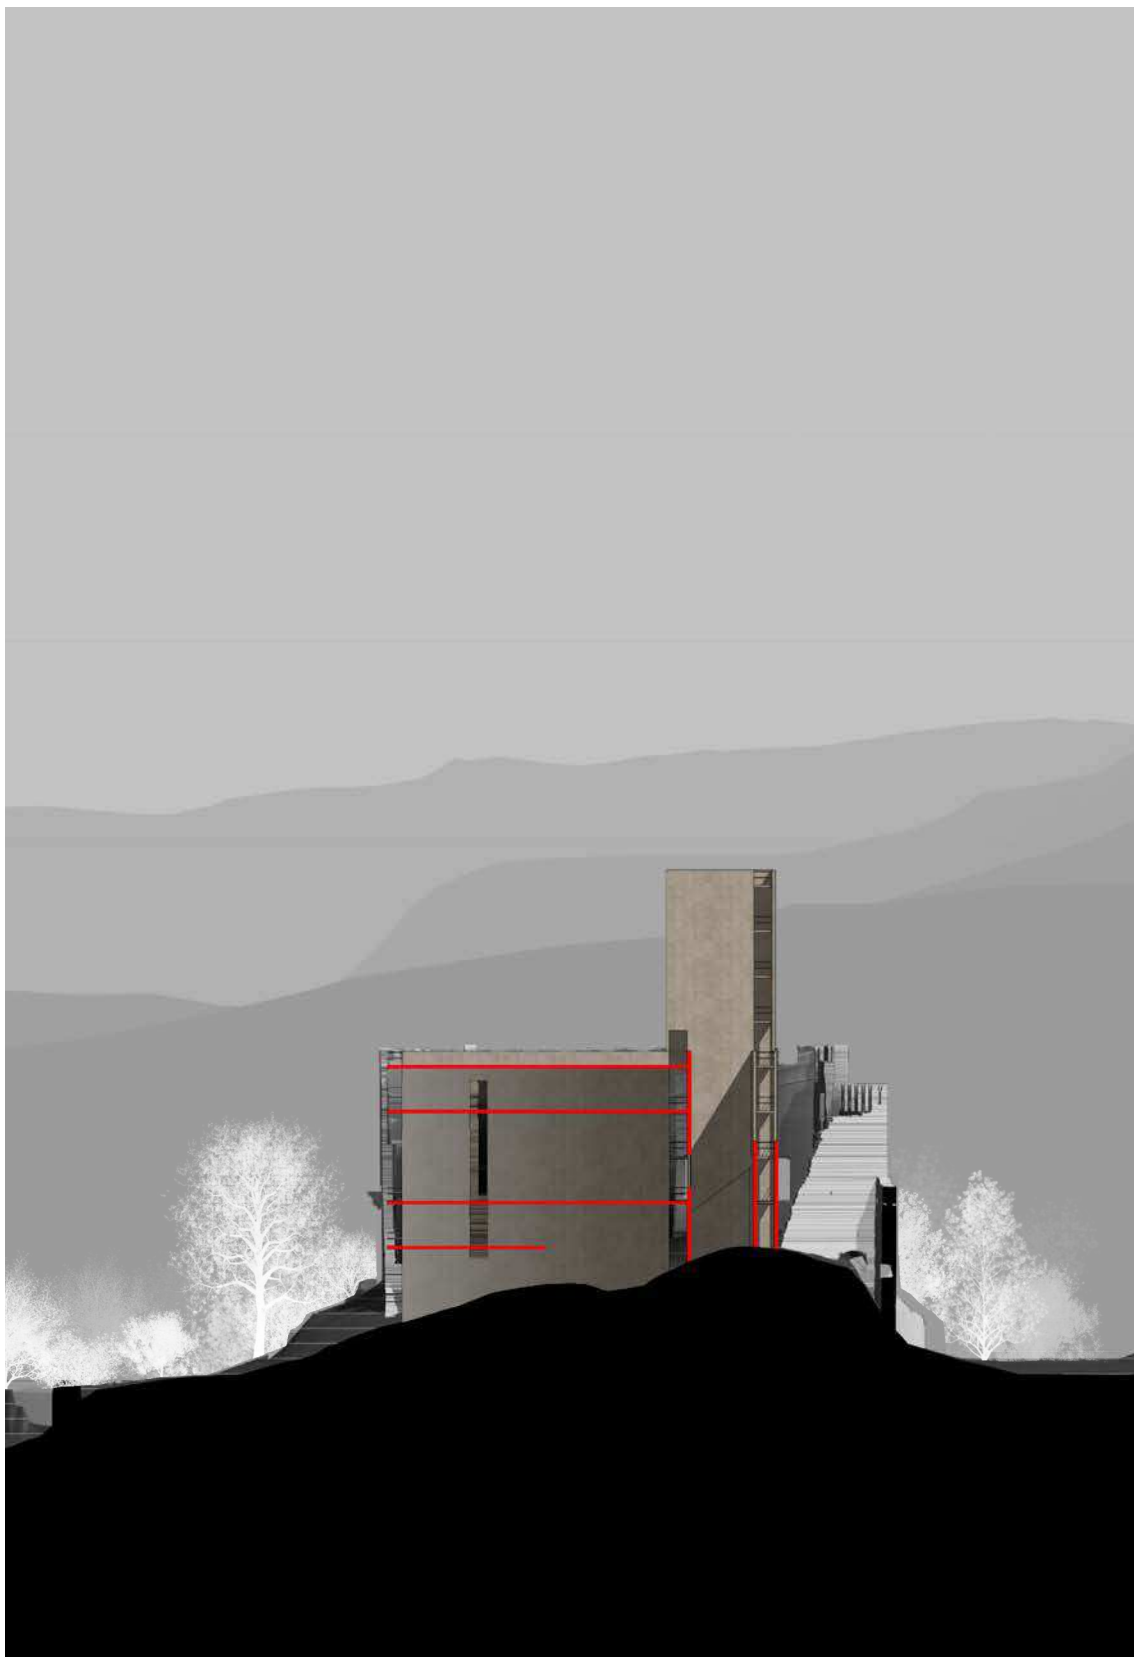
Abb.56: Längsschnitt durch Westflanke
