Diplomarbeit

Caldiff - Zwischen Erinnerung und Erneuerung

Nach diesem Ansatz wird in dieser Arbeit die Burgruine Caldifff bei Neumarkt in Südtirol behandelt. Der Entwurf zeigt eine konzeptionelle Rekonstruktion der ursprünglichen Dimension der Burg, die Originalsubstanz bleibt gleichzeitig unangetastet.

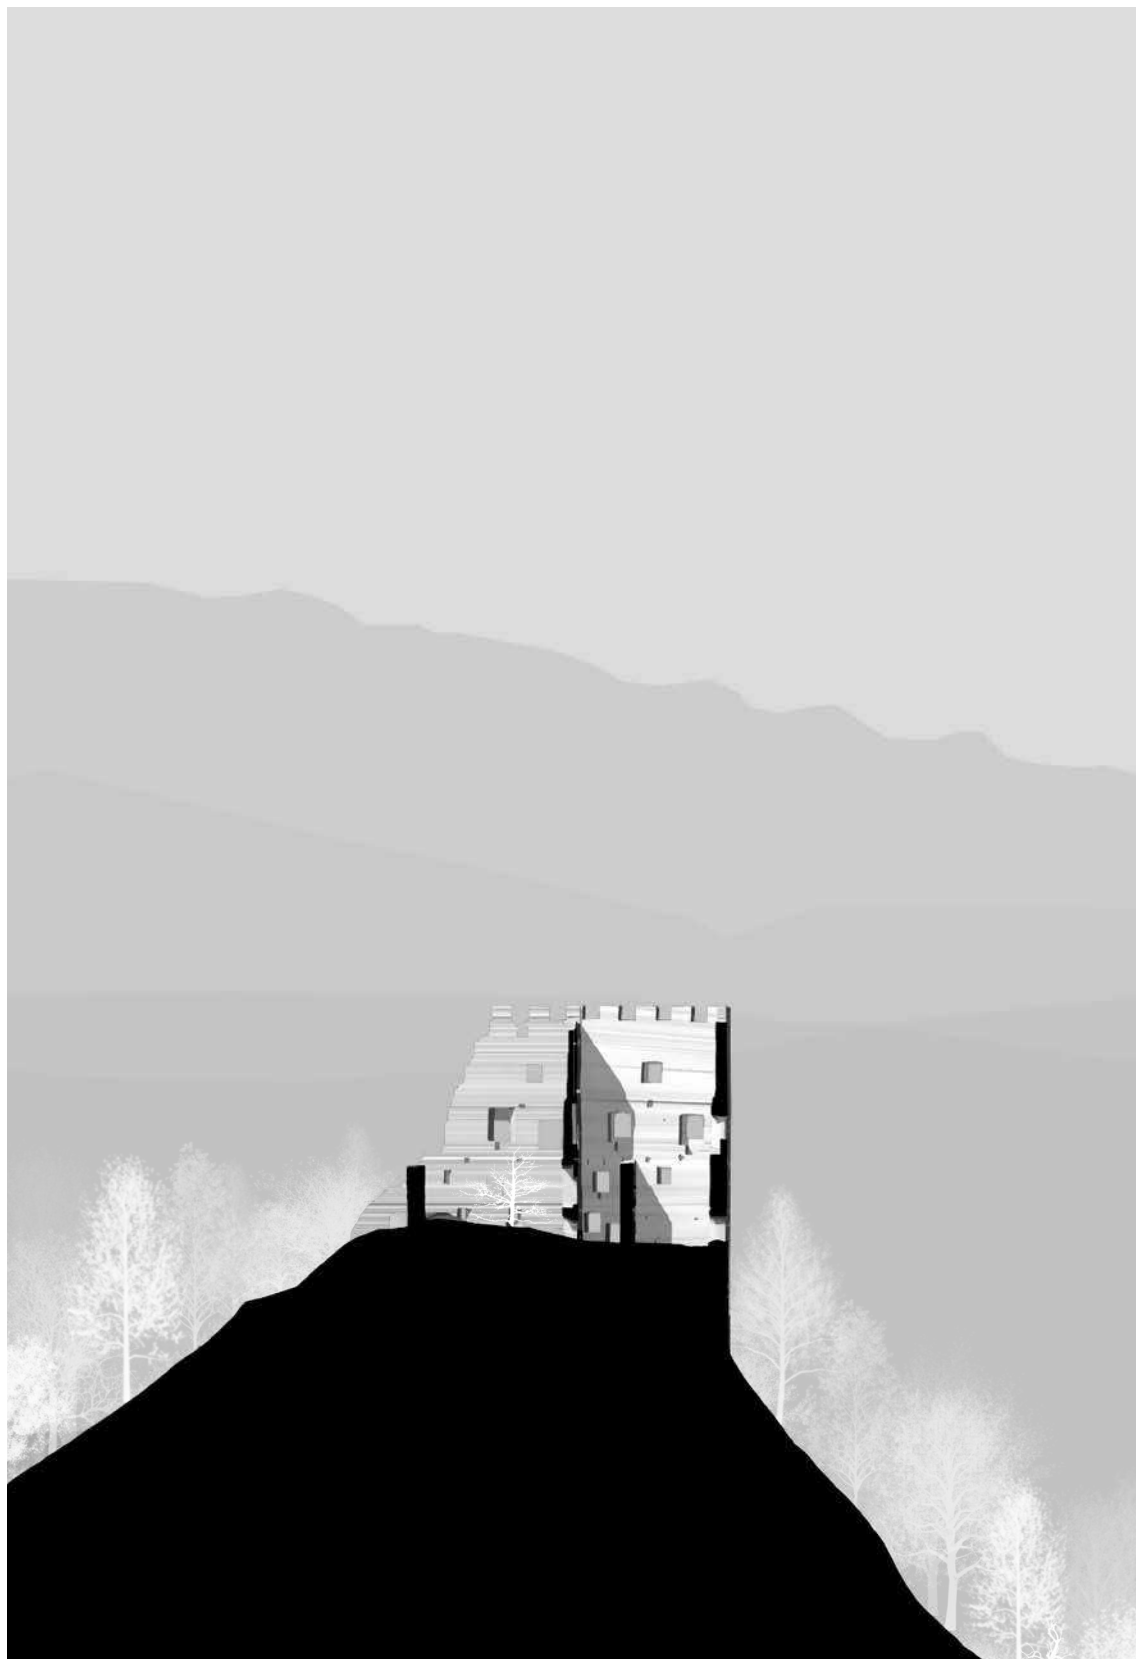
Abb.58: Schnitt, Richtung Norden - Bestand

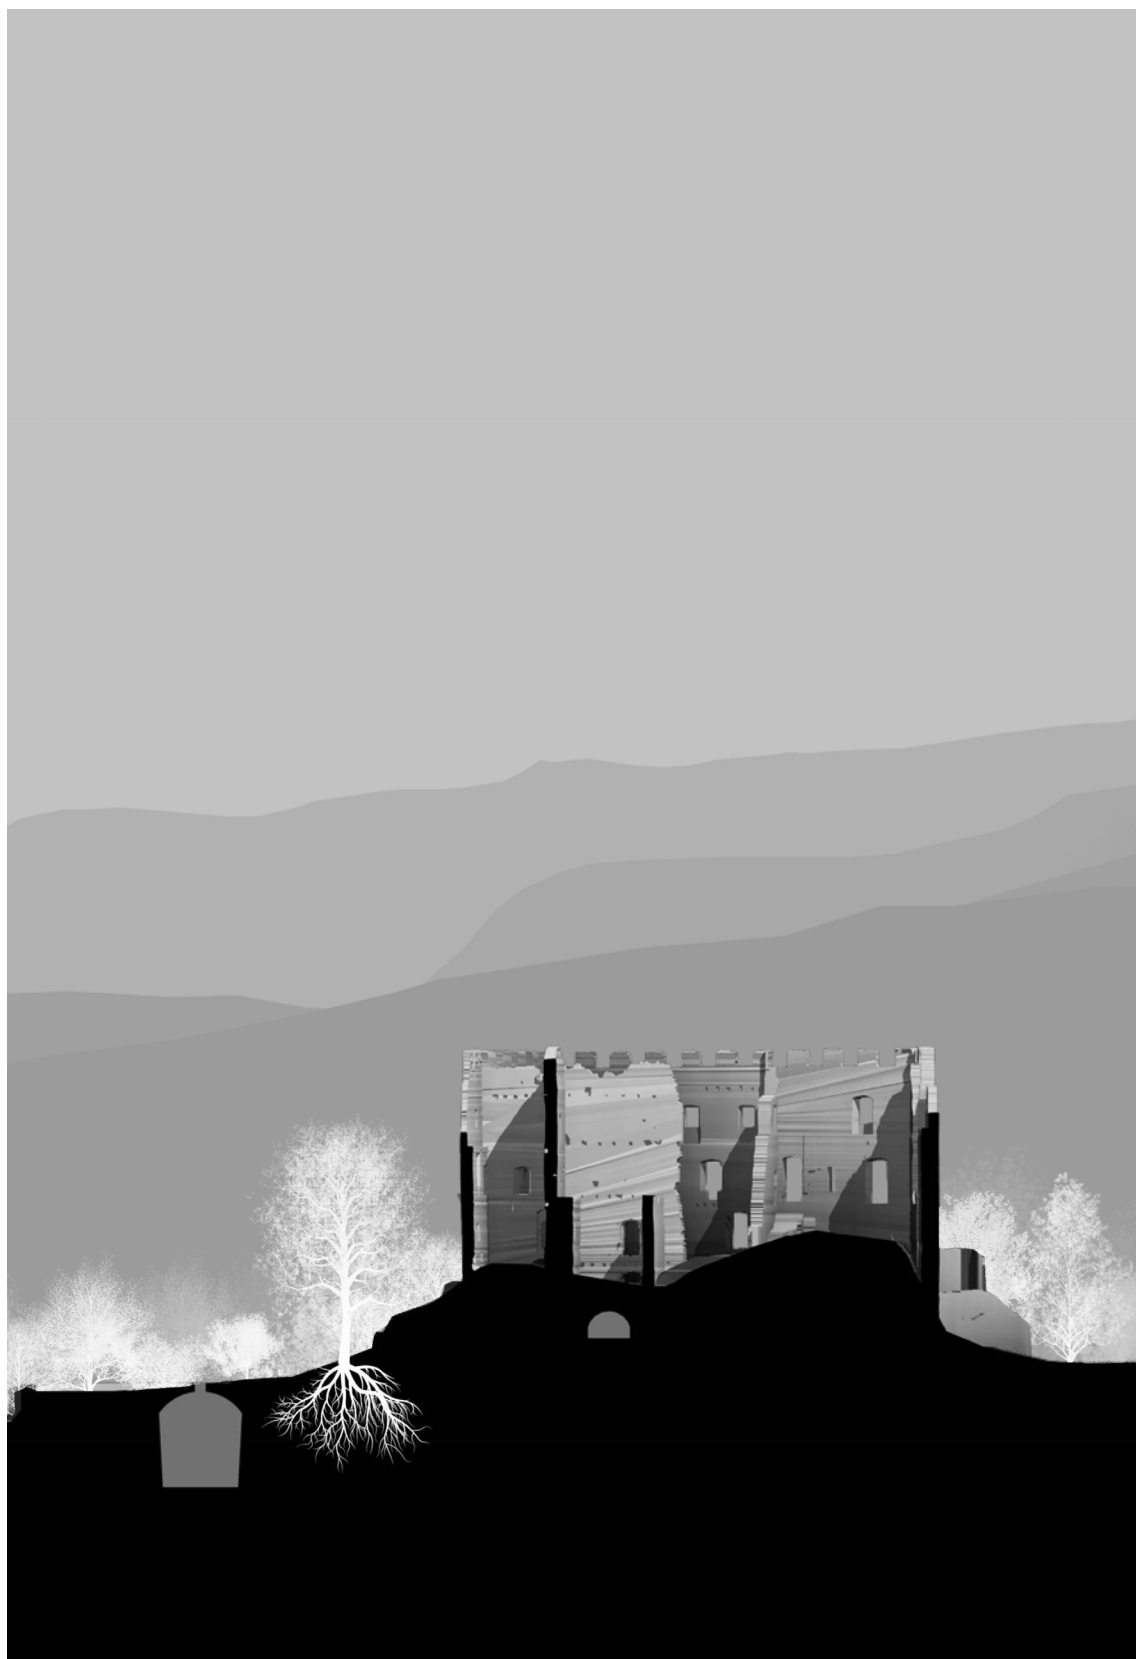
Abb.60: Längsschnitt, Richtung Osten- Bestand

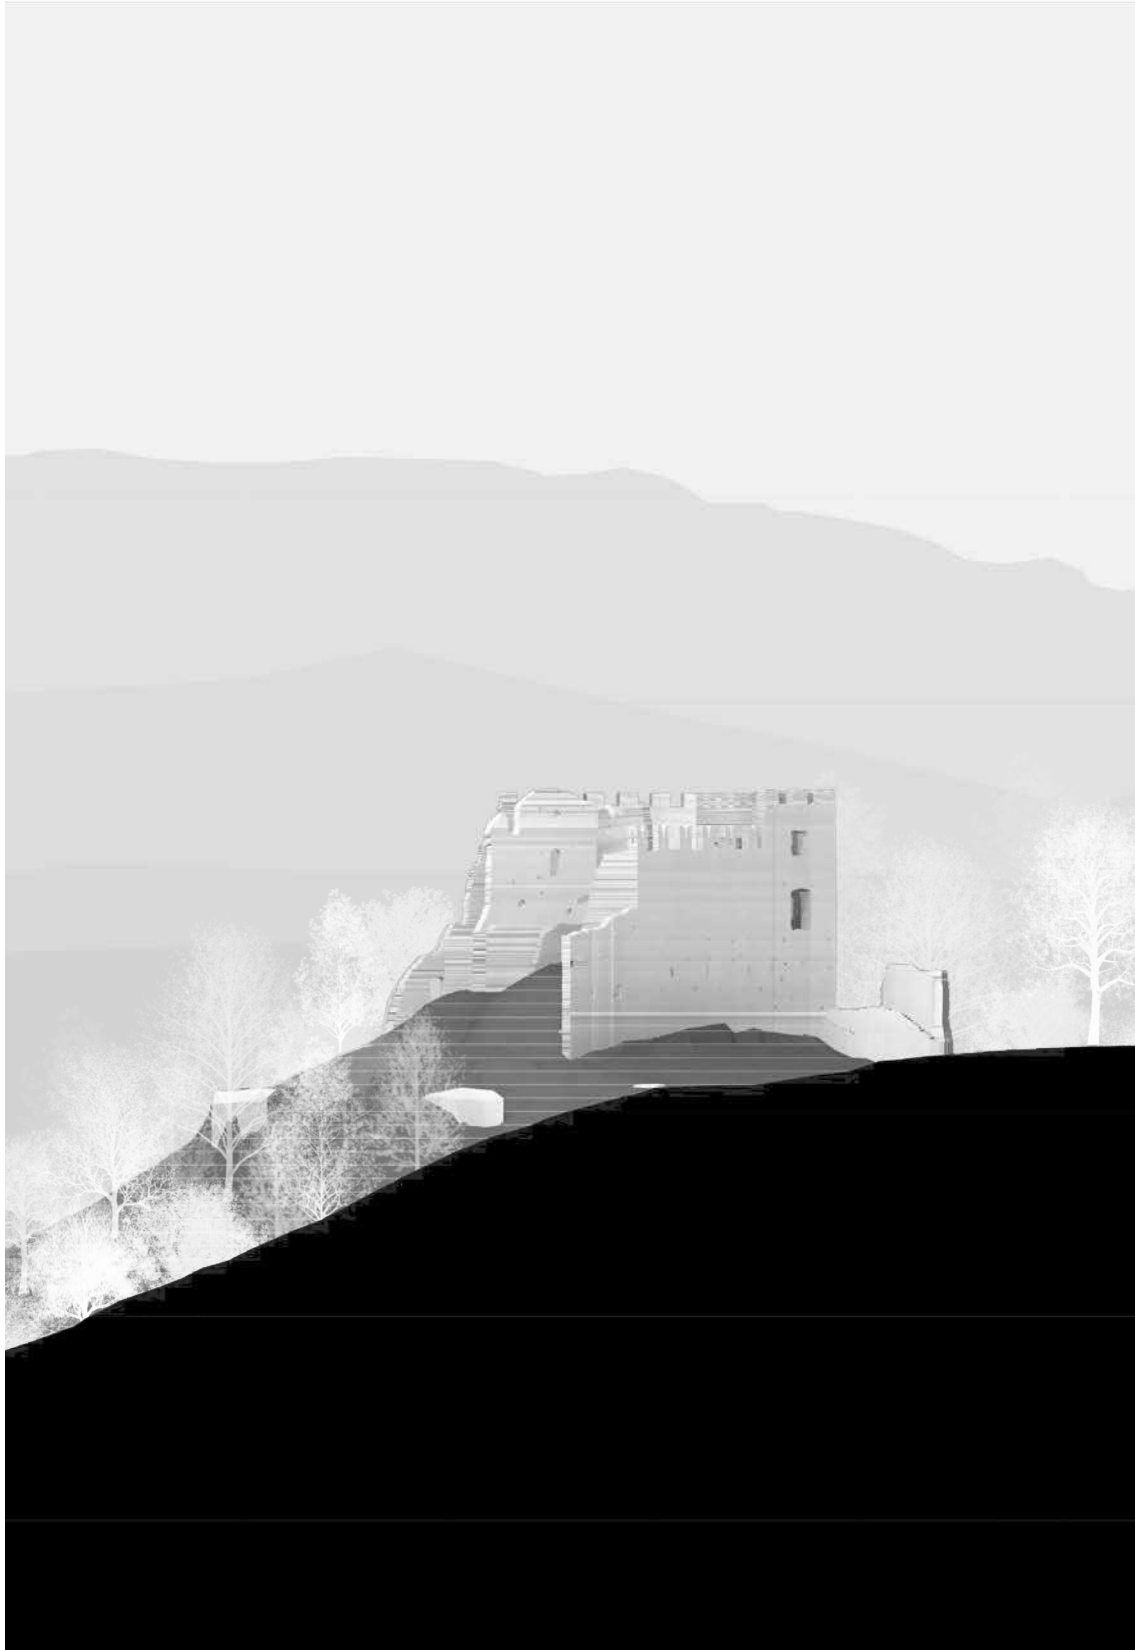
Abb.62: Ansicht Süden - Bestand

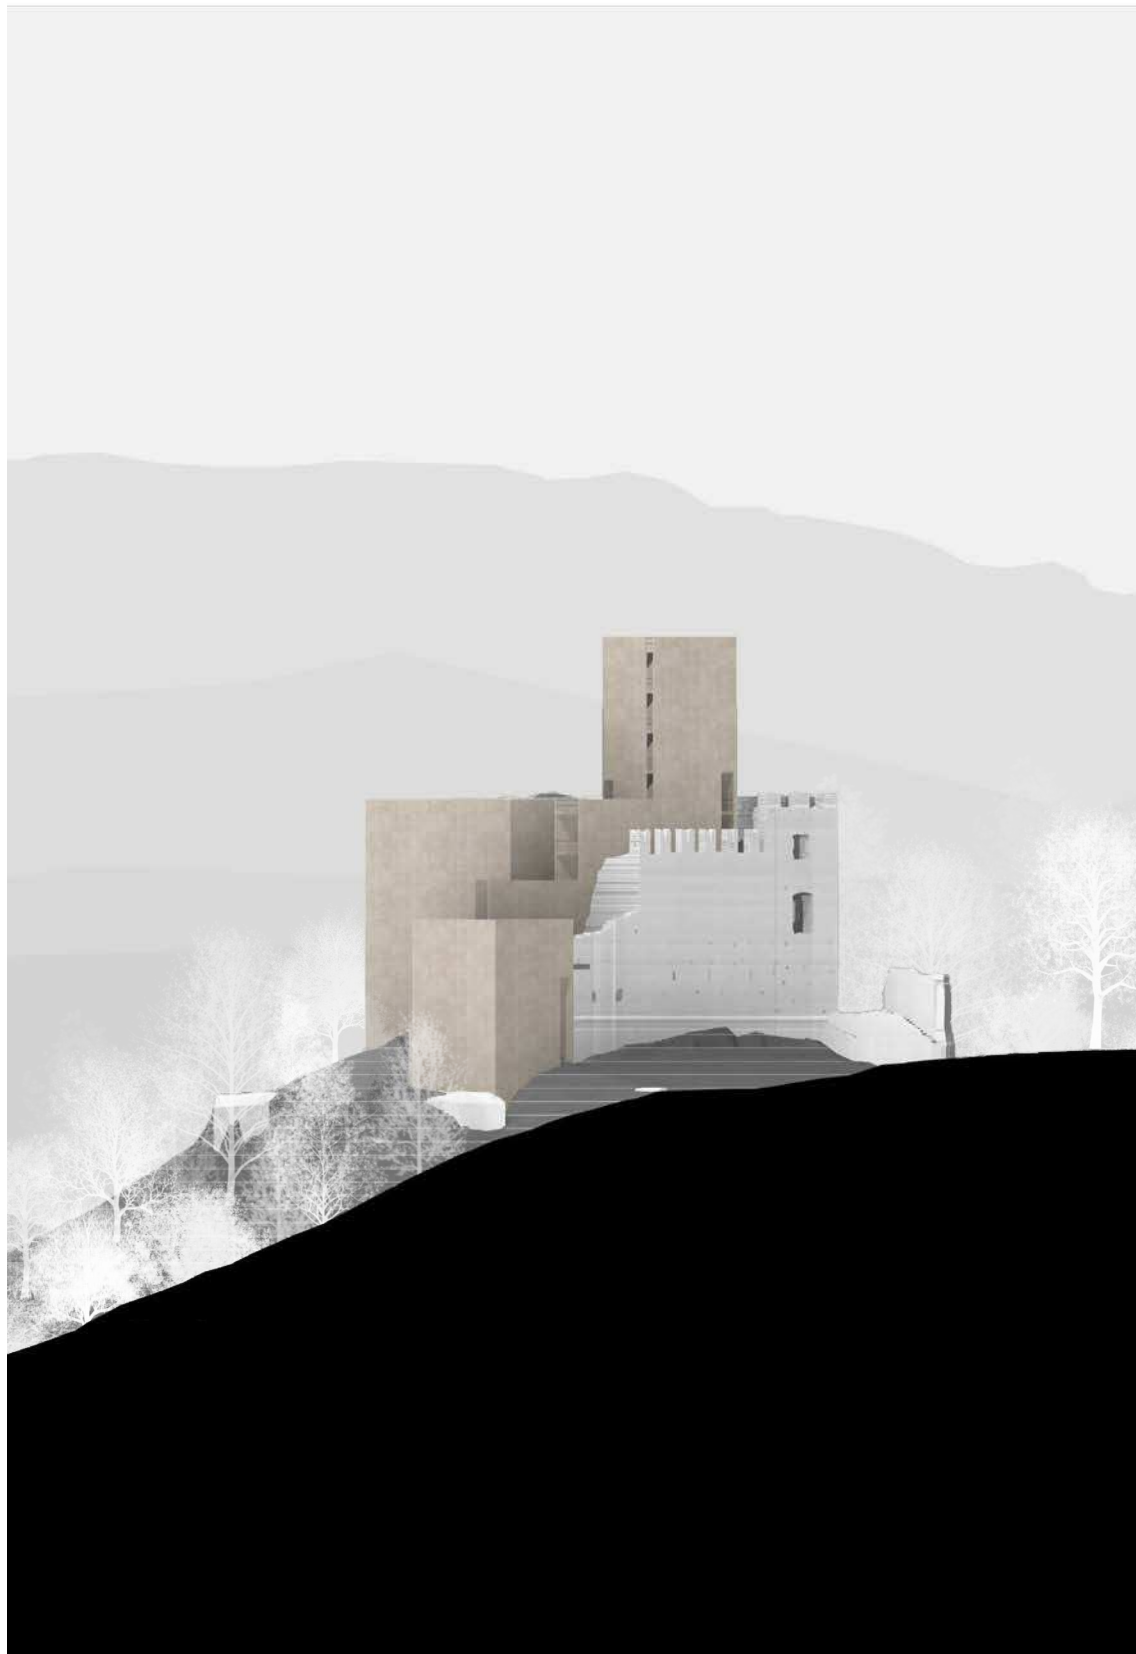
Abb.63: Ansicht Süden -Entwurf

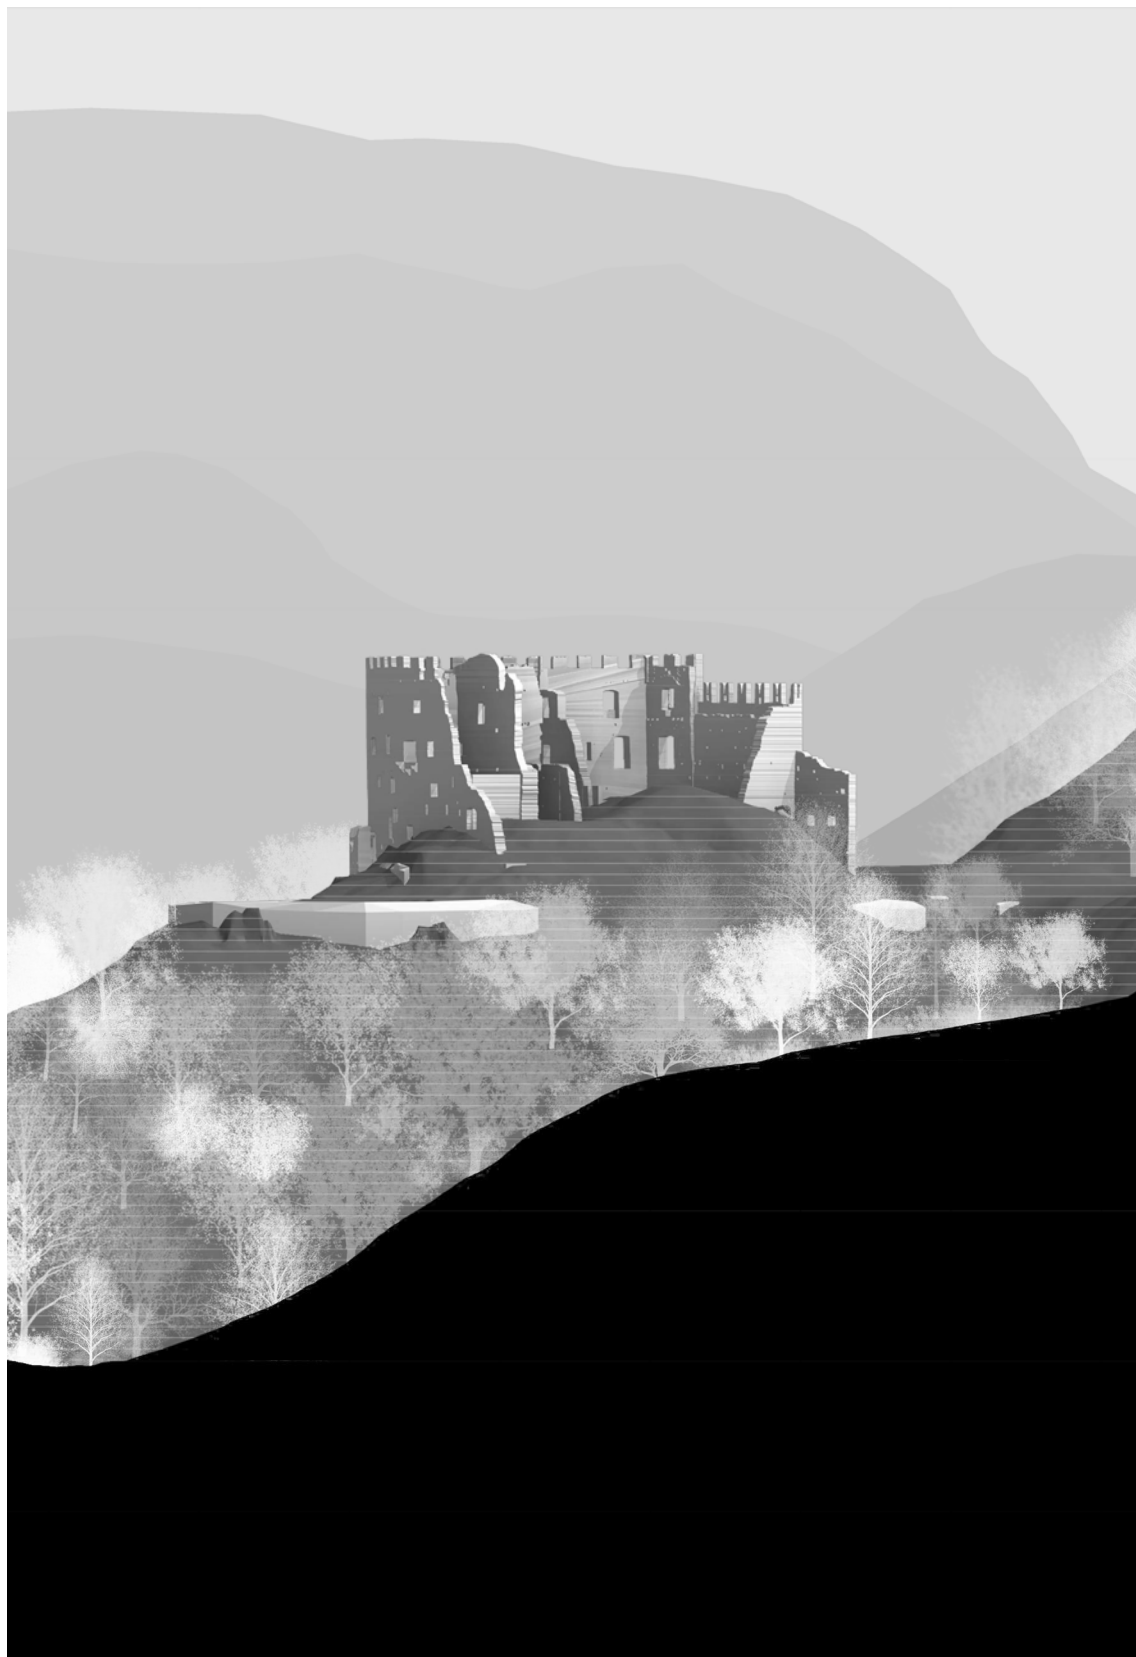
Abb.64: Ansicht Westen - Bestand

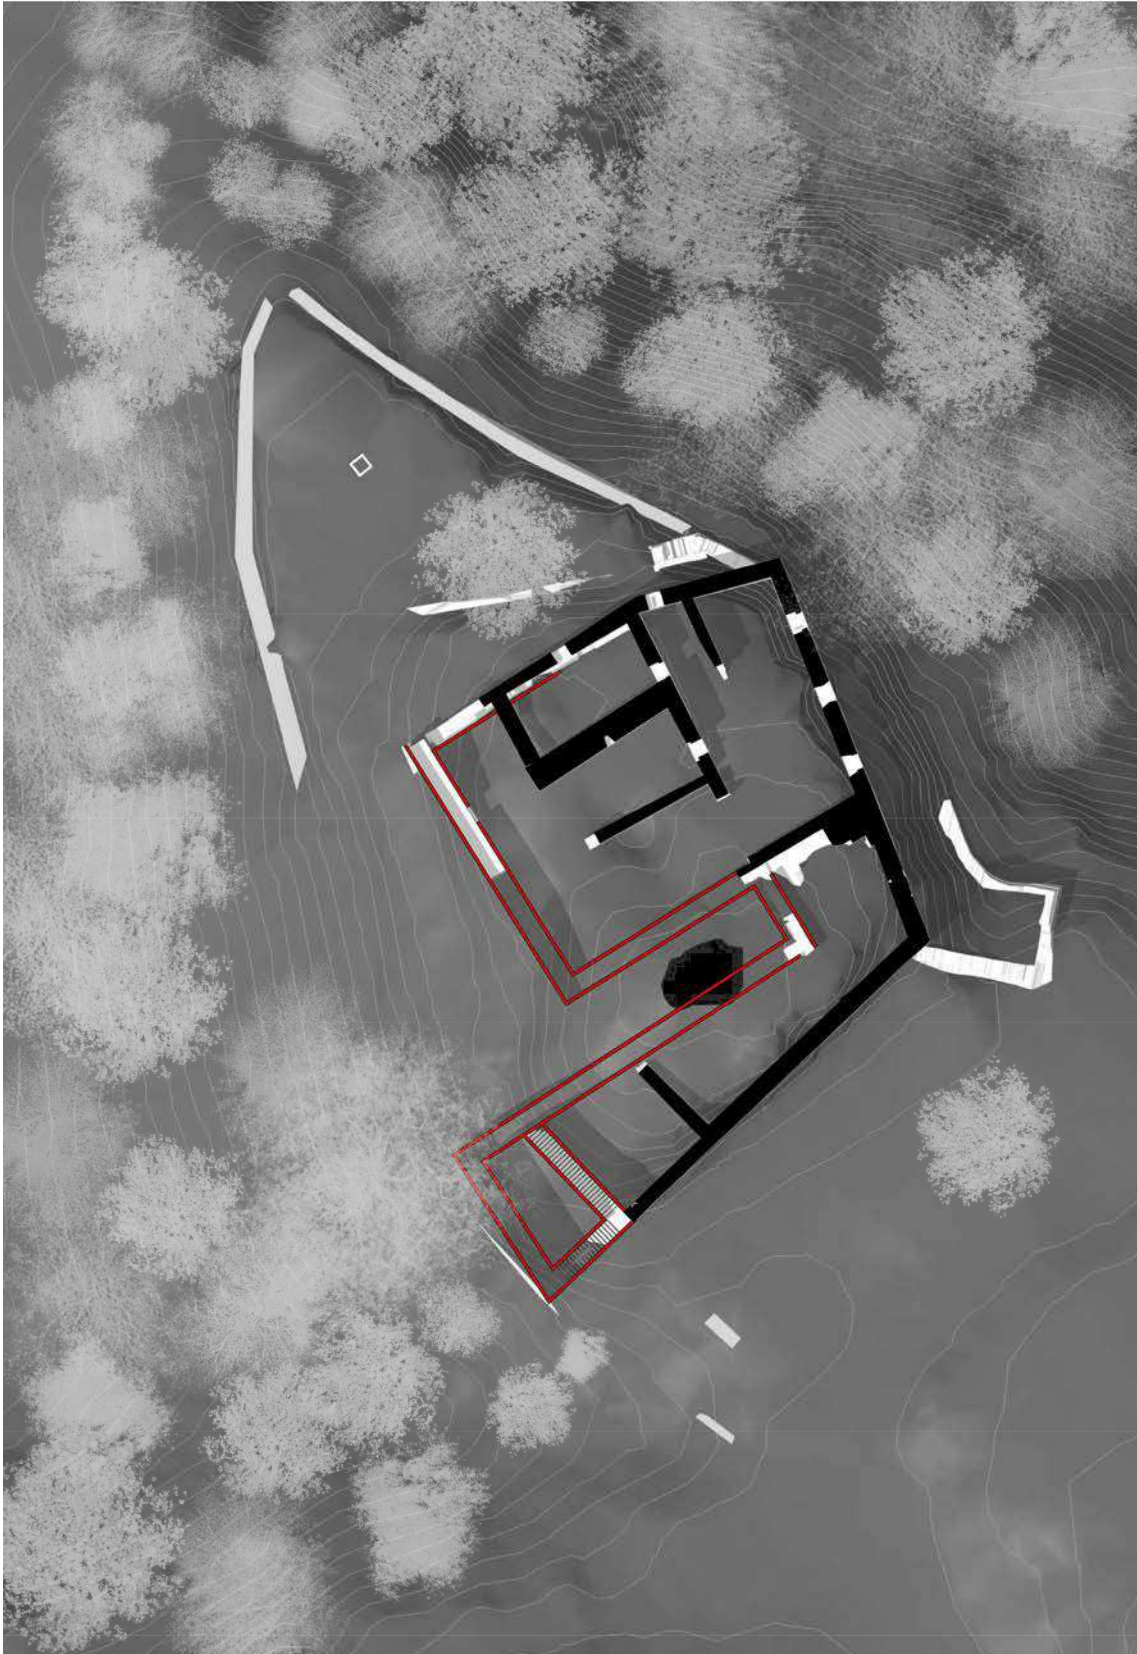
Abb.69: Ebene 2 - Entwurf

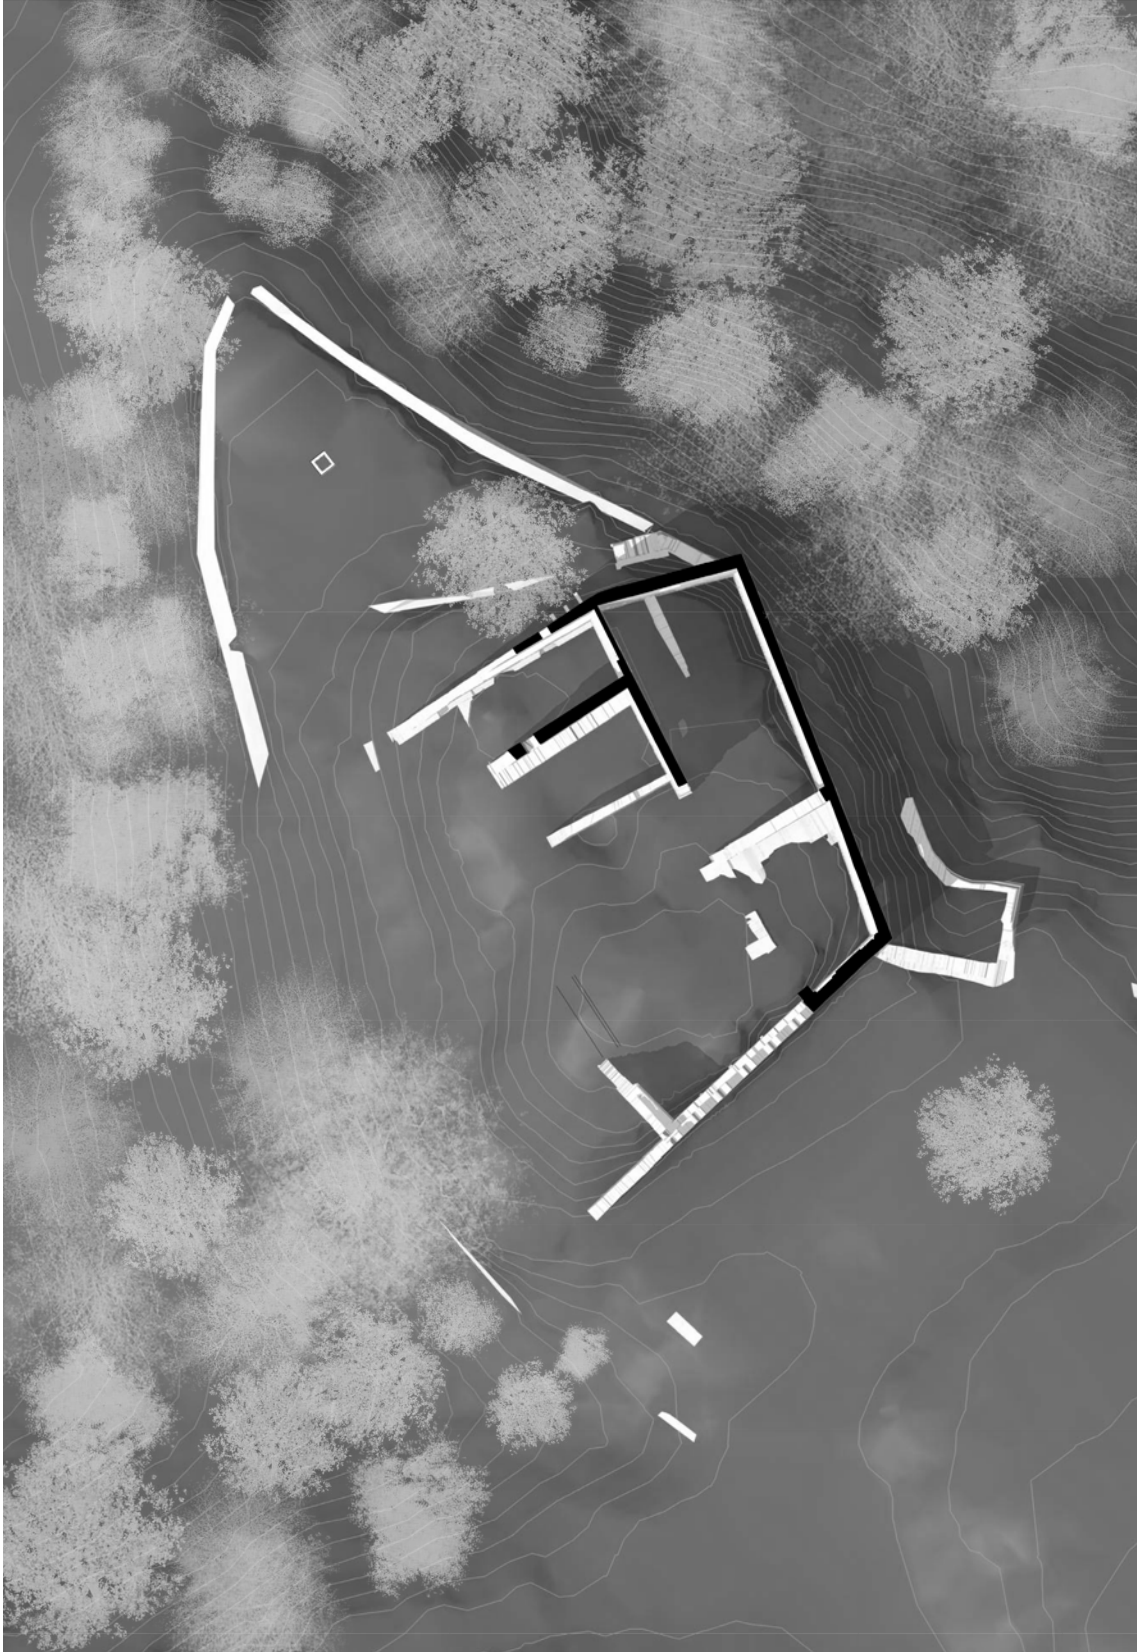
Abb.74: Dachgeschoss - Bestand

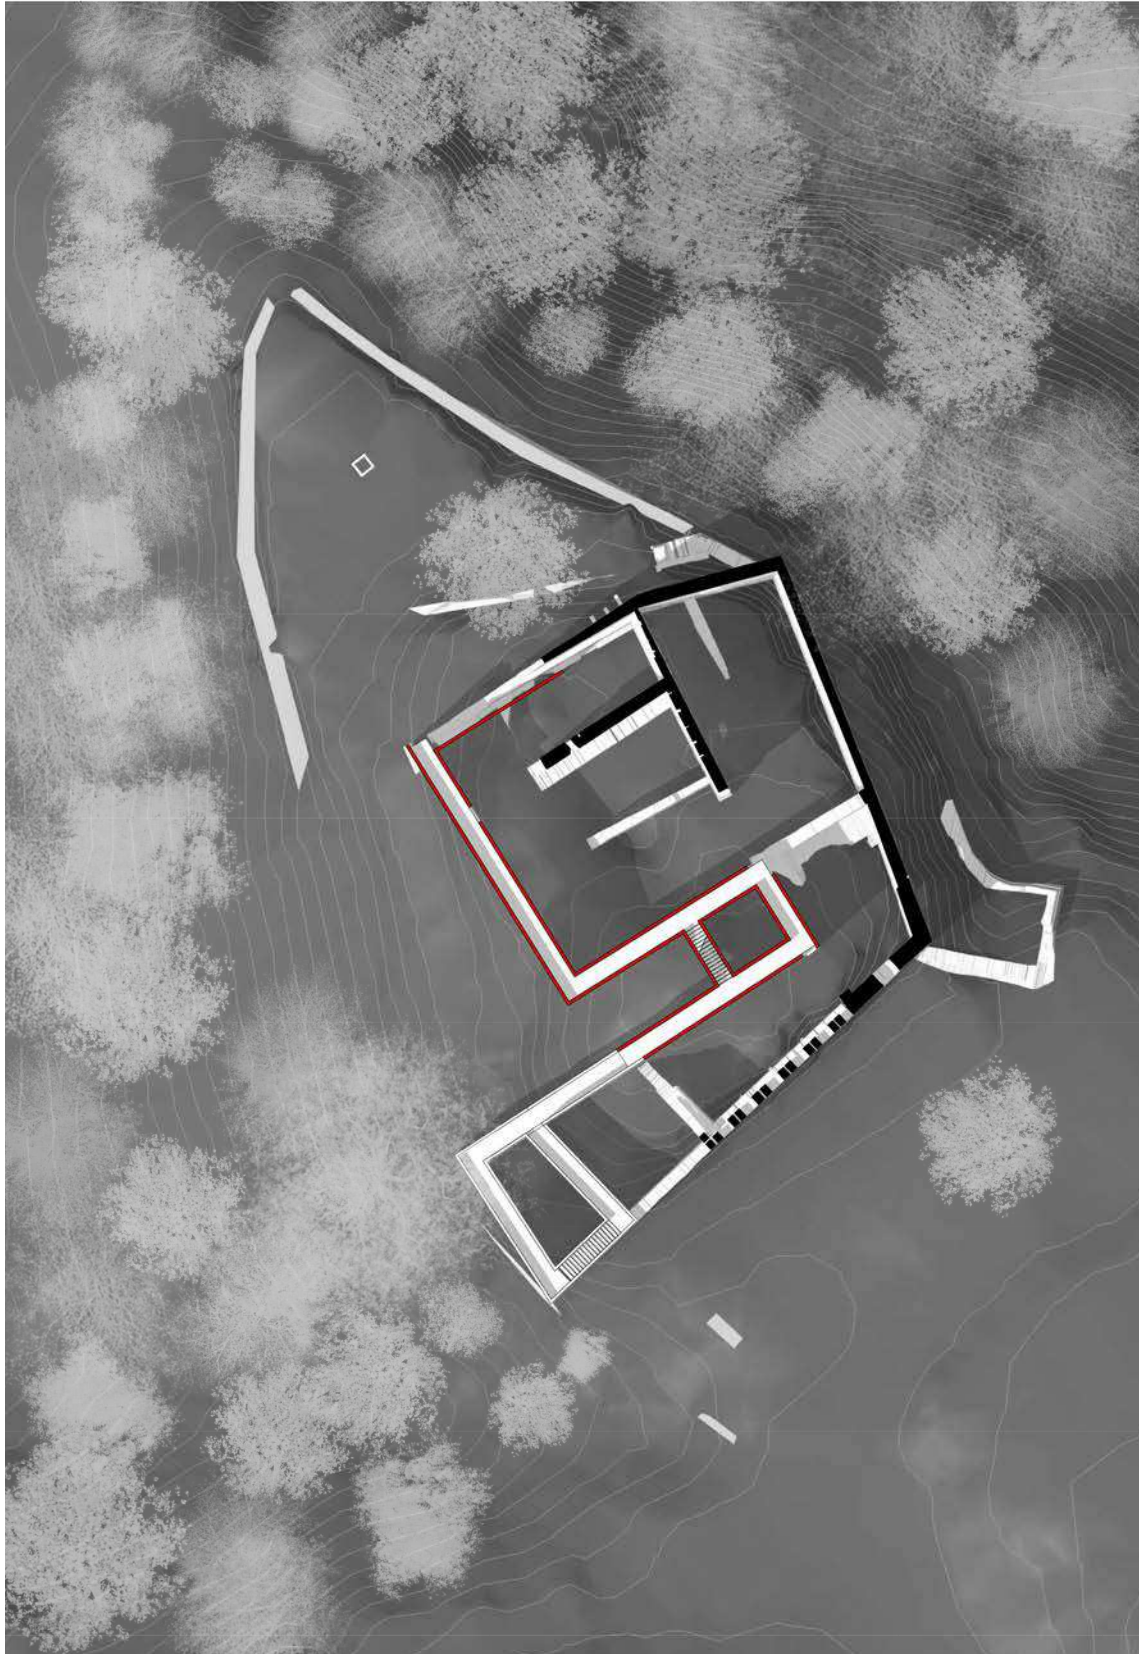
Abb.75: Ebene 5 - Entwurf

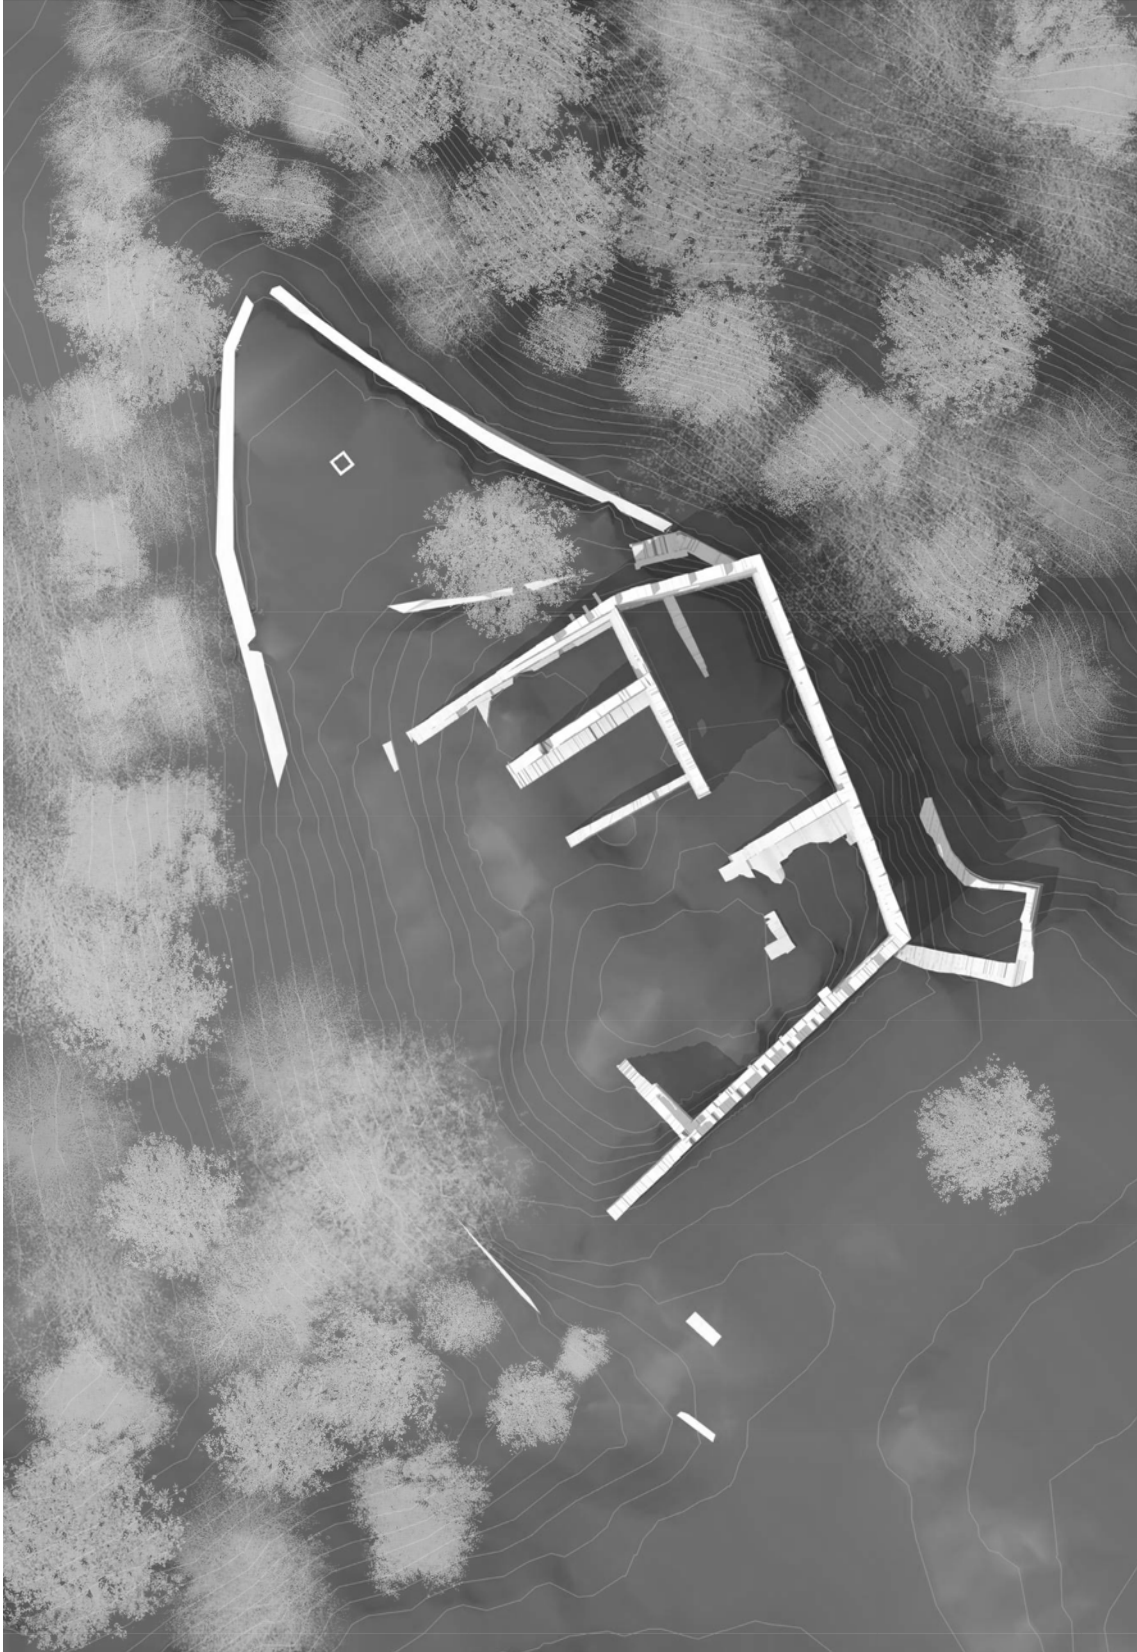
Abb.76: Draufsicht - Bestand

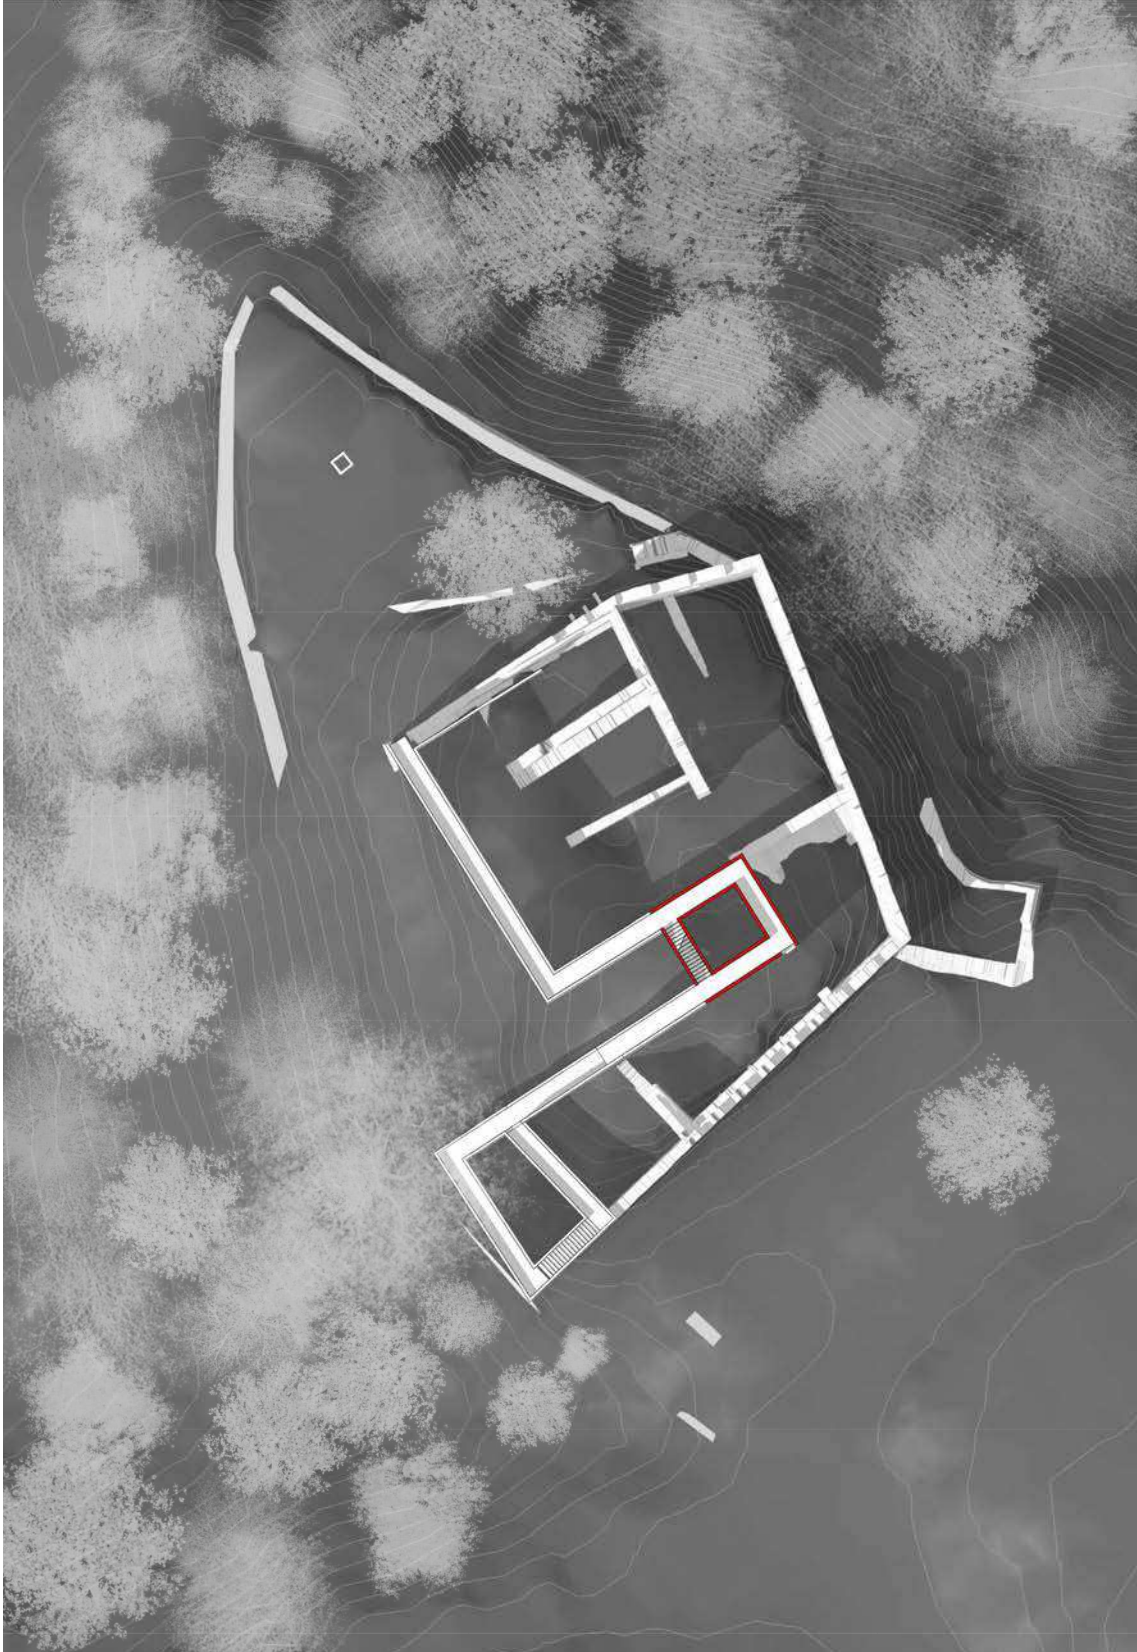
Abb.77: Turm, Ebene 6 -9 - Entwurf
