Diplomarbeit

# DAS FREILICHTMUSEUM ENSEMBLE GERERSDORF UND DIE BESONDERHEITEN VERNAKULÄRER ARCHITEKTUR IM SÜDBURGENLAND

eingereicht an der Technische Universität Wien  
Fakultät für Architektur und Raumplanung

Wien, Jänner 2021

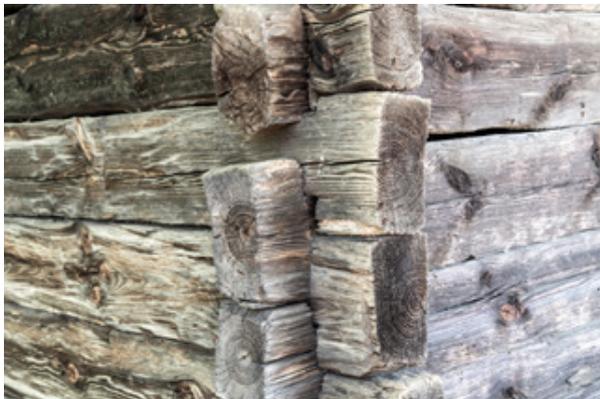
Abb. 26 | Typische Überkämmung beim Holzblockbau

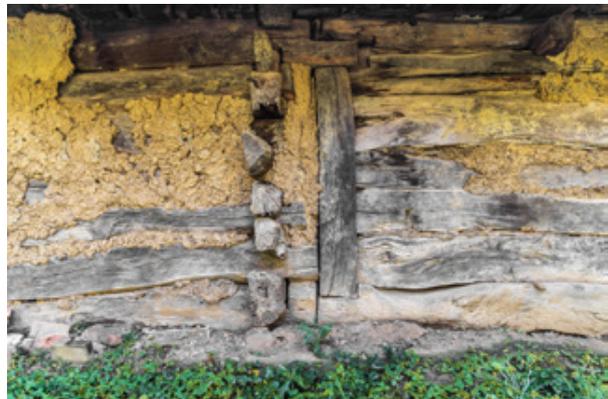
Abb. 27 | Nachträglicher Anbau eines Raumes

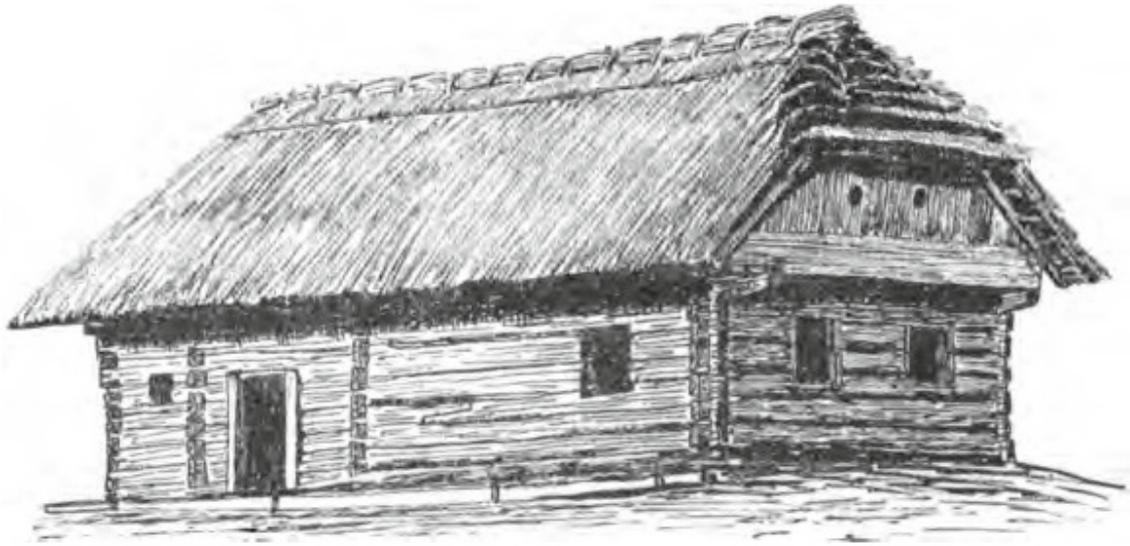
Abb. 28 | Beispiel eines Wohnhauses in typischer Holzblockbauweise in Litzelsdorf bei Stegersbach, das sich gerade im Bau befand (Ende des 19. Jahrhunderts), dokumentarisch festgehalten und publiziert von Johann Reinhard Bünker.

Bünker hat bei seiner Studienreise 1895 einen Blockbau dokumentiert, der sich gerade im Bau befand. In seiner Darstellung sind die Vorkopfreiheiten klar erkennbar. Es handelt sich wahrscheinlich um einen vier-räumigen Holzblockbau mit Strohdach. Die Zeichnung gibt zwar keinen Aufschluss über einen Rauchfang. Es ist davon auszugehen, dass das Haus einen Vorraum (*Labm*) besaß, von dem aus die übrigen Räume (Rauchküche, Stube, Kammer) betreten werden konnten. Die Fenster in der Stube sind größer als in älteren Blockbauten.

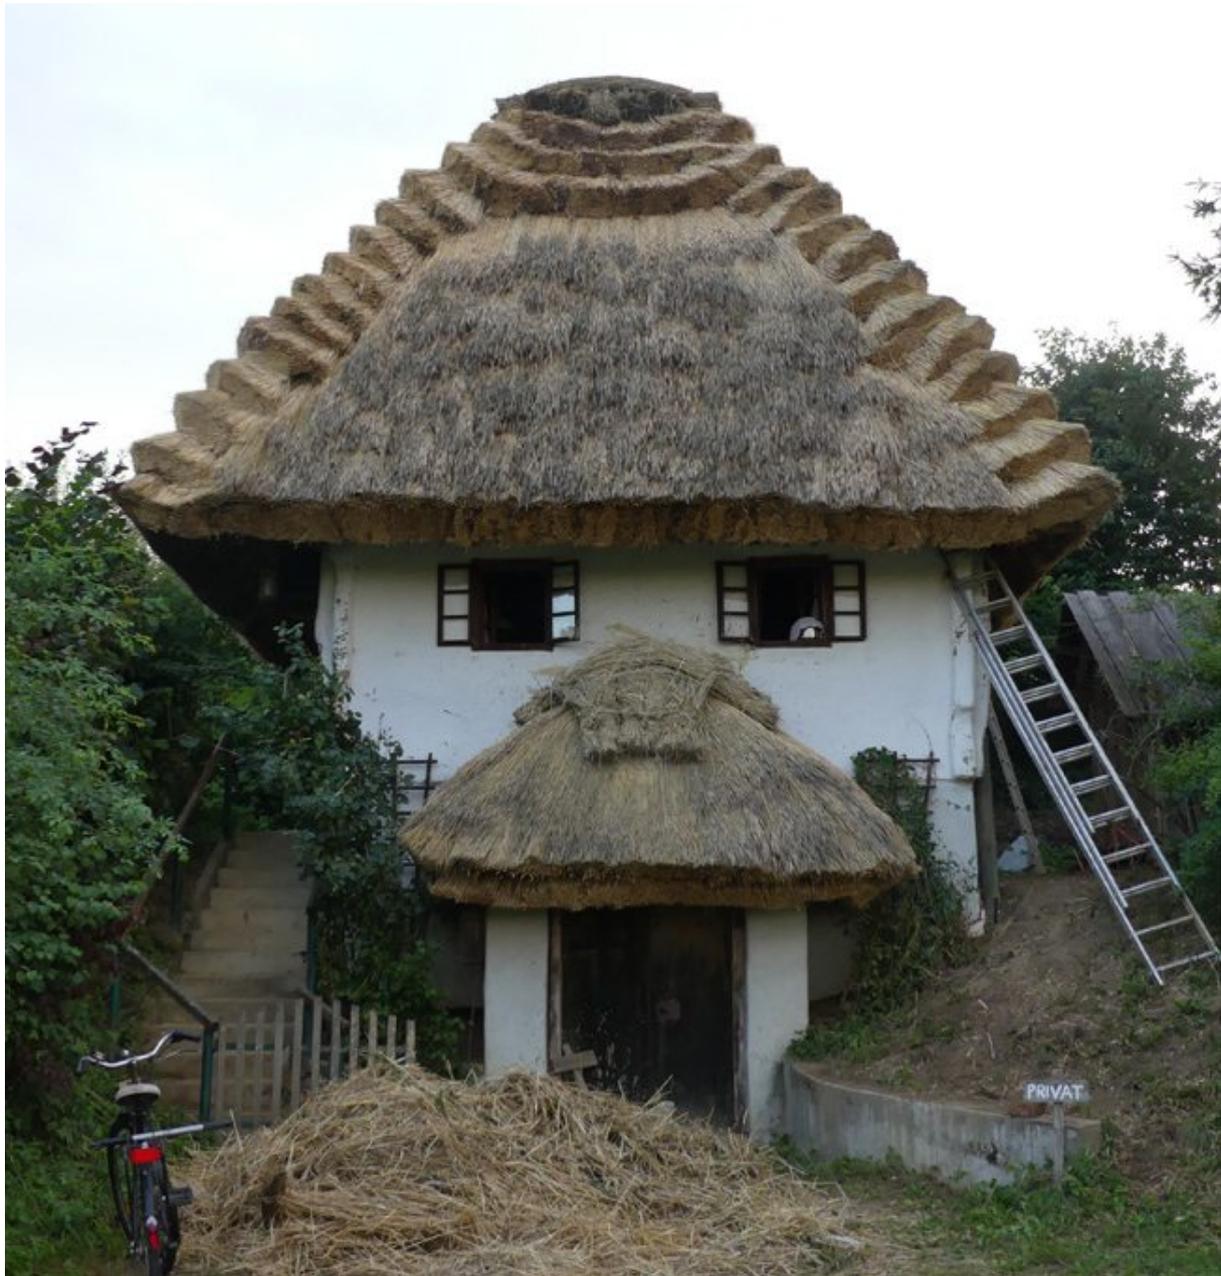
Abb. 35 | Kittelschab beim Presshaus aus Sumetendorf nach der Neueindeckung 2017

an die Dachlattung angebunden. Bei dieser Reihe wurden die Schab mit dem Wurzelende nach unten angebracht. Bei den folgenden darüber liegenden Reihen schauten die Ährenenden nach unten. In Summe hat das Schabstrohdach eine Höhe von ca. 50 cm. Die abschließende Reihe am First wird vor dem Aufbringen in einen Lehmbrei getaucht. Ein weiteres Merkmal des Schabstrohdaches ist die Ausbildung der Walmkanten. Hier kommen sog. *Kittelschab* zum Einsatz, die am Ährenende zusammengebunden werden. Sie werden stufenweise von unten nach oben montiert und geben den Strohdächern eine besondere Charakteristik.<sup>96</sup>

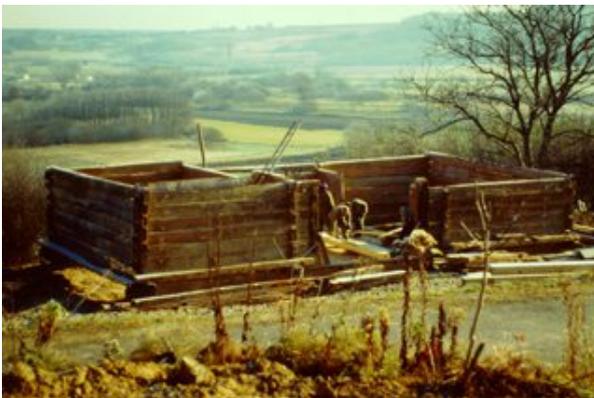
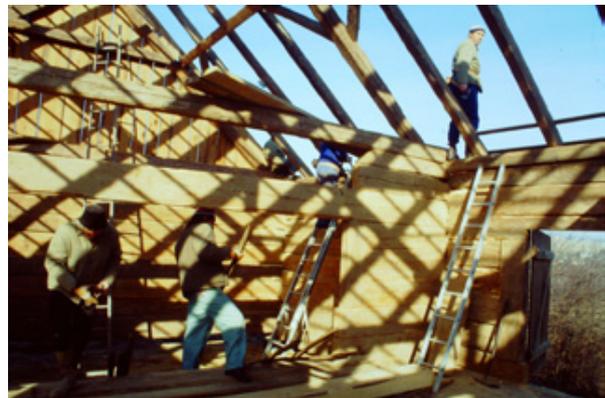
Abb. 42 & 43 | Längsstadel aus Urbersdorf: Wiedererrichtung im Freilichtmuseum - *Aufschlagen* des Dachstuhl

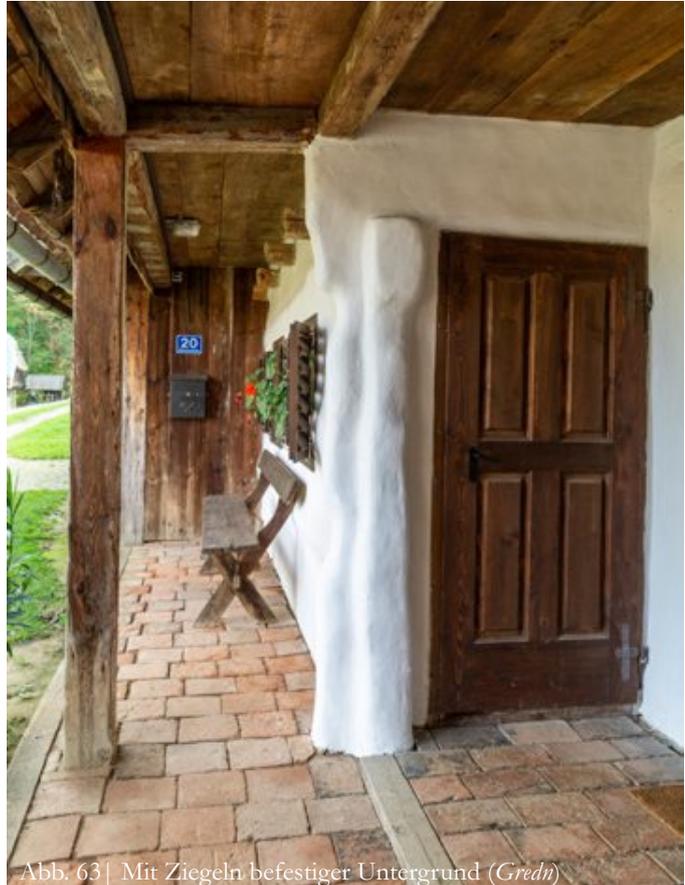
Abb. 63 | Mit Ziegeln befestigter Untergrund (*Gredn*)

bei jeder Witterung sauber und trockenen Fußes von einem Raum in den anderen zu gelangen. Deswegen wurde an der Erschließungsseite der Dachvorsprung vergrößert und der Untergrund (Lehmboden) durch Verdichtung entsprechend befestigt. Dieser Dachvorsprung betrug anfänglich 60-80 cm und wurde im Laufe der Zeit und in Abhängigkeit der konstruktiven Möglichkeit breiter.<sup>58</sup> Schließlich folgte im 18. Jahrhundert die Ergänzung mit einem weiteren Raum, einer unbeheizten Kammer. Dieses dreiräumige Wohnhaus bildet den traditionellen Grundriss südburgenländischer Häuser.<sup>59</sup> Die Aneinanderreihung der Räume als auch das Fehlen einer Mittelmauer sind charakteristisch für das Südburgenland. Diese einfache Grundform war noch zu Ende des 19. Jahrhunderts vorhanden und selbst bei weiterentwickelten Grundrisstypen des 20. Jh. ist die Raumkombination Stube-Rauchküche-Kammer belegbar.<sup>60</sup>

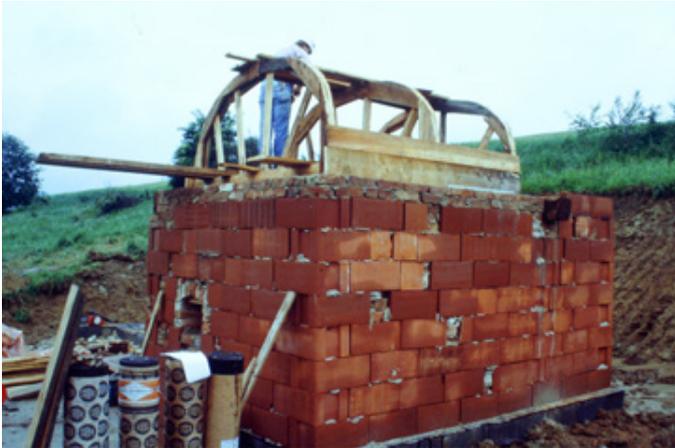
Abb. 64 | Wiedererrichtung der Rauchküche: Die Wände werden aus Hochlochziegeln hergestellt, darüber wird das Gewölbe über dem Küchenherd gemauert. Dafür braucht es ein temporäres Lehrgerüst.

Im Jahr 1989 erfolgten die Übertragung wie auch Wiedererrichtung im Freilichtmuseum Ensemble Gerersdorf. Für den Abbau und die Übertragung der einzelnen Bauteile in das Freilichtmuseum haben ~3 Personen ca. 14 Tage benötigt. Die Wiedererrichtung des Rohbaus erfolgte während des Sommers im Jahr 1989. Seither waren keine Sanierungsmaßnahmen notwendig.<sup>120</sup>

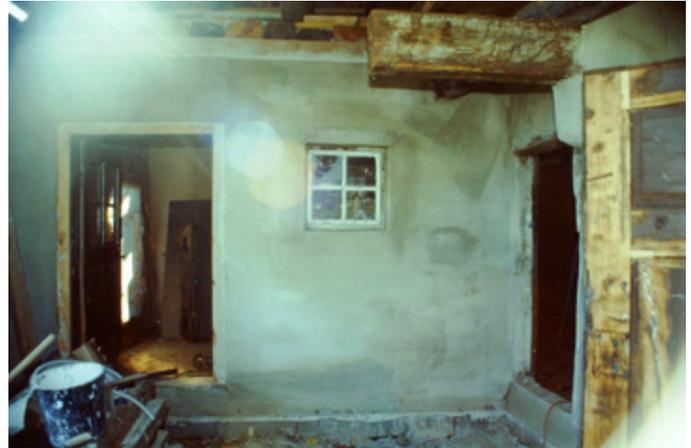
Abb. 65 | Wiedererrichtung: Auftrag des Lehmputzes an der Außenfassade im Eingangsbereich zur Rauchküche

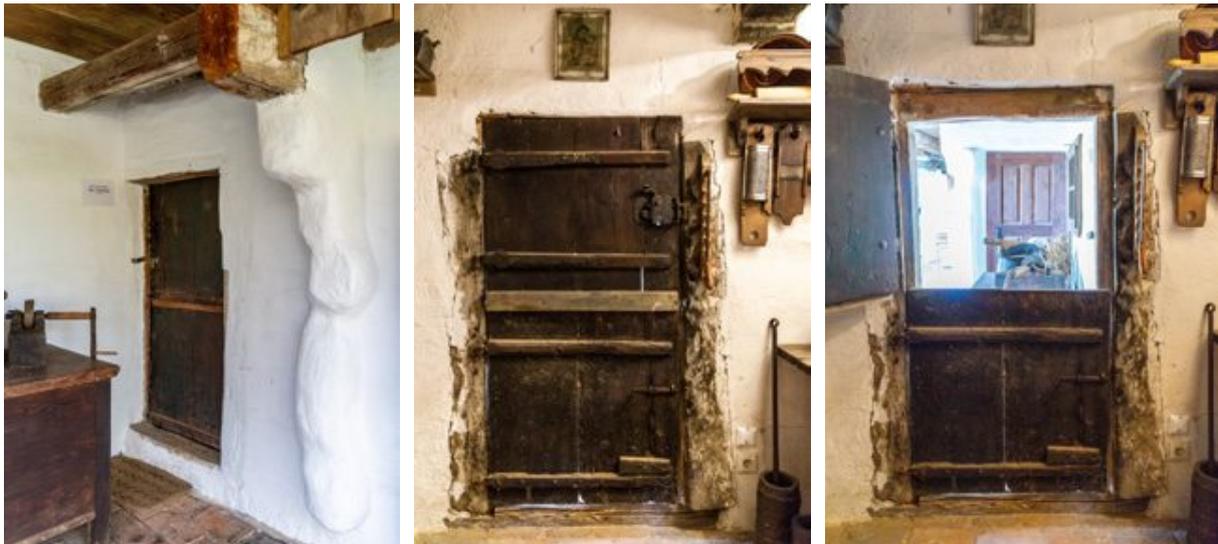
Abb. 70 & 71 & 72 | Eingangstür in die Rauchstube (von außen - von innen - halb geöffnet)

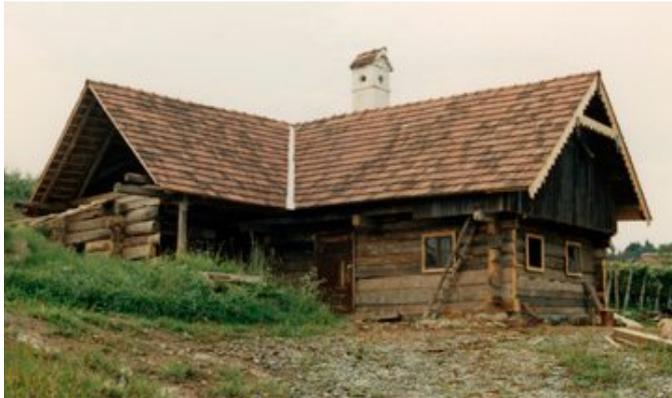
Abb. 75 | Rohbau des Holzblockbaus bei der Wiedererrichtung

Folgende Abbildungen zeigen den *für das südliche Burgenland üblichen gezimmerten Blockbau*.<sup>136</sup> Das linke Bild zeigt das Wohnhaus aus Güssing nach der Übertragung und dem Wiederaufbau im Freilichtmuseum Ensemble Gerersdorf und vor der Aufbringung des Lehmputzes sowie der Kalkfarbe im Jahr der Translozierung 1989. Am rechten Bild ist sichtbar, dass bereits ein Lehmputz angebracht und mit Kalk überstrichen wurde.

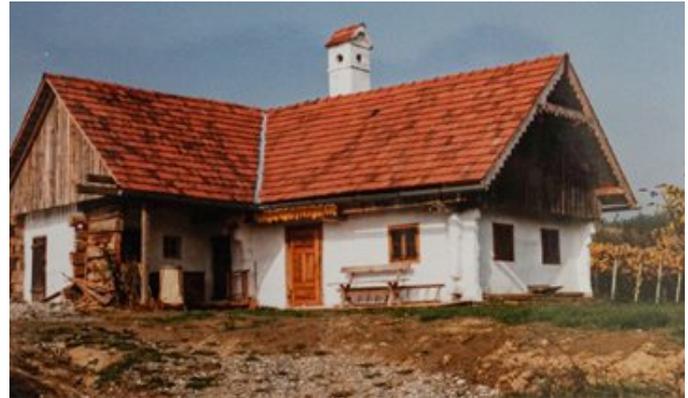
Abb. 76 | Aufbringung Lehmverputz und Anstrich mit Weißkalk

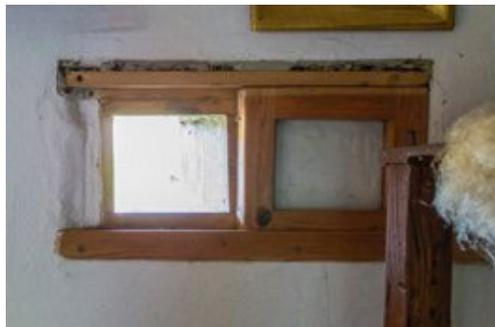
Abb. 77 | Fenster in der Kammer neben der Rauchküche  
Abb. 78 | Schiebefenster in der Stube (geöffnet)

Die zwei Fenster an der Giebelfront entsprechen in ihrer Konstruktion und Größe nicht den Originalfenstern. Sie wurden höchstwahrscheinlich zu Beginn des 20. Jahrhunderts durch größere Holzrahmenfenster mit Glaseinfassung ersetzt. Davor gab es wahrscheinlich nur einfache Fenster mit Holzschuber und ohne Glas.<sup>137</sup> Das waren *„kleine Rauchluken, deren Öffnung beim gezimmerten Blockbau zwischen zwei Balken ausgespart wurden.“*<sup>138</sup> Ebenso ist in der Rauchküche ein kleines Fenster angebracht. Es befindet sich gegenüber der Zwischenwand zur Stube. Anhand der Abmessungen ist davon auszugehen, dass es sich um ein originales Fenster handelt. Es diente wohl eher der Belüftung als Belichtung aufgrund der Lage an Fuß des Berges der Burg Güssing

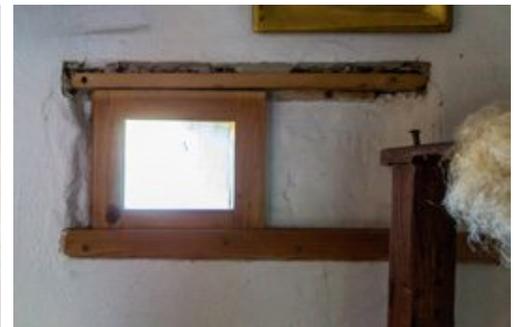
Abb. 79 | Schiebefenster in der Stube (geschlossen)

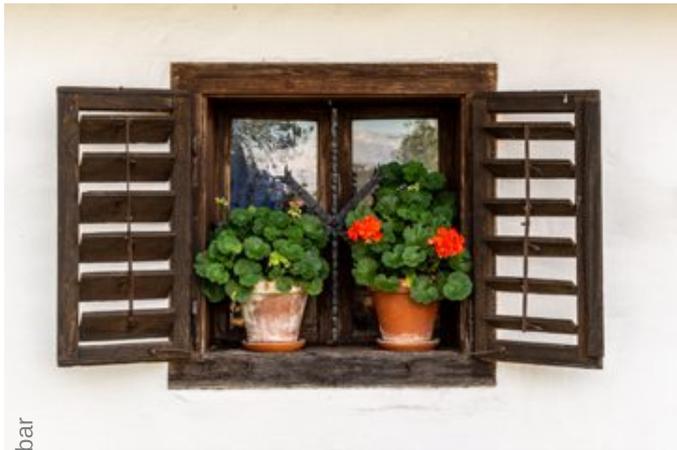
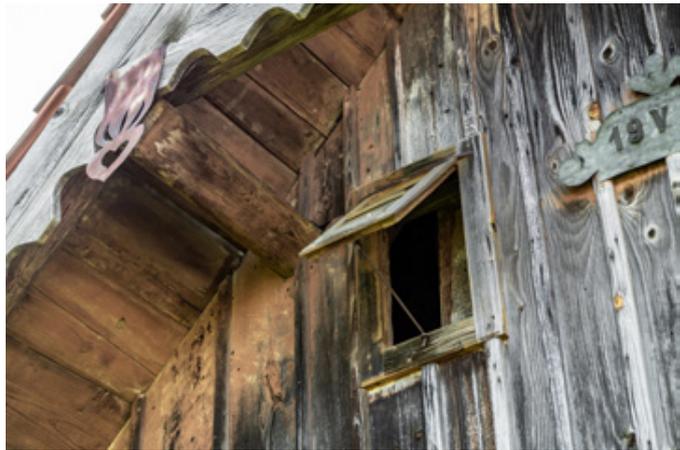
Abb. 80 | Stubenfenster in der Giebelfront

Abb. 81 | Lüftungsöffnung in der Holzbretterfasse des Giebels

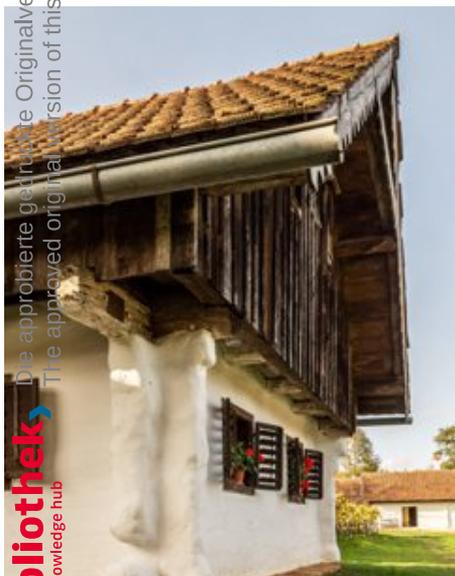
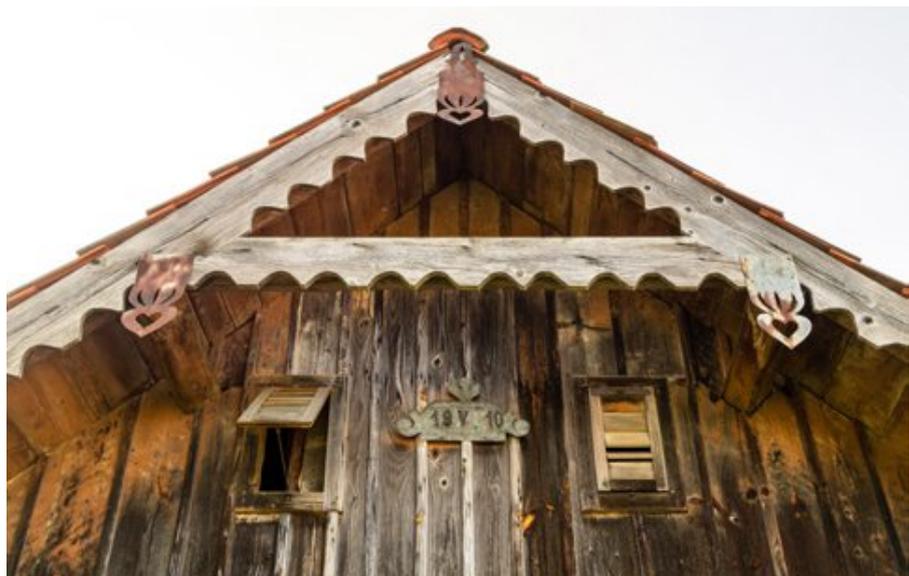
Abb. 82 | Seitenansicht Giebelwand  
Abb. 83 | Holzschalung Giebelwand

Zur selben Zeit des Fenstertausches (1910) wurde auch der Dachstuhl inklusive Eindeckung erneuert. Das ursprüngliche Strohdach wurde durch ein Dach mit Ziegeldeckung ersetzt.<sup>139</sup> Zu Ende des 19. Jh. gab es im Südburgenland das erste Aufkommen von gebrannten Dachziegeln. Sie konnten jedoch nicht, wie die Mauerziegel, selbst geformt und gebrannt werden und mussten deshalb zugekauft werden. Dementsprechend waren sie auch teurer als Strohdächer. Trotz allem hat der Vorteil der geringeren Brandgefahr bei Ziegeldächern überwogen.<sup>140</sup> Die sog. *harte Deckung* hat sich einerseits in der Nähe von Ziegelfabriken durchgesetzt, andererseits in Orten mit dichter Bebauung, etwa in größeren Städten. In ländlichen und weniger dicht bebauten Gegenden hat es länger gedauert, bis das Strohdach verdrängt wurde. So gab es auch nach dem 2. Weltkrieg noch

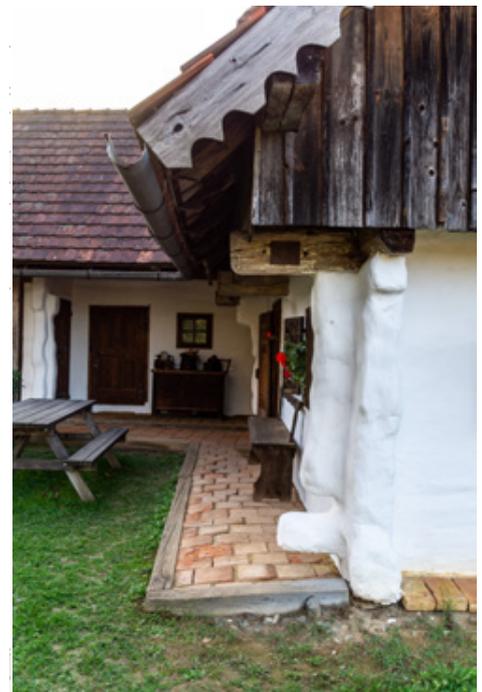
Abb. 84 | Gredn mit Ziegelpflasterung

An der Seite der Eingänge in die Wohnräume zeigt das Dach einen größeren Vorsprung als an den anderen Seiten. Diese Auskragung und der befestigte Untergrund sind charakteristische Merkmale der sog. *Gredn*.<sup>143</sup> Im Falle des Wohnhauses aus Güssing beträgt der Vorsprung ca. 1,10 m und der Untergrund ist mit einem Ziegelpflaster befestigt.

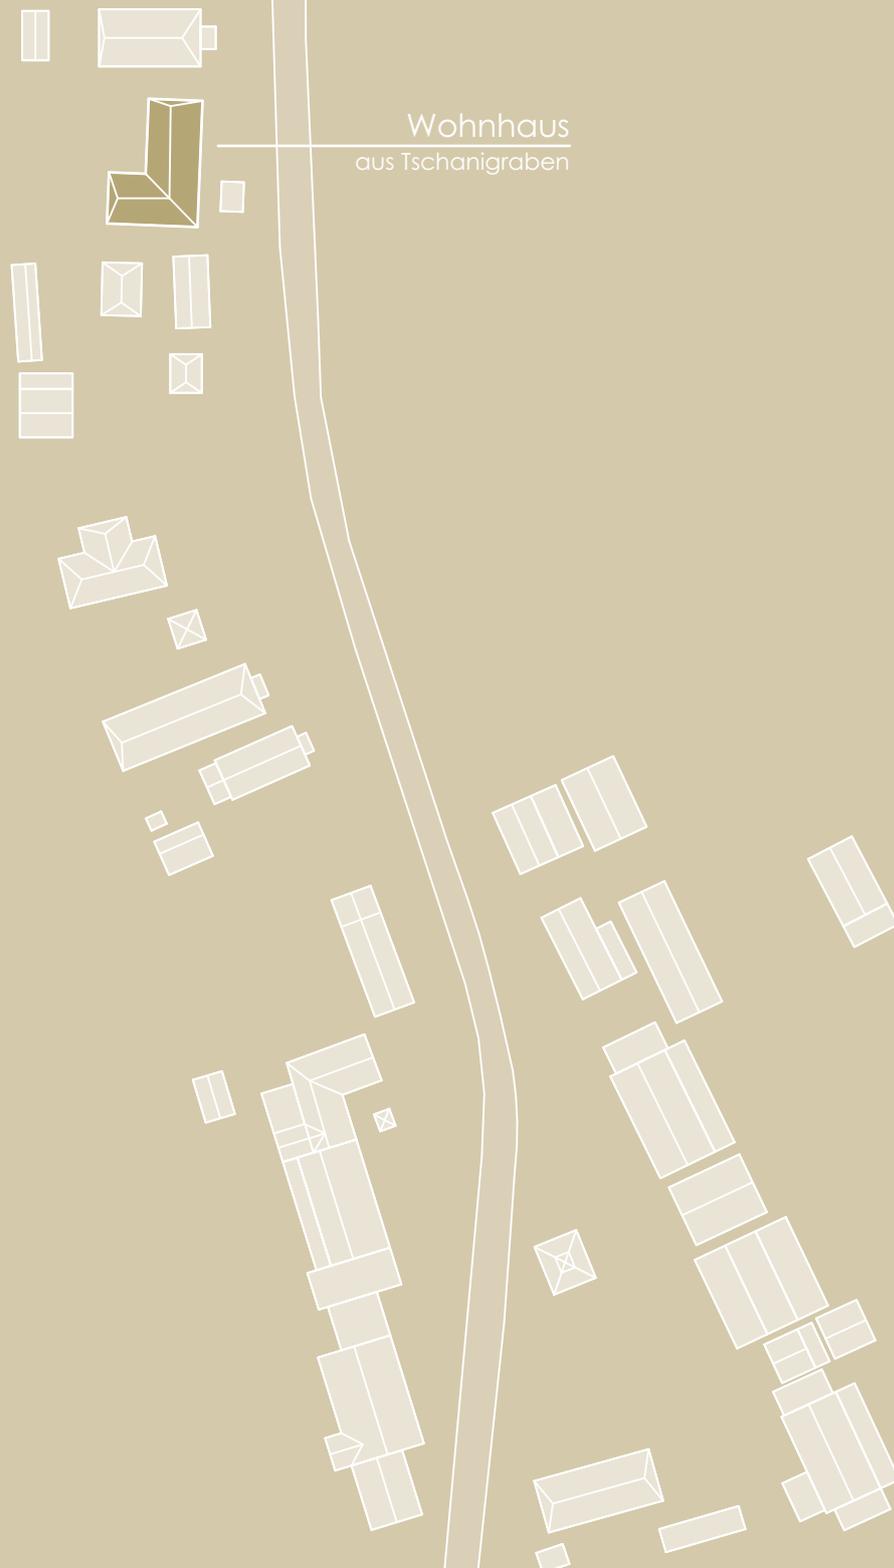
Abb. 85 | Zeichnung Wohnhaus aus Tschanigraben

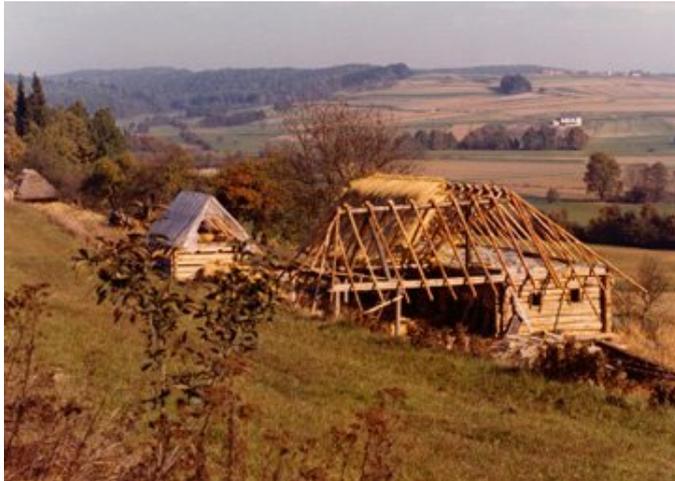
Abb. 96 | Wiederaufbau des Wohnhauses 1974

Kurze Zeit nach Errichtung (1974) waren das Wohnhaus und auch andere Gebäude im Museum von Schwammbefall betroffen. Aufgrund mangelnder Fundamentierung hat sich der Schwamm unter den Holzfußböden ausbreiten können. Aufgrund dessen mussten die befallenen Gebäude in den Jahren 1976-1978 saniert werden. Es erfolgte ein Tausch der betroffenen Hölzer als auch eine nachträgliche Herstellung von punktuellen Fundamenten. Im Jahr 1996 ist in einem Nebengebäude des Wohnhauses ein Brand ausgebrochen. Durch Funkenflug fingen auch die umliegenden Gebäude Feuer. Das Strohdach des Wohnhauses brannte komplett ab, die Wohnräume selbst konnten gerettet werden, nahmen aber durch das Löschwasser Schaden. Mit ein Grund dafür, dass die Wohnräume annähernd unversehrt blieben, war eine Schicht aus Zement, die damals beim Aufbau im Jahr 1974 auf der Decke zum Dachboden aufgebracht wurde. Nach dem Brand wurde ein neuer Dachstuhl samt Strohdeckung hergestellt. Seitdem waren nur mehr Ausbesserungsarbeiten notwendig. Im Jahr 2014 wurde der Strohfist erneuert.<sup>146</sup>

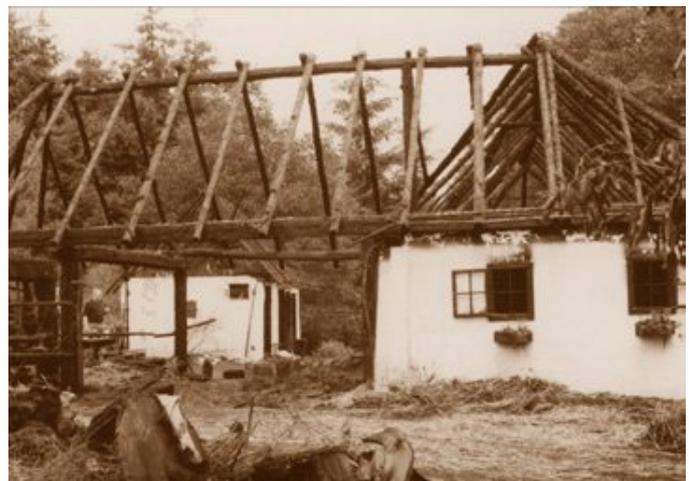
Abb. 99 | Zustand nach dem Brand

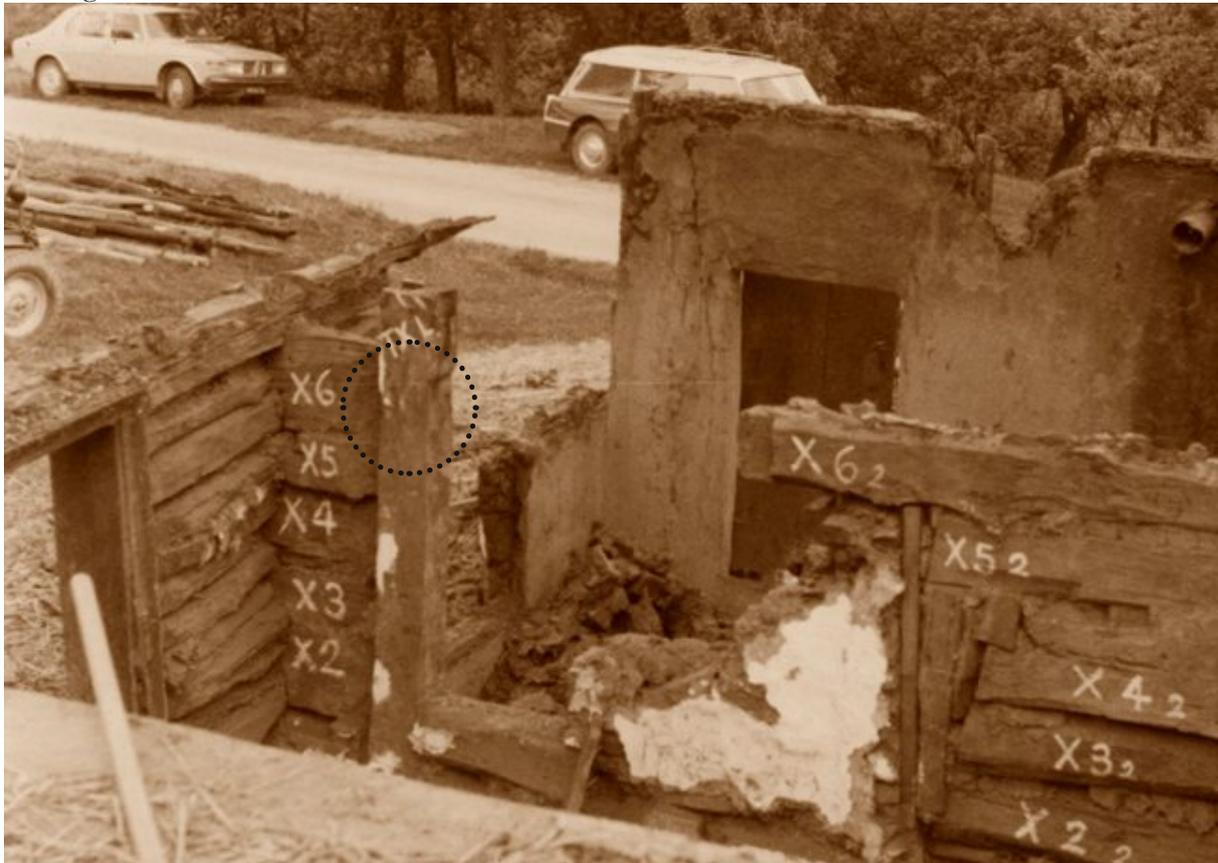
Abb. 102 | Abtragung 1973: Fund eines weiteren Eingangs in die Rauchküche über die später zugebaute Kammer

Erst im Zuge des Abbaus wurde entdeckt, dass das Wohnhaus ursprünglich ein einräumiges Rauchstubenhaus gewesen sein musste. Darauf deutet unter anderem der Durchzugsbaum hin. Dieser befindet sich meist mittig des Raumes, um die Last der Decke bildenden Holzbalken mitzutragen. Im Falle des Wohnhauses aus Tschanigraben befindet sich der Durchzugsbaum jedoch nicht mittig der Stube, sondern näher bei der Zwischenwand. Wie im Grundriss sichtbar, liegt der Durchzugsbaum jedoch exakt mittig zwischen Außenwand und Zwischenwand von Rauchküche und Kammer. Außerdem hat die Stube keinen eigenen Eingang, sondern kann nur über die Rauchküche erschlossen werden. Des Weiteren war beim Abbau des Wohnhauses zu erkennen, dass die Wand zwischen Vorderstube und Küche nachträglich eingebaut wurde, denn die Balkenenden waren nicht mit der Außenwand verkämmt. Das war jedoch nicht nur während des Abbaus der Balken ablesbar, sondern wird auch an dem fehlenden Überstand an der Außenseite sichtbar. Ein weiterer Hinweis auf das Rauchstubenhaus ist der Fund eines weiteren Einganges in die Rauchküche. Die Abbildung 102 zeigt das Wohnhaus während des Abtragens der einzelnen Bauteile. Die mit Kalk beschrifteten Balken stellen die Wand zwischen Kammer und Rauchküche dar. Beim Abbau wurde der mit TXL beschriftete Steher wiedergefunden. Dieser deutet daraufhin, dass sich in dieser Wand ursprünglich der Eingang befunden hat. Dieser Eingang wurde jedoch verschlossen und erst beim Abbau wiederentdeckt. Nach der Translozierung in das Freilichtmuseum wurde dieser Eingang wiederhergestellt.<sup>147</sup>

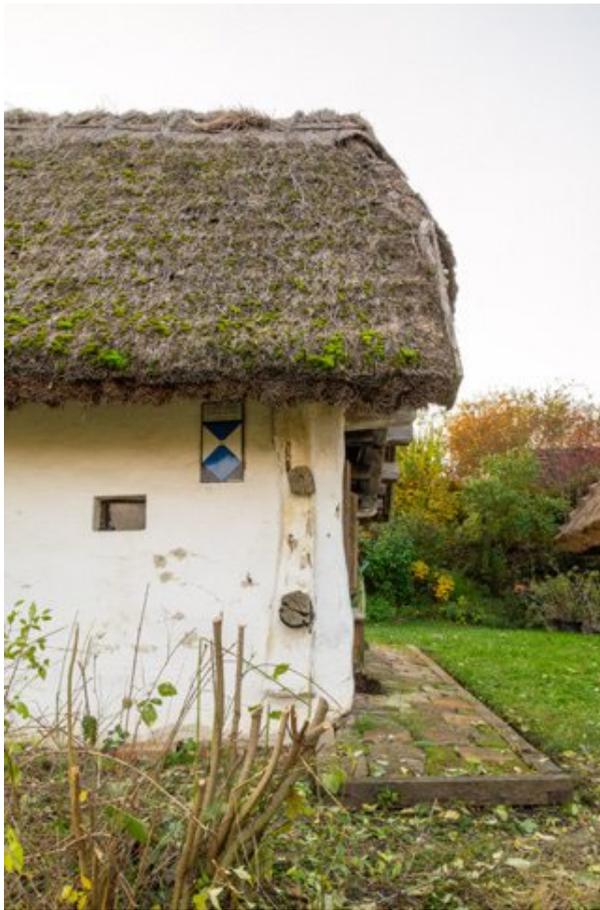
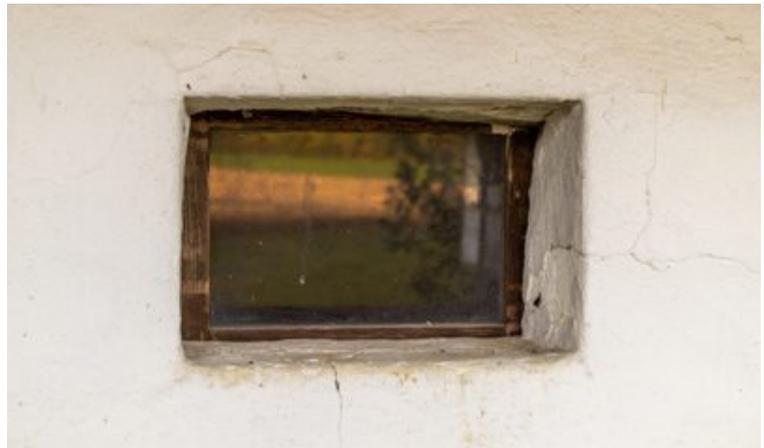
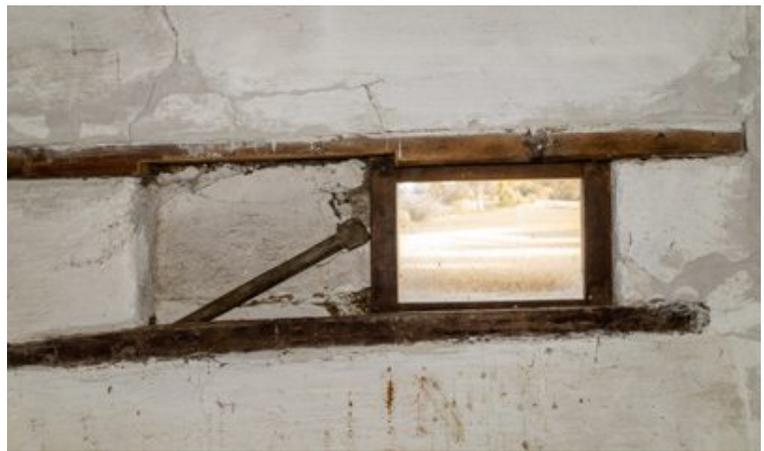
Abb. 104 | Fenster in der Stube (straßenseitig) in ursprünglicher Größe und Funktionsweise (Schiebefenster)

Abb. 105 | Detailaufnahme des ursprünglichen Stubenfensters von innen und von außen

Die Größe und Konstruktion der Fenster an der Giebelfront (~60 x 80 cm) weisen darauf hin, dass diese bereits erneuert bzw. vergrößert wurden und womöglich erst 100 – 120 Jahre alt sind. Eine in der Vorderstube noch vorhandene Fensteröffnung mit Holzschuber zeigt die wohl ursprüngliche Fenstergröße mit 30 x 20 cm.

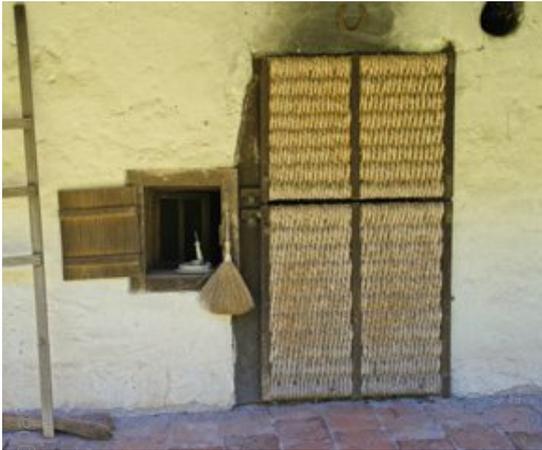
Abb. 106 | Strohtür Eingang in die Raucküche

Die Strohtüren entsprechen nicht den originalen Türen. Sie wurden nachträglich, nach Vorbild einer erhaltenen Strohtüre, angefertigt.<sup>148</sup>

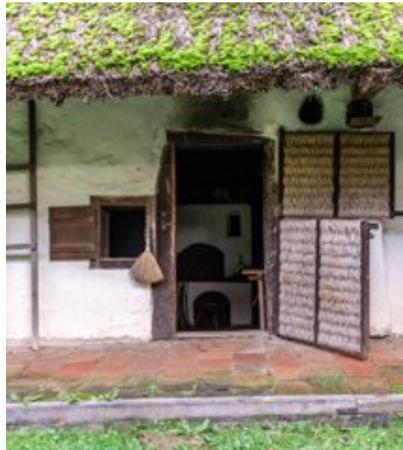
Abb. 107 | Strohtür komplett offen

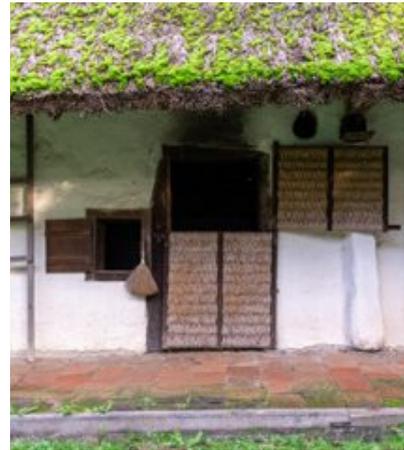
Abb. 108 | Strohtür halb geöffnet

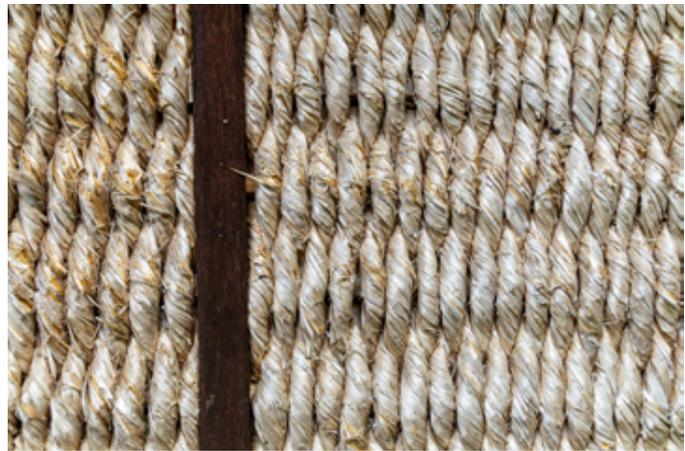
Abb. 110 | Detailaufnahme einer Strohtür

Diese Art von Strohtüren sind auch in Heiligenbrunn zu finden. Der Ort liegt ca. 12 Autominuten östlich von Güssing. Aumüller beschreibt diese Strohtüren als eine Besonderheit der Heiligenbrunner Keller. Die Aufgabe dieser aus Strohzöpfen geflochtenen Türen war es, die Temperatur sowohl im Sommer als auch im Winter zu regulieren.<sup>149</sup>

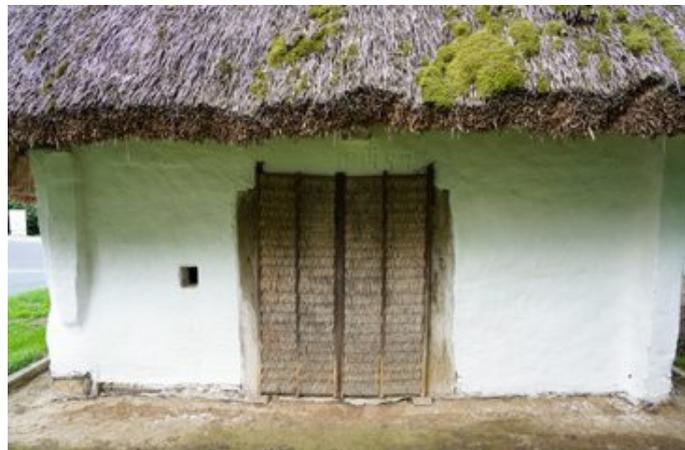
Abb. 112 | Heiligenbrunner Kellerviertel: Doppelstrohtür

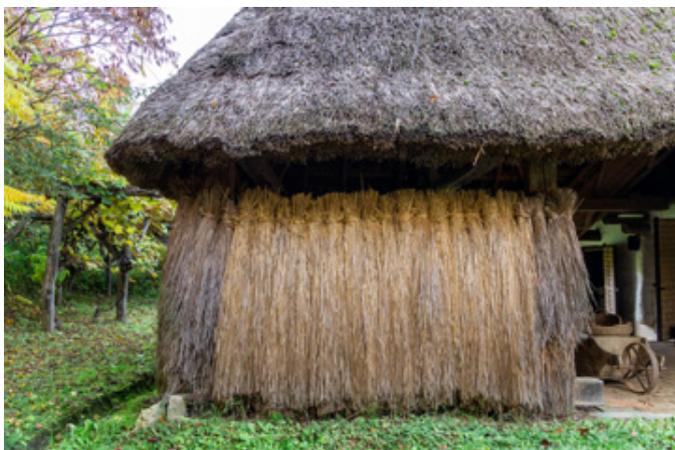
Abb. 114 | Zwei Lagen Strohschab bildet die Wand des Stadels

Diese Strohschabwände stellen eine Besonderheit dar. Es wurde im Südburgenland weder eine weitere Wand von solcher Konstruktionsweise gefunden, noch findet sie in der vorliegenden Literatur explizit Erwähnung. Die Strohschab werden in diesem besonderen Fall auf einer waagrechten Lattung montiert. Dabei bilden zwei übereinander hängende Reihen, die U-förmig um einen Stadel angeordnet sind, einen windgeschützten Arbeitsbereich, der wahrscheinlich als Stadel in Verwendung war.

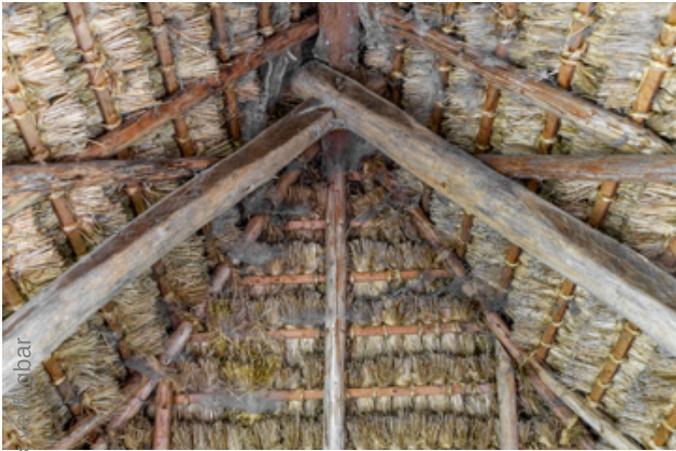
Abb. 116 | Zwei Lagen Strohschab bildet die Wand des Stadels

Die Abbildung 116 zeigt den Scherendachstuhl über dem Stadel. Die Scherenständer tragen dem Firstbaum, auf welchen wiederum die sogenannten Rofen aufliegen. Darauf wird die Lattung befestigt, auf welcher die Strohschab angebunden werden (siehe Abb. 117).

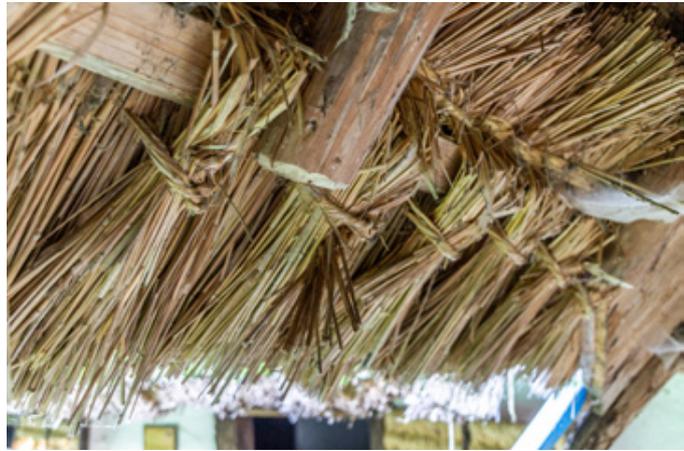
Abb. 117 | Innenansicht

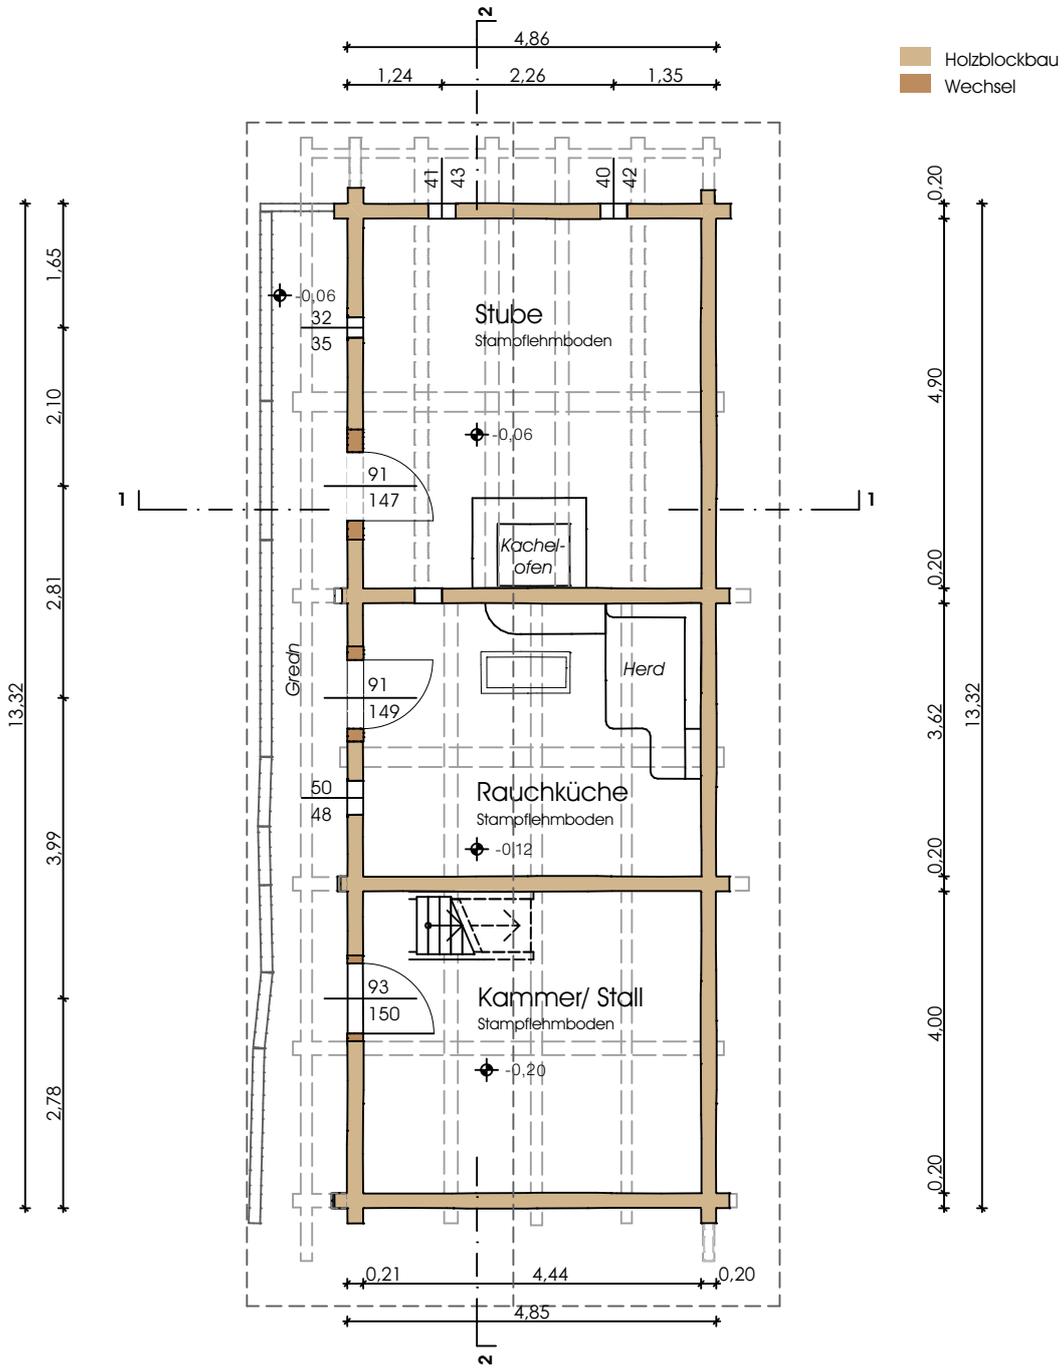
## GRUNDRISS 1:100

Stube	21,8 m <sup>2</sup>
Rauchküche	16,1 m <sup>2</sup>
Kammer/ Stall	17,8 m <sup>2</sup>
<b>Gesamt</b>	<b>55,7 m<sup>2</sup></b>

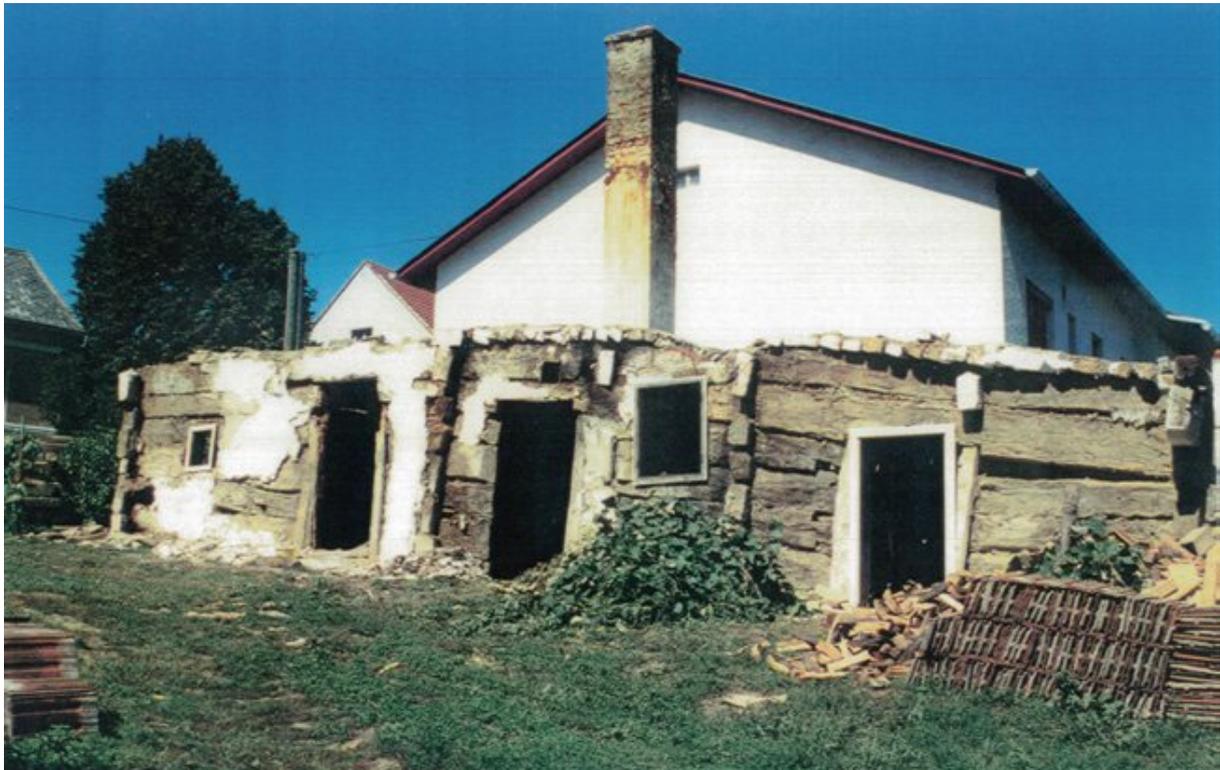
Abb. 124 | Das Wohnhaus an seinem ursprünglichen Standort in Kroatisch-Tschantschendorf während des Abbaus. In diesem Zustand ist gut zu erkennen, dass die Balken im hinteren Bereich (Kammer) abgesunken sind. Insbesondere der neue Türrahmen beim Eingang in die Kammer, welcher in die windschiefe Öffnung gesetzt wurde, zeigt das Gefälle. Das Fenster rechts der Eingangstür in die Rauchküche ist eine nachträgliche Vergrößerung des Urzustandes.

Beim Erdbeben im Jahr 1857 haben auch die Türen erheblichen Schaden genommen. Durch das Absenken der hinteren zwei Räume haben sich die Türsteher zu Parallelogrammen verschoben. Beim Abbau des Hauses wurde sichtbar, dass die geneigten Steher mit Holzkeilen korrigiert wurden, um einen geraden Türrahmen einbauen zu können. Zum Zeitpunkt der Übertragung wurden Türstöcke aus Stahl vorgefunden. Bei der Rekonstruktion im Freilichtmuseum wurden neue Türstöcke angefertigt.<sup>168</sup> Ebenso wie bei den Fenstern, konnten die originalen Abmessungen der Türen rekonstruiert werden. Aufgrund von Zeitzeugenberichten konnte in Erfahrung gebracht werden, dass die Eingangstür in die Küche ursprünglich teilbar war.<sup>169</sup>

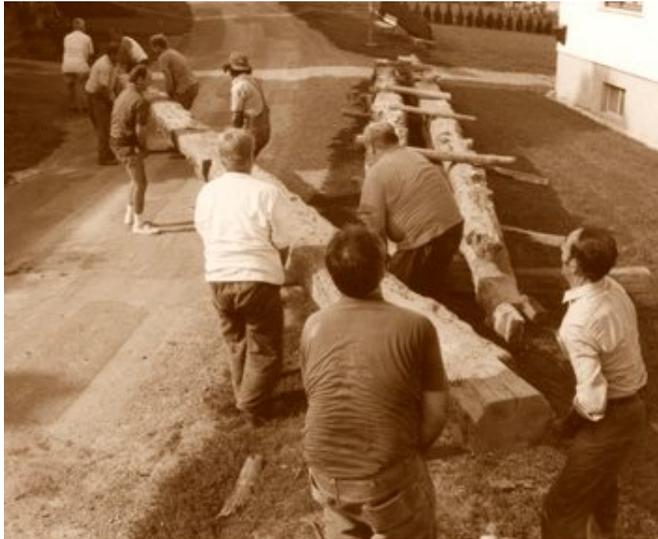
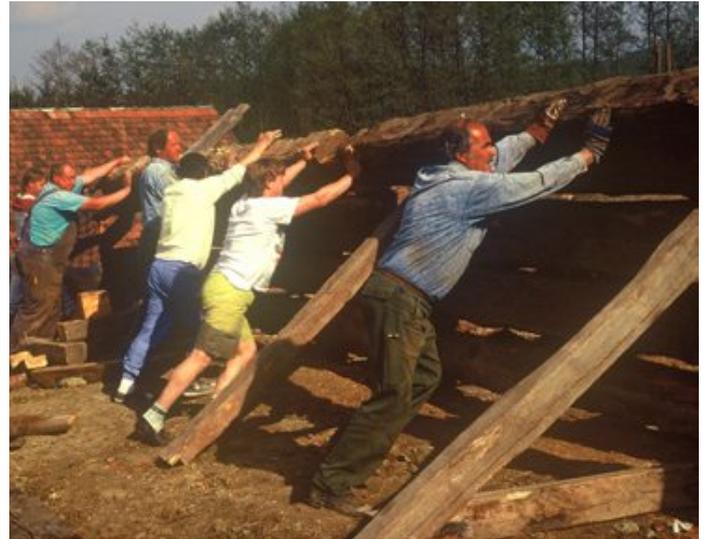
Abb. 124 | Abbau 1995: Abtragen der über 11 m langen Balken durch zehn Männer

Abb. 125 | Wiederaufbau Herbst 1996: Die schweren Wandbalken werden per Hand aufeinander geschichtet

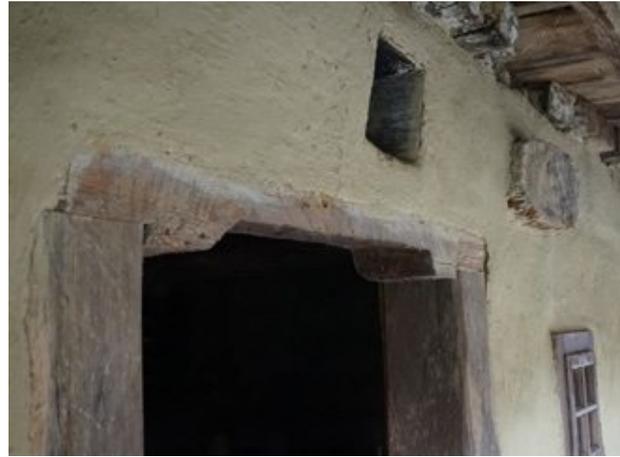
Abb. 129 | Rauchabzugsöffnung über der Eingangstür

Zum Zeitpunkt der Abtragung befand sich in der Rauchküche eine aus Ziegeln gemauerte Feuerstelle mit einem ebenso gemauerten Kamin in der Ecke zur Stube. Dies war höchstwahrscheinlich auch der ursprüngliche Standort des Ofens, der wohl auf dem gestampften Lehm Boden stand. Diese Vermutung wurde auch bei der Rekonstruktion des Wohnhauses im Freilichtmuseum aufgegriffen und umgesetzt. Außerdem waren die Innenwände mit Kalk gestrichen. Manche dieser Kalkschichten zeigten Spuren von Rußablagerungen. Ebenso wies der Durchzugsbalken Rußrückstände auf. Aufgrund dieser Funde ist es sehr wahrscheinlich, dass es in früheren Zeiten keinen Rauchfang in der Küche gab und der Raum während des Kochens und Heizens mit Rauch erfüllt war. Diese Annahme stützt auch die Aussage von Zeitzeugen, die sich daran erinnern können, dass die Eingangstür in die Rauchküche teilbar war. Über diese halbgeöffnete Tür und über die danebenliegende Öffnung konnte der Rauch abziehen.<sup>155</sup>

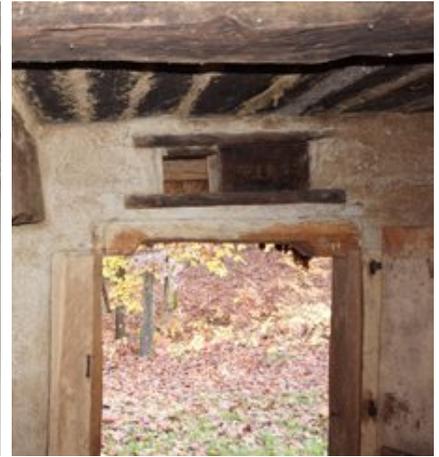
Abb. 130 | Verschließbar mittels Schieber

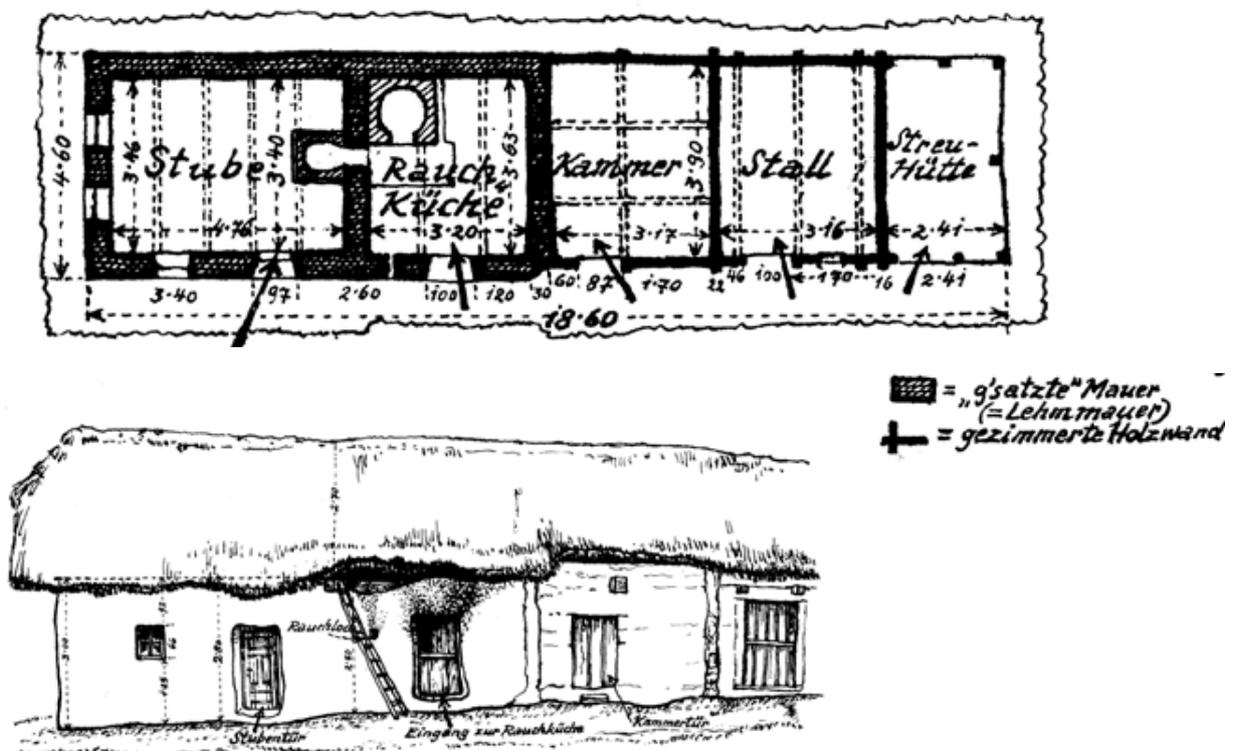
Abb. 132 | Grundriss und Ansicht des Bauernhauses aus Kroatisch-Ehrendorf: Der durch das Heizen oder Backen entstandene Rauch zieht über die (halb)offene Tür oder das Rauchloch ab, weswegen die äußere Fassade über der Tür stets Rußablagerungen aufwies.

Simon beschreibt dieses Wohnhaus als Besonderheit aufgrund der Lehmwände aber ebenso aufgrund der altertümlichen Rauchküche und dem fehlenden Rauchfang, wie es wahrscheinlich auch im Wohnhaus aus Kroatisch-Tschantschendorf der Fall war.<sup>156</sup>
