Diplomarbeit

# DAS FREILICHTMUSEUM ENSEMBLE GERERSDORF UND DIE BESONDERHEITEN VERNAKULÄRER ARCHITEKTUR IM SÜDBURGENLAND

eingereicht an der Technische Universität Wien  
Fakultät für Architektur und Raumplanung

Wien, Jänner 2021

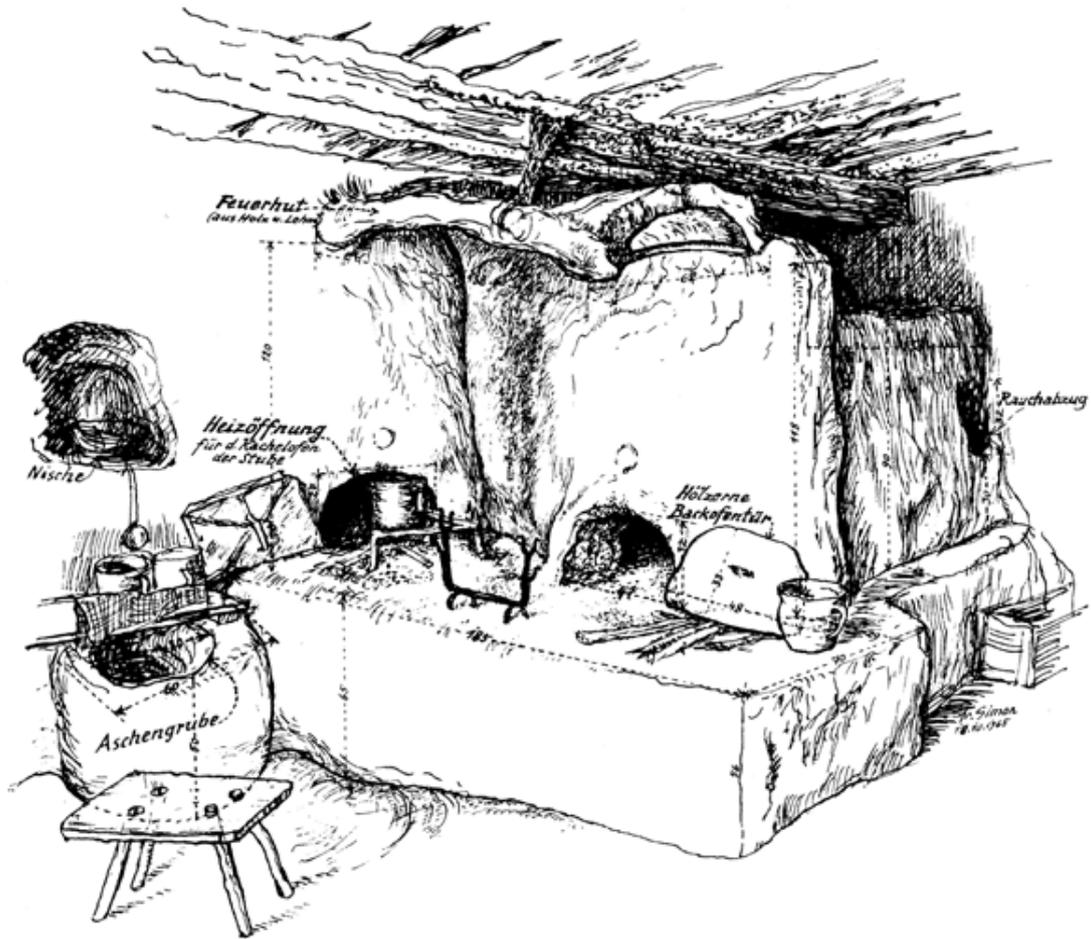
Abb. 90 | Rauchküche mit offener Feuerstätte und Backofen im Bauernhaus aus Kroatisch-Ehrendorf: Die gesamte Rauchküche ist mit einer Schicht aus Lehm überzogen. Die Heizstelle setzt sich zusammen aus einem annähernd raumhohen Backofen (hinterer Teil) und einem niedrigeren Herd, auf dem bei offenem Feuer gekocht wurde.

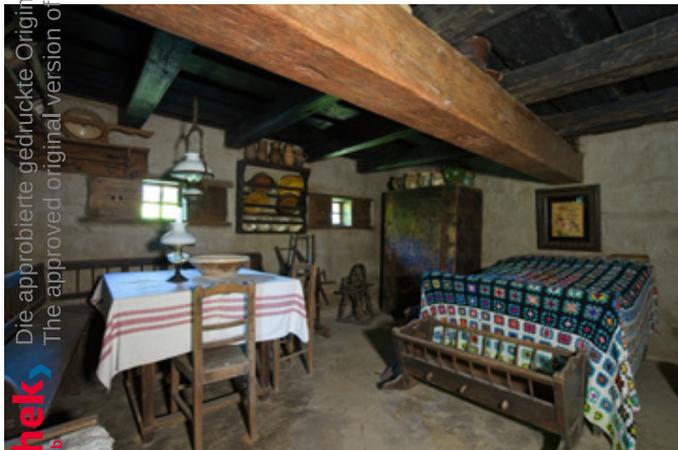
Die Deckenkonstruktion über der Stube besteht aus dem Durchzugsbaum, auf welchem vier weitere Balken lagern. Den horizontalen Abschluss zum Dachboden bildet eine Sturzbindecke.

Abb. 136 | Die Stube des Wohnhauses

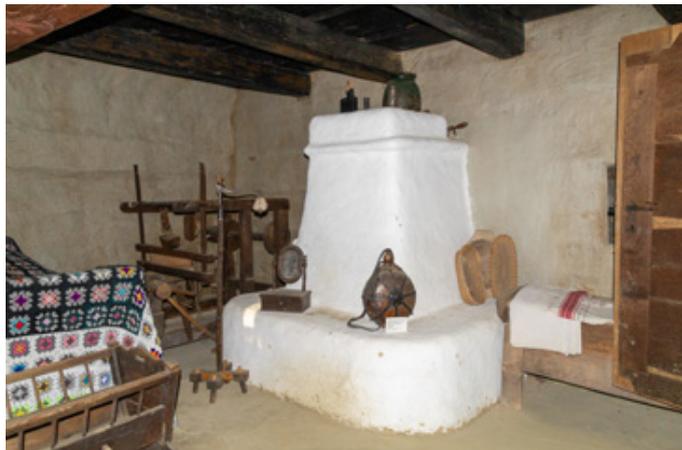
Abb. 137 | Der Ofen in der Stube (Beheizung über Rauchküche)

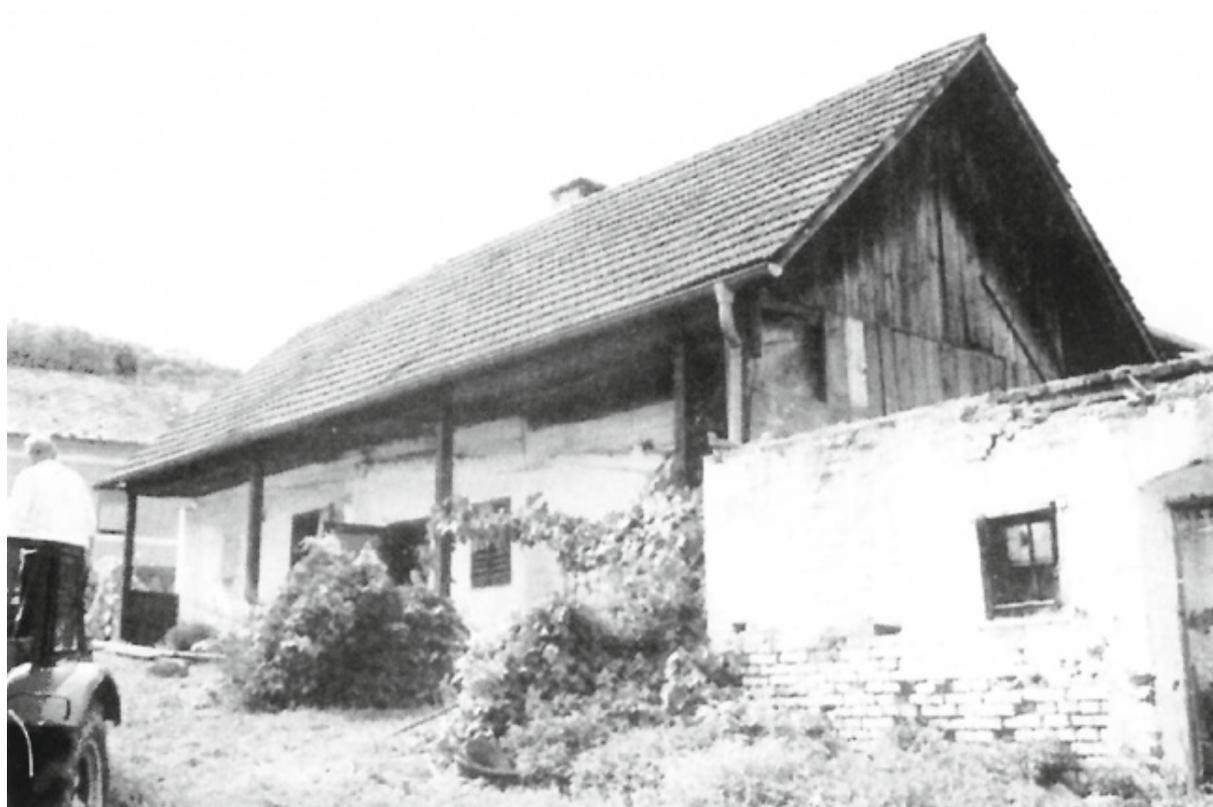
Abb. 138 | Das Wohnhaus mit anschließendem Wirtschaftstrakt

Zum Zeitpunkt der Übertragung befand sich im direkten Anschluss an das Wohnhaus noch ein Wirtschaftstrakt. Dieses Gebäude war im Gegensatz zum Wohnhaus aus Ziegeln gemauert und diente als Kuhstall. Aufgrund der Bauweise ist anzunehmen, dass der Stall wesentlich jünger war als das Wohnhaus und im Laufe der Zeit ergänzt wurde.<sup>162</sup> Der Stall war zwar bei der Abtragung des Wohnhauses noch vorhanden, wurde jedoch nicht in das Museum transloziert.

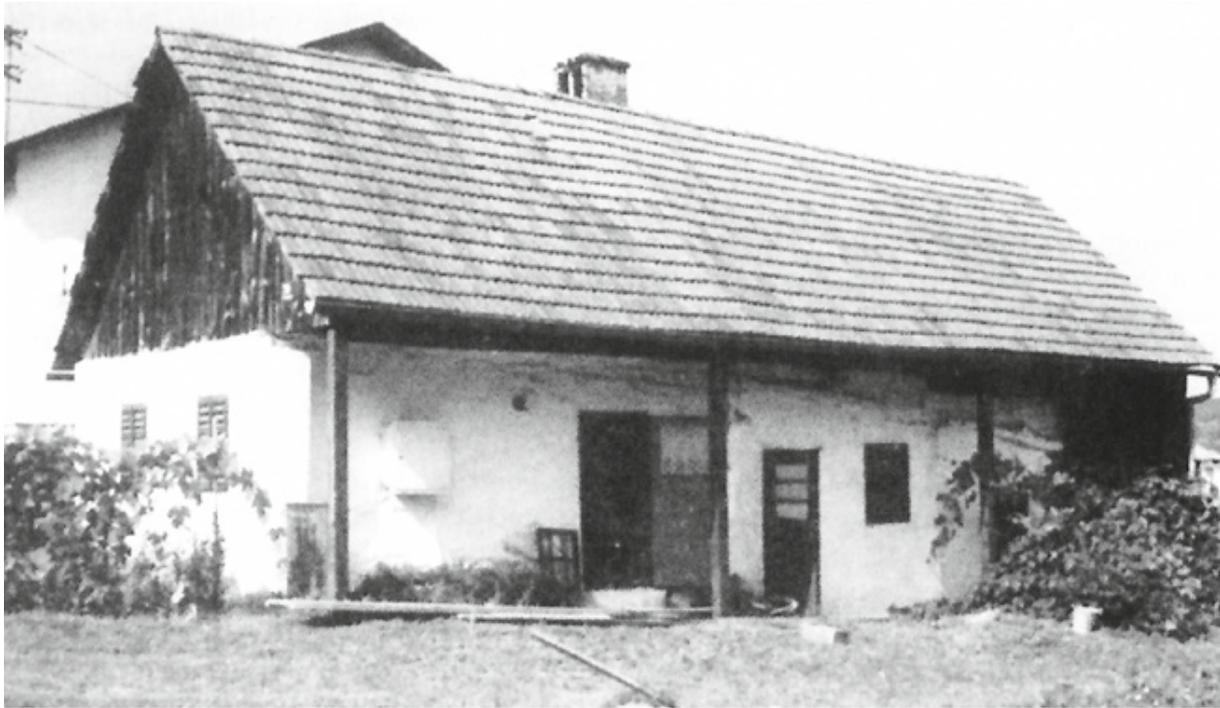
Abb. 141 | Ursprünglicher Standort: Fassade der Hofseite mit den Öffnungen des Wohnhauses (von links nach rechts): zwei Fenster an der Straßenfront, Stromkasten, Eingang in die Stube, Eingang in die Küche, Küchenfenster, Kammer

Die drei Räume des Wohnhauses aus Kroatisch-Tschantschendorf werden separat von außen erschlossen. Zwischen den Räumen gibt es keine Verbindungstüren. Diese gesonderten Eingänge sind typisch für die Gegend. Dadurch konnte der Rauch nicht von der Rauchküche in den Aufenthaltsraum (Stube) gelangen.<sup>167</sup> (siehe auch Kapitel Regionale Entwicklungen)

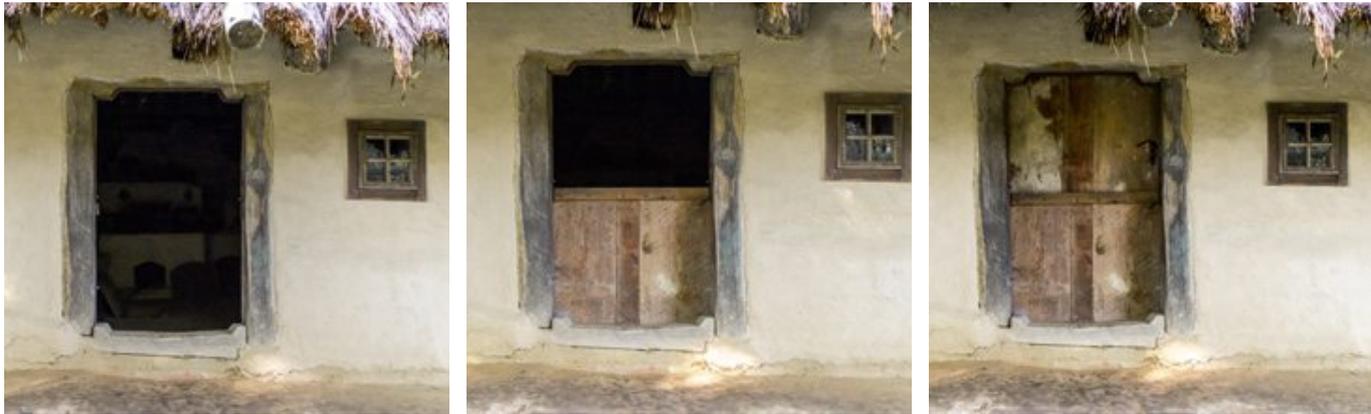
Abb. 142 | Teilbare Eingangstür in die Rauchküche (komplett geöffnet – nur oben offen – komplett geschlossen)

Beim Erdbeben im Jahr 1857 haben auch die Türen erheblichen Schaden genommen. Durch das Absenken der hinteren zwei Räume haben sich die Türsteher zu Parallelogrammen verschoben. Beim Abbau des Hauses wurde sichtbar, dass die geneigten Steher mit Holzkeilen korrigiert wurden, um einen geraden Türrahmen einbauen zu können. Zum Zeitpunkt der Übertragung wurden Türstöcke aus Stahl vorgefunden. Bei der Rekonstruktion im Freilichtmuseum wurden neue Türstöcke angefertigt.<sup>168</sup> Ebenso wie bei den Fenstern, konnten die originalen Abmessungen der Türen rekonstruiert werden. Aufgrund von Zeitzeugenberichten konnte in Erfahrung gebracht werden, dass die Eingangstür in die Küche ursprünglich teilbar war.<sup>169</sup>

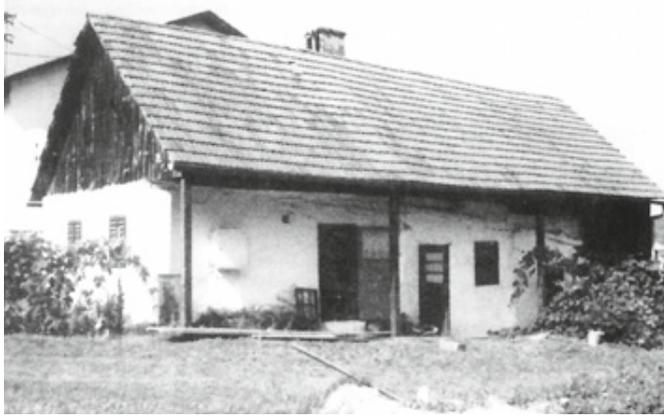
Abb. 143 | Zustand vor dem Abbau 1994 am Ursprungsort

Wie auf der Abbildung 143 zu sehen ist, war der Giebel zum Zeitpunkt der Abtragung an der

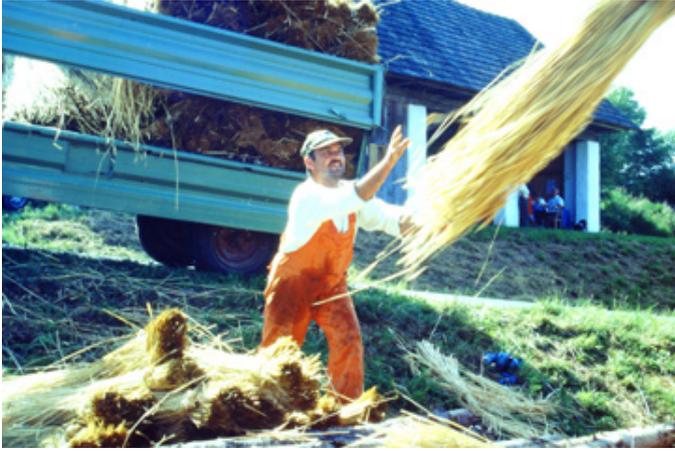
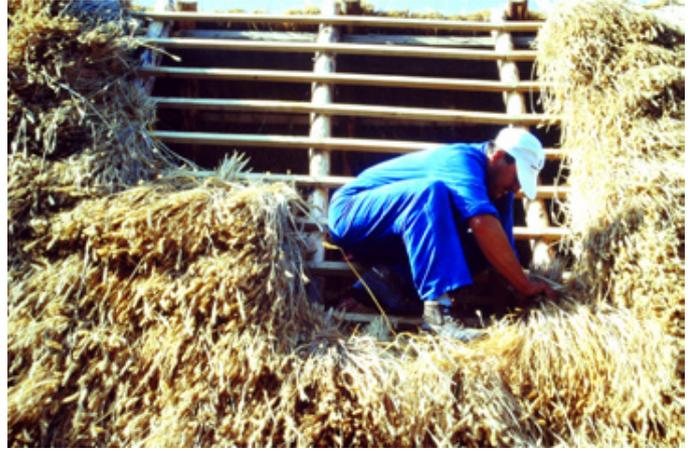
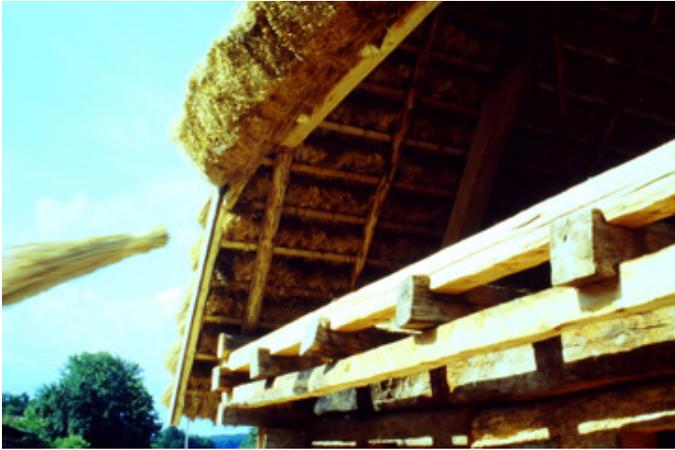
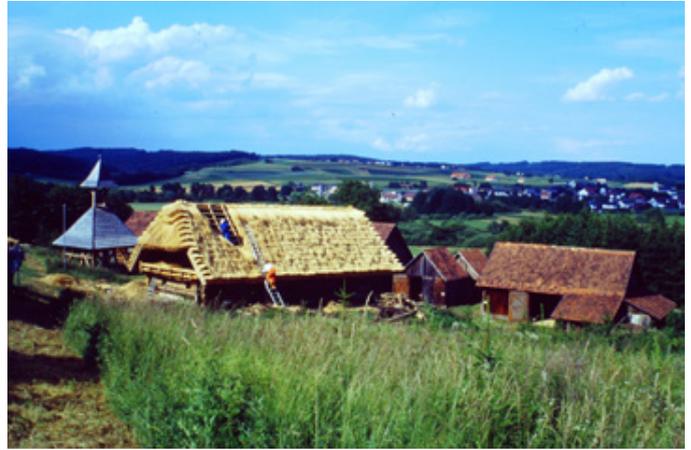
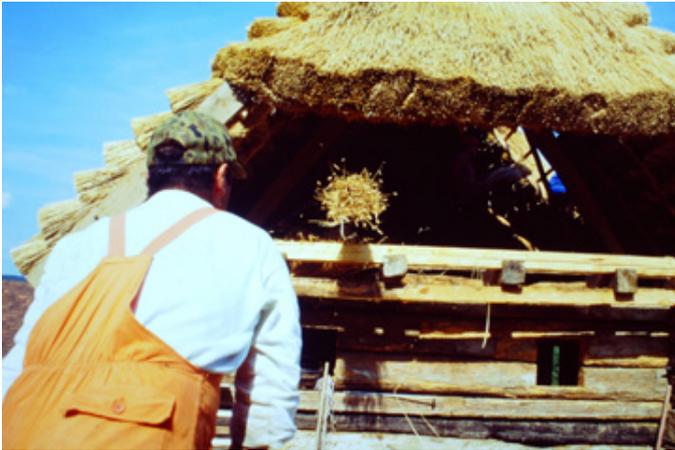
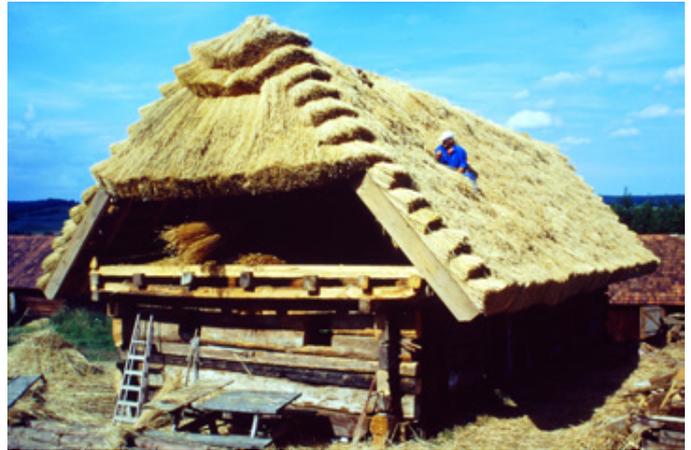
Abb. 148 | Fotoserie zum Strohecken des Wohnhauses aus Kroatisch-Tschantschendorf bei der Wiedererrichtung im Jahr 1996

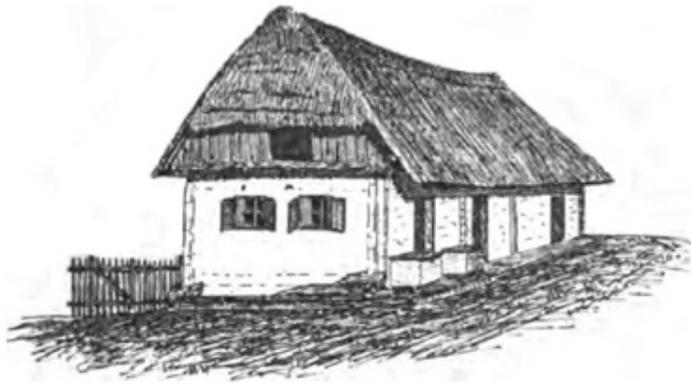
Abb.150 | Wohnhaus aus Güssing Perspektive der Straßenansicht

Bünker beschreibt in seiner Publikation von 1895 ein Wohnhaus, welches er in Güssing vorgefunden hat. Das Alter des Hauses war nicht bekannt. Es handelte sich um einen Holzblockbau mit Stroheckung. Die aneinander gereihten Räume Stube – Rauchküche – Stall können nur separat von außen betreten werden. Die Rauchküche war mit einem hölzernen Rauchfang ausgestattet. Die nicht vorhandene Kammer wurde durch zwei großen Truhen in der Stube kompensiert.<sup>184</sup>

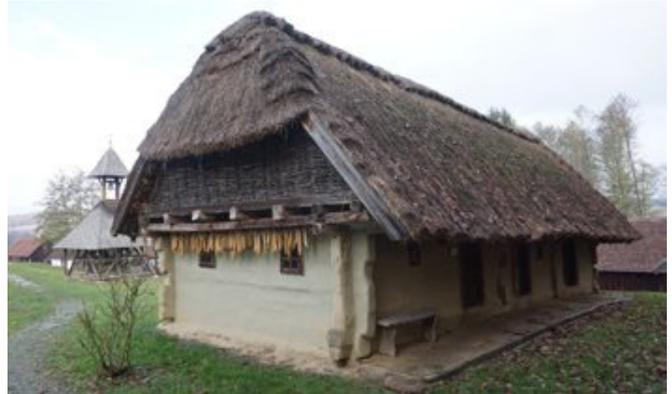
Abb. 151 | Gredn mit den Eingängen in die drei Räume

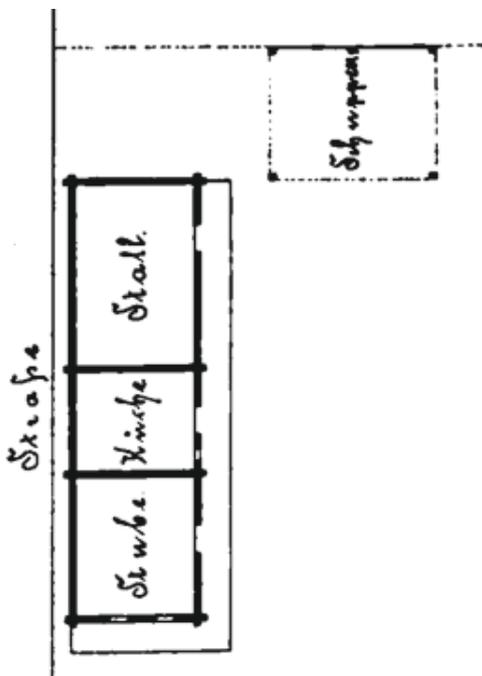
Abb.152 | Wohnhaus aus Güssing Grundriss

Dieses Gebäude weist die gleiche Raumaufteilung wie das Wohnhaus aus Kroatisch-Tschantschendorf auf. Außerdem ist auch hier ein Strohdach mit Halbwalme zu finden. Die Giebelwand ist jedoch nicht aus Weiden geflochten, sondern verbrettert. Außerdem dürfte das Wohnhaus aus Güssing gekalkt sein. Zusätzlich gehörte zu diesem Wohnhaus auch ein Schuppen, der im rechten Winkel zum Haus steht. Beim Wohnhaus aus Kroatisch-Tschantschendorf befindet sich der Wirtschaftstrakt in derselben Flucht wie die drei Räume.

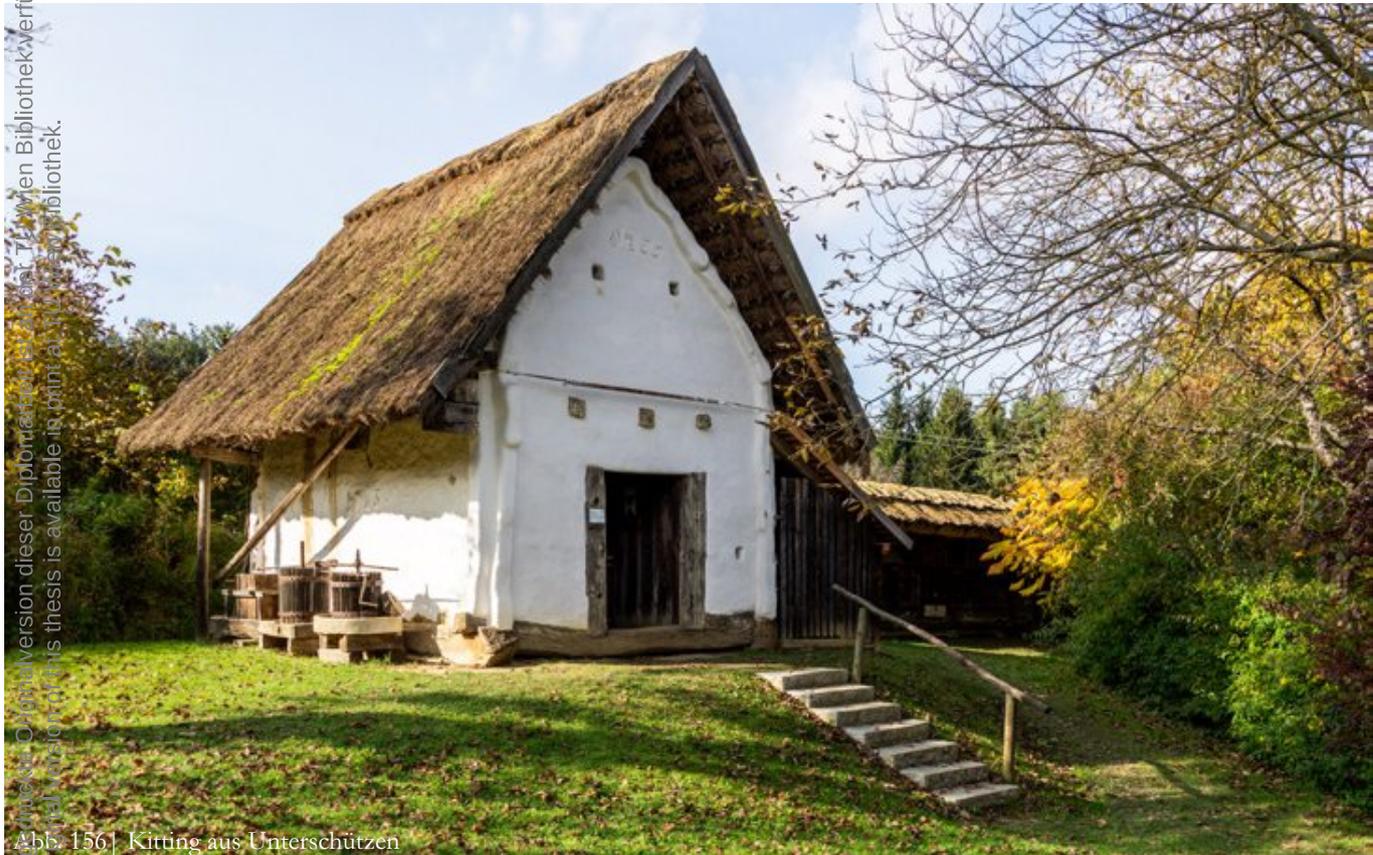
Abb. 156 | Kitting aus Unterschützen

Der Kitting (als freistehender, blockgezimmerter Speicherbau) stellt im Kanon der südburgenländischen, vernakulären Wirtschaftsgebäude eine Besonderheit dar. Sein Vorkommen war auf ein überschaubares Gebiet beschränkt und die Anzahl der noch vorhandenen Kittinge lässt sich an zwei Händen abzählen. Dementsprechend kann bei den wenigen noch existierenden Kittingen von Raritäten gesprochen werden.

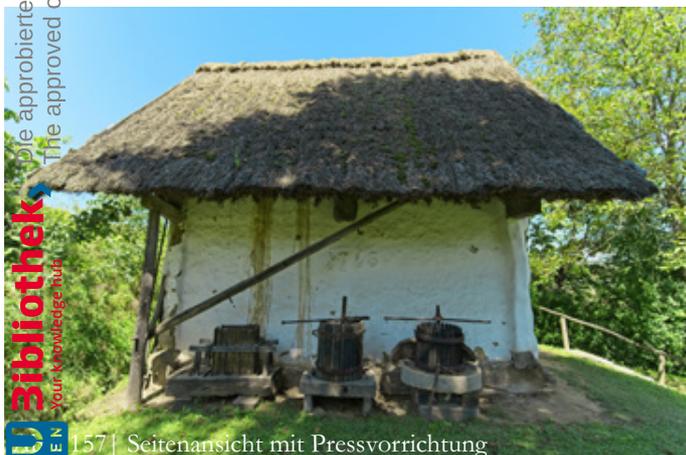
Abb. 157 | Seitenansicht mit Pressvorrichtung

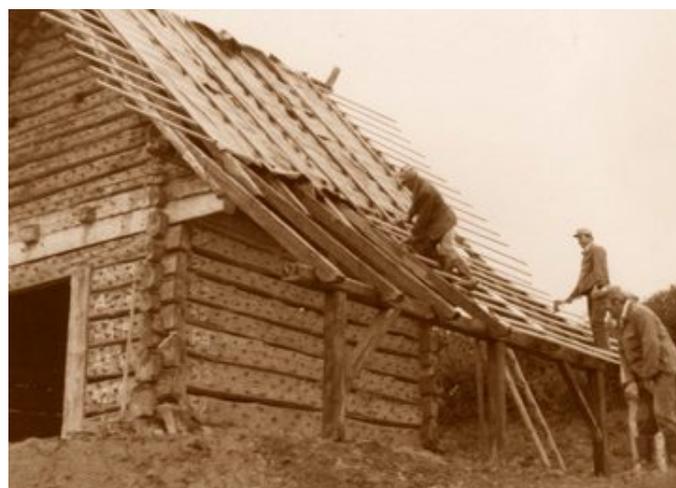
Abb. 159 | Wiedererrichtung 1979: Kennzeichnung der einzelnen Balken mit Kalkfarbe

Abb. 160 | Aufstellen der nachträglich angebauten Holzladen und Herstellung des Unterdaches

Der Kitting aus Unterschützen 42, welcher sich heute im Freilichtmuseum Ensemble Gerersdorf befindet, stand schon vor der Übertragung unter Denkmalschutz. Der damalige Besitzer, Hr. Johann Kurz, wollte den Kitting jedoch loswerden. Daraufhin ist das Denkmalamt an Hr. Kisser herangetreten und so fand der Kitting seinen Weg nach Gerersdorf. Da der Kitting lange genutzt und instandgehalten wurde, befand er sich in einem guten Zustand. Zum Zeitpunkt der Übertragung war das Dach mit Ziegeln gedeckt. Nach der Wiedererrichtung im Freilichtmuseum erhielt das Dach wieder eine Stroheindeckung, wie es wahrscheinlich ursprünglich der Fall war. Das Strohdach wurde in den Jahren 2001 sowie 2009 erneuert und im Jahr 2017 musste der First ausgebessert werden.<sup>185</sup>

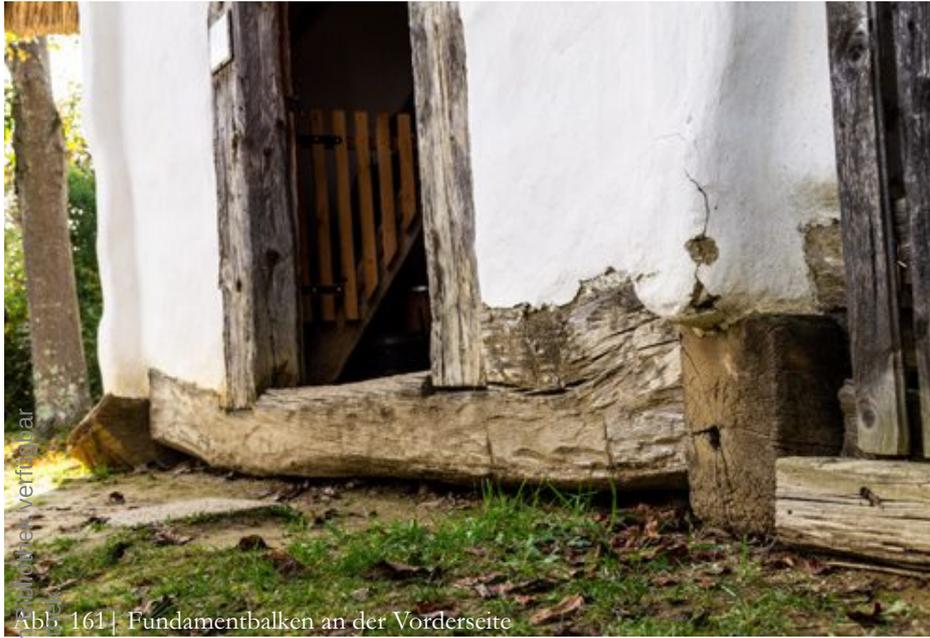
Abb. 161 | Fundamentbalken an der Vorderseite

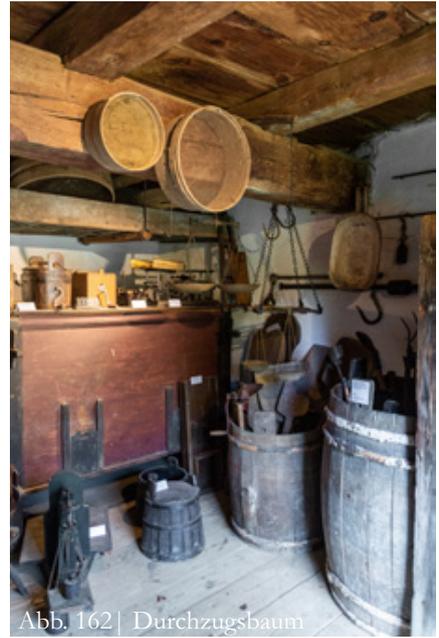
Abb. 162 | Durchzugsbaum

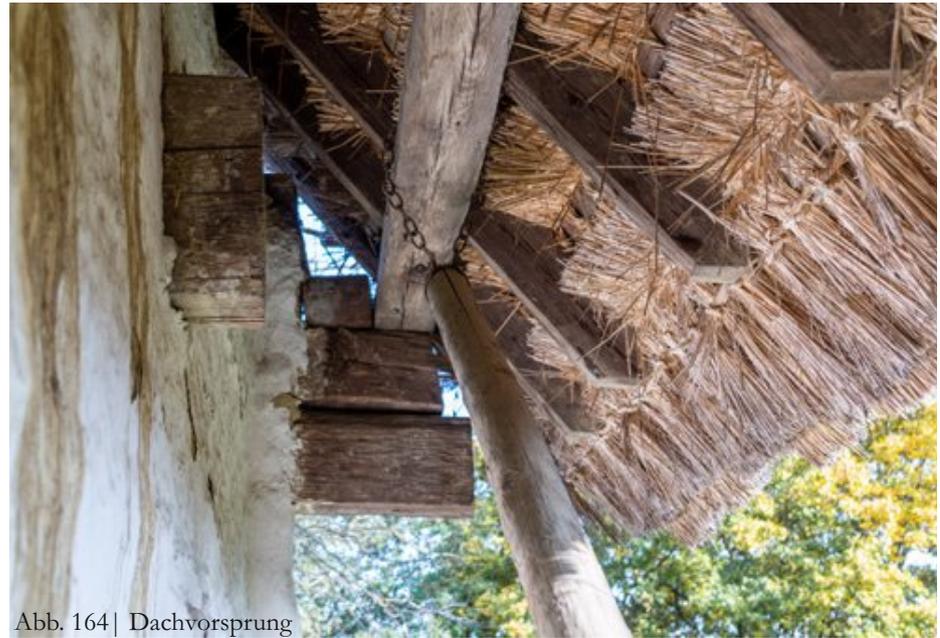
Abb. 164 | Dachvorsprung

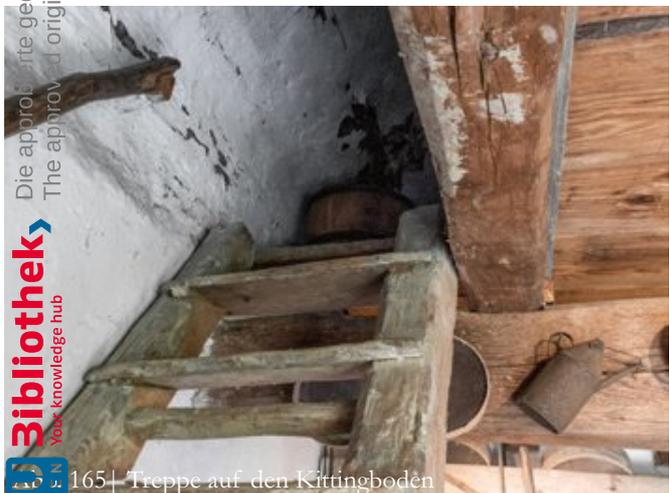
Abb. 165 | Treppe auf den Kittingboden

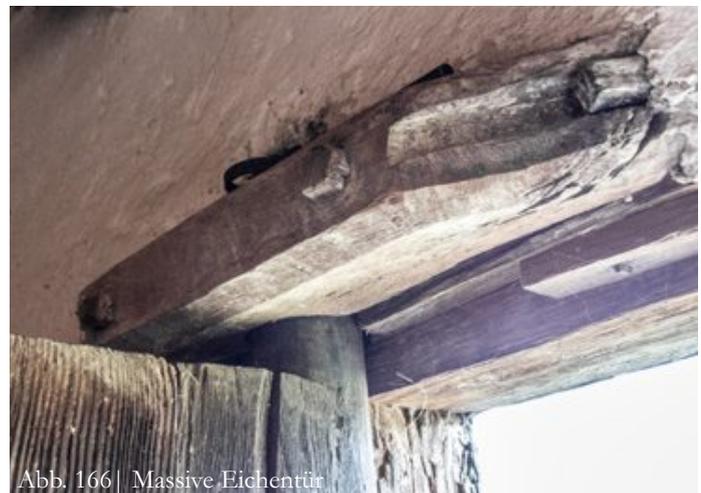
Abb. 166 | Massive Eichentür

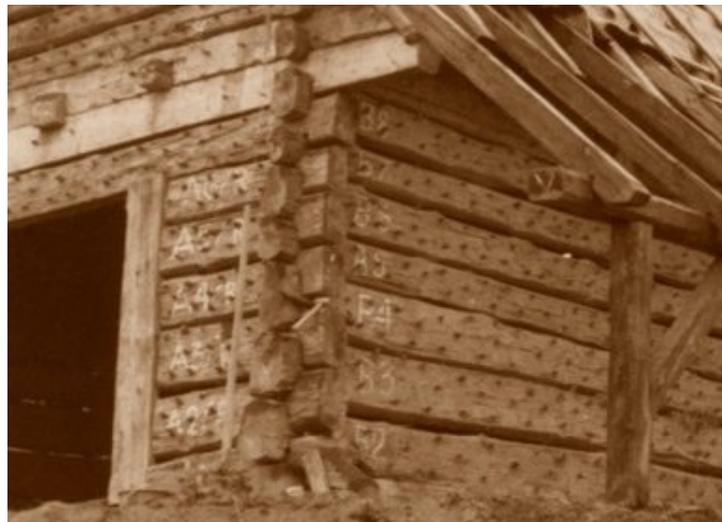
Abb. 176 | Rohbau des Kittings, versehen mit Löchern für Holznägel, welche als Putzträger für die besonders dicke Lehmschicht dienen

Die Wände des gezimmerten Kittings, der sich in Gersersdorf befindet, bestehen aus Weichholzpfosten (davon ausgenommen ist das Fundament, welches aus Eichenpfosten gebildet wird). In diesen Wänden befinden sich, laut Schätzung von Kisser, ca. 700 Zwetschkenholznägeln, die in einem Abstand von 20 - 25 cm eingeschlagen wurden. Die Abbildung zeigt den Zustand des Kittings während des Wiederaufbaus und vor dem Aufbringen des Außenputzes. An den Holzpfosten sind die bestehenden Löcher zu erkennen, in welche größtenteils neue Holznägel eingeschlagen wurden.<sup>219</sup>

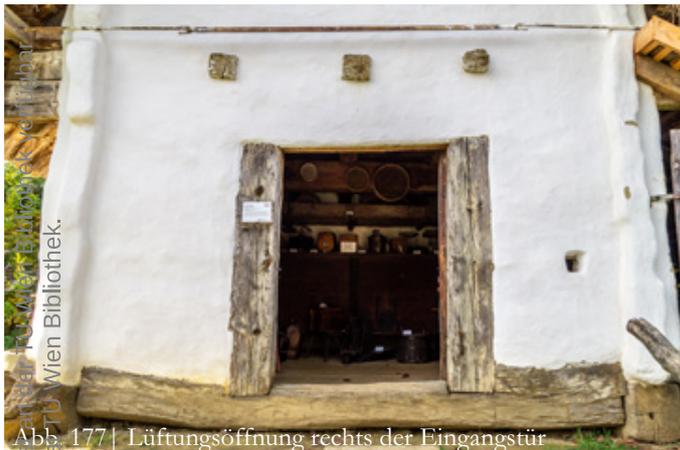
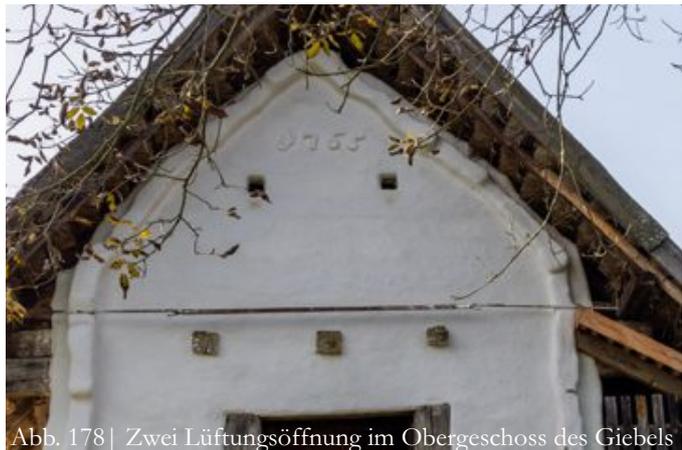
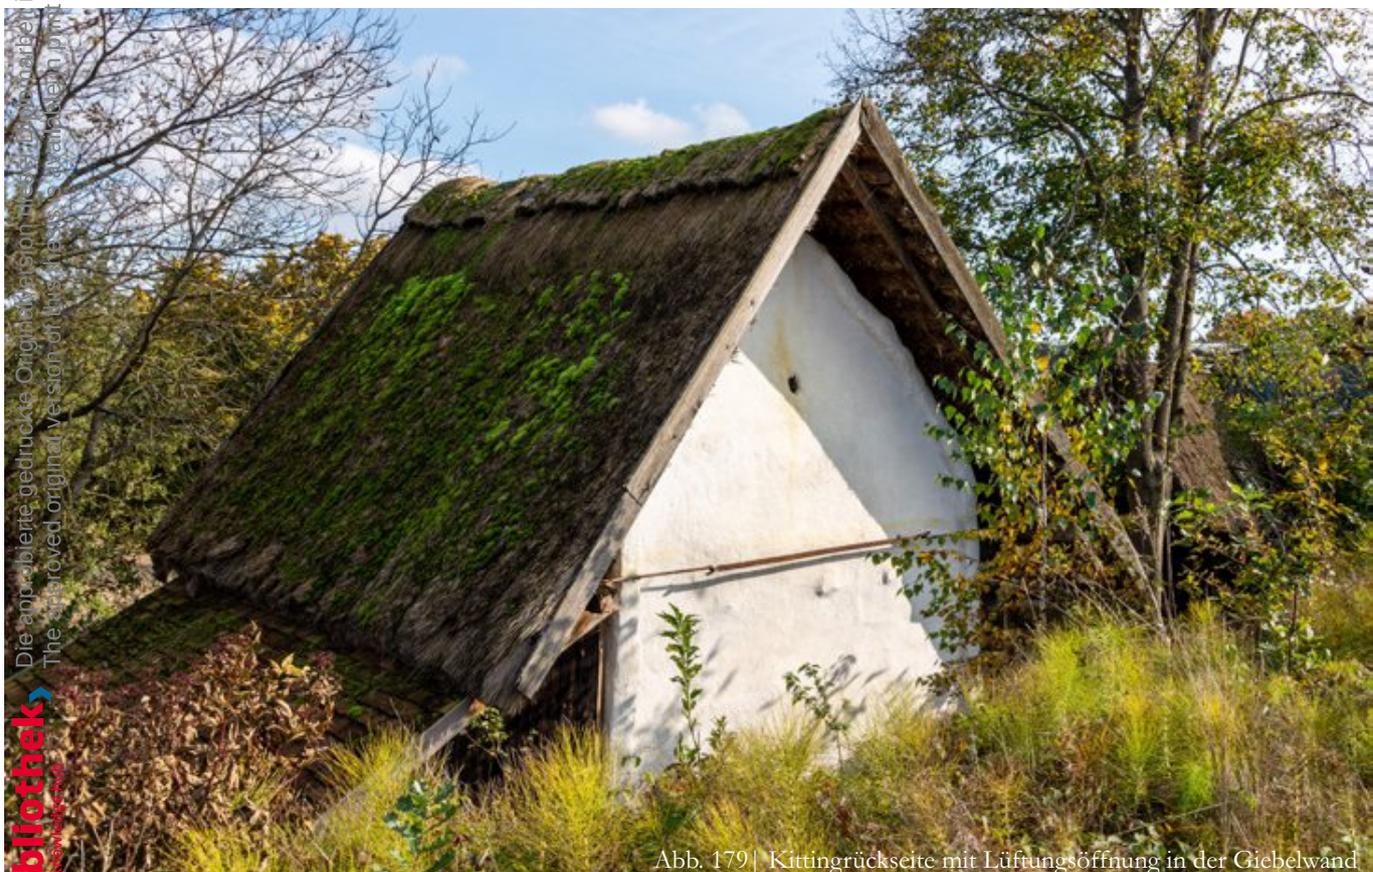
Der Kitting im Freilichtmuseum Ensemble Gerersdorf besitzt vier Öffnungen. Drei davon befinden sich in der Frontgiebelwand (rechterhand der Eingangstür und im oberen Stock) und die vierte Öffnung befindet sich an der Rückseite. Diese Luken sind mit einem Drahtgitter verschlossen, um Vögel davon abzuhalten, in den Kitting zu gelangen.<sup>220</sup>

Sie dienen der Durchlüftung des Speichers und wurden durch etwa 15 cm große Ausnehmungen in den Holzbalken hergestellt. Laut Riedl werden sie jeweils gegenüber angebracht.<sup>221</sup>

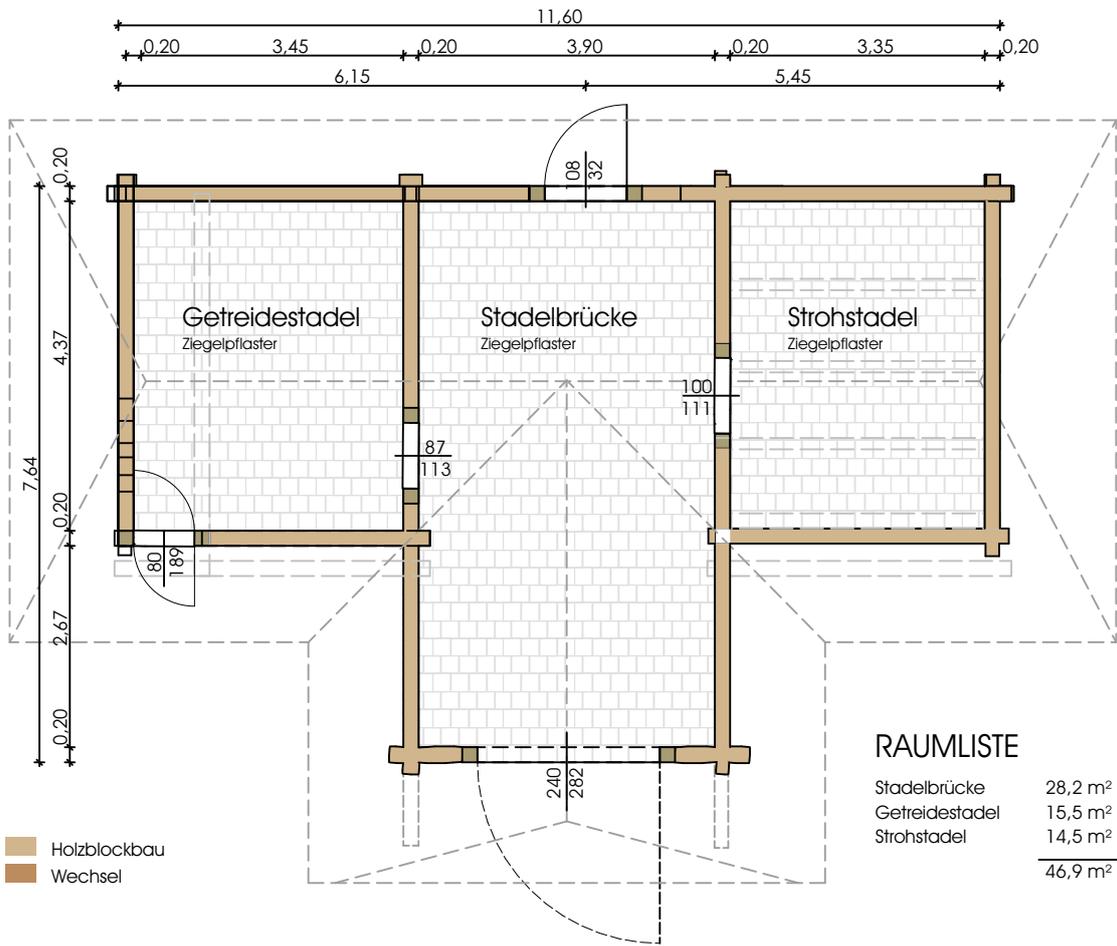
GRUNDRISS  
 1:100

Stadelbrücke	28,2 m <sup>2</sup>
Getreidestadel	15,5 m <sup>2</sup>
Strohhstadel	14,5 m <sup>2</sup>
<b>Gesamt</b>	<b>46,9 m<sup>2</sup></b>

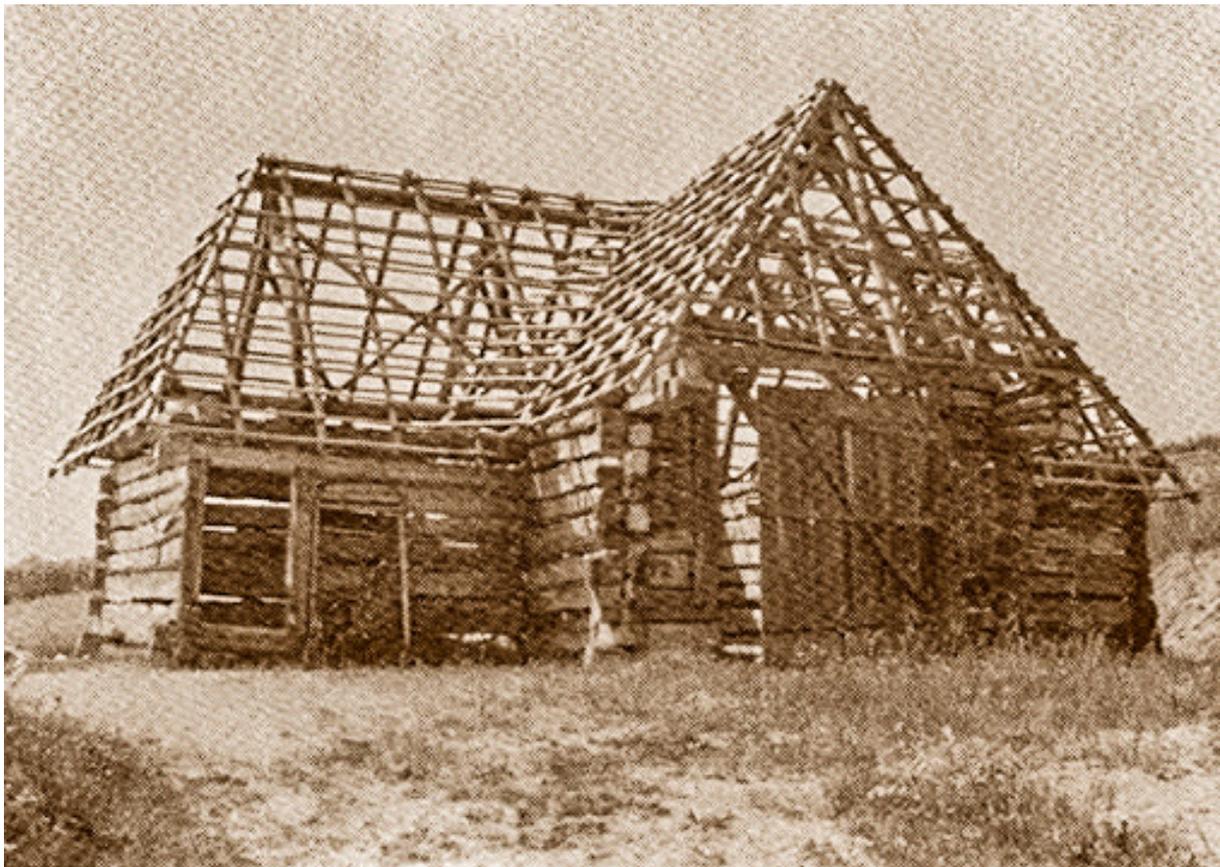
Abb. 186 | Wiedererrichtung des Kreuzstadels im Freilichtmuseum Ensemble Gerersdorf

Dieser Kreuzstadel ist mit dem Errichtungsjahr von 1811 höchstwahrscheinlich der älteste gezimmerte, strohgedeckte Kreuzstadel, der noch existiert und gleichzeitig einer der letzten dieser Art. Die damalige Besitzerin, Frau Anna Derkits, konnte nichts mehr mit dem Stadel anfangen und war froh, dass sie ihn an das Museum abgeben konnte. Demzufolge war der Stadel in einem schlechten Zustand. Zum Zeitpunkt der Übertragung waren nur mehr Reste der Stroheindeckung vorhanden und der Dachstuhl musste mit Ausnahme der Scherenbäume komplett erneuert werden. Außerdem fehlte bereits der für den Kreuzstadel charakteristische Holzbretterboden (=Stadelbrücke). Gerhard Kisser hat den Kreuzstadel gemeinsam mit Helfern aus Heiligenbrunn im Jahr 1975 in das Freilichtmuseum übertragen. Vor der Wiedererrichtung wurde das Holz des

Kreuzstadels mit dem Schutzmittel Xylamon gestrichen, um weitere Wurmschäden in Grenzen zu halten. Ungefähr ein Jahr nach erfolgtem Wiederaufbau wurden die bisher gesammelten Gebäude als *Ensemble Gerersdorf* der Öffentlichkeit zugänglich gemacht. Zur damaligen Eröffnung am 11. November 1976 und in den folgenden Jahren diente der Kreuzstadel als Präsentationsraum für zahlreiche Kunstausstellungen. Später wurde er zu einem Ausstellungsraum des Museums umfunktioniert und zeigt seitdem zahlreiche historische Gegenstände und Geräte. Aufgrund eines Schwammbefalls zu Ende der 1970er Jahre, von dem u.a. auch der Kreuzstadel betroffen war, war eine Sanierung unumgänglich. Dafür wurde der Stadel stückweise angehoben, die kaputten Teile getauscht und ein durchgängiges Fundament betoniert. Das Strohdach musste rund 25 Jahre nach der Wiedererrichtung im Museum neu gedeckt werden. Die Arbeiten dazu begannen im Winter des Jahres 2002 und wurden im Frühjahr 2003 abgeschlossen. Erneut wurde der Stadel von den Heiligenbrunner Stroheckern gedeckt. Seitdem mussten immer wieder Ausbesserungsarbeiten vorgenommen werden (Reparatur des Daches 2011, Erneuerung des Strohdachfirstes 2014, Ausbesserungsarbeiten 2017).<sup>222</sup>

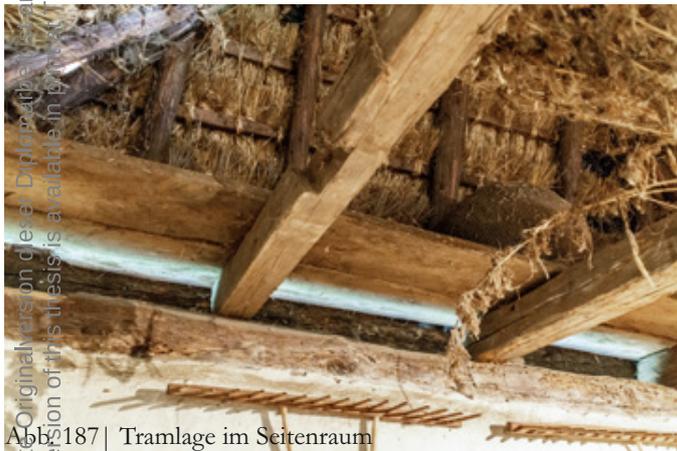
Abb. 187 | Tramlage im Seitenraum

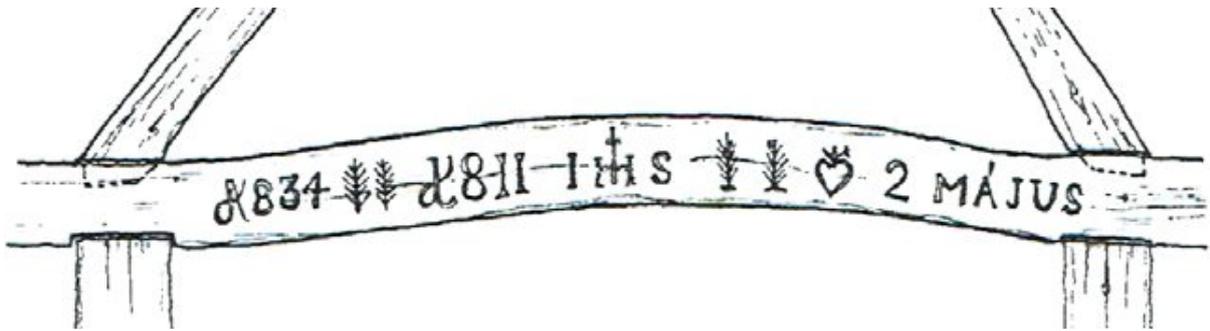
Abb. 190 | Zeichnung des Torsturzbalken im Kreuzstadel von Großmürbisch

Am sog. *Torsturzbalken* ist meist die Jahreszahl der Errichtung eines Gebäudes zu finden. Im Falle des Kreuzstadels aus Großmürbisch befinden sich zwei Jahreszahlen am Torsturzbalken. Die größere Zahl in der Mitte des Balkens zeigt die Jahreszahl 1811. Am linken Rand ist zusätzlich die Zahl 1834 und am rechten Rand die Angabe 2. *Majus* (2. Mai) zu finden.

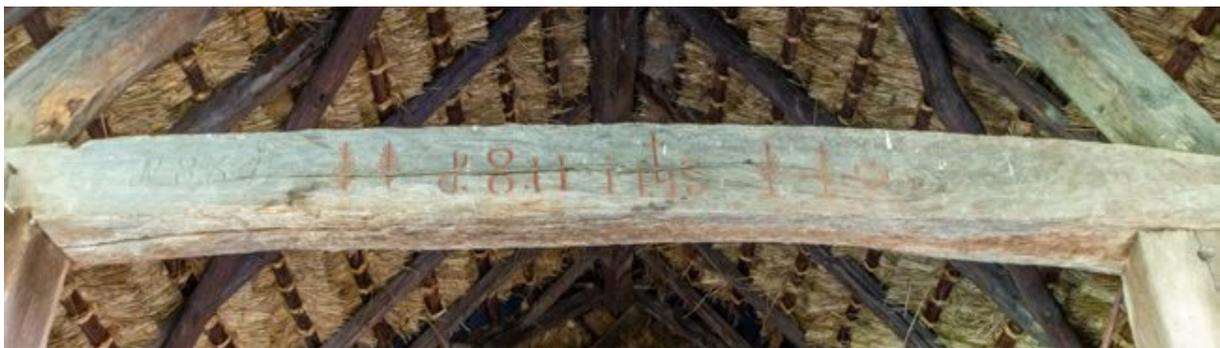
Abb. 191 | Torsturzbalken im Kreuzstadel von Großmürbisch

Kisser vermutet, dass die erstere Zahl vom Jahr der Errichtung stammt und die zweite darauf hindeutet, dass der Kreuzstadel versetzt wurde. Demzufolge wurde der Stadel 23 Jahre nach seiner Errichtung abgebaut und vermutlich in der näheren Umgebung, aber wahrscheinlich nicht weiter als 100 m entfernt, wiederaufgebaut. Der Grund für die damalige Translozierung ist nicht überliefert. Womöglich wurde der Stadel aus Erbschaftsgründen weitergegeben. Ein Indiz, dass die Vermutung stützt, dass der Stadel damals bereits einmal versetzt wurde, sind einzelne Bauteile, die nach der ersten Übertragung 1834 nicht mehr an ihren ursprünglichen Platz verbaut wurden. Das ist einerseits an Balkenverbindungen und andererseits an den Bohrlöchern, welche die Balken verbinden, ersichtlich. Das wurde erst im Zuge der Translozierung ins Freilichtmuseum wiederentdeckt. Die Balken wurden wieder an jener Position verbaut, an der sie vorgefunden wurden.<sup>223</sup> So ist heute noch sichtbar, dass sich so mancher Balken am *falschen* Platz befindet, wie etwa der Balken linkerhand des Tores. Es ist zu erkennen, dass dieser Balken ursprünglich Teil einer Blockwand war, da er die typische Überkämmung (Eckverbindung) aufweist.

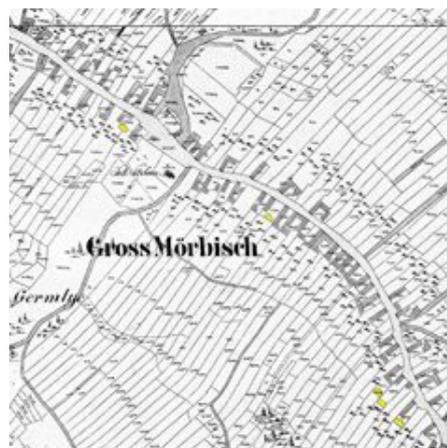
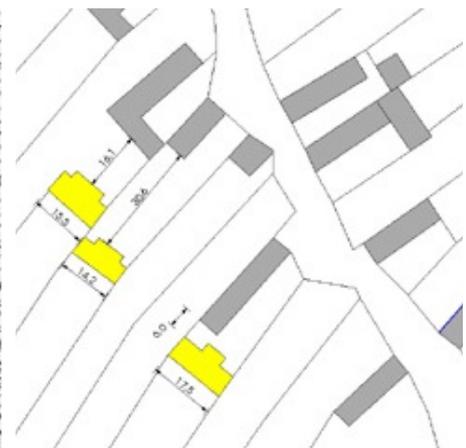
Abb. 200 | Kreuzstadel (Dimensionen)

Anhand der spezifischen Grundrissform des Kreuzstadels ist dieser auf dem Franziszeischen Kataster gut erkennbar. Dabei ist jedoch zu bedenken, dass der Kataster nur eine Momentaufnahme widerspiegelt. Großmürbisch zählte zur Zeit der Erstellung des Franziszeischen Katasters (1853-1858) rund fünf Kreuzstadeln. Die Abbildung 200 (vergrößerter Ausschnitt) zeigt drei der fünf Kreuzstadel, die sich am süd-östlichen Ende von Großmürbisch befunden haben. Es ist zu erkennen, dass die Kreuzstadel mit einem gewissen Abstand aber direkt hinter dem Wohnhaus zu finden sind. Der vergrößerte Ausschnitt zeigt, dass dieser Abstand zwischen 6 und 30 m variiert. Außerdem ist zu sehen, dass die Kreuzstadeln die ganze Breite des Grundstückes (in diesem Beispiel ~14 – 17 m) einnehmen.

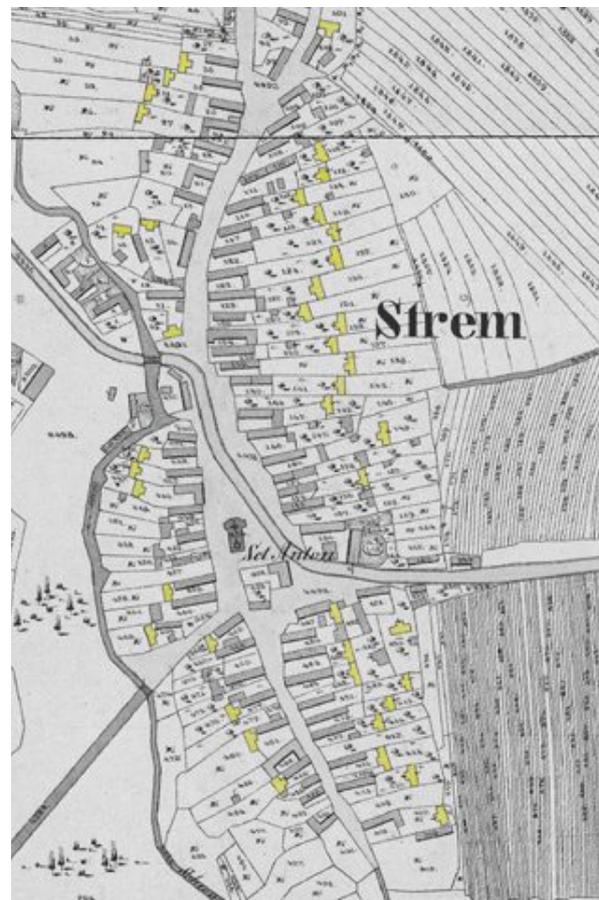
Abb. 201 | Franzsischer Kataster: Strem

Eine mögliche Erklärung dafür, dass eine Durchfahrt bei manchen Stadeln gegeben war und bei anderen nicht, ist eventuell die Flurform. Das folgende Beispiel zeigt die Ortschaft Strem. Auch hier gab es ein hohes Aufkommen von Kreuzstadeln. Diese sind in der Abbildung farblich hervorgehoben. Die nachfolgende Abbildung zeigt Strem inklusive der umliegenden Wiesen und Äcker. Die Struktur lässt eine gewisse Einteilung in Gewanne erahnen (siehe 2.2. Flurformen – Gewannflur). Ursprünglich wurde jedem Landwirt ein Grundstück eines jeden *Gewannes* zugeteilt. Die Getreideäcker waren also nicht im *Hintaus*, sondern lagen rund um die Ortschaft verteilt. Diese werden über schmalere Wege erschlossen, die meist nur über die Hauptverbindungswege einer Ortschaft erreichbar waren. Von dort musste die Ernte nach Hause transportiert werden. Dadurch

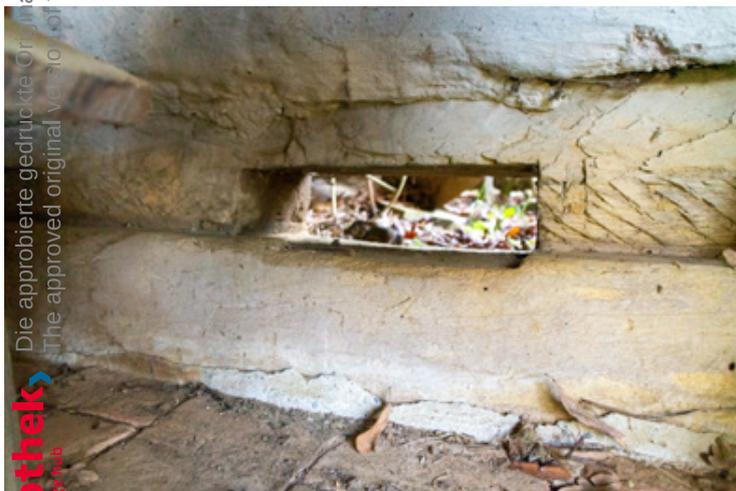
Abbildung 203 | Schlitz für die Einbringung des letzten Pfostens

Die Abbildung zeigt den Schlitz, durch welchen der letzte Pfosten eingebracht wurde. Aufgrund der Unterkonstruktion mit Polsterhölzern war ebenso eine ausreichende Hinterlüftung gewährleistet, damit die Bretter nicht frühzeitig verrotten.<sup>228</sup>

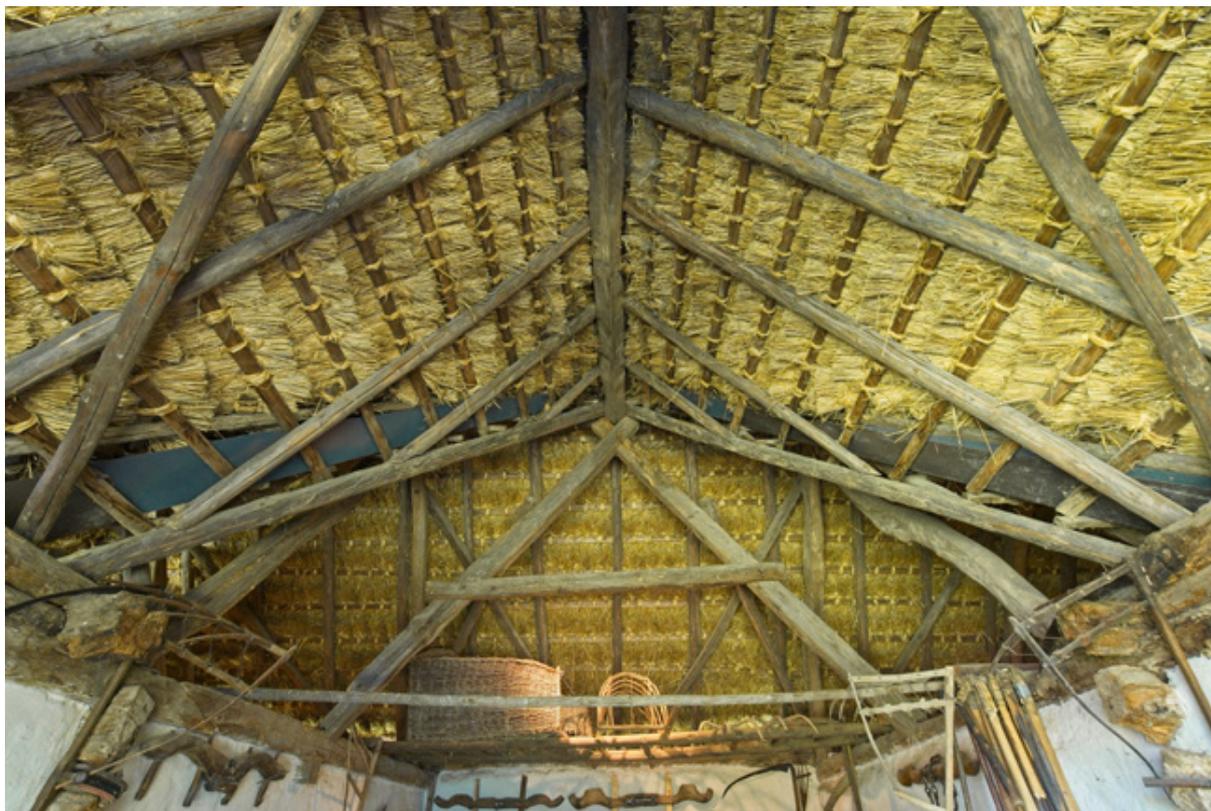
Abb. 206 | Scherendach (=Rofendach) des Kreuzstadels aus Großmüribisch

Annähernd alle Bestandteile des Dachstuhls mussten nach der Übertragung in das Freilichtmuseum erneuert werden. Einzig die Scherenbäume konnten wiederverwendet werden. Wie auch im Falle des Kreuzstadels sind die Scherenbäume oftmals besonders krumme Obstbäume. Die neuen Dachlatten für den Kreuzstadel wurden zwecks der Optik in historischer Aushacktechnik aus Fichtenstämmen hergestellt, jedoch nicht wie früher üblich mit Holznägeln befestigt, sondern mit Metallnägeln.<sup>234</sup> An der Abbildung des Dachstuhles des Kreuzstadels ist die Konstruktion eines Scherendachs erkennbar.
