Diplomarbeit

# DAS FREILICHTMUSEUM ENSEMBLE GERERSDORF UND DIE BESONDERHEITEN VERNAKULÄRER ARCHITEKTUR IM SÜDBURGENLAND

eingereicht an der Technische Universität Wien  
Fakultät für Architektur und Raumplanung

Wien, Jänner 2021

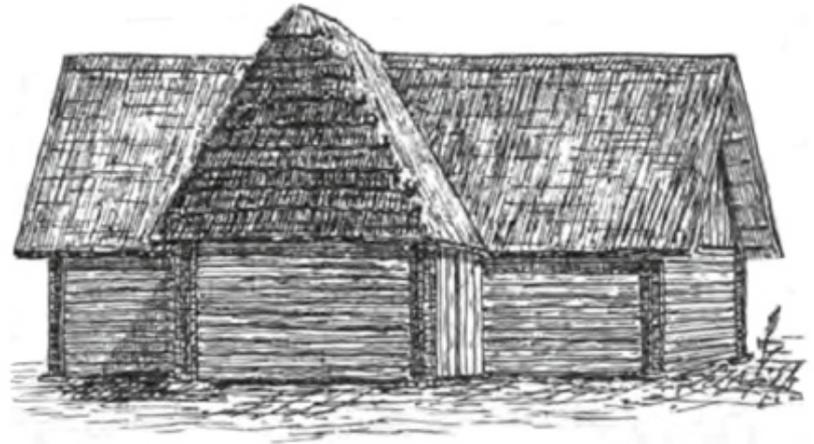
Abb. 208 | Heustadel aus Litzelsdorf (Bünker 1895)

Zusätzlich illustriert Bünker noch einen Stadel, den er in Litzelsdorf, im Norden der Heanzerei, vorgefunden hat und den er als außergewöhnlich bezeichnet. Dieser befand sich weit abseits des Wohnhauses und diente als Heulager.<sup>237</sup> Er ist dem Typ des Kreuzstadels sehr ähnlich und weist nur minimale Unterschiede auf. Beide Gebäude bilden ein T im Grundriss aus, sind in Holzblockbauweise errichtet und mit Stroh gedeckt. Sie unterscheiden sich minimal in der Dachform (der Stadel aus Litzelsdorf besitzt ein Satteldach mit anschließendem Walmdach und der Kreuzstadel aus Großmürbisch ein Vollwalmdach) und in der Position der Eingangstore (der Stadel aus Litzelsdorf hat zwei Tore, die sich an der linken und rechten Seite des Vorbaus befinden und der Kreuzstadel aus Großmürbisch wird von vorne erschlossen). Zumindest beim Kreuzstadel aus Großmürbisch ist bekannt, dass es rückseitig kein Tor, also keine Durchfahrtsmöglichkeit, gibt. Dies ist beim Stadel aus Litzelsdorf nicht bekannt.

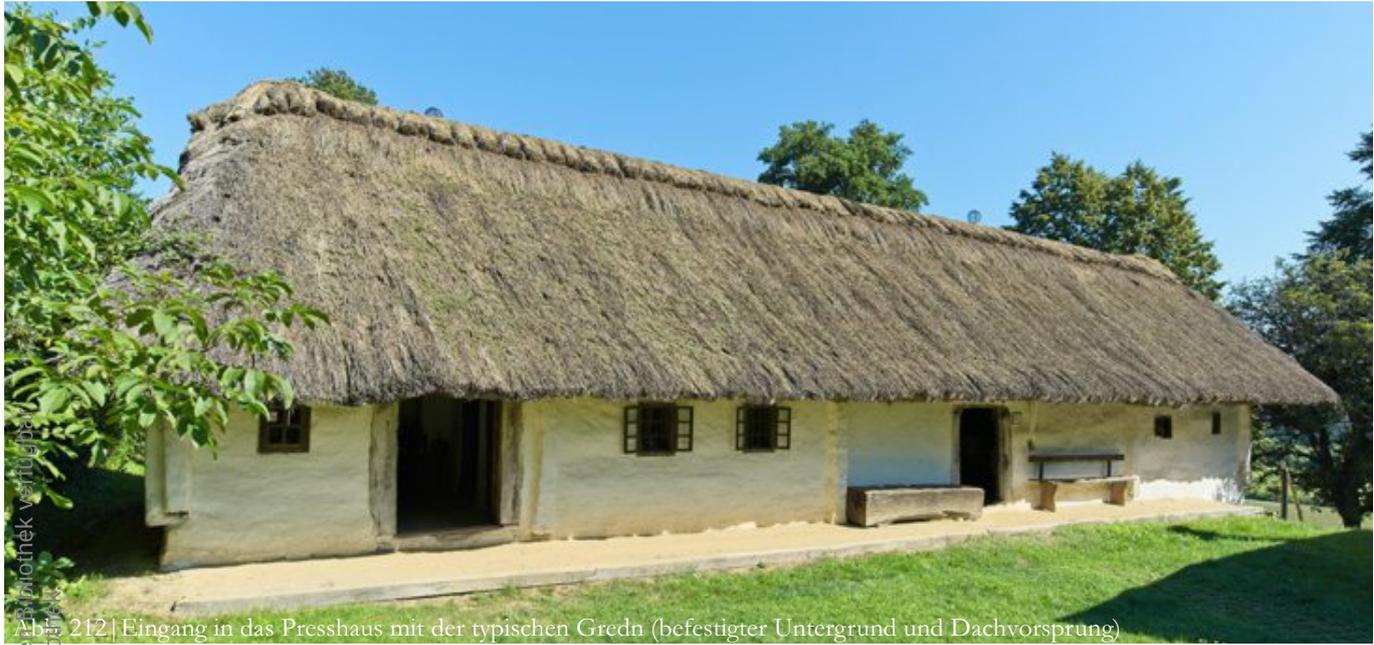
Abb. 212 | Eingang in das Presshaus mit der typischen Gredn (befestigter Untergrund und Dachvorsprung)

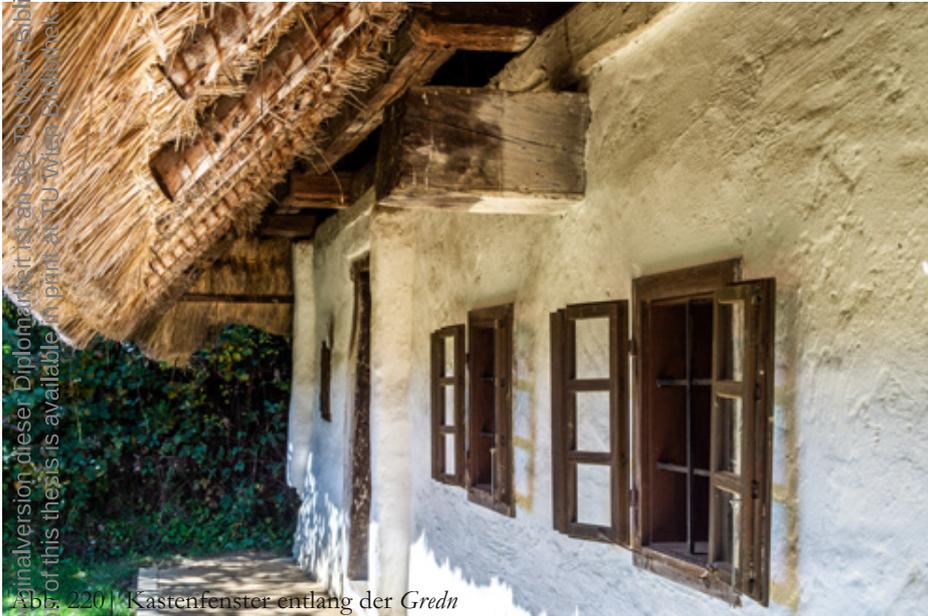
Abb. 220 | Kastenfenster entlang der Gredn

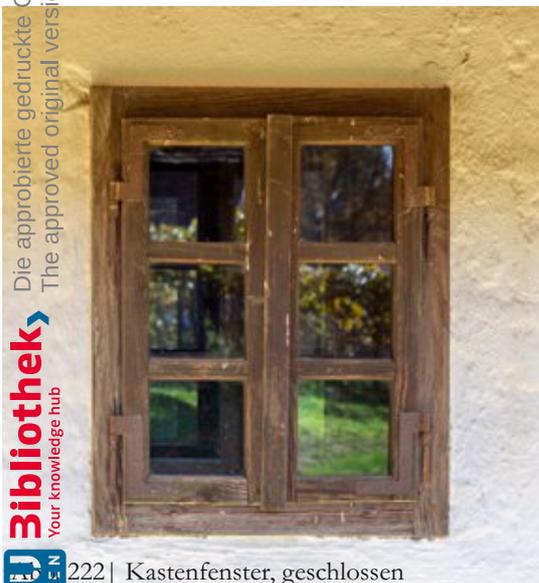
Abb. 222 | Kastenfenster, geschlossen

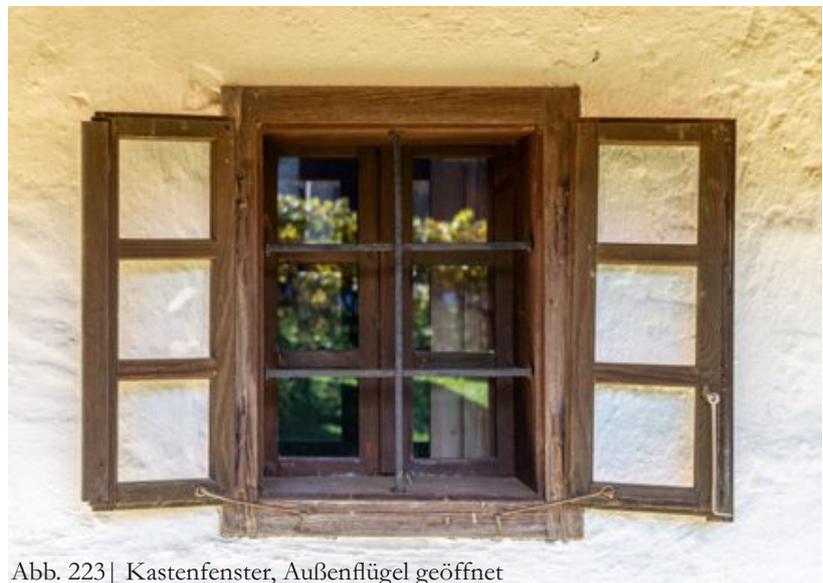
Abb. 223 | Kastenfenster, Außenflügel geöffnet

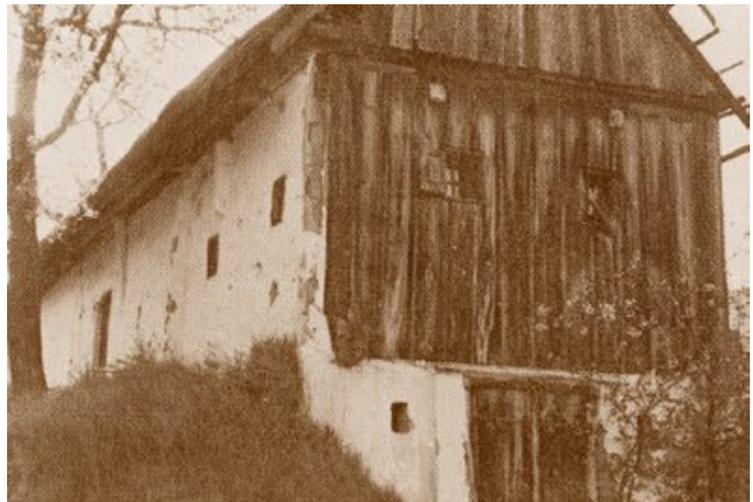
Abb.224 | Presshaus am ursprünglichen Standort in Winten-Bergen

Auf der Abbildung 224 ist zu sehen, dass sich auf der straßenseitigen Fassade ursprünglich eine Holzverbretterung befand. Diese wurde beim Wiederaufbau im Museum nicht mehr montiert, um den ursprünglichen Charakter wiederherzustellen. Diese Verbretterung war wahrscheinlich kein Bestandteil des originalen Presshauses, sondern wurde im Laufe der Zeit, womöglich als Witterungsschutz, montiert. Der Eingang in den Erdkeller ist etwas weiter vorgezogen als das Haupthaus darüber und hatte beim Abbau kein Strohdach. Dieses wurde bei der Wiedererrichtung im Museum ergänzt.<sup>250</sup>

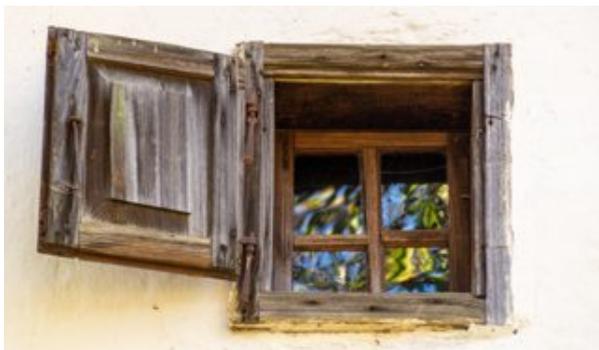
Abb. 231 | Linkes Fenster an der Giebelfront

Außerdem erwähnenswert sind die Fenster, die sich in der Giebelwand in der Stube befinden. Die Abbildungen 231 & 232 zeigen, dass die Sprossen das Fensterglas nicht symmetrisch teilen. Da Glas ein teures Material war und daher eine knappe Ressource, wurde ein Fenster aus all jenen Glasteilen zusammengebaut, die zur Verfügung standen. Die Holzsprossen und deren Position wurde an die vorhandenen Gläser angepasst.<sup>246</sup>

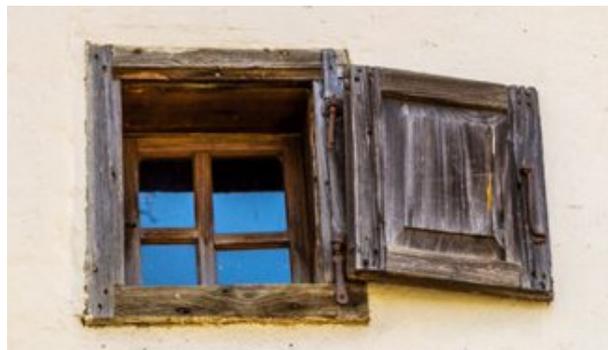
Abb. 232 | Rechtes Fenster an der Giebelfront

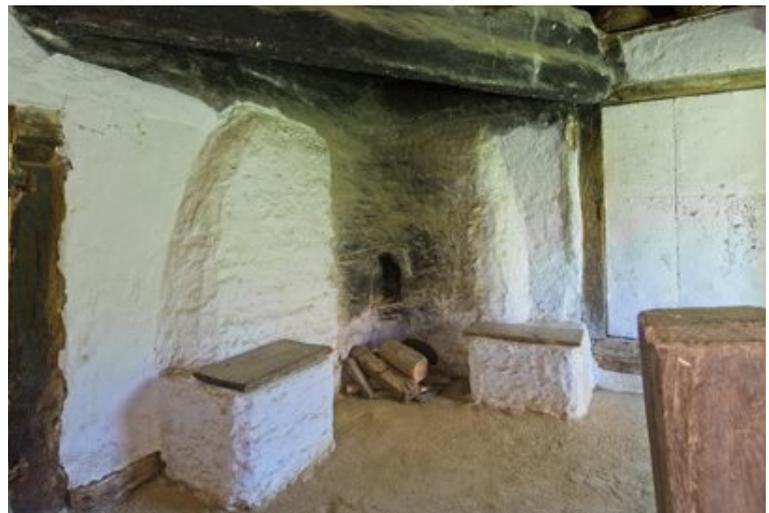
Abb. 234 | Offene Feuerstelle im Presshaus Winten-Bergen

Der rückseitige Raum des Presshauses diente als Stall. Dort wurden jene Tiere gehalten, welche die Geräte zur Bearbeitung des Weingartens gezogen haben. Aufgrund der Größe dieses Raumes, war dies beim vorliegenden Presshaus vermutlich nur ein Tier, in dieser Gegend meist eine Kuh. Der Pressraum selbst beherbergte die Balkenpresse (siehe Kapitel zur Weinpresse) und außerdem befand sich darin eine offene Feuerstelle (Abb. 234). Diese lag in der Ecke gegenüber der Presse.

Über dem Feuer befindet sich ein Balken, der diagonal verläuft und als Funkenfänger diente. Da es keinen Rauchfang im Pressraum gab, zog der Rauch über das nach oben hin offene Strohdach ab. Laut Kisser diente das Feuer weniger zum Heizen des Raumes, sondern als Kochstelle bzw. zum Braten von Würstl und Speck. In die Nische hinter dem Feuer konnte eine Dopplerflasche Wein gestellt werden, wodurch diese die richtige Temperatur zum Trinken erhielt.<sup>247</sup>

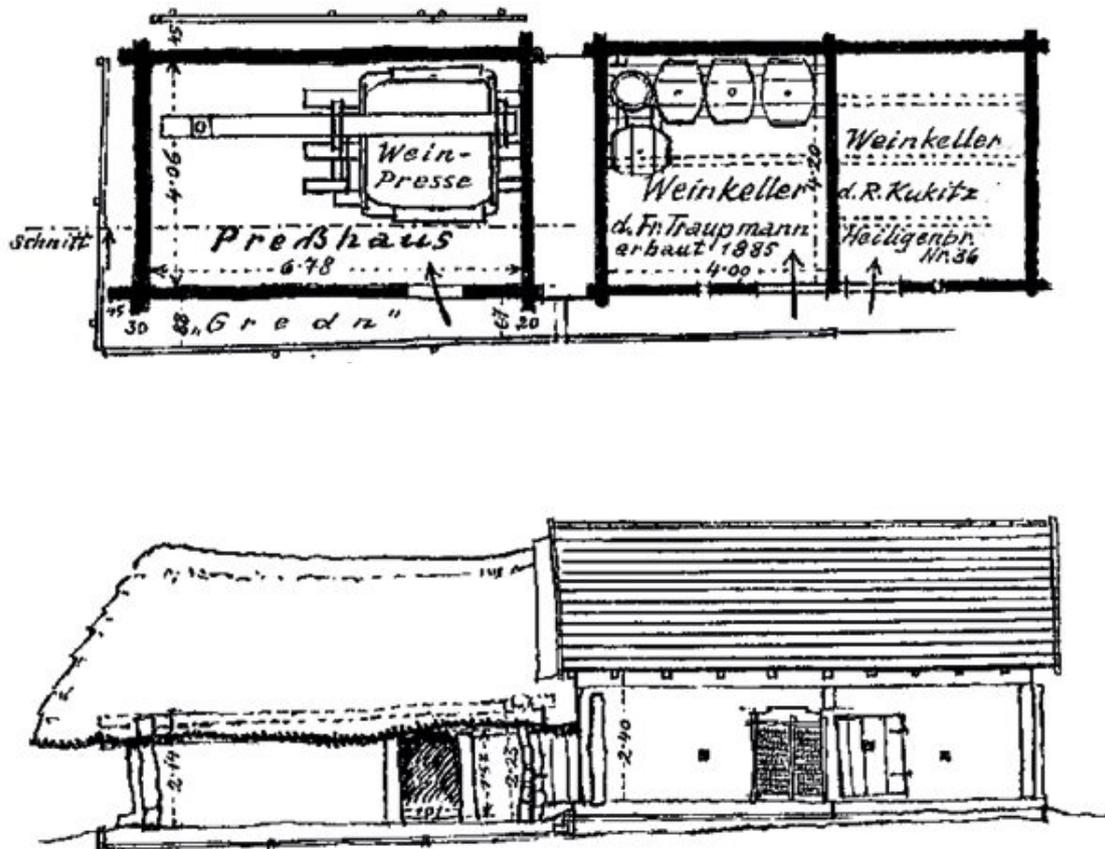
Abb. 235 | Presshaus aus Heiligenbrunn: Grundriss und Ansicht der Eingangsseite (Franz Simon 1974)

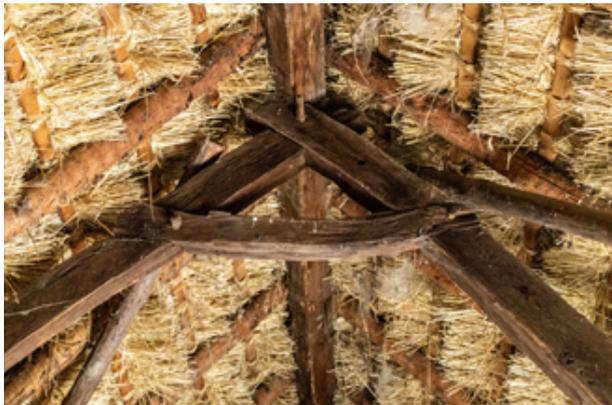
Abb. 236 | Firstdetail über der Presse

Der bereits erwähnte Nussbaum, welcher als Widerlager für die Presse dient, konnte ebenso in das Freilichtmuseum übertragen werden. Der Baum wurde samt Wurzelstock ausgegraben und mittels Eisenstangen wieder im Boden verankert.<sup>251</sup>

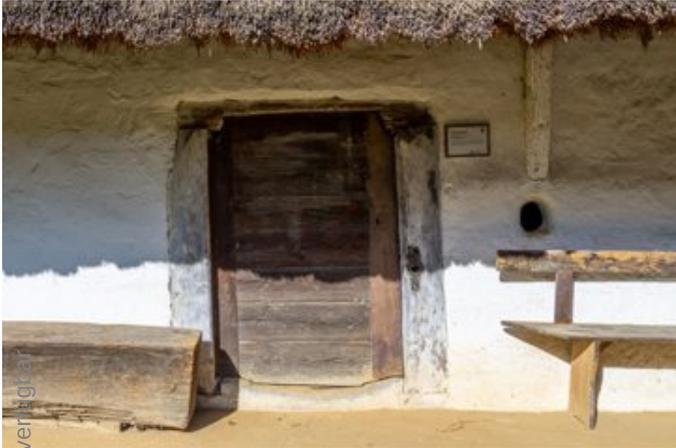
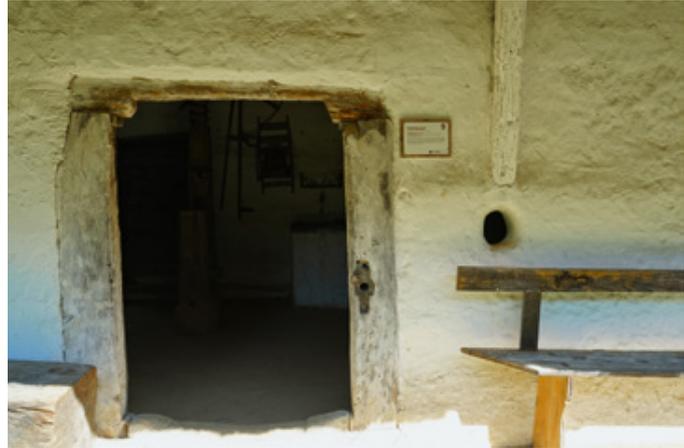
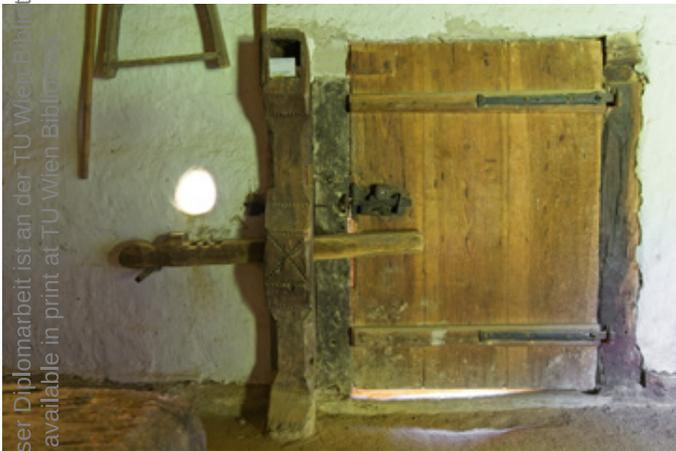
## EINGANGSTÜREN IN DEN PRESSRAUM

Abb. 240 | Außenansicht: geschlossenen Tür

Abb. 241 | Außenansicht: geöffnete Tür

Abb. 242 | Innenansicht: versperre Tür

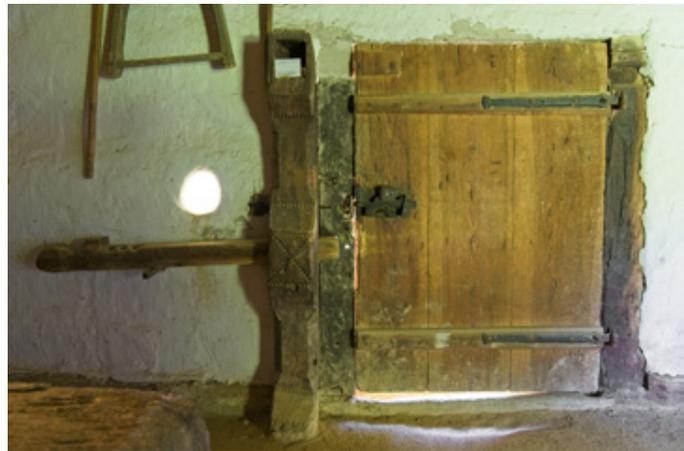
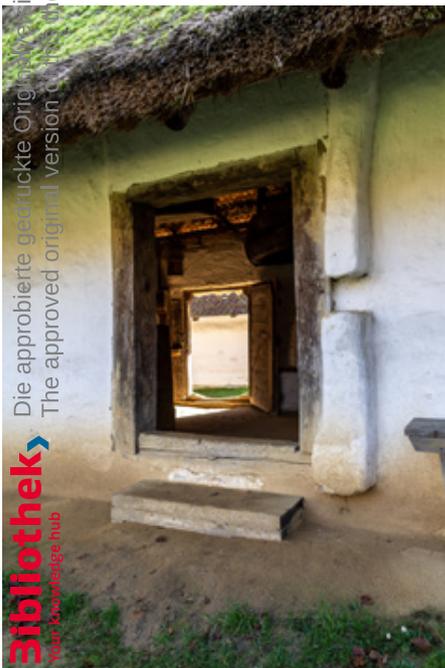
Abb. 243 | Innenansicht: entriegelte Tür

Das Fallriegelschloss, wie es gegenwärtig im Presshaus eingebaut ist, war nicht Teil des Gebäudes. Es befand sich wahrscheinlich ursprünglich ein solches Schloss an dieser Stelle, jedoch war es im Falle des Presshauses nicht mehr vorhanden. Stattdessen wurden ein Fallriegelschloss und eine Tür, die in einem anderen Gebäude (verfallenes Kellerstöckl aus Prostrum Bergen) gefunden wurden, eingebaut. Ein Merkmal, das darauf hinweist, dass es nicht das ursprüngliche Fallriegelschloss war, ist die Größe des vertikalen Balkens des Fallriegelschlosses als auch der Tür. Beide Bauteile reichen üblicherweise bis zur Mauerbank. Im Fall des Presshauses sind sie aber wesentlich niedriger, da sie von einem Kellerstöckel stammen. Diese sind meist so klein und niedrig, dass man darin gerade noch stehen kann und dementsprechend waren auch deren Türen dimensioniert.<sup>255</sup>

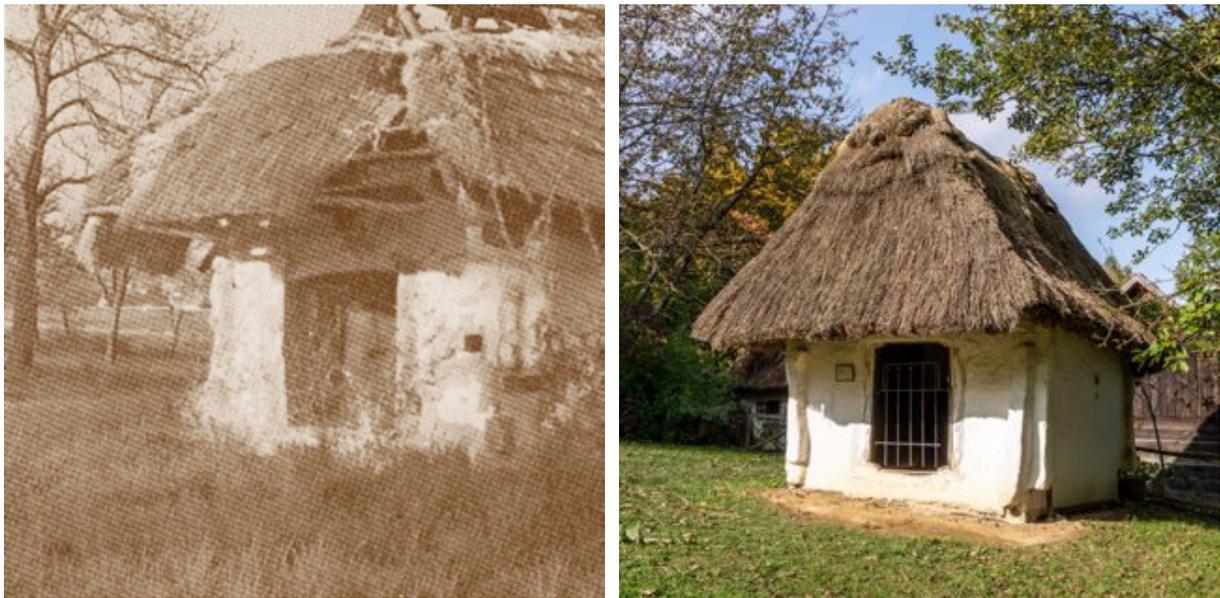
Abb. 248 & 249 | Vergleich: Kellerstöckl am ursprünglichen Standort in Prostrum-Bergen und im Freilichtmuseum

Gerhard Kisser entdeckte bei einer seiner unzähligen Fahrten durch das Südburgenland auf der Suche nach historisch besonderen Gebäuden dieses Kellerstöckl in Prostrum-Bergen. Damals war es bereits in einem schlechten Zustand. Das noch vorhandene Stroh befand sich nicht mehr am Dach, sondern lag größtenteils am Boden rund um das Kellerstöckl, und der Lehmputz fehlte bereits an vielen Stellen. Anhand der Befragung von Anrainern konnten die Besitzer eruiert werden. Es stellte sich heraus, dass das Gebäude einem Ungarn aus Szentpéterfa (im heutigen Ungarn, *dt.* Prostrum) unweit der Grenze, gehörte. Gerhard Kisser begab sich daraufhin zu dem Besitzer nach Ungarn, um zu fragen, ob das Kellerstöckl zu kaufen sei. Anschließend hat er es um 500 öS erstanden. Im Jahr 1974 erfolgte der Abbau ebenso wie die Wiedererrichtung im Freilichtmuseum inklusive einer Neueindeckung des Strohdaches durch die Heiligenbrunner Strohdecker.<sup>261</sup>

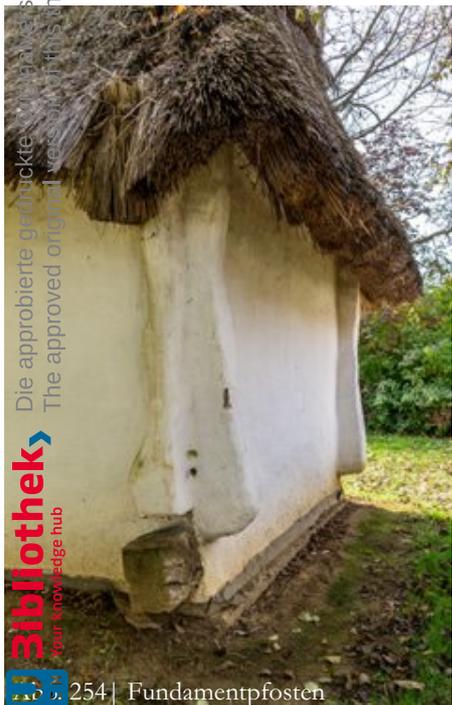
Abb. 254 | Fundamentpfosten

Seit das Gebäude im Museum ausgestellt ist, waren einige Renovierungsarbeiten notwendig. Im Jahr 2001 erfolgte eine umfangreiche Sanierung. Das Gebäude wurde angehoben, um die Fundamente erneuern zu können. Außerdem erhielt das Kellerstöckl einen neuen Boden. Anstatt eines Bretterbodens wurde ein Stampflehmboden eingebracht. Bis dahin diente das Kellerstöckl als Werkzeuglager. Mit der damaligen Sanierung erhielt es seine ursprüngliche Funktion zurück und war von da an wieder als Fasslager zu besichtigen. Ebenso war die Erneuerung des Strohdaches Teil der damaligen Sanierung. Einige Jahre später (2017) musste der Strohfirst ausgebessert werden.<sup>262</sup>

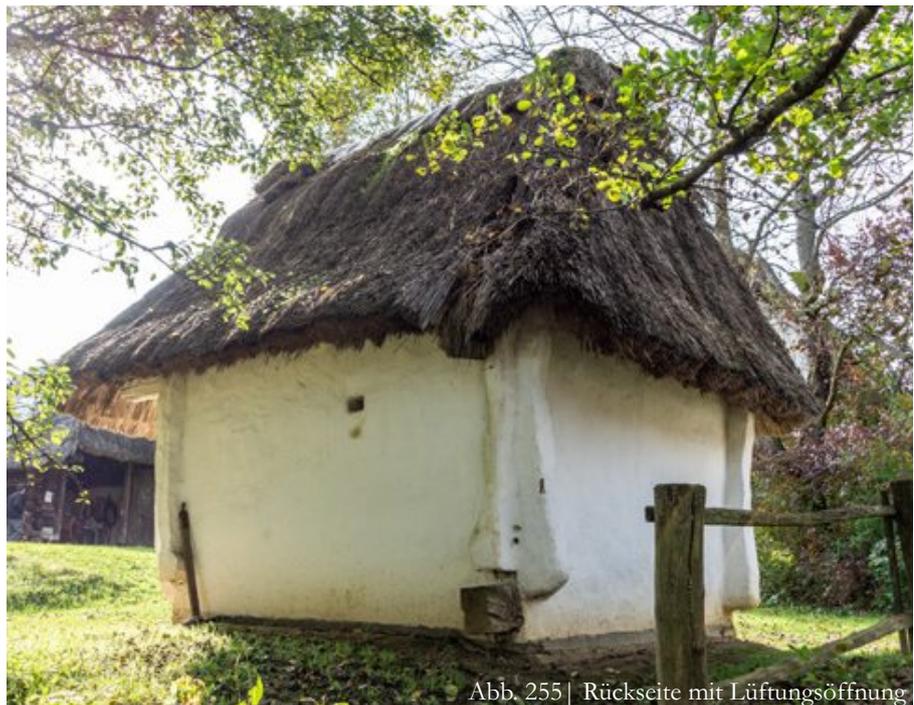
Abb. 255 | Rückseite mit Lüftungsöffnung

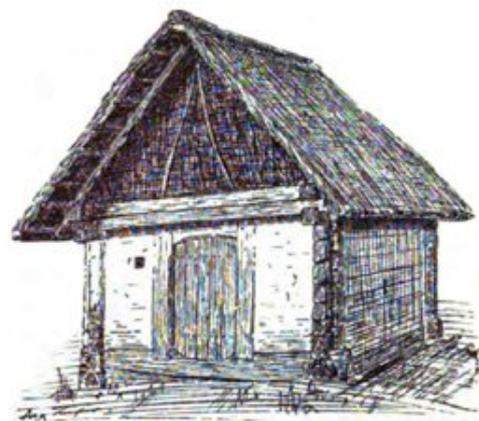
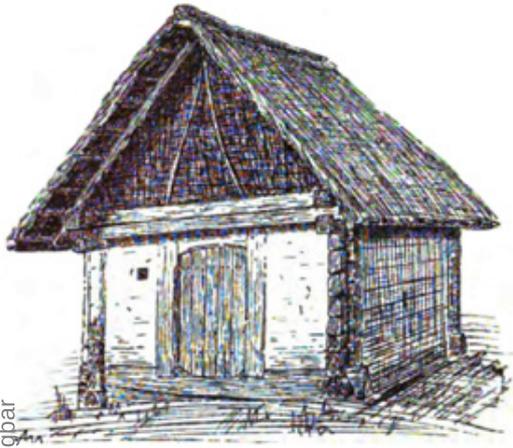
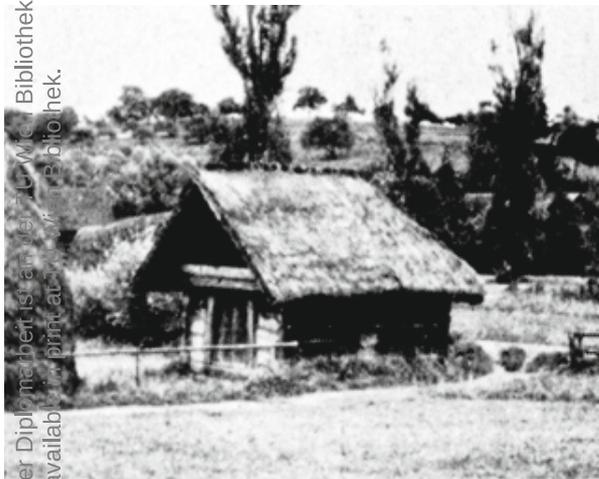
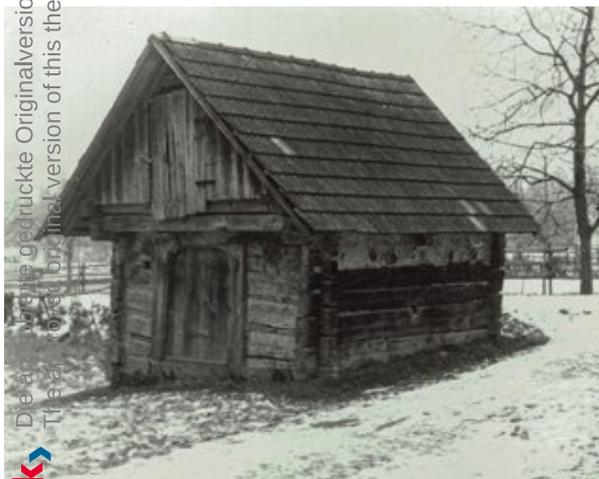
Abb. 258 | Keller aus Kemeten

Abb. 261 | Keller aus Kemetten (Bünker 1895)

Abb. 262 | Keller aus Kemetten (Haberlandt 1935)

Abb. 263 | Keller aus Kemetten (Riedl 1953)

Speziell der Blick auf das Dach des Kellers aus Kemeten zeigt, dass er wohl kein typisches Kellerstöckl war. Es handelt sich beim Dach um ein Satteldach, wie es auch bei den Kittings zu finden ist. Anders als beim Kitting dürfte es jedoch nicht die Möglichkeit geboten haben, es abzuwerfen. Soweit das anhand der Skizze erkennbar ist, liegt die Mauerbank direkt über der Außenwand auf und ist somit mit dem Gebäude fest verbunden. Außerdem besitzt der Keller aus Kemeten nicht das für einen Kitting typische Spitztonnengewölbe. Bünker macht keine Angaben zu einem möglichen Alter, daher ist eine Einordnung in Entwicklungsschritte schwierig. Baulich kann es als eine Art Mischform eines Kittings und eines Kellerstöckls angesehen werden, wodurch es sich wohl um eine Sonderform handelt. Es ist jedoch nicht auszuschließen, dass dieser Bau einen Vorläufer eines Kittings darstellt.

Es gibt zwei weitere Publikationen, die sich beide auf den von Bünker beschriebenen Keller beziehen. Zum einen führt Haberlandt das Gebäude in den Topographischen Erhebungen im Buch *Volkskunde des Burgenlandes* mit direktem Verweis zu Bünker an und zum anderen wird der Keller auch in der Dissertation von Riedl rund 30 Jahre später wieder aufgelistet. In der Dissertation von Riedl aus dem Jahr 1953, in der er eine Bestandsaufnahme aller noch vorhandenen Kittinge des Burgenlands durchführte, sind auch Kittinge aus Kemetten dokumentiert. Bei einem der von ihm angeführten Kittinge dürfte es sich um denselben Kitting handeln, den auch Bünker darstellte. Aufgrund fehlender Standortbeschreibungen bzw. Hausnummern ist es zwar nicht mit absoluter Sicherheit gewiss, dass es sich um dasselbe Gebäude handelt, es ist jedoch sehr wahrscheinlich der Fall. Es folgt eine Gegenüberstellung des vermeintlichen Kittings in der Zeichnung von Bünker 1895 und den Aufnahmen von Haberlandt 1935 und Riedl 1953.

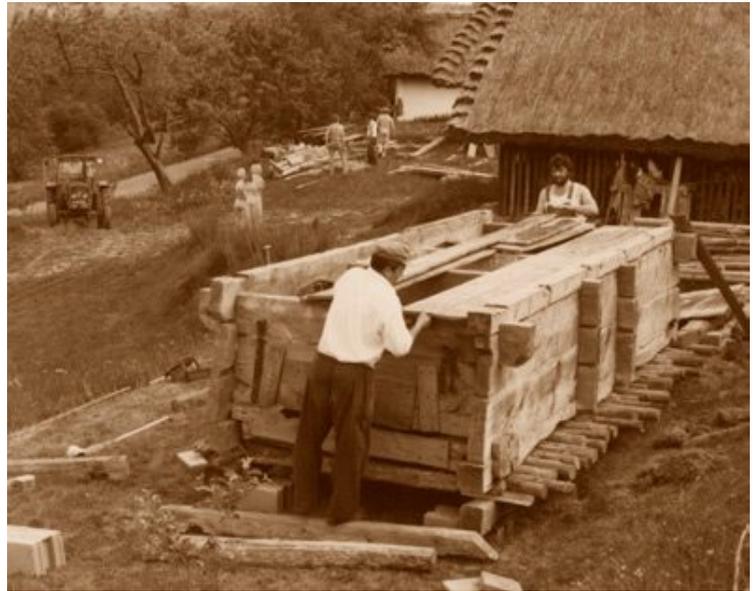
Abb. 265 | Die ersten drei Koben der rechten Hälfte sind fast fertig

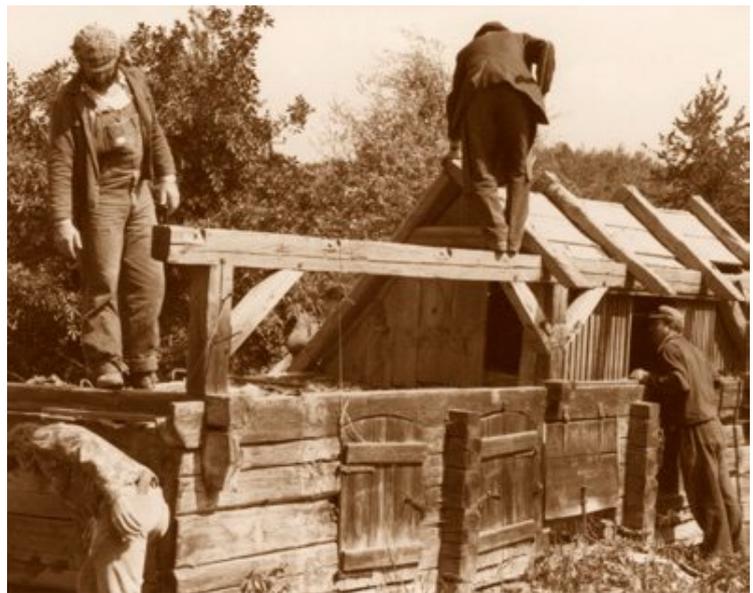
Abb. 266 | Viele Kleinteile machen die Wiedererrichtung aufwendig

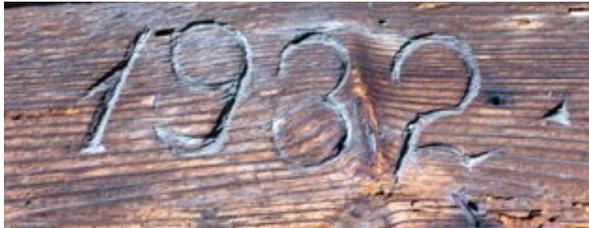
Abb. 272 | Jahreszahl 1932 linker Teil

mehr genutzt. Diesem Umstand ist die Tatsache geschuldet, dass der Schweinestall besonders gut erhalten ist, lag doch die durchschnittliche Nutzungsdauer solcher Ställe nur bei rund 40 Jahren. Zwischen den zwei Teilen besteht ein Abstand von ca. 1,35 m. Dort befindet sich ein kleiner Gänsestall. Zwischen dem Schweinekoben und dem Strohdach waren zusätzlich noch Hühner untergebracht.<sup>272</sup>

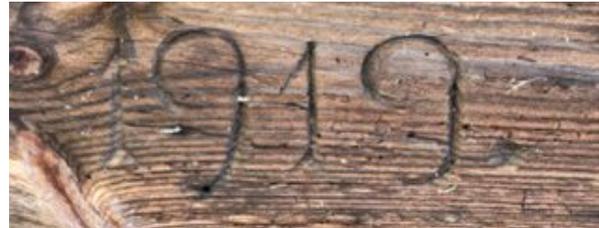
Abb. 273 | Jahreszahl 1919 rechter Teil

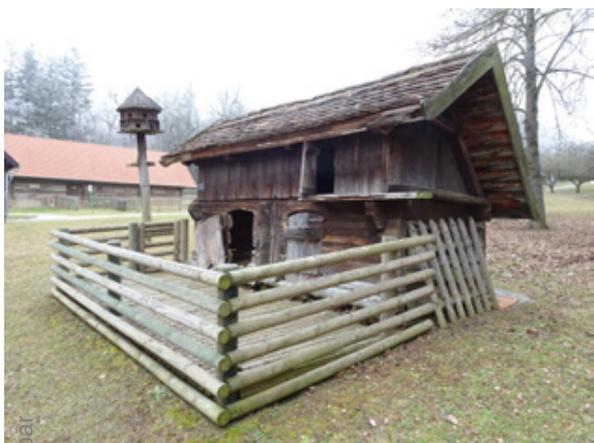
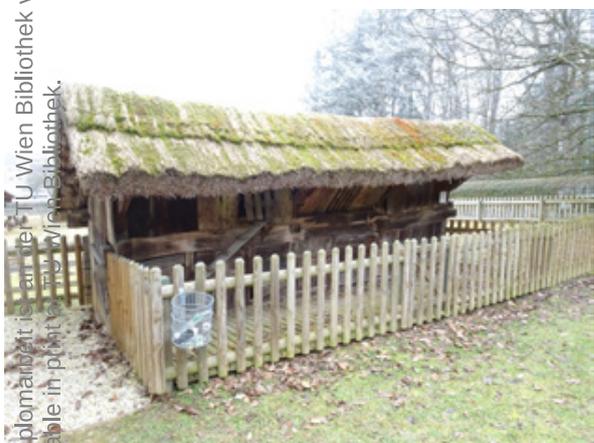
Abb. 275 | Schweineestall aus Deutsch-Gerisdorf

Abb. 276 | Schweineestall aus Großmürbisch

Im Sinne der Selbstversorgung ist davon auszugehen, dass zu einem landwirtschaftlichen Hof auch ein Schweineestall gehörte. Ob diese Art des gezimmerten Schweineestalls weit verbreitet war, ist nicht bekannt. Zwei Schweineeställe verwandter Bauweise aus dem Südburgenland sind im Freilichtmuseum Bad Tatzmannsdorf zu besichtigen. Beide haben ebenso einen Blockwerk-Unterbau und darüberliegend einen verbretterten Hühnerstall. Ein Schweineestall stammt aus Deutsch-Gerisdorf (Bezirk Oberpullendorf, Nachbargemeinde zu Langeck) und der andere Schweineestall befand sich ursprünglich in Großmürbisch (Bezirk Güssing). Folglich kommen die drei Schweineeställe aus dem Mittel- und Südburgenland.

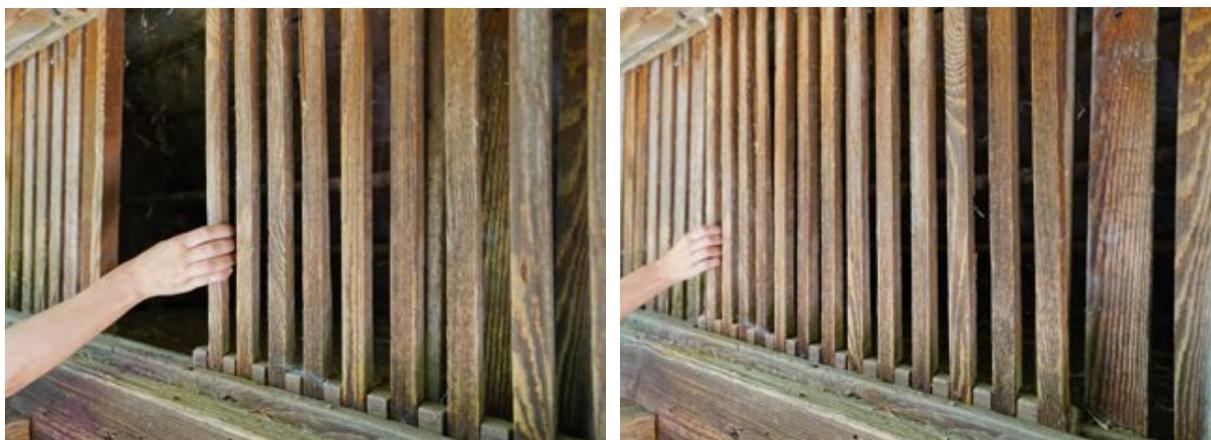
Abb. 277 | Verschiebbare Gittertür zum Hühnerstall über den Schweinkoben

Stalls. An dem einen Ende befand sich ein Gänseestall und über den Koben ein Hühnerstall mit Abtrennmöglichkeit für Tauben. Das Dach war mit Stroh gedeckt und die Giebelwände bestanden aus einer Flechtwerkwand.<sup>273</sup>

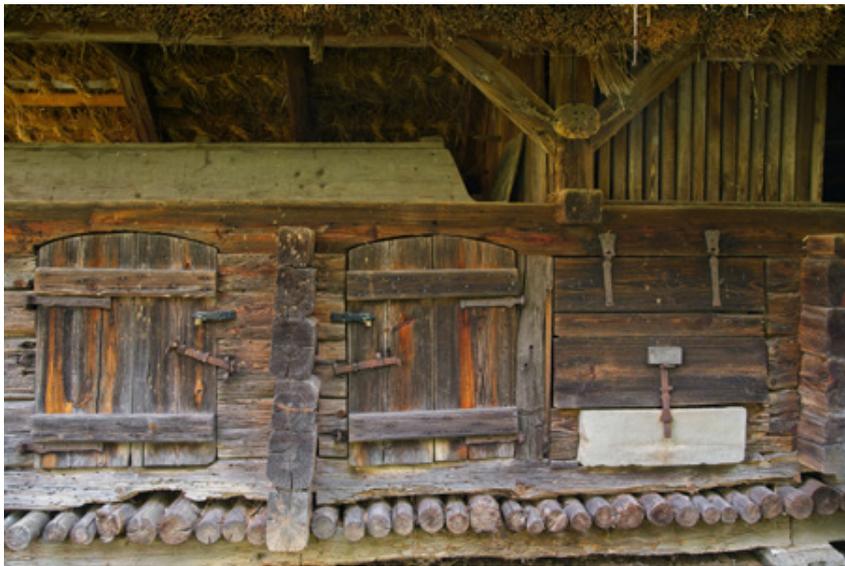
Abb. 278 | Detailansicht (jüngere Hälfte 1932) Türen und Stangenboden

Eine besondere Raffinesse des Schweinestalls ist der aus Rundhölzern bestehende Boden. Aufgrund der erhöhten Abnutzung durch die Schweine, hatte der Stangenboden eine kürzere Nutzungszeit und musste alle paar Jahre erneuert werden. Mit Hilfe von Wagenhebern konnte der gesamte Stall angehoben werden, um den Boden zu tauschen. Der Schweinestall stand etwas erhöht auf einem ursprünglich gemauerten Fundament. Bei der Wiedererrichtung im Freilichtmuseum wurde das Fundament aus Beton hergestellt.<sup>274</sup>

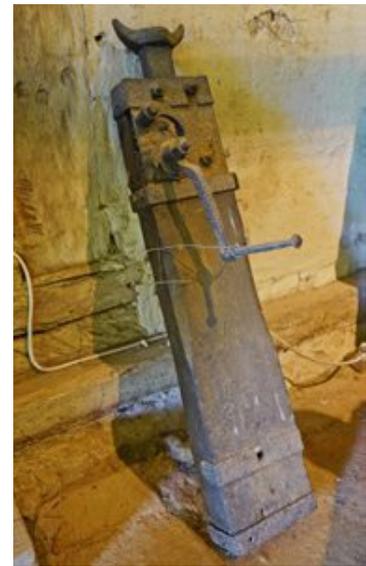
Abb. 279 | Wagenheber

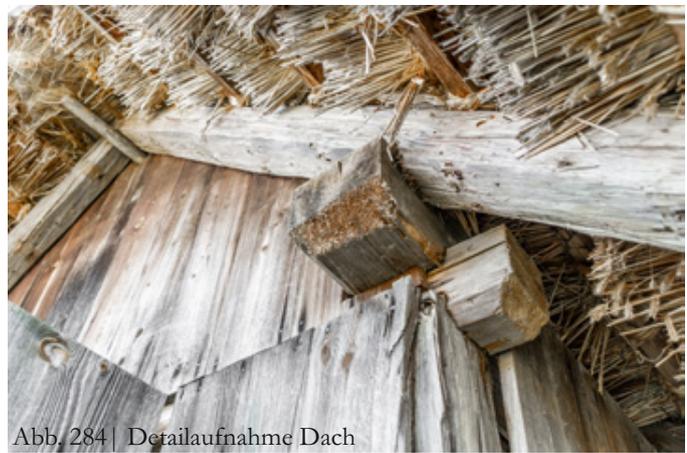
Abb. 284 | Detailaufnahme Dach

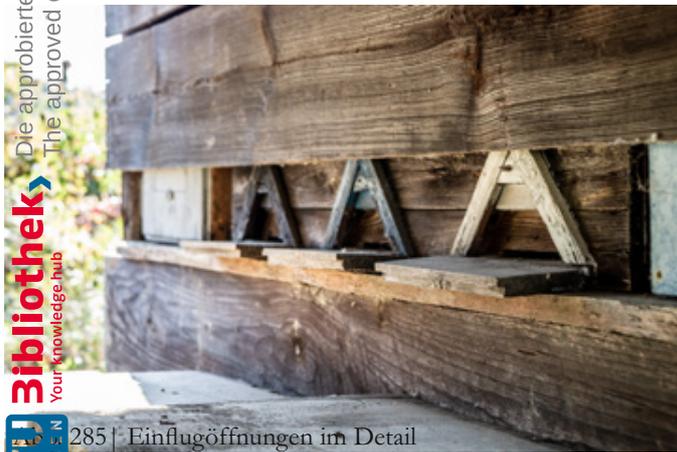
Abb. 285 | Einflugöffnungen im Detail

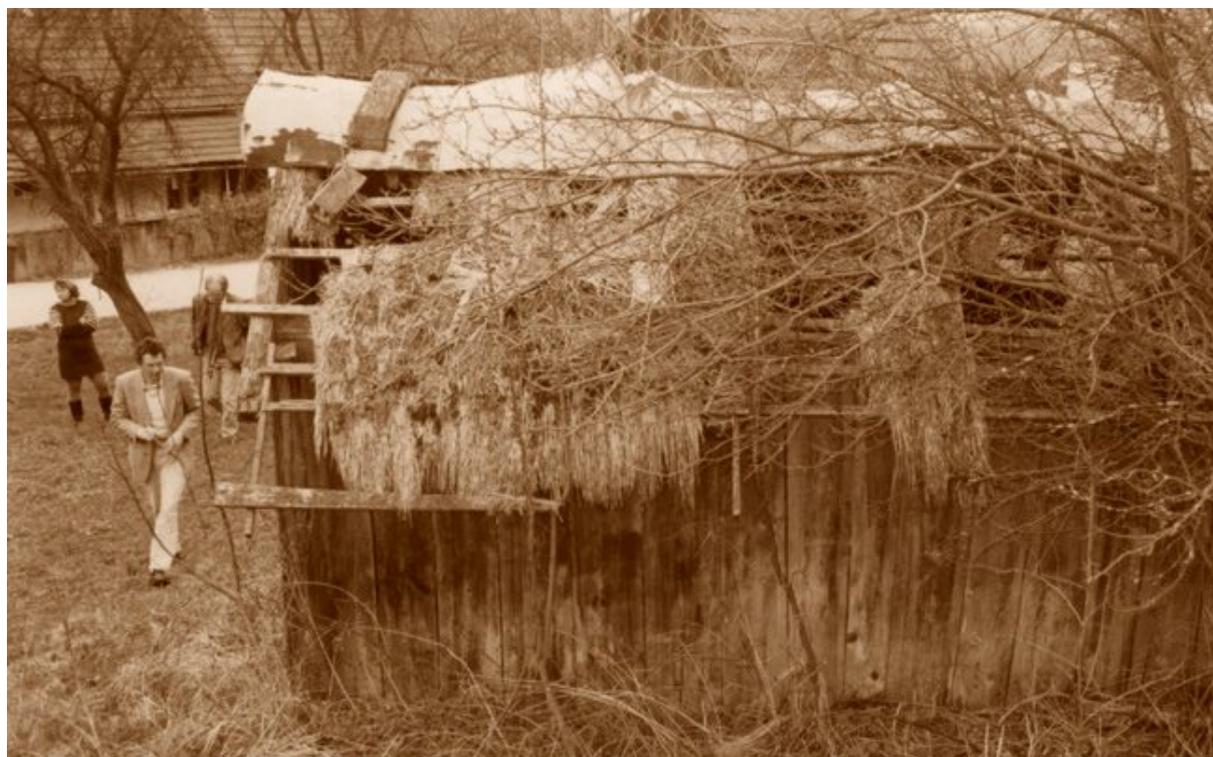
Abb.287 | Zustand des Bienenhauses bei der Erstbesichtigung 1994

Das Gebäude war im Jahr der Übertragung 1994 bereits in einem schlechten Zustand. Es ist nicht bekannt, wann sich das letzte Mal ein *bewohnter* Bienenstock darin befand. Große Teile des Strohdaches fehlten längst und der First war nur mehr provisorisch abgedeckt. Kurze Zeit nach der Erstbesichtigung wurde es abgebaut und ins Freilichtmuseum transloziert. Es konnte noch im selben Jahr wieder errichtet werden. Das Bienenhaus war nach der Übertragung in das Freilichtmuseum kurzzeitig wieder als solches in Verwendung. Es wurde ein *Schau-Bienenstock* eingerichtet. Jedoch war die Haltung von Bienen während gleichzeitiger Museumsnutzung nicht möglich. Seitdem können darin historische Bienenkörbe und Imkergeräte besichtigt werden.<sup>277</sup> Rund 20 Jahre nach der Übersiedelung des Bienenhauses in das Freilichtmuseum war eine Reparatur des Strohdaches notwendig. 2017 erfolgte eine Erneuerung des Strohfirses.<sup>278</sup>

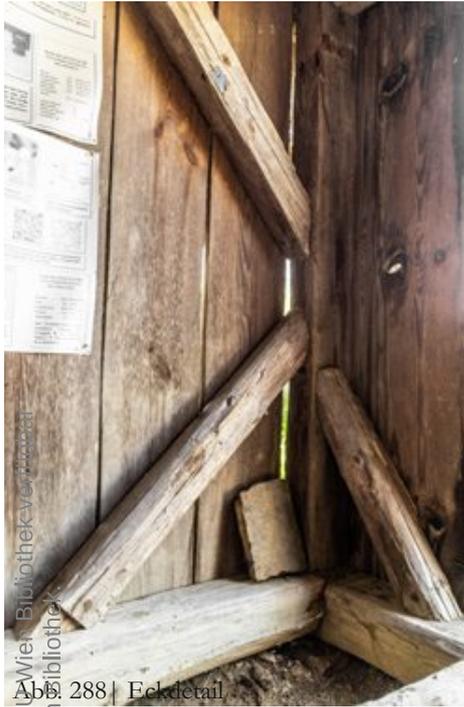
Abb. 288 | Eckdetail

Das Bienenhaus ist oberhalb des Wohnhauses aus Güssing zu finden. Es handelt sich dabei um einen strohgedeckten Holzständerbau, dessen Wände aus einer einfachen Verbretterung gebildet werden. Die Ausmaße betragen in etwa 2,2 auf 5,2 m. Das Bienenhaus steht auf vier Punktfundamenten, die sich an den Ecken befinden. Um das Häuschen zu betreten, muss man über eine Schwelle steigen. An der linken Seite befinden sich die Regale, auf denen früher die Bienenkörbe standen. Der Untergrund wird aus gestampftem Lehm gebildet.

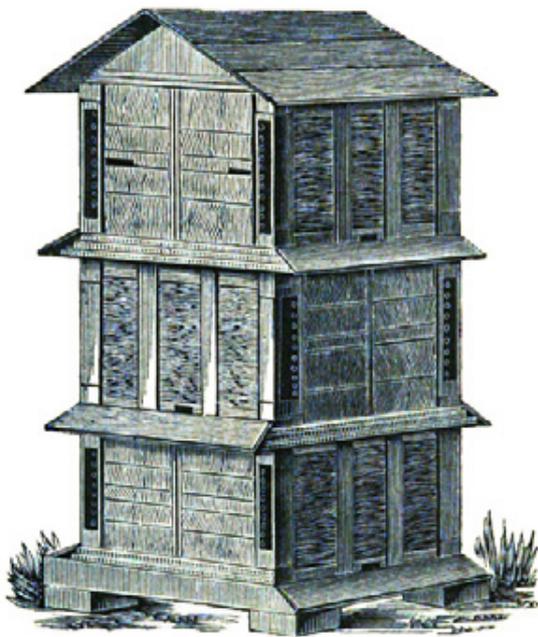
Abb. 314 | Pavillon: Auseinanderrücken der Bienenstöcke

Bienenstöcken ist der sog. *Zwillingsstock*. Dabei werden jeweils zwei Bienenstöcke Rücken an Rücken gestellt. Anschließend werden die Paare gestapelt und mit einem einfachen Dach ausgestattet. Die folgende Abbildung zeigt solch einen Zwillingsstock mit 6 *Bienenwohnungen*.<sup>291</sup> Bei Bedarf nach mehr Platz erfolgte das Auseinanderrücken der Bienenstöcke zu einem Pavillon. Abbildung 315 zeigt eine einfache Form eines Bienenpavillons.<sup>292</sup> Das Bienenhaus aus Tobaj folgt demselben Prinzip. Weiterentwickelte Formen und eine Gegenüberstellung sind am Ende des Kapitels zu finden.

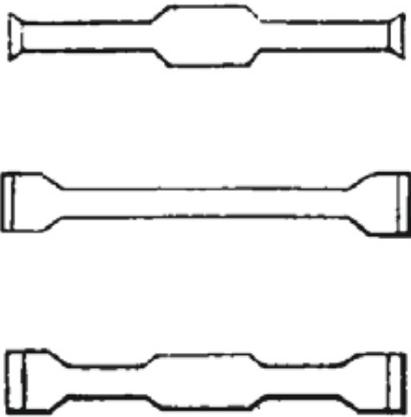
Abb. 317 | Verschiedene Arten von Stäbchen (Grundriss)

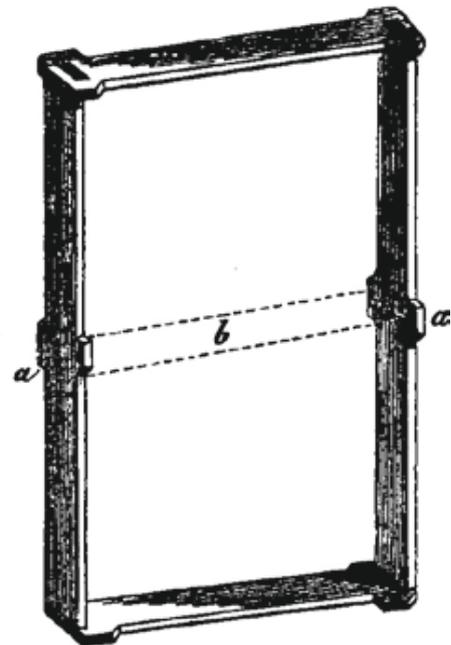
Abb. 319 | Langrähmchen mit Verbreiterung in der Mitte

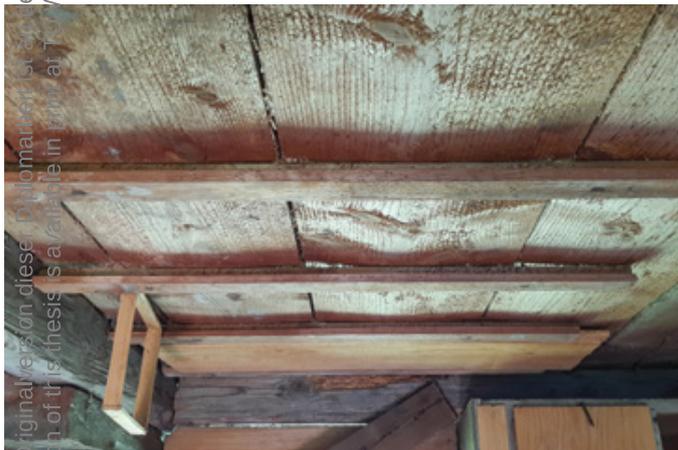
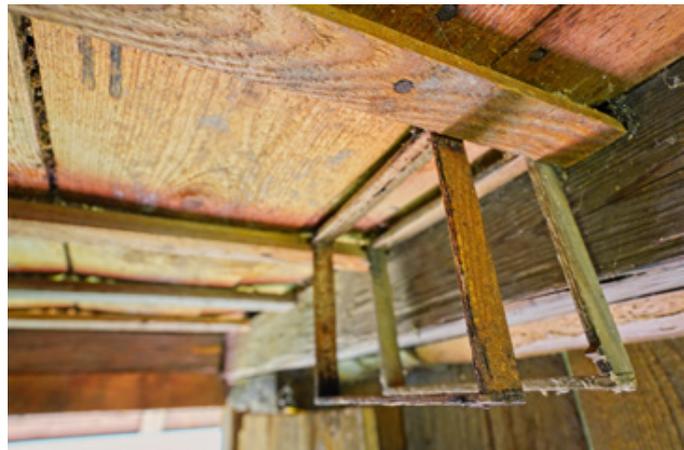
An der Decke zwischen den zwei Türen befinden sich hölzerne Leisten. Sie dienen als Halterung einerseits für die Rähmchen und andererseits auch für die Deckbretter. Die linke Abbildung zeigt ein Deckbrett und ein Rähmchen, die sich an den Schienen auf der Decke befinden. Die rechte Abbildung ist eine Detailaufnahme zweier Rähmchen.

Abb. 322 | Bienenstock mit Deckbrett

Abb. 323 | Bienenstock mit eingehängten Rähmchen

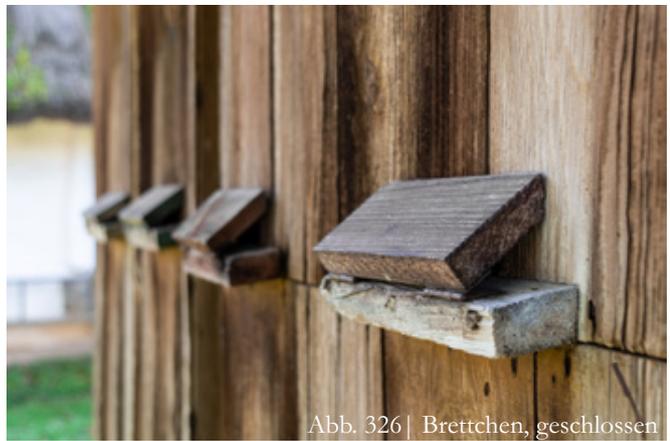
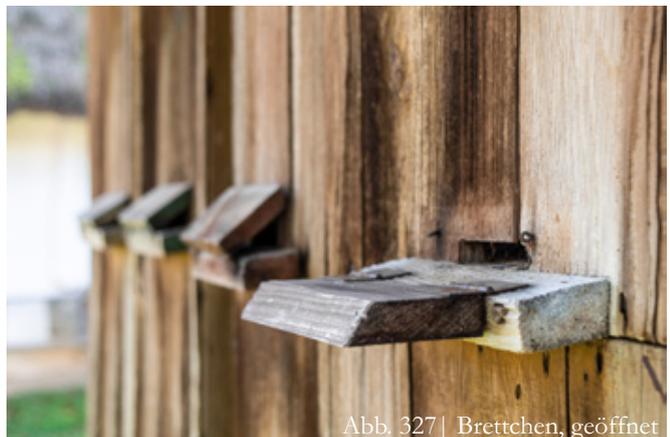
Abb. 326 | Brettchen, geschlossen

Abb. 327 | Brettchen, geöffnet

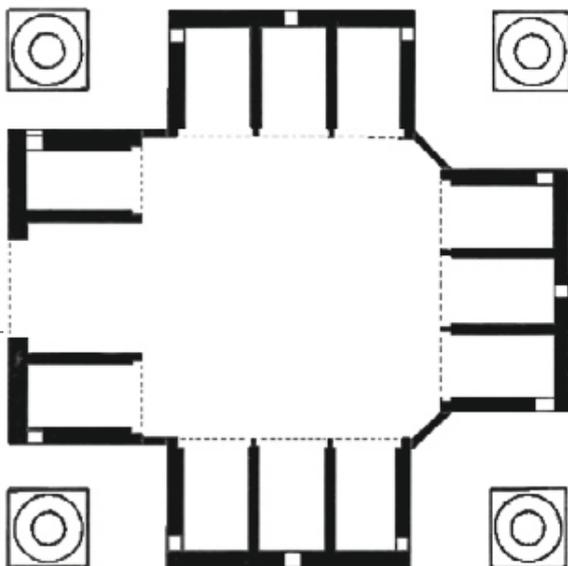
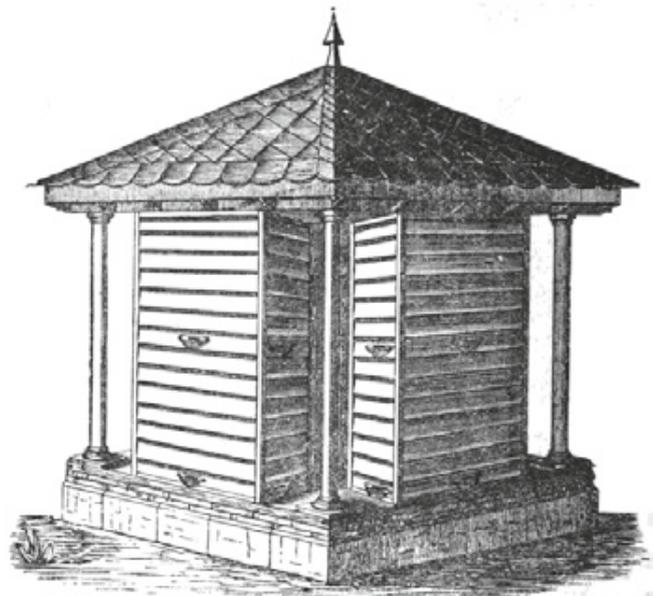
Abb. 328 | Grundriss und Perspektive Bienenhaus nach Pollmann 1875

Jedes der drei Bienenhäuser bildet durch Anordnung der Kästen und den Abschluss mit einem Dach einen geschlossenen Pavillon. Es werden jeweils zwei Kästen übereinandergestellt und auf einem Sockel platziert. Das Bienenhaus aus Tobaj liegt mit einer Größe von 24 Fächern zwischen den beiden anderen. Wobei jedes Fach in vier Etage unterteilbar ist. Um den Wärmeverlust zu reduzieren, besitzt das Bienenhaus aus Tobaj eine Zwischendecke und ist anschließend mit einem pyramidenförmigen Blechdach ausgestattet. Worin sich die Pavillons jedoch unterscheiden, sind die Fenster. Das Bienenhaus aus Tobaj hat drei Fenster in derselben Höhe, wie zwei übereinander gestapelte Kästen. Aber weder das Bienenhaus von Engel noch von Pollmann dürften mit Fenster ausgestattet gewesen sein. Bei Pollmann sind zwar die Kästen ebenso auseinandergerückt, jedoch dürfte es sich bei dem Element dazwischen eher um Bretter als um ein Fenster handeln. Ein weiterer Unterschied liegt in der Anordnung der Türen. Die Bienenhäuser von Pollmann und Engel besitzen nur eine Eingangstür, die zwischen ein-fächrigen Kästen angeordnet ist. Beim Bienenhaus aus Tobaj hingegen werden nur drei Wände aus Kästen gebildet und die vierte Wand ist einfach verbrettert. Außerdem befinden sich an zwei gegenüberliegenden Seiten Türen in das Bienenhaus. Ein Vorteil bei dieser Zusammenstellung besteht darin, dass nur ein einziges Bienenkastenmodul notwendig ist.

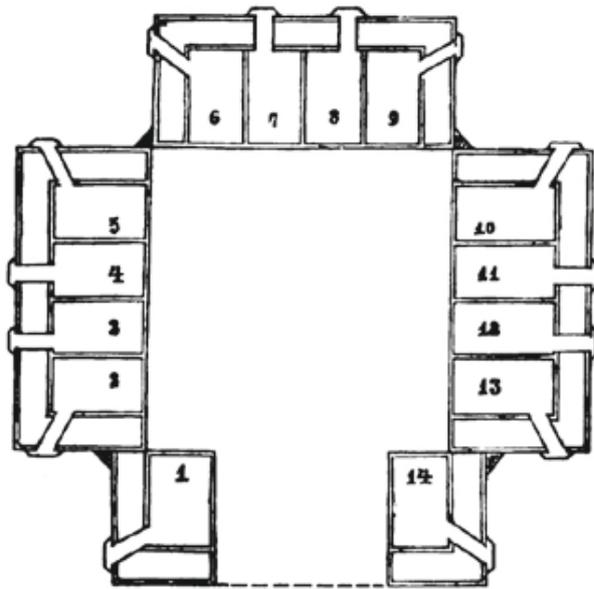
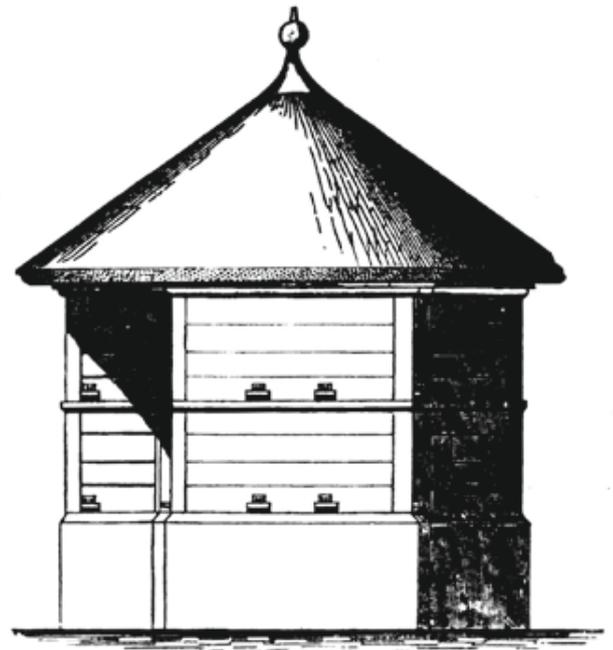
Abb. 329| Grundriss und Perspektive Bienenhaus nach Engel 1879
