TECHNISCHE  
UNIVERSITÄT  
WIEN  
Vienna | Austria

DIPLOMARBEIT  
NEUE KONZEPTE FÜR DIE EHEMALIGE KLOSTERANLAGE KLEIN-MARIAZELL  
Geschichte, Nutzungskonzept, Bestandserweiterung

Wien, am Dezember 2020

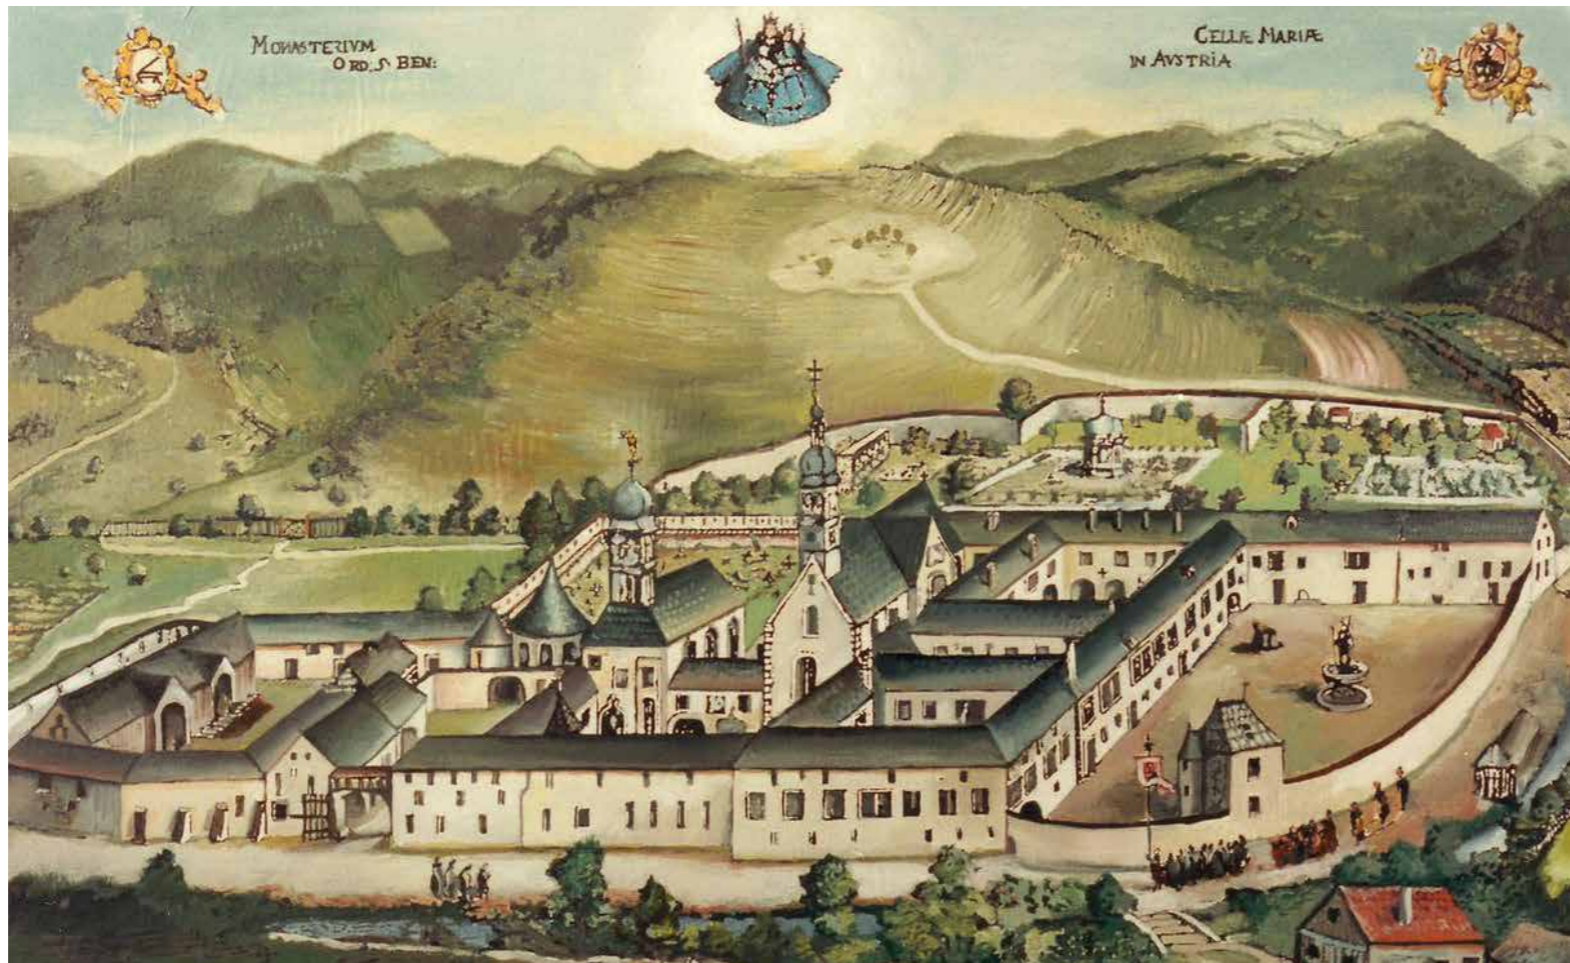
Abb.4: Ein Kupferstich von Schlegel aus dem Jahre 1699 zeigt das Aussehen der Cella S. Marie nach dem Wiederaufbau.

Das Zentrum der Anlage bildeten die beiden **Kirchen Mariä Himmelfahrt und St. Thomas**, welche beide keine großen Türme besaßen. An ihrer Nordseite lag die Michaelikapelle.

Der **Friedhof** für die Pfarrangehörigen befand sich im Hof hinter und neben der Thomaskirche. Dieser war mit einem Wehrgang und einer mit Schießscharten ausgestatteten Mauer umgeben.

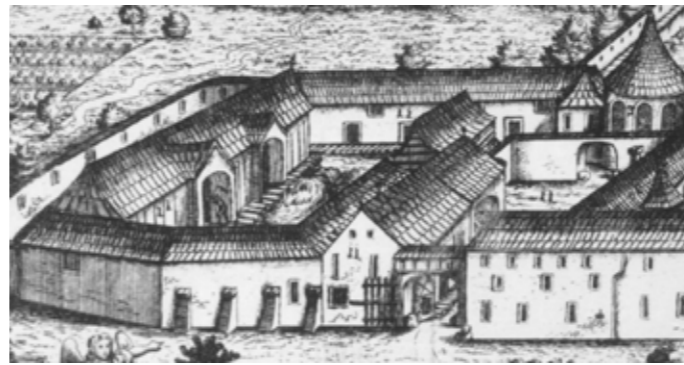
Abb.6: Die Pforte und der Wirtschaftshof.

Die **Pforte** sowie der **Wirtschaftshof (Meierhof)** mit den Stallungen befanden sich im Norden des um die Kirchen liegenden Komplexes.

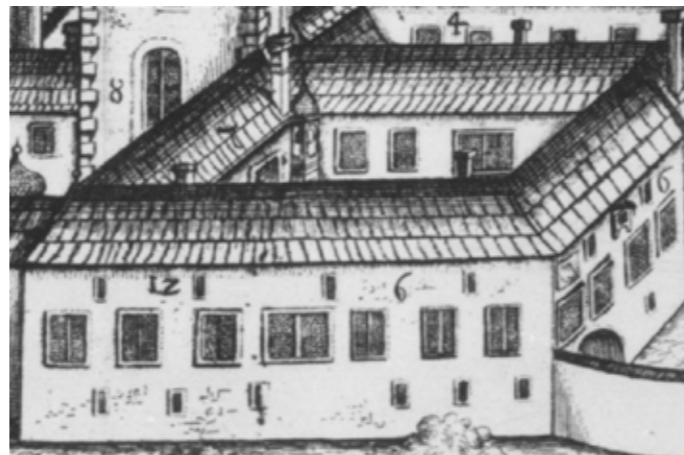
Abb.7: Der gelbe Hof.

Das eigentliche Klostergebäude lag südlich und umschloss drei Innenhöfe: **den gelben Innenhof, den roten Innenhof** und den **Kreuzganghof**.

In den drei Innenhöfen waren der Kreuzgang, die Prälatur, die Zimmer der Bediensteten sowie die Gästezimmer, das Refektorium (gelber Hof) als auch im ersten Stock die Zellen der Mönche (roter Hof) untergebracht.<sup>13</sup>

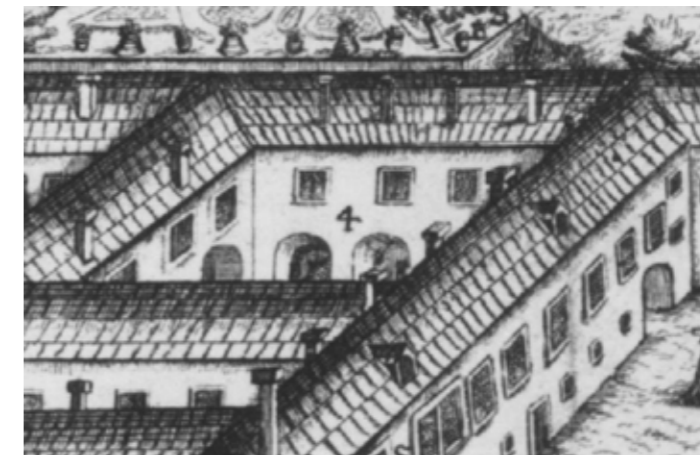
Abb.9: Der rote Hof.

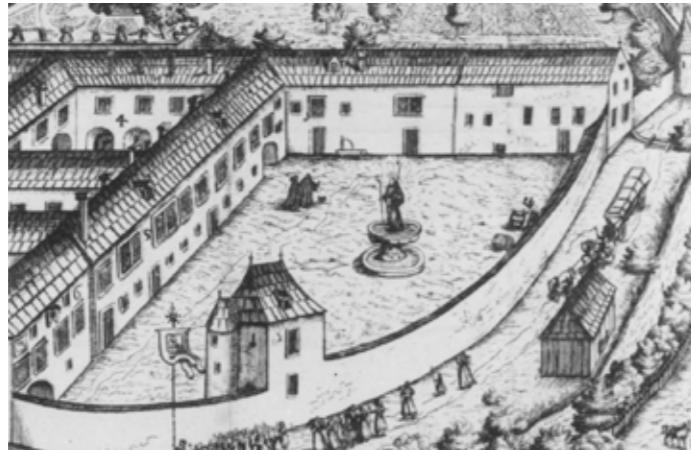
Abb. 10: Der große Hof mit Wehrturm.

Eine dicke Mauer umgab den **großen Hof** vor der Südfront des Klosters. Auf dieser befand sich auch eine Art **Wehrturm**.

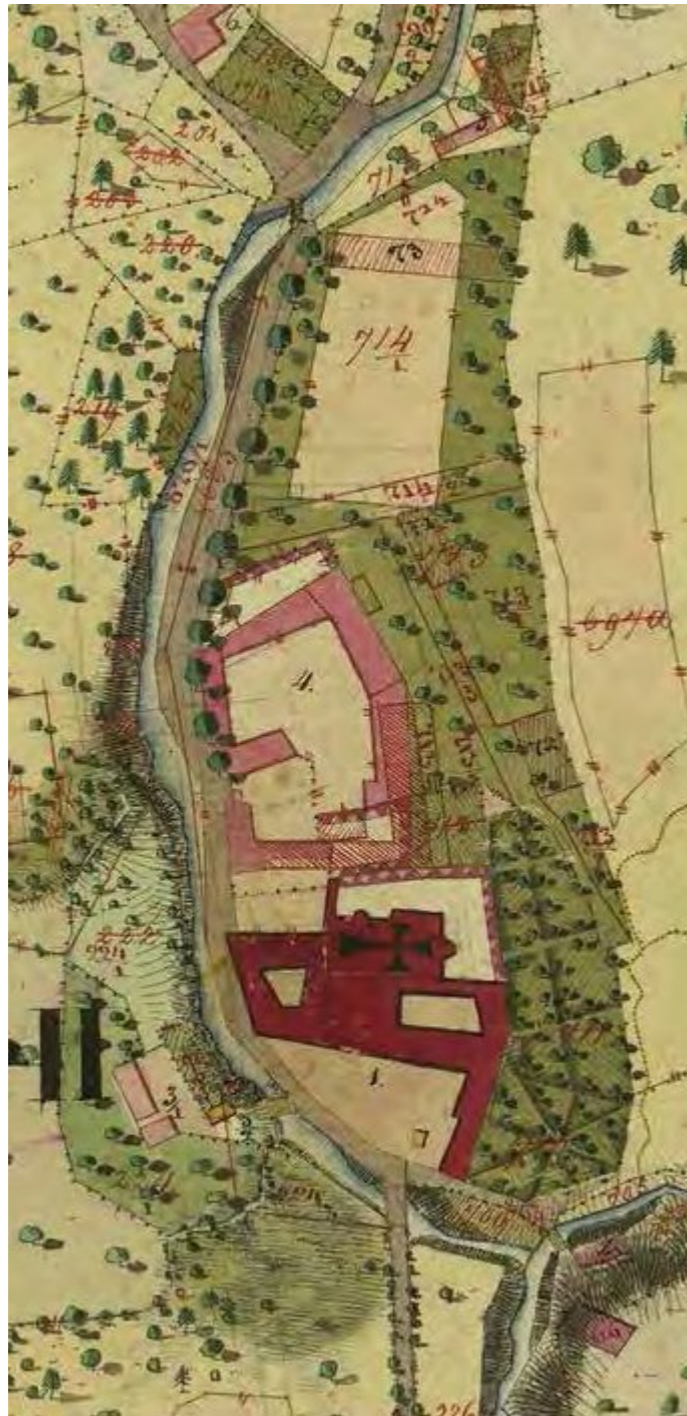
Abb.30: Ausschnitt aus dem Franziszeichen  
Katasterplan, 1819-1822.

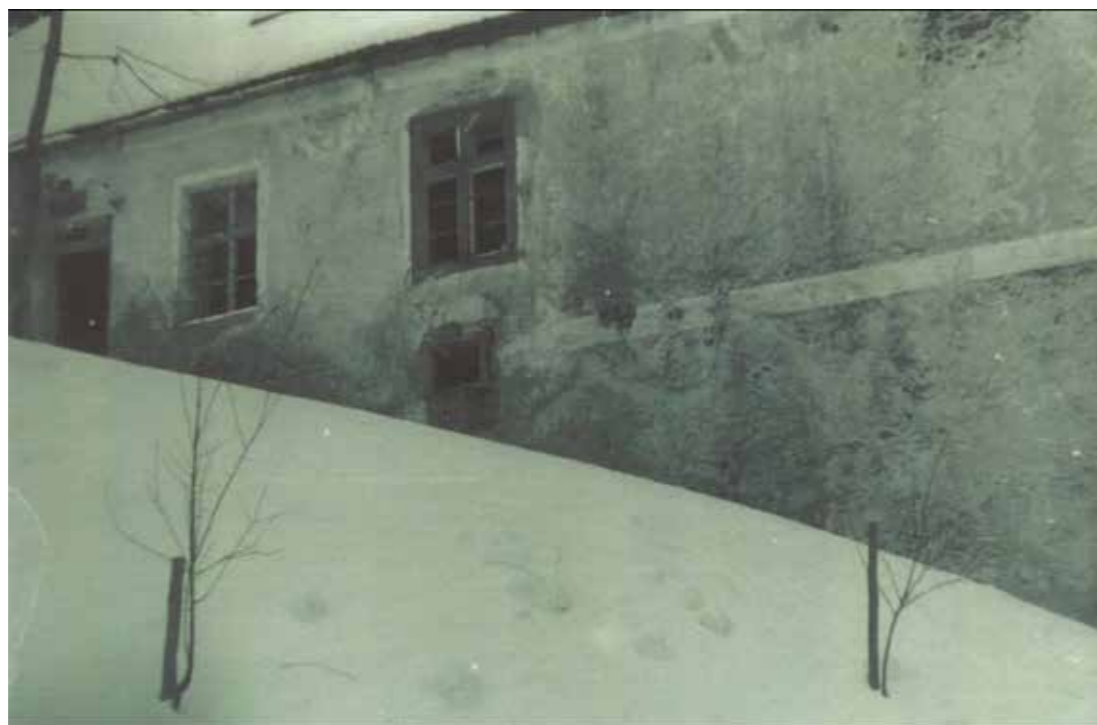
Abb.32: Der Stiftskeller mit Sicht auf die Ostwand vor dem Abbruch um 1964.

1753 errichtet, umfasste der Keller über 200.000 Liter Wein. Der Weinkeller verlor nach der Aufhebung der Grundherrschaft 1848 seine ursprüngliche Funktion und wurde folgedessen als Wohngebäude genutzt. Das 30 Meter lange, zwölf Meter breite und 13 Meter hohe Gebäude besaß im Obergeschoss zwei Wohneinheiten, die von Gutsarbeiten bewohnt wurden.<sup>60</sup>

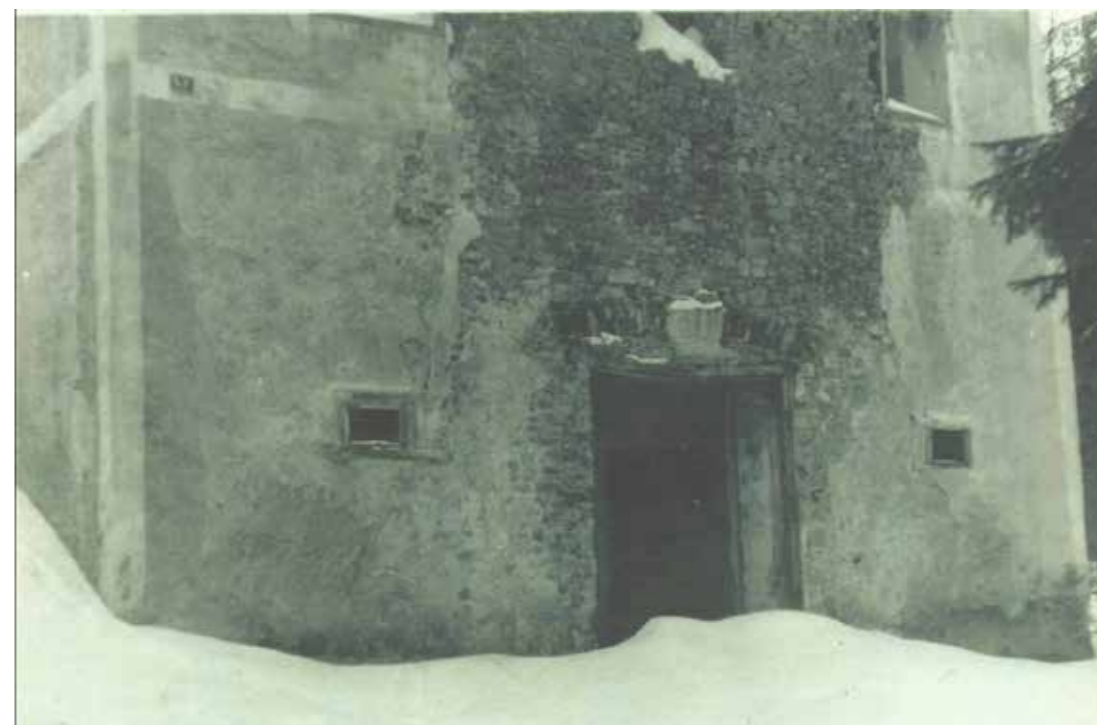
Abb.33: Der Stiftskeller mit Sicht auf die Westwand vor dem Abbruch um 1964.

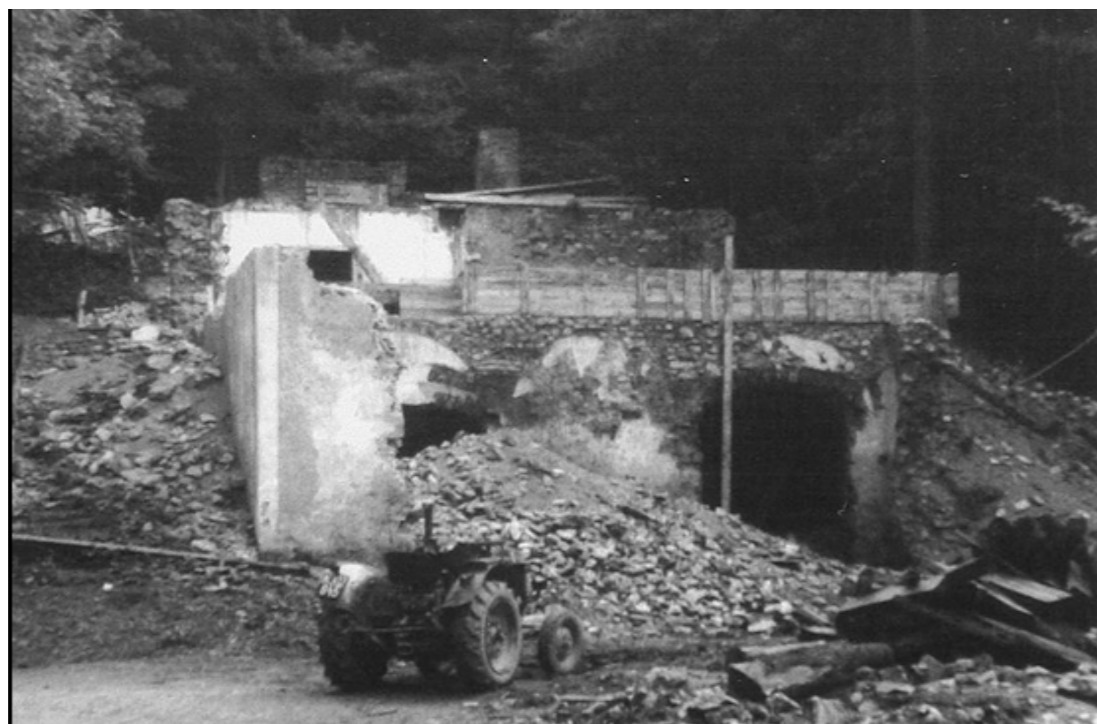
Abb.34: Der Stiftskeller während des Abbruchs um 1965.

Nachdem das Obergeschoss 1964 abgebrochen wurde, erfolgte ein Wiederaufbau, der noch bis heute andauert. Nach mehreren Besitzerwechseln ist der Stiftskeller heute im Besitz des Kulturvereins Klein-Mariazell im Wienerwald. Mit Hilfe von Spenden wird der Keller, der mit hohem, barocken Gewölbe ausgestattet ist, etappenweise rekonstruiert und revitalisiert.<sup>61</sup>

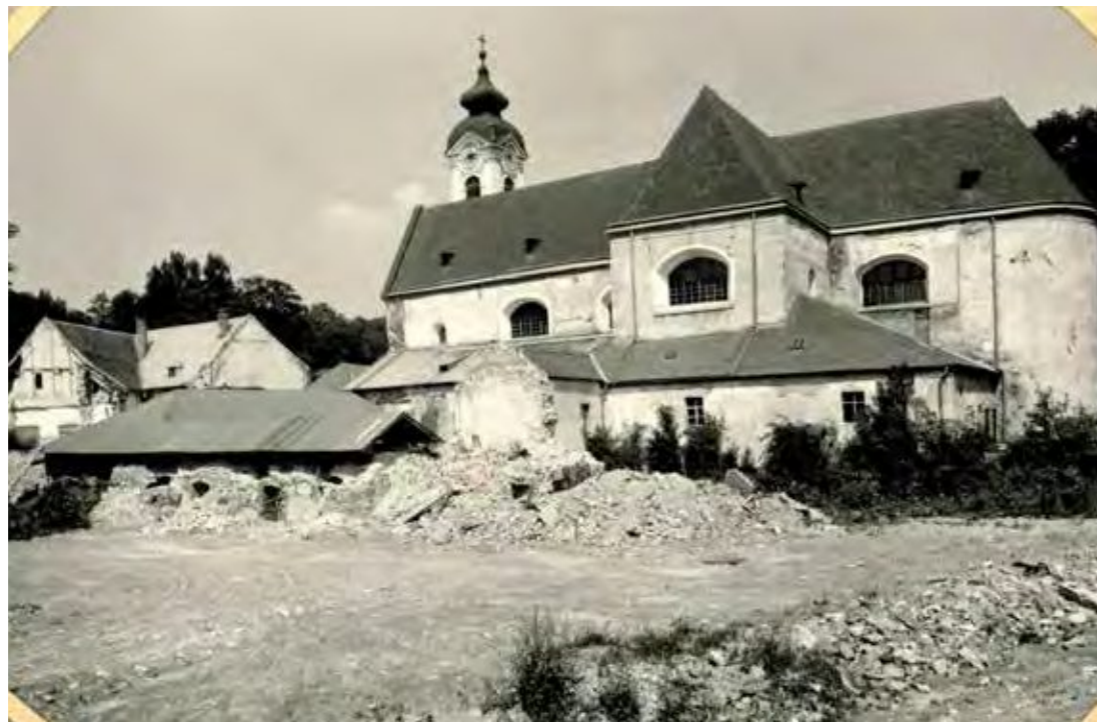
Abb.54: Das Schloss nach seinem Abbruch, 1967.

Nach dem Abbruch wurden die Überreste gesichert und mit einem Überdach versehen. Nachdem das Innere renoviert wurde und nach der Pflasterung der Innenräume wurde 1973/74 ein Wallfahrtsmuseums eingerichtet.<sup>67</sup>

- Abb.53:** Das Schloss während seines Verfalls, 1957. <https://kloster-mariazell.topothek.at/?doc=32820>
- Abb.54:** Das Schloss nach seinem Abbruch, 1967. <https://kloster-mariazell.topothek.at/?doc=90660>

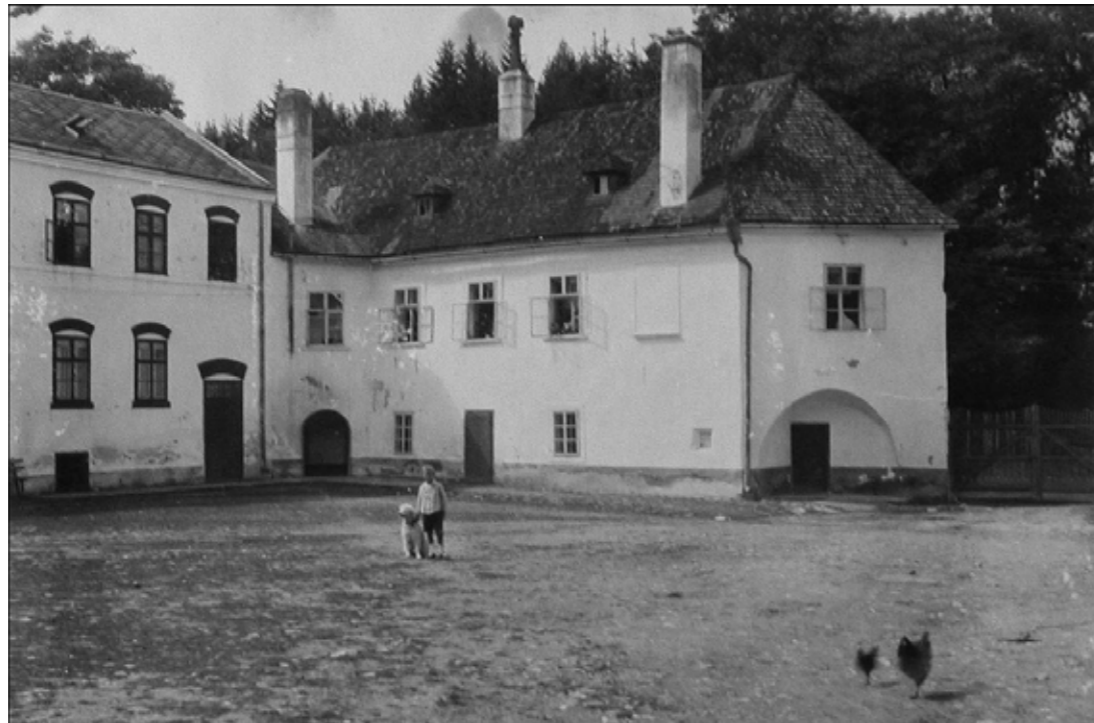
Abb.68: Der noch aus Klosterzeiten stammende Trakt, 1930.

Der **Westtrakt** des Meierhofes stammt noch aus der Zeit der mittelalterlichen Klosteranlage. Größere Teile des aufgehenden Mauerbestands können dieser Zeit zugeordnet werden. Im Kellerbereich sind noch Fensteröffnungen und überspannende Tonnengewölbe mit langgestreckten Stichkappen aus jener Zeit vorhanden.<sup>74</sup>

**Abb.68:** Der noch aus Klosterzeiten stammende Trakt, 1930. <https://kloster-mariazell.topothek.at/?doc=32737>

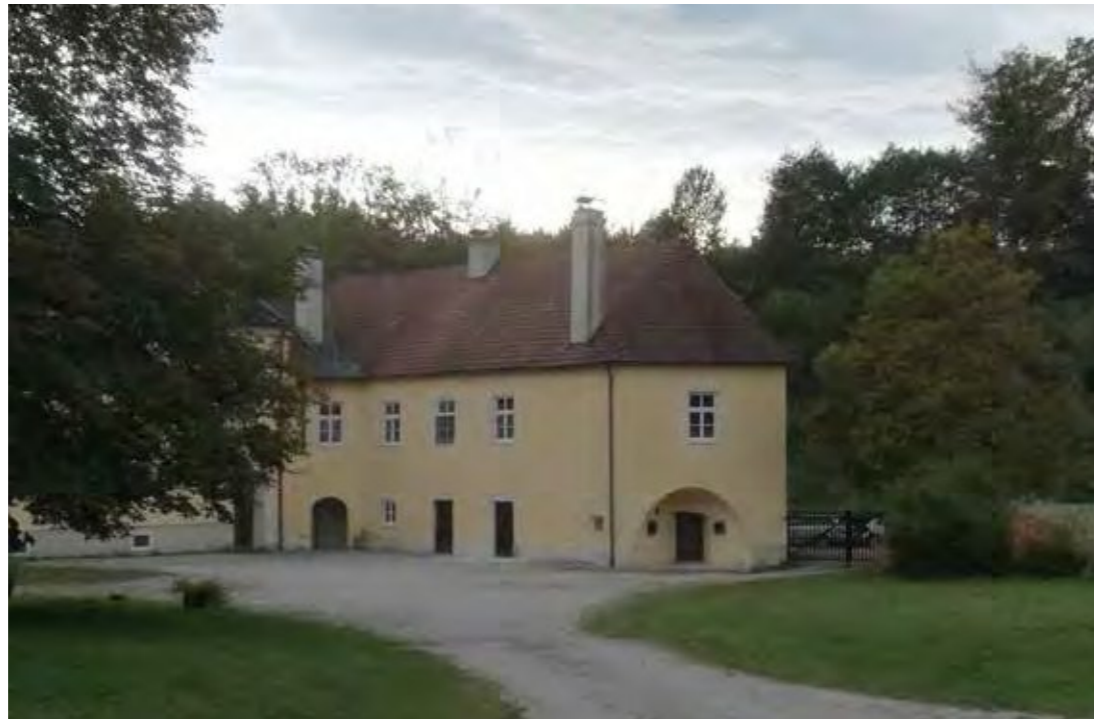
Abb.69: Der noch aus Klosterzeiten stammende Trakt, 2020.

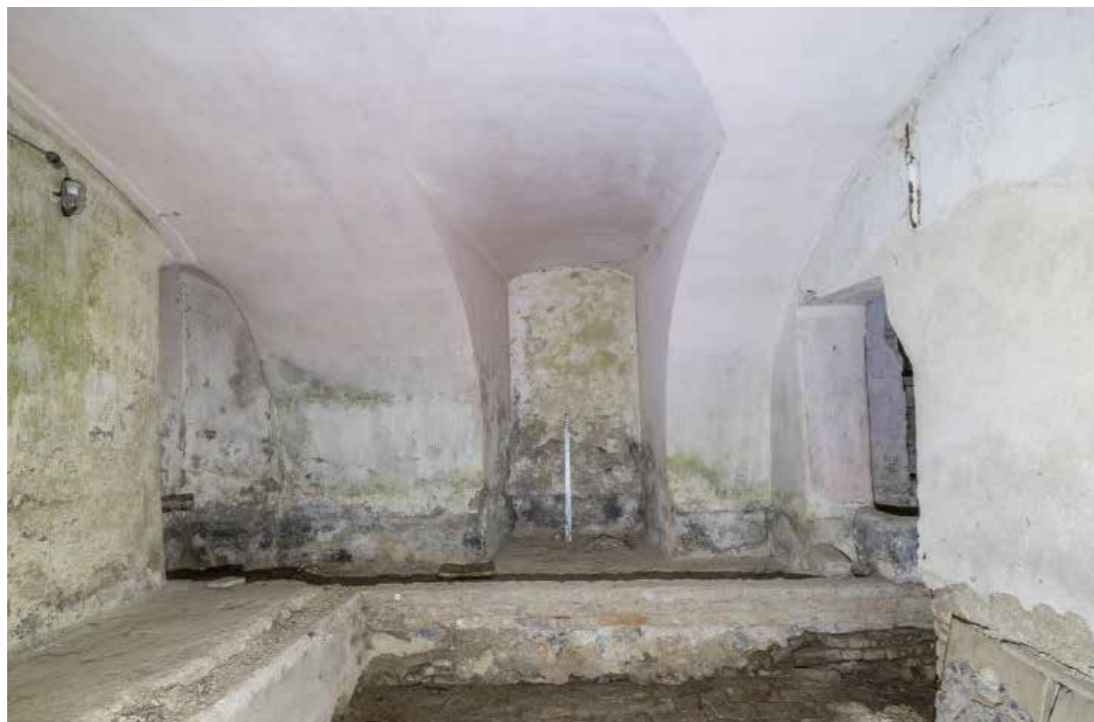
Abb.72: Ein Kellerraum mit einem aus dem Mittelalter erhaltenen Tonnengewölbe mit langgestreckten Stichkappen, in der Neuzeit als Käserei genutzt wurde.

**Abb.72:** Ein Kellerraum mit einem aus dem Mittelalter erhaltenen Tonnengewölbe mit langgestreckten Stichkappen, in der Neuzeit als Käserei genutzt wurde.

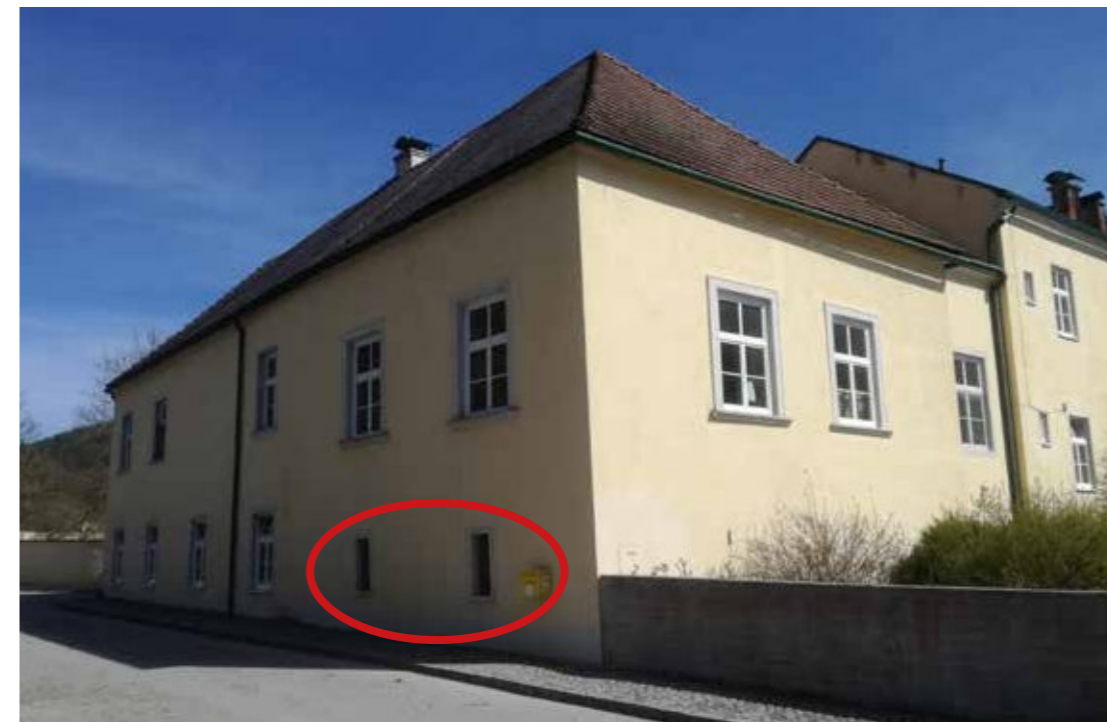
Abb.73: Zwei kleine hochrechteckige Fensteröffnungen zur Belichtung des Kellergeschosses an der Westfassade.

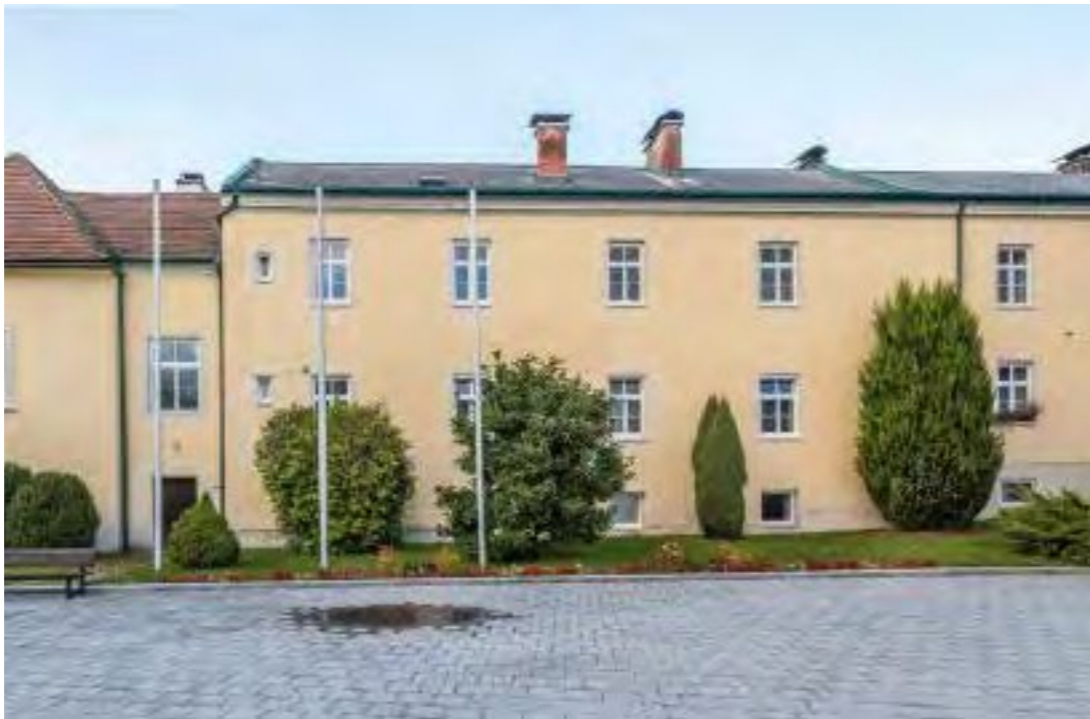
Abb.75: Die Südfassade der Forstverwaltung.

Das **westliche Teilstück des Südtraktes** grenzt quer an den aus der mittelalterlichen Zeit erhaltenen Westtrakt. Dieser wird heute von der Forstverwaltung genutzt.

**Abb.75:** Die Südfassade der Forstverwaltung.

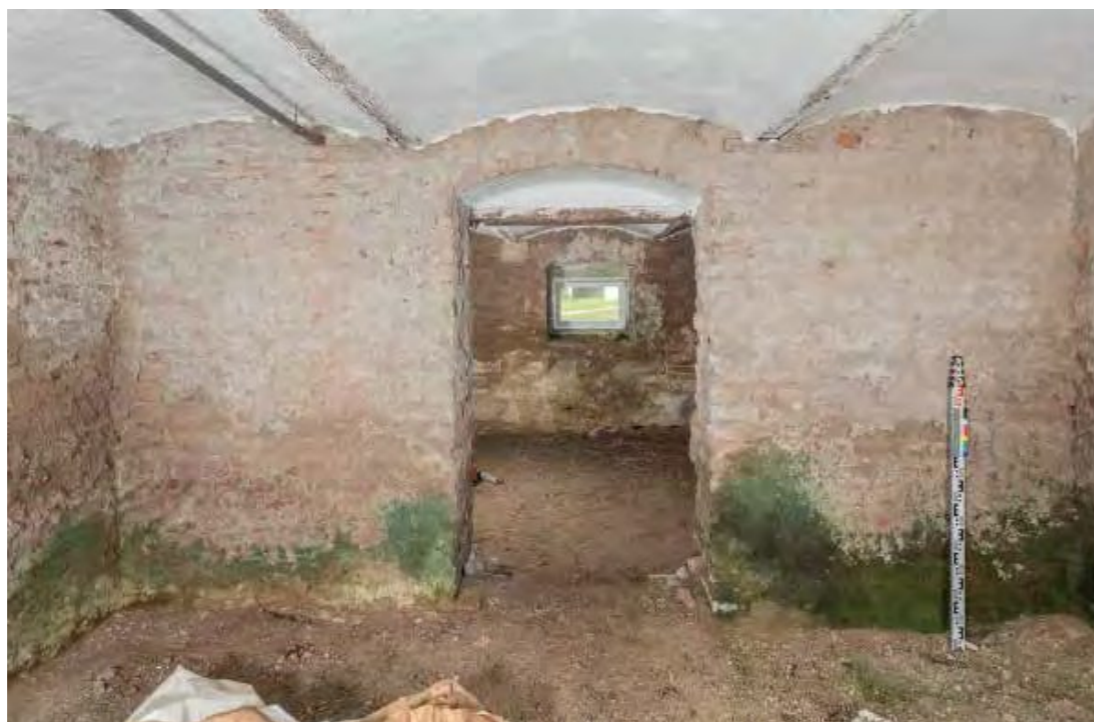
Abb.78: Ein Kellerraum im Abschnitt des Südtraktes, wo sich die Forstverwaltung befindet.

**Abb.78:** Ein Kellerraum im Abschnitt des Südtraktes, wo sich die Forstverwaltung befindet.

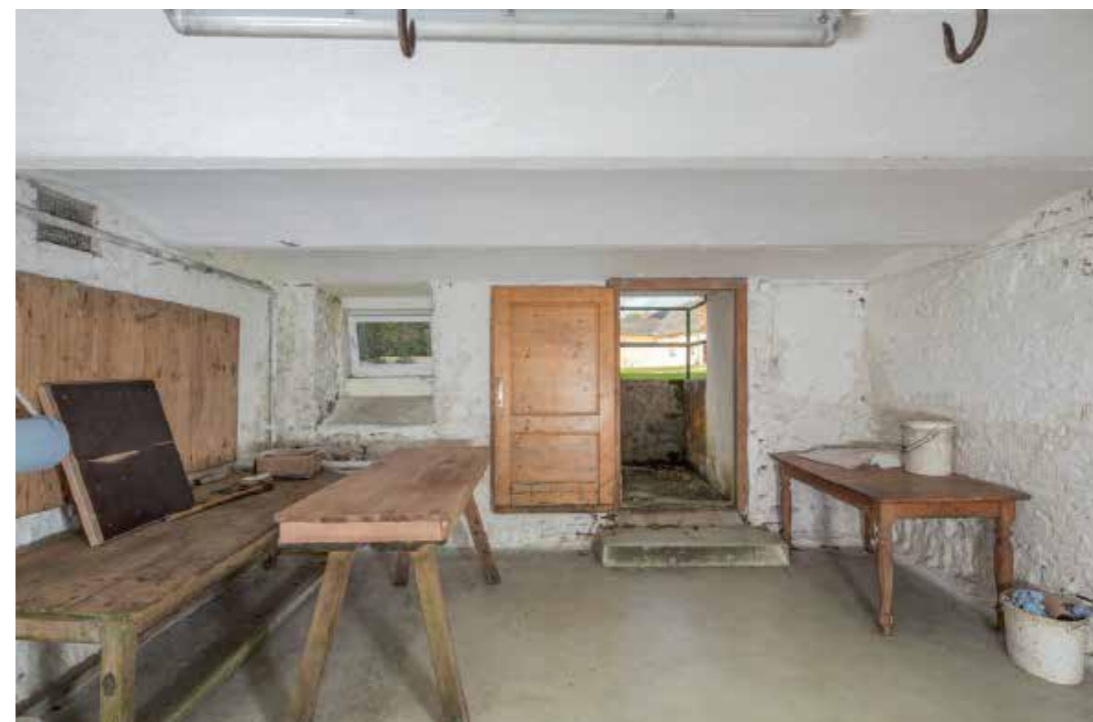
Abb.79: Ein Kellerraum der Forstverwaltung der heute als Kühl- und Zerlegeraum für Wild genutzt wird.

**Abb.79:** Ein Kellerraum der Forstverwaltung der heute als Kühl- und Zerlegeraum für Wild genutzt wird.

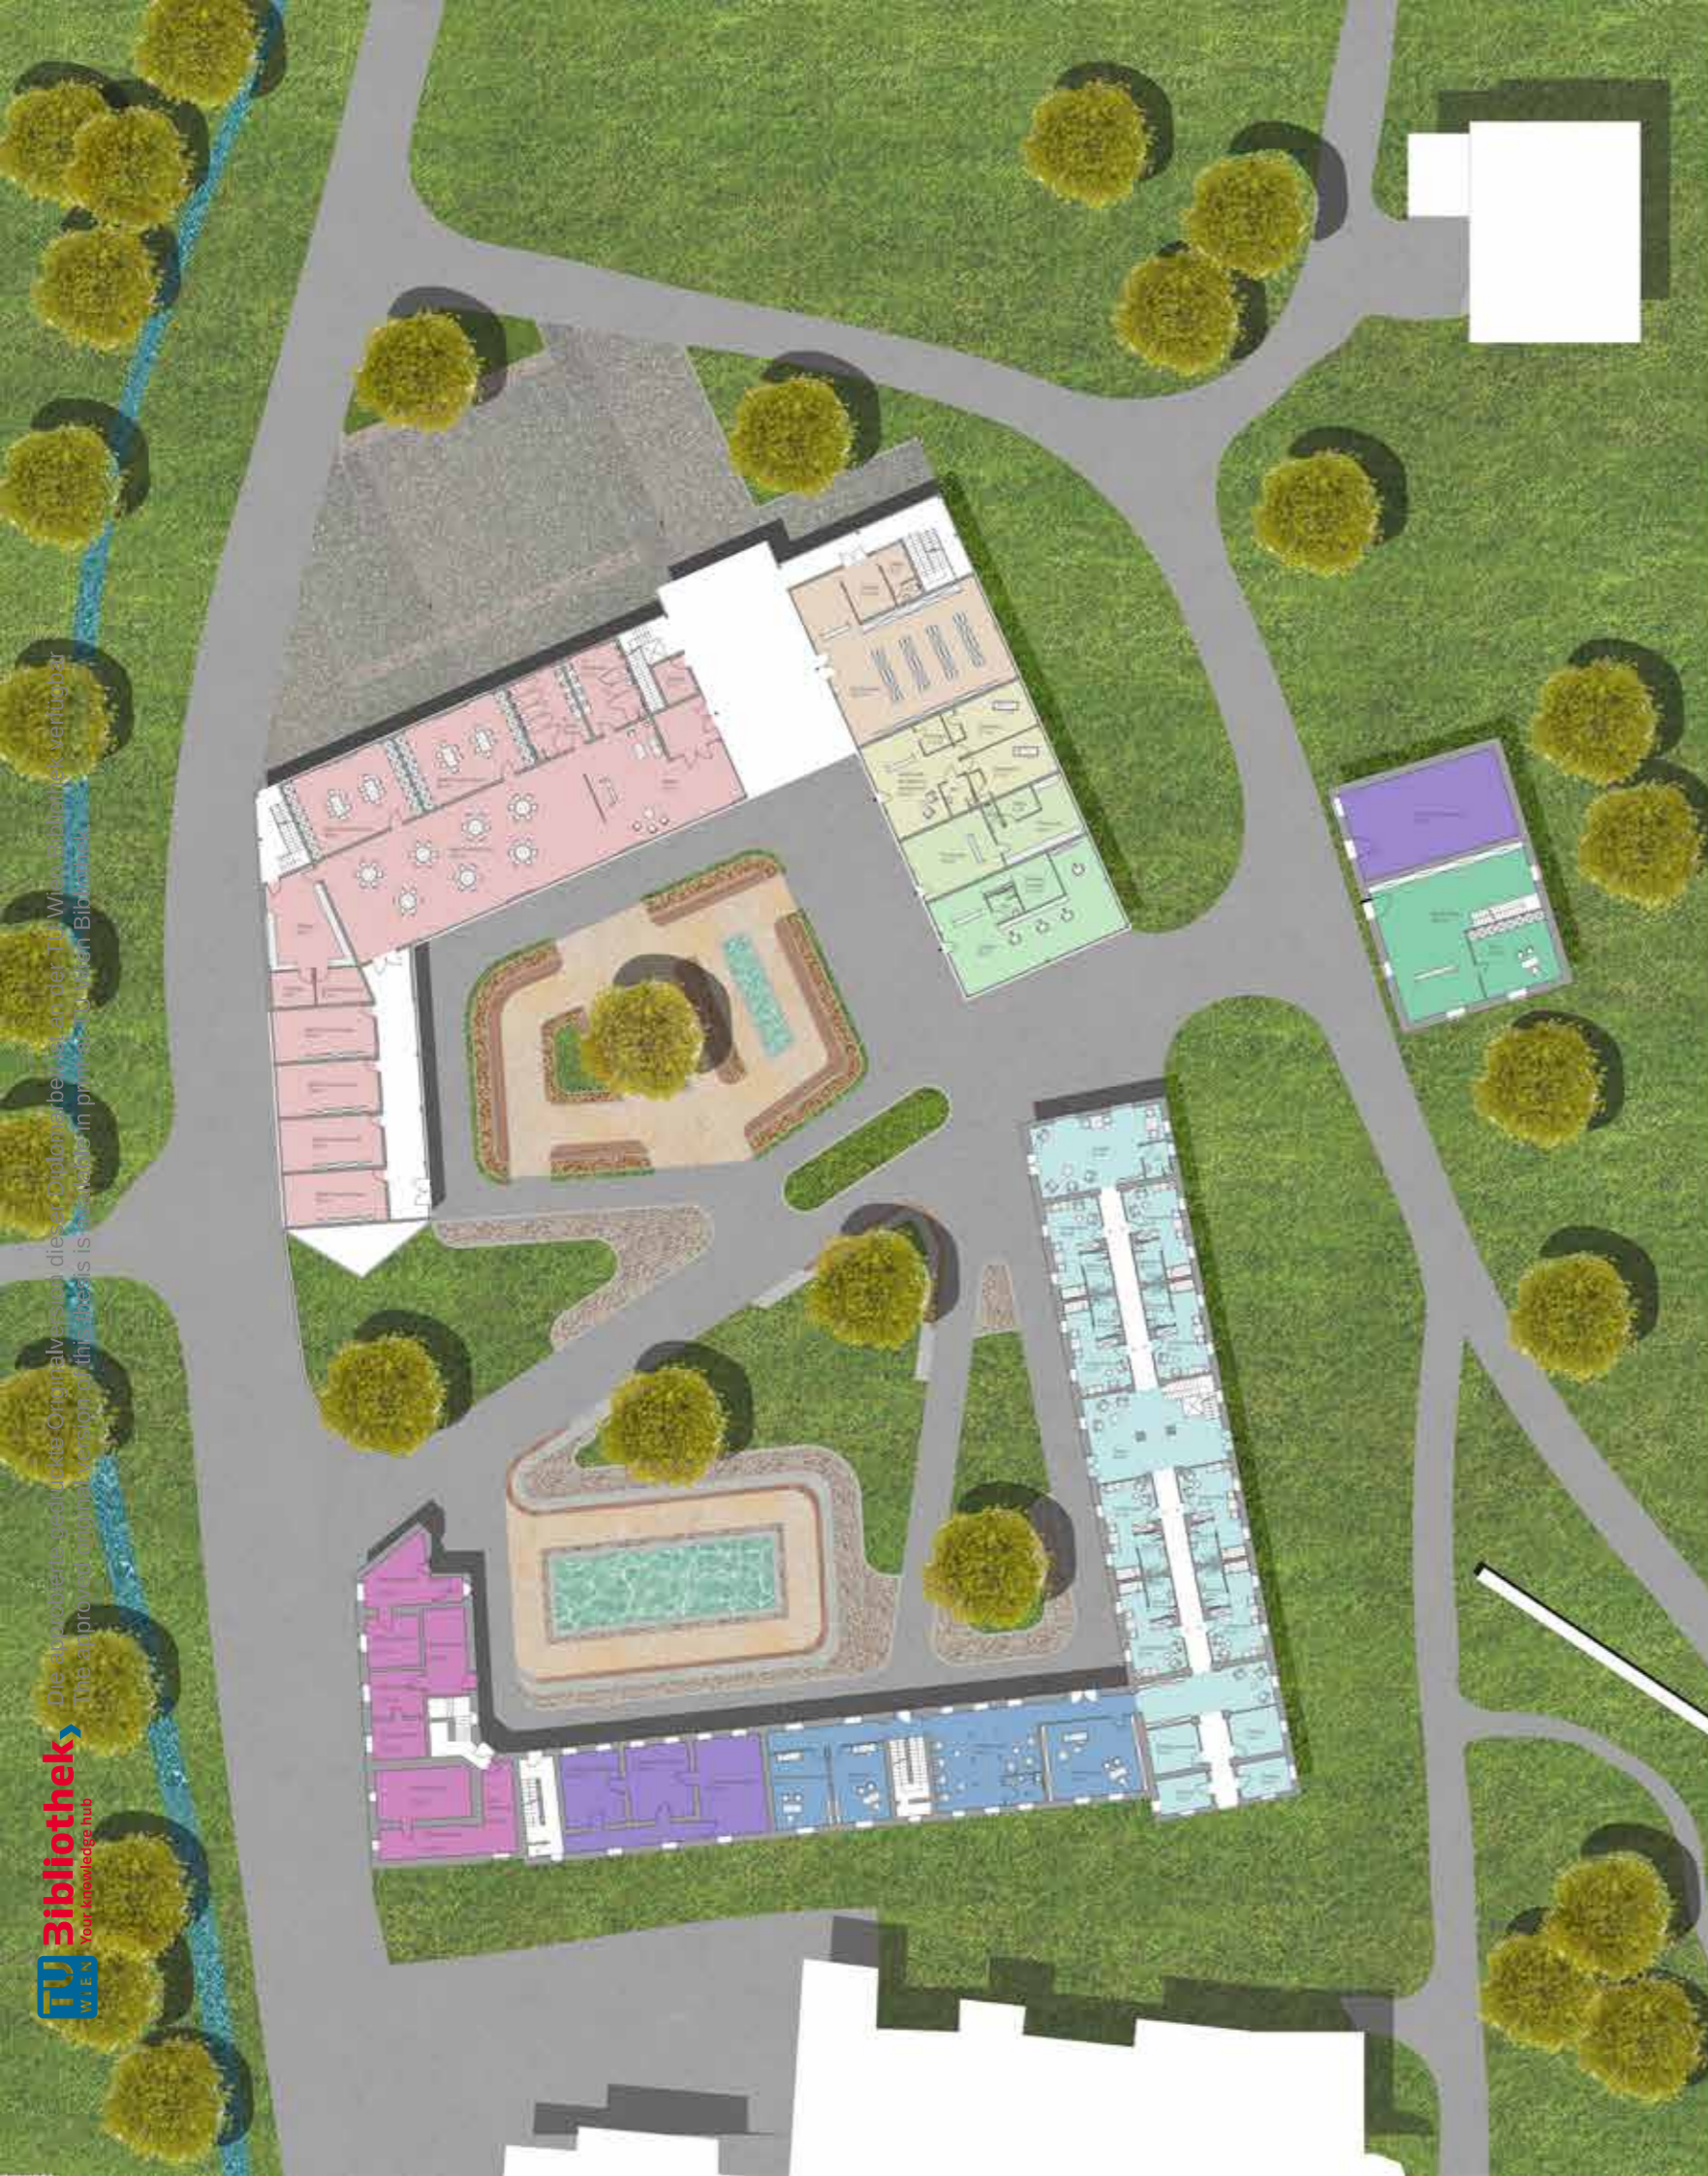
## 7.1 RAUMNUTZUNGSKONZEPT ERDGESCHOSS

### Zentrum für gesundes Altern / centre of healthy aging:

Foyer / foyer	92 m <sup>2</sup>
MF: Saal / multifunction Hall	187 m <sup>2</sup>
Mehrzweckraum / multifunktion room	116 m <sup>2</sup>
Küche / kitchen	39 m <sup>2</sup>
Lager / storage	9 m <sup>2</sup>
Kühlraum / cold storage room	10 m <sup>2</sup>
Mehrzweckraum / multifunktion room	120 m <sup>2</sup>
WC	56 m <sup>2</sup>
