DIPLOMARBEIT

# **Arbeitersiedlung Sintstraße in Linz**

Geschichte. Analyse. Nachnutzungskonzept.

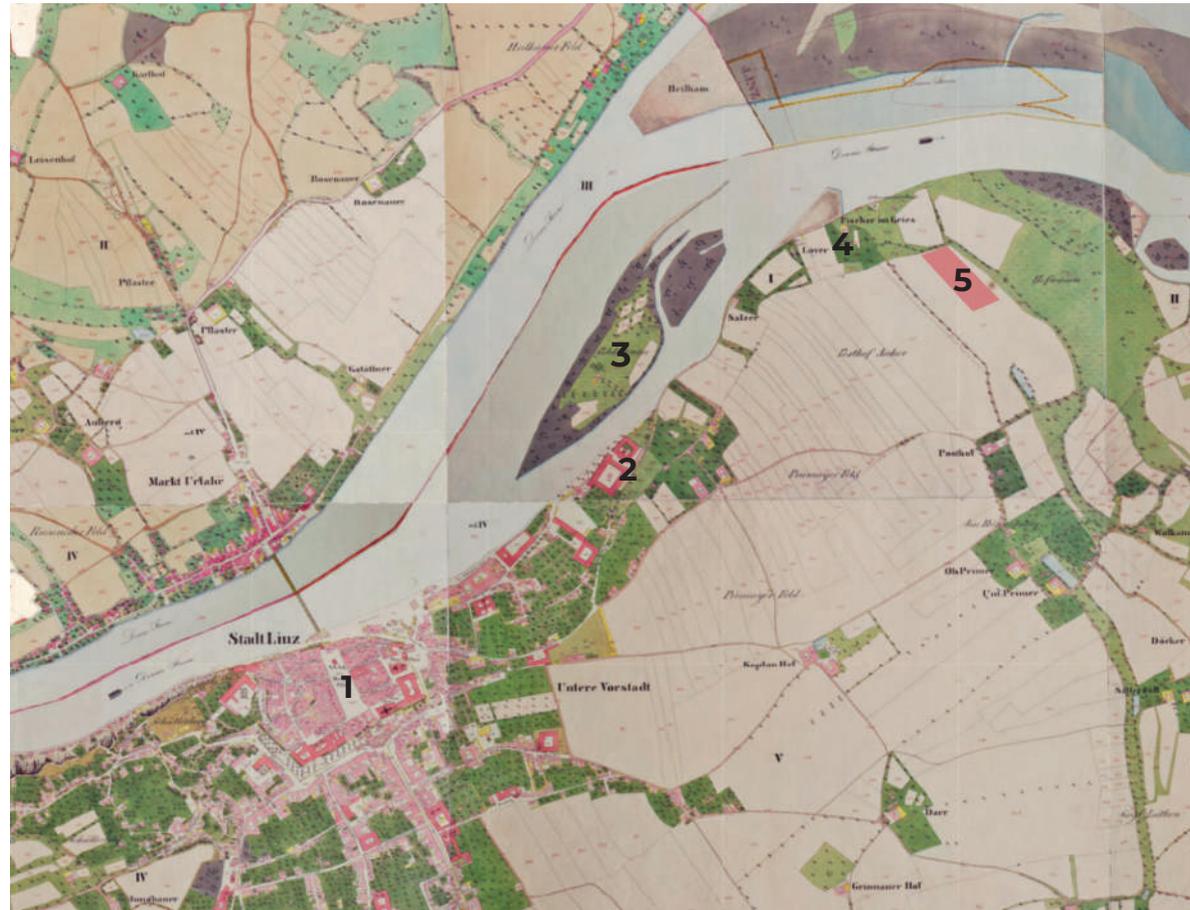
Abb. 45 Urmappe  
Linz

- 1 Stadtkern
- 2 Wollzeugfabrik
- 3 Straßerinsel
- 4 Fischer im Gries
- 5 zukünftiger Bau-  
platz der Arbeiter-  
siedlung Sintstraße

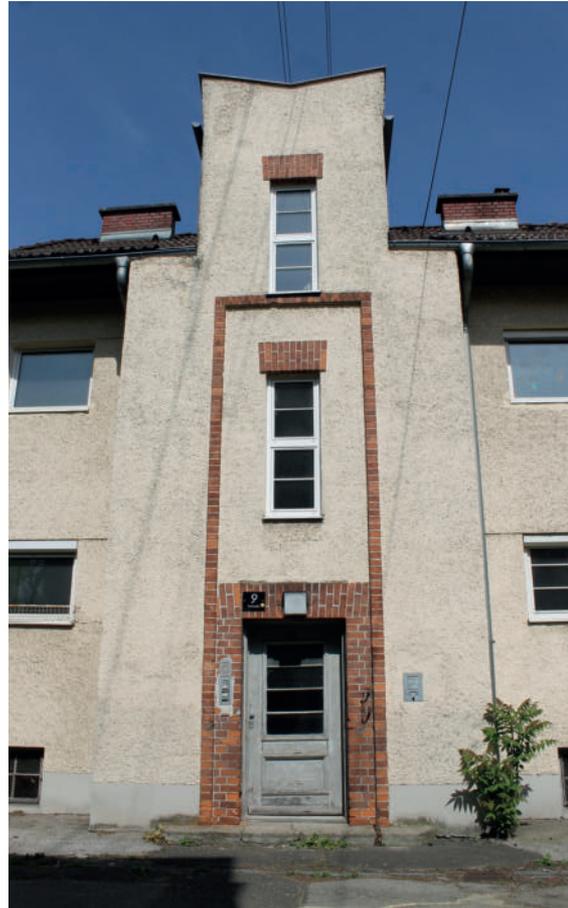
Abb. 53 Eingangsbereich

Ein sehr markantes Gestaltungselement der Gebäude bildet der hervorgehobene Mittelrisalit, der den Eingangsbereich und das Stiegenhaus markiert. Die Eingangstür wird von Klinkern umrahmt und betont den Eingangsbereich wiederum. Die horizontalen Fassaden- und Fenstergliederungen sind auch in der Eingangstür wiederzufinden. Erkennbar ist die Klinkerdekoration auch über den Fenstern im Stiegenhaus und rund um das mittige Fenster. Dadurch wird die Vertikalität stark betont und eine monumentale Wirkung erzeugt. Die Giebelmauer ist als Schwalbenschwanz ausgeführt und unterstreicht die expressionistische Formensprache. Die noch original vorhanden Eingangstür wurde als Holzkassettentür ausgeführt und besitzt Glaseinsätze. Im Laufe der Zeit wurden jedoch die Beschläge und die Gläser ausgewechselt.

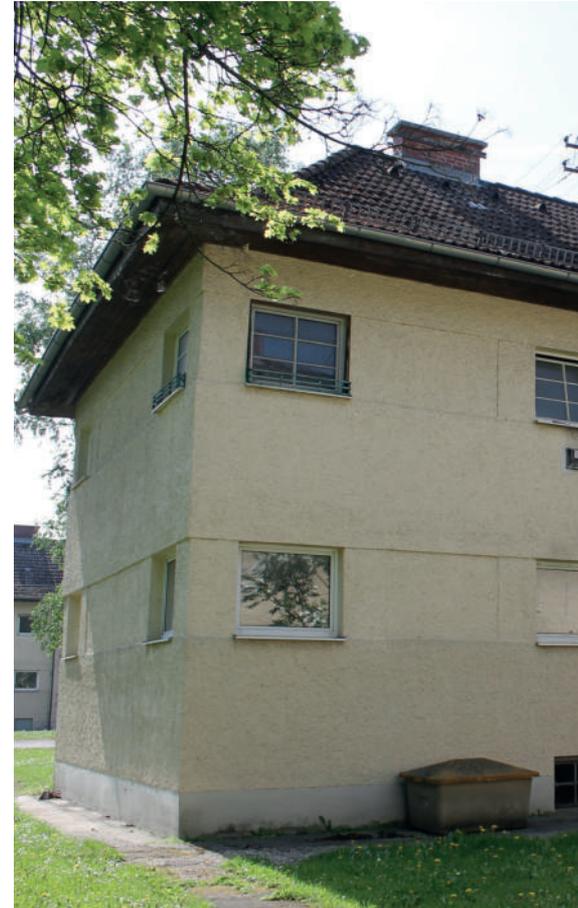
Abb. 54 Fenster

Die Fensteranordnung bildet eine klare horizontale Linie, die einerseits durch die Fenstergliederung und andererseits durch die Vertiefung im Putz gezeichnet ist. Die rechteckigen Fenster sind an den Hauskanten angeordnet und betonen wiederum die Horizontalität. Diese Formensprache ist dem „International Stil“, zuzuordnen. Die Originalfenster selbst sind zweiflügelige Fenster mit jeweils zwei Sprossen, die optisch Rechtecke bilden. Diese Rechteckform ist auch an der Eingangstür sowie Türen im Innenbereich wieder zu finden. Heute sind die Originalfenster in keinem der Gebäude mehr vorhanden, alle Fenster wurden durch Kunststofffenster ersetzt. Teilweise wurden Fenster mit Sprossenteilungen verwendet, die sich an den Originalfenstern anlehnen. Nur in der Sockelzone sind die Kellerfenster noch in ursprünglichen Zustand vorhanden.

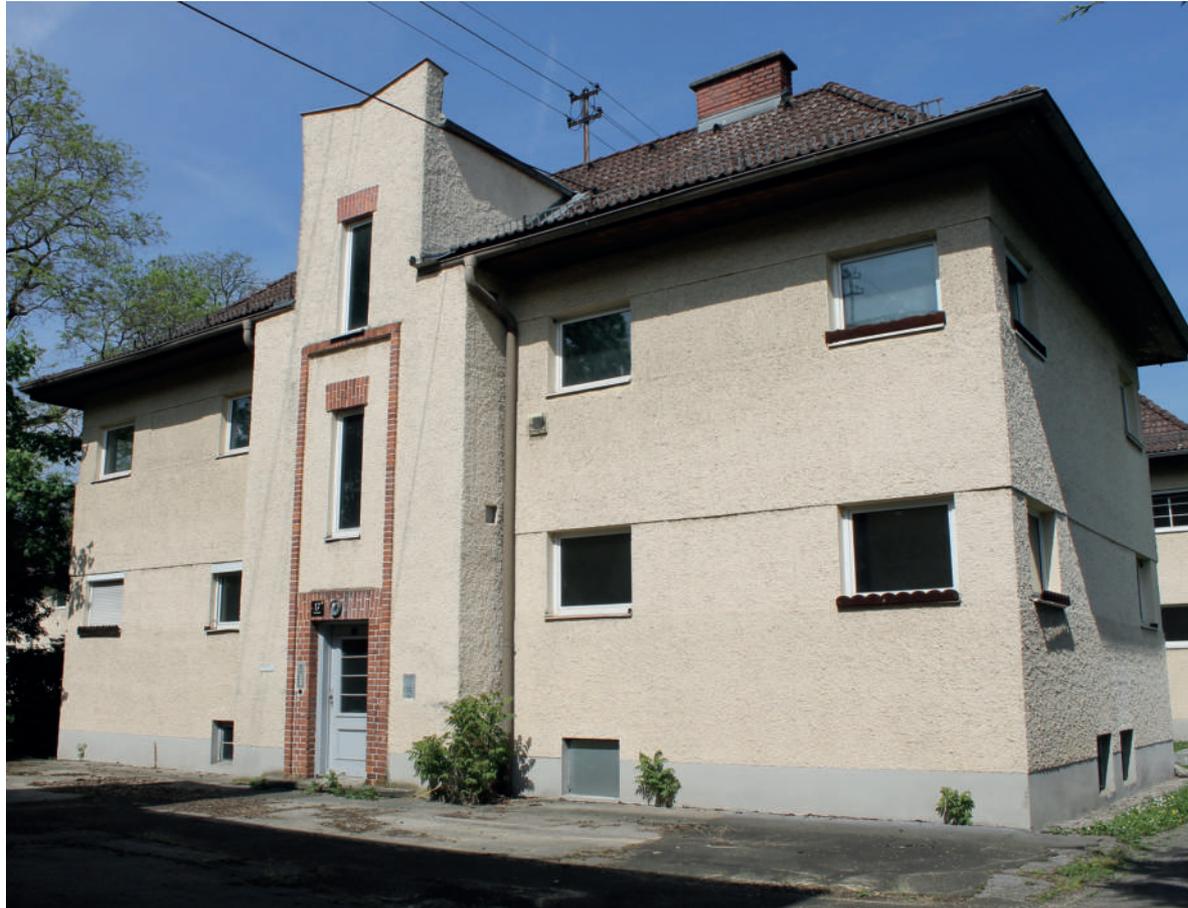
Abb. 58 Ansicht  
Eingangsbereich

Das Erscheinungsbild der Arbeiterhäuser in der Sintstraße ist größtenteils noch in unverändertem Zustand. Sichtbare Baumängel sind von außen nur marginal zu erkennen. Die Fassaden weisen keine Rissbildungen auf. Es sind nur teilweise Witterungsschäden und Verschmutzungen ersichtlich. In den Sockelzonen sind jedoch Feuchtigkeitsschäden erkennbar, die aufgrund der fehlenden Abdichtung bestehen. Der Putz löst sich an der Hausunterkante und fördert den Wildbewuchs von Pflanzen. Auch im Eingangsbereich sind geringfügige Schäden zu verzeichnen. Die Klinkerdekorationen sind teilweise abgeschlagen und stark verschmutzt. Darüber hinaus sind die Holzkassettentüren durch die Feuchtigkeitseinwirkung verzogen und die Beschichtung abgesplittert. Auch die nachträglich eingebauten

Klingelanlagen und Beleuchtungen sind in den meisten Fällen demoliert. Die ursprünglichen Holzfenster wurden gegen Kunststofffenster in unterschiedlichen Ausführungen ausgetauscht, die sich größtenteils verzogen haben und beschädigt sind. Zudem ist die ursprüngliche Dachdeckung mit Strangfalzziegeln nicht mehr vorzufinden, jedoch ist der Dachstuhl noch erhalten. Um einen Überblick über den Gebäudezustand im Inneren der Gebäude zu bekommen, wurde eine genauere Bestandsaufnahme des Hauses Nummer 25 durchgeführt. Diese Bestandsaufnahme ist auch vergleichbar mit dem Zustand aller anderen leerstehenden Gebäuden.

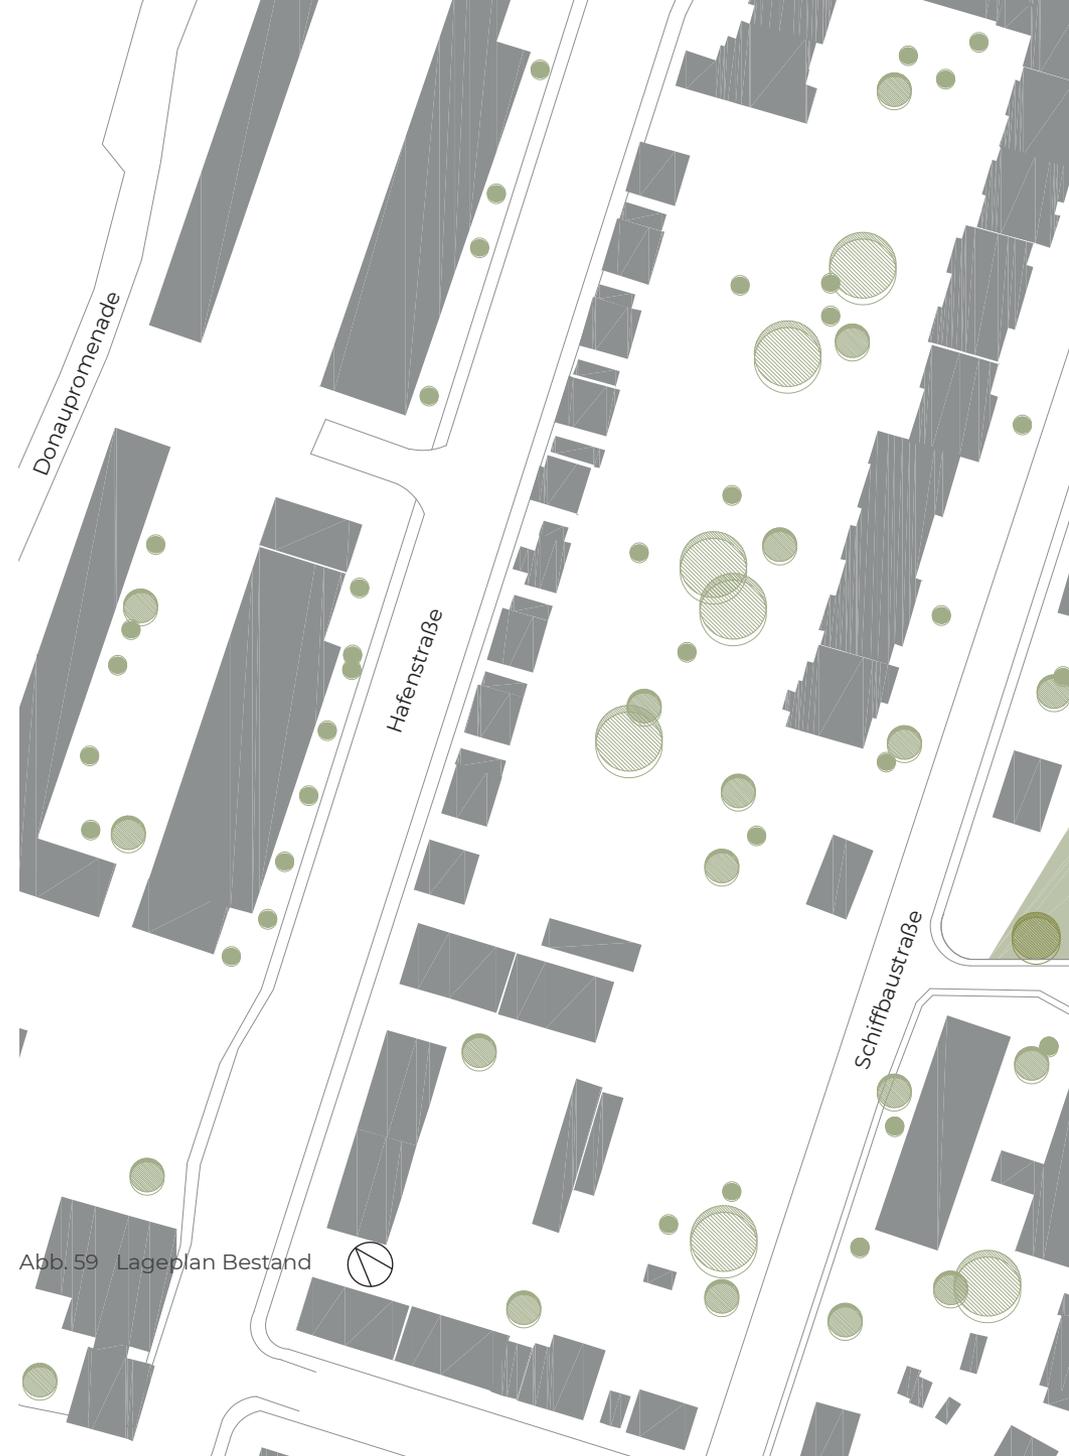
Abb. 59 Lageplan Bestand

Grundstücksgröße:	15.166 m <sup>2</sup>
Grünfläche:	12.154 m <sup>2</sup>
Bebaute Fläche:	3.012 m <sup>2</sup>
Anzahl der Gebäude:	18
Anzahl der Wohneinheiten:	144
Anzahl der Wohneinheiten pro Gebäude:	8
Größe der Wohneinheit:	23,60 m <sup>2</sup>
Anzahl der Zimmer pro Wohneinheit:	2
Anzahl der Aborte pro Gebäude:	4
Anzahl der ehemaligen Bewohner:	~288
Nettowohndichte:	~190 EW/ha

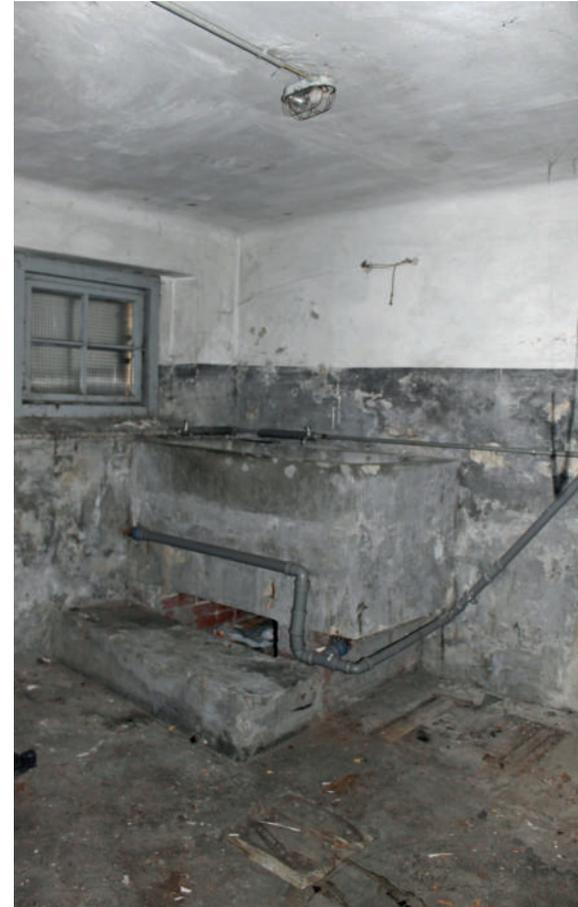
Abb. 69 Waschküche

Die Waschküche befindet sich im Keller und beinhaltet noch die Betonwanne in der früher Wäsche gewaschen wurde. Die Wasser- und Abwasserleitungen sind sichtbar verlegt und wurden mit der Zeit erneuert. Der Boden besteht aus Stahlbeton sowie auch die Außenwände des Kellers, die zusätzlich mit einer Vorsatzschale aus einem acht Zentimeter dicken Ziegelmauerwerk umkleidet sind. Die verputzte Wandoberfläche weist einen starken Verschmutzungsgrad sowie Abnützungserscheinungen auf. Ebenso sind Feuchtigkeitsschäden in vielen Bereichen der Wandoberfläche ersichtlich. Über der Waschküche ist eine verputzte Stahlbetondecke mit ersichtlichen Feuchtigkeitflecken. In der Mitte des Bodens befindet sich ein Abwasserschacht, von dem aus ein Rohr zur Senkgrube führte.

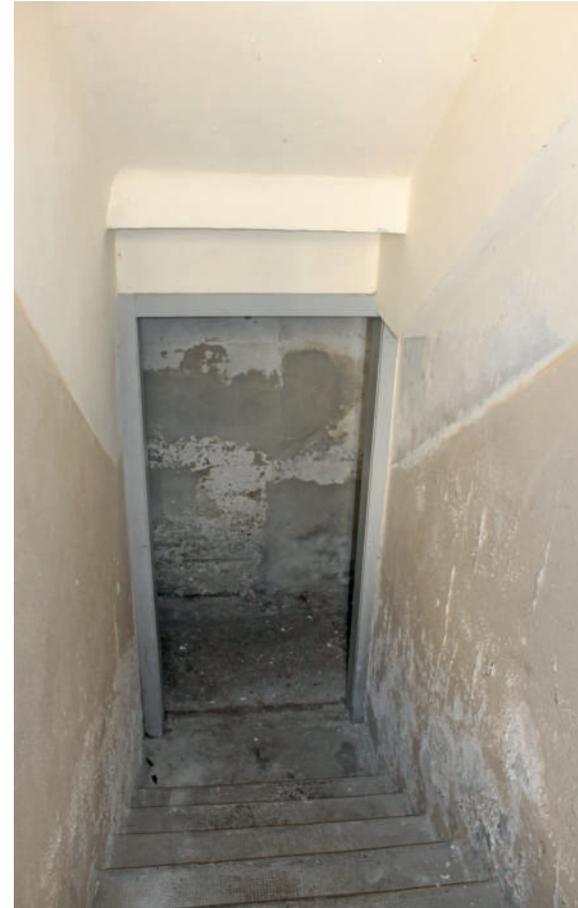
Abb. 71 Stiegenabgang Keller

Der Stiegenabgang wird vom Eingangsniveau aus betreten und führt zu den Kellerabteilen und zur Waschküche. Die Wände bestehen aus einem verputzten Ziegelmauerwerk, die starke Feuchtigkeitsschäden aufweisen. Die Decke scheint in gutem Zustand zu sein, weder Risse noch Wasserflecken sind ersichtlich. Die Holzkassettenür zum Vorraum ist in diesem Gebäude nicht mehr vorhanden, jedoch in den meisten anderen Gebäuden noch eingebaut. Die Stiege besteht aus Stahlbeton an der Abnützungerscheinungen deutlich erkennbar sind.

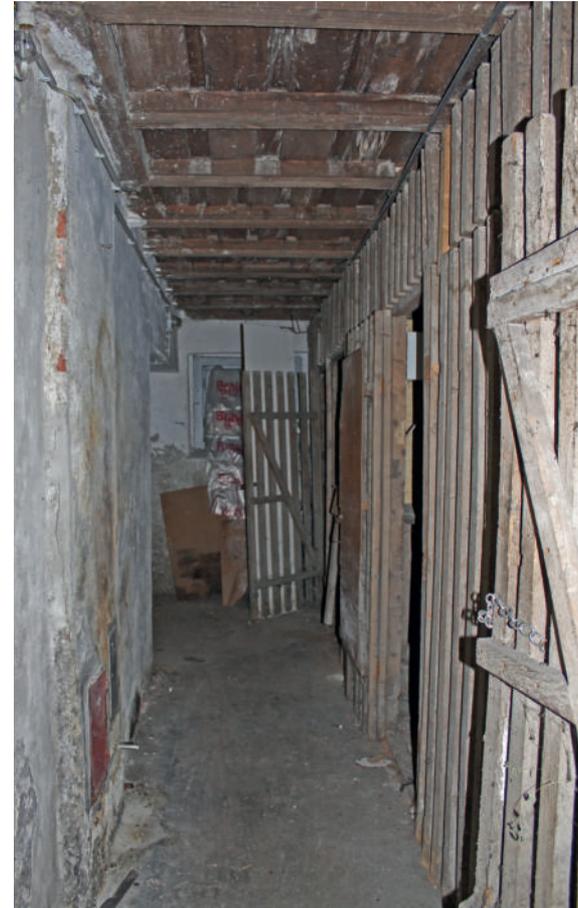
Abb. 73 Lagerraum

Vom Stiegenabgang aus gelangt man in den Lagerraum, der in Abteile eingeteilt wurde. Jede Wohnung konnte über ein eigenes Abteil verfügen. Die Trennwände bestehen aus Holz, die mit Vorhängeschlösser verriegelt wurden. Der Boden besteht wie auch im Rest des Kellers aus Beton und die Wände aus einer verputzten Vorsatzschale aus Ziegel. Die Wandoberflächen weisen auch hier starke Feuchtigkeitsschäden und Abnützungerscheinungen auf. Die Decke wurde als Holztramdecke ausgeführt, an der oberflächlich keine Schäden erkennbar sind. Die beiden Kellerfenster sind einflügelige Holzfenster mit Sprossenteilung, die noch original vorhanden sind.

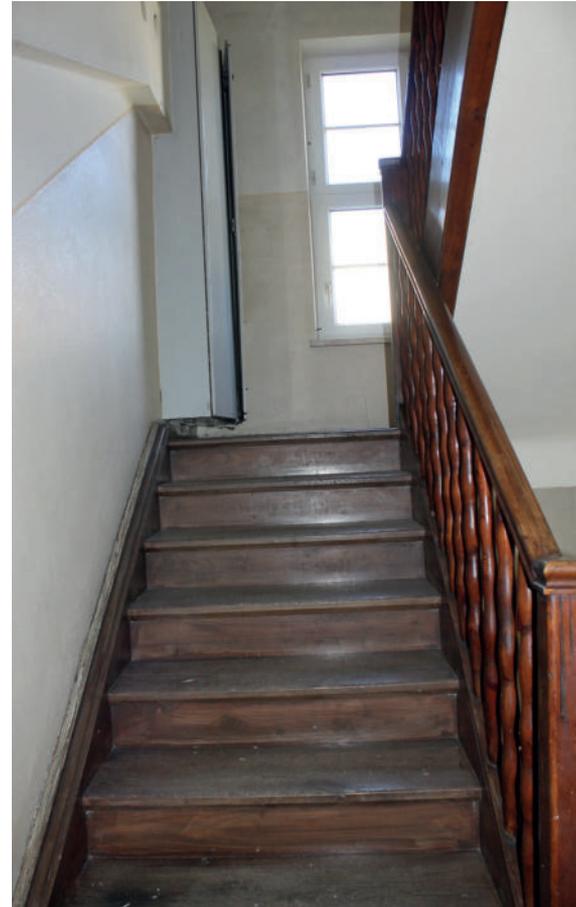
Abb. 75 Stiegenhaus

Vom Eingangsbereich aus erreicht man das Stiegenhaus, von dem aus alle Wohnungen und der Dachraum erschlossen werden können. Die Wohnungseingangstüren wurden im Erdgeschoß gegen Sperrtüren ausgetauscht bzw. vor die Holzkassetentür gesetzt. Der Boden ist in Stahlbeton ausgeführt sowie auch die Treppe vom Eingangsbereich ins Erdgeschoß. Die Treppe ins Obergeschoß besteht allerdings aus einer Holztreppe und ist optisch in gutem Zustand. An den verputzten Ziegelmauerwerk sind Schimmelbefall und Feuchtigkeitsschäden deutlich ersichtlich. Eine Bassena ist zwischen den beiden Toiletten situiert und war für alle Bewohner zugänglich, da es innerhalb der Wohnungen keinen Wasseranschluss gab.

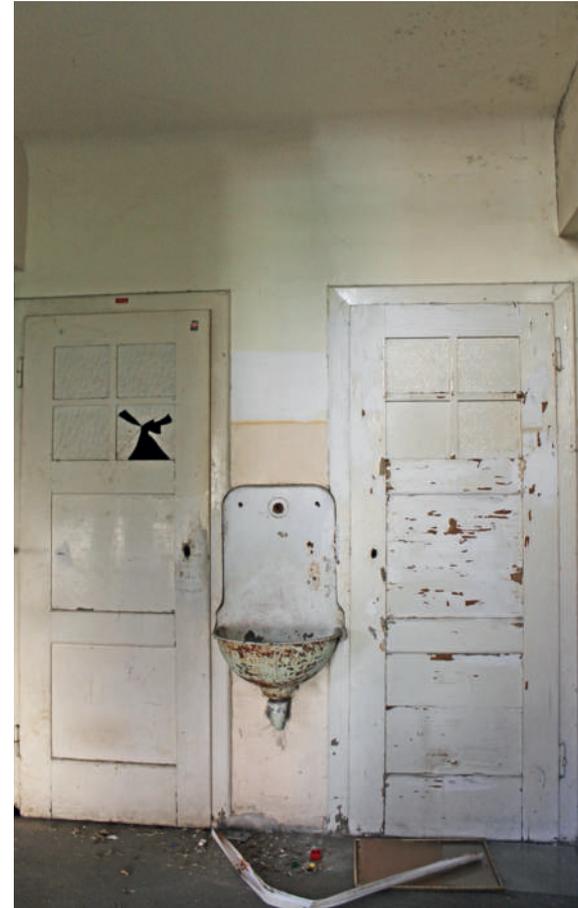
Abb. 77 Toiletten EG

Die beiden Toiletten, die jeweils von zwei Parteien benutzt wurden, erreicht man vom Stiegenhaus aus. Auf einer Höhe von 2,10 Metern wurde eine Decke eingezogen, die zur Außenmauer führt, wodurch ein Lüftungsfenster eingebaut werden konnte. Der Bereich unter der Decke wird von der Küche aus erreicht und in den meisten Gebäuden als Abstellfläche genutzt. Der Stahlbetonboden wurde in den Toiletten mit Polyvinylchlorid überzogen und die verputzten Ziegelmauern sind mit einem abwaschbaren Anstrich versehen. Eine starke Verschmutzung und erheblicher Schimmelbefall sind in beiden Toiletten ersichtlich. Auch die Holzkassetentüren sind renovierungsbedürftig. Abgeschlagene Beschichtung, eingeschlagene Glasfenster, verschimmelte Oberflächen und fehlende Beschläge sind an den Holztüren zu verzeichnen.

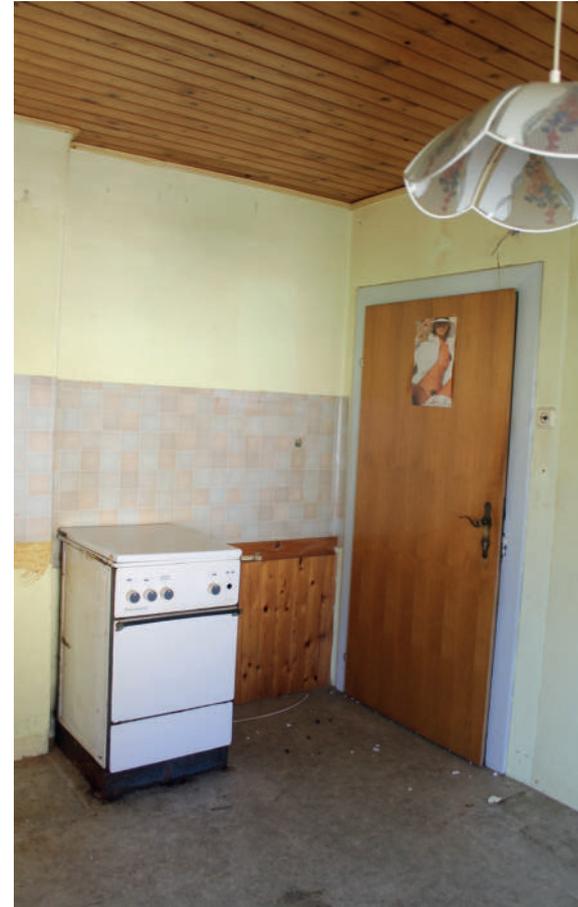
Abb. 79 Küche WHG 1

Vom Stiegenhaus gelangt man direkt in die Küche dieser Wohnung. Der Fußbodenbelag der Holztramdecke besteht aus Holzdielen, die in diesem Fall mit einem PVC-Bodenbelag überdeckt wurden. Die Decke und die Wandoberfläche der Außenwand wurden mit einer Holzvertäfelung verkleidet. Im Bereich der ehemaligen Küchenzeile ist ein PVC-Belag an die Wand angebracht. An den Wänden sind Schimmelbefall und starke Feuchtigkeit erkennbar. Das Holzfenster wurde gegen ein einflügeliges Kunststofffenster ausgetauscht, welches oberflächlich keine Schäden aufweist.

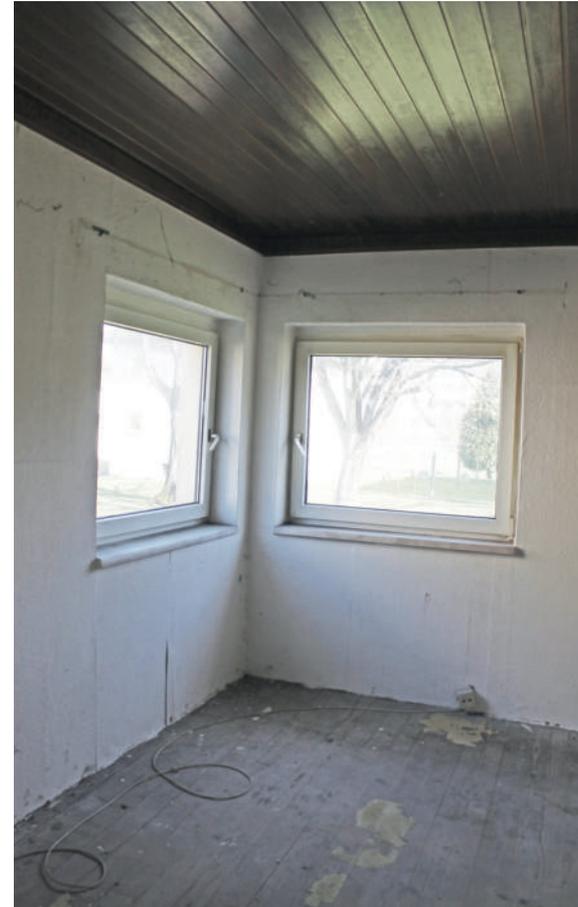
Abb. 81 Zimmer  
WHG1

In diesem Raum wurde geschlafen und gewohnt, da die Wohnung abgesehen von der Küche, nur aus diesem Zimmer bestand. Der Bodenbelag ist aus Holzdielen, die eine starke Verschmutzung und teilweise morsche Stellen aufweist. Die Wände wurden mit Tapete überzogen, die ebenfalls stark verschmutzt sind, wo jedoch kein sichtbarer Schimmelbefall erkennbar ist. Die Decke ist wie auch in der Küche mit Holz verkleidet. Die Fenster sind einflügelige Fenster aus Kunststoff ohne Sprossenteilung, die sich nicht mehr ordnungsgemäß schließen lassen.

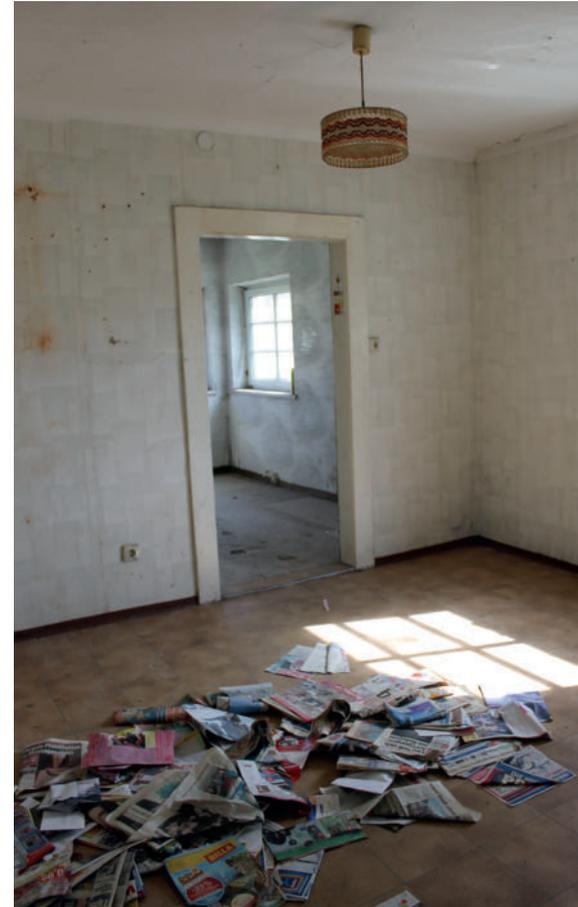
Abb. 83 Küche  
WHG 2

Wie auch in der vorigen Wohnung, besteht diese aus zwei Räumen (Küche und Wohn-/Schlafzimmer). Vor die originale Wohnungseingangstür wurde eine zweite Tür gesetzt, vermutlich aus Gründen des Schallschutzes und der Sicherheit. Die Wandoberfläche sowie die Decke wurden mit Tapete verkleidet, die von Schimmelbefall und starker Verschmutzung betroffen ist und sich bereits von den Oberflächen löst. Der Holzdielenboden wurde auch in dieser Wohnung mit Polyvinylchlorid überdeckt. Das einflügelige Fenster mit Sprossenteilung besteht aus Kunststoff und ist auch in diesem Fall verzogen. Darüber hinaus gibt es eine Wandnische in der ein Wasseranschluss besteht, der aber erst nachträglich eingebaut wurde.

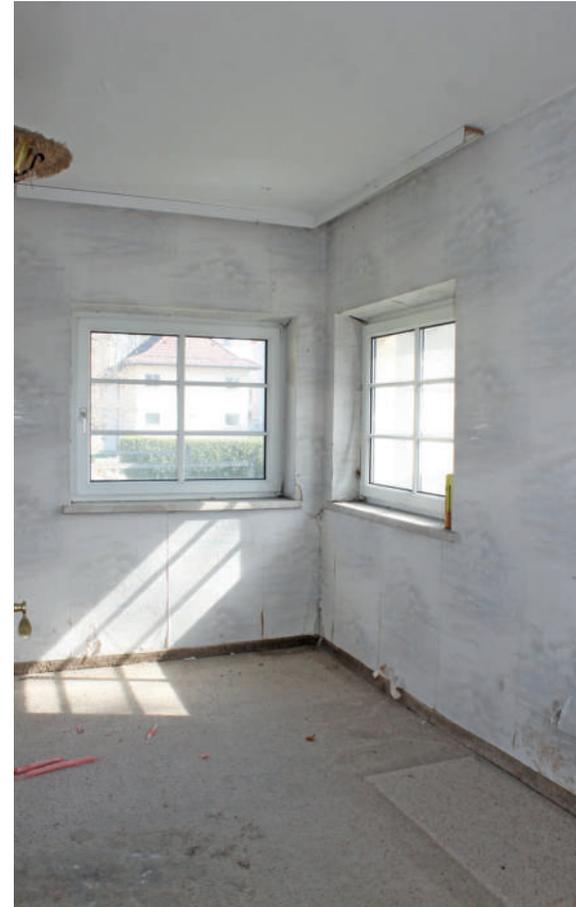
Abb. 85 Zimmer  
WHG 2

Der Wohn- und Schlafrum hat eine Größe von 13 Quadratmetern und eine Raumhöhe von 2,50 Metern. Der Holzdielenboden wurde mit Teppich überzogen, der neben starken Verschmutzungen auch Feuchtigkeitsschäden und Schimmelbefall aufweist. Die Wände wurden auch in diesem Zimmer mit Tapete verkleidet, die sich unter anderem durch die feuchten Wände ablöst. Ebenso ist hier an den Wänden starker Schimmelbefall zu erkennen. An der Decke des Raumes sind Feuchtigkeitflecken und Haarrisse ersichtlich. Die Fenster sind ebenfalls einflügelig und aus Kunststoff.

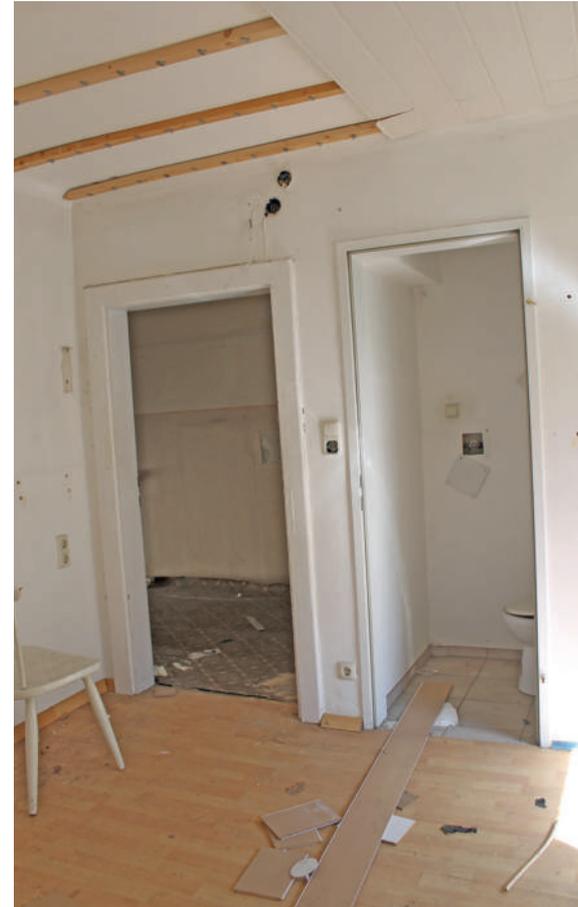
Abb. 87 Küche  
WHG 3

Diese Wohnung besteht ebenfalls aus Küche und einem weiteren Zimmer. Jedoch wurde in diesem Fall das WC in die Wohnung integriert. Der Holzdielenboden ist mit Laminat überzogen und im Bereich der Toilette wurden Fliesen verlegt. An der Decke ist eine Holzvertäfelung angebracht, die jedoch zum Teil schon abgetragen wurde. Die verputzten Wände weisen Haarrisse auf, doch sonst sind keine größeren Beschädigungen. Darüber hinaus ist auch kein Schimmelbefall ersichtlich. An der Außenwand ist ein einflügeliges Fenster aus Kunststoff ohne Sprossenteilung eingebaut. Hinter der Toilette befindet sich eine Nische, in der auch in dieser Wohnung ein Wasseranschluss nachträglich montiert wurde.

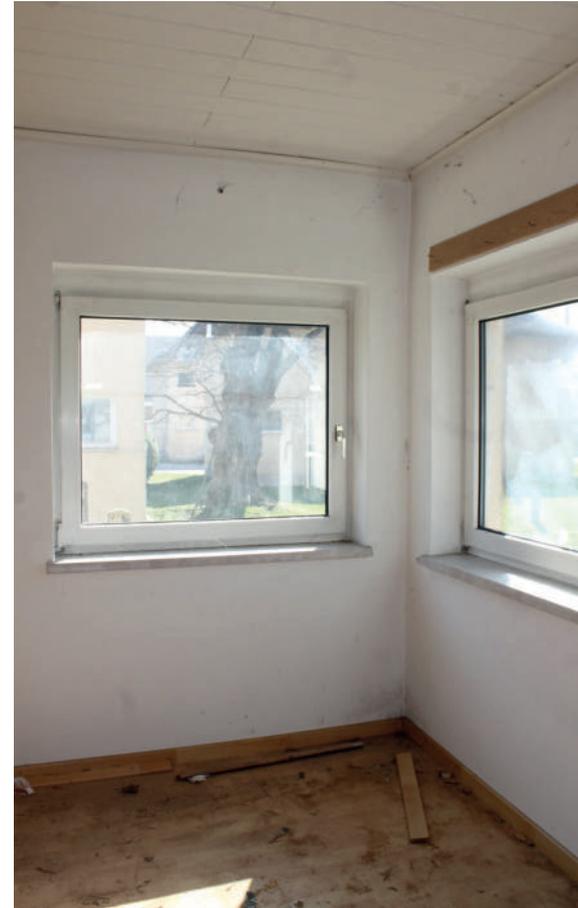
Abb. 89 Zimmer  
WHG 3

Der Boden dieses Wohn- und Schlafzimmers wurde wie auch in der Küche aus Laminat ausgeführt, der bis auf die Verschmutzung in einem guten Zustand ist. Die Decke ist in diesem Zimmer mit Holz verkleidet, das sich jedoch teilweise löst. Die verputzten Wände sind allerdings von Schimmel befallen, der vor allem an den Ecken deutlich sichtbar ist. Die Fenster sind einflügelige Kunststofffenster ohne Sprossenteilung, die noch in einem guten Zustand sind.

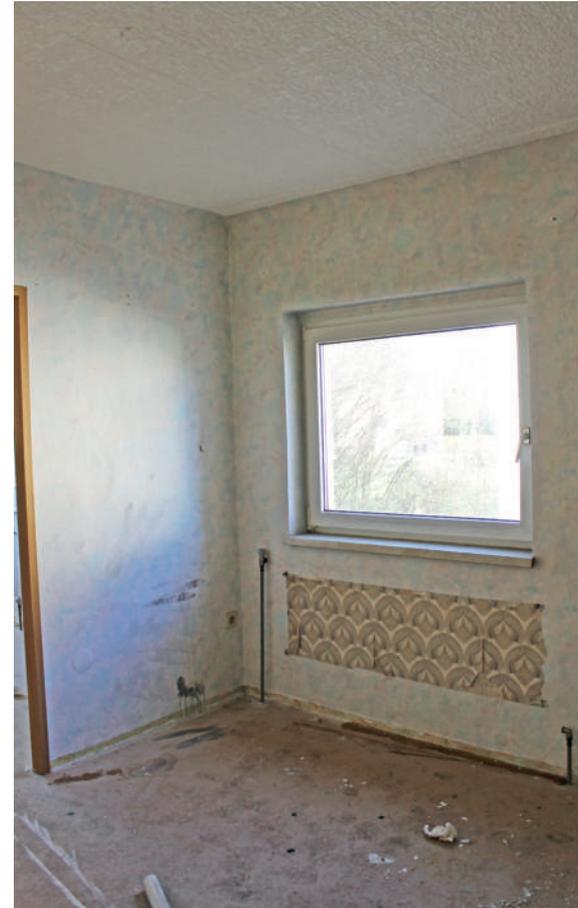
Abb. 91 Küche  
WHG 4

Die Küche dieser Wohnung wurde vollständig mit Tapete verkleidet, die sich an einigen Stellen ablöst. Oberflächlich sind Feuchtigkeitsschäden und Schimmelbefall an den Wänden ersichtlich. Ebenso sind Schäden am Boden erkennbar. Auf dem Estrich befand sich ein Fußbodenbelag, der bereits abgetragen wurde und Unebenheiten zum Vorschein brachte. Das Fenster besteht aus einem einflügeligen Kunststofffenster ohne Sprossenteilung, unter dem sich ein Heizkörper befand. Der Anschluss dafür ist noch immer vorhanden.

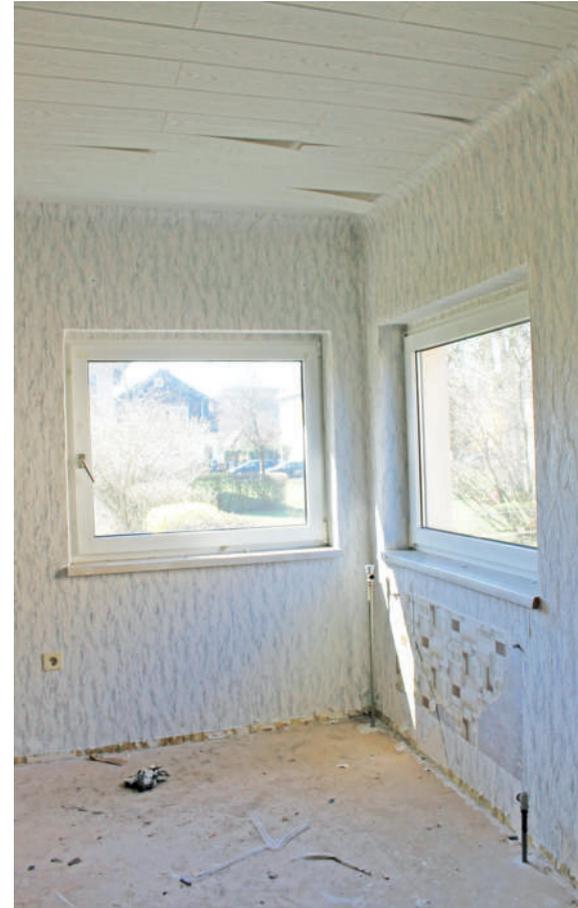
Abb. 93 Zimmer  
WHG 4

Die Tapetenverkleidung wurde auch an den Wänden dieses Raumes angebracht. Die Tapeten lösen sich schon an einigen Stellen, vor allem im Sockelbereich, wo sich vorher ein Fußbodenbelag befand. Feuchtigkeit und Schimmelbefall ist an den Wänden jedoch nicht sichtbar. Die Decke wurde mit Holz vertäfelt, die sich allerdings bereits löst. Die einflügeligen Fenster bestehen auch in diesem Zimmer aus Kunststoff und weisen keine Sprossenteilung auf. Unter einem der Fenster ist ein Heizkörperanschluss vorhanden, der nachträglich eingebaut wurde.

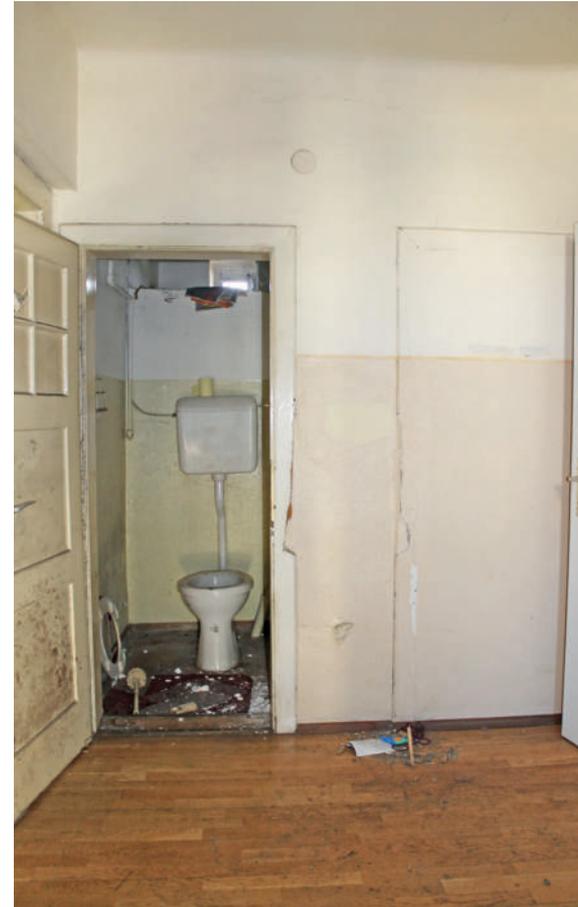
Abb. 95 Toiletten OG

Im Obergeschoß befinden sich ebenfalls zwei Toiletten, die wiederum von jeweils zwei Parteien genutzt wurden. In diesem Fall sind die beiden rechten Wohnungen zusammengelegt und die Toilette in die Wohnung integriert. Ebenso wurde bei diesen Toiletten auf einer Höhe von 2,10 Metern eine Decke eingezogen, die zur Außenmauer führt, um eine Lüftungsöffnung einbauen zu können. Der Stahlbetonboden ist mit Polyvinylchlorid belegt und die verputzten Ziegelmauern mit einem Schutzanstrich versehen. Die Toiletten befinden sich in einem stark verschmutzten und beschädigten Zustand. Die Wände wie auch die Holzkassetentür sind von Schimmel befallen. Ebenso sind an der Türzarge Beschädigungen erkennbar.

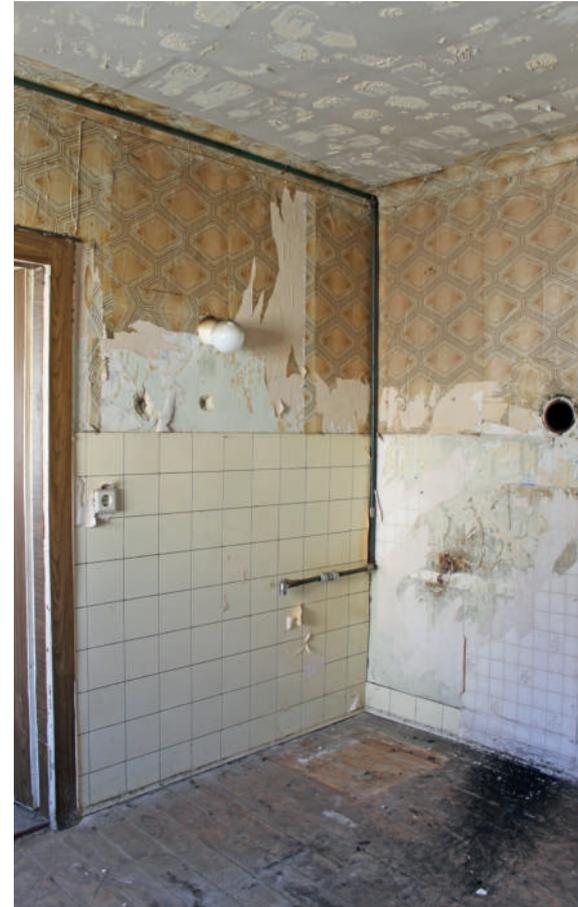
Abb. 97 Küche  
WHG 5

Der Bodenbelag dieser Küche besteht aus Holzdielen, die stark verschmutzt sind und Brandspuren aufweisen. In der Mitte des Zimmers senkt sich der Boden, was auf eine morsche Unterkonstruktion zurückzuführen ist. Die Wände wurden sowohl mit Tapete, als auch im Bereich der Küchenzeile mit Fliesen verkleidet. Ein Waschbecken sowie der Wasseranschluss wurden nachträglich hinzugefügt. Im Eckbereich zwischen der Wand zum Stiegenhaus und Außenwand befindet sich eine Nische, die als Abstellraum bzw. Speisekammer genutzt wurde. Die original Holzkassettenür besteht noch, jedoch wurden die Beschläge ausgetauscht. Darüber hinaus sind Feuchtigkeitsschäden, Schimmelbefall und starke Verschmutzungen an Boden, Wand und Decke erkennbar.

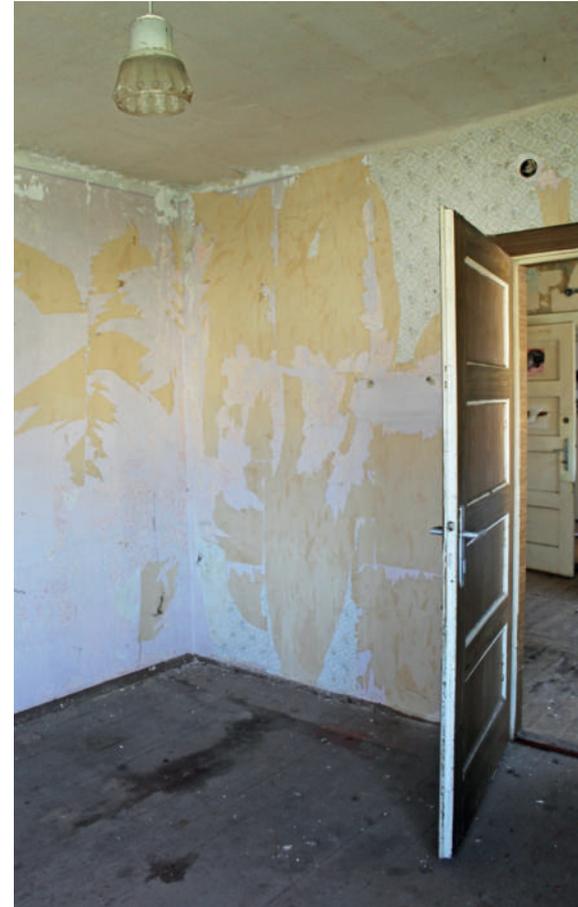
Abb. 99 Zimmer  
WHG 5

Das Schlaf- und Wohnzimmer dieser Wohnung grenzt ebenfalls an die Küche an und besitzt einen Holzdielenboden. Die Wände wurden mit Tapete verkleidet, die nur noch teilweise vorhanden ist. Ebenso beklebte man die Holzkassetentür mit einer Kunststoffolie, die eine Holzoptik darstellt. Die beiden Holzfenster an der Außenwand wurden ausgetauscht und durch einflügelige Kunststofffenster mit Sprossenteilung ersetzt, die sich jedoch nicht mehr ordnungsgemäß schließen lassen. Starker Schimmelbefall ist vorwiegend an den Außenmauern ersichtlich.

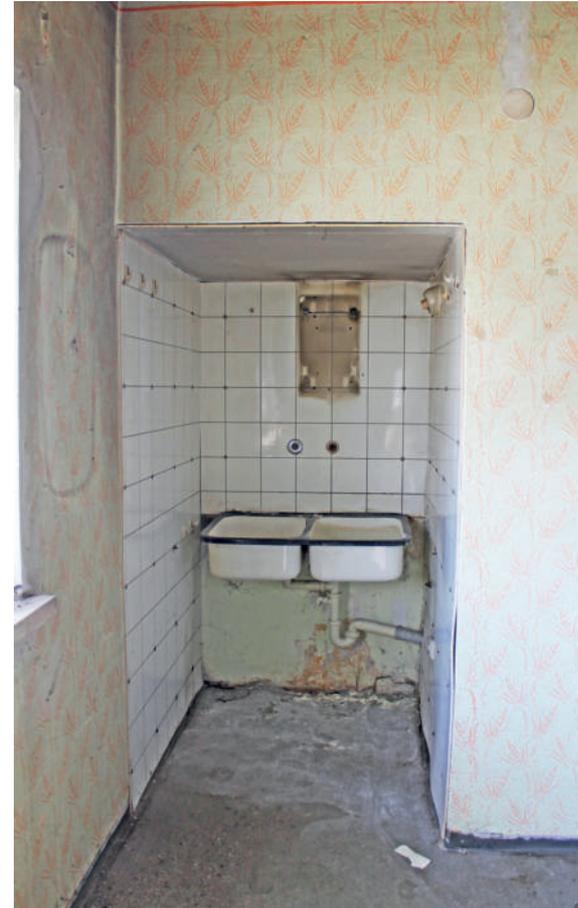
Abb. 101 Küche WHG  
6

Beim Betreten dieses Raumes sticht die durch Ruß verfärbte schwarze Decke sofort ins Auge. Der aufgrund des Holzofens entstandene Rußbelag zieht sich auch teilweise über die verputzten Wände. Die Stahlbetondecke wurde mit Polyvinylchlorid überzogen, der Brand- und Feuchtigkeitsschäden aufweist. In der Nische ist auch in dieser Wohnung ein Wasseranschluss vorhanden, der nachträglich eingebaut wurde. Die Eingangstür ist noch eine Holzkassetentür, die im Innenbereich der Wohnung stark vergilbt ist. Die Fenster bestehen aus einflügeligen Kunststofffenstern mit Sprossenteilung, die ebenfalls eine Vergilbung aufweisen. Die Wandoberfläche der Außenwand zeigt einen offensichtlichen Schimmelbefall, der sich schon erheblich ausgebreitet hat.

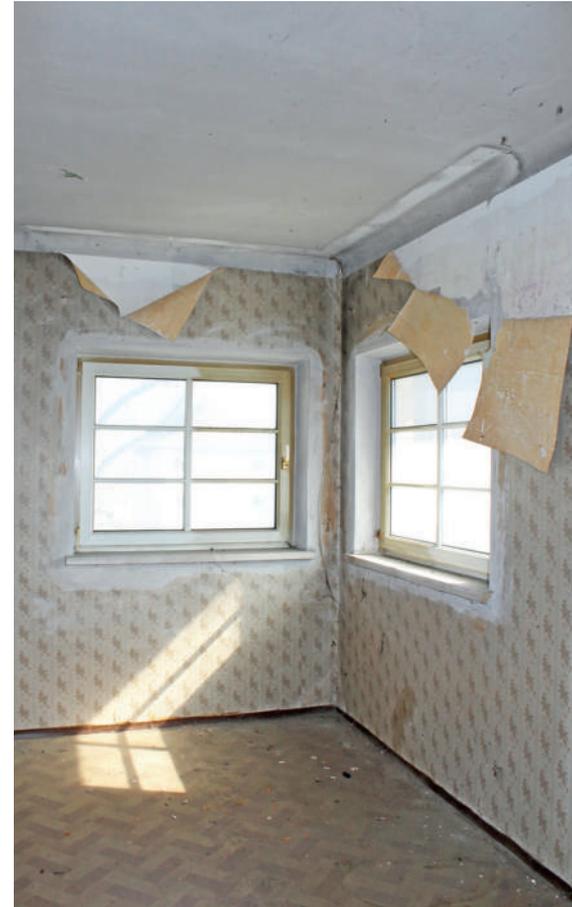
Abb.103 Zimmer  
WHG 6

Das Wohn- und Schlafzimmer hat eine rußige Deckenoberfläche, die sich ebenso über die mit Tapete verkleideten Wände zieht. Die Tapete löst sich bereits aufgrund der Feuchtigkeit, die sich auch in Form von Schimmel erkennen zeigt. Der Polyvinylchlorid-Bodenbelag stellt eine Holzoptik dar und ist stark verschmutzt. Die Fenster sind einflügelige Kunststofffenster mit Sprossenteilung, die eine stark vergilbte Oberfläche aufweisen. Teilweise versuchte man diese mit weißer Farbe zu übermalen. Die Holzkassettenür ist noch vorhanden, jedoch ebenso vergilbt sowie auch die Türzarge in diesem Raum.

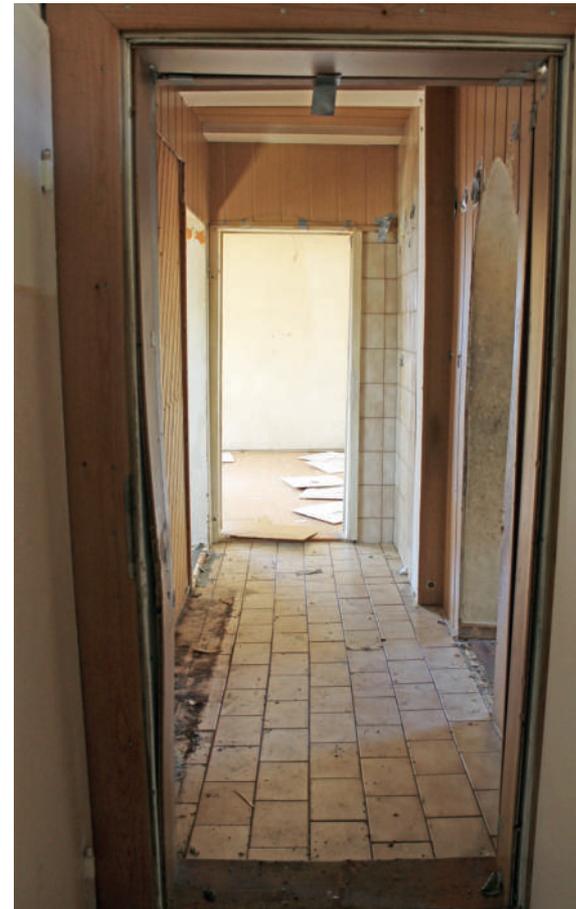
Abb.105 Vorraum  
WHG 7

Bei dieser Wohnung wurden zwei Wohnungen zusammengelegt. Vom Stiegenhaus aus betritt man den Vorraum, der sich bildet, da man eine Wand eingezogen hat, um ein Badezimmer einzurichten. Vom Vorraum erreicht man das Badezimmer, ein Wohn-/Schlafzimmer sowie die Küche. Fliesen sind am Boden und an den Wänden angebracht. Darüber hinaus wurden die restlichen Wände und die Decke mit Holz vertäfelt. Schimmelbildung ist in diesem Raum nicht erkennbar. Zusätzlich sind bis auf eine starke Verschmutzung, keine groben Schäden ersichtlich. Die Eingangstür wurde gegen eine Sperrtür ersetzt, auch die Türzarge wurde ausgetauscht.

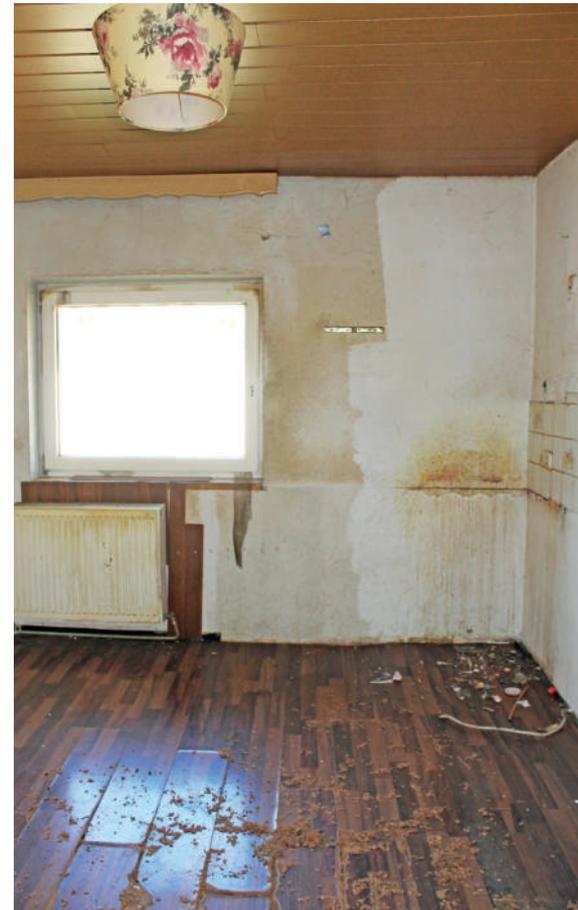
Abb.107 Küche  
WHG 7

Vom Vorraum aus gelangt man durch einen Durchgang in die Küche. In der Küche wurde ein Laminatboden verlegt, der morsch ist, sich löst und in der Mitte des Raumes absinkt. Die Wände sind auch in diesem Raum stark verschmutzt und vergilbt und weisen Schimmelbefall auf. Die Decke wurde mit einer Holzvertäfelung verkleidet, die einen unbeschädigten Zustand aufweist. Darüber hinaus befindet sich in diesem Raum ein Heizkörper, der nachträglich eingebaut wurde, jedoch stark verschmutzt ist. Ebenso ist noch eine Gastherme vorhanden. Das einflügelige Kunststofffenster ohne Sprossenteilung ist beschädigt, fehlende Beschläge und ein verzogener Fensterrahmen sind offensichtlich.

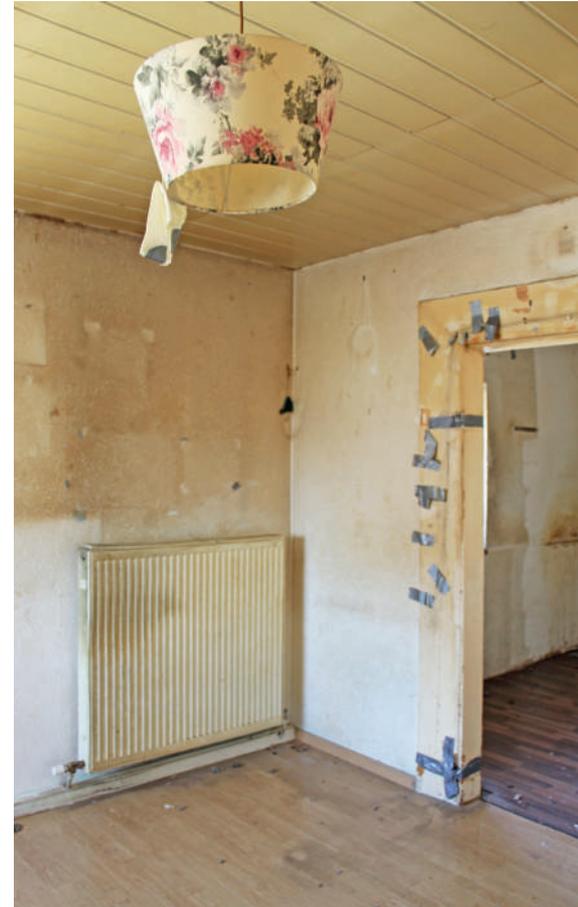
Abb. 109 Zimmer 1  
WHG 7

Dieses Zimmer erreicht man von der Küche aus. Der Boden wurde auch hier mit Laminat überzogen und die Decke mit Holz vertäfelt, an der eine Vergilbung und Schimmelbefall offensichtlich sind. Die Wände sind ebenfalls stark verfärbt und weisen neben Schimmel auch Brandschäden auf. Die Tür ist nicht mehr vorhanden, lediglich der Türstock ist noch erhalten, an dem neben starker Verschmutzung auch Verfärbungen erkennbar sind. Die Fenster sind einflügelige Kunststofffenster ohne Sprossenteilung. Schimmelbefall ist an den Wänden des gesamten Zimmers in beträchtlichem Ausmaß vorhanden.

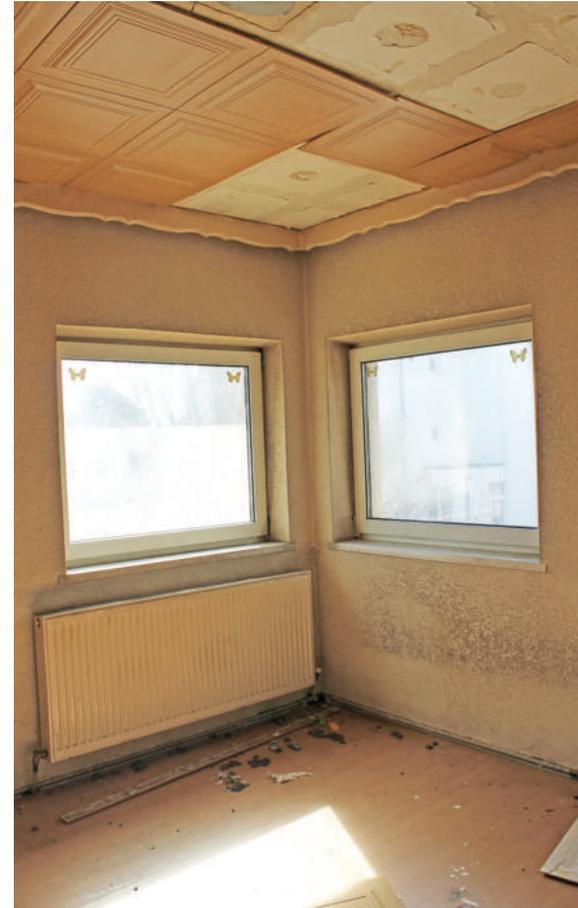
Abb. 111 Zimmer 2  
WHG 7

Vom Vorraum aus betritt man dieses Zimmer, in dem sich ebenfalls Brandspuren und starker Schimmelbefall an den Wänden befinden. Der Boden besteht aus Laminat, der einen guten Zustand aufweist. Die Decke wurde mit Kunststoffplatten verkleidet, die eine Holzoptik haben. Die Fenster bestehen hier wie auch in der restlichen Wohnung aus einflügeligen Kunststofffenstern ohne Sprossenteilung. An dem nachträglich eingebaute Heizkörper sind keine oberflächlichen Schäden sichtbar.

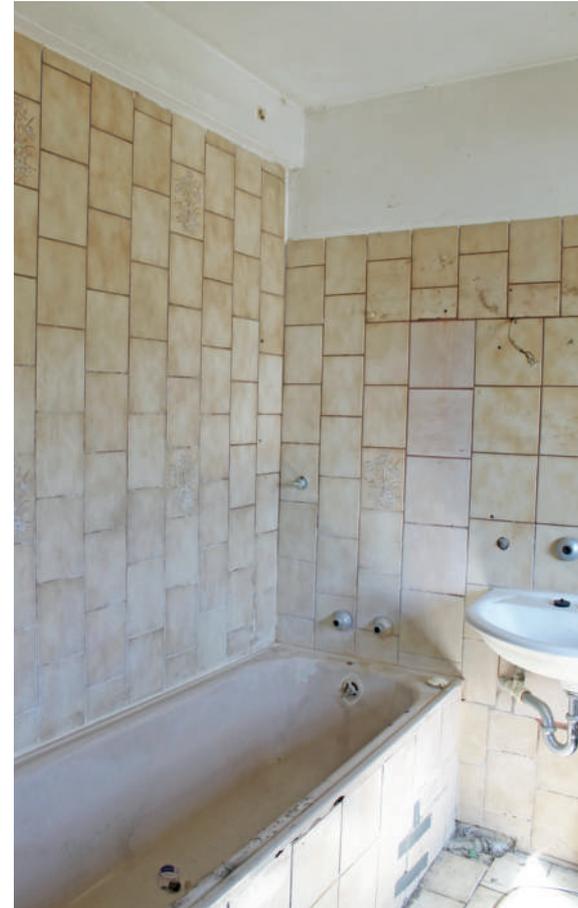
Abb. 113 Badezimmer  
WHG 7

Das Badezimmer wurde nachträglich eingebaut und verfliest. Eine Badewanne und das Waschbecken sind noch vorhanden, jedoch nicht mehr gebrauchsfähig. Fehlende Beschläge und Beschädigungen zeichnen sich an den Oberflächen ab. Die Toilette erreicht man vom Badezimmer aus und befindet sich in einer Nische. Verfärbungen und starker Schimmelbefall sind auch an der Decke dieses Raumes ersichtlich.

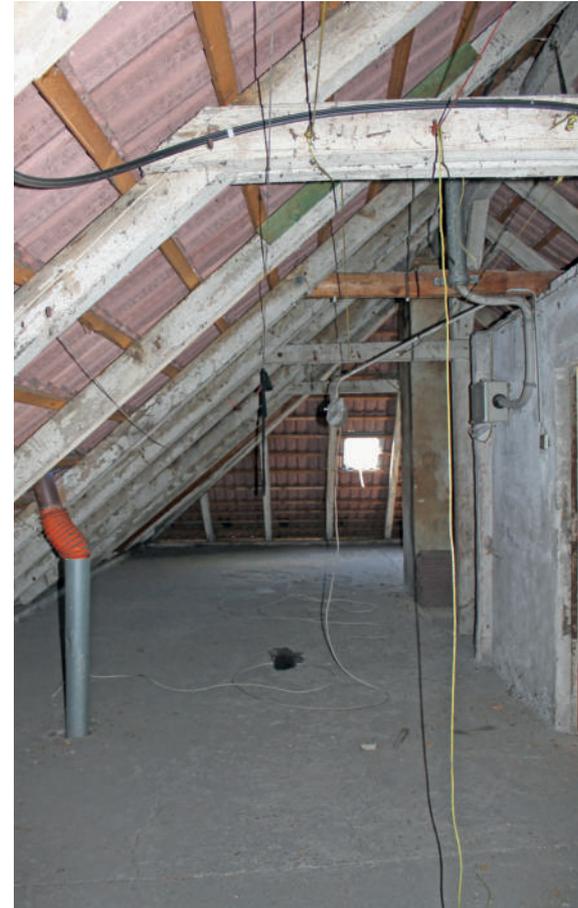
Abb. 115 Dachraum

Den Dachraum erreicht man über das Stiegenhaus. Er wurde genutzt, um die Wäsche zu trocknen. Der Dachstuhl ist als Kehlbalckendach ausgeführt, der noch original vorhanden ist und bis auf leichte Schäden optisch einen guten Zustand aufweist. Die Dachunterkonstruktion wurde erneuert, da man eine neue Dachdeckung aufbrachte. Das Kanalrohr wird über Dach entlüftet, ebenso führen die Kamine durch den Dachraum. Der Boden besteht aus einem versenkten Sturzboden, der mit einer Schüttung befüllt und mit Schlackenbeton abgedeckt wurde.
