DIPLOMARBEIT

# **Arbeitersiedlung Sintstraße in Linz**

Geschichte. Analyse. Nachnutzungskonzept.

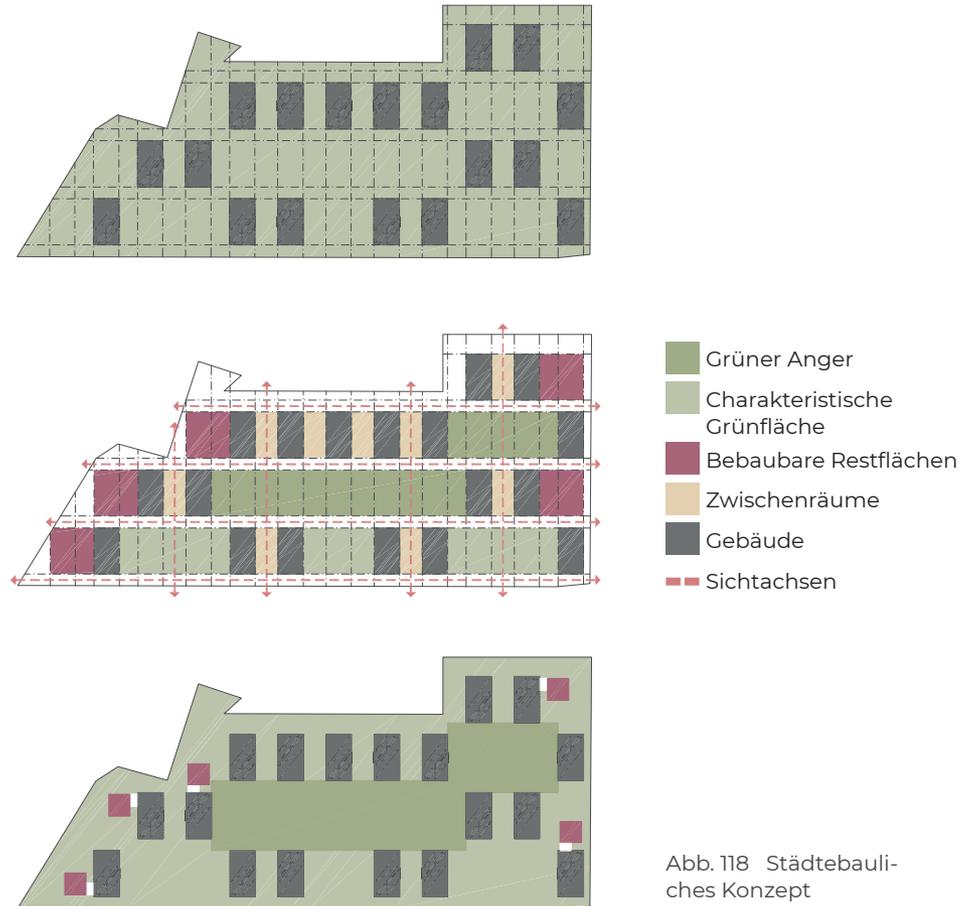
Abb. 118 Städtebauliches Konzept

Um das städtebauliche Konzept zu entwickeln, muss man sich zunächst die bestehende städtebauliche Anordnung ansehen. Legt man einen Raster über das Grundstück, so kann man die Flächen eindeutig kategorisieren. Sichtachsen sind abzulesen, die einen Überblick über die Weitläufigkeit der Siedlung geben. Darüber hinaus ist der grüne Anger, um den die Gebäude platziert sind, ein wichtiges Charakteristikum der Siedlung. Ebenso sind die Grünflächen entlang der Straße ein herausstechendes Merkmal, das die Großzügigkeit der Grünflächen unterstreicht, die auch über einen wertvollen Baumbestand verfügen. Demnach ergeben sich bebaubare Restflächen, wo verdichtet werden kann, ohne das charakteristische Erscheinungsbild der Siedlung zu beeinträchtigen.

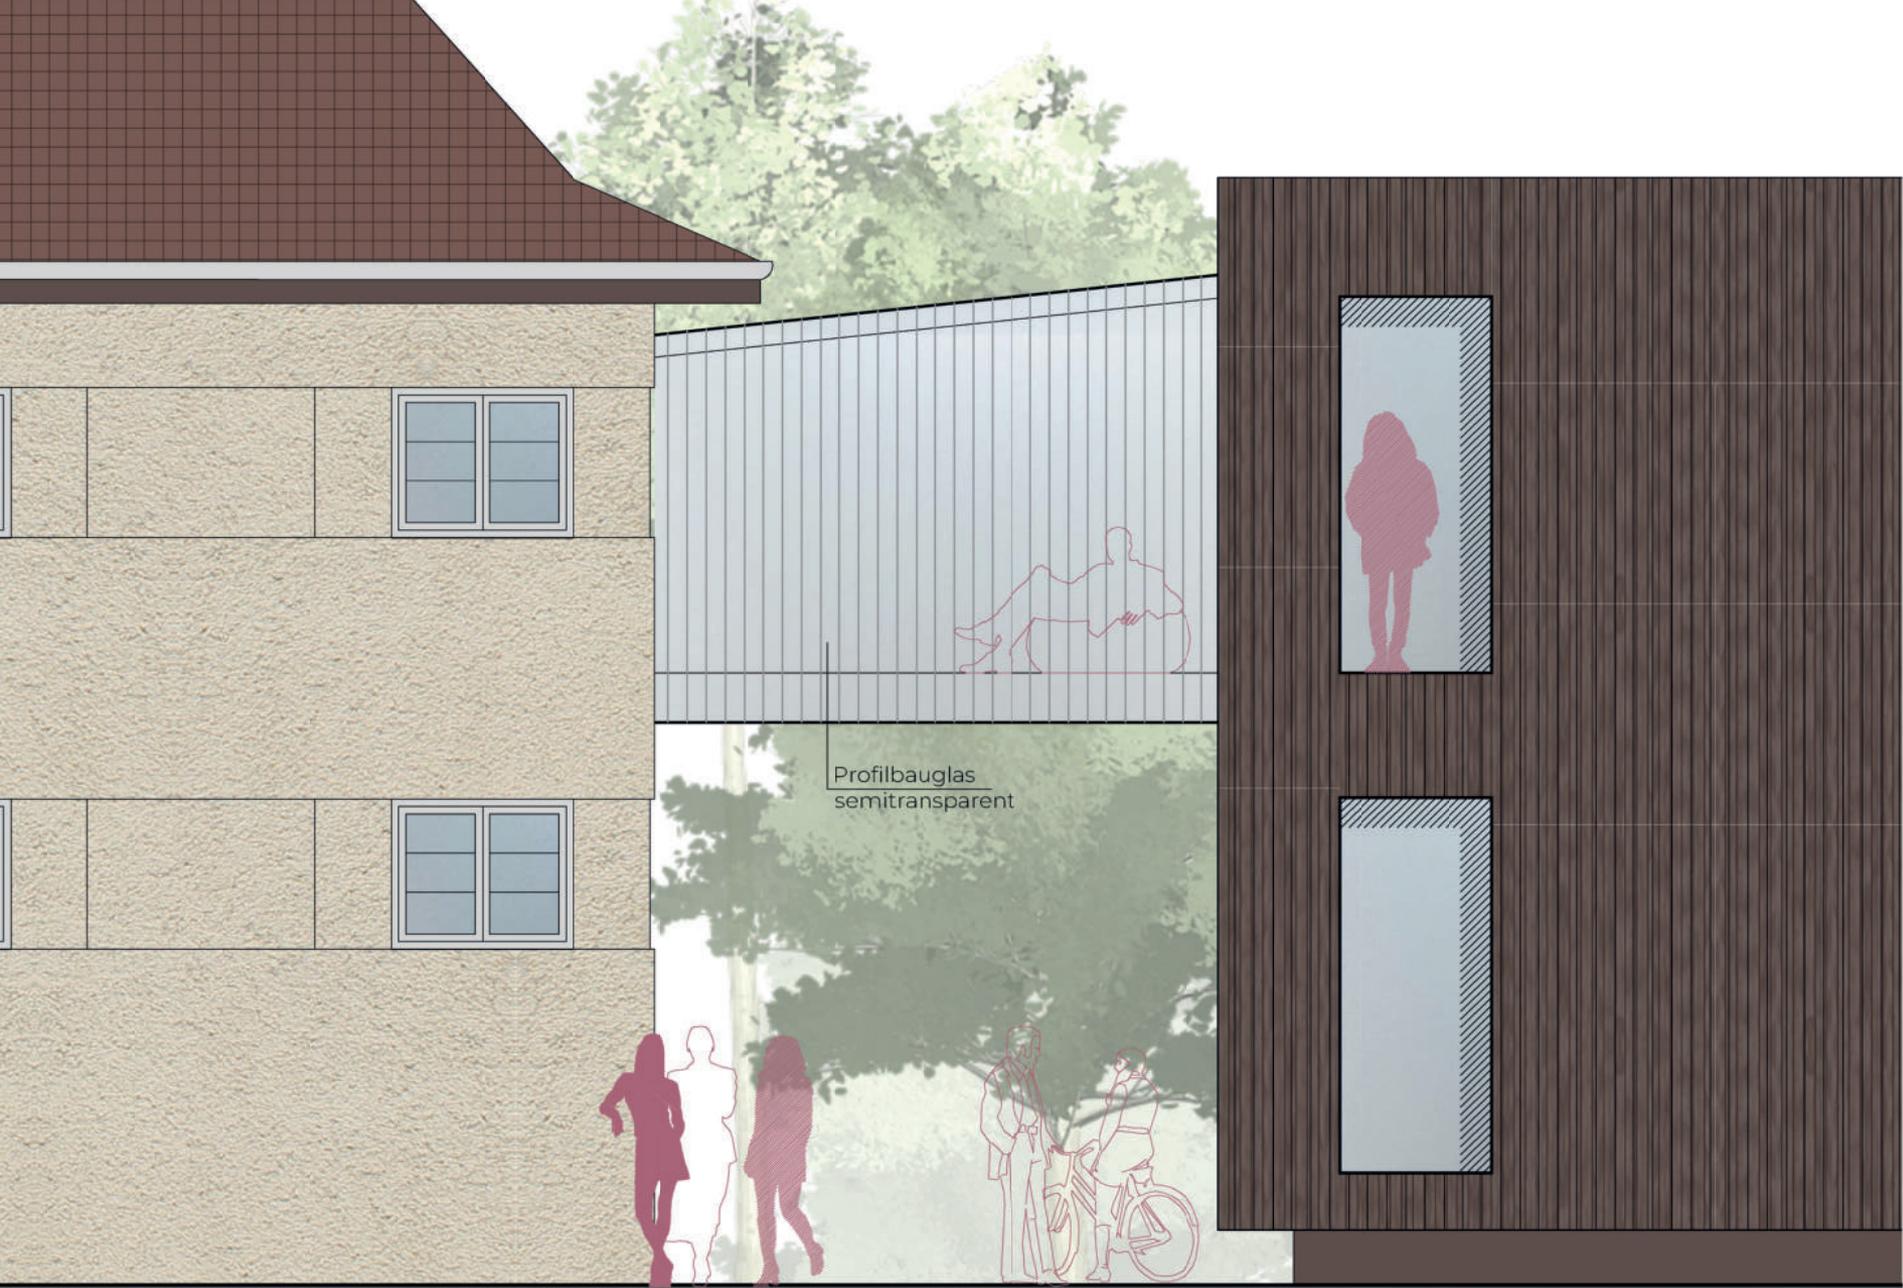
Abb. 129 Fassadenschnitt, M 1:50

Profilbauglas  
semitransparent
