## DIPLOMARBEIT

# DIE LEDERFABRIK VOGL IN MATTIGHOFEN

Geschichte, Revitalisierung und Nachnutzungskonzept

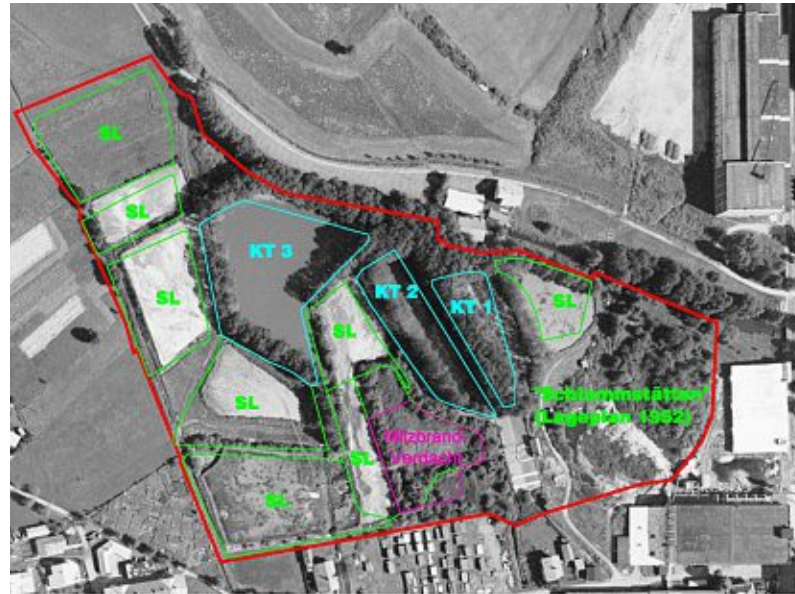
Abb.7: Luftbild der Schlammeiche aus dem Jahr 1963. Gekennzeichnet sind die Klärteiche und Schlammlager.

Es besteht der Verdacht, dass in den 1920er-Jahren auch milzbrandverdächtige Häute abgelagert wurden. Daher wurde aus Sicherheitsgründen im vermuteten Bereich eine Fläche von zirka 2.700 Quadratmeter daher von den Untersuchungen ausgenommen. Das Umweltbundesamt schlug demnach eine Einstufung in die Prioritätenklasse 3 (niedrige Priorität) vor. Die Altlast ist seit 2009 im Altlastenatlas des Umweltbundesamtes eingetragen. Laut Umweltbundesamt ist die Schadstoffkonzentration so gering, dass keine Gefährdung des Trinkwassers gegeben ist.

Das Umweltbundesamt sieht Sanierungsmaßnahmen bei einer Nutzung des zurzeit ungenutzten Areals als erforderlich, es muss eine zusätzliche Mobilisierung von Schadstoffen im Untergrund verhindert werden. Bei zukünftigen Bauvorhaben ist es wichtig, dass die gesammelte Einleitung von Regenwasser aus versiegelten Flächen genau untersucht wird, um Schadstofflösung durch Versickerung zu vermeiden. Es wird empfohlen, Sanierungsmaßnahmen in Kombination mit Bauarbeiten durchzuführen und das ausgehobene, kontaminierte Erdmaterial nach den geltenden Richtlinien zu entsorgen. Ziel einer Sanierung sollte die Reduzierung des Schadstoffgehaltes auf ein tolerierbares Maß sein.<sup>3</sup>

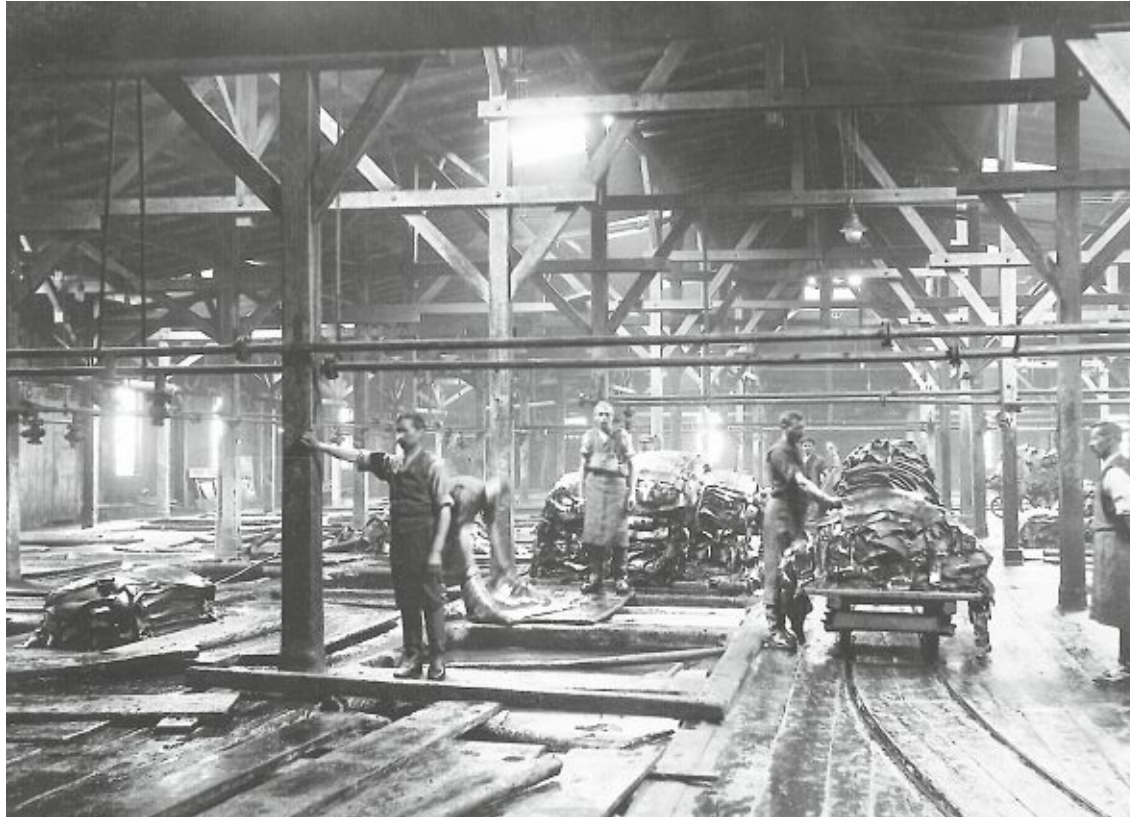
Abb.14: Arbeiter in den Grubenhäusern. Die Gerbgruben waren teilweise mit Brettern zugedeckt.

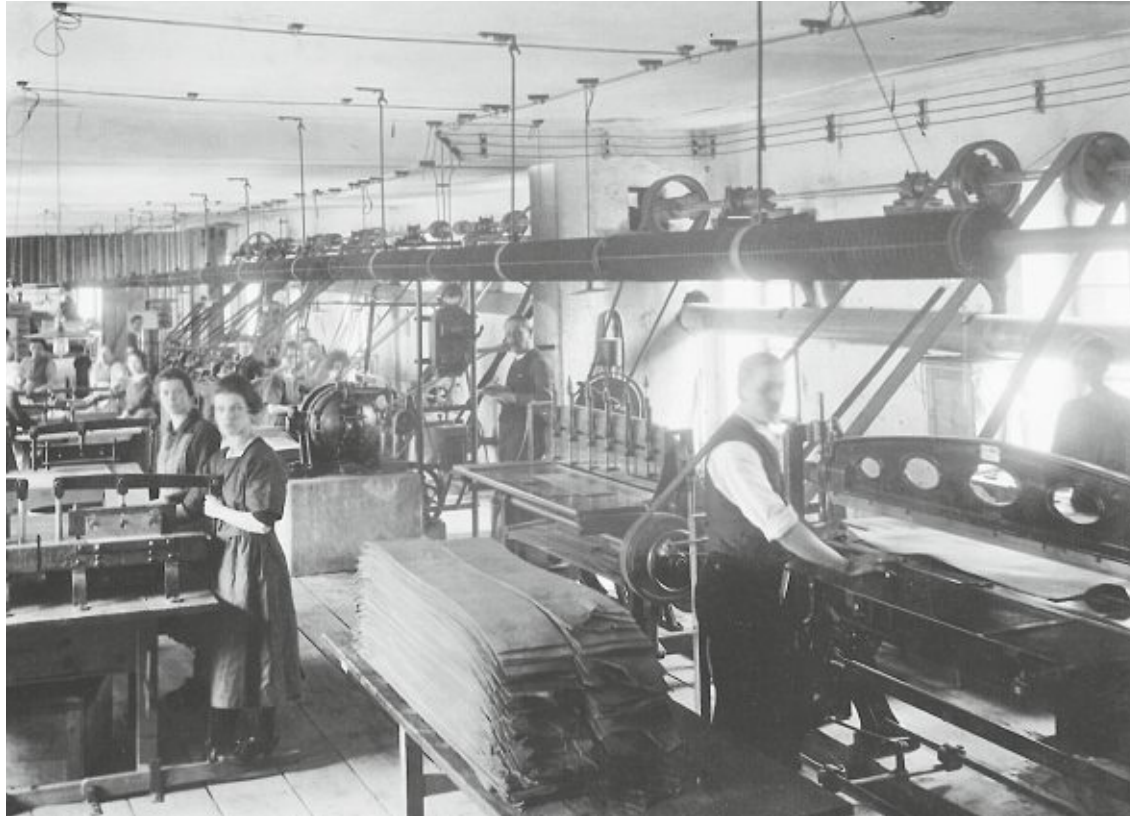
Abb.16: Beim Zurichten des Leders mit Hilfe spezieller Maschinen, zur Nachbehandlung des Leders nach dem Gerbprozess. Der Antrieb der Maschinen funktionierte über an der Decke laufende Transversalwellen und Lederriemen.

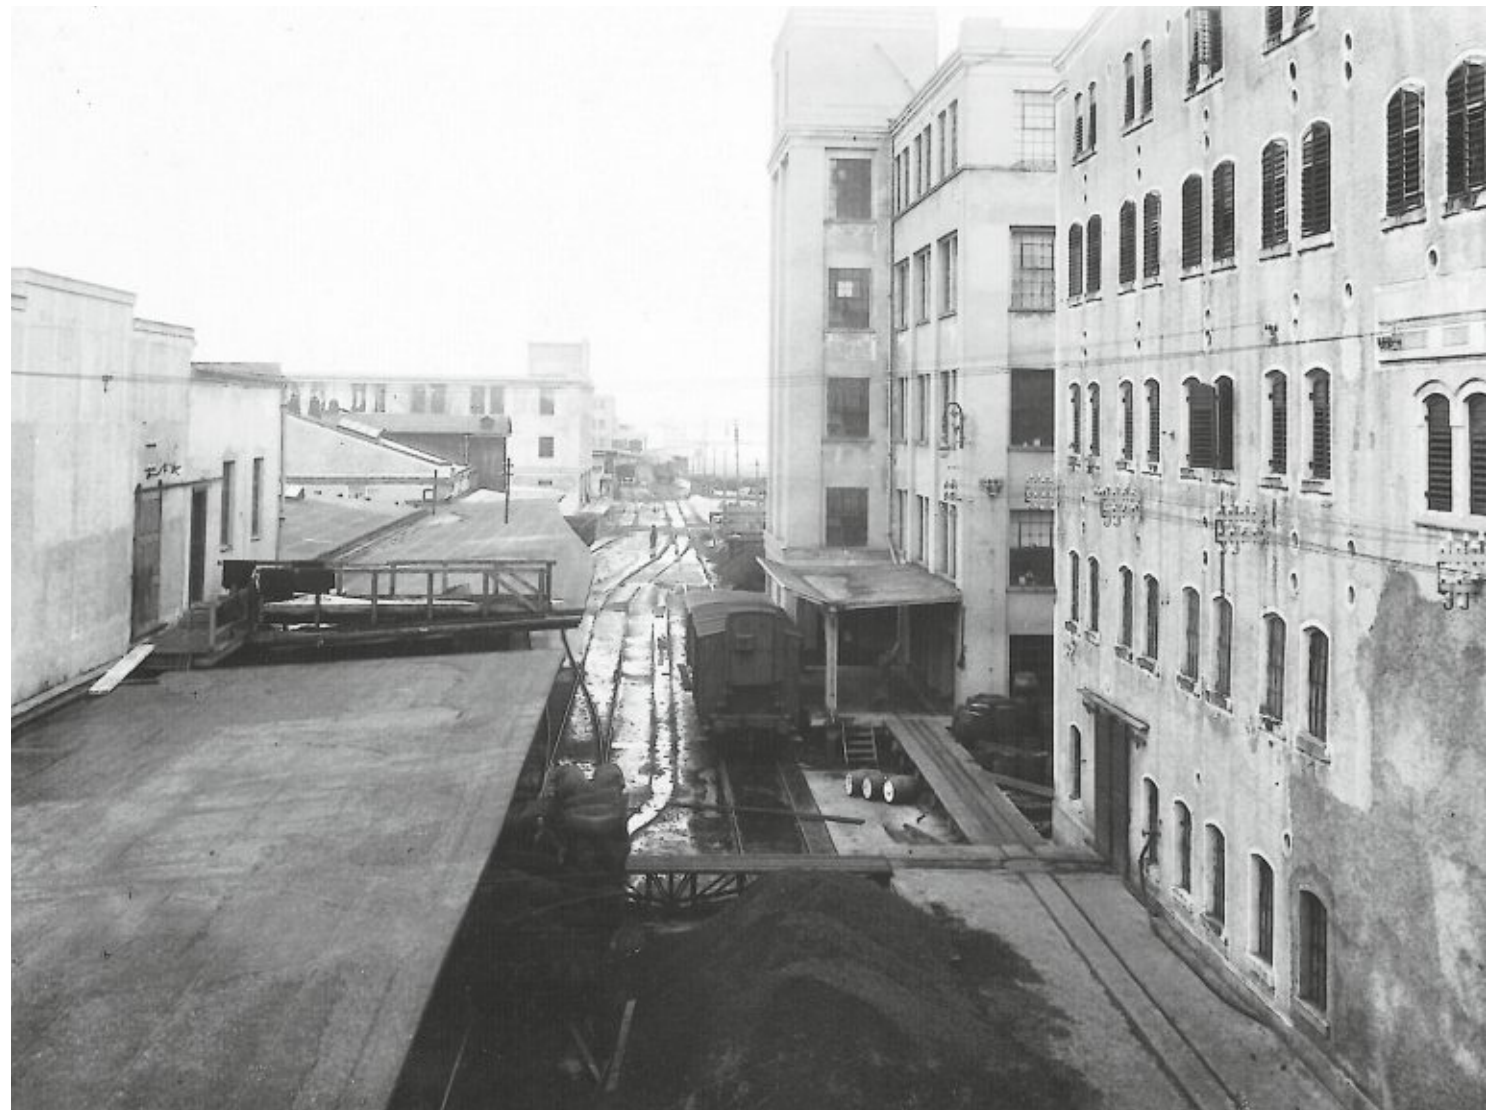
Abb.18: Blick gegen Norden in den Gleishof der Lederfabrik Vogl, um 1930. Rechts im Bild die Westfassade des alten Trockenhauses und die Verbindungsstege für Rollwagen zwischen den Gebäuden.

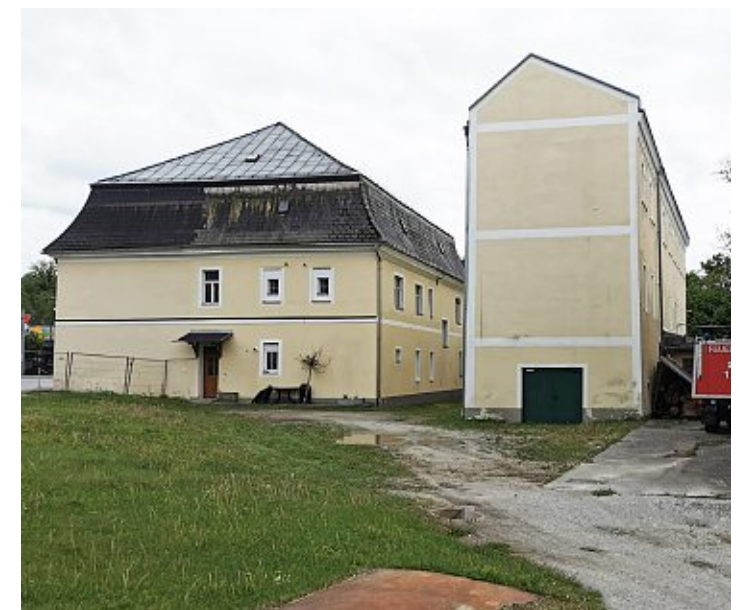
Abb.33: An der Norfassade wird die Symmetrie gebrochen, da an der linken Seite das Manufakturegebäude und das alte Trockenhaus anschlossen waren.

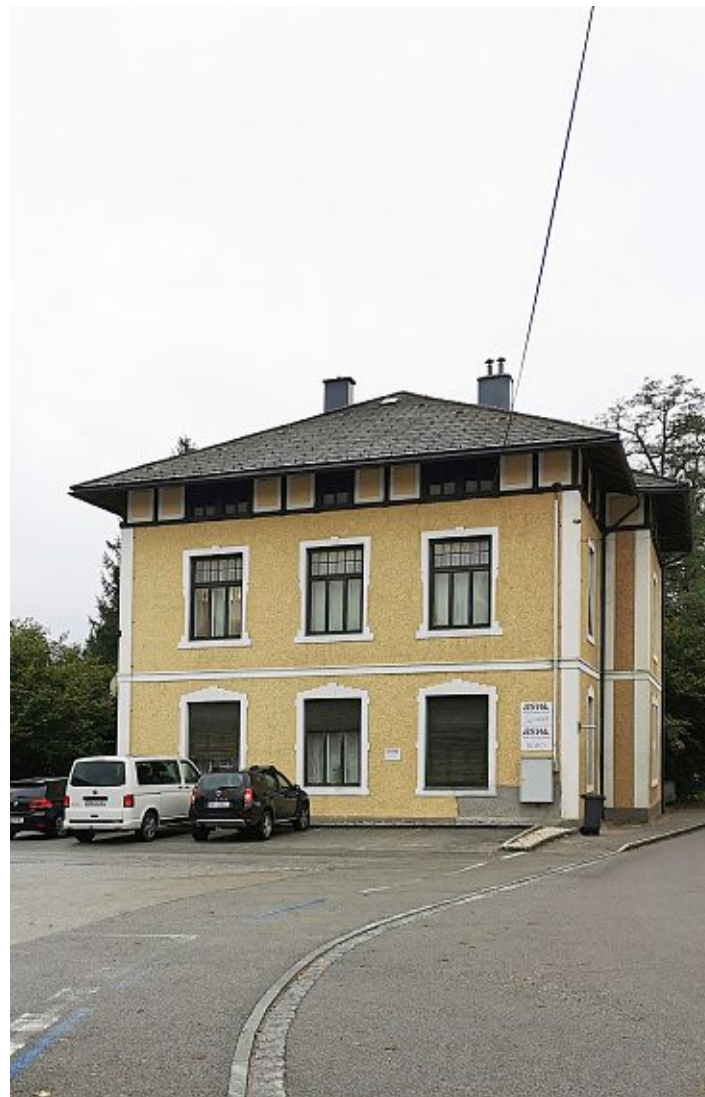
Abb.36: Bürogebäude

Der Baukörper misst 12,85/14,40 m und erstreckt sich über zwei Regelgeschosse mit einer Raumhöhe von 3,70 Meter und einem 5,20 Meter hohen Dachraum. Der Eingang befindet sich dezentral an der längeren Fassade. In jedem Geschoss befinden sich drei unterschiedlich große Zimmer und ein WC. Das Gebäude ist nicht unterkellert. Die 0,45 Meter dicken Außenmauern sind ungedämmt und verputzt. Die Innenwände sind 0,30 Meter und 0,40 Meter dick.

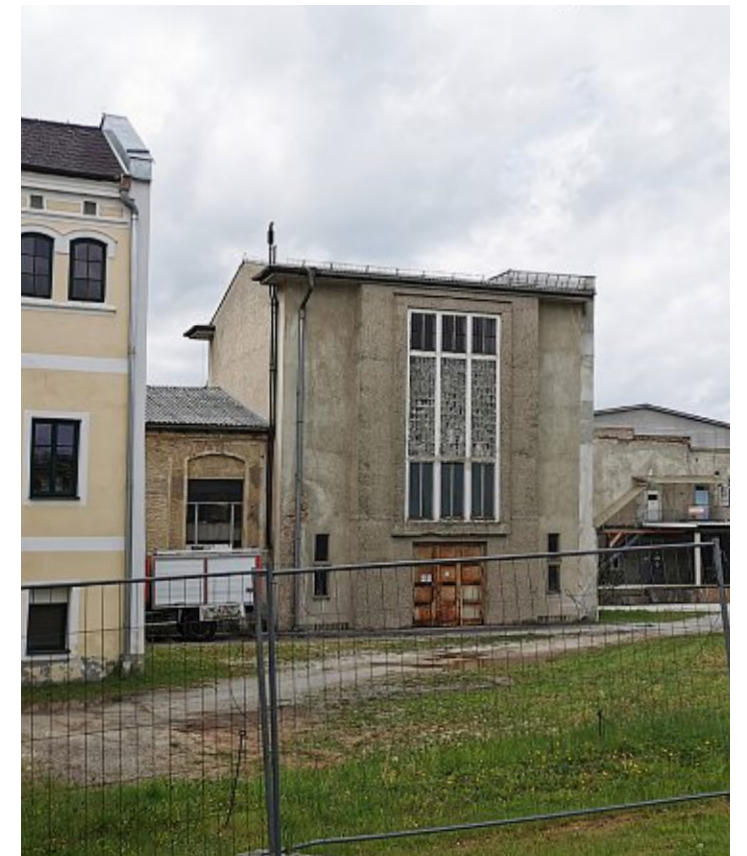
Abb.38: Etwa sechs Meter hohes Fenster am Turbinenhaus.

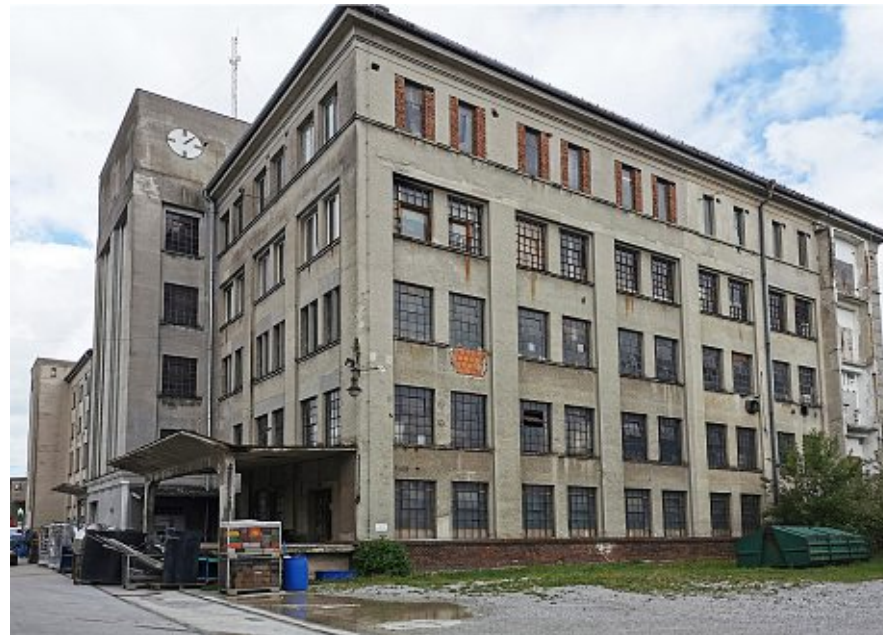
Abb.42: Fassade und Anschluss zum alten Trockengebäude.

Der Baukörper misst 32/40 m und erstreckt sich über fünf Stockwerke, das Erdgeschoßniveau liegt etwa einen Meter über Geländeniveau. Dieses Gebäude war nach dem Bau der Wasserwerkstatt 1915 eines der ersten Gebäude der Fabrik, das in Eisenbeton gebaut wurde. Mit der Einlage von überdurchschnittlich viel Eisenarmierung reichte eine Deckenstärke von zwölf Zentimetern aus. Bei der Konstruktion handelt es sich um einen Skelettbau. Die Decke liegt auf mit Beton ummantelten Stahl-I-Profilen, die die Last auf im Raster von zirka acht mal acht Metern auf Betonstützen abtragen. Die Außenwände wurden mit Ziegeln ausgefacht. Um Setzungen auszugleichen und Folgeschäden zu vermeiden, gibt es in der Mitte des Gebäudes eine Gebäudefuge. Über dem im Westen angestellten Lift und Stiegenhaus befand sich ein Wasserreservoir. Der Lift wurde mehrmals erneuert.

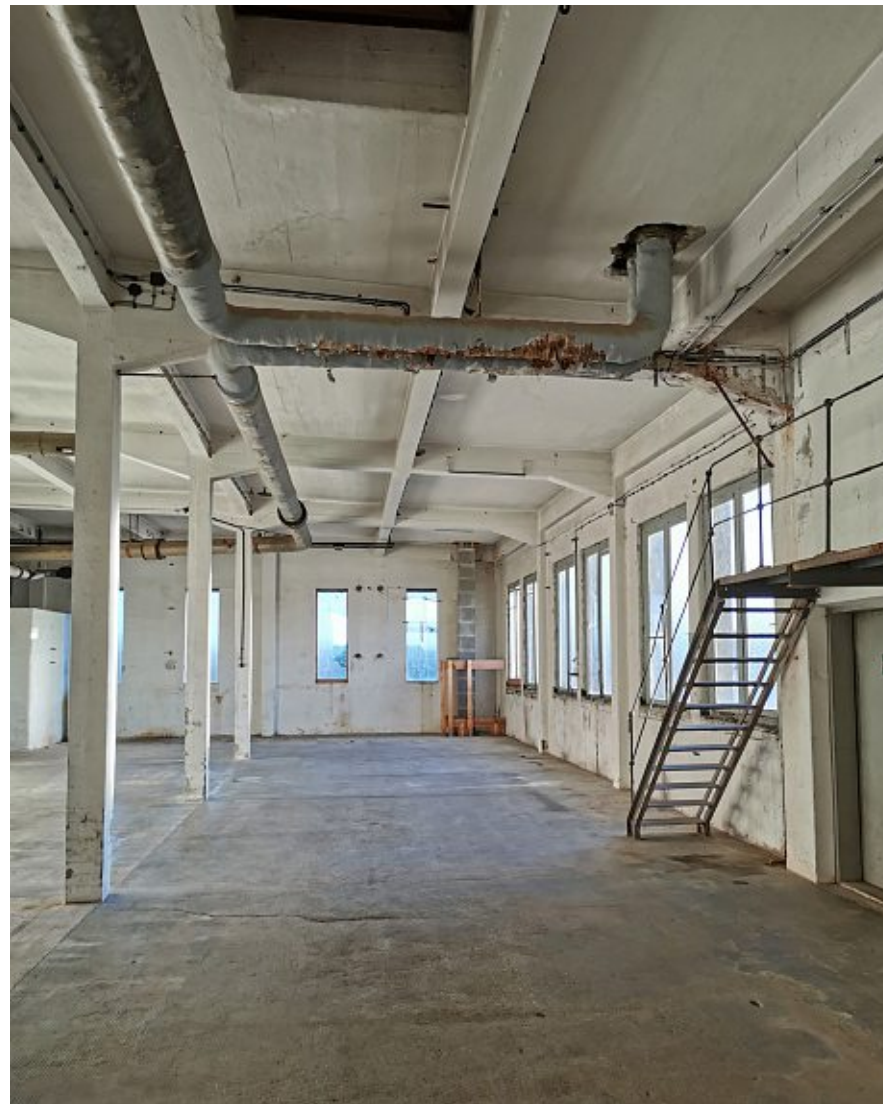
Abb.43: Im 4. Obergeschoss der Zurichte I

Die Zurichte I wurde 1916 als Erweiterung des Trockengebäudes und Zurichte gebaut. Im 4. Obergeschoß befindet sich ein großer Trockenraum.

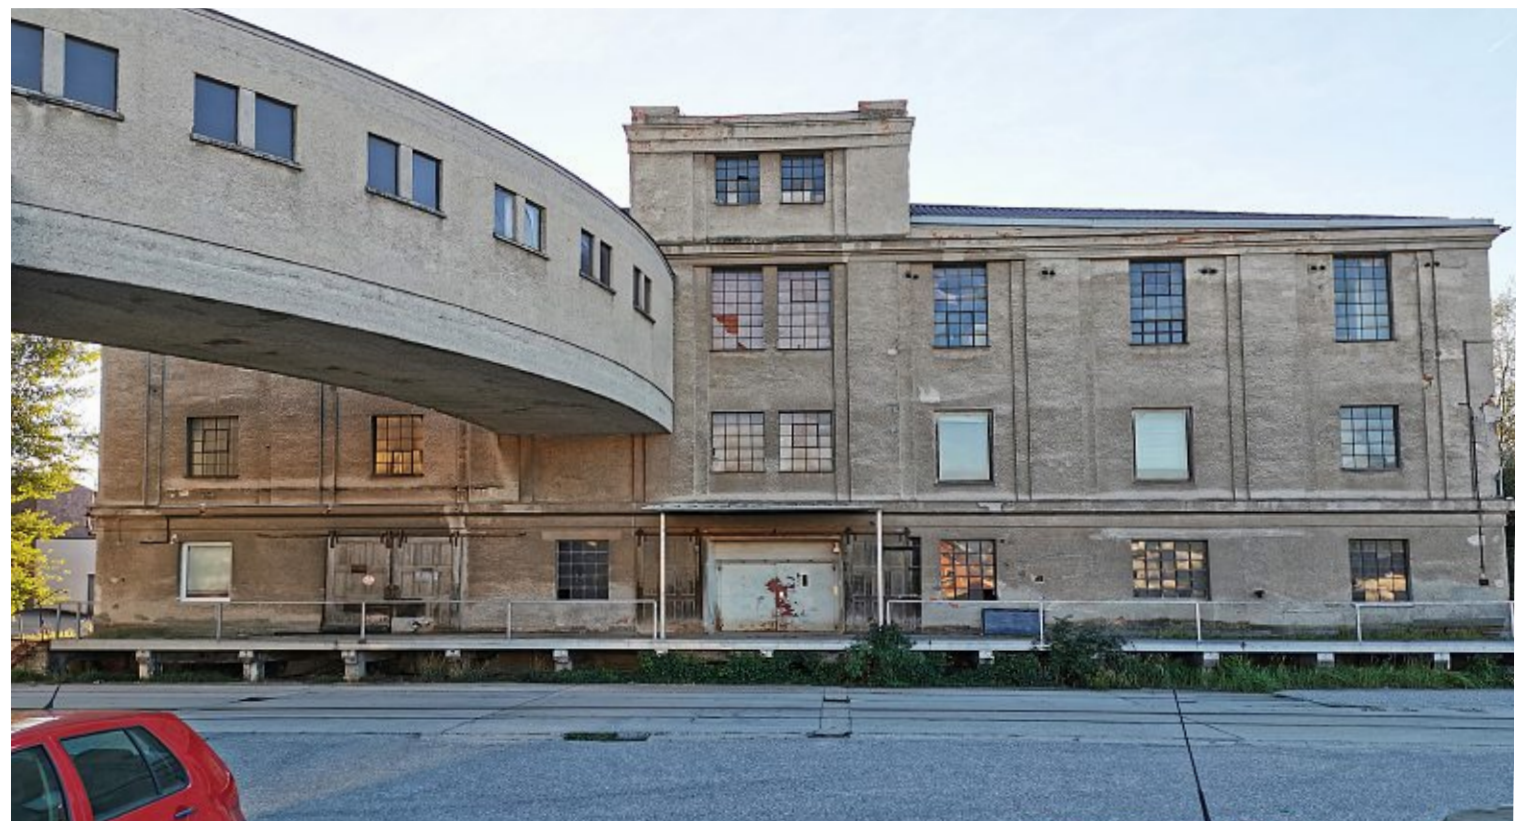
Abb.46: Ostfassade und Verbindungsgang zur Zurichte III

Der Baukörper misst 31/62 m und erstreckt sich über drei  
Regelgeschoße und einem Untergeschoß. Dieses Gebäude  
wurde zur gleichen Zeit wie die Zurichte I gebaut, ebenfalls  
als Eisenbeton-Skelettbau mit Mauerwerksausfachungen er-  
richtet. Die beiden Gebäude unterscheiden sich in der Fas-  
sadengliederung. Der Haupteingang befindet sich zentral an  
der Ostfassade. Die Erdgeschoßebene liegt zirka einen Meter  
über Geländeneiveau. Das Kellergeschoß ist an der Südfassade  
über eine Rampe zugänglich. Zwischen den Gebäuden befan-  
den sich Drehstege, über die Rollwagen verschoben werden  
konnten.

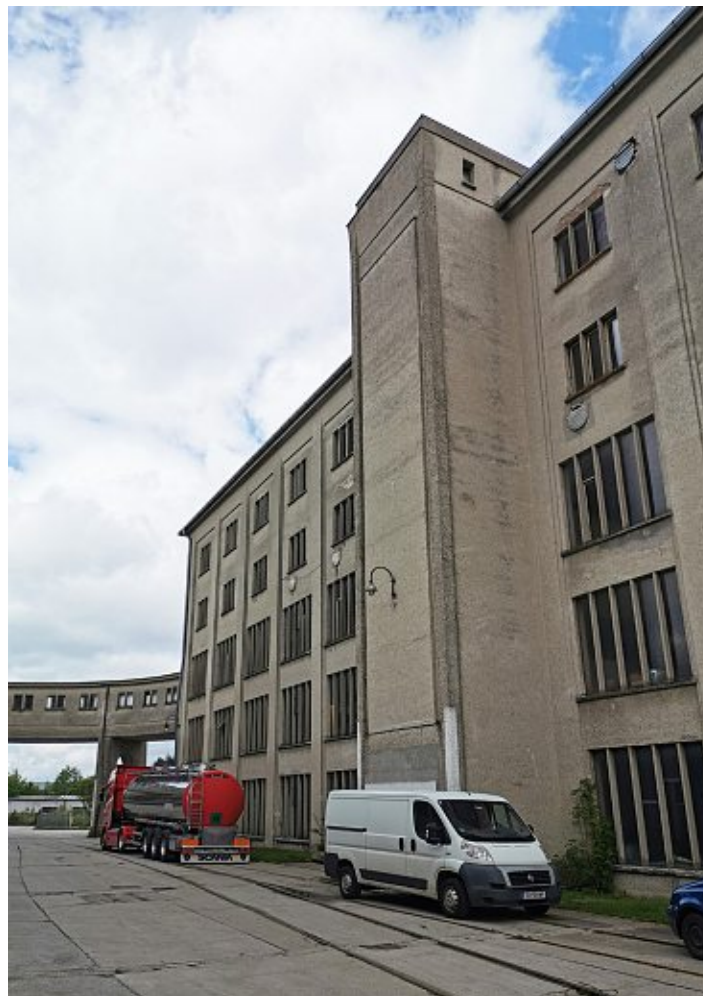
Abb.48: Westfassade der Zurichte III

Der Baukörper misst 32/50 m und erstreckt sich über fünf Regelgeschoße. Der Aufzugsschacht wurde an der Westfassade angestellt, das Erdgeschoßniveau liegt auf Geländeneiveau. Gleichzeitig wurden auch die Verbindungsgänge zu den Zurichten I und II gebaut. Es handelt sich auch wieder um einen Eisenbeton Skelettbau mit Mauerwerksausfachungen. Zur Dämmung wurde im Dachraum einiger Gebäude eine bis zu 0,50 Meter dicke Schicht Hochofenschlacke aus den Linzer Stahlwerken aufgebracht. Das Holz für den Dachstuhl wurde in den familieneigenen Wäldern im Salzburger Lungau geschlagen. Dabei handelt es sich um Weichhölzer wie Fichten, Tannen und Kiefern.

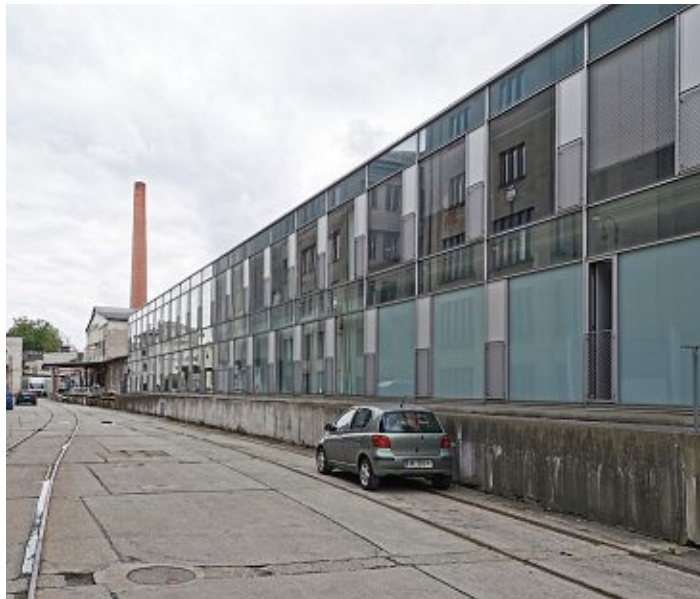
Abb.49: Ostfassade des Forschungs- und Entwicklungszentrum

Das Gebäude misst 37/53 m und gliedert sich in zwei Hallen und einem dazwischenliegenden Atrium. Im Osten sind über beide Geschoße Büros angeordnet. Das Tragwerk besteht aus Blähtonstein-Mauerwerk, Betonstützen und darüber gespannten Paraschalen. Die, zum Gleishof orientierte, Ostfassade ist raumhoch verglast.

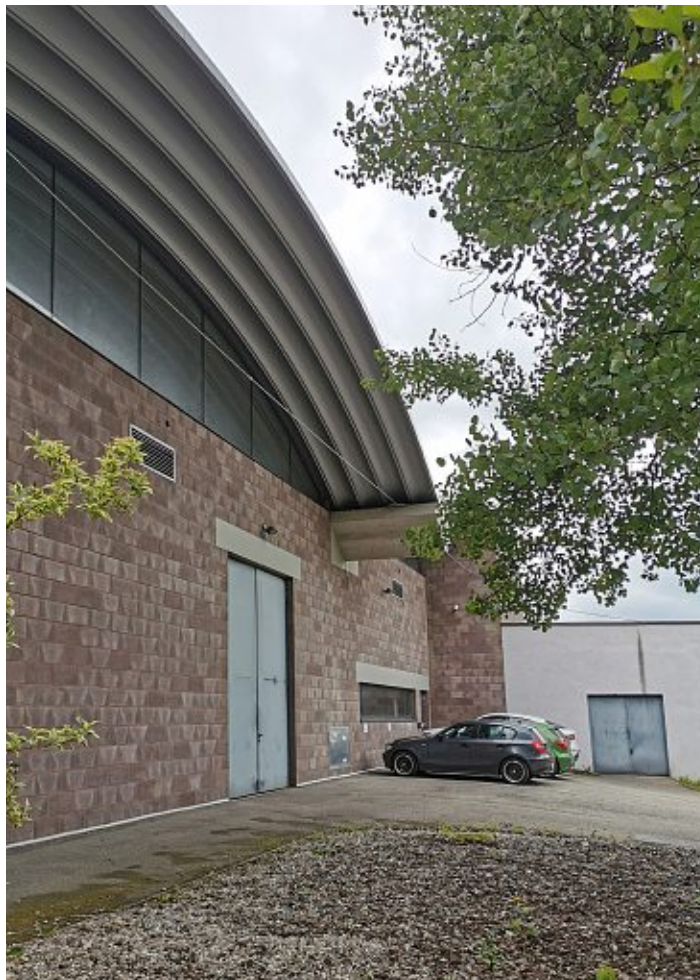
Abb.50: Nordfassade des Forschungs- und Entwicklungszentrum

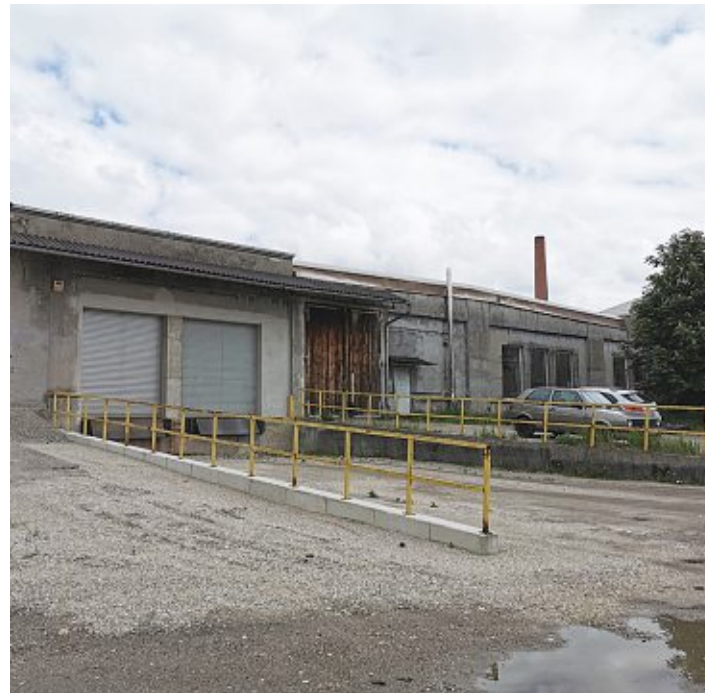
Abb.51: LKW Anlieferungsrampe der Wasserwerkstatt

Die 1915 erbaute Wasserwerkstatt war eines der ersten in Eisenbeton erbauten Gebäude der Lederfabrik. An der Nordseite wurden 1944 das Gefolgschaftsgebäude und 1953 die Haspelwerkstatt angebaut.

Das Gebäude misst 40/87 m und wird über zehn zirka 38 Meter lange Oberlichten belichtet. Diese mussten erstmals nach einem Fliegerbombenangriff im Zweiten Weltkrieg erneuert werden. Durch die massive Bauweise wurden nur die Oberlichten beschädigt. Das Glas wurde durch Kunststoff ersetzt. Ursprünglich stand dieses Gebäude frei und der Raum wurde zusätzlich zu den Oberlichten großzügig durch große Fenster belichtet, sie wurden jedoch mit dem Bau der heute bestehenden Anbauten zugemauert. Die ursprünglichen Fensteröffnungen sind heute noch an den Wänden erkennbar.

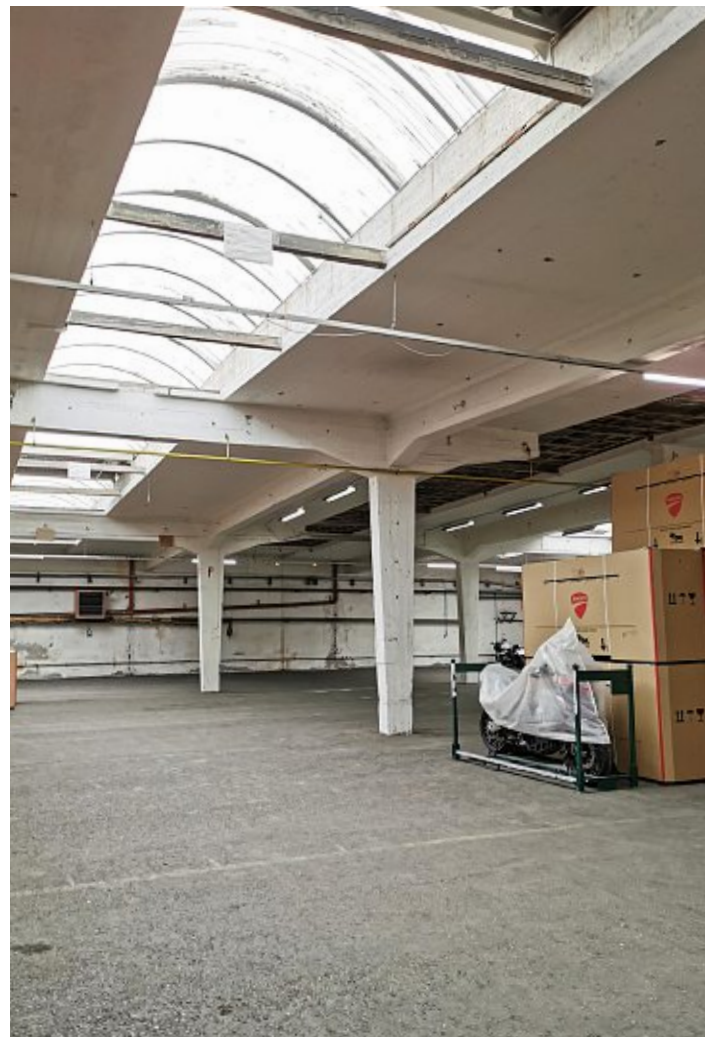
Abb.53: Innenraum der Wasserwerkstatt mit Oberlicht.

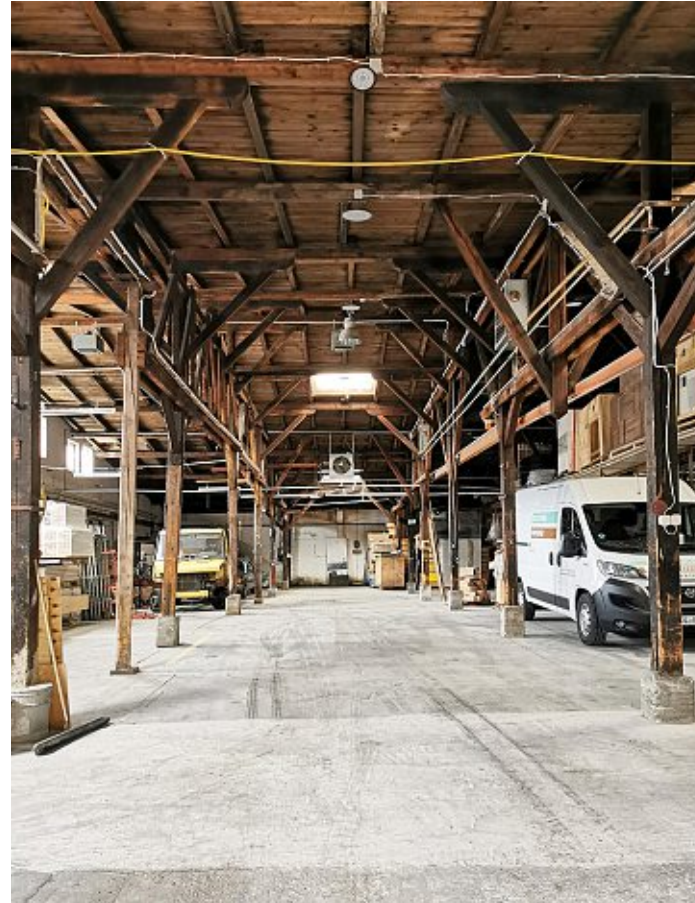
Abb.56: Innenraum Grubenhaus IV

Die Dächer der meisten Gebäude sind weitgehend dicht und wurden nach Schäden, beispielsweise nach Unwettern erneuert.<sup>1</sup> Die Dächer der Grubenhäusern I-IV, werden von einer Holzkonstruktion getragen, es handelt sich vermutlich um asbesthaltige Dachplatten, die im Zuge einer Revitalisierung ausgetauscht werden müssen. Zur Gründung wurden Holzpfähle bis zu sieben Meter in die Erde gerammt. Bei sinkendem Grundwasserspiegel verändern sich die Gegebenheiten im Untergrund, das wiederum Auswirkungen auf die Tragfähigkeit der Holzpfähle haben kann. Einige der Holzstützen wurden bereits mit einem Betonfundament versehen.<sup>2</sup>

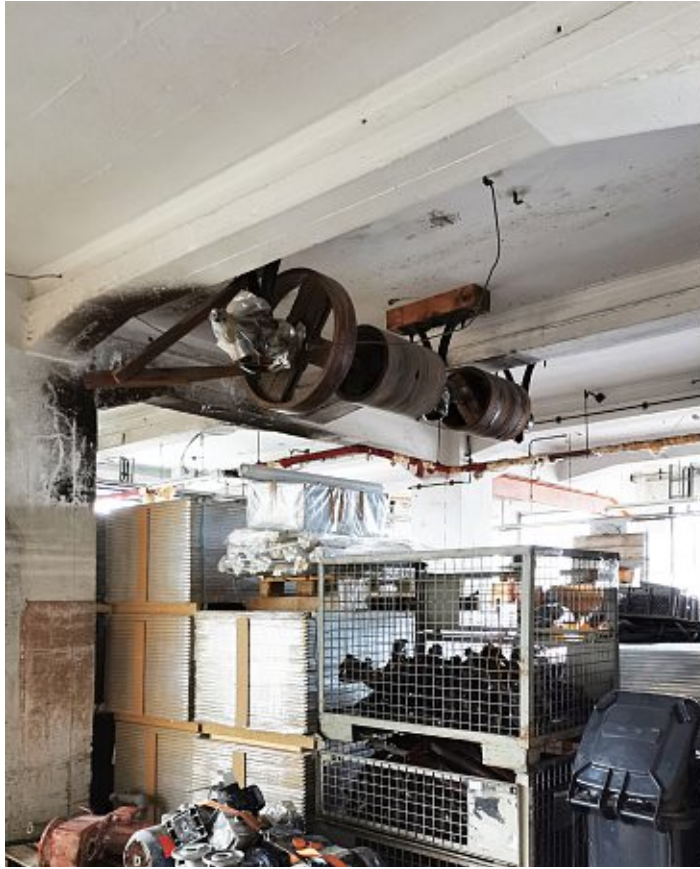
Abb.58: Letztes Stück der Transversalwelle zum Antrieb von Maschinen in der Zurichte I.

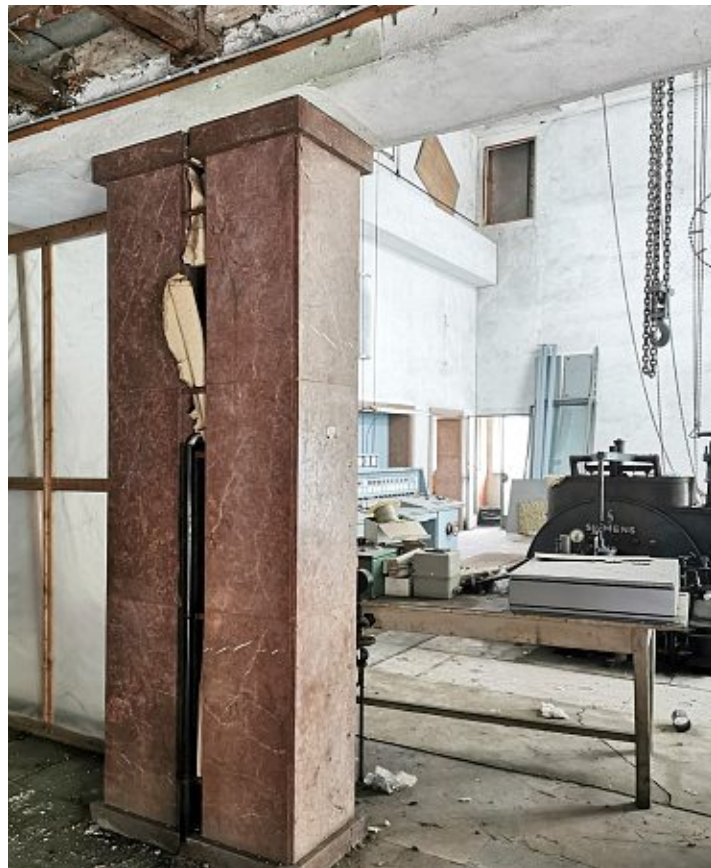
Abb.59:  
Eine marmorverkleidete Stütze im neuen Turbinenhaus. Im Hintergrund der erhaltene Schalttisch und eine Turbine. Dieses Gebäude war das Herzstück der Fabrik, das ist auch an der hochwertigen Innenaustattung zu erkennen.

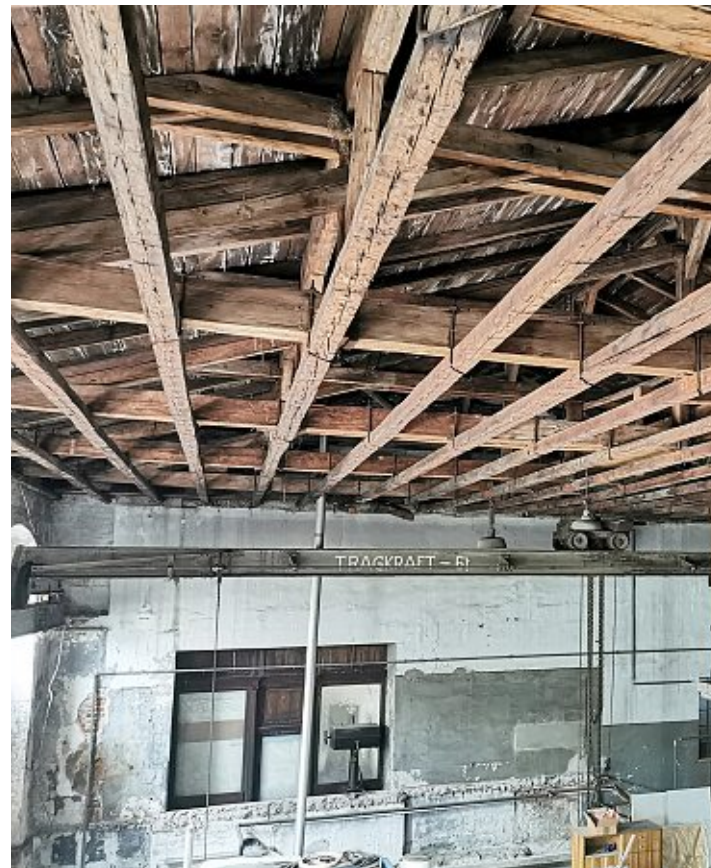
Abb.60:  
Der Innenraum des alten Maschinenhauses. Die Gerätschaften wurden weitgehend ausgebaut, an den Decken befinden sich noch die Lastenkräne. Im Bereich der Dachlattung sind Feuchteschäden erkennbar, die Balken scheinen nicht betroffen.

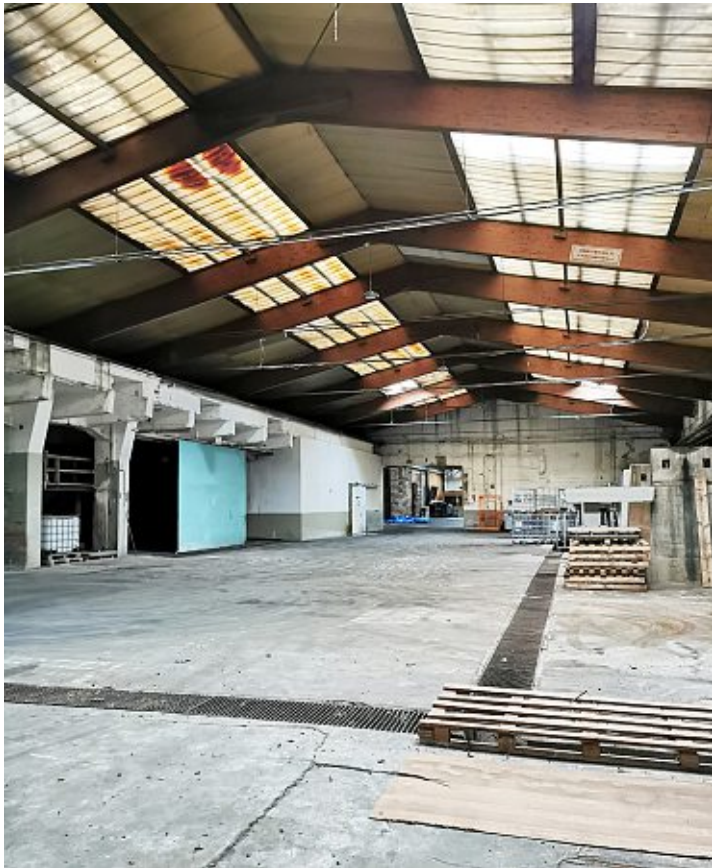
Abb.62:

In den 1990er-Jahren erneuerte Dachkonstruktion aus Holzleimbändern im Grubenhaus VI. Das ursprüngliche Dach bestand aus Eisenbeton. Das neue Dach ermöglichte eine größere Spannweite und es konnte eine Reihe Stützen entfernt werden. Diese, wie auch die meisten anderen Hallen werden von oben belichtet, da die Hallen direkt aneinander grenzen um kurze Wege in der Produktion zu gewährleisten.

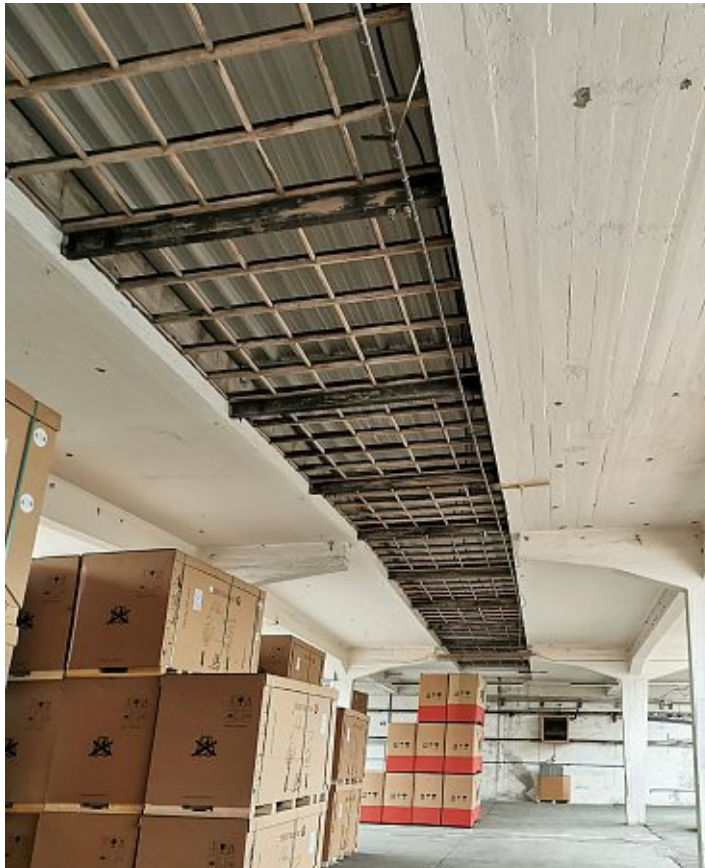
Abb.63:

Ein provisorisch abgedecktes Oberlicht in der Wasserwerkstatt. Darunter ein noch erhaltener Teil des originalen Oberlichtes. Die Oberlichter liegen zentral zwischen den Stahlbetondeckenelementen. An der Rückwand zwischen Wasserwerkstatt und den Grubenhäusern sind noch die zugemauerten Fensteröffnungen des ursprünglich freistehenden Gebäudes zu erkennen.

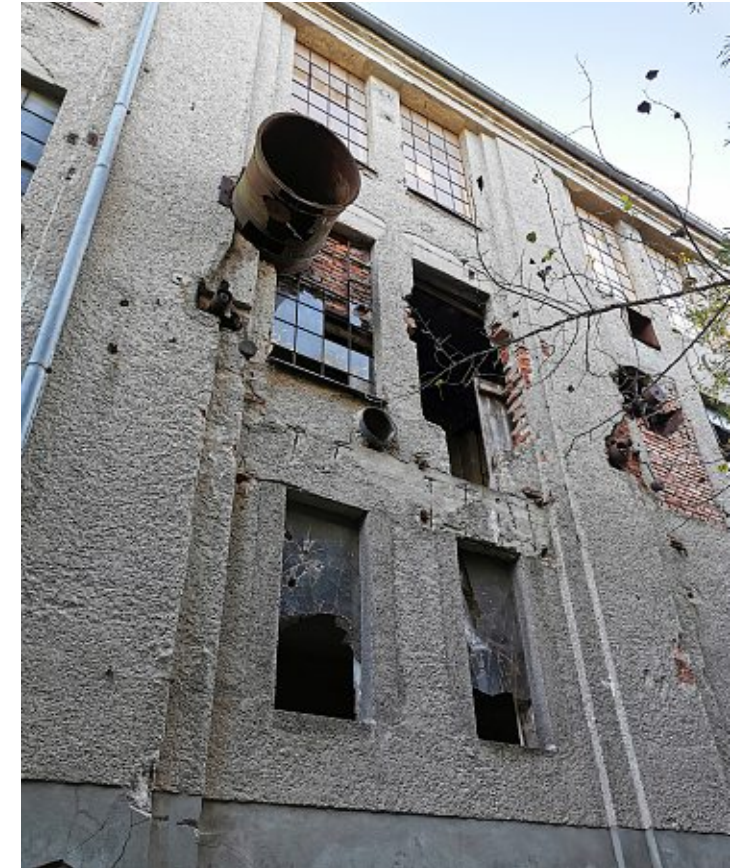
Abb.64:

Mauer- und Glasschäden an der Nordfassade der Zuriichte II. Eines der fehlenden Fenster wurden teilweise zugemauert und diverse Durchbrüche nach Bedarf gesetzt.

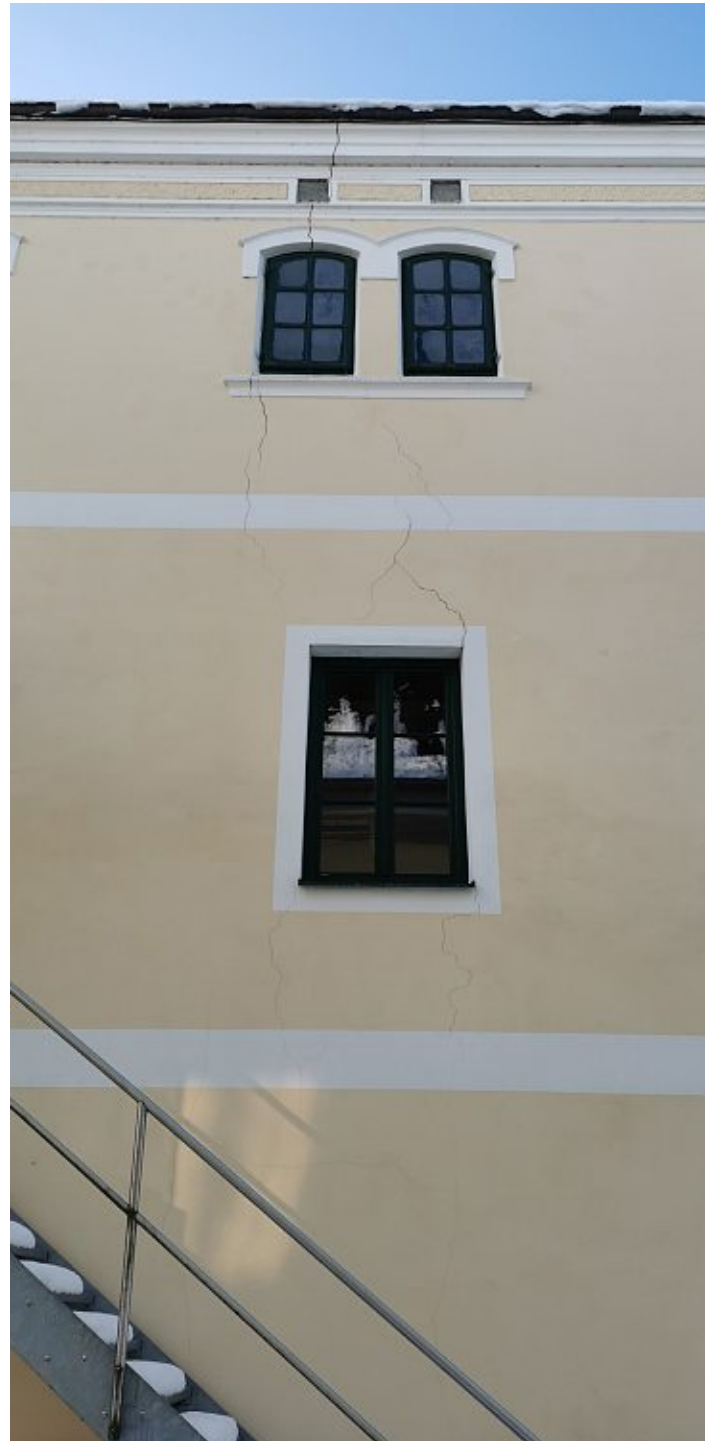
Abb.66: Risse an der Fassade der alten Wasserwerkstatt – Feuerwehrdepot aufgrund von Setzung.

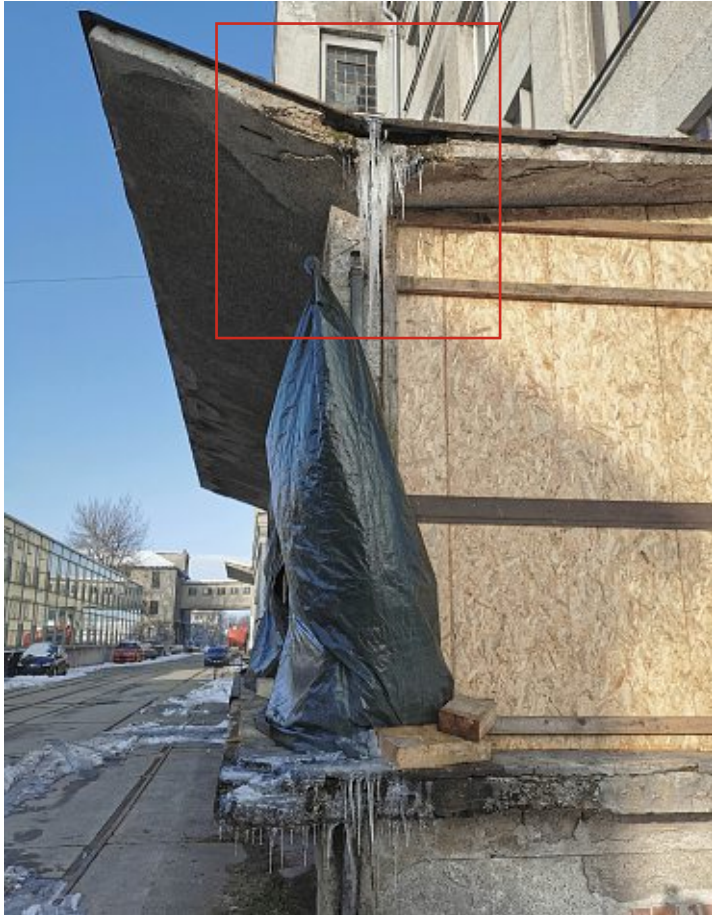
Abb.67:  
Die schadhafte, innenliegende Entwässerung eines Betonvorsprungs an der Zurichte I, die Eisbildung führt zum Abplatzen der Betondeckschicht und zur Freilegung der Bewehrung.

Innerhalb des Bauteils nimmt der Beton die Druckkräfte und der Bewehrungsstahl die Zugkräfte auf. Für die Weitergabe der Zugkräfte vom Beton an den Bewehrungsstahl ist ein ausreichender Verbund zwischen den beiden nötig, es wird eine formschlüssige Verbindung hergestellt. Zwischen den Bewehrungsstäben muss ausreichend Abstand vorhanden sein. Die benötigte Menge und Führung der Bewehrung wird vom Tragwerksplaner oder Konstrukteur bemessen, dabei muss darauf geachtet werden, dass der Stahl im Bauteil mit genug Beton überdeckt wird, um Korrosion zu vermeiden. Wenn Stahl mit Feuchte und Sauerstoff in Berührung gelangt, kommt es zur Umwandlung in Eisenoxid (Rost).

Bei einem pH-Wert von mindestens 9,5 im Feuchtfilm um den Bewehrungsstahl im Beton entsteht eine schützende Passivierungsschicht, die weitere Korrosion verhindert, man spricht von einem Passivschutz der Bewehrung. Der bei der Korrosion entstandene Rost ist weich und nimmt ein größeres Volumen ein als Eisen, dadurch wird der stabile Querschnitt reduziert. Neben Feuchte und Sauerstoff können auch Chloride auf den Stahl einwirken, dann kommt es zur sogenannten Chlorid- oder Lochfraßkorrosion. Ursachen für Schäden am Beton, die zu den beschriebenen Folgen führen, können bereits Fehler in der Planung, Ausführung oder Nachbehandlung des Betons gewesen sein. Diese äußern sich beispielsweise in Rissen und Frostschäden an der Betonoberfläche.<sup>5</sup> Für die Erhaltung der massiven Stahlbetonkonstruktionen sind solche Schäden dringend zu vermeiden oder sachgemäß zu sanieren.

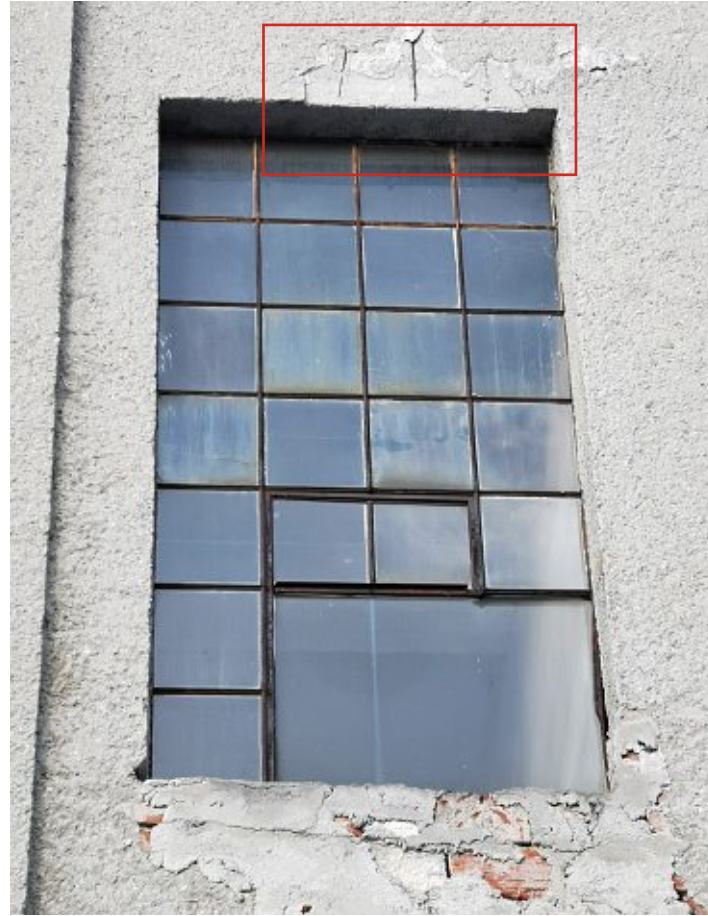
Abb.68:  
Freigelegte Bewehrung im Bereich des Fenstersturzes an der Zurichte II.

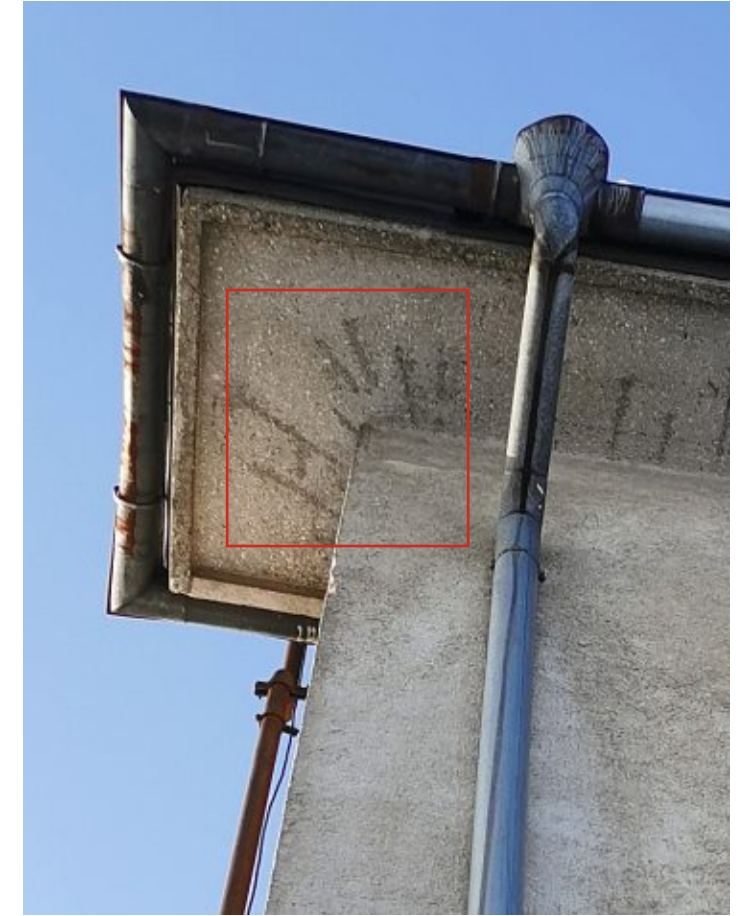
Abb.69:  
Unzureichende Betonüberdeckung an der Unterseite des Dachvorsprungs am neuen Turbinenhaus.

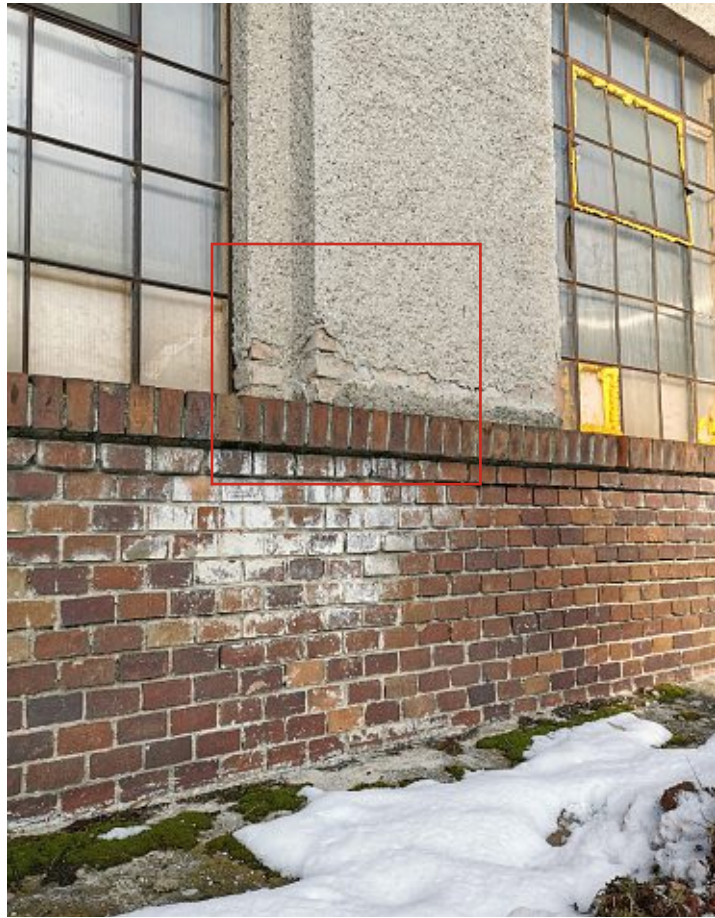
Abb.70:

Unverputzter Mauersockel an der Zurichte I, die Mörtelfuge wird durch Bewitterung und eindringendes Wasser von oben ausgewaschen. Feuchteschäden im unteren Bereich des verputzten Mauerwerks werden durch Spritzwasser am vorstehenden Mauersims verursacht.

Ein erhöhter Salzgehalt, auch Mauersalpeter genannt, führt zu Schäden am Mauerwerk. Die Salze gelangen von außen beispielsweise über Spritzwasser meist im Sockelbereich auf die Wand. Bei einer intakten Putzschicht gelangen so nur wenige Salze in das Mauerwerk selber. Wenn die im Wasser gelösten Salze kristallisieren, entstehen durch den Kristallisationsdruck Ausblühungen und später Abplatzungen. Die Ursachen für den Salzeintrag müssen gefunden und zumindest reduziert werden bevor der Putz entfernt und durch einen geeigneten neuen ersetzt wird.
