## DIPLOMARBEIT

# DIE LEDERFABRIK VOGL IN MATTIGHOFEN

Geschichte, Revitalisierung und Nachnutzungskonzept

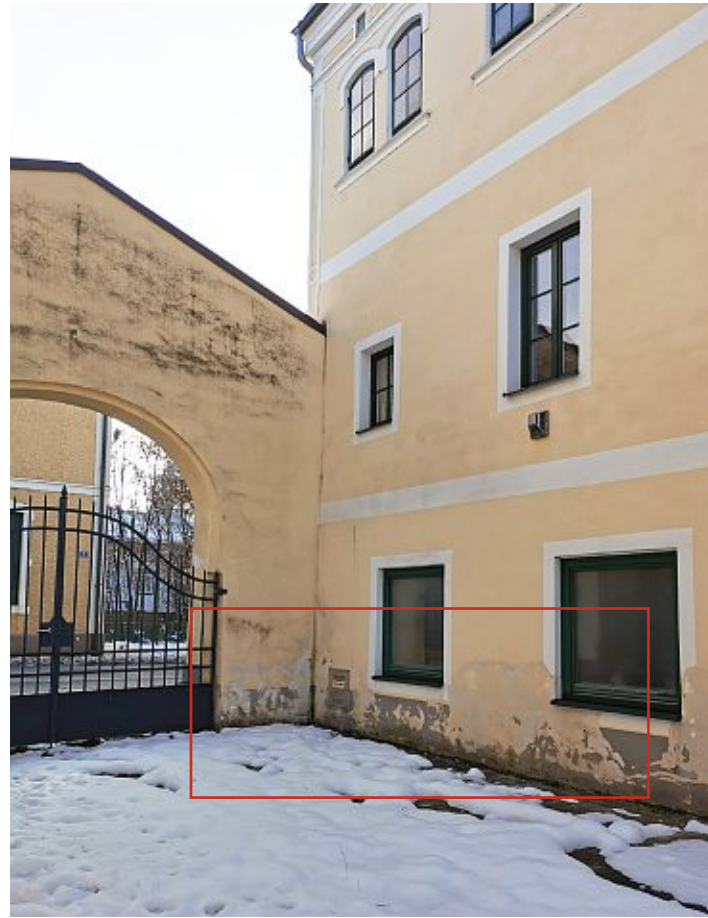
Abb.71:

Feuchteschäden im Sockelbereich der alten Wasserwerkstatt – Feuerwehrdepot.

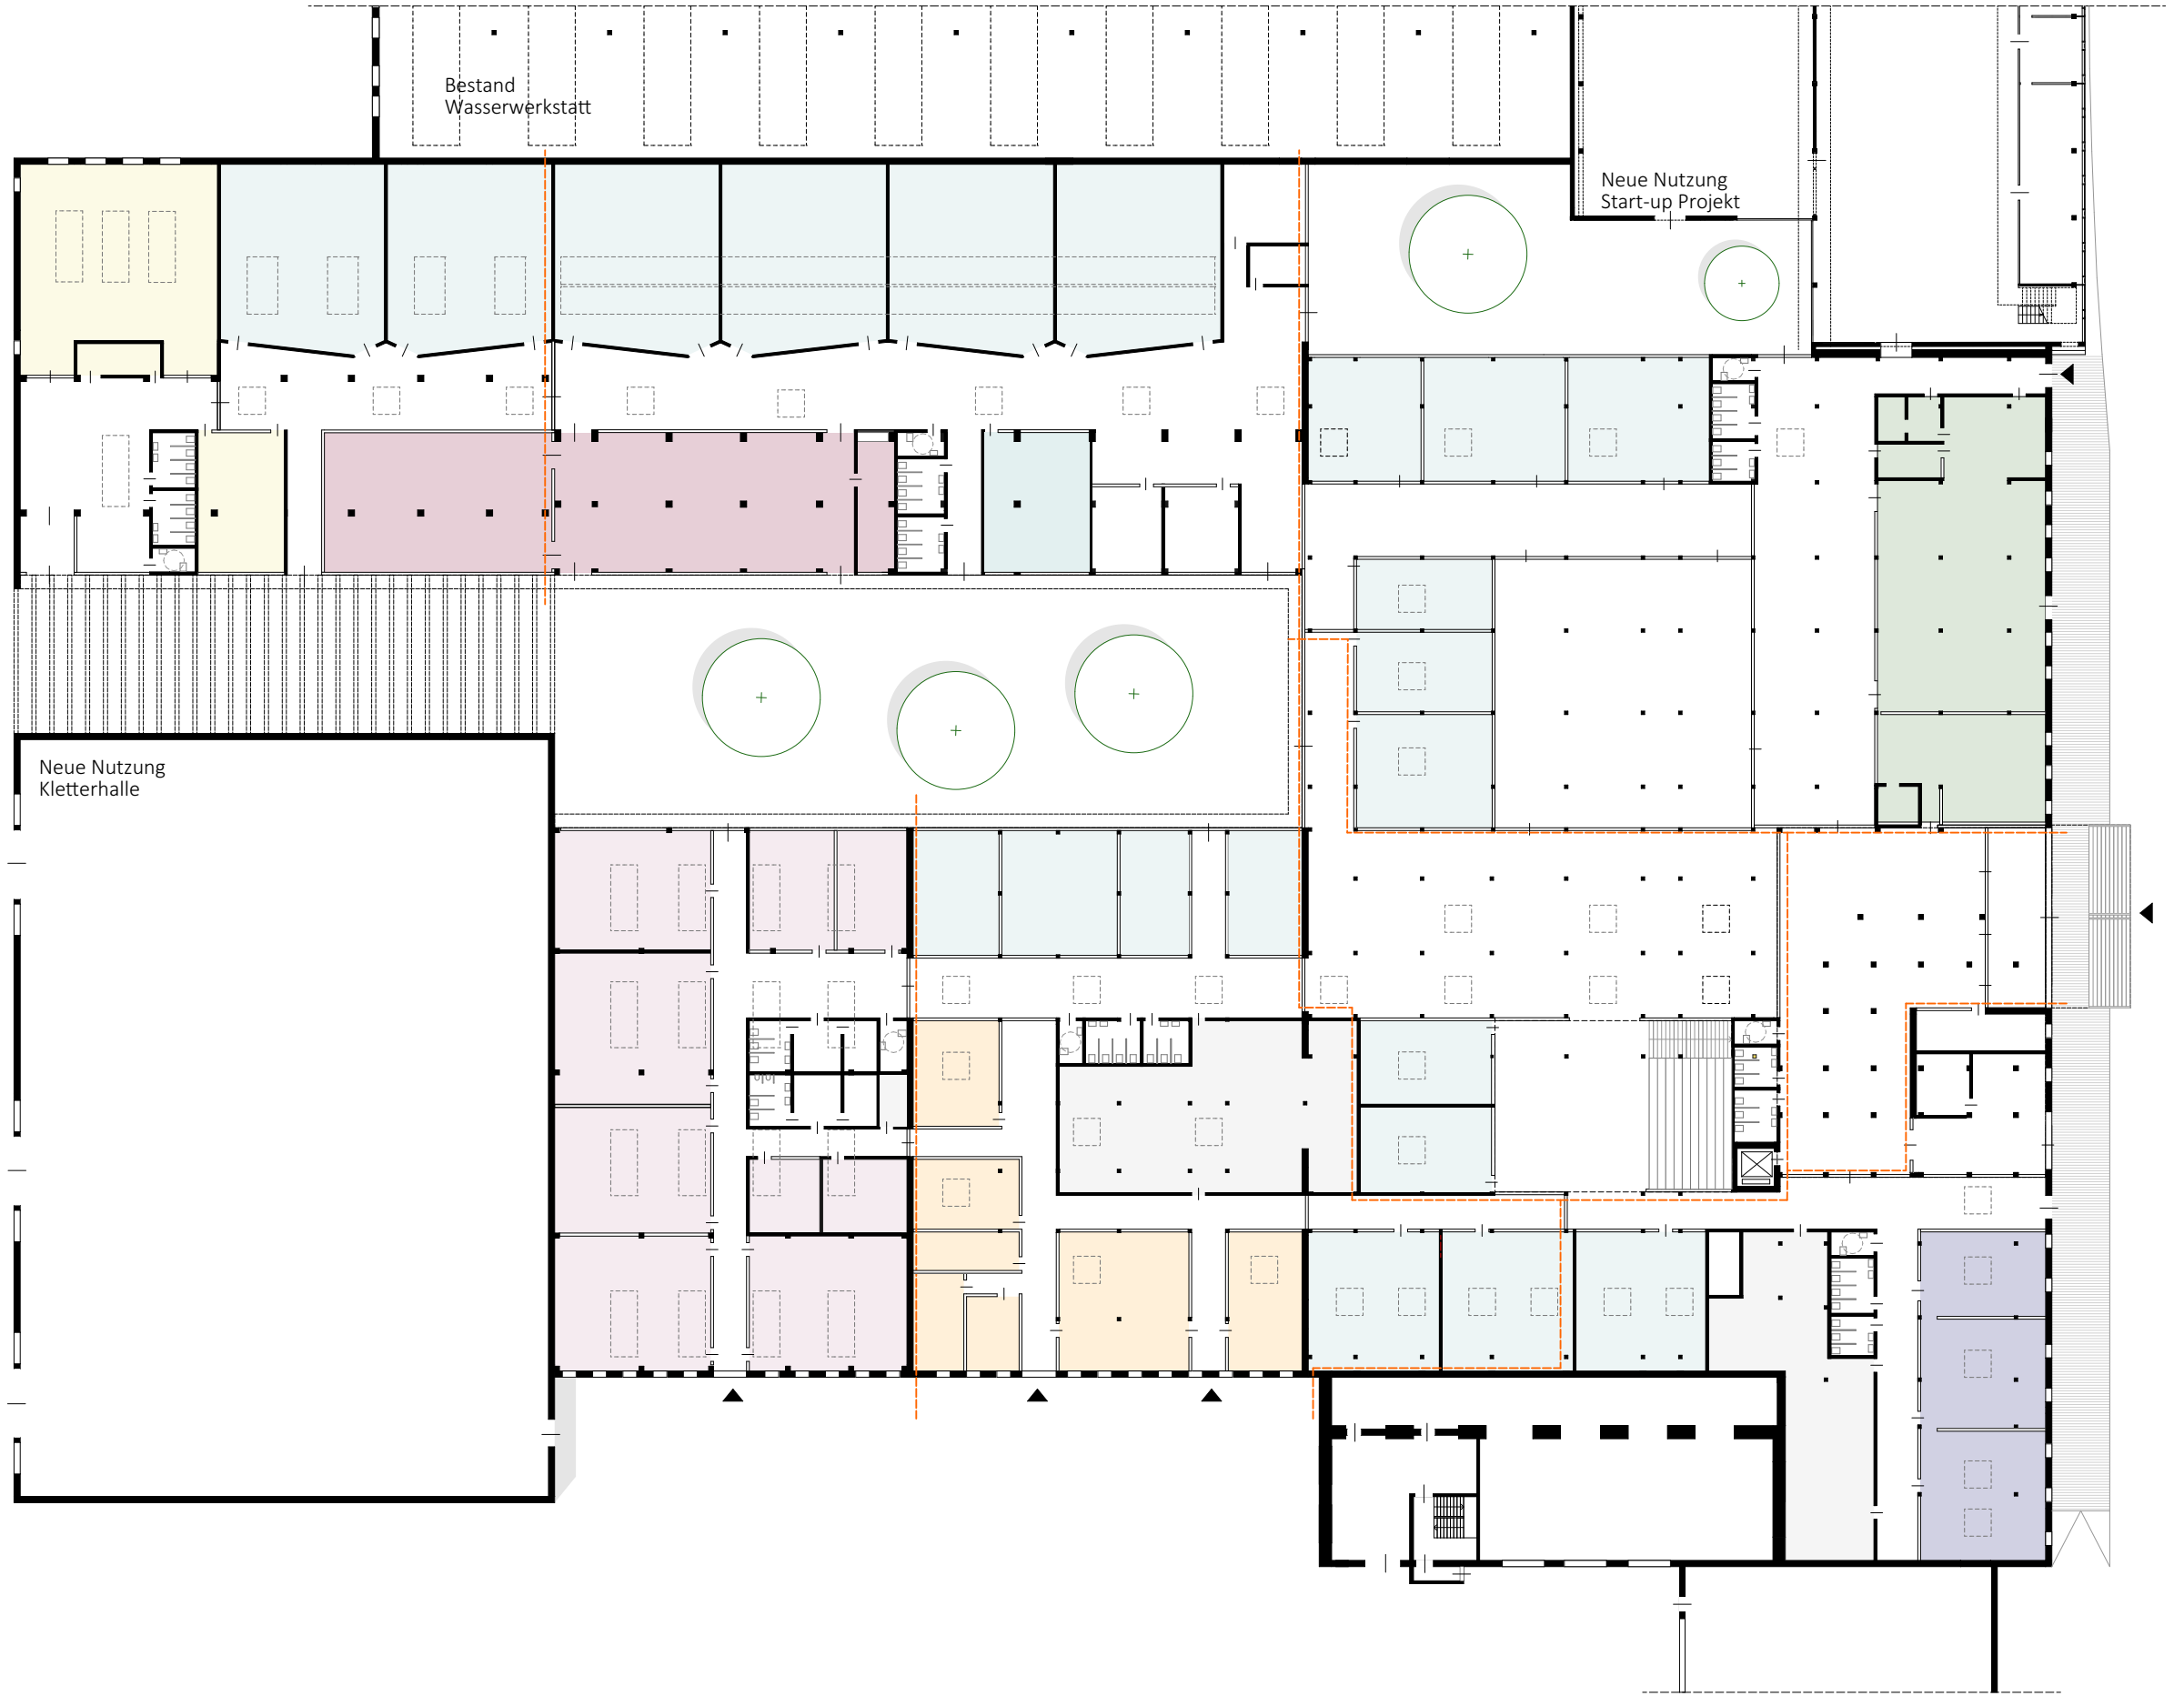
Die Büros für Lehr- und Forschungspersonal befinden sich zwischen den Bildungsräumen und dem Labortrakt um kurze Wege zu generieren.

Verwaltung
 	Bildungsräume
 	Mensa
 	Department
 	Labortrakt
 	Bibliothek
 	Veranstaltungssaal
 	Nebenräume und Technik
	Brandabschnitte

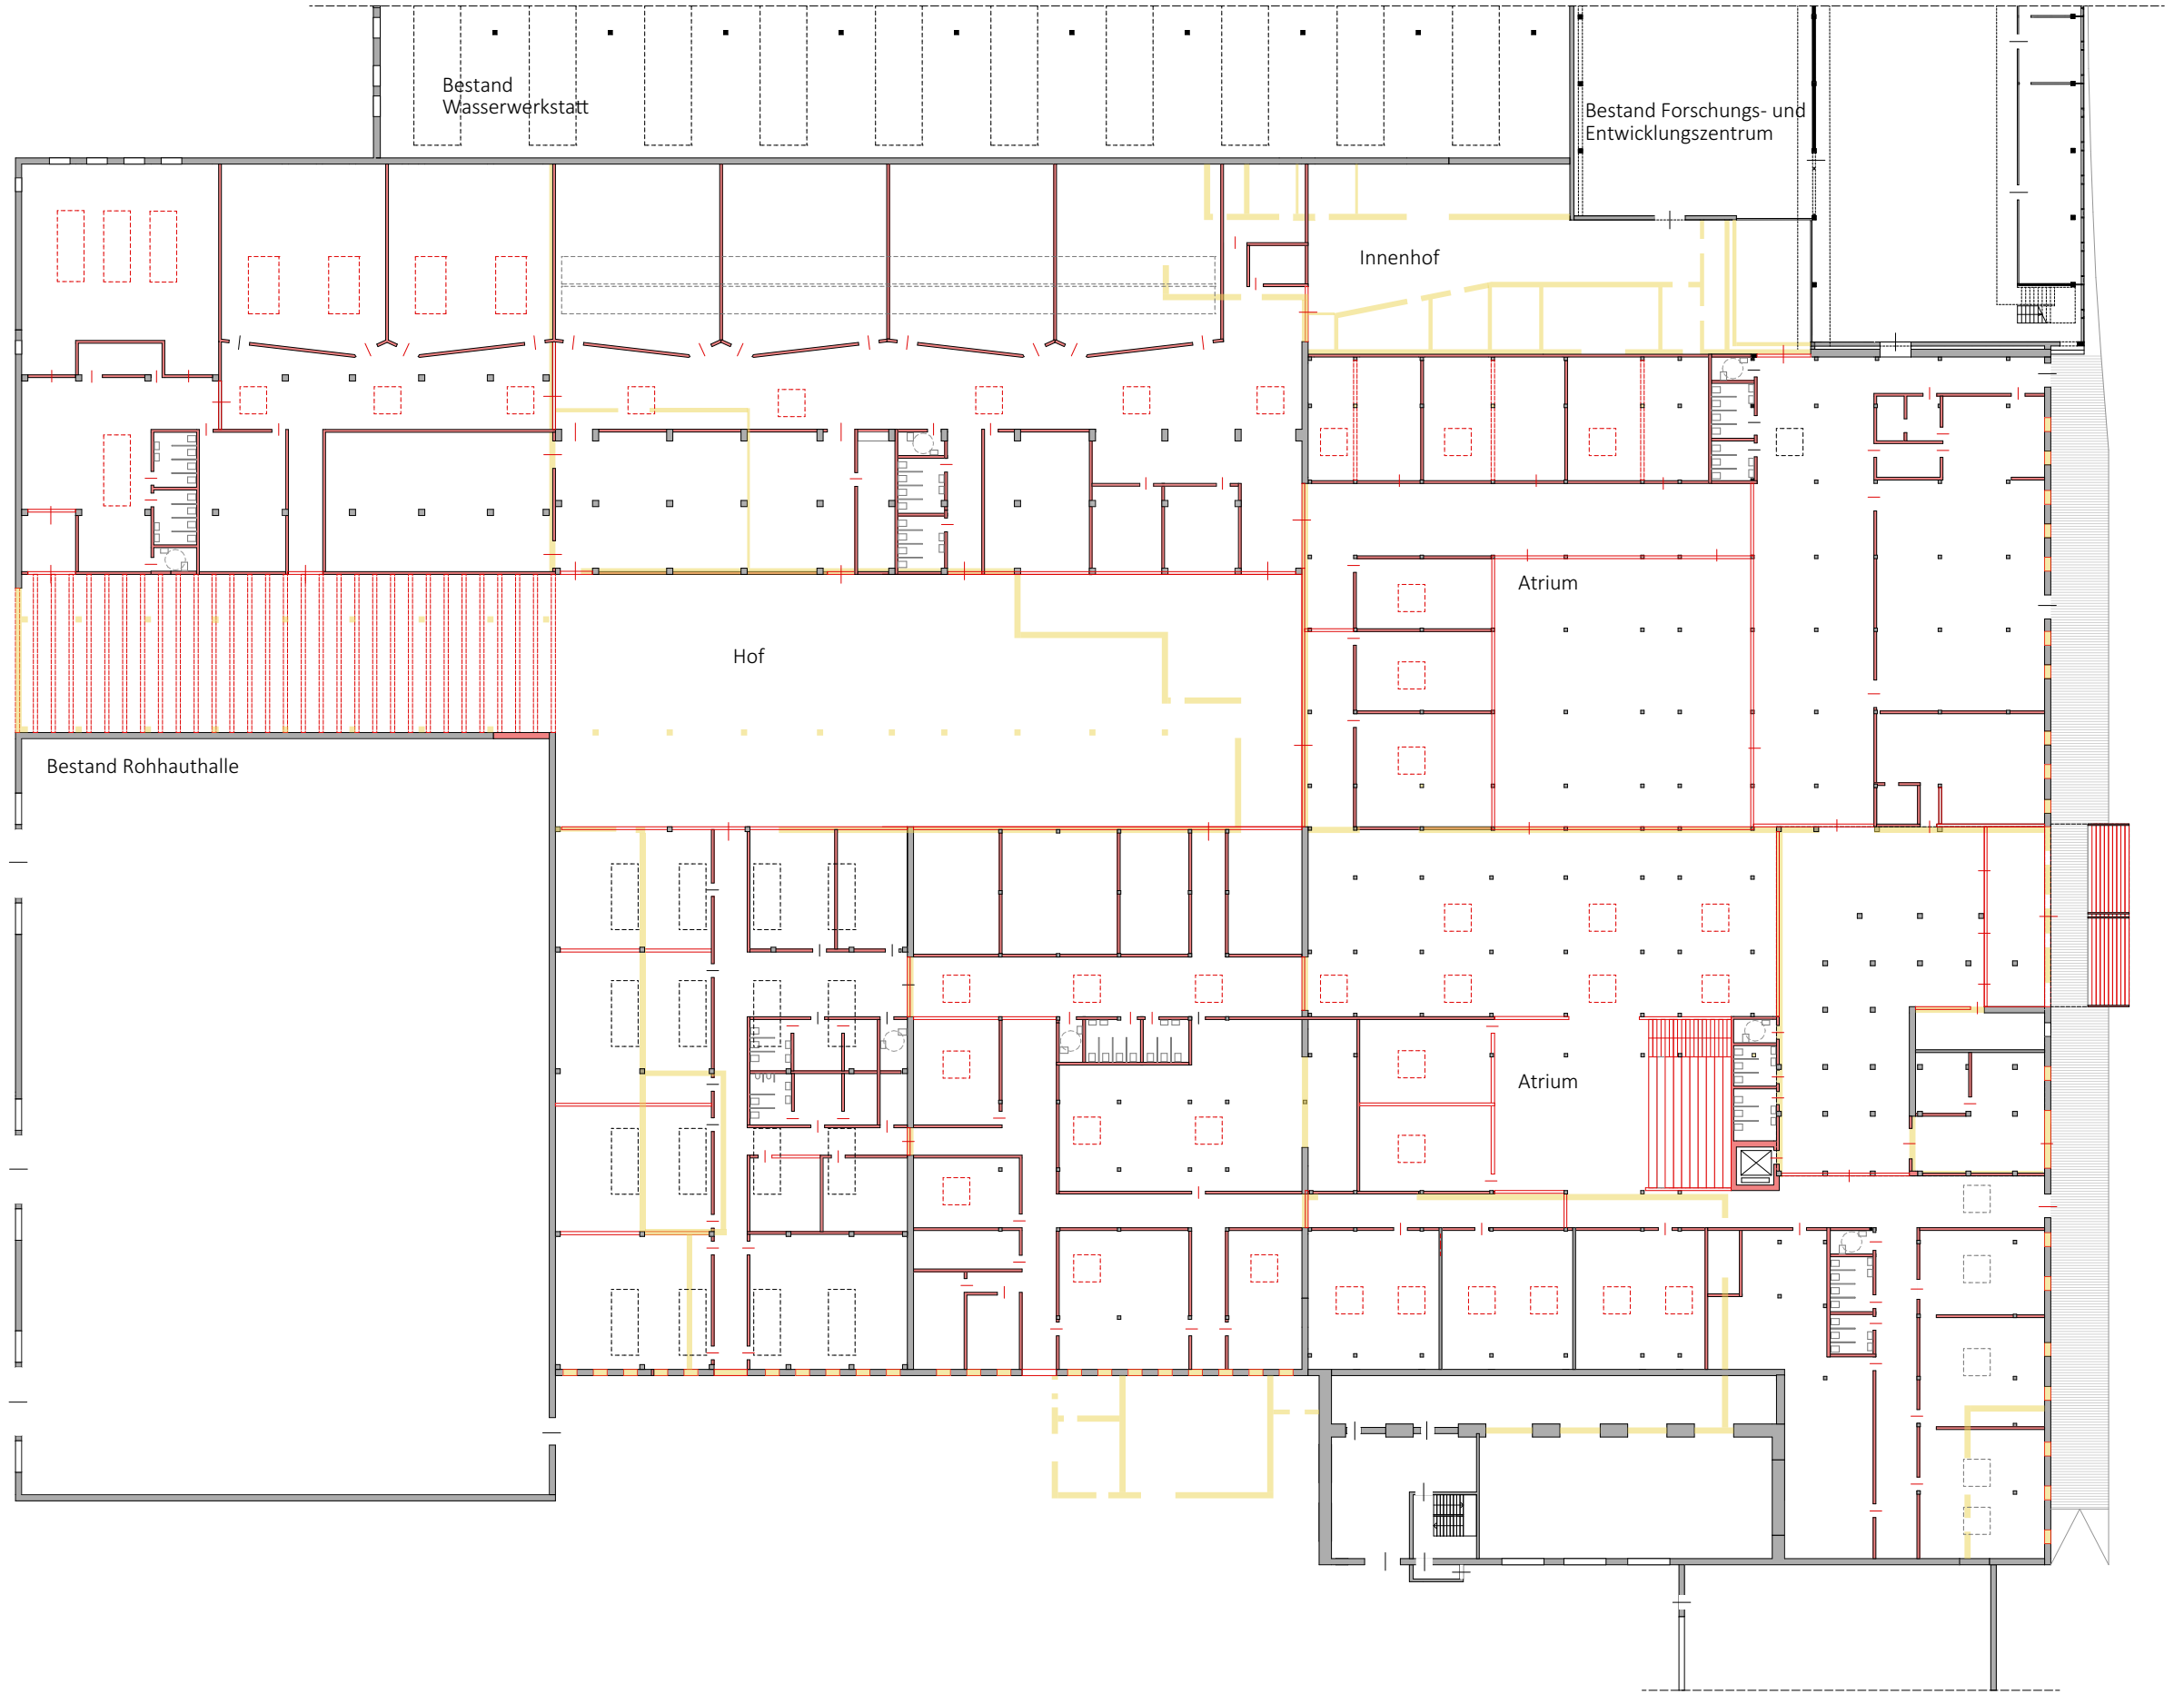
Neben dem Abbruch für die Höfe werden einige neue Fenster- und Türöffnungen in die Außenwänden des Bestandes eingefügt. Da sich nur wenige Innenwände im Bestand befinden und diese im Laufe der Nutzung nach Bedarf verändert wurden, lassen sich diese zwischen den Stützen des Tragwerks auch leicht wieder entfernen. Nur in einigen wenigen Räumen ist es notwendig einzelne Stützen zu entfernen. Hierbei handelt es sich nur um Holzstützen, die leicht zu entfernen und durch die Verstärkung der Trägerkonstruktion darüber leicht ersetzbar sind. Diese Vorgehensweise wurde auch bei früheren Umbauten, beispielsweise wegen dem Einbau großer Maschinen, angewendet.

Bei den neuen Einbauten handelt es sich um Trennwände, Glasfassaden, und trennende Bauteile zwischen den Brandabschnitten. Auch einige Oberlichter werden hinzugefügt.
