Diploma Thesis

Robustness of historical roof structures using the Austrian National Library as a case study

submitted in satisfaction of the requirements for the degree of
Diplom-Ingenieur
of the TU Wien, Faculty of Civil Engineering

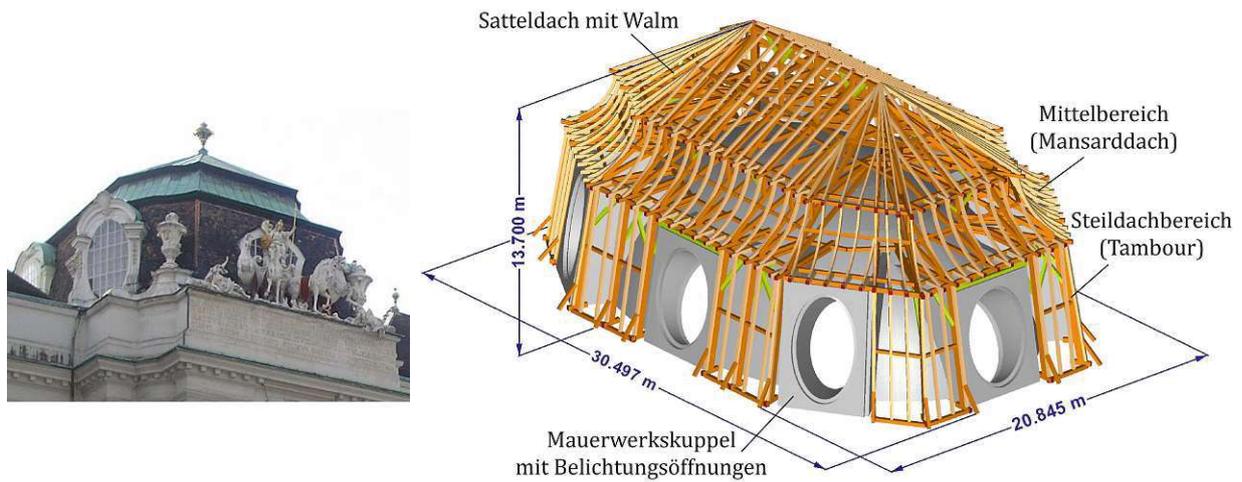
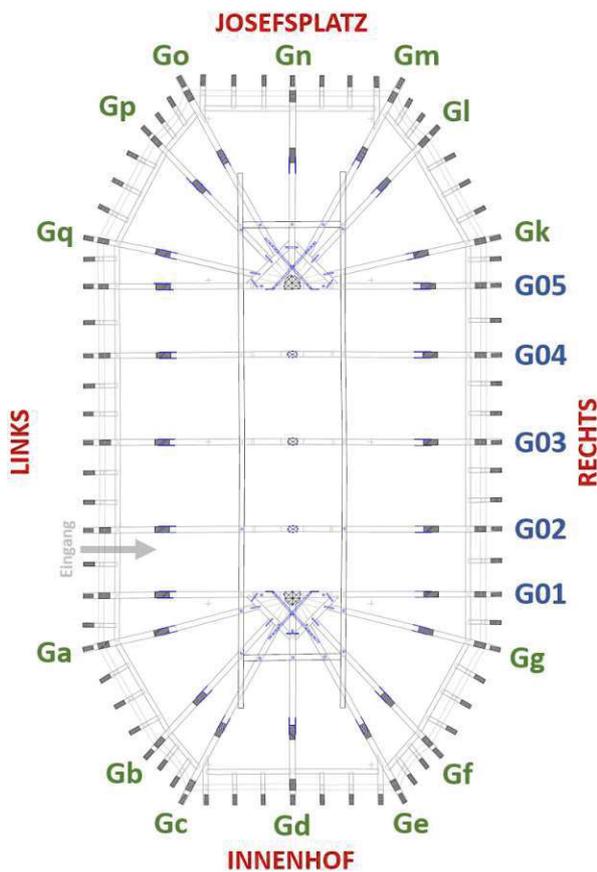
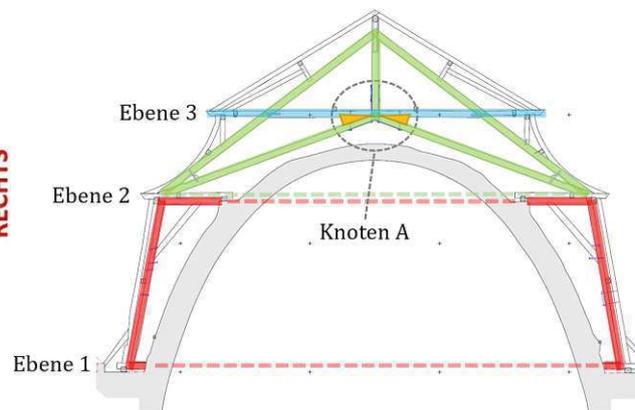
Abb. 1.1: Übersicht der Dachkonstruktion

(b) Baukonstruktion und Bezeichnungen, RFEM-Modell im Rendering Modus [1]

(c) Bezeichnung Gespärreebenen, Grundriss Ebene 3; in Anlehnung an [5]

(d) Querschnitt Tragkonstruktion, in Anlehnung an [5]; Oberes Geschoss: grün = Fachwerkdreieck, blau = Kehlbalken, orange = Schubkeil, Unteres Geschoss: rot = Reste liegender Stuhl

- Die darunterliegende Holzkonstruktion lässt sich grob in zwei Geschosse einteilen:
Die Tragkonstruktion des *oberen Geschosses* gemäß Abb. 1.1d, *Ebene 2 und darüber*, besteht aus einem Rost aus fachwerkartigen Tragstrukturen, welche sowohl parallel zueinander etwa im dreifachen Sparrenabstand als auch in den Apsiden des elliptischen Grundrisses (halbiert und) radial angeordnet sind. Die fachwerkartigen Tragstrukturen gemäß Abb. 1.1d entsprechen einstieligen Hängwerken mit mittig platzierten Hängesäulen und aufgrund von Kollision mit der Mauerwerkskuppel hochgelegten Untergurten. Die Zugverbindung

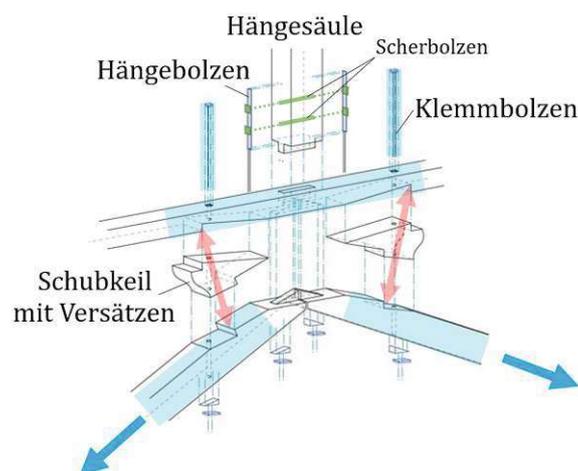
Abb. 1.2: Verbindung Knoten A gemäß Abb. 1.1d; *in Anlehnung an* [5]
blau = Zug, rot = Druck/Schub

Knoten A:

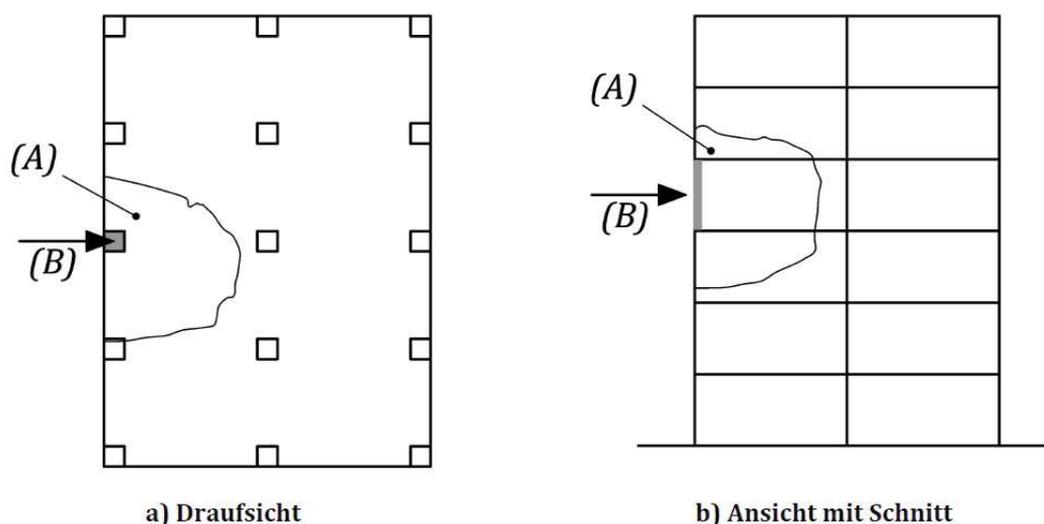
Abb. 1.3: Beispiel einer tolerierbaren Schadensgrenze (A) an einem Tragwerk bei Entfernen eines tragenden Bauteils aus dem Tragwerk [17]

eines Tragwerks bedeutet, dass Versagen von Einzelbauteilen oder Verbindungen nur ein möglichst kleines, lokales Versagen verursacht, also eine ausreichende Lastumlagerung auf andere Bauteile, oder die Aktivierung von Sollbruchstellen stattfindet. Der Entwurf der EN 1990 beschreibt ebenfalls folgende mögliche Entwurfs- und Bemessungsstrategien zur Steigerung der Robustheit einer Konstruktion [17]:

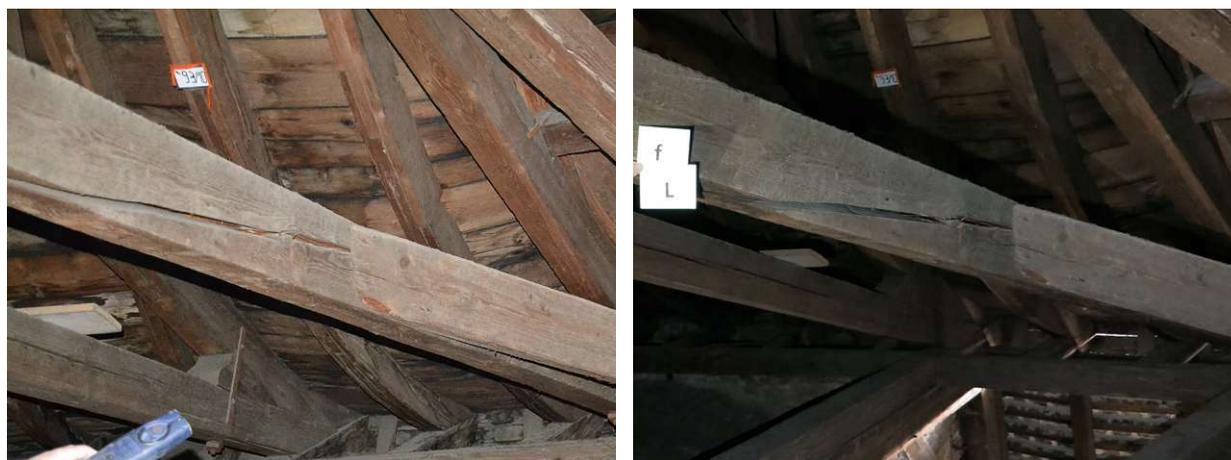
Abb. 1.4: Risse, Vergleich 2017 – 2022

(a) Riss in Druckstrebe, 2017

(b) Riss in Druckstrebe, 2022

- Im Vergleich zur Begehung 2017 waren *auch Veränderungen im Tragwerk* sichtbar. Das Holz war augenscheinlich um einiges trockener als damals. Dadurch vergrößerten sich Schwindrisse. Diese Schwindrisse sind vor allem bei Trägern mit hoher Beanspruchung zu beobachten, wie z.B. bei einigen Untergurten. Gemäß Abb. 1.4 findet bei manchen Trägern vermutlich auch eine Rissvergrößerung durch Belastung statt.

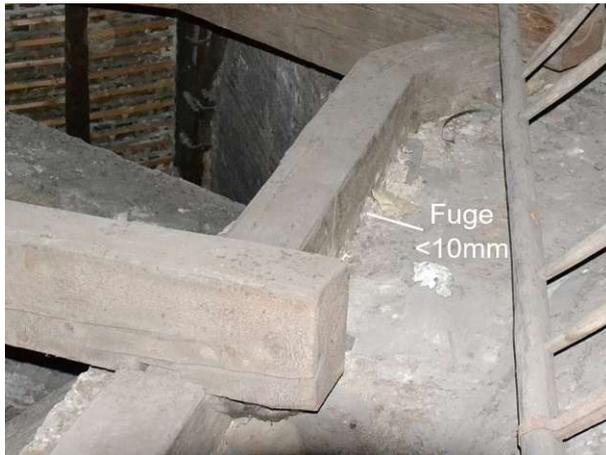
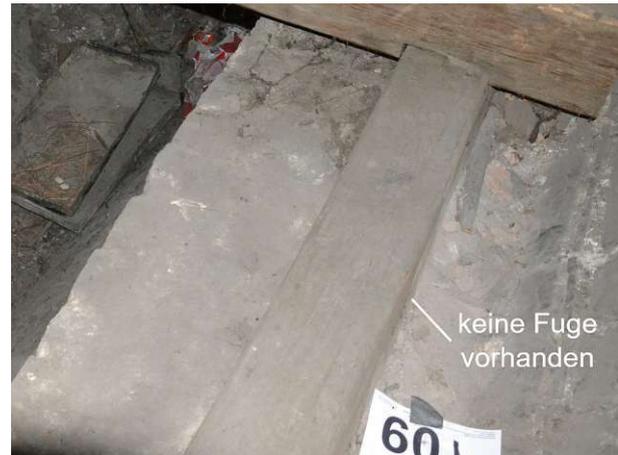
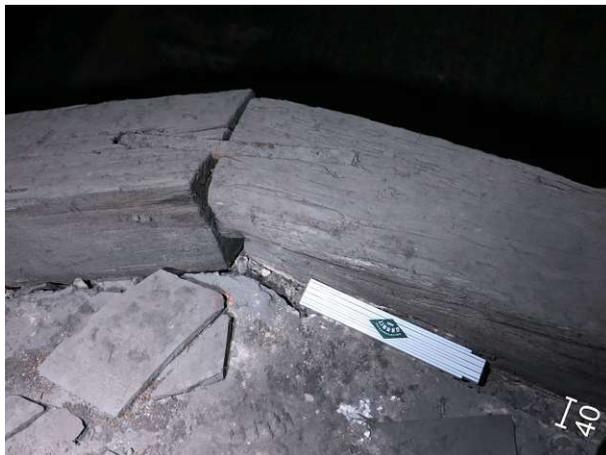
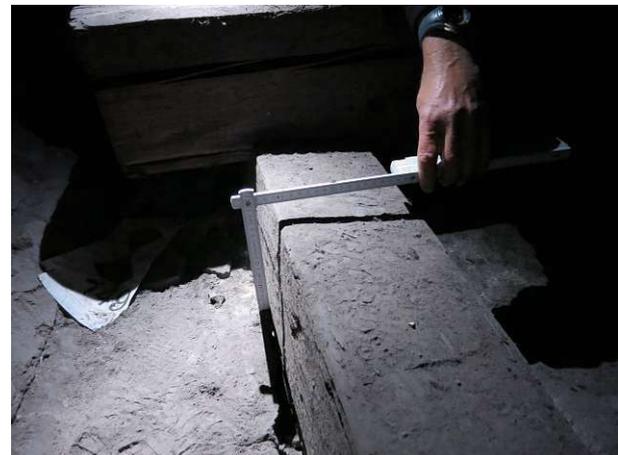
Abb. 1.5: Bewegung Mauerbank, Vergleich 2017 – 2022; Maße [mm]

(a) Fuge Mauerbank, 2017

(b) Fuge Mauerbank. 2017

(c) Fuge Mauerbank, 2022

(d) Verdrehung Mauerbank, 2022

Die in Abschnitt 2.2.4.4 beschriebenen Anschlüsse auf $\frac{2}{3}$ der Höhe der Kuppel (*Ebene 2*) wurden gemäß Abb. 2.18 als fest bei Vertikaldruck und fest bei Druck in Richtung der Trägerachse bis zu einem Grenzwert angenommen. Rein rechnerisch können unter der Annahme einer intakten Druckfläche von 180x60mm gemäß Abb. 2.15a (Druck \parallel Faser, C24, $f_{c,0} = 21 \text{ N/mm}^2$, gemäß ÖNORM B 1995 [11]) hier Druckkräfte von rund 150kN (*design*) in das Mauerwerk übertragen werden. Dieser Wert wird bei der aktuellen Modellierung bei allen Lastkombinationen weit unterschritten. Da die Stirnfläche der Holzbalken im generellen nicht plan am Mauerwerk anliegt, kann grundsätzlich jedoch angenommen werden, dass an diesen Punkten nur sehr geringe Kräfte in die Mauerwerkskuppel geleitet werden können. Bei Zug agiert das Auflager horizontal verschieblich. Die daraus resultierende Verformung deckt sich mit der beobachteten horizontalen Verschiebung der Mauerbänke gemäß Abb. 1.5.

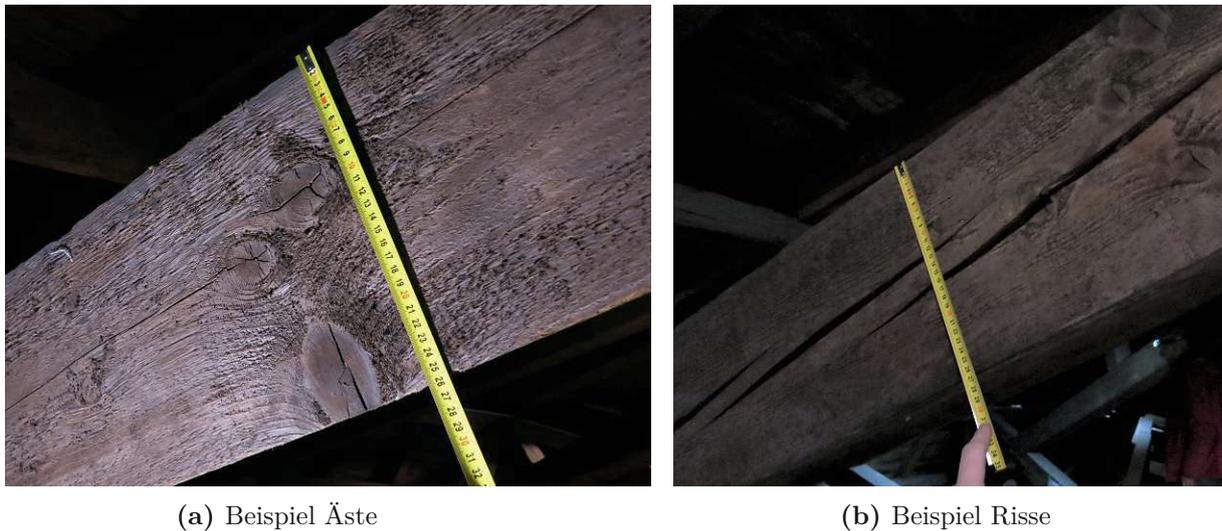
Abb. 2.2: Beispiele für Träger mit geringerer Sortierklasse

Mehrere Träger weisen Ast- beziehungsweise Rissmaße auf, welche die zulässigen Werte gemäß Tab. 2.1 überschreiten. Dies betrifft unter anderem auch kritische Träger wie zum Beispiel manche Untergurte und Druckstreben der fachwerkartigen Dreiecke im oberen Bereich der Dachkonstruktion. Beispiele für solche Überschreitungen sind in Abb. 2.2 abgebildet. Die mit einer geringeren Sortierklasse einhergehenden verringerten Festigkeiten der betroffenen Balken wurden anschließend im statischen Modell mit der *Sortierklasse S7* und der *Festigkeitsklasse C18* berücksichtigt.

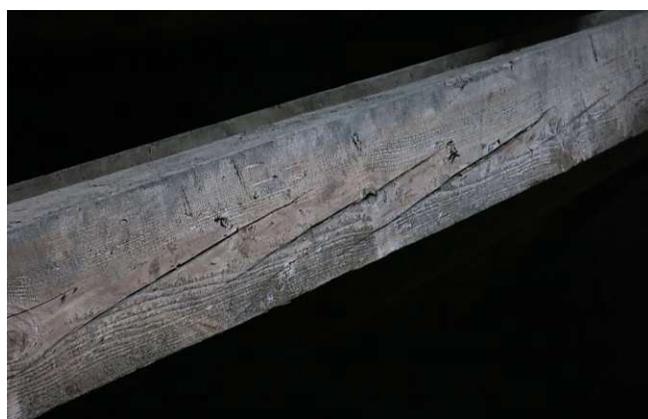
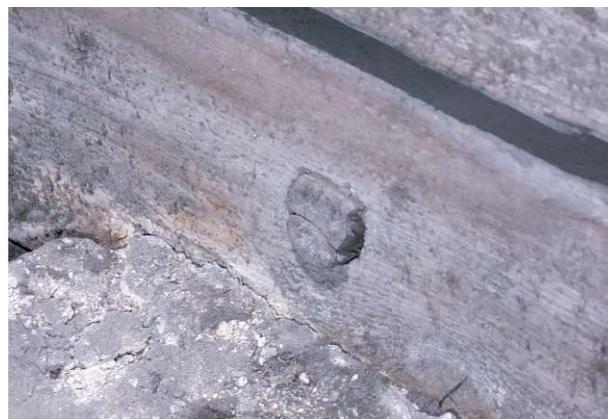
Abb. 2.3: Schrägrisse & Flößerkeile

(a) Schrägrisse

(b) Doppelbohrung mit Weidenrute

- Schrägfaserrisse gemäß Abb. 2.3a sind vor allem bei den schrägen Druckstreben und den hochgelegten Untergurten der Fachwerkstrukturen im oberen Bereich der Dachkonstruktion (*Ebene 2 und darüber*) zu beobachten.

In einige Balken wurden Reste von Flößerkeilen eingeschlagen, welche sich nach wie vor dort befinden. Es sind sowohl längliche Flachkeile als auch Weidenruten in der Ausführung mittels Doppelbohrung gemäß Abb. 2.3b vorhanden. Von mehreren Flößerkeilen gehen Risse aus. In der Ausführungsvariante mit Doppelbohrung erreicht die Rissbreite dabei teilweise ein Maß, bei dem eine der Weidenruten nicht mehr eingeklemmt ist, sich also einfach per Hand entfernen lässt.

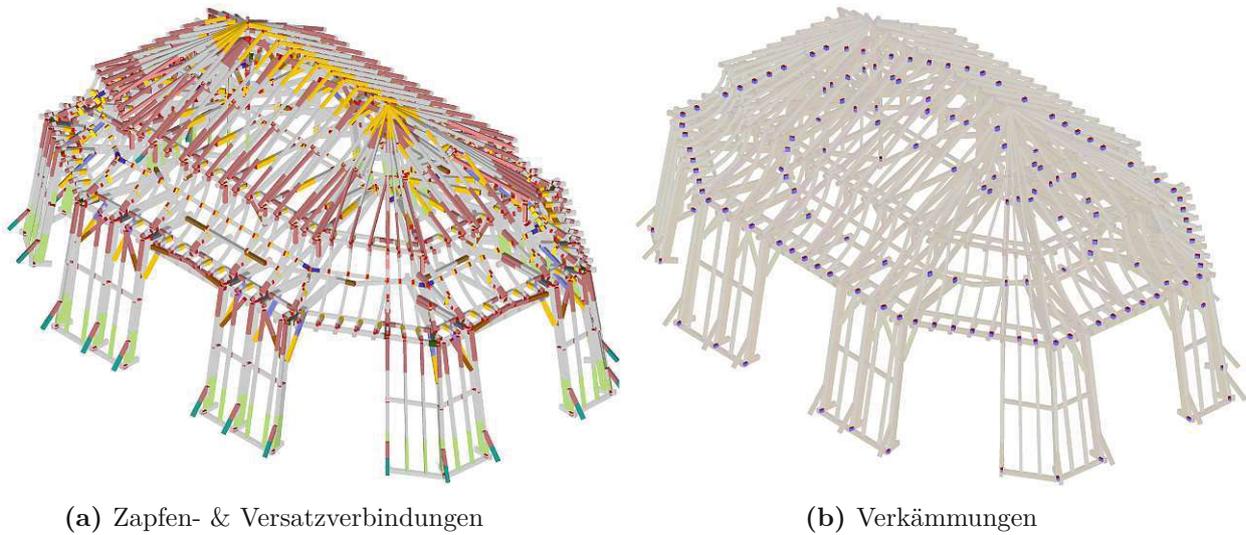
(a) Zapfen- & Versatzverbindungen

Die gemäß Abb. 2.4a in der Konstruktion am häufigsten vorkommende Verbindung ist eine klassische *Zapfenverbindung*, welche baustatisch als druck- und schubfest angesehen werden kann.

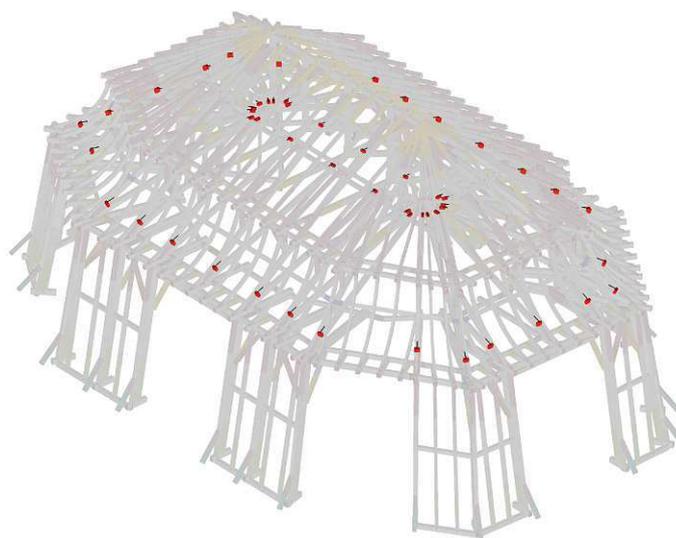
Abb. 2.5: Übersicht Schubkeilverbindungen inkl. Klemmbolzen

Wie bereits in Abschnitt 1.2 beschrieben, agiert ein Schubkeil als Verbindungsglied mit der Aufgabe der Übertragung von Knotenscherkräften zwischen Untergurt und Kehlbalke bzw. zwischen Untergurt und Druckstrebe der Fachwerke. Die Verbindung stellt für den Stand der Technik des 19. Jahrhunderts eine einzigartige Innovation dar. Die spezielle Wirkungsweise wird im Folgenden in zwei Schritten beschrieben. Im ersten Schritt wird die grundlegende Funktionsweise eines Schubkeils erläutert. Im zweiten Schritt wird auf dessen spezielle Kinematik und das zugehörige Wechselspiel mit der Aufhängung der Hängesäule eingegangen.

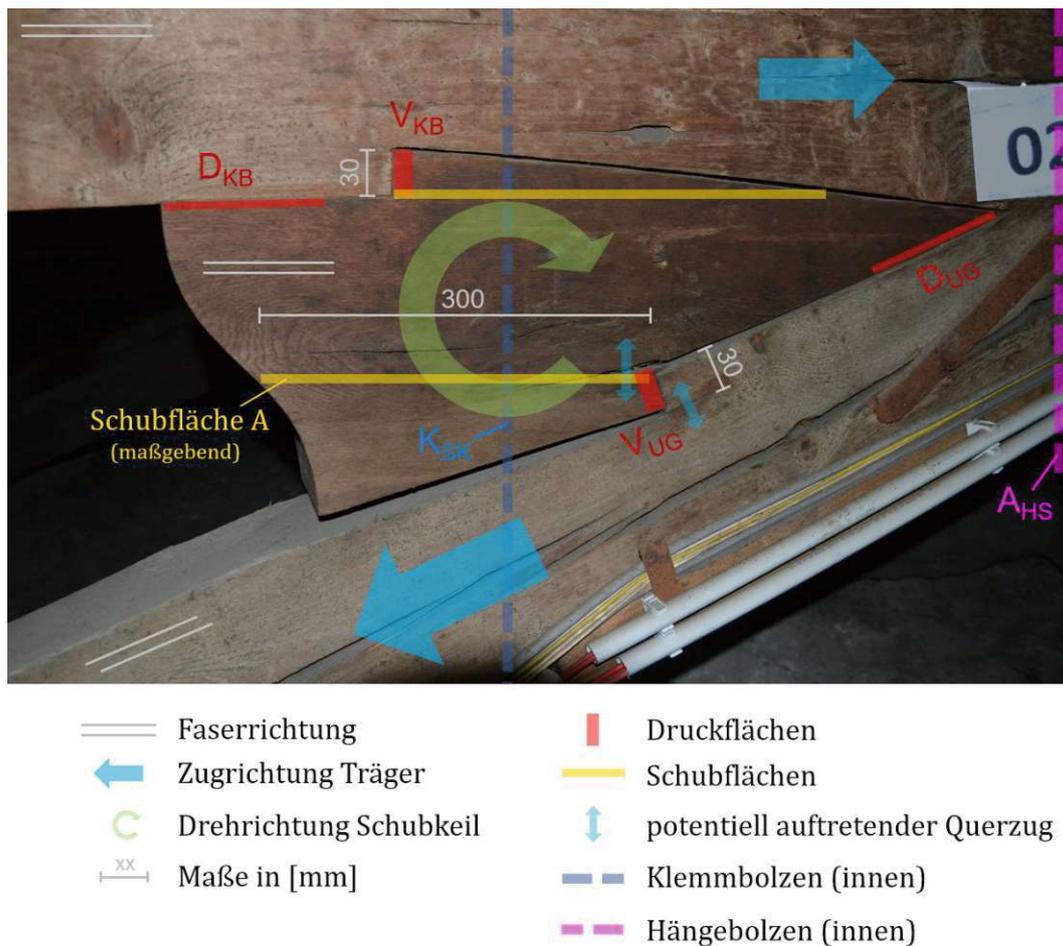
Abb. 2.6: Funktionsweise Schubkeil

- Durch die Exzentrizität der anfallenden Zugnormalkräfte in den Balken wird ein Kippmoment erzeugt und der Schubkeil verdreht sich bis er an den in Abb. 2.6 rot markierten Bereichen ansteht. Die Druckfläche zwischen Schubkeil und Kehlbalken gemäß Abb. 2.6, D_{KB} , wird hierbei grundsätzlich nur gering belastet. Um ein anschließendes Aufklaffen der gesamten Verbindung zu verhindern, befindet sich im Inneren ein eiserner Klemmbolzen (K_{SK}) mit Durchmesser $\varnothing 24\text{mm}$, welcher im Normalfall auf Zug belastet wird. Die anfallende Vertikalkomponente der Zugkraft des Untergurtes verteilt sich auf den Klemmbolzen (K_{SK}) im Inneren des Schubkeils und die Aufhängung (A_{HS}) des Untergurtes an die Hängesäule.

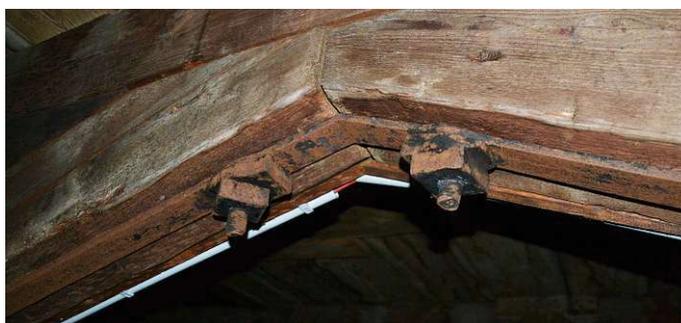
Abb. 2.7: Geknicktes Flacheisen

- Bei den zentralen Schubkeilverbindungen im Zentrum der Fachwerke befindet sich an der Unterseite der Untergurte ein geknicktes Flacheisenband gemäß Abb. 2.7, welches mittels der Klemm- und Hängebolzen befestigt ist. Vermutlich sollte dieses ebenfalls zur horizontalen Zugkraftübertragung zwischen den Untergurthälften dienen. Augenscheinlich übernimmt dieses jedoch keine Zugkräfte, da es im Verlauf immer noch geknickt ist.

Die Ertüchtigung mittels Eisenbändern an der Unterseite des Untergurts gemäß Abb. 4.9 orientiert sich am Vorbild des gemäß Abb. 4.10 bereits verbauten Flacheisenbandes. Die Eisenbänder (*gelb*) werden neben dem bestehenden Flacheisen platziert und mittels Vollgewindeschrauben befestigt. Die anfallende Zugkraft des Untergurtes wird über Vollgewindeschrauben unter 45° Neigung in die Eisenbänder übertragen. Die aufgrund der Neigung der Untergurthälften auftretenden Umlenkkräfte werden von Vollgewindeschrauben in der Verbindungsmittelpunkt aufgenommen. Im Gegensatz zu dem in der Mitte geknickten Bestand-Flacheisen weisen die Flacheisen ein horizontales Mittelstück auf, um die Verformung unter Zugbelastung zu minimieren. Aufgrund der beengten Platzverhältnisse müssen die Vollgewindeschrauben zur Einhaltung des Mindeststrandabstandes voraussichtlich schräg in die Holzbalken eingebracht werden. Im Falle der Notwendigkeit einer großen Querschnittsfläche, können die Eisenbänder auch als Winkel gemäß Abb. 4.9, *Version 2*, ausgeführt werden.

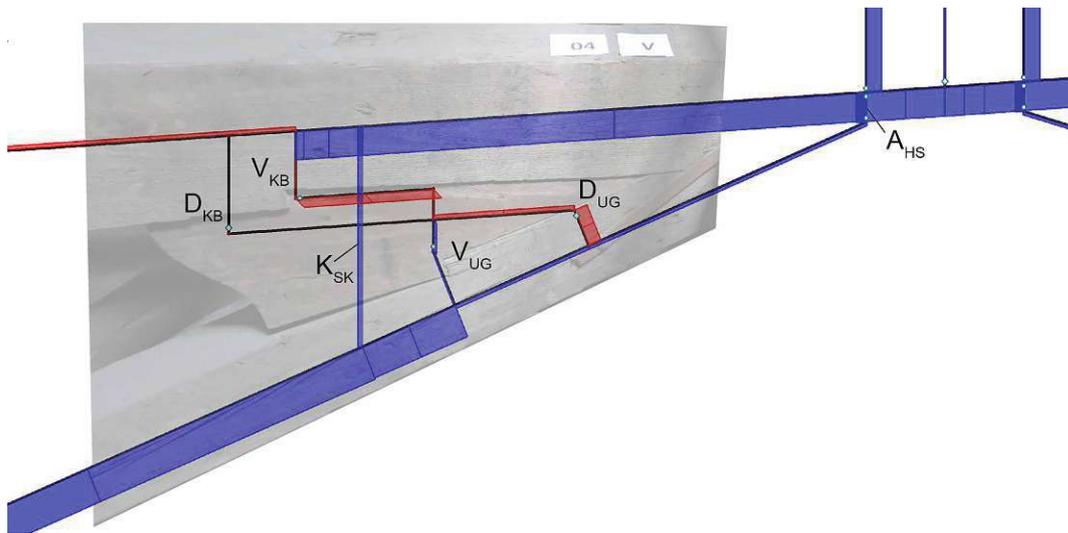
Abb. 2.8: Kinematik Schubkeil, „Standardfall“, Normalkräfte;
rot = Druck, blau = Zug

Gemäß Abb. 2.8 wird die Druckfläche zwischen Schubkeil und Kehlbalke (D_{KB}) im „Standardfall“ praktisch nicht aktiviert. Dies bedeutet, dass sich infolge der Eigensteifigkeit der an den Schubkeil angrenzenden Träger keine ausreichende Rotation des Keils einstellen kann. Aufgrund der geringen Rotation und einem damit geringem Aufklaffen der Verbindung erfährt auch der Klemmbolzen nur kleine Zugkräfte. Die Kraftübertragung innerhalb des Schubkeils erfolgt durch Schub und Druck mit verschiedenen Kraft-Faser-Winkeln.

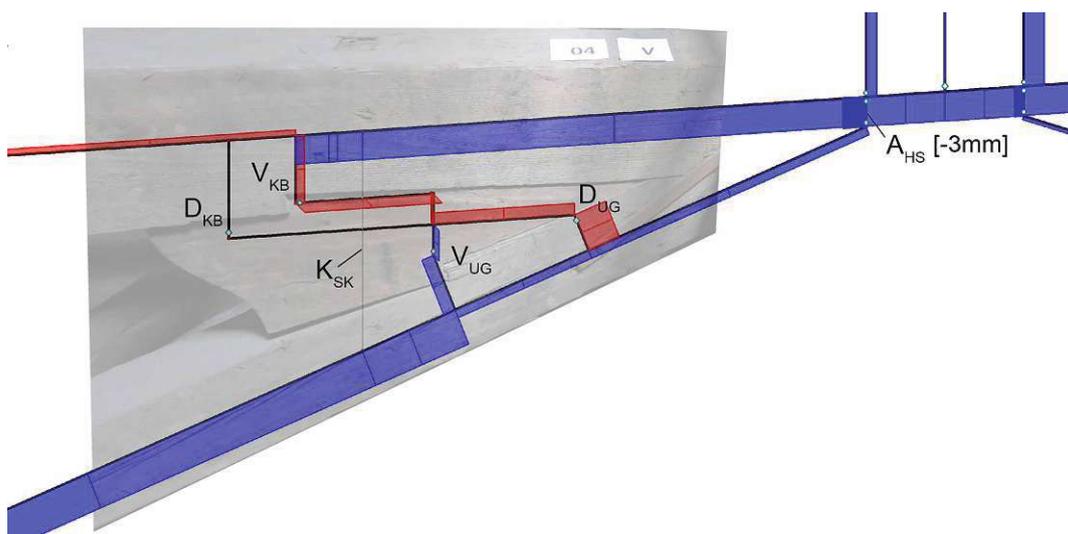
Abb. 2.9: Kinematik Schubkeil, Aufhängung fest angezogen, Normalkräfte;
rot = Druck, blau = Zug

Der Fall einer fest angezogenen Schraube des Hängebolzens wurde im Modell gemäß Abb. 2.9 durch eine Längenversetzung von -3mm der Aufhängung (A_{HS}) realisiert ($\hat{=}$ Stab wird verkürzt). Der Schubkeil wird hierbei von Kehlbalke und Untergurt eingeklemmt und in seiner Rotationsfähigkeit

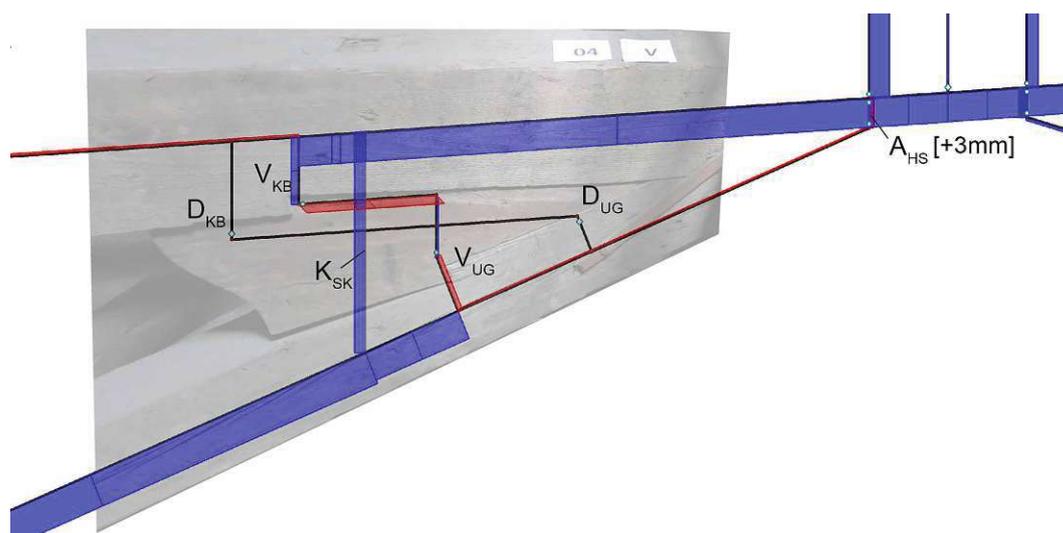
Abb. 2.10: Kinematik Schubkeil, Aufhängung locker, Normalkräfte;
rot = Druck, blau = Zug

Der Fall einer lockeren Schraube des Hängebolzens wurde im Modell gemäß Abb. 2.10 durch eine Längenversetzung von +3mm der Aufhängung (A_{HS}) realisiert ($\hat{=}$ Stab wird verlängert). Dies hat eine im Vergleich zu den vorangegangenen Fällen größere Rotation des Schubkeils zur Folge. Die Schubkeilverbindung agiert in diesem Fall ähnlich einer Verbindung im Sinne von verdübelten Balken. Die Druckrichtung stellt sich zwischen den Versätzen (V_{KB} , V_{UG}) ein. Es kommt zu Querdruck am Versatz zwischen Schubkeil und Untergurt (V_{UG}). Aufgrund der größeren Rotation und einem damit einhergehenden Aufklaffen der Verbindung erfährt der Klemmbolzen im Inneren des Schubkeils (K_{SK}) nun weit größere Zugkräfte als der Hängebolzen (A_{HS}). Die weiteren Druckflächen (D_{KB} , D_{UG}) werden gering auf Druck belastet.

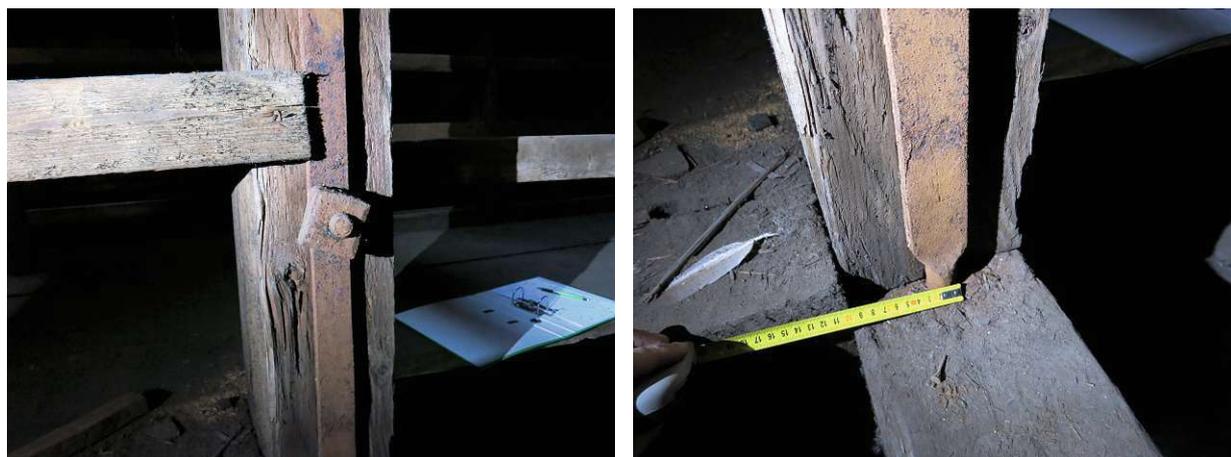
Abb. 2.12: Zugverbindung Hängesäule

der Hängesäule. Diese sind gemäß Abb. 1.2 und Abb. 2.12a im Sinne einer zweiseitigen Stahl-Holz-Stahl-Verbindung in Kombination mit Schraubmuttern verbunden. Bei den mehrteiligen Hängesäulen der Gespärrebenen G01 und G05 (gemäß Abb. 1.1c) werden diese Verbindungen noch um Blockdübel aus Eisen gemäß Abb. 2.13 ergänzt. Am Fußpunkt der Hängesäule sind gemäß Abb. 2.12b besagte Flacheisen durch Rundeisen verlängert, welche mittig durch den Kehlbalcken und den Untergurt geführt und mittels Schraubmutter und Keilbeilagscheibe an der Unterseite befestigt sind. Es stellt sich die Frage, ob das Rundeisen angeschweißt oder ob Flach- und Rundeisen zusammen als ein Stück geschmiedet wurden. Die Verbindungsmittel haben folgende Maße:

- Flacheisen seitlich der Hängesäule: 15x45mm
- Rundeisen im Untergurt: Ø24mm
- Scherbolzen der Hängesäule (Zweiseitige Stahl-Holz-Stahl-Verbindung): Ø24mm
- Muttern: rund 50x50x20mm

(a) Oben: Flacheisen + Scherbolzen durch Hän-
gesäule

(b) Unten: Rundeisen durch Kehlbalken bzw. Un-
tergurt

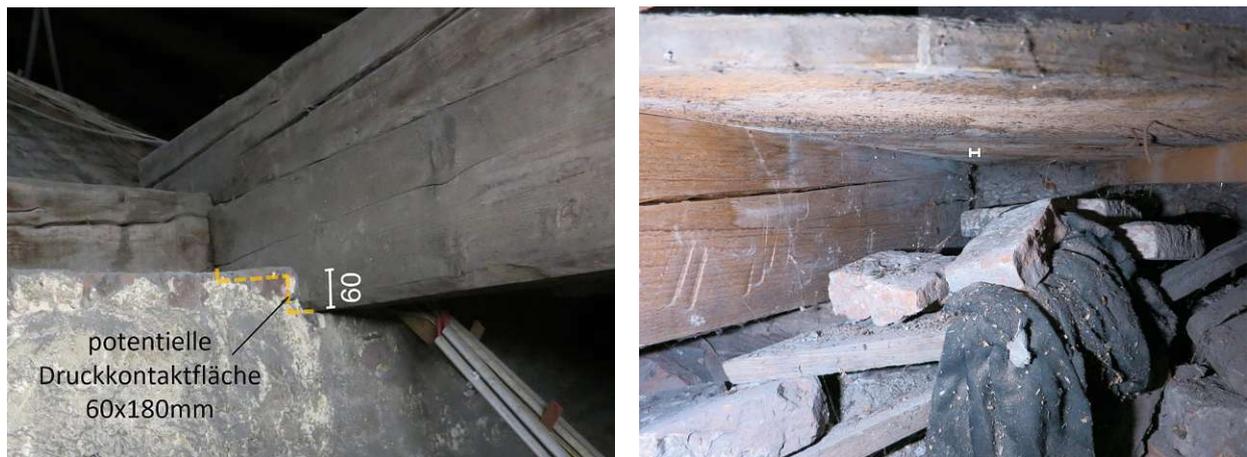
(a) Anbindung Druckriegel, Ebene 2

(b) Anbindung Bundtram, Ebene 1

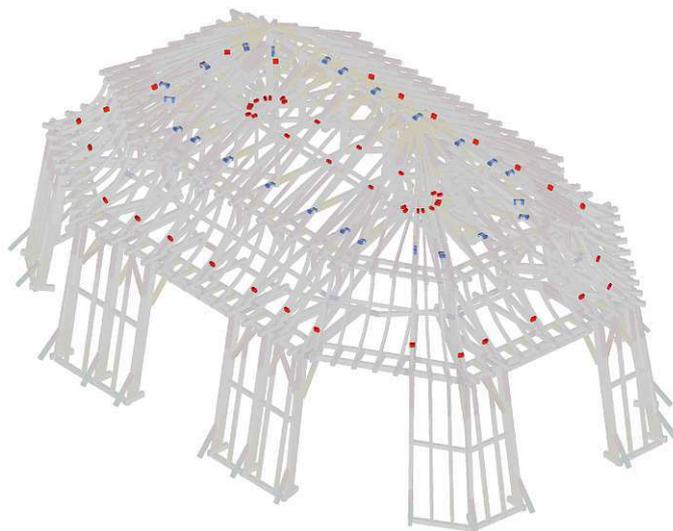
Abb. 2.16: Übersicht nachträglich angebrachte Eisenklammern, rot: Schubkeilverbindungen, blau: Druckstrebenverbindungen

An mehreren Knotenpunkten des Tragwerks wurden gemäß Abb. 2.16 nachträglich Eisenklammern von außen angebracht. Die Klammern sind Flacheisen mit angeschmiedeten Endzacken von unbekannter Länge.

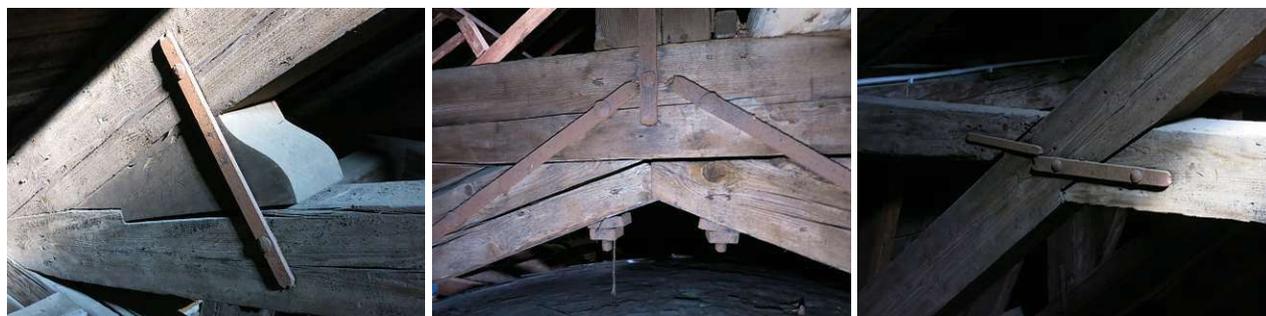
(a) Äußerer Schubkeil, Ebene 2

(b) Mittige Schubkeilverbindung, Ebene 3

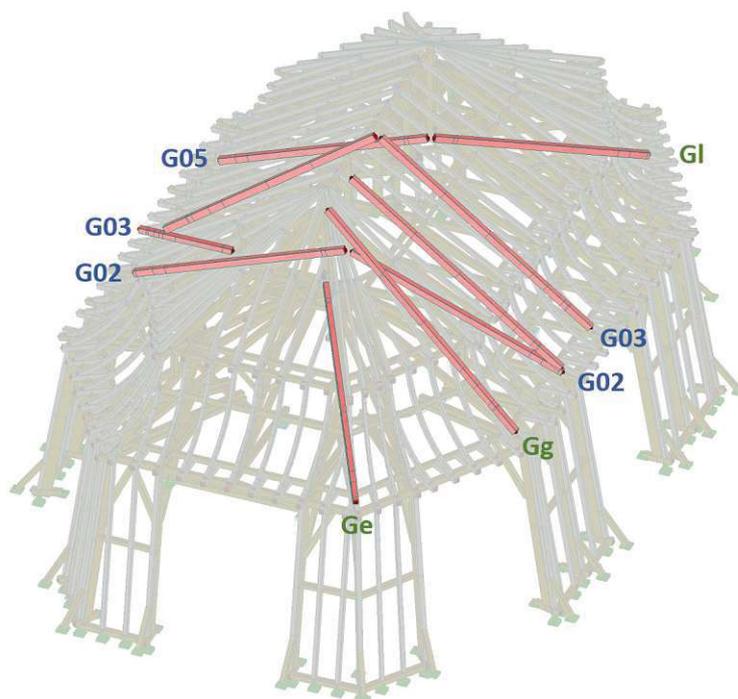
Abb. 2.19: Übersicht C18 Träger

- Untergurt Ge
- Untergurte G02, links + rechts
- Untergurt G1
- Untergurt G05, links
- Druckstrebe Gg
- Druckstrebe G02, rechts
- Druckstreben G03, rechts + links
- Stummelbalken G03, links

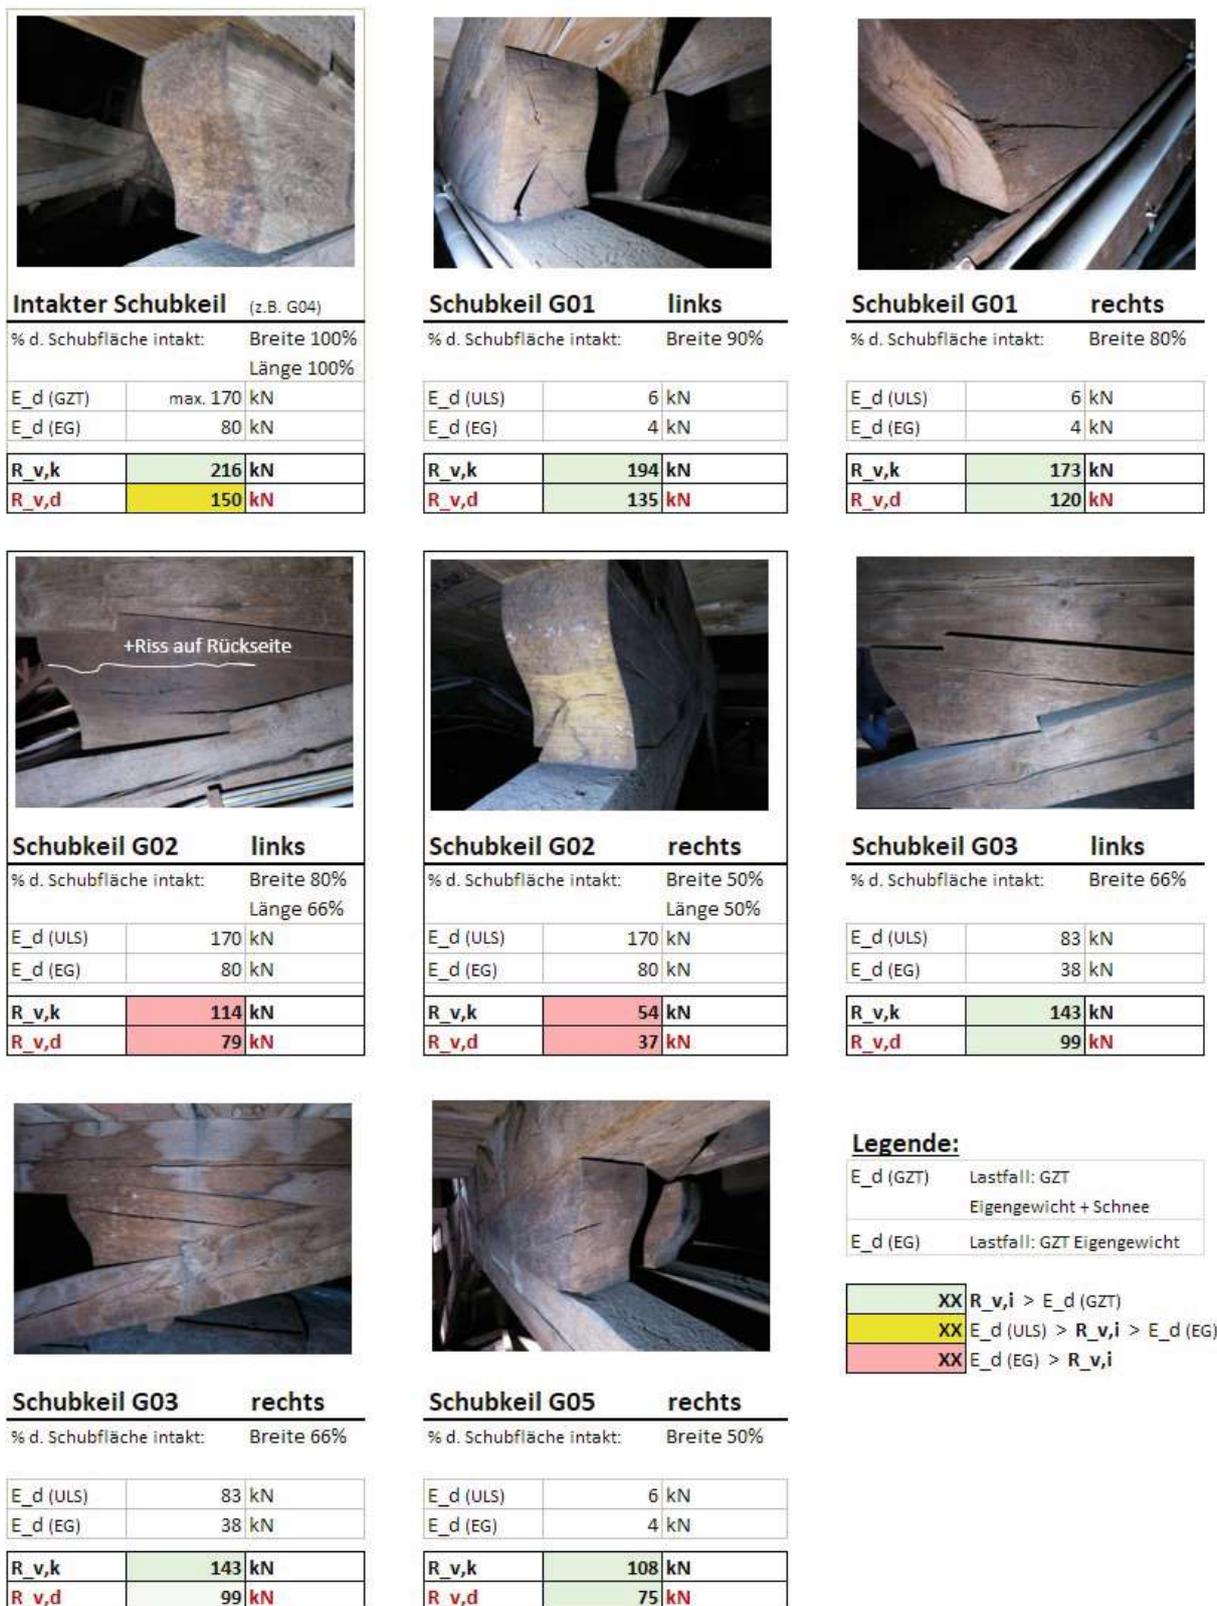
Abb. 2.25: Schubwiderstände maßgebender Schubkeile, Bezeichnungen gemäß Abb. 1.1c

Laut der statischen Berechnung werden sowohl die *design-* als auch die *charakteristischen Schubwiderstände* der Schubkeile der Gespärreebene G02 überschritten. Sollten die Schwindrisse weiter anwachsen, ist hier mit einer potentiellen Überbeanspruchung zu rechnen.

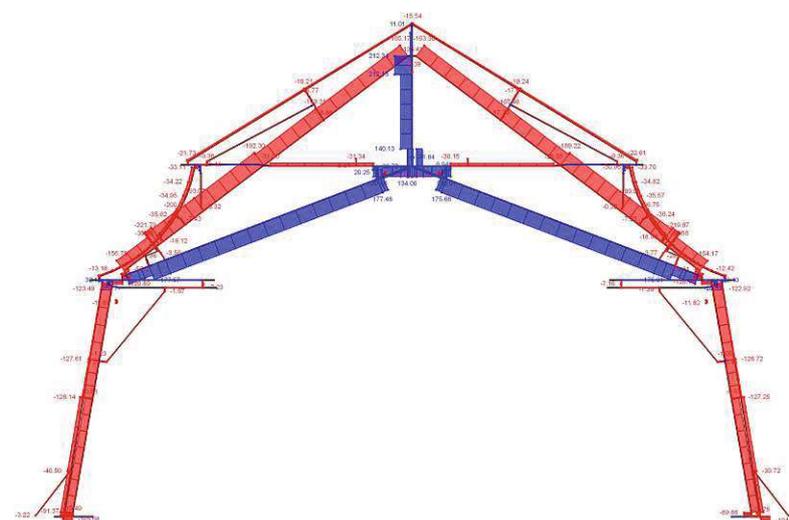
Max N: 212.34, Min N: -221.79 [kN]

Abb. 2.28: Normalkräfte, Gespärreebene G02 (gem. Abb. 1.1c);
 rot = Druck, blau = Zug

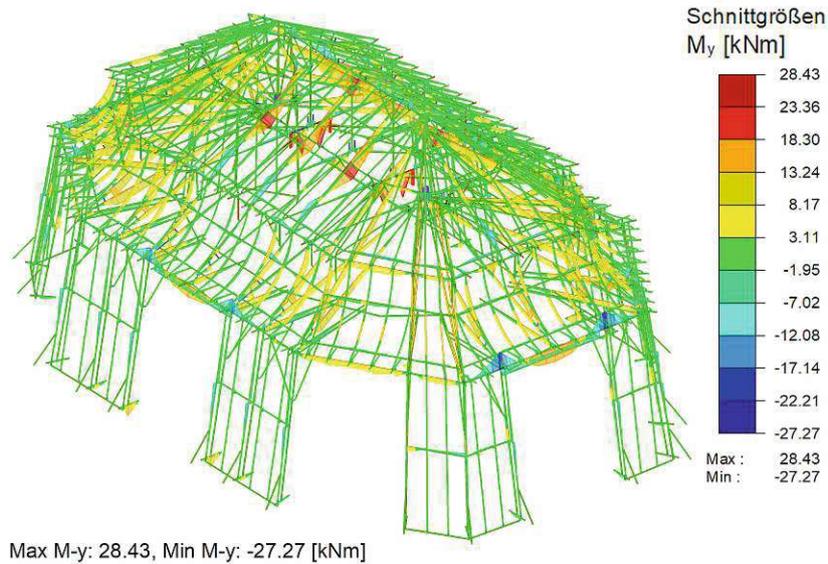
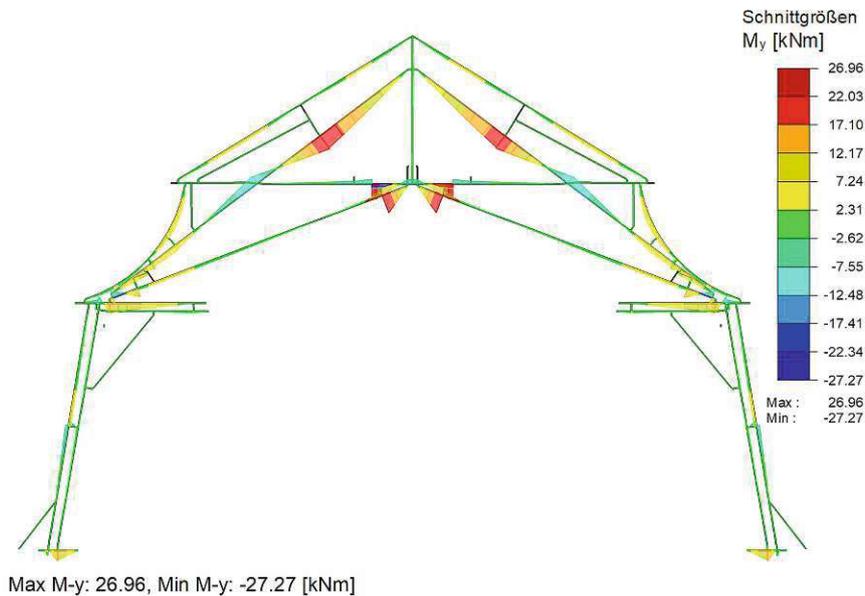
Abb. 2.29: Momente

Abb. 2.30: Momente, Gespärreebene G02 (gem. Abb. 1.1c)

Die größten Biegebeanspruchungen treten gemäß Abb. 2.29 und Abb. 2.30 in den auf Druck beanspruchten Obergurten der Fachwerke auf. Dies ist auf eine hohe Spannweite und die punktförmige Einleitung der Auflast der darüberliegenden Konstruktion zurückzuführen. Weitere hohe Biegebeanspruchungen erfahren Kopfschwellen, welche nicht direkt auf Mauerwerk gelagert sind. Diese sind vorhanden auf Höhe der Ebene 2, unter den Fußpunkten der Fachwerke der Ebenen G03, Gd, Gn.

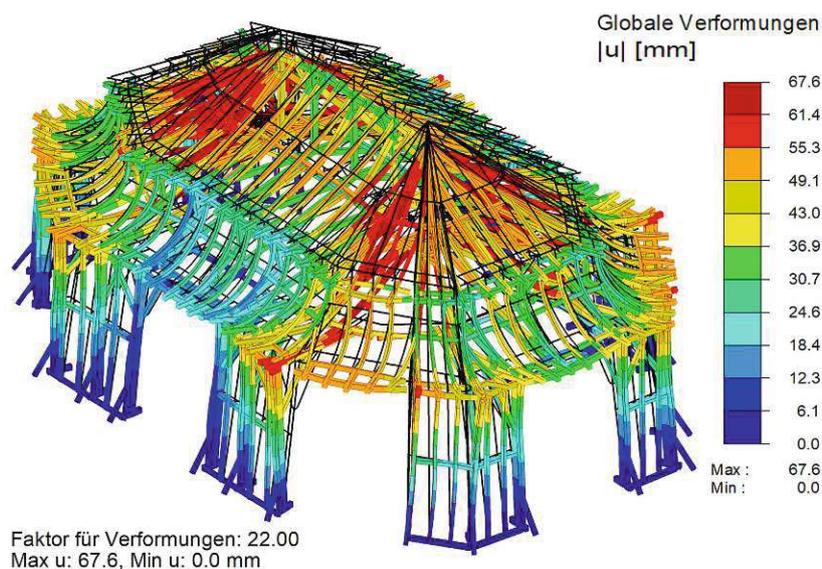
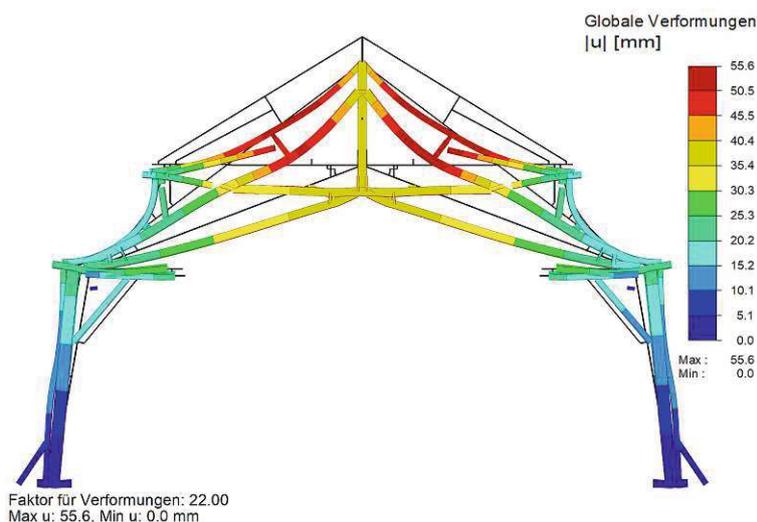
Abb. 2.31: Verformung

Abb. 2.32: Verformung, Gespärreebene G02 (gem. Abb. 1.1c)

Die größten Biegeverformungen unter Vertikallast erfahren die Obergurte der Fachwerke und die lasteinleitenden Sparren im oberen Bereich der Konstruktion. Aufgrund der punktuellen Kopplung durch kurze, verformungsarme Streben weisen diese Bauteile dabei eine ähnliche Biegeform auf.

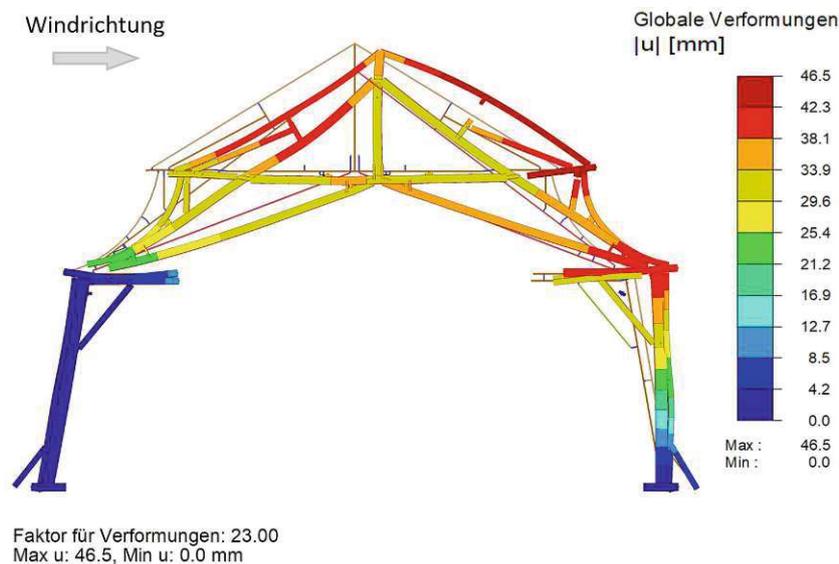
Abb. 2.33: Verformung, Gespärreebene G02 (gem. Abb. 1.1c), Lastfall: EG + Wind quer zum First

Die Verformungen unterscheiden sich zu jenen unter rein vertikaler Belastung. Unter Windbelastung wird das gesamte obere Geschoss gemäß Abb. 2.33 in Windrichtung verschoben. Es kommt dabei auf der dem Wind zugewandten Seite zu einem geringen Kräfteintrag auf rund $\frac{2}{3}$ der Höhe (gemäß Abb. 1.1d, Ebene 2) über die Reste der Druckriegel der liegenden Stühle in die Mauerwerkskuppel. Auf der vom Wind abgewandten Seite rotieren die wandartigen Scheiben des unteren Geschosses nach außen und ziehen die Druckriegelreste samt darunterliegenden Mauerbänken mit sich. Stellenweise können Sparren auf der vom Wind abgewandten Seite durch auftretenden Windsog unter Lösen des Druckkontaktes nach außen gebogen werden.

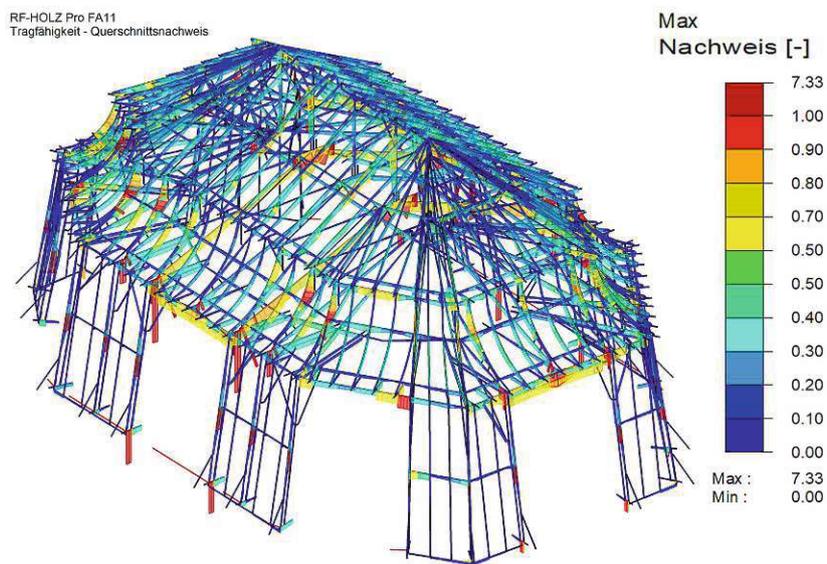
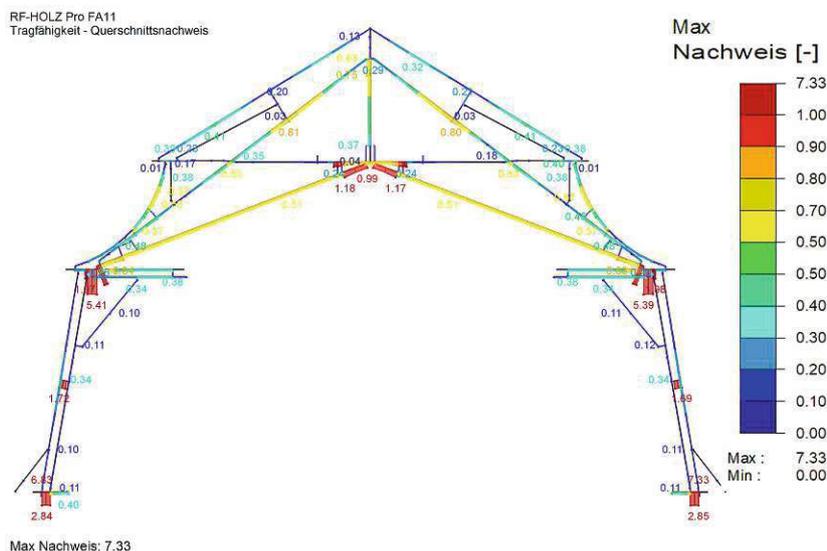
Abb. 2.34: Spannungsausnutzung – Querschnittsnachweis nach Dlubal RF-HOLZ Pro

Abb. 2.35: Spannungsausnutzung – Querschnittsnachweis nach Dlubal RF-HOLZ Pro, Gespärrebene G04 (gem. Abb. 1.1c)

Abb. 2.34 und Abb. 2.35 zeigen Übersichten der Ausnutzungsgrade nach Querschnittsnachweis, ermittelt mit dem Software Modul Dlubal RF-HOLZ Pro unter Vernachlässigung von Querschnittsschwächungen durch Zapfenlöcher oder Einschnitte von Versätzen.

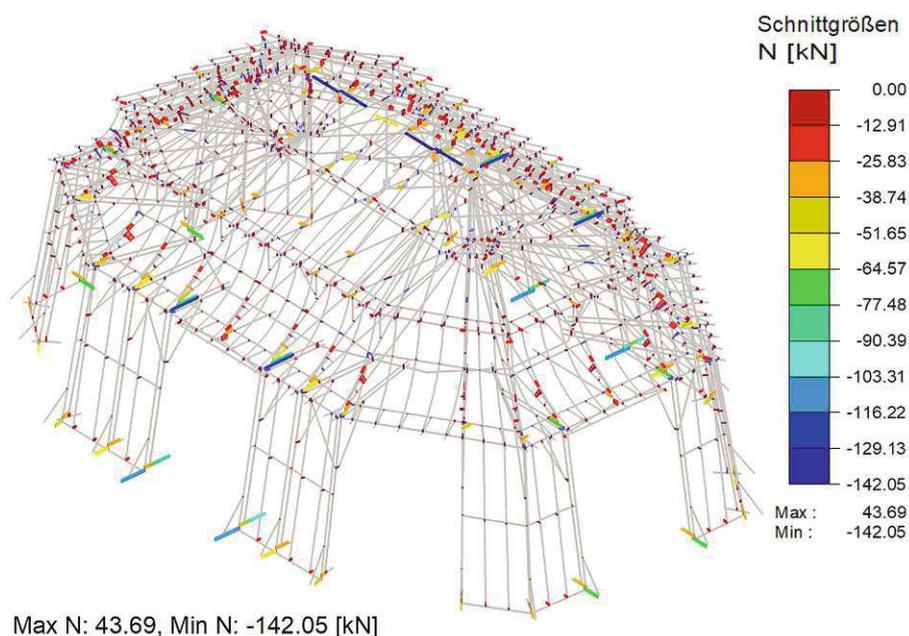
Abb. 2.37: Einwirkende Drucknormalkräfte auf Verbindungen mittels Zapfen bzw. Versatz

- *Versatzverbindungen zwischen Obergurt und Untergurt, Gespärreebenen G02 und G04 (an den Fußpunkten der Fachwerke, Ebene 2); Druckkraft = 90kN*
- *Versatzverbindungen am Ende der flach geneigten Streben der Hängwerke; Druckkraft = 100kN*

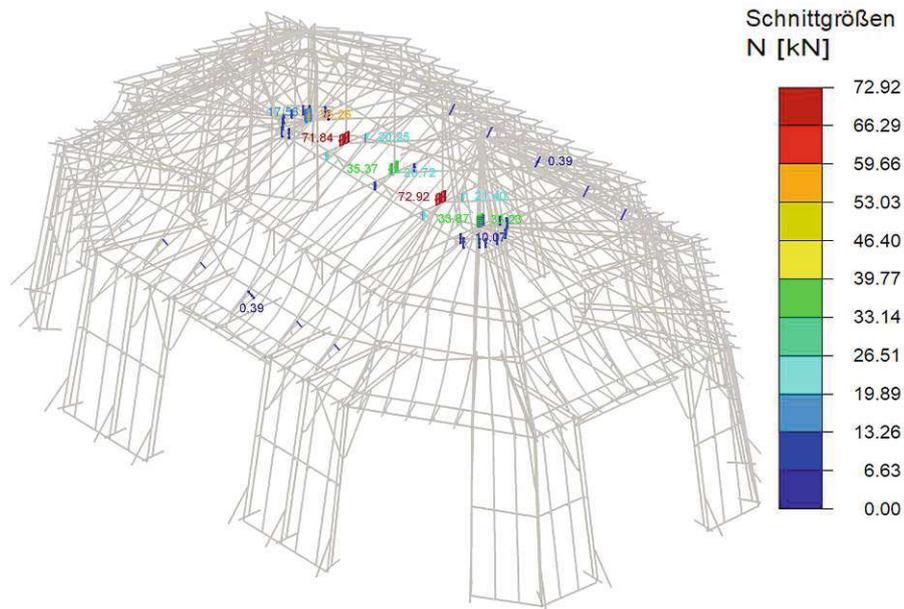
Abb. 2.38: Einwirkende Zugkräfte auf Hänge- und Klemmbolzen

Abb. 2.38 zeigt die Zugnormalkräfte der Klemm- und Hängebolzen. Die größte Zuglast erfahren die Aufhängungen der Hängesäule der Gespärreebenen G02 und G04. Die aktuelle Modellierung zeigt auch, dass die Klemmbolzen der äußeren Schubkeilverbindungen praktisch keine Zugbelastung erfahren.
