Diploma Thesis

Robustness of historical roof structures using the Austrian National Library as a case study

submitted in satisfaction of the requirements for the degree of
Diplom-Ingenieur
of the TU Wien, Faculty of Civil Engineering

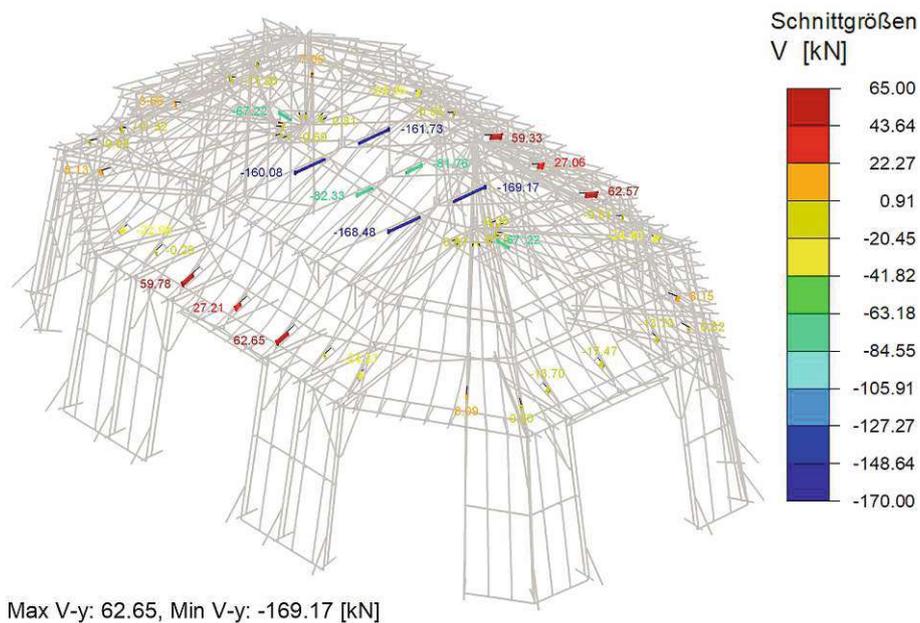
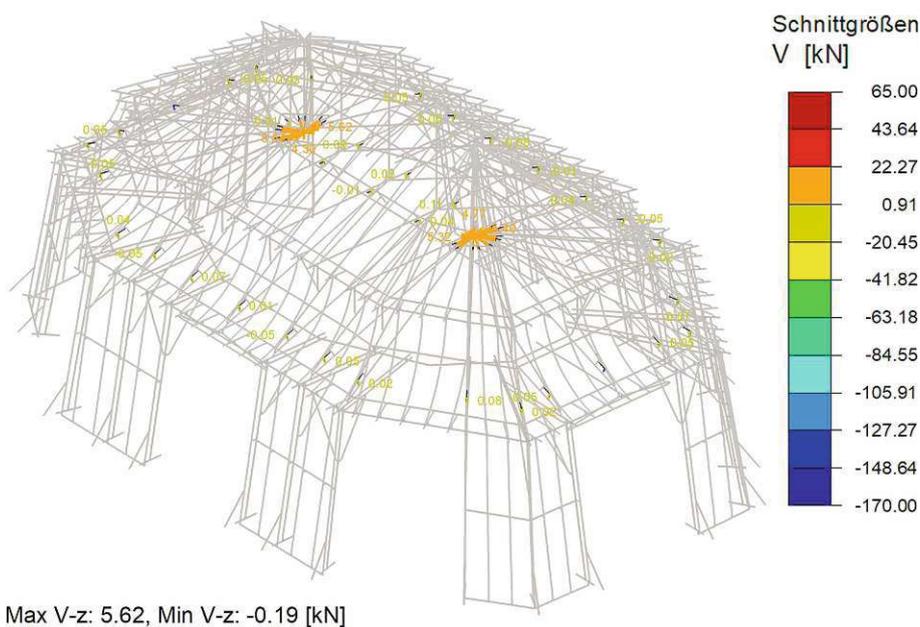
Abb. 2.39: Einwirkende Schubkräfte auf Schubkeile, V_y

Abb. 2.40: Einwirkende Schubkräfte auf Schubkeile, V_z

Abb. 2.39 und Abb. 2.40 zeigen die Schubbeanspruchungen der Schubkeile. Im Rahmen der aktuellen Modellierung sind diese durch die Querkraft der Starrstäbe, welche die Schubkeile darstellen, veranschaulicht:

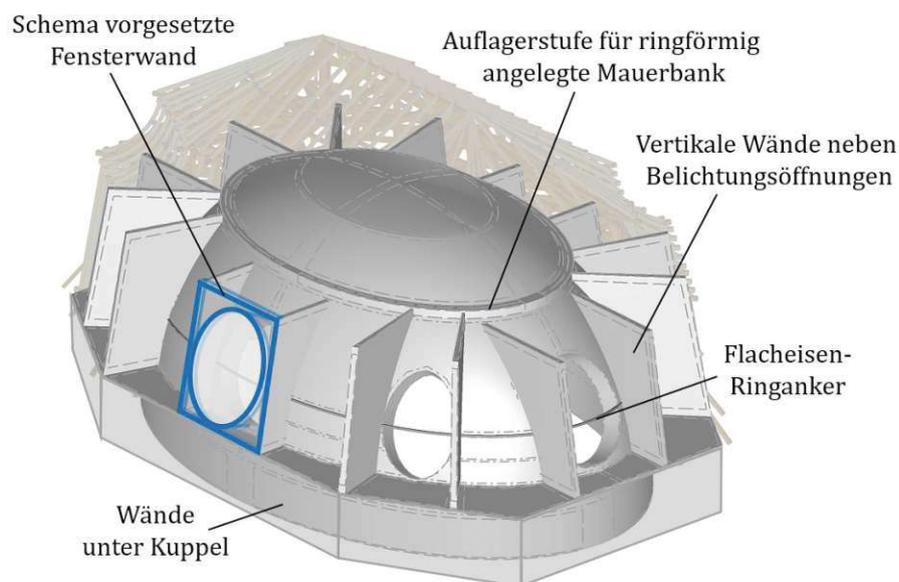
Abb. 3.1: Übersicht Mauerwerk

Die Mauerwerkskuppel der österreichischen Nationalbibliothek gemäß Abb. 3.1 ist eine außergewöhnliche Konstruktion mit einer Reihe bautechnischer Besonderheiten:

- Die generelle Form ist eher ungewöhnlich. Anstatt einer rotationssymmetrischen Kreiskuppel handelt es sich hier um eine *längliche Kuppelform*, welche einem elliptischen Grundriss folgt. Im Quer- und Längsschnitt folgen die Innen- und Außenkontur ebenfalls einer nahezu elliptischen Form.

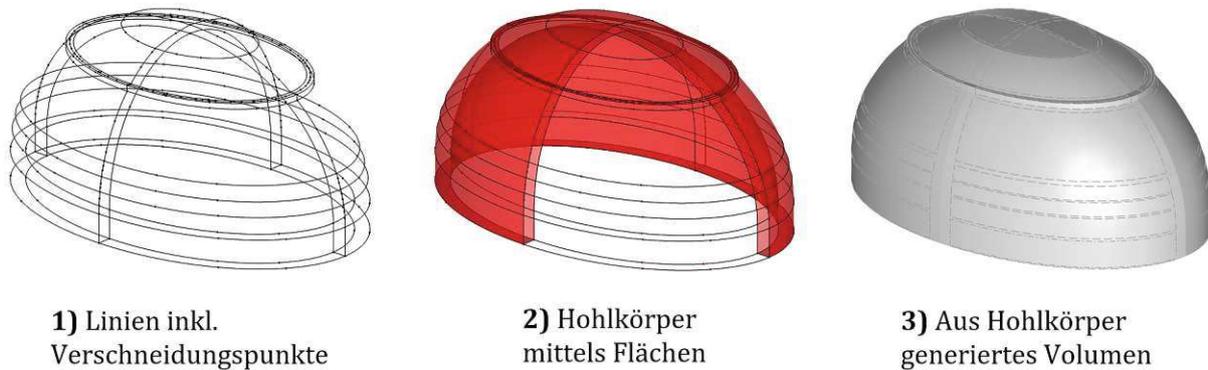
Abb. 3.2: Modellierungsvorgang Mauerwerkskuppel als 3D Volumen

5. Im fünften Schritt wurde die nur einstufige Volumina-Subtraktion durchgeführt und somit das Volumenelement der Mauerwerkskuppel mit Belichtungsöffnungen erstellt.

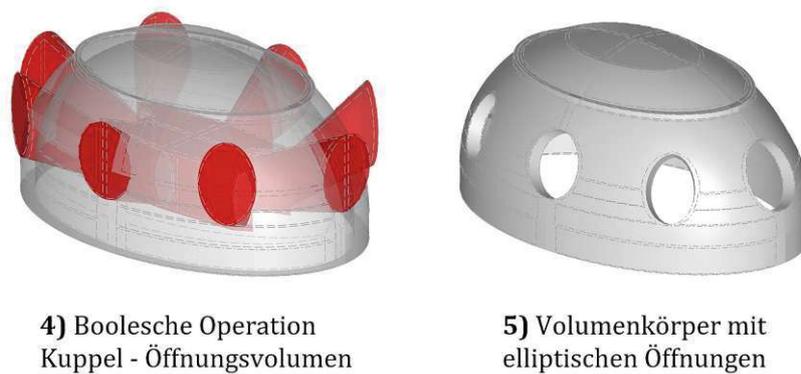
Abb. 3.3: Modellierungsvorgang Belichtungsöffnungen

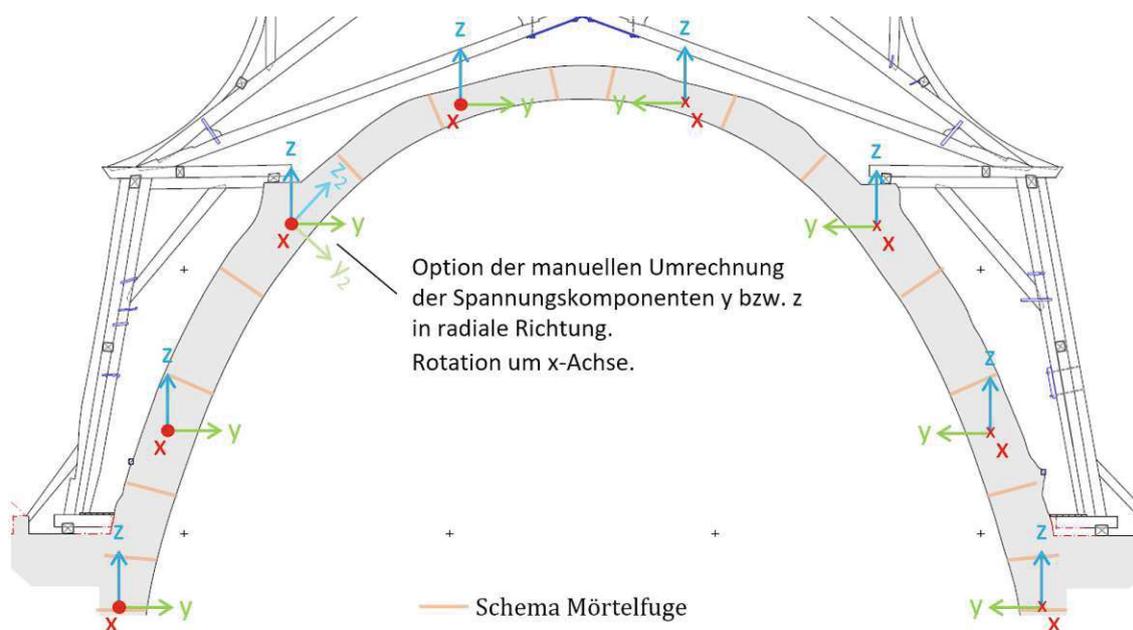
Abb. 3.4: Achssystem Mauerwerk Volumenkörper

Die in der Realität vorhandene, veränderliche Neigung der Mörtelfuge kann in der Statiksoftware jedoch gemäß Abschnitt 3.1.2.2 nicht abgebildet werden, da die z-Achse gemäß Abb. 3.4 immer vertikal ist. Die Spannungen normal zur Mörtelfuge können daher nur an der Kuppelbasis direkt abgelesen werden. Es besteht jedoch die Möglichkeit der manuellen Umrechnung der Spannungskomponenten mittels Spannungstransformation normal und parallel zur Mörtelfuge in radiale Richtung. Die x-Achse (Tangentialrichtung) gemäß Abb. 3.4 (rot) bleibt hierbei unverändert und agiert als Rotationsachse zur Anpassung des lokalen Materialkoordinatensystems.

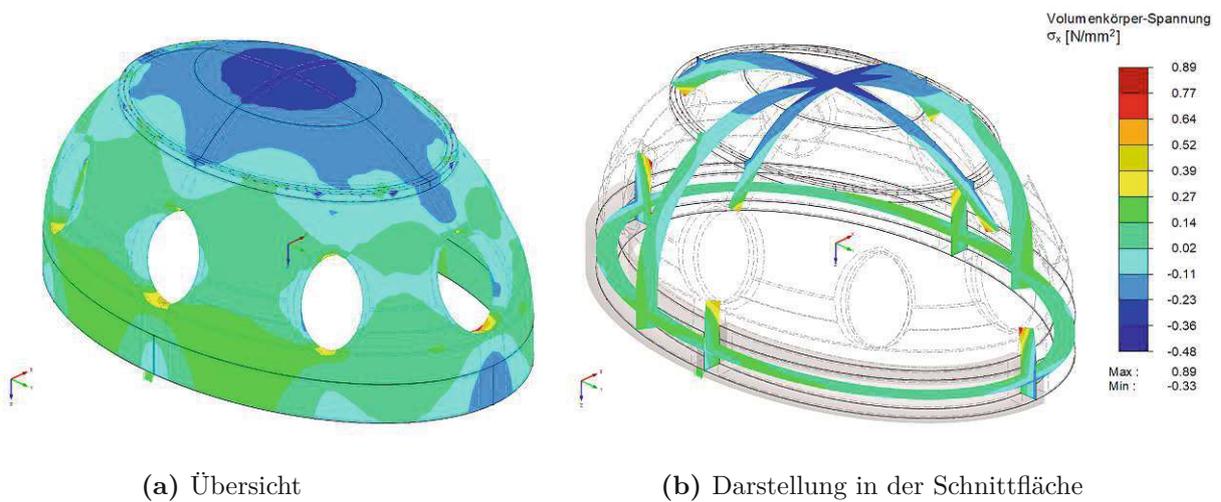
Abb. 3.8: Tangentialspannung σ_x

- Aufgrund von Steifigkeitswechseln und Lastumleitungen nahe der Ränder der Belichtungsöffnungen zeigen sich *Spannungsspitzen* bei den Tangentialspannungen gemäß. Abb. 3.8, gelb-rote Bereiche. Diese lokalen Effekte werden durch Rissbildung abgebaut. Dies könnte mit einer nichtlinearen Berechnung des Mauerwerks demonstriert werden.

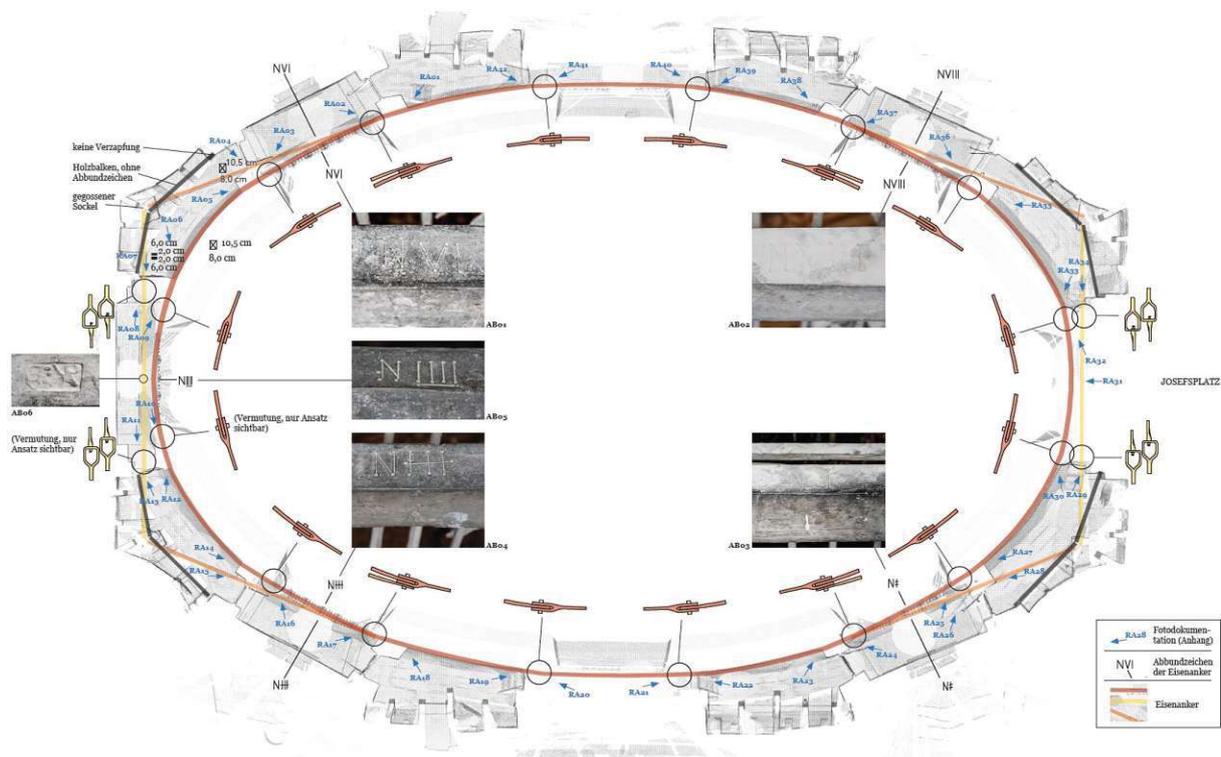
Abb. 3.15: Ringanker Übersicht; orange: 16-teiliger Ringanker, gelb: äußere Anker [3]

Aufgrund von Schäden und Setzungen am Fundament, welches auf alten Mauern ohne Verbund aufgemauert worden war und beobachteten Rissen in den Wänden unter der Kuppel wurde 1763 im Zuge von Sanierungsarbeiten nach Vorgaben von Nikolaus von Parcassi nachträglich ein Ringanker an der Basislinie der Kuppel eingezogen. Als wahrscheinliches Vorbild für diese Maßnahme galt die Sanierung des Petersdomes. Bei diesem wurde bereits bei der Errichtung eine eiserne Kette an der Basislinie eingezogen, welche später riss und durch drei weitere Ringanker ersetzt wurde [3].

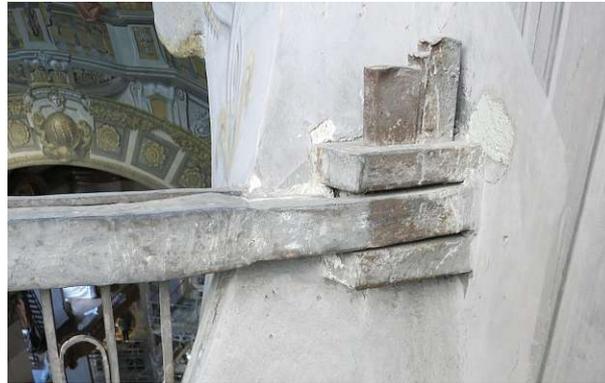
Abb. 3.16: Ringanker – Schließe mit Keil

Eine Schließe entspricht gemäß Abb. 3.16 einer zweischnittigen Stahlverbindung mit einem mittels Keil fixiertem, rechteckigen Stahlbolzen. Die Tragfähigkeit der Schließe lässt sich mit dem Abscherwiderstand des Stahlbolzens beschreiben. Der Abscherwiderstand des Keils wurde auf der sicheren Seite vernachlässigt.

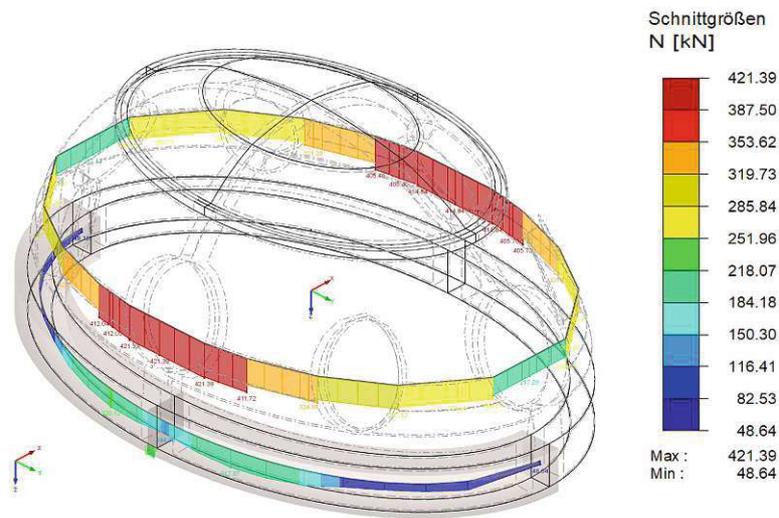
Abb. 3.17: Normalkraft Ringanker & Ergebnisstab Mauerwerk; GZT: Eigengewicht + Schnee, „Ringanker zu Beginn verbaut“

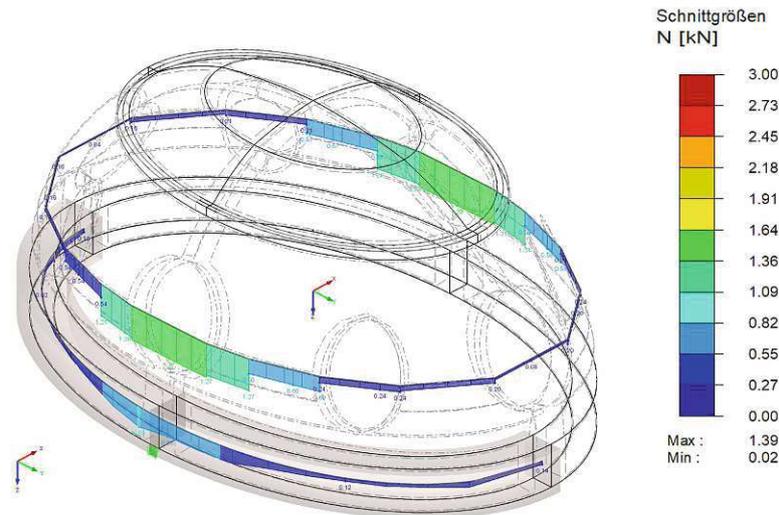
Abb. 3.19: Normalkraft N Ringanker & Ergebnisstab Mauerwerk; GZT: Schnee,
„Ringanker nur durch Zusatzlast aktiviert“ \cong Realität
Hinweis: Belastung könnte durch Kriechen des Mauerwerks etwas größer werden

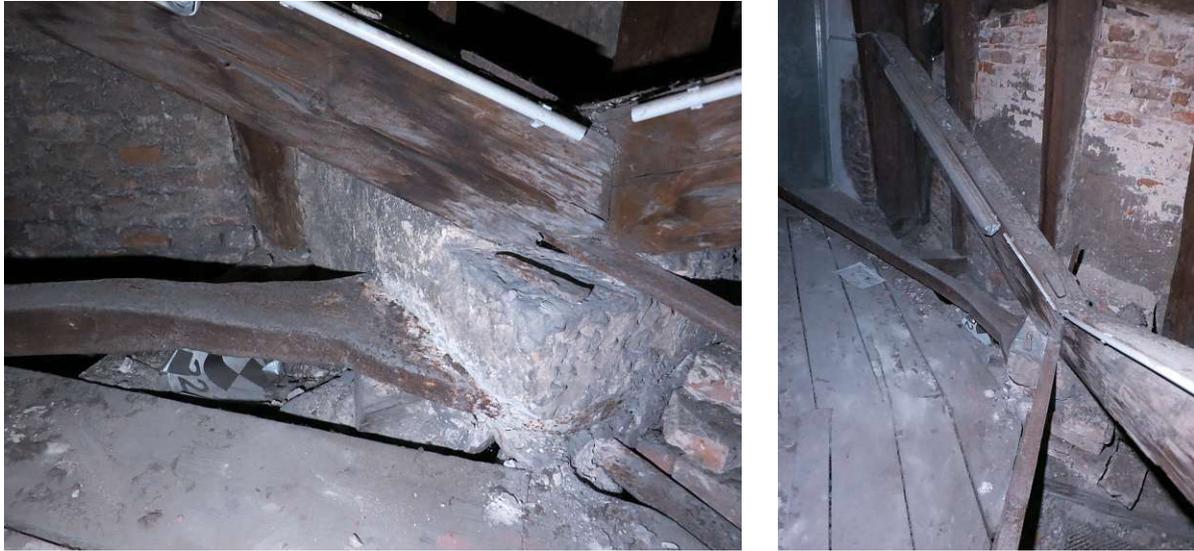
Die vier äußeren Anker sind jeweils folgenderweise aufgebaut: Von einer gemeinsamen Schließe mit dem an der Kuppel anliegenden, 16-teiligen Ringanker führt gemäß Abb. 3.15 ein gerades Flacheisen weg von der Mauerwerkskuppel. Am Ende des Flacheisens erfährt der Querschnitt eine Aufweitung und mündet in eine Art runde Platte gemäß Abb. 3.21a. Jeweils zwei äußere Anker werden mit einem weiteren Flacheisen verbunden, welches ebenfalls an besagte Platte angeschlossen ist. Unter der Platte befinden sich Bundträme der liegenden Stühle (am Fußpunkt der Stuhlsäulen, *Ebene 1*) und teilweise loses Mauerwerk. Auf der Platte liegt ein rund 0,25m³ großer Mauerblock. An der Oberseite des Blocks sind zwei hölzerne Streben mittels Versätzen angeschlossen. Die Versätze schließen grundsätzlich jedoch nicht bündig mit dem Mauerwerk ab. Eine Kraft kann daher augenscheinlich nur durch Reibung übertragen werden. Die Streben wiederum stützen sich seitlich gegen Stuhlsäulen in einem Winkel zu deren Gespärreebene.

Der auf der Eisenplatte liegende Mauerblock ist eindeutig zu gering dimensioniert, um mit dessen Auflast dem potentiell anfallenden Horizontalschub mittels Reibung entgegenwirken zu

können. Die Platte agiert daher horizontal frei verschieblich. Ohne fixes Widerlager hat der äußere Ringanker keine rückhaltende Wirkung bei Verformung der Mauerwerkskuppel. Er kann daher auch nicht als Verstärkung der Kuppel wirksam werden.

(a) Außenanker Verankerung Detail

(b) Außenanker Verankerung Übersicht

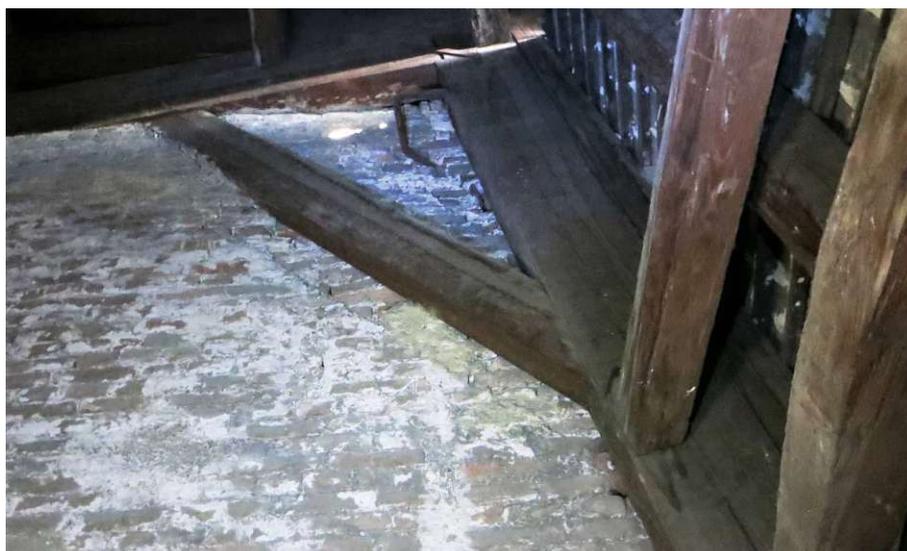
Abb. 3.24: „Abdrücke“ der alten Holzkonstruktion im Mauerwerk

Die Beschaffenheit des Mauerwerks lässt vermuten, dass die Mauerwerkskuppel bei dem Brand 1848 erhalten blieb und nur die darüber liegende Holzkonstruktion zerstört wurde. Gemäß Abb. 3.24 finden sich Stellen, an denen Aussparungen bzw. „Abdrücke“ der alten Holzkonstruktion sichtbar geblieben sind. Bei einer bereits bestehenden Kuppel wäre Variante A gemäß Abb. 3.23a die naheliegende Option des Bauablaufs für die neue hölzerne Struktur.

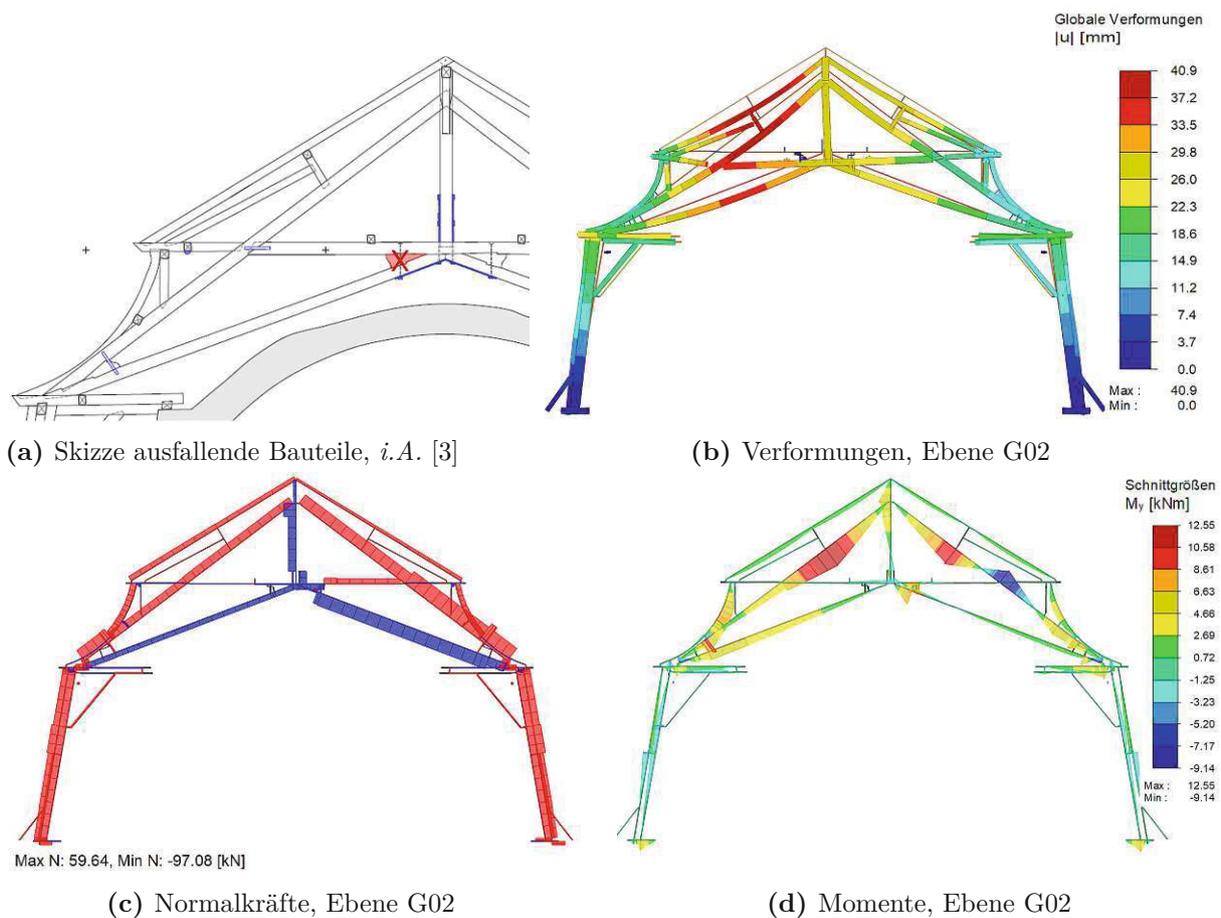
Abb. 4.1: Ausfall: 1x Schubkeil mittig, G02

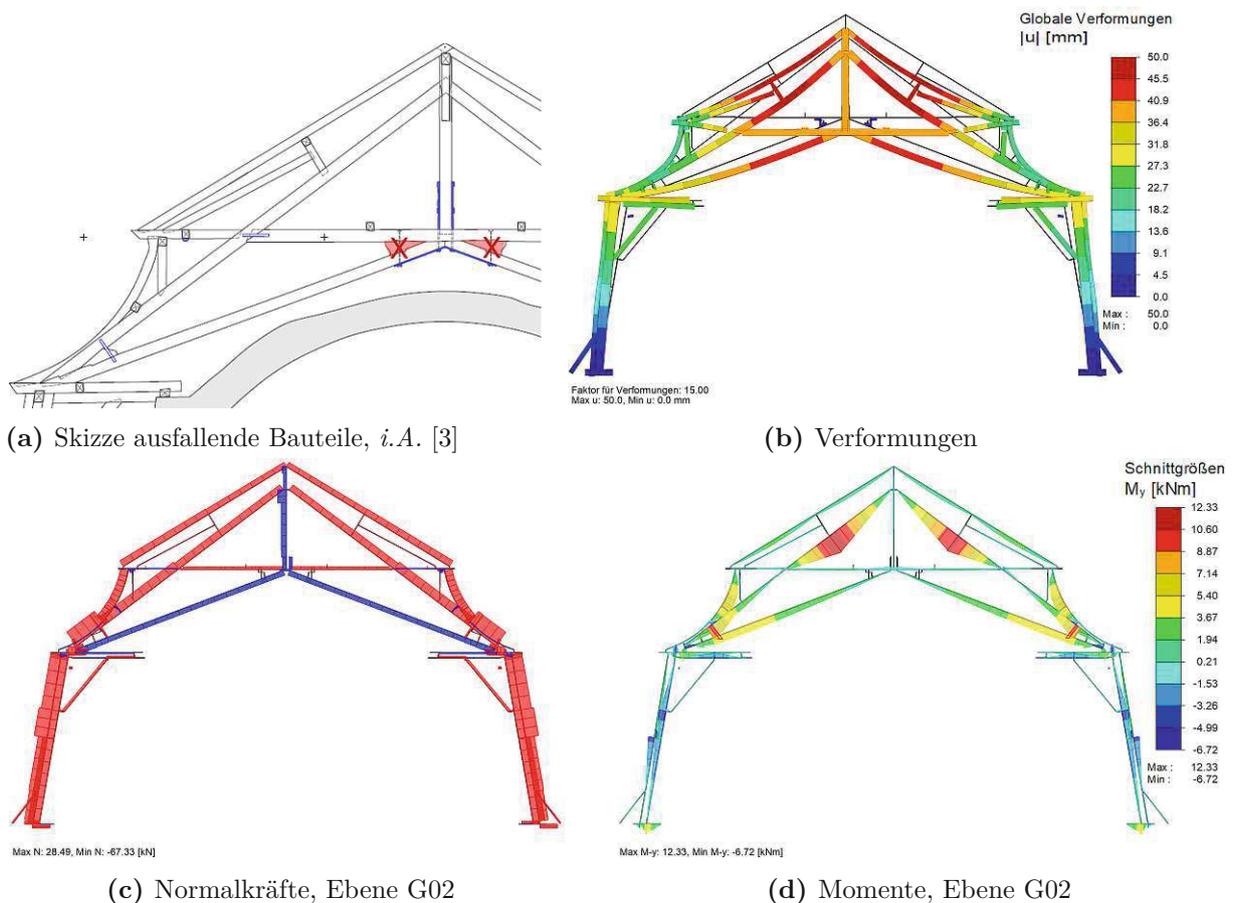
Abb. 4.2: Ausfall: 2x Schubkeil mittig, G02

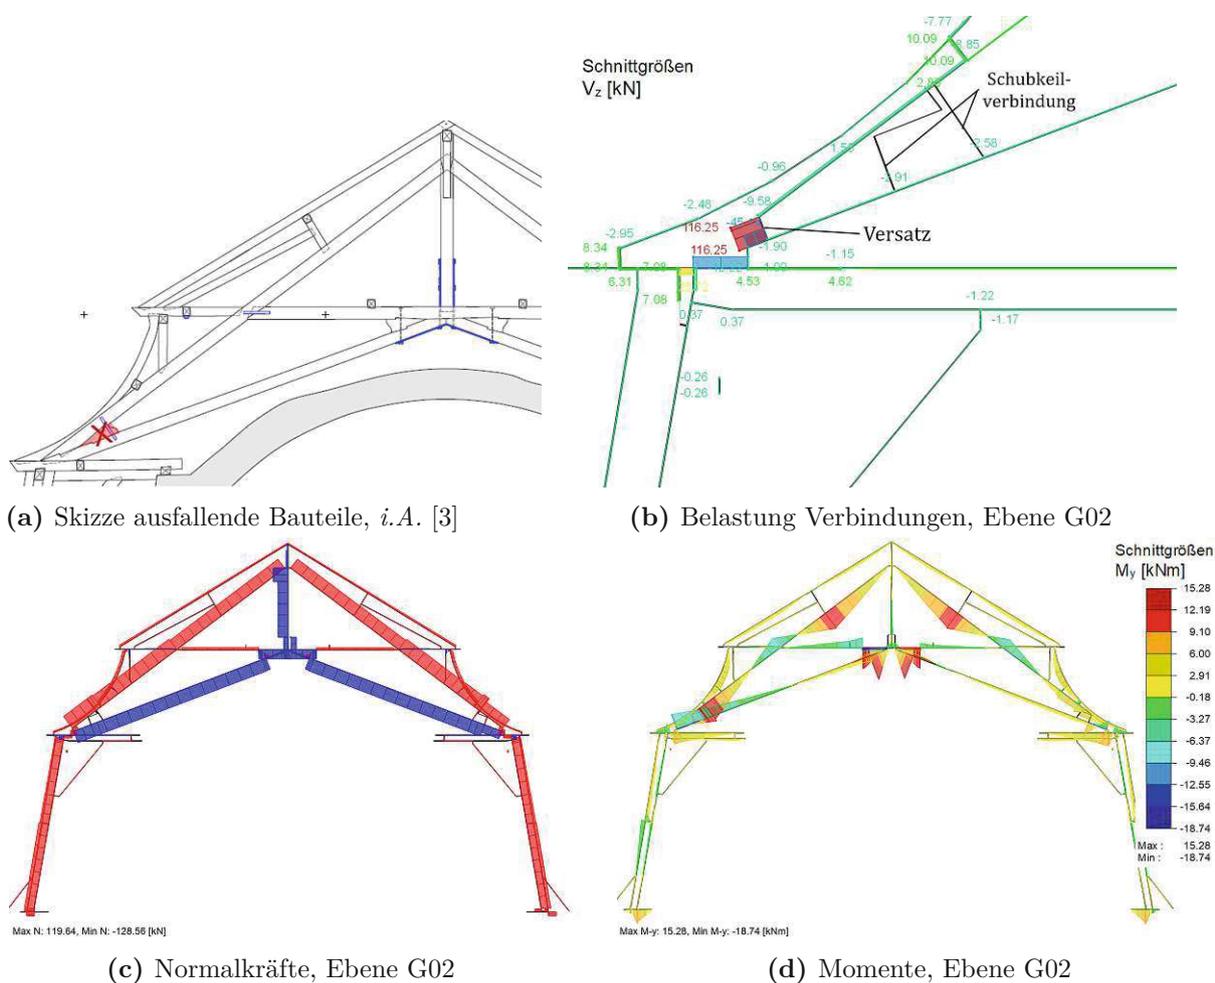
Abb. 4.3: Ausfall: Schubkeil außen, G02

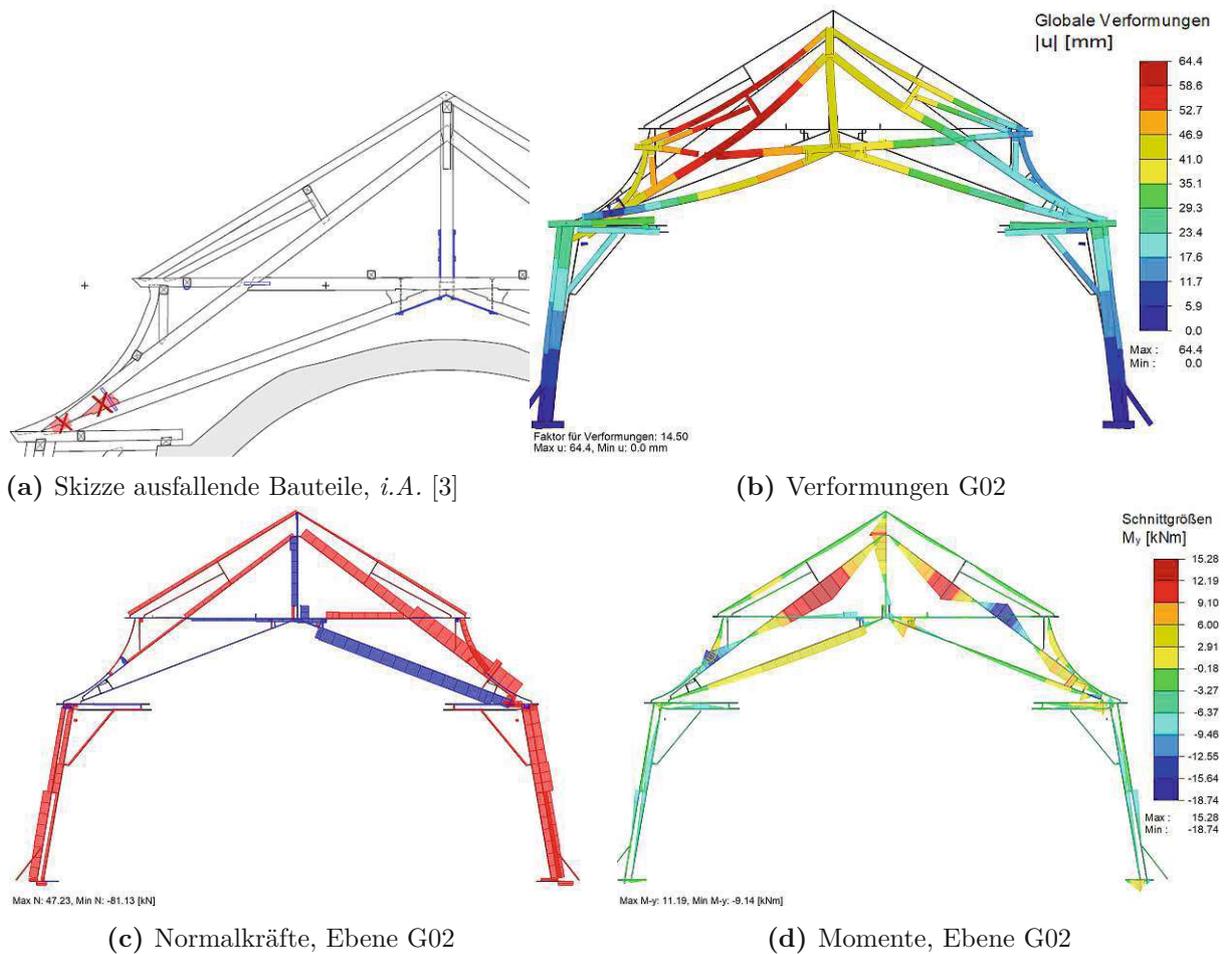
Abb. 4.4: Ausfall: Schubkeil außen + Versatz, G02

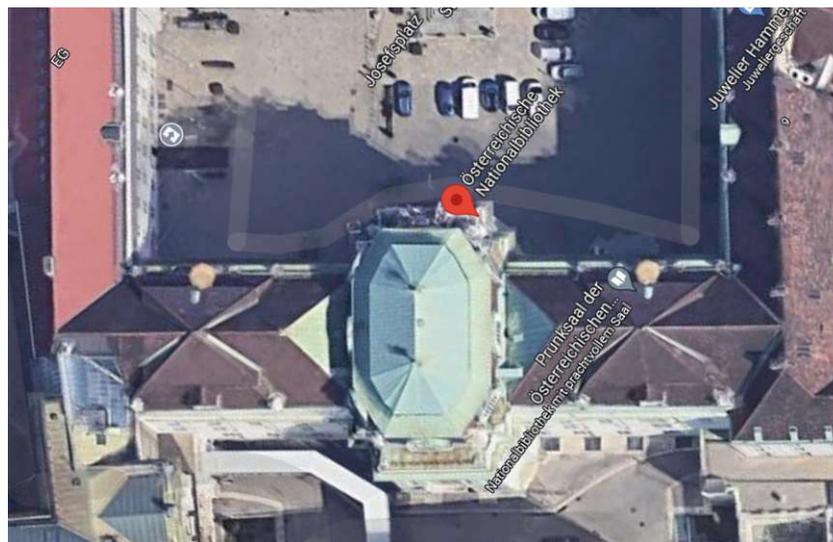
Abb. 4.7: Dach der österreichischen Nationalbibliothek, Vogelperspektive [6]

- Gemäß Abb. 4.7 sind die Apsiden der Dachkonstruktion in Richtung Josefsplatz bzw. Innenhof und somit in Richtung der Eingänge der Bibliothek ausgerichtet. Die Längsseiten grenzen an nebenliegende Dachstühle an. Sollten Konstruktionsteile in einem Versagensfall entlang der Längsseiten nach außen kippen, könnten diese unter Umständen von den angrenzenden Dachtragwerken abgefangen werden. Ein weit höheres Sicherheitsrisiko stellt der Absturz von Bauteilen der Apsiden auf die Eingangsbereiche dar. Eine weiterführende Robustheitsbetrachtung sollte daher auch die Standfestigkeit der Apsiden in unterschiedlichen Versagensszenarien umfassen und Methoden, wie z.B. die Einführung von Sollbruchstellen gemäß Abschnitt 1.4, um diese zu gewährleisten.

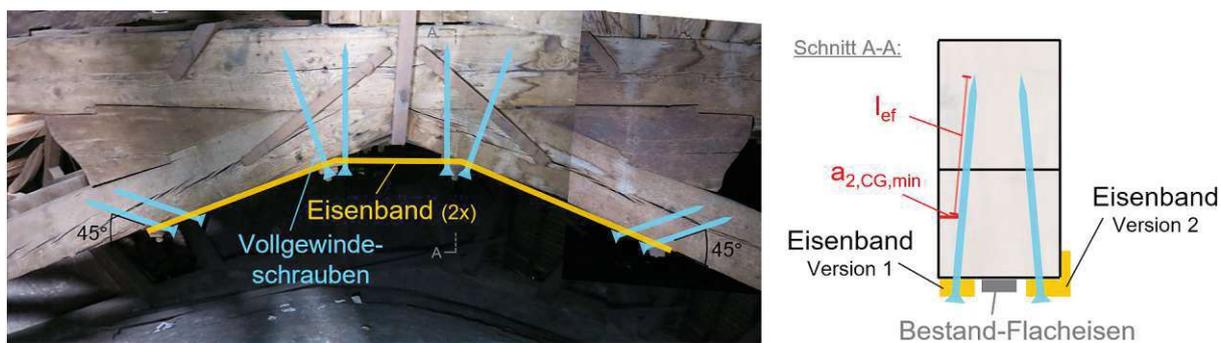
Abb. 4.9: Ertüchtigungsmaßnahme: Flacheisenbänder

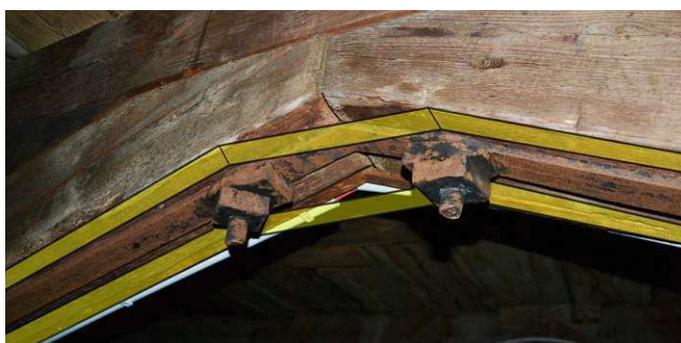
Abb. 4.10: Skizze: Position der Eisenbänder (gelb)

Die Ertüchtigung mittels Eisenbändern an der Unterseite des Untergurts gemäß Abb. 4.9 orientiert sich am Vorbild des gemäß Abb. 4.10 bereits verbauten Flacheisenbandes. Die Eisenbänder (*gelb*) werden neben dem bestehenden Flacheisen platziert und mittels Vollgewindeschrauben befestigt. Die anfallende Zugkraft des Untergurtes wird über Vollgewindeschrauben unter 45° Neigung in die Eisenbänder übertragen. Die aufgrund der Neigung der Untergurthälften auftretenden Umlenkkräfte werden von Vollgewindeschrauben in der Verbindungsmittelpunkt aufgenommen. Im Gegensatz zu dem in der Mitte geknickten Bestand-Flacheisen weisen die Flacheisen ein horizontales Mittelstück auf, um die Verformung unter Zugbelastung zu minimieren. Aufgrund der beengten Platzverhältnisse müssen die Vollgewindeschrauben zur Einhaltung des Mindeststrandabstandes voraussichtlich schräg in die Holzbalken eingebracht werden. Im Falle der Notwendigkeit einer großen Querschnittsfläche, können die Eisenbänder auch als Winkel gemäß Abb. 4.9, *Version 2*, ausgeführt werden.

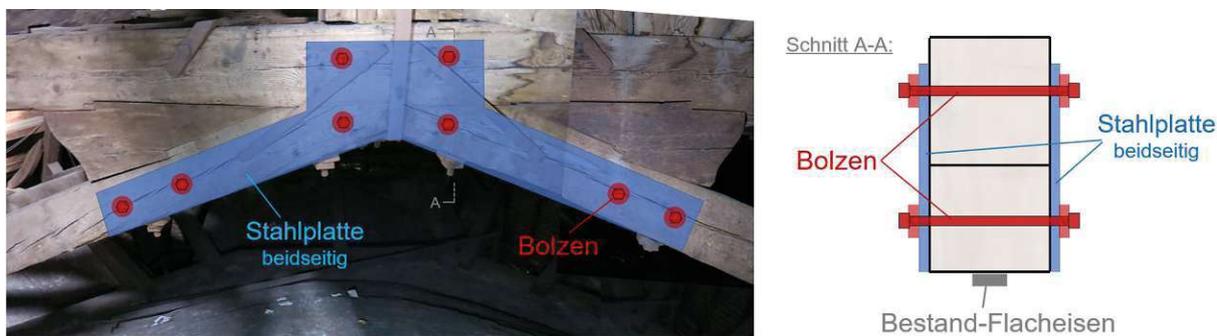
Abb. 4.11: Ertüchtigungsmaßnahme: Seitliche Stahlplatten im Sinne einer Stahl-Holz-Stahl Verbindung

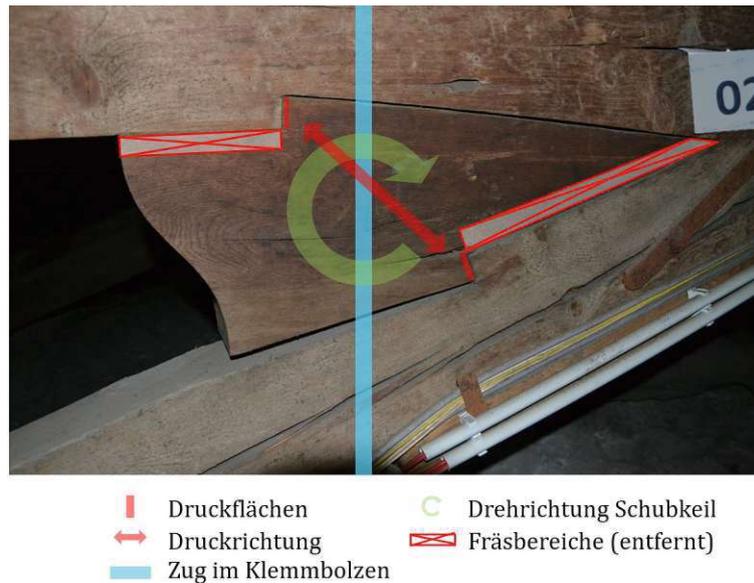
Abb. 4.12: Ertüchtigungsmaßnahme: Herstellung der Rotationsfähigkeit des Schubkeils durch Entfernen von Kontaktbereichen

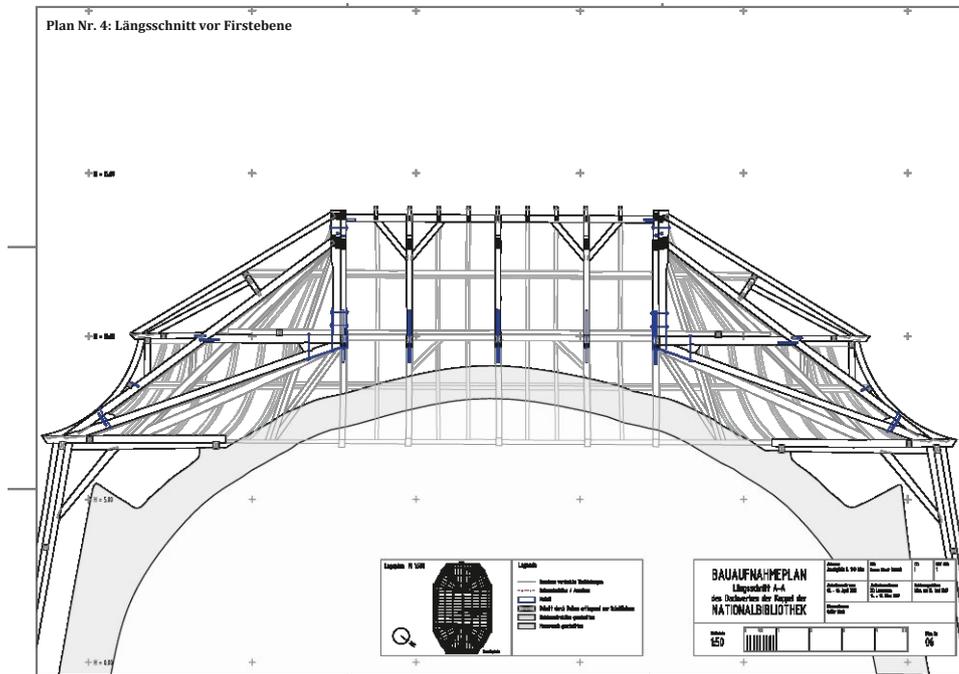
Abb. 5.4: Plan Nr. 4: Längsschnitt vor Firstebene

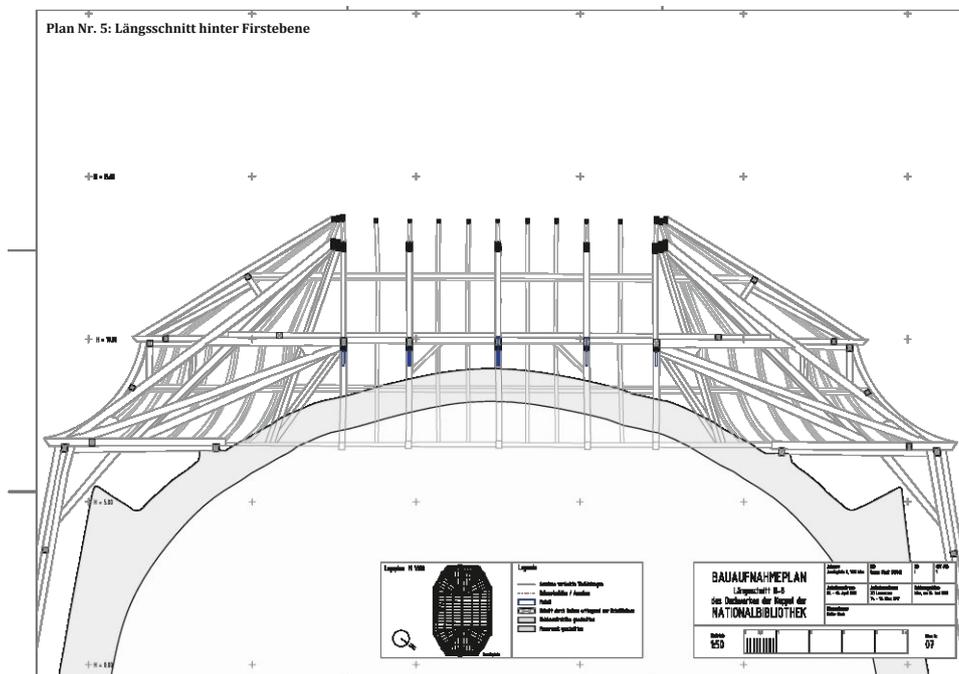
Abb. 5.5: Plan Nr. 5: Längsschnitt hinter Firstebene
