DIPLOMARBEIT

NONGRE - lehm:BAU. Errichtung eines Kulturzentrums für Kinder in Ghana

eingereicht an der TU Wien
Fakultät für Architektur und Raumplanung

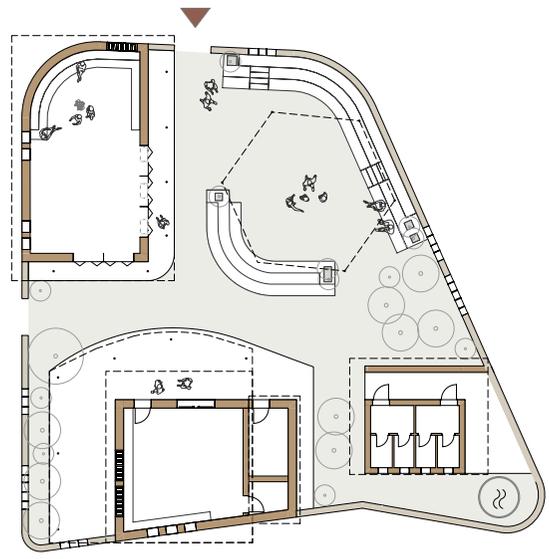
Abb. 003 (links oben)
Ursprünglicher Entwurf
von Constanze Walter:
Grundriss

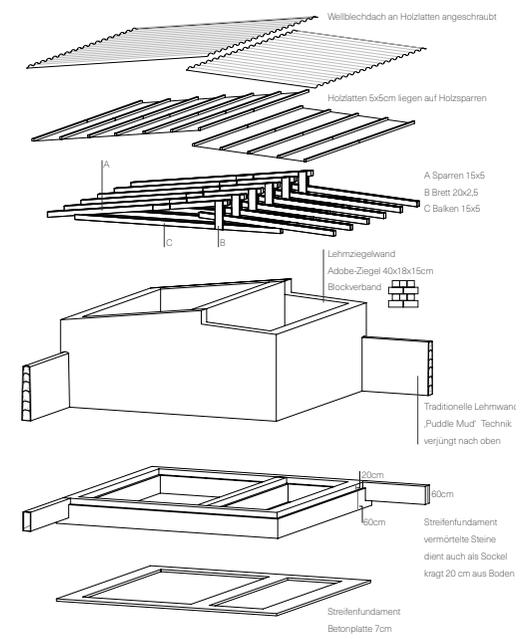
Abb. 004 (rechts oben)
Ursprünglicher Entwurf
von Constanze Walter:
Konstruktionsaxonomie

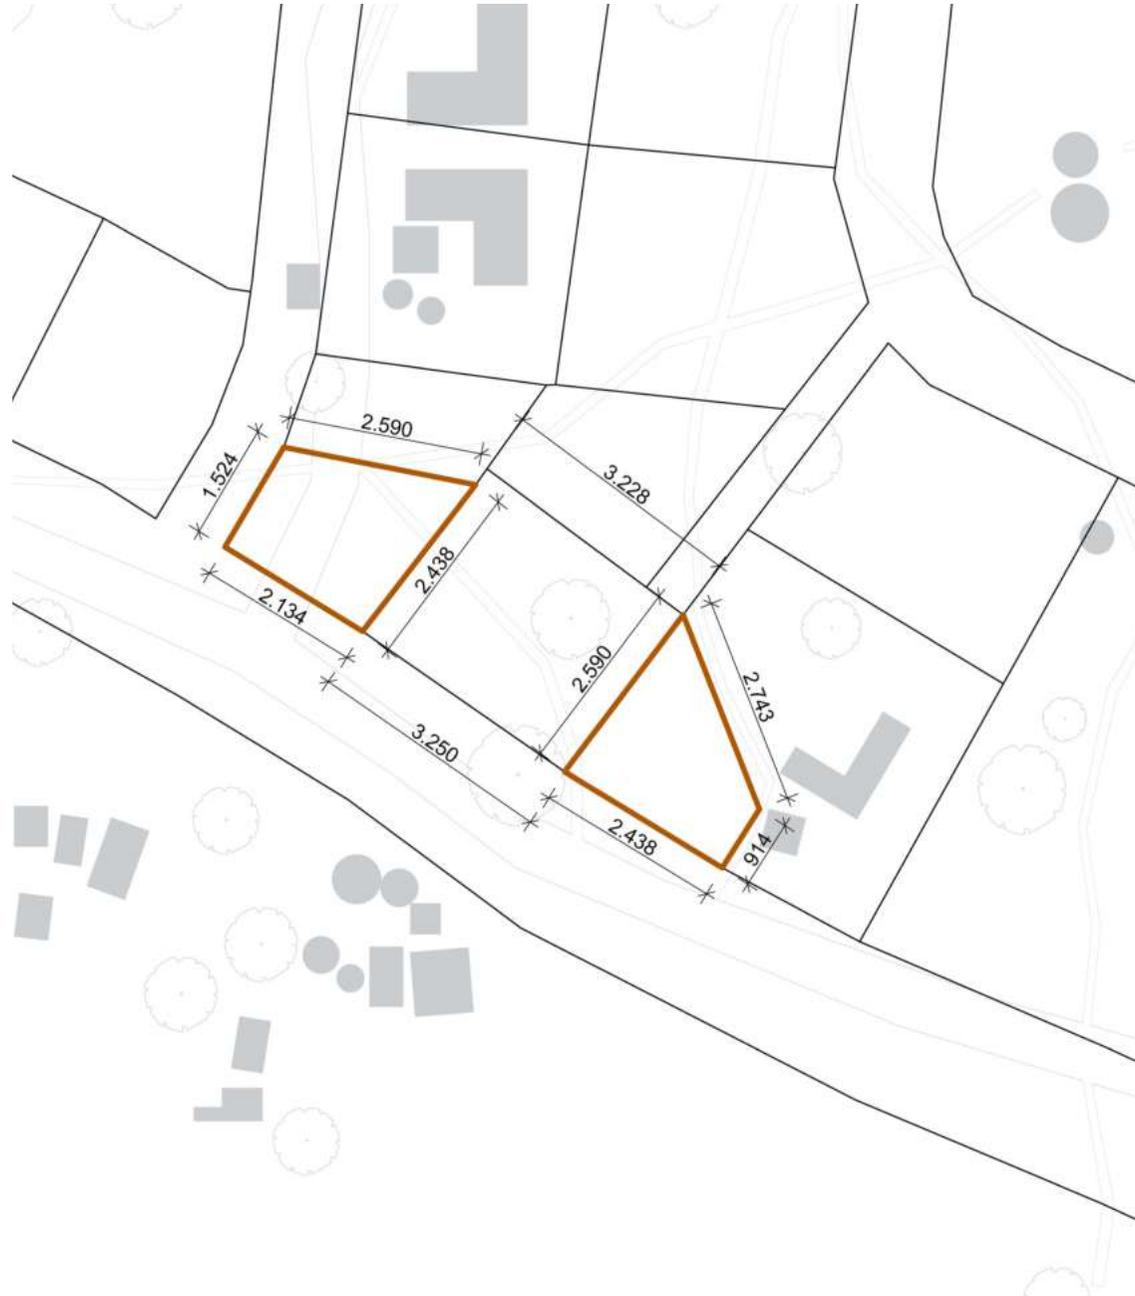
Abb. 009
vereinfachter Lageplan,
Abmessungen auf Grundlage
von den Vermessungsunterlagen
der Bolga East District Assembly
Arbeitsstand: 28.10.2022

In den nachfolgenden Abbildungen wird exemplarisch ein Auszug der Entwurfsmappe mit Arbeitsstand 28.10.2022 dargestellt, die von Viola Kryza ausgearbeitet wurde. Inhalt dieser Mappe waren Grundrisse, Schnitte, Ansichten,

Lage- sowie Übersichtspläne. Diese Unterlagen bildeten die Grundlage für die anstehende Baudurchführung, welche ab Kapitel 03.03 Rohbauarbeiten ausführlich beschrieben wird.

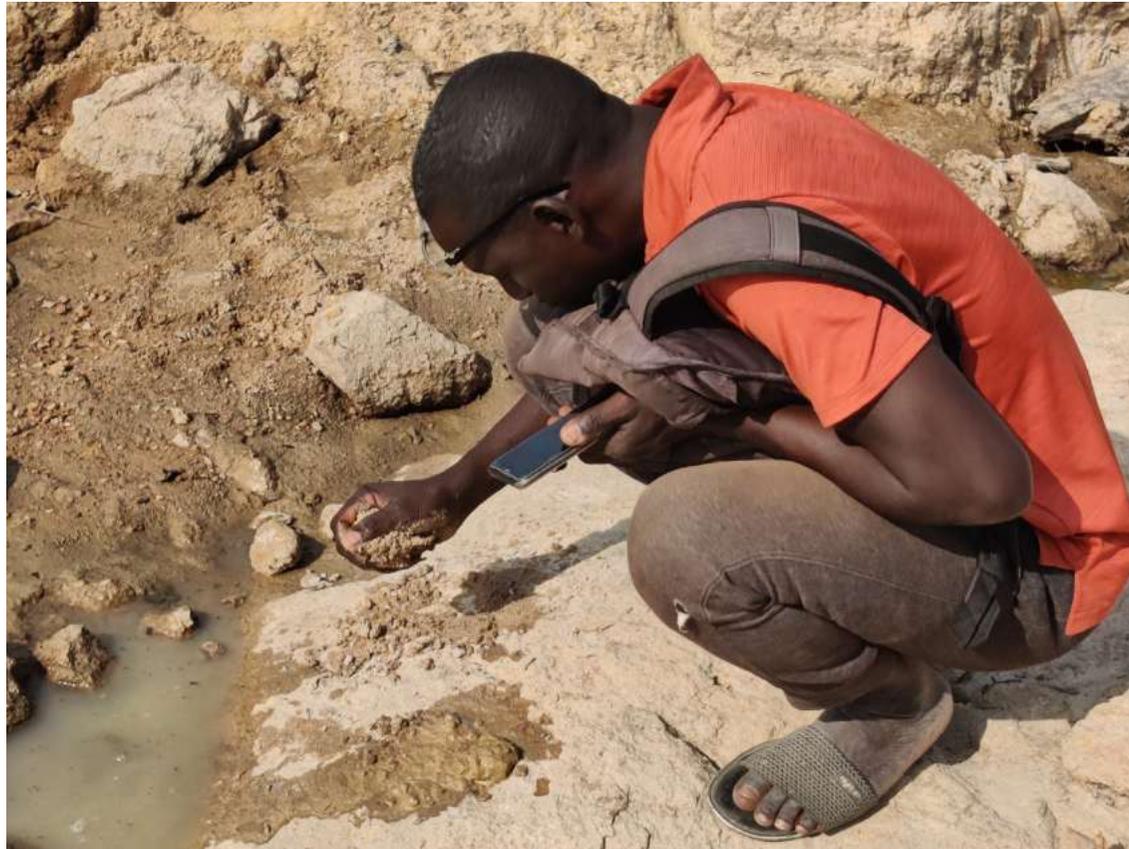
Abb. 015 (oben)
Materialtest innerhalb der Lehmgrube

The Nubian Vault Mason's Manual beschreibt zwei Arten von Tests, die zur Qualitätsüberprüfung der Erdmischung am Abtragungsort durchgeführt werden. Beim ersten Test handelt es sich um den Lehmkugeltest, bei welchem eine Kugel aus der Erdmischung geformt wird. Anschließend wird die Kugel aus Schulterhöhe (Arm parallel zum Boden) fallengelassen. Das Bruchverhalten der Erdkugel lässt Rückschlüsse auf die Qualität des Erdgemisches ziehen. Zerbricht die Kugel

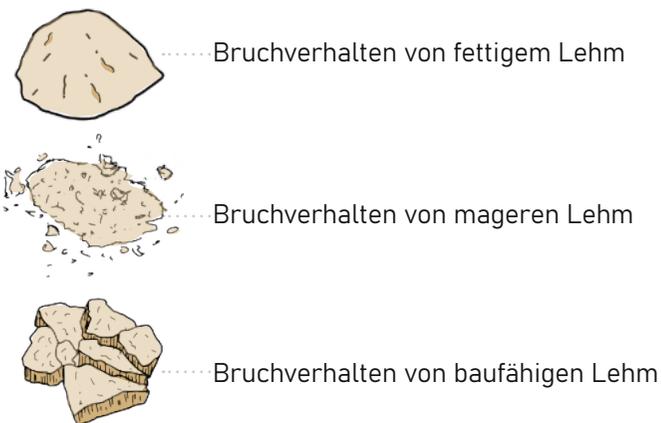
Abb. 016 (links unten)
Bruchverhalten nach Lehmkugelttest

Abb. 017 (rechts unten)
Zigarrentest

beim Auftreffen auf den Boden nicht, beinhaltet die Mischung zu viel Lehm und kann Risse im Lehmziegel verursachen. Weist das Bruchmuster jedoch viele kleine Bruchstücke auf, ist die Mischung zu sandig. Zerbricht die Kugel in wenige große Bruchstücke, handelt es sich um eine passende Mischung für die Lehmziegelherstellung.²⁷ Laut Samuel Kogo, kann anhand des Lehmkugeltests mit großer Sicherheit bestimmt werden ob eine Erdmischung geeignet ist oder nicht.²⁸

Im Rahmen des Zigarrentests wird eine Erdkugel zu einem Zylinder gerollt bis er die Breite eines Daumens sowie die Länge der Hand erreicht. Im Anschluss wird der zigarrenförmige Lehmklumpen quer über die Handfläche gelegt und anschließend eingedrückt bis ein Stück abfällt. Nachfolgend wird die Länge des abfallenden Stückes gemessen. Beträgt die Länge des abfallenden Stückes zwischen 5 bis 15 cm, handelt es sich um eine baufähige Erdmischung.²⁹

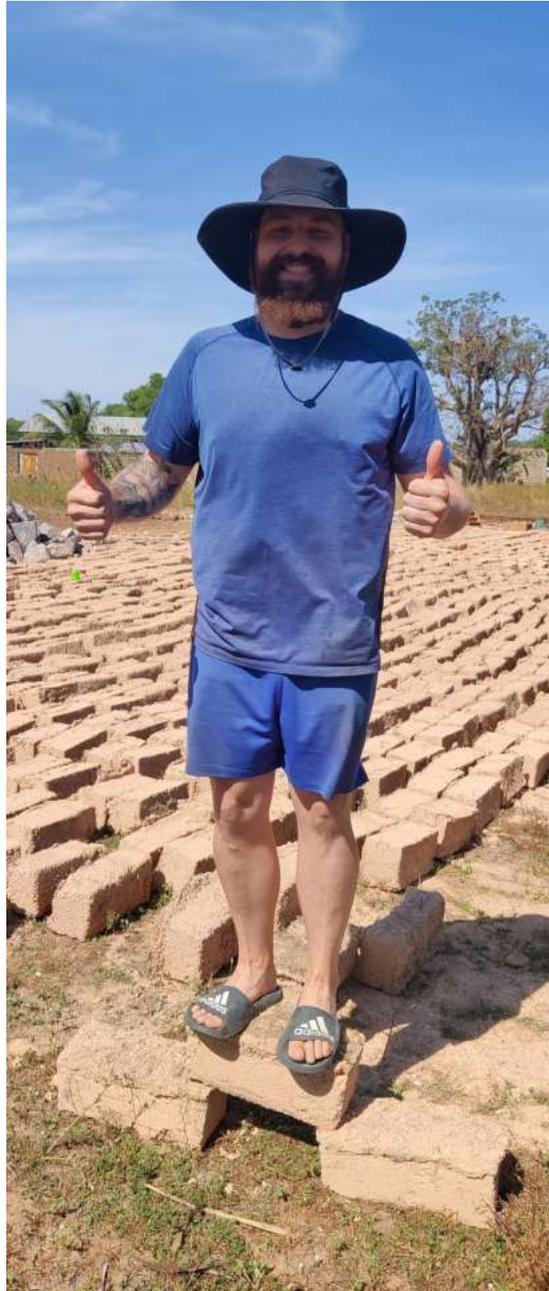
Abb. 055 (links)
Belastungstest der großen,
getrockneten Lehmziegel

Da der Ziegel währenddessen nicht brach, wies dies auf eine hohe Festigkeit hin. Im Zuge des zweiten Tests wurde ein Ziegel aus Schulterhöhe fallengelassen und das Bruchmuster anschließend analysiert. Die wenigen, jedoch großen Bruchstücke deuteten laut Norbert ebenfalls auf eine ausreichend hohe Festigkeit der Ziegel hin.⁴⁶

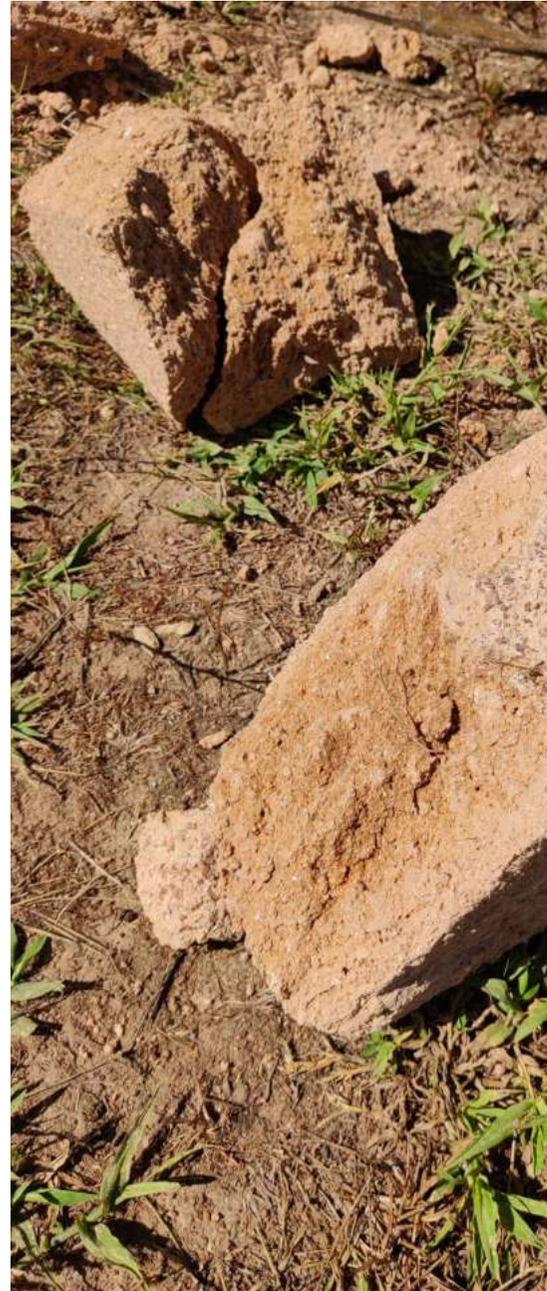
Abb. 056 (rechts)
Begutachtung und Auswertung des
Bruchmusters

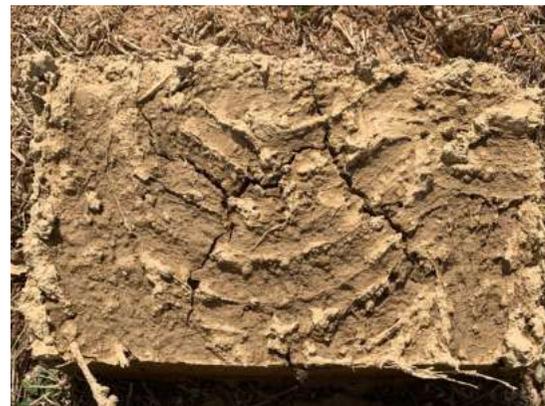
Abb. 070 (rechts unten)
Rissbildung in den kleinen Lehmziegeln

Im Zuge der Herstellung der kleinen Lehmziegel wurden ähnliche Probleme beobachtet. Fast die gesamte erste Charge wies oberflächliche Risse auf, die laut Samuel Kogo auf einen zu hohen Tongehalt im Ausgangsmaterial hindeuteten.⁵⁵ Dementsprechend wurden Anstrengungen seitens Samuel Kogo unternommen, ein Material zu finden, welches magerer und infolgedessen geeigneter für die Herstellung der kleinen Lehmziegel war. Das zuvor getestete Material wurde im Anschluss mit dem vorherigen vermischt und für die weitere Herstellung der kleinen Lehmziegel genutzt, die im weiteren Verlauf keine Risse aufwiesen. Eine Rissbildung an Lehmoberflä-

chen im Verlauf der Trocknung kann mehrere Gründe mit sich führen, wobei die meisten davon in Verbindung mit einem ungleichmäßigen Austrocknungsprozess gebracht werden können. Die ungleichmäßige Austrocknung der Lehmziegel und damit einhergehende Rissbildung kann dabei durch die intensive Sonneneinstrahlung hervorgerufen werden.

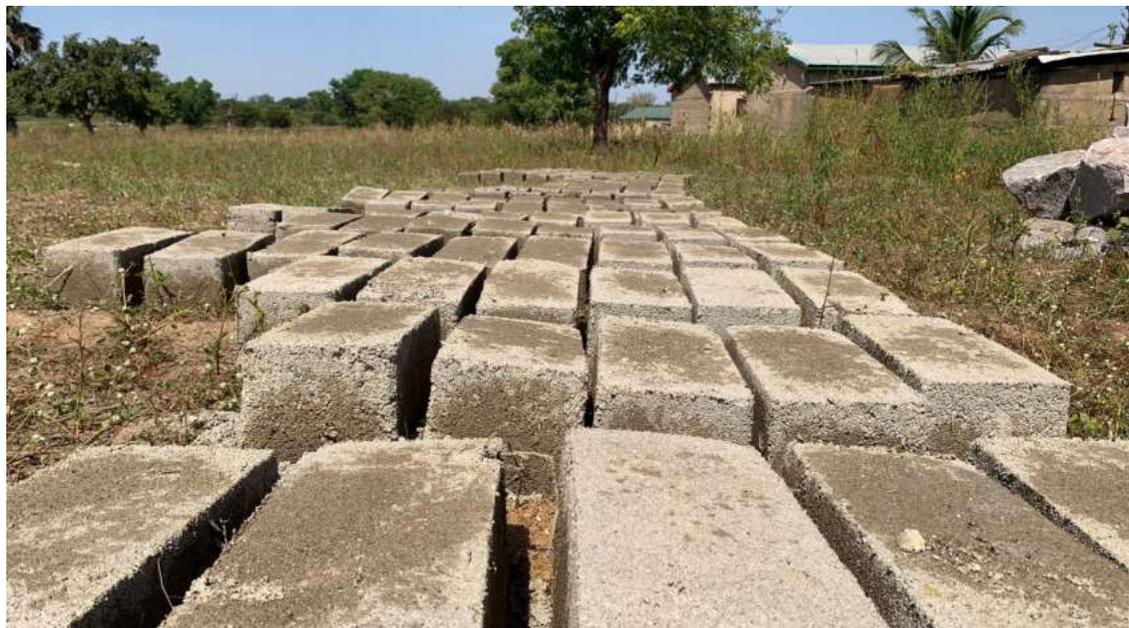
Abb. 084 (oben)
bewässerte cement bricks

grund ungleichmäßiger Austrocknung Risse hätten bilden und dies die Festigkeit der Betonziegel erheblich beeinträchtigen können.⁶⁰ Weil AVN zeitgleich auf anderen Baustellen tätig war, war es unsere Aufgabe die *cement bricks* zu wässern.

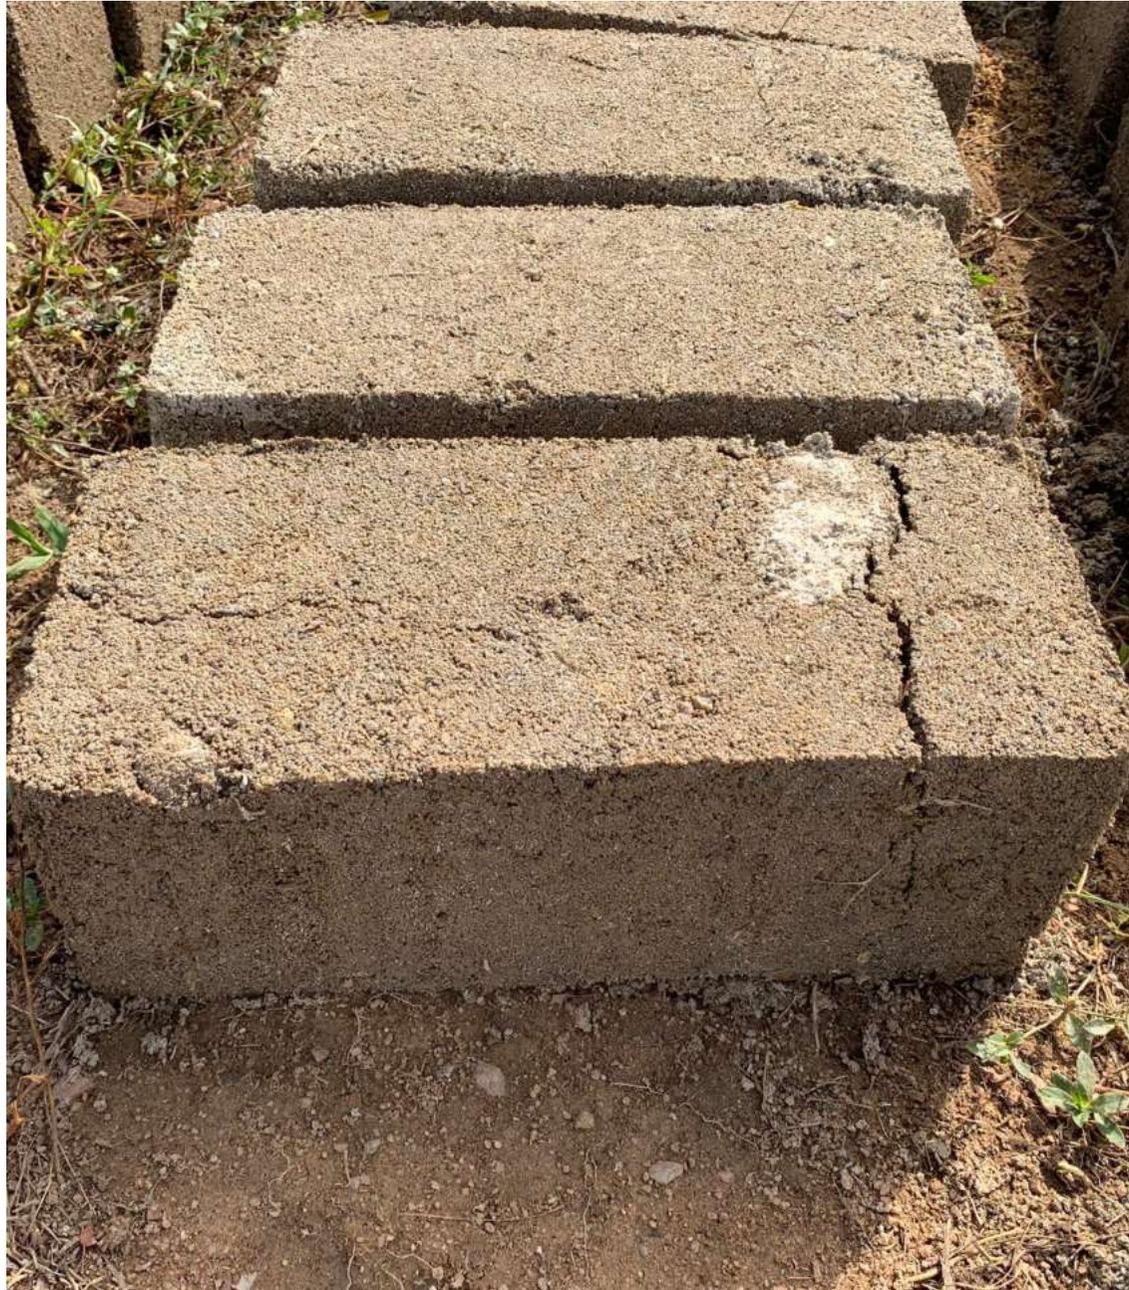
Abb. 088
größere Steine entlang der Risslinie
(cement bricks)

Obwohl wir uns strikt an die mündlichen Angaben von Samuel Kogo bezüglich der Bewässerungsmenge hielten⁶⁴, zeigten sich bereits einen Tag nach der Herstellung ungerichtete Risse und Abbröckelungen an der Oberfläche und den Ecken der *cement bricks* ab. Grund dafür waren sehr wahrscheinlich große Feuchtigkeits- und Temperaturunterschiede zwischen Schale und Kern, die zum einen den hohen Temperaturen in Ghana und zum anderen unzureichender Nachbehandlung geschuldet waren.⁶⁵ Bei einigen *cement*

bricks waren größere Steine entlang der Risslinie zu sehen, welche laut Samuel Kogo die Spannungen innerhalb der Ziegel begünstigten. Insgesamt waren die meisten jedoch fehlerfrei und es wurde uns von Samuel Kogo versichert, dass auch die mit Rissen versehenen Ziegel genutzt werden würden.⁶⁶ Um derartige Spannungsrisse zu vermeiden, hätten die Ziegel mit einer dampfundurchlässigen Kunststoffolie, die den Jungbeton vor zu schnellem Austrocknen schützt, abgedeckt werden können.⁶⁷

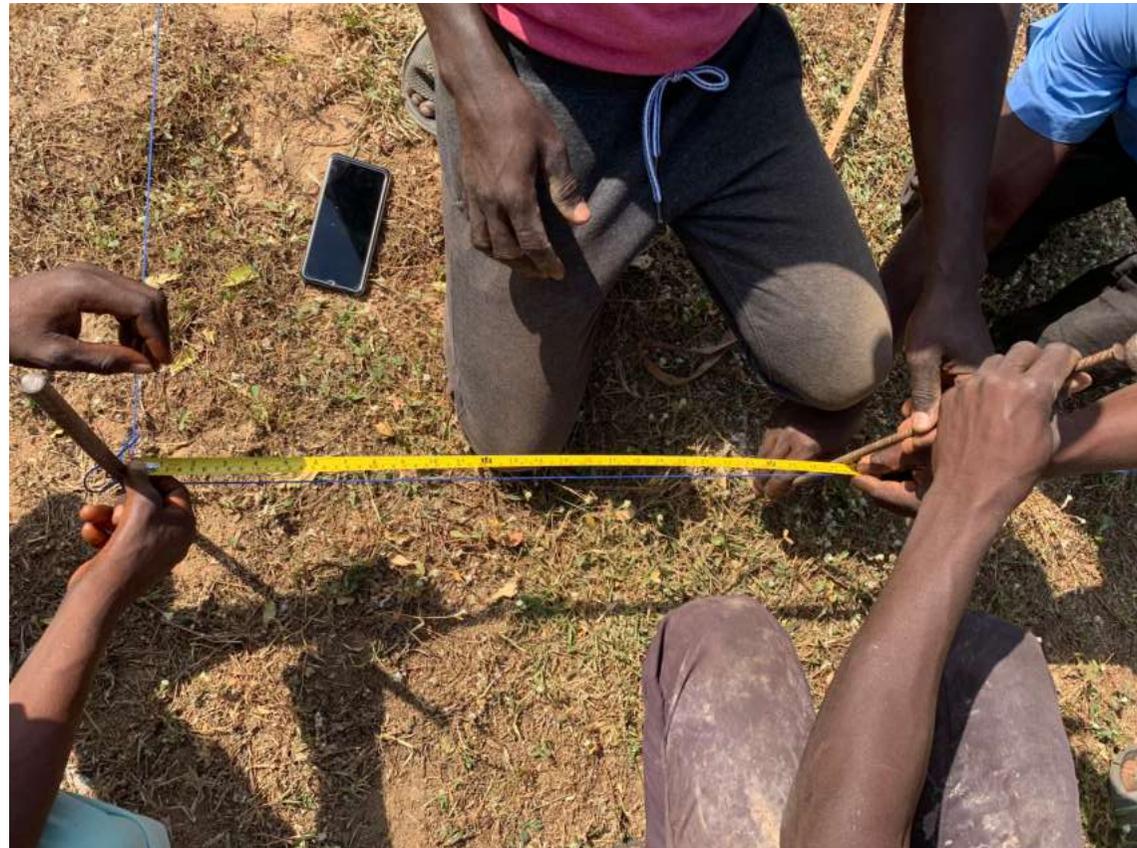
Abb. 099
Abmessen der Breite
des Streifenfundamentes

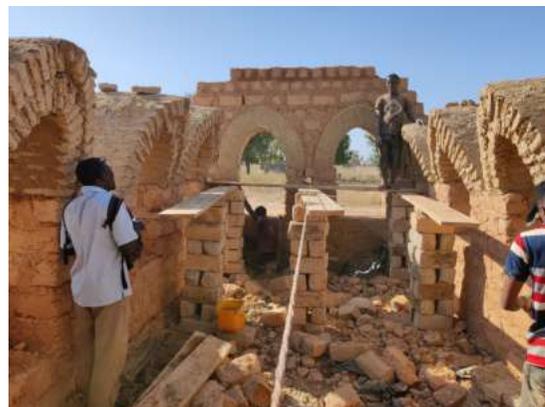
Abb. 189 (oben)
provisorische Ziegelstapel
als Auflager für Sperrholzbretter

in der Höhe zu ermöglichen, wurden mit den großen Ziegeln sechs Stapel errichtet, die als Auflager für Sperrholzbretter dienten. Für einen sicheren Stand wurden die Bretter zuerst in Längsrichtung ausgelegt, worauf weitere Bretter in Querrichtung aufgelegt wurden. Im nächsten Schritt konnten die eigentlichen Mauerarbeiten beginnen. Mit der am Drahtseil befestigten Schnur wurde mit Hilfe eines, an deren Ende befestigten, Metallnagels der Umriss eines Halbkreises in die südliche Giebelwand eingeritzt. Die oben genannte Markierung entlang der südlichen Giebelwand diente den Maurern als Orientierung für die Herstellung der ersten Ziegelschicht entlang der Mauer. Festzuhalten ist, dass bei der Errichtung des Gewölbes, wie auch schon bei der Errichtung der Rundbögen ausschließlich kleine Lehmziegel in Verbindung mit dem fetteren, lehmhaltigeren Mörtel verwendet wurden. Bevor mit dem Verlegen der Ziegel begonnen werden konnte, wurden mit Hilfe von Macheten sämtliche Unebenheiten auf der Giebelwand abgeschlagen und beglichen. Zeitgleich wurden von den Arbeitern kontinuierlich die kleinen Lehmziegel mit Schubkarren von den umliegenden Feldern, wo sie etliche Tage getrocknet sind, zur Baustelle gebracht. Dort wurden die Ziegel abgeladen, gestapelt und von weiteren Arbeitern mit Hil-

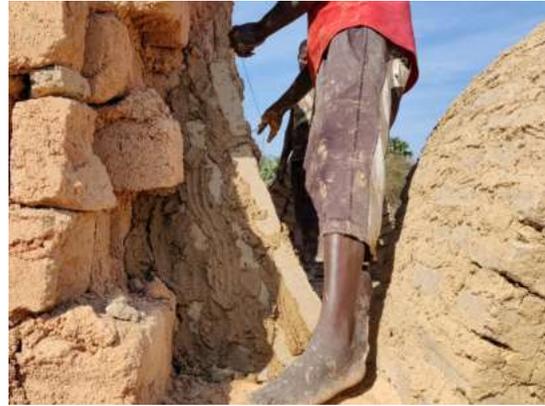
Abb. 192 (links unten)
Kontrolle des Radius mit Hilfe
des Drahtseils

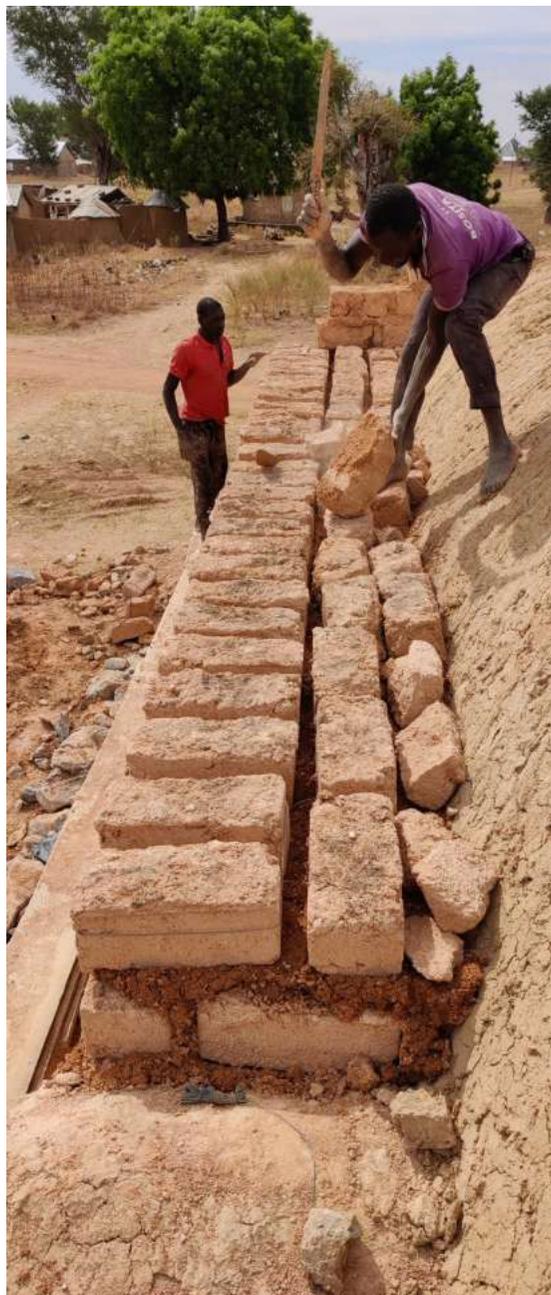
Abb. 215 (links)
Zerschlagen intakter Lehmziegel
für die Verfüllung

Neben den wirtschaftlichen Einbußen der *Nongre* durch das Zerschlagen von intakten Ziegeln, wurde auch gleichzeitig die Mobilität aller an der Baustelle beteiligten Personen eingeschränkt, da sich ständig auf einem unebenen Untergrund jener Überreste bewegt werden musste. Neben den Einbußen der Mobilität stellte sich hierbei auch ein gewisses Sicherheitsrisiko heraus. Während der Bauphase ist es häufig vorgekommen, dass jemand gestolpert oder umgeknickt ist. Glücklicherweise resultierten abgesehen von kleineren Schrammen und Schürfwunden keine ernsthaften Verletzungen daraus. Mögliche Verletzungsrisiken könnten durch das Sauberhalten der Baustelle reduziert werden.

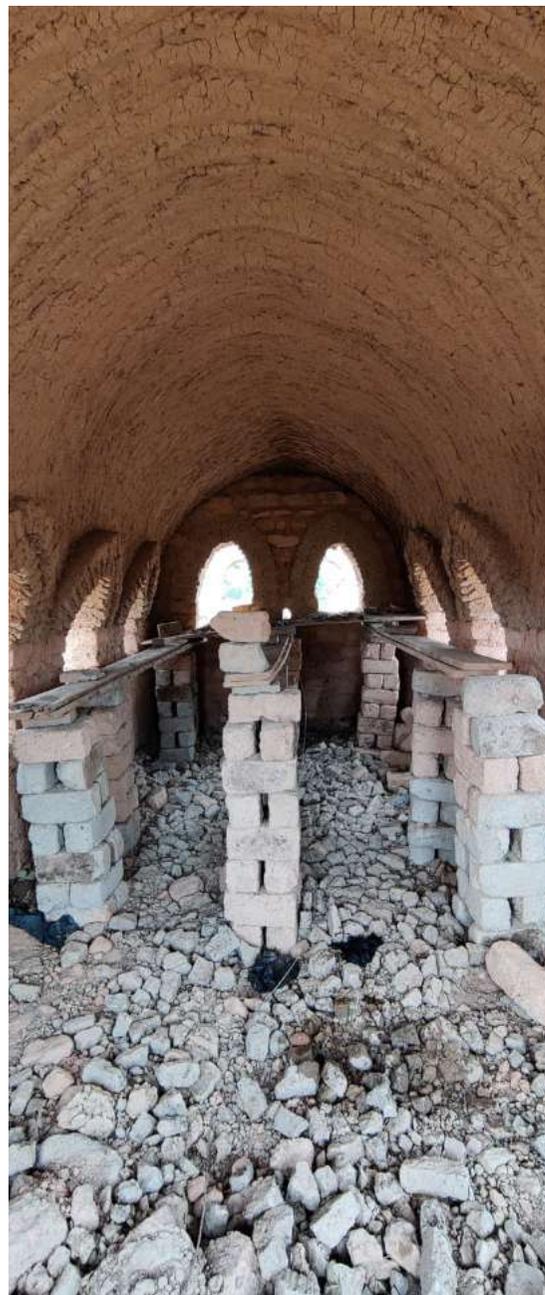
Abb. 216 (rechts)
Unebenheiten aufgrund von Ziegelbruch

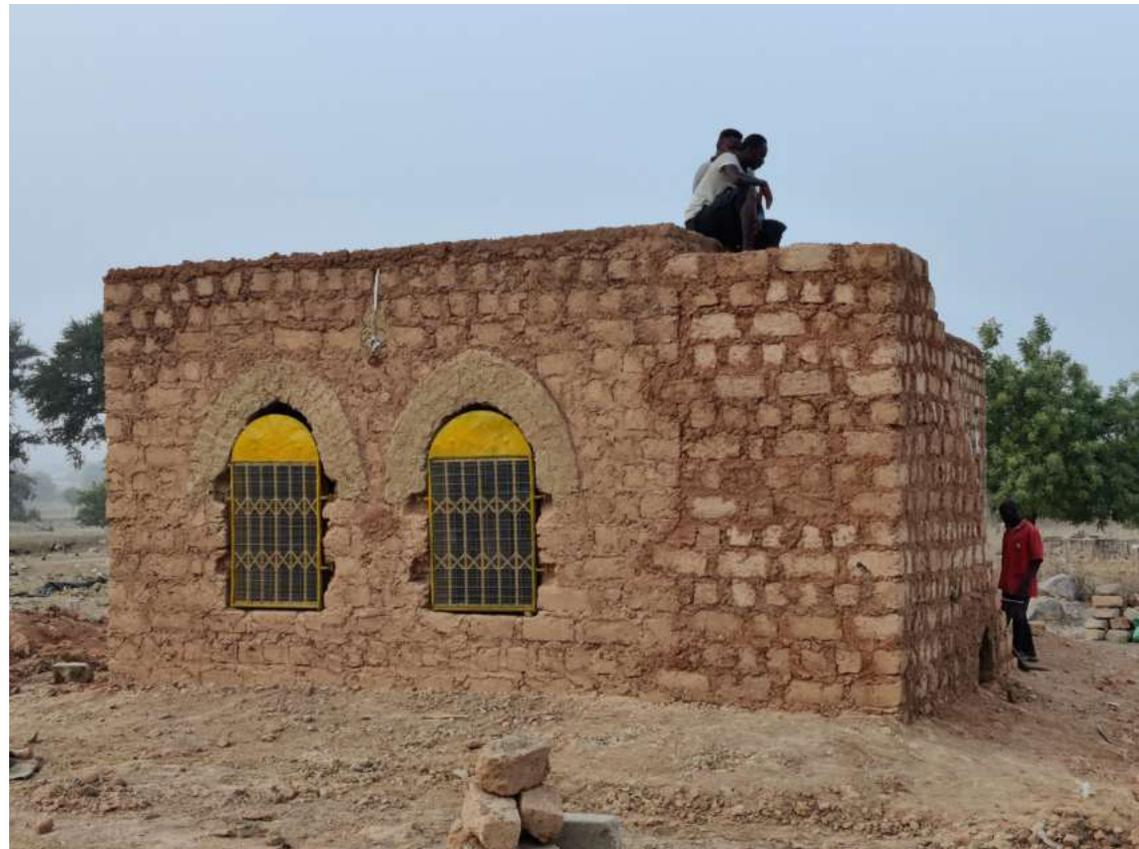
Abb. 301
temporär fixierte Fenster in der
südlichen Giebelwand

hätte werden können. Nachfolgend wurden die Fenster mittels Wasserwaage gerade und bündig in der Außenwand ausgerichtet und mit kleinen Steinen, im späteren Verlauf auch mit Holzstücken, temporär fixiert. Daraufhin wurde frischer Zementmörtel hergestellt. Nachdem die Löcher um die Befestigungsanker mit Wasser befeuchtet wurden, wurde mit Maurerkellen der Mörtel hineingeworfen. Zusätzlich wurden kleinere Steine in den fri-
