TECHNISCHE
UNIVERSITÄT
WIEN
Vienna University of Technology

DIPLOMARBEIT

Die Landungsbrücke von Swakopmund

Institut für Kunstgeschichte, Bauforschung und Denkmalpflege
Forschungsbereich Baugeschichte und Bauforschung

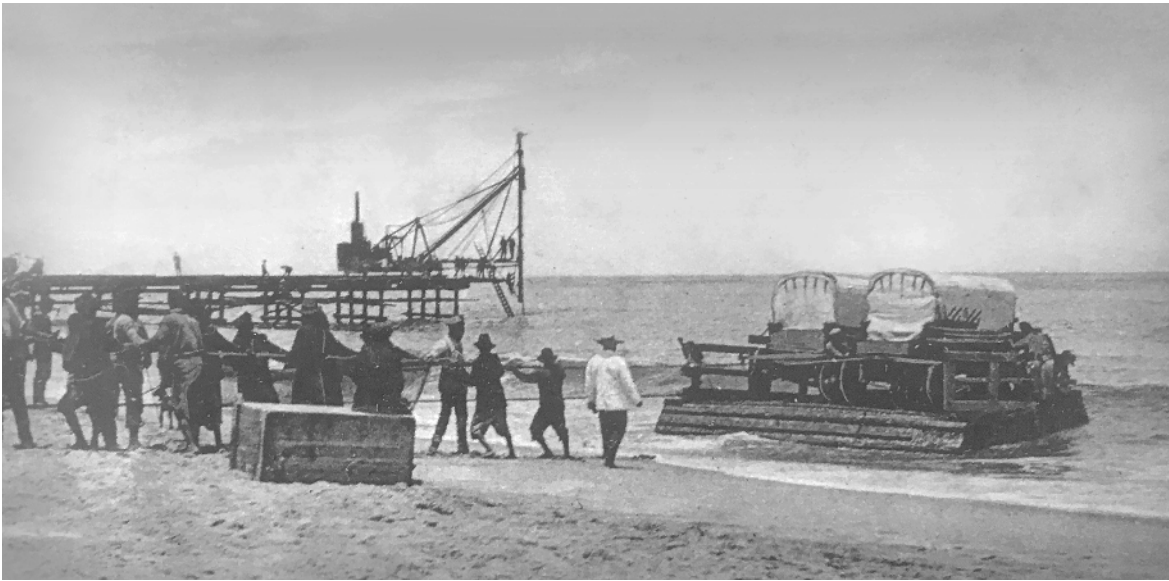
Abb. 31: Der Bohrwurm lies die hölzerne Landungsbrücke binnen kürzester Zeit baufällig werden.

Tragischerweise wurde wenig später im Juni 1906 festgestellt, dass die Brücke von einem Bohrwurm befallen worden war.²⁴⁸ Es wird vermutet, dass das Holz bereits nach der Überführung von Deutschland unter Wurmfraß litt. Obwohl den Konstrukteuren damals schon bewusst gewesen sein dürfte, dass ein hölzernes Bauwerk durch einen Schädlingbefall nachhaltig schaden nimmt, wurde der Beeinträch-

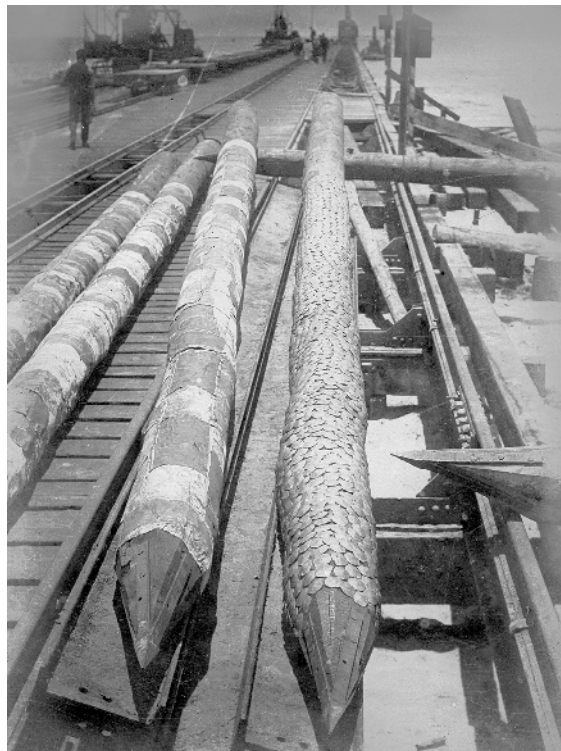
Abb. 32: Bei den Sanierungsarbeiten.

Die Maßnahmen zugunsten der Vorbeugung einer schädlingsbedingten Bauauffälligkeit vollzogen sich jedoch nicht nur auf konstruktiver Ebene: Nachdem die Verbreiterung der Landungsbrücke abgeschlossen war, wurde zusätzlich damit begonnen, das befallene Holz durch neues Material auszutauschen. Obwohl die deutsche Regierung größere Investitionen in die Kolonien stets zu vermeiden versucht hatte, wurden bei der Sanierung der Brücke erstmals weder Kosten noch Mühen gescheut. Wenngleich dabei immer noch kein hochwertiges Holz zur Anwendung kam, ging man immerhin dazu über, dieses vorab zu imprägnieren und mit Hilfe von verzinktem Eisenblech zu verstärken. Für den Beschlag wurden über 3000 Eisen-Nägel in den Pfahl getrieben, da man sich erhoffte, die Würmer würden durch die im Holz befindenden korrodierenden Nägel zusätzlich abgewehrt.²⁵¹ Bei dieser originel-

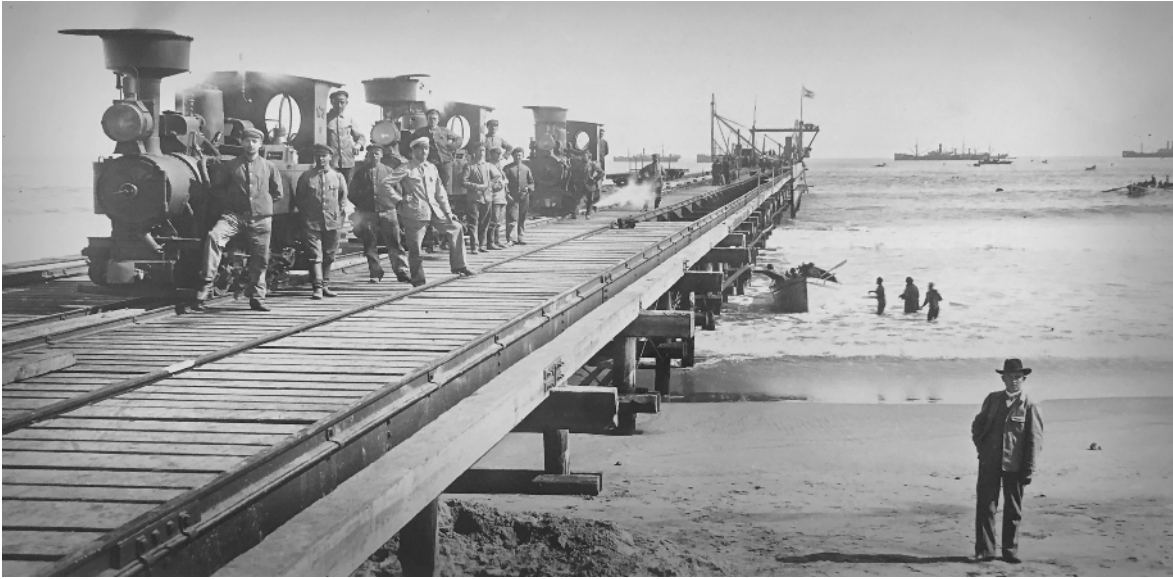
Abb. 33: Die Aufnahme zeigt die verbreiterte Brücke nach den erfolgten Belastungsproben.

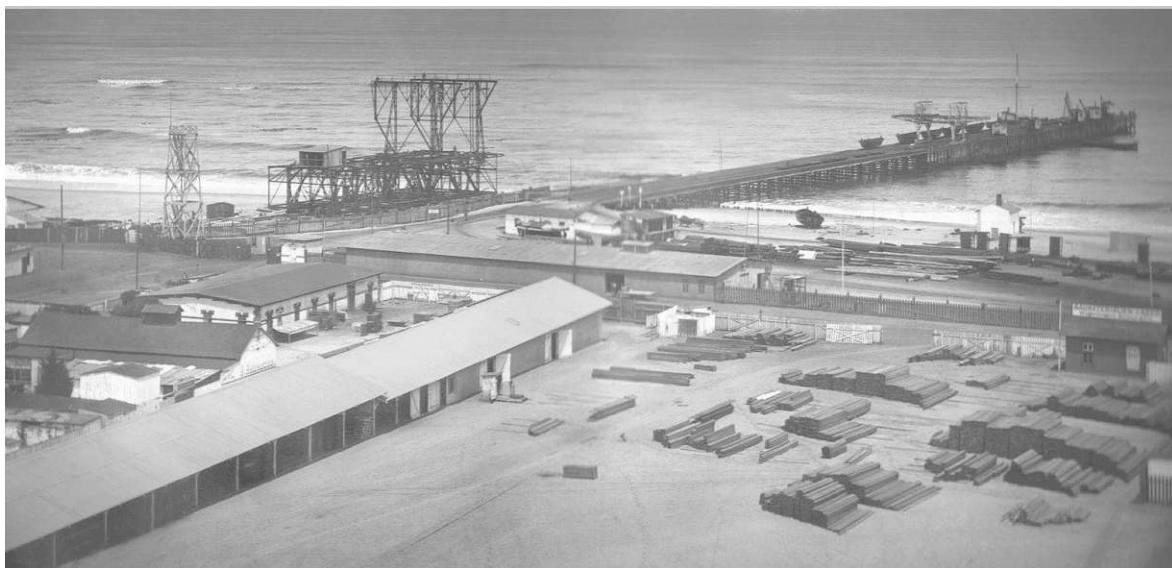
Abb. 40: Die Aufnahme zeigt das Bohrgestell, welches vor Baubeginn Ende 1911 errichtet wurde

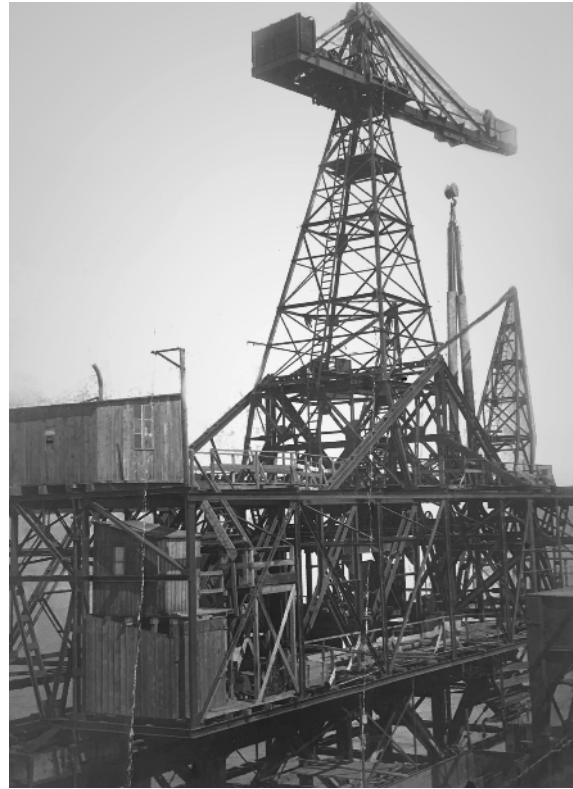
Abb. 43: Das Gerüst der Jetty samt der Bohrkräne. ©AWGS

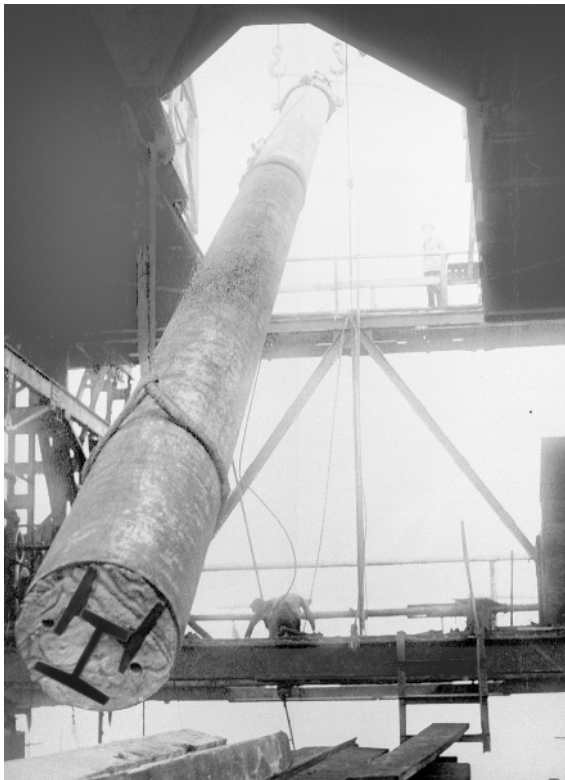
Abb. 44: Der Kern der Pfähle bestand aus zwei I-Profilen.
©AWGS

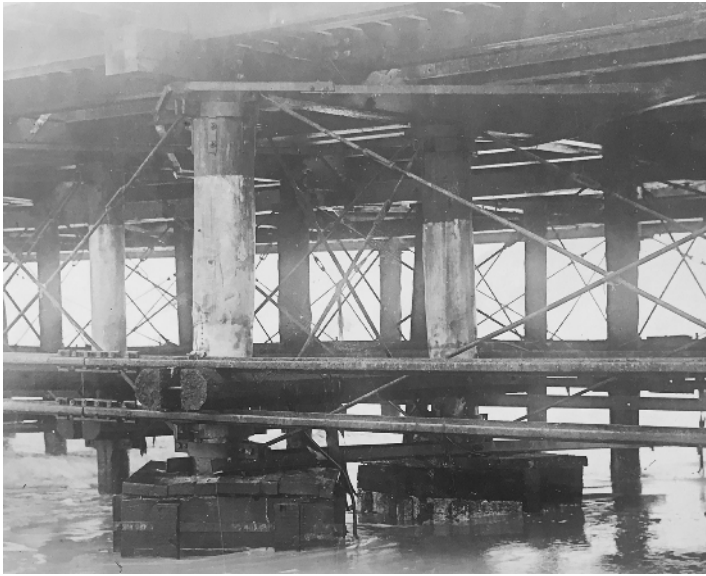
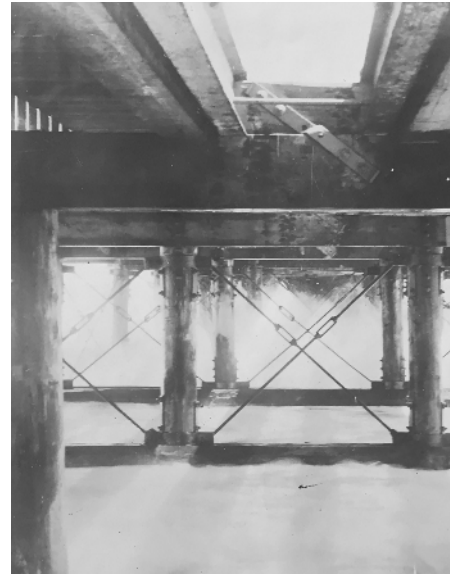
Abb. 45 + 46: Die linke Aufnahme zeigt eine provisorische Pfahlgründung - rechts ist der Unterbau zu erkennen. ©AWGS

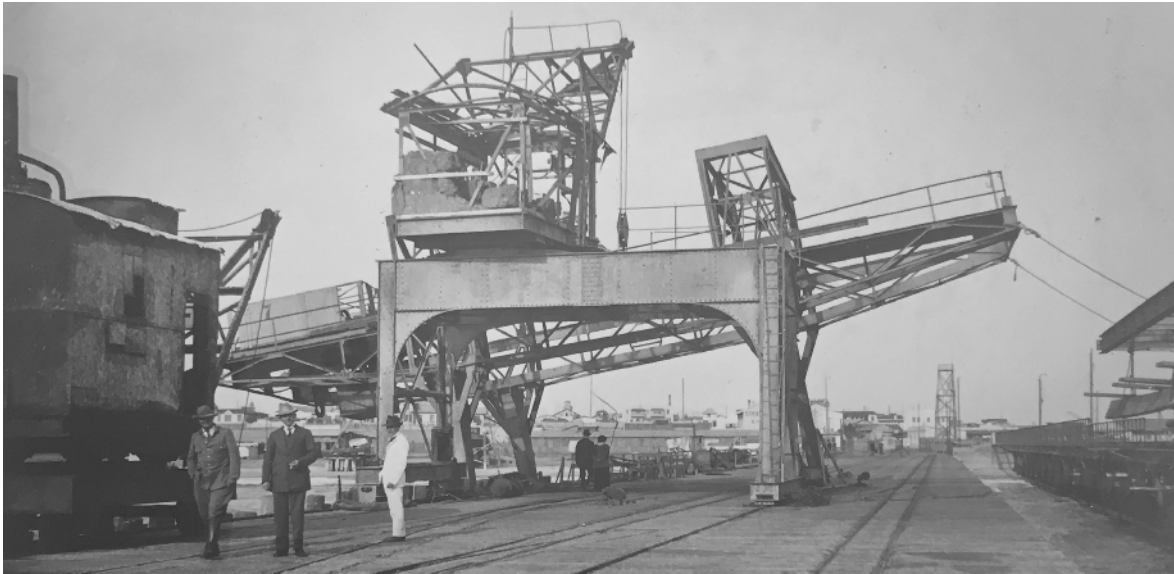
Abb 47: Durch Schüsse der Briten stürzten die Krananlagen ein - die Brücke selbst nahm jedoch keinen Schaden. ©AWGS

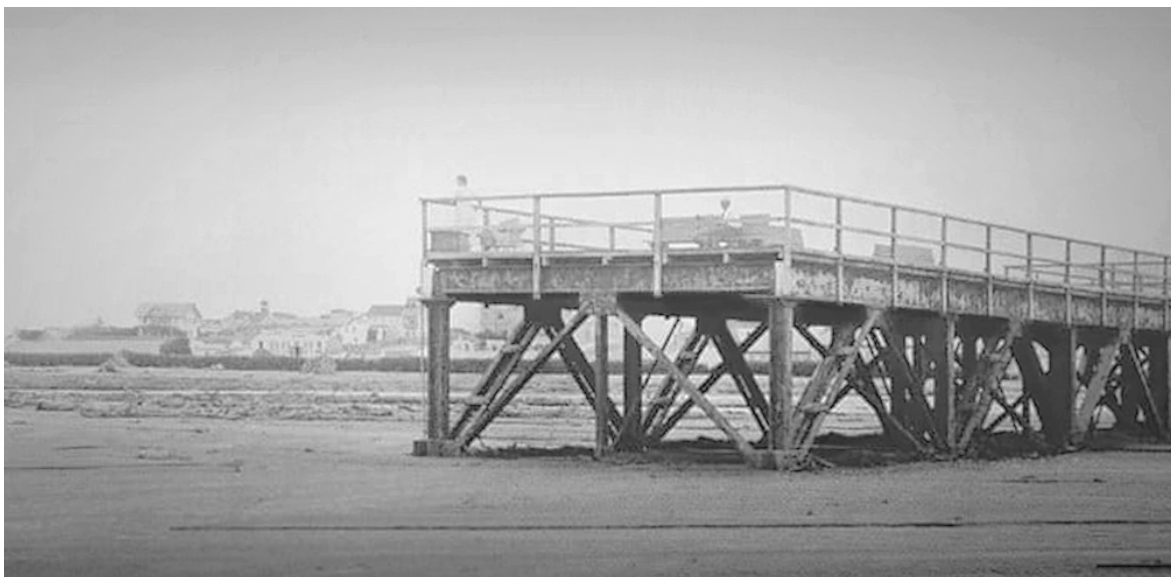
Abb. 49: Versandete Brücke: Das Phänomen ereignete sich erstmalig im Jahr 1934.

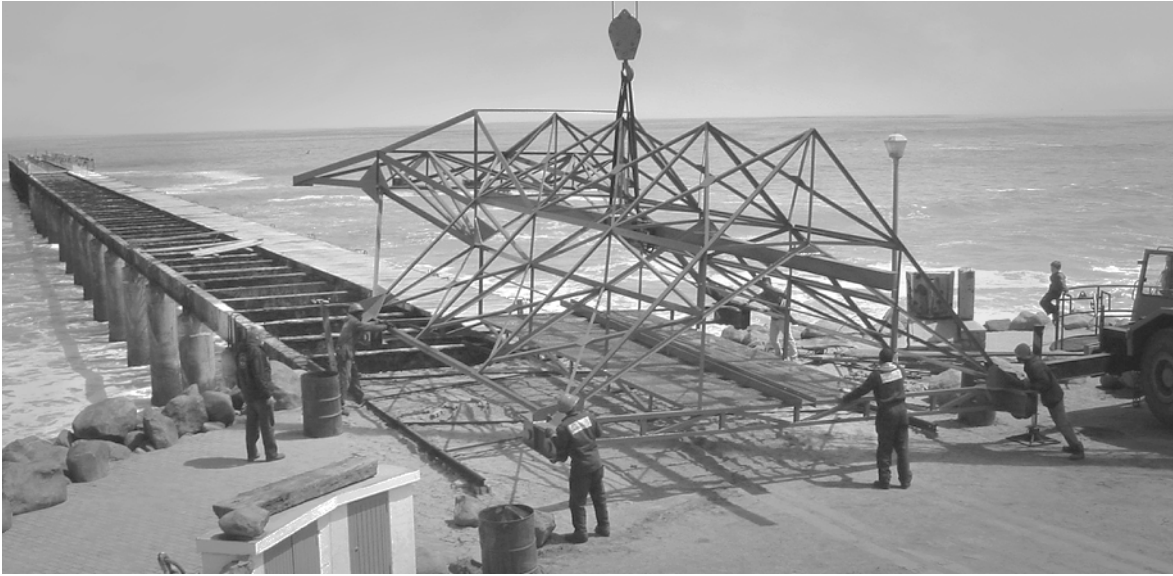
Abb. 54: Um die Statik der Brücke zu schonen, wurde ein Laufkran aus einer innovativen Fachwerkstruktur erstellt. ©AWGS

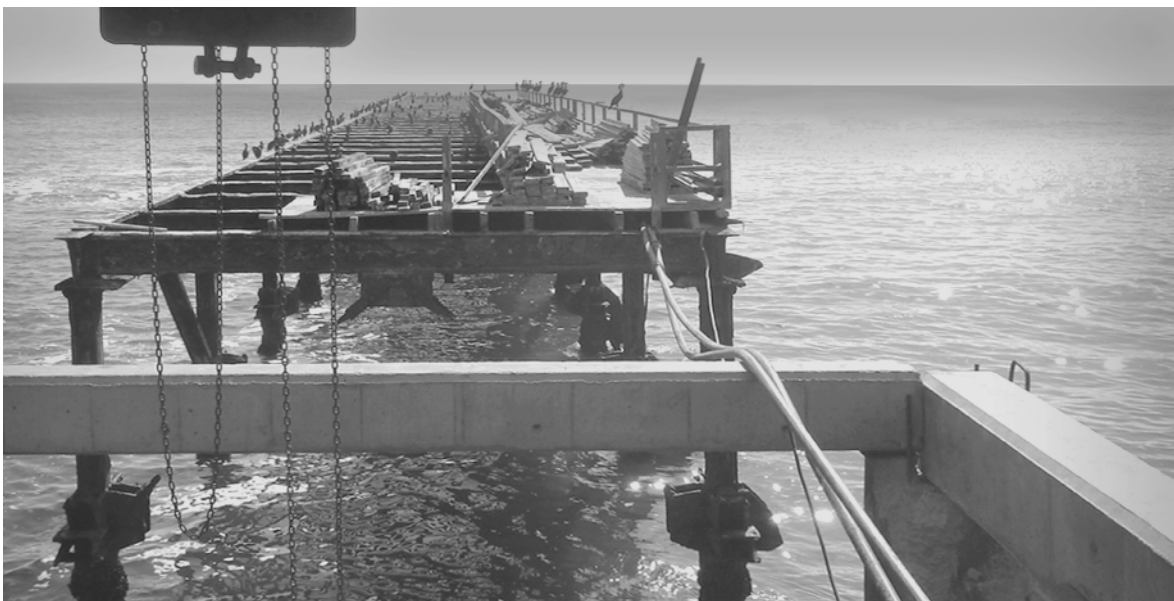
Abb. 55: Nach eingehender Überprüfung wurde entschieden, auch den Brückenkopf zu sanieren.

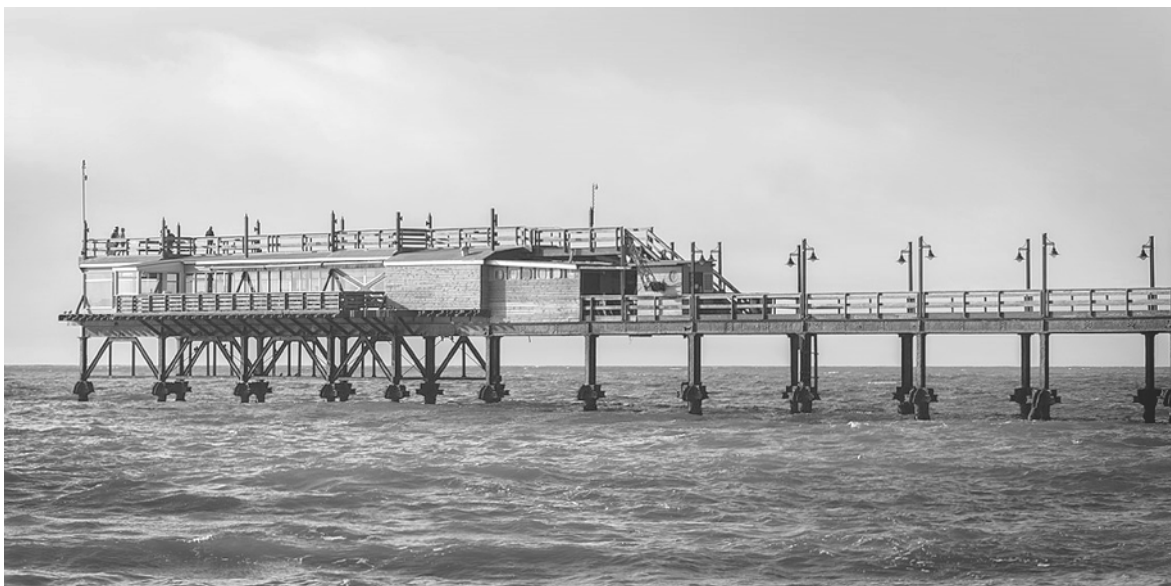
Abb. 59: Das Konstruktionsmaterial des Brückenkopfes zeugt noch heute von einer überragenden Qualität. ©Yoko Rödel

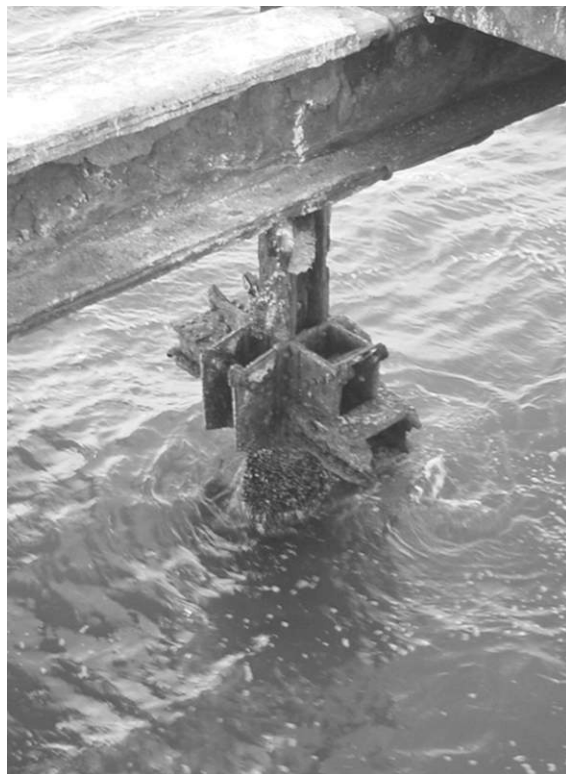
Abb. 61: Blick auf einen Pfahl am Brückenkopf. ©Y.Rödel
