Diplomarbeit

Hallenbad Neusiedl am See

Institut für Kunstgeschichte, Bauforschung und Denkmalpflege
Forschungsbereich Denkmalpflege & Bauen im Bestand
E251.2

eingereicht an der Technischen Universität Wien
Fakultät für Architektur und Raumplanung

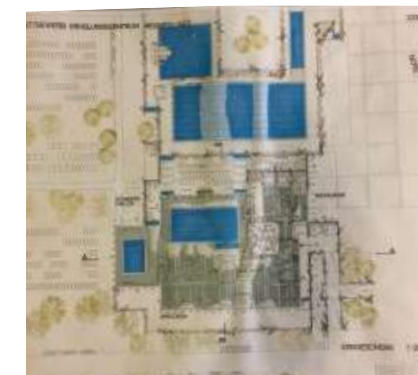
Abb.14 – Wettbewerbsbeitrag Szauer Grundriss Badegeschöß

Zu den Beiträgen von Stelzer und Hutter, Alfred Podgorschek⁷⁹ und Matthias Szauer konnten noch Planmaterial und Modelle gefunden werden. Die weiteren Einreichungen waren zur Zeit dieser Arbeit leider nicht auffindbar. Am 15.5.1974 fand die öffentliche Ausstellung der Wettbewerbsbeiträge in der Volksschule statt. Die Jury, unter dem Vorstand von Dipl.-Ing. Arch. Heinz Marschalek, ernannte die Architektengruppe Stelzer und Hutter zum Sieger des Wettbewerbs.

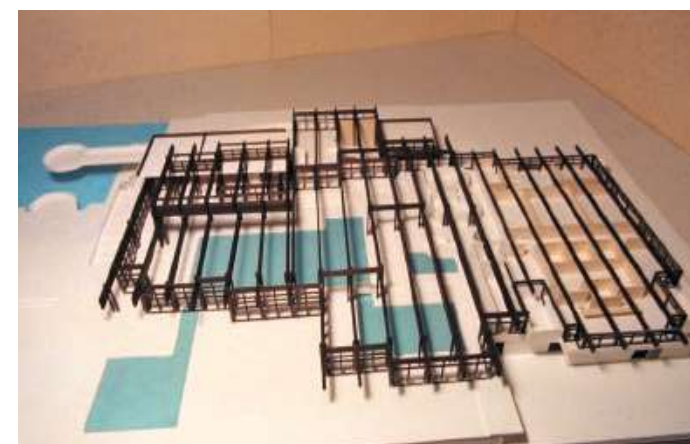
Abb. 17 – Wettbewerbsbeitrag Stelzer und Hutter, Strukturmodell

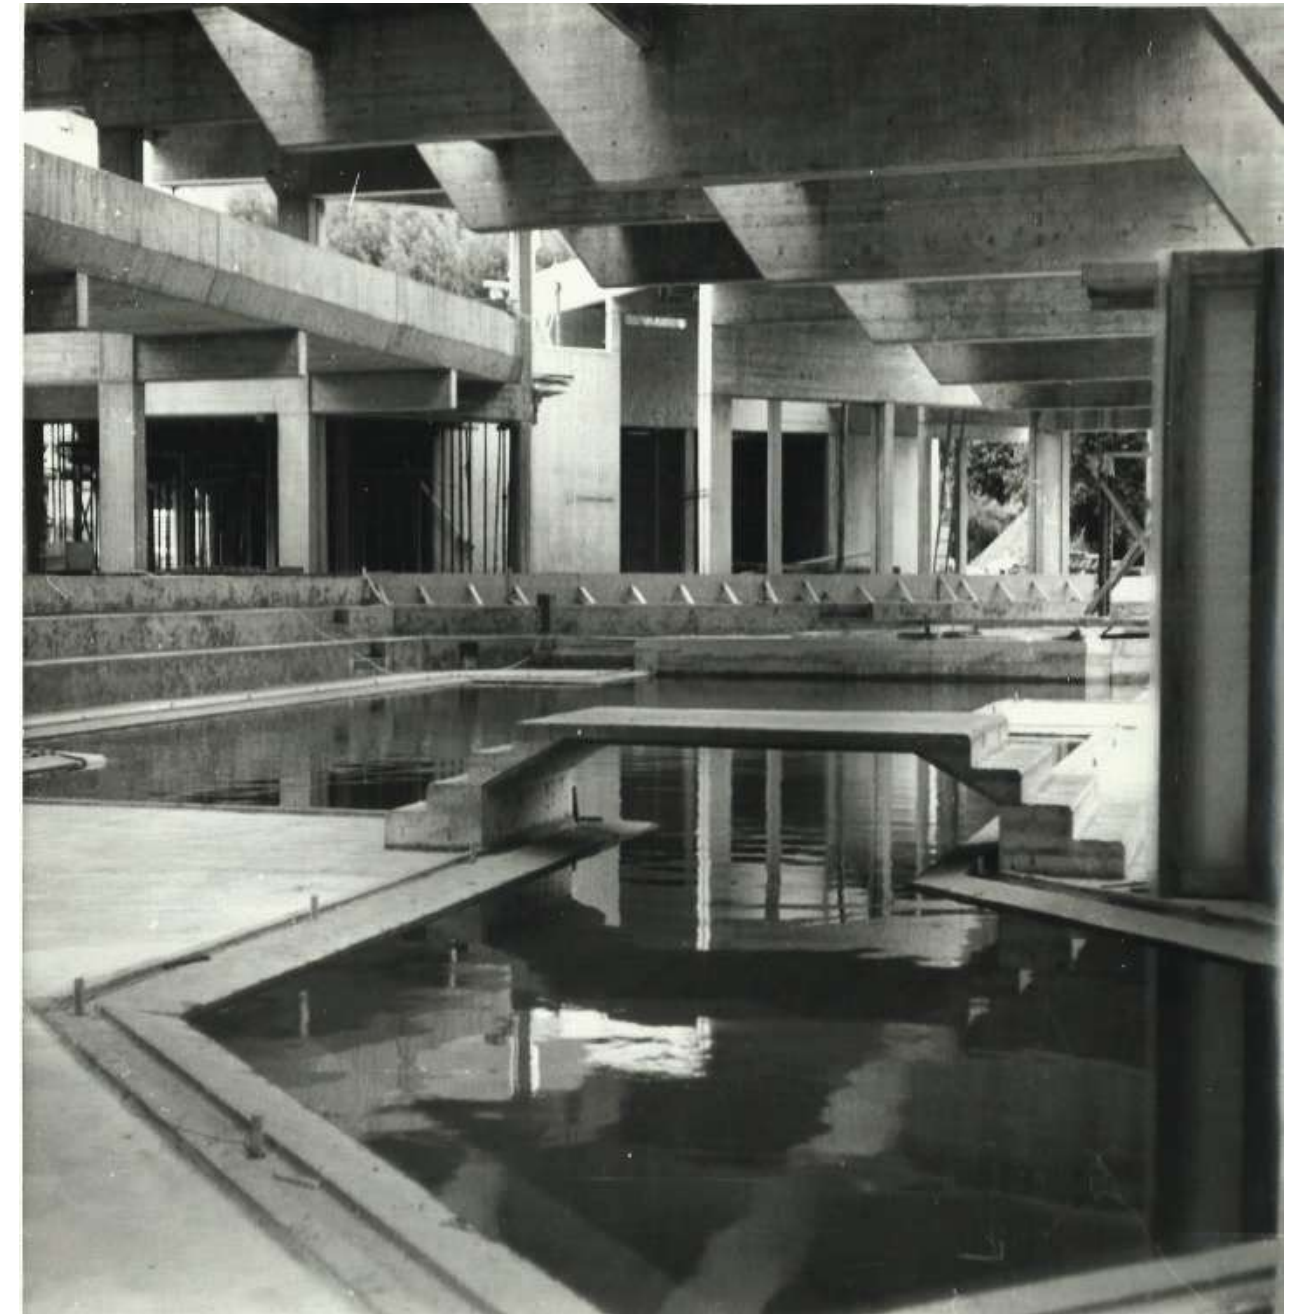
Abb.19 – Badehalle Kuranstalt Bad Hofgastein im Rohbauzustand

Im Jahr 2002 erfolgte der Spatenstich des neuen Erlebnis- und Gesundheitszentrums. Folglich bedeutete dies, bis auf den Rohbau der Schwimmhalle, auch das Ende der Kuranstalt. Die heutige Fassung, nach den Plänen des Architekten Martin Kohlbauer, lässt nur mehr über die stark überformte Schwimmhalle und einen Teil des Außenbeckens an den originalen Bau erinnern. Die strukturellen Betonbauteile wurden erhalten. Fassade, Oberfläche und Nutzungen wurden neu gestaltet. Die südseitige Fassade der Schwimmhalle, welche eine Funktionsänderung zur Ruhetherme erfuhr, wurde durch eine großflächige Schrägverglasung ersetzt.⁹⁶

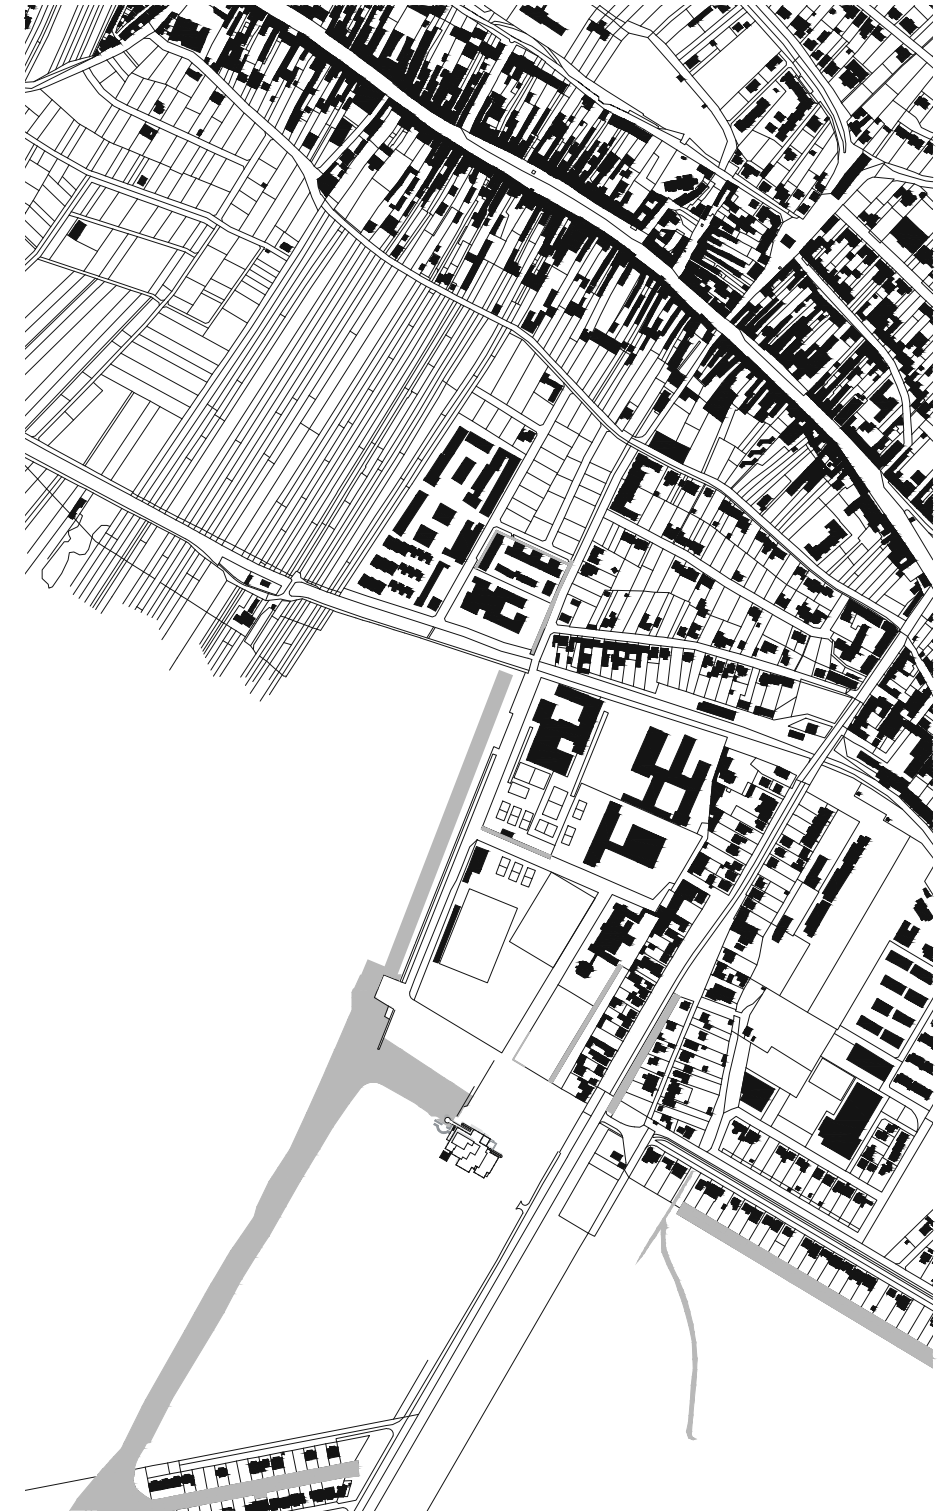
Abb. 25 – Lageplan 1:2000

Die Gemeinde Neusiedl am See zielte mit der Ausschreibung des Erholungszentrums auf eine touristische Aufwertung des Ortes ab. Die Anlage sollte auch als Sportstätte für die Schulen der Gemeinde dienen. Die Lage des Bades am Rande des Schilfgürtels, zwischen See und Ortskern gelegen, gewährleistet die erforderliche Erreichbarkeit. Nach den Plänen Stelzer und Hutters bildet das Erholungszentrum eine Ost-West-Achse orthogonal zur Seestraße. Die neue Achse führt durch die Eingangshalle des Hallenbades und bildet eine Promenade, welche den See und den Schilfgürtel durch definierte Blickachsen in Szene setzt.¹⁰² Fußläufige Wege bilden kurze und verkehrsberuhigte Verbindungen von und zu den Schulen.

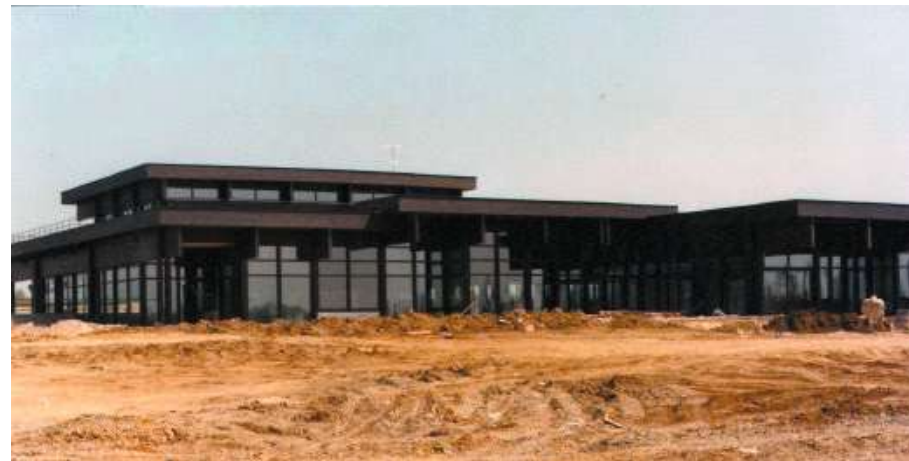
Abb. 29 – Bauphase, Rohbau mit bereits errichteter Glasfassade.

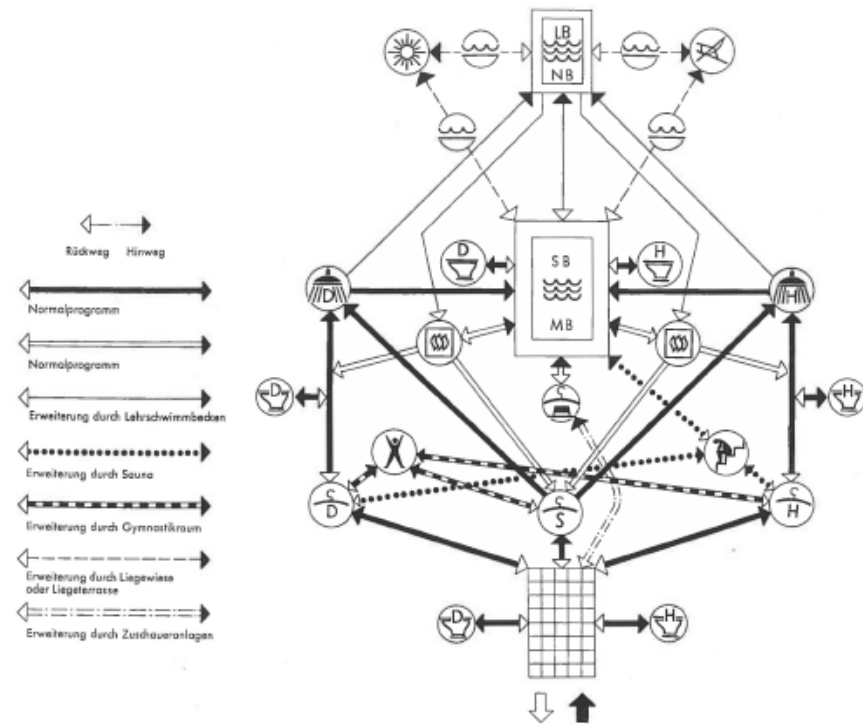
Abb. 31 – Räumliches Beziehungsschema nach Dietrich Fabian

Es zeichnen sich zwei zentrale Anlaufstellen für die vorhandenen Funktionen ab, der Eingang und das Hauptschwimmbcken. Eine Verteilung der Nebenfunktionen wie Sanitärbereiche, Duschen oder Umkleiden passiert so, dass sie von den primären Räumlichkeiten, wie dem Schwimmbad oder der Sauna gleichermaßen gut genutzt werden können. Betrachtet man die Aufteilung des Hallenbades in Neusiedl und dessen allgemeine Wettbewerbsbeschreibung im Kontext, so lässt sich hier eine klare Verbindung erkennen. Durch die konzentrierte Bauweise der Gesamtanlage und die Mehrfachnutzung verschiedener Räume wie der Eingangshalle und dem Restaurant kann eine maximale Wirtschaftlichkeit in Herstellung und Betrieb erwartet werden.¹⁰⁹ Die in den weiteren Bauphasen zu errichtenden Baukörper wären ebenfalls an das Restaurant und an die Eingangshalle gekoppelt worden.¹¹⁰ "Im Gegensatz zur Ausschreibung wurden Solarium und Fitnessraum dem Hallenbad und nicht der Sauna zugeordnet, da beide Einrichtungen mit den therapeutischen Prinzipien der Sauna schlecht vereinbar sind."¹¹¹

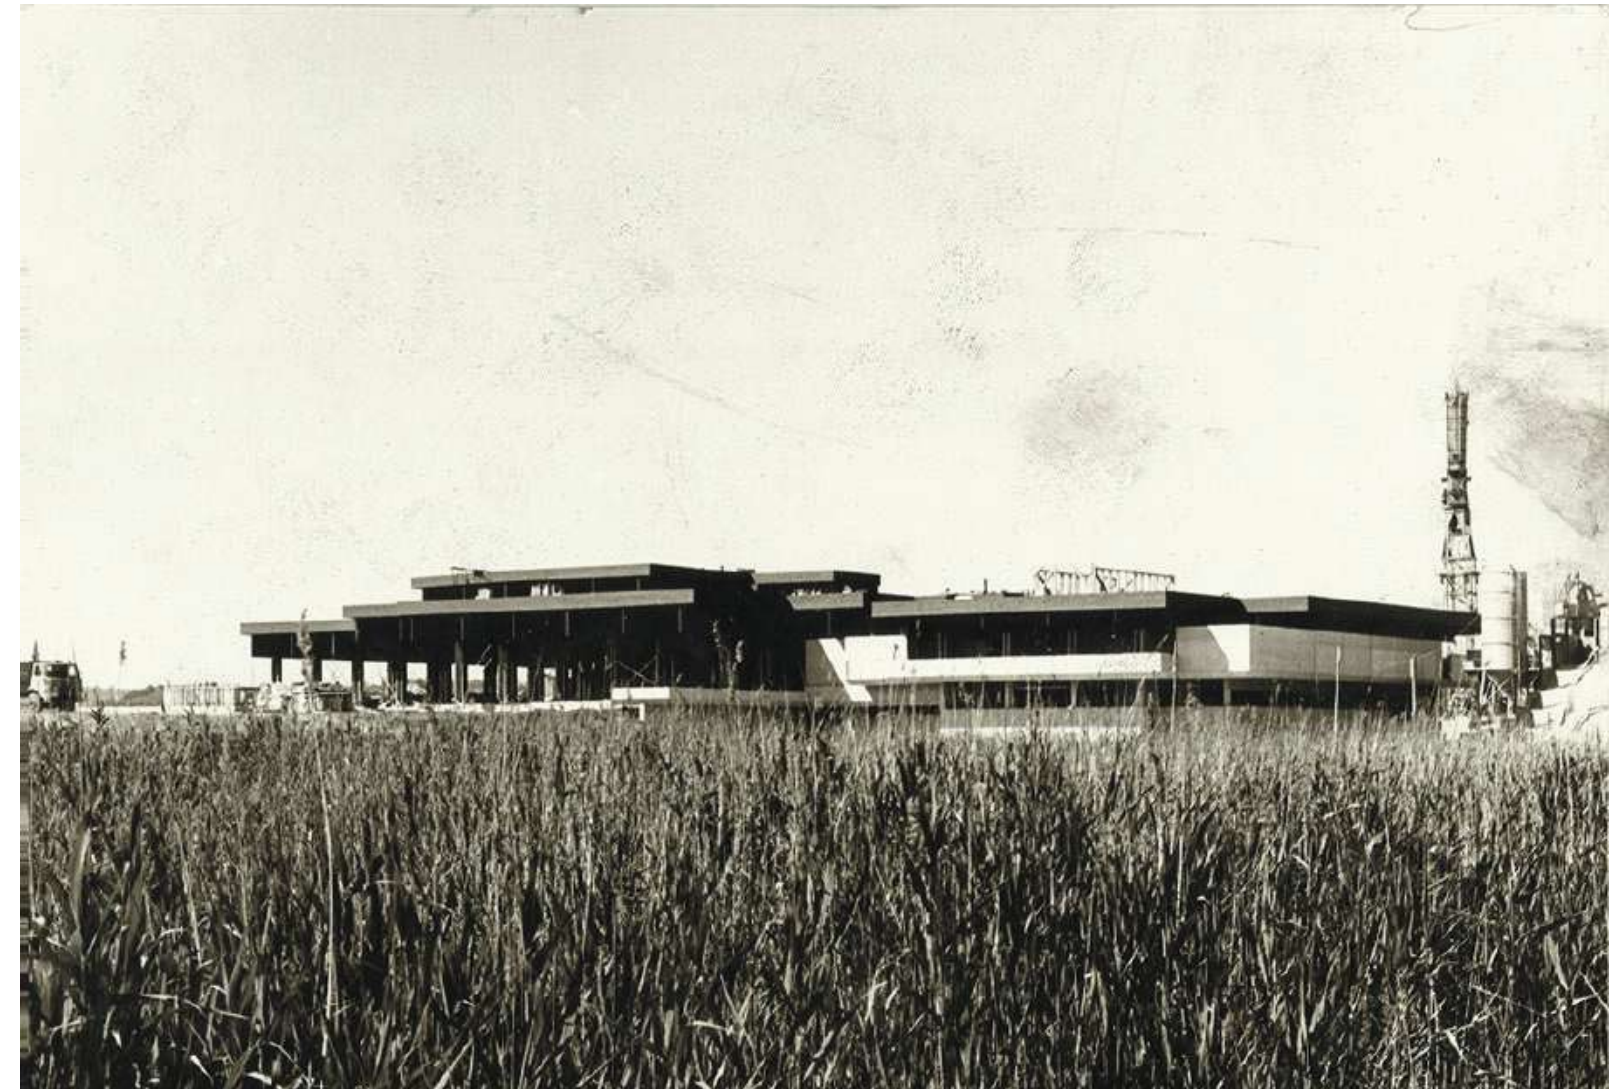
Abb.32 – Bauphase, Ansicht Süd -Robbau

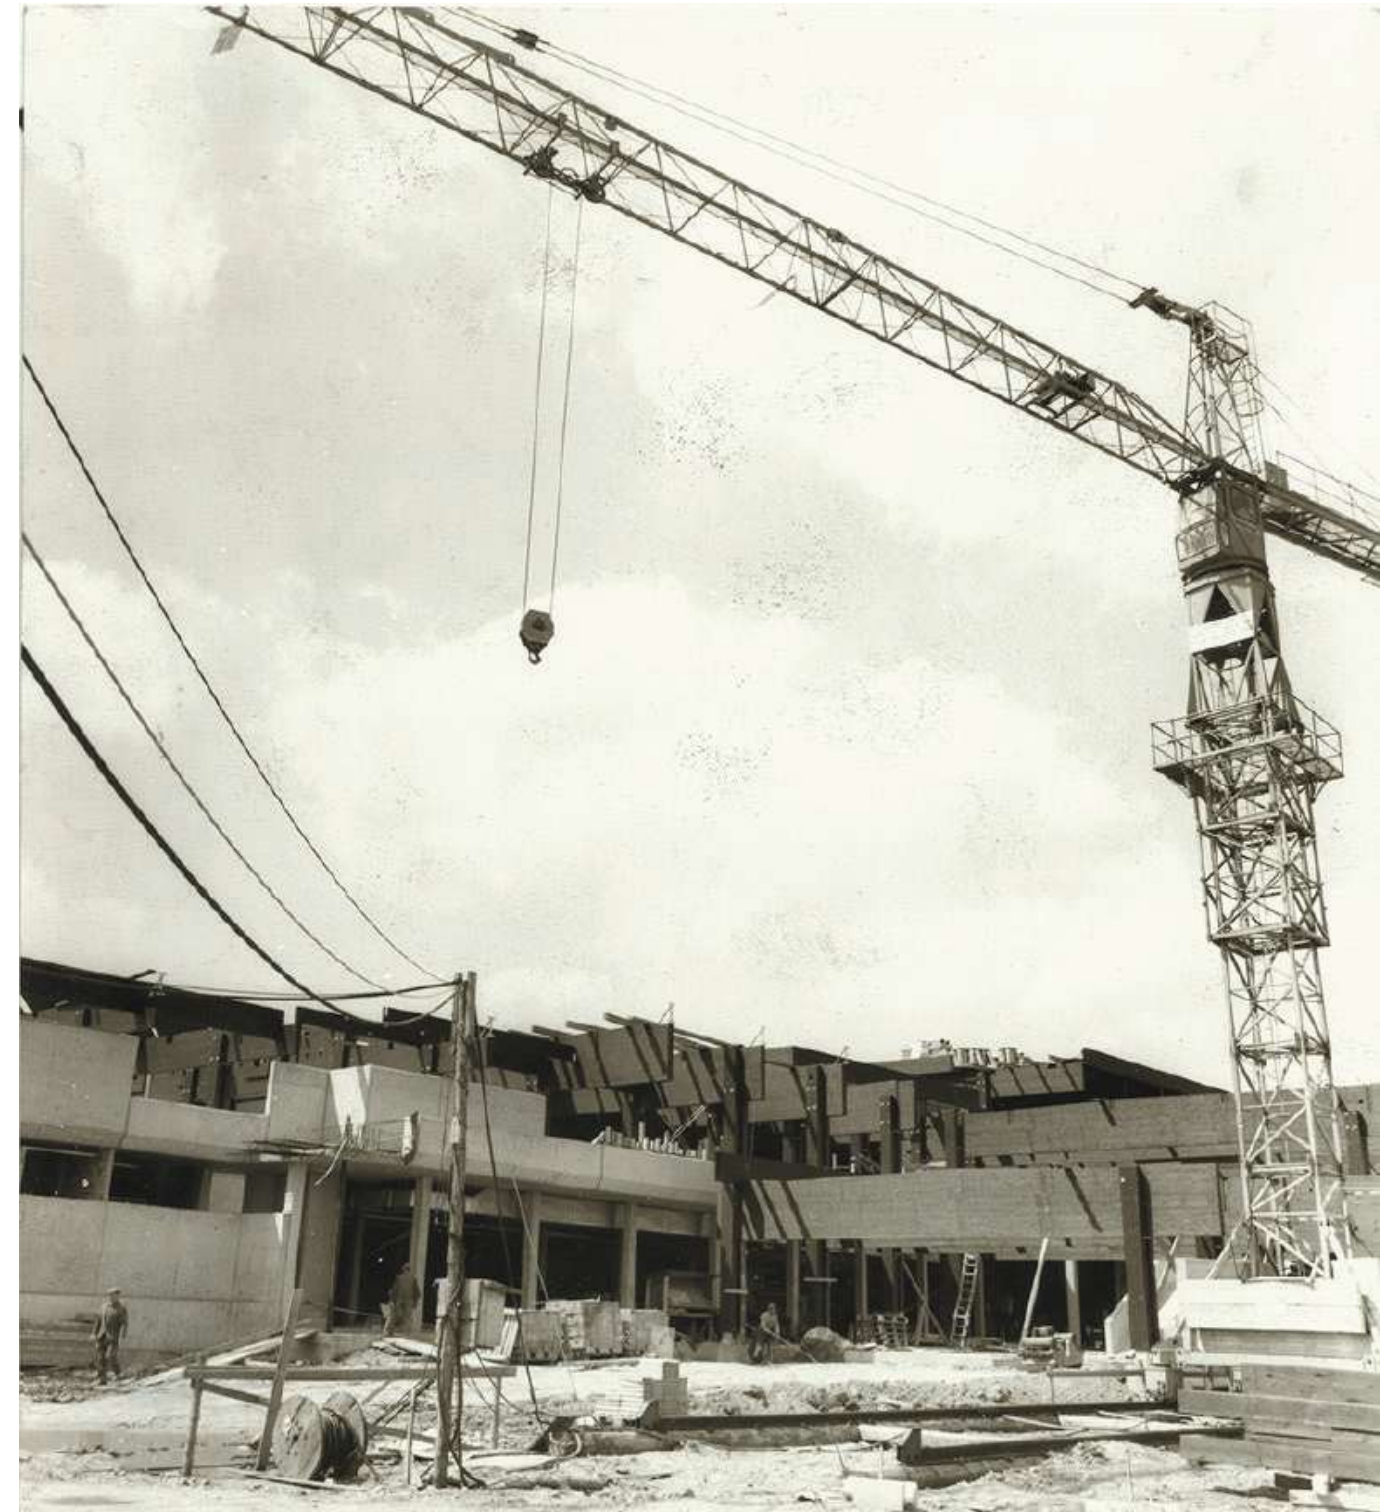
Abb. 33 – Bauphase Ansicht Vorplatz

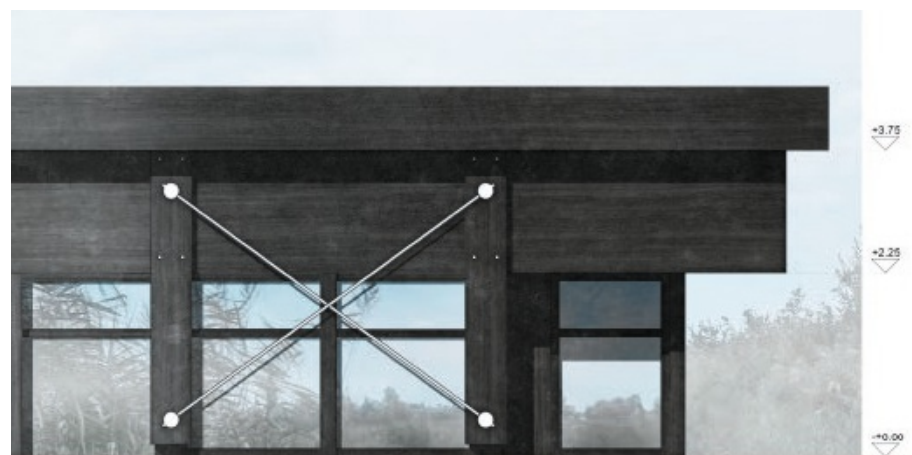
Abb. 34 – Glasfassade zwischen den Doppelstützen

Die Tragelemente sind in nahezu allen Räumen wahrnehmbar und bilden eine Beziehung mit angrenzenden den Wandscheiben. Der Übergang zwischen Innen und Außen wird in der Badehalle über die Glasfassade, welche sich als eigenständiges System hierarchisch unter die Primärstruktur eingliedert, hergestellt. Stützen und Binder geben eine Hauptrichtung vor. Um die gläserne Haut ringsum in das System einzubinden, muss diese unterschiedlich ausformuliert sein. In Bereichen, in welchen die Träger und die Glasfassade die gleiche Richtung verfolgen, wird letztere im Zwischenraum der Doppelstütze geführt und fügt sich somit in das System ein. Obwohl dieses Fassadendetail tektonischen und gestalterischen Bedürfnissen gerecht wird, erzeugt es eine thermische Schwachstelle.

Die orthogonal zur Binderrichtung orientierte Glasfassade setzt sich in eine zum Stützenraster nach außen gerückte Achse und bindet nicht direkt an die Stützen an. Die Untersuchung des Tragsystems zeigt noch weitere Details, welche die Auseinandersetzung mit diversen Arten von Wandscheiben und Fensterelementen mit dem Tragsystem zeigen.

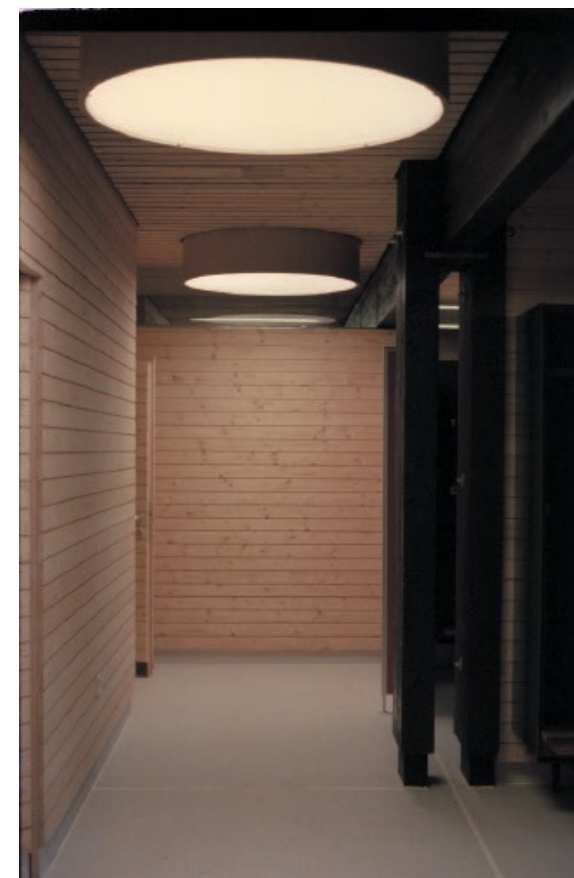
Abb. 44 – Bretterschalung im Saunenbereich mit Oberlichtern und sichtbarer Konstruktion, um 1977

Abb. 44 Bretterschalung im Saunenbereich mit Oberlichtern und sichtbarer Konstruktion, um 1977,
Privatarchiv Stelzer.

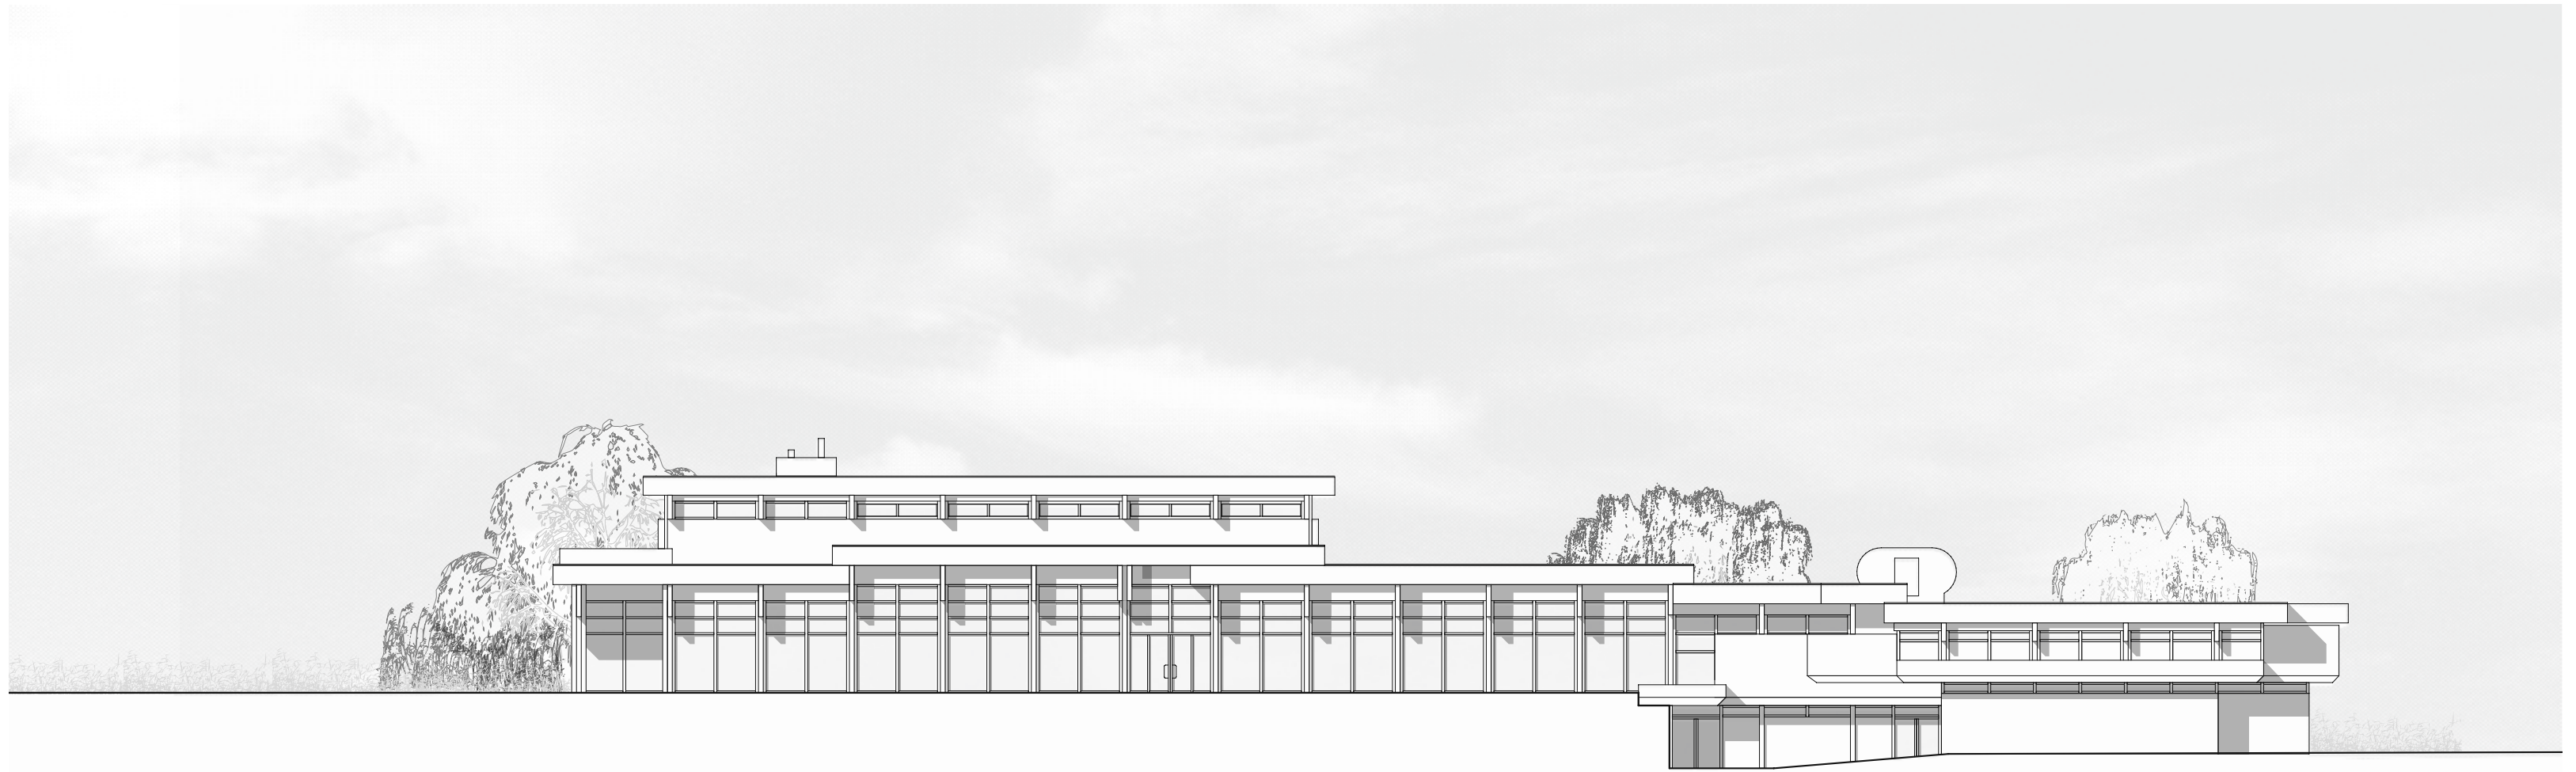
Abb. 57 – Ansicht Süd 1:200, rekonstruiert

Abb. 57 Ansicht Süd 1:200, rekonstruiert, eigene Plandarstellung.

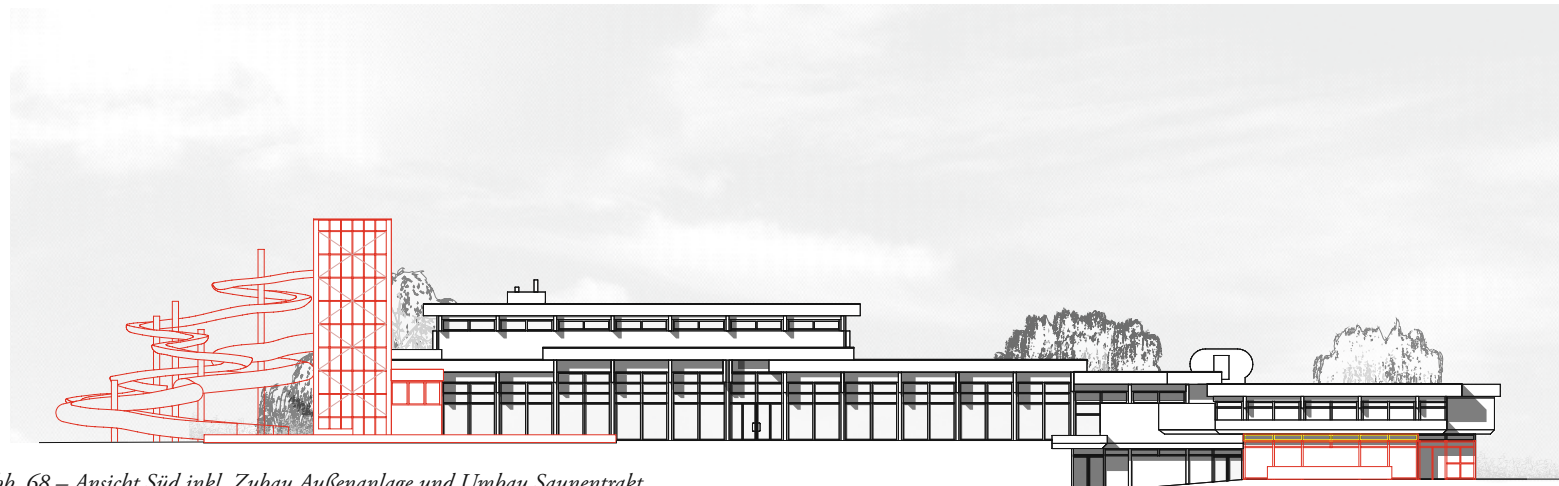
Abb. 68 – Ansicht Süd inkl. Zubau Außenanlage und Umbau Saunentrakt

Abb. 68 Ansicht Süd inkl. Zubau Außenanlage und Umbau Saunentrakt, eigene Plandarstellung.

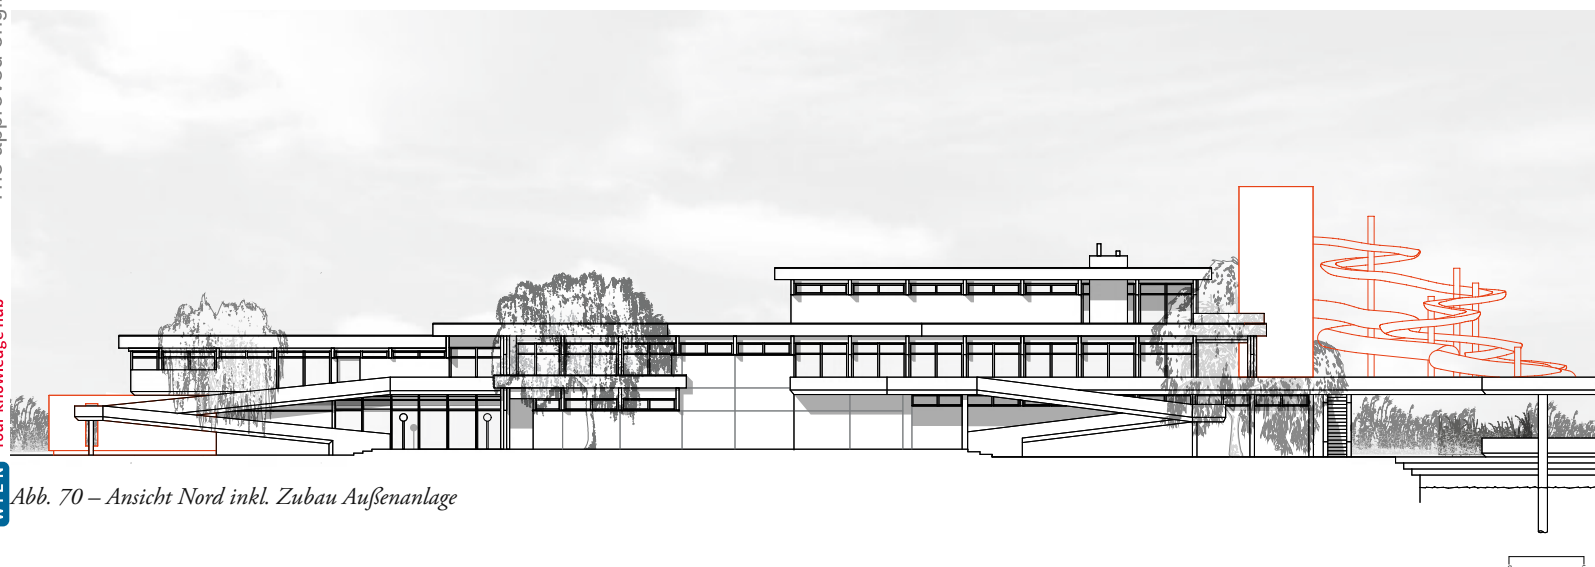
Abb. 70 – Ansicht Nord inkl. Zubau Außenanlage

Abb. 70 Ansicht Nord inkl. Zubau Außenanlage, eigene Plandarstellung.

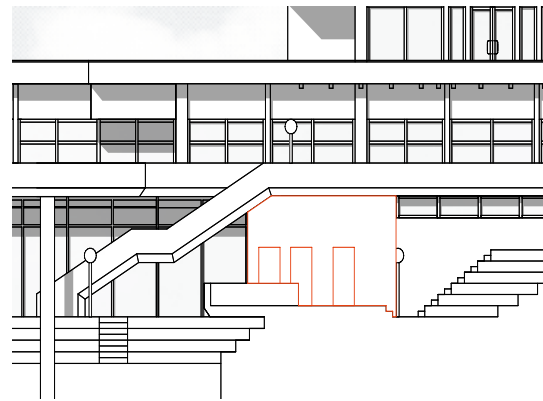
Abb. 75 – Zubau Technikraum Westansicht

Abb. 75 Zubau Technikraum Westansicht, eigene Darstellung.

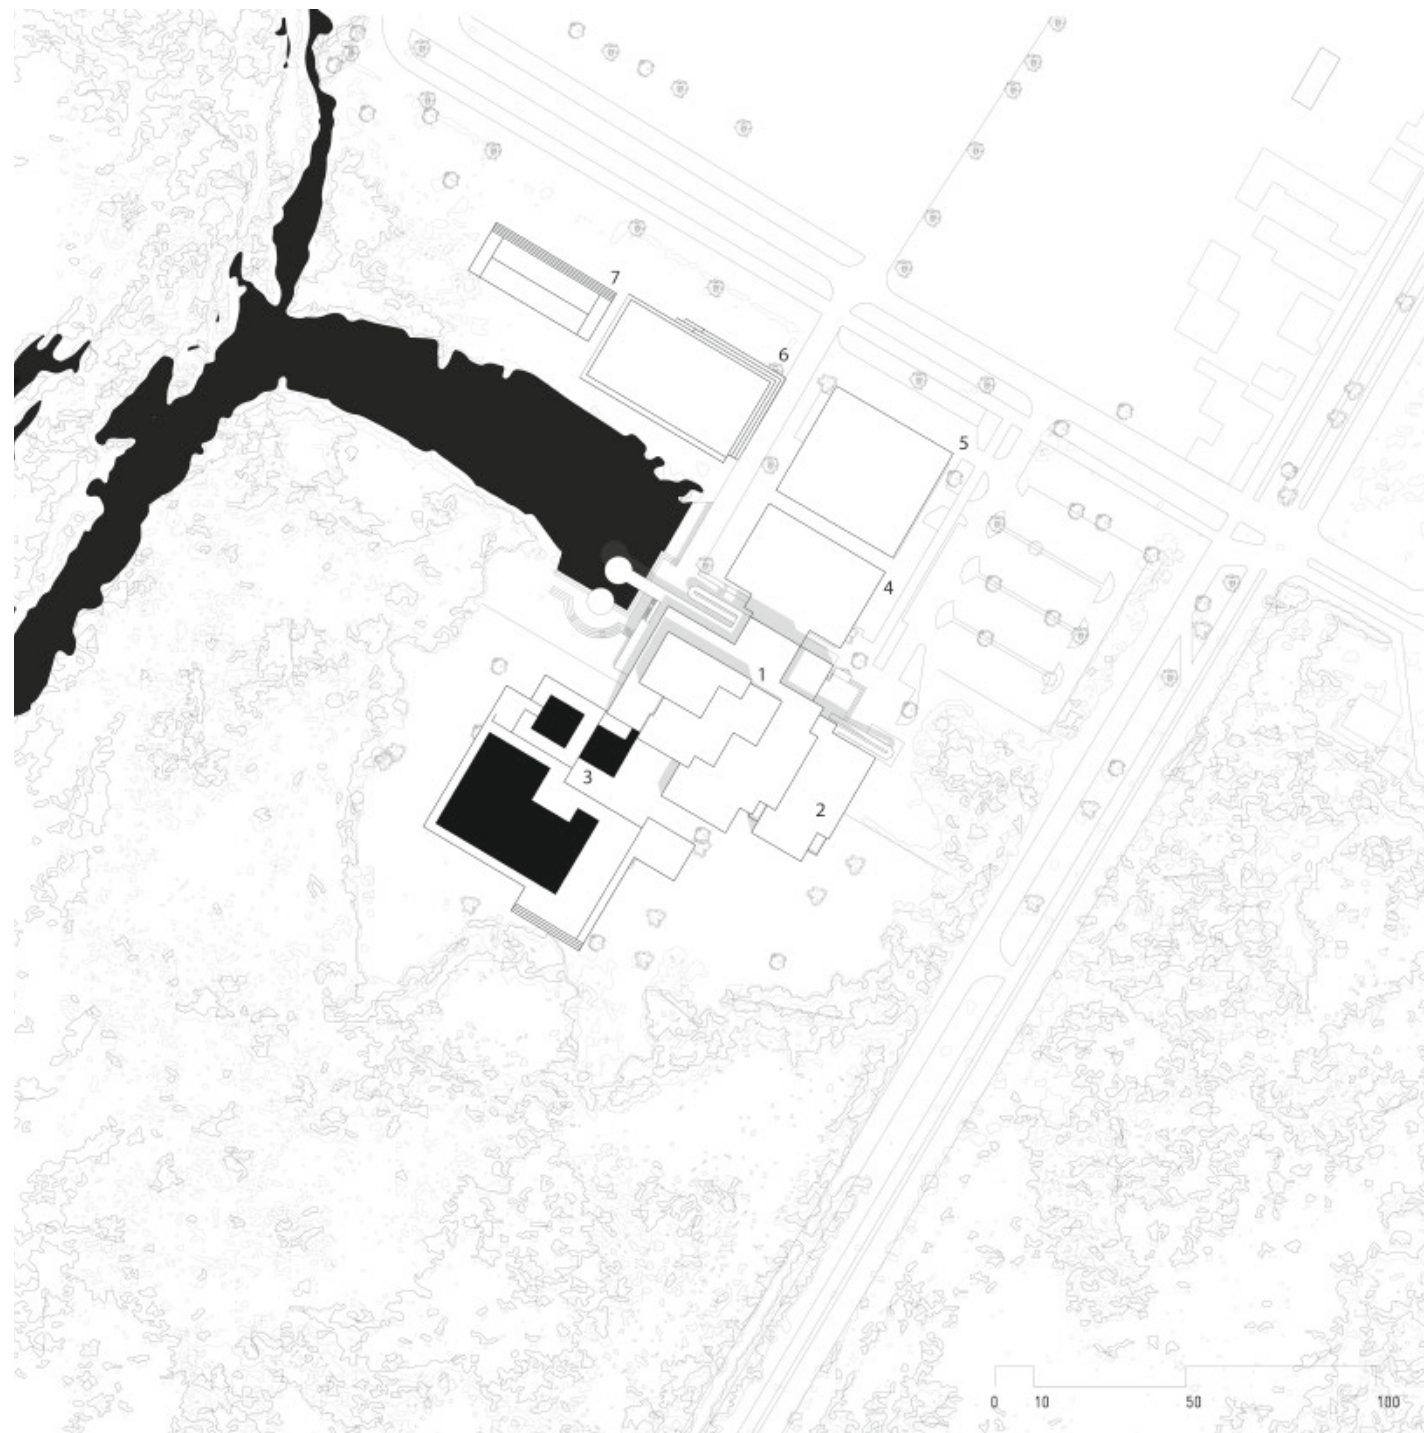
Abb. 78 – Geplantes Erholungszentrum, vgl. Anhang 2, Wettbewerbsbeschreibung Erholungszentrum Neusiedl am See.

- 1 Hallenbad
- 2 Saunas
- 3 Freibad
- 4 Kongresszentrum
- 5 Erweiterung des Parkplatzes
- 6 Kunsteisbahn
- 7 Eisstockbahn

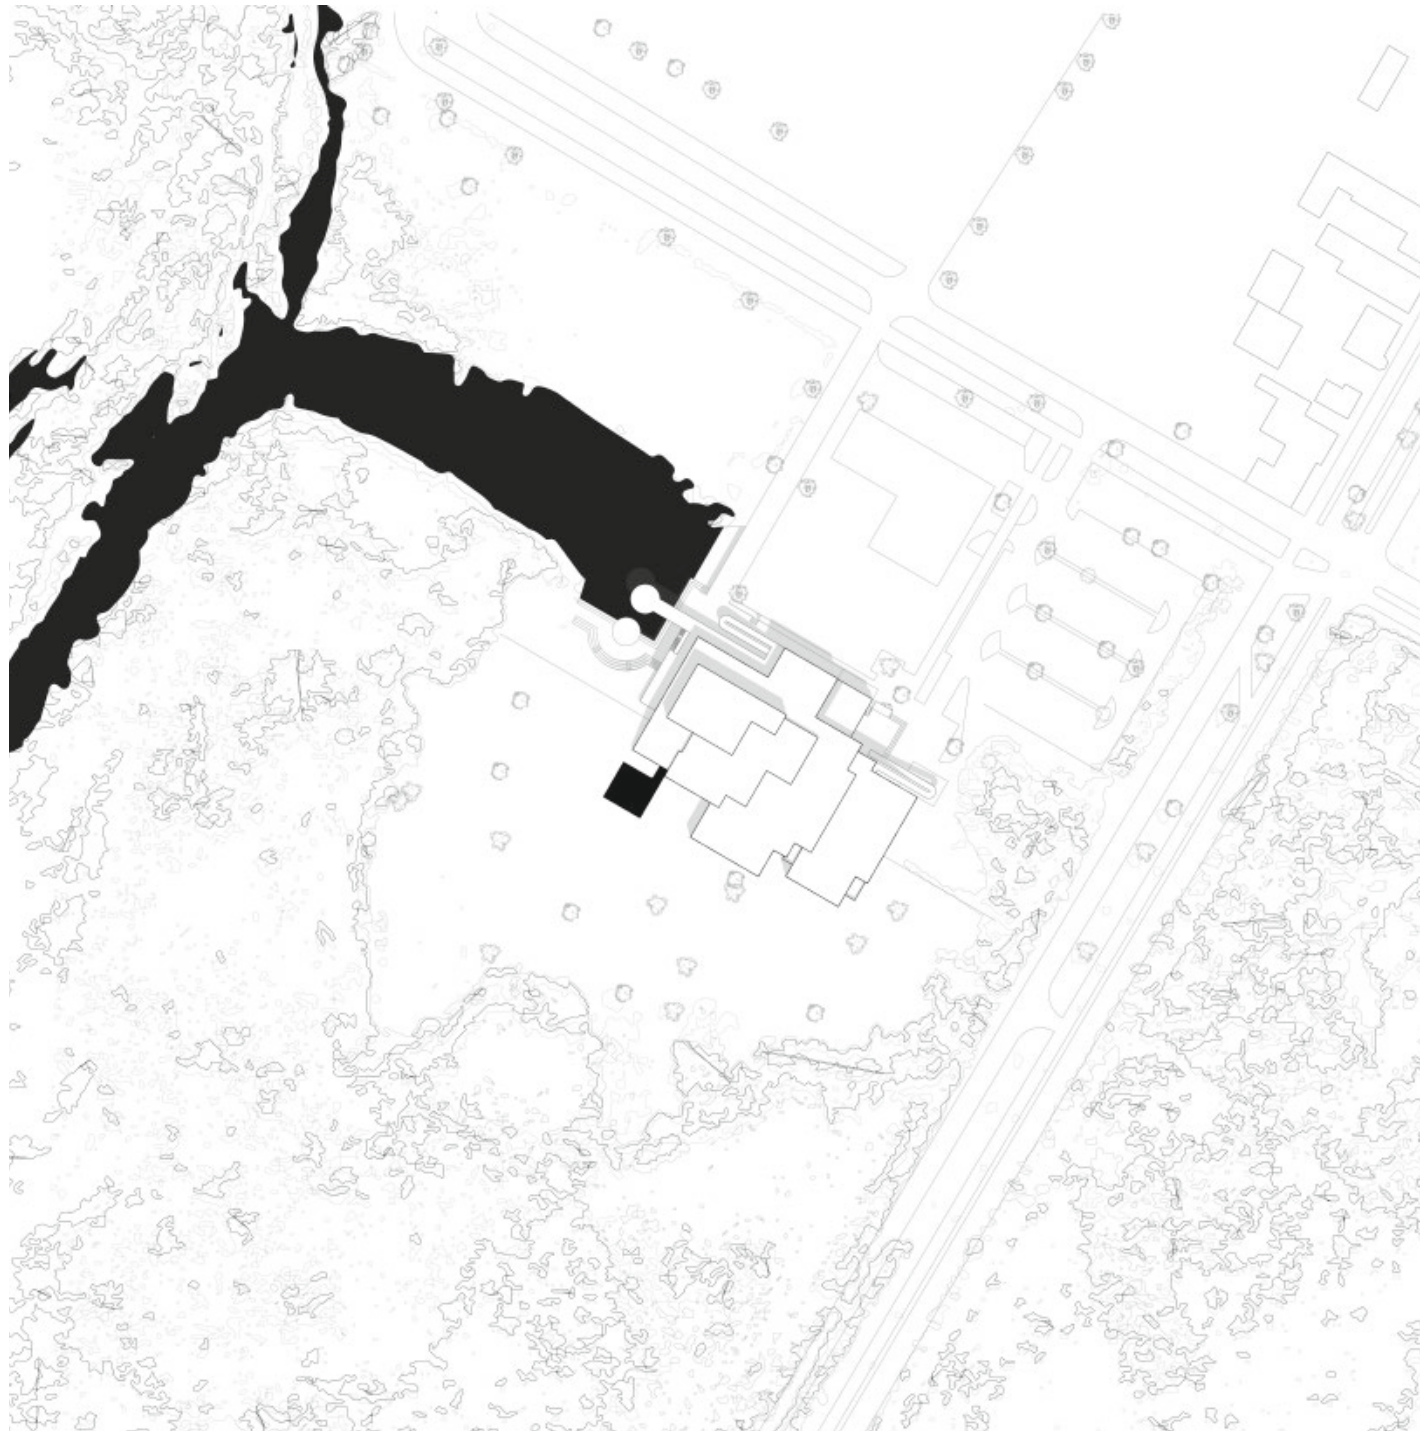
Abb. 79 – Lageplan, Gebauter Zustand 1977

Abb. 79 Lageplan, Gebauter Zustand 1977, eigene Darstellung.

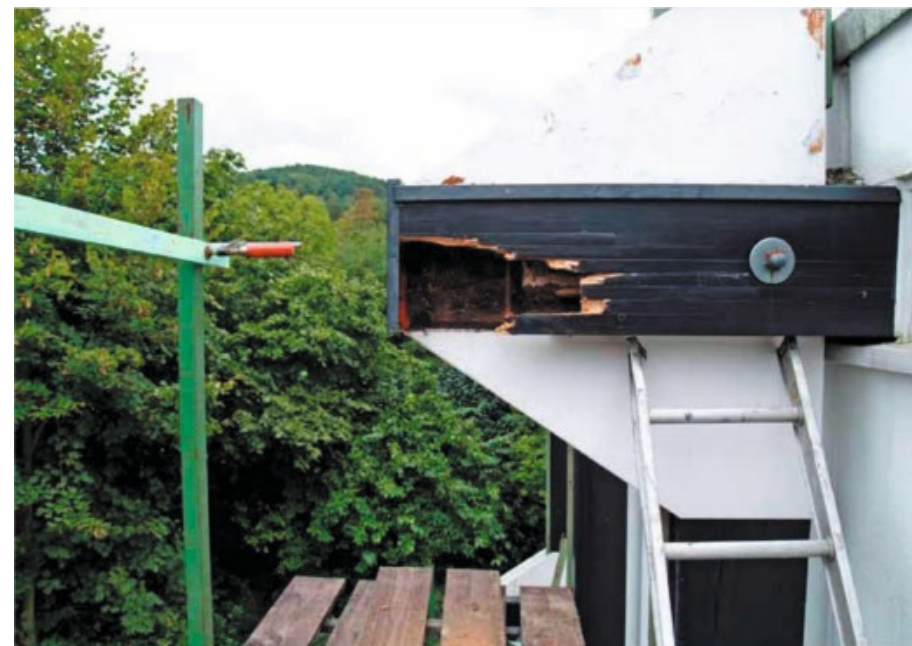
Abb. 82 – Haus Mayer Kuckuk: Schadensbild des von Innen nach Außen, durch Braunftäule zerstörten Trägers

Das Sanierungsprojekt des Hauses Mayer-Kuckuk (1967) vom Architekten Wolfgang Döring gilt als beispielhaft aus Perspektive des zuvor abgehandelten denkmalpflegerischen Ansatzes. Die Beschreibung eines exponierten Tragwerks aus Leimbindern, welches ohne konstruktiven Holzschutz konzipiert wurde, trifft sowohl auf dieses Referenzprojekt, als auch auf das Hallenbad in Neusiedl zu. Auch die Problemstellen bedingt durch einen ungewollten Feuchtigkeitseintrag und der damit verbundene Holzschwund bedingt durch Braunftäule, finden sich annähernd kongruent bei beiden Bauwerken.

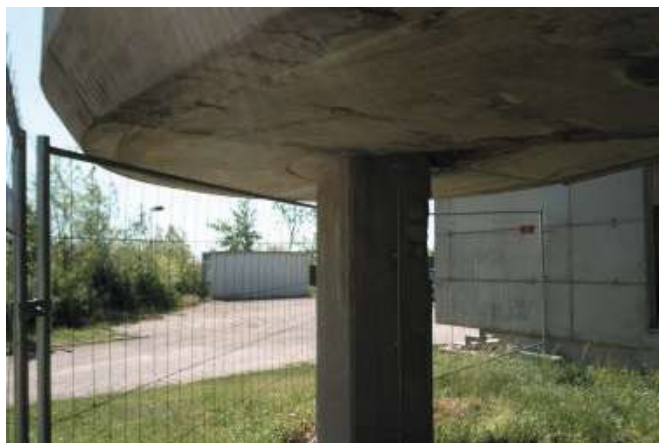
Abb. Schäden 1

Im oberen Stützdrittel finden sich tiefe Abplatzungen bis zur Bewehrung. Weiters sind Ausblühungen aufgrund von Feuchtigkeitseintrag erkennlich.

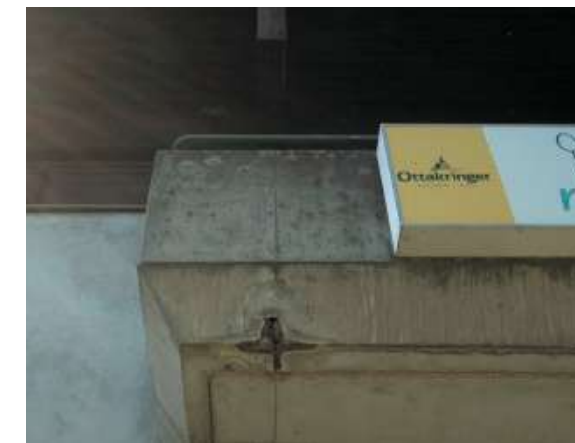
Abb. Schäden 4

Bei der Unterseite der westlichen Rampe finden sich starke mineralische Ausblühungen. Das Fundament der Außenanlage bildet keinen baulichen Untergrund für die Waschbetonplatten. Folgeschäden sind erkennlich.

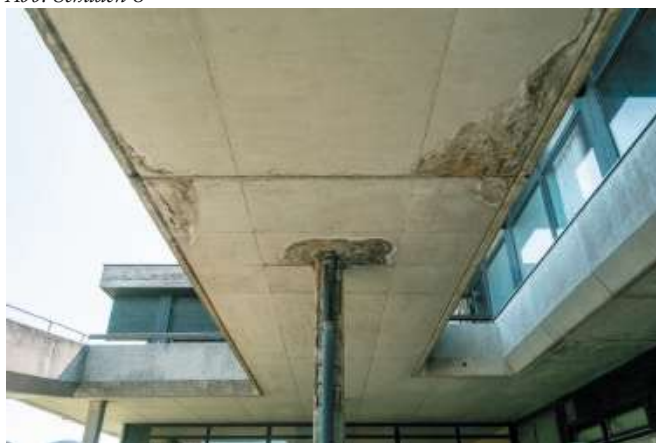
Abb. Schäden 9

Folgeschäden der ständigen Durchfeuchtung der Betonteile zeigen sich durch abgeplatzte Oberflächen, Freilegung des Bewehrungsstahls und die bei *Punkt 6* erwähnten Ausblühungen.

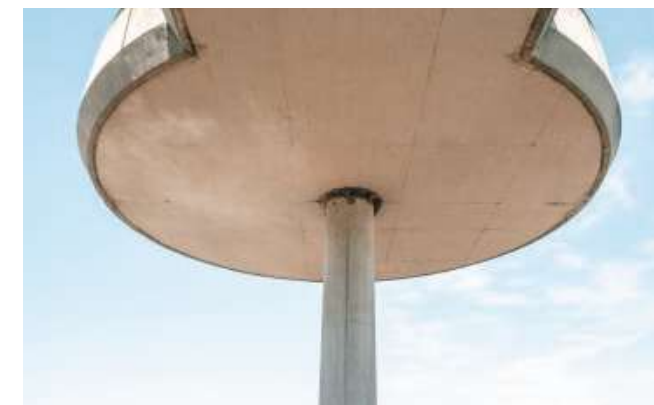
Abb. Schäden 12

An der Untersicht der Aussichtsplattform sowie an den Übergängen der Stützen zur Decke, sind Vogelnester vorzufinden.

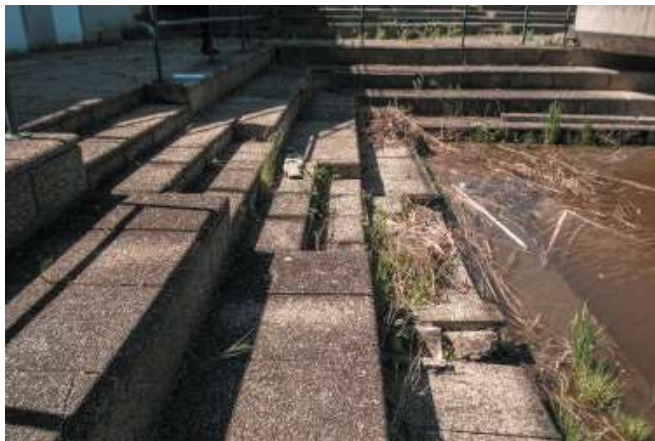
Abb. Schäden 13

Durch fehlende oder gebrochene Waschbetonplatten ist der Zugang zum künstlichen See erschwert. Teilweise finden sich lockere, aber intakte Bodenplatten.

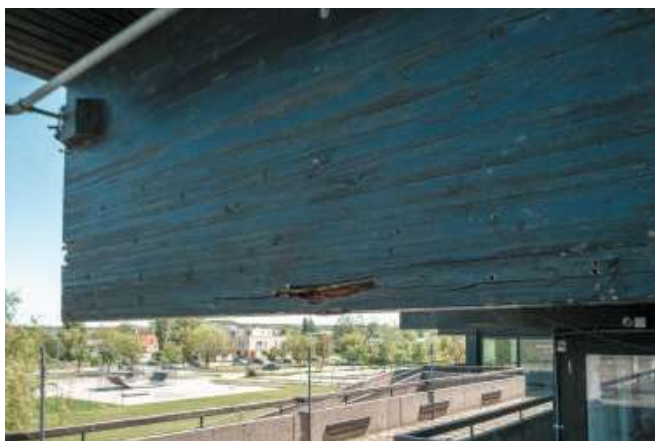
Abb. Schäden 14

Der in der *Achse-T* des Konstruktionsrasters befindliche Binder zeigt einen Substanzverlust und erinnert in seinem Schadensbild an den Befall mit Braurfäule. Dies wurde im Prüfbericht der Holzforschung Austria vermerkt.

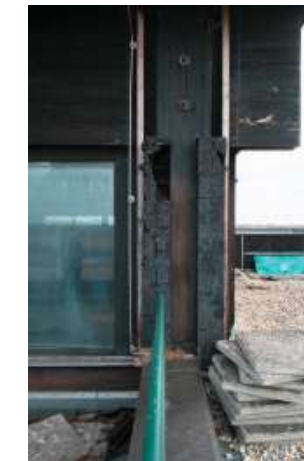
Abb. Schäden 16

Das Stirnholz der Leimbinder zeigt starke Substanzverluste. Diese reichen so weit, dass vermutlich ein Verlust der Tragwirkung eingesetzt hat. Das Schadensbild lässt auf einen Würfelbruch schließen.

Das gewählte Leitdetail von Stelzer und Hutter sieht keinen konstruktiven Holzschutz vor. Der Einsatz von Leimholzbindern verbindet die positiven Eigenschaften des leichten und doch weit zu spannenden Baustoffs mit der Fertigungsqualität und wiederholbaren Herstellung eines industriellen Produkts. Da es sich trotz all dieser Verfahren noch immer um einen gerichteten, natürlichen Baustoff handelt, muss die besonders anfällige Hirnholzseite von schädlichen

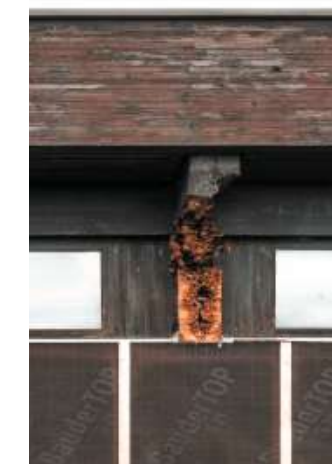
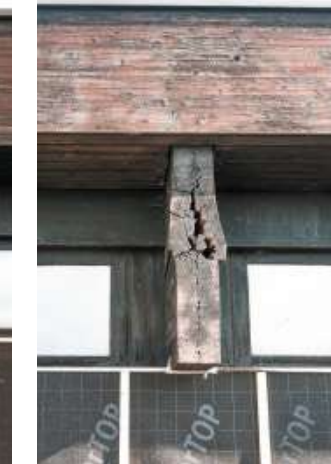
Abb. Schäden 17 (2021)

Wie bei *Punkt 16* lässt das Schadensbild des Binders auf Braurfäulebefall schließen, wodurch eine Verformung und ein Versagen der Substanz stattgefunden hat.

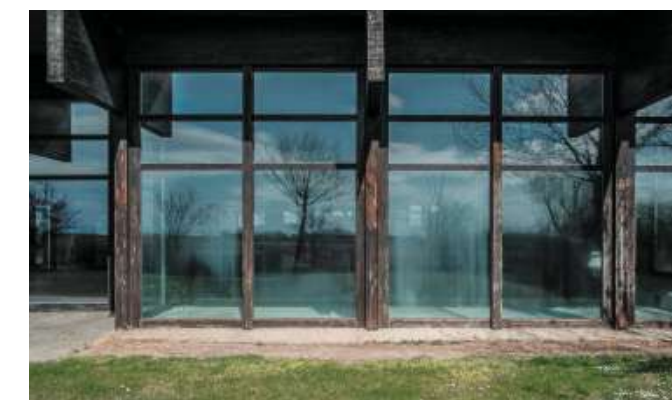
Abb. Schäden 18

Die Holzoberflächen weisen aufgrund von UV-Strahlung und Bewitterung keinerlei Schutz mehr auf. Die Oberflächenstruktur des Holzes scheint porös und ist demnach anfällig für etwaige weitere Schädigungen.
