Diplomarbeit

Hallenbad Neusiedl am See

Institut für Kunstgeschichte, Bauforschung und Denkmalpflege
Forschungsbereich Denkmalpflege & Bauen im Bestand
E251.2

eingereicht an der Technischen Universität Wien
Fakultät für Architektur und Raumplanung

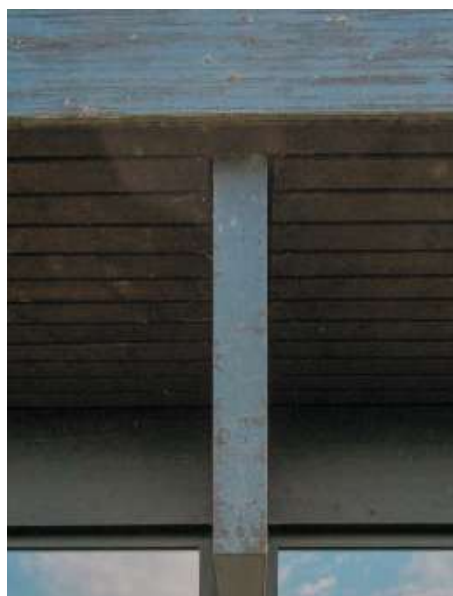
Abb. 94 – Binder im Eingangsbereich mit sichtlicher Behandlung der Hirnholzbereiche

Das gewählte Leitdetail von Stelzer und Hutter sieht keinen konstruktiven Holzschutz vor. Der Einsatz von Leimholzbindern verbindet die positiven Eigenschaften des leichten und doch weit zu spannenden Baustoffs mit der Fertigungsqualität und wiederholbaren Herstellung eines industriellen Produkts. Da es sich trotz all dieser Verfahren noch immer um einen gerichteten, natürlichen Baustoff handelt, muss die besonders anfällige Hirnholzseite von schädlichen

Umwelteinflüssen geschützt werden. Der in den Polierplänen ersichtliche Dachüberstand von zwölf Zentimetern wurde vermutlich aus rein gestalterischen Absichten errichtet, da dieser für die bis zu 1,5m hohen Binder keinerlei sinnvollen Witterungsschutz bietet. Das Material wird nach den Regeln der *Smith'schen Ethik* so verbaut wie dieses gefunden wurde. In den Baubeschreibungen und Texten aus der Literatur zum Hallenbad Neusiedl lassen sich keinerlei konkret ausgewiesene Hinweise auf einen Einsatz von chemischen Holzschutzmitteln finden. Betrachtet man jedoch die Hirnholzseiten der Binder, welche UV-Strahlung ausgesetzt waren, so lässt sich eine abdichtende, wachsähnliche Oberflächenbehandlung erkennen. Im Gutachten der Holzforschung Austria wird dem Anstrich ebenfalls eine Beimengung von Bioziden zugesprochen.¹⁶⁸

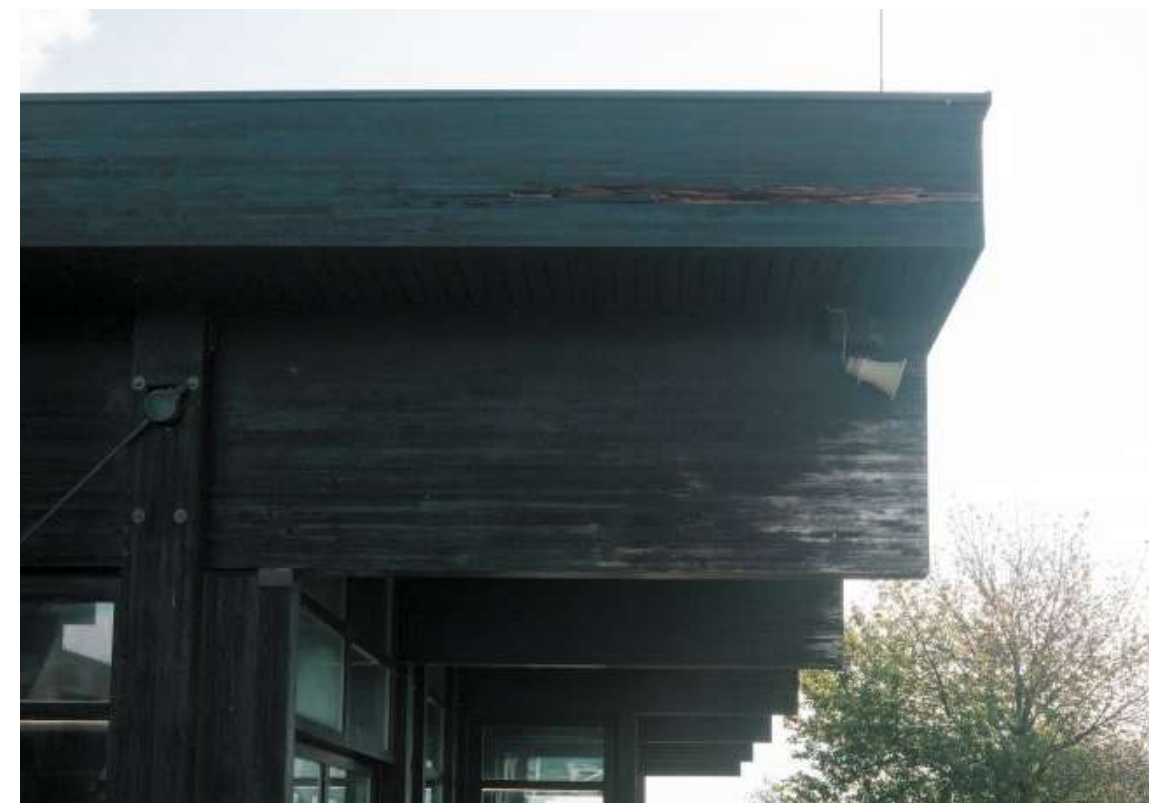
Abb. 99 – Von Fäulnis betroffene Attika im Außenbereich des Lehrschwimmbekens, 2019

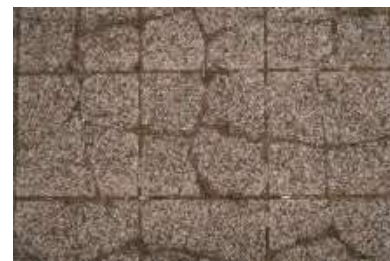
172 *Abb. 101 – Schadhafte Bodenplatten*

Der Vorplatz umfasst in seiner Gesamterscheinung eine Fläche von ca. 566m². Davon sind in etwa 88m² von Schäden betroffen. In diesem Bereich sind die Waschbetonplatten gebrochen und sollen ausgetauscht werden. In der Annahme, dass etwa 20% der Platten im Ausbauprozess Schaden nehmen, müssen 105m² ersetzt werden. Diese lassen sich im Außenbereich des Restaurants und bei den Rampen finden und sollen mit neuen Waschbetonplatten mit gleicher Korngrößenverteilung gedeckt werden. Der gesamte Vorplatz soll in seiner Erscheinung durch die gealterten und natürlich patinierten Platten den Ersteindruck des Bauwerks positiv fördern. Da die Verbundenheit des Hallenbades mit der umliegenden Kulturlandschaft durch Begrünungen ein durchgängiges Konzept darstellt, sollen auch die flachwurzelnden Weidenbäume bestehen bleiben, jedoch mit einer passenden Einfassung versehen werden, um weitere Ausrisse im Bodenbelag vermeiden zu können. Genauso sollen die Bodenplatten eine Einfassung bekommen, um eine Dauerhaftigkeit.

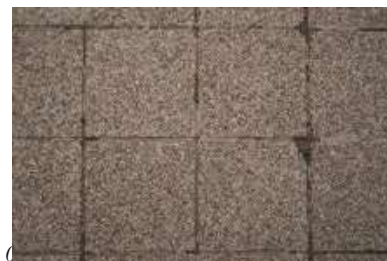
Abb. 102 – Bewitterte aber intakte Bodenplatten

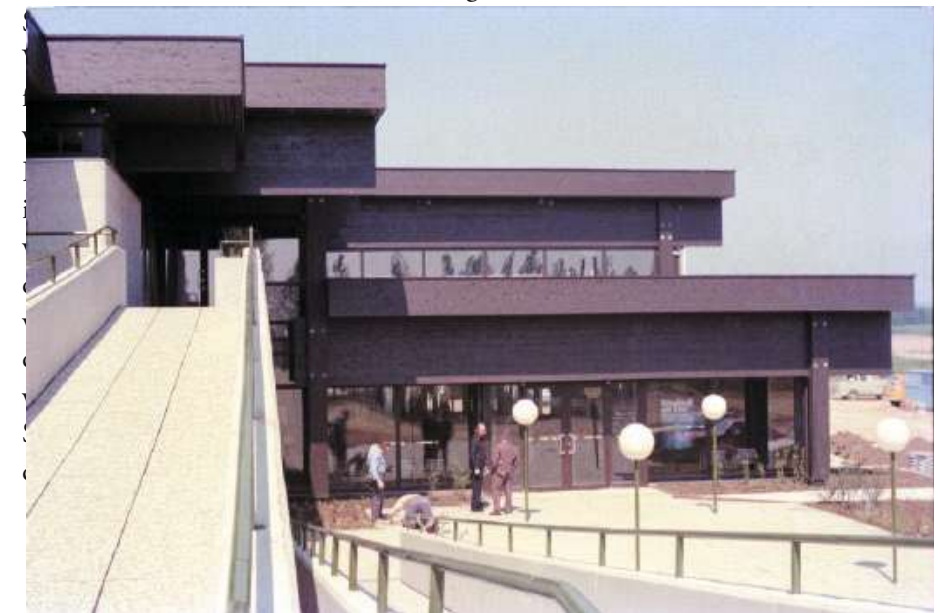
Abb. 103 – Rampe und Vorplatz um 1977

Das Hallenbad und dessen Setzung in der Landschaft wurde mit einer Vielzahl an Außenelementen geplant und auch umgesetzt. Der prominenteste Weg führt vom Parkplatz über den Vorplatz mit Rampe, Vegetationsgefäßen und Leuchtkörpern auf eine Art Piazza, welche sich erhöht zwischen Eingangshalle und Garderoben spannt. Zusammengehörig durch das repetitive Element der Waschbetonplatte, wird der Vorplatz nicht nur verortet, sondern zieht sich durch den weiterlaufenden Einsatz des Bodenbelags ins Innere und bildet das Konzept einer räumlichen Kontinuität ab.

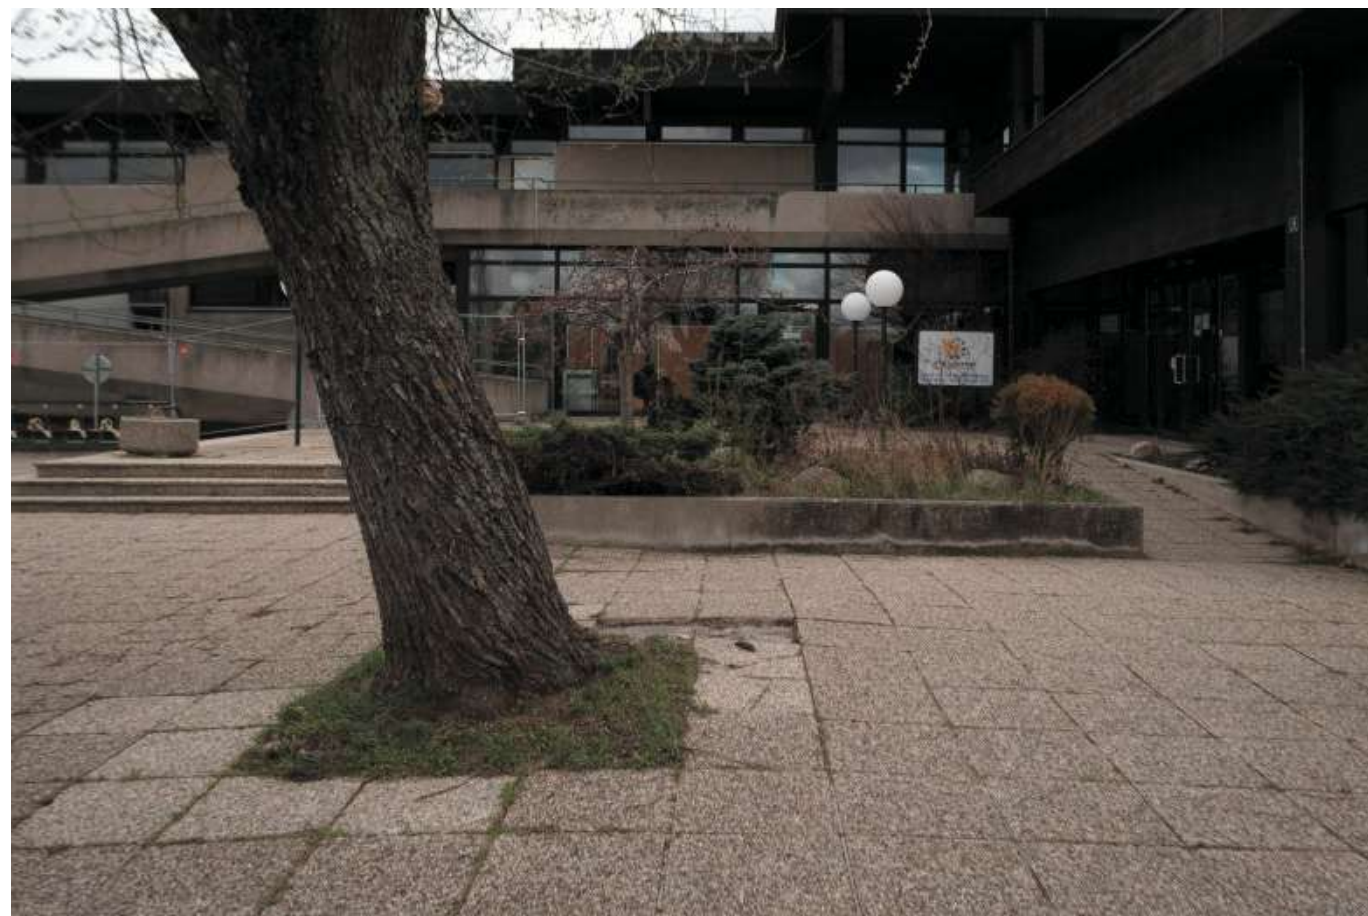
Abb. 106 – Vorplatz mit Schäden durch den Wurzelwuchs des Baumes

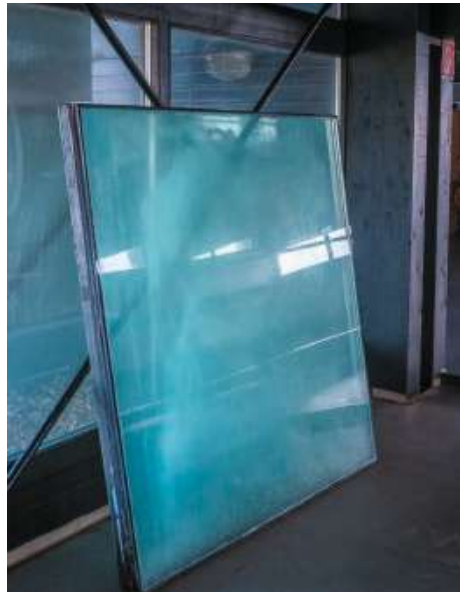
Abb. 108 – Trübes Glaselement, im Profil sind drei Glasscheiben ersichtlich

Die schichtholzverleimten Profile der Glasfassade bilden die Rahmen für die Glaselemente. Bei den originalen Scheiben handelt es sich um Dreifach-Isolierglas. Die heute sichtbare Trübung der Scheiben setzte bei vielen Elementen ein. Dies ist zurückzuführen auf beschädigte Stellen der Dichtung, dem damit verbundenen Austritt der isolierenden Gasfüllung im Zwischenraum der Gläser und dem Eintritt von Luft. Aufgrund der Nebelbildung durch Kondensat trüben sich die Scheiben. Bei der gleichbleibenden Nutzung der Räume und den entsprechend gleichen bauphysikalischen Anforderungen an die Gebäudehülle kann ein Austausch der Gläser auch einen Verbesserung des Heizwärmebedarfes darstellen. Dies kann jedoch nur stattfinden, wenn die Dimensionen der vorhandenen Rahmungen gleich bleiben. Das Erscheinungsbild der Glasfassade darf in ihrer Tektonik, ihrer Proportion und ihrer Dimensionierung nicht verändert werden, um den Erhalt der Authentizität zu gewährleisten.

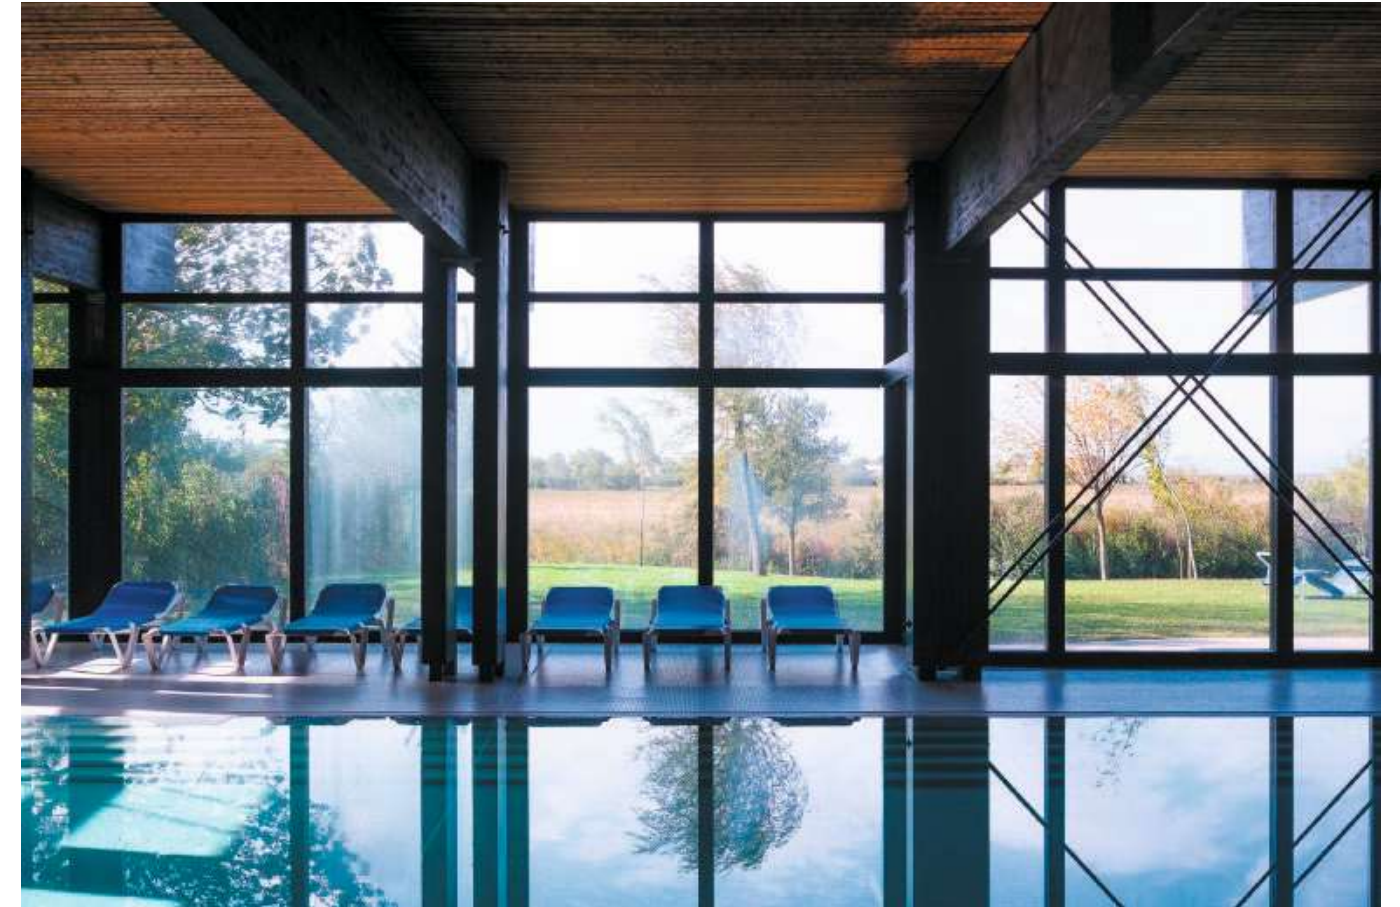
Abb. 109 – Ansicht Lebschwimmbecken, getrübe Gläser mindern die Blickbeziehung zum Schilfgürtel
