**DIPLOMARBEIT**

Einfluss von Infrastruktureigenschaften von Straßenbahnhaltestellen  
auf die Fußgängerunfälle mit Straßenbahnfahrzeugen und  
Verhalten der Zufußgehenden an Straßenbahnhaltestellen in Österreich

Fakultät für Architektur und Raumplanung

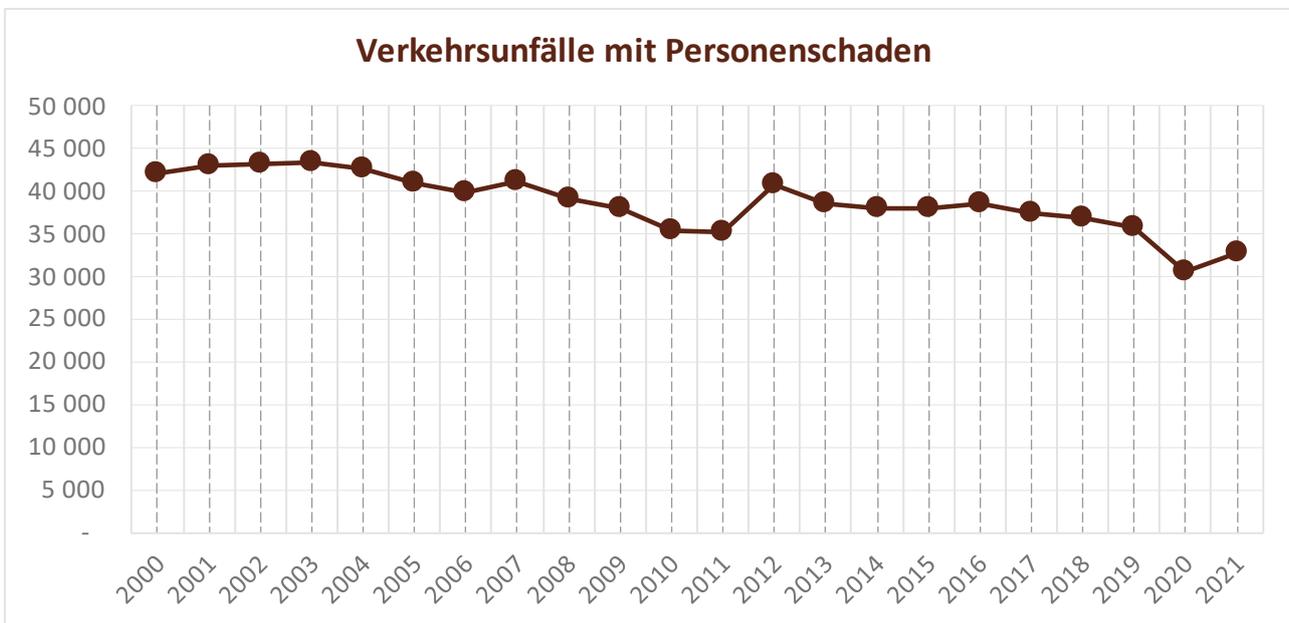
Abbildung 01.01.: Verkehrsunfälle mit Personenschaden in den Jahren 2000 bis 2021  
(Änderung der Erhebungsmethode 2012 & 2018; Covid 2020)  
(eigene Darstellung, nach: Statistik Austria 2022, Datensatz)

In Abbildung 01.01. ist die jährliche Anzahl aller Unfälle mit Personenschaden im Straßenverkehr von 2000 bis 2021 in Österreich dargestellt. Das Diagramm zeigt eine (leicht) fallende Anzahl von Verkehrsunfällen im Betrachtungszeitraum. Durch eine Umstellung der Erhebungsmethode gibt es sprunghafte Änderungen in den Jahren 2012 und 2018; daher ist die Vergleichbarkeit zwischen den Jahren eingeschränkt (vgl. Kuratorium für Verkehrssicherheit 2022, digital). Außerdem müssen für das Jahr 2020 die Auswirkungen der Covid-Pandemie bedacht werden. Durch die geringeren Verkehrsmengen in diesem Jahr sind auch die Unfallzahlen geringer als in den Jahren zuvor. Diese Besonderheiten der Jahre ist für die gesamte Analyse der Unfallstatistik zu beachten.

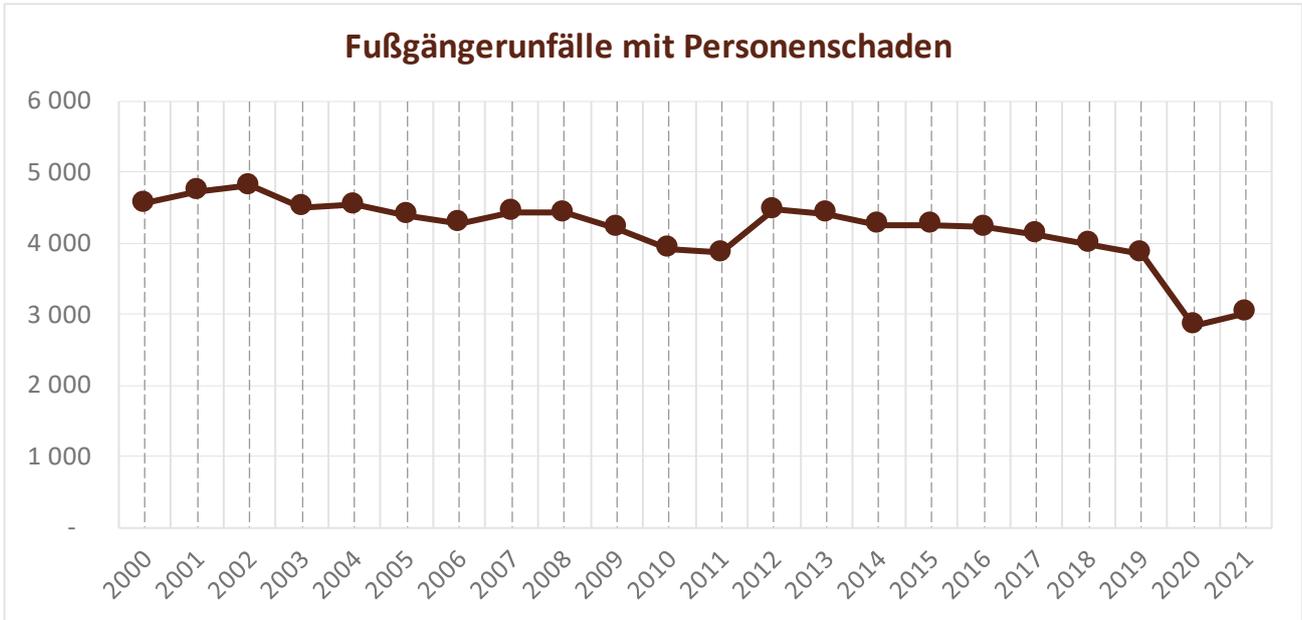
Abbildung 01.02.: Fußgängerunfälle mit Personenschaden in den Jahren 2000 bis 2021  
(Änderung der Erhebungsmethode 2012 & 2018; Covid 2020)  
(eigene Darstellung, nach: Statistik Austria 2022, Datensatz)

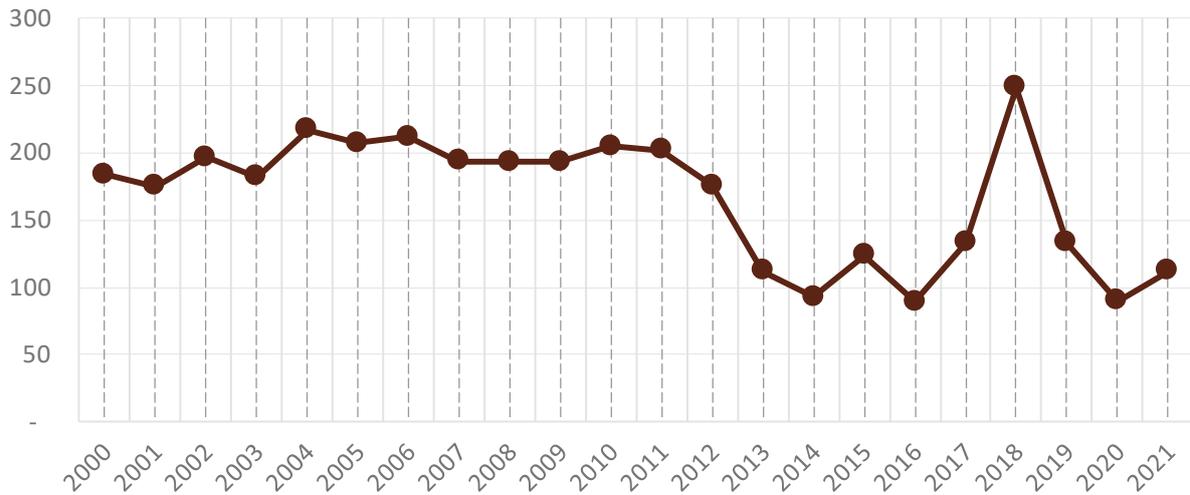
Abbildung 01.03.: Fußgängerunfälle an Haltestellen des ÖPNV in den Jahren 2000 bis 2021  
(Änderung der Erhebungsmethode 2012 & 2018; Covid 2020)  
(eigene Darstellung, nach: Statistik Austria 2022, Datensatz)

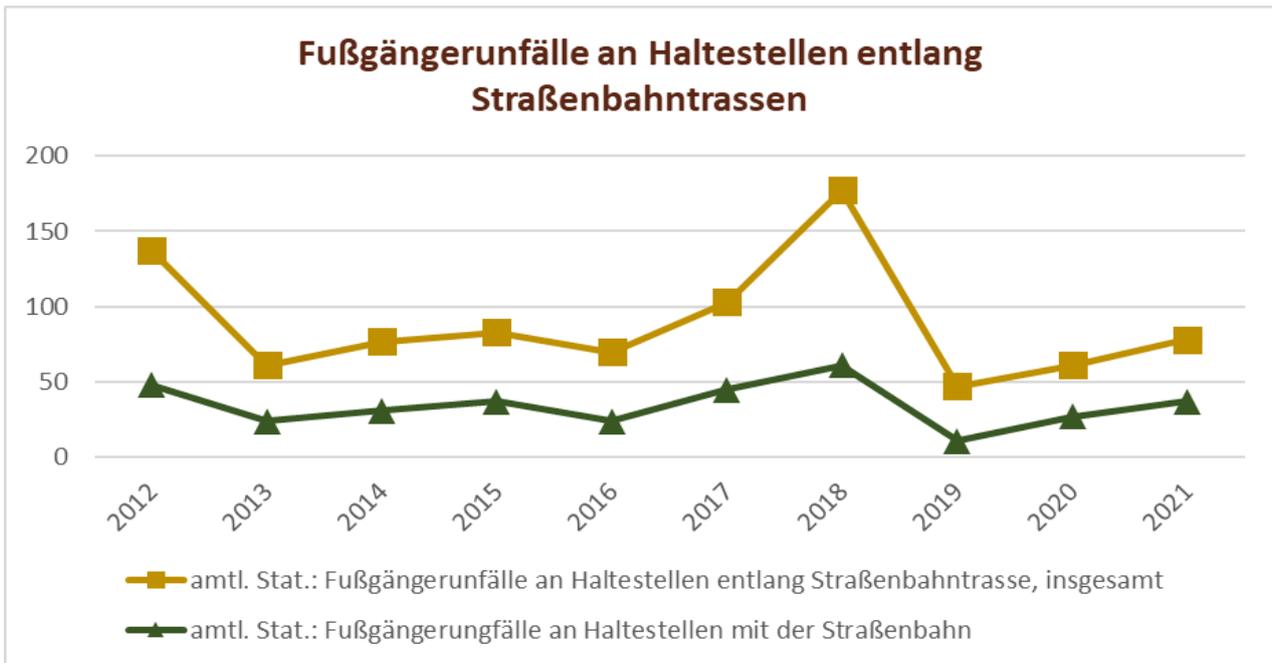
Abbildung 01.06.: Fußgängerunfälle an Haltestellen entlang Straßenbahntrassen in den Jahren 2012 bis 2021  
(Änderung der Erhebungsmethode 2018; Covid 2020)  
(eigene Berechnung und eigene Darstellung, aus: Statistik Austria 2022, Datensatz)

Dennoch lässt sich aus dem Diagramm die hohe Bedeutung der Straßenbahn bei Unfällen im Haltestellenbereich ableiten. Die Straßenbahnfahrzeuge weisen verglichen mit anderen Verkehrsträgern eine geringere Fahrleistung auf. Auf Grund der Bedeutung der Fußgängerunfälle mit der Straßenbahn in Straßenbahnhaltestellen sollen diese in einer näheren Analyse untersucht und die Frage gestellt werden, welche Infrastruktureigenschaften und andere Kriterien diese Unfälle begünstigen.

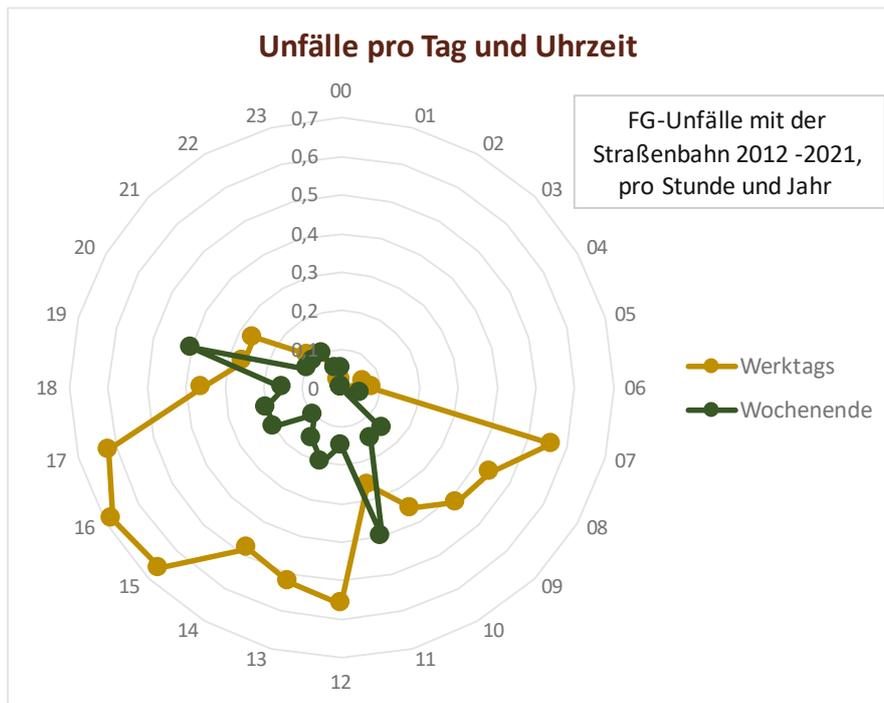
Abbildung 01.07.: Uhrzeit und Wochentag der Fußgängerunfälle mit der Straßenbahn an Straßenbahnhaltestellen (eigene Berechnung und eigene Darstellung, aus: ARGE oevv 2022, Datensatz; Statistik Austria 2022, Datensatz)

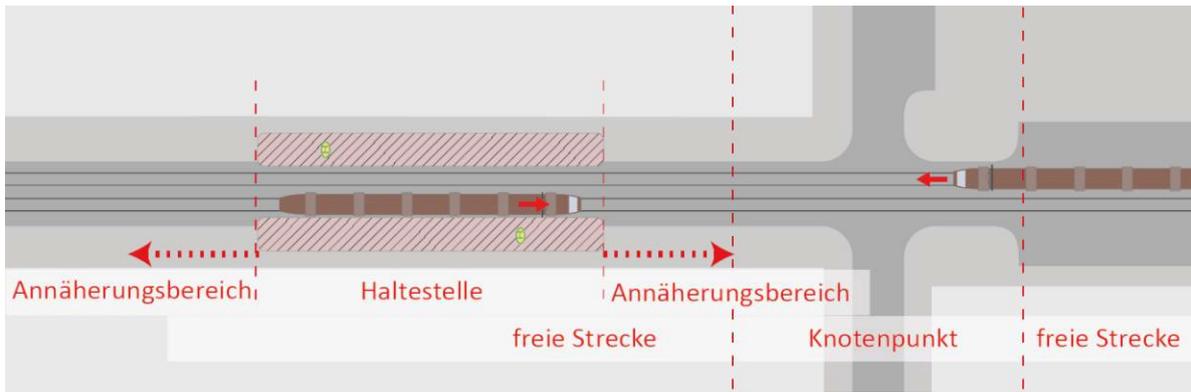
Abbildung 02.02.: Erläuterung der Netzelemente der Straßenbahn (Quelle: eigene Darstellung)

Die beiden erstgenannten Netzelemente grenzen sich gegenseitig ab. Die „Bahnkörper der freien Strecke“ sind die Streckenbereiche zwischen den Knotenpunkten bzw. Kreuzungen. Die Fahrt ist abhängig davon, ob es sich um einen besonderen bzw. unabhängigen Gleiskörper handelt oder die Straßenbahn im Mischverkehr fährt. Die Teilhaltestelle liegt entweder im Bereich der freien Strecke oder an einem Arm des Knotenpunktes. Für die Positionierung der Haltestelle geben Sommer & Deutsch die zwei Kriterien der „Nutzungsintensität nach Siedlungsstruktur“ und der „straßenräumliche Situation“ (Sommer & Deutsch 1994/2021, S. 319) an. Nach dem zweiten Kriterium ist die Haltestelle in ihren Eigenschaften abhängig von jenen der anderen beiden Netzelemente. Die bildliche Erläuterung der Netzelemente ist in Abbildung 02.02 zu sehen.

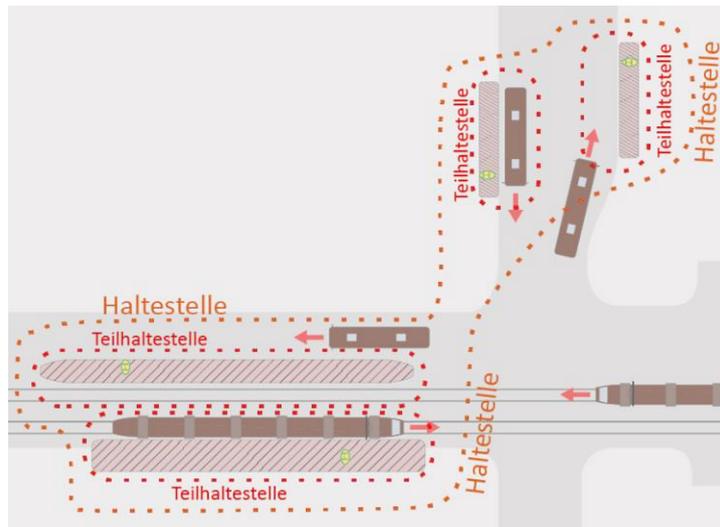
Abbildung 02.03.: Definition von Haltestelle und Teilhaltestelle (Quelle: eigene Darstellung)

Teilhaltestellen in verschiedene Fahrrichtungen und Teilhaltestellen von verschiedenen Linien einer Haltestelle können eine unterschiedliche Ausgestaltung haben. Jede Teilhaltestelle hat ihren eigenen Haltestellenbereich und ihren eigenen Annäherungsbereich. Bei gegenüberliegenden Teilhaltestellen überschneiden sich diese Bereiche. Die einzelnen Teilhaltestellen stehen aber in Beziehung zueinander, beispielsweise ist dies wichtig für die Umsteigeverbindungen zwischen den einzelnen Linien des ÖPNV.

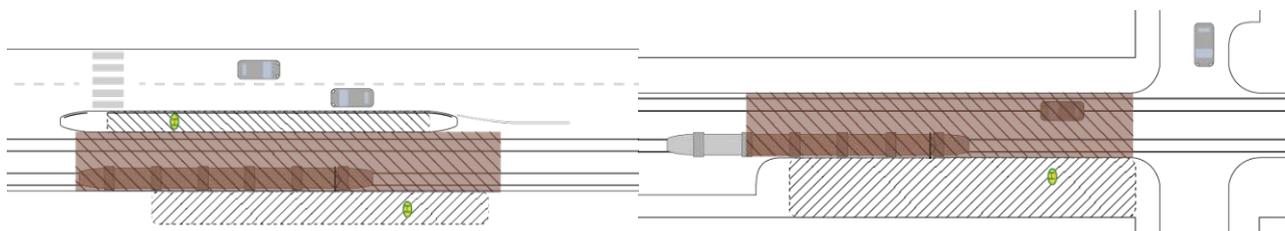
Abbildung 02.04.: Erläuterung des Trassen-Haltestellen-Bereichs (THB) (Quelle: eigene Darstellung)

Der Trassen-Haltestellen-Bereich grenzt sich in Längsrichtung durch die Definition des Haltestellenbereichs nach Baier et. al. 2007 ab. Es ist also der Streckenbereich, in dem auch die Warteflächen an einer Haltestelle sind, inklusive der Annäherungsbereiche rund um die Teilhaltestellen. In Querrichtung ist dies der Bereich zwischen einer Teilhaltestelle und jener der Teilhaltestellenkante gegenüberliegenden Fußgängerfläche. In jedem Fall ist dies die Fläche, die von der Straßenbahn genutzt wird, sowie wenn vorhanden, auch die Fahrspuren von Bus/MIV. Die gegenüberliegende Fußgängerfläche ist bei gegenüberliegenden Teilhaltestellen auch eine Wartefläche einer Teilhaltestelle als eine Art der „Fußgängerfläche“. Bei versetzt angeordneten Teilhaltestellen oder nur einer Teilhaltestelle bei einer Haltestelle kann vor der gegenüberliegenden Fußgängerfläche auch eine Grünfläche oder eine Parkfläche für den MIV vorhanden sein. Die zwei Möglichkeiten sind in Abbildung 02.04 dargestellt.

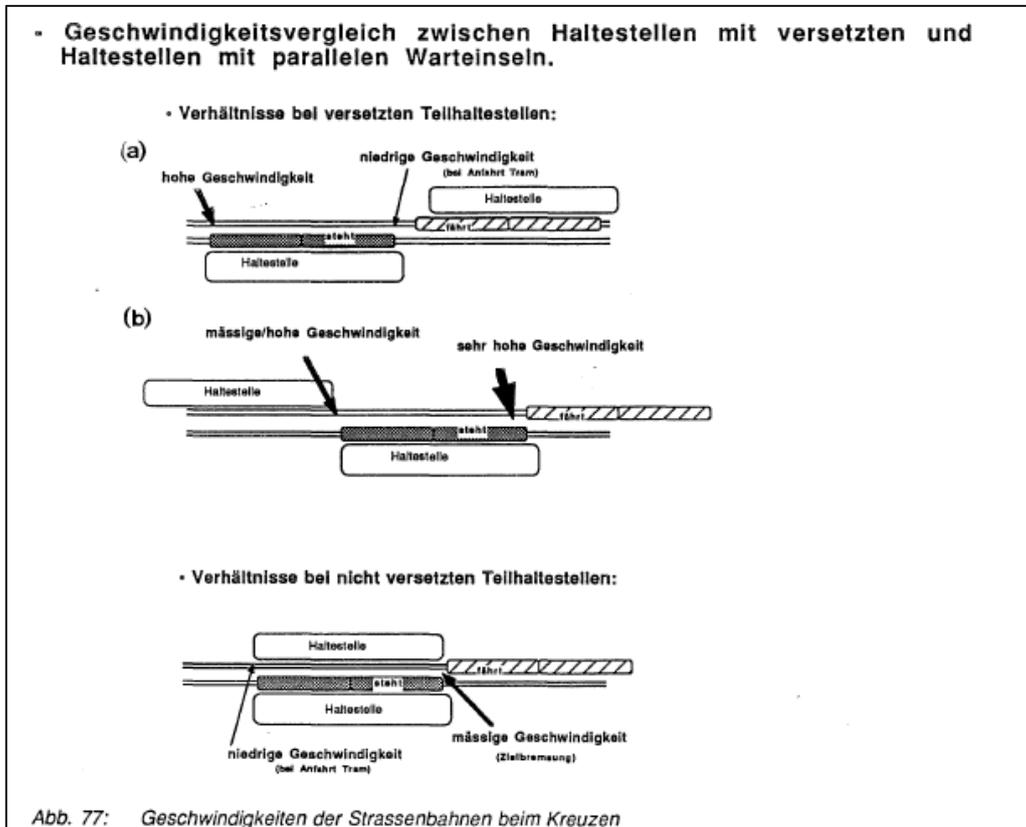
Abbildung 03.01.: Geschwindigkeiten der Straßenbahnen beim Kreuzen  
(Quelle: Brändi & Kobi 1989, S. 118; unbearbeitet)

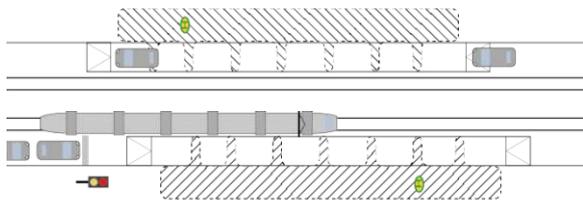
<p style="text-align: center;">Abbildung 04.03.: Skizze „Fahrbahn-StVO/(angehobene) Fahrbahn ohne/mit Zeitinsel“ (Quelle: eigene Darstellung)</p>

<b>TYP ZWEI</b> <b>Fahrbahn-StVO/(angehobene) Fahrbahn ohne/mit Zeitinsel</b>	<p>„(...) Fahrzeug hält auf mittlerem von zwei Fahrstreifen (oder linksseitig auf einem überbreiten Fahrstreifen mit ausreichender Restbreite für rechts vorbeifahrende Kfz), die Wartefläche befindet sich im Seitenraum; Ein- und Aussteiger queren die Fahrbahn und haben hierbei (...) Vorrang, (...)“ (Baier et. al. 2007, S. 31)</p> <p>Bei Zeitinsel zusätzlich:          „jedoch erhält bei einfahrender Bahn der nachfließende Verkehr durch die Zeitinselsignalisierung Rot und die Wiederfreigabe durch Grün erfolgt nach unterschiedlichen Zeitspannen (...)“ (Baier et. al. 2007, S. 31)</p>

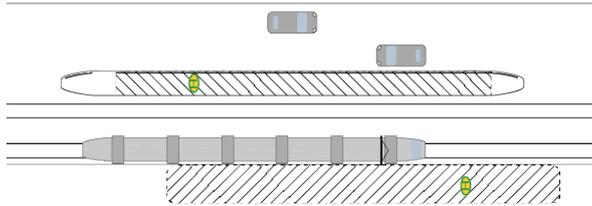
Abbildung 04.05.: Skizze „ÖPNV-Trasse in Seitenlage/Seitenlage mit Seitenbahnsteig“ (Quelle: eigene Darstellung)

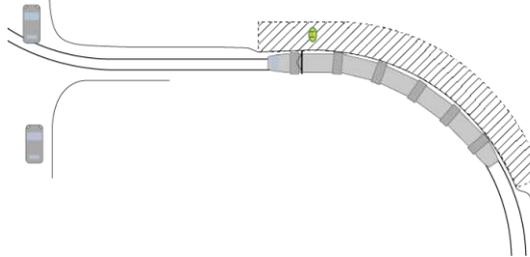
Abbildung 04.06.: Skizze „Haltestelle in Wendeschleife“ (Quelle: eigene Darstellung)

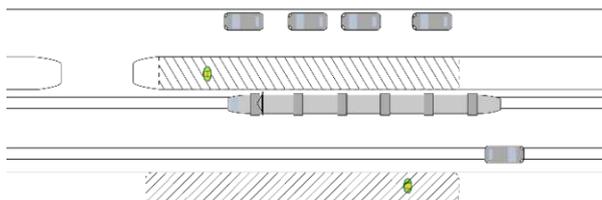
Abbildung 04.07.: Skizze „Haltestelle mit Nebenfahrbahn“ (Quelle: eigene Darstellung)

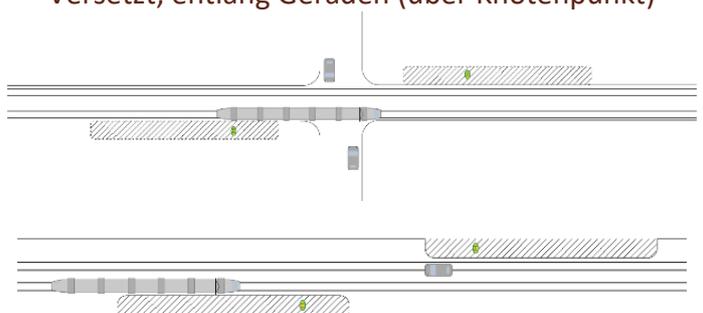
<p><b>Abbildung 04.10.: Skizze „Versetzt, entlang Geraden“ (Quelle: eigene Darstellung)</b></p>	
<p><b>Mehrere TH (von unterschiedlichen Linien)</b></p>

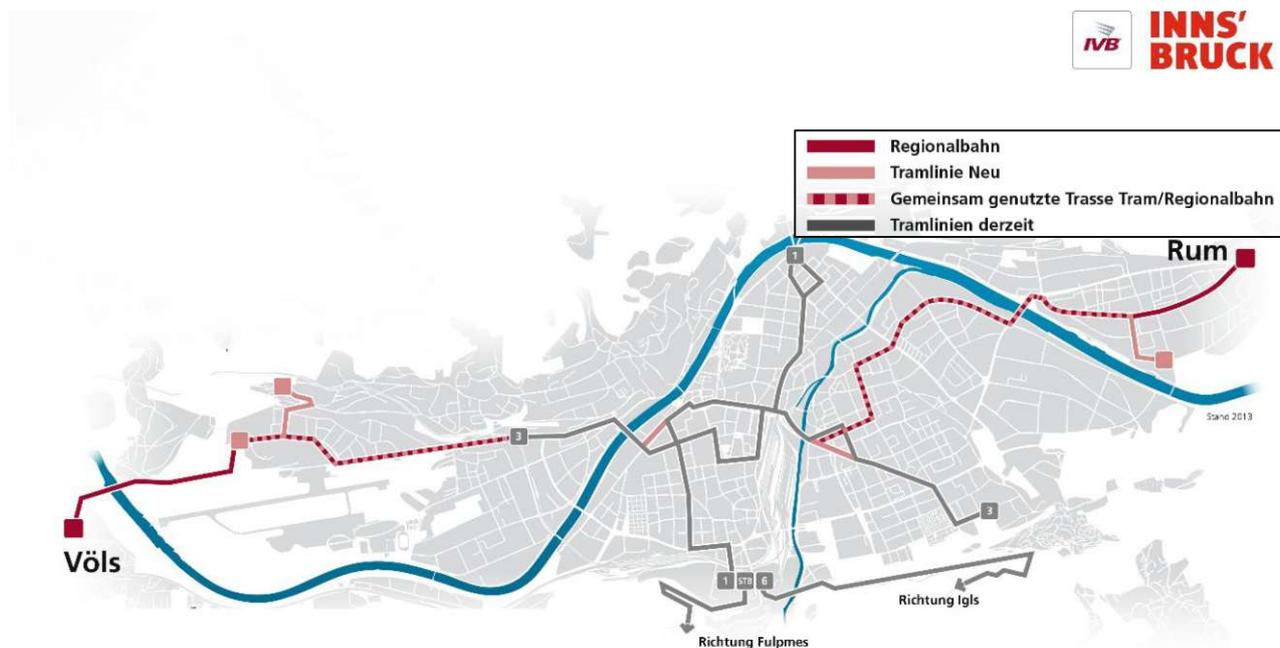
In den Jahren der Untersuchung erfolgte in Innsbruck ein Neubau von Strecken und die Neueinführung der Straßenbahnlinien zwei und fünf. Eine Grafik bezüglich der Neubaustrecken stellt Abbildung 04.20. dar. Diese wurde einer Informationsbroschüre aus dem Jahr 2013 zur Bürgerinformation entnommen. Die in der Abbildung als „Tramlinie“ bezeichneten Strecken sind bereits im Betrieb, die als „Regionalbahn“ bezeichnete noch nicht (vgl. Innsbrucker Verkehrsbetriebe und Stubaitalbahnen GmbH 2022, online).

Abbildung 04.20.: Daten und Fakten zur Tram/Regionalbahn Innsbruck (Quelle: Innsbrucker Verkehrsbetriebe und Stubaitalbahnen GmbH 2013, o.S.; Legende vergrößert)

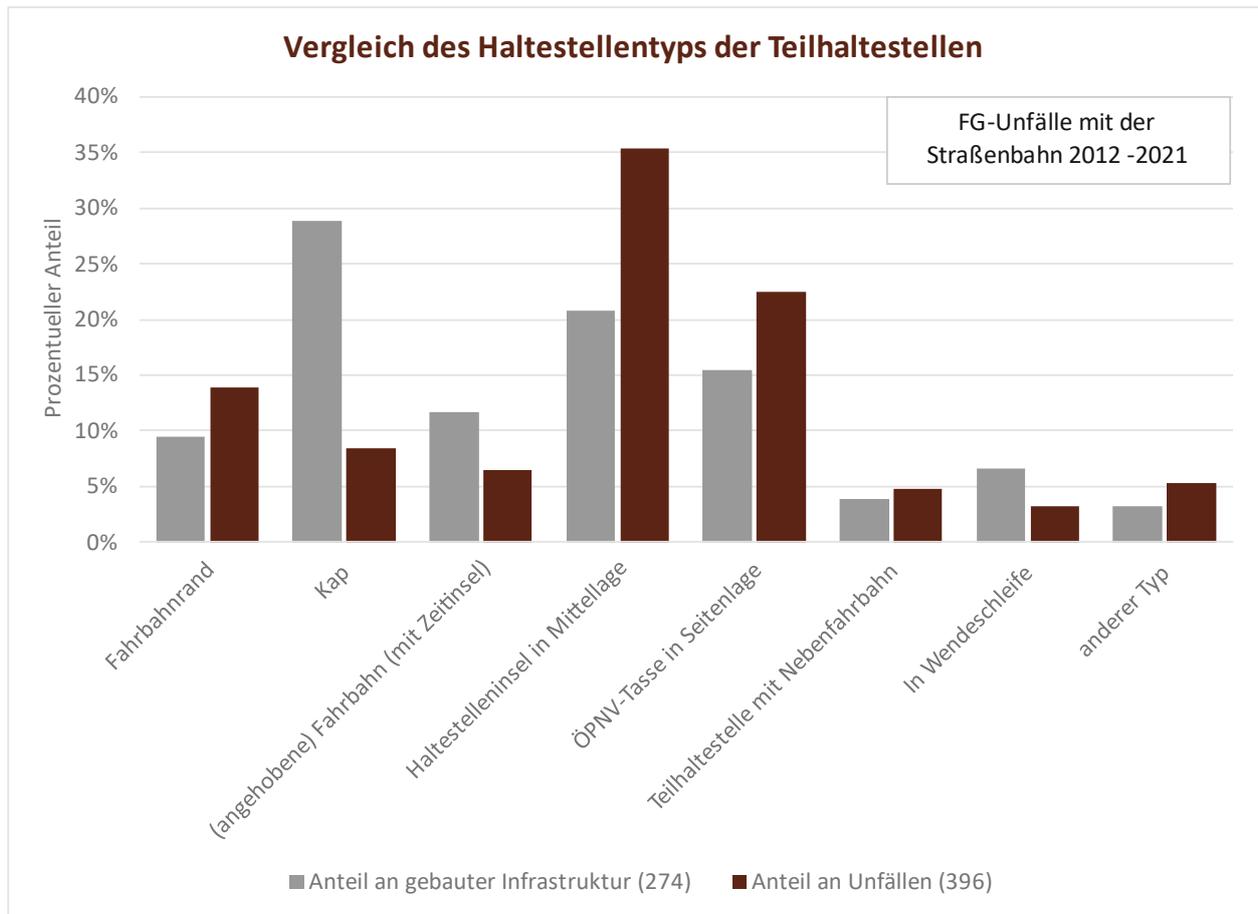
Abbildung 05.01.: Vergleich bezüglich des Haltestellentyps der Teilhaltestellen (Quelle: eigene Berechnung und eigene Darstellung, aus: ARGE oevv 2022, Datensatz; Google Maps 2022, online; Statistik Austria 2022, Datensatz)

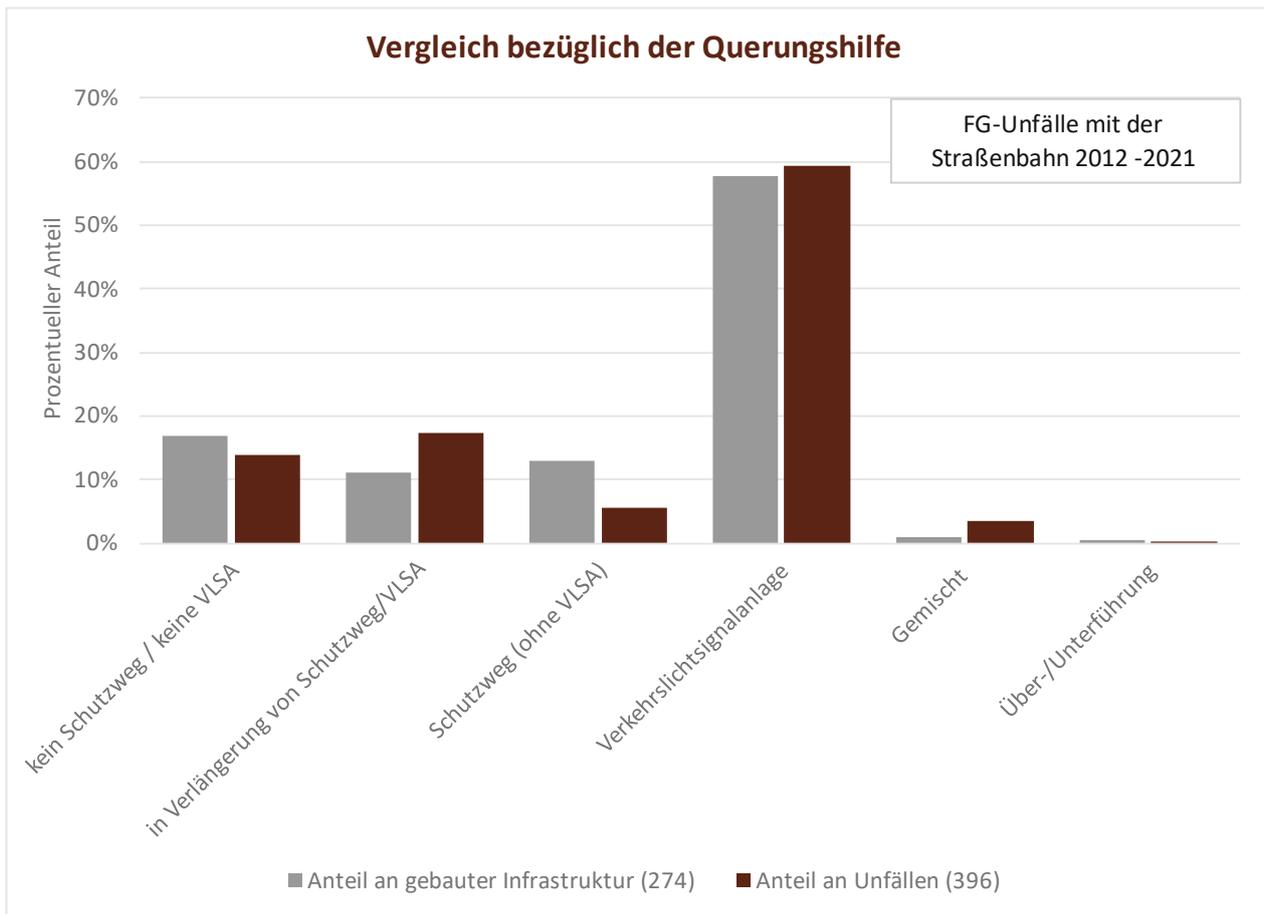
Abbildung 05.04.: Vergleich bezüglich der Art der infrastrukturellen Ausgestaltung der Querungsmöglichkeit (Quelle: eigene Berechnung und eigene Darstellung, aus: ARGE oevv 2022, Datensatz; Google Maps 2022, online; Statistik Austria 2022, Datensatz)

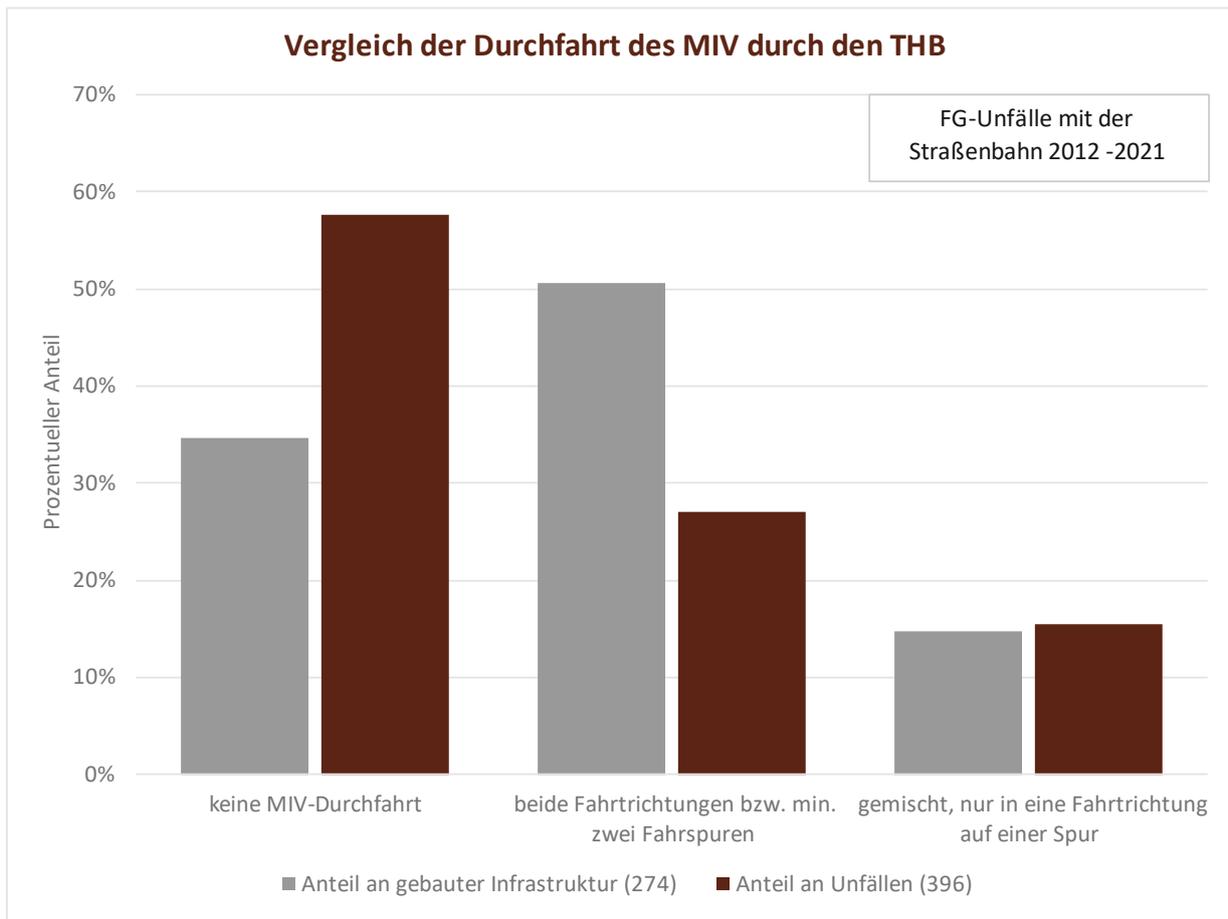
Abbildung 05.05.: Vergleich bezüglich der Durchfahrt des MIV durch den THB (Quelle: eigene Berechnung und eigene Darstellung, aus: ARGE oevv 2022, Datensatz; Google Maps 2022, online; Statistik Austria 2022, Datensatz)

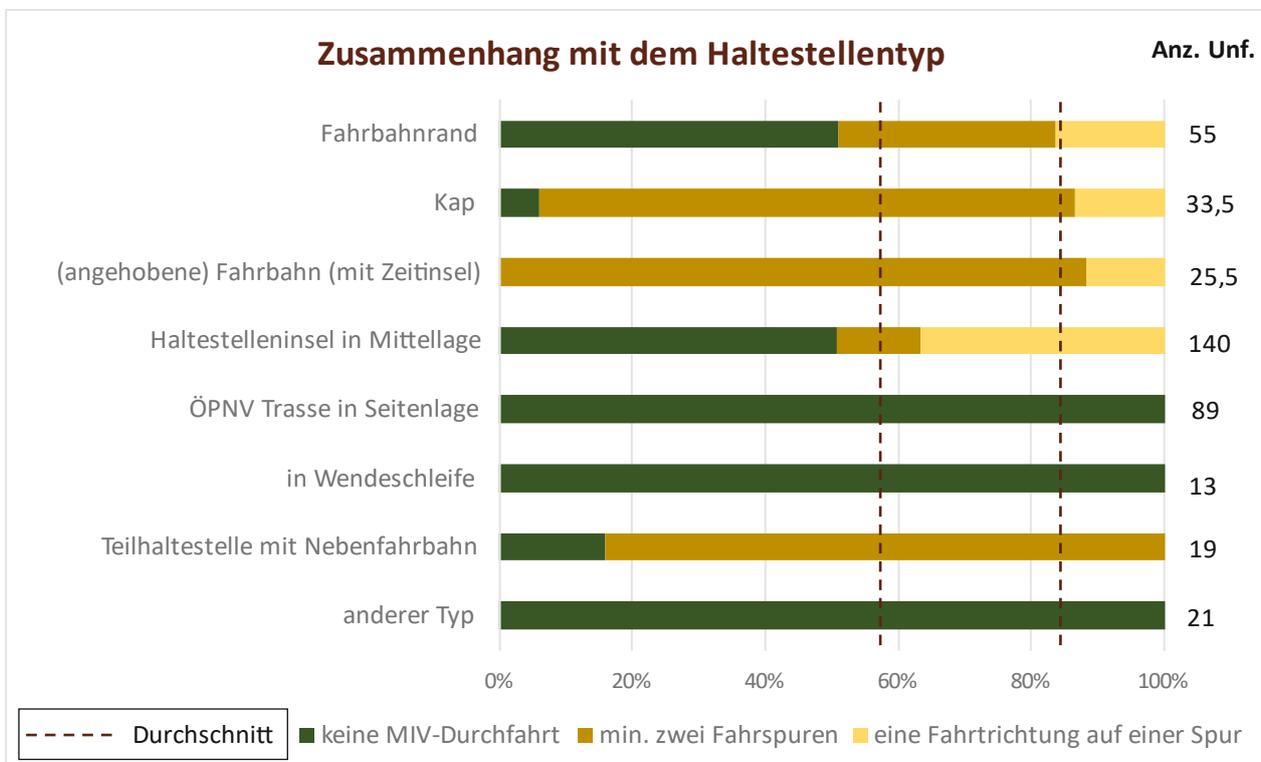
Abbildung 07.01.: Zusammenhang der MIV-Durchfahrt mit dem Haltestellentyp  
 (Quelle: eigene Berechnung, basierend auf Daten der Einzelanalyse)

Der Zusammenhang der MIV-Durchfahrt mit dem Haltestellentyp für die Unfallorte ist in Abbildung 07.01. dargestellt. In der Einzelanalyse wurden die Haltestellentypen „Haltestelleninsel in Mittellage“, „ÖPNV-Trasse in Seitenlage“, „anderer Typ“ und „Fahrbahnrand“, als Typen mit einer erhöhten Anzahl von Unfällen identifiziert. In eben dieser Reihenfolge nimmt der Unterschied zwischen den Anteilen der gebauten Infrastruktur und der Unfallanalyse ab. In dieser Aussage ist die Fehlerspanne der Konfidenzintervalle der Erhebung der gebauten Infrastruktur nicht berücksichtigt.

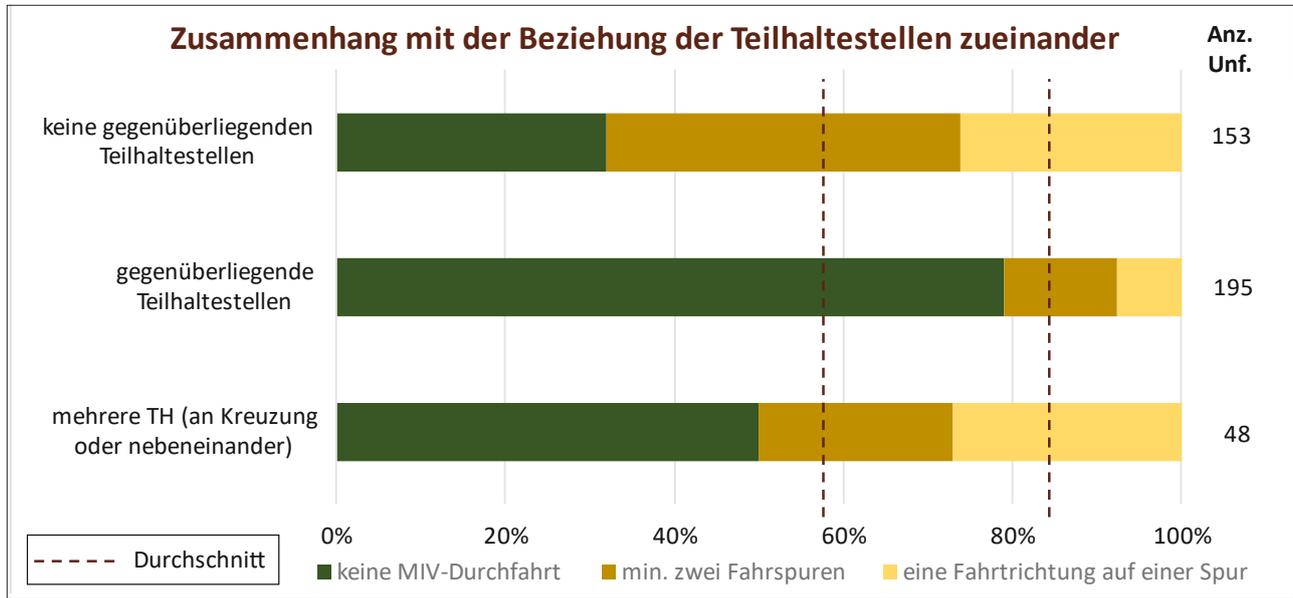
Abbildung 07.02.: Zusammenhang der MIV-Durchfahrt mit der Beziehung der Teilhaltestellen  
 (Quelle: eigene Berechnung, basierend auf Daten der Einzelanalyse)

Die Hypothese des Einflusses der Eigenschaft der MIV-Durchfahrt auf die Anteile der Ausprägungen der Eigenschaft der Beziehung der Teilhaltestellen zueinander kann nur zum Teil bestätigt werden. Für den Vergleich zwischen den „einfachen“ Beziehungen – für gegenüberliegende Teilhaltestellen sowie zwei versetzt angeordnete Teilhaltestellen – ist die Hypothese, passend. Bei Haltestellen mit einer anderen Anzahl als zwei Teilhaltestellen sind andere Faktoren für die Unfallanzahl entscheidend.

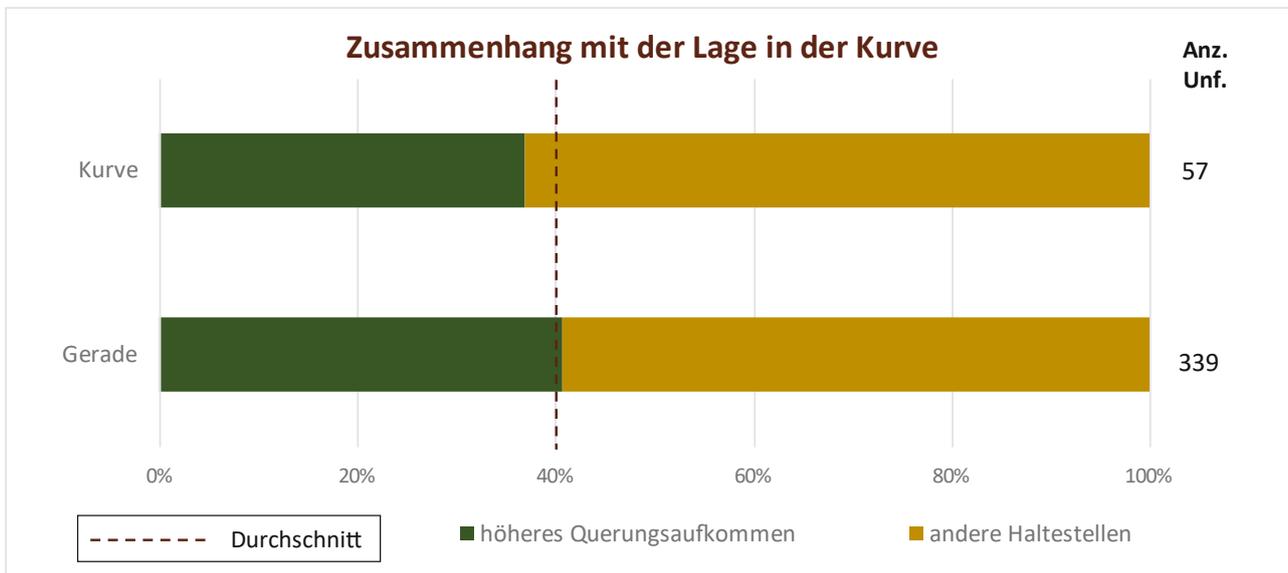
Abbildung 07.08. Zusammenhang des Querungsaufkommens an Zufußgehenden mit der Lage in der Kurve  
(Quelle: eigene Darstellung, basierend auf Daten der Einzelanalyse)

Für die Eigenschaft der Lage in der Kurve wird der Zusammenhang mit dem Querungsaufkommen an Zufußgehenden an den Unfallorten in Abbildung 07.08. dargestellt. Die Einzelanalyse zeigt, dass der Faktor der Lage in der Kurve sich nicht in der Unfallanzahl abbildet. Es ereignen sich – bezogen auf den Anteil dieser in der Erhebung der gebauten Infrastruktur – gleich viele Unfälle bei THB in der Kurve und in der Geraden, der reale Wert der Erhebung der gebauten Infrastruktur kann – auf Grund der Fehlerspanne – ein paar Prozentpunkte über oder unter jenem der Unfallerhebung liegen. Bei der Hypothese, dass das Querungsaufkommen an Zufußgehenden entscheidend für die Anzahl der Unfälle ist, müssten daher die Anteile an Haltestellen mit einer höheren vermuteten Querungsanzahl an Zufußgehenden gleich hoch sein.

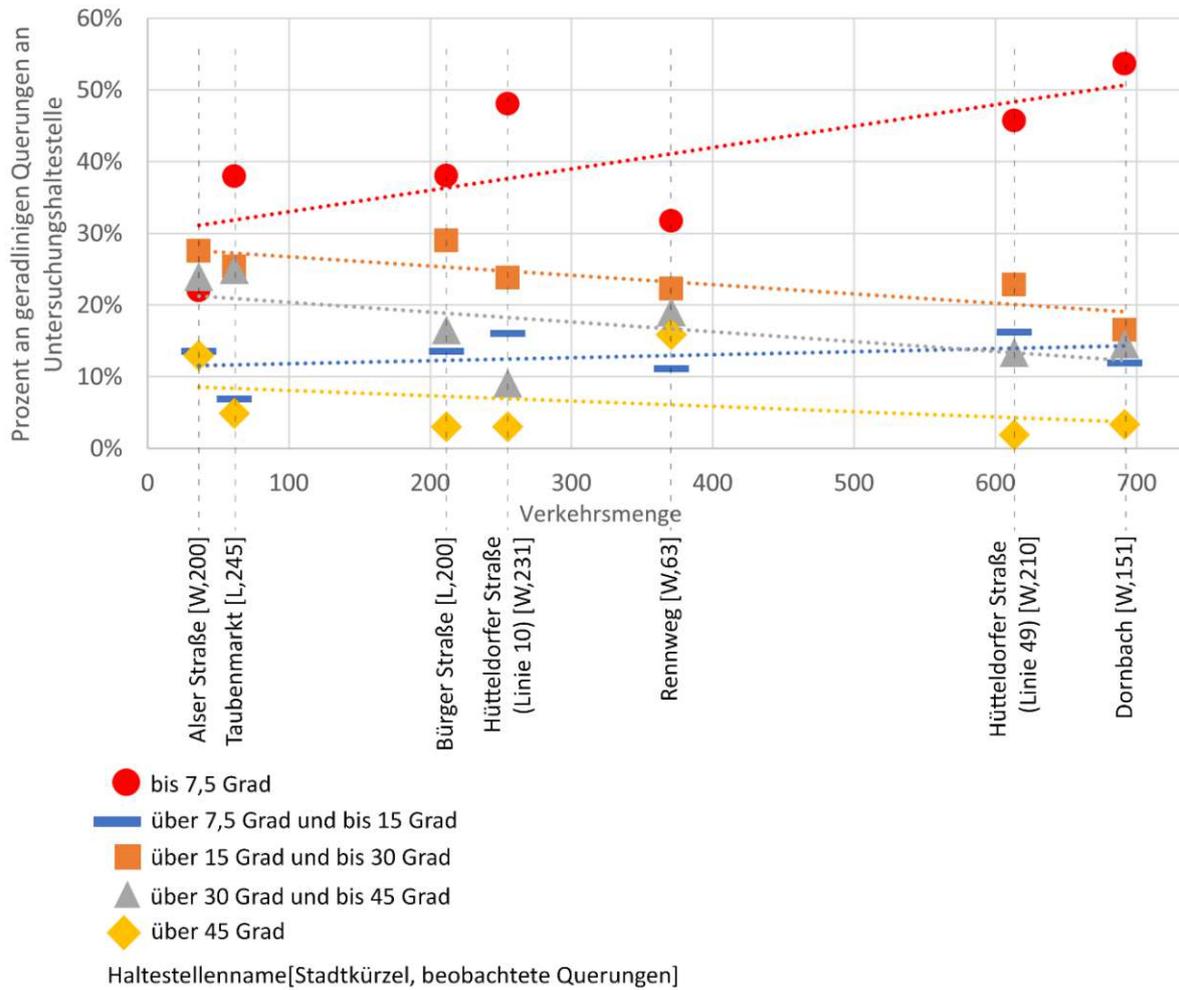
Abbildung 10.01.: Querungswinkel der Zufußgehenden bei den Untersuchungshaltestellen, abhängig von der Verkehrsmenge (Quelle: eigene Erhebung und eigene Darstellung)

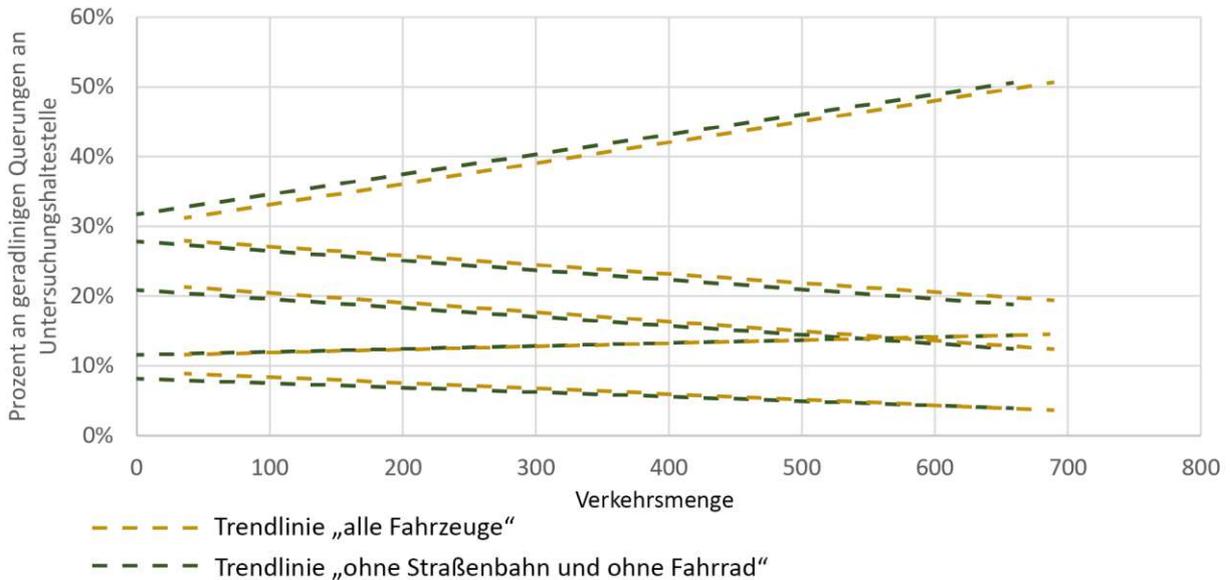
Abbildung 10.03.: Trendlinien der Querungswinkel der Zufußgehenden bei den Untersuchungshaltestellen  
(Quelle: eigene Erhebung und eigene Darstellung)

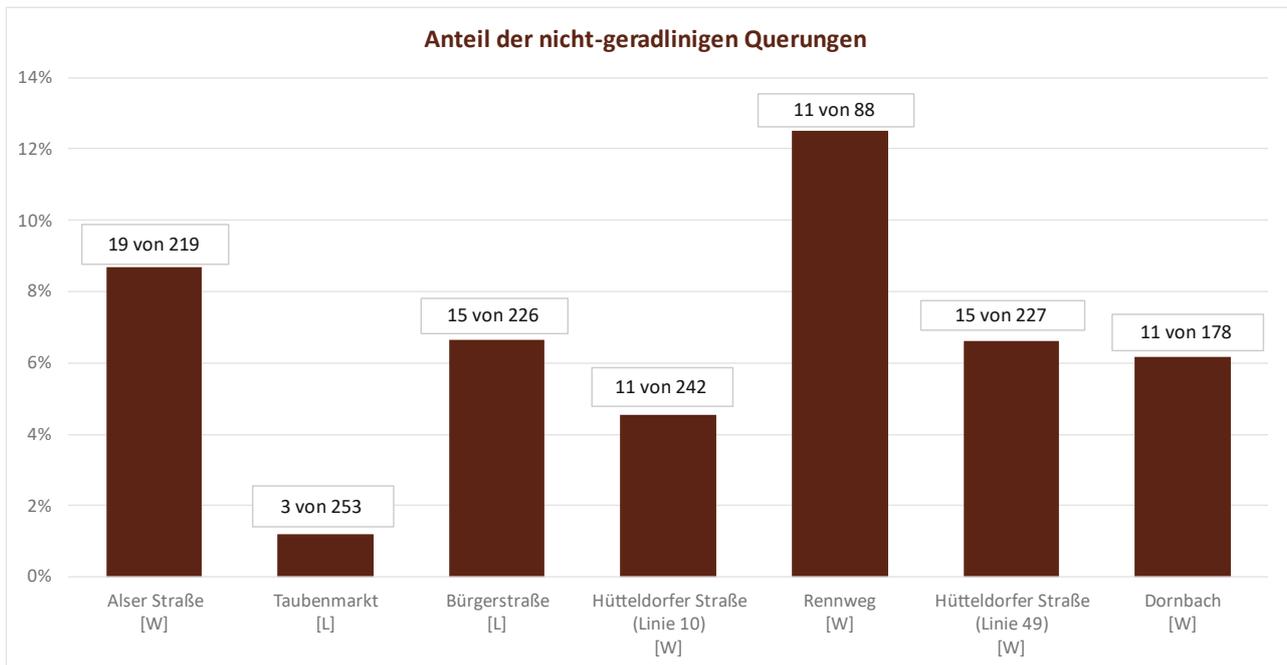
Abbildung 10.04.: Anteil der nicht-geradlinigen Querungen der Zufußgehenden bei den Untersuchungshaltestellen, geordnet in aufsteigender Reihenfolge nach der Anzahl der gezählten durchfahrenden Fahrzeuge (Quelle: eigene Erhebung und eigene Darstellung)

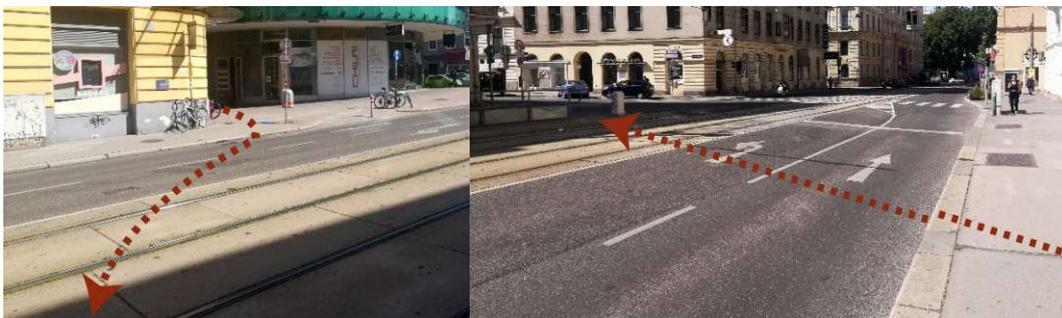
Abbildung 10.05.: Fotos skizzierter Querungsweg PassantInnen Rennweg (hinteres Ende)  
(Quelle: eigene Aufnahme und Bearbeitung)
