DIPLOMARBEIT

DIE ZERSTÖRTE (DRITTE) SYNAGOGE VON MURSKA SOBOTA, SLOWENIEN

Eine virtuelle Rekonstruktion

Wien, im Mai 2023

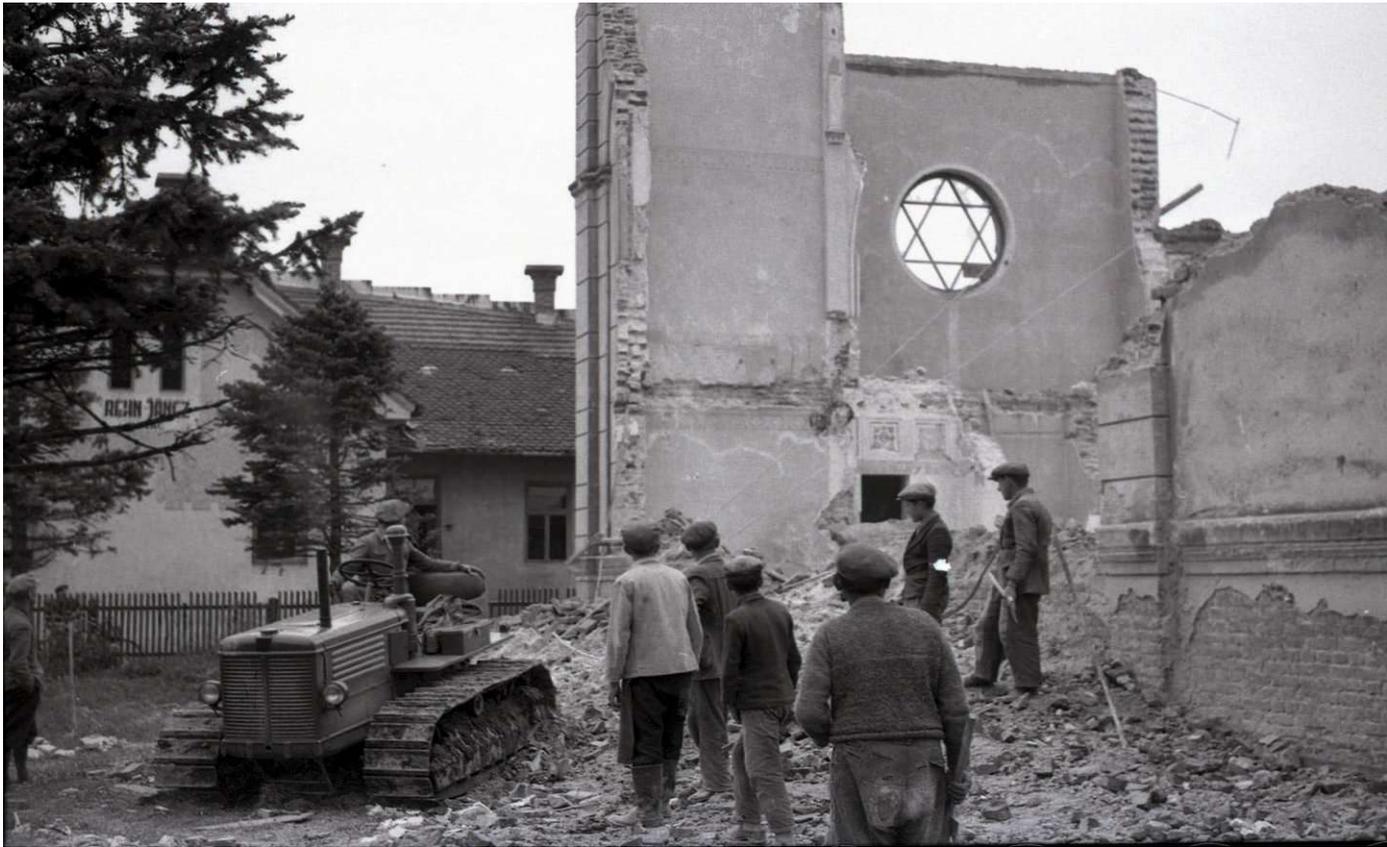
2.2 | Abrissfoto, Blick Richtung Ostwand, Teile der Nordfassade

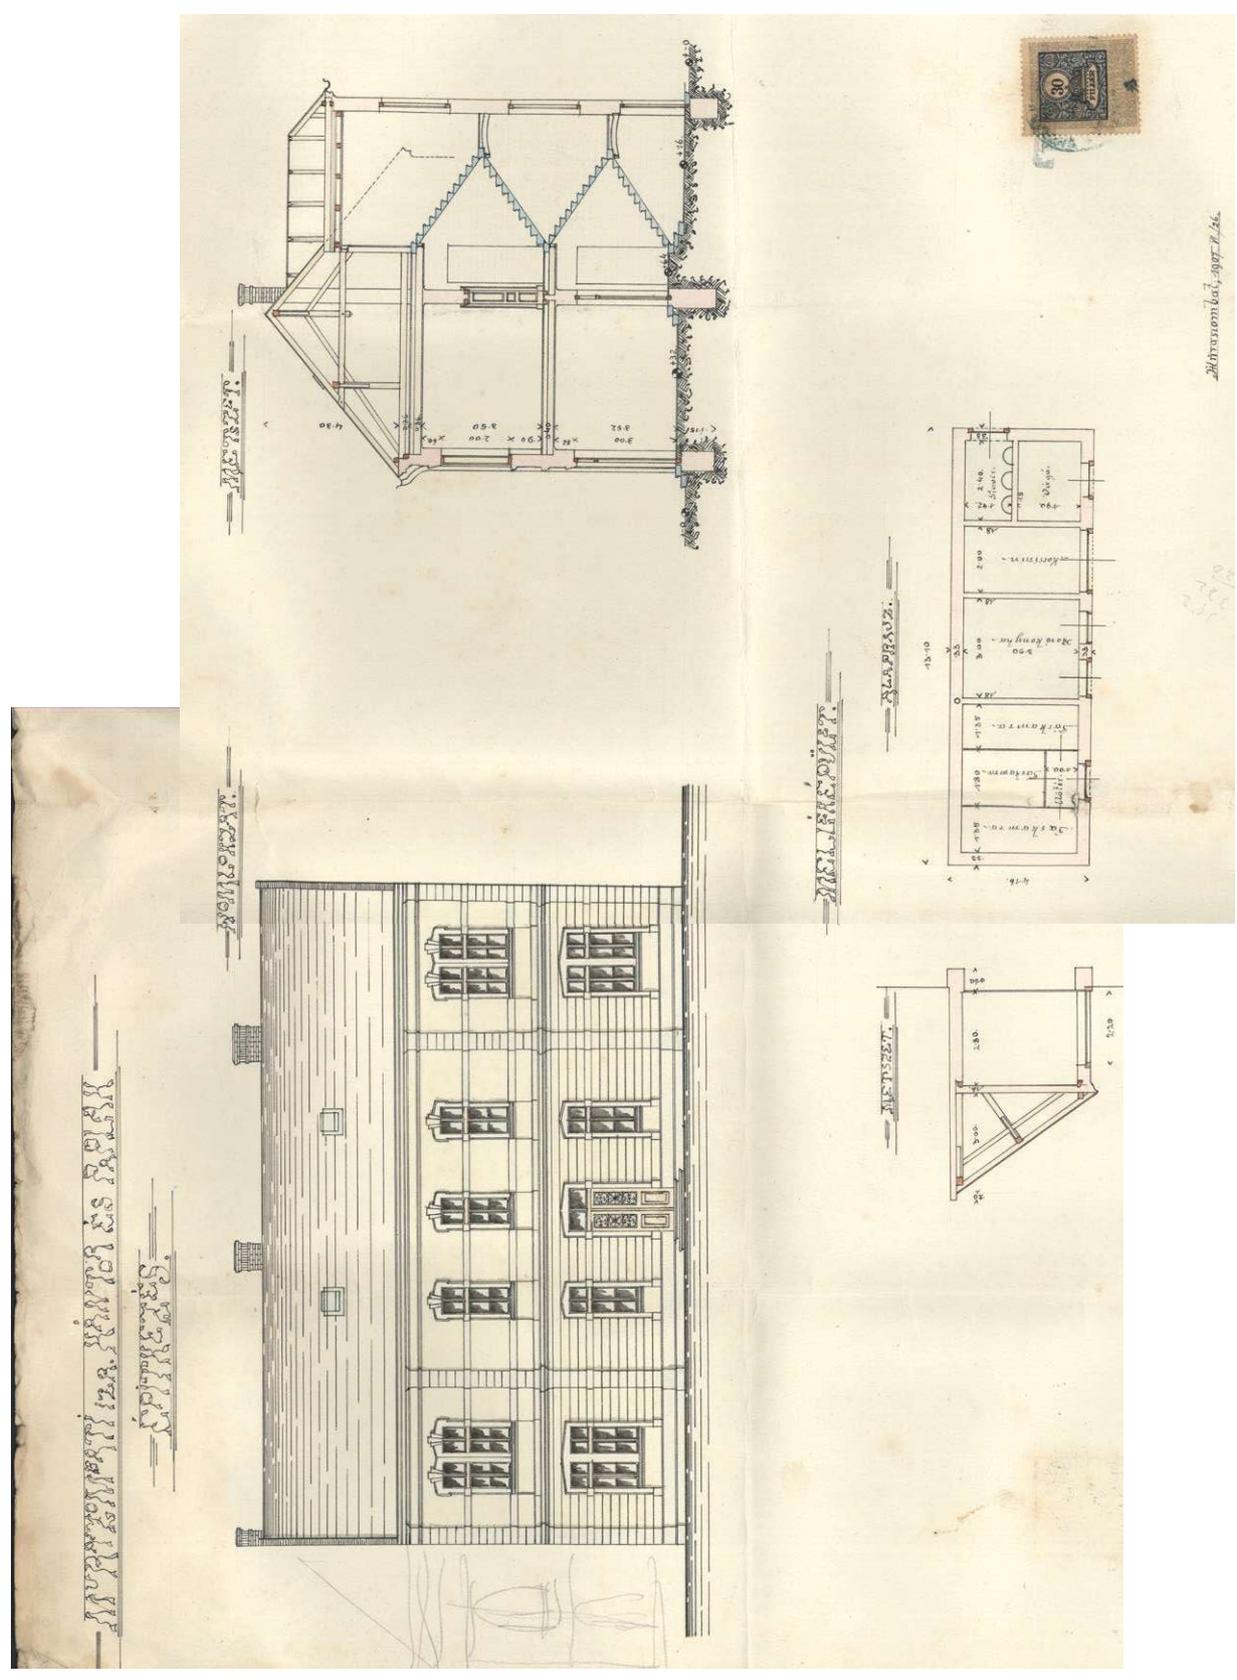
4.4|Ansicht und Schnitt, Rabinerhaus

Im Gegensatz zur Synagoge, gibt es hiervon Grundrisse, Schnitte und Ansichten, was eine zügige Modellierung mit sich brachte. In diesem Gebäude waren Küchen, Gemeinderaum, Gemeinschaftsbad, Wannenbäder und so weiter untergebracht. Das Hauptaugenmerk lag aber auf der dritten Synagoge, wodurch die Innenräume des Rabbinerhauses bei der Rekonstruktion vernachlässigt wurden. Sollte dies ebenfalls einmal relevant werden, so kann das Gebäude natürlich weiter „ausgebaut“ werden. Wer der Verfasser diese Pläne ist, konnte nicht entziffert werden, *Baumhorns* Unterschrift lässt sich auf den Plänen aber nicht erkennen. Es bleibt somit offen, inwiefern diese zwei Gebäude in Absprache geplant wurden.

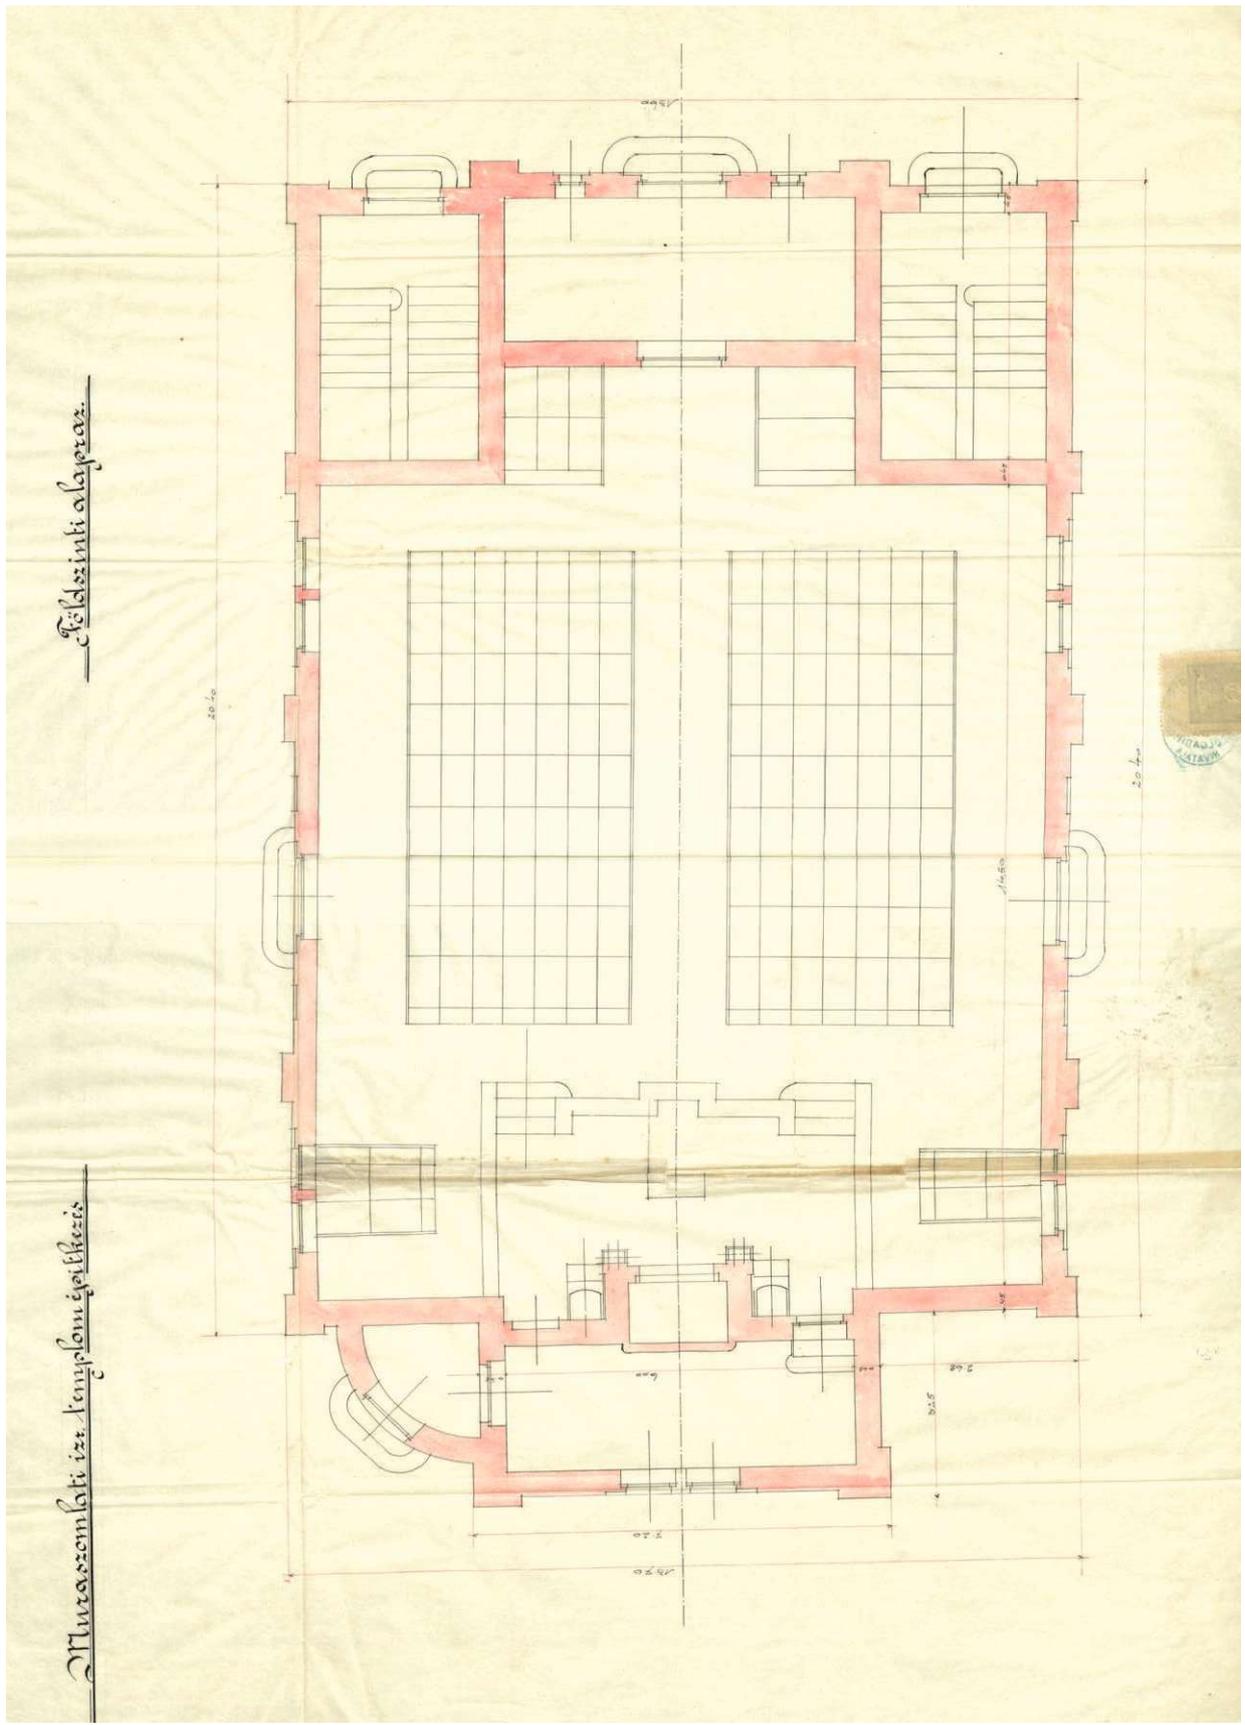
5.3 | Grundrissplan der Synagoge, Erdgeschoß

Die Synagoge hatte eine Grundrissgröße von etwa 23,60 m x 13,60 m. Die Nebenräume befanden sich in der Verlängerung des Hauptraumes Richtung Osten und Westen, wodurch sich ein rechteckiger Grundriss ergab.

Laut vorhandener Grundrisspläne waren im Erdgeschoß 150 Sitzplätze und auf der Galerie 108 Sitzplätze, woraus sich eine Gesamtzahl von 258 ergibt.

Pläne stellen neben historischen Fotos die wohl wichtigste Grundlage für eine Gebäuderekonstruktion dar, vor allem wenn diese bemaßt und gut leserlich sind. Da es von dieser Synagoge an Plänen nur die zwei Grundrisspläne gibt, werden diesen eine wesentliche Bedeutung zugeschrieben. Zu beachten ist, dass die zwei Grundrisse nicht genordet sind, sondern eine Südausrichtung aufweisen, sozusagen als ob das

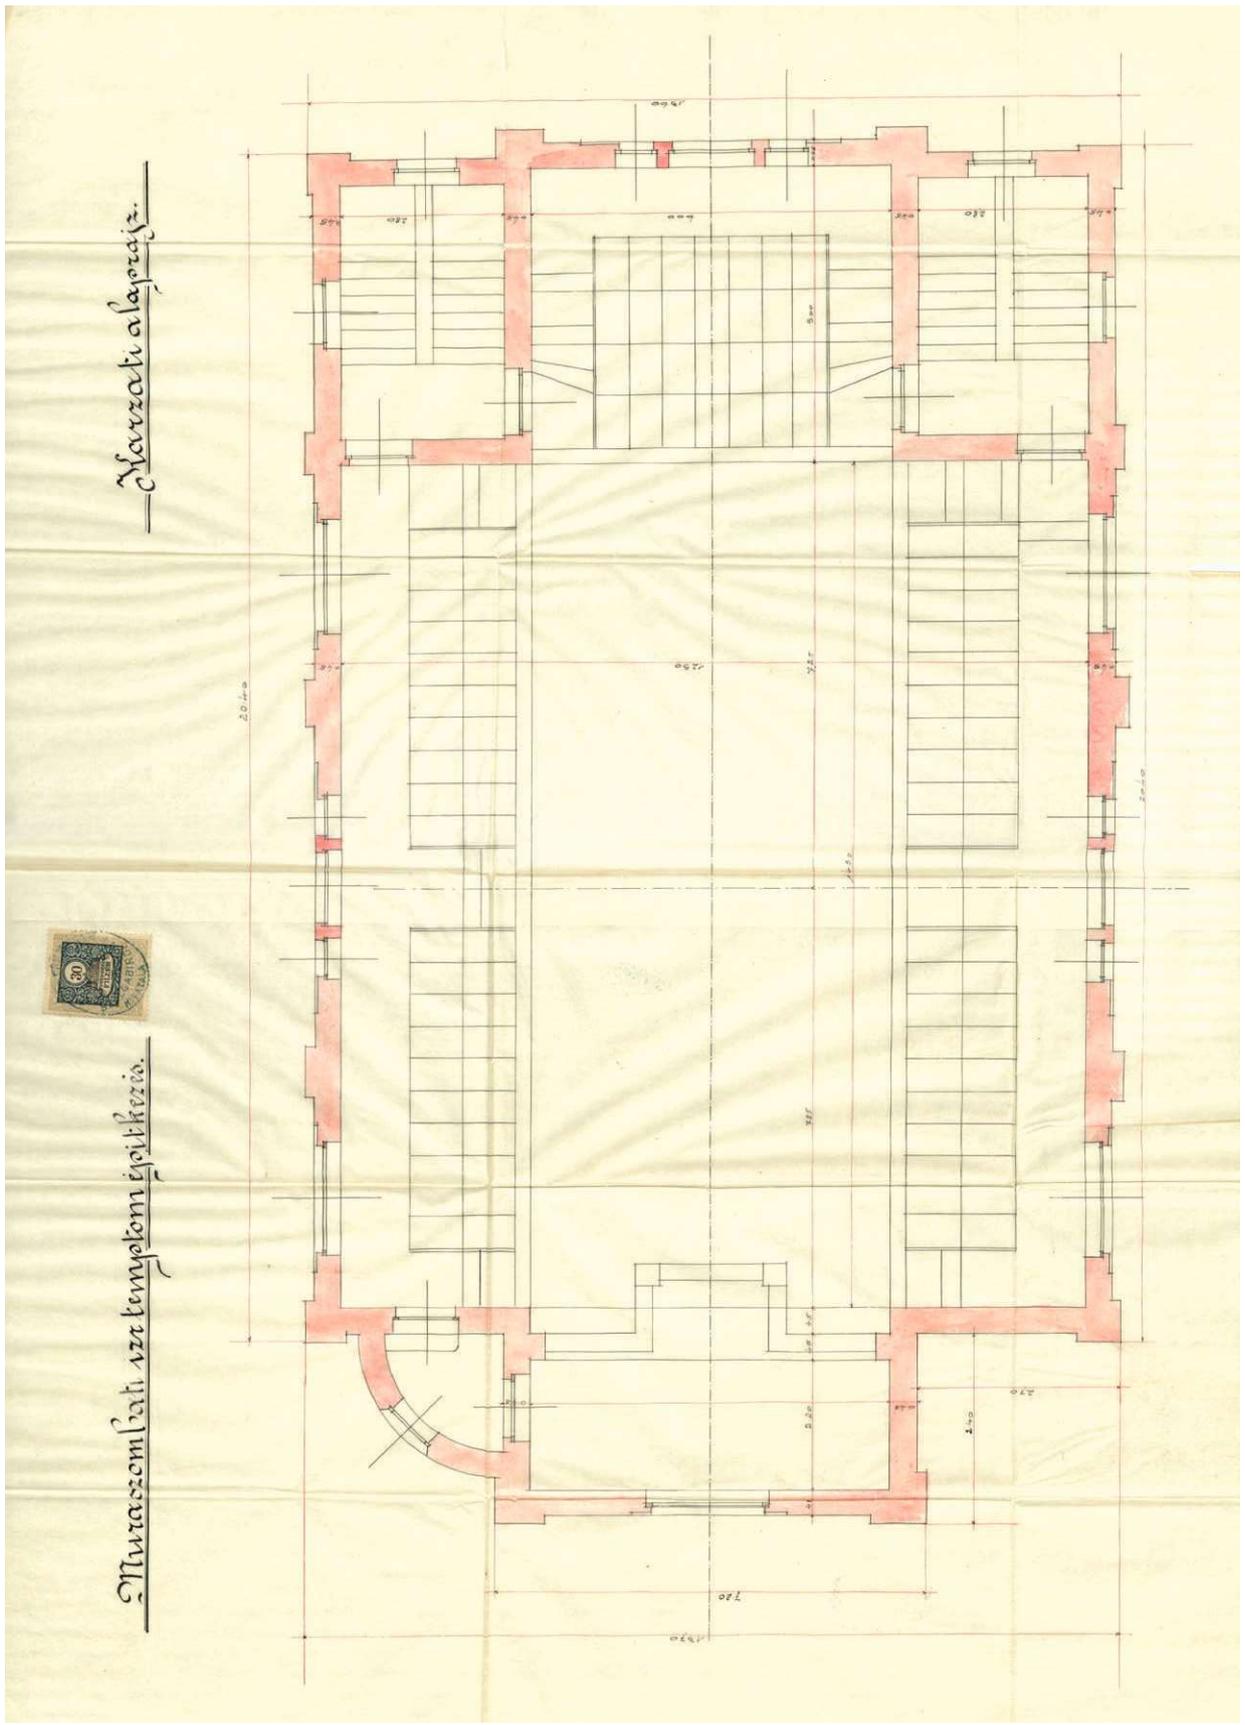
5.4 | Grundrissplan der Synagoge, Obergeschoß

Zu Beginn dieser Arbeit galt es sich mit dem vorerst einzigen Grundrissplan, vom Erdgeschoß, auseinanderzusetzen. Im Zuge der weiteren Recherche konnte der Grundrissplan vom Obergeschoß ausfindig gemacht werden, was die Rekonstruktion im Wesentlichen beeinflusste und vervollständigte. Die ersten verfügbaren Innen- und Außenaufnahmen, von weni-

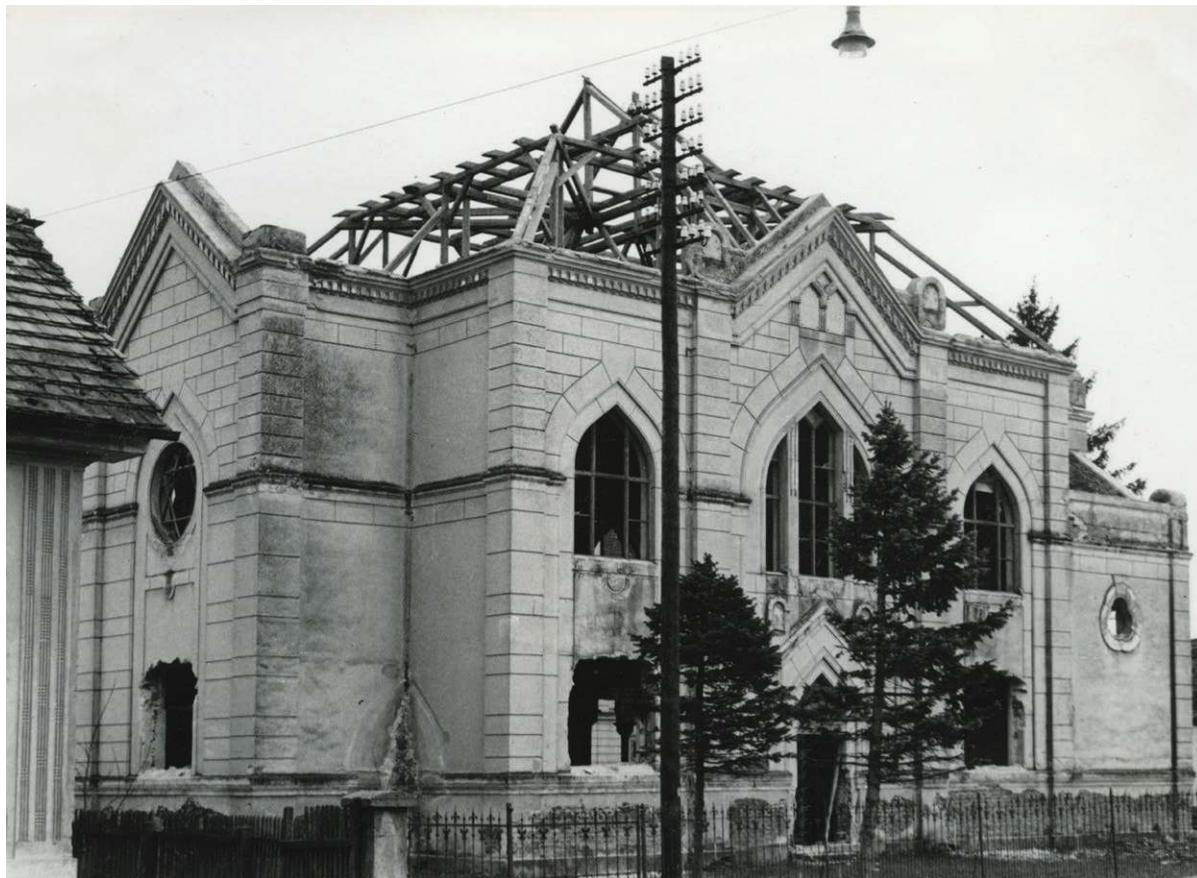
5.6 | Abrissfoto, Blick auf Nordostfassade, mit sichtbaren Teilen des Dachstuhls und einziges Bild, welches die Ostfassade dokumentiert, 1954

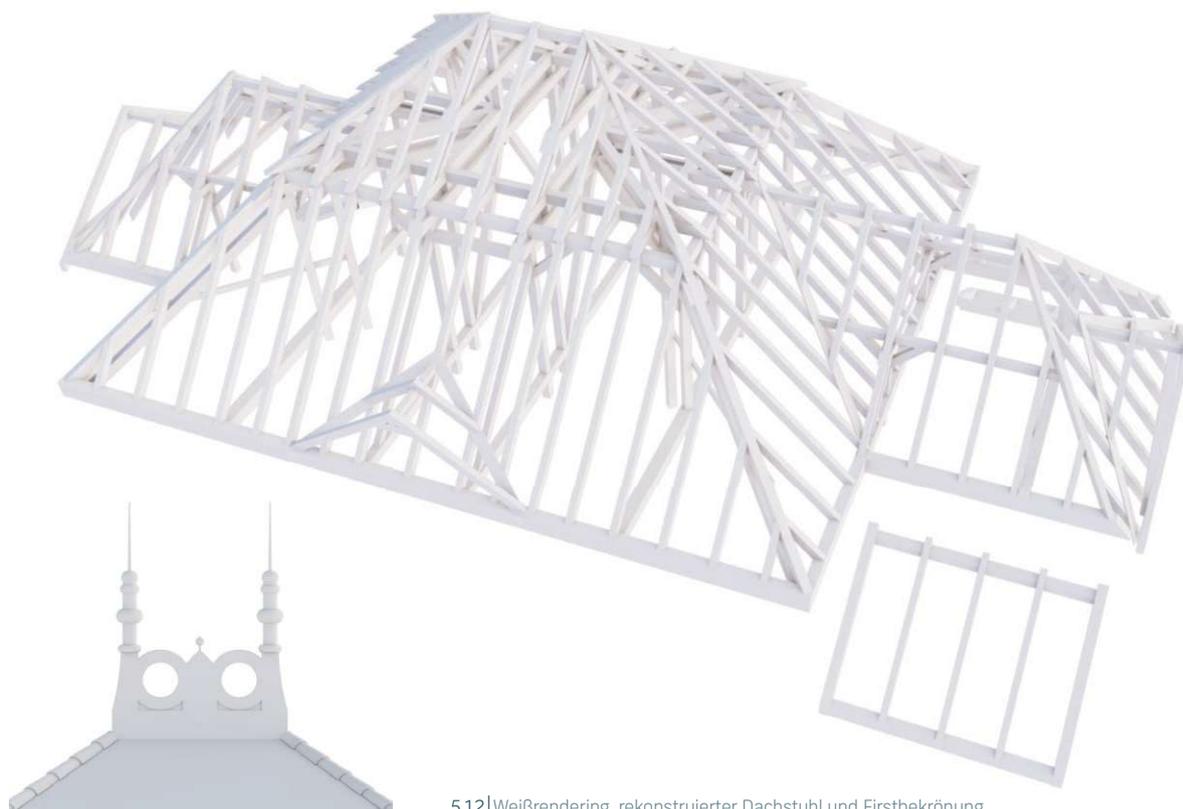
5.12 | Weißrendering, rekonstruierter Dachstuhl und Firstbekrönung

Aus welchem Material die Firstbekrönung aber tatsächlich gewesen ist, konnte leider nicht beantwortet werden.

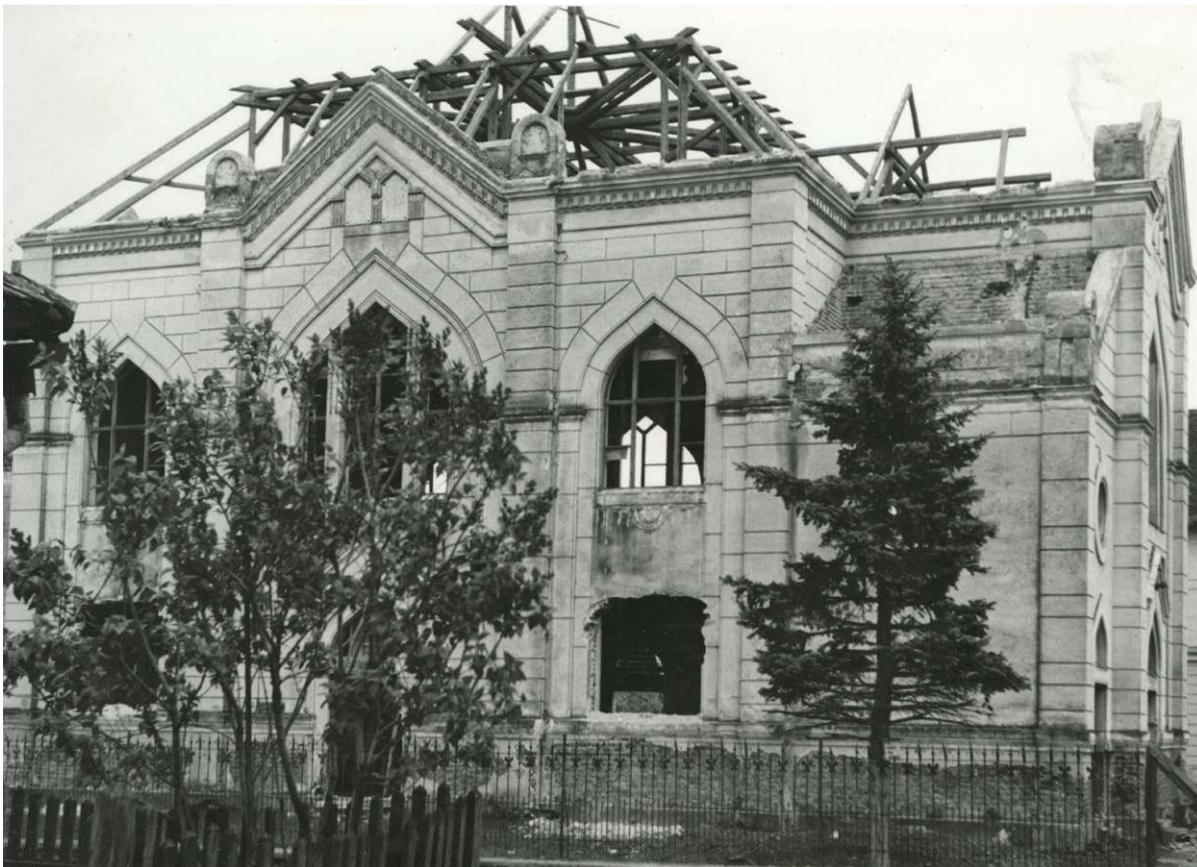
5.13 | Abrissfoto, Blick auf Nordfassade mit Teilen des Dachstuhls, 1954

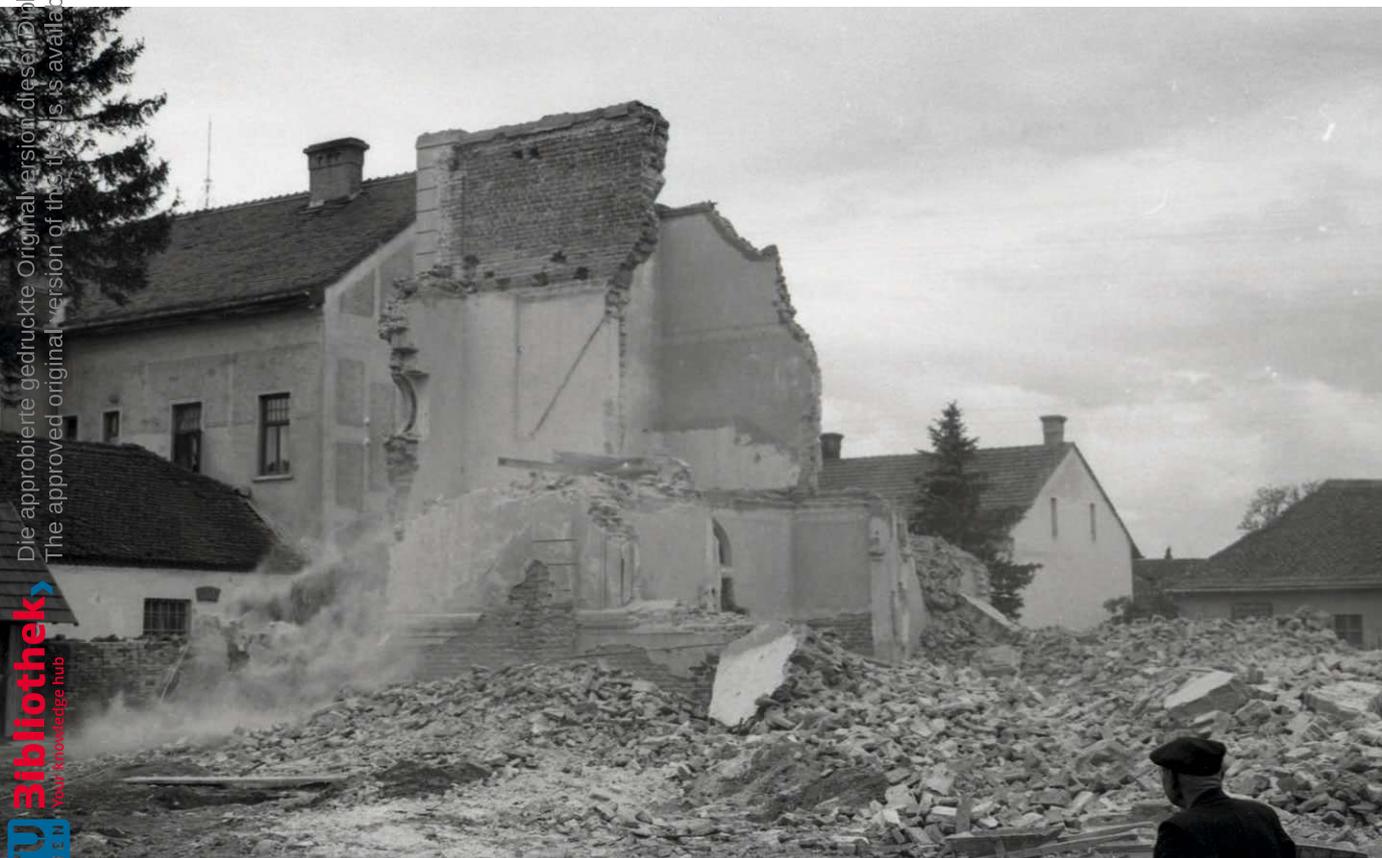
5.21 | Abrissfoto, einzige Fotografie, welches Teile der Westseite dokumentiert, mit Tür zum Hauptraum, Mauerabdruck im Bereich der Frauengalerie, Innere des Stiegenhauses der Südwestseite, links im Bild, Teil Fensternische des Rundfensters an der Westwand, 1954

Im Erdgeschoß befand sich im Westen eine Zwischentür, welche zum Vorraum und weiter zum Haupteingang führte. Im Obergeschoß waren an der Westwand ebenfalls Sitzplätze der Frauengalerie, welche voraussichtlich wie in anderen Referenzprojekten, ansteigend waren. Hinter diesen war eines der drei großen Spitzbogenfenster. Überlegungen, ob es hier als Übergang zu diesem Bereich einen vorgesetzten Bogen gegeben haben könnte, wie er an der Ostwand zu finden war, wurde durch die Innenraumfotografie [siehe Abb. 5.51] widerlegt.

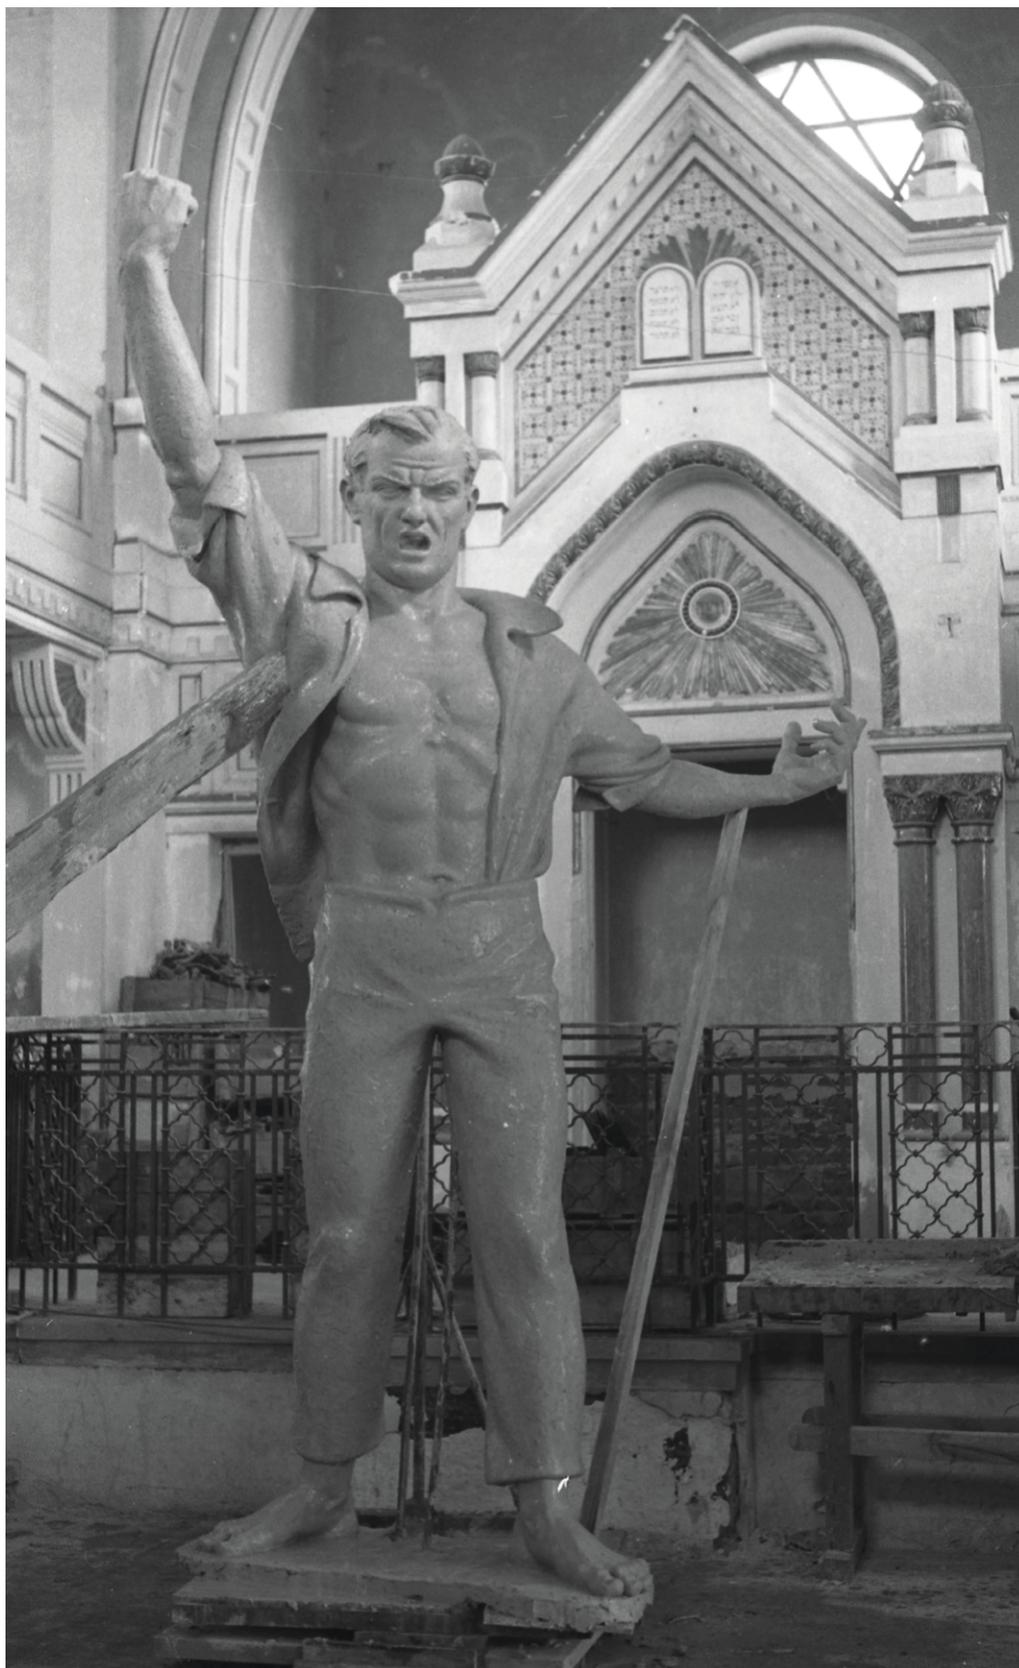
5.22 | Innenraum, sichtbare Details des (ehemaligen) Thoraschreins, 1953

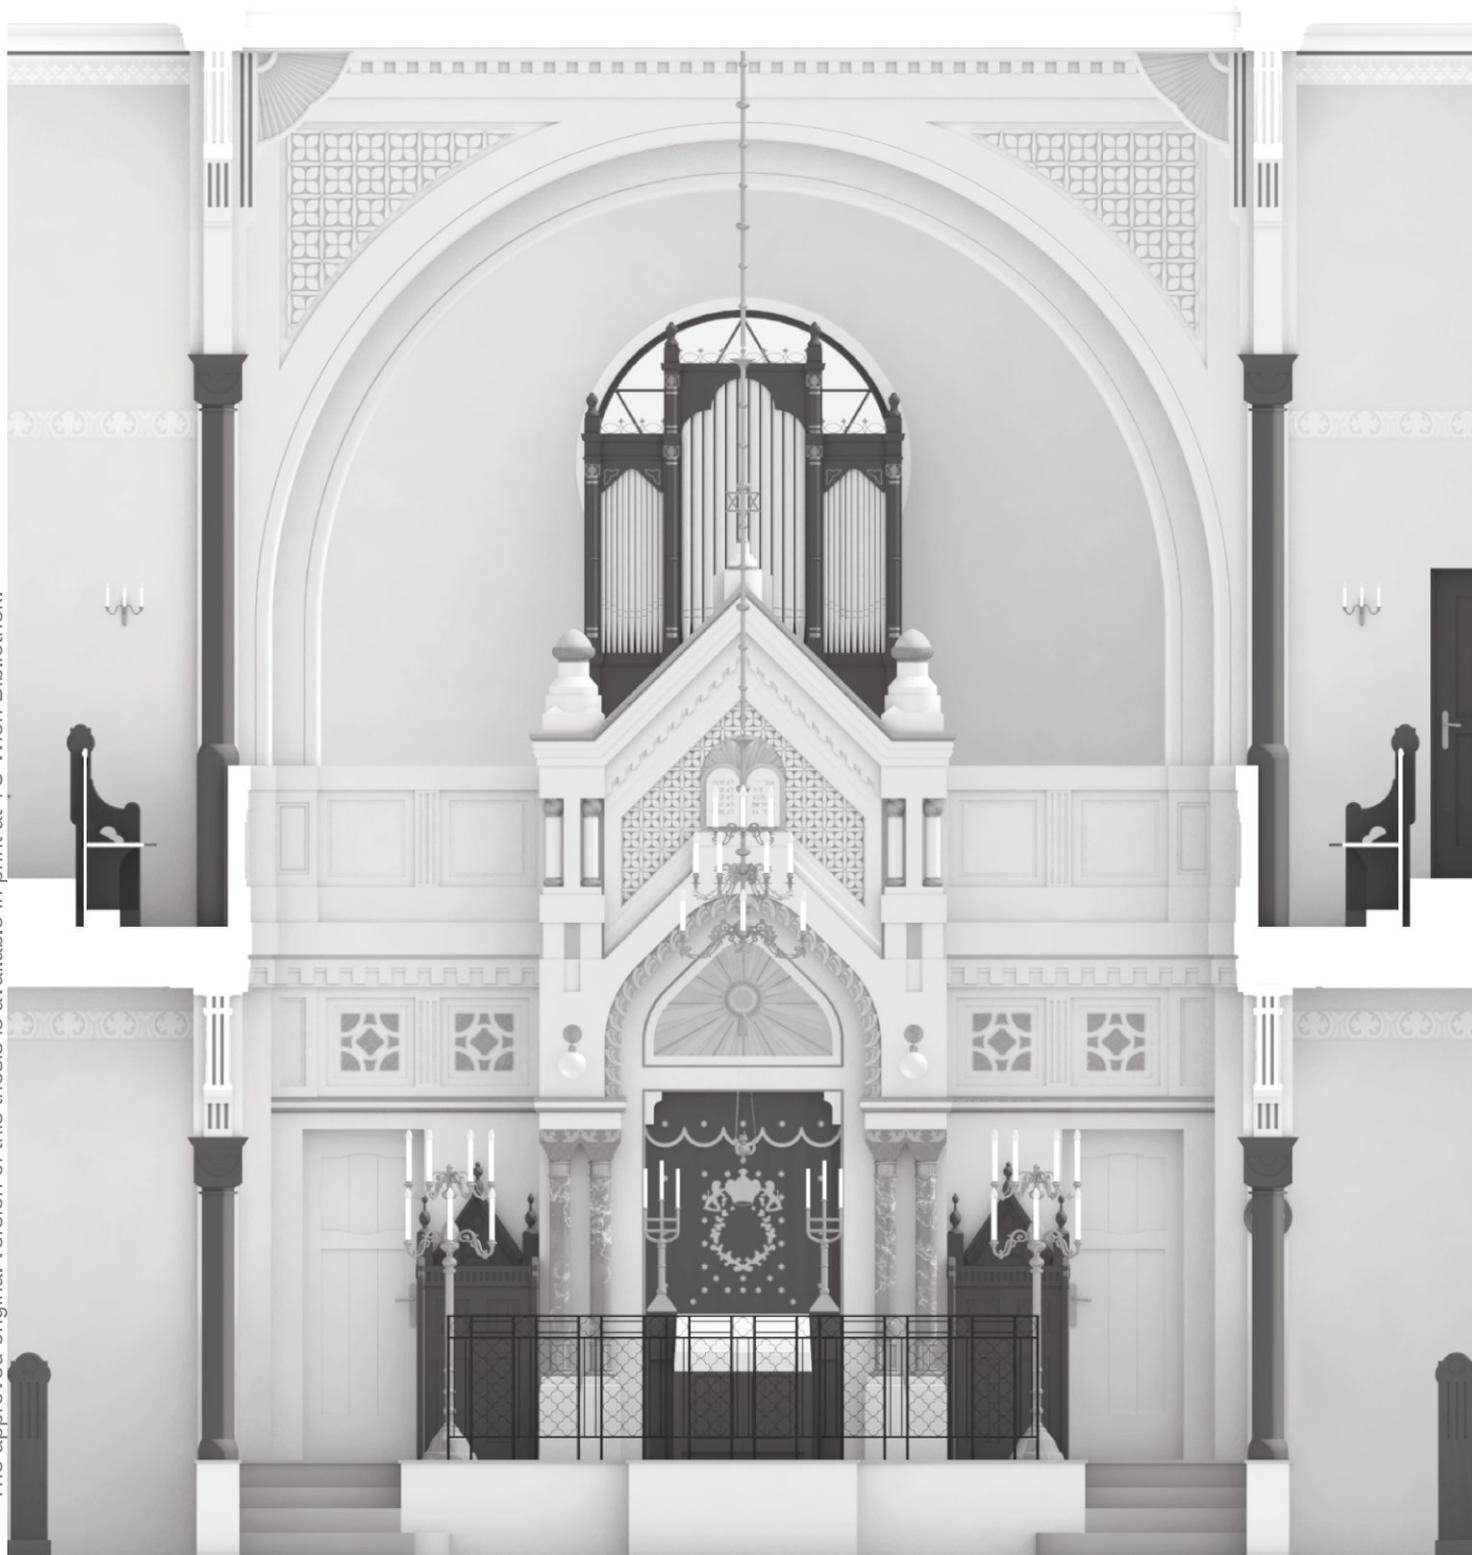
5.27 | rekonstruierte Ostwand, Bima, Thoraschrein

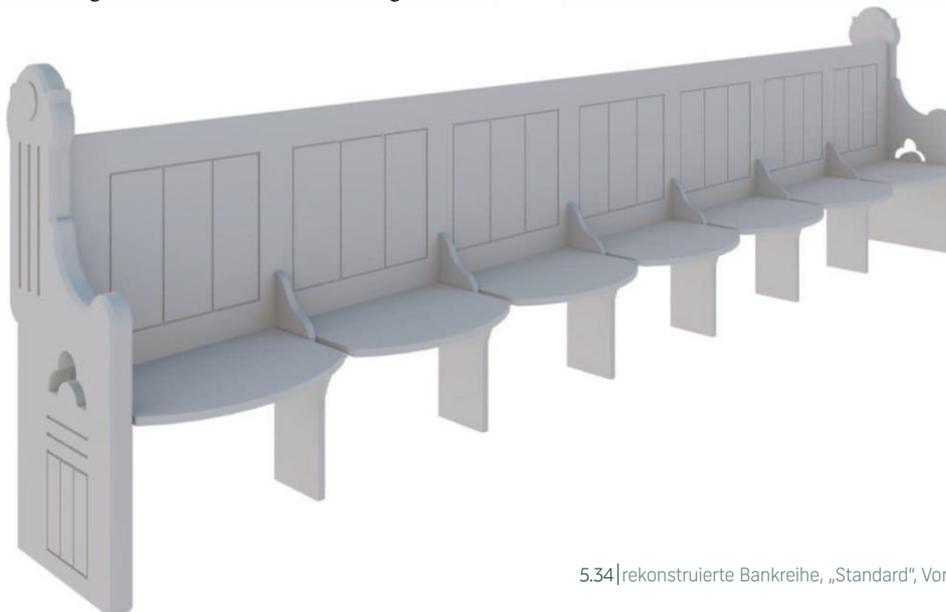
5.34 | rekonstruierte Bankreihe, „Standard“, Vorderseite

Eine Bankreihe, welche im Vergleich zur Standardbank höher und schmaler gebaut war,

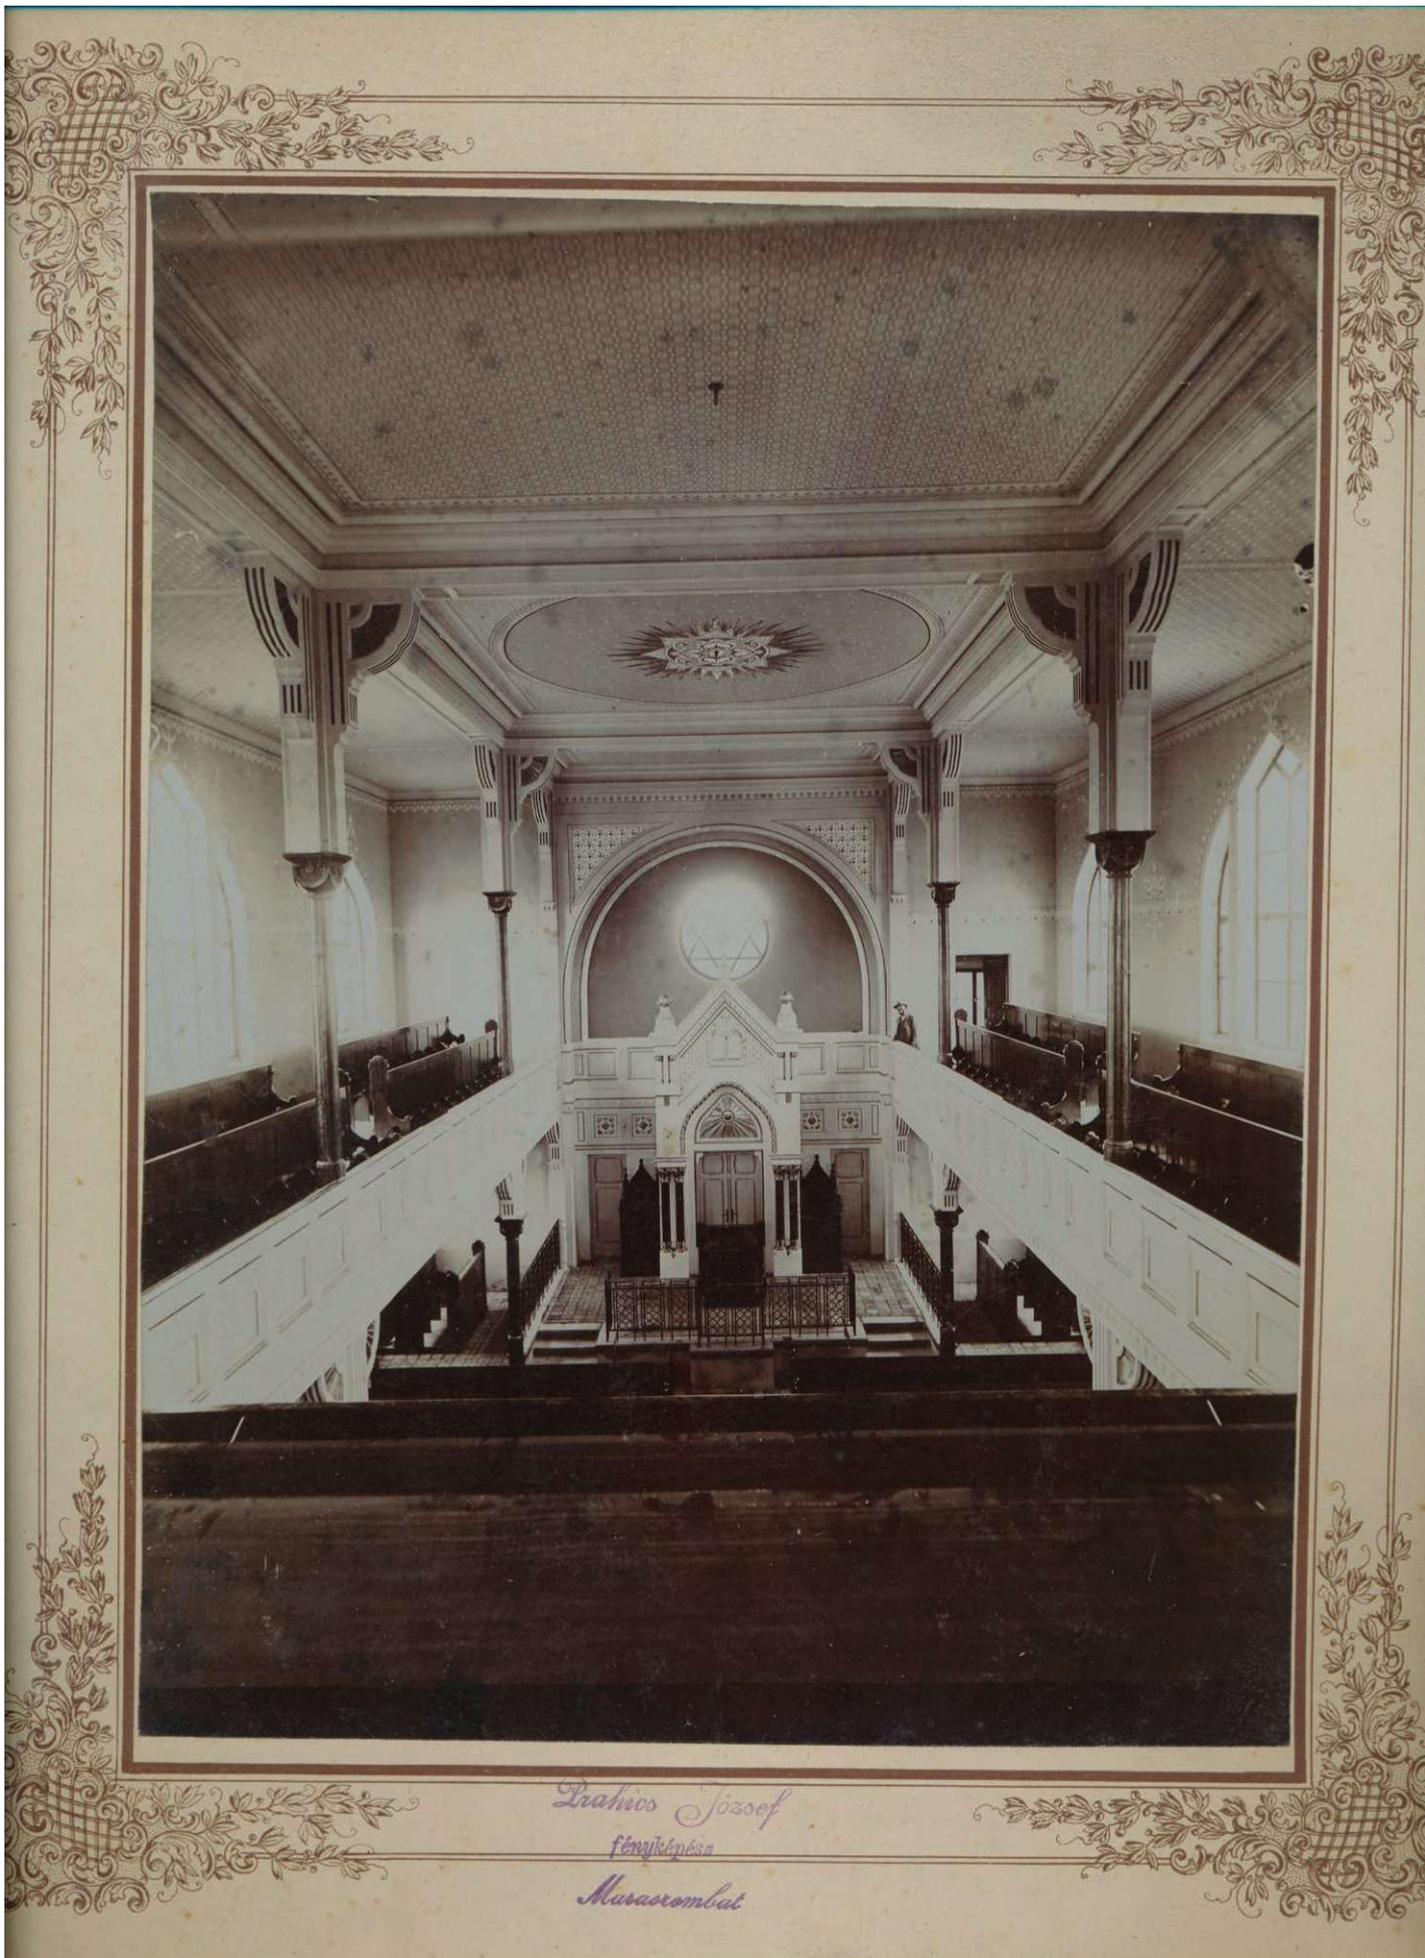
5.51 | historische Aufnahme nach Fertigstellung, Blick von der Galerie (Westseite) Richtung Ostwand

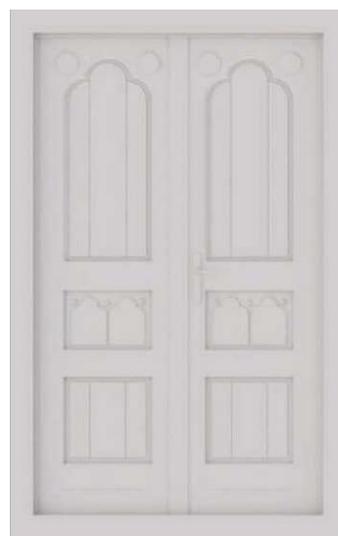
5.61|rekonstruierte Eingangstür, B 130 cm

Türgriffe sind bei den erhalten gebliebenen Türflügeln leider nicht mehr vorhanden. Da die Synagoge von *Murska Sobota* schlicht ausgeführt wurde und zu einer realistischen Darstellung diese nicht fehlen dürfen, wurde

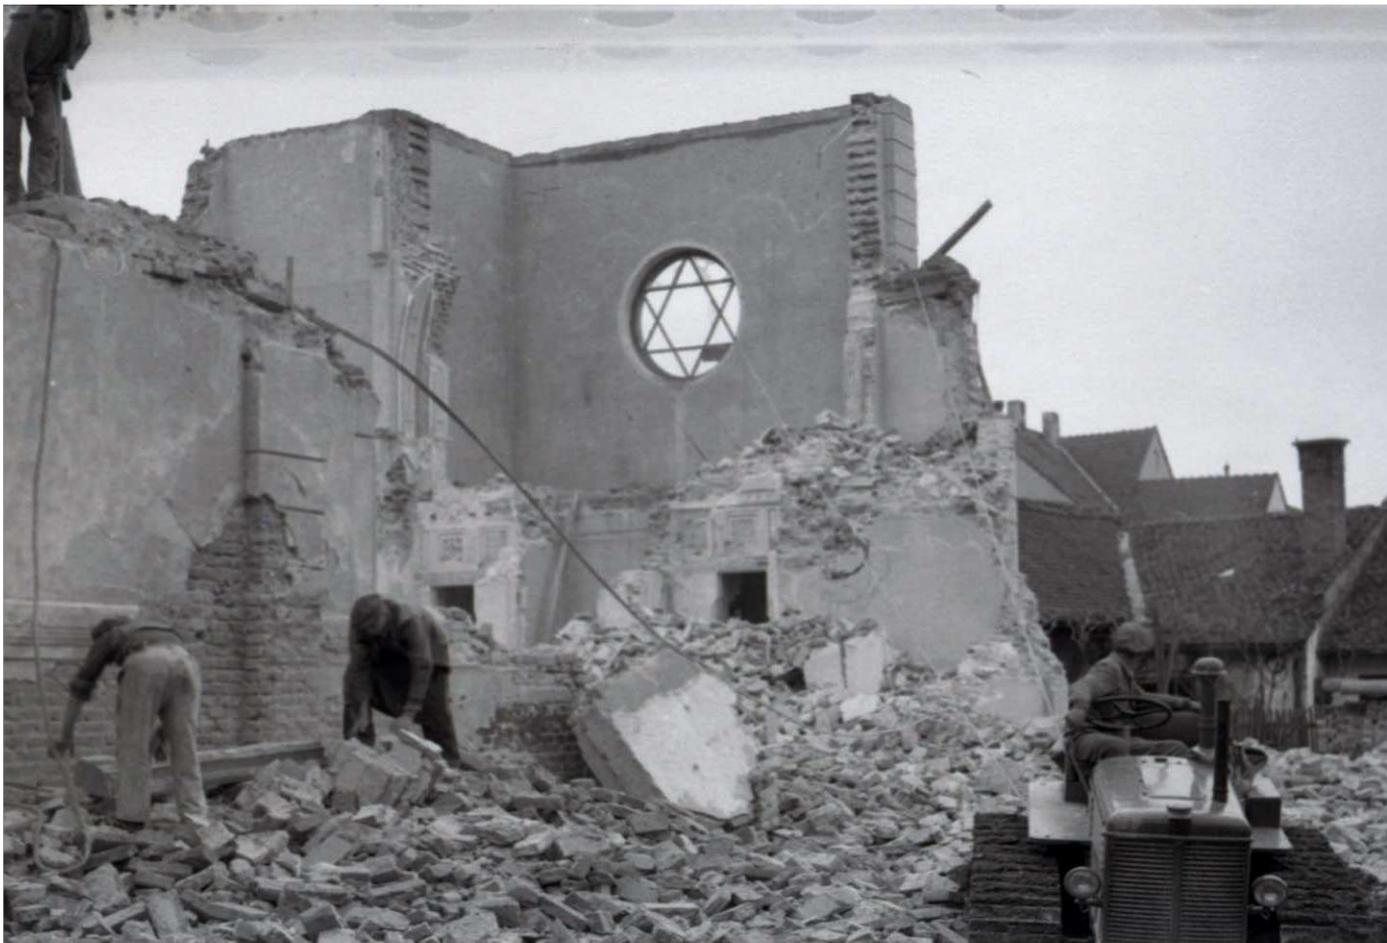
5.70 | Abrissfoto, sichtbarer Durchbruch, Tür Bima (rechts), 1954

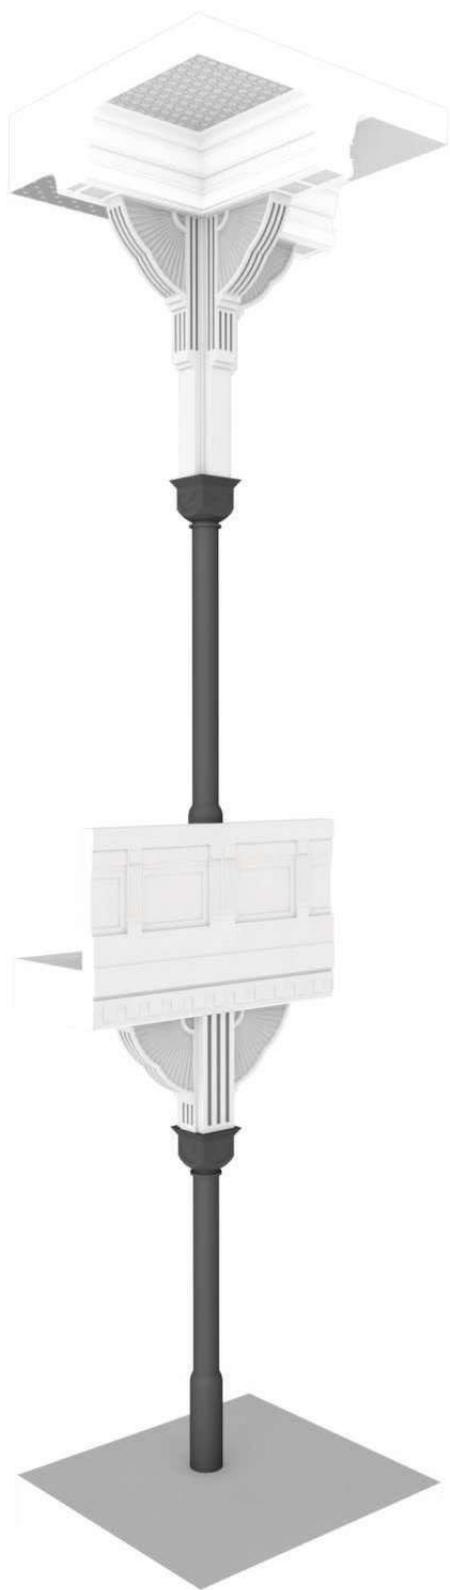
5.80 | rekonstruierte Stützen und Brüstung, Erd- und Obergeschoß

Die Frauengalerie im Obergeschoß war U-förmig um den Hauptraum angeordnet. Diese war durch zwei getrennte Stiegenhäuser erschlossen, wobei sich eines rechts und das andere links vom Haupteingang an der Westfassade befand. Durch den Sitzbereich an der Westseite war die Frauenempore rundum miteinander verbunden und entlang der Südseite war es möglich zur Orgel zu gelangen, welche im östlichen Teil, über dem Thorabereich, situiert war. Für den westlichen Teil der Frauenempore waren der Grundriss, ein Abrissfoto [siehe Kapitel 5.6.3 Westwand] und die Synagoge in Cegléd (Ungarn) als Referenzbau, wichtige Anhaltspunkte.

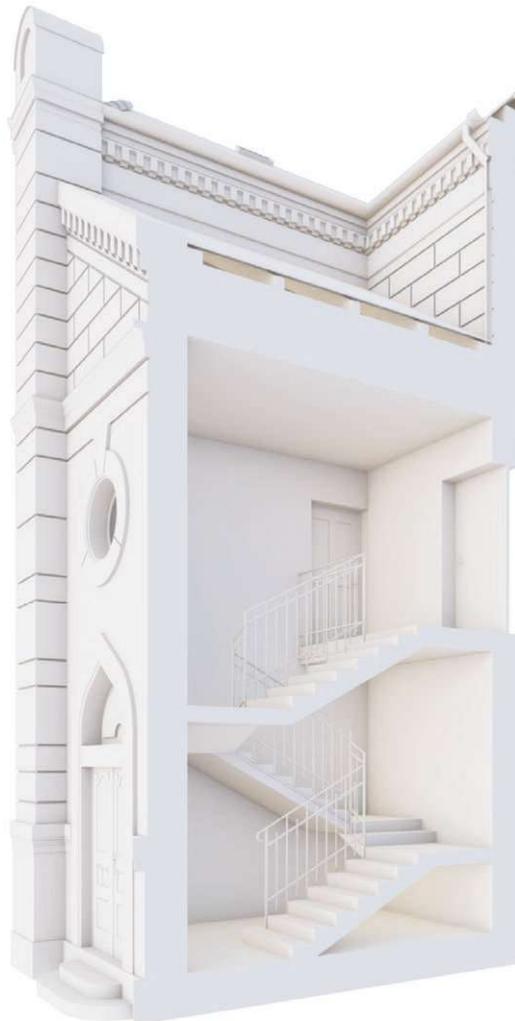
5.82 | rekonstruiertes Stiegenhaus, Südwest-Seite

Die Synagoge besitzt zwei Stiegenhäuser, jeweils rechts und links des Haupteinganges an der Westseite. An der Fassade lässt sich die Lage der beiden Stiegenhäuser durch ein Rund- und ein Dreipassfenster, welche wohl zur Belichtung dienten, erkennen. Die Größe wurde durch die Grundrisspläne bestimmt. Verglichen mit anderen Synagogen war auch hier davon auszugehen, unter anderem, da es sich um Nebenräume handelte, dass die Wände der Stiegenhäuser schlicht
