DIPLOMARBEIT

DIE ZERSTÖRTE (DRITTE) SYNAGOGE VON MURSKA SOBOTA, SLOWENIEN

Eine virtuelle Rekonstruktion

Wien, im Mai 2023

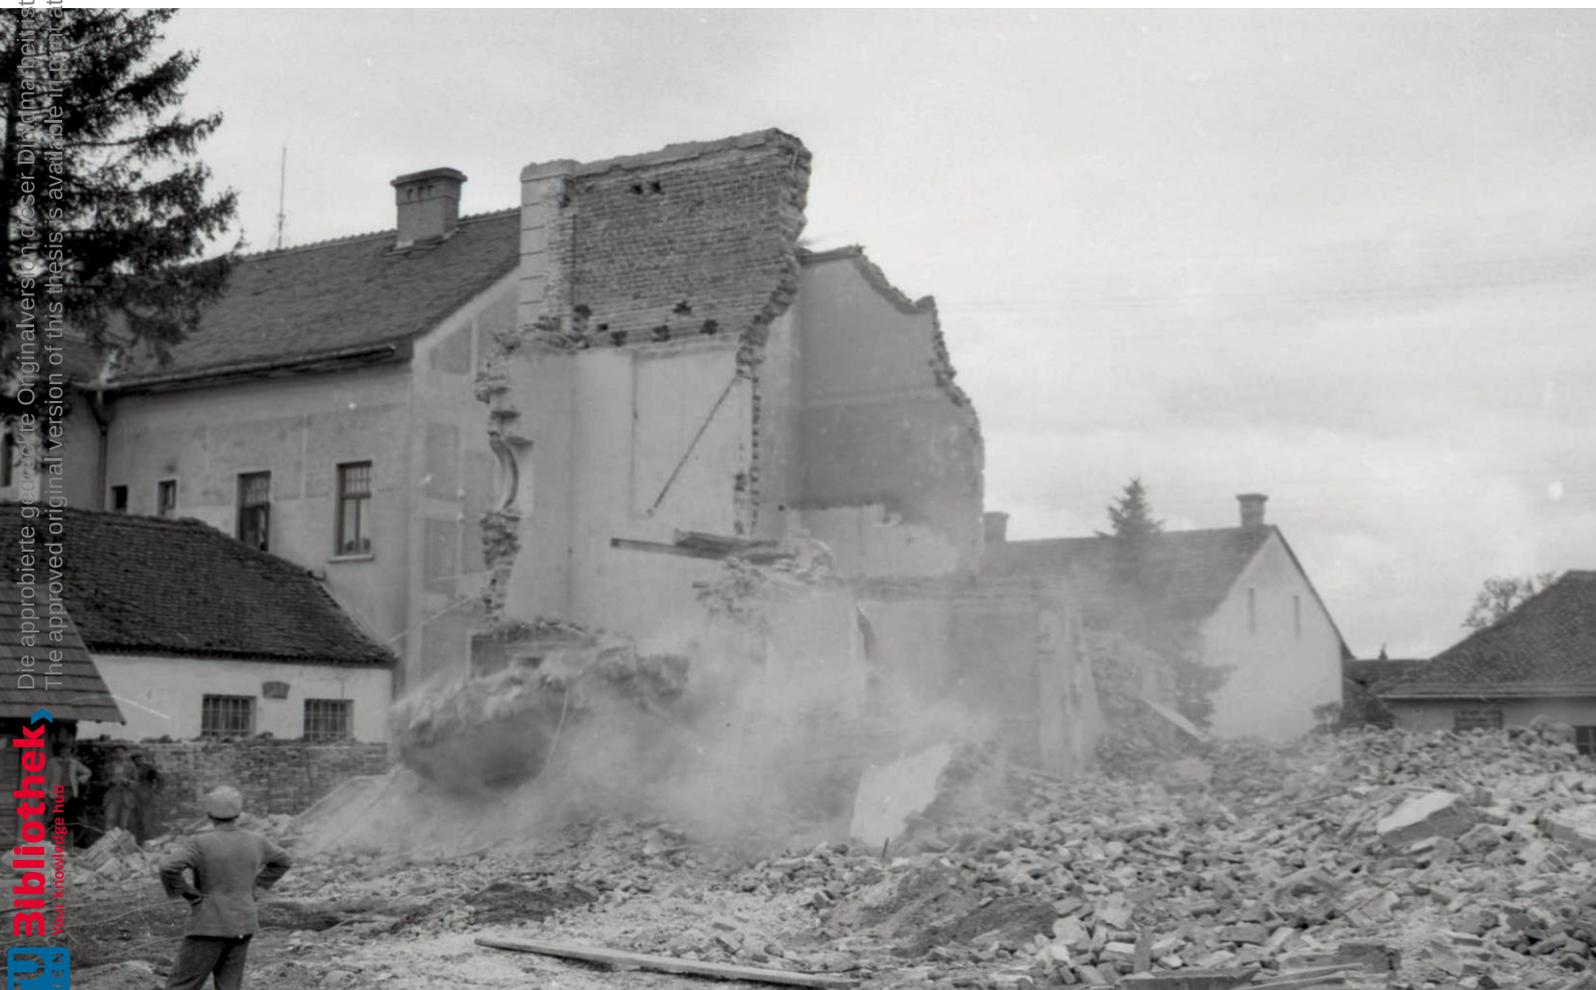
5.85|Abrissfoto, Blick „ins“ Stiegenhaus, am Bild links, Wand des Stiegenhauses, Teile des Rundfensters der Westwand, 1954

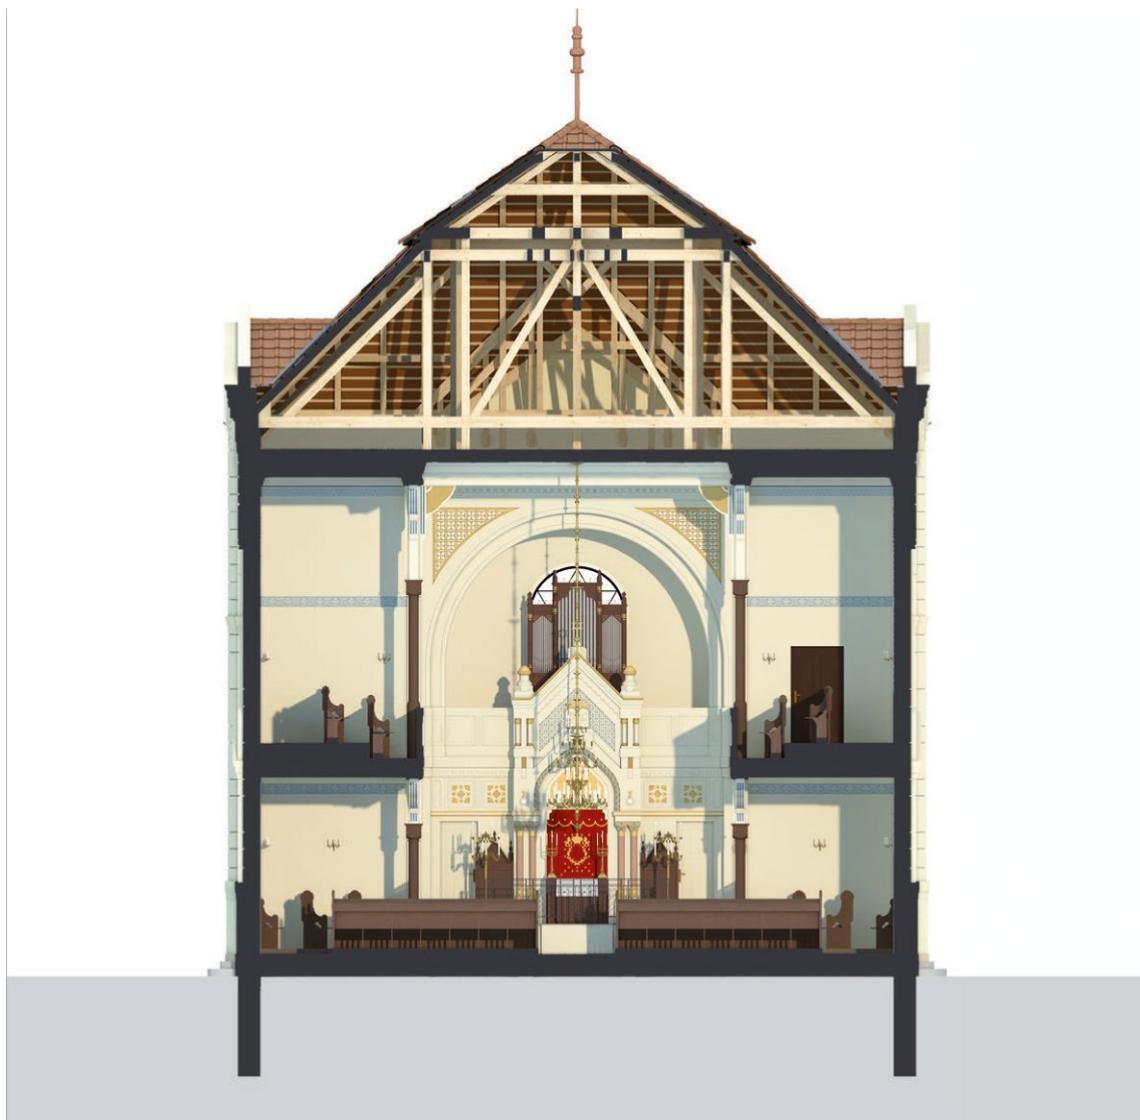
6.20|3D-Querschnitt

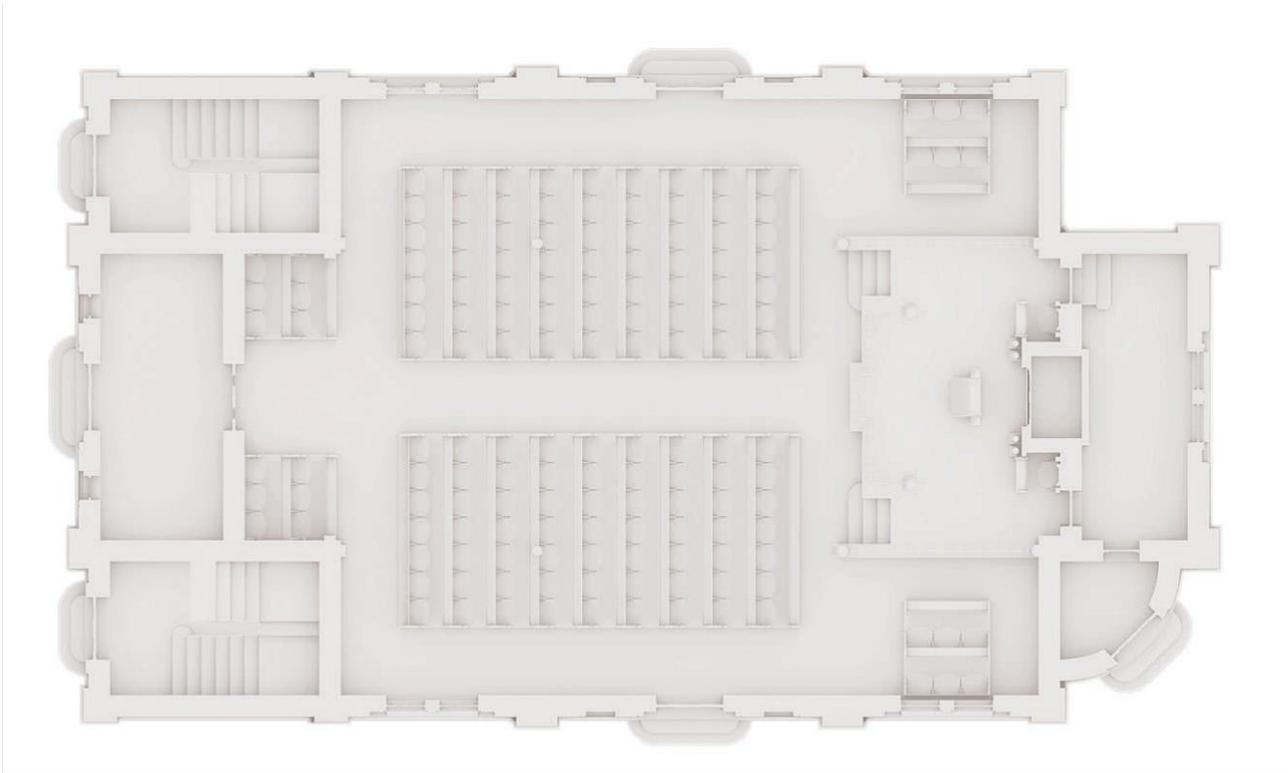
6.21|3D-Grundrissdarstellung, Erdgeschoß

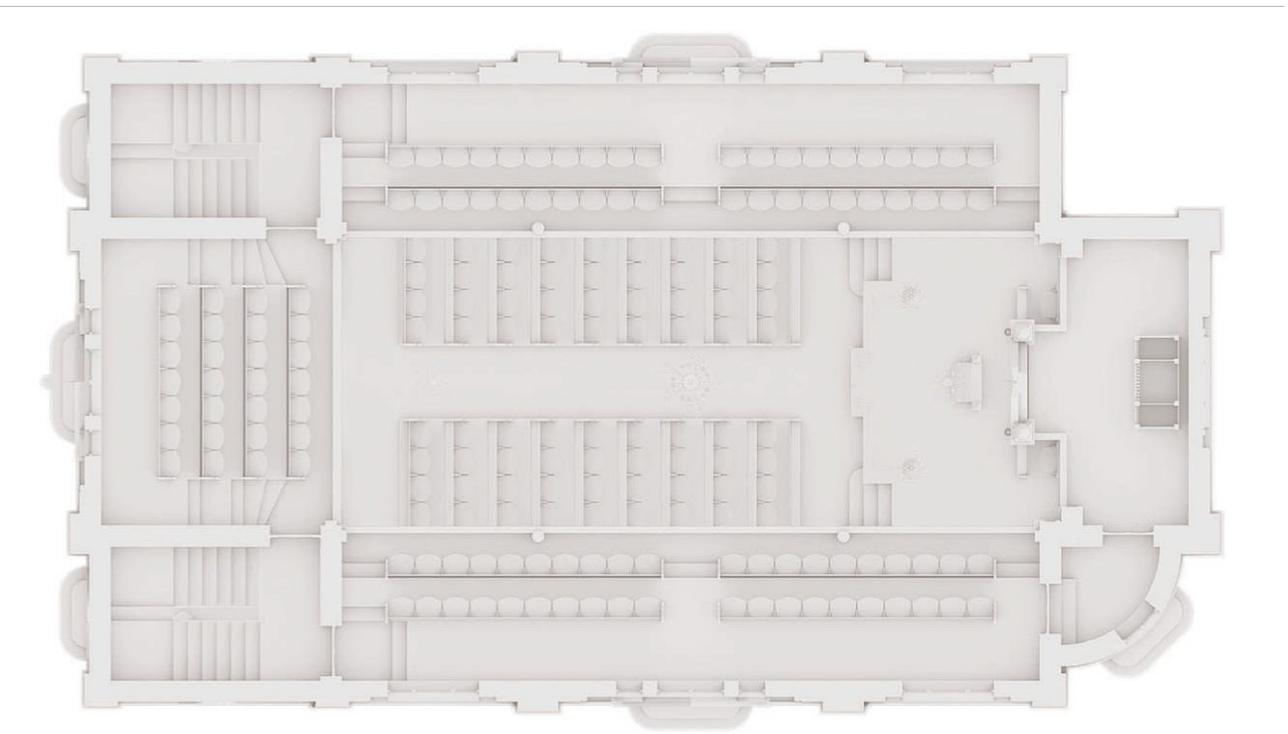
6.22|3D-Grundrissdarstellung, Obergeschoß

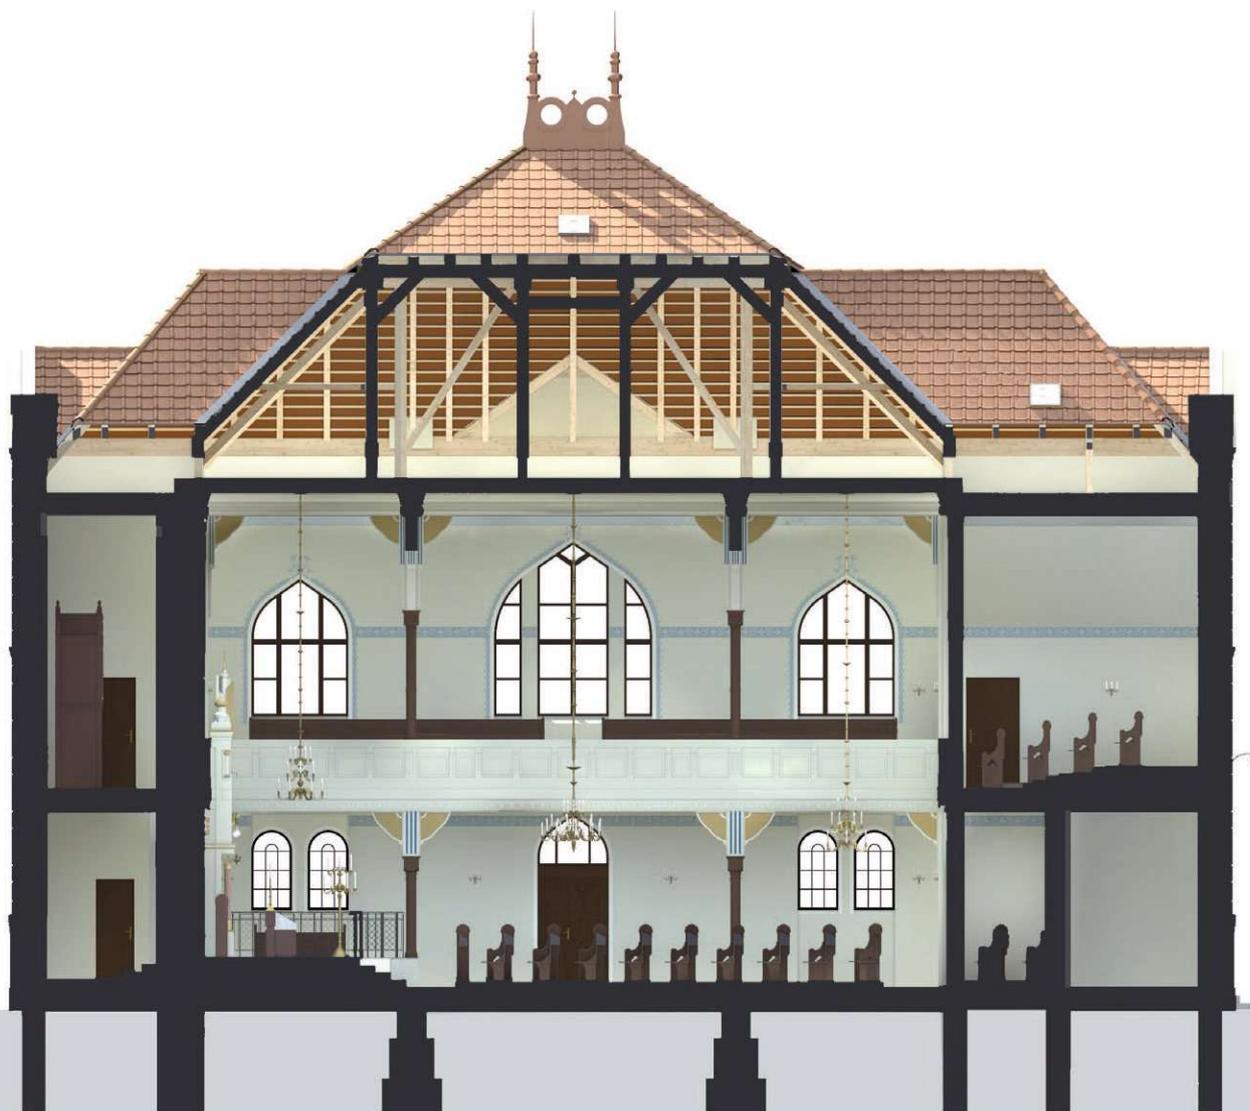
6.23|3D-Längsschnitt
