TECHNISCHE
UNIVERSITÄT
WIEN

Diplomarbeit

DER MEIERHOF - STIFT LILIENFELD

Denkmalpflegerisches Gesamtkonzept
für den ehemaligen Stiftsmeierhof in Lilienfeld
mit besonderem Augenmerk auf den Südhof

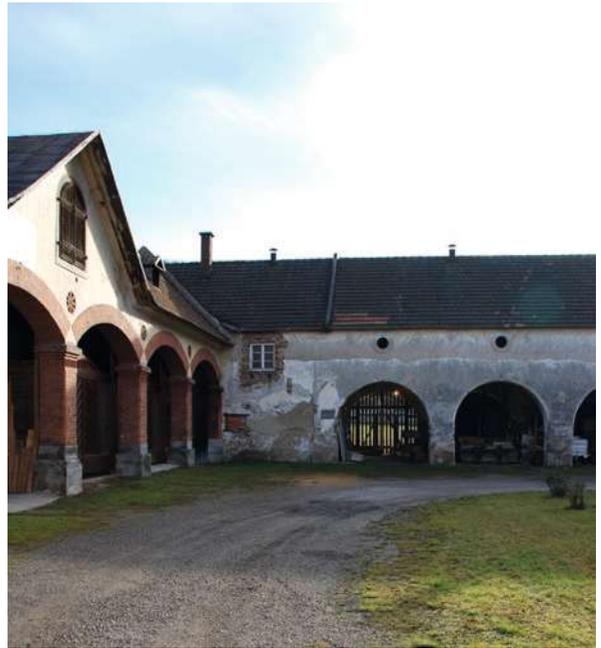
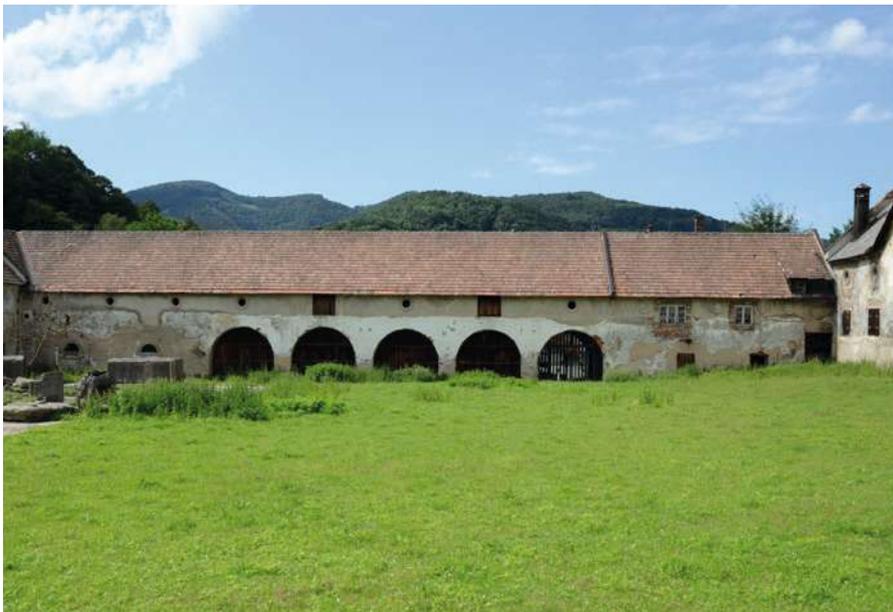
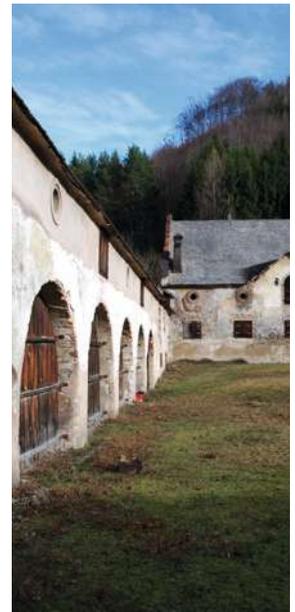
- 51 Arkadenbogen Mitteltrakt mit Holztor
- 52 Blick auf den Mitteltrakt aus dem Hof der Forstverwaltung
- 53 Südansicht Mitteltrakt
- 54 Blick entlang der Mitteltraktfassade auf den Rinderstall

Anlage bildet. Der Mitteltrakt lässt sich in drei Abschnitte einteilen und bildet momentan die Haupteinschließung zum südlichen Meierhof. Der Erdgeschossbereich wird im zentralen Drittel von fünf Rundbögen auf massiven Ziegelpfeilern gebildet. Sie sind auf gleicher Achse in Nord- und Südfassade angeordnet und schufen ursprünglich eine räumliche Verbindung zwischen den beiden Höfen. Vier der Bögen wurden südseitig im Laufe des 20. Jahrhunderts mit einer Deckleistenschalung verschlossen, einzig der östlichste Bogen blieb mit einem blickdurchlässigen Holztor aus Vertikallatten als Durchgang zum Südhof erhalten. Betritt man den Arkadenraum, nimmt man die Untersicht der Holzbalkendecke, die diesen Bereich überspannt und zum Dachraum abgrenzt, wahr. In westseitiger Verlängerung ist dem Arkadenbereich, der heute als Fahrzeugunterstand der Forstverwaltung genutzt wird, ein geschlossener Raum mit dreijochigem Kreuzgratgewölbe angeschlossen. Im Rahmen der Bauaufnahme war der Raum nicht zugänglich, jedoch konnte dessen Gewölbedecke bei der Aufnahme des Dachraumes abgelesen werden. In Ostrichtung schiebt sich der Mitteltrakt ebenfalls als Quertrennung zwischen den Schweinestall im Nordosten und den Rinderstall im Südosten der Anlage. Dieser Teil besteht im Erdgeschoss aus ehemaligen Lagerräumen mit einem Verbindungsgang zwischen Südhof und Schweinestall sowie einem weiteren, von der Arkadenseite aus, begehbaren Innenraum. Im Dachgeschoss befand sich eine Wohneinheit, die noch bis in die 1960er Jahre von der Familie, die für die Betreuung des Rinderstalls zuständig war, bewohnt wurde. Aufgrund seines Zustandes und der Nutzung als versperrte Lagerräume war auch dieser Bereich des Mitteltraktes nicht zugänglich und konnte leider nur von außen aufgenommen werden. Der gesamte Baukörper wird mit durchgehender Firsthöhe von einem zweifachen Hängewerk mit einer Dachneigung von 37 Grad überspannt und ist mit Falzziegeln eingedeckt. Der Dachstuhl sitzt auf einer Aufmauerung aus Ziegel, die vermutlich im Zuge des Wiederaufbaus nach 1810 zur Stabilisierung der Mauerkronen angefertigt wurde. Geziert wurden die Außenwände im Kniestockbereich von elf Oculi mit einem Durchmesser von 40 cm, davon wurden südseitig zwei zu jeweils einer rechteckigen Öffnung umgeformt und drei weitere im Bereich der Wohneinheit verschlossen.

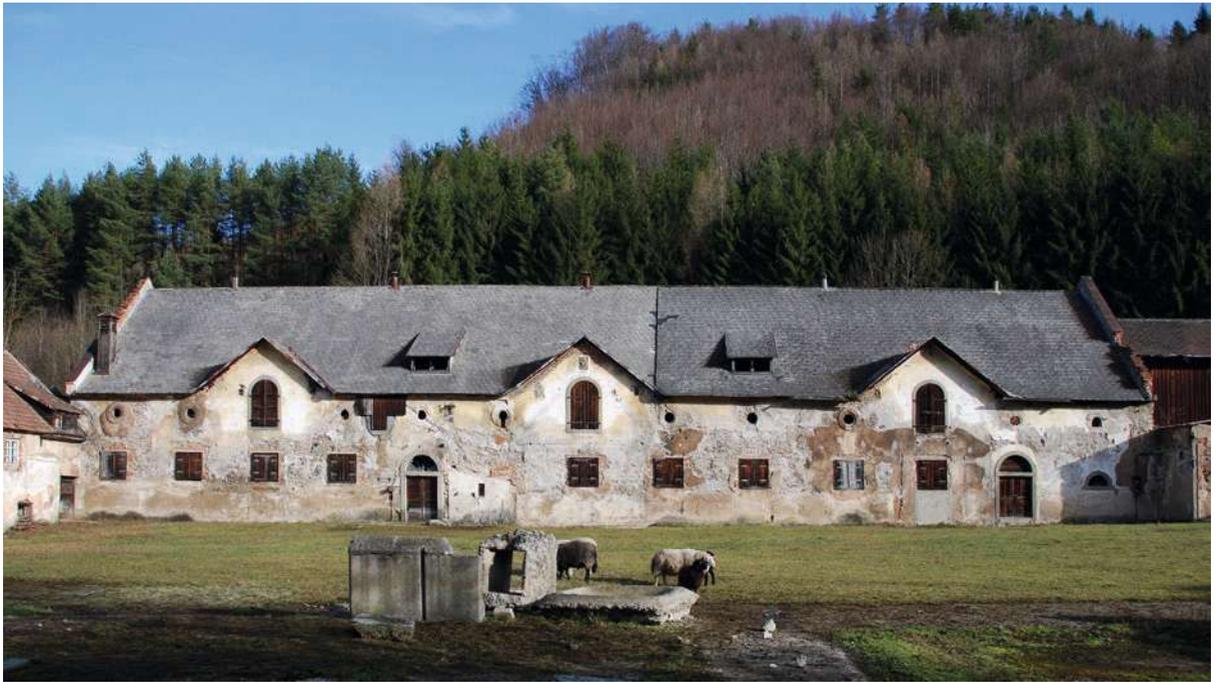
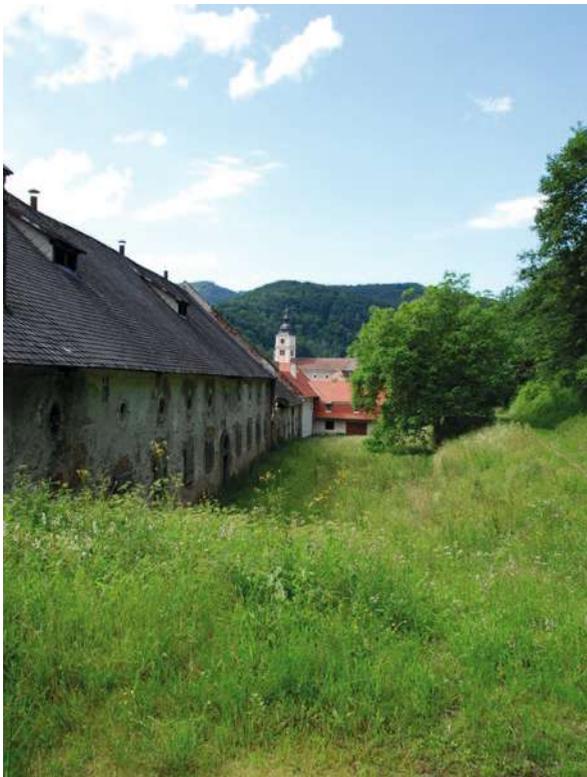
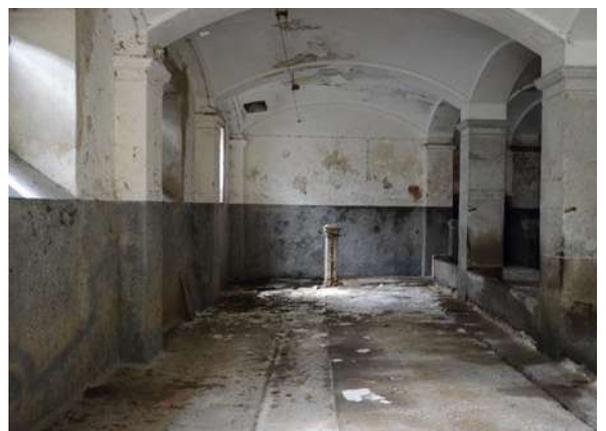
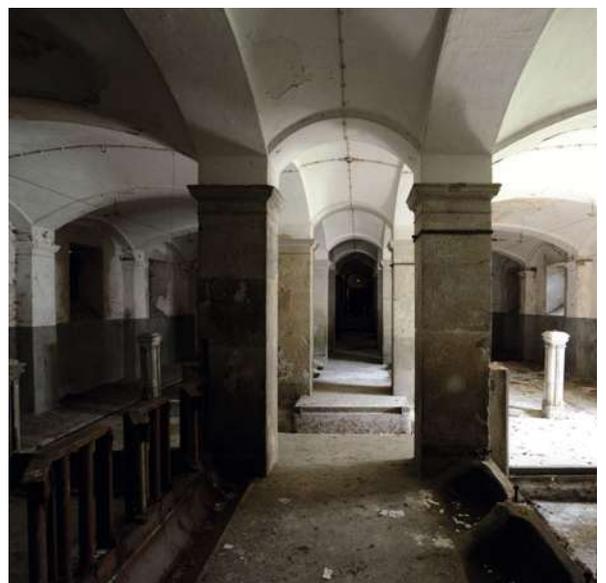
- 55 Hofansicht ehemaliger Rinderstall
- 56 Blick entlang der Ostfassade
- 57 Innenansicht ehemaliger Rinderstall
- 58 ehemaliger Rinderstall mit Futtertisch

die vermutlich im 20. Jahrhundert aus den ursprünglichen Rundbogenfenstern entstanden sind, als auch die Rundfenster im Dachgeschoss folgen der Fassadenteilung. Ausgehend von den Gaubenmittelachsen sind sie in gleichem Abstand zueinander angeordnet. Einzig die beiden Eingänge zum Stallgebäude in der Erdgeschosebene fallen aus dem System und sind versetzt zu den Giebelachsen angebracht, wobei sich im Bereich der südlichen Gaube ein ehemaliger Zugang im Putz abzeichnet. Das südlichste Fenster, ein Rundbogenfenster mit Natursteinfassung dürfte noch ein Relikt aus dem 19. Jahrhundert sein, das der Plandarstellung aus dem Jahr 1857 entspricht.

Der Innenraum des Rinderstalls ist im Großen und Ganzen in einem erstaunlich guten Erhaltungszustand. Größere Schäden sind im heutigen Eingangsbereich, der ehemaligen Futterkammer zu finden. Hier wurden im Zuge eines nicht realisierten Umbauprojektes die Säulenfundamente zur statischen Prüfung freigelegt und in diesem Zustand belassen. Durch die Grabungsarbeiten ist der Betonfußboden mit Schutt bedeckt.

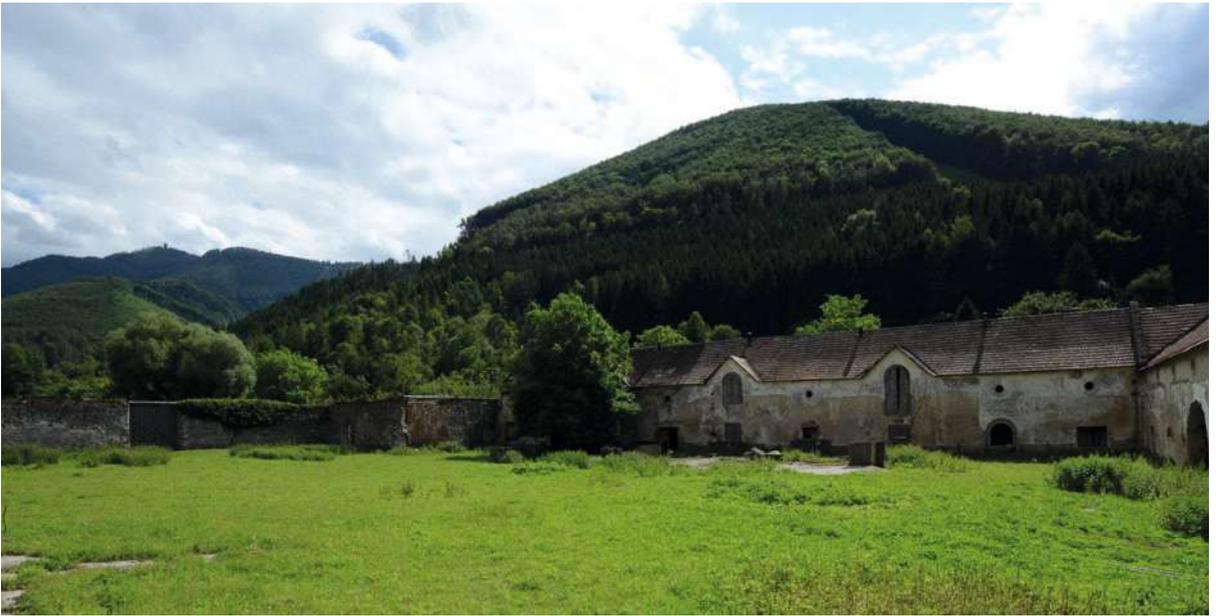
59 Hofansicht ehemaliger Pferdestall

Der ehemalige Pferdestall weist trotz einiger Einbußen den besten Erhaltungszustand auf. Dennoch blieb auch dieses Gebäude nicht vor Änderungen und dem Verlust der originalen Bausubstanz aus dem 17. Jahrhundert gefeit. Die straßenseitige Fassade aus Rieselputz in einem warmen Grauton weist vor allem Putzschäden im Bereich des Gesimses sowie im Bereich der Rechteckfenster auf. Dort wo der Putz bereits fehlt, zeigt sich neben der Aufmauerung im Kniestockbereich auch rund um die brachial mittels Bretterschalung verschlossenen Fenster das Ziegelmauerwerk. Es ist deutlich zu erkennen, dass die Fenster im Laufe der Zeit vergrößert wurden und Fensterlaibung sowie Stürze als Ziegelmauerwerk in das bestehende Mischmauerwerk des 17. Jahrhunderts eingesetzt wurden. Die Aufmauerung im Kniestockbereich wurde vermutlich im Zuge der Reparaturarbeiten nach dem Brand im Jahr 1810 ergänzt. Im südlichen Drittel der Fassade ist ein weiterer großer Bereich mit freigelegtem Mauerwerk zu verzeichnen. Hier lässt sich der Übergang zwischen Mischmauerwerk und Aufmauerung deutlich ablesen. Da in diesem Bereich das Dach sowie das Gesimse nicht mehr vorhanden sind, lassen sich deutliche Schäden im Ziegelverband der Mauerkrone sowie Frostabsprengungen feststellen. Ebenso beunruhigend ist die unwillkommene Begrünung der freigelegten Gewölbedecke; auf diesen Schaden soll im Folgenden genauer eingegangen werden.

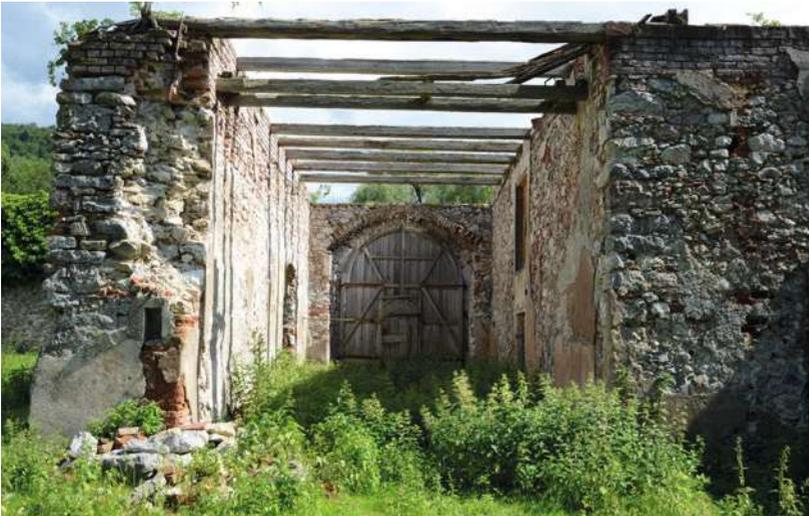
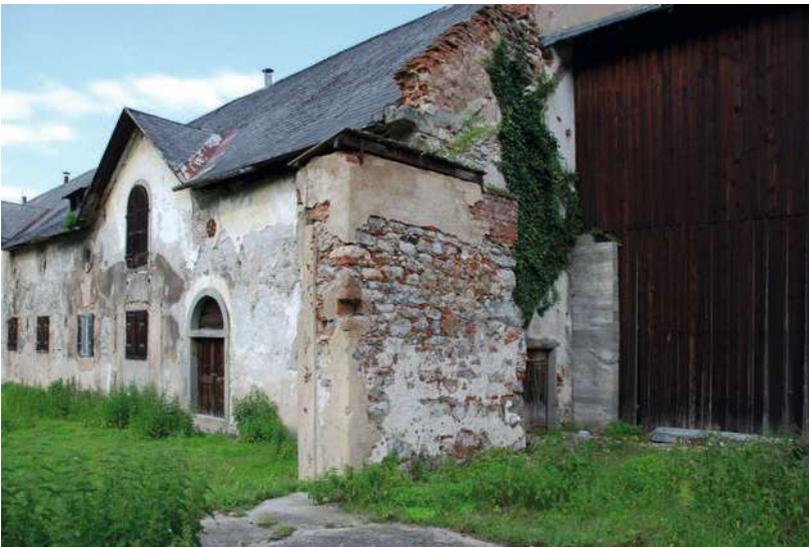
60 Rundbogentor Südmauer und ehemalige Durchfahrt

Wie bereits erwähnt, wird das Gehöft südseitig von Überresten der Außenwand eines bereits verlorenen Traktes abgeschlossen. Die Mauer bewirkt dennoch eine räumliche Verbindung zwischen Ost- und Westtrakt. Sie zeigt heute noch drei ehemalige Durchfahrten zur Erschließung des Hofes. Diese dürften aus unterschiedlichen Bauphasen stammen, da sich bei den beiden östlichen Toren, die bis zur Maueroberkante reichen, deutliche Bau fugen zwischen der Torlaibung aus Ziegel und der Steinmauer feststellen lassen.

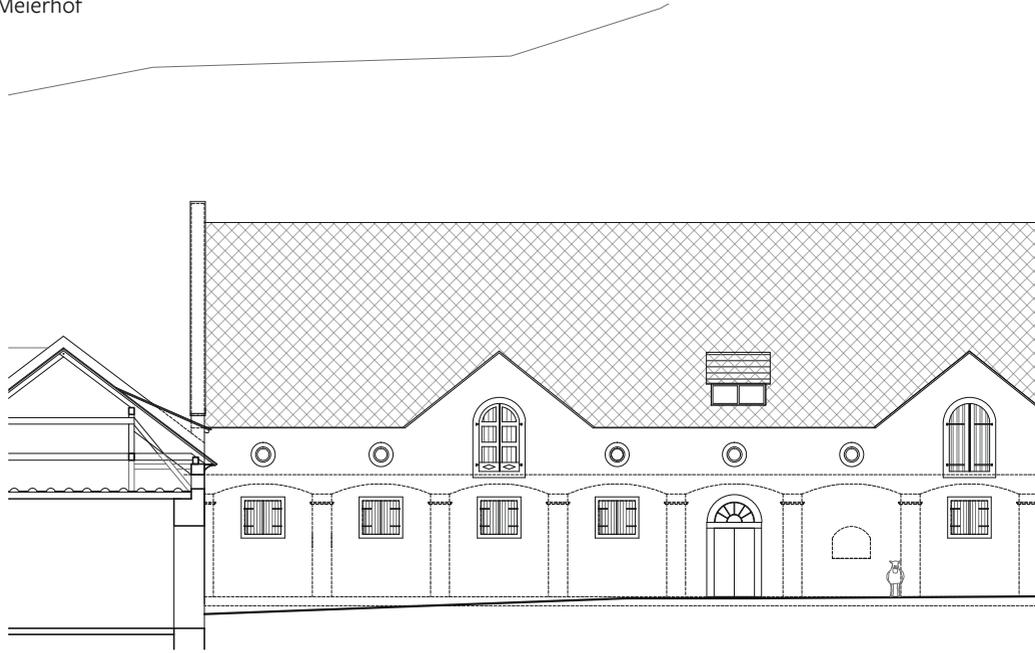
66 Hofansicht ehem. Rinderstall - M 1:250

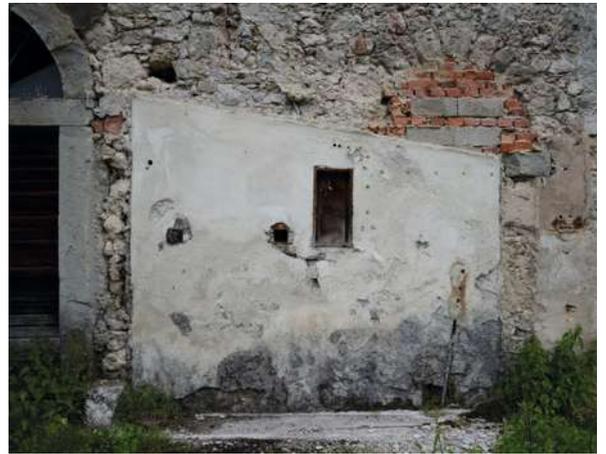
88 Putzreste zeigen einen Teil der Baugeschichte

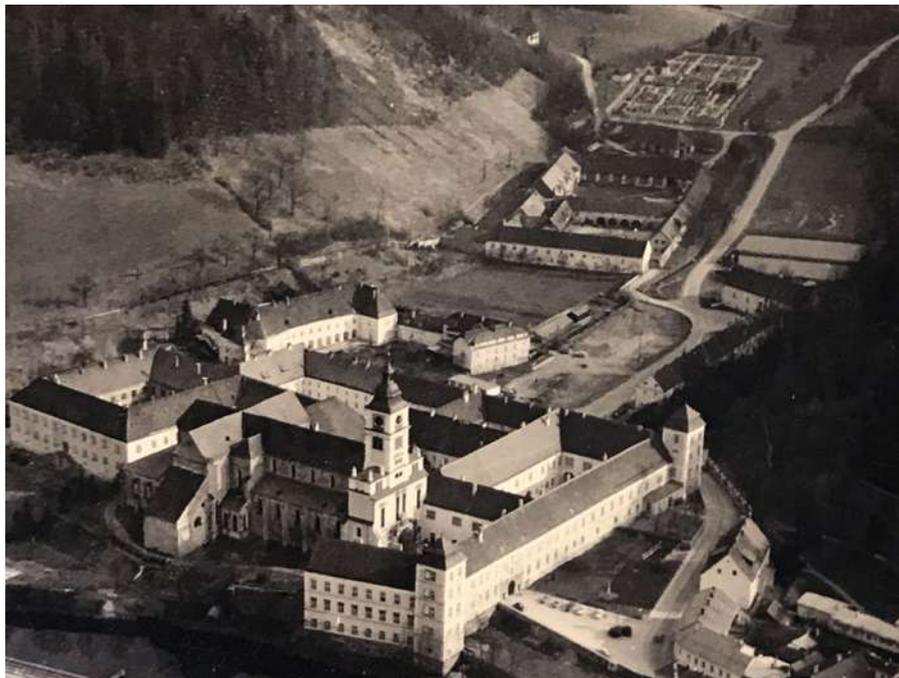
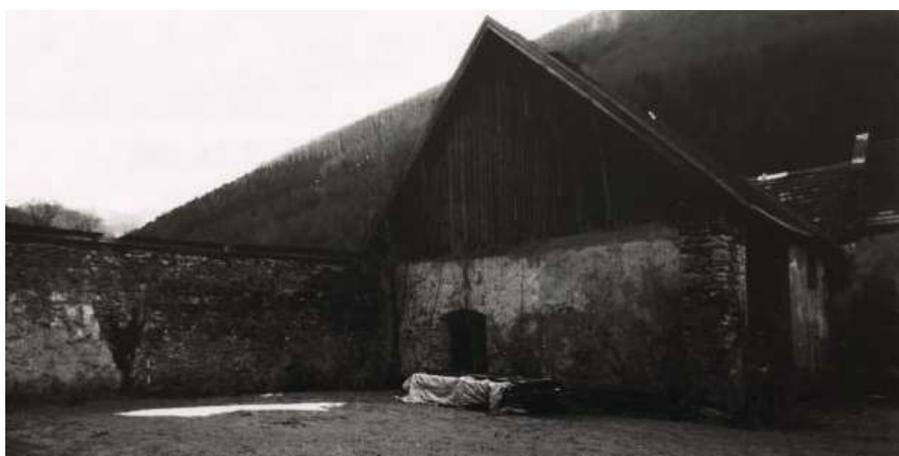
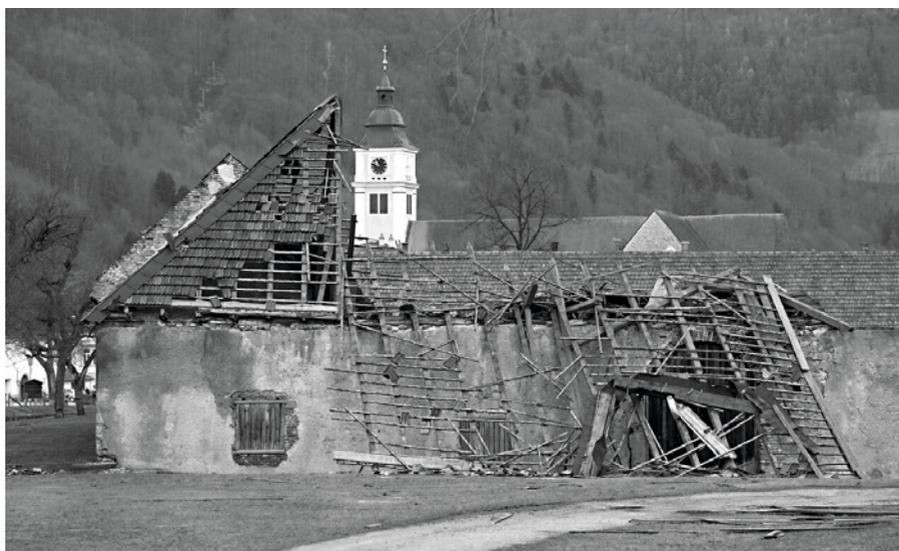
- 90 Luftaufnahme Meierhof, 1979
- 91 Ansicht Südwestecke, 2002
- 92 Südansicht nach Sturmschaden, 2007

Mittels Luftaufnahmen aus dem Jahr 1979 lässt sich feststellen, dass zu diesem Zeitpunkt noch alle Gebäudetrakte des Meierhofes erhalten waren. Es dürfte jedoch kurze Zeit später zum Abriss des südlichen Quertraktes und der ehemaligen Gewerkegebäude, dem Zimmermannsstadl und Malerwerkstatt, südlich des Meierhofes gekommen sein. Nur der ehemalige Durchfahrtsbereich in der Südwestecke blieb zu diesem Zeitpunkt noch erhalten. Den Luftbildern aus den Jahren 1999 bis 2005⁹⁷ ist zu entnehmen, dass der Abbruch des Dachraumes und Obergeschosses in der südwestlichen Ecke der Anlage zwischen 2005 und 2007⁹⁸ erfolgt sein muss. Gemäß dem Schriftwechsel zwischen Stift und Bundesdenkmalamt, erfolgte der Abbruch als Reaktion auf die verheerenden Sturmschäden im Januar 2007.⁹⁹ Heute wird der Hof an dieser Stelle lediglich durch die Überreste der Außenfassade, die eine durchgehende Mauer mit drei Toren bildet, begrenzt.

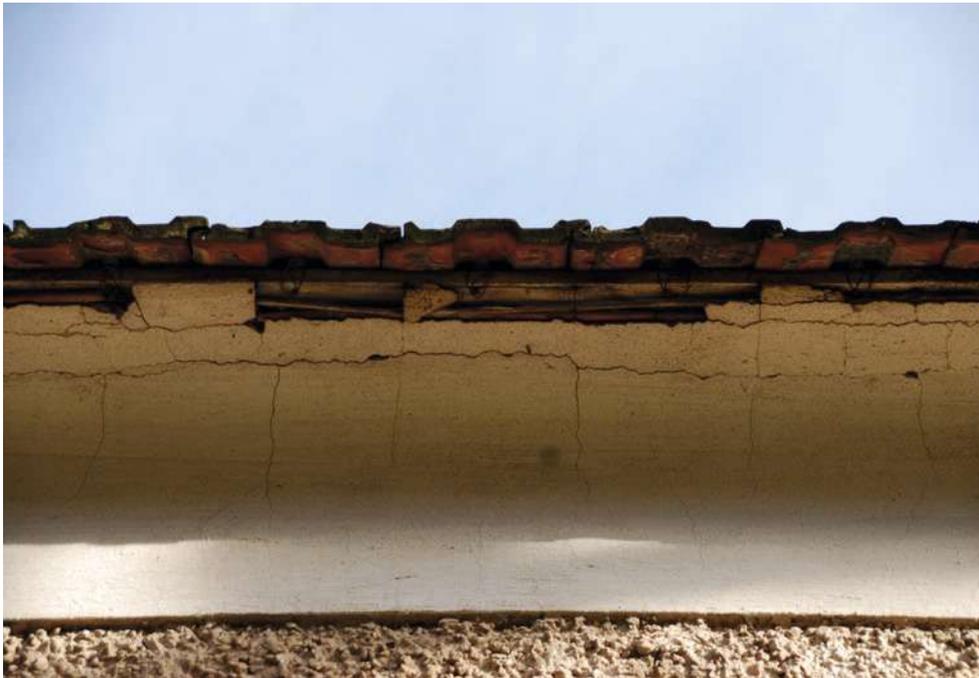
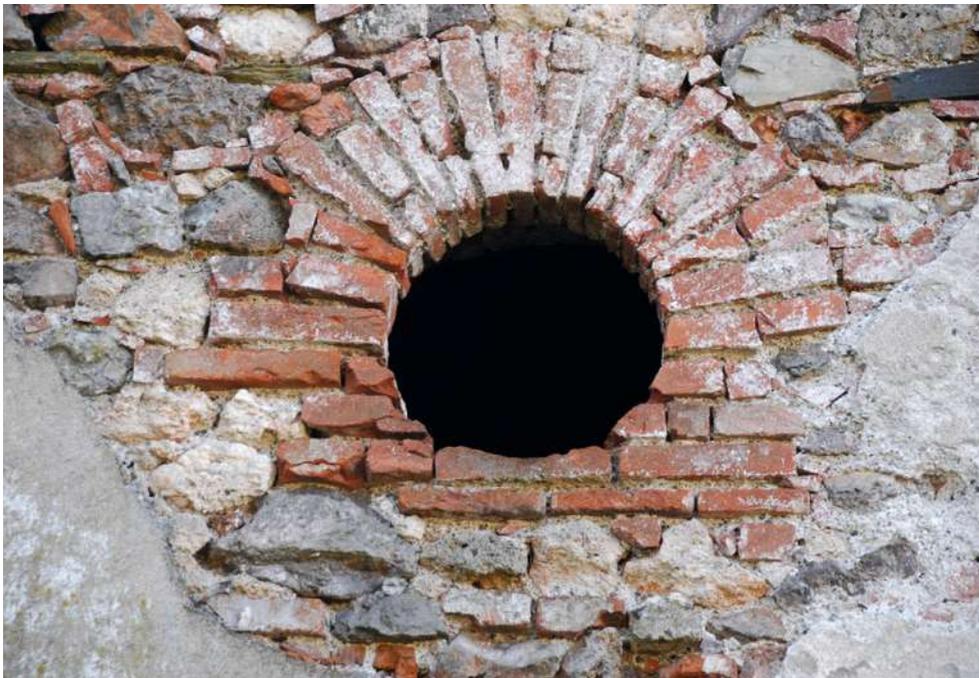
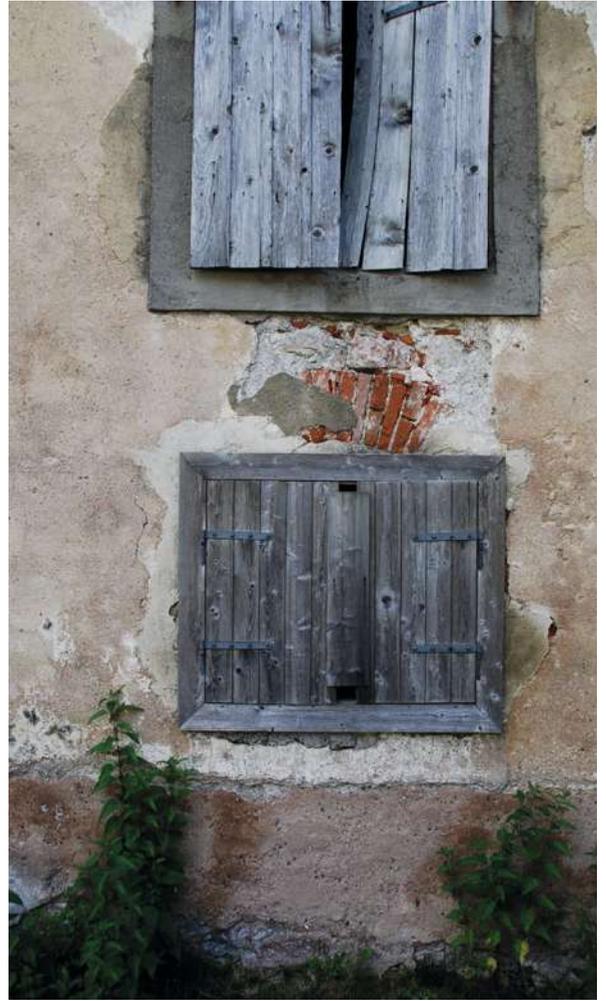
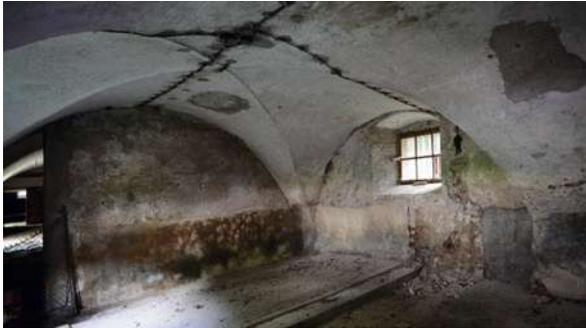
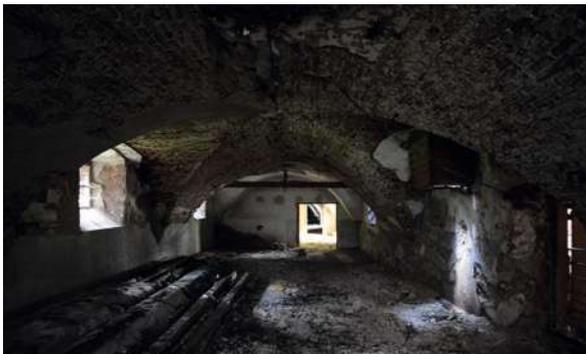
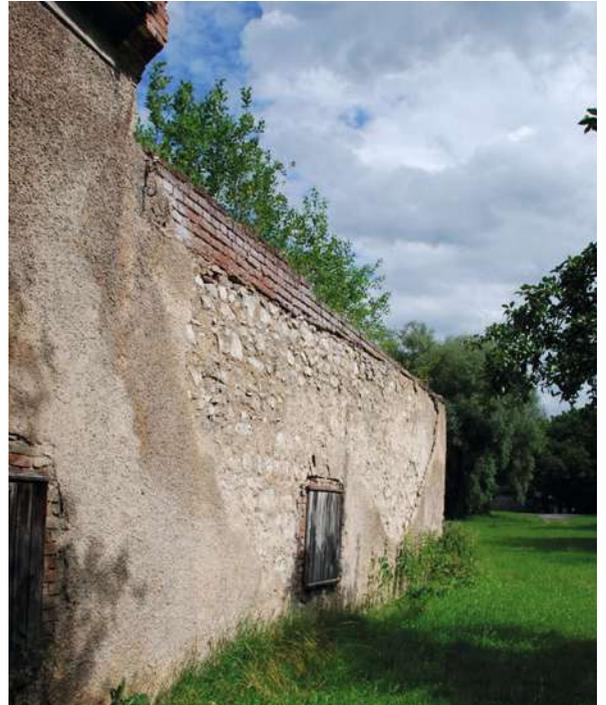
- 98 Putzfehlstellen an der Hoffassade, ehem. Pferdestall
- 99 fehlender Dachstuhl Südwestecke, ehem. Pferdestall
- 100 Putzfehlstellen, aufsteigende Feuchte und fehlendes Fensterglas, ehem. Pferdestall
- 101 Gewölbe im Bereich des fehlenden Dachstuhls

Der wohl schwerwiegendste Schaden zeigt sich im bereits erwähnten, fehlenden Dachstuhl im südlichen Drittel des langgezogenen Traktes. Dieser wurde im Jahr 2007 gemeinsam mit dem Dachstuhl der südöstlich anschließenden, ehemaligen Durchfahrt infolge eines Sturmschadens entfernt. Im betroffenen Bereich, dem länglichen Raum im Süden des Pferdestalls ist das Tonnengewölbe mit Stichkappen bereits von Wurzeln durchsetzt. Dementsprechend sind in diesem Raum große Putzfehlstellen und Schäden im Gewölbeverband deutlich erkennbar. Ziegelausbrüche sowie fehlender Mörtel wurden hier durch Wassereintritt und Frostsprengungen verursacht. Sie lassen auf eine beeinträchtigte Tragfähigkeit des Gewölbeverbandes schließen.

Zusammenfassend lassen sich im Innenraum des Pferdestalls hauptsächlich Putzschäden feststellen. Die Gewölbe sind abgesehen von der soeben beschriebenen Stelle frei von Setzungsrissen und scheinen in einem tragfähigen Zustand zu sein. Es gibt in jedem der Räume Putzfehlstellen sowie ausgebesserte Stellen unterschiedlicher Größe. Die drei nördlich gelegenen Räume weisen einen guten Erhaltungszustand auf, die südliche Gebäudehälfte wurde abgesehen von dem bewitterten Gewölbe auch durch die aktuelle Nutzung in Mitleidenschaft gezogen. Derzeit stehen die Räume im Herbst und Winter einer Schafherde offen. Der Boden wurde lediglich in manchen Bereichen mit Stroh ausgelegt. Dementsprechend zeigt sich in den betroffenen Räumen das Schadenbild von aufsteigender Feuchtigkeit. Aus den wenigen Stellen, an denen der Boden erkennbar ist, lässt sich schließen, dass der gesamte Trakt mit einem Betonboden versehen war. Dieser ist heute in vielen Bereichen mit Schutt und Stroh bedeckt. Aufgrund der jahrelangen Belastung durch Viehhaltung, ohne dass eine Anpassung des Bauerwerks vorgenommen wurde, befinden sich die Räume in einem desolaten Zustand. Es gilt zu prüfen, ob bereits von einer gravierenden Kontaminierung des Bodens sowie der Fundamente auszugehen ist.

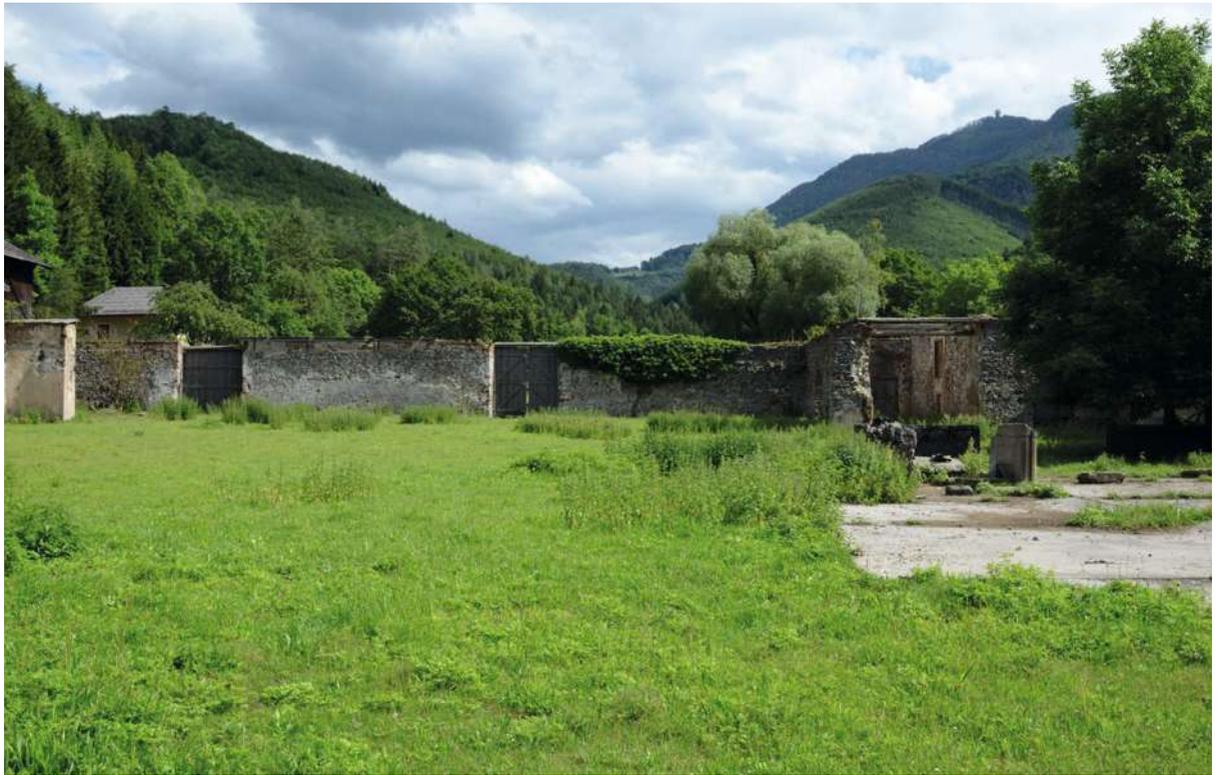
104 Ansicht ehem. Südtrakt

In der Baubeschreibung wurde bereits auf die Mauerfragmente des ehemaligen Südtraktes eingegangen. Die erhaltene Südmauer weist einen erstaunlich guten Zustand auf. Sie ist an der Außenseite von einem ockerfarbenen Rieselputz bedeckt, der ähnlich der Westfassade kleine Fehlstellen im Bereich der Maueröffnungen hat. Da die hölzerne Mauerabdeckung nur noch spärlich erhalten ist, wird die Mauerkrone der Witterung ausgesetzt. Hier zeigen sich bereits Schäden im Mauerverband, vor allem der Verband zwischen dem Mischmauerwerk und der nachträglich ergänzten 40cm hohen Mauerkrone aus Ziegeln. Steine beginnen sich bereits aus dem Verband zu lösen. Das gleiche Schadensbild lässt sich an der Laibung des Rundbogentors beobachten. Dort lösen sich bereits Steine durch Frostsprengung und den ausgewaschenen, fehlenden Mörtel in den Fugen. Die Innenansicht der Mauer ist geprägt von freigelegtem Mischmauerwerk aus dem 17. Jahrhundert. Es sind kaum noch Putzreste zu finden und die Flora hat sich bereits große Teile der Mauer als Rankfläche zurückerobert. Ein ähnliches Bild bietet sich im Anschlussbereich an den Pferdestall. Die beiden erhaltenen Räume sind seit über einem Jahrzehnt der Witterung ausgesetzt. Die ehemalige Durchfahrt wird in Querrichtung von morschen Trämen, den Überresten einer Holzdecke, überspannt. Hier lassen sich noch Ansätze der Fußpfette des fehlenden Dachstuhls erkennen. Der zweite Raum ist von einer freigelegten Kappendecke überspannt, die jedoch kaum Schutz vor Witterung bietet. Die Stahlträger sind bereits durch Korrosion beschädigt und der Beton ist durchfeuchtet, mit Moos bewachsen und zumindest oberflächlich von porösen Stellen und Frostschäden übersät. Der Raum verfügt über keinen erkennbaren Fußboden und ist stattdessen mit Erde und Schutt bedeckt. Spärlich erhaltene Putzfelder gibt es nur noch ab einer Höhe von 1,50m, darunter ist das freigelegte Mischmauerwerk erkennbar. Aufgrund der jahrelangen ungeschützten Bewitterung dieses Bereiches ist von einer Durchfeuchtung der Mauersubstanz auszugehen, die augenscheinlich durch Algen- und Moosbildung in den Mauerfugen zu Tage tritt. Auch bei diesen Gebäudefragmenten wird die Mauerkrone als ehemaliges Auflager für den Dachstuhl von einer in etwa 40cm hohen Ziegelschicht gebildet, deren Porosität keine ausreichende Tragfähigkeit erwarten lässt.

Als wohl gravierendster Schaden soll der Verlust des gesamten Dachstuhls, sowie der Mauerbestände des übrigen Südtraktes nicht unerwähnt bleiben.

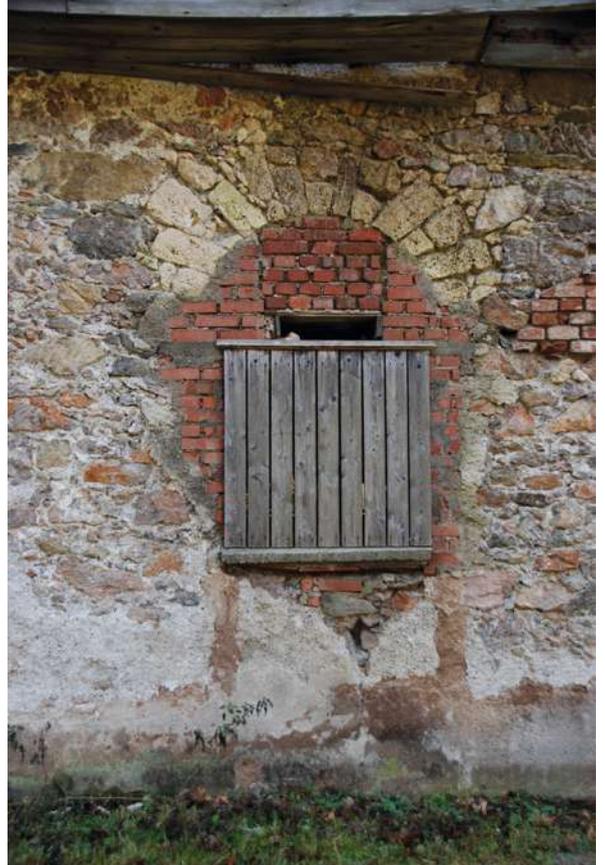
107 Putzfehlstellen ehem. Rinderstall

Der Rinderstall wurde in der zweiten Hälfte des 19. Jahrhunderts ausgehend von der damals bestehenden Bausubstanz umgebaut und vergrößert. Die Ost- und Westfassade zeichnet ein ähnliches Schadensbild wie die des Pferdestalls. Der ockerfarbene Putz fehlt an vielen Stellen und gibt Formen von ehemaligen Dachanschlüssen preis, so lassen sich temporäre Anbauten im Putz ablesen. Zugleich entpuppt sich das rohe Mauerwerk und offenbart nach dem gleichen Schema wie die gegenüberliegende Pferdestallfassade, die Originalsubstanz sowie spätere Umbauten. Die Grundsubstanz bildet das Mischmauerwerk aus dem 17. Jahrhundert. Die Fensterlaibungen der neuzeitlichen Rechteckfenster bestehen aus Ziegelmauerwerk, das bei jedem Fenster durch fehlenden Putz zum Vorschein tritt. Die Aufmauerung aus Ziegel tritt im Kniestockbereich zum Vorschein, wobei hier hofseitig einige schadhafte Mauerstellen mit einer Bretterschalung verschlossen wurden. Eine ehemalige Tür in der Hoffassade wurde mit unverputztem Beton verfüllt und zu einem Fenster umgebaut.

Zwei der Fenster wurden aufgrund der Hangaufschüttung am Südostende der Meierhofanlage nachträglich zugemauert. Die Hangmauer weist große, durchfeuchtete Putzfehlstellen auf, die sich bis auf die Gewölbedecke hinaufziehen. An der betroffenen Wand tritt Mischmauerwerk zu Tage, das aufgrund seiner Zusammensetzung vermutlich einen Teil der erhaltenen Originalsubstanz aus dem 17. Jahrhundert darstellt. In der großen Halle sind abgesehen von kleinen Putzfehlstellen, die aufgrund des langen Leerstandes und Alters des Gebäudes als normal zu erachten sind, kaum Schäden zu verzeichnen. Den stellenweise erkennbaren Wasserflecken an der Gewölbedecke lassen auf einen temporären Wassereintritt durch bereits reparierte Fehlstellen in der Dachdeckung schließen.

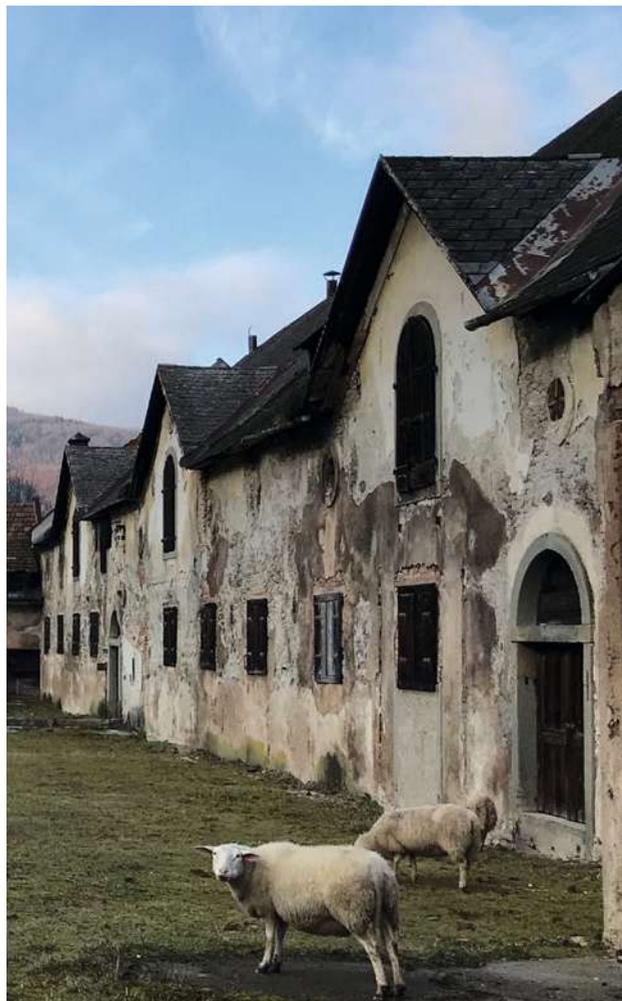
109 Blick entlang der Fassade des ehem. Rinderstalls

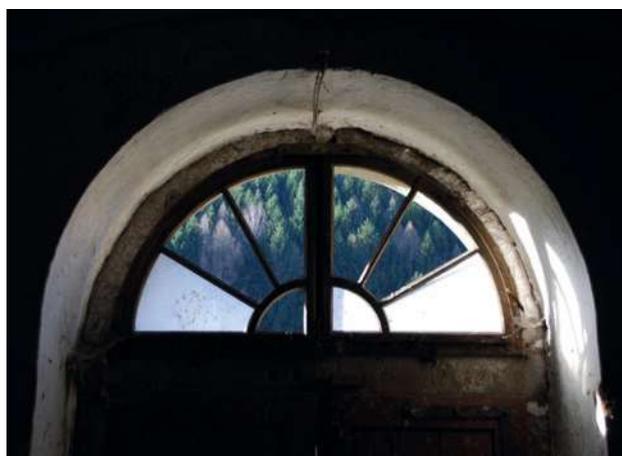
110 Oberlicht Rundbogentor ehem. Rinderstall

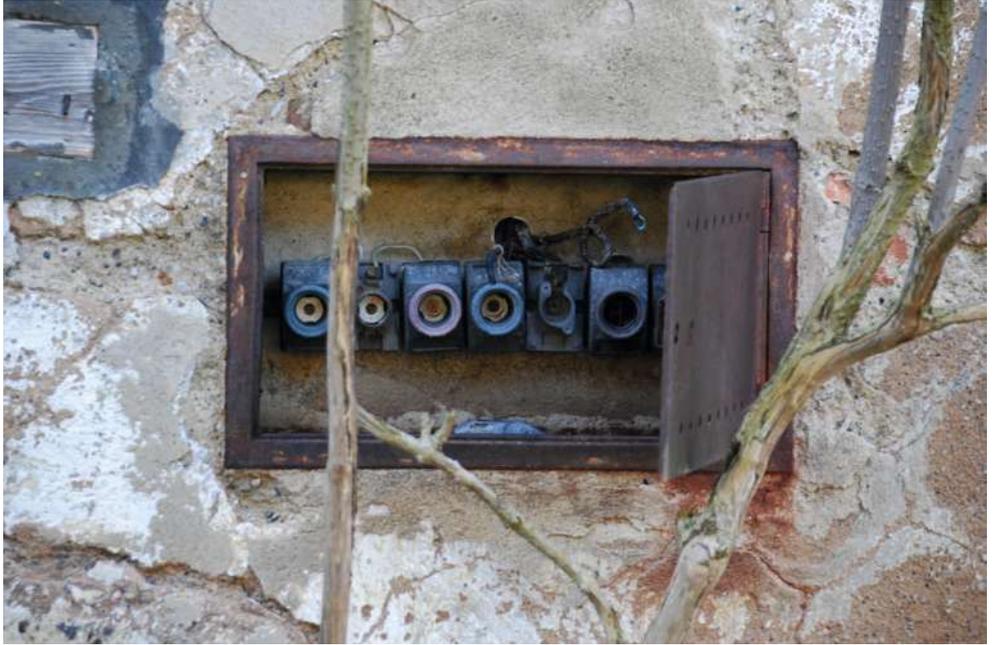
113 Alter Sicherungskasten an der Pferdestallfassade

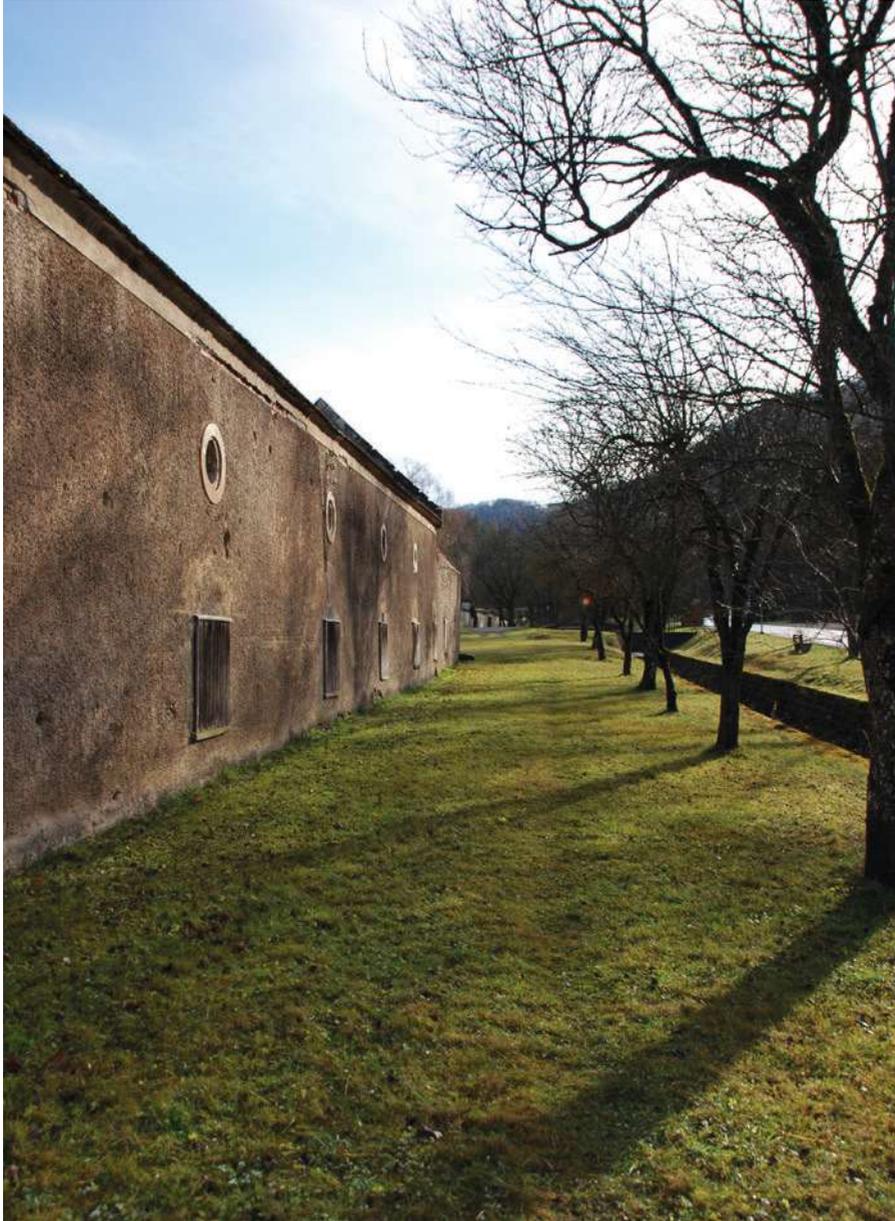
119 Westfassade ehem. Pferdestall

Die Fassade des Westtraktes soll sich weiterhin in das Gesamtbild der Anlage einfügen und wird daher rundum instandgesetzt. Dabei soll der aktuelle Rieselputz an der Außenfassade erhalten bleiben und in einem, mit den umliegenden Bestandsfassaden abgestimmten, Ockerton gestrichen werden. Dafür wird der Putz an kleineren schadhafte Stellen abgeschlagen und im Anschluss grob verputzt, mit einem Gewebe gegen mögliche Rissbildung verstärkt und abschließend mit einem neuen Oberputz überdeckt. So kann die bestehende Substanz erhalten bleiben. Bei großflächigen Putzfehlstellen muss der gesamte Bereich neu verputzt werden.¹¹⁵ Im Bereich des Dachanschlusses wird das Gesimse repariert, ebenfalls neu verputzt und gemäß dem Bestand in cremeweiß koloriert. Die Laibungen der Oculi sollen wie gehabt von einer erhabenen Putzfasche aus Glattputz gesäumt werden.

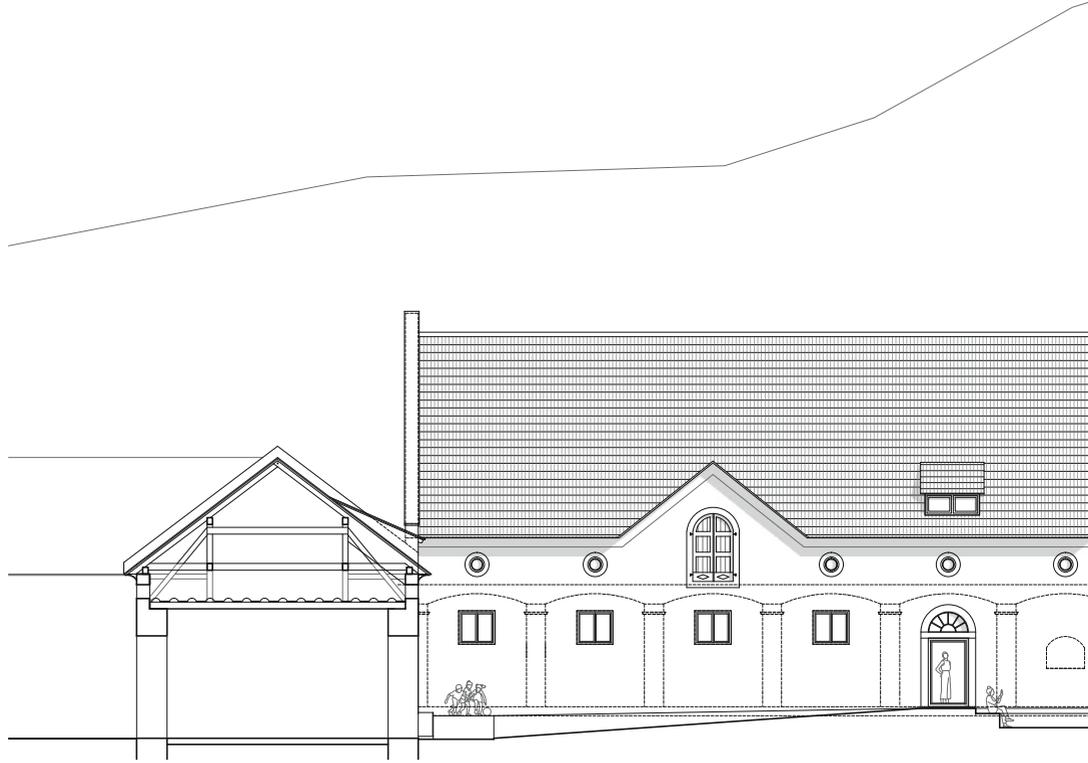
141 Hofansicht Heimatmuseum - M 1:250

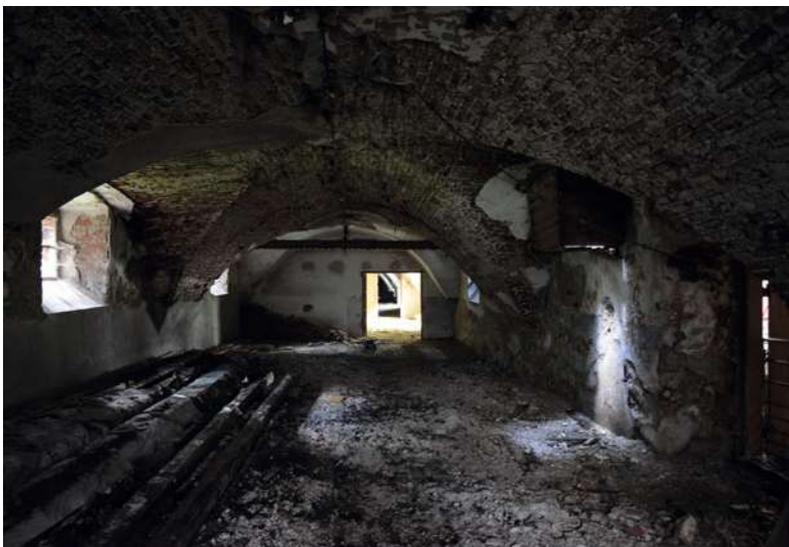
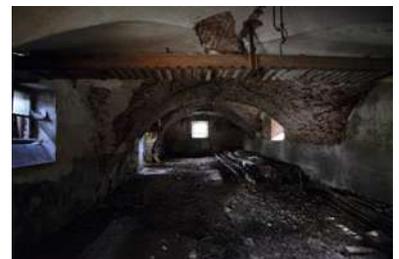
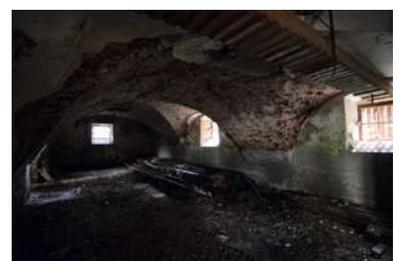
Schäden große Putzfehlstellen durch eindringendes Wasser,
 Frostschäden am Gewölbe, Bodenbelag kaum vorhanden,
 fehlende Fenstergläser

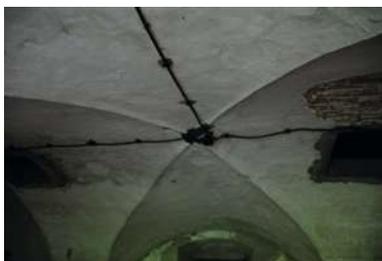
Raum 1.1 - ehemaliger Pferdestall

Schäden einige Putzfehlstellen, Verunreinigung durch Tierhaltung, fehlender Witterungsschutz da keine Außentür vorhanden, fehlende Fenstergläser

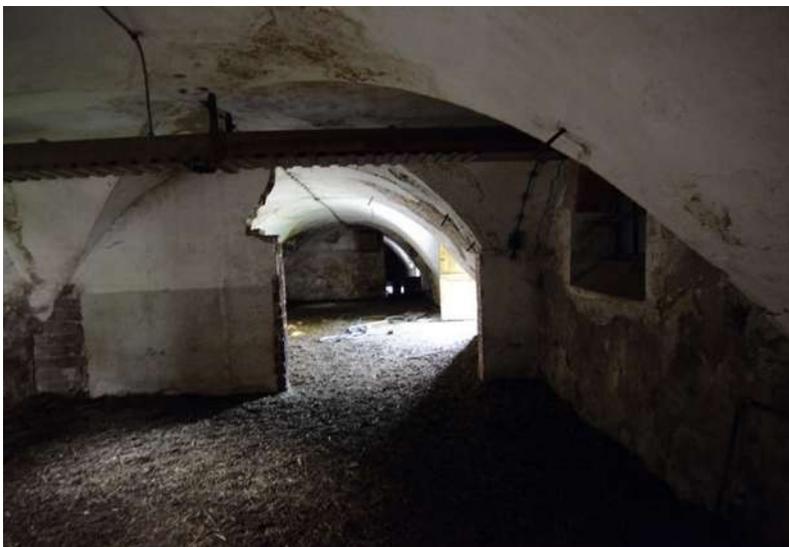
Raum 1.2 - ehemaliger Pferdestall

Schäden Putzfehlstellen, Verunreinigung durch Tierhaltung, fehlende Fenstergläser

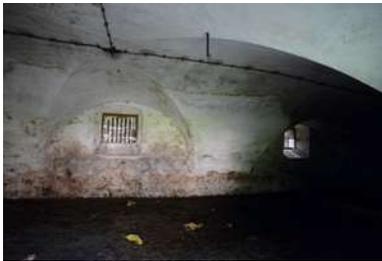
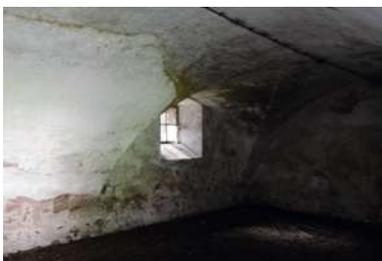
Raum 1.3 - ehemaliger Pferdestall

Schäden einige Putzfehlstellen, Verunreinigung durch Tierhaltung

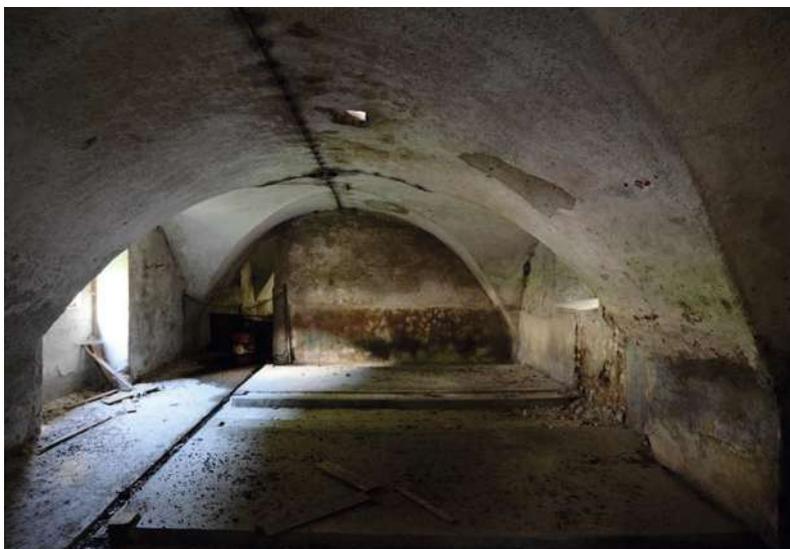
Raum 1.4 - ehemaliger Pferdestall

Schäden Putzfehlstellen, aufsteigende Feuchte

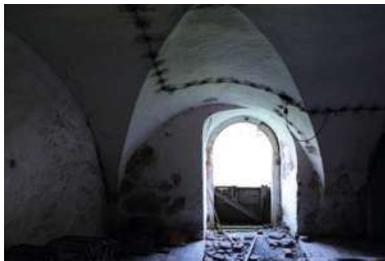
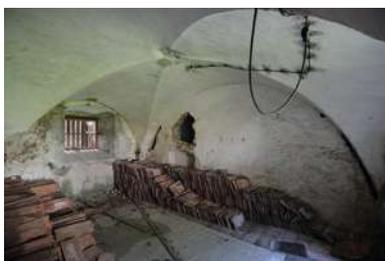
Raum 1.5 - ehemaliger Pferdestall

Schäden einige Putzfehlstellen, Durchbruch Öffnung in Nordwand,
 fehlender Witterungsschutz da keine Außentür vorhanden

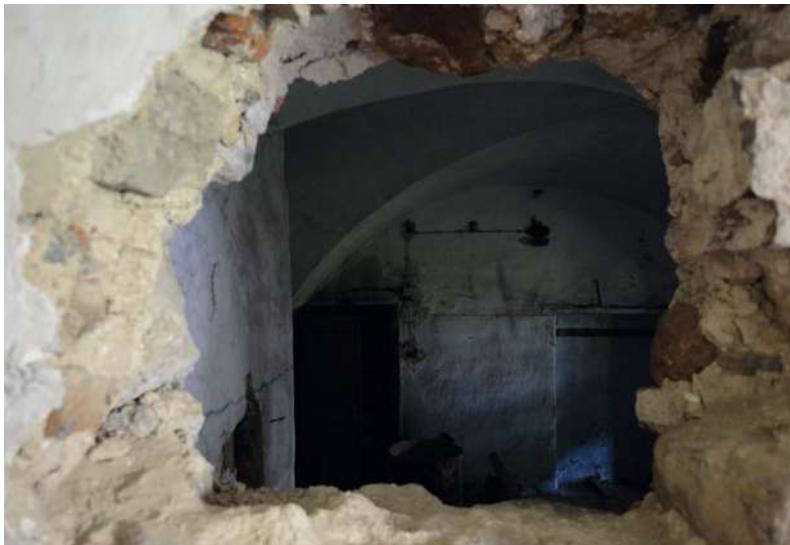
Raum 1.6 - ehemaliger Pferdestall

Schäden Putzfehlstellen, Durchbruch Öffnung in Südwand, fehlender Zugang, ehemals über den Mitteltrakt zugänglich jedoch nachträglich verschlossen

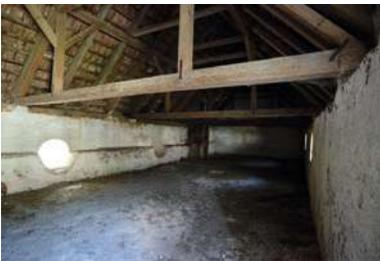
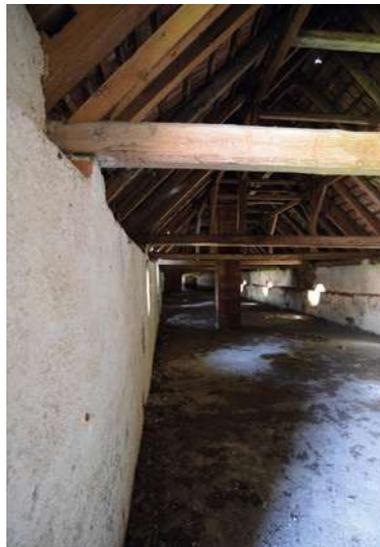
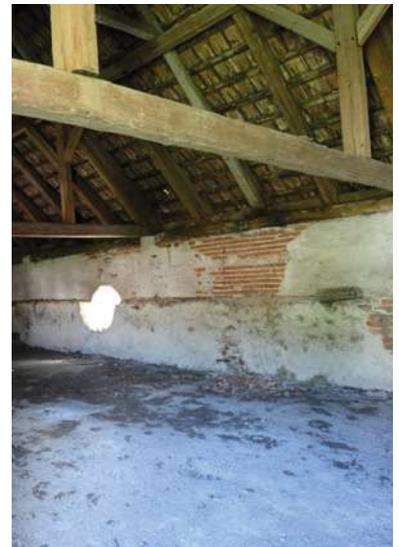
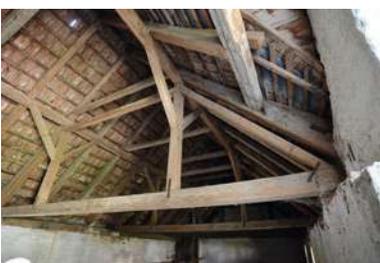
Dachraum 1.7 - ehemaliger Pferdestall

Schäden einige Putzfehlstellen

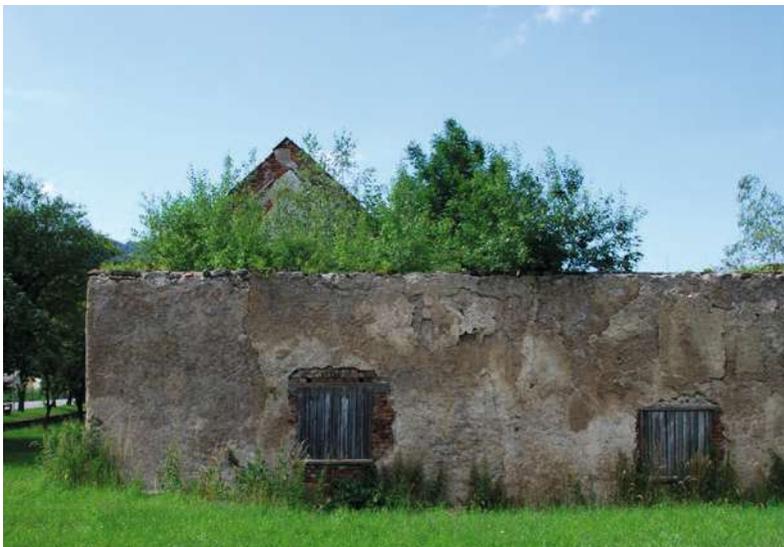
Dachraum 1.8 - ehemaliger Pferdestall

Raumhöhe	—
Grundfläche	76.65m ²
Boden	Gewölbedecke, Ziegel
Wände	weiß verputzt, Ziegel
Dach	—
Öffnungen	—
Schäden	fehlender Dachstuhl, Mauerwerksfehlstellen durch Frostsprengungen, starker Baumwuchs auf der Gewölbedecke, einige Putzfehlstellen an der ursprünglichen Brandwand
