TECHNISCHE
UNIVERSITÄT
WIEN

Diplomarbeit

DER MEIERHOF - STIFT LILIENFELD

Denkmalpflegerisches Gesamtkonzept
für den ehemaligen Stiftsmeierhof in Lilienfeld
mit besonderem Augenmerk auf den Südhof

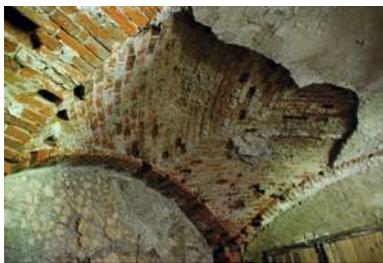
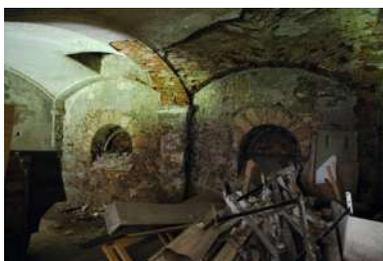
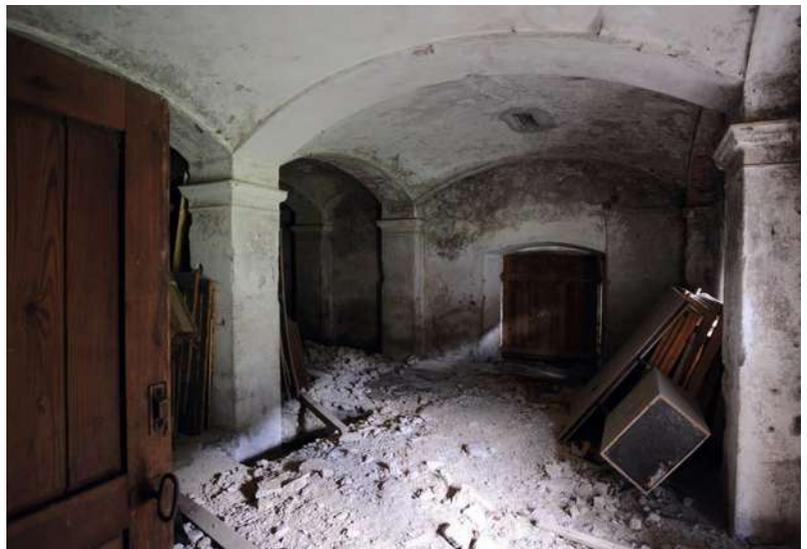
Schäden große Putzfehlstellen an der Gewölbedecke und erdanliegenden Wand,
 große Bodenöffnung nach Fundamentprüfung

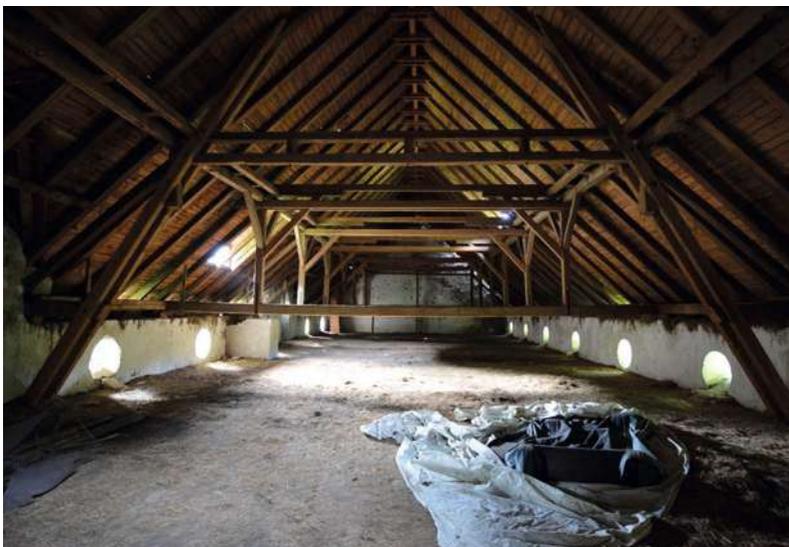
Schäden kleine Putzfehlstellen, fehlende Dachplatten

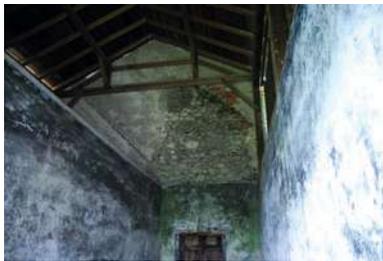
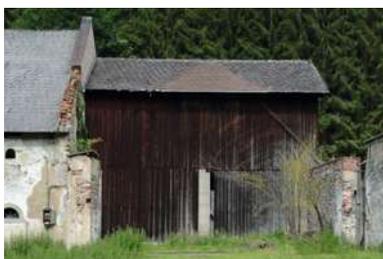
Raum 3.0 - ehemaliger Südtrakt

Raumhöhe	8.42 - 10.47m
Grundfläche	74.31m ²
Boden	Betonboden
Wände	Sichtbeton, Deckbrettschalung auf Holzriegelwand
Decke	Holzdachstuhl, DN 37° Dachdeckung aus Eternitplatten auf Holzlattung
Öffnungen	1 x Wandöffnung 2.59 x 3.97m
Schäden	—

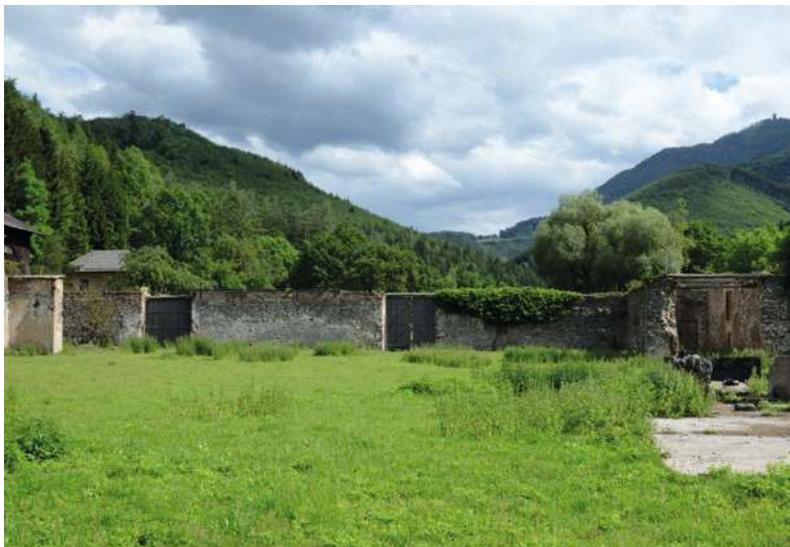
Raum 3.1 - ehemaliger Südtrakt

Raumhöhe	—
Grundfläche	424.95m ²
Boden	—
Wände	Rieselputz, Ockerfarben
Dach	—
Öffnungen	1 x Holztor, 3.48 x 3.97m 1 x Holztor, 3.45 x 3.97m
Schäden	fehlende Außenwände, fehlender Dachstuhl und fehlender Boden durch Abbruch, große Putzfehlstellen und Frostschäden an Mauerwerksbeständen

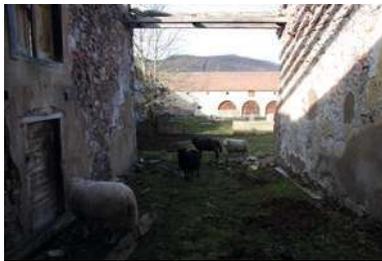
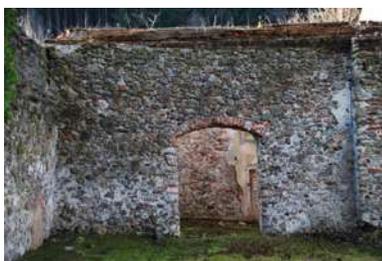
Raum 3.2 - ehemaliger Südtrakt

Raumhöhe	—
Grundfläche	51.92m ²
Boden	—
Wände	Rieselputz, Ockerfarben
Dach	—
Öffnungen	1 x Holztor, Rundbogen, 2.90 x 1.95 - 3.40m 1 x Wandöffnung, Segmentbogen, 1.79 x 2.19 - 2.40m 1 x 1-flügelige Holztür 1.04 x 1.90m
Schäden	fehlende Außenwände, fehlender Dachstuhl und fehlender Boden durch Abbruch, große Putzfehlstellen und Frostschäden an Mauerwerksbeständen

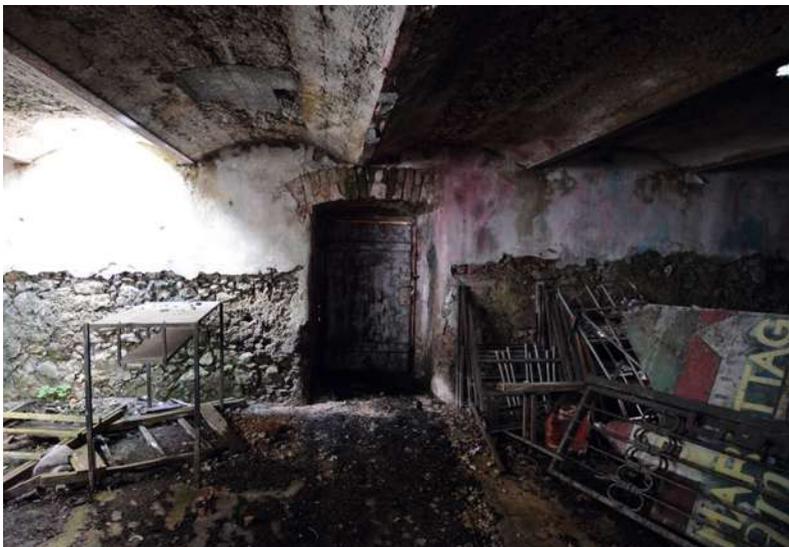
Raum 3.3 - ehemaliger Südtrakt

Schäden fehlender Dachstuhl, Wassereintritt durch Deckenöffnung
große Putzfehlstellen, Frostschäden, fehlendes Fensterglas
