## Diplomarbeit

### Revitalisierung des Arbeiterwohnhauses Nr.34 in Leopoldsdorf.

Die zeitgemäße Erweiterung des Bestandes.

# Arbeiterwohnhaus AG34 - 1912

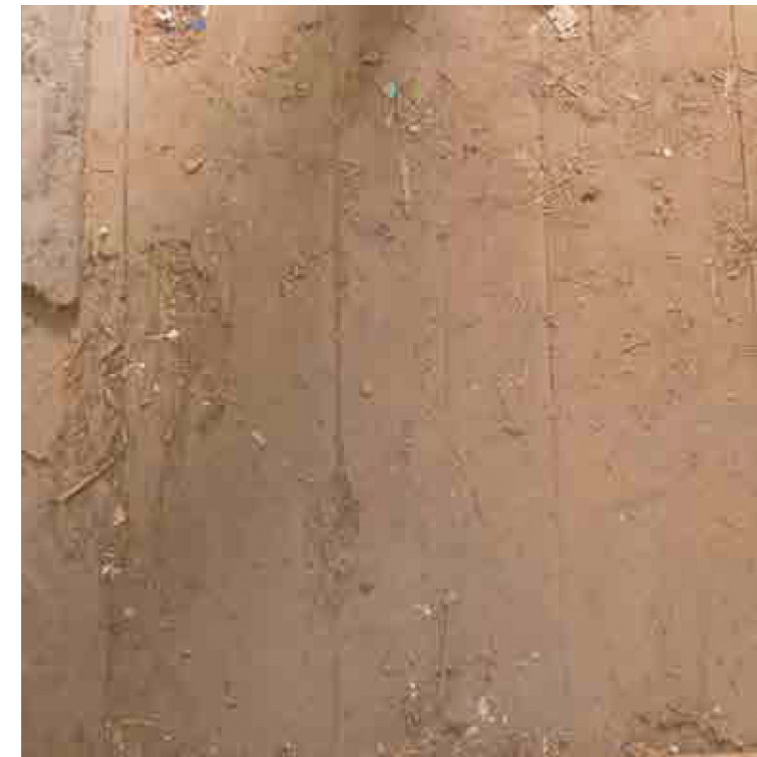
Abbildung: UP\_08.jpg

Der gezeigte Holzdielenboden befindet sich in einem desolaten Zustand. Bei den meisten Dielen sind großflächige Beschädigungen zu erkennen. Die Schäden an den Dielen sind teilweise auf Abnutzung, Feuchtigkeit und Ungeziefer zurückzuführen.

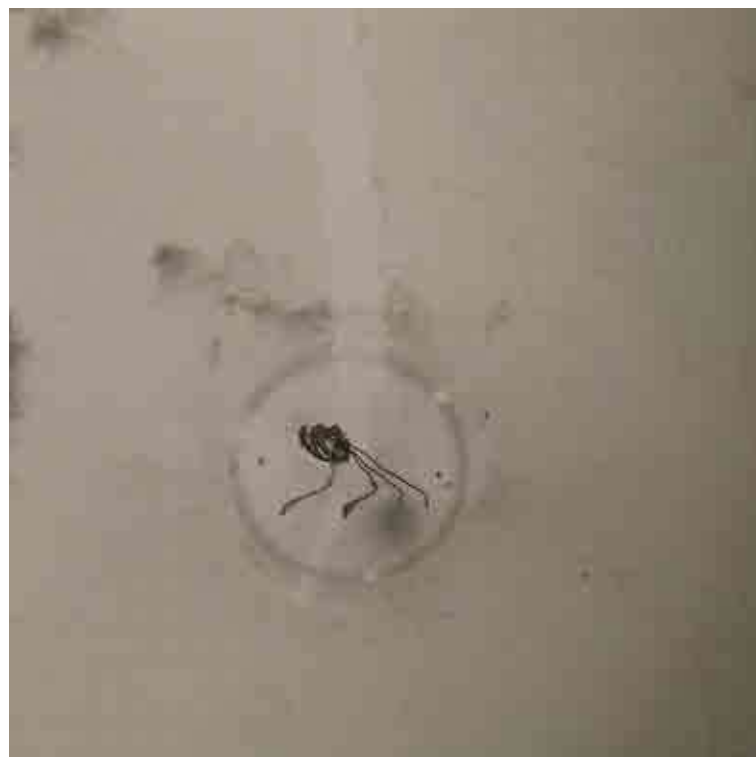
Abbildung: UP\_15.jpg

Die Decke auf dem dargestellten Foto ist überwiegend mit Putz bedeckt, welche mit einer Kalktünche überzogen ist. Es sind Risse auf der gesamten Decke zu erkennen.

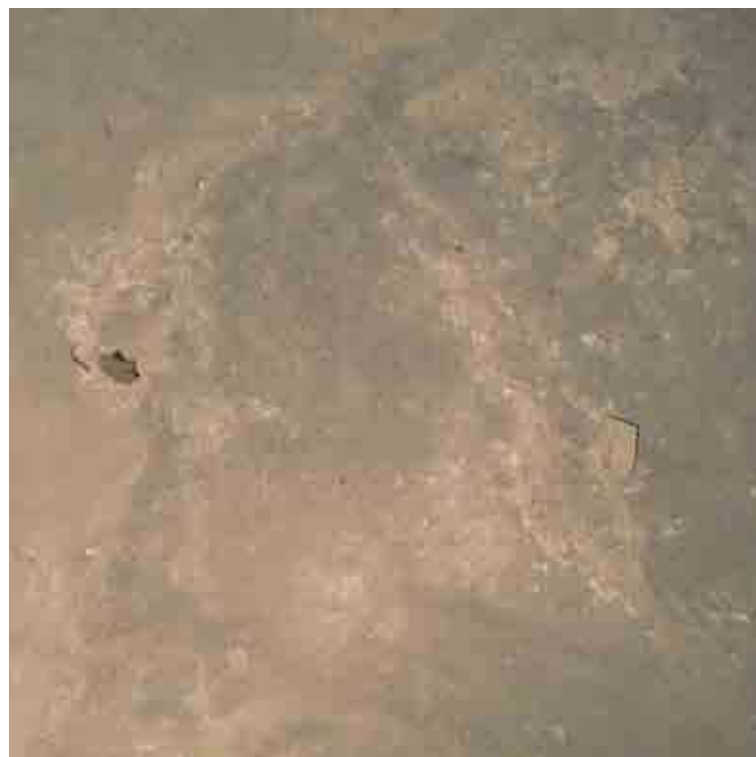
Abbildung: UP\_21.jpg

Auf dem dargestellten Foto ist der Boden der ehemaligen Waschküche erkennbar. Es handelt sich um einen nicht originalen Belag. Der Beton weist einige Risse und Abplatzungen auf. Es sind Arbeitsfugen erkennbar. Des Weiteren können punktuell Salzausblühungen erkannt werden. Dies könnte auf die vorherige Nutzung als Waschküche zurückzuführen sein.

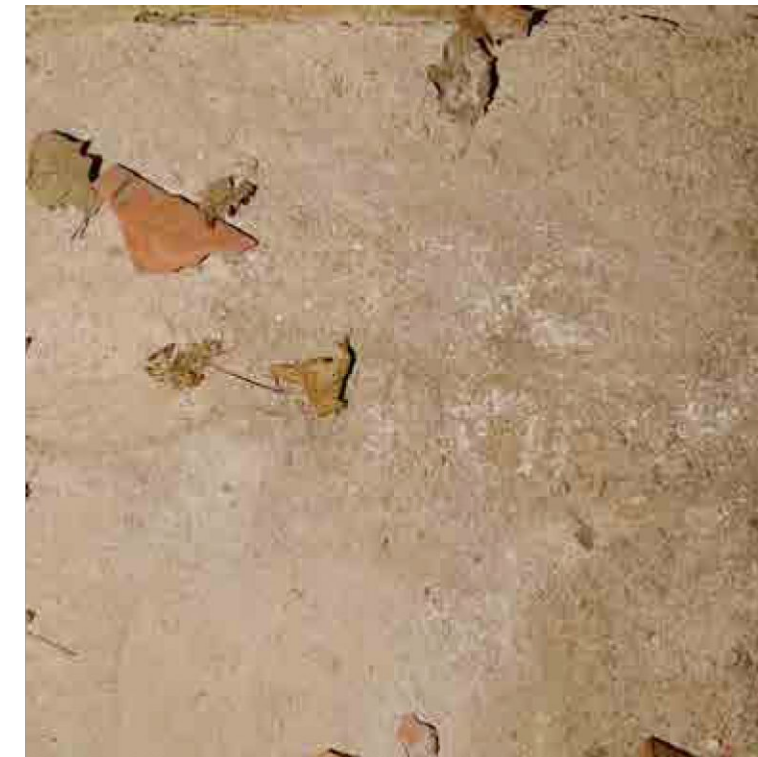
Abbildung: UP\_24.jpg

Der Boden in der ehemaligen Waschküche ist von Beton bedeckt. Frühere Bodenbeläge sind nicht zu erkennen. Es sind lange über den Raum verteilte Risse im Boden erkennbar.

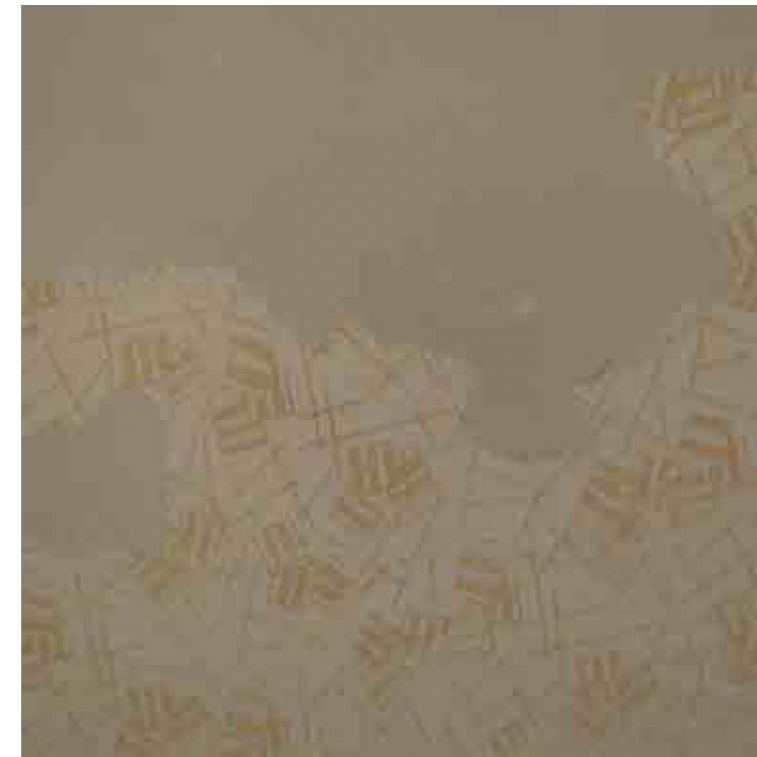
Abbildung: UP\_34.jpg

Im Vorraum der Nasszelle im Erdgeschoß ist noch die ursprüngliche Wandfassung zu erkennen. Auf dem weiß gestrichenen Putz befindet sich eine weitere Lage mit beige Motiven.

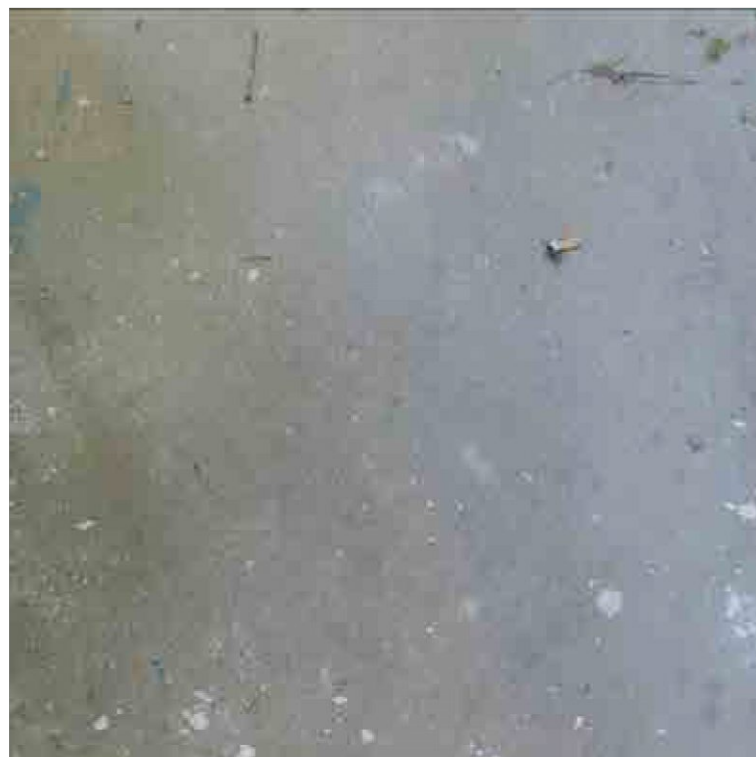
Abbildung: UP\_35.jpg

Der Bodenbelag in der Nasszelle besteht aus Ortbeton. Weitere Beschichtungen oder Beläge sind nicht zu erkennen.

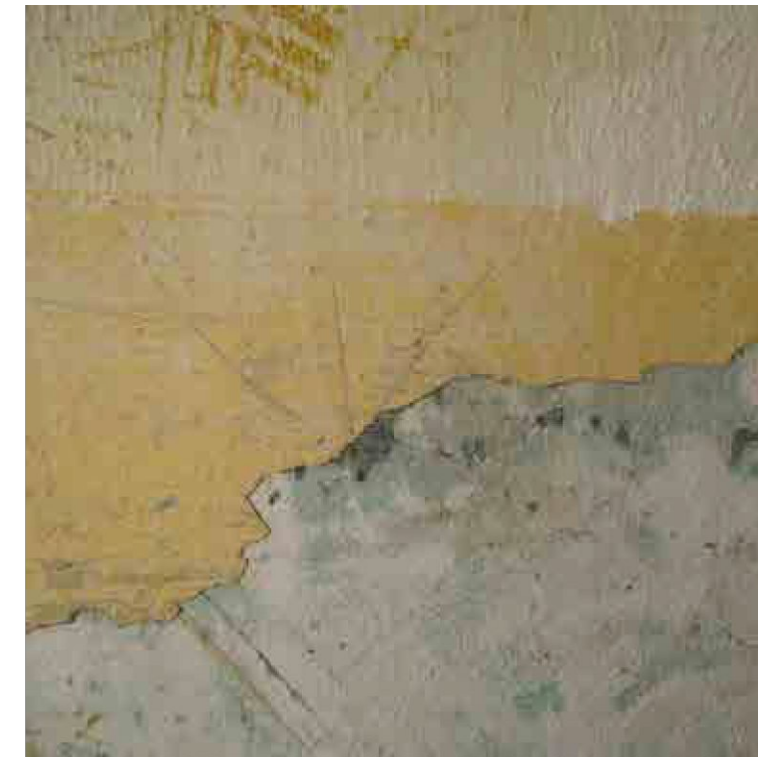
Abbildung: UP\_36.jpg

Die Wand der Nasszelle im Erdgeschoß besitzt mehrere Wandfassungen. Die unterste Schicht stellt eine Putzschicht mit einem grünen Anstrich dar. Die darauffolgende Farbschicht ist schwarz. Die oberste Farbschicht ist gelb gestrichen und mit Motiven versehen.

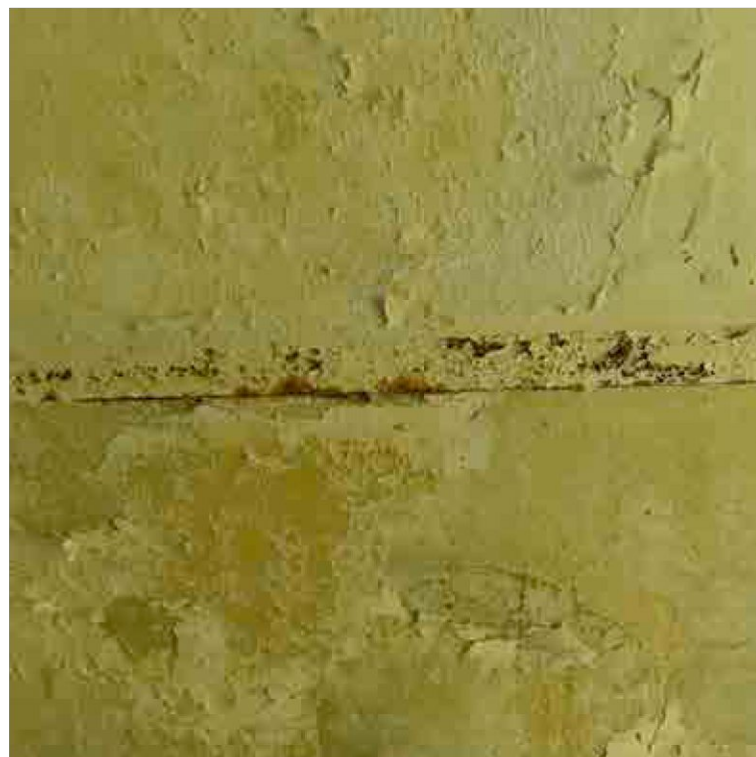
Abbildung: UP\_37.jpg

Die Decke der Nasszelle im Erdgeschoß besteht aus einer Platzdecke. Es sind korrodierte Stahlträger zu erkennen, welche mit Wandfarbe überstrichen wurden. Die restliche Decke weist Abplatzungen der Putz- und Farbschicht auf.

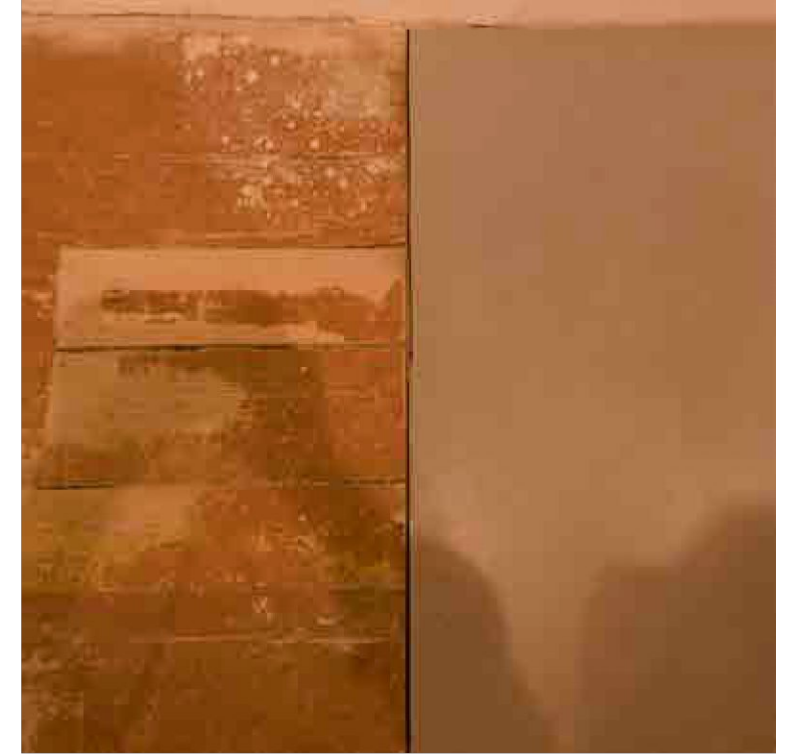
Abbildung: UP\_42.jpg

Der aufgearbeitete Teilbereich des Bodens im Untersuchungspunkt 42 stellt die Schnittstelle des ursprünglichen Dielenbodens und des neuhergestellten Estrichbodens dar. Es ist zu erkennen, dass der Dielenboden teilweise ausgebessert wurde. An den Abnutzungen der Dielen kann festgestellt werden, dass diese einen braunen Anstrich besessen hatten.

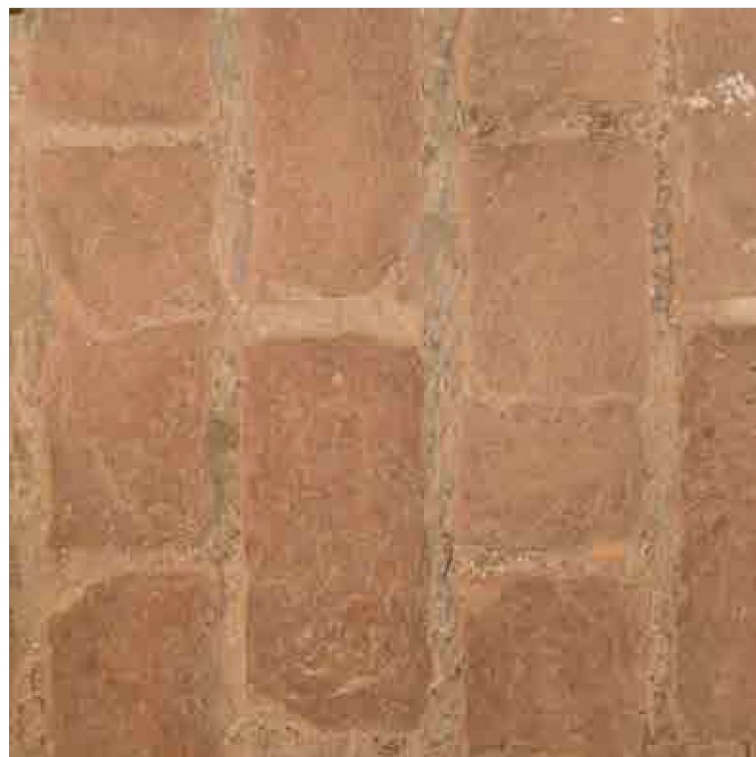
Abbildung: UP\_45.jpg

Der Boden im Untersuchungspunkt 45 weist einen regelmäßigen Reihenverband aus Ziegeln auf. Die Fugen sind augenscheinlich mit Beton ausgegossen worden.

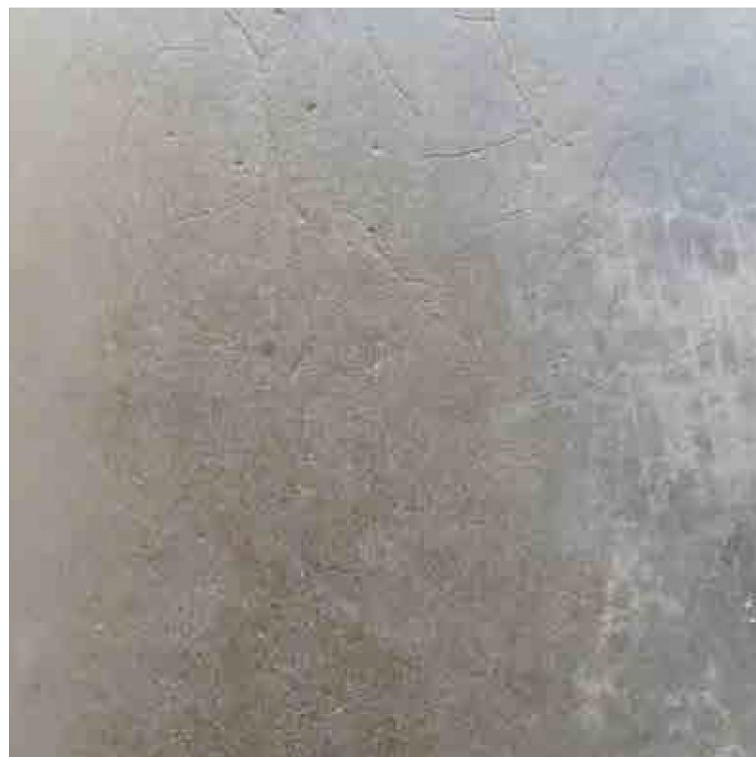
Abbildung: UP\_49.jpg

Der dargestellte Boden im Untersuchungspunkt 49 weist einen Estrichboden auf. Dieser besitzt einige kleine Risse und hat keine weiteren Spuren einer ehemaligen Beschichtung.

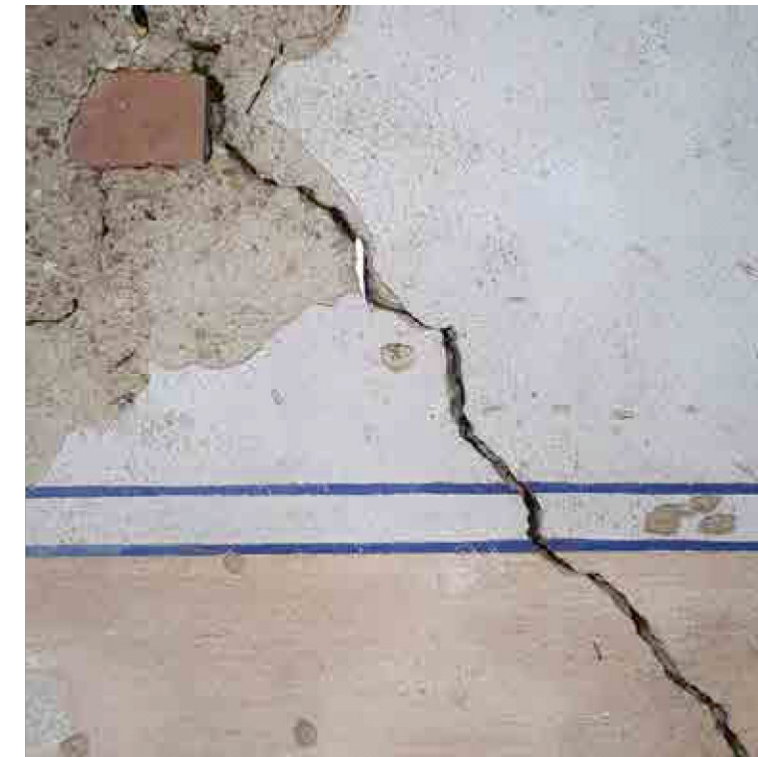
Abbildung: UP\_54.jpg

Der sichtbare Riss kann einen Setzungsrisse darstellen. Für eine genauere Aussage muss die Rissbildung über einen längeren Zeitraum überwacht werden.

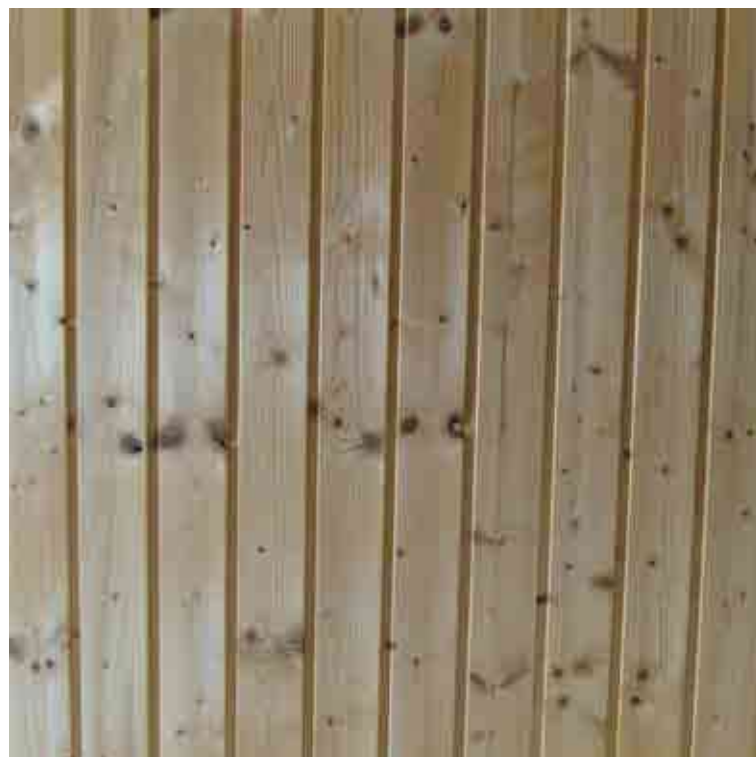
Abbildung: UP\_57.jpg

Im Untersuchungspunkt 57 lässt sich eine Holzvertäfelung erkennen. Das Holz ist hell und weist augenscheinlich keine Beschädigungen auf. Es sind keine Beschädigungen ersichtlich.

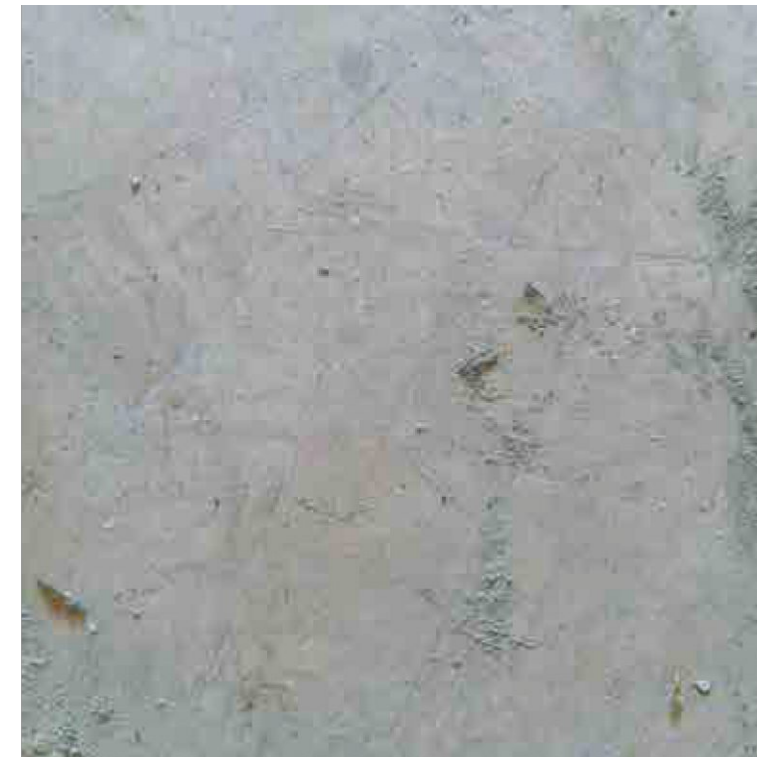
Abbildung: UP\_58.jpg

Der ersichtliche Bodenbelag im Untersuchungspunkt 58 weist einen Vinylbelag auf, welcher in Natursteinoptik ausgewählt wurde. Der Zustand zum Zeitpunkt der Untersuchung wirkt ausgebleicht. Beschädigungen sind nicht zu erkennen.

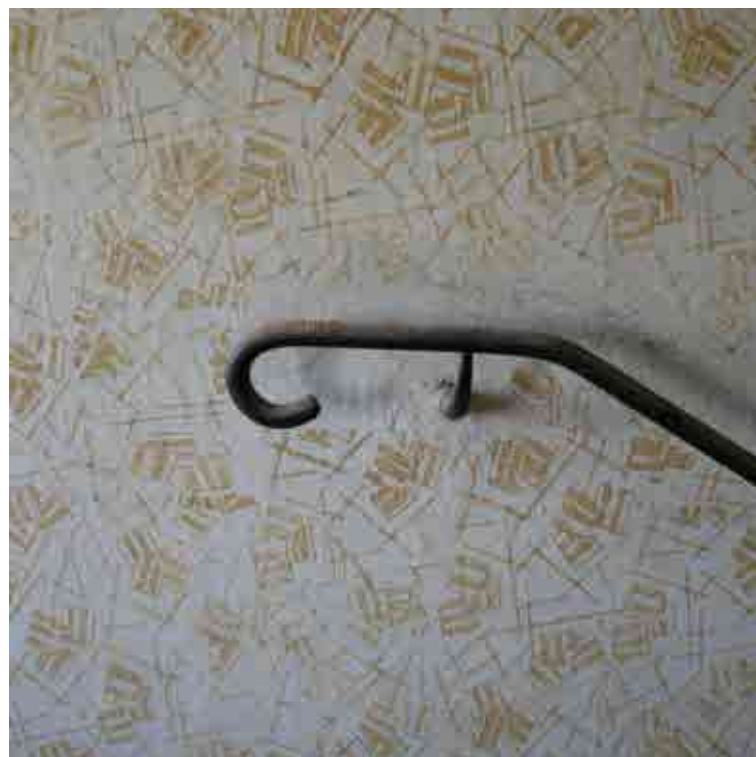
Abbildung: UP\_67.jpg

Die Wände im Stiegenhaus des Dachgeschoßes sind weiß gestrichen und weisen gelbe Motive auf. Diese Motive wurden augenscheinlich mit einem Stempel aufgedrückt. Das auf dem Foto ersichtliche Geländer ist aus Eisen und unbehandelt. Hinter dem Geländer befinden sich keine Motive. Diese konnten entweder nicht aufgrund des bereits montierten Geländers ausgeführt werden oder sie wurden bereits mit weißer Farbe überstrichen bzw. sind aufgrund von Verschleiß nicht mehr erkennbar.

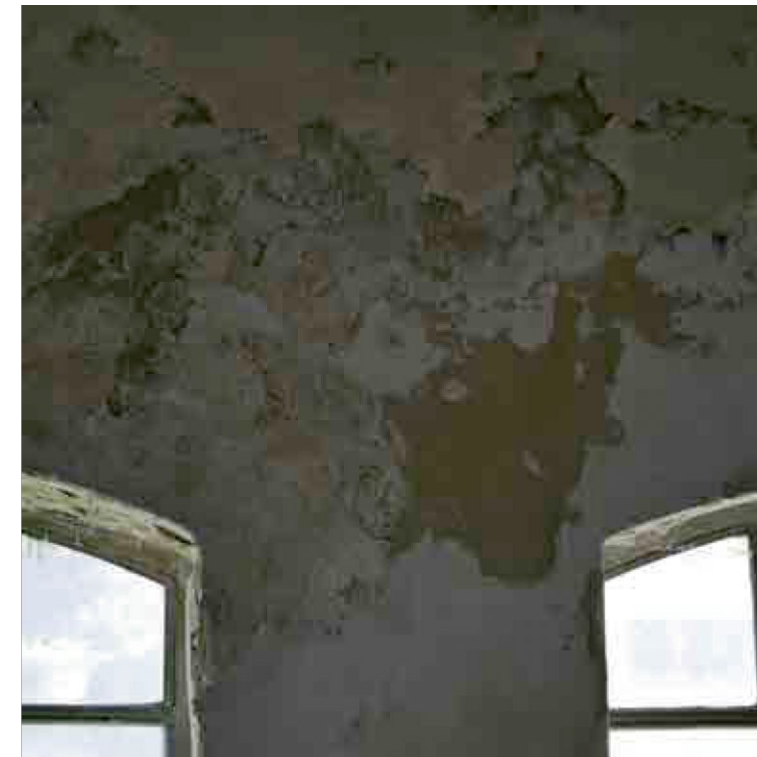
Abbildung: UP\_68.jpg

Die Außenwand im Untersuchungspunkt 68 zeigt Teilbereiche zweier Holzfenster. Die Wandscheibe zwischen den Fenstern deutet auf Wasserschäden aufgrund der im oberen Bereich erkennbaren Kristallisationen. Diese Kristallisationen sind oben ausgeprägter als unten. Des Weiteren sind mehrere Farbschichten aufgrund der Abplatzenden erkennbar. Unter anderem sind eine Putzschicht, gefolgt von einem weißen Farbanstrich und einer obersten gelblichen Färbung erkennbar.

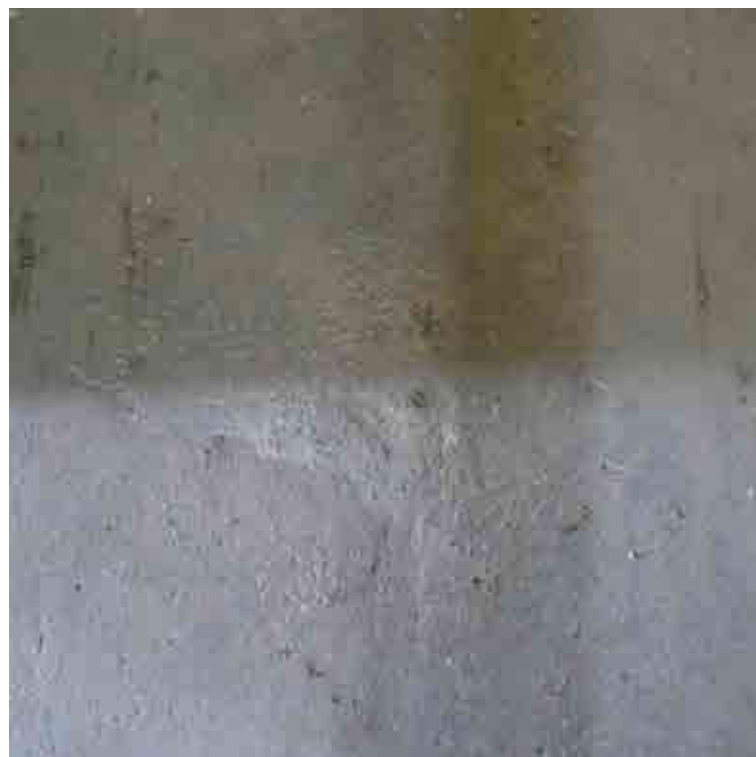
Abbildung: UP\_69.jpg

Untersuchungspunkt 69 weist einen Estrichboden auf, welcher auf keinerlei Reste von anderen Bodenbelägen hindeutet. Risse oder andere Beschädigungen sind nicht erkennbar.

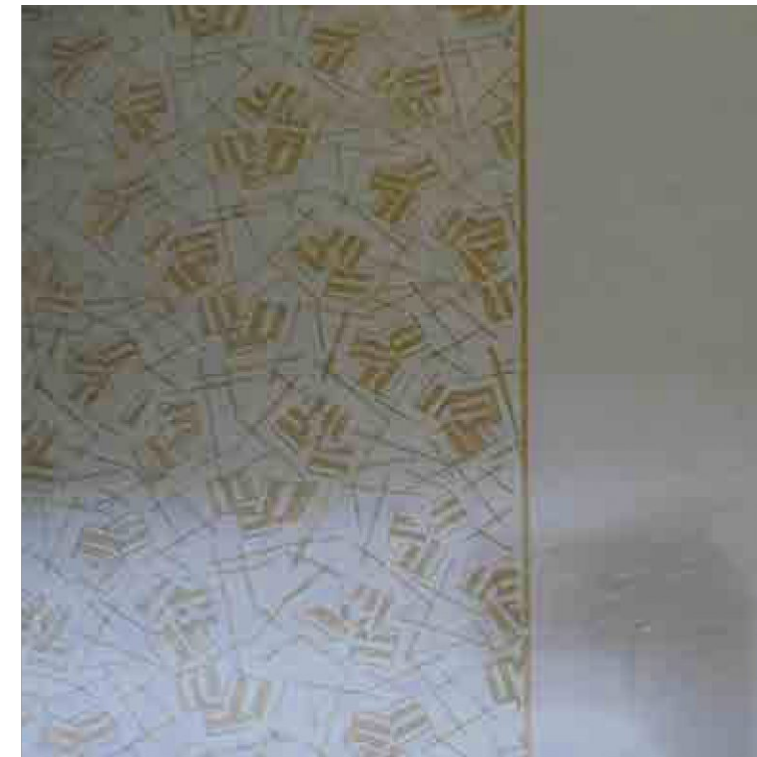
Abbildung: UP\_70.jpg

Die Wand auf dem Flur des Dachgeschoßes weist dieselben gelben Motive, wie die im Stiegenhaus auf. Auf dem weißen Anstrich sind kleine, feine Risse erkennbar, welche jedoch auf keine gravierenden Schäden hindeuten.

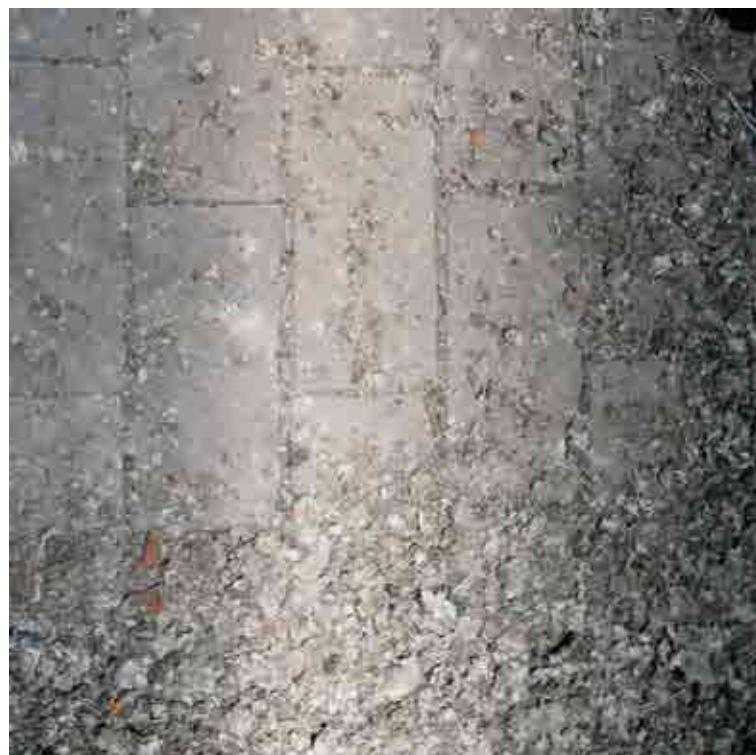
Abbildung: UP\_71.jpg

Die Bodendeckung auf dem Dachboden weist eine Ziegeldeckung im regelmäßigen Verband auf. Der Zustand ist sehr verdreht. Schäden sind jedoch nicht erkennbar.

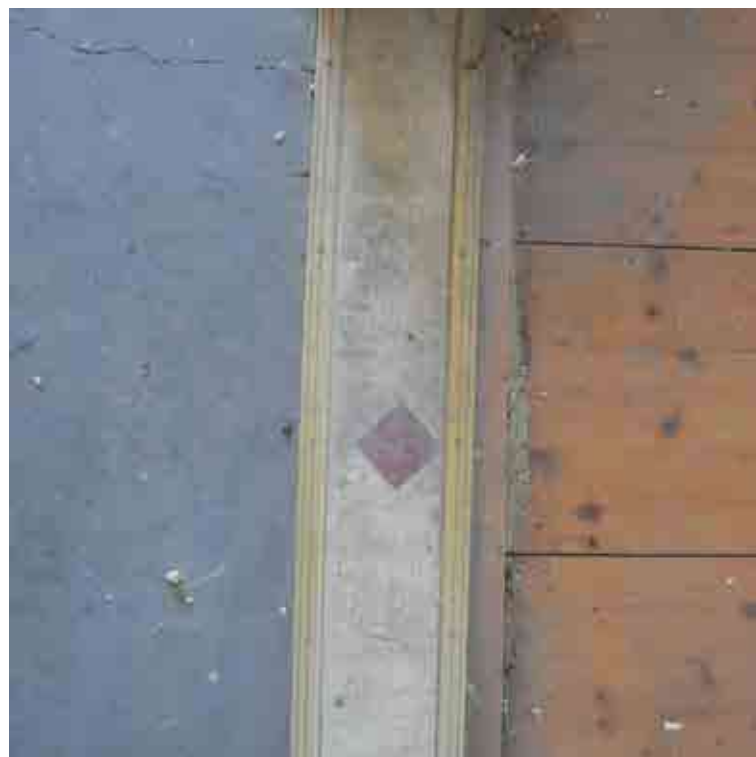
Abbildung: UP\_73.jpg

Im Untersuchungspunkt 73 ist links ein Estrichbelag mit Setzungsrisse erkennbar. Mittig befindet sich eine Türschwelle mit zweiseitigen Schutzleisten. Rechts im Bild sind Holzdielen erkennbar, welche eine gelbliche Tönung aufweisen. Dies könnte auf eine Behandlung des Holzes hindeuten.

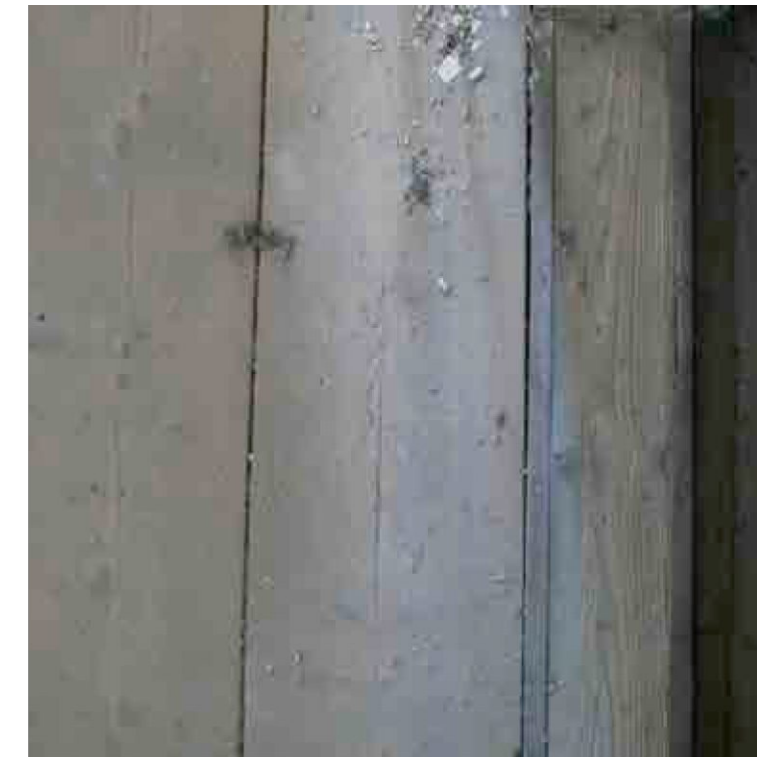
Abbildung: UP\_74.jpg

Der Bodenbelag im Untersuchungspunkt 74 weist Holzdielen auf. Diese sind unbehandelt, weisen jedoch keine gravierenden Schäden auf. Rechts ist eine Türschwelle mit zwei flankierenden Schutzleisten erkennbar.

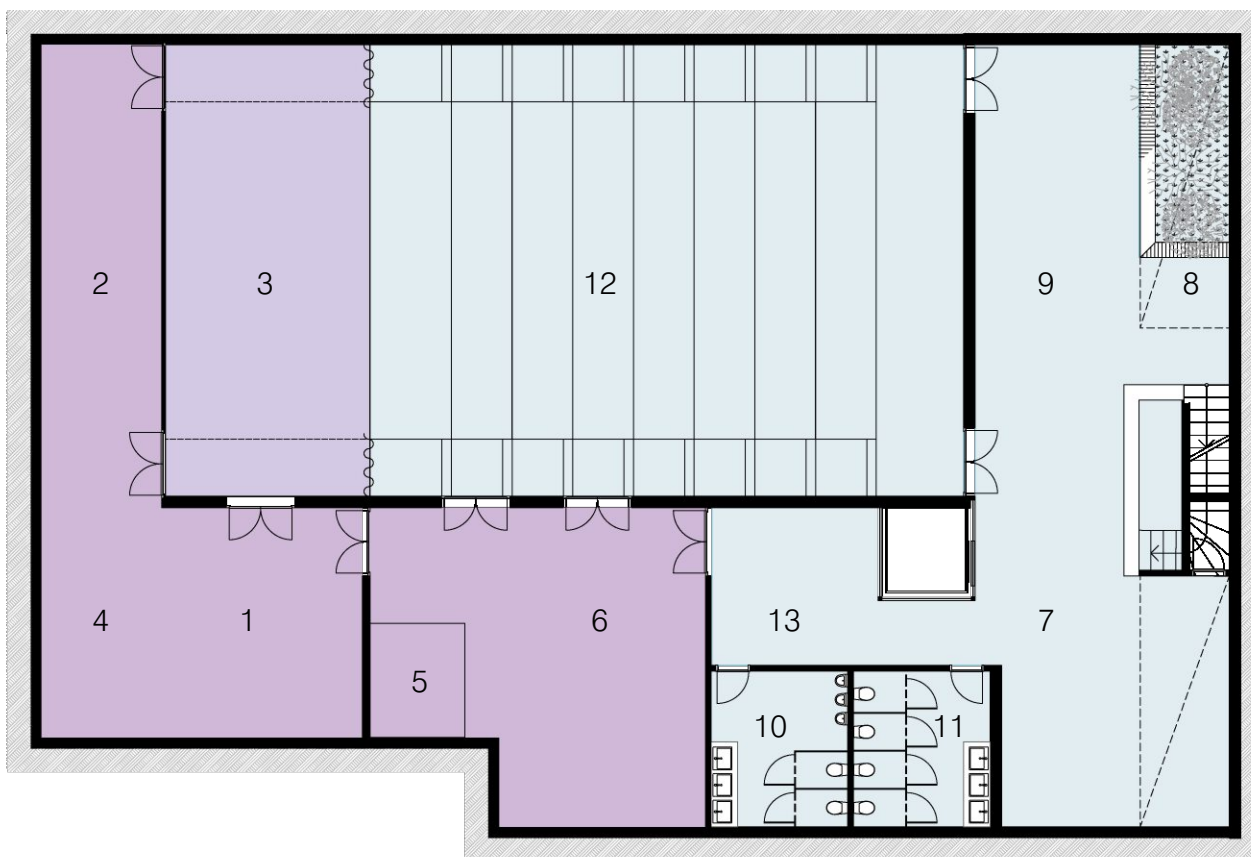
M 1: 200

- 1 TECHNIK RAUM  
38,49 m<sup>2</sup>
- 2 NEBEN BÜHNE  
8,08 m<sup>2</sup>
- 3 HAUPT BÜHNE  
47,80 m<sup>2</sup>
- 4 LAGER  
51,07 m<sup>2</sup>
- 5 HEBEBÜHNE  
7,50 m<sup>2</sup>
- 6 LAGER/ UMKLEIDE  
53,42 m<sup>2</sup>
- 7 BAR  
56,24 m<sup>2</sup>
- 8 BIOTOP  
18,95 m<sup>2</sup>
- 9 FOYER III  
73,90 m<sup>2</sup>
- 10 WC HERREN  
14,74 m<sup>2</sup>
- 11 WC HERREN  
14,75 m<sup>2</sup>
- 12 SAAL  
185,64 m<sup>2</sup>
- 13 GANG  
32,17 m<sup>2</sup>
