DIPLOMARBEIT

Das Amalienbad Eine Ikone des Roten Wien

eingereicht an der Technischen Universität Wien
Fakultät für Architektur und Raumplanung

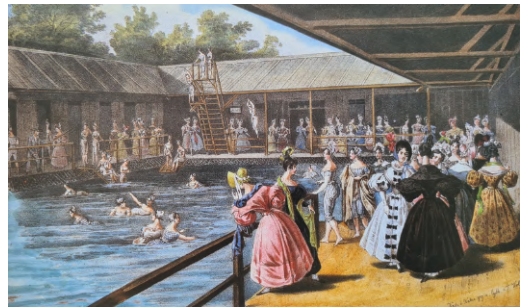
Abb. 4: Darstellung der ersten Damenschwimmschule 1833

Nach der Regulierung der Donau durften die Kaltbäder aufgrund der Schifffahrt nur noch zum Teil in die Donau reichen. Das Interesse an den Freibädern war dennoch sehr groß, weshalb auch ab 1835 private Bäder entstanden, um den Bedarf zu decken. Um Ersatz für die ehemalige Militärschwimmschule zu leisten, wurde 1875 die neue Militärschwimmschule Krieau errichtet. Von 1876 bis 1914 bestand das Kommunalbad in der Nähe der Reichsbrücke. Im Eintrittspreis mitinbegriffen war auch die entsprechende Badebekleidung für Männer und Frauen, ein Handtuch und ein Bademantel. Ein weiteres Freibad, das Holzersche Strombad, bestand nur bis 1908 und befand sich ebenfalls in der Nähe der Reichsbrücke.¹¹ Diese ersten Freibäder bestanden meist aus Flößen, welche im Wasser schwammen und in der Mitte ein Becken besaßen. Um dieses herum wurde eine Konstruktion aus Holz errichtet, welche als Umkleiden genutzt wurde (Abb. 4).¹²

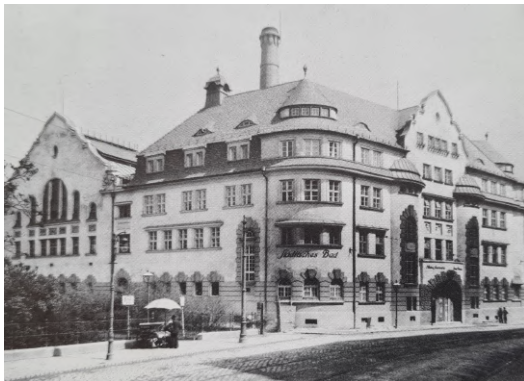
Abb. 12: Das Jörgerbad von außen (links) und die ursprüngliche Schwimmhalle (rechts)

1912 wurde Wien zur Stadt mit zwei Millionen Einwohner*innen und der Bau eines neuen Hallenbades nötig, da das Dianabad als einziges größeres Hallenbad in Wien nicht ausreichend war. Noch im selben Jahr begann der Bau des Jörgerbades (Abb. 12), dem ersten städtischen Hallenbad. Zwei Jahre später fand die Eröffnung statt. Eine besondere Eigenschaft des Bades war das Hallendach, welches geöffnet werden konnte.³³

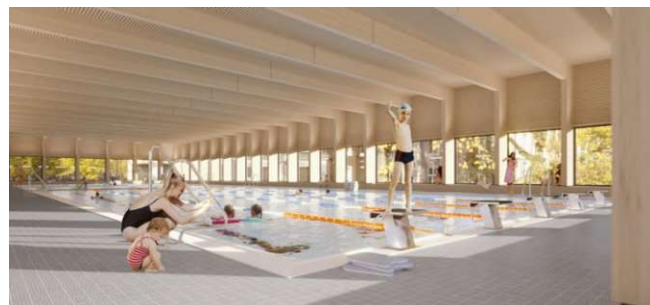
Abb. 20: Beispielbild eines neuen smarten Hallenbades

Die Bäderstrategie sieht neben nachhaltigen Sanierungen auch einen neuen smarten Bädertyp vor. Bei diesem Typ wird viel Wert auf die Schonung von Ressourcen und den Umweltschutz gelegt (Abb. 19). Die neuen Standorte dieser Bäder dienen vordringlich dem Schwimmunterricht der Schulen und dem sportlichen Schwimmen für Vereine und Individualpersonen. Diese neuen smarten Hallenbäder werden mit energieeffizienter Bauweise hergestellt und innovativer Technik für die Aufbereitung des Wassers und der Versorgung mit Energie ausgestattet. Ein 25-Meter-Becken, Unisex- und Gruppengarderoben bestimmen diesen Bautyp (Abb. 20).

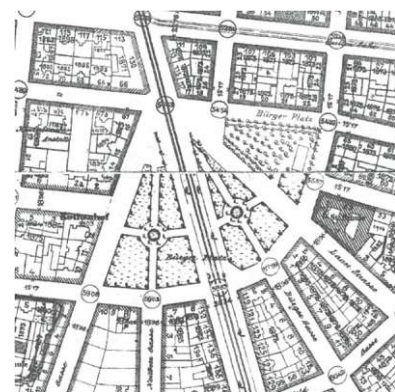
Abb. 27: Ausschnitt des Generalstadtplanes 1904 mit dem Bürgerplatz

Wie aus dem Vergleichen alter Stadtplänen zu erkennen ist, hat sich bis 1904 die Gestaltung der Parkanlage am Bürgerplatz etwas verändert (Abb. 27).¹⁰⁸ Ursprünglich war aber ein größerer Platz als Bauort vorgesehen. Durch die vorherrschenden Eigentumsverhältnisse war es aber nicht möglich den Ort zu erwerben, da sich ein einziger Mensch gegen das Vorhaben an diesem Platz in den Weg gestellt hatte. Es ist jedoch nicht veröffentlicht worden, um welchen Platz es sich gehandelt hat. Aus diesem Grund wurde der Bürgerplatz ausgewählt und ein Teil seiner Gartenanlage musste dem Amalienbad Platz machen.¹⁰⁹

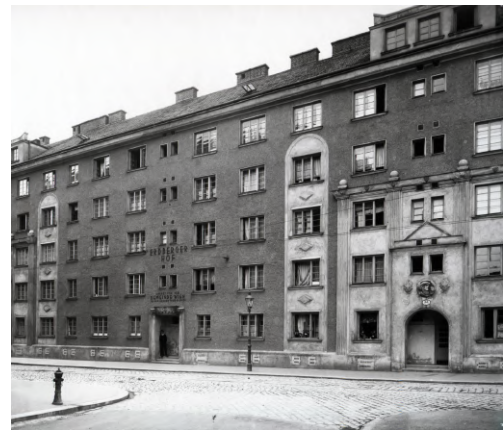
Abb. 31: Erdberger-Hof 1921-1922 von Karl Schmalhofer

Auch bei einigen seiner anderen Bauten verwendete er Elemente, welche auch am Amalienbad verwendet wurden. Zum Beispiel wurden beim Erdberger-Hof (Abb. 31), welcher 1922 fertiggestellt wurde, vier übereinanderliegende Fenster zusammengefasst und mit einem Bogen abgeschlossen.¹³⁵ Zwischen den Fenstern sind Rhomben, welche leicht hervorragen eingesetzt worden. Ein Eingang ist besonders

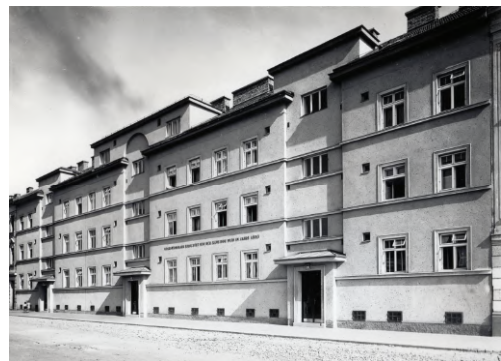
Abb. 32: Beethoven-Hof 1930-1931 von Otto Nadel

Da Nadel aber auch in seinen folgenden Werken immer wieder Elemente des Amalienbades verwendete, kann vermutet werden, dass er dennoch viel mit der Gestaltung zu tun hatte. Beispielsweise weist der Beethoven-Hof (Abb. 32), welcher von 1930 bis 1931 nach Plänen von Nadel errichtet wurde, Fenster mit unteren verbindenden Gesimsen, leicht zurückspringende Kuben und eine leichte Einsenkung mit Segmentbogen als Abschluss auf.¹³⁸

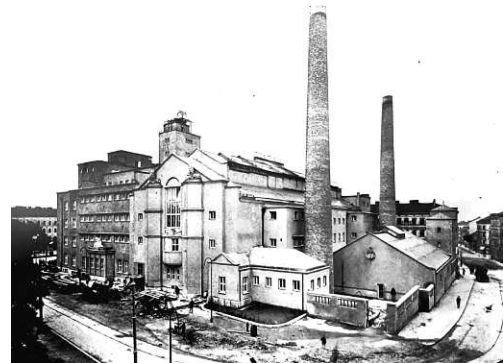
Abb. 33: Das Amalienbad 1926 kurz vor der Fertigstellung mit den sichtbaren Gleisen

Um die Baustelle mit Material zu beliefern wurde ein Zubringergleis von der in der Nähe liegenden Straßenbahn eingerichtet. Es war damals üblich sogenannte Schlepplisanlagen zu verlegen, da die Preise für den Transport mit der Tram relativ günstig waren und LKWs für den Einsatz im Krieg beansprucht wurden. Um das Amalienbad sind in einem Halbkreis Gleise verlegt worden (Abb. 33). Später fanden diese Gleise Verwendung für die Anlieferung von Kohle.

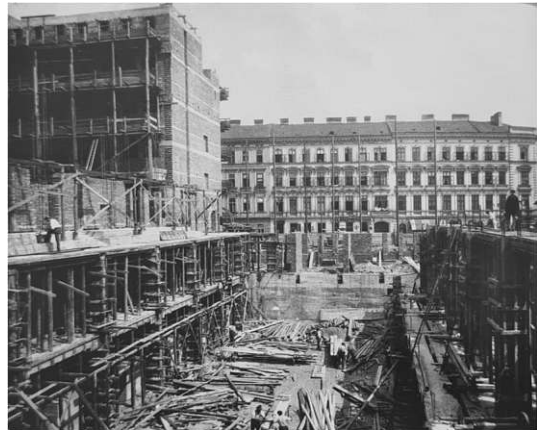
Abb. 36: Während der Erbauung sichtbares Ziegelmauerwerk und Stahlbetondecken

Zur Konstruktion des Tragwerkes wurde der Skelettbau gewählt und die Plattenbalkendecken, Fundamente und Stützen sind aus Eisenbeton gefertigt worden. Auch die Stiegen sind aus Eisenbeton hergestellt worden. Die Wände bestehen aus einem Ziegelmauerwerk (Abb. 36). Zusätzliche Aussteifung wird durch die Stiegenhäuser erreicht. Die Fundamente sind als Streifenfundamente und Einzelfundamente, welche unter der Schwimmhalle und Bereichen mit hohen Maschinenlasten eingesetzt wurden, ausgeführt

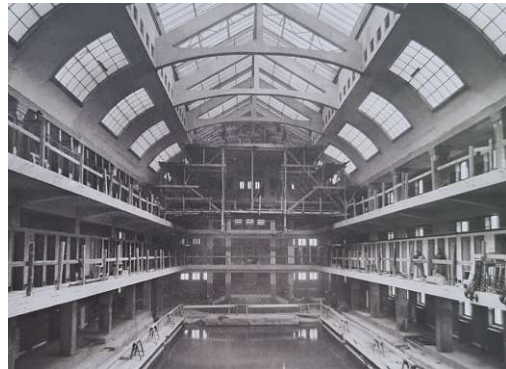
Abb. 38: Innenfoto der Schwimmhalle samt Stahlbetonbindern und seitlichen Zierlichtern während der Erbauung

Die Dächer der Eingangshalle und Warmbecken in den Dampfbädern bestehen aus Glas, wobei sich unter den Oberlichtern noch kunstvoll gestaltete Zierlichter befinden. Auch das Dach des Kesselhauses ist als Glas-konstruktion ausgeführt worden. Für die Konstruktion des Daches der Schwimmhalle wurden sichtbare Stahlbetonbinder (Abb. 38) eingesetzt. Das Dach bestand

in der Mitte aus Oberlichtern, welche geöffnet werden konnten (Abb. 39), und seitlichen fest verglasten Zierlichtern (Abb. 38). Der nicht verglaste Dachbereich wurde mit Dachziegeln eingedeckt. Jene Bereiche, welche als Flachdächer konzipiert und nicht als Terrasse genutzt worden sind, wurden als Presskiesdächer ausgeführt. Die Dachterrassen sind teilweise mit Grasflächen ausgestattet gewesen. Der Turm und die Aufzugsräume wurden mit einem Blechdach eingedeckt.¹⁸⁰

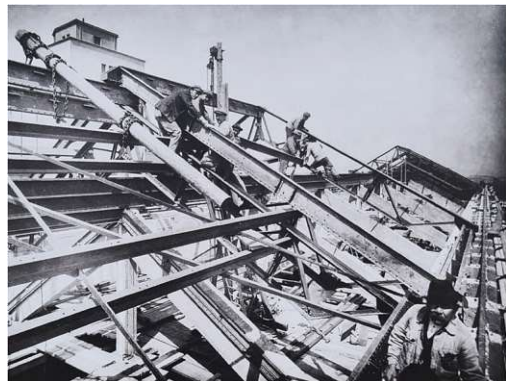
Abb. 39: Baustellenfoto der Stahlkonstruktion des Schwimmhallendaches

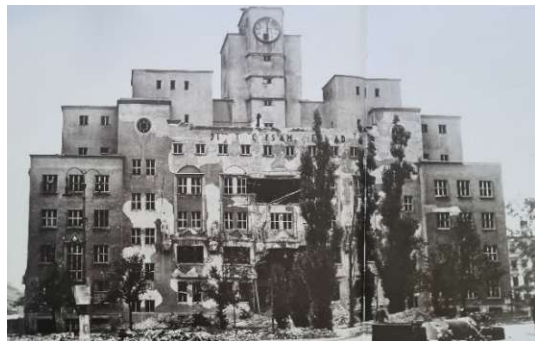
Abb. 41: Schäden durch Bombentreffer an der Hauptfassade

Das Amalienbad wurde von sechs Fliegerbomben getroffen und dadurch stark beschädigt. An der Hauptfassade des Amalienbades ist die Mauer im Bereich des Einganges vom Boden bis zum 1. Obergeschoss zerstört worden (Abb. 41). Darüber befand sich im 3. Obergeschoss ein großes Loch in der Fassade. Der Einsturz dieses Bereiches konnte durch die Eisenbetonkonstruktion verhindert werden. Am schlimmsten war die Männerabteilung auf der Nordseite betroffen. Hier führten die Bombentreffer dazu, dass dreieinhalb Stockwerke zerstört wurden (Abb. 42). Das Kesselhaus war stark beschädigt worden, wobei zwei der vier Kessel ruiniert wurden. Bei Kriegsende war es mit Schutt überfüllt.¹⁸⁹

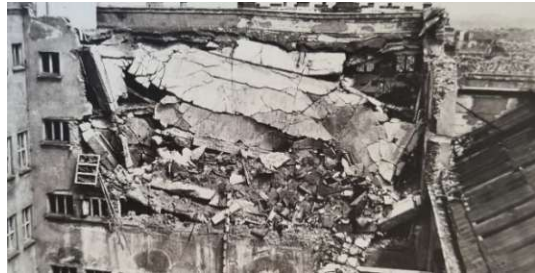
Abb. 42: Zerstörungen an der Nordseite (oben), Ostfassade (Mitte) und Abplatzungen und zerstörte Skulptur an der Nordfassade (unten)

An allen Fassadenseiten kam es zur Abplatzungen des Putzes und teilweisem Sichtbarwerden des Mauerwerkes. Die Glasdächer und zahlreiche Fensterscheiben wurden zerstört. Auf Fotos aus dieser Zeit ist auch zu erkennen, dass einige der Figuren an den Fassaden beschädigt worden sind. Sofort nach Kriegsende wurde mit dem Wiederaufbau begonnen. Die Schwimmhalle, ein Sonnenbad am Dach und etwa die Hälfte der Kabinen standen im Juni 1948 bereits wieder zur Verfügung, jedoch war das Glasdach der Halle noch nicht wiederhergestellt. Bald konnten auch an vier Tagen in der Woche die Wannen- und Brausebäder benutzt werden. Nachdem die Arbeiten an den Verglasungen abgeschlossen waren, ist das Bad am 27. November 1948 wiedereröffnet worden, jedoch gab es weiterhin Einschränkungen und nur einen Teilbetrieb.¹⁹⁰ Die Arbeiten waren mit vielen Anstrengungen und Schwierigkeiten, wie dem zuvor erwähnten Materialmangel, verbunden und teilweise auch gefährlichen, wie beispielsweise das Verglasen des Daches im Spätherbst.¹⁹¹

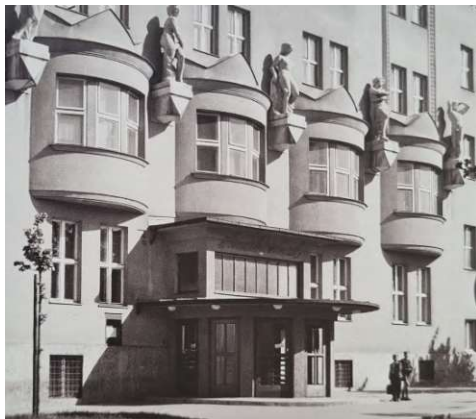
Abb. 43: Neues Eingangsportal aus dem Wiederaufbau

Folgend wird auf einige Veränderungen eingegangen, welche im Zuge des Wiederaufbaus vorgenommen wurden. Wie auf Fotos der Wiedereröffnung und Plänen der Generalsanierung zu erkennen ist, wurde das Eingangsportal bei den Wiederaufbauarbeiten stark verändert. Anstelle der Stiege zur weiter innenliegenden Eingangstür ist ein Vorbau mit ovalem vorspringendem Dach und innenliegender Stiege errichtet worden (Abb. 43). Auf diesem

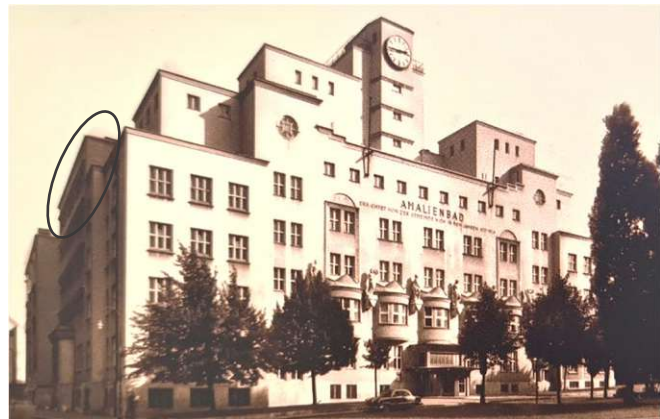
Abb. 44: Das Amalienbad nach dem Wiederaufbau mit reduzierterer Fassadengestaltung und erweiterter Kurabteilung im 4. Obergeschoss

Vordach befand sich noch ein Kubus mit vorspringendem rechteckigen Dach. Die nach innen abgeschrägten Leisten, welche sich zuvor über jedem der Erker der Hauptfassade befunden hatten, wurden bis auf jene der äußeren Erker beschädigt und ihre Reste entfernt und nicht wiederhergestellt. Seit dem Wiederaufbau sind diese Leisten und die darüber liegenden Segmentbögen nur noch über den beiden äußersten Erkern vorhanden (Abb. 44). Anstelle der dazwischenliegenden Segmentbögen ist ein neuer Schriftzug angebracht und dieser somit unterhalb des vorigen befestigt worden. Unter dem Schriftzug „Amalienbad“ ist etwas kleiner „Errichtet von der Gemeinde Wien in den Jahren 1923-1926“ hinzugefügt worden. Die Figuren an den Fassaden konnten restauriert werden, nur jene über dem Dampfbad an der Nordfassade fehlte von nun an. Weiters kam es im 4. Obergeschoss zu einer Erweiterung der beiden Kurabteilungen (Abb. 44). Anstelle der Terrassen sind ein Ruheraum, eine Schlammküche und drei Behandlungsräume eingerichtet worden. Türen zu diesen Räumen wurden in den bestehenden Fensteröffnungen platziert. Die Fensterreihung der neuen Außenwand entspricht der ursprünglichen.¹⁹⁵

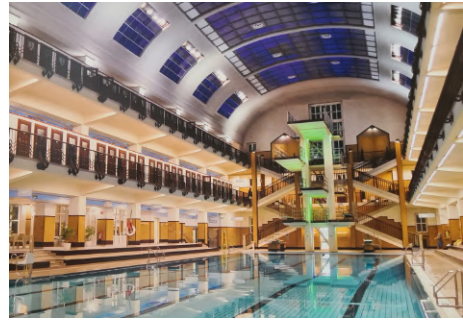
Abb. 45: Neue LED-Beleuchtung der Schwimmhalle

auch das Einsparen von Energie. Eine neue LED-Beleuchtung ist in der Schwimmhalle eingerichtet worden, wodurch in der Halle verschiedene Atmosphäre erzeugt werden können (Abb. 45). Dadurch wirkt diese wie ein Bühnenraum, welcher durch verschieden farbige Lichter unterschiedliche Stimmungen erzeugen kann. Die Technik der Badeanlage wurde erneuert und Heizung und Lüftung optimiert, wodurch jährlich rund 1,1 Millionen Euro an Energiekosten eingespart werden konnten.²¹⁶

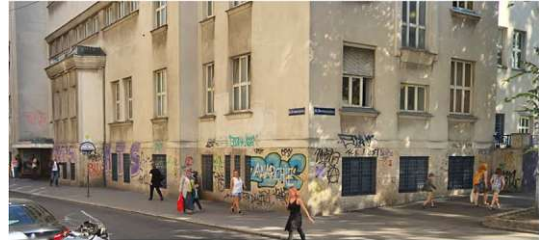
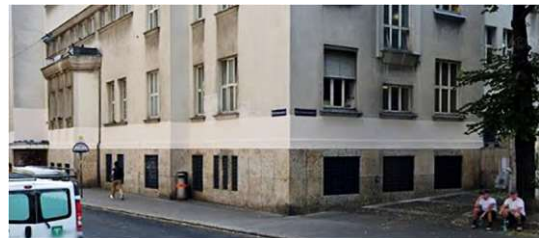
Abb. 52: Vordere Ecke der Nordfassade mit Graffitis 2018 (oben) und nach der Beseitigung dieser 2019 (unten)

Die Fassaden des Amalienbades wurden schrittweise saniert. Dies ist aus Außenaufnahmen aus unterschiedlichen Jahren erkennbar. An allen Seiten bis auf die Rückseite, welche durch einen Zaun abgetrennt und somit nicht für alle zugänglich ist, wurden bis 2018 zahlreiche Graffitis im Erdgeschossbereich an die Fassaden des Amalienbades gesprüht. Diese Graffitis sind ein Jahr später überstrichen worden, wodurch ein farblicher Unterschied an den Fassaden in diesem Bereich entstanden ist, da hier die Farbe neuer und heller war als am restlichen Gebäude (Abb. 52).

Danach kam es zur Sanierung der einzelnen Fassadenseiten. Hierbei wurde die Farbe, welche durch die Witterung einen leichten Grauton angenommen hatte, erneuert. Weiters sind kleinere Risse und Schäden ausgebessert und teilweise neue Fenster eingebaut worden. Begonnen wurde mit der Ostfassade vermutlich im Winter 2020. Danach folgten 2022 die Nordfassade im Frühjahr und die Südfassade im Herbst.²²⁵ Im Februar 2023 ist mit der Sanierung der Hauptfassade begonnen worden. Im Folgenden werden die einzelnen Fassadenseiten genauer beschrieben und auch Veränderungen, welche im Laufe der Zeit vorgenommen wurden erläutert. Zu erwähnen ist auch, dass die Fenster vor dieser Sanierung bereits ausgetauscht worden sind und es sich nicht um die originalen gehandelt hat. Dies wurde durch eine Vergleich von alten Fotos ersichtlich. Die neuen Fenster sind optisch den alten angepasst worden. Um die Veränderungen aufzuzeigen, wird die originale Gestaltung der Fassaden mit der derzeitigen verglichen.

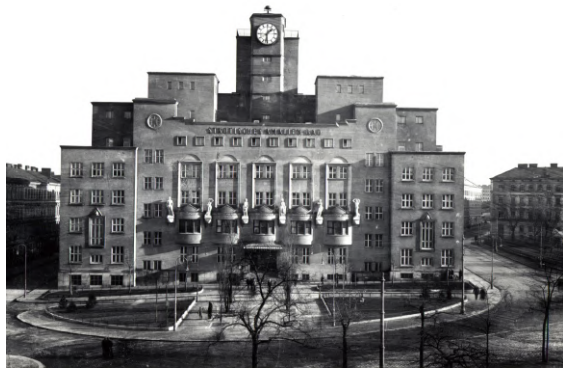
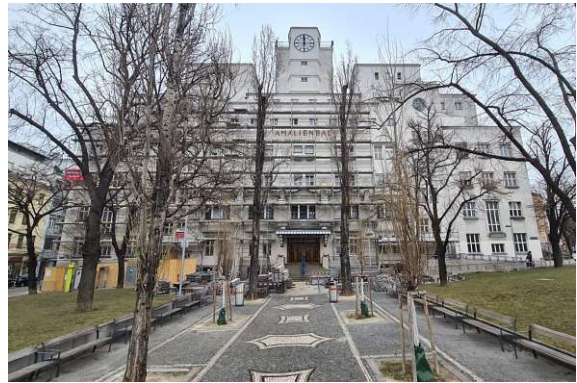
Abb. 53: Die Hauptfassade des Amalienbades 1926 (links) und 2023 (rechts)

Die Figuren an der Hauptfassade des Amalienbades wurden zwischen den abgerundeten Erkern, welche drei Fenster und am oberen Rand verzierte Gesimse besaßen und von einem Giebelornament bekrönt und abgeschlossen wurden, angebracht (Abb. 53). Die Fensterrahmen der Fenster dieser Erker waren als einzige in einer dunklen Farbe ausgeführt, welche Farbe dies genau war, ist nicht bekannt. Von diesen Erkern gingen jeweils zwei nach innen abgeschrägte Leisten aus, welche zwei weitere Geschosse hinauf verliefen und über den Fenstern mit einem versenkten Segmentbogen abgeschlossen wurden. So ist mit den darunterliegenden Erkern eine Einheit gebildet worden. Die Fenster innerhalb dieser Einheiten sind durch ein Gesimse auf ihrer Unterseite verbunden.

Immer noch vorhanden sind die sechs Figuren von Karl Stemolak zwischen den Erkern. Einige dieser wurden restauriert, nachdem sie im Zweiten Weltkrieg beschädigt worden waren. Die Erker besitzen immer noch Fenster mit dunklem Rahmen, jedoch verloren die Erker mit der Zeit ihr Dekor am oberen Gesimse. Die Leisten und vertieften Segmentbögen über den Erkern sind nur an den beiden äußersten Erkern vorhanden, wie es seit dem Wiederaufbau der Fall ist.

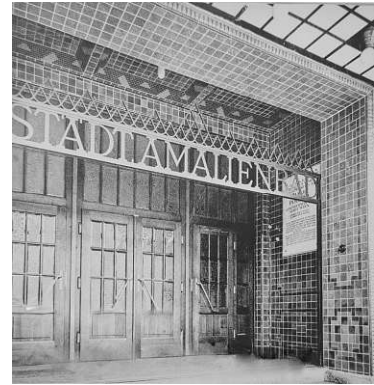
Abb. 56: ursprünglicher zurückgesetzter Eingang

Die fast quadratische Öffnung des Portals wurde zur Straße hin nur mit einem Eisengitter abgegrenzt. Die eigentliche Eingangstür befand sich etwas nach hinten in den Baukörper hinein gesetzt, wodurch eine Art kleiner Vorplatz entstanden ist (Abb. 56).²²⁹ Insgesamt vier Türen führten in das Bad, wobei in der Mitte eine Doppelflügeltür und zu beiden Seiten dieser Einzeltüren verwendet wurden. Über den Türen befanden sich mehrfach unterteilte Verglasungen. Vor diesen und über den Türen befand sich ein Schild mit der Aufschrift „Städt. Amalienbad“. Die Wände in diesem Bereich wurden mit dunklen quadratischen Fliesen verkleidet und im vorderen Bereich wurde ein Muster in die sonst farblich einheitliche Verfliesung eingefügt. An der rechten Wand befand sich die Gedenktafel von Amalie Pölzer. Zu beiden Seiten des Portals waren Rahmen mit Informationen angebracht.

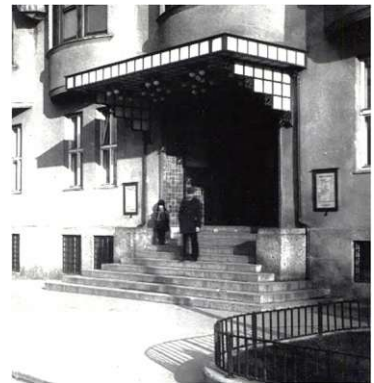
Abb. 57: Eingangsportal 1926

Das Eingangsportal liegt in der Mittelachse des Gebäudes und war durch ein waagrecht hervorragendes Vordach gekennzeichnet (Abb. 57). Dieses Dach war auf der Unterseite durch Lampen beleuchtet. Die Seiten des Vordaches waren stufenförmig ausgebildet. Die Konstruktion des Vordaches wurde mit weißen quadratischen Fliesen, welche mit dunkleren Umrahmungen versehen waren, verkleidet und von einem flachen Blechdach oben abgedeckt. Welche Farbe diese Umrahmungen ursprünglich hatten ist nicht bekannt. Eine Stiege, welche nach vorne und zu beiden Seiten Stufen aufwies, führte hinauf zum Eingang des Amalienbades.

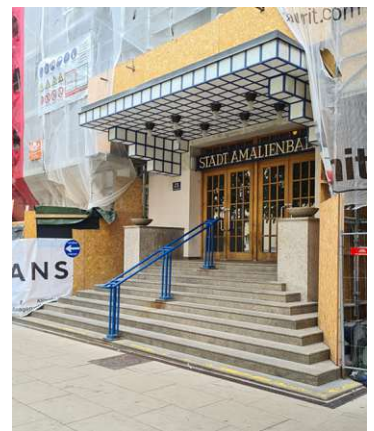
Abb. 58: Eingangsportal 2023

Wie aus Plänen erkenntlich wurde, ist das Portal bei der Generalsanierung umgestaltet und dem originalen nachempfunden worden. Jenes aus der Zeit des Wiederaufbaus ist dafür abgetragen worden.²³⁰

Das Vordach ragt horizontal hervor und wird von einem Blechdach abgeschlossen (Abb. 58). Die seitlichen Abstufungen des Daches wurden breiter ausgeführt als jene des ursprünglichen Daches, wie aus Vergleichen mit Fotos zu erkennen ist. Auch die Umrahmung der einzelnen Fliesen wurde

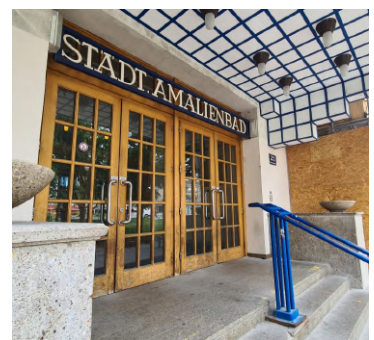
Abb. 59: Eingangstüren 2023

Neben den beiden Eingangstüren wurden, wie ursprünglich, zwei niedrige Mauern errichtet auf welchen leere Steinschalen stehen. Zwei Doppelfügeltüren führen ins Innere. Die Eingangstüren sind den originalen nachempfunden worden, jedoch wurde helleres Material verwendet. Es wurde dieselbe Unterteilung vorgenommen, jedoch ist im Gegensatz zu den originalen Türen auch im unteren Bereich Glas eingesetzt worden. Die Türen wurden höher gestaltet und über diesen Oberlichten mit denselben Unterteilungen eingefügt. Wie bereits 1926 ist wieder ein Schild mit der Schrift „Städt. Amalienbad“ über den Türen montiert. Die Schrift ist Weiß und der Rahmen Blau gestrichen worden.

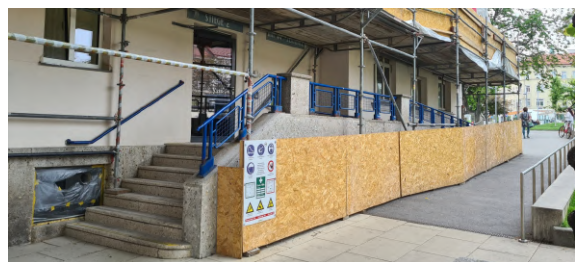
Abb. 60: Barrierefreier Nebeneingang mit Rampe und Stiege bei Stiege 2 2023

Eine große Veränderung war der Anbau zwei neuer Nebeneingänge, welche sich an den Außenseiten der beiden Hauptstiegenhäuser befinden. Diese wurden auch im Zuge der Generalsanierung 1980-1986 geschaffen, wie in Plänen ersichtlich ist.²³² Hierfür wurden Türen anstelle von je einem Fenster eingesetzt. Zum Nebeneingang der Stiege im Männerbereich, welche seitdem als Stiege 1 bezeichnet wird, führt eine kurze Stiege hinauf. Die Tür wurde wie die Eingangstüren gestaltet aber in Weiß gehalten. Nach vorne ist nur eine Mauer sichtbar, welche von einem blauen Geländer abgeschlossen wird. Die Geländer der Nebeneingänge wurden anderes als jene der Turmterrasse und im Inneren ausgeführt. An der Fassade befindet sich zudem ein blauer Handlauf. Zum Nebeneingang bei der Steige im Damenbereich, welche als Stiege 2 gekennzeichnet ist, führt eine kurze Stiege auf der linken Seite und eine Rampe auf der rechten Seite hinauf (Abb. 60). Auch hier ist von vorne eine Mauer mit blauem Geländer sichtbar und an der Fassade ein blauer Handlauf befestigt. Dieser Nebeneingang ist durch die Rampe barrierefrei und dient zudem als Zugang zur Magistratsabteilung MA 44. Die Tür dieses Nebeneinganges wurde als einzige der Hauptfassade als Glastür ohne weitere Unterteilungen mit grauem Rahmen ausgeführt.

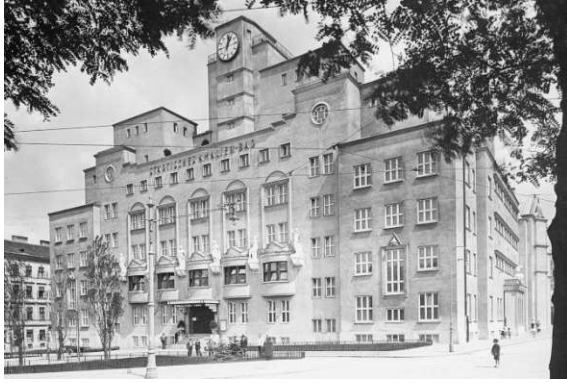
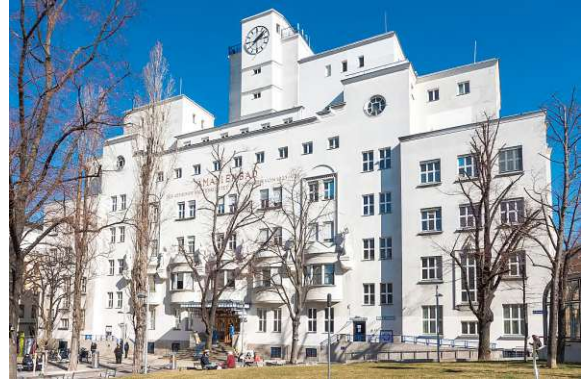
Abb. 61: ursprüngliche Hauptfassade (links) und 2022 (rechts)

An der Hauptfassade sind an den oberen Ecken des mittleren Gebäudekubus zwei runde Fenster vorhanden (Abb. 61). Über der letzten Fensterreihe, in welcher ursprünglich jedes Fenster von nach außen abgeschrägten Rahmen umgeben war, wurde der Schriftzug „Städtisches Amalien-Bad“ angebracht. Dieser wurde, wie bereits erwähnt beim Wiederaufbau verändert und über den Fenstern des 3. Obergeschosses befestigt. Zudem waren die Umrahmungen der Fenster unter dem Schriftzug nach dem Wiederaufbau nicht mehr vorhanden.

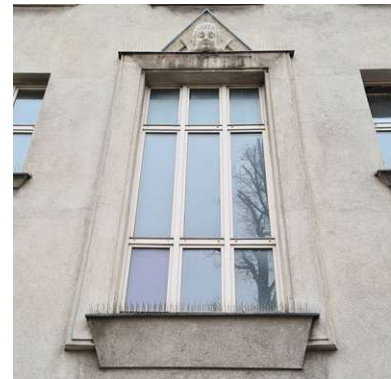
Abb. 62: Großes Fenster am rechten äußeren Kubus mit dem originalen Dekor 2023

An den beiden äußeren Kuben der Gebäudeecken ist die regelmäßige Fensterreihung durch ein größeres Fenster in der Mitte unterbrochen, da sich an dieser Stelle im Inneren eine Stiege befindet. Diese Fenster wurden mit nach innen abgeschrägten Leisten umrahmt und von einem kleinen Giebelsegment bekrönt, aus welchem ein Kopf hervorragt (Abb. 62). Diese beiden Fenster sind in ihrer originalen Gestaltung mit dem Dekor noch erhalten.

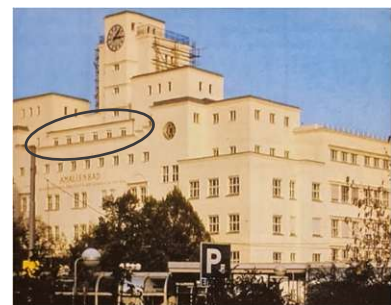
Abb. 63: Das Amalienbad nach der Generalsanierung 1980-1986 mit der Aufstockung und sichtbaren Jalousien

Im 5. Obergeschoss wurde eine Aufstockung im Bereich des ehemaligen gemischten Sonnenbades durchgeführt (Abb. 63).

An den Fenstern des Mittelbaus im Bereich zwischen den beiden Hauptstiegenhäusern, wurden außen an den Fenstern des Erdgeschosses, 1., 2. und 3. Obergeschosses bei der Generalsanierung 1980-1986 Jalousien angebracht. Solche wurden auch an den beiden äußersten Baukörpern im 2. und 3. Obergeschoss montiert (Abb. 63). Auf den Zustand der Fassade, wie Rissbildung, Verfärbungen und Witterungsschäden, wird nicht näher eingegangen, da diese Fassadenseite derzeit saniert wird und solche Beschädigungen beseitigt werden. Auch die Fenster werden durch neue ausgetauscht.

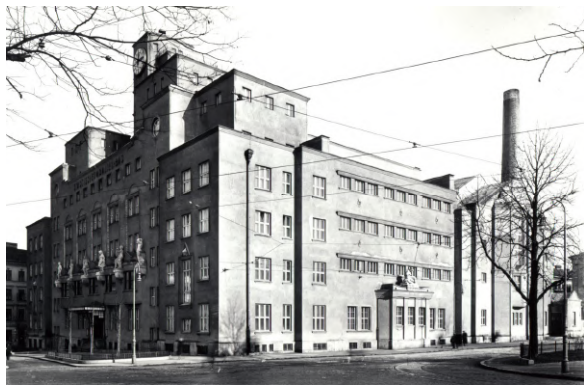
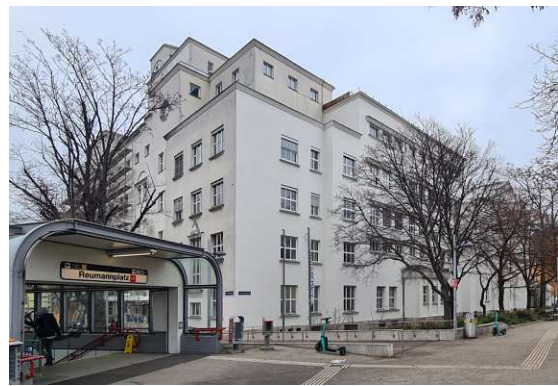
Abb. 64: Die Südfassade des Amalienbades 1926 (links) und 2023 (rechts)

Die einzelnen Fensterreihen des mittleren Bereiches werden mit einem durchgehenden Gesimse an der Oberkante der Fenster verbunden. Die Gesimse am unteren Fensterrand verlaufen in Dreiergruppen und sind somit unterbrochen und nicht durchlaufend. In den Bereichen zwischen den Fensterreihen ragten sechs kleine Figuren, welche vermutlich Getreideähren (Abb. 66) darstellten, hervor.

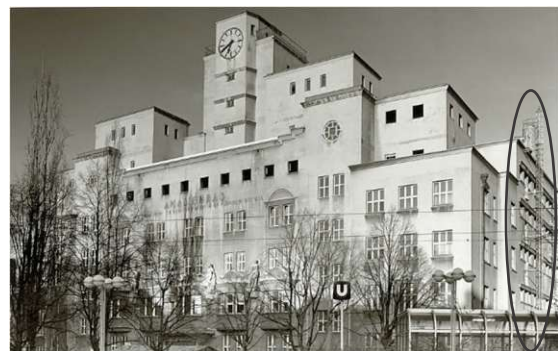
Abb. 65: Das Amalienbad 1982 mit gleich großen Fenstern an der Südfassade

Im 4. Obergeschoss wurde beim Wiederaufbau eine Aufstockung vorgenommen und mit den Fensterreihen der darunterliegenden Geschosse ausgestattet, wie auf Fotos aus dieser Zeit zu sehen ist (Abb. 65). Allerdings kam es während der Generalsanierung 1980-1986 zur Vergrößerung der Fenster des 2. und 3. Obergeschosses (Abb. 64, 65). Die Strukturierung der Fassade mit oberen und unteren Gesimsen entspricht jener der ursprünglichen und wurde auch auf die größeren Fenster angewendet, jedoch fehlen die kleinen Figuren zwischen den Fensterreihen. Im Bereich der Schwimmhalle befindet sich unter dem großen Fenster ein Erker, welcher zu beiden Seiten von je einem dreieckigen Erker, welche über die gesamte Höhe dieser Fassade reichen und durch Gesimse geteilt sind, eingefasst ist (Abb. 66).

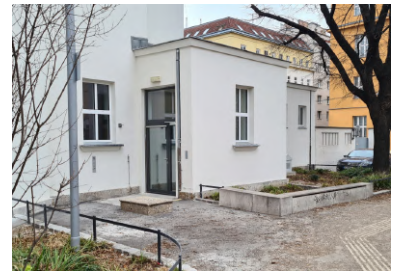
Abb. 67: Nebeneingang 2023

Als der Reumannplatz neugestaltet wurde ist auch dieser Zugang etwas verändert worden. Das davorliegende Gelände wurde so geformt, dass keine Stufen mehr nötig sind (Abb. 67). Vermutlich seit dem Wiederaufbau besitzt dieser und die ehemalige Garderobe für Veranstaltungen auch ein Flachdach anstelle des Satteldaches. Die Tür des Nebeneingangs dieser Seite entspricht jener der Stiege 2, jedoch besitzt diese auch ein Oberlicht.

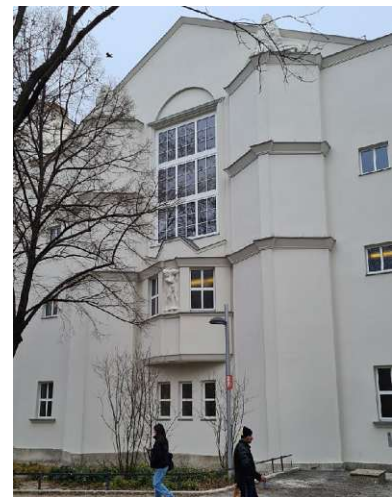
Abb. 69: Fassade der Schwimmhalle mit Relief am Erker 1926 (oben) und 2023 (unten)

Zwischen den beiden Erkern befindet sich das große Fenster der Schwimmhalle, über welchem ein vertiefter Segmentbogen, wie jene an der Hauptfassade, sitzt (Abb. 69). Diese Erker werden von zwei kleinen Skulpturen abgeschlossen. Der rechts daneben stehende Kubus diente als Nebeneingang und Zugang zu Veranstaltungen.

An den Erker der Schwimmhalle wurde ein aufgestelltes Rechteck mit dem Bildnis eines Jungen, welcher mit beiden Händen den Kopf eines riesigen Fisches hält, dessen Körper einen Bogen formt, befestigt (Abb. 69).²³⁶

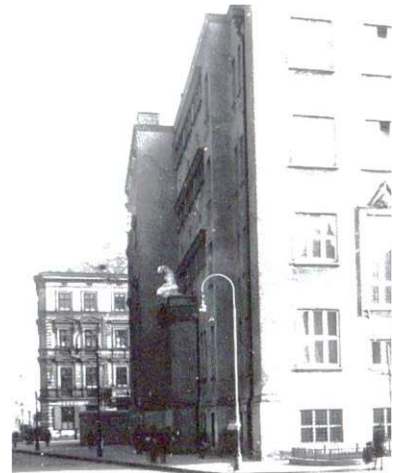
Abb. 70: Ausschnitt mit der Nordfassade 1926

diese oben und unten durchgehende Gesimse (Abb. 70, 71). Links neben dem Erker des Dampfbades ist bei der Generalsanierung 1980-1986 eine Bushaltestelle eingerichtet worden. Es wurde ein leicht vorstehendes Vordach für die dortige Nische erstellt. Dieses ähnelt jenem des Einganges, jedoch sind die Umrahmungen der einzelnen Fliesen Weiß und nicht Blau und das darüberliegende Blechdach blau.

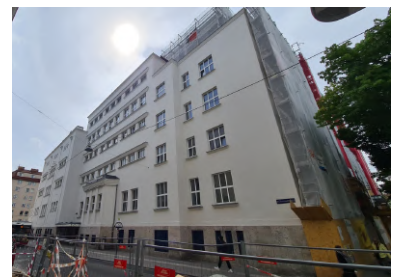
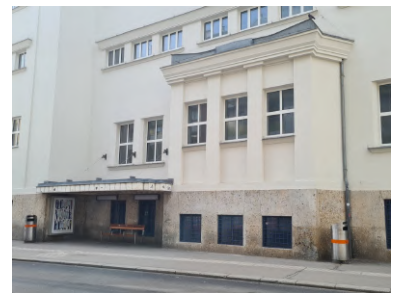
Abb. 71: Nordfassade 2023 (oben) und Bushaltestelle (unten)

An dieser Fassadenseite ist nur noch das Relief vorhanden. Die Skulptur über dem Erker des Dampfbades wurde im Zweiten Weltkrieg stark beschädigt und ist nicht rekonstruiert worden, weshalb der Bereich über dem Erker leer ist (Abb. 71).

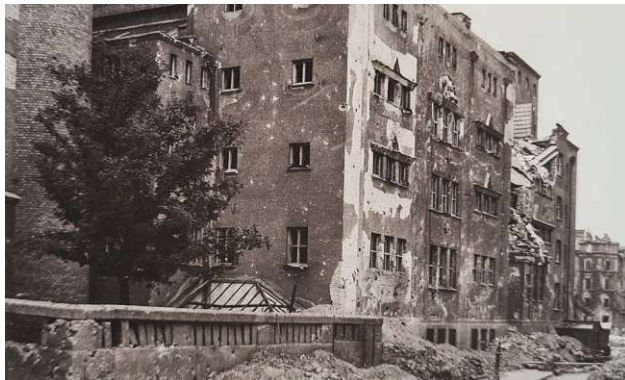
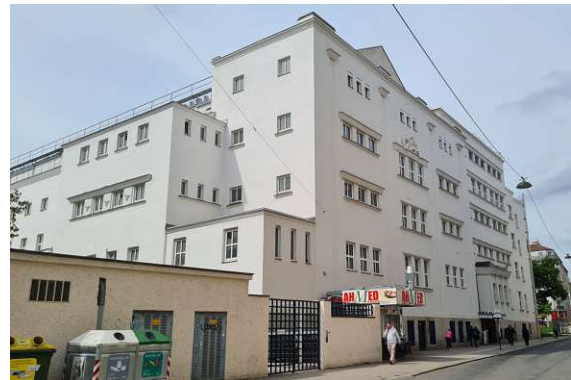
Abb. 72: Ausschnitte mit der Nordfassade im Bereich der Schwimmhalle mit den Kriegszerstörungen aber noch sichtbarem Fassadendekor (links) und die Nordfassade 2023 mit dem Zubau (rechts)

Im Bereich der Schwimmhalle werden die äußeren Fenster des 1. und 2. Obergeschosses mit oberen und unteren Gesimsen in Dreiergruppen zusammengefasst. Früher befand sich jeweils über den mittleren Fenstern oberhalb der Gesimse ein kleines leicht hervorstehendes Giebelelement (Abb. 72). Über der mittleren Gruppe befindet sich ein Relief in einem rundbogenförmigen Feld über den Fenstern im 2. Obergeschoss, wobei nur diese Fenster auch ein oberes Gesimse aufweisen. An der gegenüberliegenden Fassadenseite befindet sich an dieser Stelle der versenkte Segmentbogen über dem großen Schwimmhallenfenster.

Die Struktur der Fassade der Schwimmhalle blieb erhalten, jedoch fehlen die kleinen Figuren zwischen den Fenstern. Links neben diesem Bereich wurde bei der Generalsanierung 1980-1986 ein Raum hinzugebaut.²³⁷ Dieser wurde als kleiner Kubus mit Flachdach gestaltet und fügt sich somit gut in den Bestand ein.

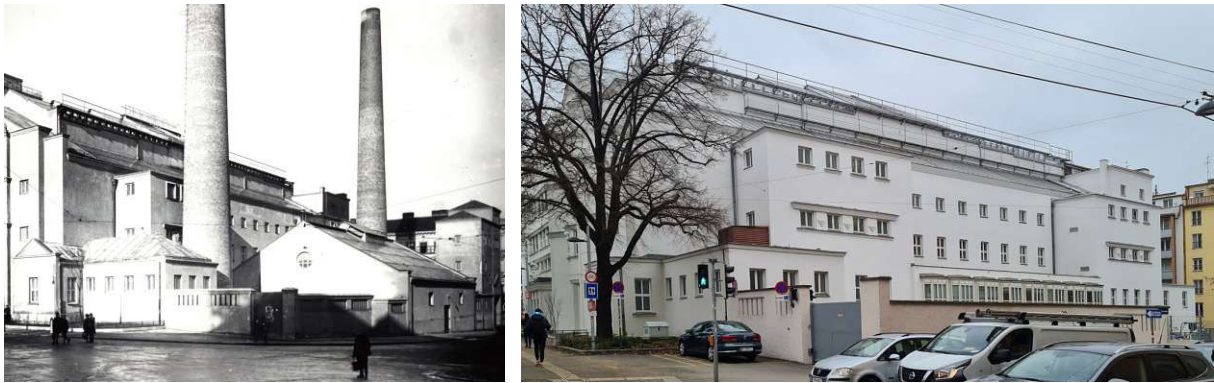
Abb. 74: Die Ostfassade mit dem Kesselhaus 1926 (links) und 2023 (rechts)

Diese Fassade wurde vom Kesselhaus und seinen zwei 40 Meter hohen und in der Basis zwei Meter breiten Schornsteine dominiert (Abb. 74).²⁴⁰ Dahinter befinden sich regelmäßige Fensterreihen, wobei die beiden äußeren Fenstergruppen im 1. Obergeschoss durch ein Gesimse ober- und unterhalb der Fenster zusammengefasst sind. Zwischen diesen Fenstern wurden hervorstehende Rhomben als Dekoration befestigt. Die Fenster im darüberliegenden Geschoss waren ursprünglich einzeln von nach außen abgeschrägte Rahmen eingefasst, welche nicht mehr vorhanden sind. Diese Umrahmung von einzelnen Fenstern war auch an der Hauptfassade in der obersten Fensterreihe zu finden. Ansonsten befand sich an dieser Fassade kein Dekor. Die Fenster im mittleren Bereich der Fassade wiesen keine Gesimse oder sonstige Dekorationen auf.

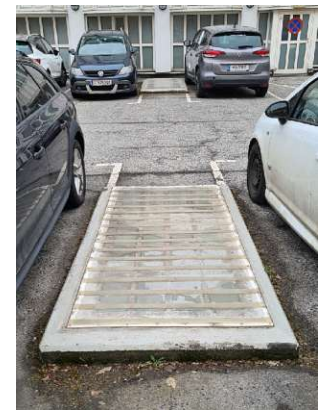
Abb. 75: Oberlichte am Parkplatz 2023

Nachdem das Kesselhaus abgetragen wurde, ist ein Parkplatz an seiner Stelle geschaffen und umzäunt worden. Der Zaun besteht zu Teilen aus einer Mauer, welche auch auf alten Fotos schon vorhanden war und daran gefügten Zaun, für welchen eine niedrige Mauer mit darüberliegenden Gitter hergestellt wurde. Auf diesem Parkplatz sind auch die Oberlichter sichtbar, welche zur Belichtung der darunterliegende Trainingshalle dienen. An diesen Oberlichtern sind Spuren der Abnutzung durch das Wetter erkennbar.

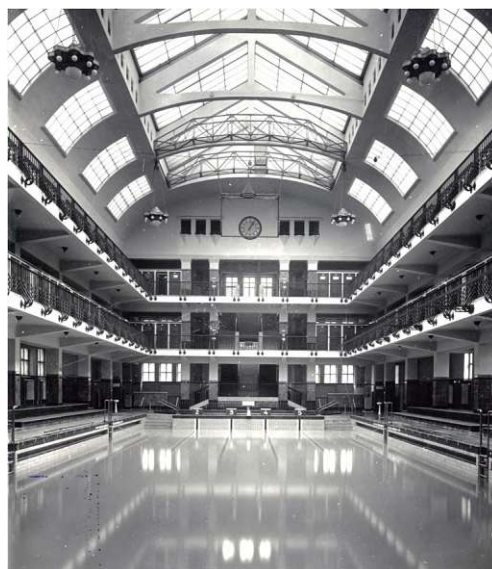
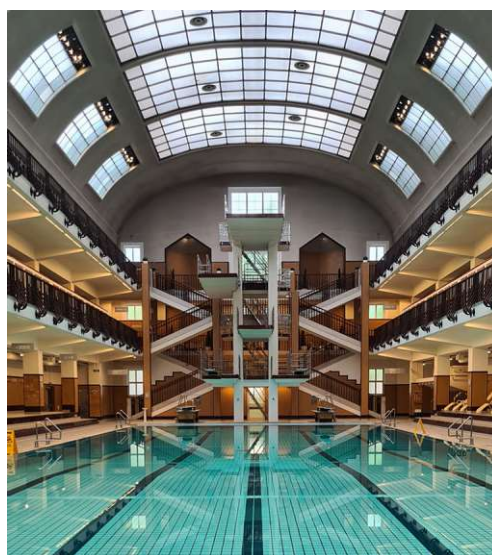
Abb. 84: Schwimmhalle mit Blick zur Männerstiege 1926 (oben) und mit Blick zur Frauenstiege 2023 (unten)

Das gläserne Dach der Schwimmhalle wurde beweglich errichtet, wodurch es auf eine Länge von 30 m und einer Breite von 12 m innerhalb von nur drei Minuten geöffnet werden konnte, um frische Luft in die Schwimmhalle zuzuführen.²⁶⁸ Für die Gestaltung der Schwimmhalle lehnten sich die Architekten an den kirchlichen Sakralbau an. Durch ein Glasdach sollte das

Licht von oben auf das Wasser im Schwimmbecken hinunterscheinen (Abb. 84). So entstand der Eindruck einer Badekathedrale, wie es auch schon im Jörgerbad und Dianabad der Fall war. Bei dem Dach handelte es sich um ein Doppelglasdach, welches in seiner Konstruktion aufwändig hergestellt wurde, um die thermischen Verluste in den kalten Monaten zu verringern. Somit ermöglichte das Amalienbad die Umsetzung des Leitbildes der Arbeiterkultur von Luft, Licht und Wasser.²⁶⁹

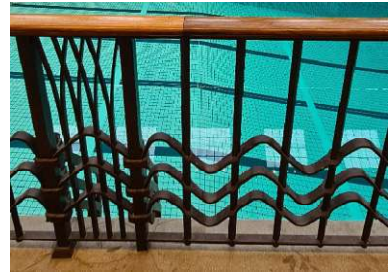
Abb. 93: Geländer der Galerien 2023

Die Geländer beider Galerien sind aus Schmiedeeisen hergestellt.²⁸⁵ Die vertikalen Streben des Geländers sind in der unteren Hälfte mit in Wellenform gebogenen Stäben ergänzt worden (Abb. 93). Zweiergruppen aus Bündeln von drei nach vorne zur Stirnseite der Galerie gebogenen Pfosten bilden die Halterung des Geländers (Abb. 94). Die dunkelbraunen Geländestäbe werden von einem hellen hölzernen Handlauf abgeschlossen. So wurden auch die Geländer der Stiegen in der Schwimmhalle gestaltet. Sämtliche anderen Geländer des Bades wurden ähnlich ausgeführt, nur das Wellenmuster fehlt bei diesen.

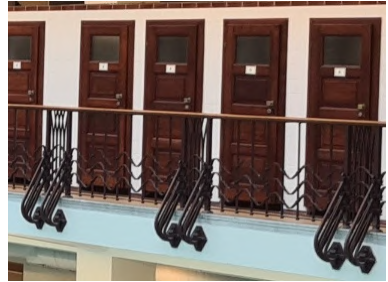
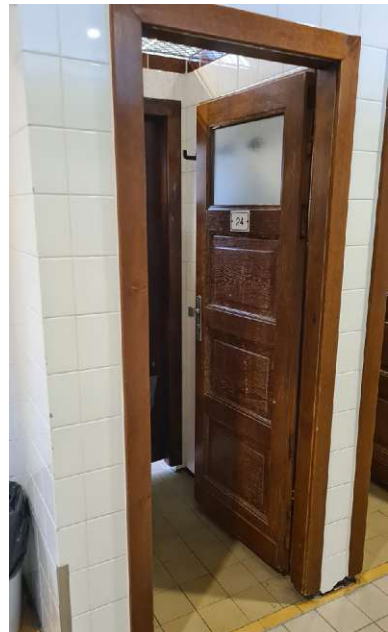
Abb. 94: Geländer an der Galerie (oben) und Kabine (unten) 2023

Die beidseitig betretbaren Kabinen sind deshalb so gestaltet, um Verschmutzungen zu vermeiden (Abb. 161). Personen, welche Schuhe trugen, durften nicht die gleichen Räume wie barfußige Gäste betreten. Auf der linken Seite der Schwimmhalle waren zusätzliche Kabinen im Männerbereich vorhanden. Insgesamt wurden für Männer 80 und für Frauen 46 Umkleidekabinen im Bereich der 1. Galerie angeordnet. Zudem sind an der Rückseite der Schwimmhalle zwei Umkleideräume mit Kästchen und zwei Räume mit WC-Anlagen entlang des zuvor erwähnten umlaufenden schmalen Ganges eingerichtet worden. Sowohl die Türen der Kabinen als auch der Kästchen wurden aus Eichenholz gefertigt. In diesem Geschoss war vom Kesselhaus nur noch das Dach, die Schornsteine und ein Stiegenturm sichtbar.²⁸⁶

Der Bereich der Galerie ist nur wenig verändert worden. Es ist keine Wand im hinteren Gang der Galerie, welche die Trennung des Männer- und Frauenbereiches bewirkte, mehr vorhanden. Die Umkleidekabinen der Galerie sind noch, wie zur Zeit der Errichtung, in ihrer Anzahl vorhanden. Jene an der Nordseite des Gebäudes wurden entfernt. Hier sind während der Generalsanierung zwei abgetrennte Garderoben, welche später zu Herren-Garderoben wurden, und dazwischenliegend zwei getrennte Personal-Garderoben eingefügt worden (Abb. 162).²⁸⁷ An der Ostseite sind noch an ihrer ursprünglichen Stelle WC-Anlagen für Damen und Herren vorhanden. Die ehemaligen Kästchenräume sind nun Damen-Garderoben.²⁸⁸

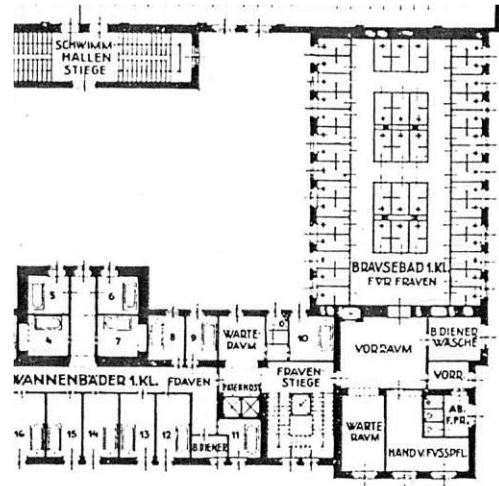
Abb. 96: Ausschnitte des 2. Obergeschosses der Frauenabteilung 1926 (oben), 1986 (Mitte) und 2013 (unten)

Die Badegäste gelangten über den Vorraum auch zum Brausebad (Abb. 98). In diesem großen Raum, welcher in der Mitte über vier Stützen verfügt, wurden die einzelnen Brausen entlang der Längsseiten des Raumes und in zwei Sechsergruppen und einer Dreiergruppe in der Mittelachse des Raumes angeordnet. Die Brausebäder 1. Klasse waren

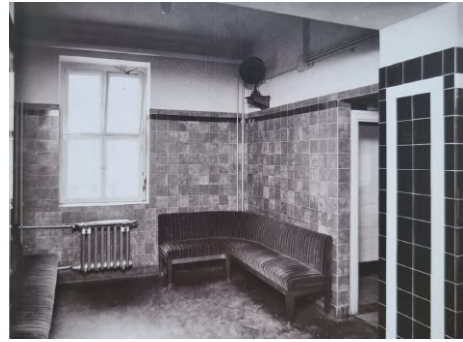
Abb. 97: Warteraum mit Lautsprecher in der Ecke 1926

Im 2. Obergeschoss befanden sich die Wannen- und Brausebäder 1. Klasse. Das Brausebad 1. Klasse wird anhand des Frauenbereiches beschrieben und wurde bei den Männern in gespiegelter Form ausgeführt. Die Raumaufteilung dieser Abteilung entsprach in etwa jener des darunterliegenden Geschosses. Von der Hauptstiege rechts liegend befand sich ein Vorraum, welcher zu einem Warteraum, einem Raum für Hand- und Fußpflege, dem Badewart und über einen weiteren kleineren Vorraum zu WC-Anlagen führte (Abb. 96).²⁸⁹ Neu war damals das Einbringen von modernen Lautsprecher in den Warträumen, welche zu den Pflege- und Massageräumen gehörten (Abb. 97).²⁹⁰

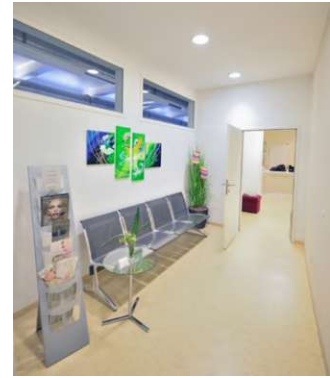
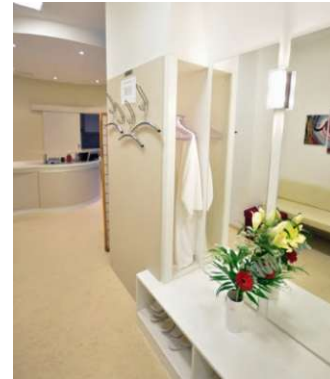
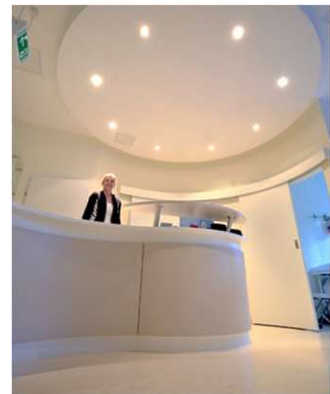
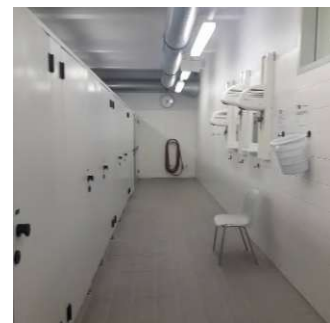
Abb. 100: Zugang zum Kosmetikraum (oben), Kosmetikbereich (Mitte) und Duschaum 2020 (unten)

mehrere Räume unterteilt worden ist. Durch einen kleinen Vorraum ist durch einen Raum für den Badewart der Duschaum mit elf Duschen erreichbar. Weiters ist von diesem Vorraum aus ein Warteraum zugänglich, von dem aus zwei Massageräume, zwei Umkleiden und ein Kosmetikraum, welcher auch einen Abstellraum, eine Küche und eine weiteren Behandlungsraum beinhaltet, zugänglich sind. Auffallend an diesem Grundriss sind die gebogene Wand der Massageräume und die abgehängte Rundung in der Decke im Kosmetikraum im hinteren Bereich über dem Kassapult (Abb. 100).²⁹⁸ Seit 2008 herrscht diese Raumgestaltung hier vor.²⁹⁹

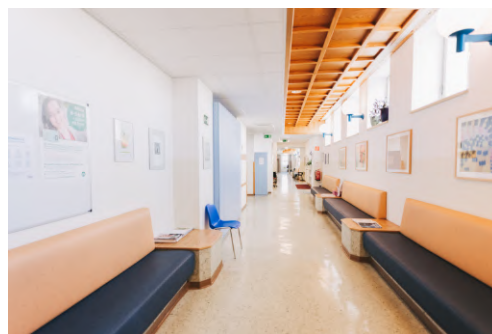
Abb. 109: Therapieraum (oben) und Gang mit Sitzbänken anstelle der ehemaligen Umkleidekabinen (unten) 2021

Anstelle der Umkleidekabinen wurde ein Warteraum mit Sitzbänken gestaltet, welcher den Therapiebereich mit dem mittleren Gebäudebereich verbindet (Abb. 109). Zwischen den Bänken, welche beige Rückenlehnen und blaue Sitzflächen besitzen, befinden sich Tische und an den Außenwänden wurden kugelförmige Lampen mit blauer Halterung montiert. Der äußere Bereich der Decke besitzt eine Holzverkleidung.

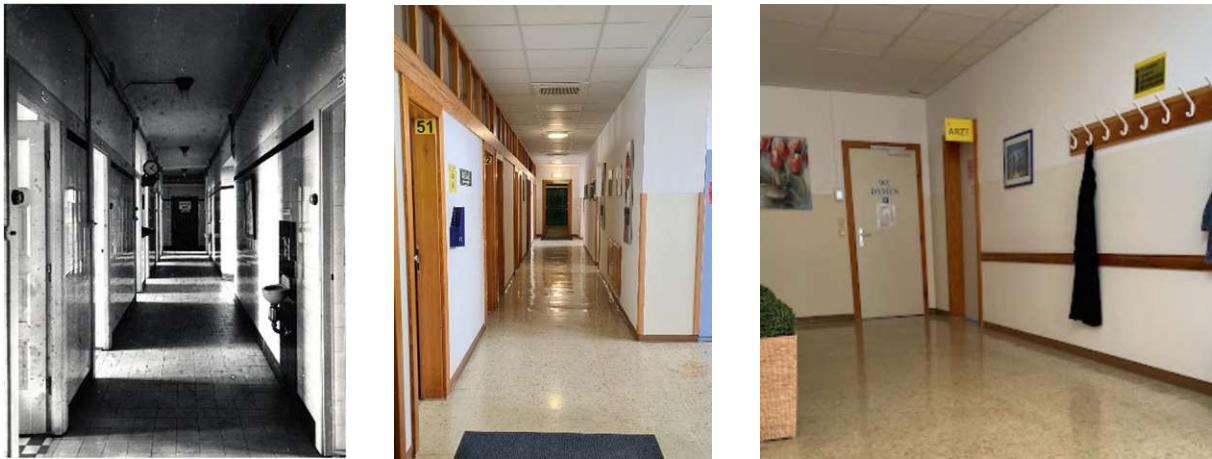
Abb. 110: Mittelgang im Wannenbad 1926 (links), 2023 (Mitte) und Holzelemente an Wänden und Türen 2022 (rechts)

Auffallend sind die Holzelemente an Türrahmen, Oberlichtern und an den Kanten der Wände. Weiters wurden horizontale Holzleisten an manchen Wänden und Garderoben mit Holzpaneelen eingesetzt (Abb. 110). Über den Türen, welche Holzrahmen besitzen, verlaufen durchgehende Oberlichter mit hölzernen Rahmen über die gesamte Länge des Ganges. Durch diese Oberlichter gelangt Licht in den fensterlosen Gang. Allgemein wurde in den Bereichen, welche bei der Generalsanierung verändert wurden, Holz eingesetzt und PVC-Böden verlegt.

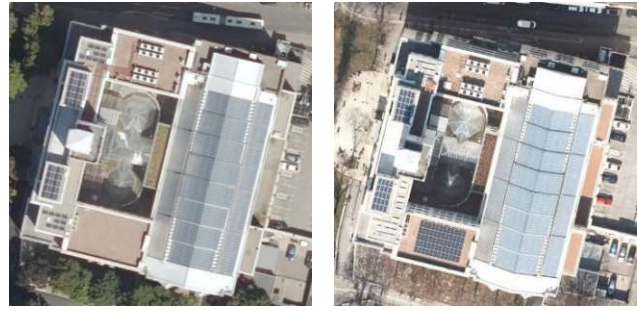
Abb. 116: Luftaufnahme 2020 (links) und 2021 (rechts)

Es sind keine aktuelleren Pläne dieses Geschosses bei der Baupolizei vorhanden. Aus Vergleichen von Luftaufnahmen aus verschiedenen Jahren ist aber zu erkennen, dass keines der Sonnenbäder mehr als solches genutzt wird (Abb. 116). Seit 2020 befinden sich anstelle des Männer- und gemischten Sonnenbades, laut einem Bescheid, dort Geräte der Klimaanlage.³²⁸ Das Frauen-Sonnenbad wurde 2021 mit Solaranlagen ausgestattet. Es ist nicht bekannt, ob Änderungen in der Raumaufteilung vorgenommen wurden oder geplant sind. Auf Schildern ist aber zu lesen, dass sich bei Stiege 1 im 5. Obergeschoss Technikräume und bei Stiege 2 Schulungsräume befinden.

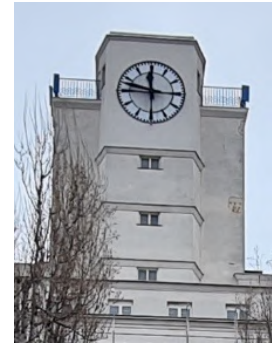
Abb. 118: Turm des Amalienbades 2023

Das darüberliegende Geschoss beinhaltet nur noch den Turm und enthält ebenfalls Wasserbehälter. Dieses Geschoss ist deutlich höher als die anderen, weshalb es von außen durch die Platzierung von Gesimsen in regelmäßigen Abständen aussieht, als ob es sich um zwei Geschosse handelt und der Eindruck von zehn oberirdischen Geschosse entsteht (Abb. 118). Auch nach der Generalsanierung befinden sich hier Wasserbehälter und darüber ein Luftraum.³³¹

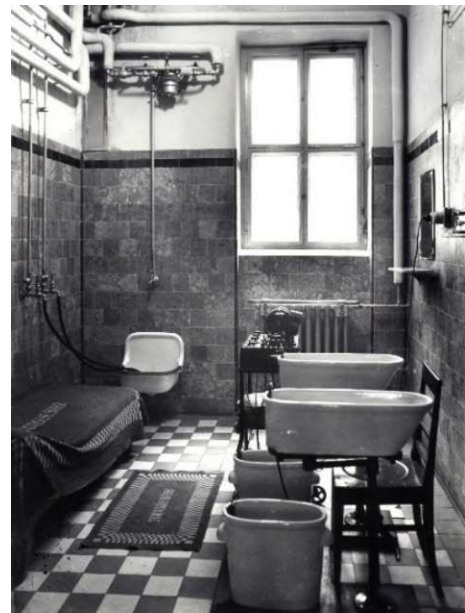
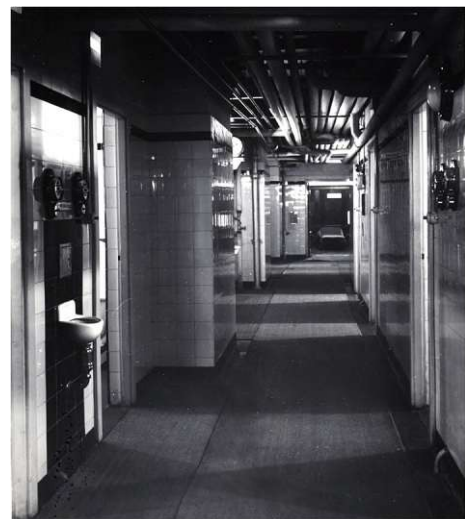
Abb. 121: Behandlungsraum des Heilbades (oben) und Gang im Heilbad mit Blick zum Ruheraum am Ende des Ganges (unten) 1926

Durch die Hauptstiege im Männerbereich war die Kurabteilung im Untergeschoss mit ihren Heilbädern erreichbar (Abb. 120). Die Einrichtung der Kurabteilung war neben den Dampfbädern etwas neues in einer städtischen Badeanlage. Hier war die Anwendung von Schlambädern, elektrische Bädern, Solebädern und zusätzliche Bädern, darunter diverse Gasbäder, möglich. Ein Ruheraum grenzte an diesen Bereich an (Abb. 121).³³⁶

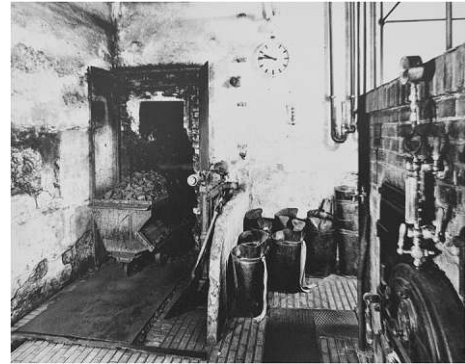
Abb. 123: Kohlewaggon im Kesselhaus 1926

zum 8. Obergeschoss hinauf.³⁴¹ Beschickt wurden die Kessel über Kohlewaggons, welche über Gleise zu den Kesseln führten (Abb. 123).³⁴² Täglich sind etwa 20-50 Tonnen an Kohle zu Erwärmung des Wassers verheizt worden. Von hier ist das erwärmte Wasser in die Wasserbehälter im Turm gepumpt worden, von wo aus die weitere Verteilung über das gesamte Bad erfolgte. Das verunreinigte Beckenwasser gelangte zurück in den Keller, wo es in drei Filterkesseln gereinigt worden ist und der Vorgang von neuem begann. Nach mehreren Durchläufen musste das Beckenwasser durch frisches ersetzt werden.³⁴³

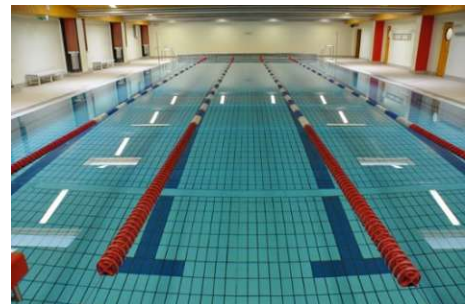
Abb. 124: Die bei der Generalsanierung an der Stelle des ehemaligen Kesselhauses erbaute Trainingshalle 2013

Die größte Veränderung in diesem Geschoss befindet sich an der Stelle des Kesselhauses. Hier wurde eine Trainingsschwimmhalle eingerichtet (Abb. 124, 170). Im Bereich zwischen dieser neuen Halle und dem Maschinenraum ist links an den Bestand ein Stiegenhaus angebaut worden, welches ins Erdgeschoss führt und somit den Zugang aus der Schwimmhalle zur Trainingshalle bildet. Weiters sind hier zwei Vorreinigungen, WC-Anlagen für Damen und Herren, ein Erste-Hilfe Raum mit Umkleide für den Badewart und ein Vorraum, welcher zu einem zweiten Stiegenhaus führt, vorhanden. In diesem Vorraum wurden später noch Abstellmöglichkeiten eingerichtet. Das zweite Stiegenhaus, welches den Zugang vom Nebeneingang des Amalienbades aus ermöglicht, befindet sich im ehemaligen Maschinen-Zimmer.³⁴⁴

In der Trainingshalle ist ein 25 x 10 m großes und 1,80 m tiefes Becken eingebaut. Der frühere Kohlenkeller wurde unterteilt. Links befindet sich ein Trockentrainingsraum, in dem auf der linken Seite ein Geräteraum und getrennter Raum für den Badewart vorhanden sind und auf der rechten Seite befinden sich Abstellmöglichkeiten

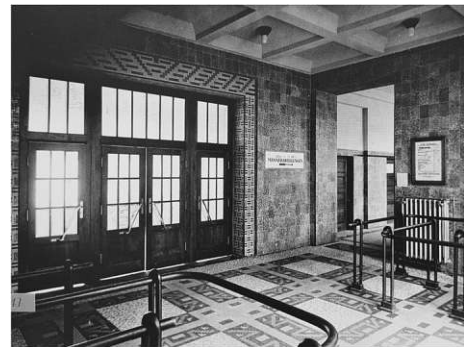
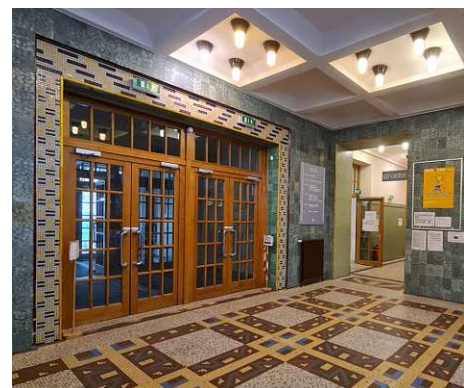
Abb. 128: Turmhalle mit Blick zu den Eingangstüren 1926 (oben) und 2023 (unten)

Im Eingangsbereich sind noch die kunstvoll gestalteten Boden- und Wandfliesen im Spätjugendstil im Übergang zum Art-Deco erhalten. Zu erwähnen ist, dass die keramische Ausstattung des Amalienbades von den Brüdern Schwadron, damals eine der wichtigsten Firma zur Herstellung von Keramik in Wien, ausgeführt wurde.³⁴⁹ Die Turmhalle besitzt immer noch eine Kassettendecke. In einzelnen Feldern sind wie ursprünglich Lampen montiert. Immer noch werden hier Lampen verwendet, welche in ihrer Form den originalen ähneln, jedoch sind statt nur einer Lampe jeweils vier in einem Feld montiert worden (Abb. 128).

An den Wände befinden sich noch, wie 1926, grüne Fliesen mit Blasenmusterung über die gesamte Höhe der Wände. Die Kanten wurden mit dunklen Leisten in rot-bräunlicher Farbe versehen. An den Wänden sind zahlreiche Informationstafeln angebracht und in der Ecke der Auskunft ist ein Monitor montiert.

Um die Eingangstüren herum befindet sich ein Rahmen aus einem Mosaik mit gelben und blauen Linien auf weißem Hintergrund. Ursprünglich war dieses Mosaik auch in den Laibungen, nun befinden sich dort aber hellgrüne Fliesen. Die hellen Holztüren der Windfänge entsprechen der Eingangstür und wurden ähnlich den originalen Türen gestaltet.

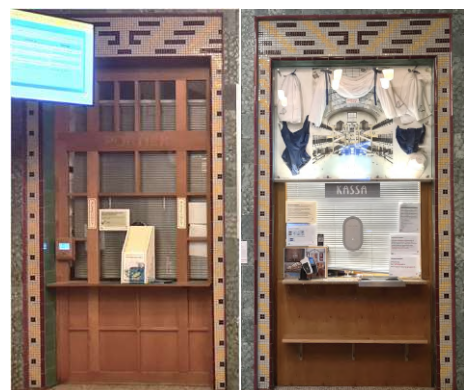
Abb. 129: Front der Auskunft (links) und der Kassa (rechts) 2023

Auch die Front der Auskunft wurde ähnlich, wie die Türen strukturiert (Abb. 129). Jene der Kassa besteht aus demselben hellen Holz, jedoch weist diese keine Unterteilungen auf und besitzt im oberen Bereich eine Art kleinen Schaukasten. Sowohl die Kassa als auch die Auskunft sind mit einem Mosaikrahmen eingefasst, welcher jenem der Eingangstüren entspricht. Die Heizkörper, welche versetzt wurden, und Mülleimer erscheinen in einem dunklen Branton.

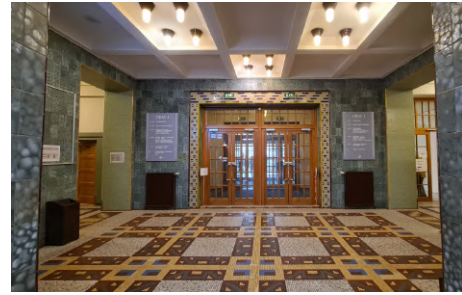
Abb. 130: Turmhalle mit Blick auf die Eingangstüren mit Bodenmosaik und Kassettendecke 2023

Am Boden befindet sich noch das ursprüngliche Mosaik. Dieses wurde ähnlich der Kassettendecke unterteilt und mit blauen, grünen, gelben und rotbraunen Fliesen erstellt (Abb. 130). Auch dieses Mosaik bildet einen bzw. mehrere Rahmen mit linearen Mustern. An den Übergängen zu den beiden Gängen, welche zu den Stiegen führen, und zur Eingangshalle, befindet sich am Boden ebenfalls ein Mosaik mit linearen Musterungen. In letzterem Übergang befindet sich eine herabhängende Uhr, welche der originalen in der Form nachempfunden worden ist. Nicht mehr vorhanden sind die Geländer vor den früheren zwei Kassen (Abb. 131).
