DIPLOMARBEIT

Das Amalienbad Eine Ikone des Roten Wien

eingereicht an der Technischen Universität Wien
Fakultät für Architektur und Raumplanung

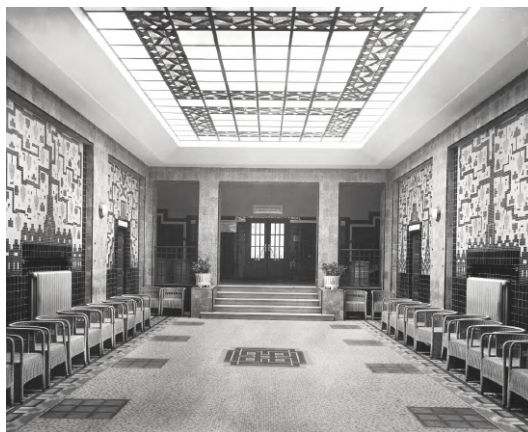
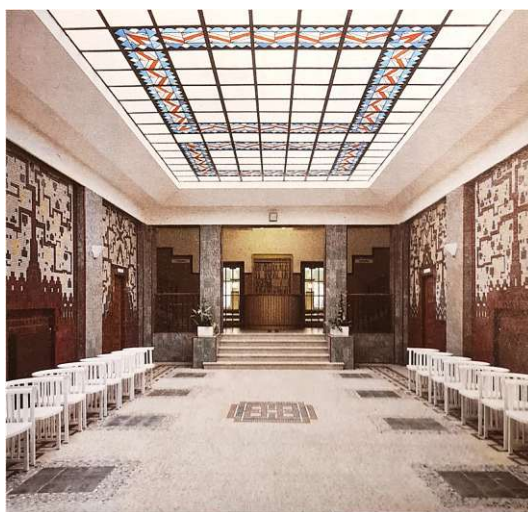
Abb. 132: Die Eingangshalle 1926 (oben), 1987 (Mitte) und 2023 (unten)

In der Eingangshalle sind ebenfalls noch die Wand- und Bodenfliesen, welche dieselben Farben, wie jene der Turmhalle besitzen, erhalten (Abb. 132). Jedoch reichen die hellgrünen Wandfliesen mit Blasenmuster nicht mehr bis zur Decke hinauf. Stattdessen wurde die Wand oben weiß gestrichen. Im vorderen Bereich sind in den beiden halbkreisförmigen Nischen Sitzbänke integriert worden. Ursprünglich befanden sich hier nach außen gebogene Theken (Abb. 134). Die Mosaik und die rotbraunen Fliesen der Laibungen der Nischen sind noch erhalten. Die restlichen vier Nischen sind rechteckig und nur leicht zurückversetzt. Auch hier wurden rotbraune Fliesen eingesetzt. Die Türen und Heizkörper dieses Raumes

erscheinen in dunkelbraunem Farbton, jedoch ist auf alten Fotos zu erkennen, dass die Heizkörper ursprünglich hell waren und erst seit der Generalsanierung ihre jetzige Farbe besitzen. Die Türen am Ende der Halle sind mit rotbraunen Fliesen eingerahmt. Das Mosaik

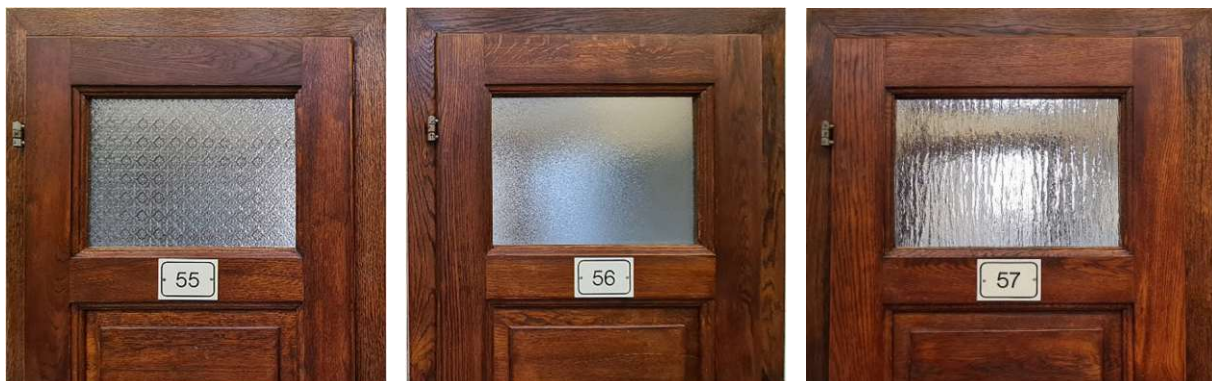
Abb. 160: Beispiele unterschiedlicher Glasstrukturen an den Kabinentüren 2023

Die Kabinenwände der beiden Galerien sind mit weißen Fliesen und einer oberen Linie aus brauen Fliesen gestaltet worden (Abb. 161). Dies war auch ursprünglich der Fall. Am Boden der Galerien befinden sich gelb-beige Fliesen, welche von braunen umrahmt werden. Auch in den Kabinen befinden sich diese Fliesen. In den Kabinen sind immer noch die Schuhfächer und klappbaren Bänke vorhanden. Auch die Netze über den Kabinen, welche nicht bis zur Decke hinauf reichen, sind nach wie vor da. Die Eichentüren besitzen oben transluzente Fenster, welche unterschiedliche Strukturen aufweisen (Abb. 160). Die Nummern waren ursprünglich über den Fenstern und sind nun unter diesen angebracht.

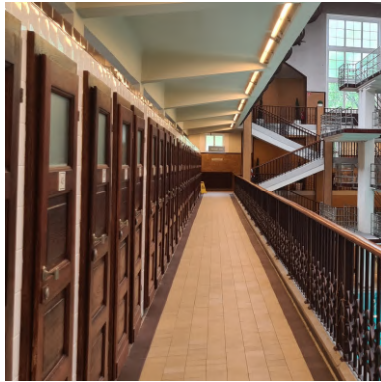
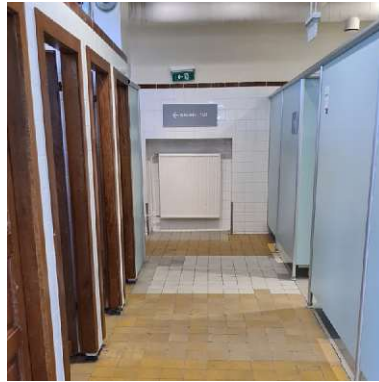
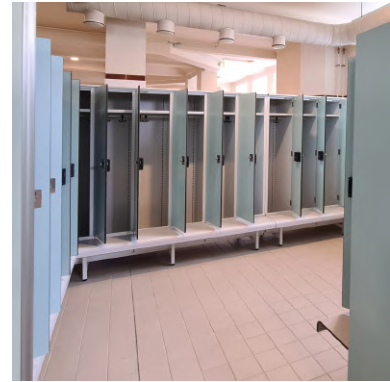
Abb. 162: Galeriegang vor den Kabinen (links), Gang hinter den Kabinen mit abgetrenntem Kästchenbereich (Mitte) und Kästchen (rechts) 2023

Der Boden im Gang hinter den Kabinen weist an einigen Stellen unterschiedlich farbliche Fliesen auf (Abb. 162). Vermutlich sind beschädigte Elemente ausgetauscht worden. Die weiß verfliesenen Wände weisen ebenfalls die braune obere Linie auf. Einzelne Waschbecken und Haarföhne befinden sich hier. An der Decke entlang verläuft ein weißes Rohr. Die Tür zur Stiege 3 wurde optisch wie die Kabinentüren gestaltet, besitzt jedoch ein transparentes Fenster (Abb. 157, 163). Im Bereich der Stiege 3 sind dieselben Bodenfliesen zu finden, wie bei Stiege 1 und 2. Die Wandfliesen entsprechen jenen der Schwimmhalle. Die Geländer und Stiegen sehen optisch original aus. An den Wänden und Decken wurden Lampen, welche optisch den originalen ähneln, montiert. Ob diese ursprünglich auch hier vorhanden waren ist unklar.

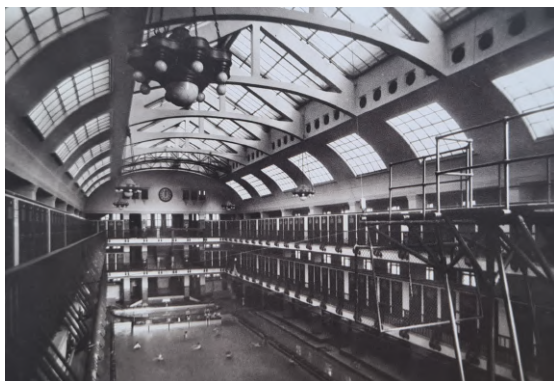
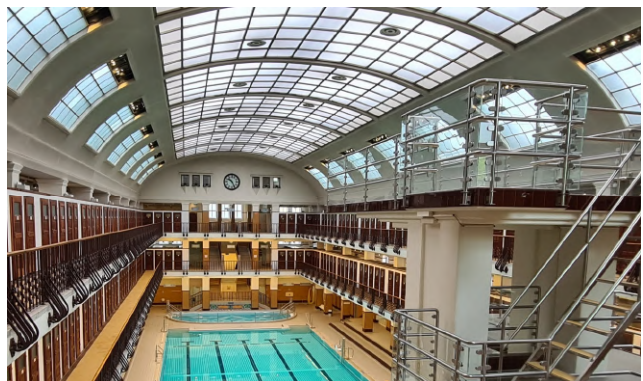
Abb. 164: Blick zur Männerstiege 1926 (links) und 2023 (rechts)

Es gab keine Veränderungen an der Stirnseite über der 2. Galerie der Männerstiege. Immer noch sind die mittig platzierte Uhr und zu beiden Seiten je drei Fenster mit in den Raum ragenden dreieckigen Erker zu sehen (Abb. 164).

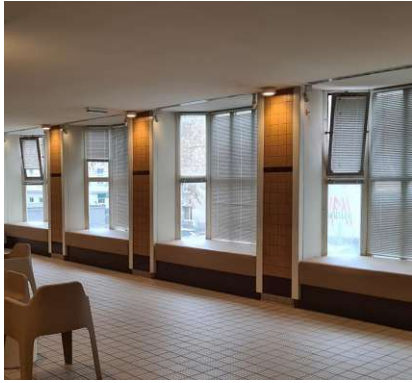
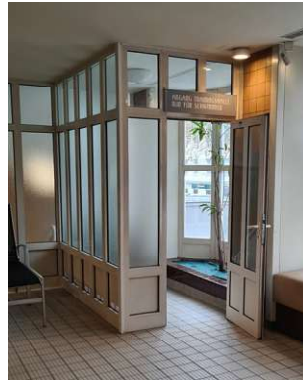
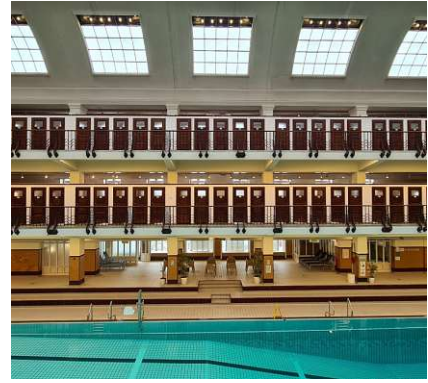
Abb. 165: Sitzbänke in den Erkern (links), Zugang zur Trainingshalle (Mitte) und Schwimmhallenerweiterung und Galerien (rechts) 2023

Die Erweiterung der Schwimmhalle wurde mit Sitzbänken in den Erker gestaltet. Die raumtrennenden Glaswände ähneln der Struktur der Erker (Abb. 165). Zudem sind neben einigen Stützen und auch beim Abgang zur Trainingshalle ein paar Pflanzen platziert worden.

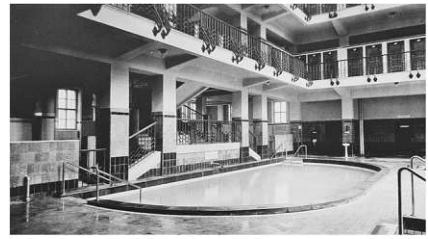
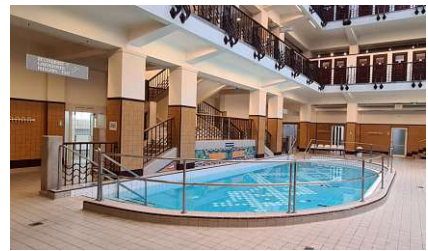
Abb. 166: Kinderbecken 1926 (oben), 2023 (Mitte) und Mosaik hinter dem Kinderbecken 2023 (unten)

Das Kinderbecken blieb in seiner Form unverändert, allerdings wurde es neu verfliest und die Kanten hervorgehoben (Abb. 166). Ein Geländer, welches nach vorne hin unterbrochen ist, wurde befestigt. Die Geländer der Beckenstufen weisen noch ihre ursprüngliche Form auf, sind aber um eine mittige Stange erweitert worden. Die Kanten der Stiegen sind mit dunklen Fliesen gestaltet. Auch das Muster am Beckenboden ist noch vorhanden. An der Rückseite des Beckens ist ein buntes Mosaik mit Fischen und ein neuer Wasserhahn zu sehen.

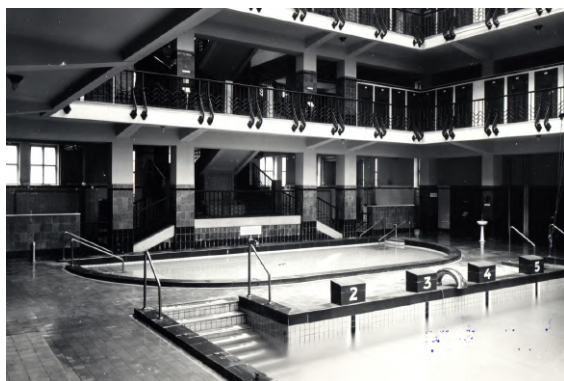
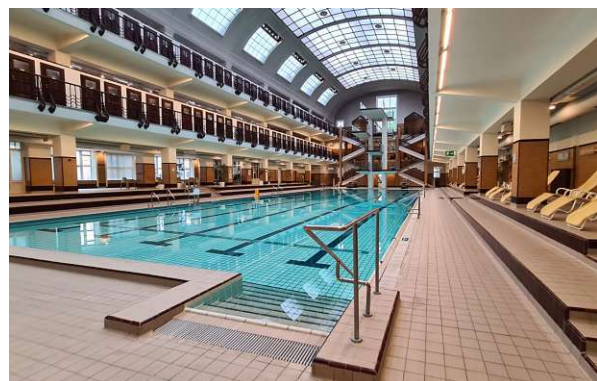
Abb. 167: Beckenstufen und -geländer 1926 (links) und 2023 (rechts)

Auch das große Schwimmbecken ist in seiner Form und Größe nicht verändert worden. Allerdings wurde, wie bereits erwähnt, der Wasserstand angehoben und umlaufende Abflussrinnen eingefügt. Die dunklen Linien im Becken, welche die Bahnen markieren, sind nur noch am Boden vorhanden und die Nummerierungen am Beckenrand fehlen (Abb. 167). Die Einstiegsleitern weisen eine andere Form auf und auch ein Lift wurde eingebaut. Die Kanten der leichten Erhöhungen bei den beiden Stiegen sind ebenfalls braun gestaltet worden. Die Form der Geländer wurde verändert und diese sind nur noch auf einer Seite der Stufen befestigt. Die Kanten der Stufen sind ebenfalls mit dunkelblauen Fliesen hervorgehoben.

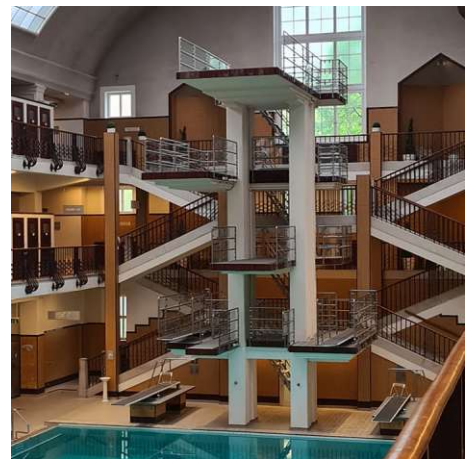
Abb. 168: Sprungturm 1926 (oben) und 2023 (unten)

Der Sprungturm, welcher bei der Generalsanierung 1980-1986 errichtet worden ist, ist durch die Stahlbetonkonstruktion massiver als der ehemalige Sprungturm aus Eisen (Abb. 168). Am Boden befindet sich ein grauer Belag und zur Absturzsicherung dienen Edelstahlgeländer. Die Kanten der einzelnen Plattformen sind mit braunen Fliesen verkleidet und die Unterseite weiß gestrichen.

Im Bereich der Frauenstiege sind bei der Generalsanierung die dreieckigen Erker, welche sich zu beiden Seiten des großen Schwimmhallenfensters befinden, im 1. und 2. Obergeschoss geöffnet worden (Abb. 157, 168). Dieses Fenster ist erst 2022 erneuert worden, wobei auch die Unterteilungen der einzelnen Fenster verändert worden ist.

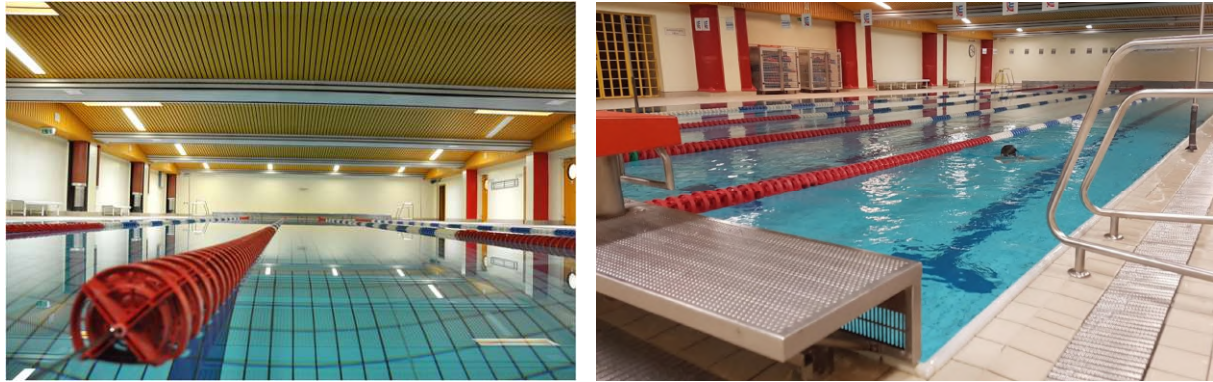
Abb. 170: Trainingshalle 2013 (links) und 2019 (rechts)

Die Trainingshalle wirkt eher gedrückt. Die Decke verläuft zwischen den Stützen trapezförmigen hinauf (Abb. 170). Oben befinden sich die Öffnungen der Oberlichten und zu beiden Seiten je eine längliche Lampe. An beiden Hallenseiten wurde so vorgegangen, nur an den beiden Stirnseiten sind je vier Lampen in regelmäßigem Abstand eingesetzt. Die Decke ist mit gelben Latten verkleidet und die Träger, welche zwischen den Stützen über das Becken verlaufen, sind mit hellgrauen Latten bedeckt.

Am Boden wurden ähnlich farbige Fliesen wie in der Schwimmhalle verlegt. Die Wände erscheinen über die gesamte Höhe Weiß und die Seitenflächen der Stützen Rot. Auf der Seite zum Trockentrainingsraum befinden sich zu beiden Seiten der Stützen rote Rohre. Sämtliche Türen, bis auf jene zum Trainingsraum, wurden gelb mit runden Fenstern gestaltet. Diese eine Tür besteht aus Holz mit Holzrahmen und -sprossen und Verglasungen. Das Becken weist am Boden dieselbe Art von Linien zur Trennung der Bahnen auf, wie das große Schwimmbecken. Die Stufen in das Schwimmbecken sind in der Beckenwand integriert und mit Edelstahlgeländern versehen. Am Ende des Beckens wurden Startsockel aus Edelstahl mit roten Podesten geschaffen.

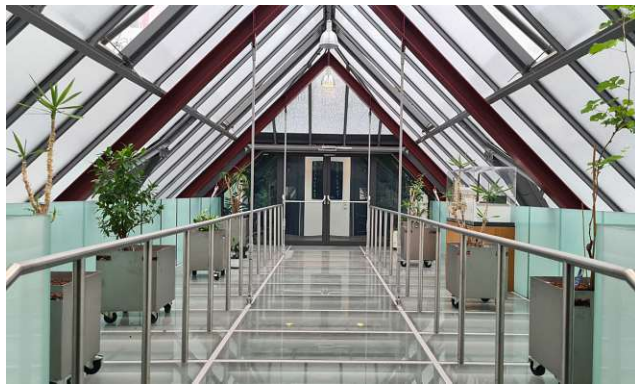
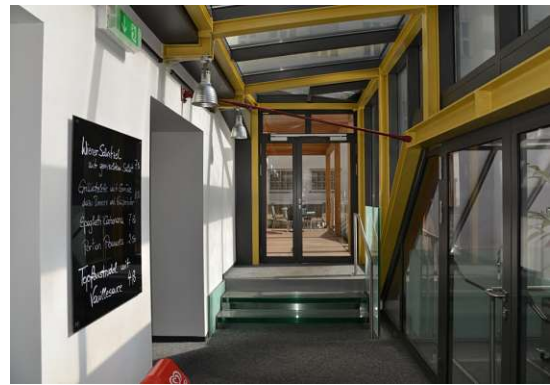
Abb. 171: Verbindungsgang 2023 (links) und Vorbereich des Restaurants 2013 (rechts)

Die Gestaltungen des Restaurants und des Verbindungsganges unterscheiden sich sehr vom restlichen Amalienbad. Der Verbindungsgang, welcher sich über der Lichtdecke der Eingangshalle und unter dessen Glasdach befindet, wirkt eher kühl (Abb. 171). Durch das Glasdach, den gläsernen Boden und den seitlichen Glasbrüstungen wirkt dieser Raum farblos. Auch die Konstruktion des Daches und die beiden Edelstahlgeländer tragend dazu bei. Die Türrahmen wurden in einem dunkelgrauen Farbton gewählt. Einzig die roten Träger des Daches verleihen diesem Bereich ein wenig Farbe. Zu beiden Seiten des Mittelganges wurden

ein paar Pflanzen platziert, weshalb auch der Eindruck eines Gewächshauses entsteht. Hier ist die Konstruktion sichtbar belassen und auf Dekor verzichtet worden.

Im Vorbereich des Restaurants erscheint die Unterkonstruktion des Glasdaches Gelb und die Verankerungen in der Wand Rot. Die restliche Konstruktion wurde wieder in Dunkelgrau ausgeführt. Die Stufen, welche zu den Schanigärten führen, bestehen aus Glas. Das Geländer befindet sich nur an einer Seite und ist von einer Glasplatte abgeschlossen.

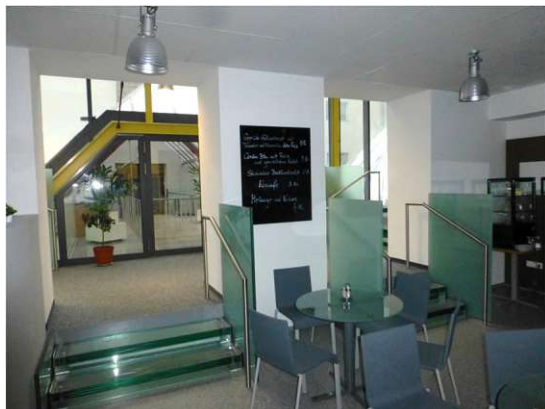
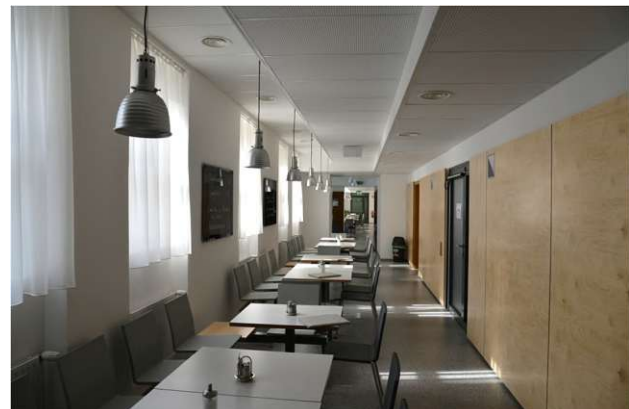
Abb. 172: Zugang zum Restaurant (links) und Aufenthaltsbereich des Restaurants (rechts) 2013

Im gesamten Restaurantbereich ist ein grauer Teppichboden verlegt und die Wände sind weiß gestrichen. Zum Restaurantbereich führen zwei kurze gläserne Stiegen hinunter, welche ebenfalls über Geländer aus Edelstahl und Glasplatten verfügen (Abb. 172). Im ersten Raum sind nur einzelne Tische platziert. In den beiden Räumen links und rechts von diesem sind die Tische und Stühle an der Außenwand aufgereiht. Die gegenüberliegende Wand besitzt eine Holzverkleidung. Die Decken dieser zwei Räume weisen zudem Abstufungen auf. Im gesamten Restaurantbereich und im Verbindungsgang wurde dieselbe Art von Hängelampen verwendet. Die Küche befindet sich an der Hauptfassade und in den Schanigärten sind Holzböden und -pergolen vorhanden (Abb. 173).

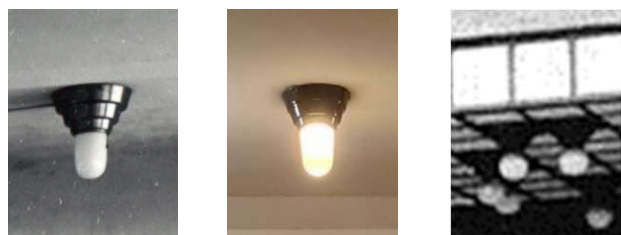
Abb. 174: Lampe im Inneren 1926 (links), 2023 (Mitte) und unter dem Vordach 1926 (rechts)

Auffallend ist, dass in zahlreichen Räumen dieselbe Art von Lampen als Deckenbeleuchtung verwendet wurde. Diese verfügten über keinen zusätzlichen Lampenschirm und waren von der Turmhalle des Amalienbades über die Eingangshalle hin zu den einzelnen Badeabteilungen zu finden (Abb. 174). Jene an der Unterseite des Vordaches des Einganges besaßen dieselbe Fassung aber runde Leuchtkörper. Zumindest in den Räumen, welche für die Badegäste zugänglich waren, wurde dieser Lampentyp verwendet. Zu diesen Bereichen zählten die Turmhalle, Eingangshalle, Dampfbäder, Wannen- und Brauseabteilungen, Heilbäder, Kaltwasserabteilung, Umkleiden, Gänge und die Schwimmhalle, in der sie unter den Galerien befestigt waren. Schnell zu erkennen bei diesen Fotos ist die teilweise hohe Anzahl an Leitungen für Strom und Heizung, welche sichtbar verlegt waren (Abb. 175).

Immer noch eingesetzt werden Lampen, welche in ihrer Gestaltung den originalen Lampen ähneln. Unter dem Vordach, in der Turmhalle, den Stiegen 1, 2 und 3 und in den Räumen der Warmbecken werden diese eingesetzt. In den Saunabereichen, der Schwimmhalle und in den

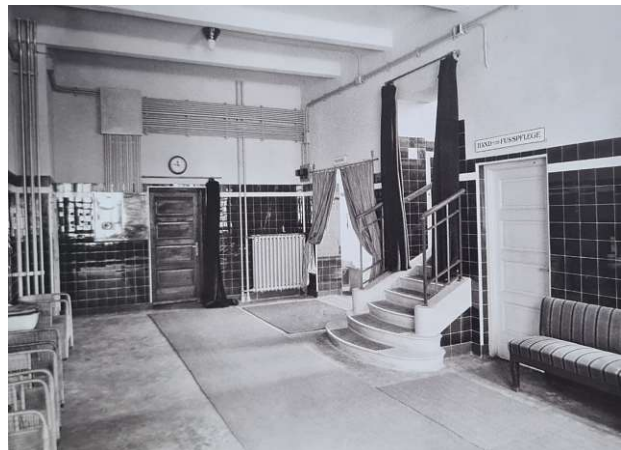
Abb. 175: Vorreinigung im Männerbereich 1926 mit sichtbaren Leitungen und Türen zu Hand- und Fußpflege auf der rechten und zum Hauptstiegenhaus auf der linken Seite

Obergeschossen sind diese nicht mehr zu finden. Durch das Einbringen von abgehängten Decken, wie etwa in den Saunabereichen, sind auch die Leitungen nicht mehr sichtbar. Nur in den hinteren Gängen in der Schwimmhalle, den Galerien und den Umkleideräumen der Saunabereiche, verlaufen an der Decke breite weiße Rohre.

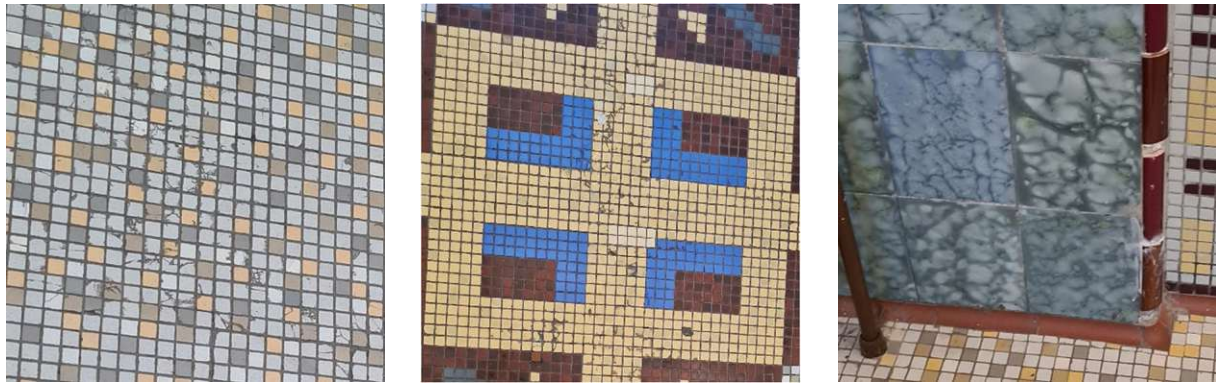
Abb. 179: Risse am Boden (links), Beschädigungen, ausgetauschte Elemente mit farblichen Unterschieden (Mitte) und Schaden an einer Kante und Wandfliese mit anderem Farbton (rechts) 2023

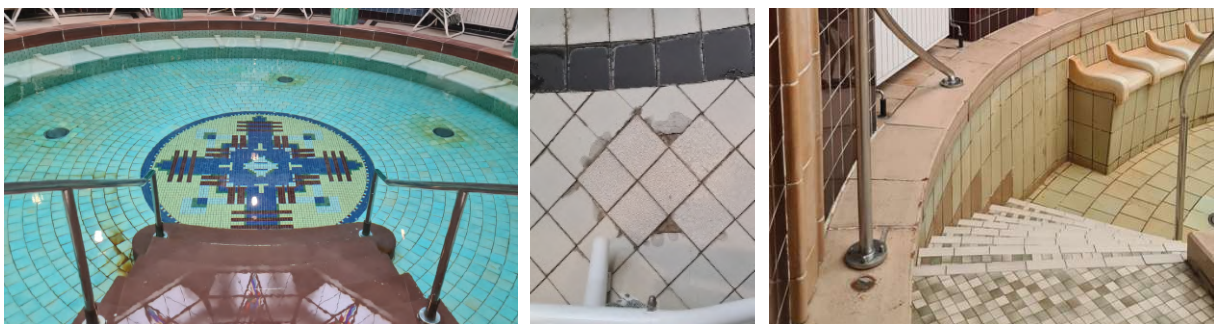
Abb. 180: Verfärbungen und abgenutzte Stufenkanten (links), ausgetauschte Bodenfliesen und Schäden (Mitte) und Verfärbungen, ausgetauschte Fliesen und Schäden am Rand (rechts) 2023

Durch die Nutzung als Hallenbad sind Schäden durch Wasser und Feuchtigkeit nicht zu vermeiden. Um die Sicherheit der Besucher*innen zu gewährleisten bedeutet dies aber auch, dass Beschädigungen, welche für Gäste gefährlich werden könnten, beseitigt werden müssen. Hierzu zählt auch der Austausch gebrochener Fliesen, wenn die Gefahr von Verletzungen besteht. Werden Erneuerungen oder der Austausch nötig, werden diese aber mit optisch gleichen Elementen durchgeführt.

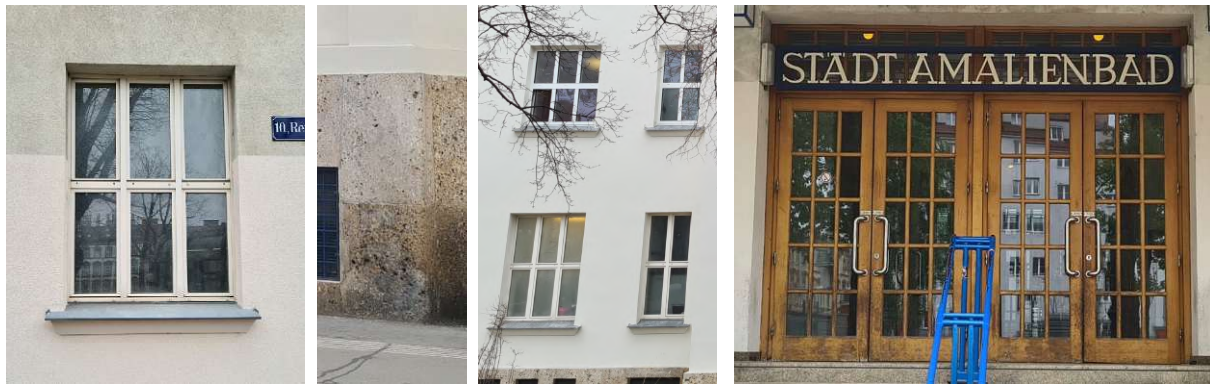
Abb. 182: Fenster und Fassade vor der Sanierung, Kellerplatten mit Witterungsspuren, ältere und neuere Fenster an der Südfassade und Eingangstüren (von links nach rechts) 2023

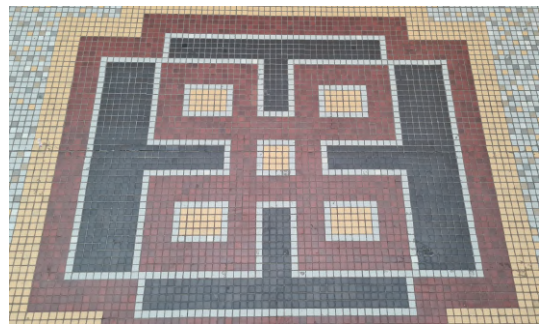
Abb. 183: Altersspuren in Form von Abnutzung der Kanten und leichtem Farbverlust am Bodenmosaik in der Eingangshalle 2023

seiner Stelle neues geschaffen werden kann. Für ihn zeigt der Alterswert den Kreislauf des Werden und Vergehens. Dieser erzeugt dadurch auch Atmosphäre.³⁹³ Diese Spuren des Alterns sind auch am Amalienbad sichtbar, besonders an den Bodenmosaiken der Turm- und Eingangshalle (Abb. 183). Diese weisen Abnutzungen an den Ecken und Kanten, fehlende Elemente und leichten Verlust der Farbe auf. Auch an den Fliesen der Becken, welche durch ihre Nutzung stark beansprucht werden, sind Verfärbungen und Abnutzungen zu sehen. An der Fassade wurde und wird derzeit dieser Wert entfernt. An den noch erhaltenen älteren Fenstern ist er allerdings durch die leichte gelbliche Verfärbung noch erkennbar.
