TECHNISCHE
UNIVERSITÄT
WIEN

Diplomarbeit

**DIE BRUNNERGASSE 1 IN PERCHTOLDSORF
REVITALISIERUNG UND ERWEITERUNG
EINES ACKERBÜRGERHAUSES**

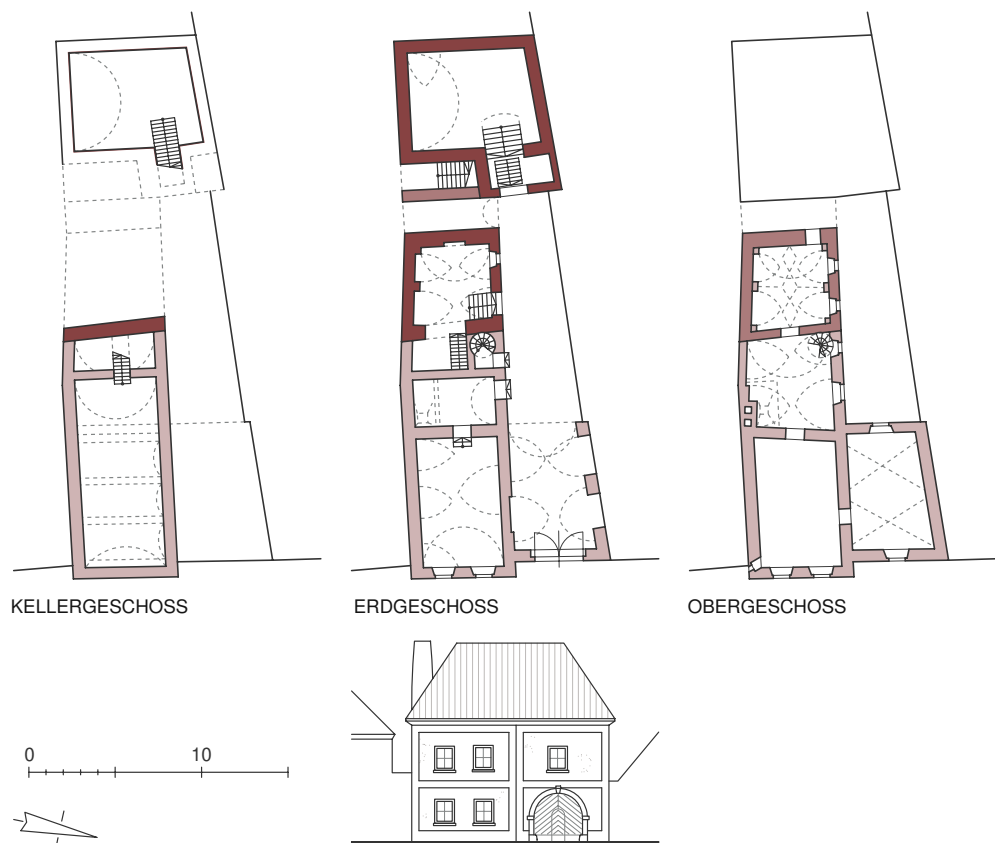
Abb. 60: Ackerbürgerhaus Hochstraße 19, Grundrisse und Ansicht

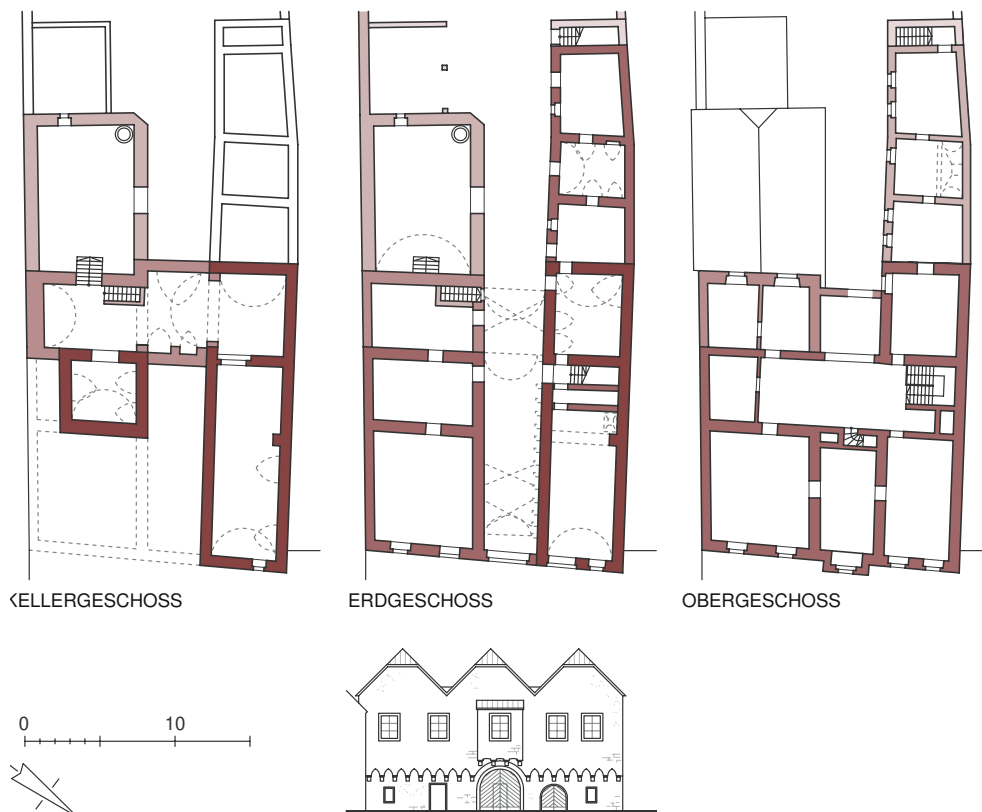
Abb. 61: Ackerbürgerhaus Marktplatz 12, Grundrisse und Ansicht

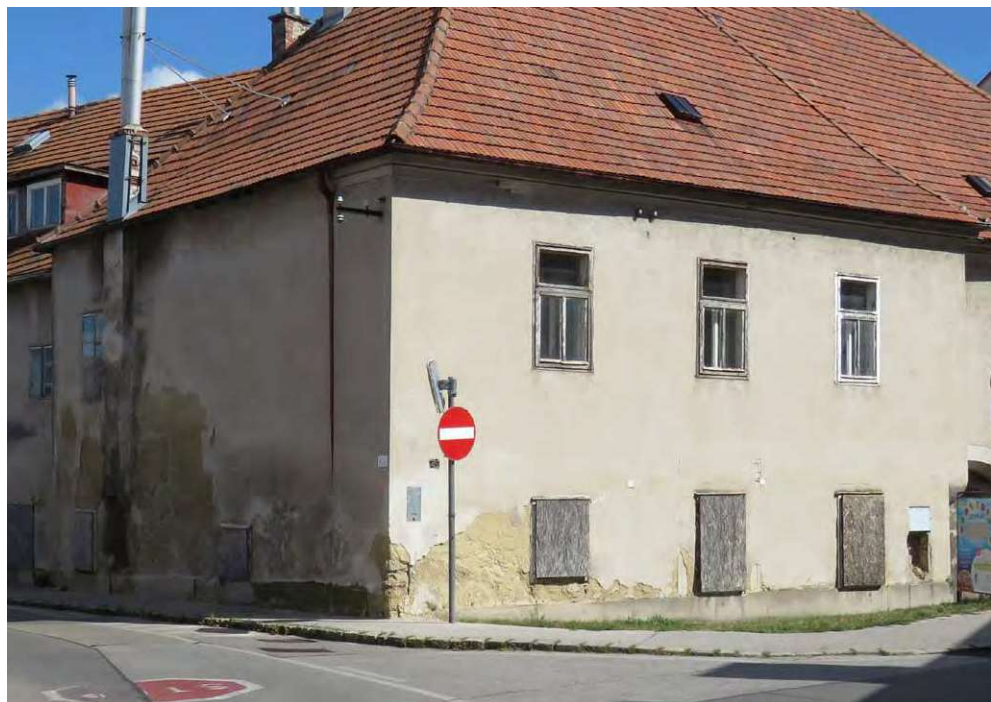
Abb. 112: Ansicht Nord-Ost Haupttrakt

und blättern ab. Weiters zeigt sich ein Riss in der Fassade, der vom Kellerfenster über ein Fenster im Obergeschoß bis in das Traufengesimse führt und nach oben hin breiter wird.

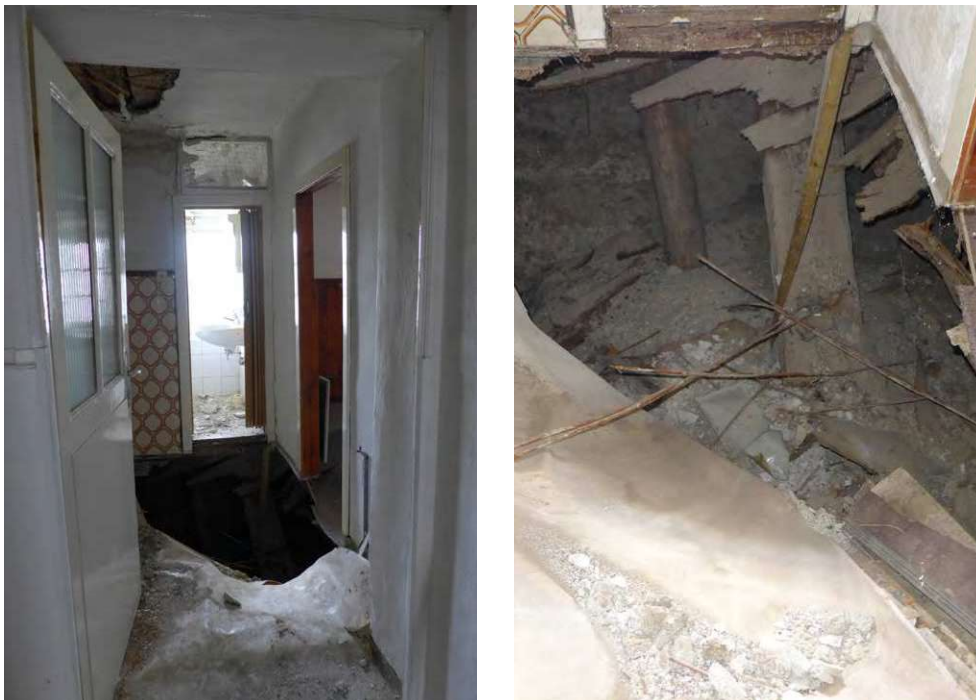
Auffallend im Obergeschoß ist der Einsturz des Fußbodens in den Räumen

Abb. 113: Raum H.1.04a mit eingestürzten Boden (li.) und Bodenaufbau (re.)

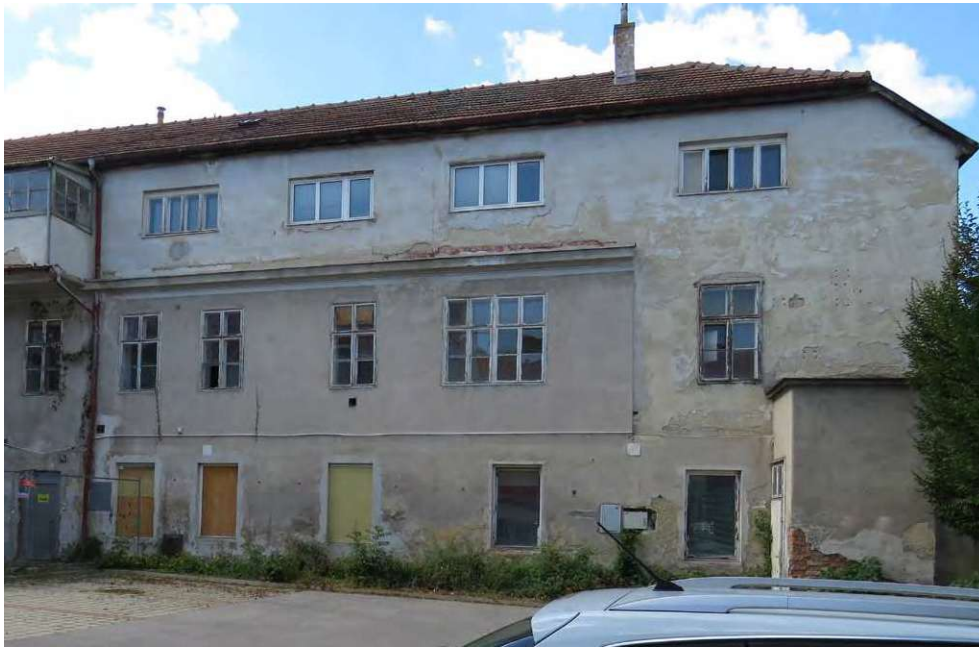
In einem schlechten Zustand präsentiert sich die Südfassade des Nebentraktes. Auch hier befindet sich abfallender Putz zumeist in Sockelnähe. Die Schäden am Stiegenhausanbau zeigen sogar das Mauerwerk. Weiterer zerstörter Putz findet sich fast ausschließlich an der 1937 entstandenen Aufstockung. Bis auf ein Fenster sind sämtliche Fenster des Erdgeschoßes durch Isolierverglasungen ersetzt worden, die keine Fensterteilung

Abb. 116: Putzschäden der Südfassade des Nebentraktes

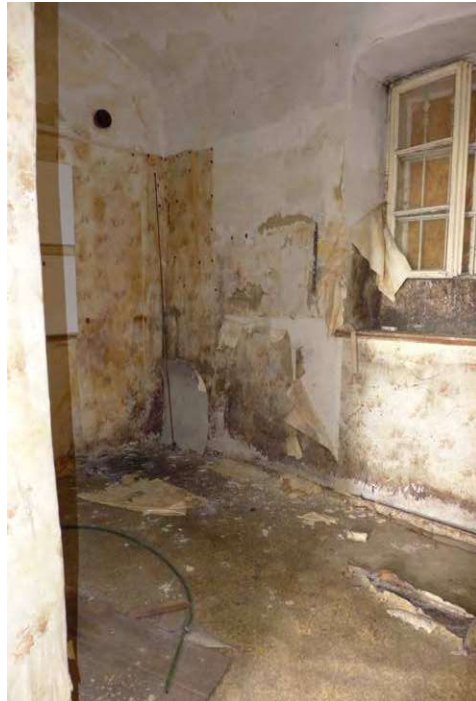
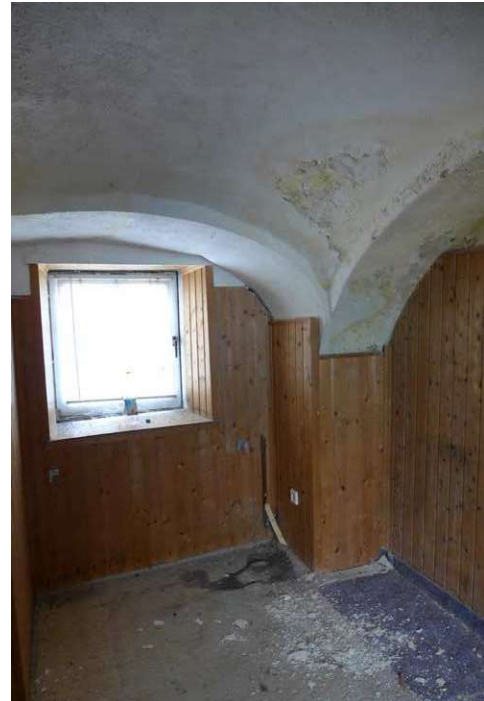
Abb. 118: Feuchteschäden in den Räumen N.0.02 (li.) und N.0.08 (re.)

Durchfeuchtete Wände, abfallender Putz, Algenbefall und ein gesundheitsgefährdender Schimmelbefall ziehen sich gänzlich durch das Erdgeschoß des Nebentraktes. Vorhandene Holzverkleidungen verdecken teilweise die Feuchtigkeitsschäden, sind jedoch vom Schimmelbefall betroffen.

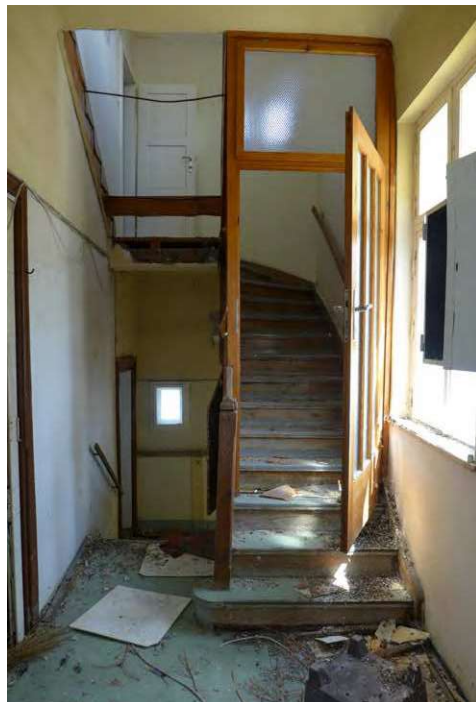
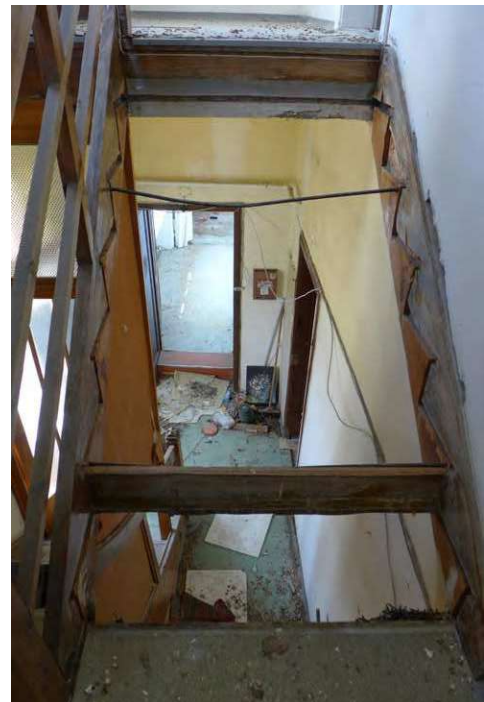
Abb. 119: Eingestürzte Treppe Blick aus dem 1. Obergeschoß (li.) und Podest (re.)

Das Dachgeschoß des Nebentraktes kann über das östliche Stiegenhaus aktuell nicht betreten werden, da der obere Teil der Holzterrasse zerstört ist. Die Zerstörung lässt sich vermutlich auf Vandalismus zurückführen, da keine Anhaltspunkte für Materialschäden durch äußere Witterungseinflüsse gegeben sind. Außerdem war die Treppe zur Zeit der bauhistorischen Untersuchung 2011 noch intakt.

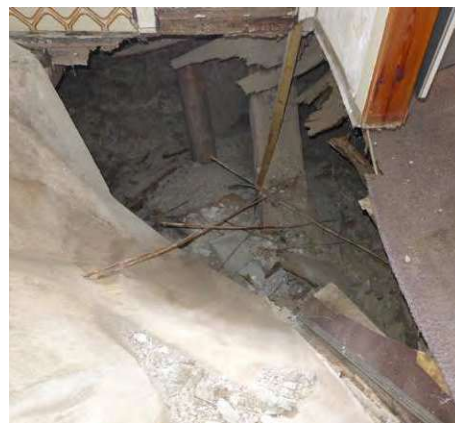
Abb. 142: Eingestürzter Boden

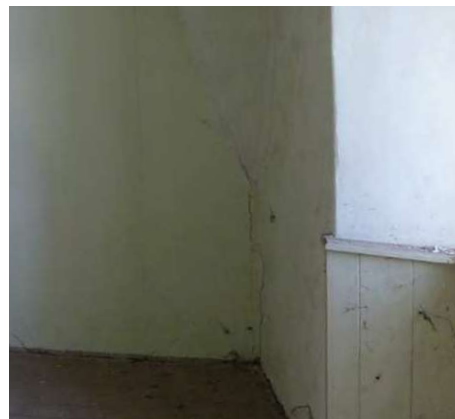
Abb. 143: Risse an Gewölben

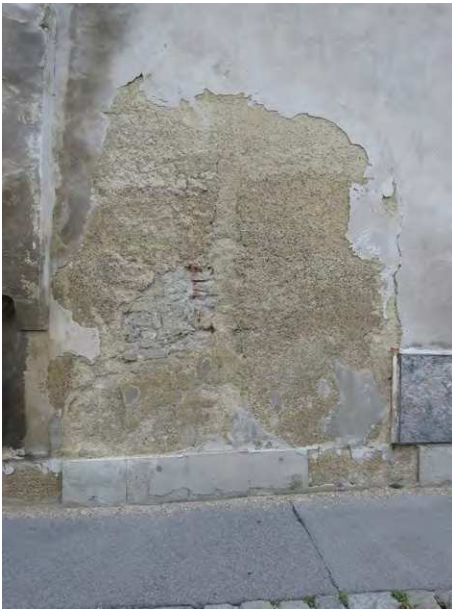
Abb. 144: Feuchtigkeitsschäden Putz

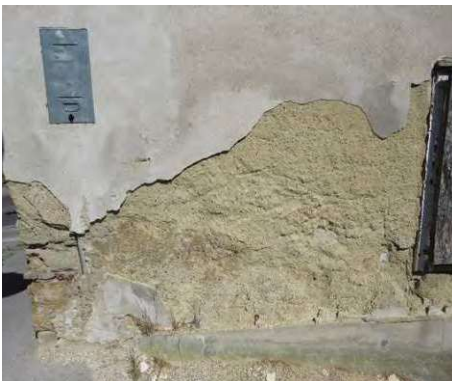
Abb. 145: Putzschäden Brunnergasse

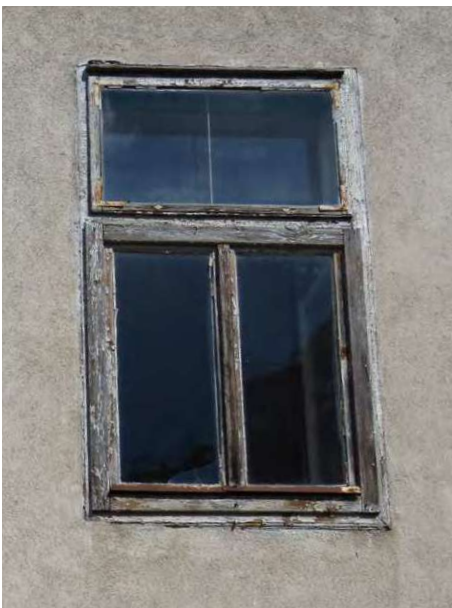
Abb. 149: Beschädigtes Fenster

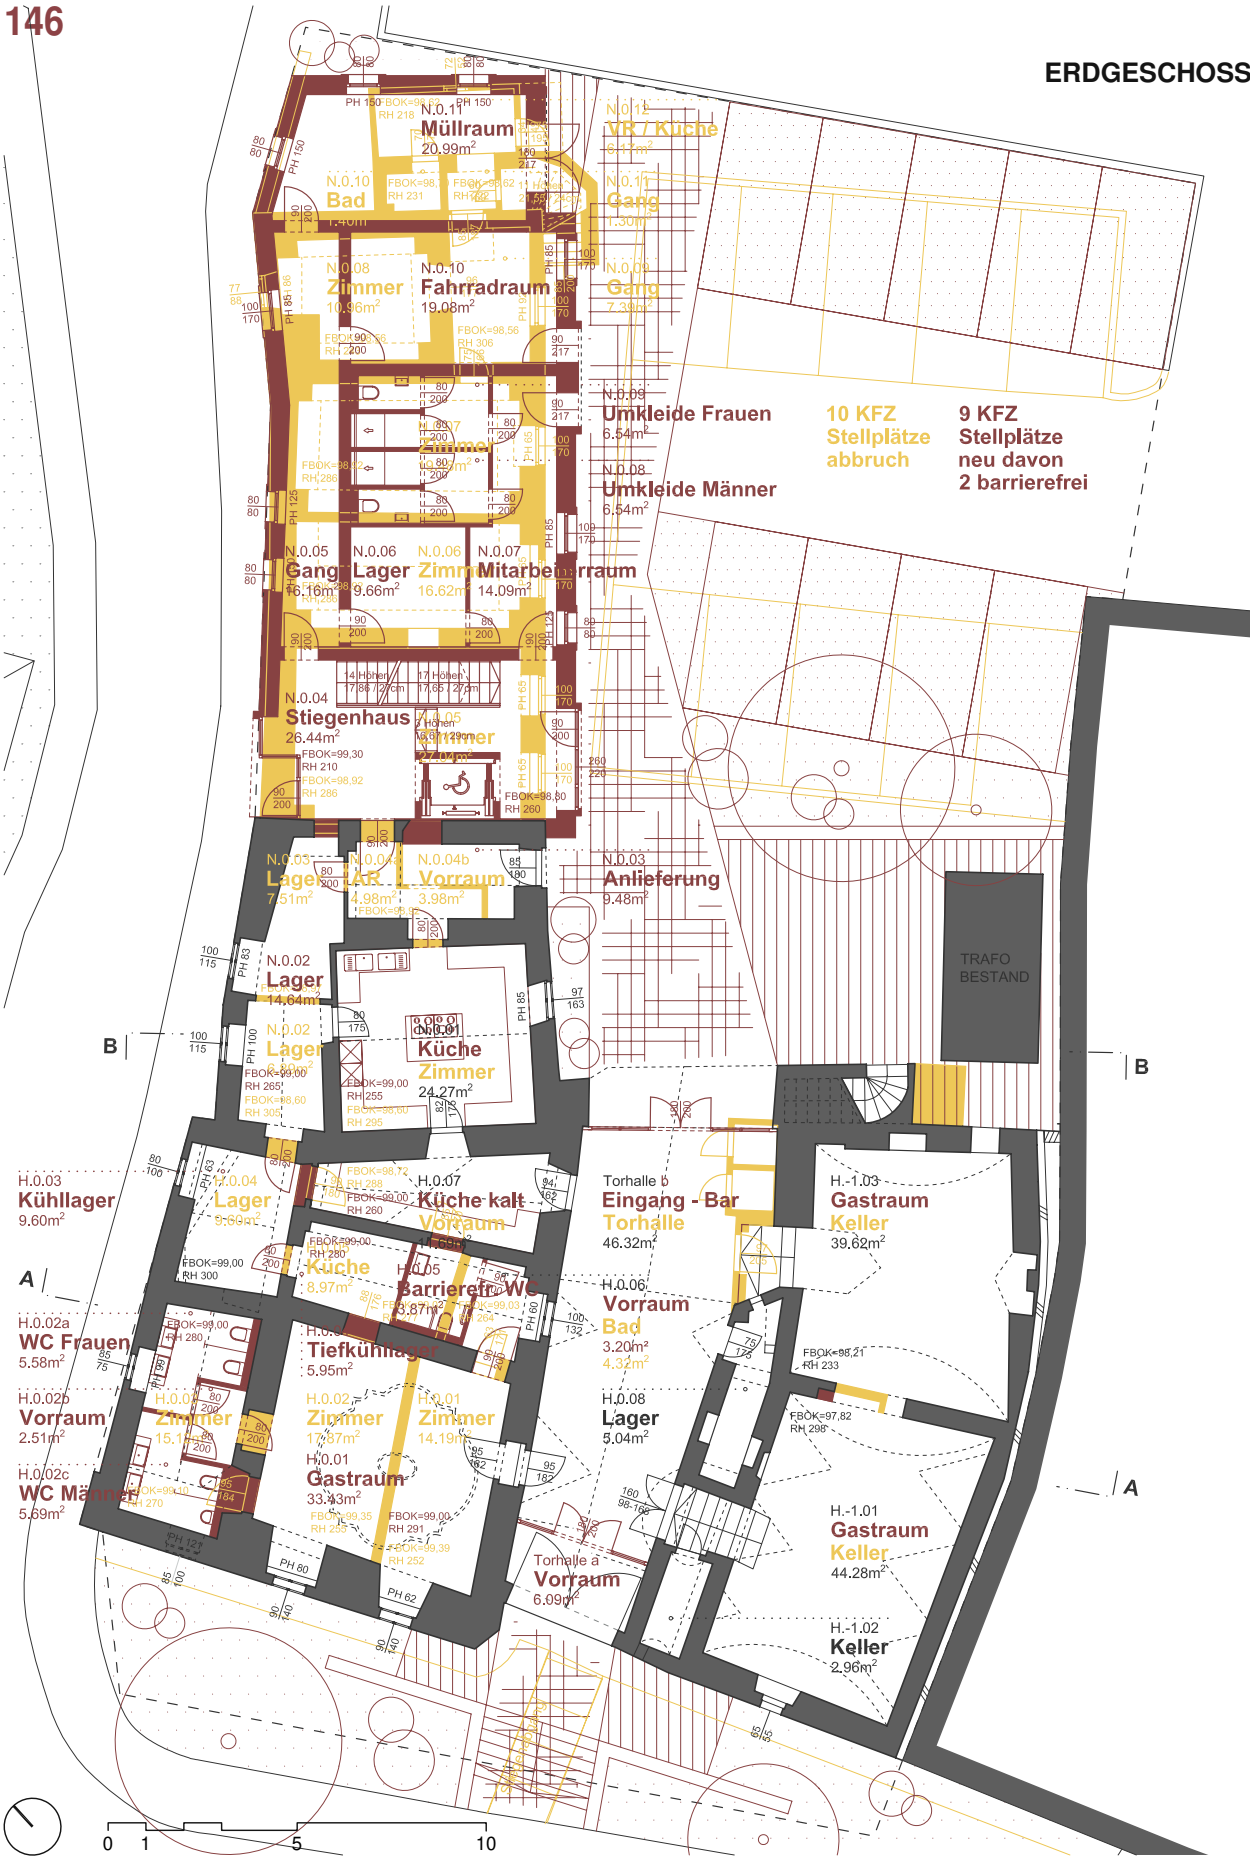
Abb. 150: Bauliche Eingriffe Grundriss Erdgeschoss / Kellergeschoß M 1:200

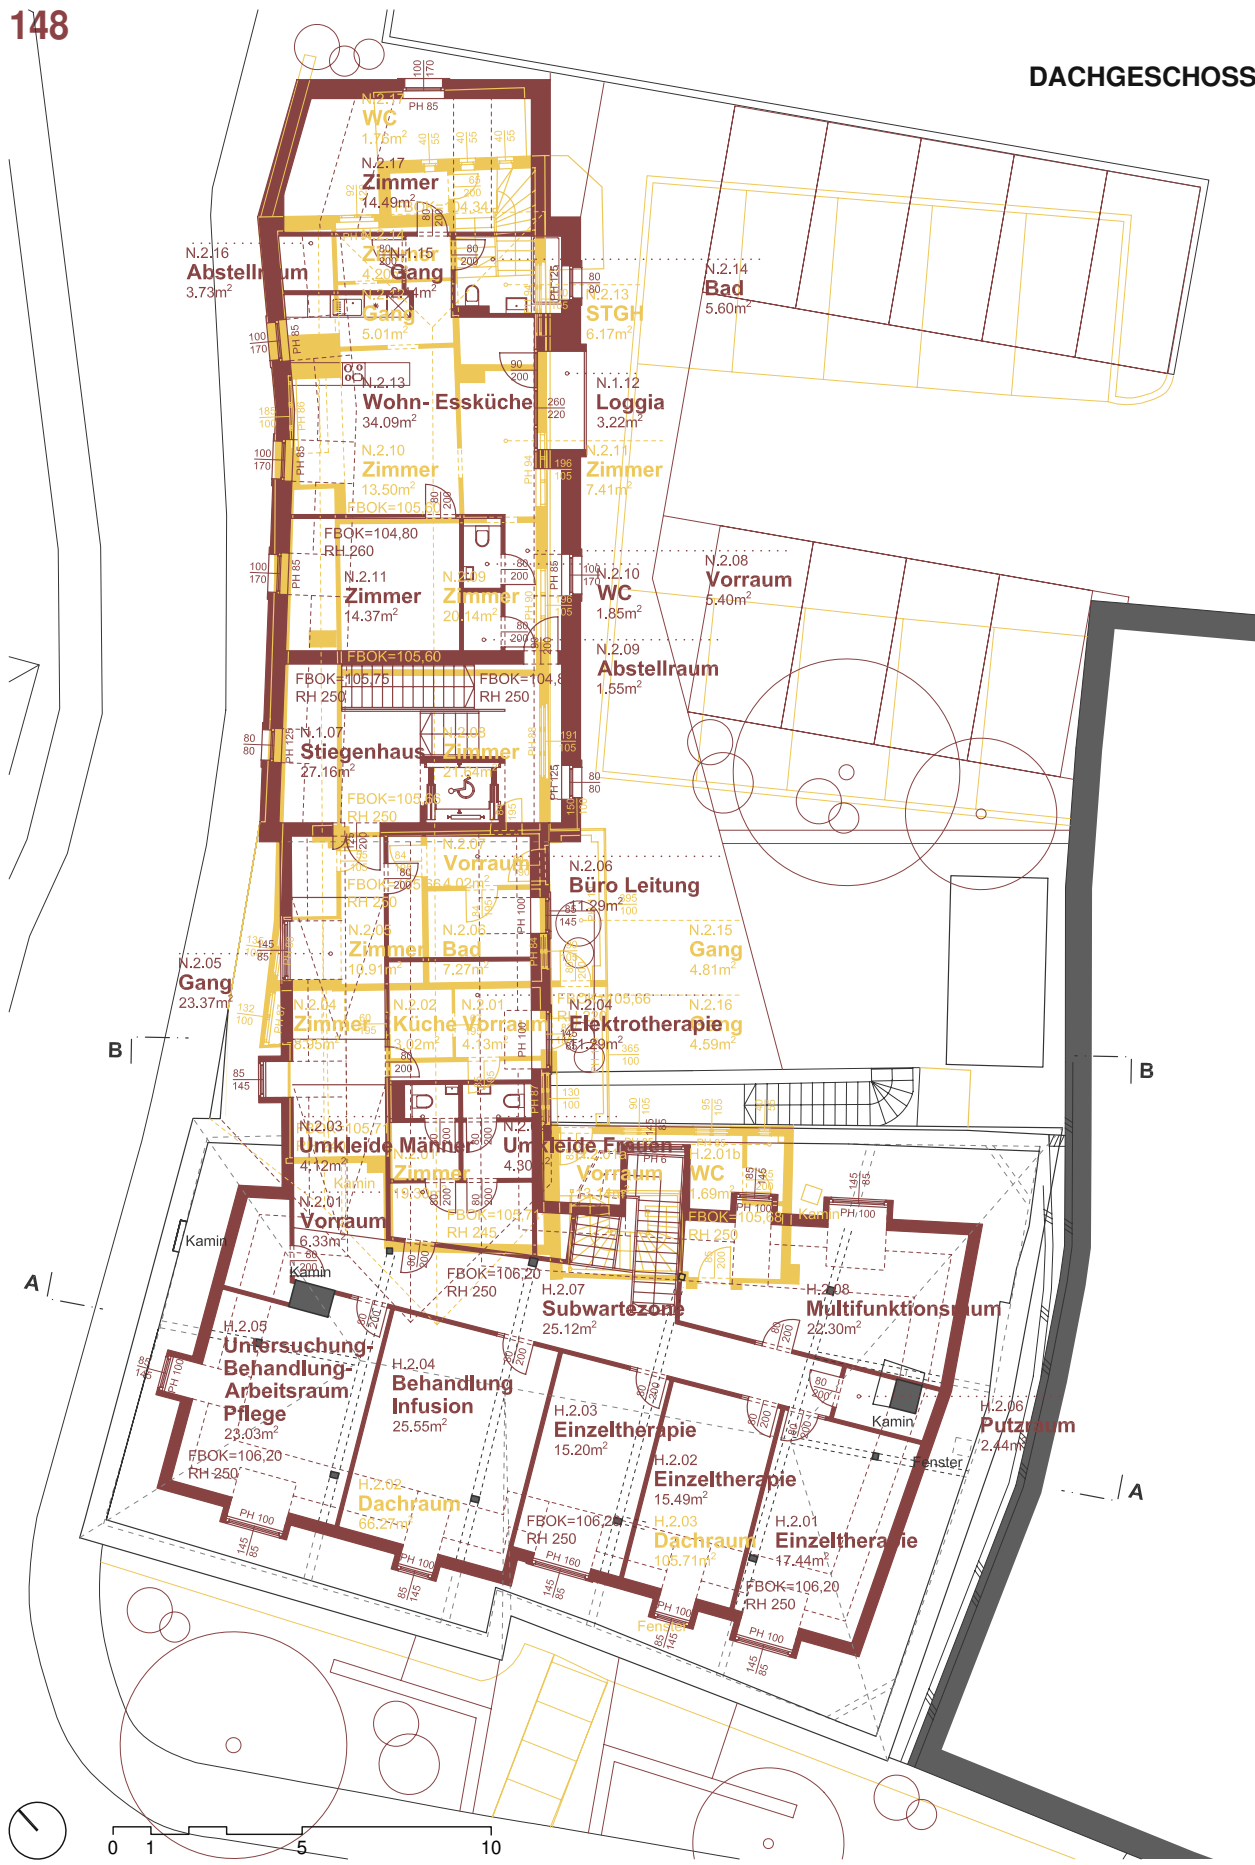
Abb. 152: Bauliche Eingriffe Grundriss Dachgeschoß
