Diploma Thesis

# Physical Model tests and photogrammetric evaluation of local scour formation at a bridge pier

submitted in satisfaction of the requirements for the degree of  
Diplom-Ingenieur  
of the TU Wien, Faculty of Civil Engineering

Wien, im März 2022

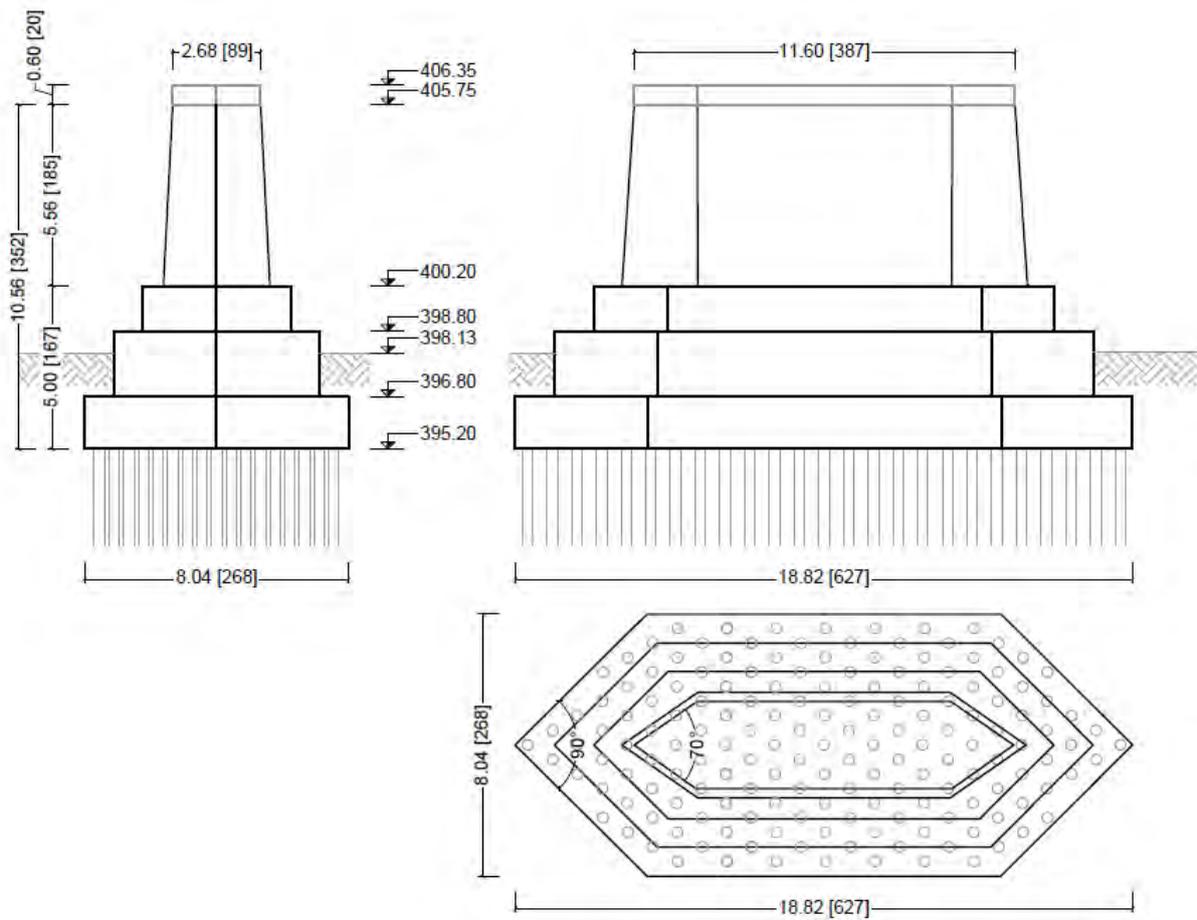
**Abb. 1.4:** Hauptabmessungen Pfeiler 5 in  $m$ , inkl. Modellabmessungen in  $mm$  (eckige Klammern)[8]

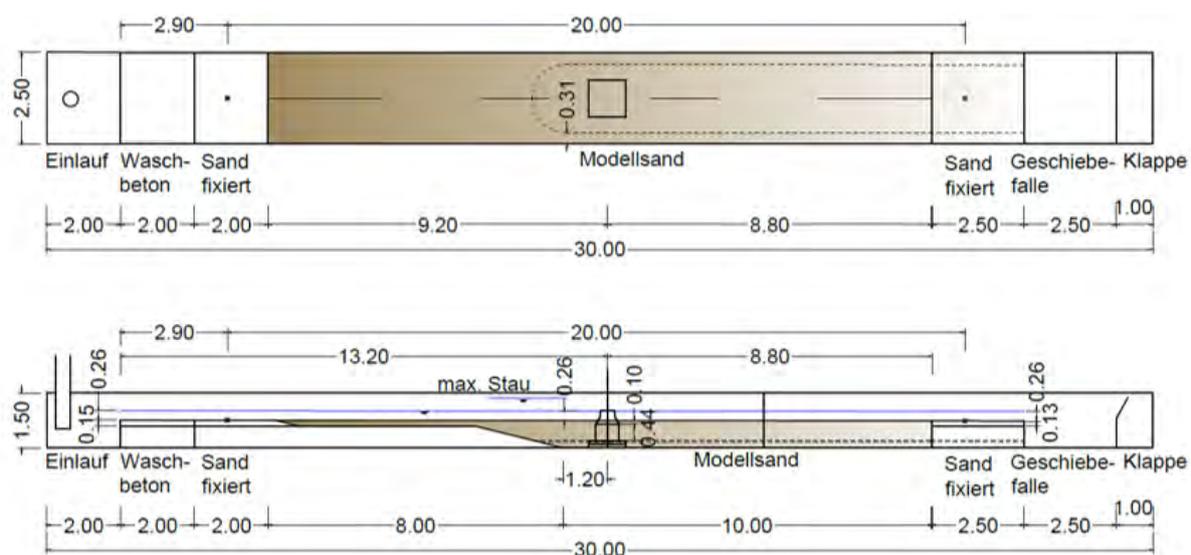
Abb. 1.5: Skizzen der Versuchsrinne in Grund und Aufriss [8]

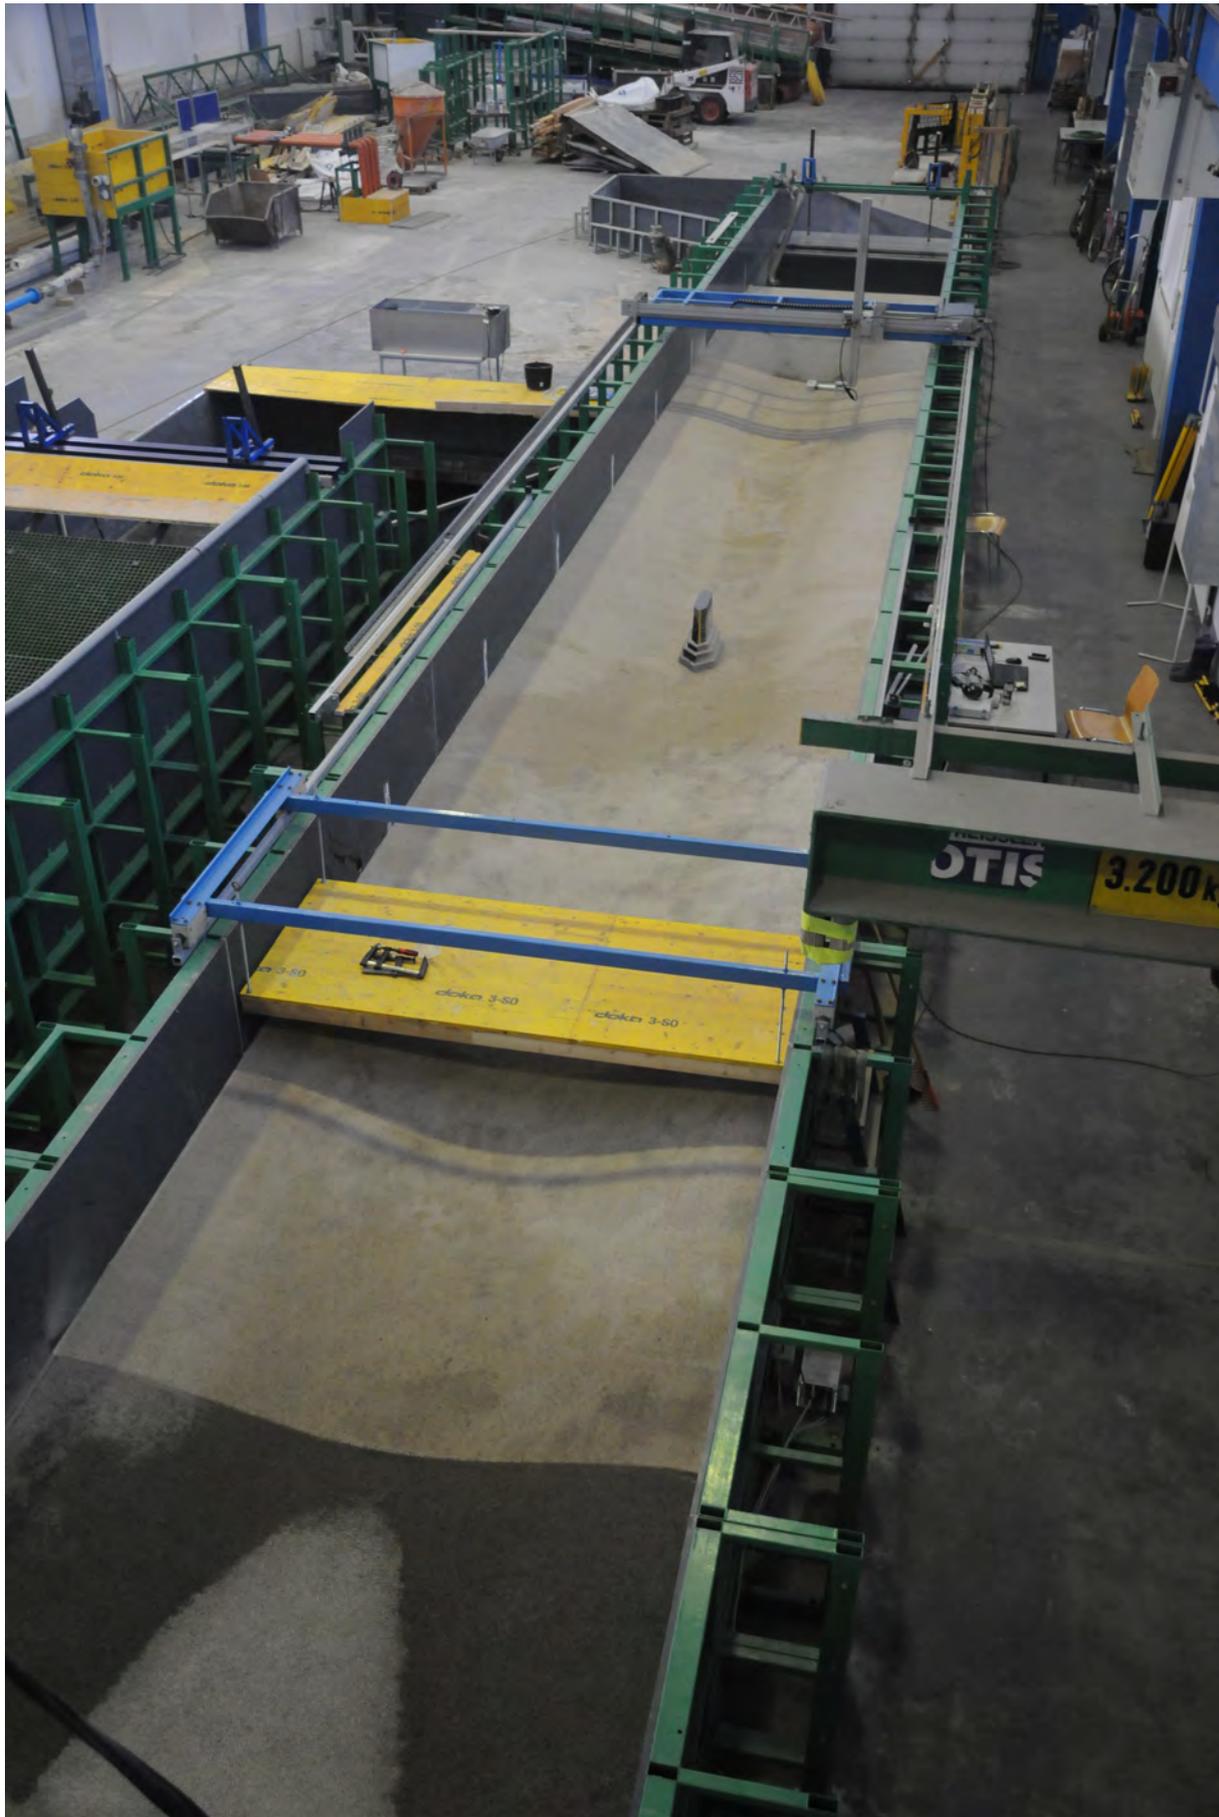
Abb. 1.6: fertiger Versuchsaufbau für die Versuchsreihe 5

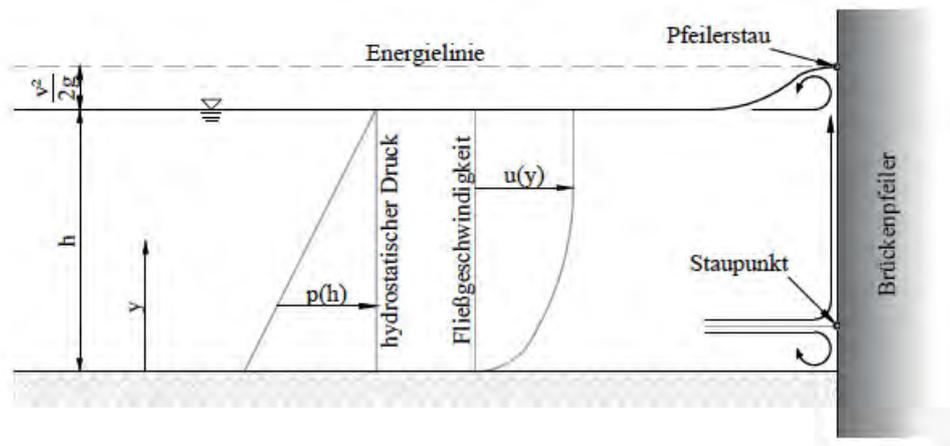
Trifft eine Strömung auf ein Hindernis, so kommt es an dessen Oberfläche zur Bildung eines sogenannten Staupunkts (stagnation point), welcher den Punkt des größten Energiepotenzials darstellt. Das Energiepotenzial beim Abfluss im offenen Gerinne setzt sich dabei, über jedem Punkt der Wassertiefe, aus einem hydrostatischen und einem kinetischen Anteil zusammen. Die Anströmung wird dabei am Staupunkt in einen sogenannten up-flow (nach oben gerichtete Strömung)

und einen down-flow (nach unten gerichtete Strömung) aufgeteilt. Der up-flow erzeugt dabei einen Pfeilerstau und der down-flow einen sogenannten Hufeisen-Wirbel (horseshoe-vortex)(siehe Abbildung 2.1). Die Höhenlage des Staupunktes ist dabei maßgeblich vom hydrostatischen Anteil am Gesamtenergiepotenzial abhängig. Ist der Anteil verglichen zum kinetischen Anteil gering (seichtes Wasser) kommt es zur Staupunktbildung nahe der freien Wasseroberfläche und es entsteht ein bedeutender down-flow. Umgekehrt ergibt sich in tiefem Wasser der Staupunkt nahe der Sohle und folglich ein geringerer down-flow.[9]

**Abb. 2.1:** Interaktion zwischen Abfluss und Pfeiler am Beginn des Kolkprozesses [[8], [9]]

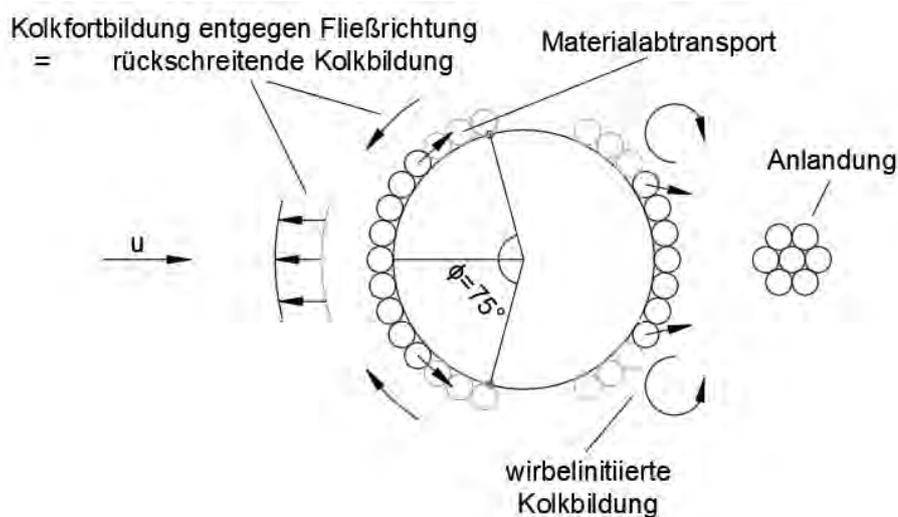
Sobald der down-flow auf die Sohle trifft erzeugt dies einen neuen Staupunkt, wodurch ein Teil der Strömung wieder in Richtung Oberwasser fließt und somit einen kleinen Hufeisenwirbel erzeugt, welcher folglich das Profil der Fließgeschwindigkeit beeinflusst. Der anfänglich an den Flanken des Pfeilers (im Bereich  $\phi = 45 - 75^\circ$ ) entstehende Kolk wächst von beiden Seiten entgegen der Strömung in Richtung Staupunkt und führt schließlich zur Bildung eines Kolktrings um den Pfeiler (siehe Abbildung 2.2).

**Abb. 2.2:** Interaktion zwischen Abfluss und Sohle im Grundriss [[8], [9]]

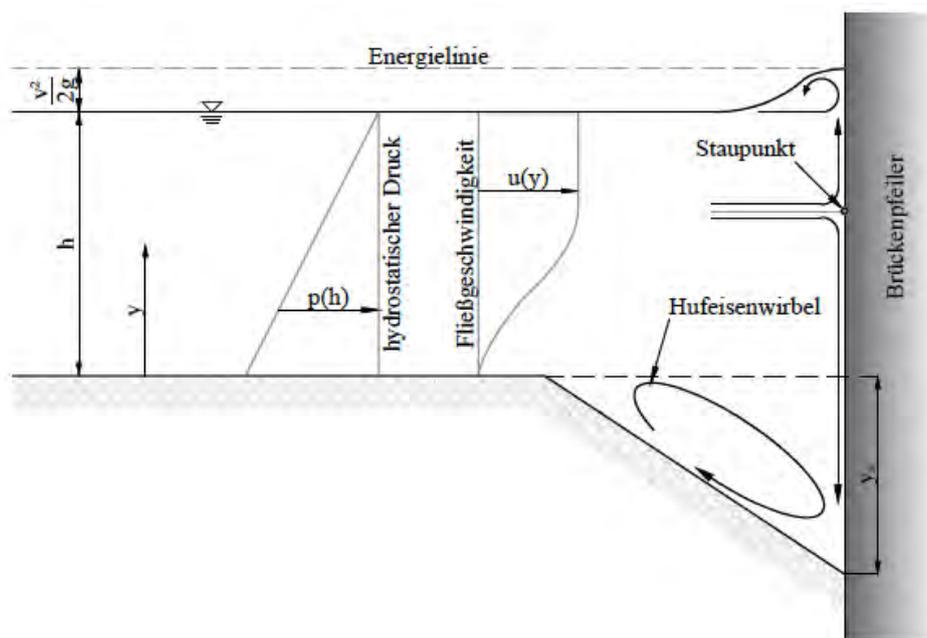
Mit der Veränderung des Geschwindigkeitsprofils wandert die Lage des Staupunkts in Richtung freie Wasseroberfläche und führt somit zu einem erhöhten down-flow und einem stärkeren Hufeisenwirbel. Die Kolkbildung wird dadurch solange weiter verstärkt, bis sich ein Gleichgewicht zwischen Materialeintrag und -abtrag einstellt. Ab diesem Zeitpunkt stabilisiert sich die Staupunktlage und die Gleichgewichtskolkentiefe wird erreicht (siehe Abbildung 2.3). [9]

Abb. 2.3: Darstellung der Gleichgewichtsphase bei der Kolkbildung [[8], [9]]

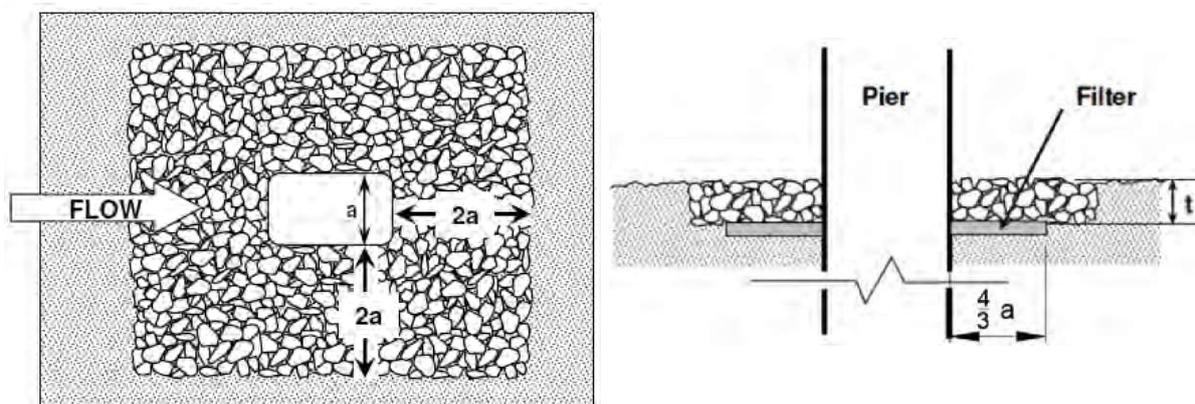
Die Oberkante der Steinschüttung sollte dabei auf gleicher Höhe mit der Sohle liegen und eine Mindestdicke  $t$  von dreimal dem Median-Korndurchmesser  $d_{50}$  aufweisen (siehe Abbildung 2.5b). Zusätzlich sollte auch eine Filterlage unter der Steinschüttung eingebaut werden. Diese Filterschicht wird jedoch nicht auf die gesamten Abmessungen der Steinschüttung ausgeweitet, sondern sollte nur bis  $4/3$  der Pfeilerbreite  $a$  eingebaut werden (siehe Abbildung 2.5b). [25]

(a) Grundriss: Ausbreitung der Schüttung = 2x Pfeilerbreite normal zur Fließrichtung (b) Aufriss: Schichtdicke für Schüttung  $t = 3d_{50}$

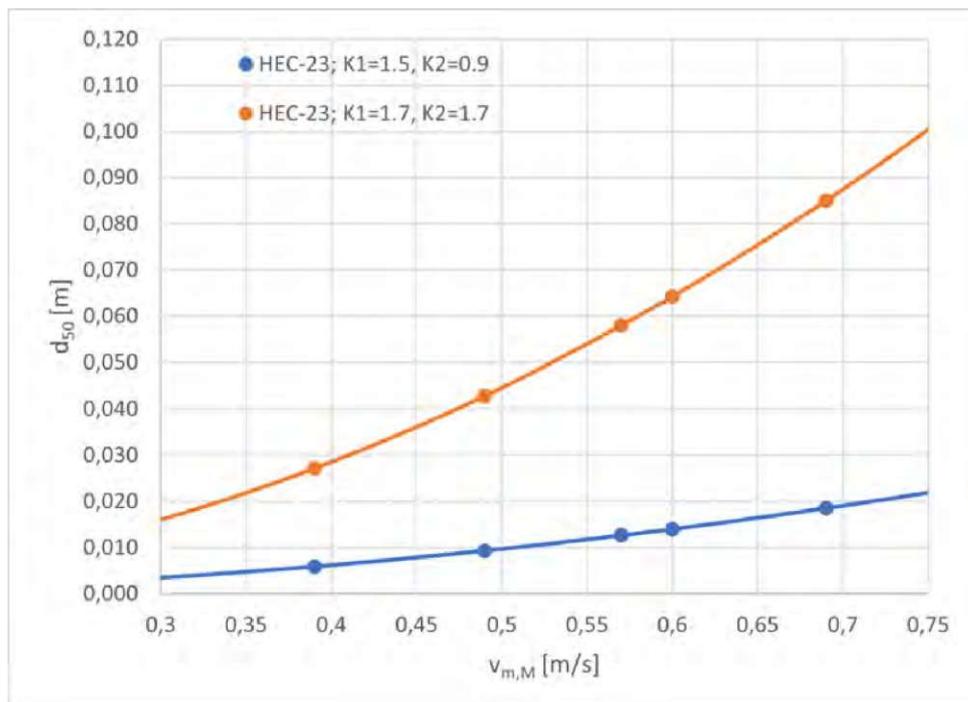
**Abb. 2.6:** Darstellung der Berechnungsergebnisse für  $K_1 = 1.5$  &  $K_2 = 0.9$  und  $K_1 = 1.7$  &  $K_2 = 1.7$  – die beiden Kurven können als Randbedingungen für die tatsächlichen Verhältnisse herangezogen werden [eigene Arbeit]

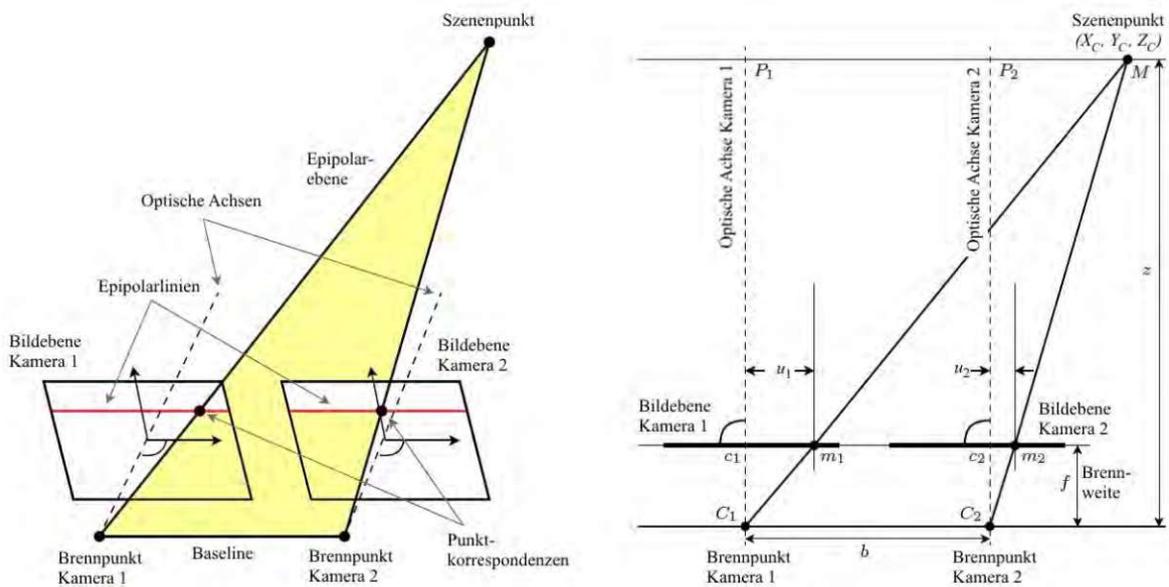
Eine solche Stereoaufnahme erhält man am einfachsten, durch ein Setup aus zwei gleichen nebeneinander platzierten Kameras. Wichtig dabei ist die parallele und gleichgesinnte Ausrichtung der beiden optischen Achsen. Durch eine solche Anordnung wird zusätzlich erreicht, dass die Verbindungslinie der Kamerabrennpunkte, welche als Baseline bezeichnet wird, orthogonal zu den optischen Achsen steht. Dieser Spezialfall der Stereoskopie, welcher als orthoparalleler Aufbau bezeichnet wird, hat zur Folge, dass die Objekte in den Bildern rein horizontal verschoben dargestellt werden und ermöglicht eine Berechnung der relativen Entfernung der Objekte zueinander. Um nun die exakten dreidimensionalen Koordinaten  $(X_C, Y_C, Z_C)$  eines Szenenpunktes  $M$  bestimmen zu können, ist es erforderlich, weitere Parameter wie die Brennweite  $f$  der Kameras, die Länge der Baseline  $b$  und die Pixelkoordinaten  $(x, y)$  der jeweiligen Bildpunkte, wie in Abbildung 2.8 dargestellt, zu kennen. [21]

**Abb. 2.8:** Orthoparalleler stereoskopischer Kameraaufbau - Koordinatenberechnung eines Szenenpunktes mittels Ähnlichkeitssätzen für Dreiecke [2]

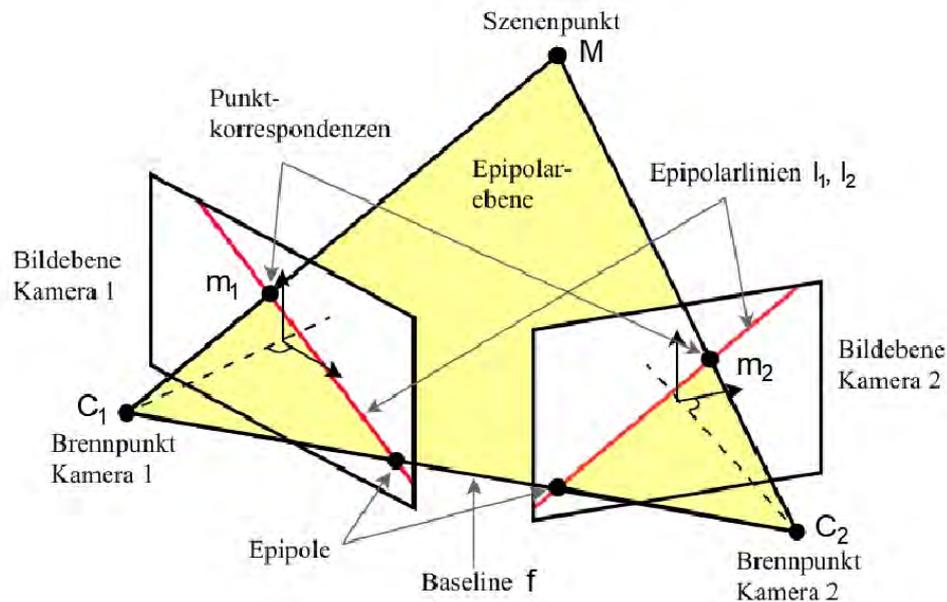
**Abb. 2.9:** Allgemeiner stereoskopischer Kameraaufbau mit zusammenfallenden optischen Kamerachsen und zueinander geneigten Epipolarlinien [2]

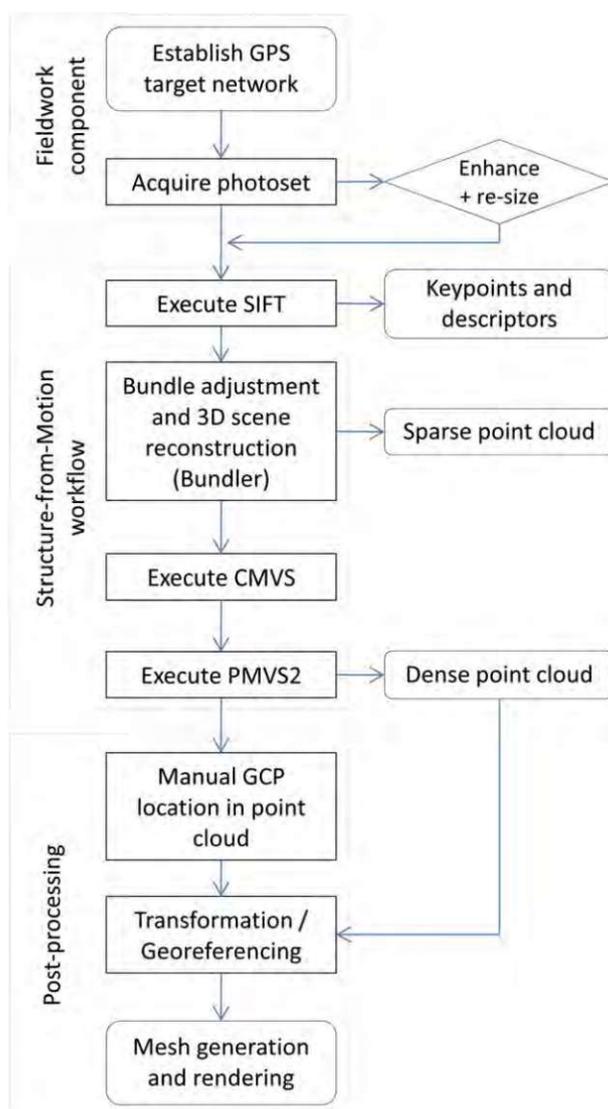
**Abb. 2.11:** Beispiel für einen Workflow bei der 3D-Rekonstruktion unter Verwendung von Structure from Motion [27]

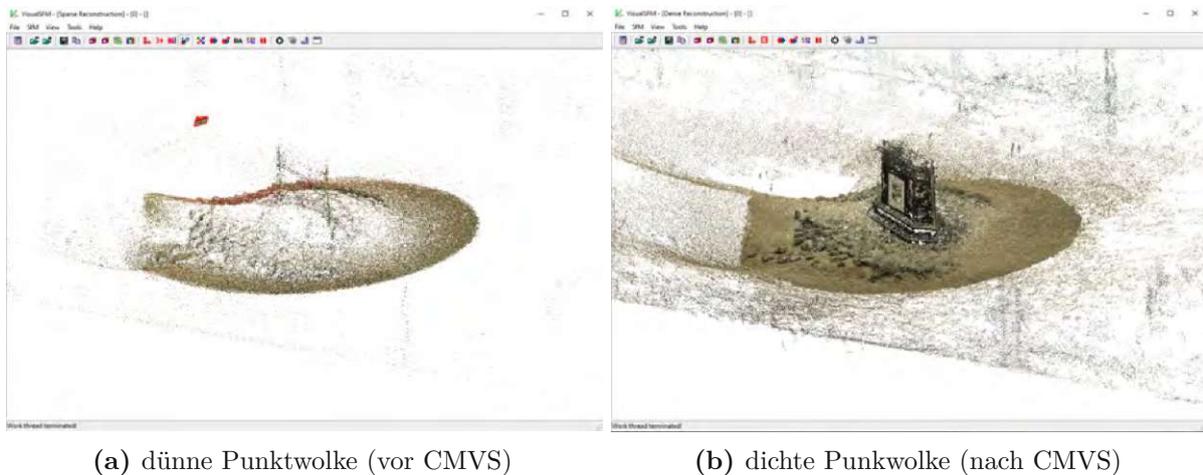
**Abb. 2.14:** Unterschied in der Punktdichte des 3D-Modells vor und nach Verwendung von Clustering View for Multi-view Stereo (CMVS); Verwendetes Programm: VisualSFM(Wu et al.) mit CMVS(Furukawa et al.)

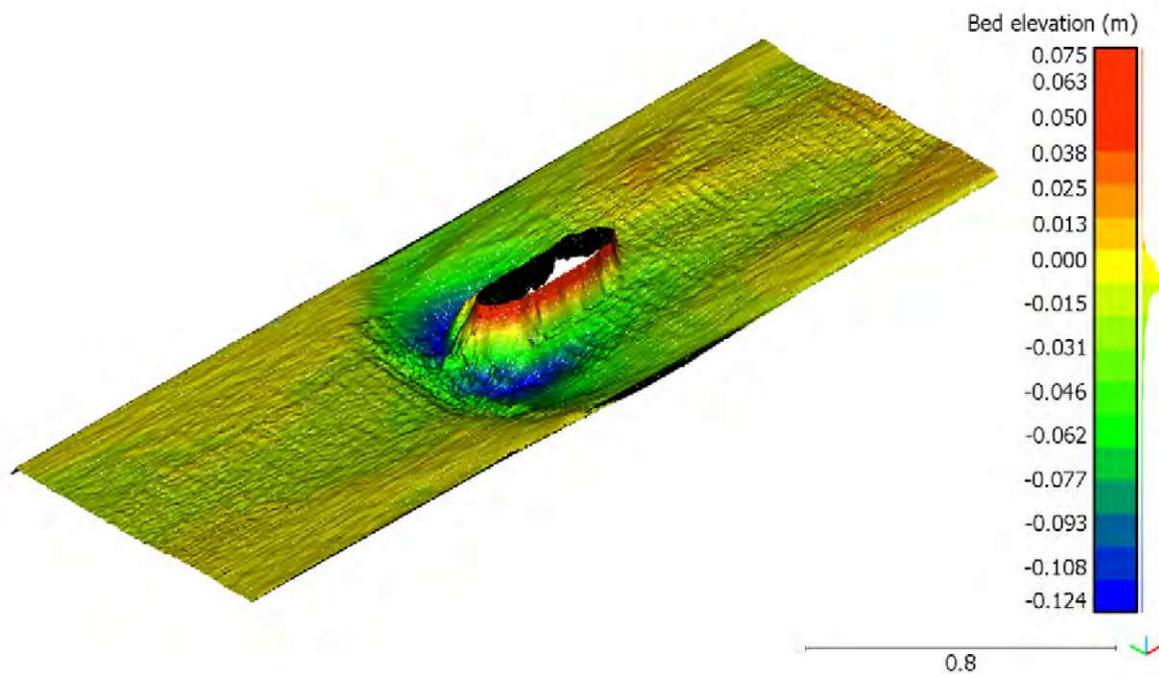
Abb. 3.3: Auswertung Sohlvermessung trocken mit Linienlaser nach HQ5 ( $t=30h$ )

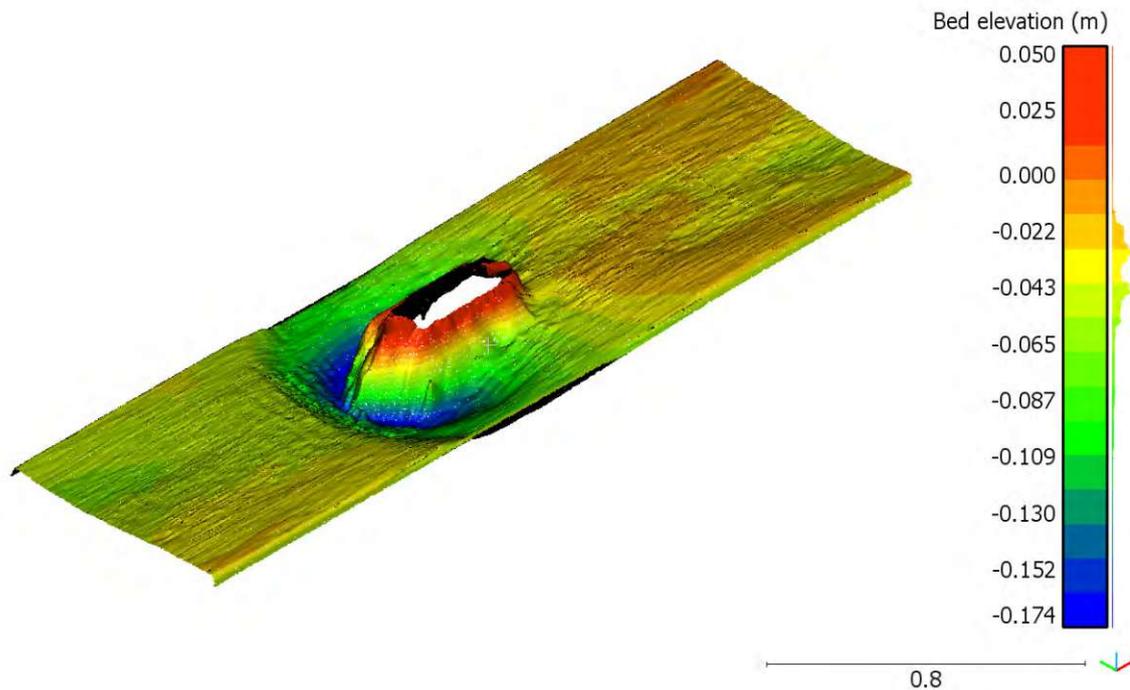
Abb. 3.5: Auswertung Sohlvermessung nass mit Linienlaser nach HQ30 ( $t=19h$ )

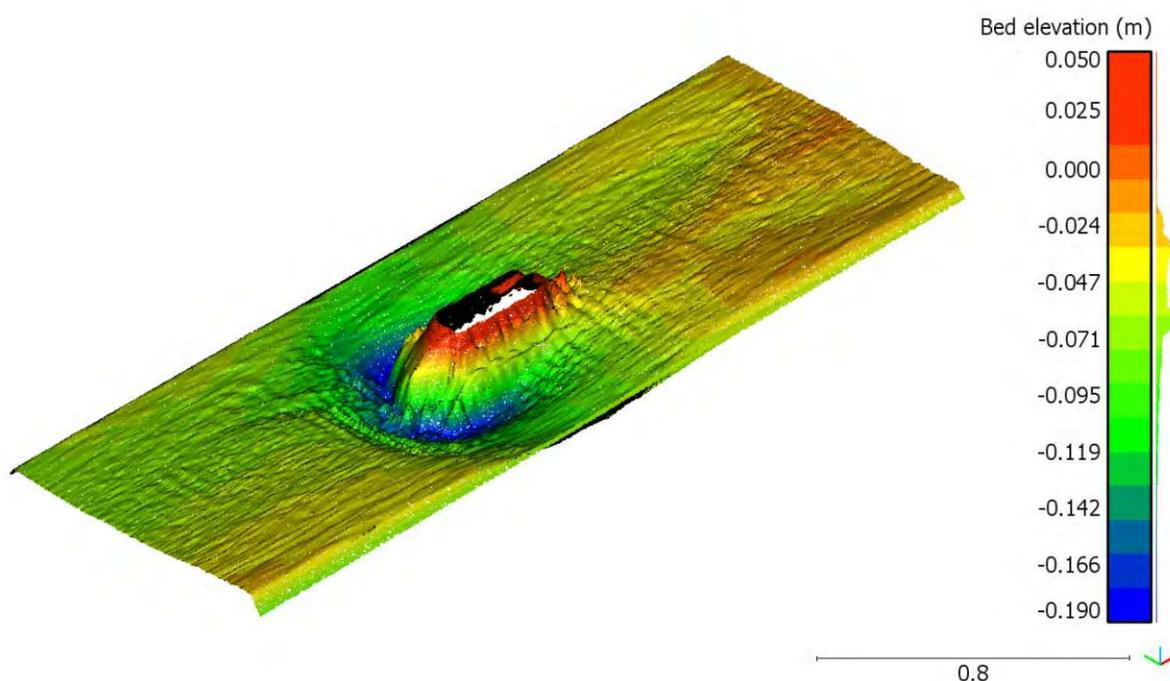
Abb. 3.7: Auswertung Sohlvermessung trocken mit Linienlaser nach HQ100 ( $t=22h$ )

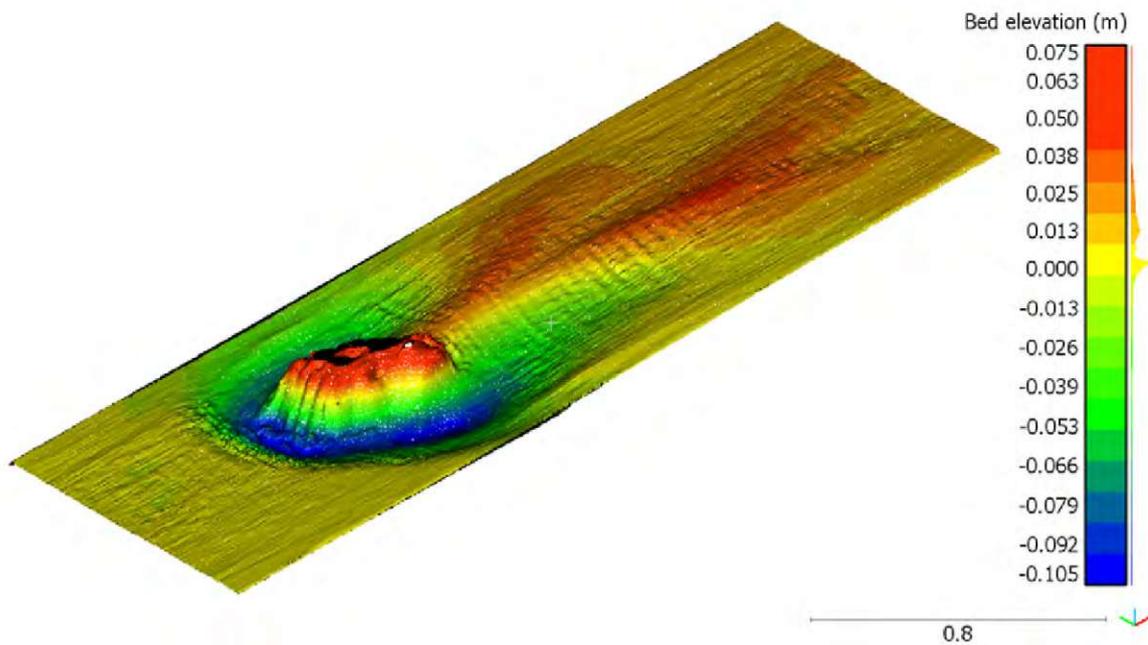
Abb. 3.9: Auswertung Sohlvermessung trocken mit Linienlaser nach HQ1 ( $t=4\text{h}$ )

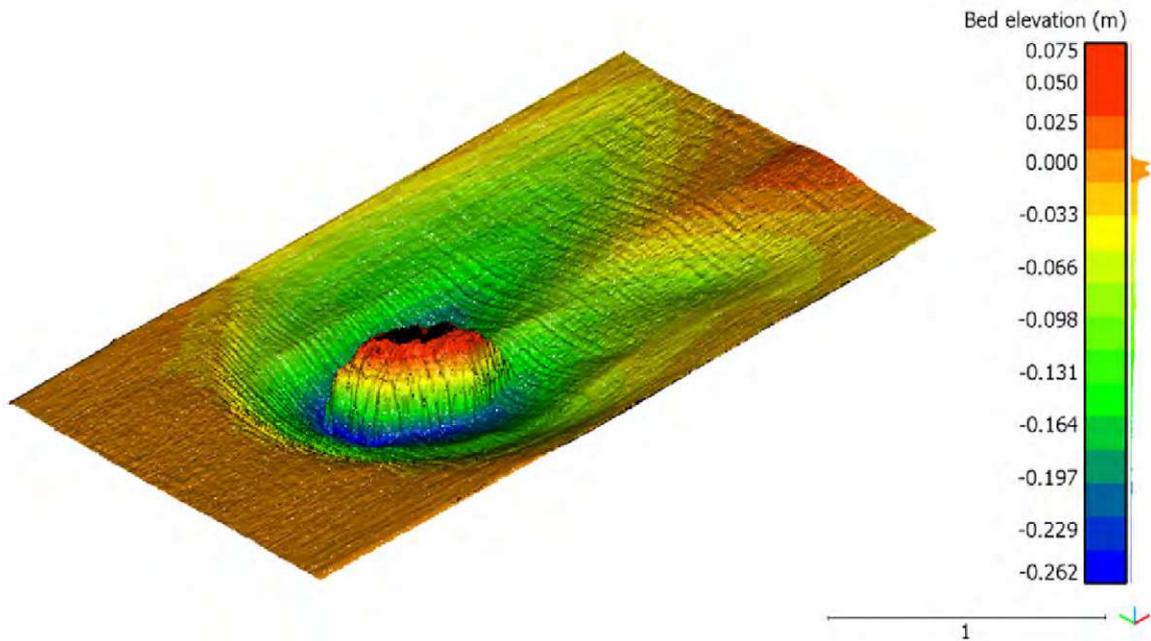
**Abb. 3.11:** Auswertung Sohlvermessung trocken mit Linienlaser nach HQ5 ( $t=30h$ )

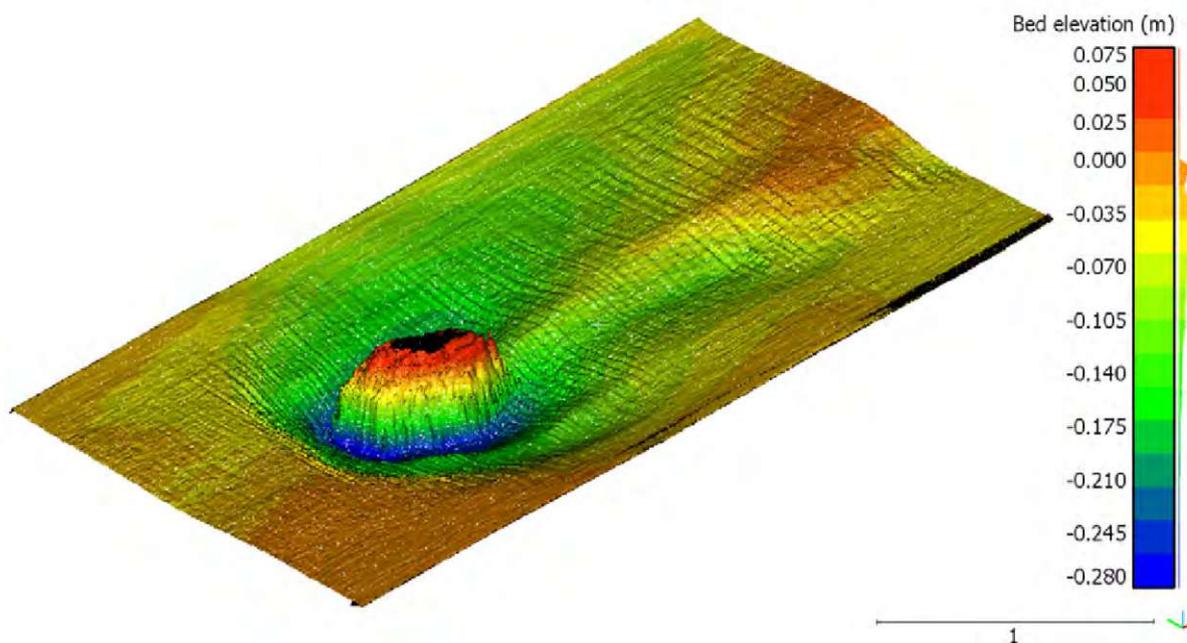
**Abb. 3.13:** Auswertung Sohlvermessung trocken mit Linienlaser nach HQ30

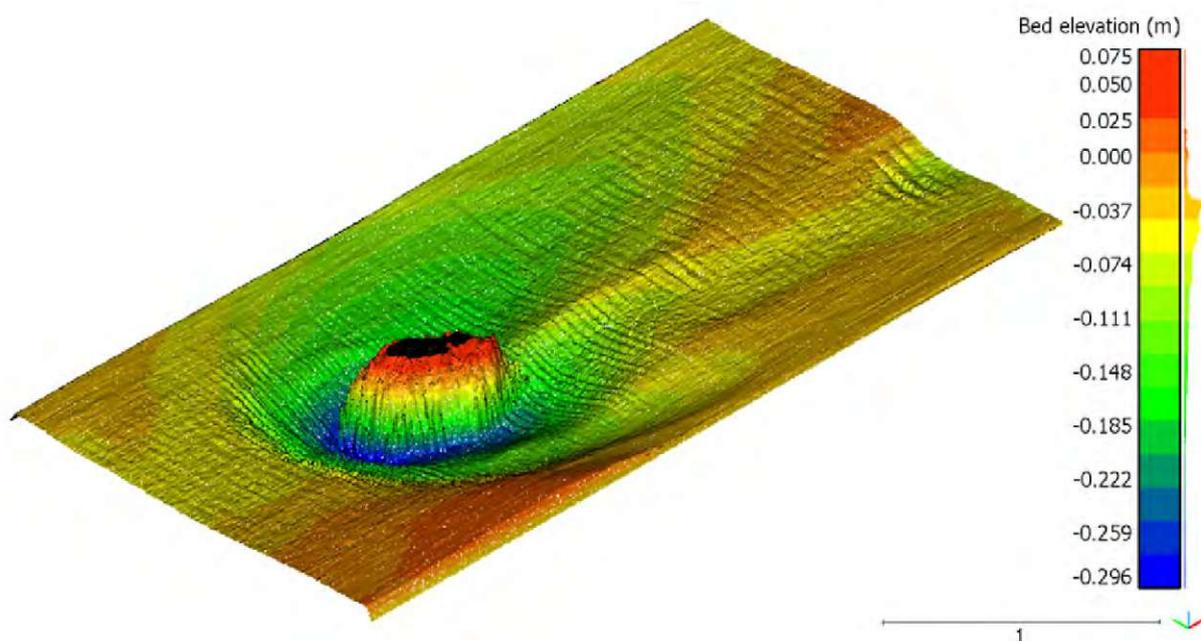
Abb. 3.15: Auswertung Sohlvermessung trocken mit Linienlaser nach HQ100

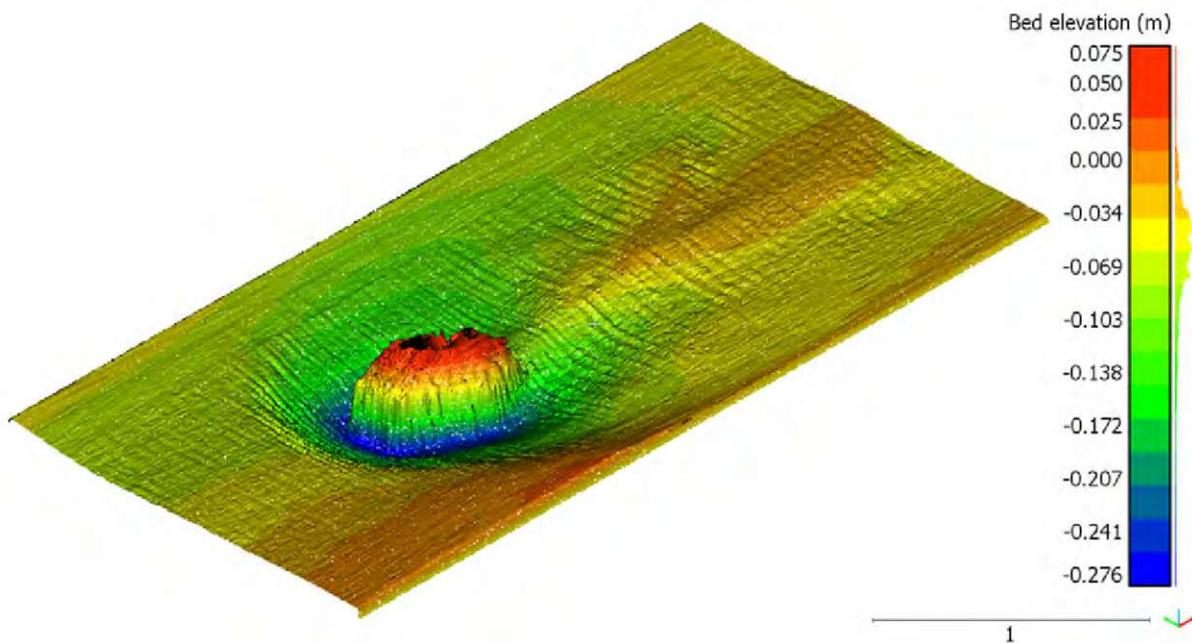
**Abb. 3.17:** Auswertung Sohlvermessung trocken mit Linienlaser nach HQ300 ( $t=5h$ )

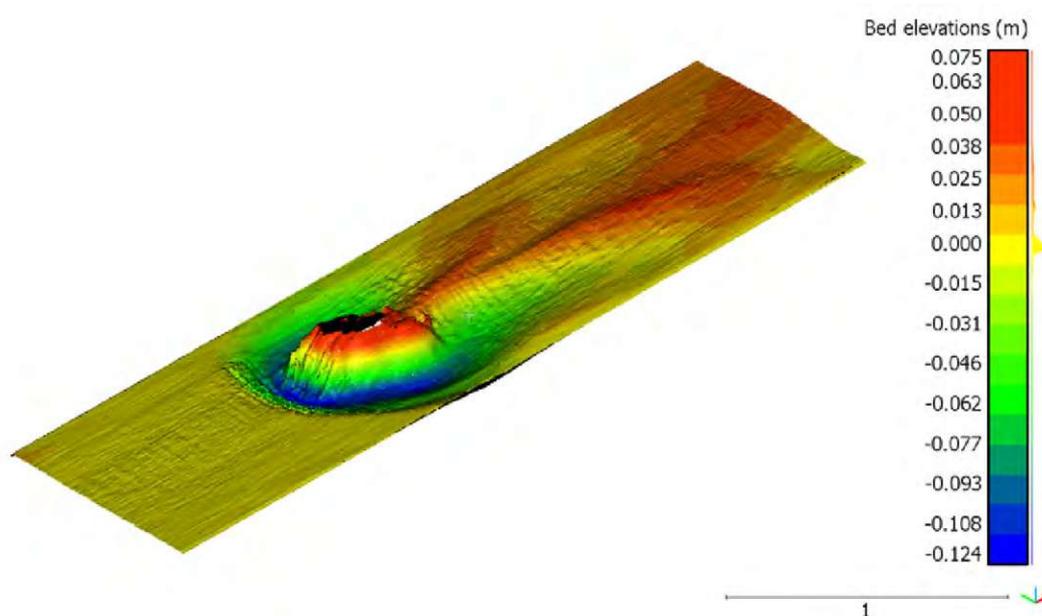
Abb. 3.19: Auswertung Sohlvermessung trocken mit Linienlaser nach HQ1 ( $t=4h$ )

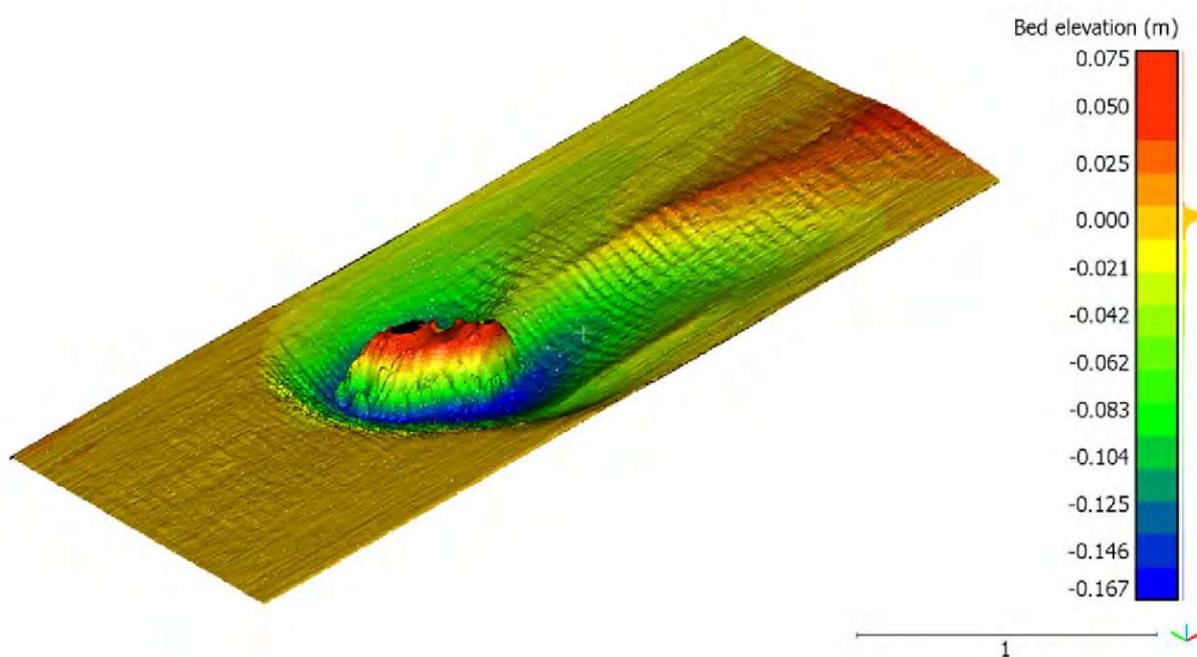
Abb. 3.21: Auswertung Sohlvermessung trocken mit Linienlaser nach HQ5 ( $t=5,5h$ )

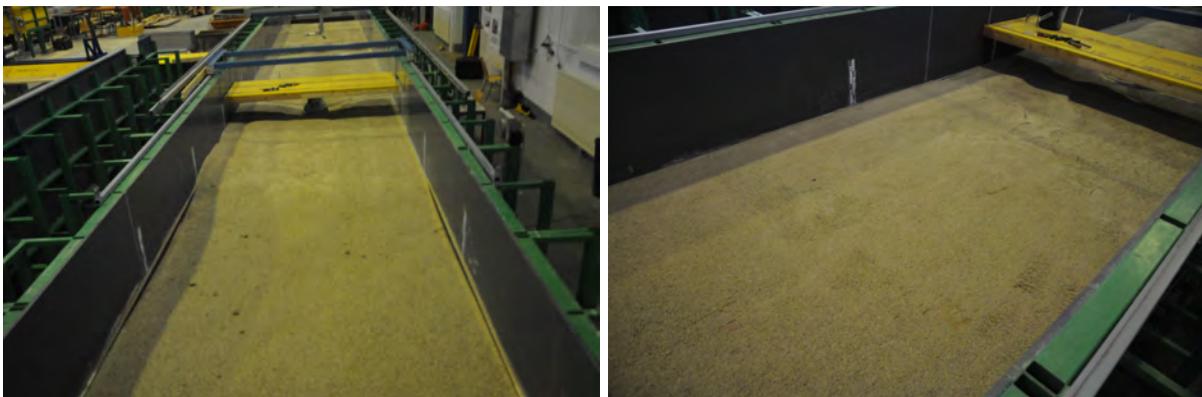
(a) Erosion im Bereich Rampe Unterkonstruktion      (b) Sohle nach Reparatur wiederhergestellt

lediglich im betroffenen Bereich im Oberwasser neu hergestellt und der Versuch anschließend wieder aufgenommen. Die getroffenen Maßnahmen zeigten allerdings nur bedingt Wirkung, da sich bereits nach kurzer Zeit die Abdichtung an der gegenüberliegenden Stelle ebenso auflöste. Um dem entgegenzuwirken wurde während des Versuchs im Störungsbereich Modellgeschiebe hinzugegeben. Dadurch konnte die Erosion vorübergehend beruhigt werden, bis der Versuch beendet war. Gemäß Versuch 3 aus Versuchsreihe 1 [8] wurde die Durchführung nach  $t = 05 : 20$  beendet und ein maximaler Kolk von  $y_s = -20,8\text{cm}$  gemessen. Anschließend wurde die Sohle im trockenen Zustand mittels Linienlaser vermessen. In Abbildung 3.24 sind die Ergebnisse der Laserauswertung dargestellt. Auf eine fotogrammetrische Auswertung wurde hierbei vorerst verzichtet.

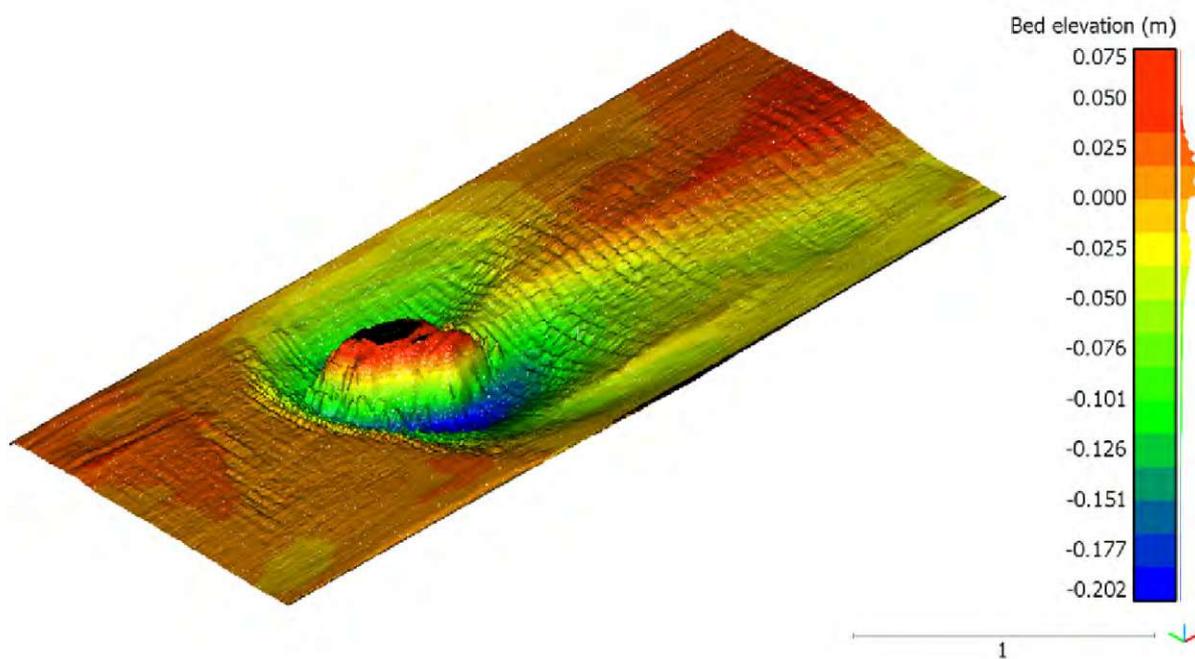
**Abb. 3.24:** Auswertung Sohlvermessung trocken mit Linienlaser nach HQ30 ( $t=05:20$  h)

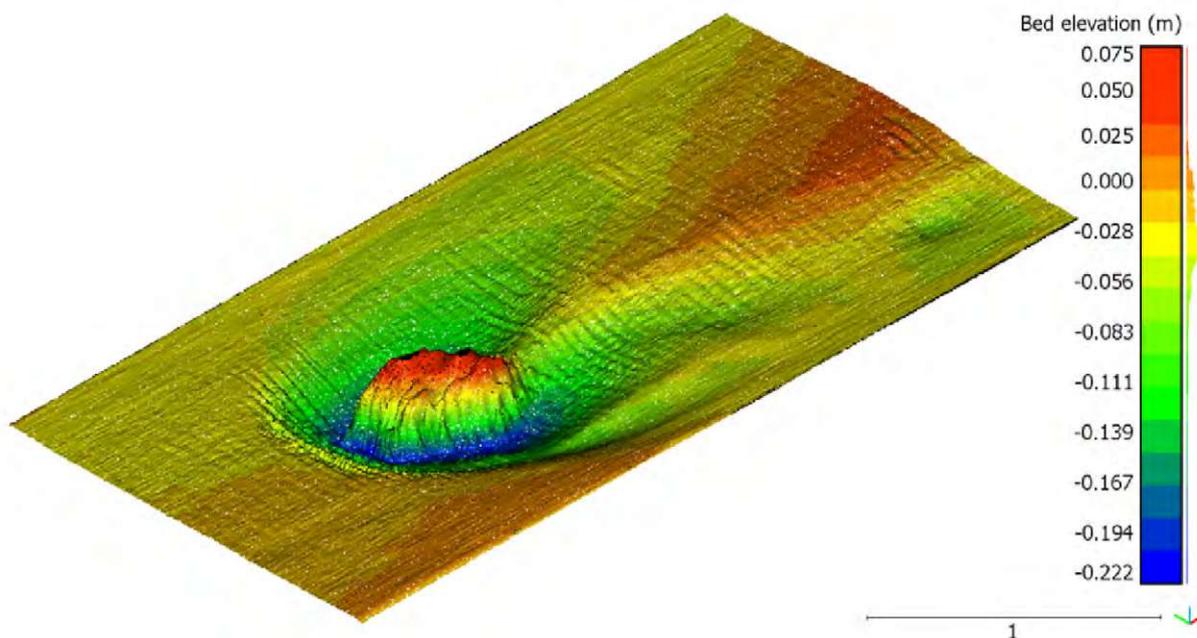
Abb. 3.26: Auswertung Sohlvermessung trocken mit Linienlaser nach HQ100 ( $t=5h$ )

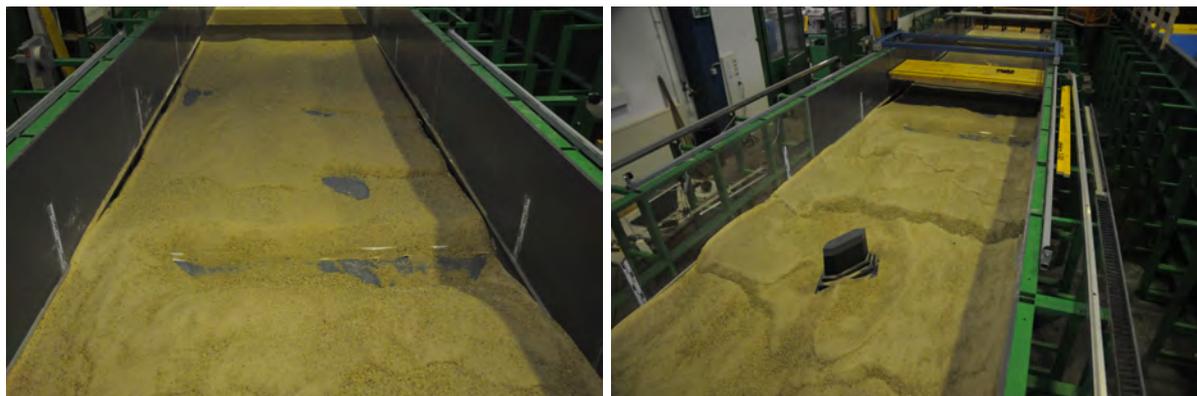
**Abb. 3.27:** Versuchsabbruch nach Störung im Bereich *Übergang Rampe* nach HQ300 ( $t=02:10$ )

Aufgrund der großen Transportenergie eines HQ300, der geringen Schichtdicke des Geschiebmaterials im Oberwasser, sowie einer später entdeckten Beschädigung am oberen Ende der Rampe der Unterkonstruktion, wurde die Sohle bereits nach kurzer Zeit stellenweise bis auf den Unterbau abgetragen. Dies konnte anfangs noch mit der Zugabe von Modellgeschiebe ausgeglichen werden. Nach einer Gesamtlauzeit von etwas mehr als  $2\text{h}$  wurde der Versuch jedoch abgebrochen, da die Erosion die Unterkonstruktion im Bereich des Übergangs zur Rampe freigelegt hatte. Begünstigt durch eine beschädigte Abdichtung, bildete sich folglich an dieser Stelle, über den gesamten Rinnenquerschnitt verlaufend, ein neuer ca. 20 cm tiefer Kolk (siehe Abbildung 3.27) aus, welcher sich zunehmend auf die Strömungsverhältnisse auswirkte und letzten Endes eine Auffüllung des Kolklochs im Nahbereich des Pfeilers bewirkte. Zudem war über die gesamte Dauer des Versuches eine sehr starke Dünenbildung zu beobachten (siehe Abbildung 3.28), welche eine Auffüllung des Kolklochs weiter begünstigte. Somit wurde bei Versuchsabbruch nur mehr eine Kolkentiefe von lediglich  $y_s = -10,7\text{cm}$  festgestellt. Am Ende wurde die Sohle nurmehr mittels Laserscan vermessen. Das Ergebnis ist in Abbildung 3.29 dargestellt.

Um bei den späteren Versuchen neuerliche Störungen zu vermeiden und einen störungsfreien Ablauf sicherzustellen, wurde nach dem Versuchsabbruch die Unterkonstruktion im Bereich Übergang zur Rampe saniert. Nach Rücksprache mit den Projektverantwortlichen wurde entschieden, den Versuch 5 nicht mehr zu wiederholen und die Versuchsreihe an dieser Stelle zu beenden. Die Sohle wurde daher nicht mehr in ihre Ausgangslage zurückgebaut.

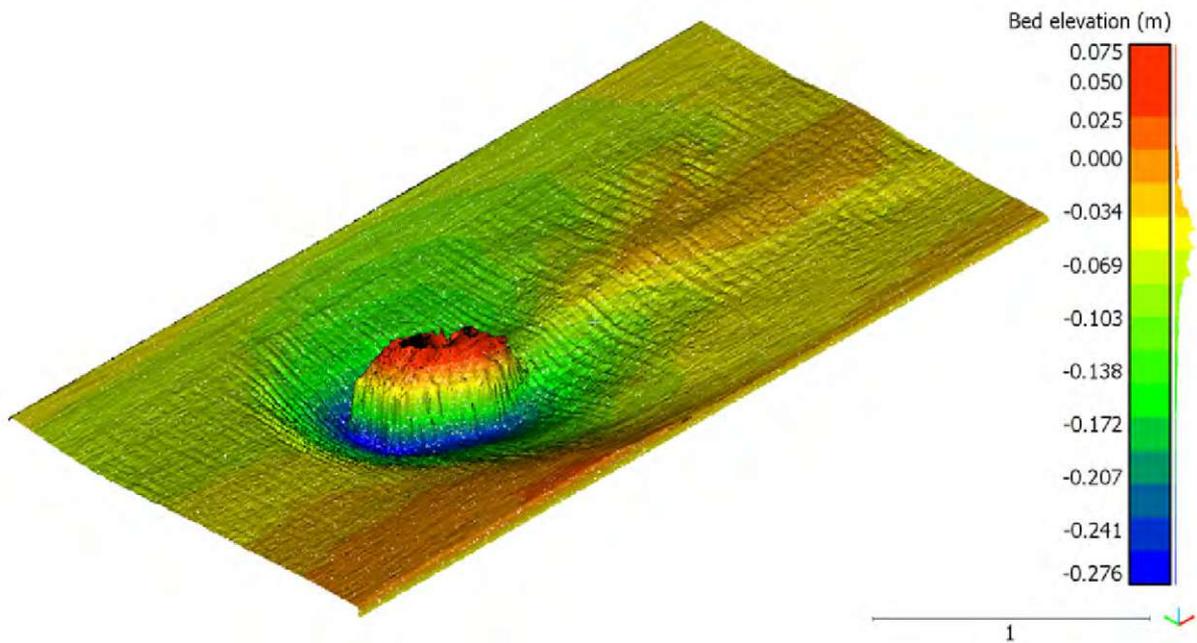
**Abb. 3.29:** Auswertung Sohlvermessung trocken mit Linienlaser nach HQ300 ( $t=5h$ )

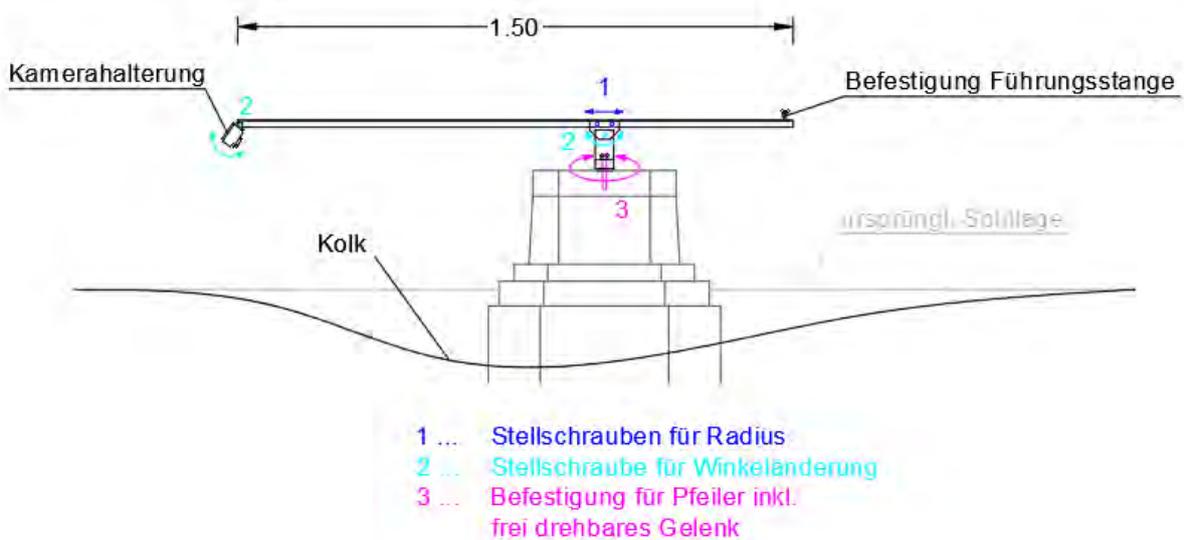
Abb. 3.32: Funktionsskizze des geplanten Kamerakarussells
