Diploma Thesis

# Physical Model tests and photogrammetric evaluation of local scour formation at a bridge pier

submitted in satisfaction of the requirements for the degree of  
Diplom-Ingenieur  
of the TU Wien, Faculty of Civil Engineering

Wien, im März 2022

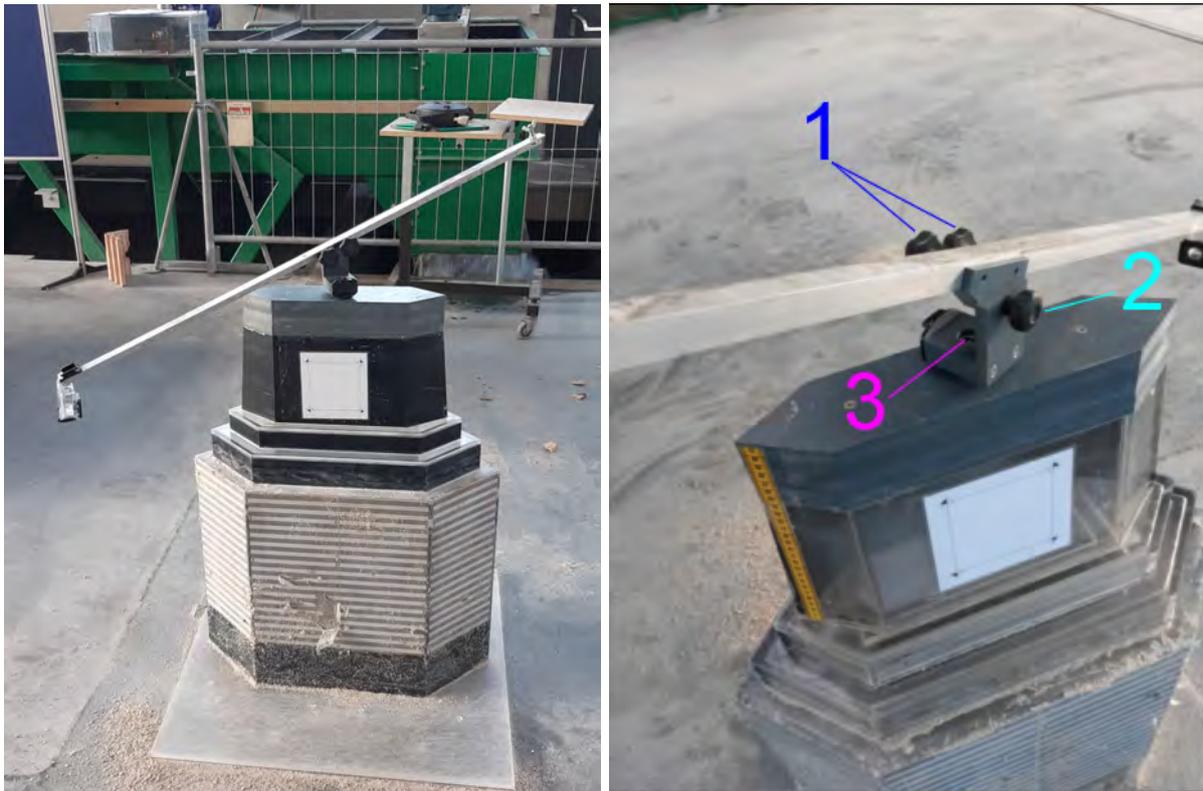
(a) Kamerakarussell am Pfeiler montiert

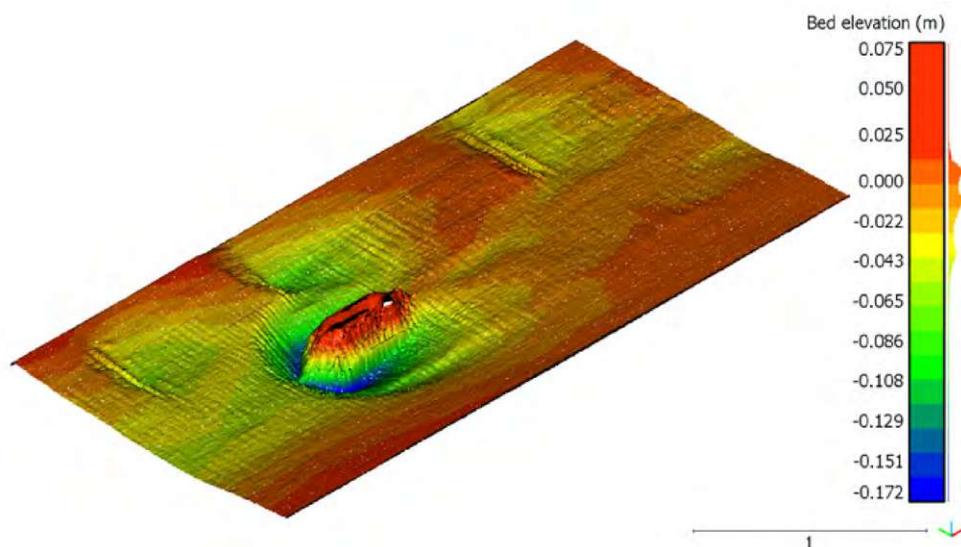
**Abb. 3.34:** Auswertung Sohlvermessung trocken mit Linienlaser nach Abschnitt 1 ( $t = 4 : 30h$ ) (absolut)

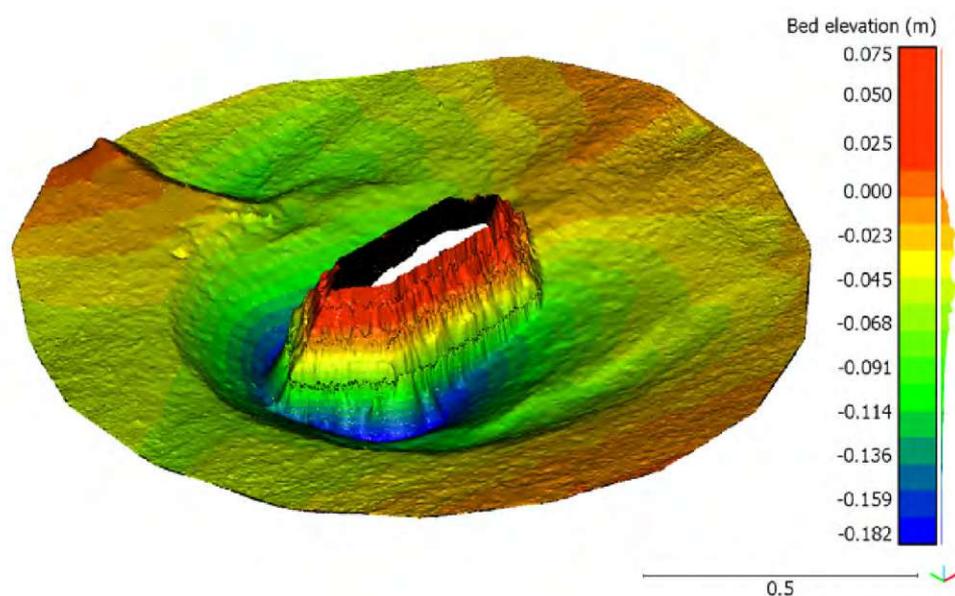
**Abb. 3.35:** Auswertung Sohlvermessung mittels Photogrammetrie nach Abschnitt 1 ( $t = 4 : 30h$ ) (absolut)

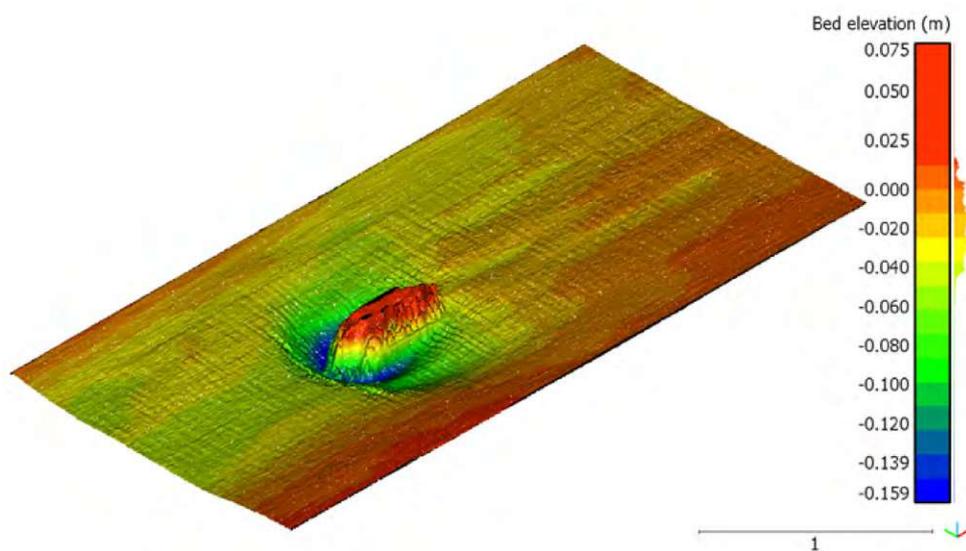
**Abb. 3.36:** Auswertung Sohlvermessung trocken mit Linienlaser nach Abschnitt 2 ( $t = 6 : 30h$ ) (absolut)

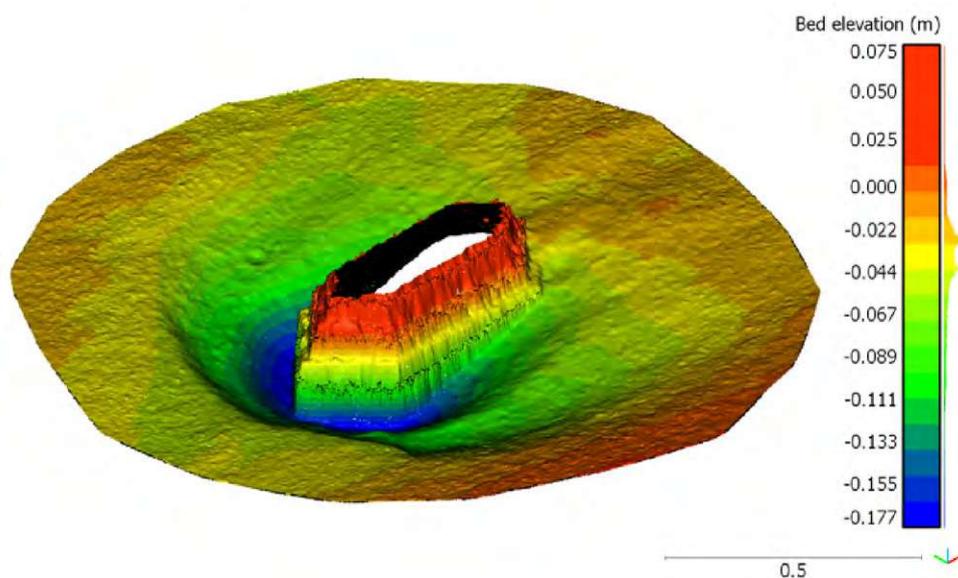
**Abb. 3.37:** Auswertung Sohlvermessung mittels Photogrammetrie nach Abschnitt 2 ( $t = 6 : 30h$ ) (absolut)

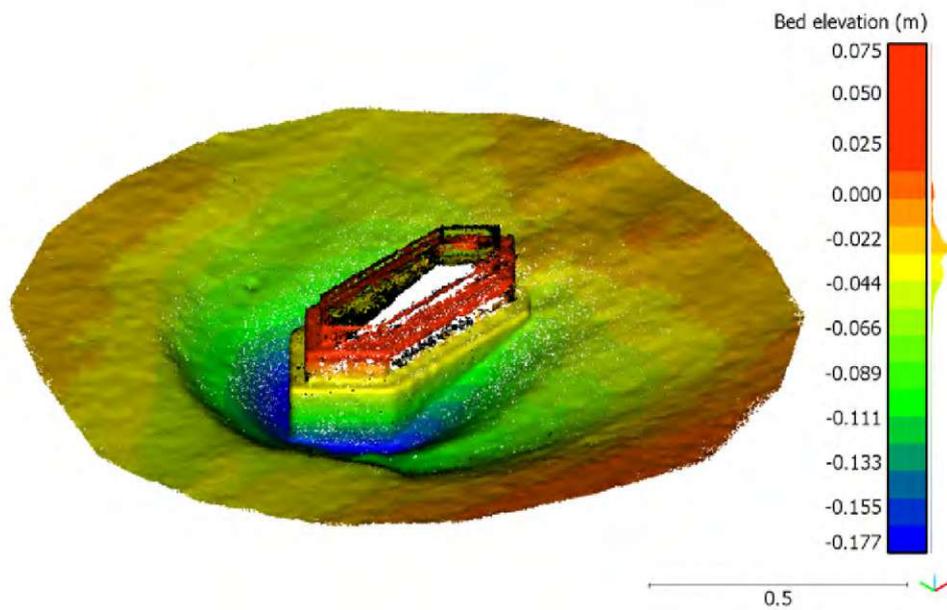
**Abb. 3.38:** Auswertung Sohlvermessung mittels Photogrammetrie nach Abschnitt 2 - Rohpunkt-  
wolke

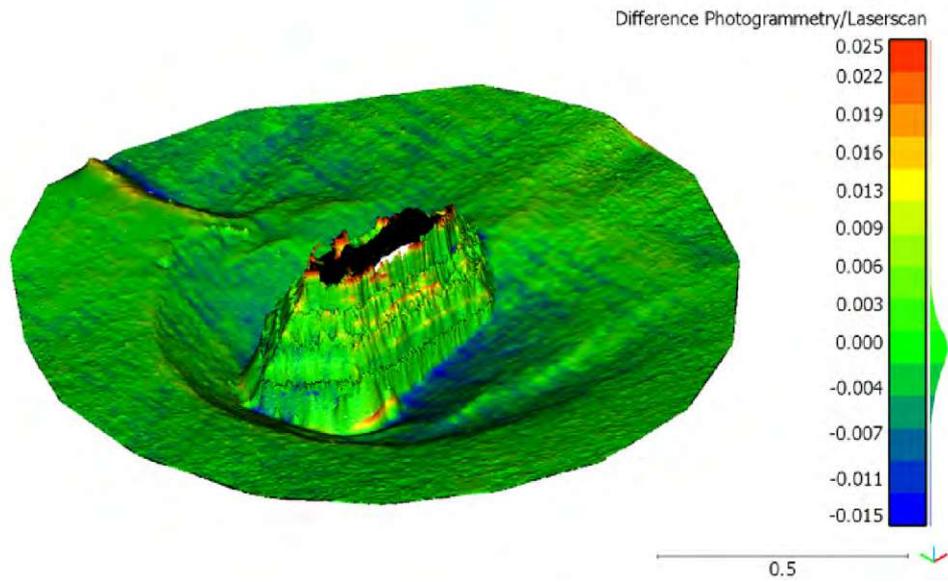
**Abb. 3.39:** Vergleich zwischen den Auswertungen der Sohlvermessung mittels Photogrammetrie und Laserscan nach Abschnitt 1

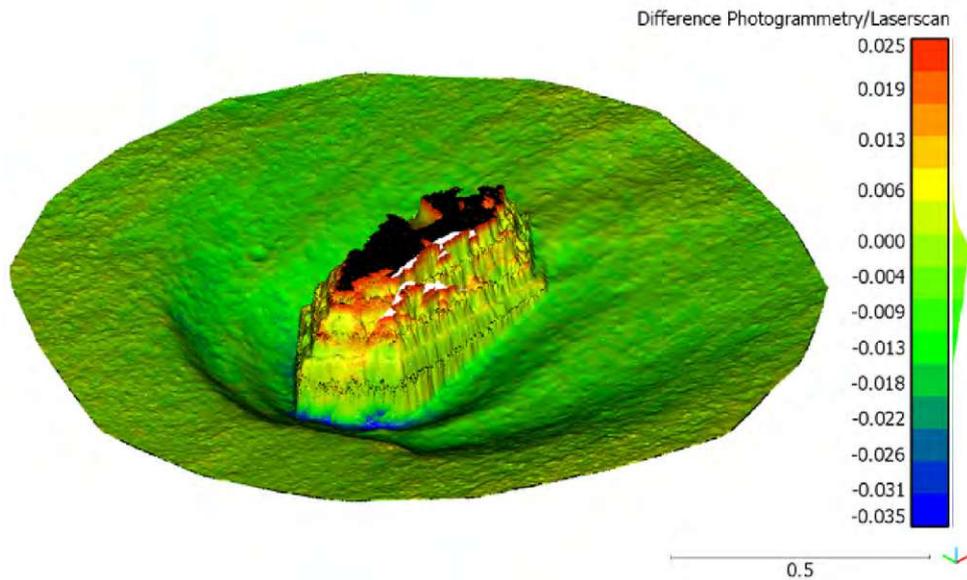
**Abb. 3.40:** Vergleich zwischen den Auswertungen der Sohlvermessung mittels Photogrammetrie und Laserscan nach Abschnitt 2

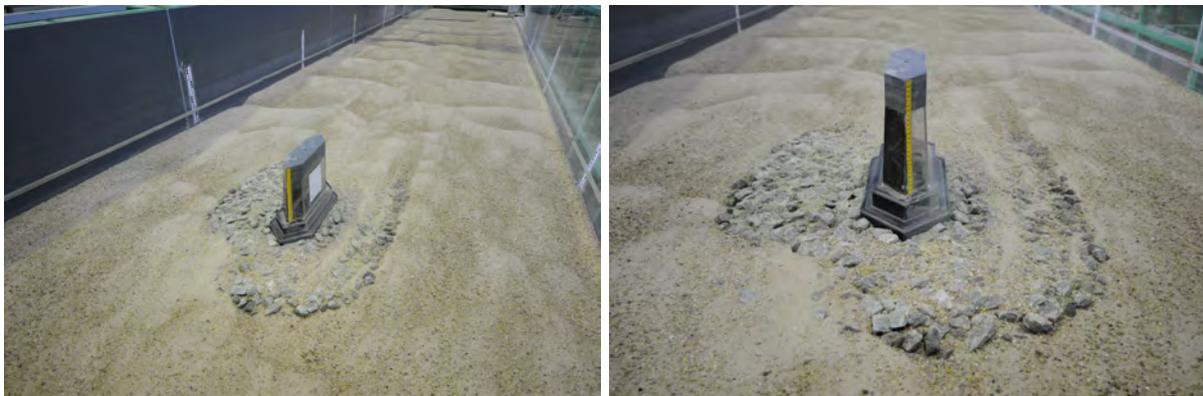
(a) Sohlformen nach HQ300 - Blick in Fließrichtung (b) Kolkchutz nach HQ300 - Blick in Fließrichtung

Der erste Teil dieser Versuchsreihe lief über eine Gesamtdauer von  $t = 04 : 30h$ , wobei die Kolkentwicklung alle 10 bzw. später alle 20 min. mittels Schauglas abgelesen und erfasst wurde. Wie in Abbildung 4.2 ersichtlich, kam es während der Durchführung zu keiner Kolkbildung im Bereich des Pfeilers. Lediglich eine geringe Überdeckung der Steine mit Sohlmaterial konnte in manchen Bereichen festgestellt werden. Der eingebaute Kolkschutz hatte der Belastung somit standgehalten ohne ersichtlichen Schaden zu nehmen.

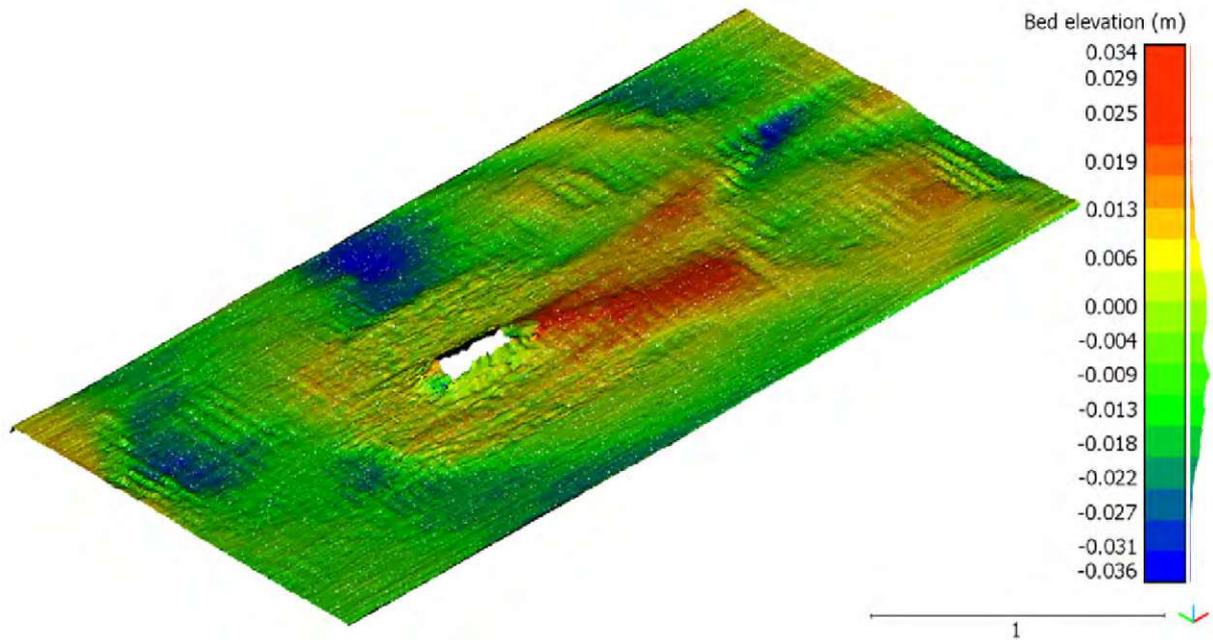
**Abb. 4.3:** Auswertung Sohlvermessung trocken mit Linienlaser nach Abschnitt 1 aus VR6 ( $t = 4 : 30h$ ) (absolut)

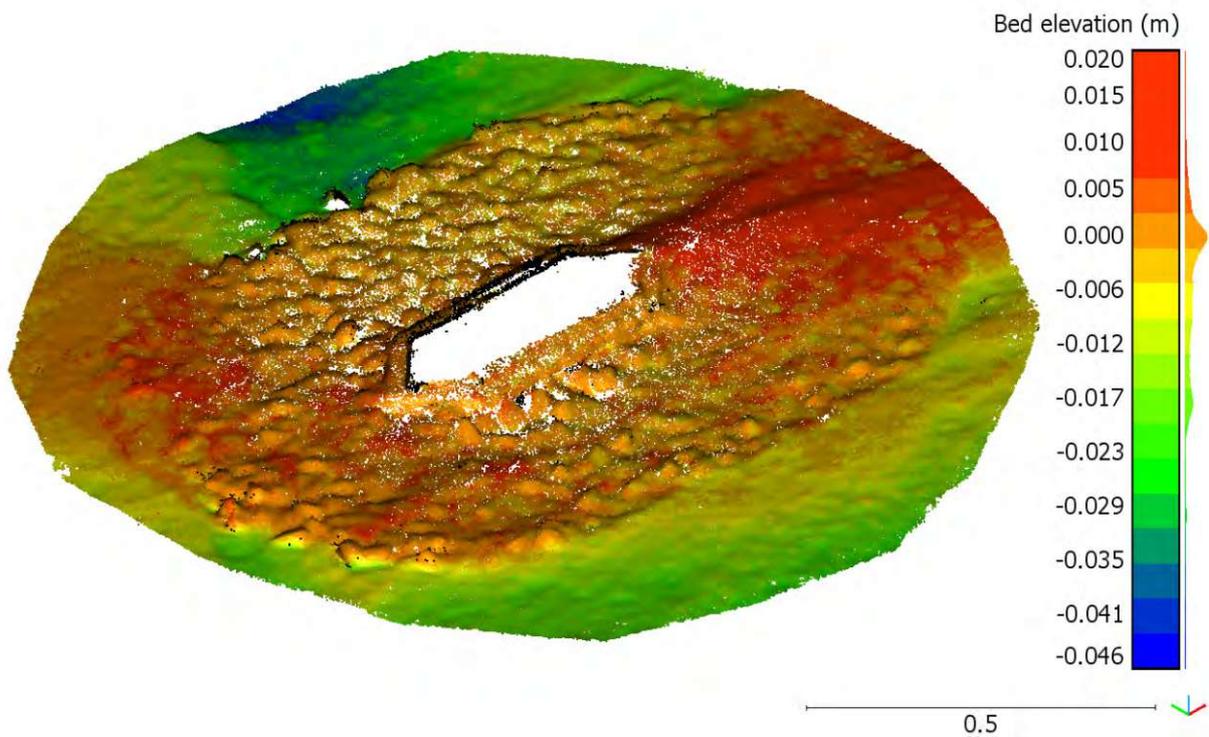
**Abb. 4.4:** Auswertung Sohlvermessung mittels Photogrammetrie nach Abschnitt 1 aus VR6 ( $t = 4 : 30h$ ) (absolut)

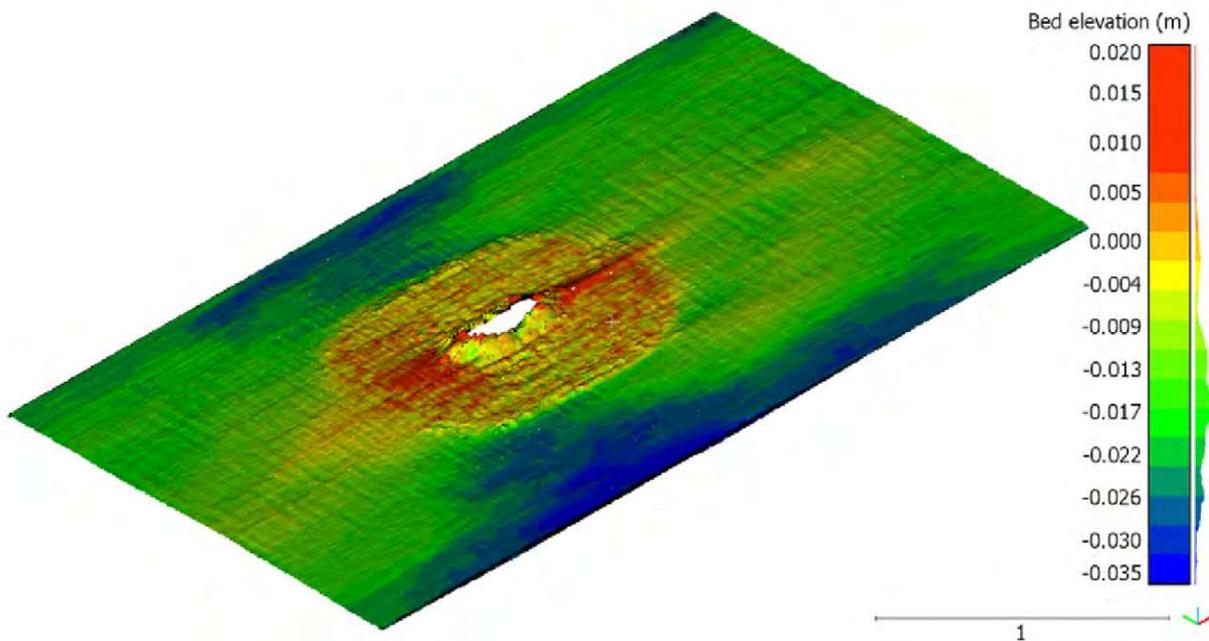
**Abb. 4.6:** Auswertung Sohlvermessung trocken mit Linienlaser nach Abschnitt 2 aus VR6  
( $t = 6 : 30h$ ) (absolut)

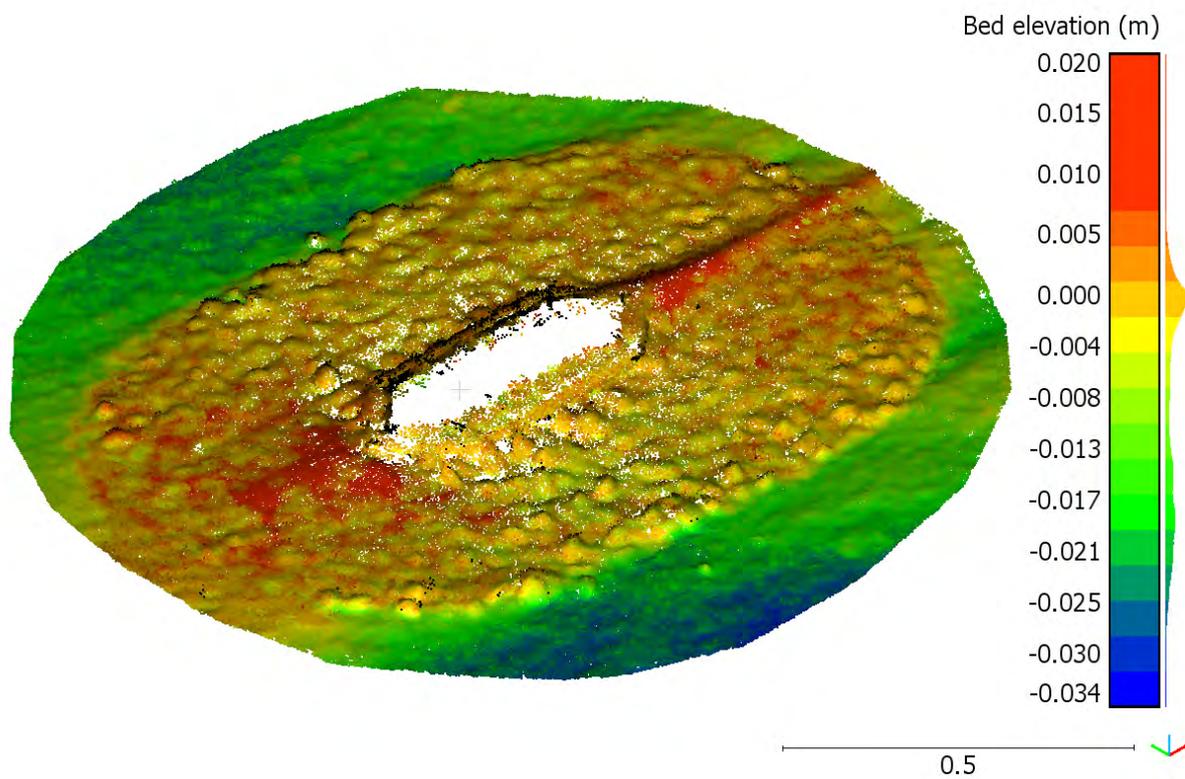
**Abb. 4.7:** Auswertung Sohlvermessung mittels Photogrammetrie nach Abschnitt 2 aus VR6  
( $t = 6 : 30h$ ) (absolut)

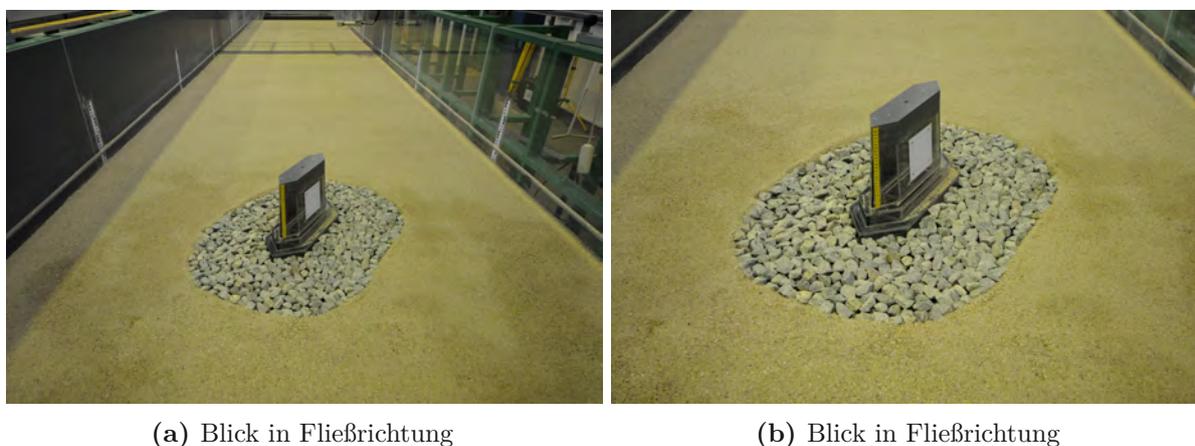
Bei der Versuchsreihe 7 wurde der Pfeiler wieder um  $30^\circ$  gedreht und neuerlich ein Kolkschutz in dessen Nahbereich eingebaut und getestet. Wie in Abbildung 4.8 dargestellt, wurden hierfür wieder Bruchsteine mit einem mittleren volumenäquivalenten Korndurchmesser  $d_m = 33\text{mm}$ , diesmal nur in 2 Lagen, bis zu einem Abstand  $r_{max} = 33\text{cm}$  um den Pfeiler herum angelegt. Die Sohle wurde dabei wieder in ihre ursprüngliche, ebene und unbefestigte Lage zurückversetzt.

**Abb. 4.8:** Modellaufbau Versuchsreihe 7 - Kolkschutz 2-lagig, Pfeiler um  $30^\circ$  gedreht

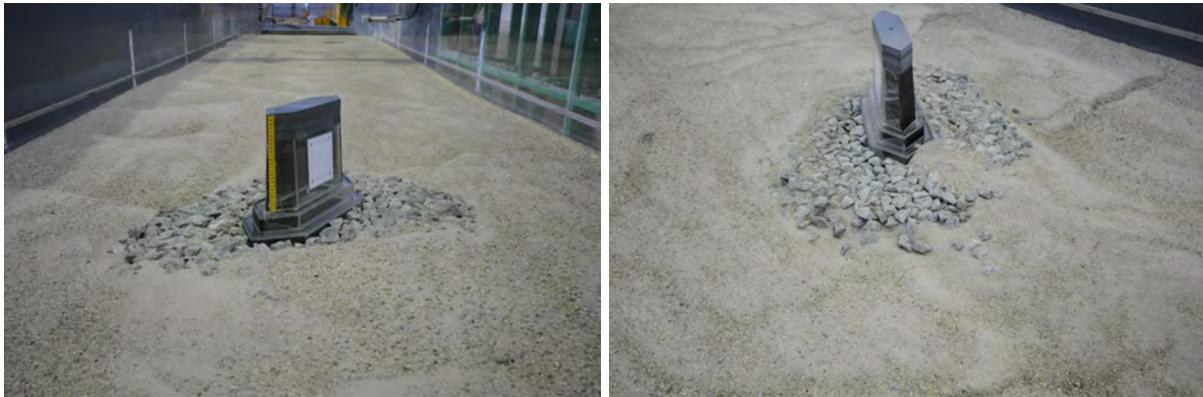
(a) Kolkschutz 2-lagig nach HQ300 - Blick in Fließrichtung (b) Kolkschutz 2-lagig nach HQ300 - Blick gegen Fließrichtung

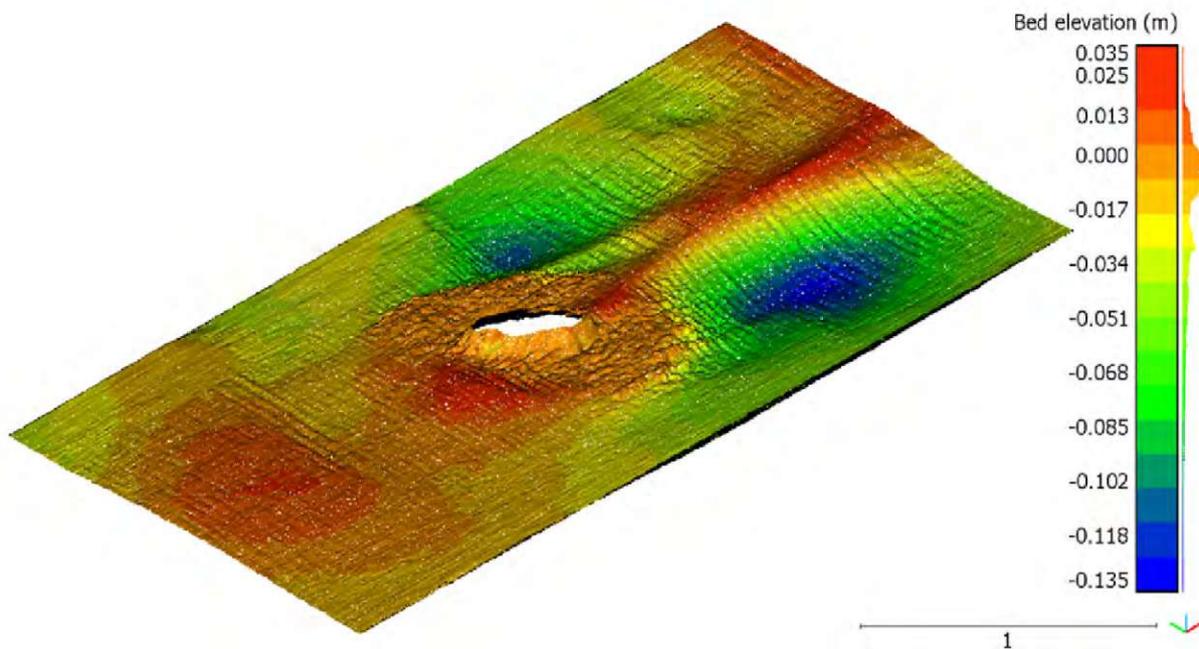
**Abb. 4.10:** Auswertung Sohlvermessung trocken mit Linienlaser nach Abschnitt 1 aus VR7 ( $t = 4 : 30h$ ) (absolut)

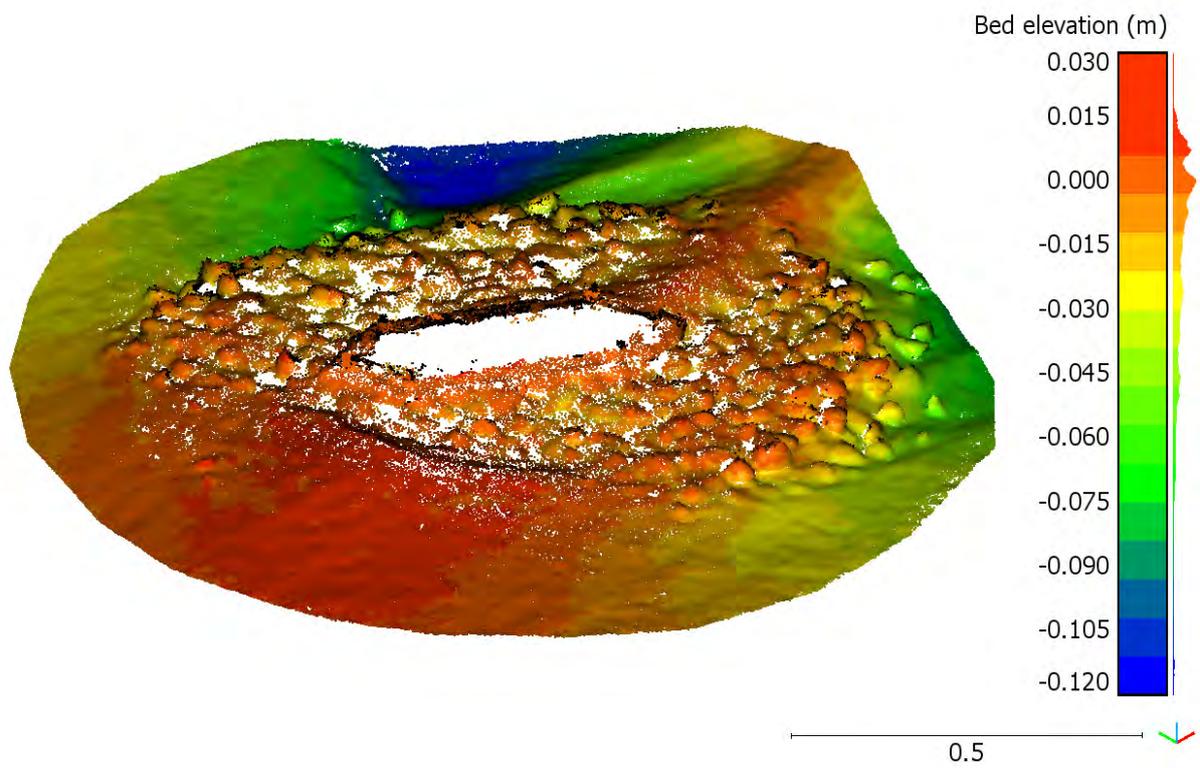
**Abb. 4.11:** Auswertung Sohlvermessung mittels Photogrammetrie nach Abschnitt 1 aus VR7  
( $t = 4 : 30h$ ) (absolut)

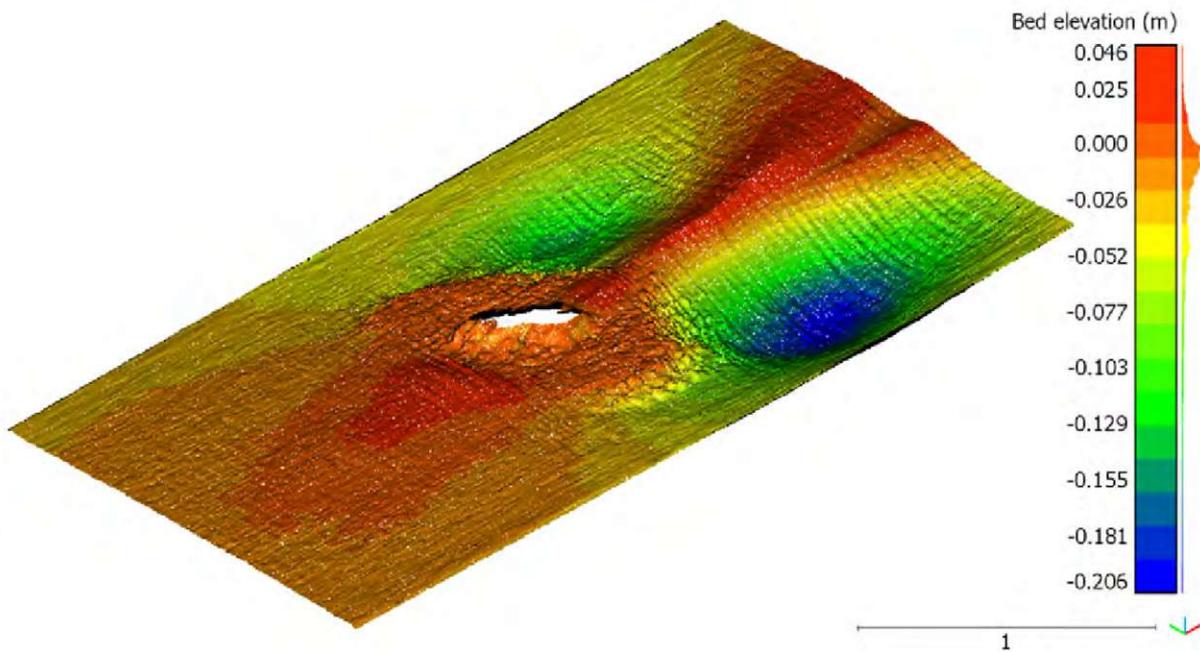
**Abb. 4.13:** Auswertung Sohlvermessung trocken mit Linienlaser nach Abschnitt 2 aus VR7 ( $t = 6 : 30h$ ) (absolut)

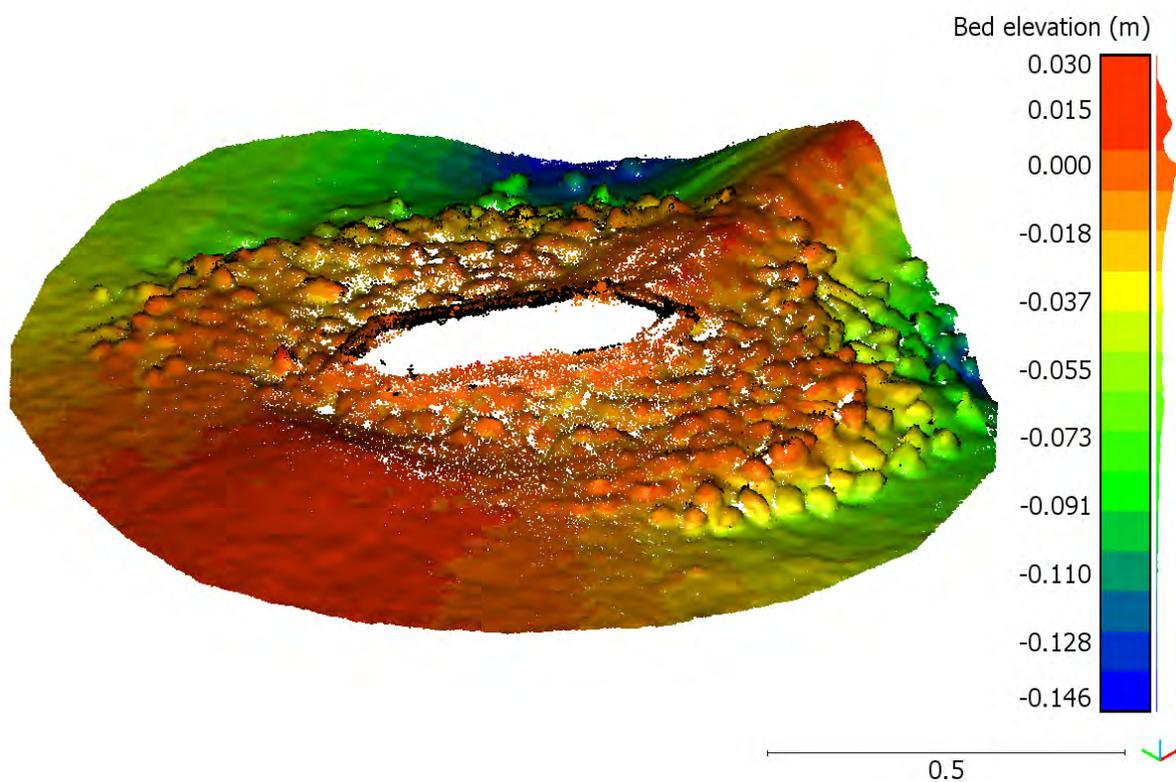
**Abb. 4.14:** Auswertung Sohlvermessung mittels Photogrammetrie nach Abschnitt 2 aus VR7  
( $t = 6 : 30h$ ) (absolut)

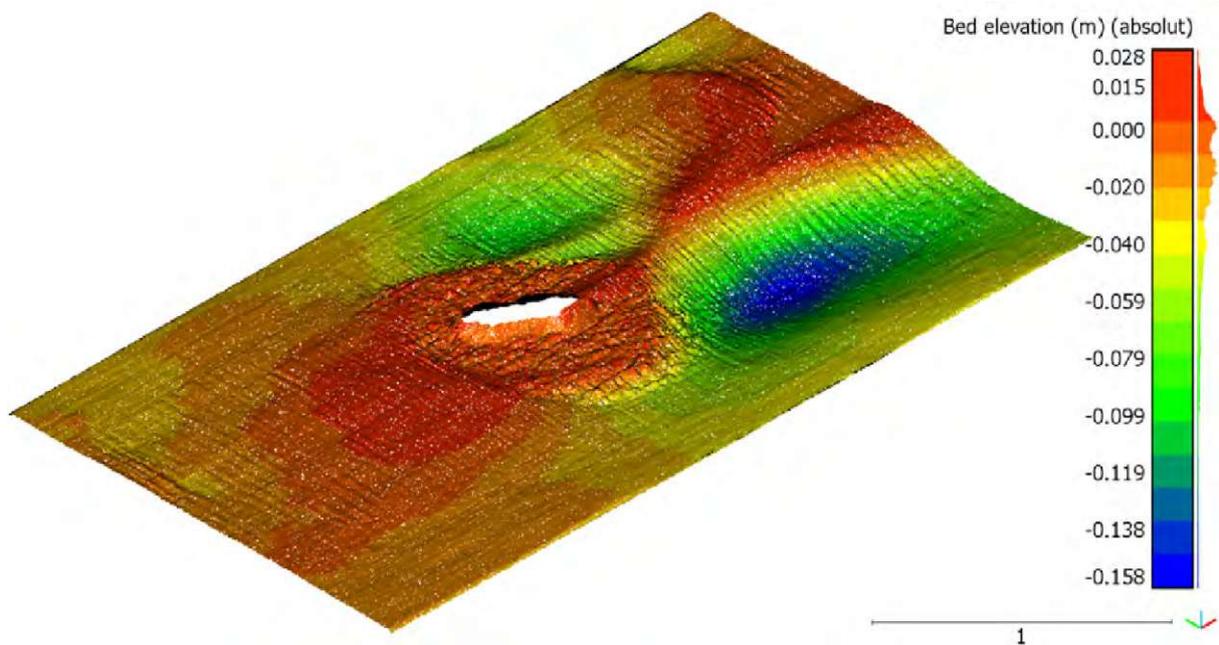
**Abb. 4.16:** Auswertung Sohlvermessung trocken mit Linienlaser nach Abschnitt 1 aus VR8 ( $t = 4 : 30h$ ) (Veränderung bezogen auf Ausgangslage VR7)

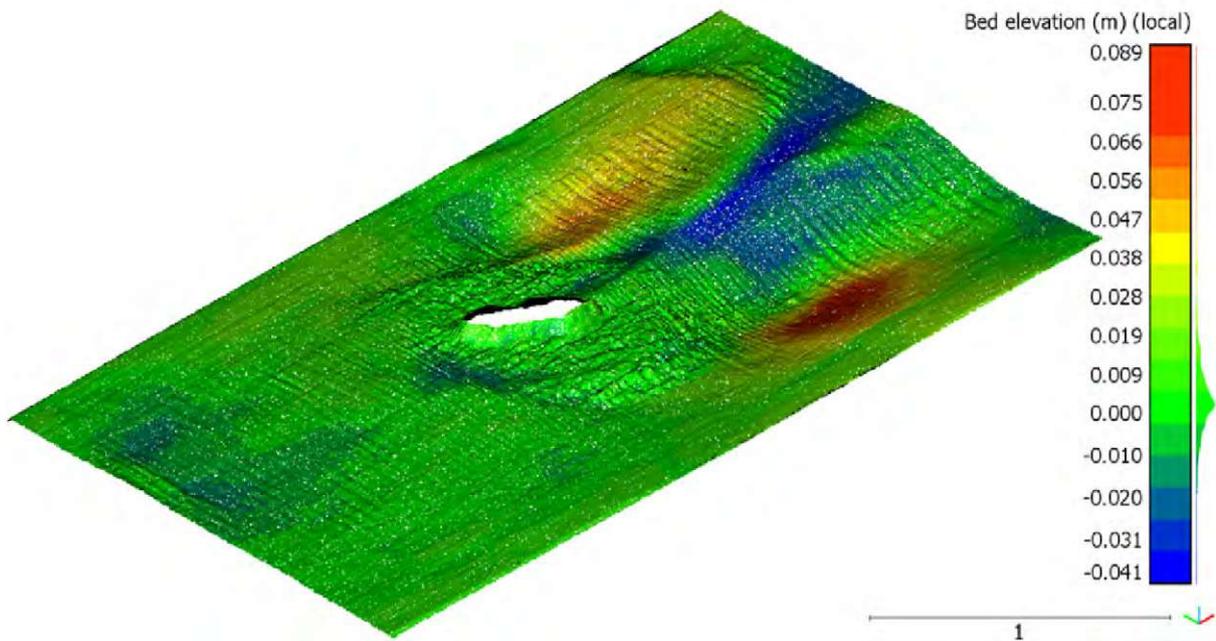
Abb. 4.17: Auswertung Sohlvermessung Laserscan bezogen auf Ausgangslage Versuchsreihe 8

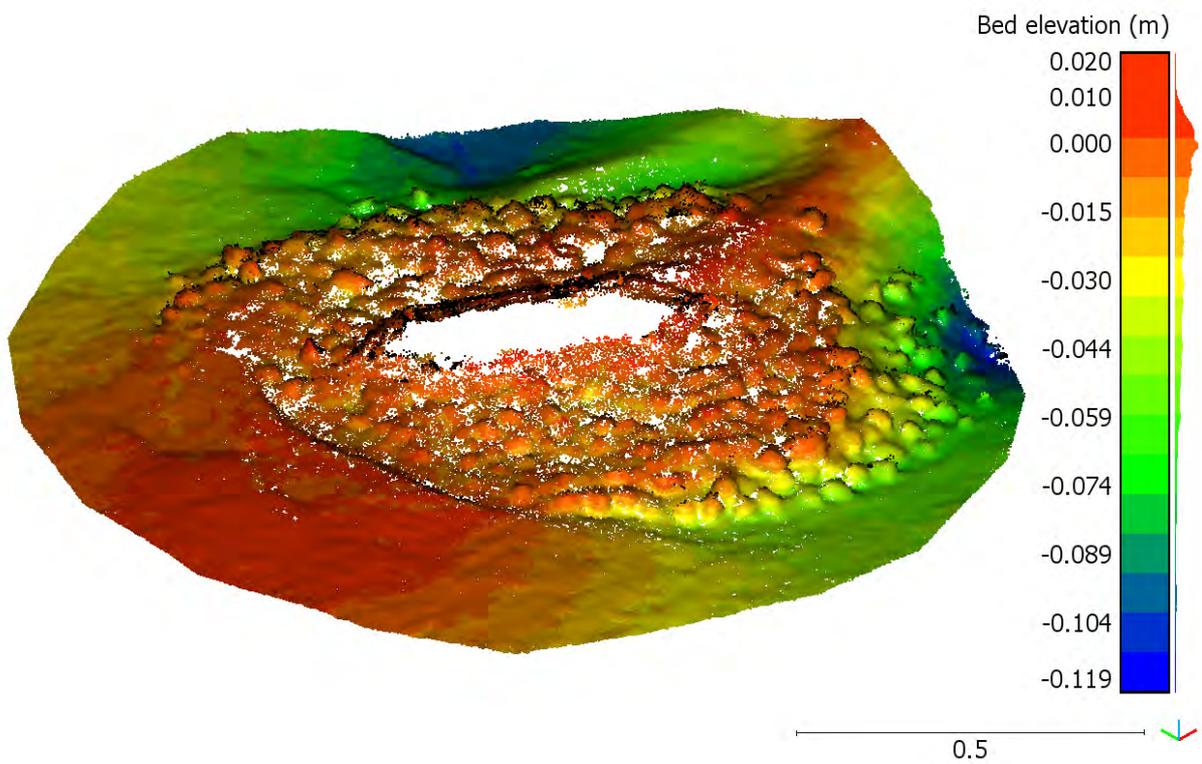
Abb. 4.18: Auswertung Sohlvermessung mittels Photogrammetrie nach Abschnitt 1 aus VR8 ( $t = 4 : 30h$ ) (Veränderung bezogen auf Ausgangslage VR7)

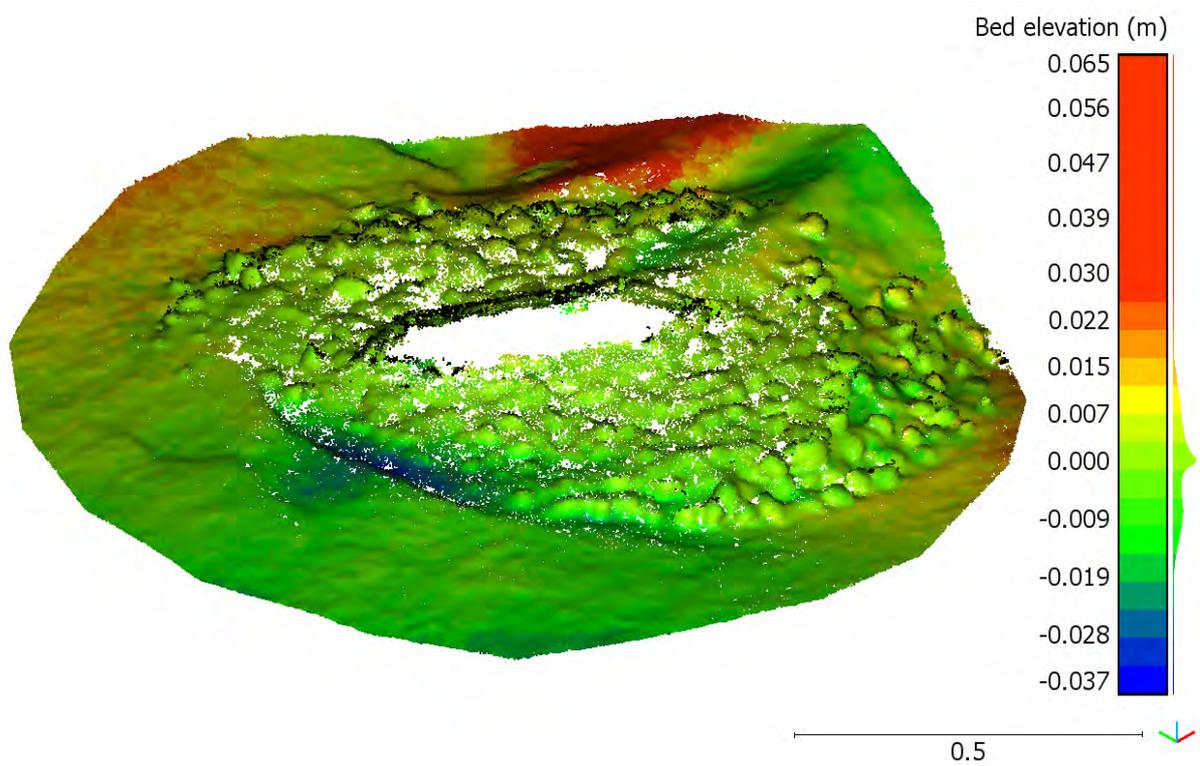
**Abb. 4.19:** Auswertung Sohlvermessung Photogrammetrie bezogen auf Ausgangslage Versuchsreihe 8

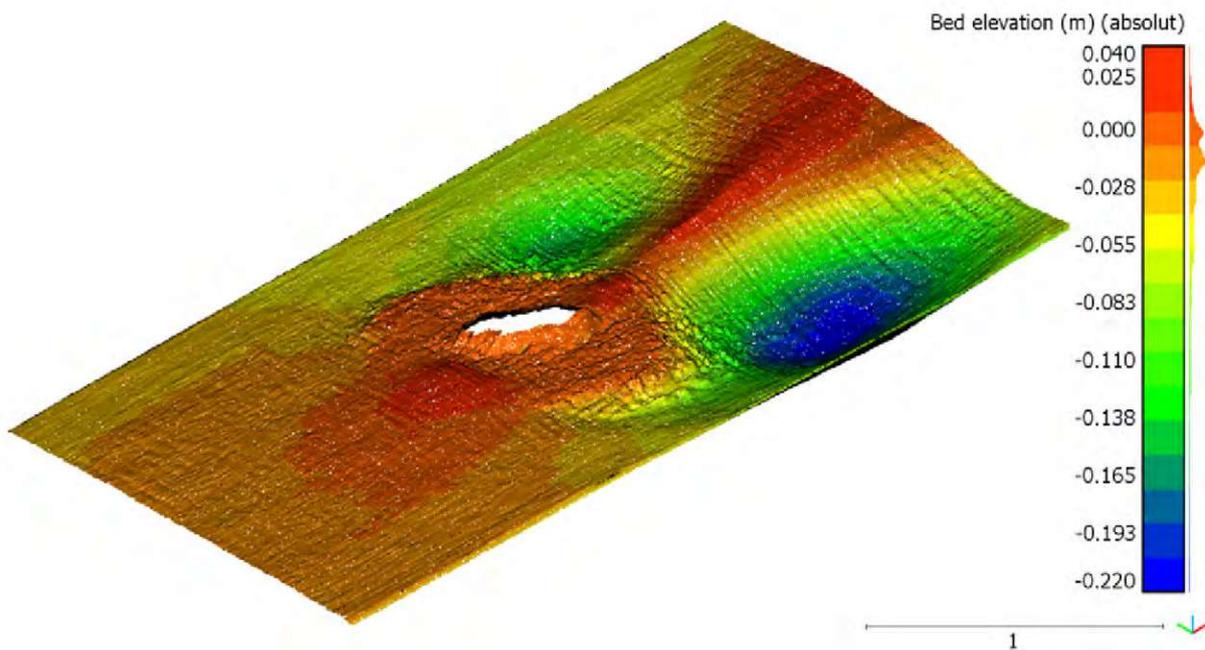
**Abb. 4.21:** Auswertung Sohlvermessung trocken mit Linienlaser nach Abschnitt 2 aus VR8 ( $t = 6 : 30h$ ) (bezogen auf Ausgangslage VR7)

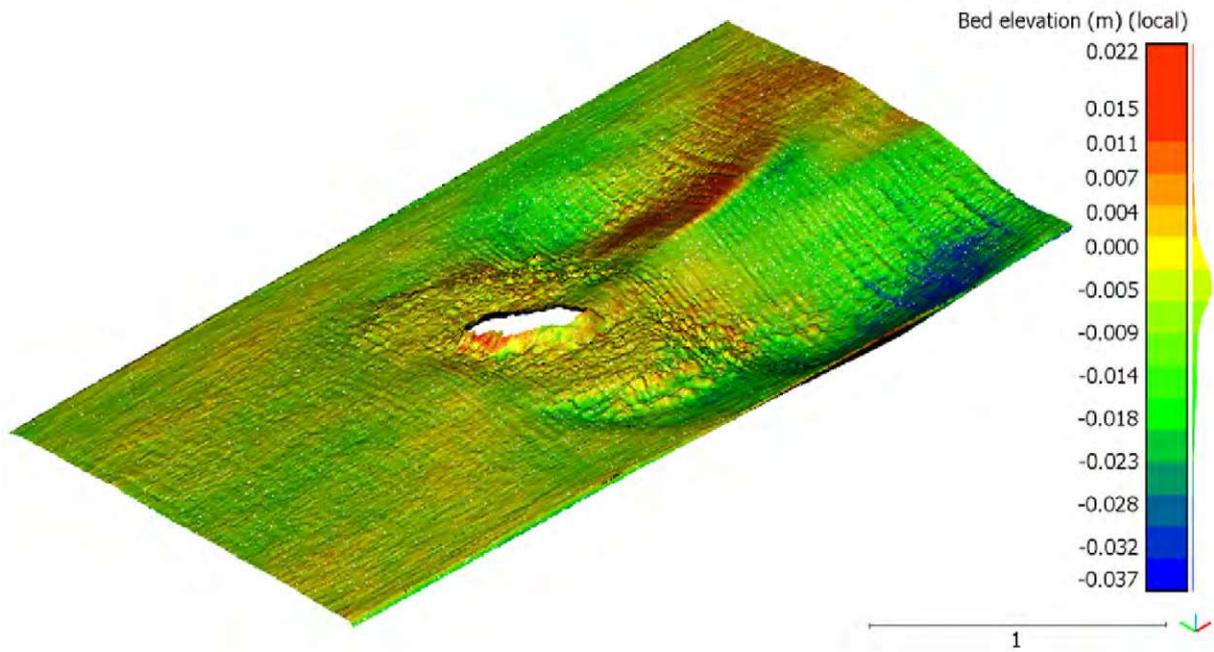
Abb. 4.22: Auswertung Sohlvermessung Laserscan bezogen auf Ausgangslage Versuchsreihe 8

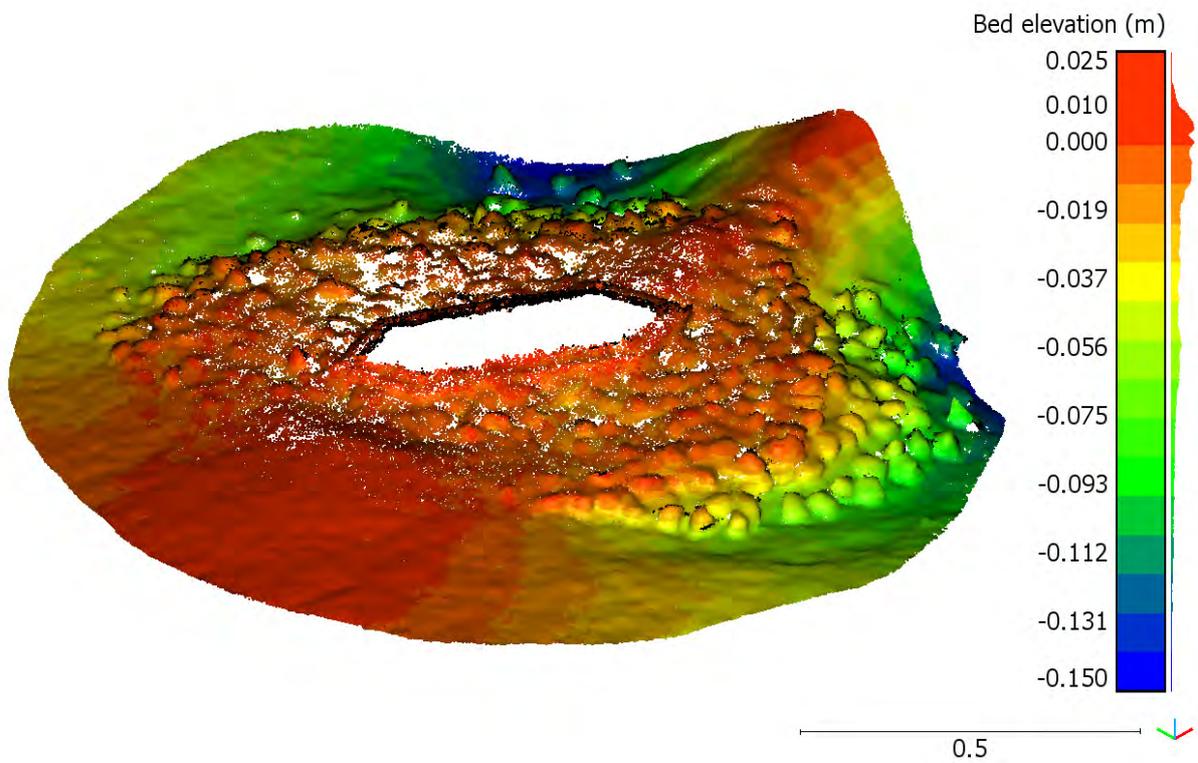
Abb. 4.23: Auswertung Sohlvermessung mittels Photogrammetrie nach Abschnitt 2 aus VR8 ( $t = 6 : 30h$ ) (bezogen auf Ausgangslage VR7)

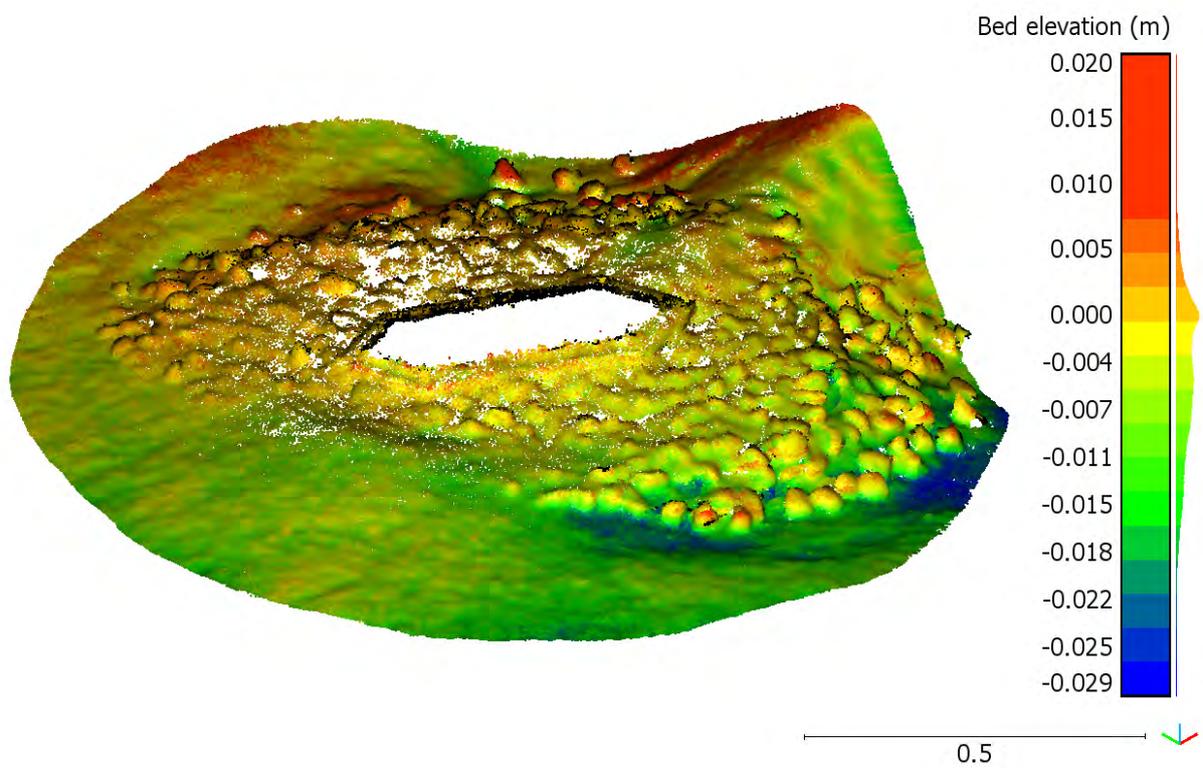
**Abb. 4.24:** Auswertung Sohlvermessung Photogrammetrie bezogen auf Ausgangslage Versuchsreihe 8
