# DAS CASINO ZÖGERNITZ

Geschichte und denkmalpflegerisches Revitalisierungs- und Nachnutzungskonzept  
zu einem der letzten historischen Veranstaltungsetablissemments  
der Wiener Vorstadt.

eingereicht an der Technischen Universität Wien  
Fakultät für Architektur und Raumplanung  
von

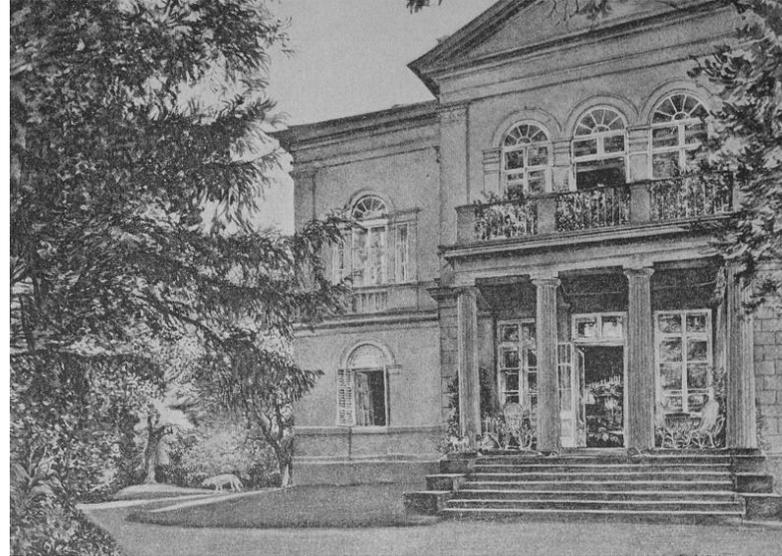
↙ Abb. 33 Villa Wertheimstein, Außenansicht, Rasterdruck nach signiertem und datiertem Gemälde, 1881.

sich gen Norden in Richtung Park und wird durch einen dreiachsigen, giebelüberhöhten Risalit mit dorischen Säulen akzentuiert. Das Obergeschoss wird auf dieser Seite durch Serlianen zusätzlich hervorgehoben (Abb. 33). Die Südseite, durch welche das Gebäude betreten wird, weist im Erdgeschoss

Die Villa liegt erhöht und erstreckt sich auf einen rechteckigen Grundriss, gebaut über zwei Geschosse. Die Hauptfront richtet

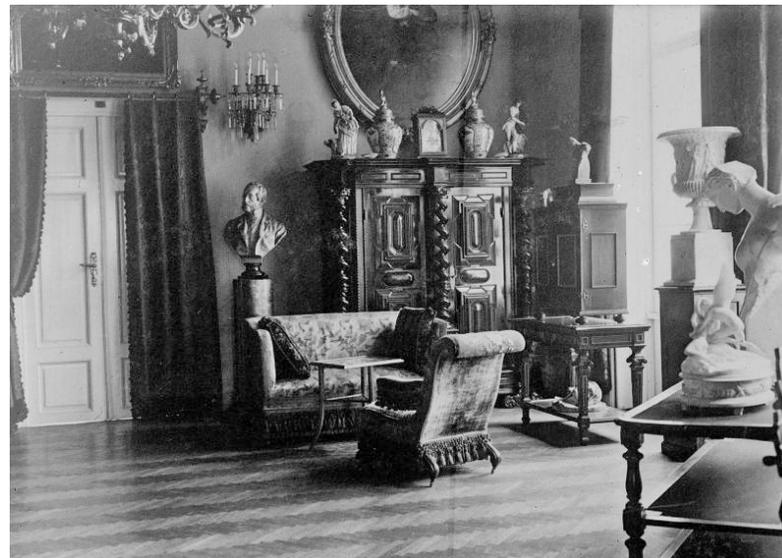
↓ Abb. 34 Salon der Villa Wertheimstein, 1910.

Rundbogenfenster auf, im Obergeschoss Rechteckfenster und ist schlichter gehalten. Im Inneren sind entlang der Treppe noch Wandmalereien aus 1840 erhalten. Das Obergeschoss zeichnet sich vor allem durch den Wertheimstein-Salon (Abb. 34) aus, wo ornamentale Deckenmalereien aus dem 19. Jahrhundert vorzufinden sind.

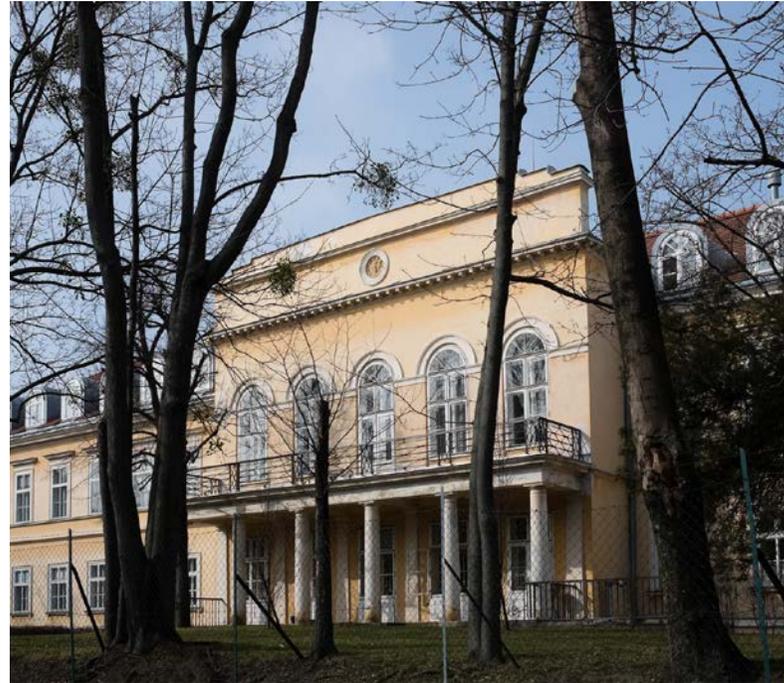
↓ Abb. 37 O. V., Heniksteinvilla, Archiv Hlavak, o. J.  
← Abb. 38 Heniksteinvilla heute als Bezirksgericht Döbling.

Das Gebäude präsentiert sich als eine lang gestreckte Anlage, welche teilweise noch klassizistische Bausubstanz aufweist. Markant ist die Hauptfassade (Abb. 38) mit dem fünfachsigen Mittelrisalit, dem ein Säulenportikus vorgelagert ist. Betreten wird das Haus heute an der südlichen Schmalseite. Im Obergeschoss ist noch ein klassizistischer Festsaal zu finden.<sup>137</sup>

Im Jahre 1784 ließ der Bankier Adam Adalbert von Henikstein auf seinem Grundstück ein palastartiges Landhaus, samt Park und Meierei errichten (Abb. 37). 1830 wurde das Gebäude zu einem seelischen Sanatorium umgenutzt und blieb dies bis zum Ersten Weltkrieg, wo es als Kriegslazarett für Kopfverletzte verwendet wurde. Im Zweiten Weltkrieg diente es als Sondererziehungsanstalt für Geistesranke und im Anschluss als Privatspital für Nervenranke. Seit 1991 befindet sich hier das Bezirksgericht Döbling.<sup>136</sup>

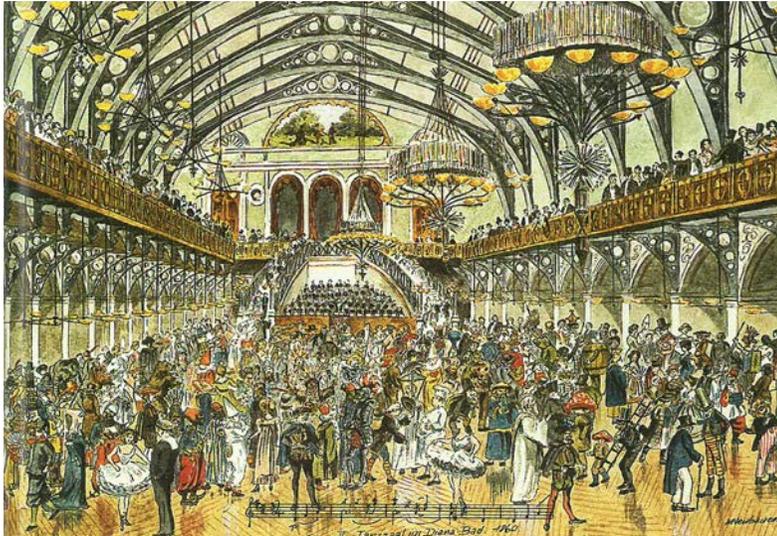
→ Abb. 64 M. Neubauer, Tanzsaal im Dianabad, 1860.

übersättigt waren und das Zeitalter eine neue Organisation erforderte. Dieser konnte durch die neuen Materialien Glas und Eisen in Kombination mit neuen Konstruktionsmethoden Rechnung getragen werden. Der Ingenieurbau gewann dadurch an Bedeutung und ermöglichte nun stützenlose Raumüberspannungen durch Eisenkonstruktionen, wie es beim „Dianabad“ in Wien erstmals ausgeführt wurde (Abb. 64).

Man muss auch anmerken, dass es zu einigen beachtenswerten Leistungen, wie die Erbauung des „Dianabadsaales“ mit seiner enormen Spannweite, was für die damalige Zeit eine große Errungenschaft war, kam. Und schwelten doch gerade auch während des Biedermeier die Revolutionsgedanken im Untergrund, welche schließlich in den Aufständen von 1848 gipfelten.

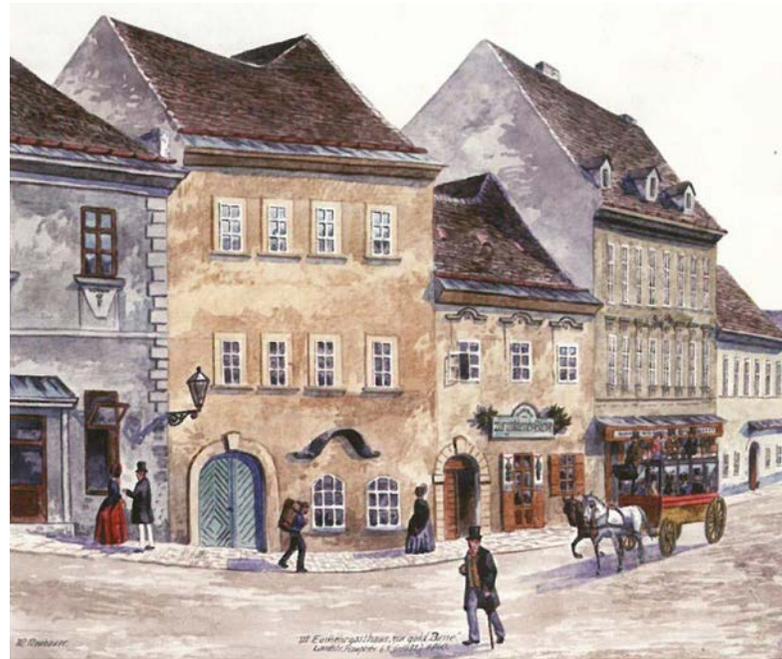
✓ Abb. 80 Maximilian Neubaier, Zur Goldenen Birne, Aquarell, 1840.

Bei der „Goldenen Birne“ handelte es sich um ein dreigeschossiges Gebäude mit erhöhtem Erdgeschoss, das nahtlos an seine Nachbargebäude anschloss (Abb. 80). Bei Betrachtung einer Darstellung des Innenraumes (Abb. 81), ist es schwierig den

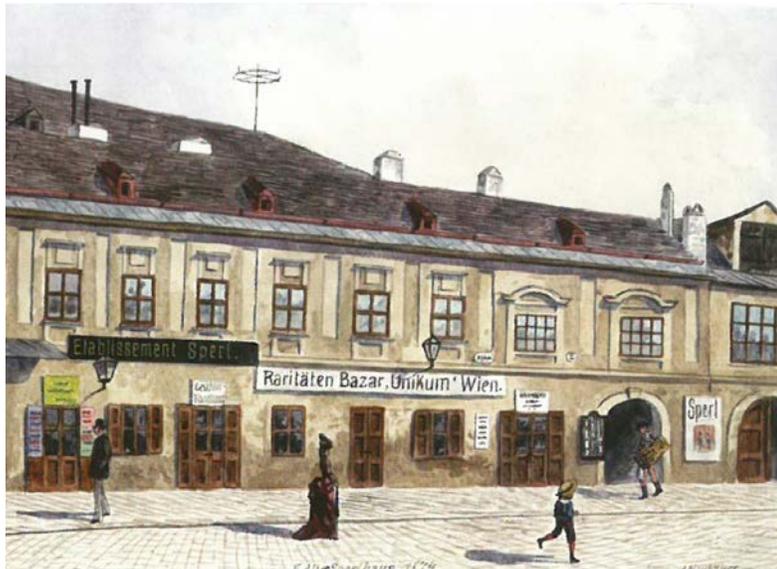
↓ Abb. 82 Maximilian Neubauer, Etablissement Sperl, Aquarell, 1874.

Den zeitgenössischen Darstellungen folgend (Abb. 82), war das Gebäude nicht frei stehend, sondern befand sich zwischen zwei weiteren. Die Hauptfassade des „Sperls“ lässt Parallelen

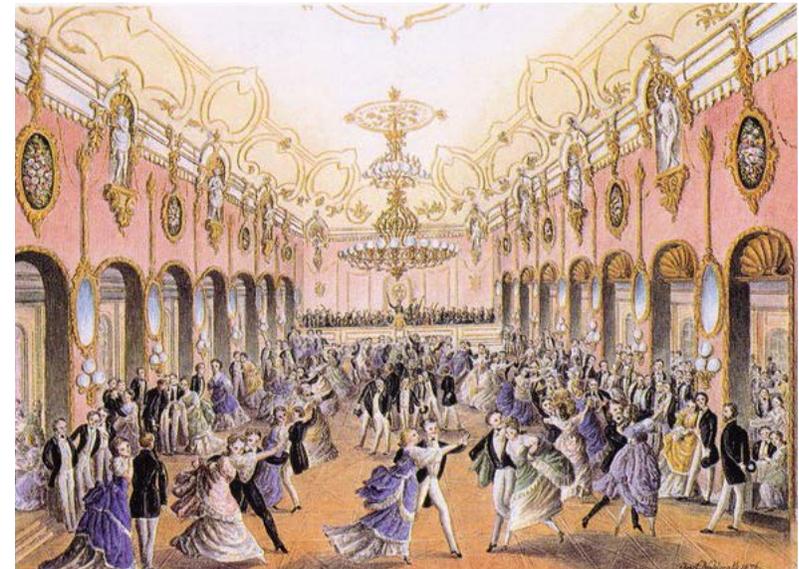
↘ Abb. 83 Josef Wohlmuth, Großer Tanzsaal Zum Sperl, 1873.

zur Hauptfassade des Zögernitz erkennen. Vergleichbar ist das Gesims, welches Erdgeschoss und Obergeschoss voneinander trennt, die rhythmisierten Fensterachsen sowie die Durchfahrt für Kutschen. Dafür unterscheiden sich die zeitgenössischen Innendarstellungen der Festsäle umso mehr (Abb. 83). Beim „Sperl“ handelte es sich um einen großen Raum, der nicht gegliedert wurde und von dem aus man durch große Türen an den Längsseiten nicht etwa ins Freie kam, sondern in weitere Gebäudeteile, weshalb Fensterflächen fehlten.

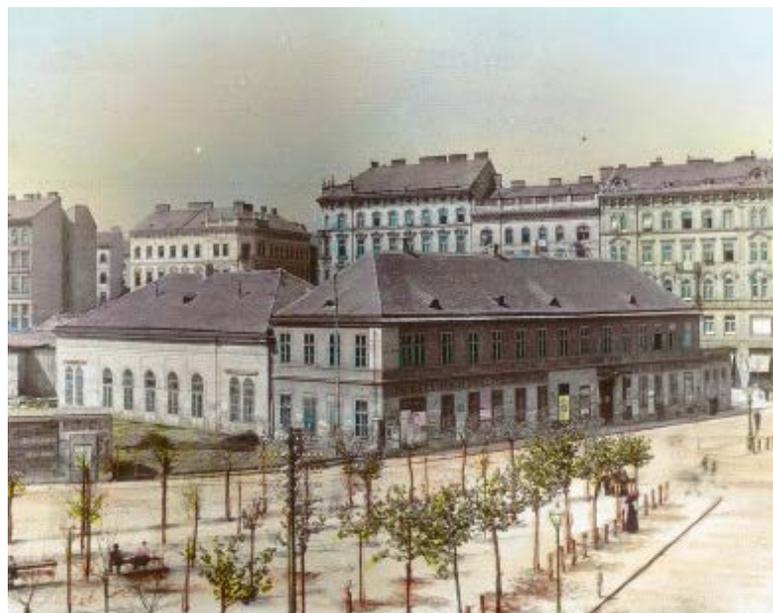
←Abb. 84 O. V., Der Elterleinplatz in Hernalers, 1895.

Zum Casino Zögernitz wies „Ungers Casino“ äußerlich doch einige Ähnlichkeiten auf, denn es handelte sich ebenfalls um einen frei stehenden Baukörper (Abb. 84), der von großzügigen Grünflächen umgeben wurde. Hinzu kommt die reduzierte und klassizistische Ausführung der Fassade, die der allgemeinen Architektursprache der Biedermeierzeit entsprach.

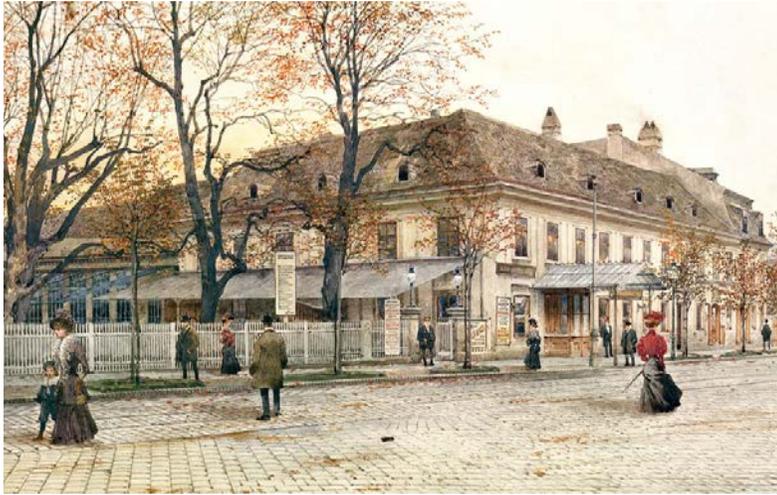
→Abb. 85 Richard Moser, Dommayers Casino, Aquarell, 1907.

Das „Casino Dommayer“ (Abb. 85) wurde wie das Zögernitz als zweigeschossiges, schlichtes und durch strenge Achsen akzentuiertes Gebäude im Biedermeierstil errichtet und grenzte an einen großzügigen Garten. Die Innendarstellung des Festsales (Abb. 86) lässt ähnlich wie beim Zögernitz schmale Seitenschiffe erkennen, die durch korinthische Säulen, die ein durchlaufendes Gesims tragen, abgetrennt werden. Auch gab es beim „Dommayer“ hohe Bogentüren, die den Raum beleuchteten.

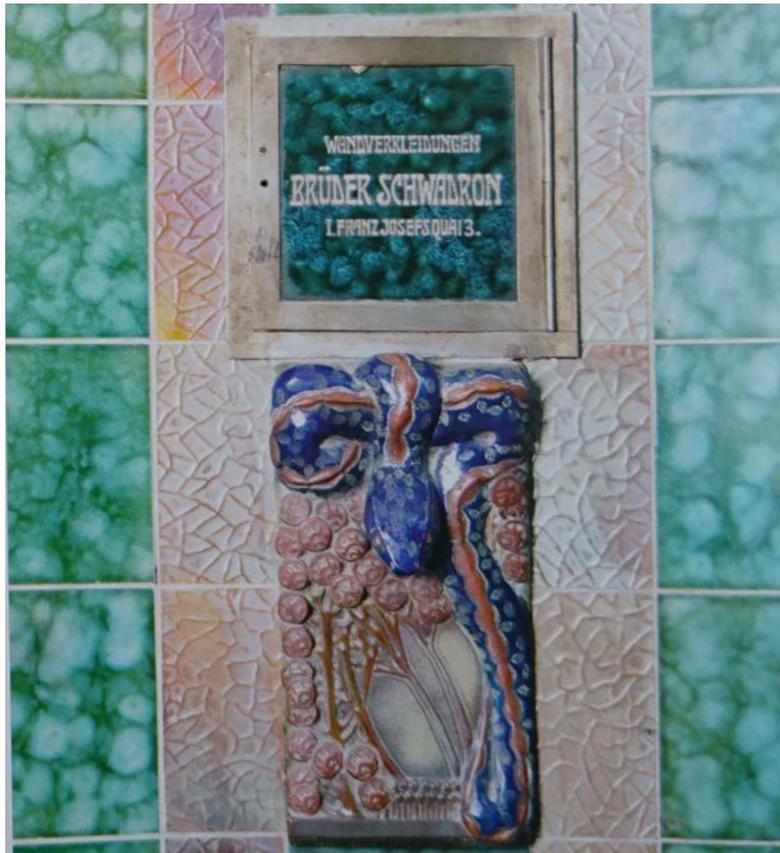
✓ Abb. 118 Die Schlange als Herzstück des Brunnens mit Hinweis auf die Hersteller.

← Abb. 117 Das von den Brüdern Schwadron verflieste Entrée, links sichtbar der Brunnen.

Doch nicht nur Außen wurde das Casino prachtvoll gestaltet, sondern auch das Innere wurde modernisiert. Das Entrée, das bis dahin eher einem primitiven Charakter entsprach<sup>443</sup>, wurde mit Verkachelungen, Hinzufügung eines Springbrunnens und zwei Spiegelflächen umgestaltet und besteht so bis heute (Abb. 117). Hierfür wandte man sich an die berühmte Keramikfirma „Brüder Schwadron“, die zu den bedeutendsten in Wien gehörte und auch das Diana- und Amalienbad ausgestattet hatte.<sup>444</sup> Für den Brunnen wurden Kacheln in den Farben Blau, Grün und Braun gewählt, die in ihrer Farbigkeit an die Verfliesung des Amalienbades erinnern. Besonders prachtvoll entworfen wurde eine Schlange in Blau und Braun, welche das Herzstück des Brunnens darstellt (Abb. 118). Der restliche Raum wurde passend mit denselben Fliesen ausgestattet.

In einem Nebenraum des Eingangsbereiches konnten im Zuge der Begehung weitere „Schwadron“ Fliesen entdeckt werden, erkennbar durch deren Markenzeichen, einer Kachel mit Name und Adresse. Diese waren in einem schlichten Weiß gehalten, da es sich um die Ausstattung der Toilettenanlagen handelte. Hinzu kamen kleinere Adaptionen, die das Casino auf den Stand der Zeit brachten. Der Festsaal wurde durch elektrisch betriebene Ventilatoren und neue Beleuchtungsanlagen modernisiert und auch den Glassalon und die Klub- und Gästezimmer richtete man elegant ein. Zudem waren betriebstechnische Eingriffe notwendig, wie die Umgestaltung und Erweiterung der Küche, der Umbau einer Toilettenanlage und eines Gästezimmers<sup>445</sup>, sowie der Einbau einer Kühlanlage im Keller.<sup>446</sup> Ungeachtet der großen Veränderungen war man bestrebt den Charakter der Lokalität zu wahren.<sup>447</sup>

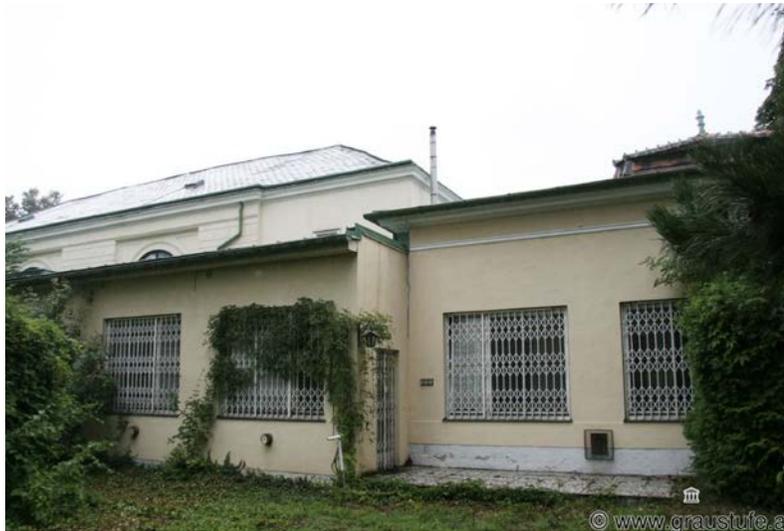
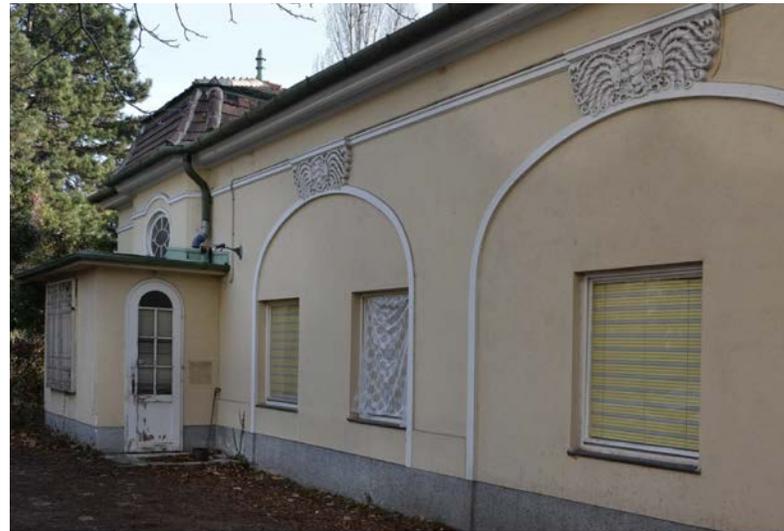
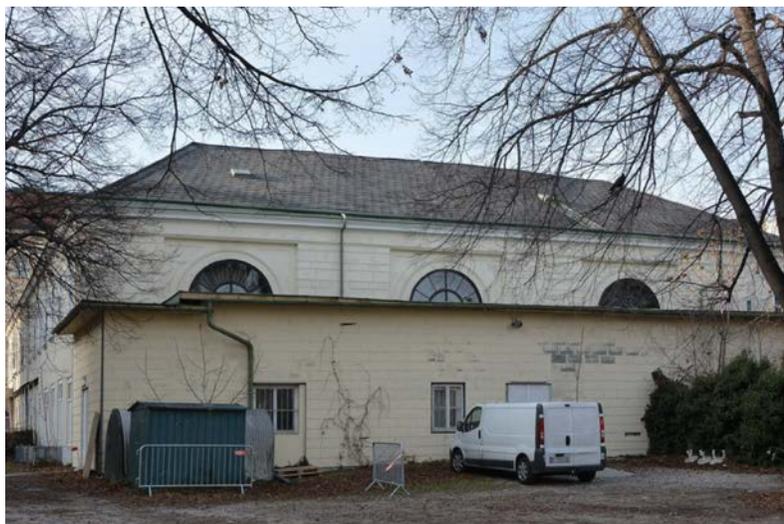
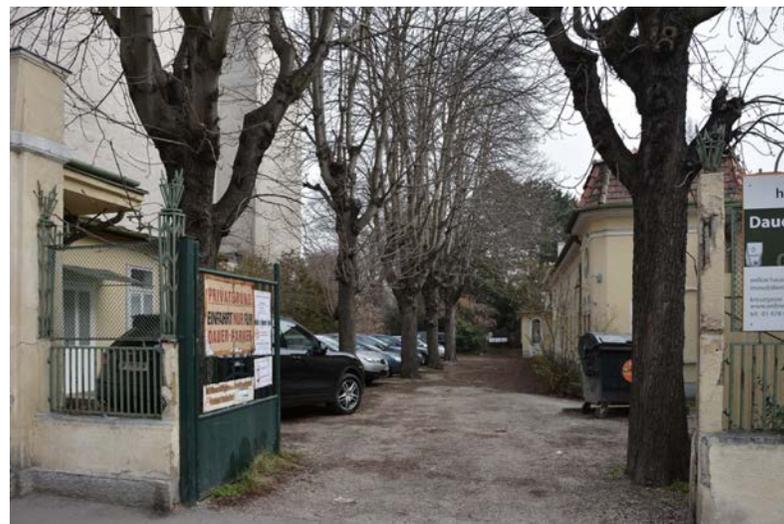
←← Abb. 163 Abgebrochene Zubauten, Speisesaal im Osten des Festsaales, 2009.

↘ Abb. 164 Abgebrochene Zubauten, Speisesaal im Osten des Festsaales, 2009.

← Abb. 165 Abgebrochene Zubauten, Hotelräume im Norden, 2009.

↓ Abb. 166 Abgebrochene Zubauten, Hotelräume im Norden, 2014.

Im März 2015 genehmigte das Bundesdenkmalamt, unter mehreren restauratorischen Auflagen, Renovierungen und Umbauten am Objekt, sowie den Abbruch mehrerer Gebäudeteile. Dies umfasste alle Zubauten, die seit der Erbauung des Gebäudes 1837 laufend addiert worden waren (Abb. 163 bis 166). Begründet wurde die Entscheidung dadurch, dass trotz der Umstrukturierungen „die wesentlichen Denkmaleigenschaften des Objektes in Substanz und Erscheinung erhalten bleiben“.<sup>560</sup>

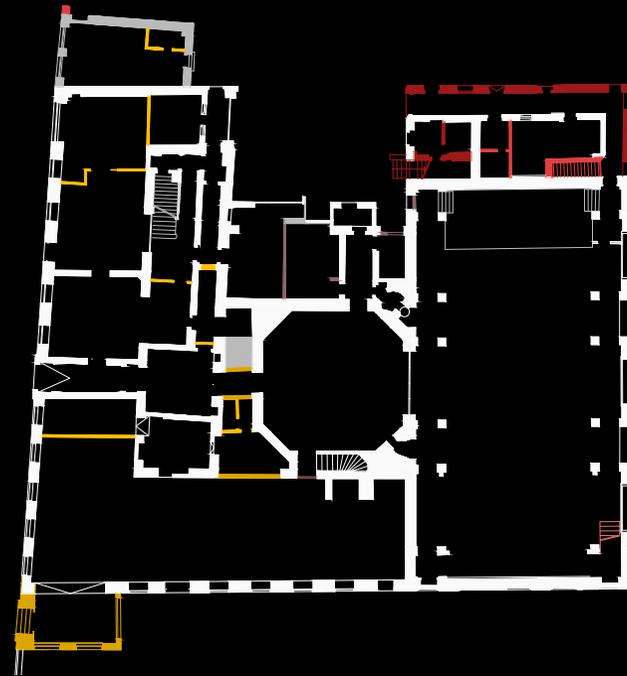
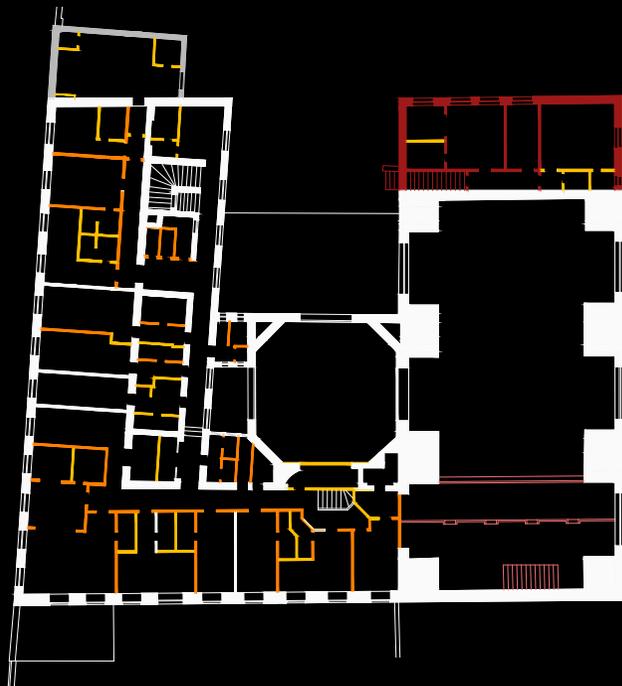
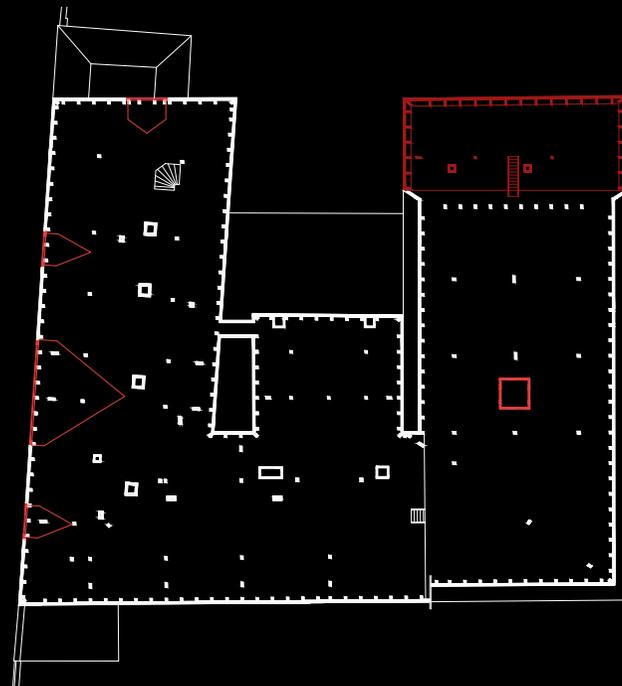
← Abb. 167 Bauphasenpläne.

Kellergeschoss

Erdgeschoss

Obergeschoss

Dachgeschoss

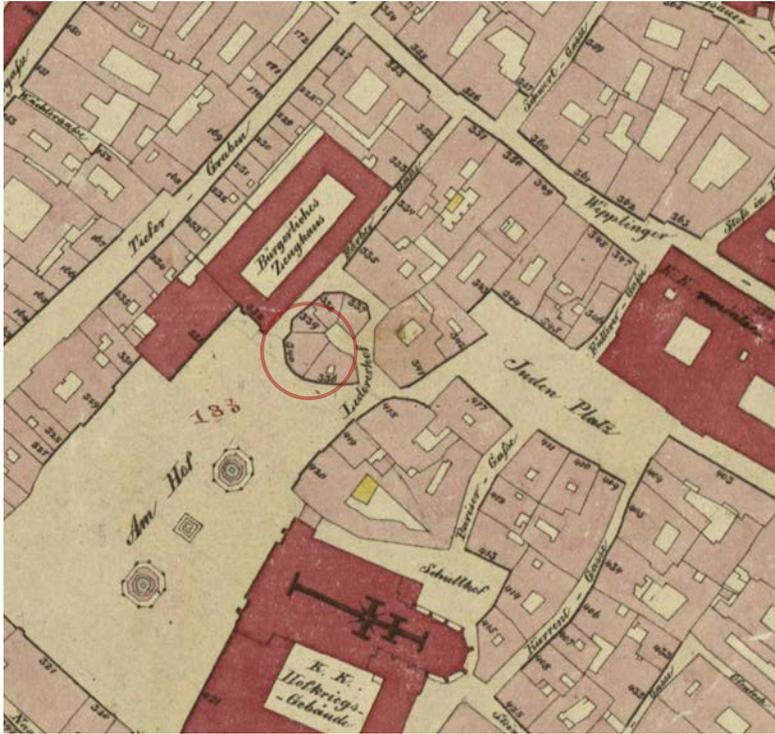
↓ Abb. 182 Plan eines Zubaus für Ferdinand Zögernitz in der Inneren Stadt, 1837.

Generell schien Zögernitz im Jahre 1837 sehr baufreudig gewesen zu sein, denn er stellte nicht nur ein Casino fertig, sondern stockte auch sein Haus in der Wiener Innenstadt, mit der Adresse Stadt Nr. 340 (Abb. 181), auf, von dem noch ein Plan sowie Protokolle im Niederösterreichischen Landesarchiv erhalten sind, die hier erstmals dargelegt werden können. Am 06. Juli 1837 erreichten die k.k. Niederösterreichische Landesregierung zwei Pläne, die die Erhöhung des Vorbaus des Hauses um ein weiteres Geschoss beinhalten (Abb. 182).<sup>613</sup> Ziel der Erweiterung war es, den gewonnenen Raum für das bestehende Gastlokal mitnutzen zu können. Ob es sich bei genannter Gastwirtschaft um ein weiteres, von Zögernitz betriebenes handelte oder ob er lediglich als Bauherr auftrat, ist nicht angeführt. Dem Ansuchen, das zum Inhalt hatte, den „ebenerdigen Vorbau bei seinem Hause, welcher gegenwärtig eine Art Terrasse für den 1ten Stock bildet, mit dem 1ten Stock [zu] vereinigen [und] somit bis zu demselben erhöhen zu dürfen“ wurde stattgegeben, da die Mauerdicke des bereits bestehenden Baus, welcher „in einer gemauerten Einschließung und in einer feuersichern Eindeckung“<sup>614</sup> erbaut wurde, als ausreichend tragfähig für eine Aufstockung bewertet wurde.<sup>615</sup>

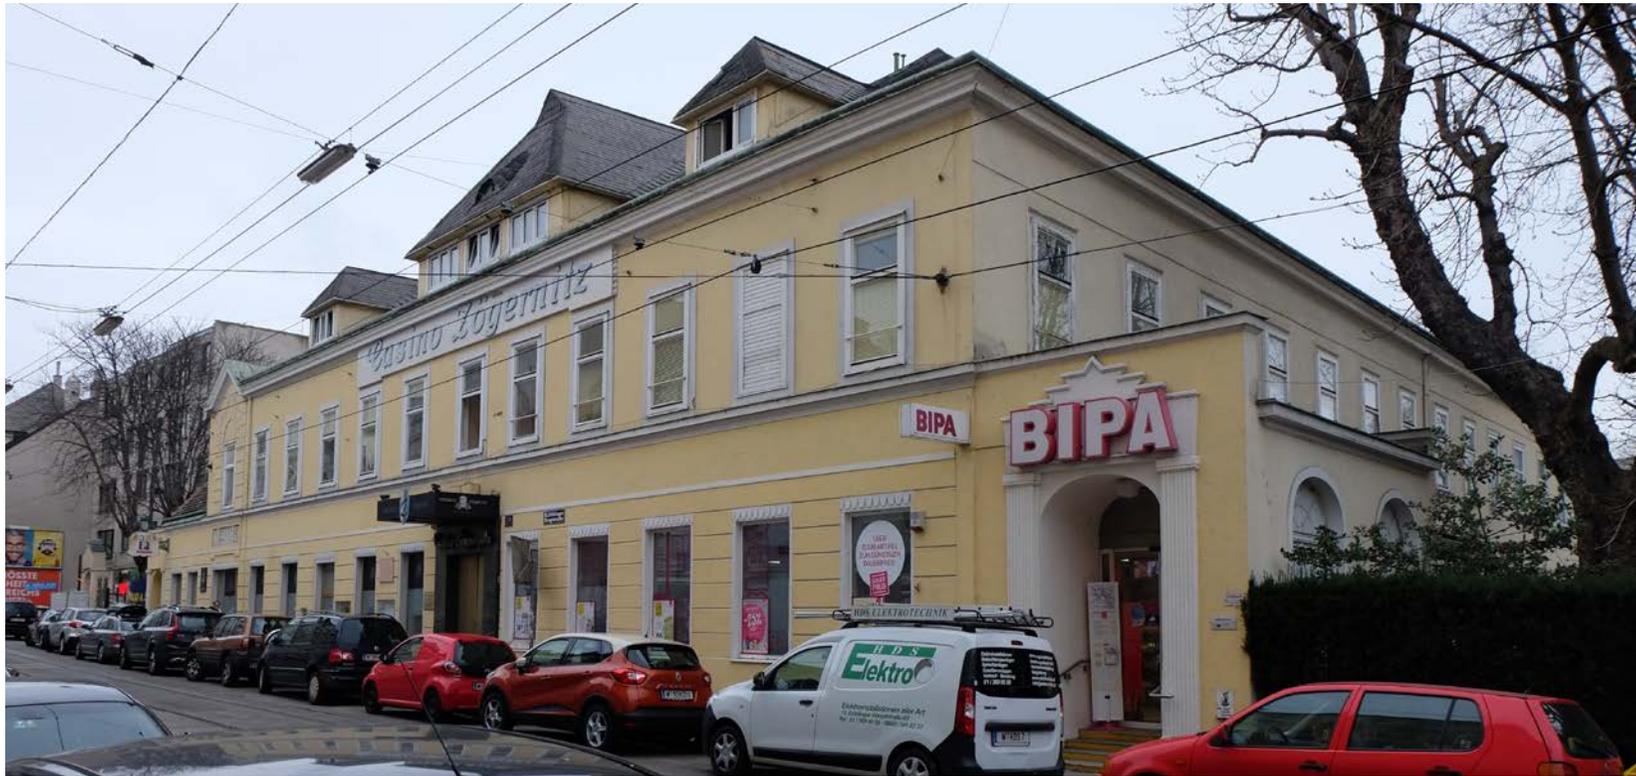
← Abb. 192 Westfassade an Straße, März 2017.

Vertikal wird die Front des Hauptgebäudes lose durch zwölf Fensterachsen mit rechteckigen Fenstern gegliedert, an die im Norden zwei Achsen und im Süden eine Achse der Nebengebäude anschließen. Die Öffnungen des Erdgeschosses sind durch Fensterfaschen mit markisenartigem Ornament dekoriert. Die erste nördliche Fensterachse wird im Obergeschoss durch einen Dreiecksgiebel betont, unter dem, in einem genuteten Wandfeld, ein durch die Wandstruktur als überhöhtes Rundbogenfenster angedeutetes, aber trotzdem den übrigen Wandöffnungen entsprechendes, rechteckiges Fenster liegt. Der Bereich wird zusätzlich durch die baldachinartige Girlande, die über dem Fenster gespannt ist, hervorgehoben und unterm Gesimsband findet man in dieser Achse ein Relief mit Puttendarstellungen. Der in der siebten Achse von Norden befindliche Haupteingang wird umrahmt durch Platten in

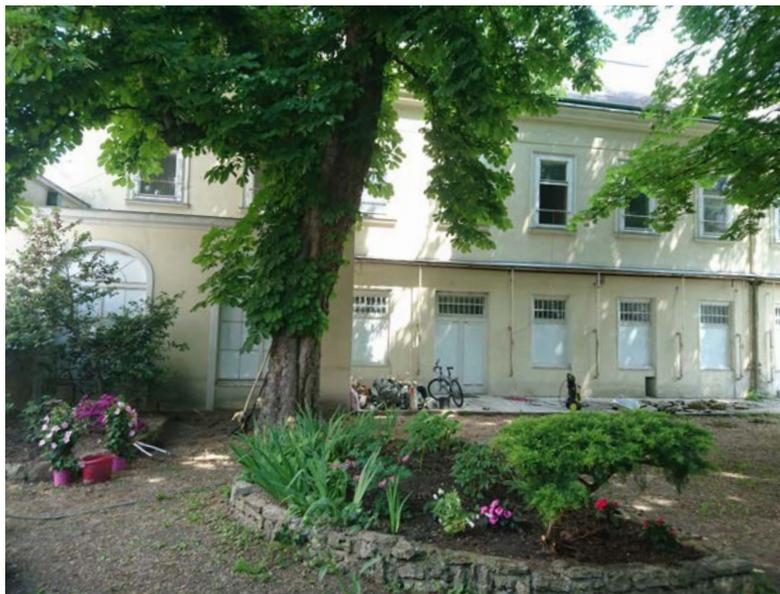
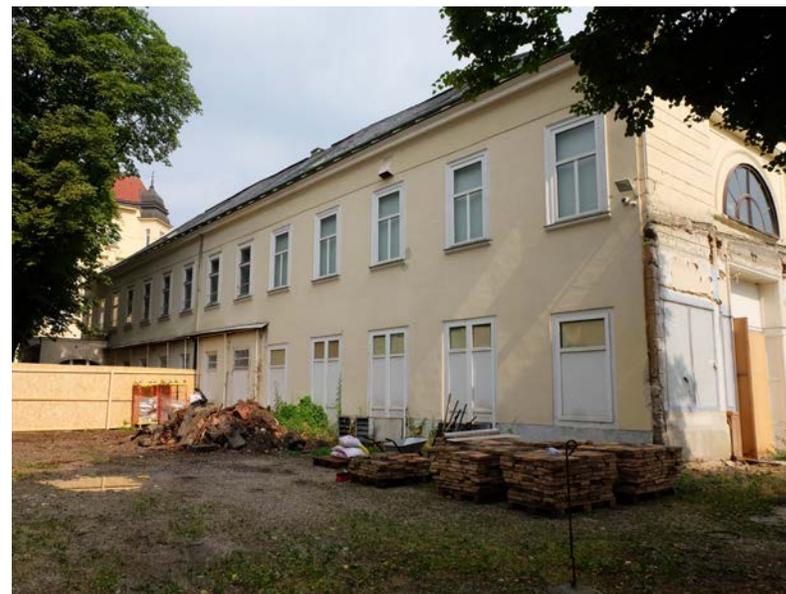
↙ Abb. 193 Südfassade von Garten aus, Juni 2017.

↓ Abb. 194 Südfassade von ehemaligen Kaffeehausgarten aus, Mai 2017.

Die Südfassade gen Osterleitengasse (Abb. 193 und 194) zeigt 14 einfache, vertikale Fensterachsen, wobei es sich bei den

Die das Gebäude an drei Seiten umgebende Grünfläche macht lediglich im südlichen, kleinen Bereich neben dem Drogeriemarkt einen gepflegten Eindruck (Abb. 193). Der Rest wurde vor allem durch Maschinen, die für den Abbruch ins Gelände fahren mussten, in Mitleidenschaft gezogen. Grasflächen sind kaum zu finden und besonders in der Nähe des Gebäudes liegt noch viel Schutt (Abb. 196 und 197).

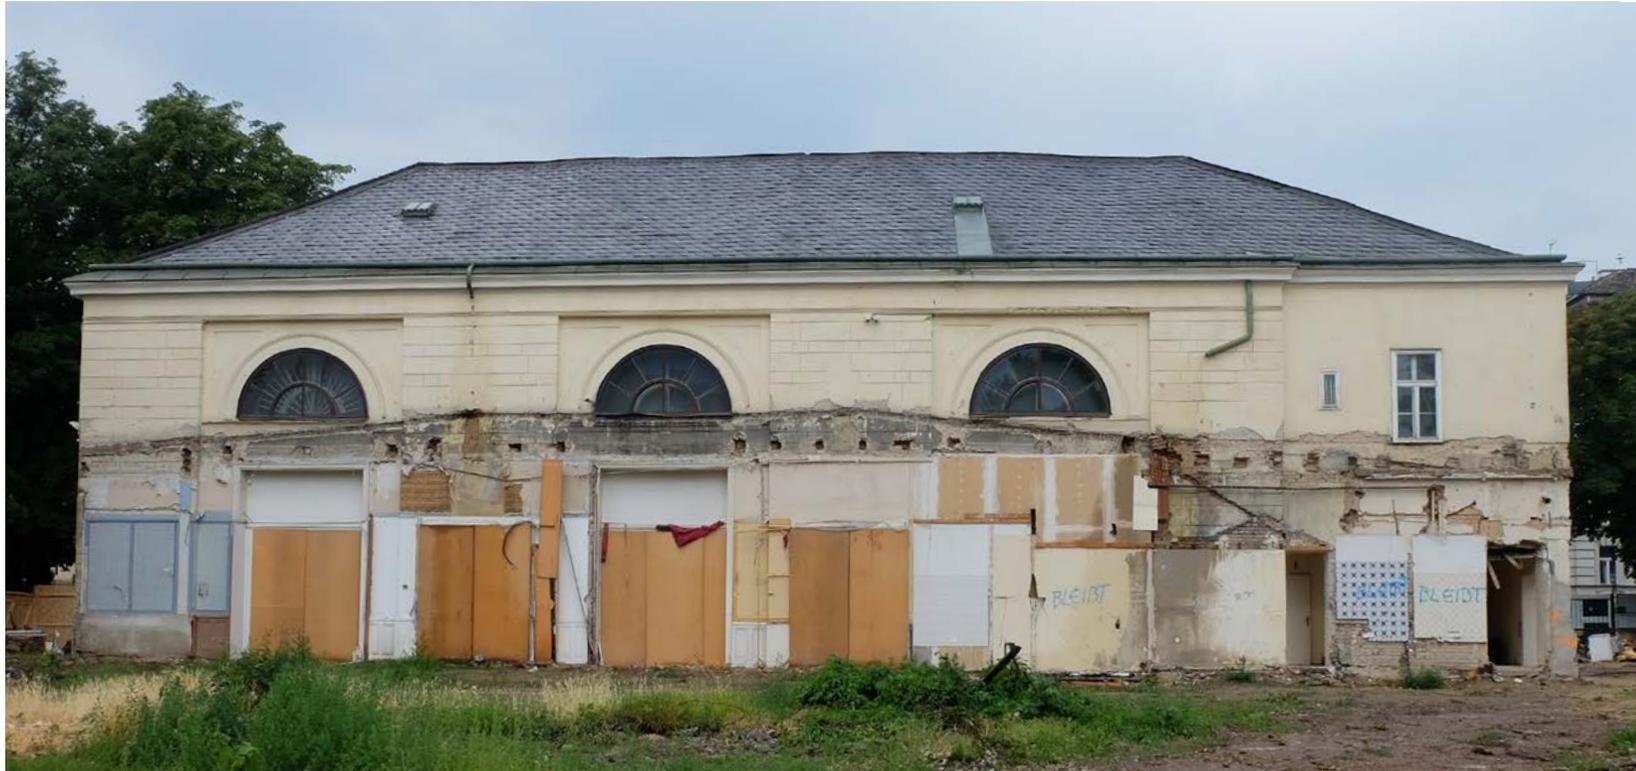
← Abb. 195 Ostfassade, Juni 2017.

Die gartenseitig ausgerichtete Ostfassade (Abb. 195) wird durch den dahinter liegenden Saal definiert und hebt sich von den restlichen Fronten stark ab. Das Ende des Saales ist durch einen kleinen Rücksprung der Mauerflucht erkennbar und trennt auch nach außen hin die Nutzungsbereiche des Inneren. Das Erscheinungsbild kann aufgrund der Abbruchschäden nicht genau definiert werden, nichtsdestotrotz dominieren die drei leicht vertieften Achsen, mit Thermenfenstern mit gefächerten Sprossen und Umrahmungen im oberen Bereich und den darunterliegenden, breiten Türöffnungen, das Bild. Die Wandfelder dazwischen sind rustiziert. Begrenzt wird die Fensterebene durch ein schmales Gesims und ein architravartiges Wandfeld, auf das das Dachgesims folgt, welches die Außenwand des Saales mit dem zurückspringenden Teil verkröpft.

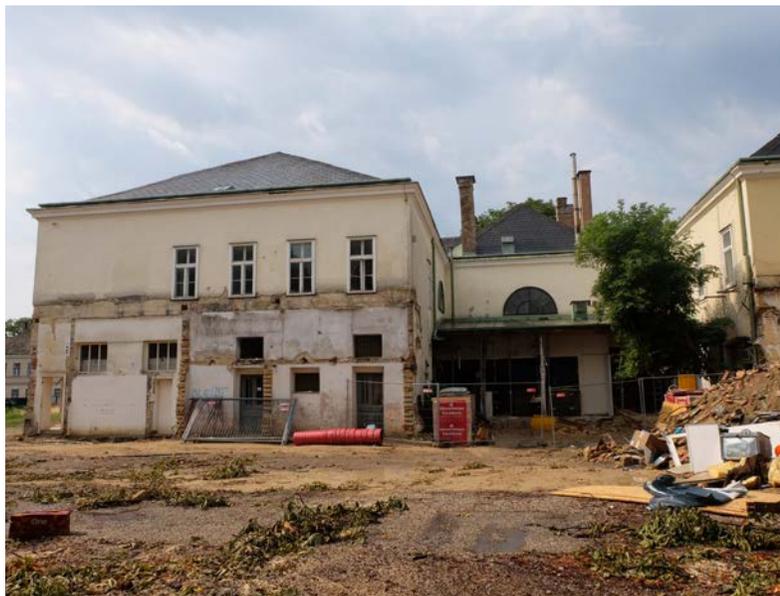
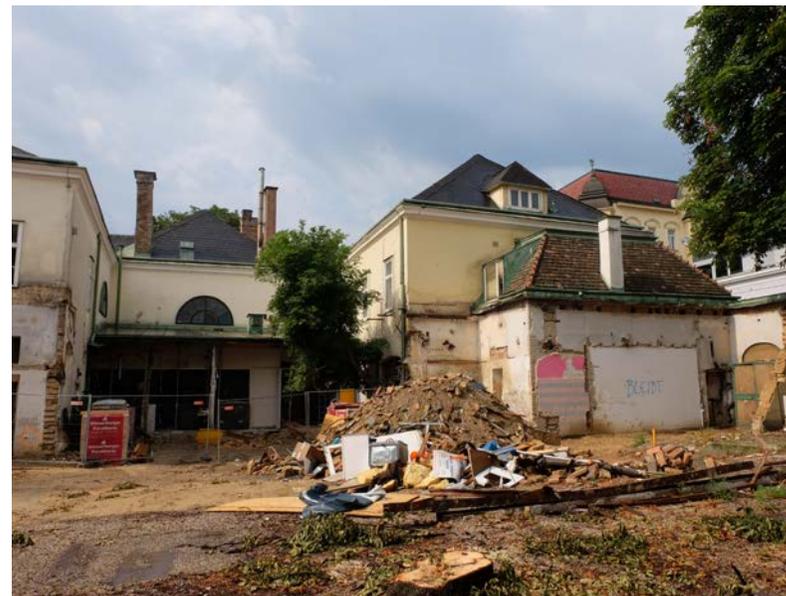
↙ Abb. 196 Nordfassade gen Garten, Juni 2017.

An der Nordfassade (Abb. 196 und 197) wird die Grundform des Gebäudes sichtbar, da sich hier die U-Grundform öffnet. Der in den Garten gerichtete, linke Teil weist aufgrund der Mischung aus verschiedenen Öffnungen, die keine zusammenhängenden Fensterachsen des Erd- und Obergeschosses darstellen, ein unharmonisches Bild auf. Im Erdgeschoss findet man sechs Öffnungen, wobei sich hier Türen, Fenster und eine Kombination aus beidem unrhythmisch abwechseln. Auch die Ausführung dieser variiert, wobei die erste Hälfte mit weißen Türen und Oberlichtern, mit Stabgittern optisch aufeinander abgestimmt und die zweite Hälfte mit grünen Türen und Oberlichtern mit Netzen ausgeführt ist. Die vier Fenster des Obergeschosses sind einheitlich in Weiß, mit Oberlicht und Mittelsteg gehalten und weisen auch eine ansatzweise rhythmische Anordnung auf. Es fehlen die ersten zwei Öffnungen, die im Laufe der Zeit verschlossen wurden.

Hinter dem zurückversetzten Mittelbereich liegt das Oktogon, welches mit einem, denen des Festsalles entsprechenden, Themenfenster betont wird. Knapp darunter beginnt ein Blechdach, das bis fast zur Hälfte des Innenhofes reicht und die hier liegenden Nebenräume abschließt. Das Oktogon wird durch ein Walmdach mit stark hochgezogenen Kaminen symmetrisch zu beiden Seiten abgeschlossen. Die restliche Erdgeschosszone zeugt von kürzlich stattgefundenen Abbrucharbeiten.

Die straßenseitige, westliche Fassade, sowie die Südliche (Abb. 192 bis 194) wurden von den Arbeiten verschont, stark beschädigt wurde allerdings der nördlich liegende Zaun. Die restlichen Fronten weisen vor allem an den Stellen Mängel auf, wo sich die Übergänge zu den nicht mehr vorhandenen Gebäudeteilen befanden (Abb. 195 bis 197).

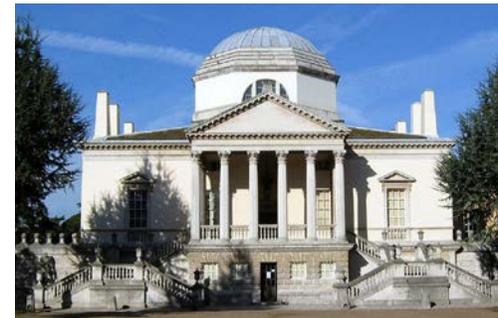
➤ Abb. 198 Lord Burlington, Chiswick House, Ansicht und Grundriss, 1726.

Diese Raumabfolge ist unter anderem in der Villen- und Palaisarchitektur zu finden, wie zum Beispiel im 1726 für (und von) Lord Burlington gebauten, neopalladianischen Chiswick House in England (Abb. 198).<sup>664</sup> Betrachtet man den Grundriss, erkennt man, dass auch hier die prunkvollen Aufenthaltsräume durch den oktogonalen Verteilerraum erschlossen werden, wobei es sich um mehrere Räume handelt, die rund um das Oktogon angeordnet sind. Weiters wird es durch vier Themenfenster, die sich im Tambour befinden, belichtet. Eine ähnliche Raumsituation finden wir im Elbschlösschen

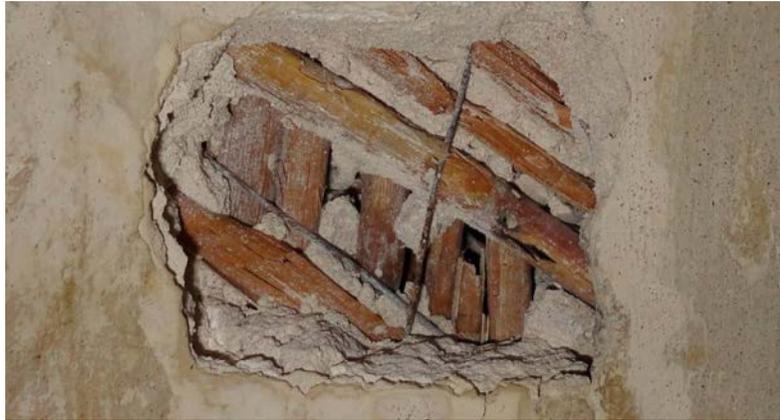
↗ Abb. 206 Michael Podbelsek, Saal Fensterbogen.

Gefunden wurden insgesamt acht Lagen: eine polychrome Schicht aus Leimfarbe, die nur in Spuren gefunden wurde; darüber eine, aus dunklen Tönen und, mit Schablonen gefertigten, Liniierungen bestehende, polychrome Ölfarbe, die in Streifen freigelegt werden konnte (Abb. 206).

Über dem mittleren Gesims offenbarten sich reichhaltige Dekorationen wie Bänderungen, Linierungen und Schablonenbänder, die in einer starken Farbigkeit ausgeführt wurden. Das Gesims selbst wurde mit schablonierten Blattmotiven gestaltet und auch die Bogenflächen erhielten eine passende farbliche Ausgestaltung (Abb. 206).

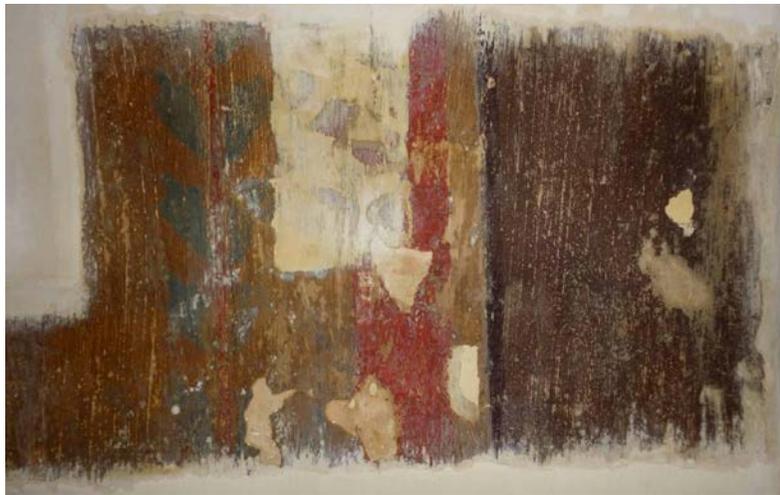
↓ Abb. 207 Michael Podbelsek, Oktagon Attikafries.

Am stärksten gestaltet wurde der Attikabereich (Abb. 207). Hier konnten eine Akanthusranke und ein Teil eines Flügels gefunden werden. Die restlichen Wandflächen waren in einem intensiven Rot gefasst und die Bereiche zu den Profilen, Türen, sowie Ecken waren durch Faschen aus Linierungen und Mäander hervorgehoben. Die Bereiche hinter der Holzvertäfelung konnten nicht untersucht werden. Auch die Untersuchung der Decke ergab keinen eindeutigen Befund.<sup>677</sup>

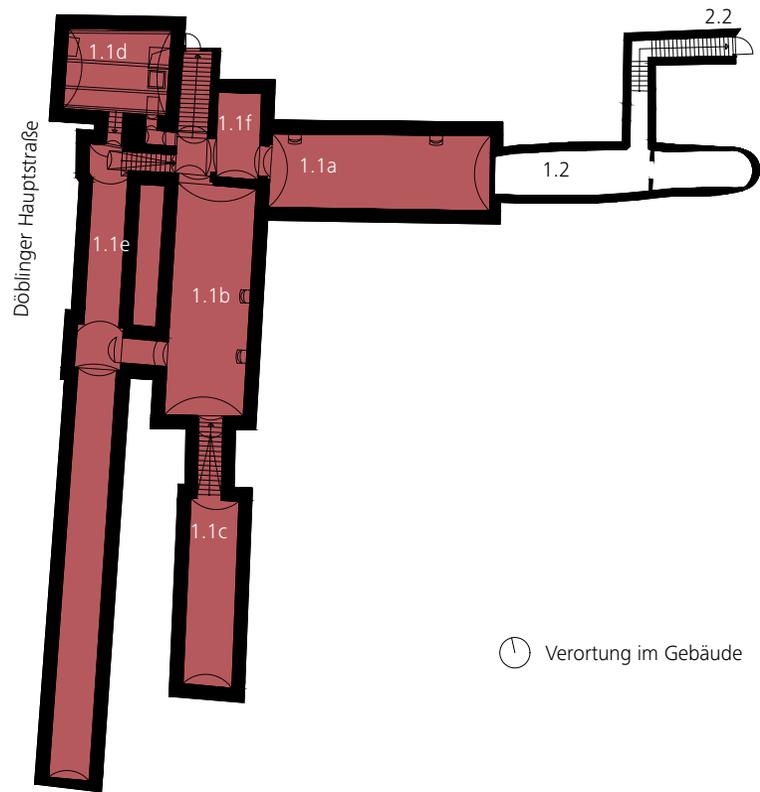
Abb. 220 Keller 1.1c.

Der Keller befindet sich in einem guten Zustand. Direkte Schäden können nicht genannt werden, da es sich um einen Gebäudeteil handelt, der aus der Erbauungszeit stammt und kaum saniert wurde. Daher können alle vorhandenen Mängel als Alterserscheinungen gewertet werden.

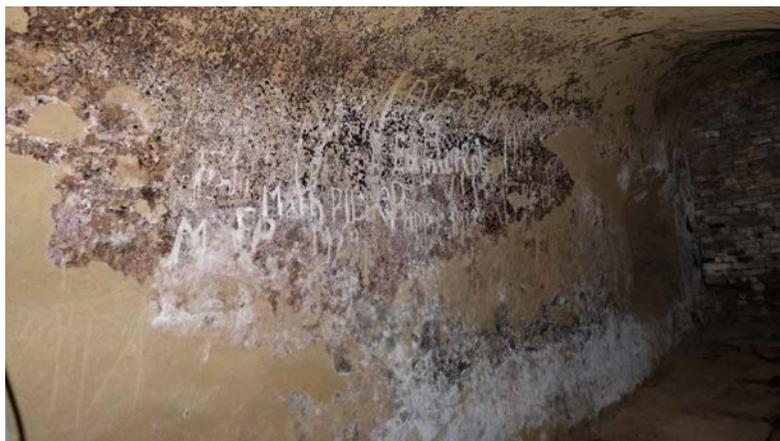
Abb. 227 In Wand eingeritzte Buchstaben.

Schäden	An den Wänden des Kellers sind eingeritzte Buchstaben zu finden (Abb. 227). Ansonsten befindet sich auch dieser Keller, wie Raum Nr. 1.1, trotz seines Alters in einem guten Zustand.

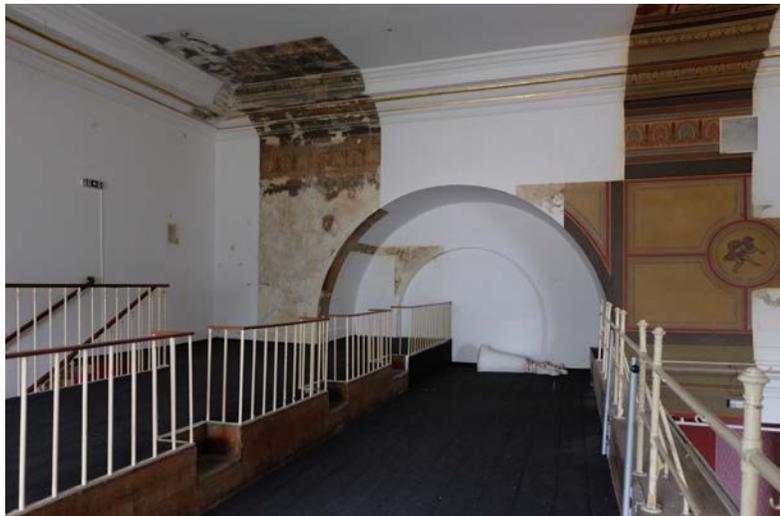
Abb. 232 Galerie Richtung Westen.

<p>Längsseiten des Saales: In Bogenbereiche passend jeweils ein Thermenfenster aus Metall, in Weiß gestrichen, mit fächerförmig ausgerichteten Sprossen; drei davon in Richtung Garten ostseitig und drei in Richtung Hof westseitig, wobei das in Richtung Oktogon mit weißer Farbe übermalt ist und das Sechste in Richtung Hotelbereich bei der Galerie verschlossen wurde (Abb. 244);</p>
Öffnungen	<p>Lüftungsöffnung in Decke; links neben Bühne Nische für Elektrokasten, durch Doppelflügeltüren aus Holz in Cremeweiß verschließbar; zu beiden Seiten der Hauptzugangstüren ein Durchbruch für Ofen, der durch Metallgitter mit floraler Ornamentik, in Weiß gestrichen, verschließbar ist; an Längsseite gen Westen zwischen Bögen quadratische Öffnungen, mit Gitter verschlossen;</p>
Stiege	<p>Treppen zu Bühne: Holztreppe zu beiden Seiten, mit beidseitig angebrachten, metallernen Handläufen (Abb. 236);          Treppe zu Galerie: Zweiläufige Holztreppe mit aufgelegtem rotem Teppich; Geländer bestehend aus vertikalen Metallstäben, in Cremeweiß gestrichen, mit Holzhandlauf (Abb. 242);          Treppen auf Galerie: Vier Holztreppen mit lediglich zwei Setzstufen; Geländer bestehend aus vertikalen Metallstäben in Cremeweiß mit Holzhandlauf (Abb. 232);</p>

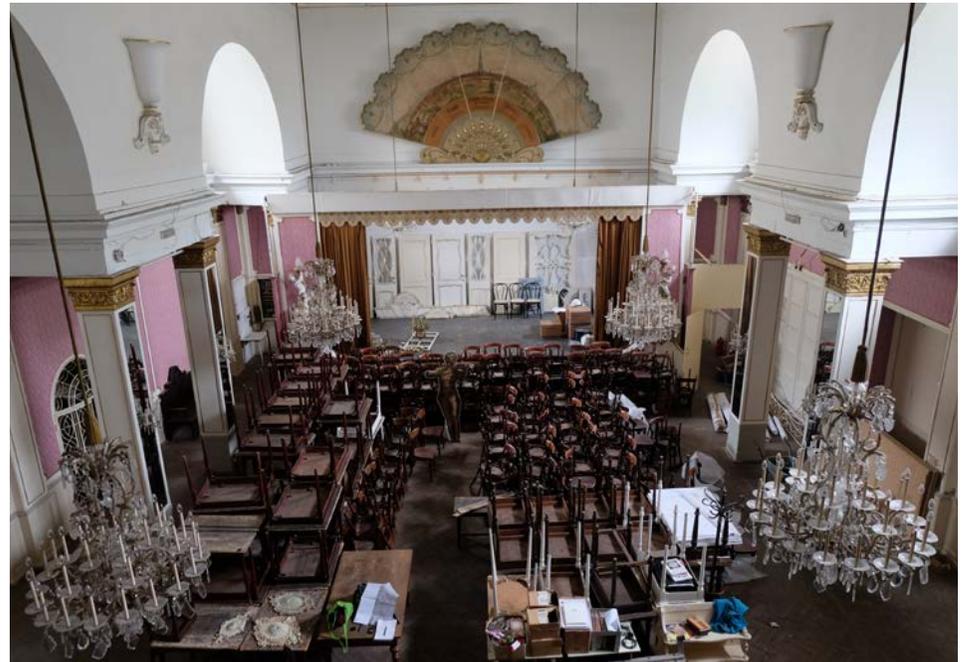
Abb. 233 Blick von auf Bühne.

Ausstattung/ Besonderheiten	<p>Acht Kronleuchter in zwei Reihen; Wandleuchten auf Säulen; Brandmeldeanlage samt Notruftaster und Notbeleuchtungsanlage; verschiedene Thonet-Möbelstücke, Dekorationen und Beleuchtungskörper; Bühne aus Holz (Abb. 233); dekorativer Fächer; zwei Heizöfen;</p>
Beschreibung	<p>Der Festsaal bildet das Herzstück des Casinos und wurde von allen Räumen am öftesten renoviert bzw. überarbeitet. Aus welcher Zeit das heutige Erscheinungsbild stammt, kann leider nicht genau definiert werden, die letzte nachweisliche</p>

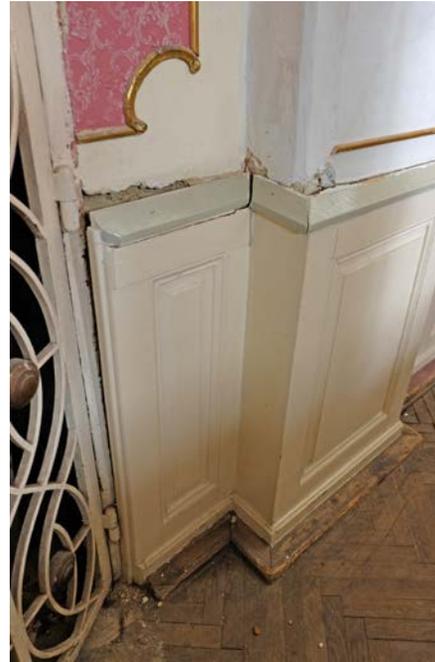
Abb. 235 Abbrechende Holzvertäfelung.

Die Vertäfelung neben dem rechten Ofen löst sich von der Wand und reißt die darunterliegende Putzschicht mit sich (Abb. 235).

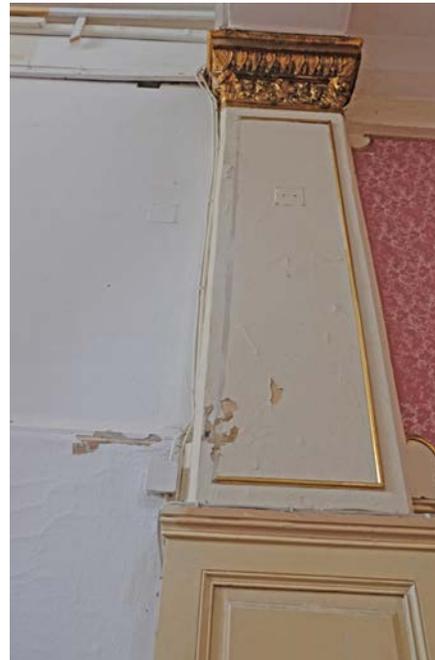
Abb. 238 Pilaster östlich von Bühne.

Der Kleber der angebrachten goldenen Zierholzleisten scheint bereits in die Jahre gekommen zu sein, was dazu führt, dass die Leiste an einigen Stellen nicht mehr hält und entweder bereits zur Gänze abgebrochen ist oder von der Wand absteht. Zur Gänze fehlt eine bereits beim Pilaster rechts an der Bühne (Abb. 238); stückchenweise löst sie sich vom Pilaster links neben der mittleren Tür in Richtung Garten auf der Höhe der Türoberkante.

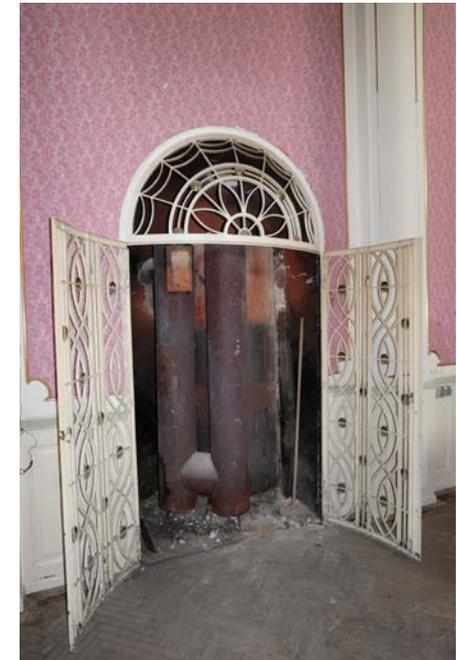
Abb. 239 Nördlicher Ofen.

Sanierung fand 1961 statt<sup>B</sup>. Die ursprüngliche Gestalt ist nur noch schwer nachzuvollziehen, doch die Funktion hat sich bis heute erhalten. Der Saal wird hauptsächlich durch das Oktogon betreten, obwohl auch der Zutritt durch den Garten, sowie durch den Gang, der die Räume auf der Nordseite verbindet, gewährleistet ist. Er hat eine rechteckige Form und ist nördlich ausgerichtet. Die Längsseiten werden durch drei Blendbogenarkaden gestalterisch dominiert. Diese fangen Bogenwiderlager, bestehend aus jeweils einem Säulen- und Pilasterpaar, auf. Ostseitig, in Richtung Garten, ist in jedem Bogenelement in einer Achse ein Thermenfenster und eine Doppelflügeltür zu finden. Auch in den Bereichen der zwei Widerlager gelangt man durch jeweils eine weitere Tür nach außen. Die gegenüberliegende Seite ist nach dem gleichen Prinzip strukturiert, jedoch wurde nicht jede Öffnung ausgeführt oder ist heute erkennbar. Die einzige Türöffnung dieser Seite befindet sich hier in der Mitte und führt in das Oktogon. Dieselben Thermenfenster gab es auch auf dieser Seite, wobei nur noch eines seiner ursprünglichen Funktion nachkommt. Das Fenster gen Oktogon wurde übermalt, und jenes bei der Galerie 1957 zugemauert. Eine Besonderheit sind die rechts und links des Hauptzuges befindlichen Öfen, welche durch das Oktogon beheizt werden und durch stark ornamentierte Metalltüren verschlossen werden können (Abb. 239).

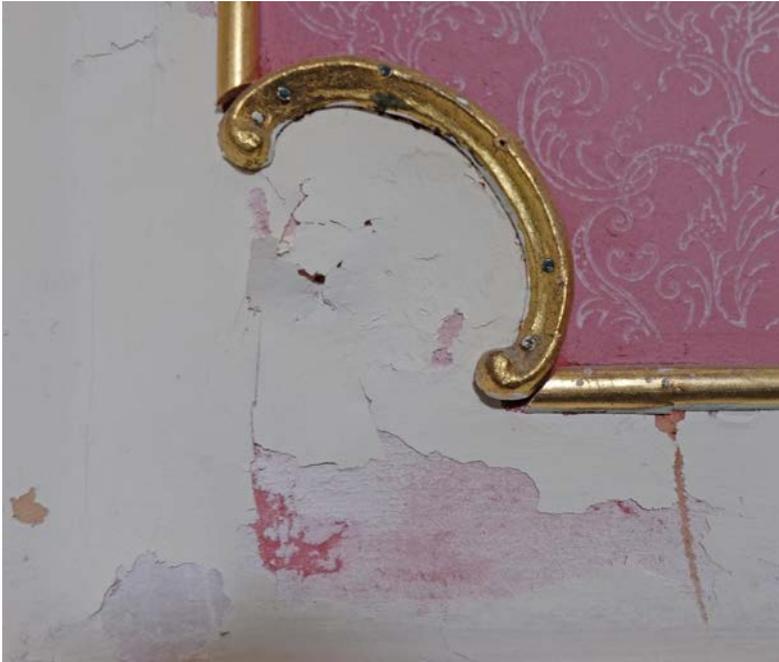
Abb. 240 Abblätternder Putz.

Die mittlere Tür zum Garten ist besonders an den Ecken der Flügel stark abgewetzt, und die linke oberste Fensterscheibe hat einen Sprung. Auch die Tür vor dem Treppenaufgang zur Galerie ist an der Zarge stark abgenutzt.
