# DAS CASINO ZÖGERNITZ

Geschichte und denkmalpflegerisches Revitalisierungs- und Nachnutzungskonzept  
zu einem der letzten historischen Veranstaltungsetablissemments  
der Wiener Vorstadt.

eingereicht an der Technischen Universität Wien  
Fakultät für Architektur und Raumplanung  
von

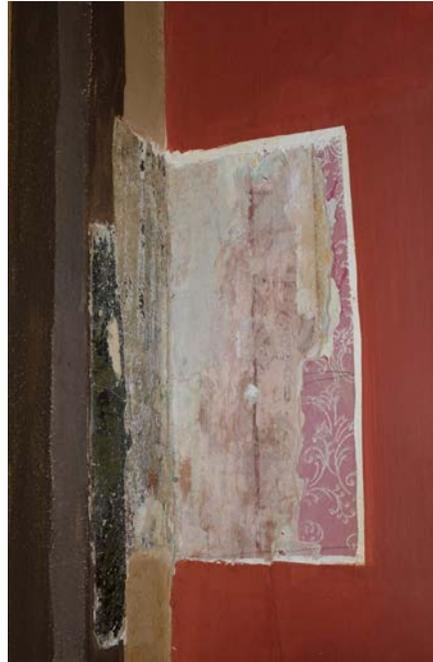
Das Bundesdenkmalamt hat in diesem Raum Untersuchungen der Oberflächen vorgenommen, weshalb viele Freilegungen verschiedener Größen sichtbar sind (Abb. 241 und 247). Vermutet wird, dass die Ältesten aus den 1870er Jahren stammen.<sup>B</sup> Auch ist links neben der Haupteingangstür ein Versuch zu finden, diese zu rekonstruieren. Ein Gefühl für die ursprüngliche Ausstattung des Saales erhält man durch die noch vorhandenen Thonet-Möbel, die im Saal gesammelt und gelagert werden.

Abb. 241 Freilegungen des Bundesdenkmalamtes.

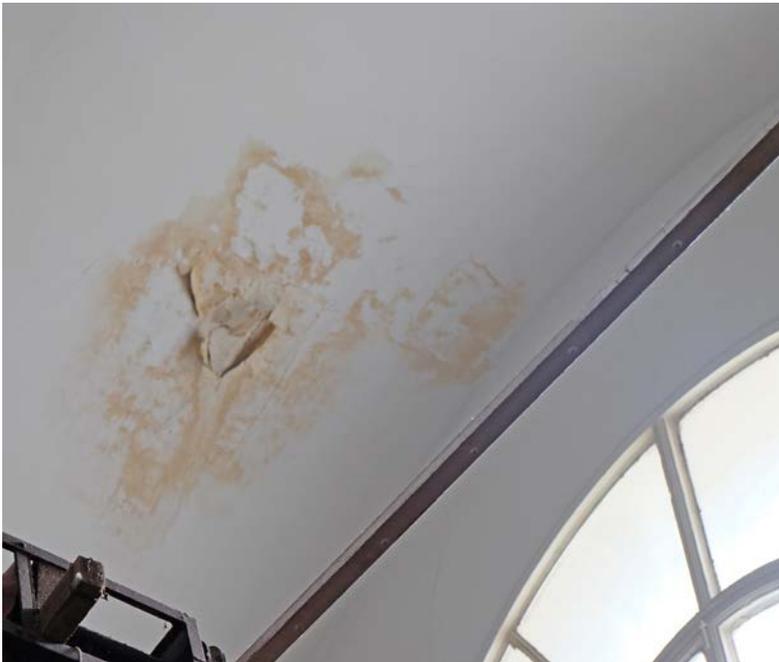
In allen Laibungen der Bögen, außer am Westlichen bei der Galerie, sind Wasserflecken zu finden (Abb. 243). Auch an der Deckenunterseite des rechten Widerlagers des Bogens über dem Hauptzugang lässt sich ein durch Wasser geschädigter Bereich feststellen.

Abb. 243 Wasserfleck in Arkadenbogen.

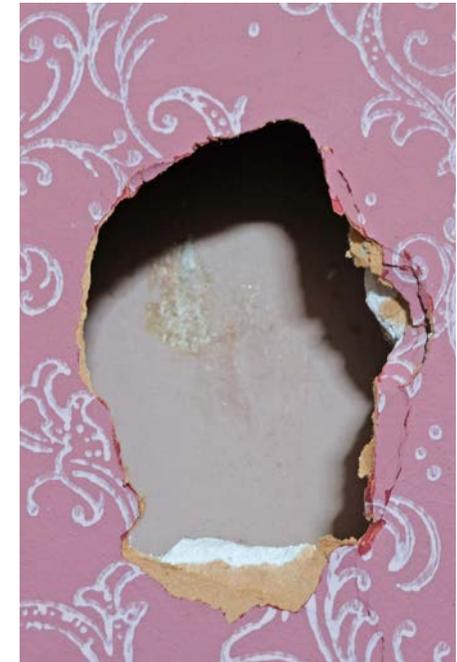
Abb. 245 Loch in vorgesetzter Wand.

An der Wand neben dem rechten Ofen sind drei Löcher auf Brusthöhe in der 5cm vorgesetzten Gipswand zu finden (Abb. 245). Hier wird die darunter befindliche Holzvertäfelung sichtbar. Im Bereich der Galerie sind am Deckengesims viele umlaufende stärkere und feinere Risse zu entdecken. Auch am mittleren Gesims ziehen sich mehrere (Abb. 234).

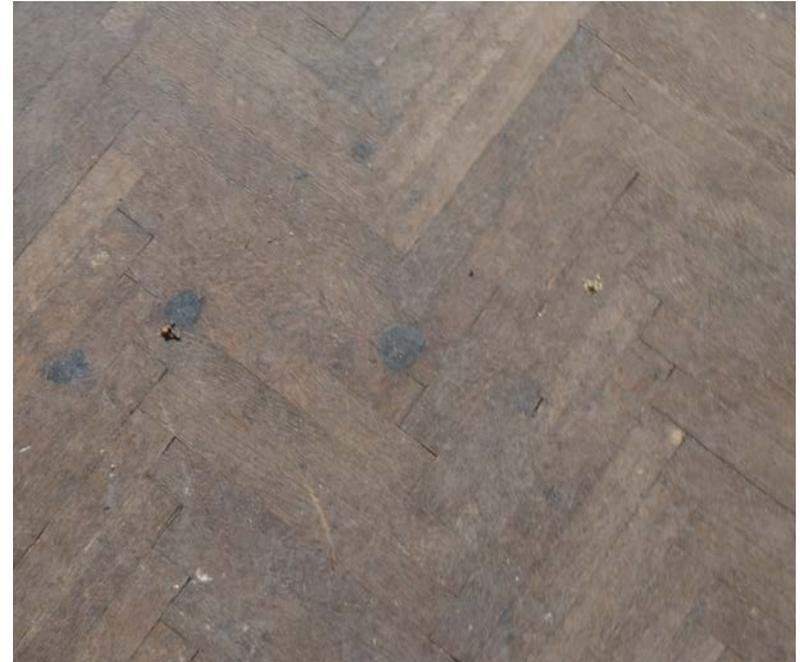
Abb. 246 Boden.

Der Boden des Festsaales, der Bühne, der Galerie und der damit verbundenen Treppenanlage zeigt deutliche Abnutzungserscheinungen. Es sind viele Kratzer und kleinere Löcher von Steinen sichtbar, aber keine großen Schäden.

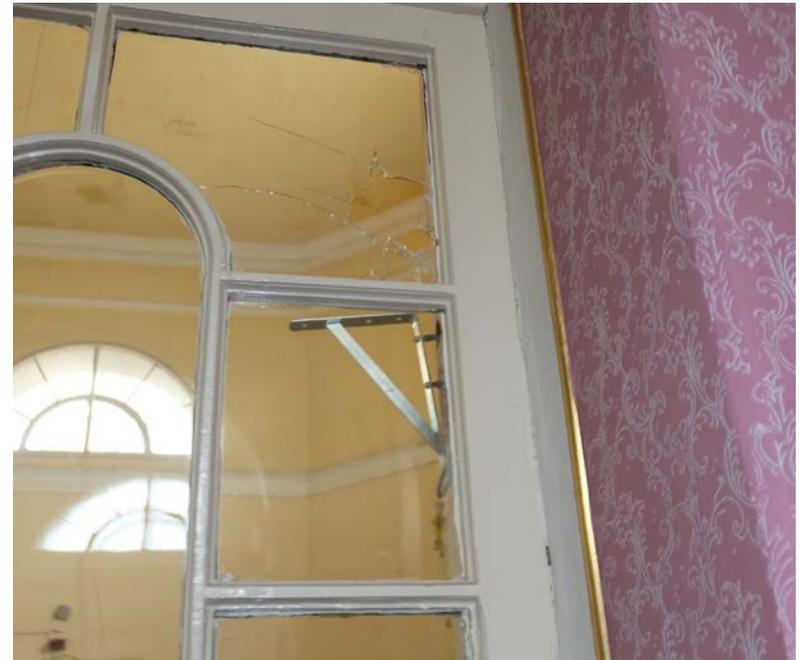
Zudem ist die Füllung hinter der Kunststoffschicht der Tür im Bereich der Beschläge beschädigt und weist hier ein Loch auf. Von ähnlichen Abnutzungserscheinungen zeugt auch die Tür zum nördlichen Gang. Bei der Tür zum Oktogon wurde rechts oben eine Fensterscheibe beschädigt (Abb. 249).

Abb. 249 Zerbrochenes Fenster in Tür zu Oktogon.

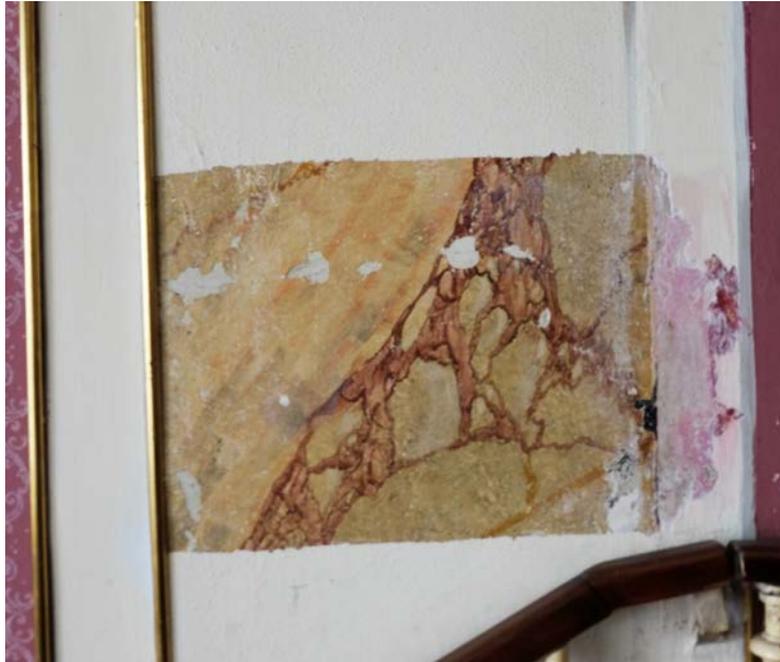
Abb. 247 Freilegung von Steinplatten auf Pilastern.

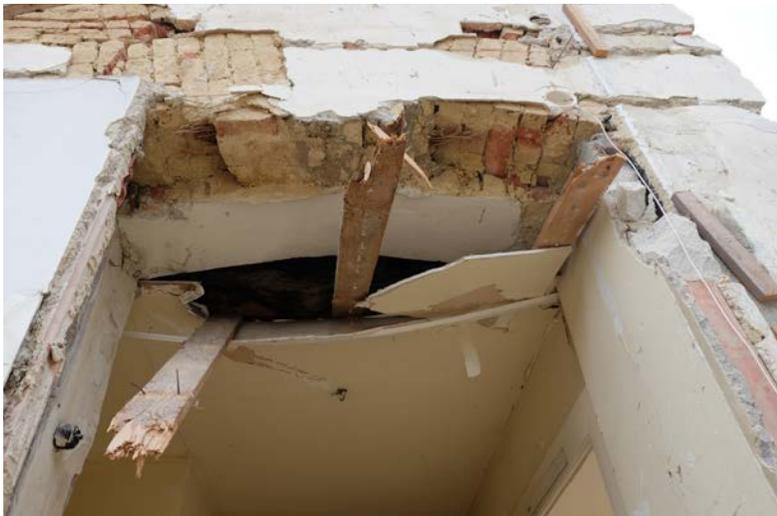
Schäden Die größten Schäden weisen die zwei Durchgänge gen Osten auf, da weiterführende Boden- sowie Wandflächen 2016 abgebrochen wurden und die Anschlussstellen nun der Witterung ausgesetzt sind (Abb. 254 und 256). Die abgehängte Decke ist an genannten Bereichen stark beschädigt und offenbart die darunterliegende Holzkonstruktion, welche auch bis in die ehemaligen Nebenräume reichte. An den Wänden und an der Decke sind starke Abnutzungsspuren sichtbar, die ebenfalls von den Abbrucharbeiten stammen. Zudem gibt es besonders im unteren Bereich der Wände Stellen, wo der Putz abbröckelt und die darunterliegende weiße Farbschicht offenbart. Überdies liegen auf dem Boden viel Schutt und Staub.

Abb. 254 Abbruch Decke.

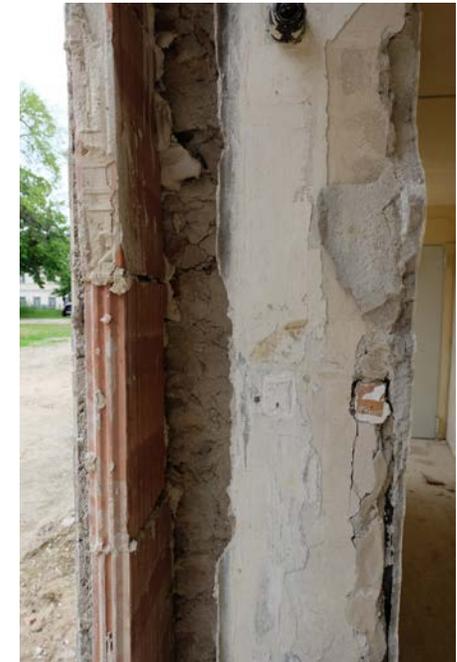
Abb. 256 Abbruch Wand.

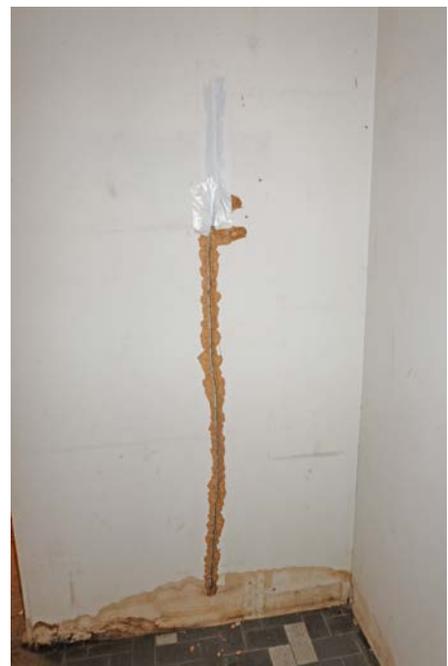
Abb. 260 Ausgerissene Leitung.

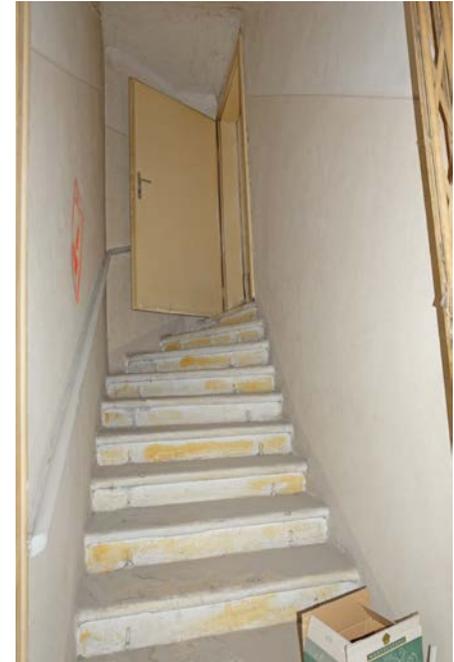
Die Treppe in das erste Obergeschoss zeigt Spuren starker Abnutzung und einer gelblichen Substanz, die als Reste eines Klebers zur Anbringung eines Teppichs gewertet werden können. An der Wand gegenüber der Treppe wurde in quadratischer Form der Putz zum Ziegelmauerwerk abgeschlagen.

Abb. 265 Treppe in Obergeschoss.

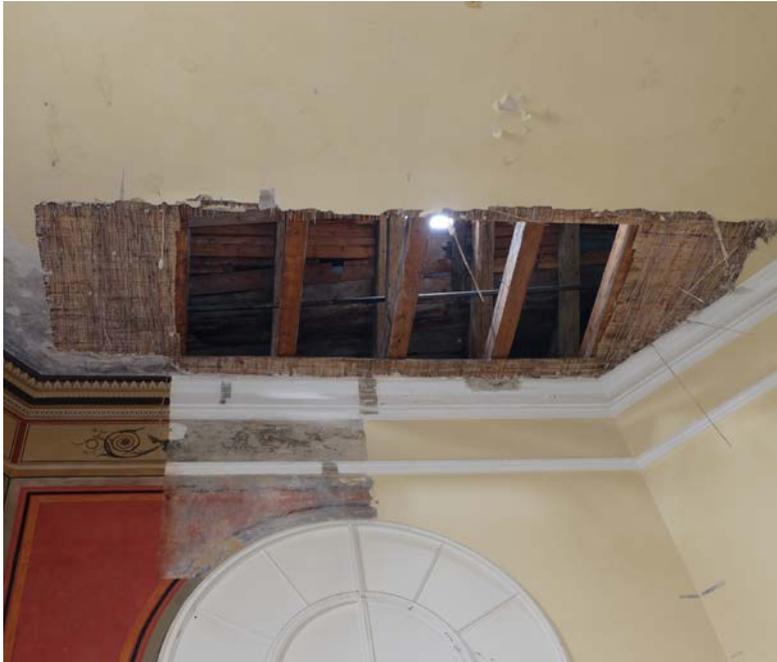
Durch die abgebrochene Decke und das herausgeschlagene Loch ist der Boden des Raumes voll mit Schutt.

Abb. 266 Abgebrochene Decke.

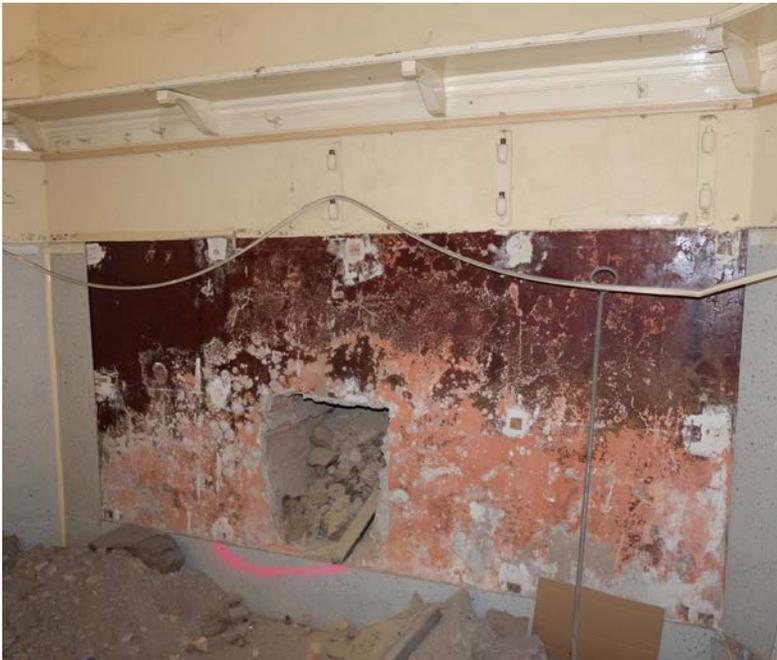
Abb. 270 Entfernte Holzvertäfelung.

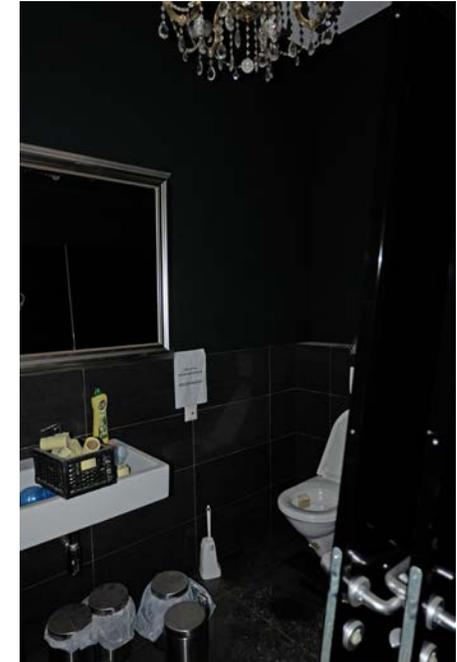
vor der Stilllegung des Gebäudes neu gestaltet. WC-Schüsseln und Waschbecken sind erhalten, wobei diese teilweise verdreckt sind. Im Damen-WC (Abb. 275) wurden die Trennwände abgebaut und lehnen an der Wand nahe der Tür. Im Behinderten-WC (Abb. 274) werden nun Müllkörbe und weitere Einrichtungsgegenstände der Nasszellen gelagert. Ähnlich zum Oktogon, kann durch eine schwarz gestrichene Metalltür der Anheizraum des Ofens erreicht werden (Abb. 277). Das Herren-WC (Abb. 276) wurde im Zuge der Abbrucharbeiten 2016 größtenteils abgerissen und besteht noch bis in den Vorbereich, wodurch sich nur die Eingangstür, die nun in das Freie führt, und zwei Waschbecken erhalten haben.

Abb. 274 Behinderten WC.

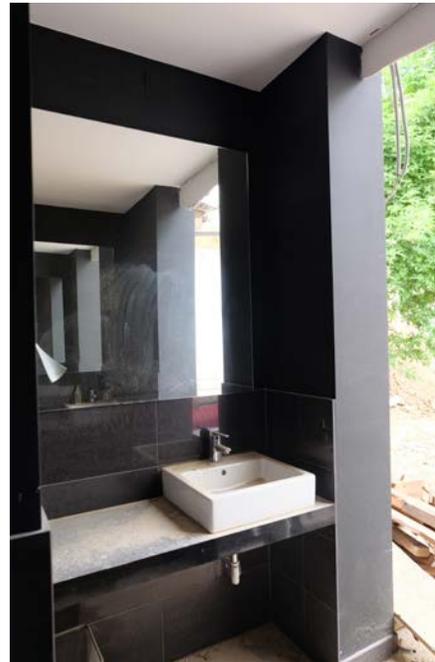
Das Herren-WC ist durch die Abbrüche der Witterung ausgesetzt, was auch an den erhaltenen Wandteilen erkennbar ist. Die genannten Arbeiten haben in diesem Gebäudeteil einen Staubfilm hinterlassen, der vor allem im Vorraum zu finden ist. Die Räumlichkeiten weisen ansonsten keine Schäden auf.

Abb. 276 Herren WC.

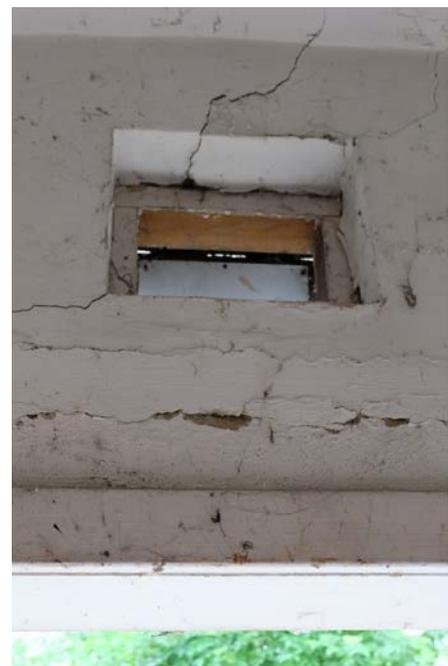
Fenster	Quadratisches Holzfenster über Tür zu Garten (Maße 20x20cm, Abb. 278);
Öffnungen	Öffnung für Durchreiche, ausgeführt als Holzkasteneinbau zwischen Raum 2.6a und 2.6b; verschließbar mit einem Doppelflügel Fenster aus Holz, mit Metallbeschlag;

Abb. 278 Fenster über Tür.

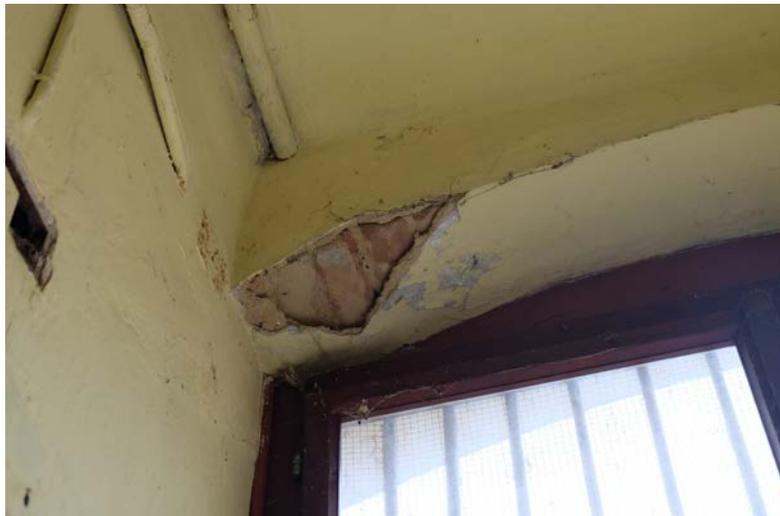
Der Gang zeugt von starken Gebrauchsspuren, wie abblätternde Farbe oder Risse in der Wand. Weiters wurde an zwei Stellen, beide Male an den Längsseiten des Raumes, der Putz in einer quadratischen Fläche entfernt und das darunterliegende Mauerwerk freigelegt (Abb. 287). Über der nach außen führenden Doppelflügeltür bricht beim Sturz der Putz bereits großflächig ab (Abb. 285).

Abb. 285 Abgebrochener Putz über Tür.

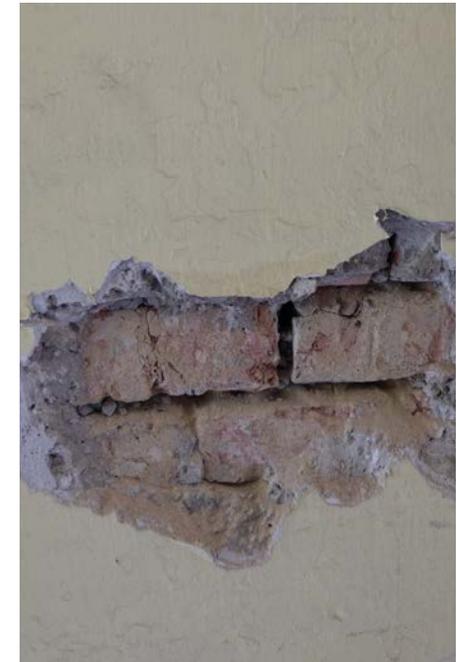
Abb. 287 Freigelegtes Mauerwerk.

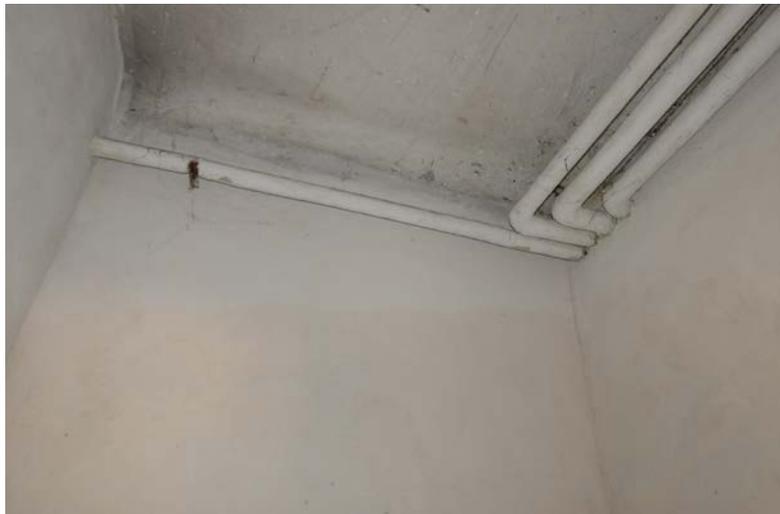
Abb. 290 Decke Lager 2.8b.

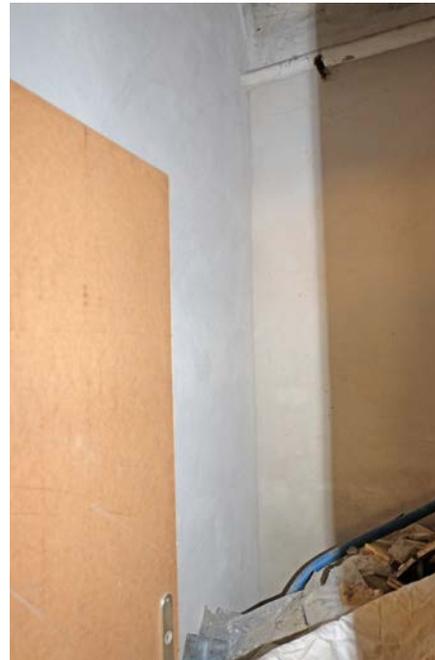
Raumnummer	2.8
Bezeichnung	Lager
Größe	Lager 2.8a: 3,72m <sup>2</sup> ; Lager 2.8b: 3,41m <sup>2</sup> ;
Höhe	Lager 2.8a: 2,94m; Lager 2.8b: 2,97m;
Boden	Steinboden (Abb. 292);
Wände	Rauputz mit weißem Anstrich, außen liegende Rohre;
Decke	Rauputz mit weißem Anstrich (Abb. 290);
Türen	Zugang zu Gang (Nr. 2.7): Holztür in Dunkelgrün gestrichen, mit Metallbeschlag; Zugang zu Lager 2.8b: Holztür mit Metallbeschlag;
Beschreibung	Das Lager wird durch den davor liegenden Gang betreten (Nr. 2.7, Abb. 288 und 289), stammt aus der Erbauungszeit des Hauses und wurde 1913 geteilt, was an der Dicke der trennenden Wand, sowie an der neueren Tür erkennbar ist. Es diente zeitweise als WC-Anlage für die 1927 addierten Speisesäle, die heute nicht mehr existieren. Als das Gebäude 1985 komplett in ein Hotel umgewandelt wurde, veränderte sich die Funktion in einen Lagerraum. Zur Zeit der Bestandsaufnahme war der Raum mit einem großen Möbel und weiteren Gerümpel vollgestellt. Das Lager 2.8b war dadurch kaum begehbar (Abb. 291).

Abb. 291 Lager 2.8b.

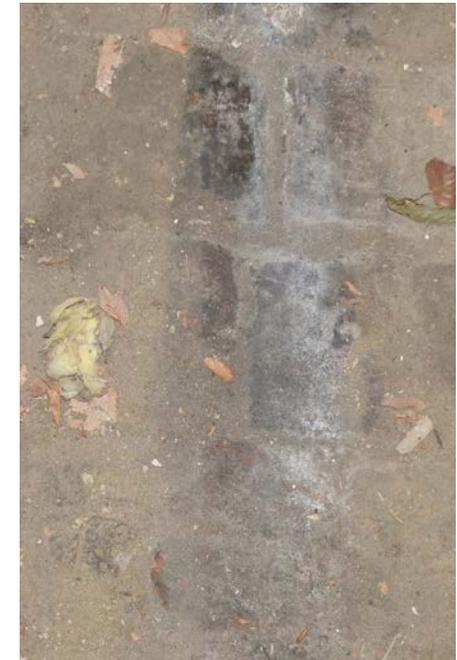
Abb. 292 Boden.

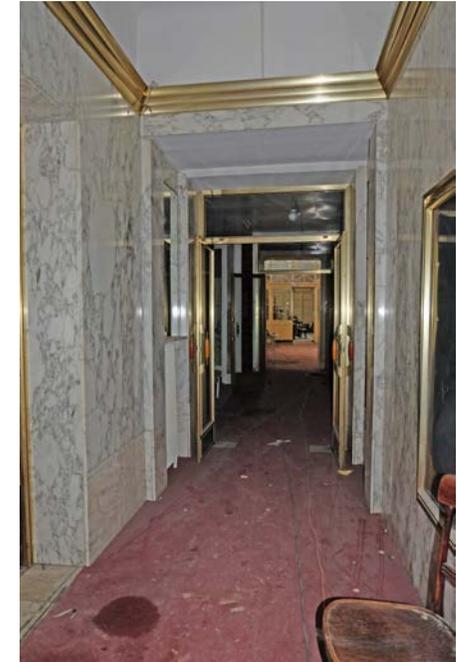
Ausstattung	Heizkörper bei Spiegelfläche; Schaukasten;
Beschreibung	Dieser 1913 gestaltete Raum bildet den Hauptzugang des gesamten Gebäudes und trennt Hotel- oder Veranstaltungsbesucher. Er wurde so geplant, dass eine direkte Blickachse, durch den Vorraum und das Oktogon, auf den Festsaal besteht (Abb. 298). Der Eingang in die Hotelzone ist im Vergleich dazu eher unscheinbar (Abb. 299). Die von goldenen Leisten abgeschlossenen Marmorplatten vermitteln einen festlichen Eindruck.

Abb. 298 Blick gen Osten.

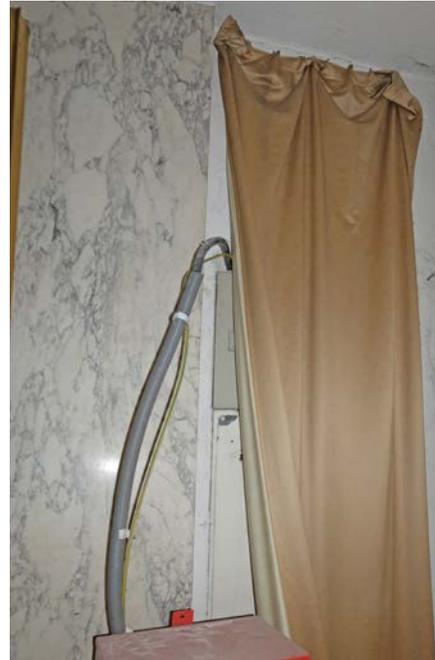
Raumnummer	2.10
Bezeichnung	Gang
Größe	9,00m <sup>2</sup>
Höhe	3,63m; bei erstem Drittel der Länge 2,96m; bei drei Drittel 2,82m;
Boden	Roter Teppich aufgeklebt auf marmorierte Fliesen;
Wände	Marmorierte Platten (Höhe 3m), abgeschlossen durch goldene Metallleiste; anschließend weißer Anstrich; Spiegelfläche in Wandnische rechts und links neben Tür zu Vorraum;
Decke	Weißer Anstrich; abgehängte Decke bei erstem und letztem Drittel der Decke;
Türen	Zugang zu Vorraum (Nr. 2.9): Doppelflügeltür aus goldenem Metall, mit Beschlag aus Metall, Holz und großflächigem Glaseinsatz; Zugang zu Garderobenvorraum (Nr. 2.11): Metalltür in Gold, mit Beschlag aus Metall und Holz, großflächiger Glaseinsatz und Seitenlicht; Zugang auf Straße: Doppelflügeltür aus Holz, außen verblendet mit gewelltem Metallblech in Gold mit Metallbeschlag;
Öffnungen	An südlicher Wand eingelassener Schaukasten aus Metall in Gold (Abb. 301); Jeweils eine Nische für Strom, zu beiden Seiten neben der Eingangstür; durch Metalltüren verschlossen (Abb. 300);

Abb. 300 Öffnungen bei Eingangstür.

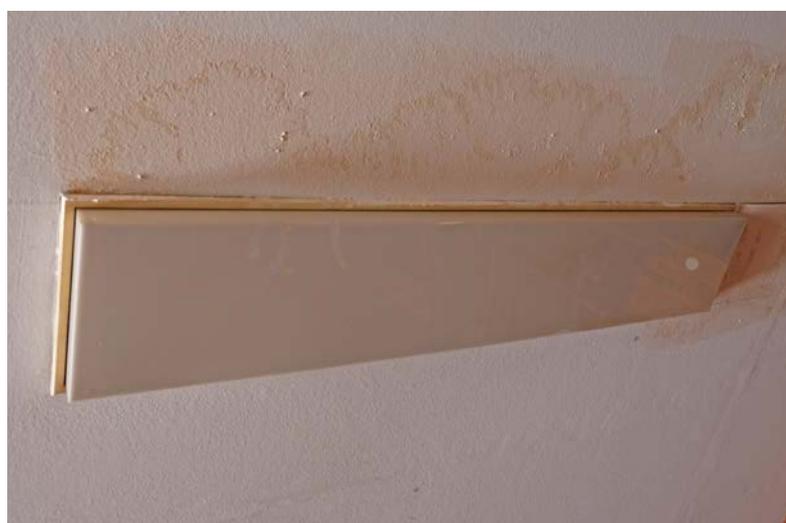
Beim Deckensprung der Rezeption gab es einen Wasserschaden, da an der Stelle neben der Beleuchtung ein großer Fleck zu sehen ist (Abb. 303).

Abb. 303 Wasserfleck bei abgehängter Decke.

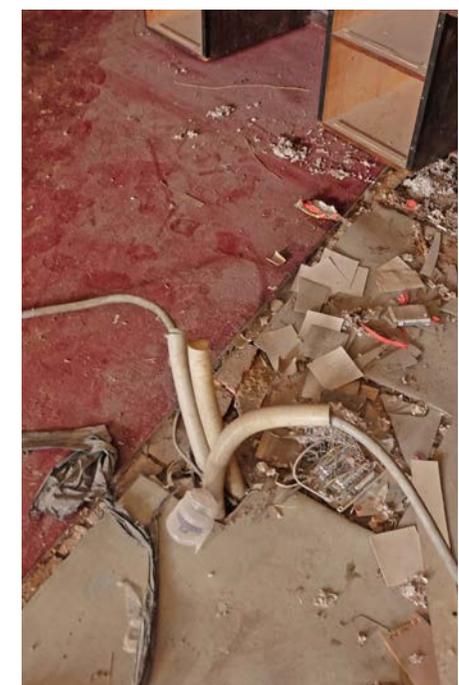
Abb. 305 Loch in Boden.

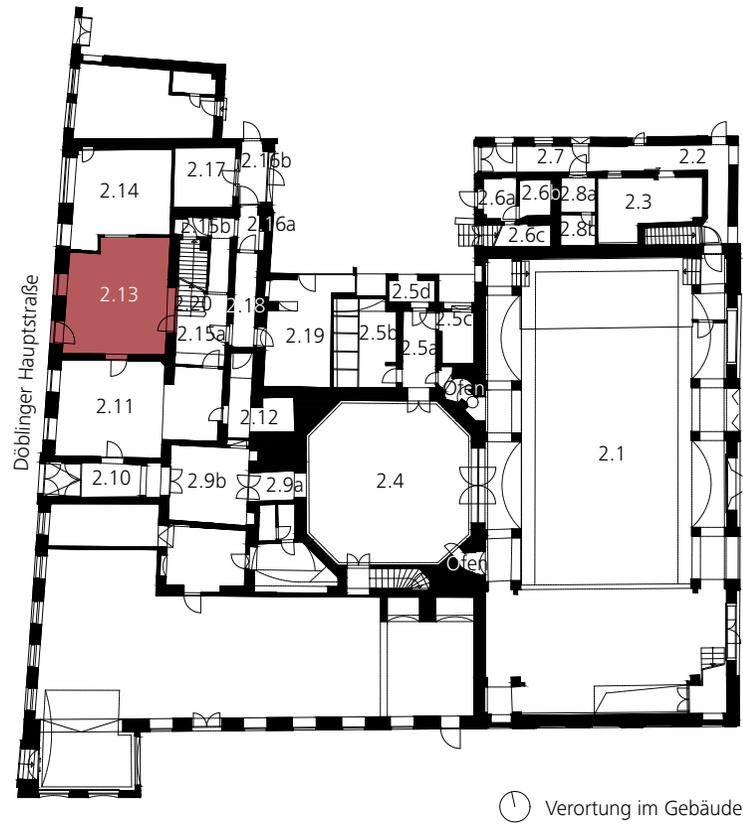
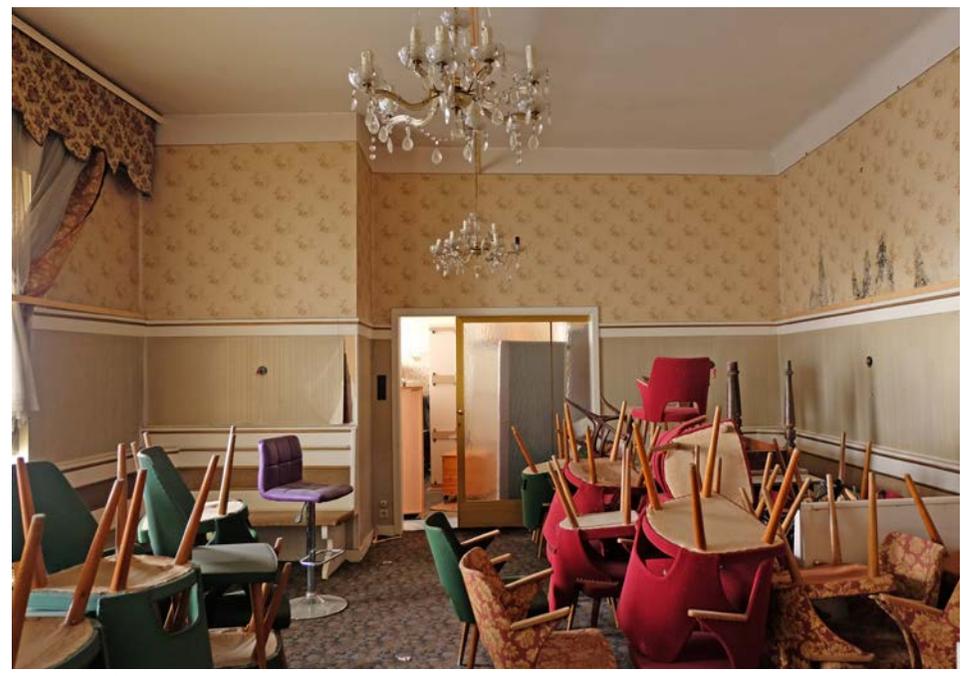
Abb. 310 Blick gen Norden.

**Schäden** An der östlichen Wand ist oberhalb der Vertäfelung eine Stelle mit Schimmel befallen, die von unter der Holzvertäfelung herauf zu wandern scheint (Abb. 310). An der nördlichen Holzvertäfelung, neben der Schiebetür, ist die Tapete beschädigt und gibt den Blick auf die darunterliegenden, vorgesetzten Holzplatten frei (Abb. 313). An anderen Bereichen fängt sie bereits an leicht abzugehen. An zwei Stellen, einmal neben der beschädigten Tapete und unter der Schimmelstelle, sind Löcher in der Vertäfelung zu finden, die vermutlich von entfernten Steckdosen kommen. An der südlichen Wand wurde links neben der Tür der Wandleuchter entfernt, was an einem weiteren kleinen Loch erkennbar ist. Ansonsten weist der Raum lediglich Gebrauchsspuren sowie eine leichte Staubschicht auf.

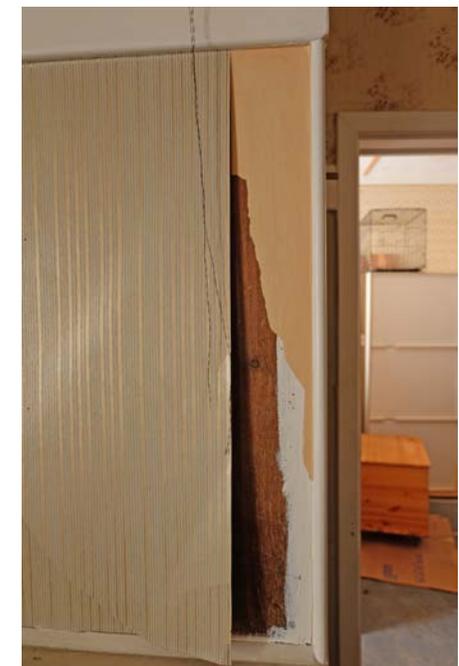
Abb. 313 Abblätternde Tapete.

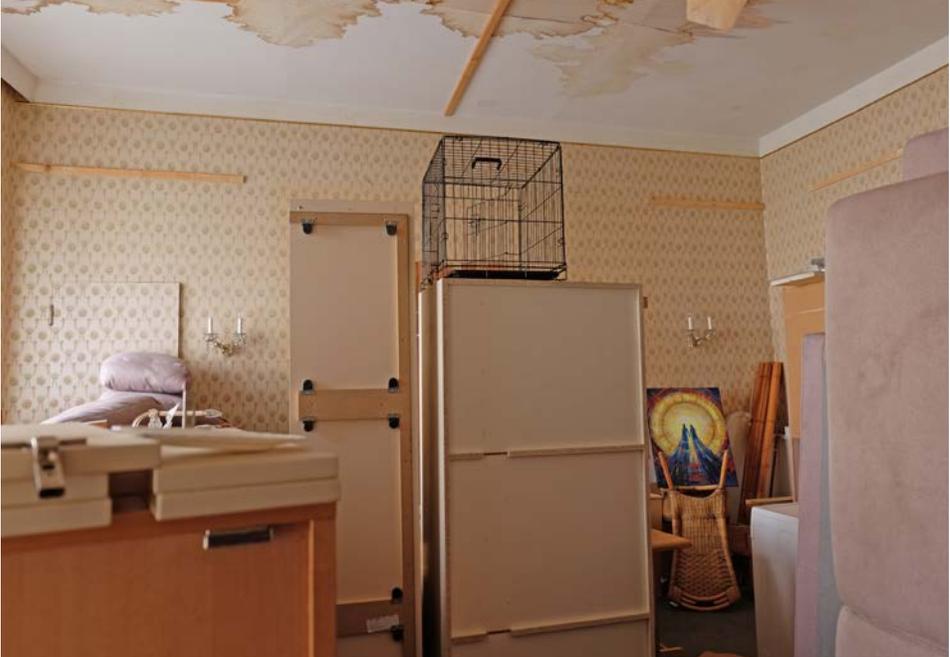
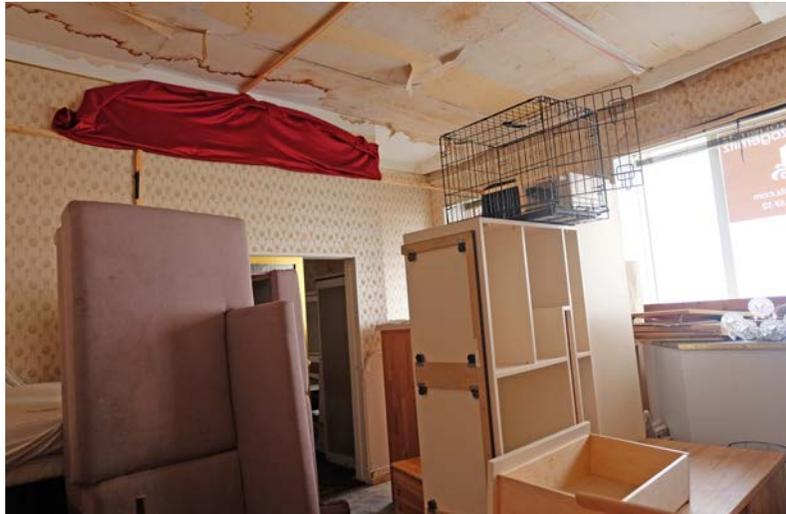
der Fülle dieser schwer begehbar (Abb. 314 und 315). Auf dem Boden war ursprünglich ebenfalls ein Teppichboden verlegt, der zu einem unbekanntem Zeitpunkt entfernt wurde. Abdrücke sind noch auf dem Estrichboden erkennbar. In die nördliche Wand ist eine versteckte Tür eingelassen, die mit derselben Tapete wie die der Wände verblendet wurde (Abb. 316). Der direkte Nutzen der Tür ist unklar, da es laut letztem Forschungsstand nie einen Zugang zum daneben liegenden Zubau gab. An den Wänden wurden Stücke von unbehandelten Holzleisten angebracht, ähnlich zu denen der Garderobe. Auch hier ist der Grund nicht ersichtlich.

Abb. 314 Blick gen Norden.

Abb. 315 Blick gen Süden.

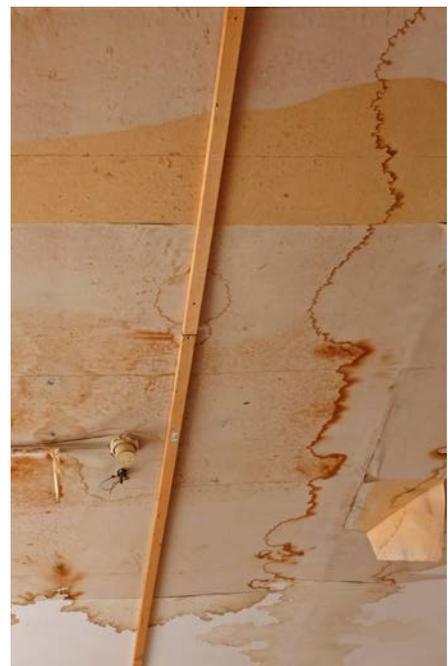
Der Raum wurde besonders in den Bereichen der Decke stark in Mitleidenschaft gezogen. In den darüber liegenden Räumen muss es einen Wasserschaden gegeben haben, da die komplette Decke mit Wasserflecken überzogen ist (Abb. 317) und sich die Tapete löst. Betroffen sind auch die oberen Bereiche der Wände. Teilweise wurde die Holzvertäfelung von den Wänden entfernt, an diesen Stellen ist die Tapete beschädigt und gibt den Blick auf die darunter liegende Holzverkleidung frei.

Abb. 317 Wasserfleck.

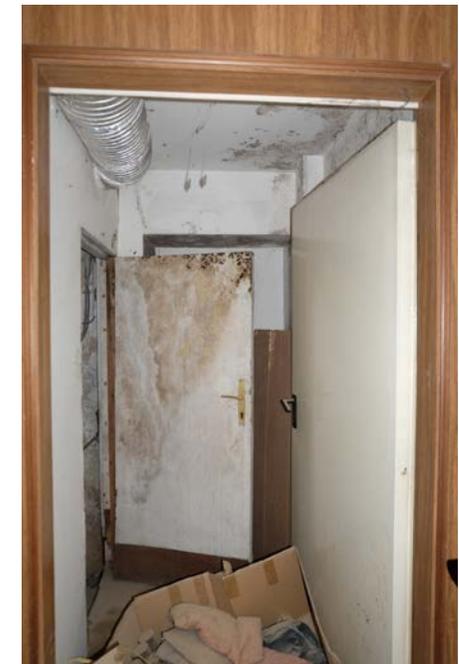
Die Tür in den danebenliegenden Gang Nr. 2.19 wurde mit einem Holzbrett verschlossen.  
Der Boden ist durch die im Jahr 2016 im Hof stattgefundenen Abbrucharbeiten stark verdreckt worden. Das Rot des Teppichs ist kaum noch zu erkennen. Die Decke des kleinen Vorraumes zum Keller ist mit Schimmel überzogen, ebenso die Holztür, welche in den Keller führt (Abb. 321).

Abb. 321 Raum vor Kellertreppe.

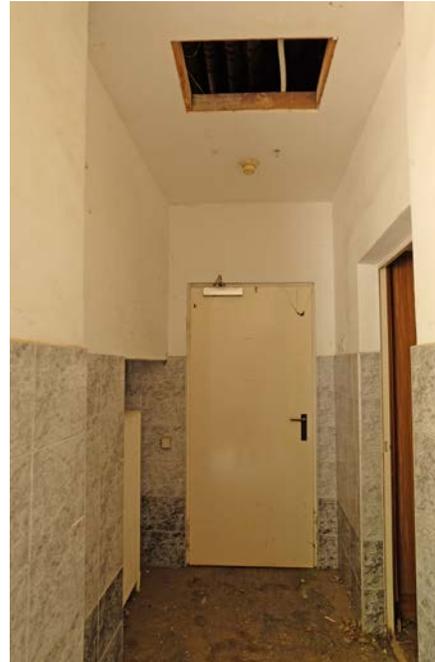
In der Raummitte beider Abschnitte wurde jeweils ein quadratisches Loch aus der abgehängten Decke geschnitten, wodurch die darunterliegenden Lüftungsrohre sichtbar sind (Abb. 322). An diesen Stellen wurde dadurch die Haltbarkeit der Farbe beeinträchtigt, welche besonders beim Gang 2.15b abgebrochen ist. Neben dem noch vorhandenen Brandmelder wurde ein Beleuchtungskörper entfernt, da an dieser Stelle die Farbe abblättert, sowie ein kleines Loch, wie für eine Elektroleitung, zu finden ist. Abgesehen von genannten Mängeln sind zudem starke Gebrauchsschäden vorzufinden.

Abb. 322 Gang 2.16a – Blick gen Süden.

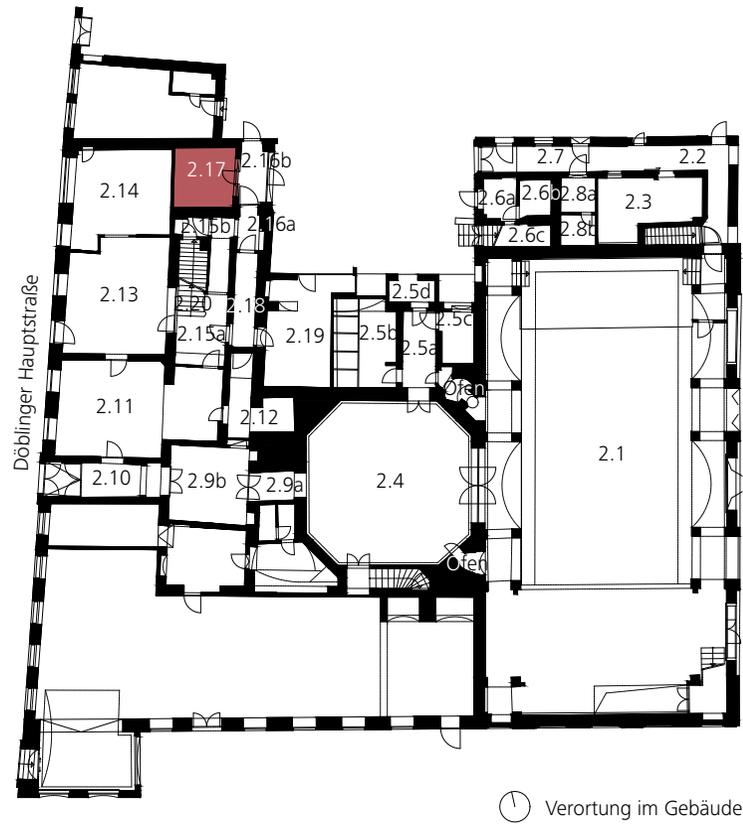
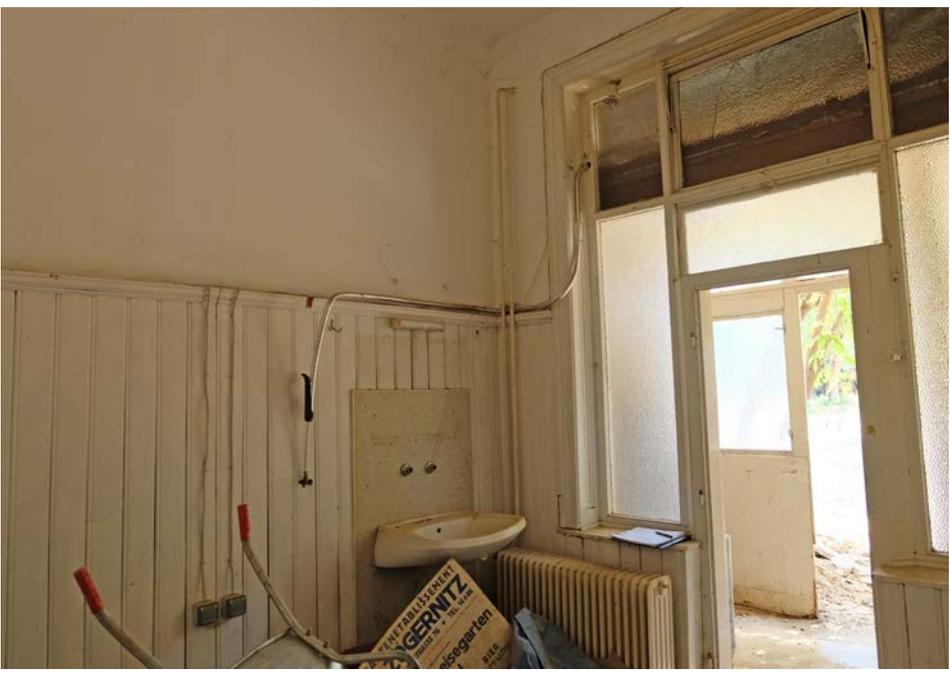
Abb. 327 Blick gen Nordosten.

In die südliche Holzvertäfelung wurden auf Fußhöhe zwei kreisrunde Löcher ausgeschnitten, die für Leitungen dienen. Vereinzelt sind im Raum kleine Löcher von entfernten Haken oder Schrauben an den Wänden zu finden. Zudem bröckelt die Farbe der Tür sowie der Fenster ab.

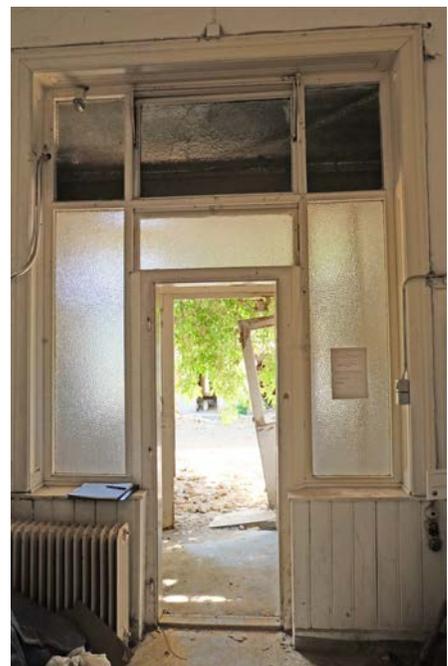
Abb. 329 Wasserfleck.

Schäden	Auch dieser Raum ist von einer Staubschicht überzogen und zeugt von einigen Alterserscheinungen. Besonders an der westlichen Wand sind einige durchlaufende, waagrechte Risse zu entdecken. An der Decke im nordwestlichen Eck ist ein Wasserfleck sichtbar, der sich auch leicht auf die anschließende Wand ausgebreitet hat (Abb. 329).

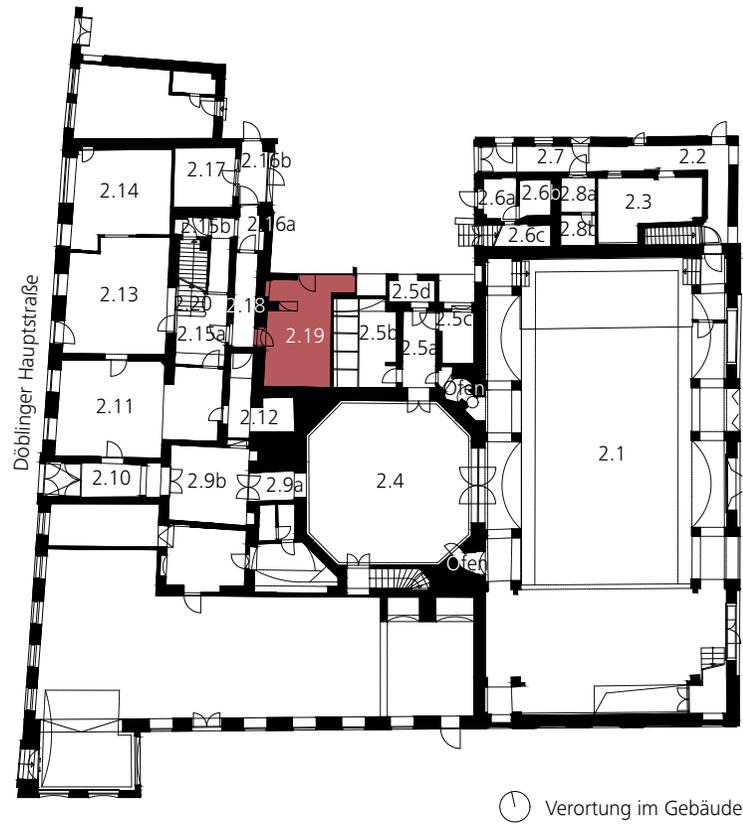
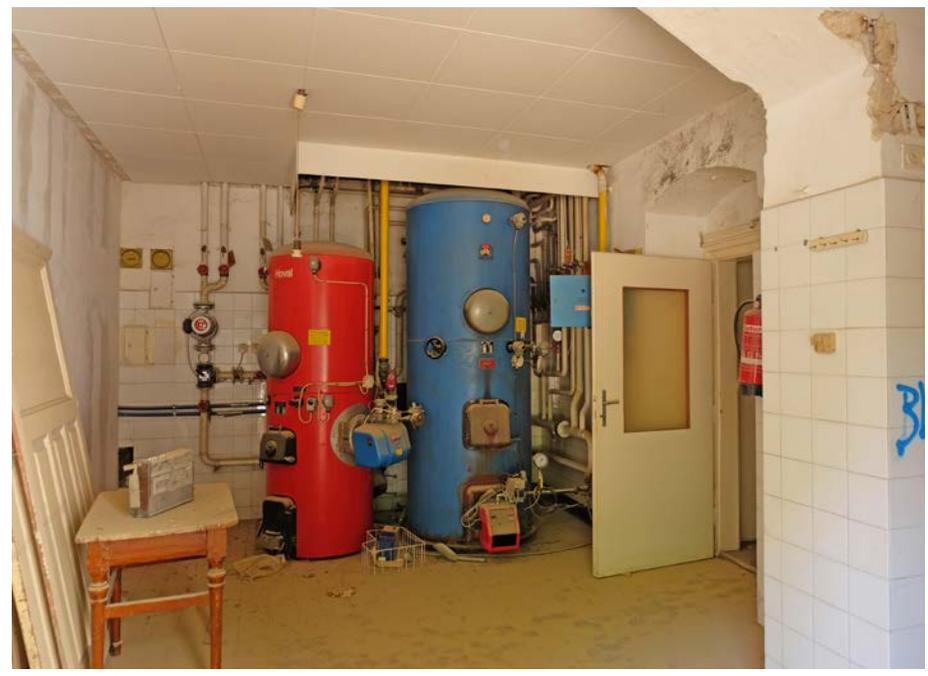
Abb. 336 Blick gen Süden.

Der Raum wurde aufgrund von Abbrucharbeiten im Jahre 2016 stark in Mitleidenschaft gezogen. Der Fliesenboden ist gen Garten bis auf Höhe des Bogens abgebrochen worden (Abb. 337). An selber Stelle wurde auch die abgehängte Decke teilweise abgeschlagen. Hier erhält man einen Blick auf die darunterliegenden Bögen. Über der Tür hat sich Schimmel ausgebreitet, was auch dazu führt, dass hier die Farbe abbröckelt. Weiters wurde rechts neben der Tür an drei Stellen der Putz in quadratischer Form abgeschlagen und darunterliegendes Mauerwerk freigelegt. An der nördlichen Seite des Bogens ist der Putz beschädigt oder abgetragen worden. Durch die Abbrüche wurde auch die Tür beschädigt, weshalb sie an der Wand lehnt (Abb. 338). Die restlichen Fixelemente hängen nur noch lose an der teilweise bereits abgetragenen Wand. Der Raum ist zudem voller Schutt und Schmutz.

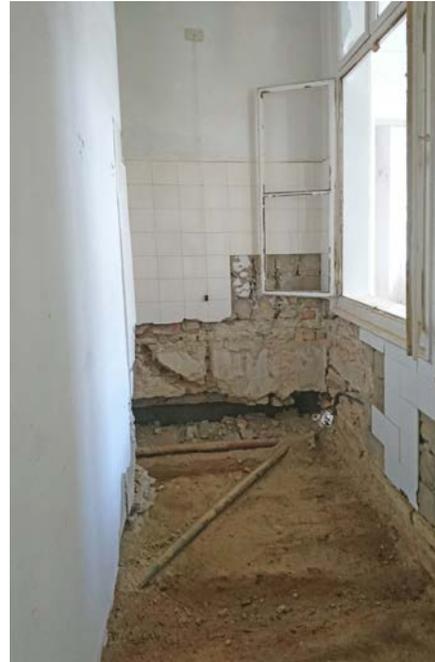
Abb. 351 Badezimmer – Blick gen Norden.

Beschreibung	Die 1957 in drei Bereiche unterteilten Räumlichkeiten liegen südlich der Treppe und waren bis zum Umbau 1985, wo jedes Hotelzimmer ein eigenes Bad erhielt, eine der möglichen Waschmöglichkeiten für den Stock. Durch den Umbau wurden sie obsolet und als Abstellraum weiter genutzt (Abb. 356). Das Badezimmer wird durch ein Fenster, welches sich gen Gang öffnet, belichtet (Abb. 355).
Schäden	Badezimmer: Der größte Schaden ist an der nördlichen Wand in der Nische zu finden, da die Fliesen in größeren Flächen abgeschlagen

wurden (Abb. 351 und 352). Höchstwahrscheinlich passierte dies im Zuge der Entfernung vom Waschbecken. Es fehlen zudem einzelne Fliesen auch an anderen Stellen.

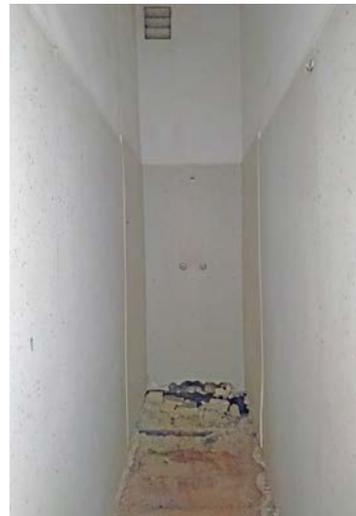
Abb. 354 Abstellraum 3.2c.

Abstellraum b und c: Die Holzvertäfelung wurde auf Fußhöhe durch den Abriss des Bodens beschädigt (Abb. 354). Die Räume zeigen sonst keine Mängel.

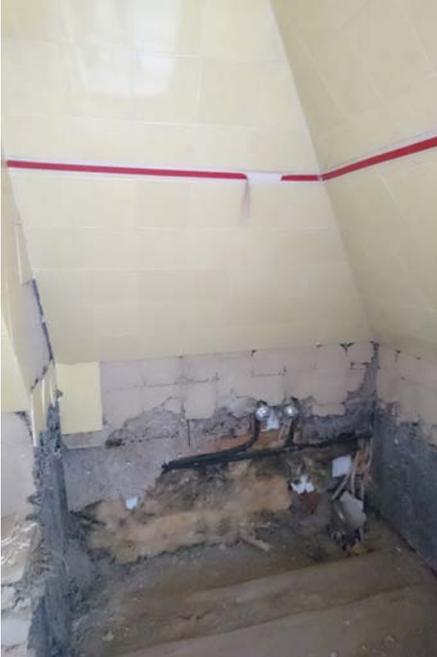
Abb. 357 Badezimmer.

Badezimmer: Die Fliesen wurden hier großflächig abgeschlagen (Abb. 357).

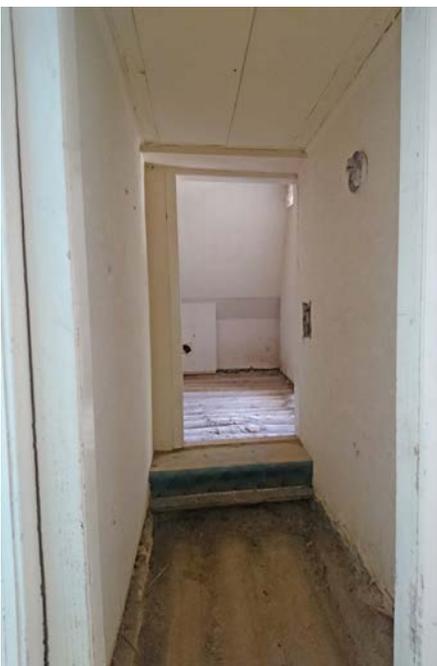
Abb. 359 Vorraum – Blick gen Norden.

Vorraum: An der östlichen Wand wurde ein quadratisches Loch aus der Holzverkleidung geschnitten, um Zugang zu den dahinterliegenden Rohren zu erhalten (Abb. 359). Neben der Zimmertür ist ein starker Riss zu finden. Ansonsten blättert die Tapete in kleinen Stücken ab.

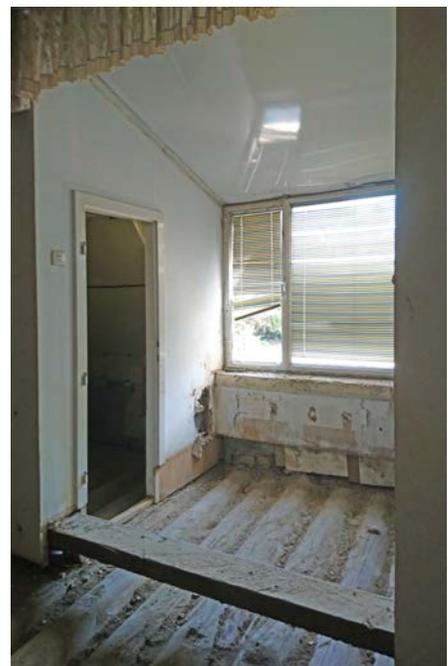
Abb. 360 Blick zu Badezimmer.

Das Eck vor dem Badezimmer ist mehrfach beschädigt. Auch hier findet sich ein größeres Loch in der nördlichen Wand zum Badezimmer. Es wurde eine Verkleidung entfernt, da der Rohzustand der Wände hier teilweise ersichtlich ist (Abb. 360) und an der südlichen Wand fällt die Tapete großflächig ab.

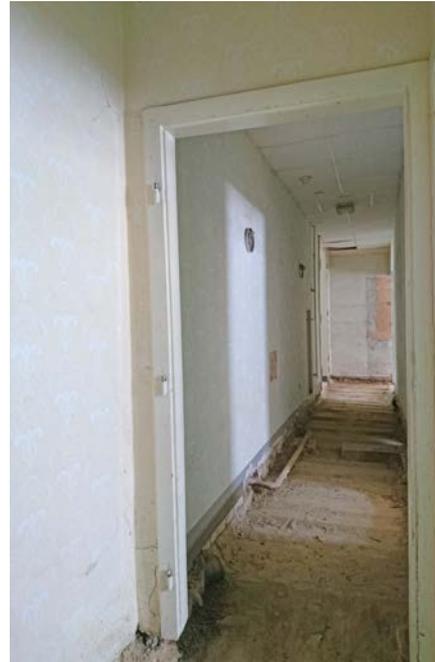
Abb. 361 Vorraum – Blick gen Süden.

Ausstattung/ Besonderheiten	Holzleiste für Vorhang; Brandmelder in Vorraum; Reste von Beleuchtungskörpern; Spiegel;
Beschreibung	Das Zimmer teilt sich mit dem vorher beschriebenen Räumlichkeiten (Nr. 3.3) einen Vorraum (Abb. 361) und ist straßenseitig ausgerichtet. Die Belichtung erfolgt durch ein Fenster auf dieser Seite, das Badezimmer wird mechanisch entlüftet.
Schäden	Vorraum: An den Wänden in Richtung Decke sind einige feine Risse, sowie Abnutzungen zu finden. Zimmer: An der Wand zum Badezimmer fällt großflächig die Farbe ab, von wo Risse ausgehen.

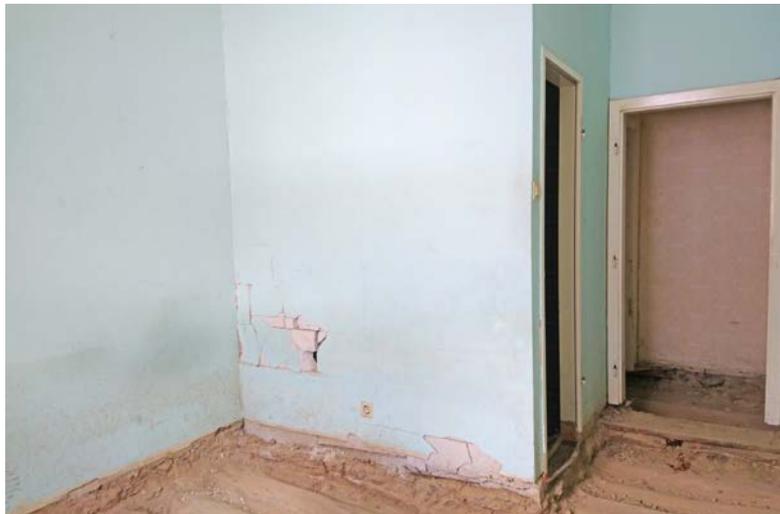
Abb. 363 Zimmer – Blick gen Nordost.

Die dadurch sichtbaren Porenbetonsteine sind auch teilweise beschädigt. An den Anschlüssen dieser verlaufen über die ganze Länge Risse (Abb. 363). An der südlichen Wand neben der Eingangstür sind einige kleinere Löcher sichtbar. Wo sich der Heizkörper befand, sind noch die Fixierhaken ersichtlich (Abb. 365).

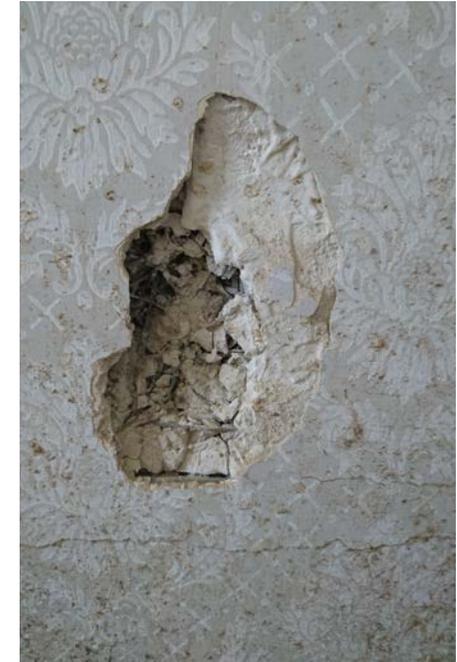
Abb. 367 Zimmer – Loch in Wand.

Bei den Heizrohren, die zum ehemaligen Heizkörper führen, gibt es eine Stelle, an der der Putz entweder abgeschlagen wurde oder abgebrochen ist. Zudem sind in der nordseitigen Wand ein Loch (Abb. 367) sowie an den Übergängen zur Decke und auch quer über diese, mehrere Risse zu finden.

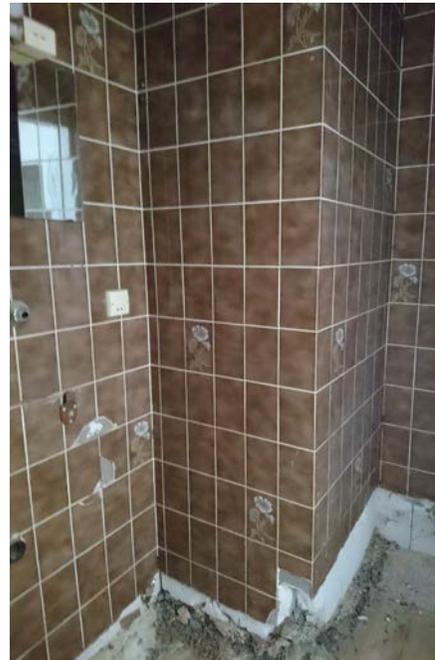
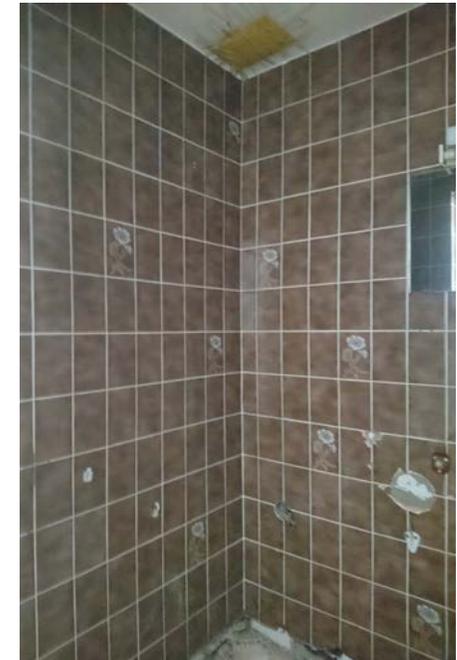
Raumnummer	3.5
Bezeichnung	3.5a: Zimmer; 3.5b: Badezimmer;
Größe	Zimmer 3.5a: 15,28m <sup>2</sup> ; Badezimmer 3.5b: 4,00m <sup>2</sup> ;
Höhe	Zimmer 3.5a: 3,82m; Badezimmer 3.5b: 2,50m;
Boden	Boden abgetragen; Tramdecke und darüber Beschüttung;
Wände	Zimmer: Grauer Anstrich mit weißem, floralem Muster; außen liegende Heizrohre; Badezimmer: Braune, raumhohe Fliesen mit vereinzelt, zufällig angeordneten, floral gemusterten Fliesen;
Decke	Zimmer: Weißer Anstrich; Badezimmer: Abgehängte Decke in Weiß gestrichen;
Türen	Zugang zu Gang (Nr. 3.14) und Bad: Drei Holz-zargen in Cremeweiß gestrichen, Türblät-ter fehlen;
Fenster	Zimmer: Ein einflügeliges Holzfenster in Creme-weiß gestrichen, mit Metallbeschlag und offenbarem Oberlicht;
Öffnungen	Badezimmer: Lüftungsöffnung abgeklebt;
Ausstattung/ Besonderheiten	Holzleiste für Vorhang mit schwarzem Tuch; Reste von Beleuchtungskörpern;
Beschreibung	Das Zimmer wird direkt durch den Gang ohne Vorraum betreten. Zur linken Seite liegt das dazugehörige Badezimmer (Abb. 368). Die Belichtung erfolgt durch ein westseitig angelegtes Fenster, das Badezimmer (Abb. 369 und 370) wird mechanisch entlüftet.

Abb. 369 Badezimmer – Blick gen Südwest.

Abb. 370 Badezimmer – Blick gen Süden.
