# DAS CASINO ZÖGERNITZ

Geschichte und denkmalpflegerisches Revitalisierungs- und Nachnutzungskonzept  
zu einem der letzten historischen Veranstaltungsetablissemments  
der Wiener Vorstadt.

eingereicht an der Technischen Universität Wien  
Fakultät für Architektur und Raumplanung  
von

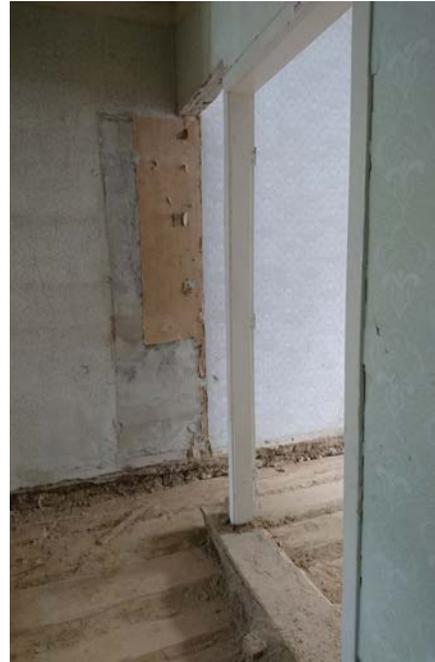
Abb. 371 Beschädigte östliche Zimmerwand.

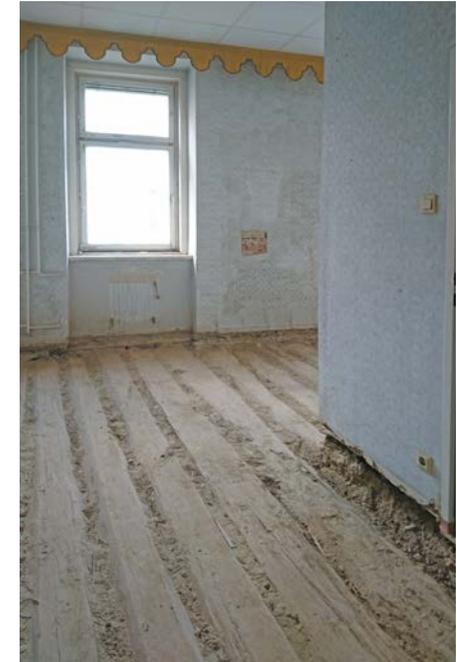
Abb. 372 Zimmer – Blick gen Westen.

Beschreibung	Das straßenseitige Zimmer wird direkt, ohne Vorraum betreten. Die Grundform ist ein L welches ermöglicht, dass das Zimmer als Einziges auf dieser Seite durch zwei Fenster belichtet wird (Abb. 372). An der nördlichen Seite liegt das Badezimmer (Abb. 373).
Schäden	Zimmer: Einen großen Schaden erlitt dieser Raum, da die Hälfte der Wand gen Osten abgetragen wurde (Abb. 371). An der nördlichen Seite zieht sich ein tiefer Riss, welcher der gleiche, wie im vorhergehenden Zimmer (Nr. 3.5, Abb. 375) zu sein scheint. In einem westseitig liegendem,

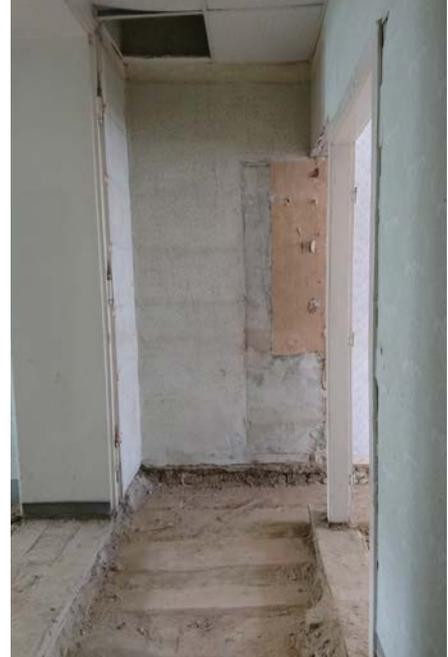
Abb. 378 Beschädigte Zimmerwand 3.6a.

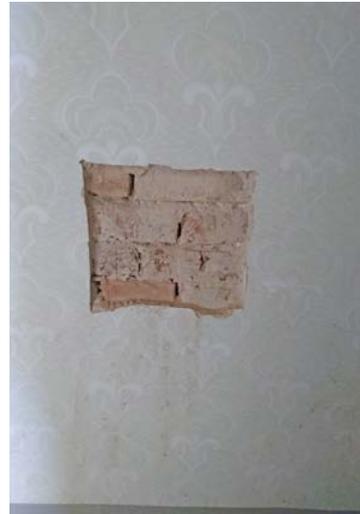
Abb. 380 Freigelegtes Mauerwerk.

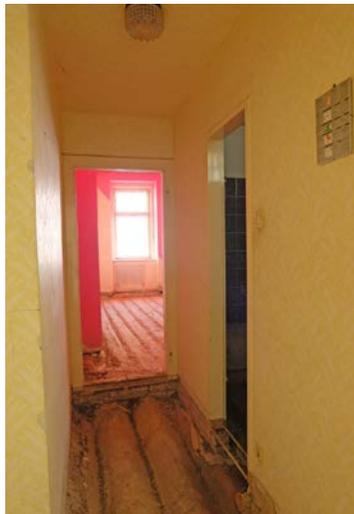
Abb. 385 Vorraum 3.8a – Blick gen Westen.

Der Vorraum bleibt dunkel. Das Niveau des Zimmers wird im Bereich der Tür leicht erhöht (Abb. 385).

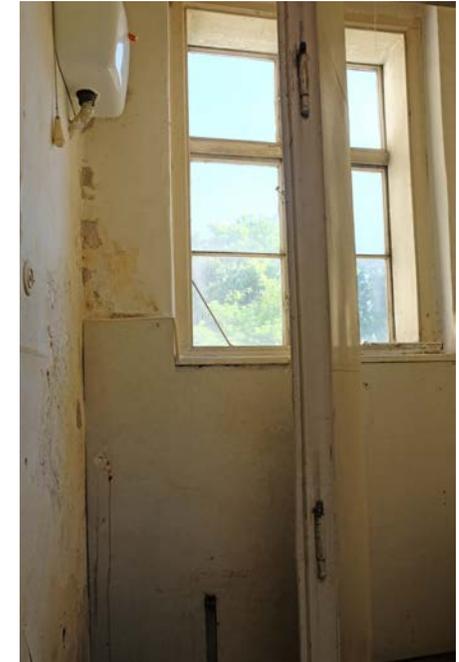
Raumnummer	3.9
Bezeichnung	WC-Anlage
Größe	5,35m <sup>2</sup>
Höhe	3,82m
Boden	Boden abgetragen; Tramdecke und darüber Beschüttung;
Wände	Weißer Anstrich; Holzvertäfelung (Höhe 1,73m), außen liegende Rohre; Trennung zwischen WCs durch nachträglich eingebaute Holzwände, in Cremeweiß gestrichen;
Decke	Weißer Anstrich;
Türen	Zugang zu Gang (Nr. 3.14): Holzzarge in Cremeweiß gestrichen, Türblatt fehlt; Zugang zu WCs: Zu Holzwänden gehörig; Türblätter fehlen;
Fenster	Vier Holzfenster in Weiß gestrichen mit Metallbeschlägen (Abb. 393);
Ausstattung/ Besonderheiten	Brandmelder; Reste von Beleuchtungskörpern und Sanitäranlagen;
Beschreibung	Die Anlage mit drei WCs befindet sich zwischen den östlichen Innenhöfen und wird dadurch von beiden Seiten belichtet. Die Holztrennwände wurden 1957 errichtet (Abb. 389).
Schäden	Der Raum weist im Gesamten starke Alterserscheinungen und Gebrauchsspuren auf. Im Eck gegenüber der Eingangstür ist ein Loch in der Decke gen Erdgeschoss vorhanden, welches diese auch statisch schwächt und wodurch der Bereich nicht mehr betreten werden kann (Abb. 391). An der westlichen Wand gab es einen Wasserschaden, weshalb die Farbe und der Putz hier großflächig abbröckeln (Abb. 390 und 392). Auch am Eck zu der Tür fällt, unabhängig vom Wasserschaden, Farbe ab.

Abb. 390 Wasserschaden.

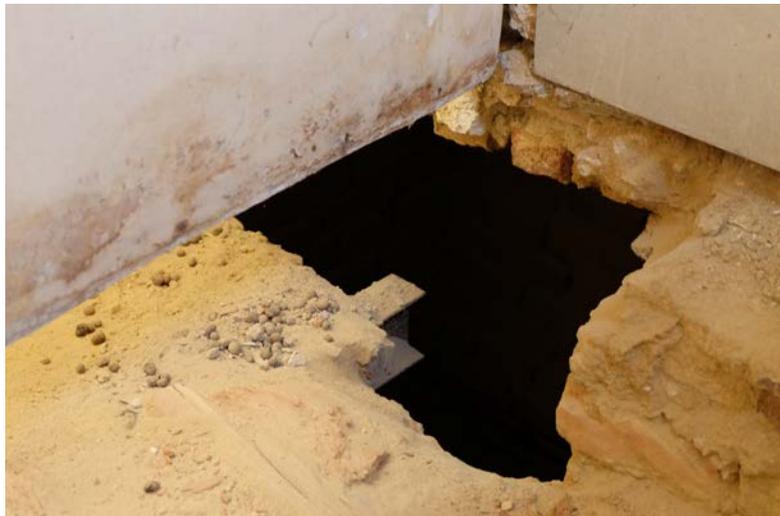
Abb. 391 Loch in Boden.

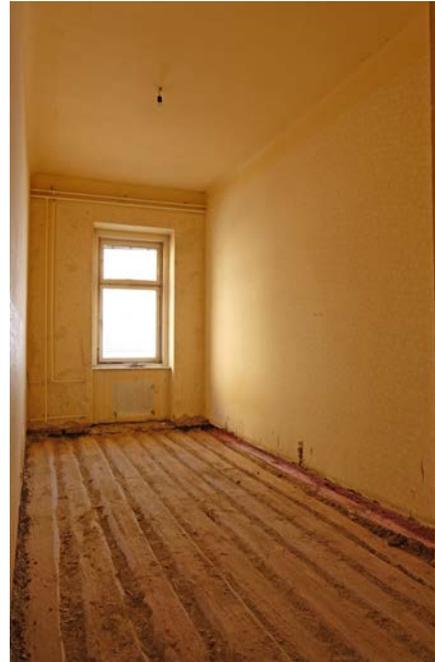
Abb. 394 Zimmer 3.10c – Blick gen Westen.

Zimmer: Bei den mittigen Steckdosen der Längsseiten wurde, vom Anschluss bis hin zum Boden, entlang der Kabel der Putz und Teile der Wand abgeschlagen (Abb. 394). Die Decke ist durchzogen von mehreren stärkeren Rissen, zusätzlich gibt es einen an der südlichen Wand, ausgehend von der Steckdose bis fast zur Decke, und einen weiteren an der nordwestlichen Wand. An diesen Seiten hat sich bis ca. Schulterhöhe die Oberfläche der Farbe verändert.

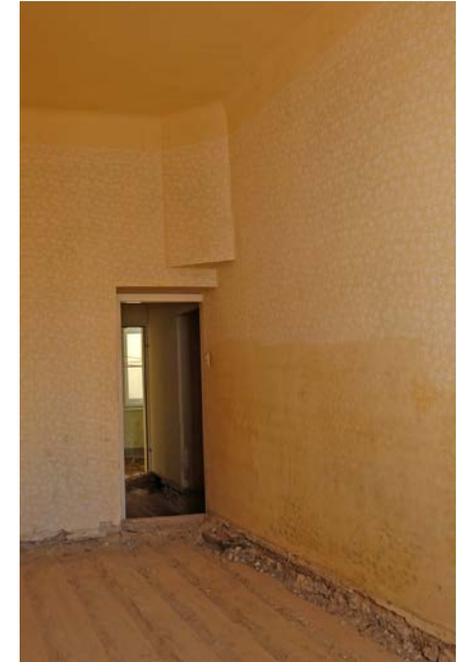
Abb. 395 Zimmer 3.10c – Blick gen Osten.

Über der Tür des Zimmers befindet sich ein diagonaler Knick (Abb. 395).

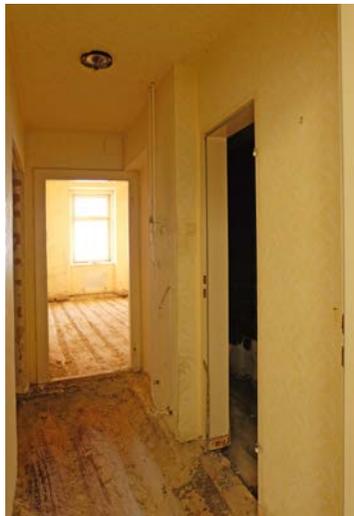
Abb. 396 Vorraum 3.10a – Blick gen Westen.

Vorraum: An der nördlichen Wand sind einige Kratzspuren ersichtlich (Abb. 396). Der Einbauschränk in der Nische wurde entfernt, dahinter sind nun die unbearbeiteten Oberflächen sichtbar. Vom Schrankeinbau, bis hin zu der Tür gen Gang, verläuft ein durchgehender horizontaler Riss. Ebenso ein Stärkerer an der östlichen Wand links neben der Tür vom Boden bis ca. auf Hüfthöhe.

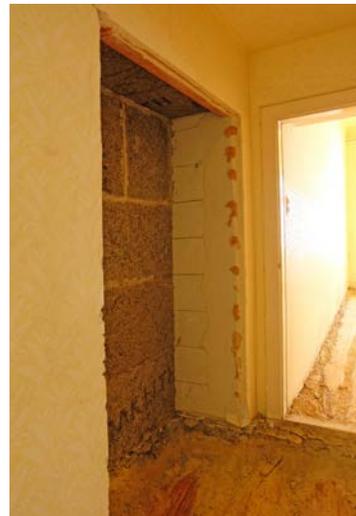
Abb. 397 Vorraum 3.10a – Nische.

Fenster	Zimmer: Ein einflügeliges Holzfenster in Cremeweiß gestrichen, mit Metallbeschlag und offenbarem Oberlicht;
Öffnungen	Badezimmer: Lüftungsöffnung mit Gitter verdeckt; Vorraum: Über Zimmertür Öffnung für Installationen, mit Metalltür verschlossen und in gleichen Farben wie Vorraum gestrichen;
Ausstattung	Reste von Beleuchtungskörpern; Spiegel;
Beschreibung	Ein Knick der Wand zum Nebenzimmer ermöglichte den bündigen Einbau eines Schrankes, der hier bereits entfernt wurde (Abb. 397).

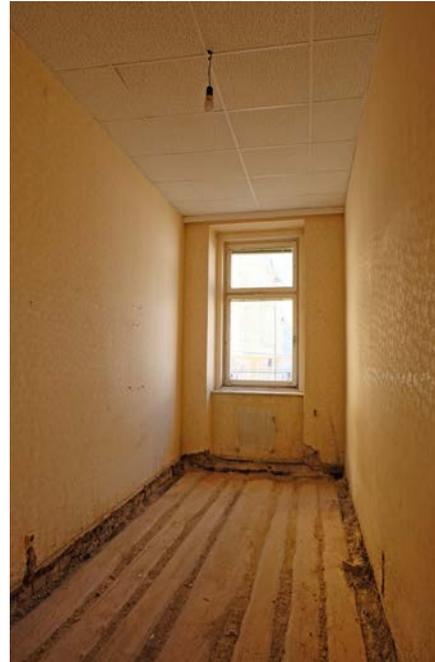
Abb. 400 Zimmer 3.11c – Blick gen Westen.

Zimmer: Bei den mittigen Steckdosen der nördlichen Längsseiten wurde, vom Anschluss bis hin zum Boden, entlang der Kabel der Putz und Teile der Wand abgeschlagen (Abb. 400). Entlang der nördlichen Seite hat sich die Intensität der Farbe verändert.

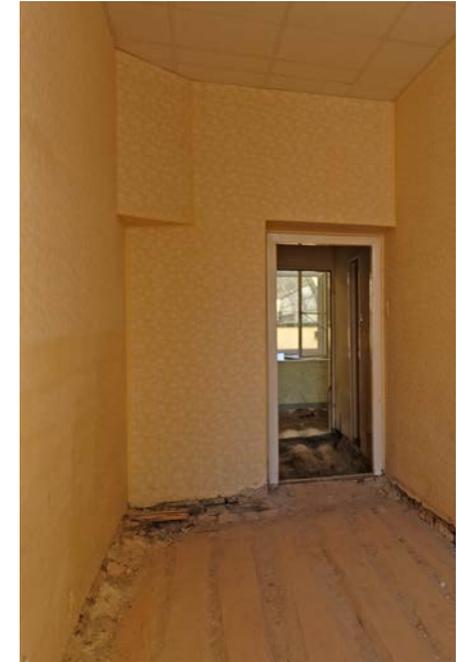
Abb. 401 Zimmer 3.11c – Blick gen Osten.

Fenster	Zimmer: Ein einflügeliges Holzfenster in Cremeweiß gestrichen, mit Metallbeschlag und offenbarem Oberlicht;
Öffnungen	Badezimmer: Lüftungsöffnung abgeklebt;
Ausstattung	Reste von Beleuchtungskörpern; Spiegel;
Beschreibung	Ein Knick zum Nebenzimmer ermöglicht eine Sitznische. Gleich im Anschluss wird durch den Einbau einer Wand die Möglichkeit eines bündigen Einbaus eines Schrankes ermöglicht, der hier bereits entfernt wurde (Abb. 404). Über der Tür des Zimmers befindet sich ein diagonalen Knick (Abb. 401).

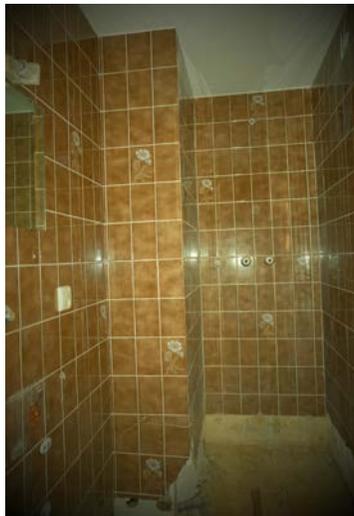
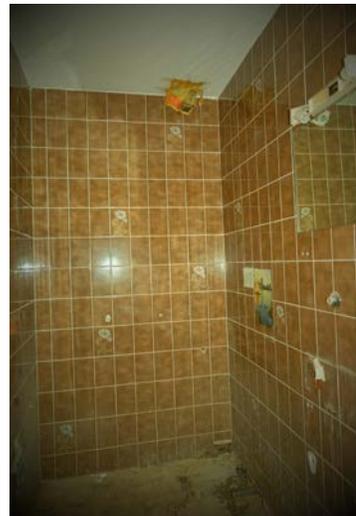
Badezimmer: Dieser Raum weist neben den Schäden durch die Abbrüche keine weiteren Mängel auf (Abb. 402 und 403).

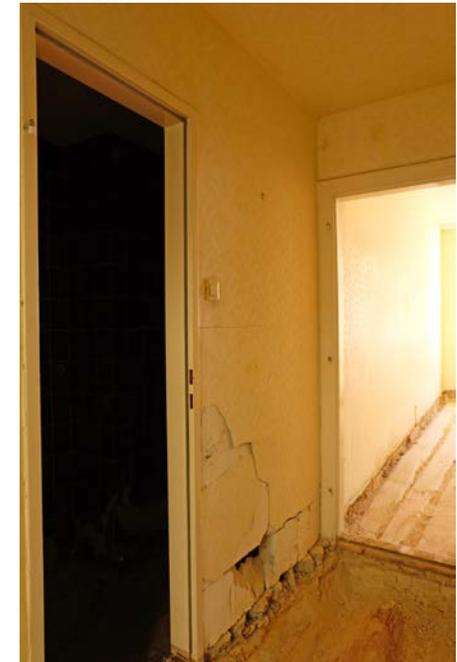
Vorraum: Die südliche Wand zum Badezimmer wurde zu beiden Seiten im unteren Bereich stark beschädigt. Von den teilweise löchrigen Porenbetonsteinen fällt großflächig der Putz samt Farbe ab und Risse ziehen sich weg. Ein Horizontaler verläuft zudem auf halber Höhe der Wand (Abb. 405). An der gegenüberliegenden Wand wurde der Einbauschrank entfernt, dahinter sind nun die unbearbeiteten Oberflächen sichtbar. Am Eck neben der Sitznische ist ein Loch zu finden, wo eine Steckdose oder ein Schalter entfernt wurde, da hier die dahinter laufenden Leitungen sichtbar sind. An selber Stelle gibt es auf Fußhöhe ein zusätzliches Loch. In der Sitznische und von dieser ausgehend verlaufen viele Risse.

Abb. 405 Vorraum 3.11a – Ablätternder Putz.

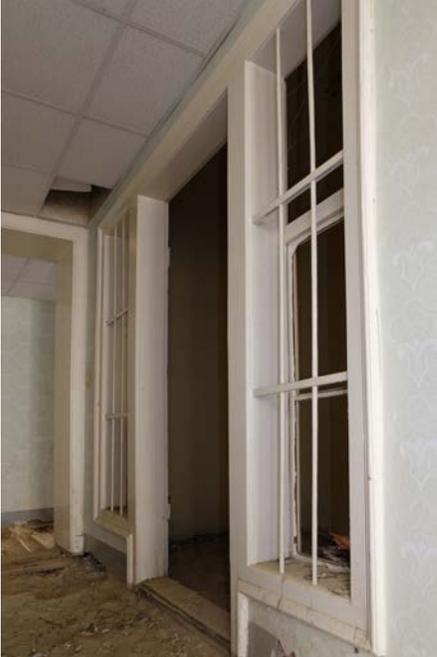
Abb. 406 Tür gen Süden.

Raumnummer	3.12
Bezeichnung	Abstellraum
Größe	3,63m <sup>2</sup>
Höhe	3,23m
Boden	Boden abgetragen; Tramdecke und darüber Beschüttung;
Wände	Cremefarbiger Anstrich; nordseitig Holzvertäfelung;
Decke	Cremefarbiger Anstrich;
Türen	Zugang zu Gang (Nr. 3.14): Holzzarge in Cremeweiß gestrichen, Türblatt fehlt;
Fenster	Zur Tür gehörig drei übereinanderliegende Holzfenster in Cremeweiß, mit Metallbeschlägen und außen liegenden Gitterstäben; Fensterscheiben innen und außen in selber Farbe überstrichen;
Ausstattung	Reste von Sanitäranlage;
Beschreibung	Der längliche Raum liegt westlich des Ganges (Nr. 3.14) und wurde zum Schluss als Sanitäranlage verwendet, wie an den Resten der Holzvertäfelung und Rohrausgängen sichtbar (Abb. 409). Zum Gang hin befinden sich an beiden Seiten Fenster, welche aufgrund der Benutzung des Raumes als WC überstrichen wurden (Abb. 408).
Schäden	An der nördlichen Schmalseite wurde die WC-Schüssel inklusive Vertäfelung entfernt, weshalb an den Fixierpunkten der Putz samt Farbe punktuell beschädigt ist (Abb. 409). Hier ist die darunterliegende Farbschicht sichtbar, welche eine cremefarbene, mit floralem, braunem Muster darstellt. An der westlichen Längsseite findet sich auf Fußhöhe ein kleineres Loch in der Wand, von wo bis zu der demontierten Anlage hin, ein horizontaler Riss verläuft. Mehrere feine Risse sind vor allem an den Anschlussstellen zwischen Wand und Decke auffindbar (Abb. 410). Vereinzelt bricht die Farbe von den Wänden ab. Bei der Hälfte der Fenster fehlen die Scheiben entweder ganz oder sind nur noch zu Teilen vorhanden (Abb. 406 und 407).

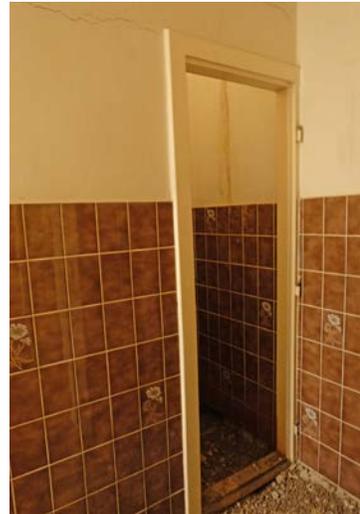
Abb. 414 Tür zu WC 3.13c.

Schäden	Diese Räumlichkeiten befinden sich in einem guten Zustand. Zwischen den zwei Türen zu den WCs läuft ein durchgehender horizontaler breiterer Riss (Abb. 415). Am südlichen WC ist an der Schmalseite ein brauner Fleck, der durch einen kleinen Wasserschaden entstanden ist. Hier bröckelt auch der Putz samt Farbe ab (Abb. 414).

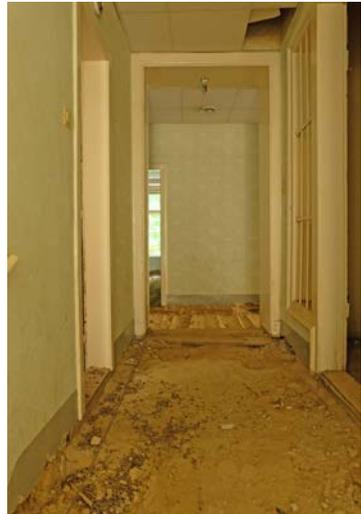
Abb. 419 Durchgang zu querliegendem Trakt.

Aufenthaltsbereich vor Abstellraum (Nr. 3.2): Hier wurden die Steckdosen entfernt, weshalb sich hier Löcher in den Wänden befinden. Restlicher Gang: Unter dem Fenster nach dem Durchgang ziehen sich mehrere starke Risse, was ein Abblättern der Farbe verursacht (Abb. 423). An der südlichen Ecke der Laibung des darauf folgenden Fensters gab es vermutlich einen Wasserschaden, da hier großflächig die Farbe abbricht, wodurch auch die darunterliegende Schicht erkennbar wird (Abb. 428). Vom Elektrokasten ausgehend wurden vermutlich Rohre entfernt, weshalb im Nachhinein die Wand wieder verschlossen werden musste, was den fehlenden Anstrich erklärt. Die Trittflächen der Treppe wurden entfernt, wodurch die genauen Maße dieser nicht mehr genau ermittelt werden konnten (Abb. 427). Kurz vorm Durchgang zum quer liegenden Gebäudetrakt wurde eine Platte der abgehängten Decke entfernt (Abb. 419).

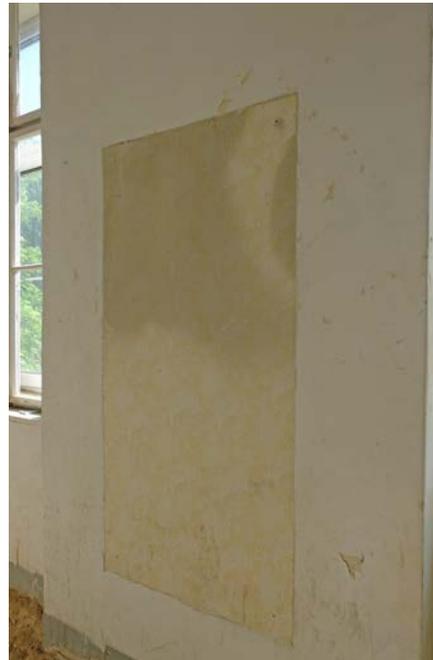
Abb. 429 Farbfläche.

Ausstattung/ Besonderheiten	Reste von Beleuchtungskörper; Brandmeldeanlage; Sicherungskasten; Durchgang zu Gang (Nr. 3.25) mit cremeweiß gestrichenen Holzrahmen umrandet;
Beschreibung	Der Gang wird durch die Treppe vom Erdgeschoss kommend erschlossen und ermöglicht den Zugang zur Hälfte der straßenseitig liegenden Zimmer (Abb. 417). Er teilt sich auf ca. einem Drittel der Höhe zu einem Warte- bzw. Aufenthaltsbereich, der zu einem weiteren Gang führt und die restlichen straßenseitigen Zimmer zugänglich macht (Abb. 425 und 426). Weiters führt er zur Treppe in das Dachgeschoss (Abb. 430) und über eine kleine Treppe, die einen Niveauunterschied von einem halben Meter bewältigt, in den dazu quer liegenden Trakt. Dieser Durchgang wird mithilfe eines hölzernen Durchganges unterstrichen (Abb. 419). Belichtet wird der Gang durch die östlich ausgerichteten Doppelfenster (Abb. 421).
Schäden	Aus dem Großteil der in erster Ebene liegenden Holzfenster wurden die Fensterscheiben herausgeschlagen, außer bei den Oberlichtern. Im Gang sind besonders die Wände stark beschädigt. Im Bereich der Treppe, vom Erdgeschoss kommend: Es fällt die weiße Farbe an mehreren Stellen großflächig ab und gibt den darunterliegenden Anstrich frei (Abb. 420). An der Wand zum Zimmer Nr. 3.1 verläuft links neben der Tür vom Boden weg ein starker Riss bis auf Brusthöhe, rechts von der Tür einer bis auf Hüfthöhe. Die Putzschicht an der östlichen Fläche der Fensterlaibung und an der westlichen Wand des Treppenaufganges in Richtung Dachboden ist großflächig abgebrochen. An der Wandfläche gegenüber der Treppenanlage wurde eine quadratische Fläche nicht gestrichen, da sich hier ein Möbelstück befand (Abb. 429).

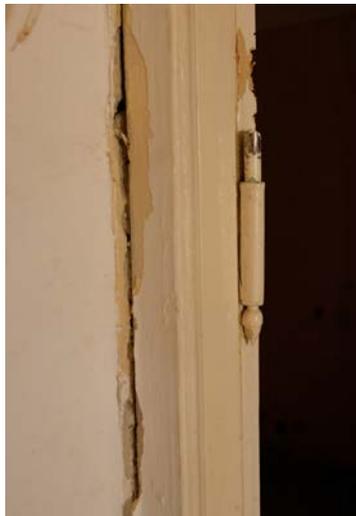
Abb. 433 Riss bei Türzarge zu Badezimmer.

Zimmer: Die Holzzarge, welche in den Gang führt, hängt an der rechten Seite nur noch lose an der Wand, wovon sich mehrere Risse wegziehen, sowie ein Stärkerer, der vertikal zur Decke läuft (Abb. 434). Auch wurde eine Steckdose entfernt, weshalb sich hier ein Loch befindet. An den Längsseiten des Zimmers wurde von den Steckdosen, bis hin zum Boden entlang der Kabel, der Putz und Teile der Wand abgeschlagen. An der Stelle des Heizkörpers, rechts neben dem Fenster, wurde bei der Entfernung desselben die Wand beschädigt, wodurch der Putz abbröckelt. Selber Schaden ist auch bei einem Fixierhaken der Rohre zu entdecken. An der nördlichen Wand befindet sich ca. mittig ein kleines Loch, von welchem aus der Putz sich von der Wand abzuheben beginnt. Die Intensität der Farbe der südlichen Längsseite ist bis auf Brusthöhe stärker. Hier stand lange Zeit ein Gegenstand (Abb. 432). Am Türstock des Badezimmers hat sich links auf Fußhöhe ein Stück Holz abgelöst, zudem zieht sich entlang der Zarge am Übergang zu der Wand ein durchgehender starker Riss (Abb. 433). Badezimmer: An der südlichen Wand verlaufen feine Risse bis zur Decke (Abb. 436).

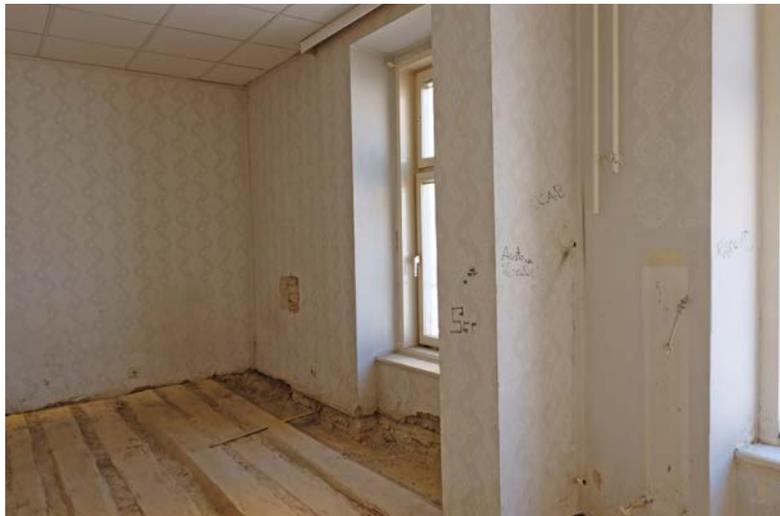
Abb. 438 Zimmer 3.15a – Blick gen Südwesten.

Beschreibung	Das Zimmer samt dazugehörigem Bad wird durch eine dünne Zwischenwand und eine Bodenschwelle aus Beton räumlich in zwei Bereiche geteilt und ist straßenseitig ausgerichtet (Abb. 437).
Schäden	Zimmer: Die Holzzarge, die in den Gang führt, hängt an der linken Seite nur noch lose an der Wand. Auch um den Türrahmen zum Badezimmer verläuft ein durchgehender Riss, welcher in einen weiteren Horizontalen übergeht (Abb. 440). Neben dem linken Fenster wurde in quadratischer Form der Putz abgeschlagen (Abb. 438), wodurch

das Mauerwerk darunter sichtbar ist. An der westlichen Wand und östlichen gen Badezimmer wurde mit einem Stift an die Wand gemalt, sowie Zeitungsausschnitte aufgeklebt. An den Stellen des Heizkörpers, welche sich an der Zwischenwand bei den Fenstern befunden haben, wurde ein durch den Ausbau verursachtes Loch geschlossen und nicht mehr passend übermalt, zudem wurde der Putz auf Fußhöhe beschädigt. Die beiden Trennwände des Badezimmers sind über die gesamte Höhe von feinen Rissen durchzogen, wobei die auf der südlichen Seite stärker sind. Auf Fußhöhe sind hier zudem die Porenbetonsteine beschädigt und eine Platte der abgehängten Decke beschädigt.

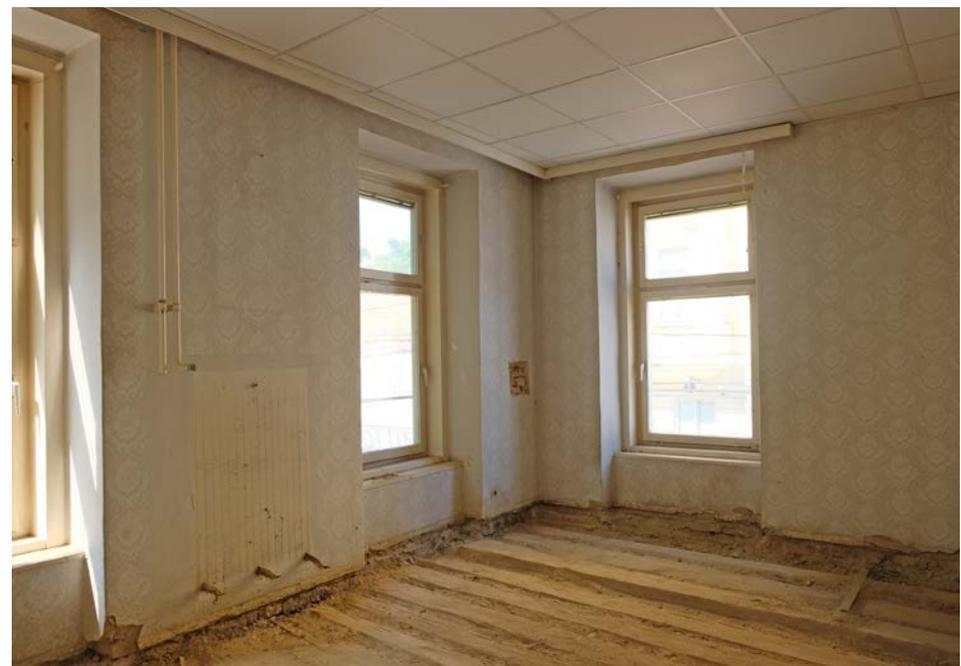
Abb. 441 Zimmer 3.17a – Blick gen Südwesten.

das Mauerwerk darunter sichtbar ist. Zwischen den gartenseitigen Fenstern erkennt man noch Hitzeflecken des ehemaligen Heizkörpers (Abb. 441). An der Wand zum danebenliegenden Zimmer (Nr. 3.16) sind auf Fußhöhe mehrere kleinere Löcher sichtbar, wobei nur eines von einer entfernten Steckdose kommt. Westseitig ist zudem in einem kleinen Bereich die Farbe abgebröckelt. Südseitig wurde eine Platte der abgehängten Decke zur Seite geschoben. Badezimmer: An der Wand, wo heute ein Anstrich sichtbar ist, wurde eine Tür geschlossen. Dies ist auch an der Decke sichtbar, da sich hier noch Reste eines Holzrahmens erhalten haben (Abb. 444).

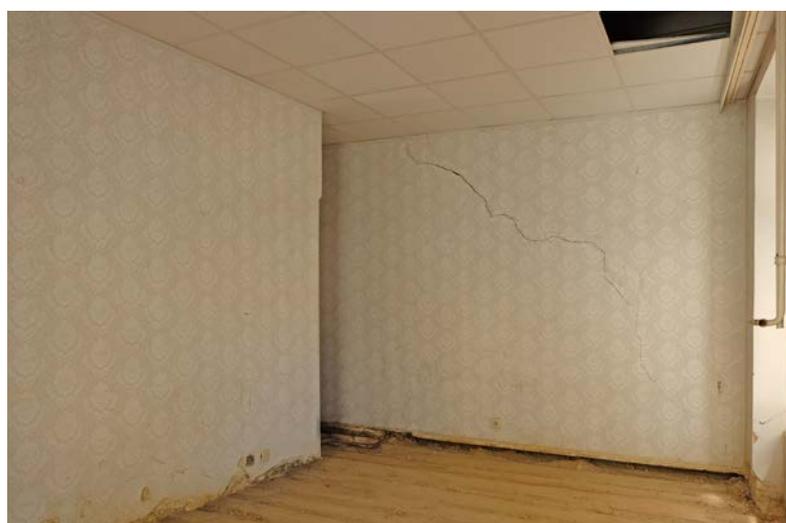
Abb. 442 Zimmer 3.17a – Blick gen Nordosten.

Beschreibung	Das Zimmer samt dazugehörigem Bad hat eine L-Form und ist als Einziges straßenseitig und gartenseitig, in Richtung der Nebenstraße Osterleitengasse, ausgerichtet (Abb. 443). Zudem kann es durch drei Fenster, welche eine sehr niedrige Parapethöhe aufweisen, belichtet werden.
Schäden	Zimmer: Entlang der östlichen Wand zieht sich diagonal ein tiefer, durchgehender Riss (Abb. 442). Im südwestlichen Eck wurde in quadratischer Form der Putz abgeschlagen, wodurch

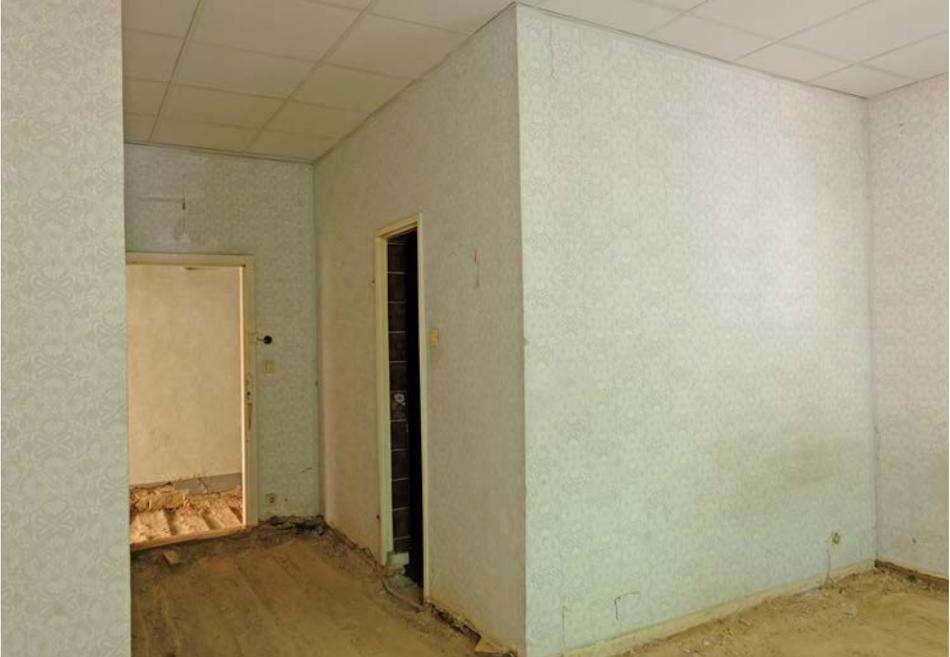
Abb. 445 Zimmer 3.18a – Blick gen Nordosten.

Schäden	Zimmer: An der westlichen Wand zieht sich derselbe tiefe, diagonale Riss wie im danebenliegenden Zimmer (Nr. 3.17, Abb. 446). An der nördlichen Wand zum Badezimmer (Nr. 3.17b) lösen sich auf Fußhöhe die Porenbetonsteine, erkennbar durch die passend verlaufenden Risse (Abb. 445). Hier wurde auch eine Platte der abgehängten Decke gelöst und innen zur Seite geschoben.

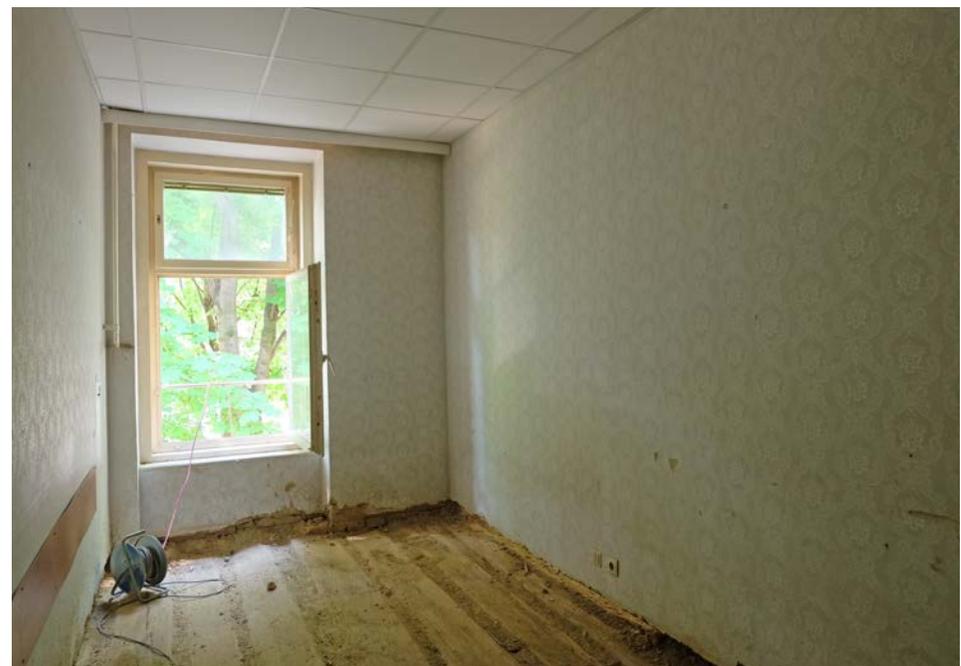
Abb. 449 Zimmer 3.19a – Blick gen Süden.

Schäden	Zimmer: An der nördlichen Wand links neben der Tür befindet sich ein Brandfleck (Abb. 450). An den beiden Längsseiten fällt vereinzelt an kleinen Stellen die Farbe ab, und an der westlichen Seite ändert sich dessen Intensität (Abb. 449 und 450). Unter dem Fenster fällt an einer kleinen Stelle der Putz ab (Abb. 451).

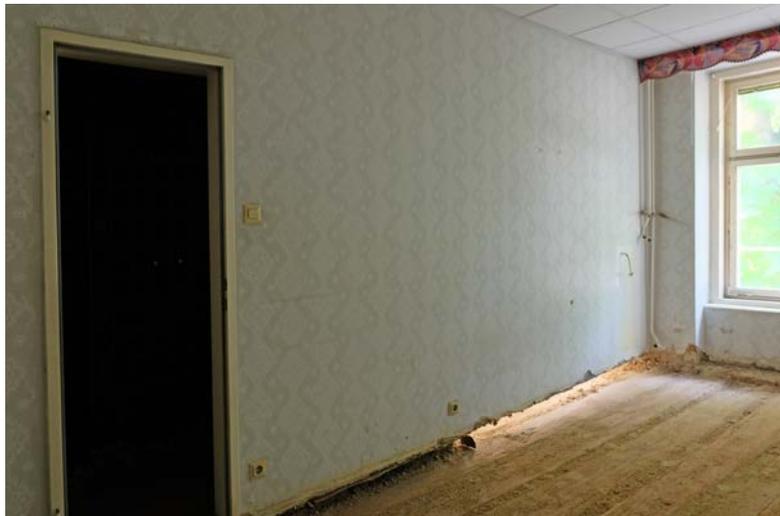
Abb. 454 Zimmer 3.20a – Blick gen Südost.

Schäden	Diese Räumlichkeiten befinden sich im Allgemeinen in einem guten Zustand. Zimmer: An der südlichen Wand befindet sich bei den Rohren ein Brandfleck. Unterm Fenster fällt an kleinen Stellen der Putz ab (Abb. 455). An der Ostseite ist in der Wand auf Brusthöhe ein kleines Loch (Abb. 454), an der Westlichen steht eine Steckdose von der Wand ab.

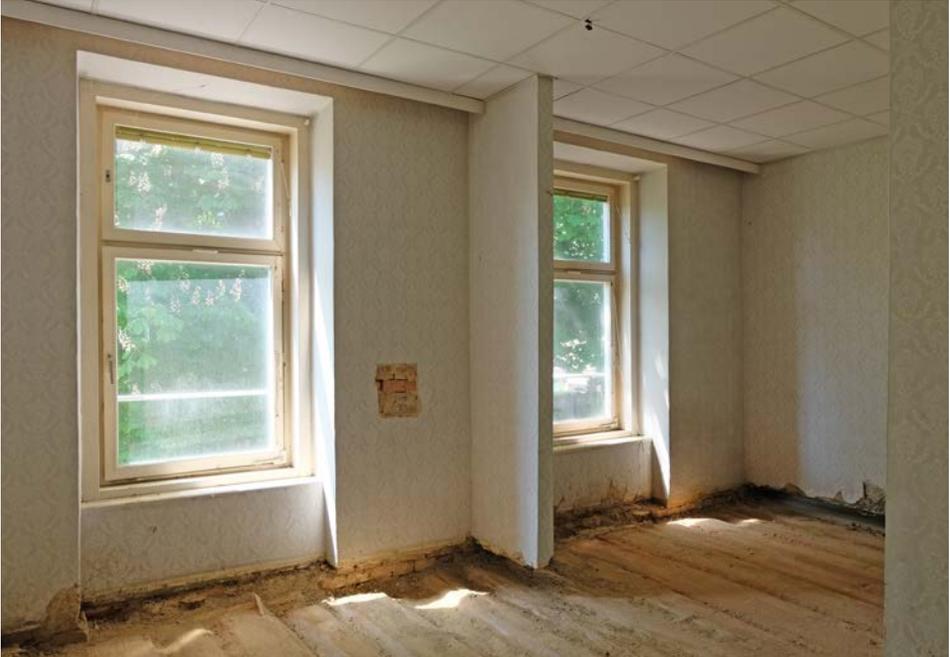
Abb. 457 Zimmer 3.21a – Blick gen Südwest.

Schäden	Zimmer: An der südlichen Wand wurde zwischen den Fenstern in quadratischer Form der Putz abgeschlagen, wodurch das Mauerwerk darunter sichtbar wird (Abb. 457). An der Ostseite sind starke Gebrauchsspuren zu sehen und Farbe, die kleinflächig abbröckelt. An den beiden Enden der nördlichen Wand gen Badezimmer zieht sich jeweils ein tiefer Riss vom Boden ausgehend zur Decke hin (Abb. 458).

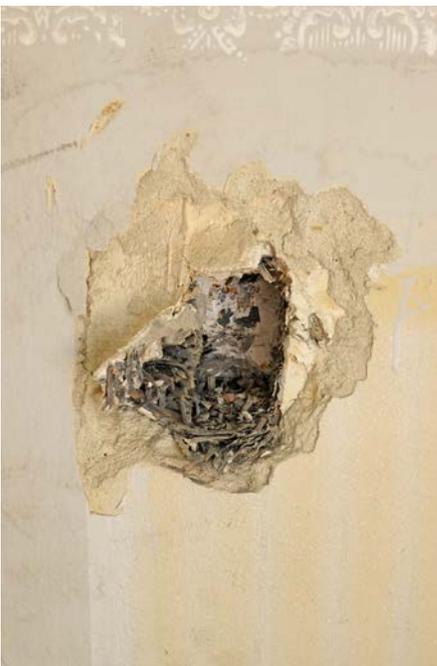
Abb. 459 Loch in Wand.

Zudem gibt es mehrere auf Fußhöhe, von denen wiederum einer in Richtung Decke verläuft und wodurch ein Ausbrechen der Mauersteine angedeutet wird. An der Zwischenwand entstand ein Loch durch das Entfernen des Heizkörpers, weshalb auch das Füllmaterial herausquillt (Abb. 459).

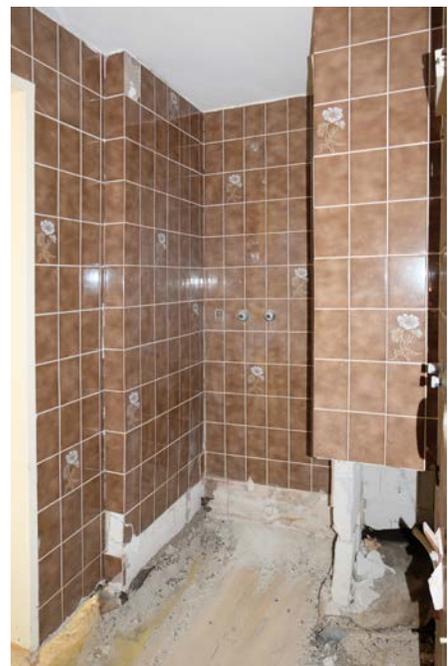
Abb. 460 Badezimmer 3.21b – Blick gen Süden.

Badezimmer: Bei der Nische der Dusche wurde der untere Bereich des Ecks abgeschlagen (Abb. 460).

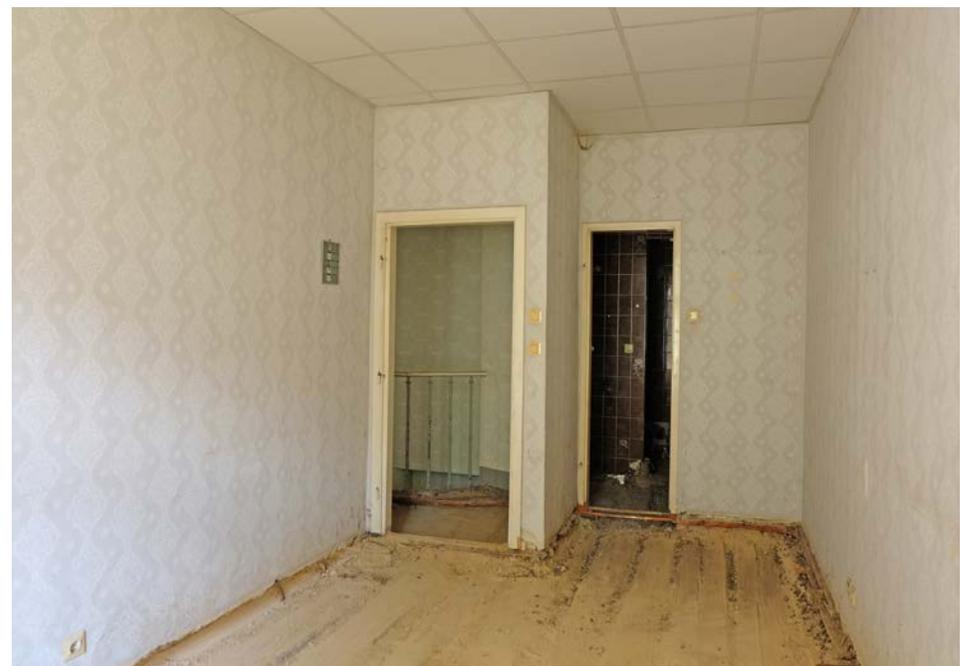
Abb. 461 Zimmer 3.22a – Blick gen Nordwest.

Schäden	Zimmer: An der Stelle des entfernten Heizkörpers sind noch Spuren dessen an der Wand zu erkennen (Abb. 463). An der westlichen Wand gen Badezimmer sind drei kleine Löcher in einer Linie erkennbar, die durch das Einschlagen von Nägeln für Bilder entstanden. An der Nördlichen bricht hingegen an kleineren Stellen die Farbe ab, zudem zieht sich neben der Tür ein Riss vom Boden bis hin zur Decke (Abb. 461).

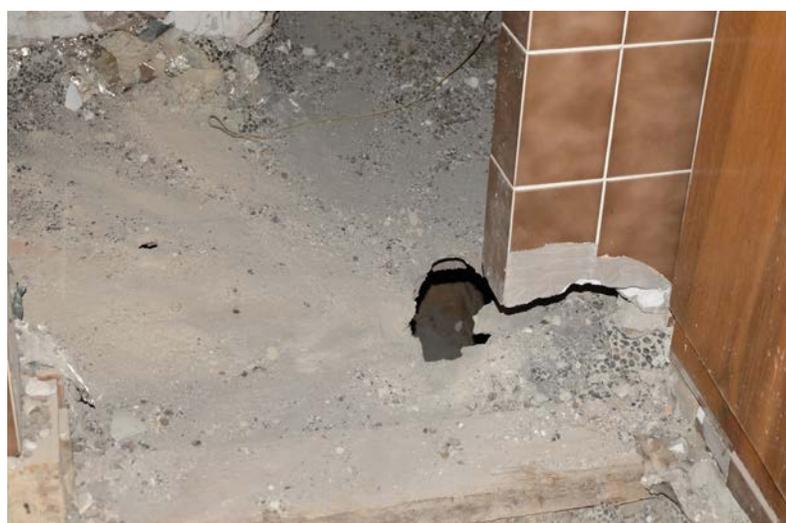
Abb. 462 Badezimmer 3.22b – Loch in Boden.

An der Ostseite wurde ca. mittig die Farbe sowie ein Teil der Putzschicht kleinflächig abgeschabt, erkennbar an den Kratzspuren.  
Badezimmer: An der Stelle der östlichen Zwischenwand befindet sich ein Loch in der Boden-  
decke, was die statische Sicherheit dieses Bereiches beeinträchtigt und daher der Raum nicht weiter betreten werden konnte (Abb. 462). Auch fehlt hier der untere Teil der Mauer.

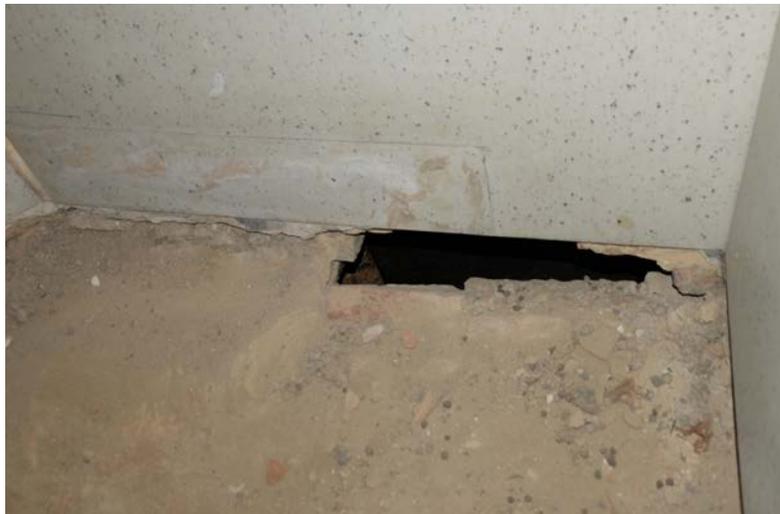
Abb. 471 Abstellraum 3.24a – Loch in Boden.

Raumnummer	3.24
Bezeichnung	Abstellräume
Größe	Abstellraum 3.24a: 2,43m <sup>2</sup> ; Abstellraum 3.24b: 3,10m <sup>2</sup> ;
Höhe	3,40; 2,10m Deckensprung über Tür bei Abstellraum 3.24b
Boden	Boden abgetragen; Tramdecke und darüber Beschüttung;
Wände	Gelber Anstrich; Holzvertäfelung (Höhe 2,00m); außen liegende Rohre;
Decke	Gelber Anstrich (Abb. 472 und 473);
Türen	Zugang zu Gang (Nr. 3.25): Zwei Holzzargen in Cremeweiß gestrichen, Türblätter fehlen;
Öffnungen	Lüftungsöffnung in beiden Räumen; in Raum 3.24b mit Folie gefüllt;
Ausstattung	Reste von Beleuchtungskörpern;
Beschreibung	Die Abstellräume befinden sich gegenüber der Hotelzimmer und beherbergen beide Sanitäreinrichtungen, was noch durch die bestehenden Wasseranschlüsse erkennbar ist (Abb. 469). Die Wände werden durch Holzvertäfelungen geschützt, die etwas schlampig angebracht wurden, da die Plattenübergänge dicke Fugen aufweisen.
Schäden	Die Holzvertäfelungen sind auf Fußhöhe beschädigt und fransen stark aus (Abb. 470). Abstellraum 3.24a: Bei der östlichen Wand befindet sich ein Loch im Boden (Abb. 471).

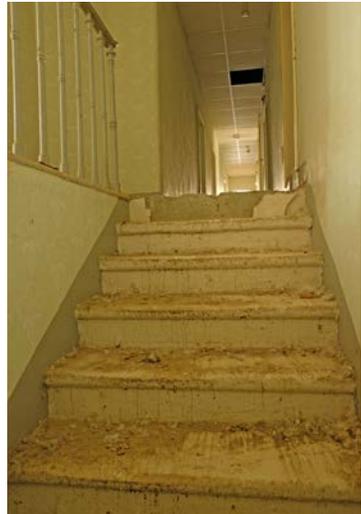
Abb. 476 Treppe von Erdgeschoss kommend.

kurzer Riss. Der Putz der letzten Setzstufe ist zudem kaum noch vorhanden. Generell ist die Treppe sehr verdreckt (Abb. 476). Über dem Abstellraum Nr. 3.24b ist an der abgehängten Decke eine Platte entfernt worden (Abb. 475). Hiervon links ist der Putz auf Unterschenkelhöhe an einer Stelle abgebröckelt und legt die darunterliegende gelbe Farbe frei. An der nördlichen Seite Richtung Straße steht die Steckdose von der Wand weg, von wo sich ein horizontaler Riss Richtung Zimmertür bewegt und die Farbe von der Wand abzubröckeln beginnt. Die Zargen zu den Zimmern Nr. 3.15 und 3.16 brechen aus und hängen zu einer Seite nur noch lose an der Wand. Zudem verlaufen hier tiefe Risse, die sich auch horizontal weiterziehen. Dies führt dazu, dass am linken oberen Eck der Zarge des Zimmers Nr. 3.15, aufgrund der Risse, der Putz abfällt (Abb. 477). Ansonsten sind an den Wänden starke Gebrauchsspuren, wie Kratzer, Abschürfungen und Ähnliches zu sehen.

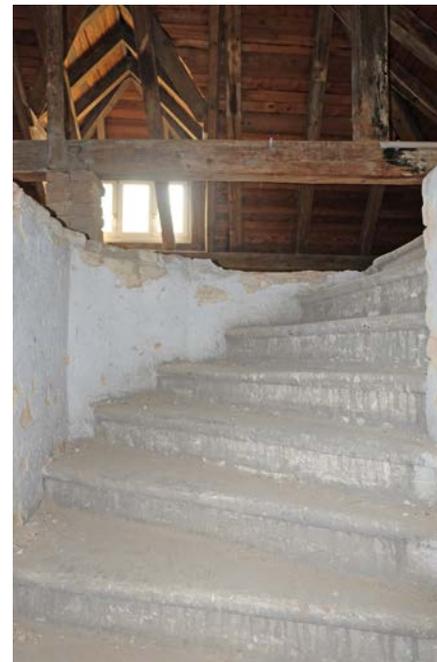
Abb. 503 Treppe von 1. Obergeschoss kommend.

**Beschreibung** Der seit der Zeit der Erbauung bestehende Dachboden wird von der Treppe des ersten Obergeschosses (Abb. 503) durch eine Tür betreten und ist der Raum, der noch am meisten dem Ursprung entspricht, da er in seiner Geschichte immer lediglich als Lagerfläche genutzt und daher nur 1913, beim Zubau der vier Gauben, überformt wurde. Die Dachflächen wurden auch deshalb nie gedämmt, verkleidet oder verputzt. Alle gelagerten Gegenstände wurden bereits vor der Besichtigung des Gebäudes entfernt, weshalb der Dachboden, bis auf die modernen Lüftungsanlagen, die zwischen den historischen Kaminen durch den Raum ragen (Abb. 502), leer ist. Als Konstruktion für das Walmdach wurde ein stehender Sparrendachstuhl mit jeweils zwei Stuhlsäulen mit Kopfbändern verwendet (Abb. 501). Über dem Oktagon wählte man einen stehenden Sparrendachstuhl mit zentraler Stuhlsäule und über dem Ballsaal einen liegenden Sparrendachstuhl mit Hängesäulen und sparrenparallelen Streben. Letzterer würde 1875 über den addierten Gebäudeteil verlängert. Allgemein ist der Dachboden eine große, durchgehende Fläche, wobei die einzelnen Gebäudeteile an den Niveauunterschieden zu erkennen sind: Die Decke über dem Festsaal ist um circa einen Meter erhöht, weshalb hier eine hölzerne Treppe benutzt werden muss, um diese Ebene zu erreichen. Unter dieser ist auch die Konstruktion der gewölbten Decke des Saales erkennbar. Besonders erwähnenswert sind die Kurbeln der Lüster (Abb. 507) sowie eine Heizungs- bzw. Lüftungsanlage des Saales, die 1913 eingebaut wurde (Abb. 508). Folgt man hier dem Weg weiter, kommt man zu einem weiteren Niveausprung, der durch eine hölzerne Treppe bewältigt wird und auf die Decke des 1875 hinzugefügten Gebäudeteiles führt (Abb. 505).
