Diploma Thesis

Investigations on the influence of different surface textures on the bond behaviour of textile reinforced concrete

Untersuchungen zum Einfluss unterschiedlicher Oberflächen- beschaffenheiten auf das Verbundverhalten von Textilbeton

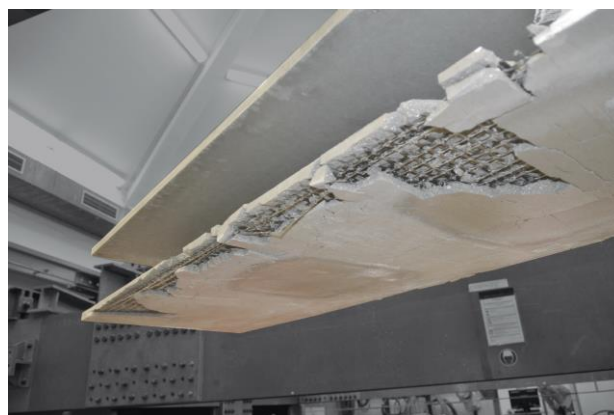
Abb. 3-3: Spaltrissversagen an einem textilbewehrten Träger (Preinstorfer 2019)

großflächiger Abplatzungen des Betons zu Folge haben (Abb. 3-3). Die Ursachen der Spaltrissbildung bei Textilbeton sind noch nicht eindeutig erforscht und können vielfältig sein (Preinstorfer 2019). Diese werden im *Kapitel 3.6.2.2 - Spaltrissbildung im Textilbeton* näher diskutiert.

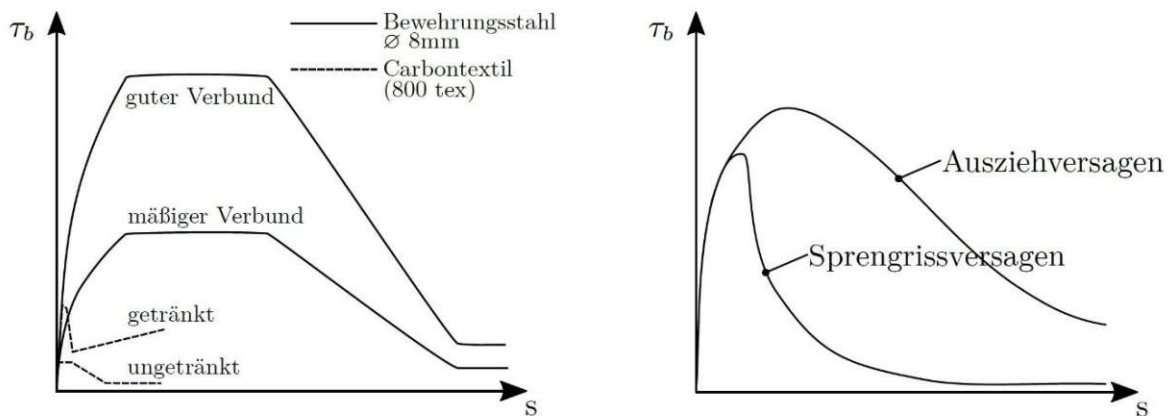
Abb. 3-5: Qualitative Darstellung von VSB von Bewehrungsstahl und Textil (links; Preinstorfer 2019); typischer VSB-Verlauf eines Auszieh- und eines Sprenggrissversagens von Textilbeton (rechts; Preinstorfer 2019)

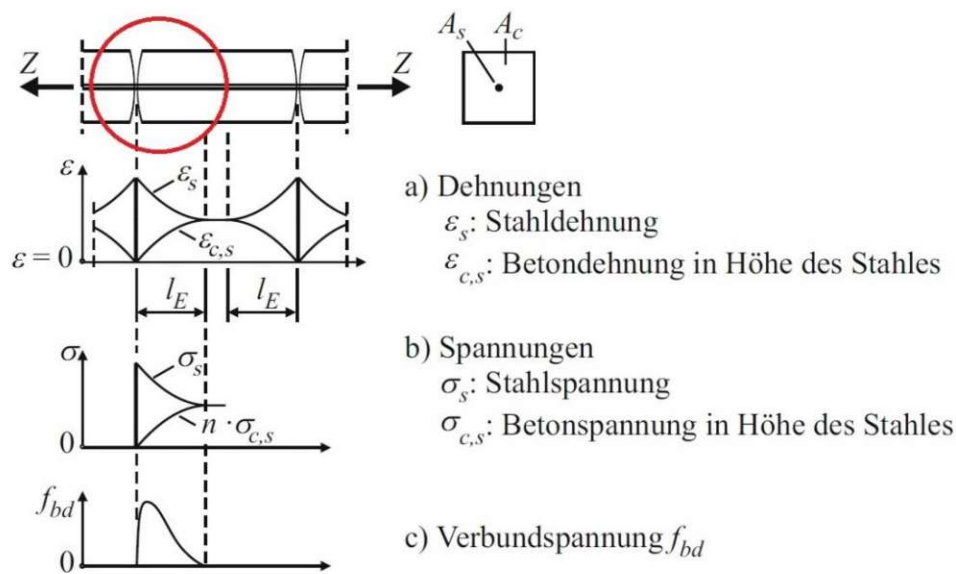
Abb. 3-10: Dehnungs- und Spannungsverläufe im Bereich von Trennrissen (Wommelsdorff 2002)

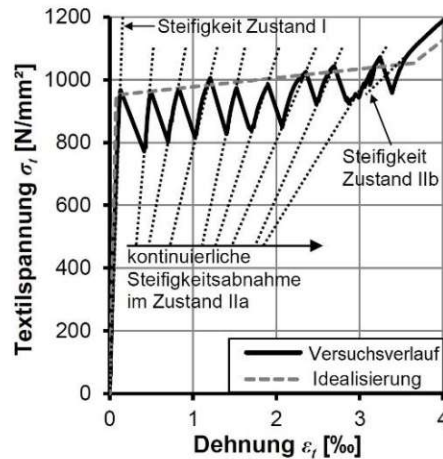
Abb. 3-15: Detailbereich der Rissbildungsphase IIa einer Spannungs-Dehnungs-Linie eines textilbewehrten Betonzugstabs (in Anlehnung an Kulas 2013)

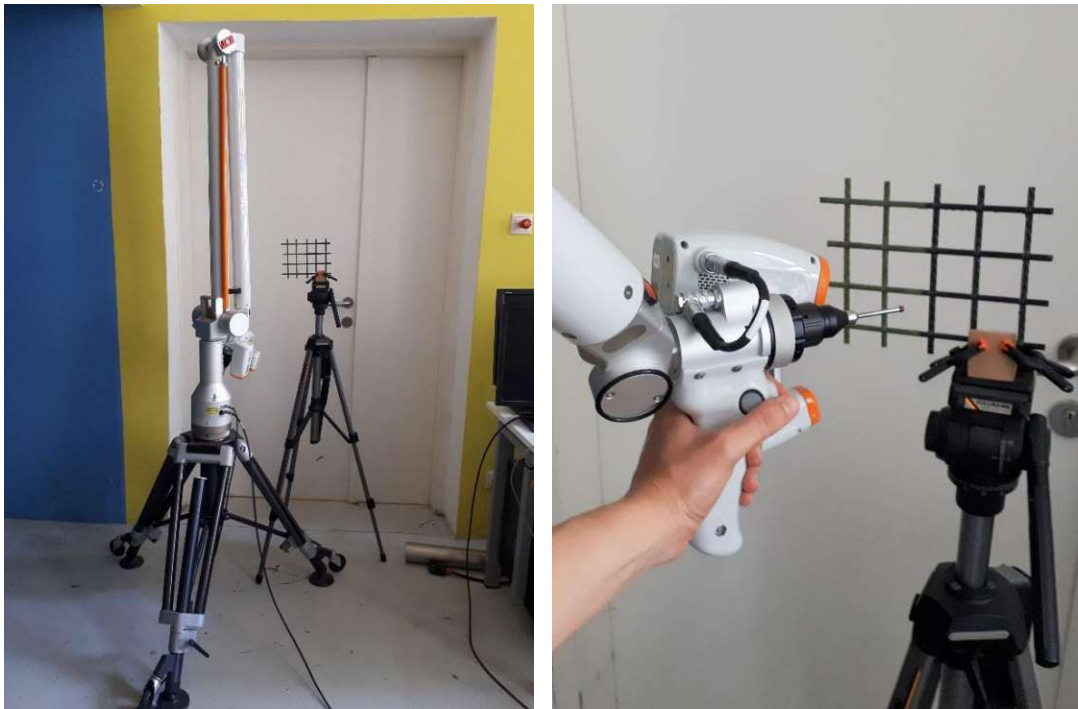
Abb. 4-2: Laserscanner mit Messarm (links); Handstück (rechts)

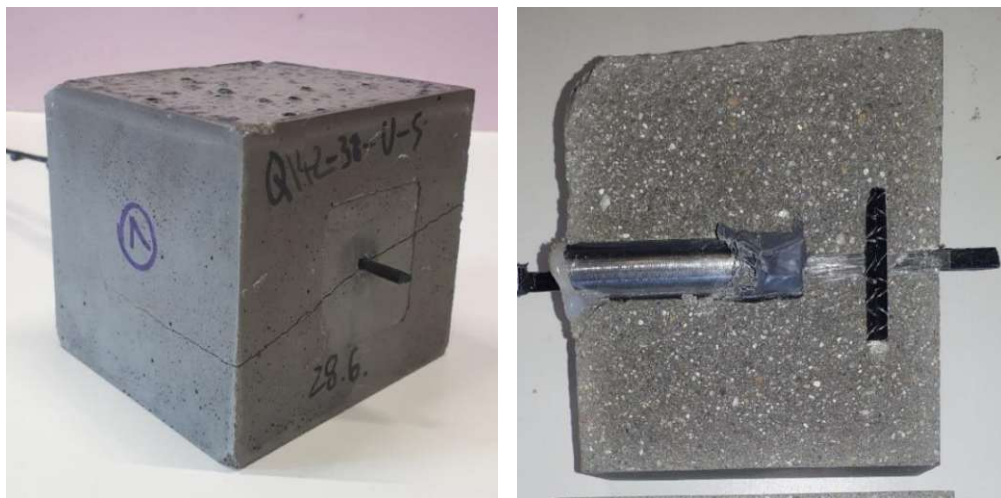
Abb. 8-12: Spaltriss am Versuchskörper (links); geöffneter Versuchskörper (rechts)

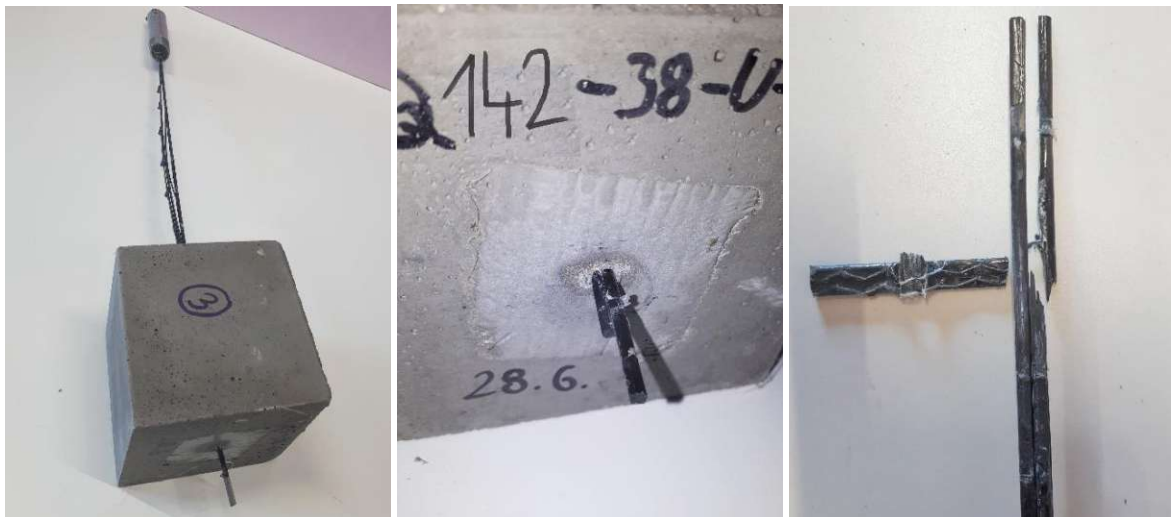
Abb. 8-14: Gespaltener Faserstrang (rechts); herausschauendes Faserstrangende nach Versagen (mittig); zerstörter Faserstrang im Verbundbereich (rechts)

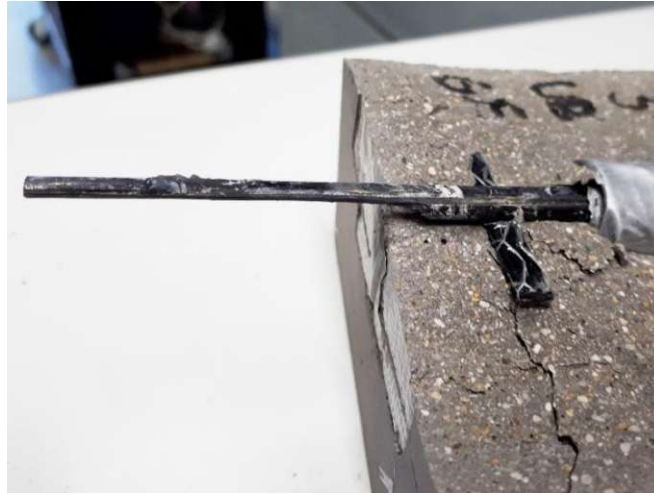
Abb. 8-15: Verbundbereich und Bruchstelle des Rovings im geöffneten Versuchskörper

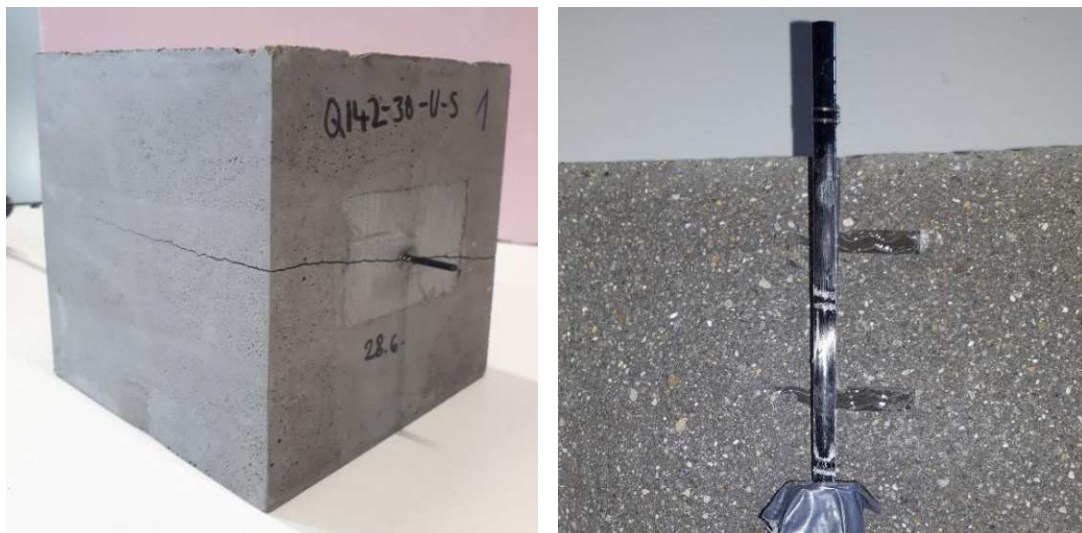
Abb. 8-26: Spaltriss am Probekörper (links); abgescherter Prüfrovings in Endlage (rechts)

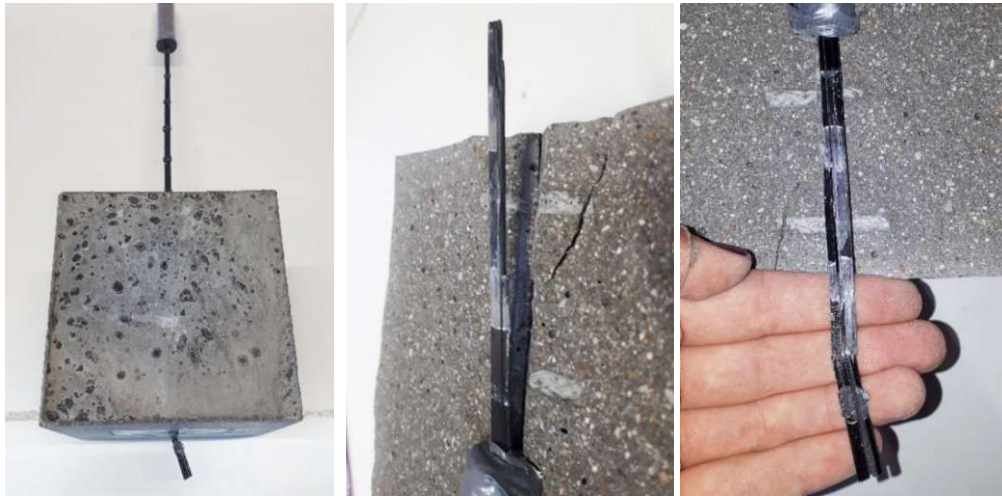
Abb. 8-27: Versagensbild des Prüfkörpers (links); gespaltener Roving (mittig); rekonstruierter Roving (rechts)

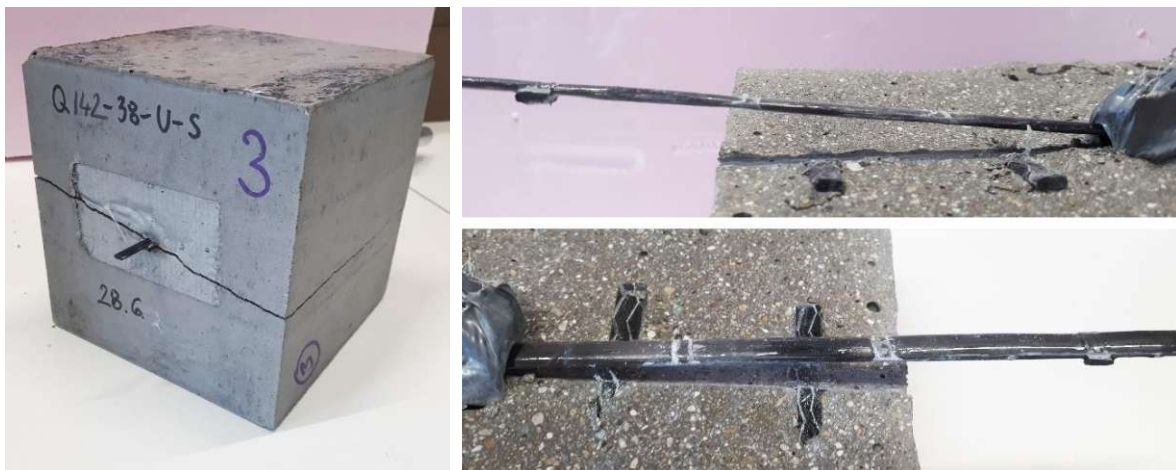
Abb. 8-28: Spaltriss am Probekörper (links); Abgescherter Roving (rechts)

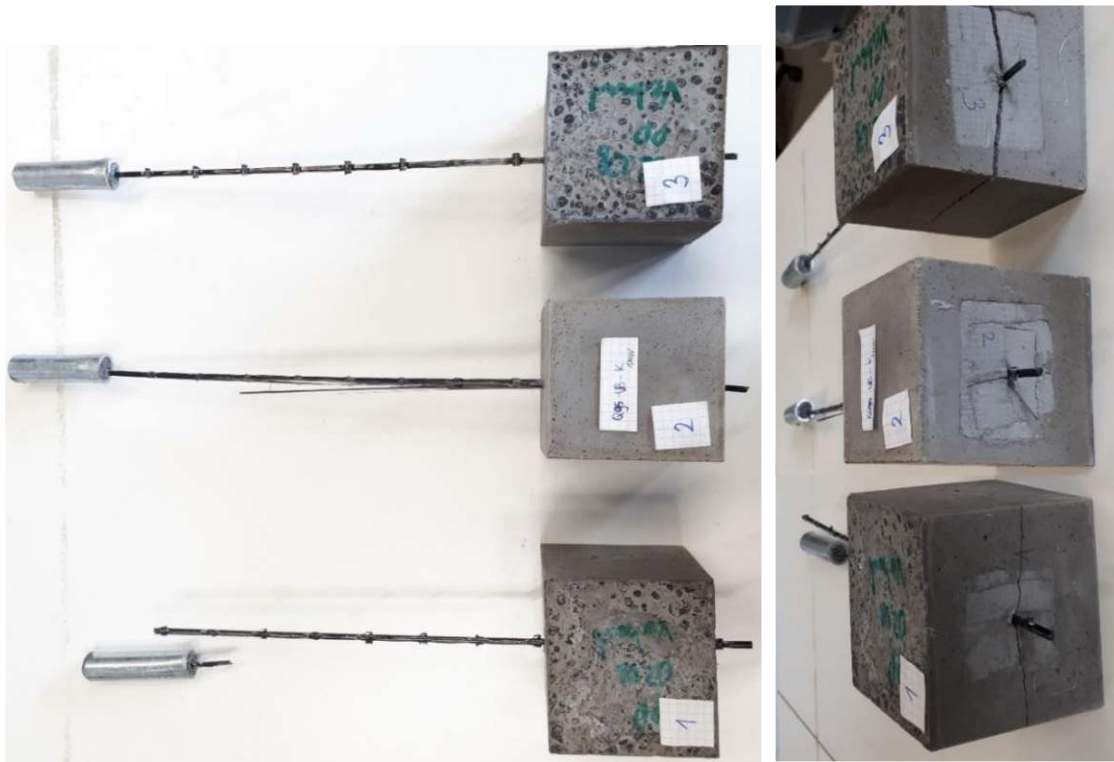
Abb. 8-42: Übersicht der Versagensursachen der Versuchskörper

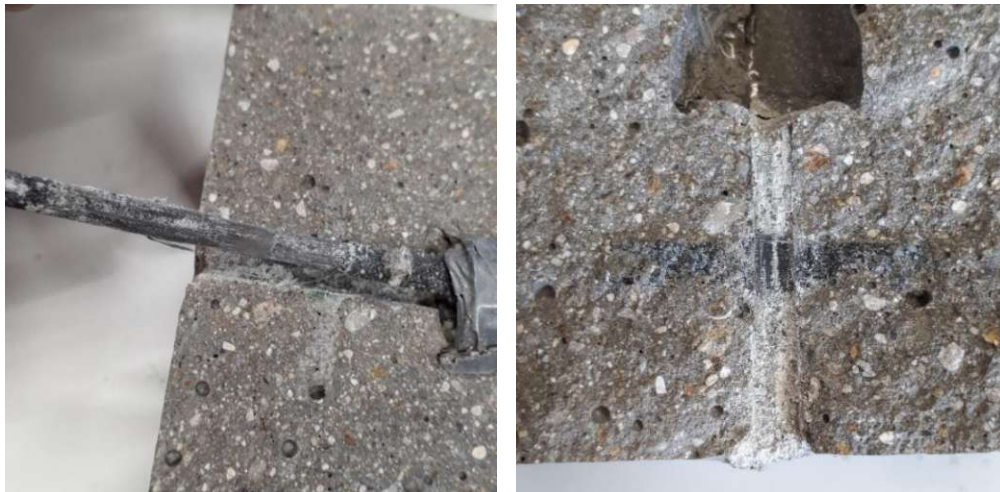
Abb. 8-60: Abgescherter Prüfroving (links); abgescherte Sand-Harz-Beschichtung (rechts)

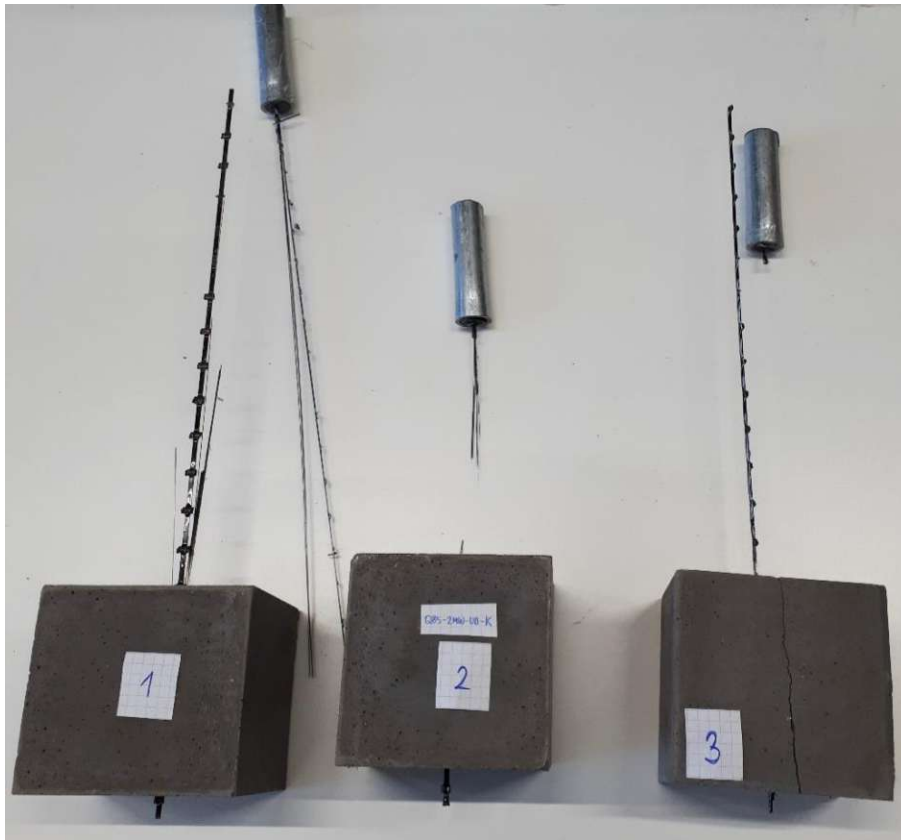
Abb. 8-65: Übersicht der Versagensursachen der Versuchskörper
