DIPLOMARBEIT

**Haus Nr. 17 in Burgeis im Vinschgau**

**Umnutzung eines leerstehenden Denkmals bäuerlicher Architektur**

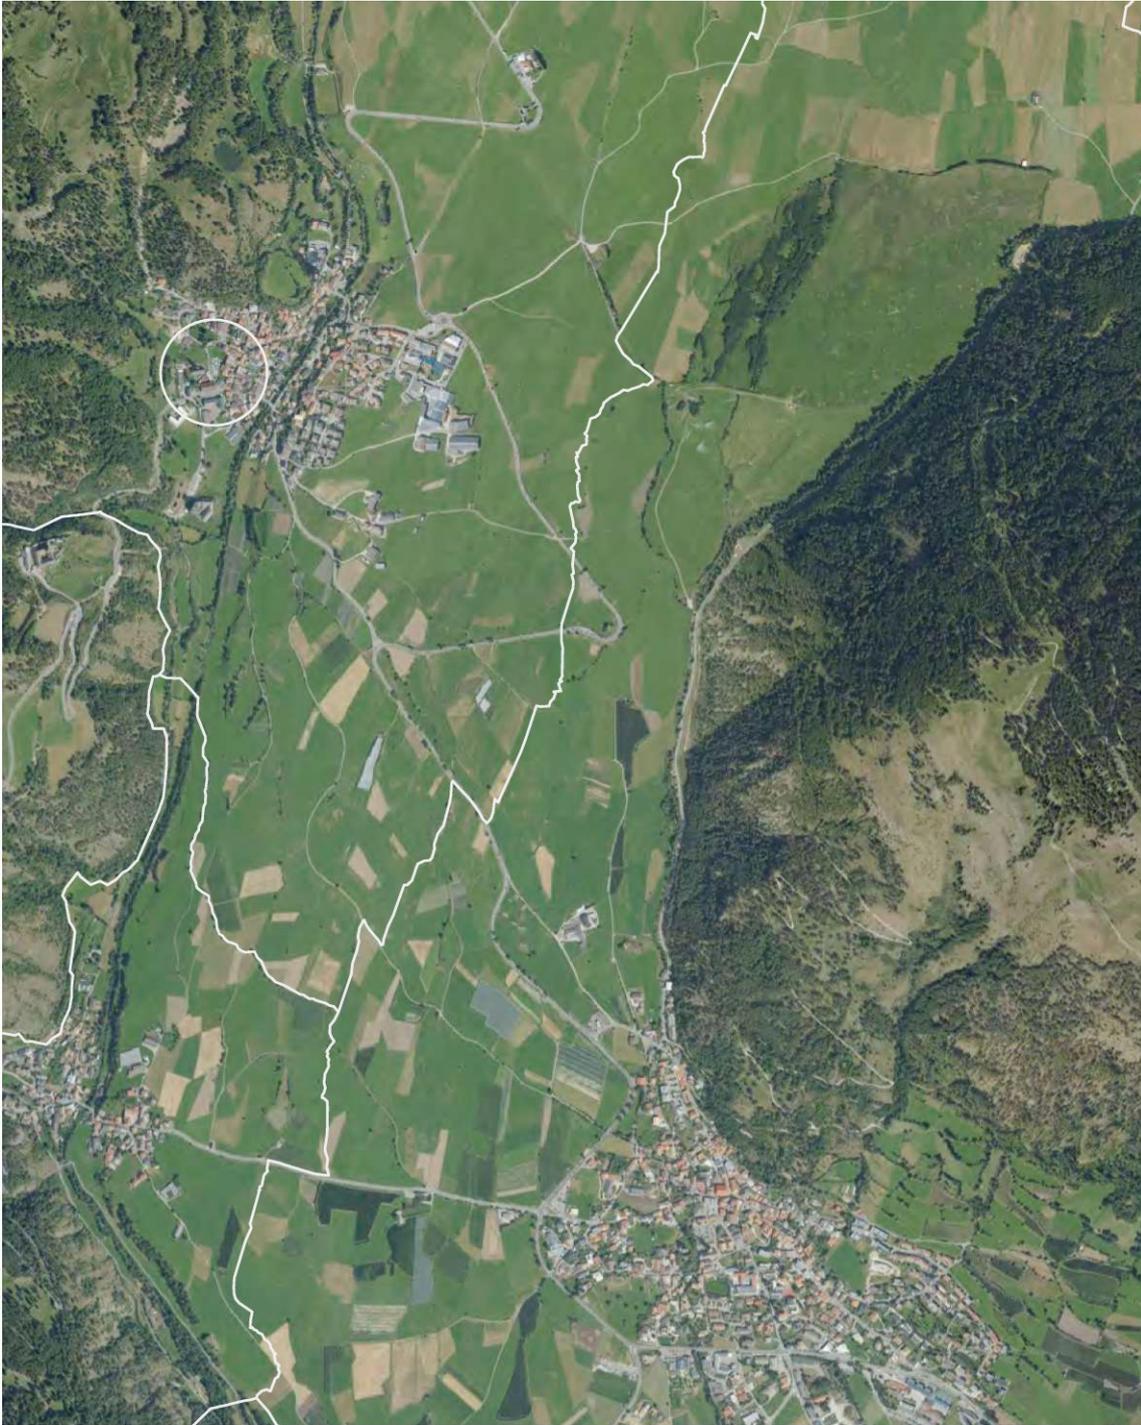
Abb. 8: Orthofoto Malser Haide M 1:20 000

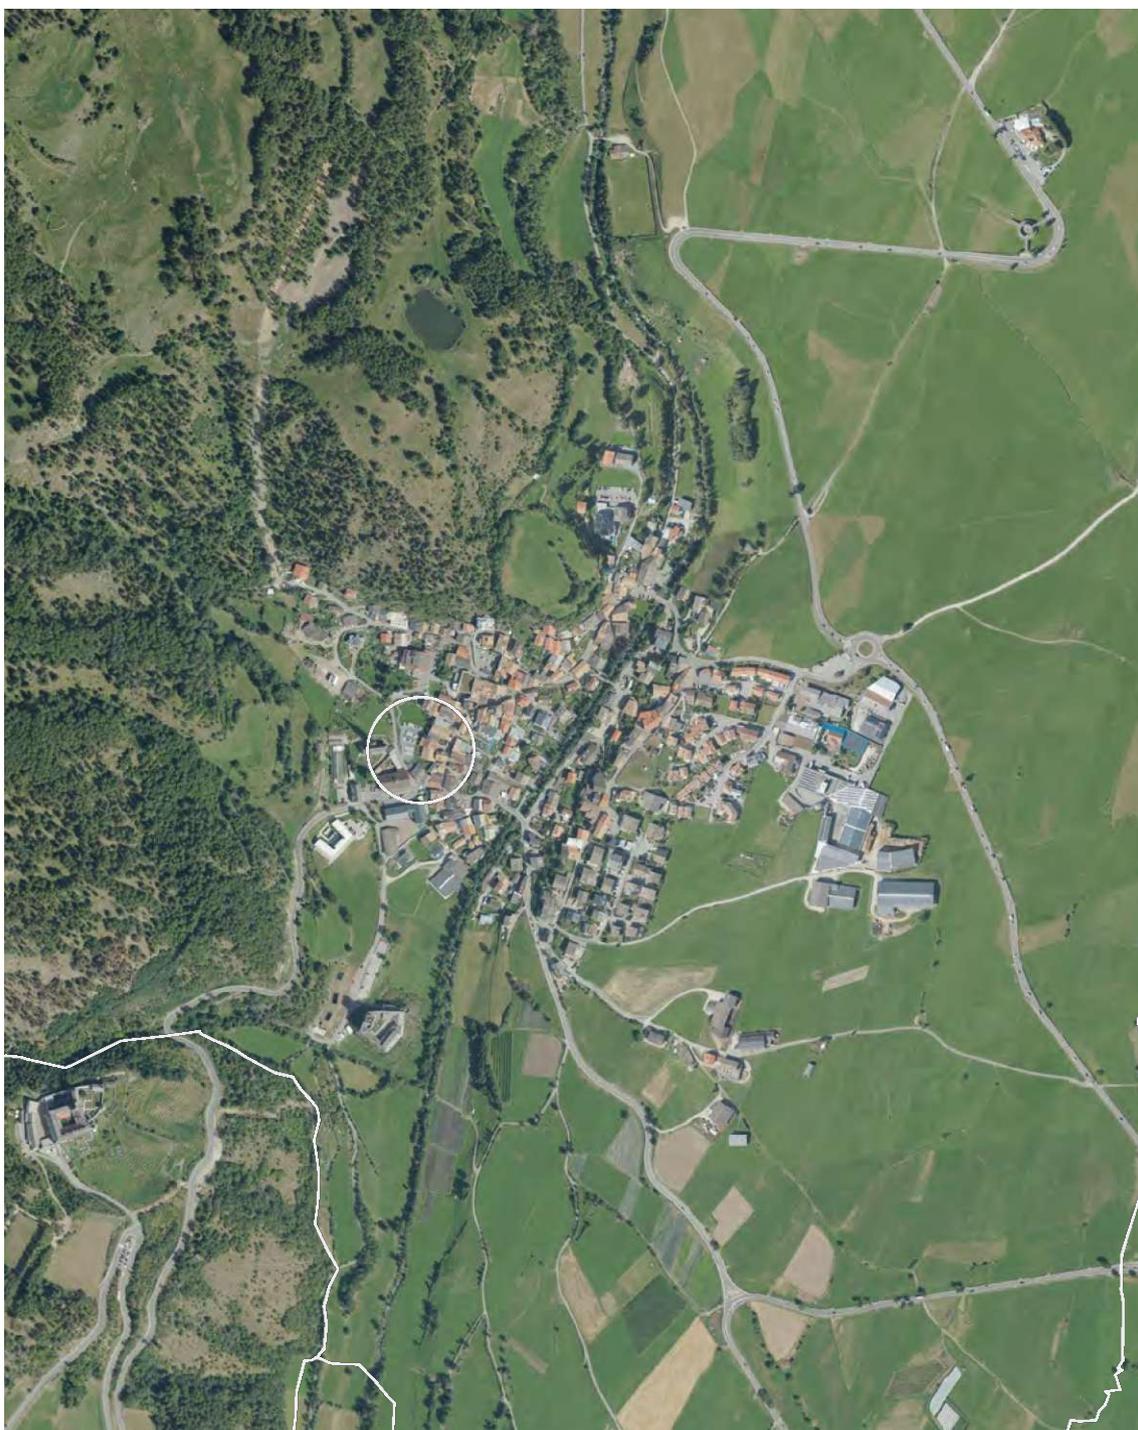
Abb. 10: Orthofoto Burgeis M 1:10 000

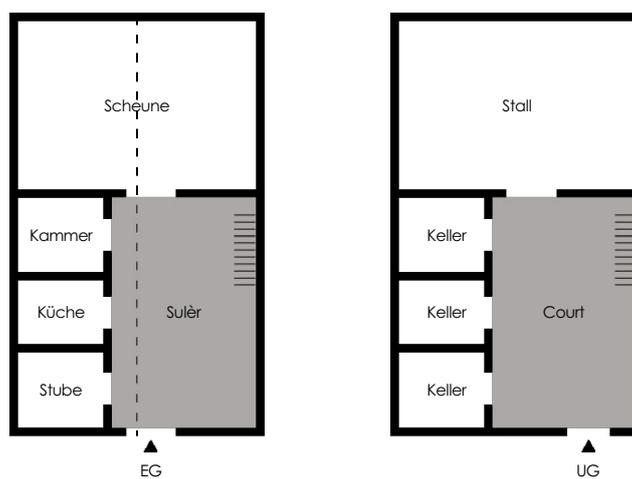
Abb. 47: Schematischer Grundriss des Engadinerhauses

Konstruktiv handelt es sich um einen Blockbau in einem Steinbau aus dicken Natursteinmauern. Der Grundriss lässt das Engadinerhaus herrenmäßig erscheinen: Der Wohntrakt wird sowohl im Erdgeschoss als auch im Kellergeschoss von einem Gang bzw. einer Durchfahrt durchstoßen, die als Erschließung für den Wirtschaftstrakt dient. Im Kellergeschoss befinden sich der Stall und die Kellerräume um eine Mittelhalle, dem Court, während sich die Wohnräume im Obergeschoss einen Sulér, die Halle, teilen.<sup>139</sup>

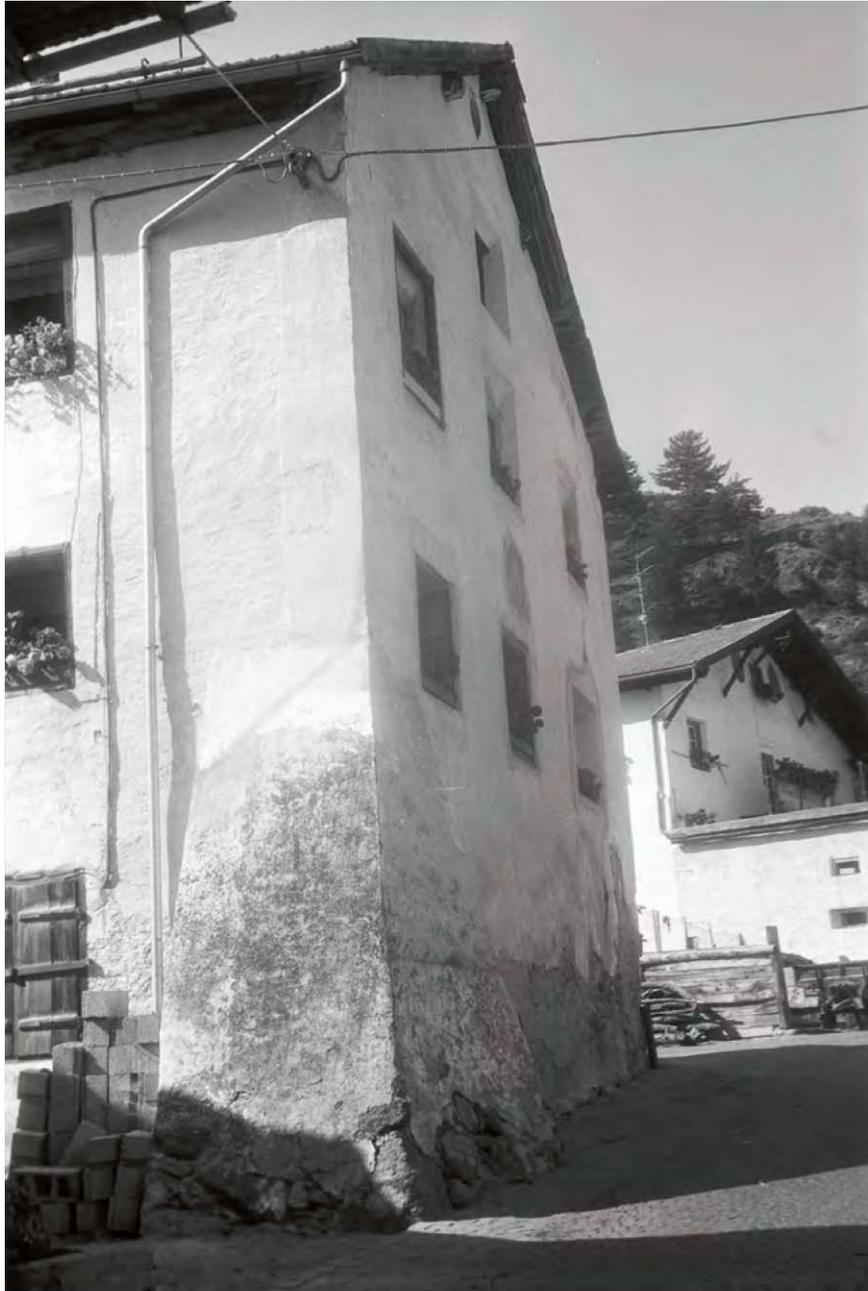
Abb. 49: Haus Nr. 17 mit Blick auf die Straßenfassade mit Erdbebenfeiler, 1975

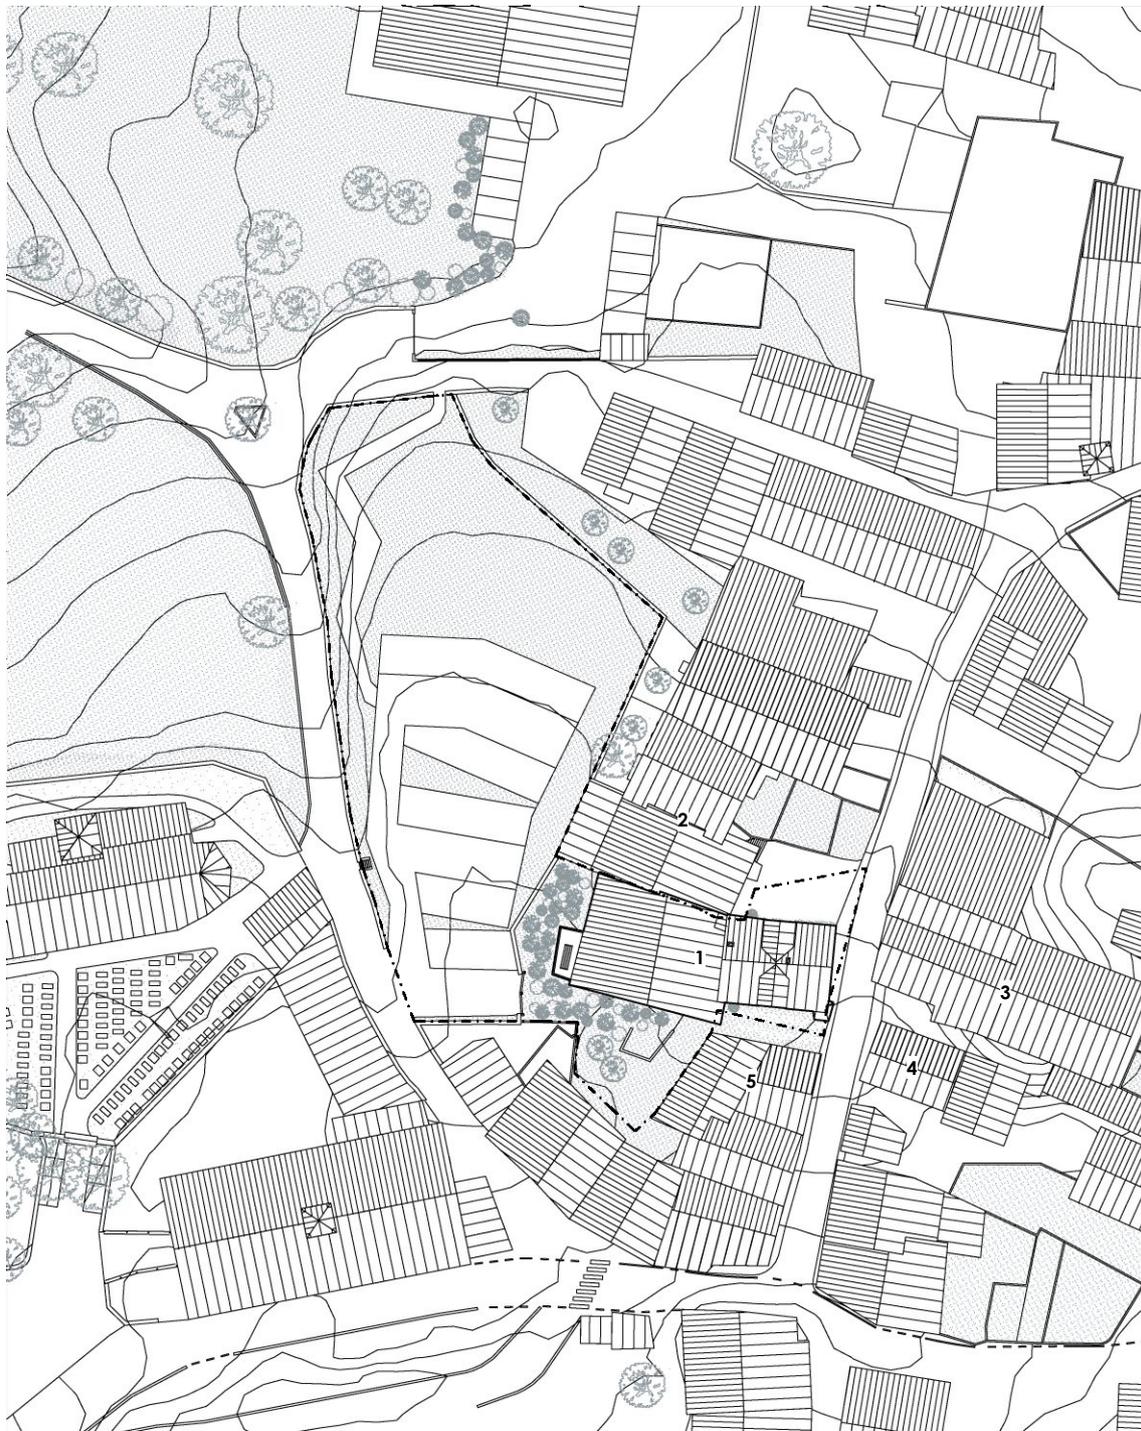
- 1 Haus Nr. 17
- 2 Haus Nr. 18
- 3 Haus Nr. 86
- 4 Haus Nr. 87
- 5 Haus Nr. 15

Abb. 52: Lageplan Bestand (Höhenlinien 1m) M 1:1 000

Südlich des Wohnhauses Nr. 17 ist das Ensemble durchtrennt. Ein Abstand von rund vier Metern zum Nachbarshaus formt eine Seitengasse zu Stadel und Parkplatz. Das Haus Nr. 15 wird giebel- bzw. straßenseitig über einen Treppenaufgang erschlossen und besitzt einen Hintereingang in der Seitengasse.

Südlich des Stadels spannt sich ein kleiner, ungenutzter Innenhof zwischen Nachbarbebauung und Parkplatz auf.

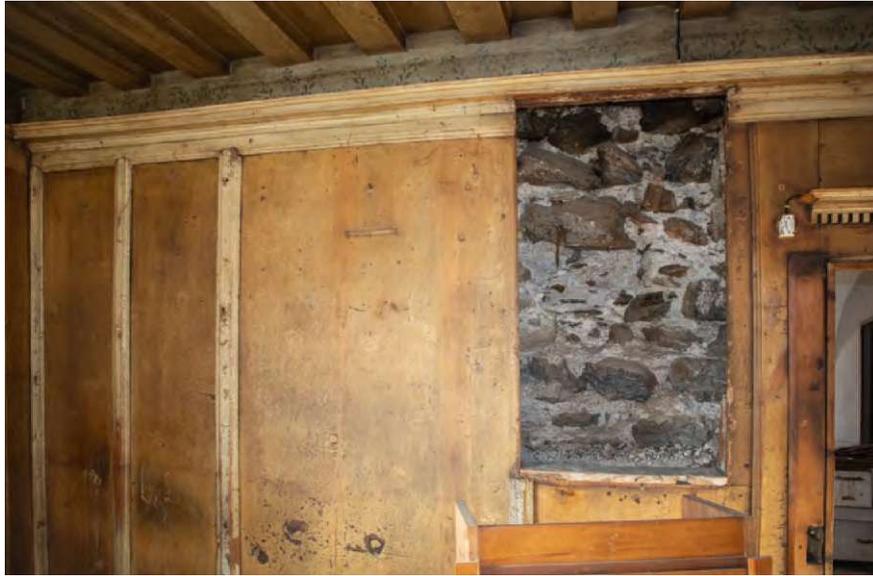
Abb. 58: Freigelegtes Natursteinmauerwerk in Stube I, 2023

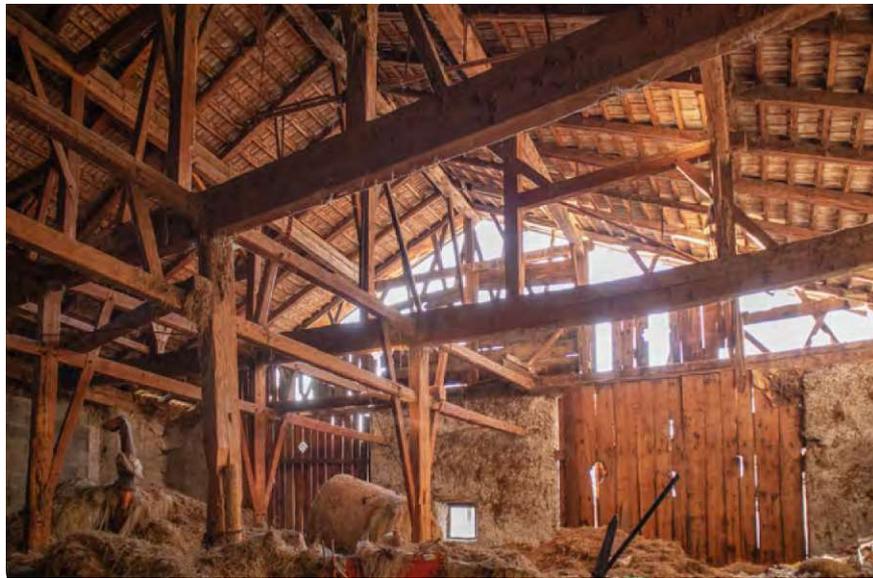
Abb. 59: Pfeftendachstuhl des Stadels, 2023

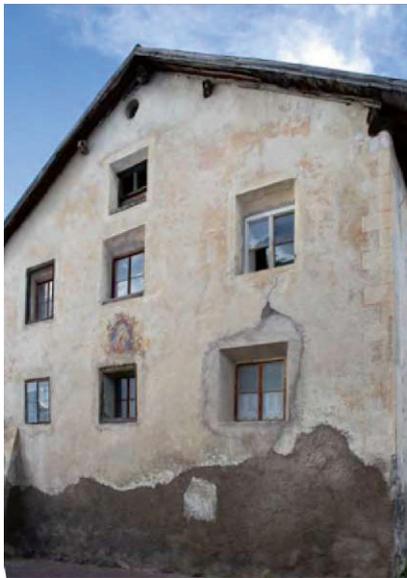
Abb. 61: Blick auf die Ostfassade, 2023

Die *Ostfassade* wirkt durch die direkte Ausrichtung zur Straße repräsentativ. Sie ist dreiachsig und viergeschossig. Wichtiges Element ist das farbige Marienfresko, das zentral auf der Mittelachse liegt. Die Fassade fällt in Richtung Süden ab. An der süd-östlichen Ecke definiert ein massiver Stützpfeiler die Ansicht.

Das Kellergeschoss besitzt keine Öffnungen. In Erdgeschoss und Obergeschoss gibt es jeweils drei Fenster, die in den drei Achsen übereinanderliegen. Bei einem Fenster wurde die Laibung wiederum erneuert. Auf der Südseite ist ein fassadenbündiges Holzkastenfenster erhalten. Zwei weitere Fenster zeigen noch den äußeren, fassadenbündigen Fensterstock. Mehrere Fenster wurden bereits ausgetauscht.

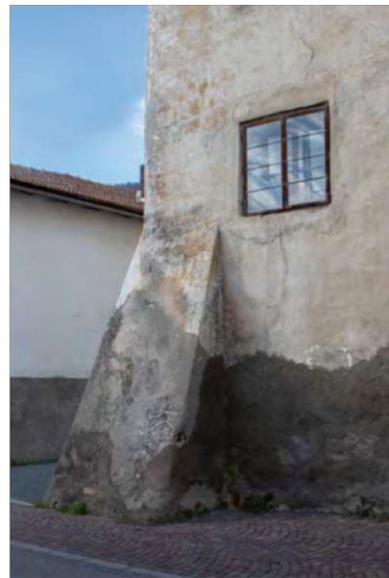
Abb. 62: Erdbebenpfeiler an der südöstlichen Hausecke, 2023

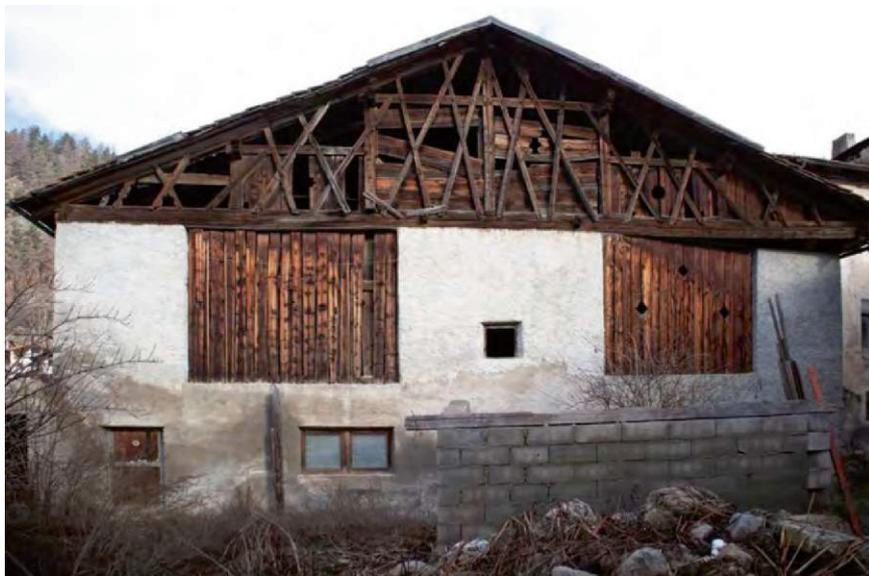
Abb. 63: Blick auf die Südfassade, 2023

Die *Südfassade* zeigt als einzige das Wohnhaus und Stadel als Gesamtes. Die beiden Gebäudeteile haben unterschiedliche Proportionen: Der Stadel ist etwas niedriger, aber breiter als das Wohnhaus.

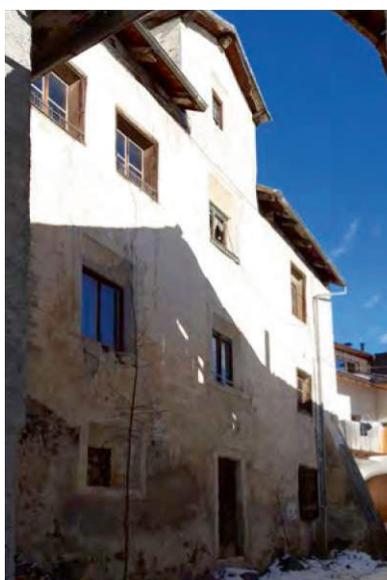
Abb. 64: Blick in die Seitengasse auf die Südfassade, 2023

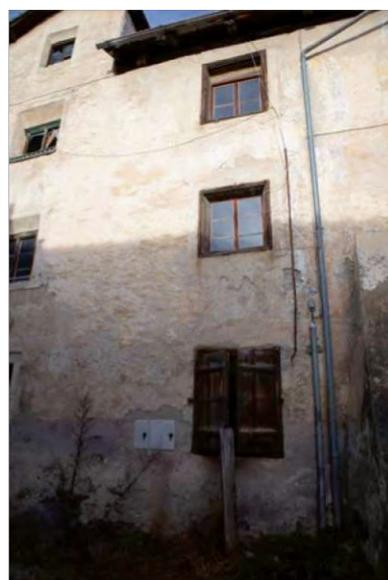
Abb. 65: Westliche Achse der Südfassade des Wohnhauses, 2023

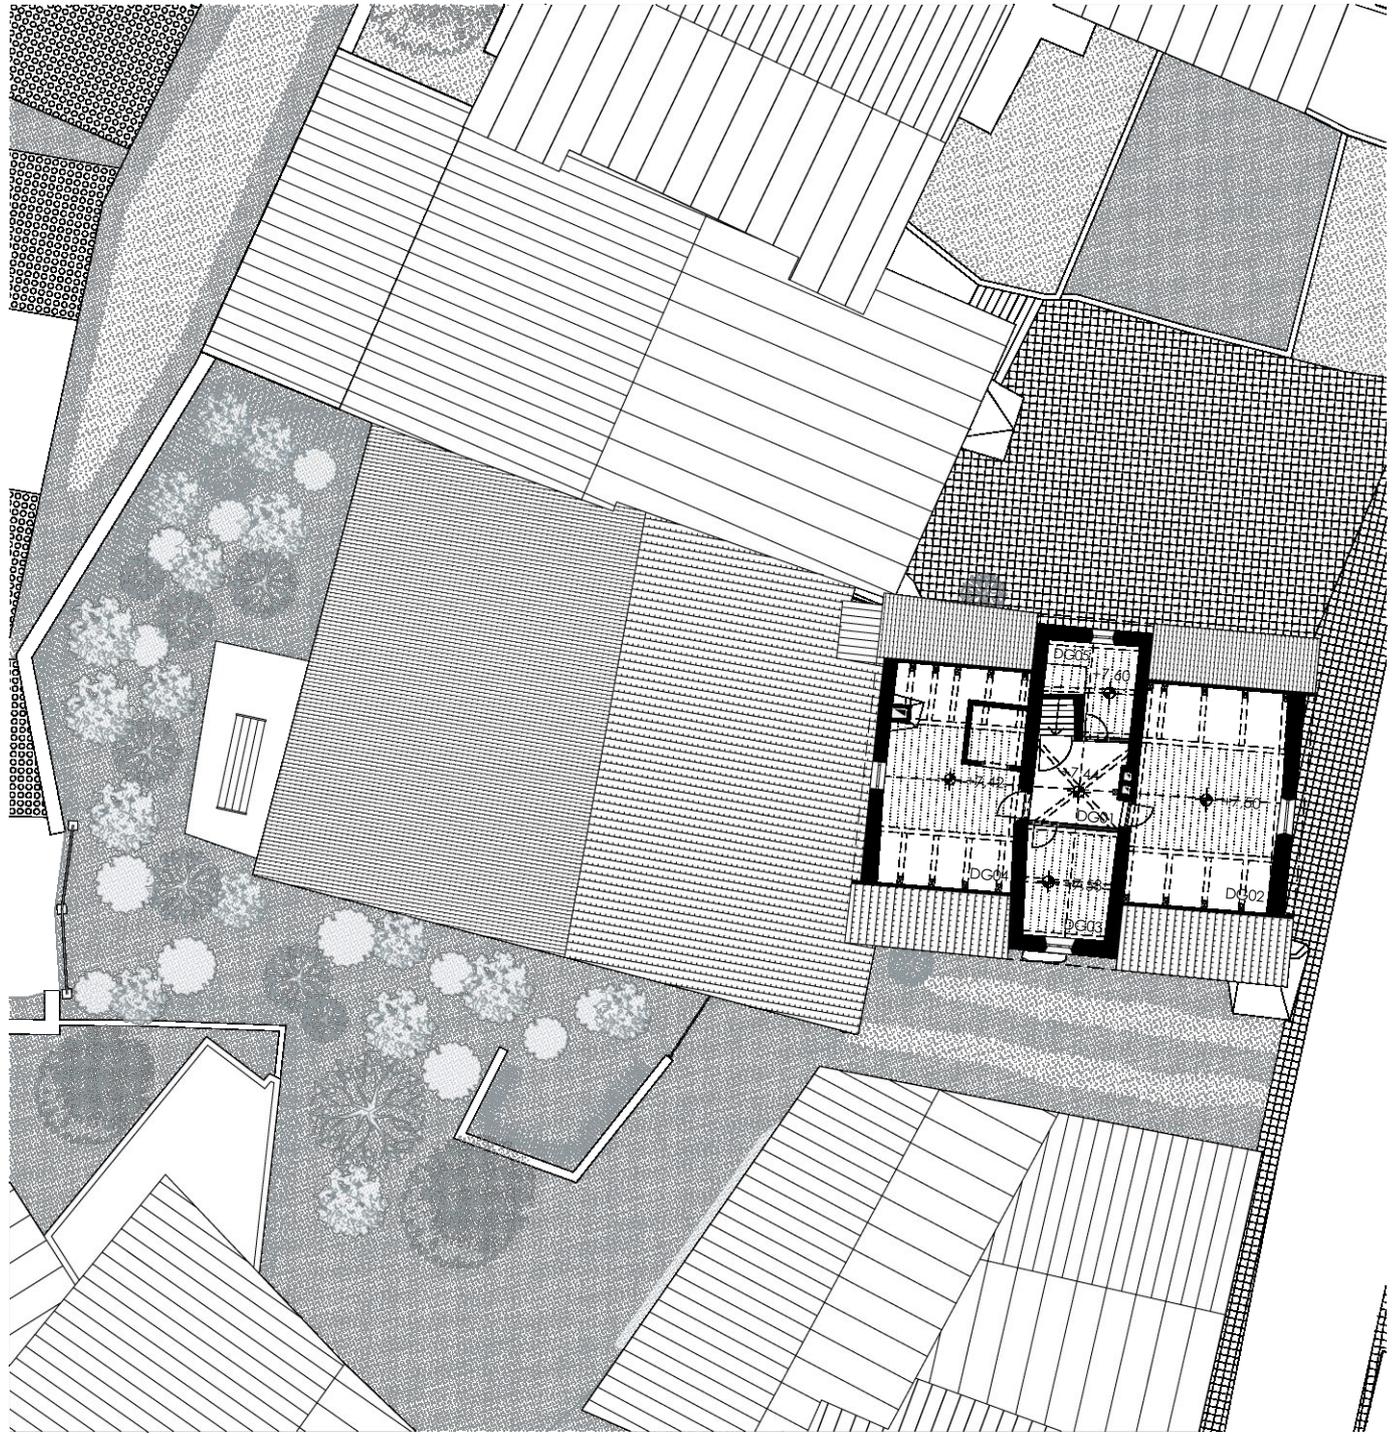
Abb. 72: Dachgeschoss Bestand M 1:250

- DG01** Diele
- DG02** Dachboden I
- DG03** Dachkammer I
- DG04** Dachboden II
- DG05** Dachkammer II

Beim Haus Nr. 17 handelt es sich um einen Mittelflurgrundriss, der traufseitig erschlossen wird. Der Mittelflur durchzieht die volle Breite des Gebäudes. Dadurch kann das Kellergeschoss sowohl von der Nord- als auch von der Südseite betreten werden. Der Grundriss ist, wie auch die Fassaden, dreiachsig konzipiert und wiederholt sich im Wesentlichen über alle Geschosse. In den Seitenachsen liegen jeweils ein bis zwei Räume, die meist vom Mittelflur aus begehbar sind. Die vertikale Erschließung ist in die nord-westliche Ecke des Mittelflurs eingestellt.

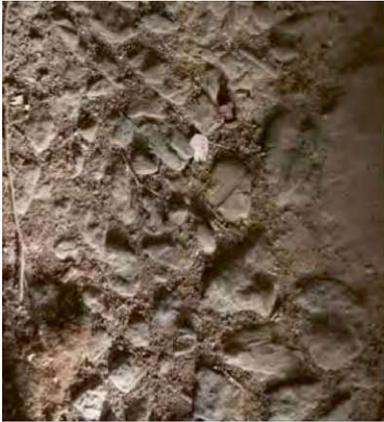
Abb. 73: Kugelsteinpflaster

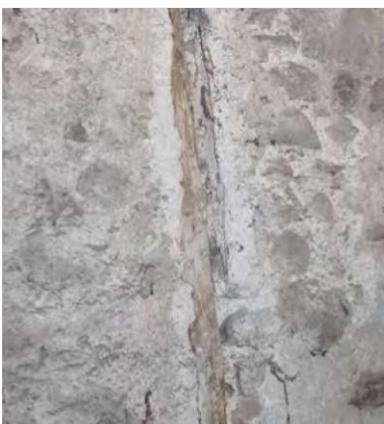
Abb. 79: Natursteinmauerwerk, grob verputzt

Die Wände bestehen im Kellergeschoss größtenteils aus grob verputztem Natursteinmauerwerk, das in manchen Bereichen mit einem weißen Kalkanstrich versehen ist. Die Westwand der größten Stallfläche besteht aus weiß gestrichenen Betonsteinen. In der „As“ liegt das Natursteinmauerwerk großflächig frei und wurde darüber - angrenzend an den Nachbarstadel - als Holzbretterwand weitergeführt. Das grob verputzte Natursteinmauerwerk der Tenne wird in der Südwand von Holzbohlenwänden, einem Bundwerkgiebel und der hölzernen Dachkonstruktion ergänzt. Die Wände der Garage bestehen aus unverputztem Betonsteinmauerwerk.

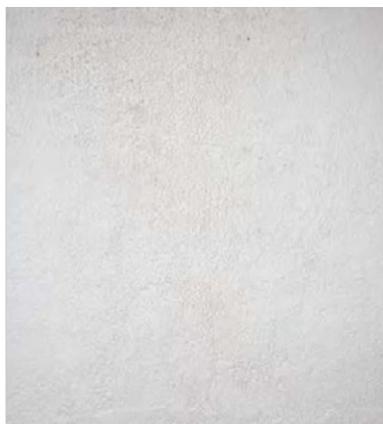
Abb. 80: Natursteinmauerwerk, weißer Kalkanstrich

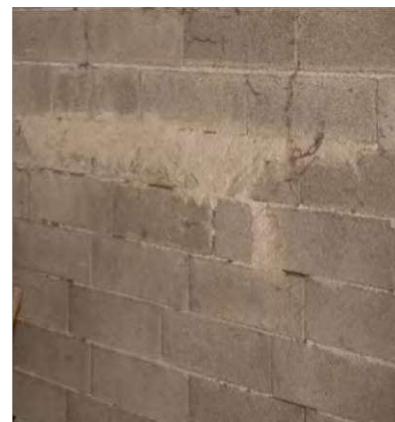
Abb. 90: Betonsteine

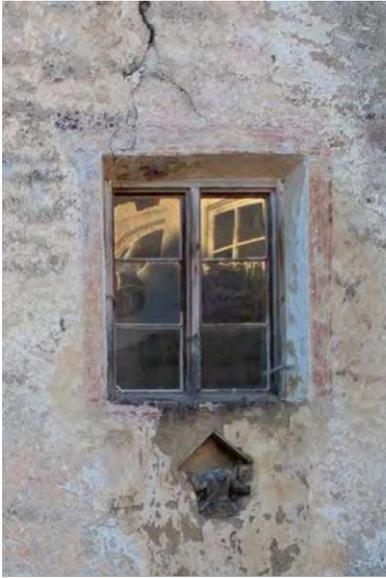
Abb. 91: Fenster Typ 1, außen

6 Felder, 2 waagrechte Sprossen pro Flügel, winkelförmige Beschläge, innen verschließbar durch zwei drehbare Klammern zwischen den Fensterflügeln, weißer Anstrich, innen schräge Laibung bildet Nische verlängert bis zum Boden, außen Anschlag, weiß und rot gemalte Faschen (1 Stk.)

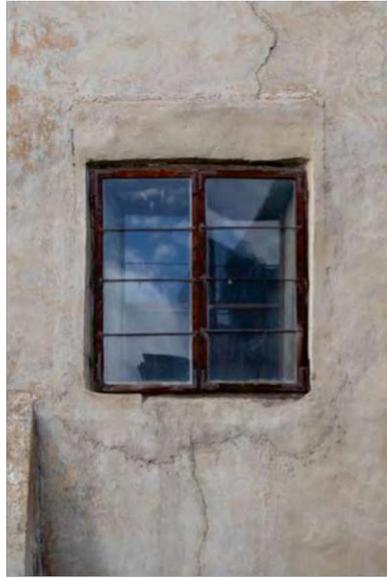
Abb. 93: Fenster Typ 2, außen

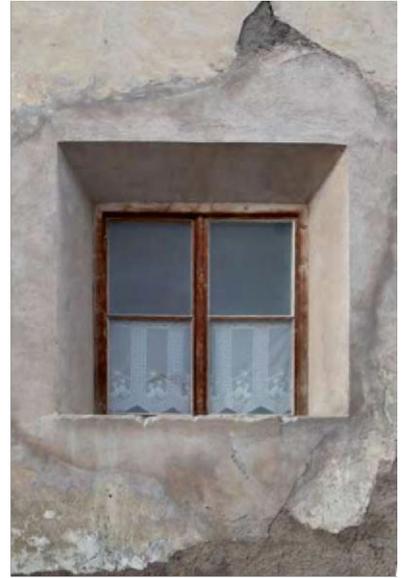
Abb. 95: Fenster Typ 3, außen

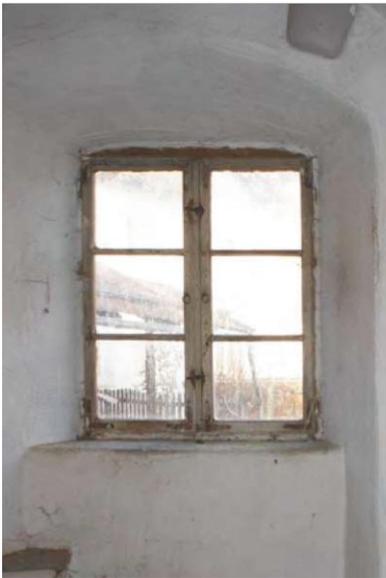
Abb. 92: Fenster Typ 1, innen

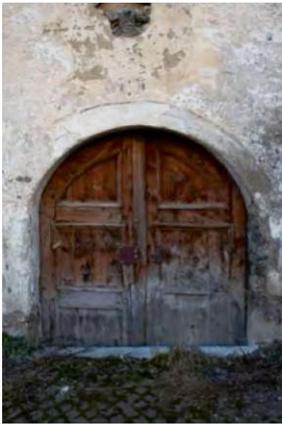
Abb. 103: Tür Typ 1, außen

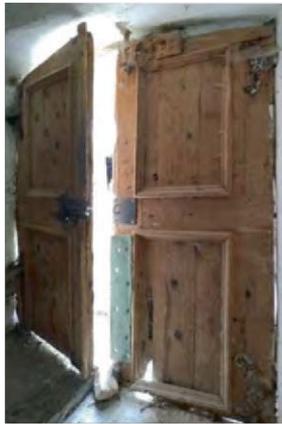
Abb. 104: Tür Typ 1, innen

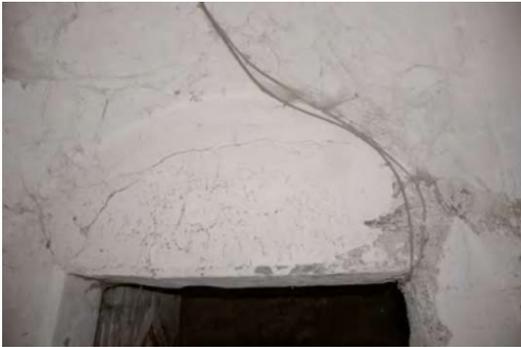
Abb. 127: Rissbildungen im Sturzbereich

Im Haus Nr. 17 sind Risse sowohl im Innenraum als auch an der Fassade zu finden. Im Innenraum handelt es sich um Rissbildungen u.a. an den oberen Wandbereichen, wie Stürze und Flachbögen oberhalb von Türöffnungen. An einigen Stellen lässt sich gleichzeitig eine Durchbiegung des Überlagers feststellen. Der waagrechte bis diagonale Verlauf lässt eine zu hohe Last darüberliegender Bauteile vermuten. Ein weiterer Grund könnten die fehlenden Dehnungsstreifen sein. Im Dachgeschoss haben sich senkrechte Risse unterhalb der Balkenaufleger des Dachstuhls gebildet. Dies könnte auf unzureichendes Ableiten der Horizontallasten durch beispielsweise zu hohe Wind- oder Schneelasten zurückzuführen sein. Auch an der Fassade sind senkrechte Rissbildungen ausgehend von der Fußfette sowie über- und unterhalb von Fensteröffnungen deutlich zu erkennen. Es gilt abzuklären, wie tief die Risse jeweils ausgebildet sind. Reichen diese nur in die oberen Schichten oder beeinflussen sie bereits den Putz oder gar das Natursteinmauerwerk? Zur Überprüfung der statischen Sicherheit soll das tragende Mauerwerk einem statischen Gutachten unterzogen und fachgerecht saniert werden. Der Dachstuhl soll auch überprüft und instandgesetzt bzw. erneuert werden.

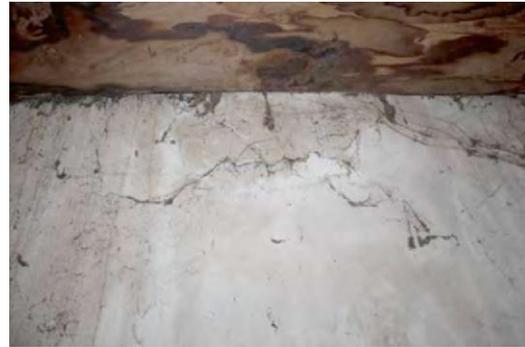
Abb. 128: waagrechte Rissbildungen

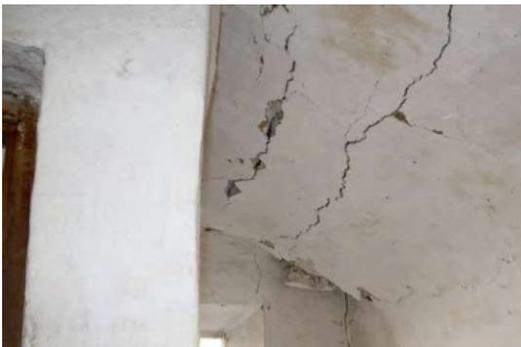
Abb. 129: Rissbildungen im Gewölbescheitel

Bereits tiefer ausgebildet sind die Risse entlang des Gewölbescheitels des Tonnengewölbes im Obergeschoss. Während jene im Erdgeschoss oberflächlich erscheinen, so betreffen die Risse im Obergeschoss bereits die Natursteine. In der nord-östlichen sowie der nord-westlichen Ecke haben sich einzelne Gewölbesteine gelöst. Auch in diesem Fall muss die statische Sicherheit geprüft werden. Möglichen Ursachen, wie Verschiebungen oder Brüche im Natursteingewölbe, soll auf den Grund gegangen werden. Das Gewölbe soll fachgerecht saniert werden.

Für die statische Tragfähigkeit des Gebäudes sollte zudem geprüft werden, ob eine Unterfangung des gesamten Fundaments für die zukünftige Nutzung nötig ist. Im Innenraum muss der Riss entlang des Scheitels im Obergeschoss genauer untersucht und behandelt werden. Ursachen für den Schaden können Bewegungen im Bauwerk, Feuchtigkeit oder Bausetzungen sein.<sup>181</sup> Mittels Probeöffnungen kann die Tiefe der Rissbildungen festgestellt werden. Ein statisches Gutachten zur Definition geeigneter Maßnahmen für die Schließung der Risse ist unausweichlich. Loser Putz und lockere Natursteine müssen jedenfalls entfernt werden. Ein Austausch von Mauersteinen ist aus denkmalpflegerischer Sicht vertretbar, wenn es zum Erhalt des Bestandes beiträgt.<sup>182</sup>

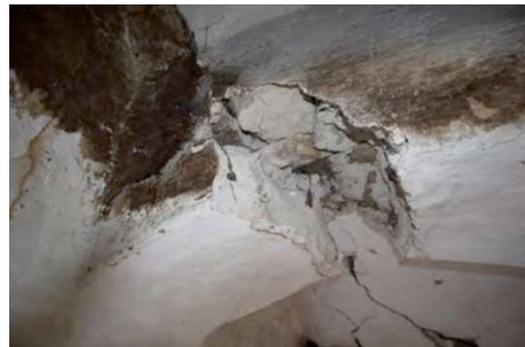
Abb. 130: beschädigtes Tonnengewölbe

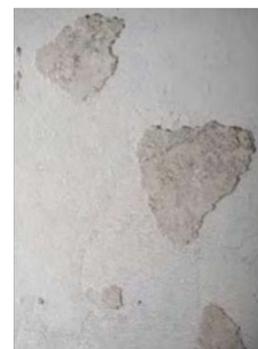
Abb. 133: Abplatzungen

Abplatzungen der Putz- und Farbschichten lassen sich vor allem im Sockelbereich des Kellergeschosses finden. Teilweise ist das Natursteinmauerwerk freigelegt. Ursache dafür ist aufsteigende Erdfeuchtigkeit im Mauerwerk, die durch die kapillare Wirkung und das Fehlen einer horizontalen Feuchtigkeitssperre entsteht. Es wird angenommen, dass das Fundament allein aus der Verlängerung des Natursteinmauerwerks der tragenden Wände besteht. Kann die Feuchtigkeit durch einen zu dichten Anstrich nicht in den Raum diffundieren, sammelt sie sich unterhalb der Putzschicht an und löst diese mit der Zeit ab. Putz- und Farbanstrich sollen auf ihre chemische Zusammensetzung bzw. Diffusionsoffenheit untersucht werden. Als Gegenmaßnahme kann nachträglich eine Horizontalsperre eingefügt oder eine Mauerwerksinjektion durchgeführt werden. Bei untergeordneten Räumen kann das Mauerwerk freigelegt werden.

Die Hauptursache für die Schäden im Haus Nr. 17 ist Feuchtigkeit. Für die Schadensbehebung muss beim Fundament begonnen werden. In erster Linie geht es um aufsteigende Erdfeuchtigkeit, die durch die kapillare Wirkung das Natursteinmauerwerk angreift. Um den tatsächlichen Zustand definieren zu können, sind Probegrabungen bis zur Fundamentunterkante nötig. Neben einer Trockenlegung muss das Nachziehen von Feuchtigkeit verhindert werden, um die statische Sicherheit des Gebäudes zu garantieren.<sup>178</sup> Dies gelingt durch die nachträgliche Einbringung einer horizontalen Feuchtigkeitsabdichtung. Ob das mechanische oder chemische Verfahren angewandt wird, sollte mit dem Landesdenkmalamt abgesprochen und in Bezug auf die Originalsubstanz gewählt werden. Beim mechanischen Verfahren würden abschnittsweise Mauerschlitze aufgestemmt, die anschließend überlappend abgedichtet werden. Bereits vorhandene Risse in Wänden oder an Auflagern, sollten vorher behandelt werden. Bei einer Mauerwerksinjektion mittels Bohrlochverfahren würde ein chemisches Mittel die kapillare Wirkung des Mauerwerks verhindern. Um aufsteigende Feuchte langfristig zu verhindern, ist ein sauberer Anschluss an eine vertikale Abdichtung sinnvoll. Dafür sollte außen ein wasserabweisender, porenverengender Sperrputz fachgemäß aufgetragen werden.<sup>179</sup>

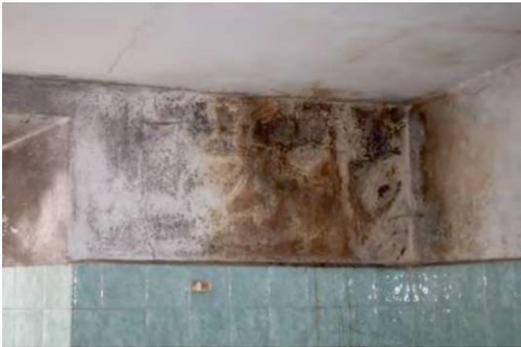
Abb. 136: Schimmelbildung Sanitäräume

Wie bereits erwähnt, ist Feuchtigkeit in der Bausubstanz ein grundlegendes Problem. Diese ist Ursache für den Schimmelbefall in mehreren Räumen und Bauteilen. Hauptsächlich handelt es sich um jene Räume, welche im Zuge der Umbauarbeiten neue Fenster erhalten haben, wie die Küche und Sanitärräume im Erdgeschoss sowie die beiden Schlafzimmer im Obergeschoss. Es wird angenommen, dass bei den Sanierungsarbeiten nicht fachgerecht gearbeitet wurde und die Feuchtigkeit nicht ausreichend diffundieren kann. Weitere Ursache könnte unzureichendes Lüften und Heizen verursacht durch den Leerstand sein. Der Schimmel muss vor einer erneuten Nutzung des Gebäudes vollständig entfernt werden, da er schwerwiegende gesundheitsschädliche Auswirkungen verursacht. Eine fachgerechte Reinigung und Trockenlegung der Bauteile sind notwendig, um wiederkehrende Schimmelbildung langfristig zu verhindern.

Die Wände im Innenraum, welche Abplatzungen oder Schimmelbefall aufweisen, sollen trockengelegt und fachgerecht gereinigt werden. Um ein erneutes Ausbrechen zu verhindern, müssen die Oberflächen mit diffusionsoffenen Materialien behandelt und eventuelle Verkleidungen sowie Anstriche nach demselben Prinzip gewählt werden. Die hölzernen Tramdecken sollen auf Durchbiegung, Feuchtigkeit und Tragsicherheit untersucht werden. Da diese teilweise nicht frei liegen, sind Öffnungen zwingend notwendig, um weitere Schäden aufzudecken und vorsorglich zu behandeln. Folgende Maßnahmen sind möglich: Austausch von einzelnen Teilen, Erneuerung der Unterbodenkonstruktion und Vorbereitung von Feuchtraumböden mit wasserdichter Feuchtigkeitsabdichtung.

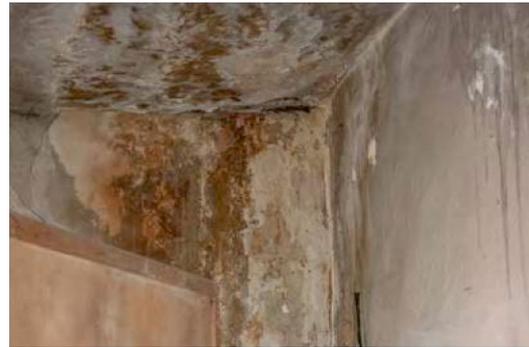
Abb. 137: Feuchtigkeit in Wand und Decke in Küche II

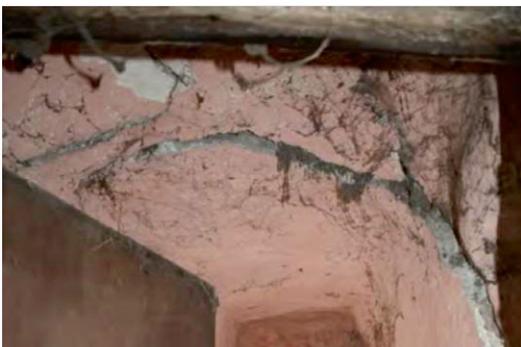
Abb. 138: tiefe Rissbildung Natursteinmauerwerk

Der ehemalige Abort, begehbar aus der Küche im Obergeschoss, weist einen tiefen Riss entlang des Gewölbes auf. Am peripheren Ende ist das Natursteinmauerwerk am Knickpunkt von Boden und Wand bereits komplett zum Stadel bzw. zur darunterliegenden Garage durchgebrochen. Wann genau sich die Natursteine gelöst haben, lässt sich nicht sagen. Es wird ein Zeitpunkt während des Leerstands nach Juli 2016 vermutet, da sich das abgestürzte Material noch unberührt in der Garage befindet.

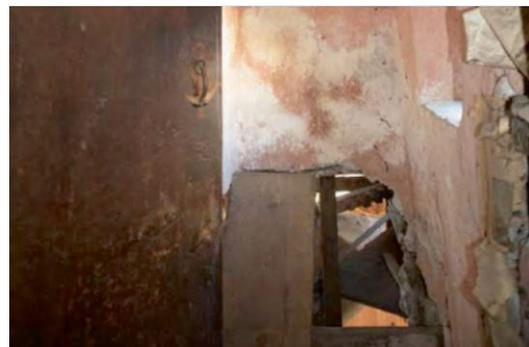
Abb. 139: teils eingestürztes Natursteinmauerwerk

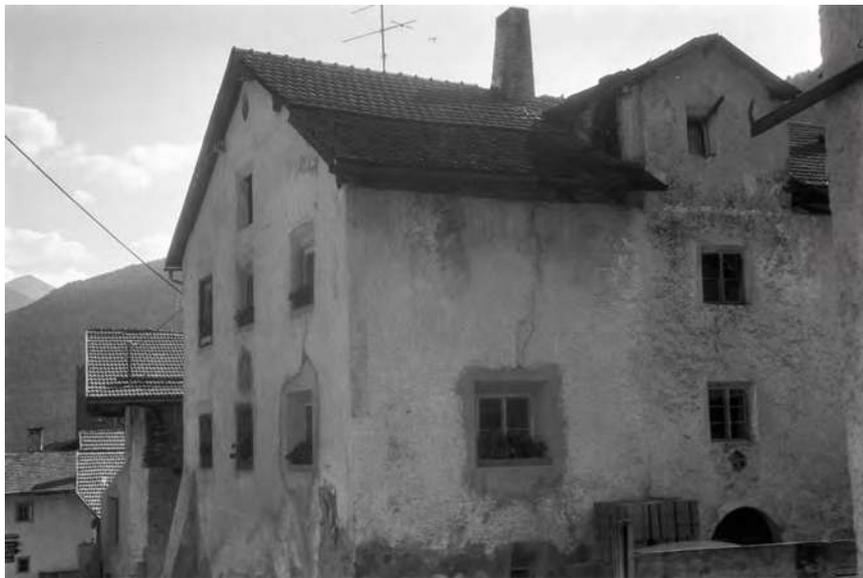
Abb. 144: Haus Nr. 17 mit Blick von der Hauptstraße auf die Nordfassade, vermutlich aufgenommen im Zuge der Revision der Denkmälerlisten, 1975

Die einzige Aufnahme im Landesarchiv der Autonomen Provinz Bozen-Südtirol zeigt das Wohnhaus im Jahre 1975. Im Vergleich zu heute wurden nach 1975 Bereiche der Dachziegel ausgetauscht. Auf der linken Dachschräge ist nach wie vor eine waagrechte Zweiteilung in Farbe und Zustand der Dachziegel erkennbar. Die Dachdeckung des Zwerchdaches besteht aus Holzbrettern, die - dem Zustand nach zu beurteilen - einen Hinweis auf die ursprüngliche Dachdeckung geben könnten.

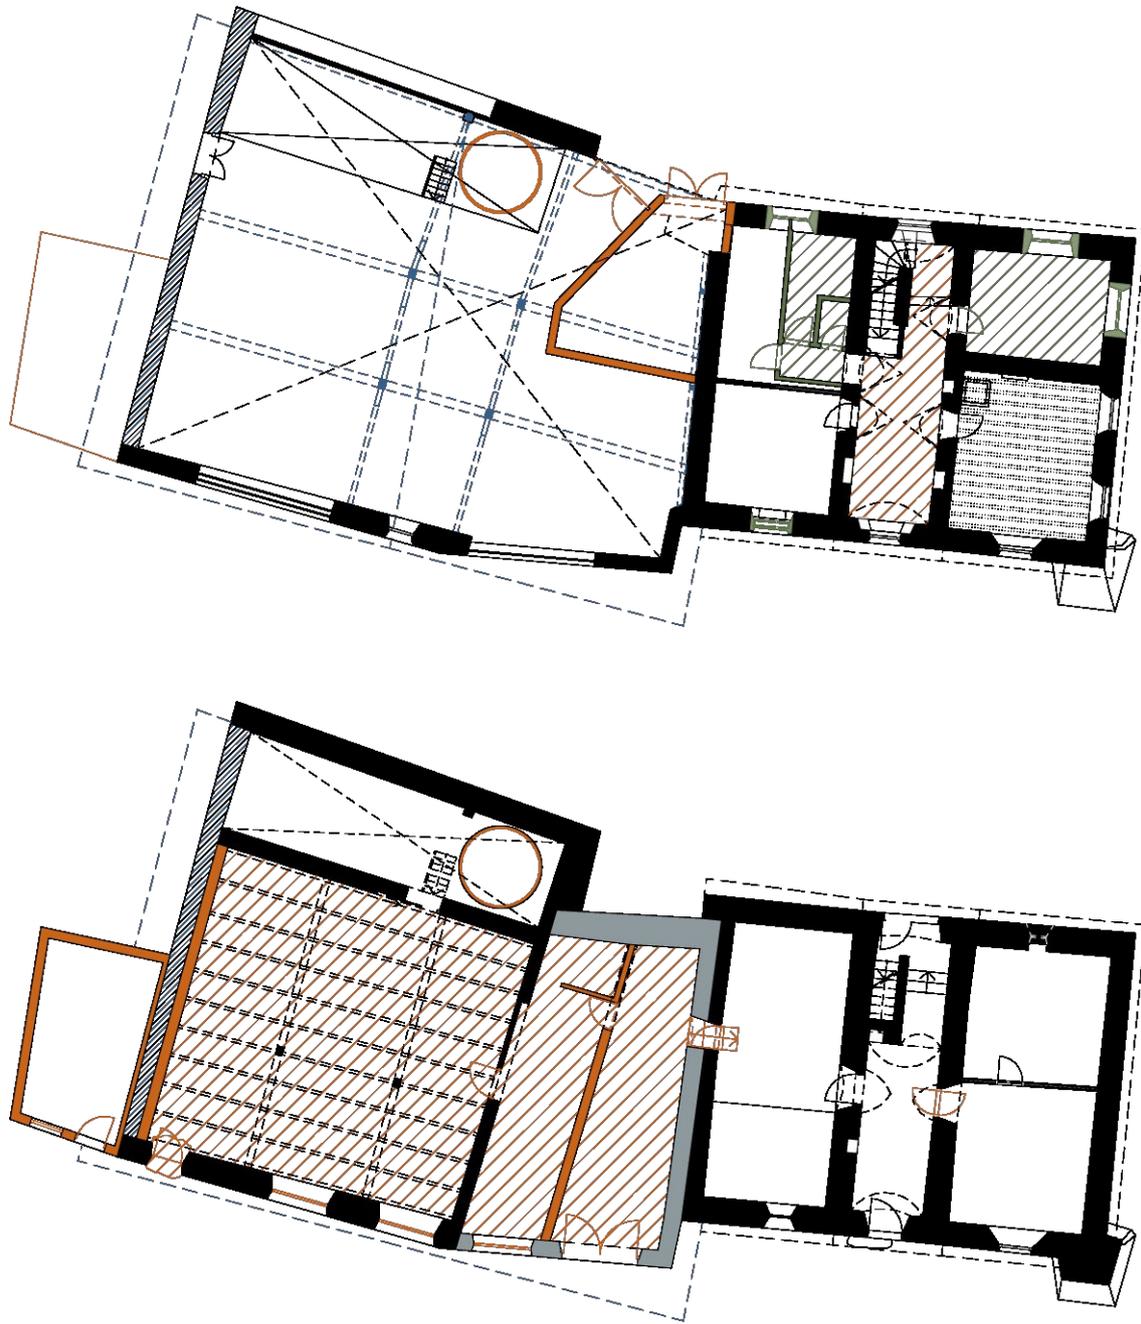
Abb. 146: Bauphasenplan KG/EG M 1:250

- ~ 14.-15. Jhd.
- ~ 16.-18. Jhd.
- 1836 nach Schneelawine
- um 1960
- nach 1960

Anmerkung: Sämtliche Datierungen gründen auf eigener Forschung und Analyse sowie Gesprächen mit an den Umbauarbeiten beteiligten Zeitzeugen.

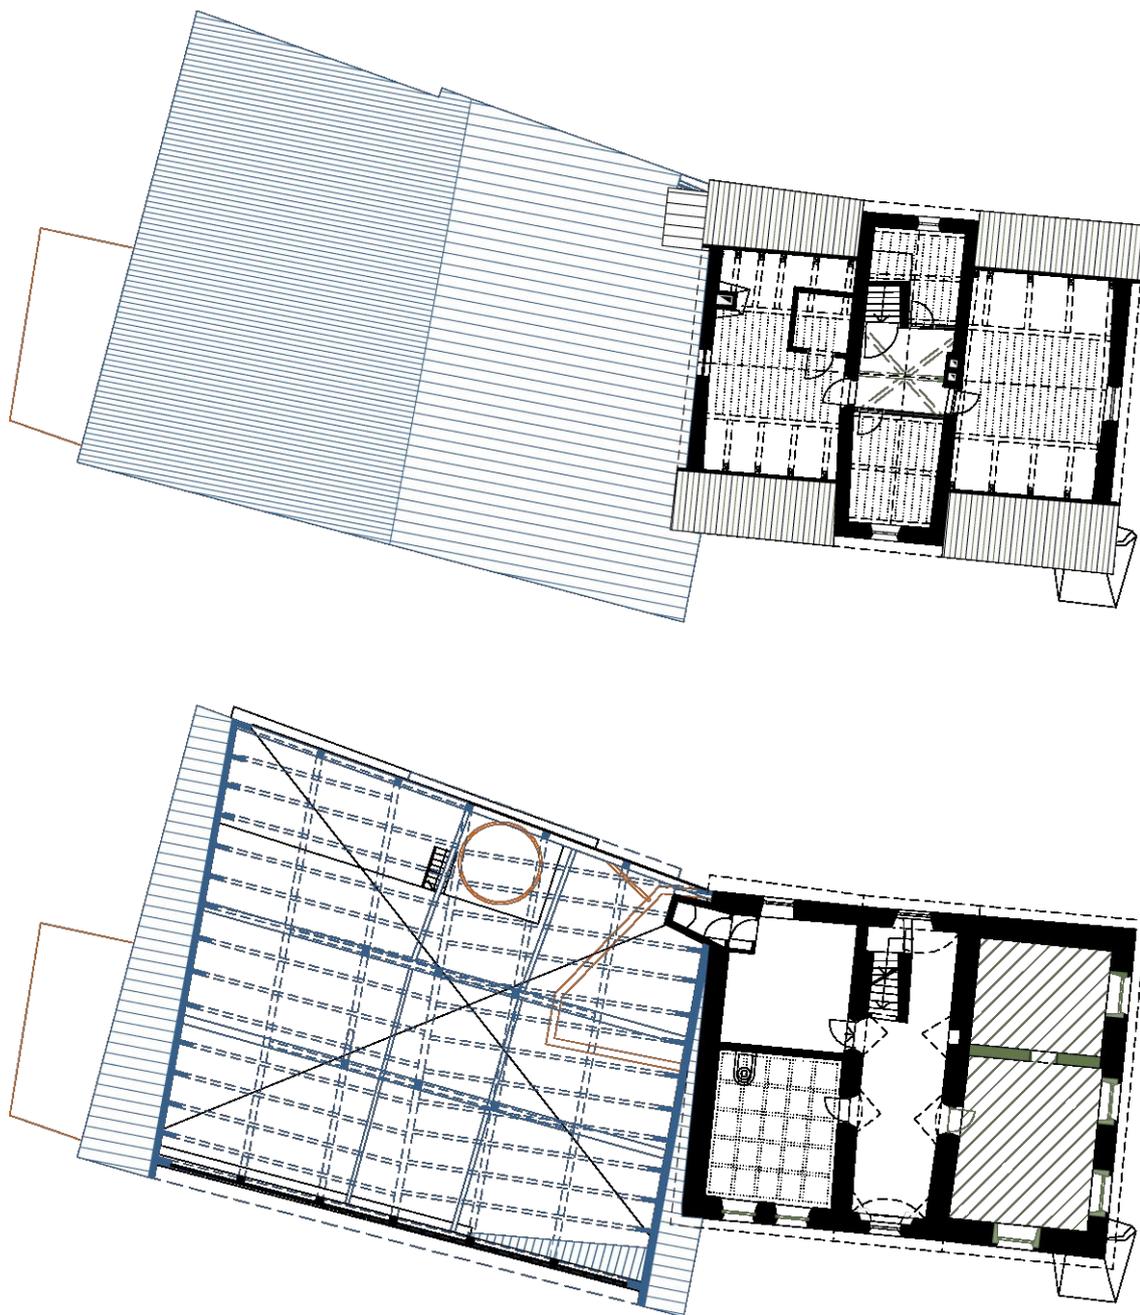
Abb. 147: Bauphasenplan OG/DG M 1:250

- ~ 14.-15. Jhd.
- ~ 16.-18. Jhd.
- 1836 nach Schneelawine
- um 1960
- nach 1960

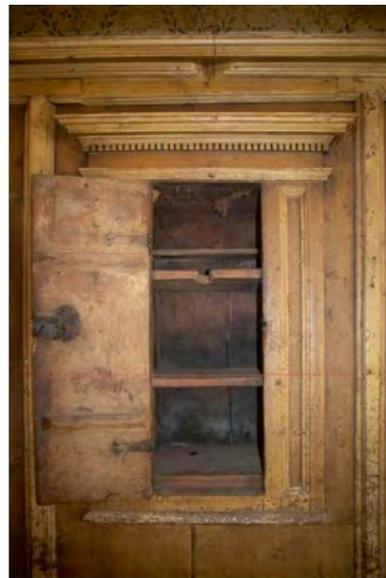
Abb. 155: Wandkästchen mit Zierleiste mit Zahnschnittmotiv, darüber profilierte Deckenleiste, 2023

- Ausstattung* Empireofen mit traditionell grünen Kacheln, Wandkästchen aus Holz mit Zierleiste und Zahnschnittmotiv, integrierte Sitzbank am Fenster, verschiedene Holzmöbel (Stuhl, Hängeschränke, Bank), freiliegende Elektroleitungen

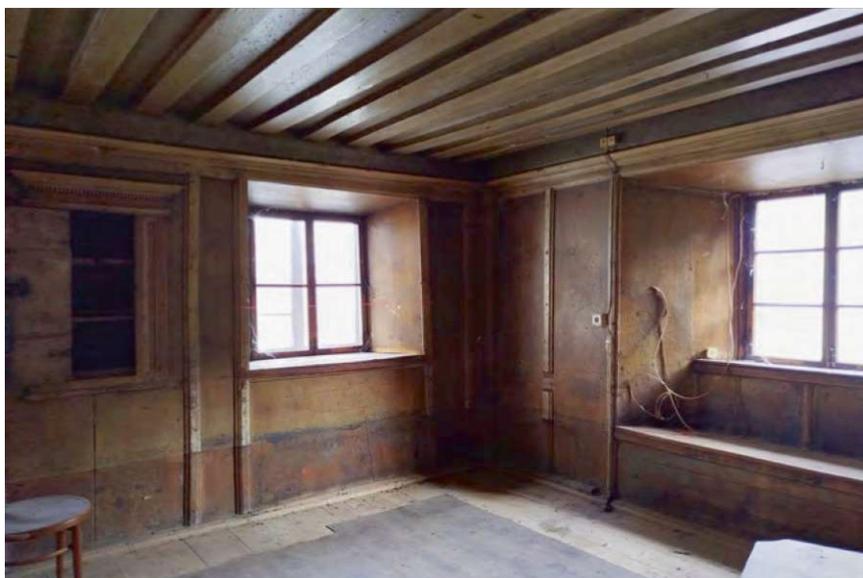
Abb. 156: Stube im Erdgeschoss mit spätgotischer Balkendecke. Raumhohe Wandvertäfelung mit Abschluss zu Decke mit umlaufendem Sims und florealen Ornament sowie dunkelfarbigem Sockelbereich. Rechts im Bild: Sitzfenster mit konischer Laibung. 2023

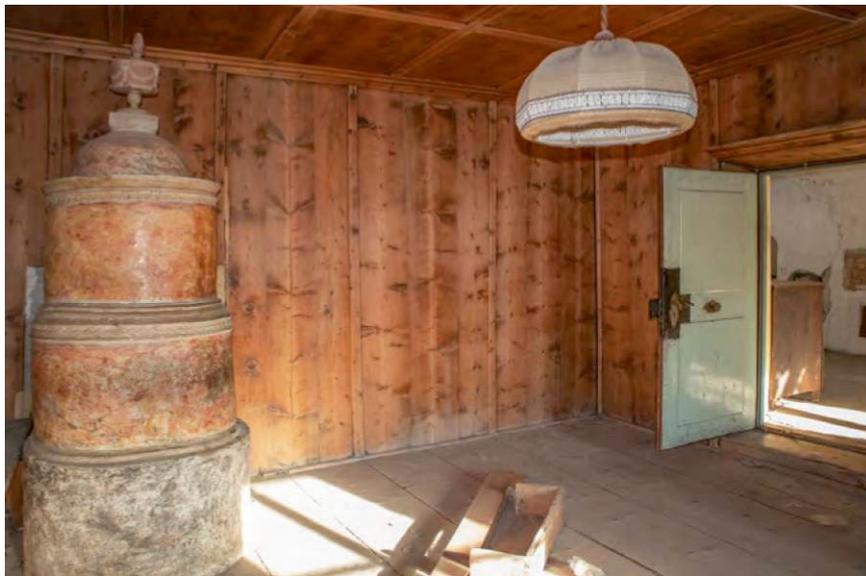
Abb. 157: Stube im Obergeschoss mit gemauertem Empireofen mit Marmorierung bemalt, 2023
