DIPLOMARBEIT

**Haus Nr. 17 in Burgeis im Vinschgau**

**Umnutzung eines leerstehenden Denkmals bäuerlicher Architektur**

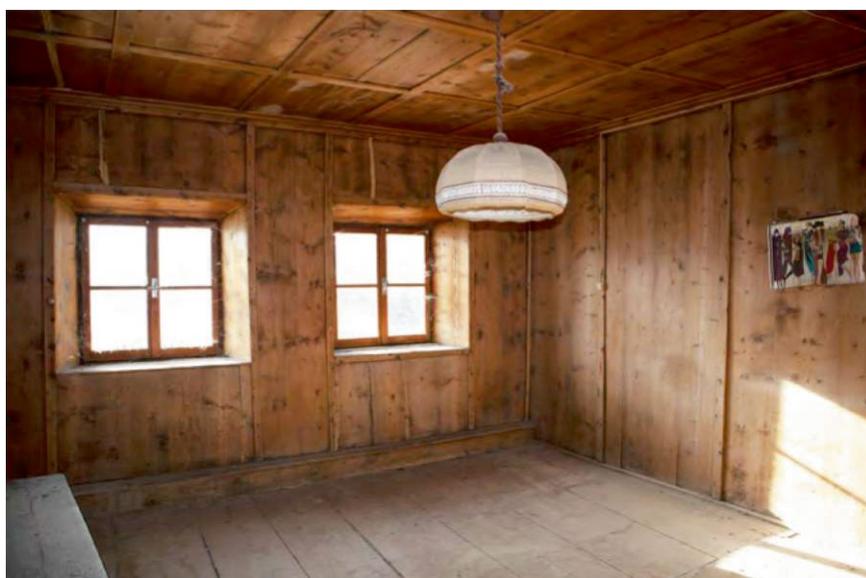
Abb. 158: Stube mit Felderdecke im Obergeschoss, rundum vertikale Vertäfelung mit einfachen Deckenleisten. Einziger Raum mit zwei Fenstern in Richtung Süden. 2023

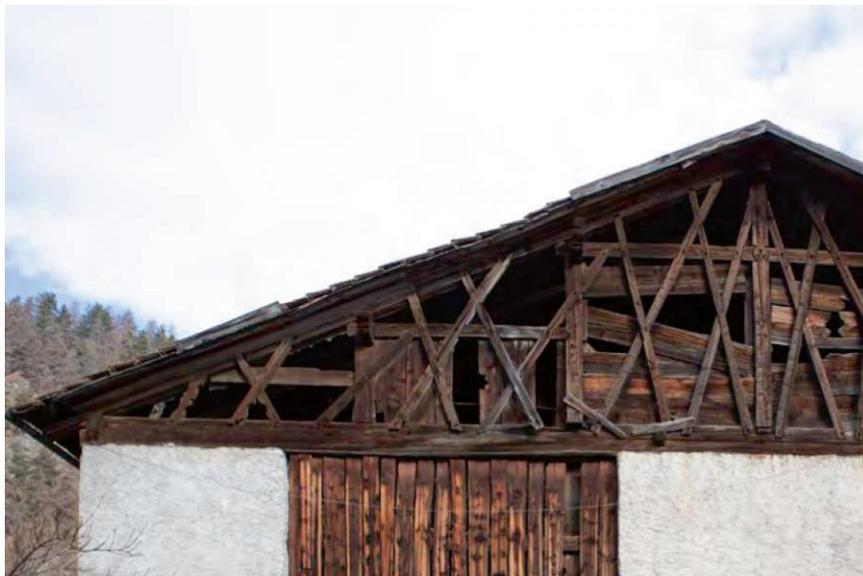
Abb. 159: Geschlossener Bundwerkgiebel an der Südfassade des Stadels, senkrechte und waagrechte Hinterschalung, 2023

Die Dachkonstruktion des Stadels soll erhalten bleiben. Durch ein Gutachten von Fachleuten aus dem Bereich der Statik soll der Zustand beurteilt und eventuelle Instandsetzungsarbeiten definiert werden. Der Bundwerkgiebel ist in einem vergleichsweise schlechteren Zustand, wodurch eine größere Veränderung, die das authentische Erscheinungsbild nicht trübt, durchaus zulässig ist. Für die Instandsetzung und weitere Veränderungen am Bundwerk ist eine Überprüfung auf Schäden notwendig. Diese kann bspw. Schäden am Holz ergeben. Nicht alle Teile des Bundwerkgiebels erfüllen eine statische Funktion, sodass ein Austausch von einzelnen Teilen möglich sein sollte. Für die Sanierung ist ein spezialisierter Zimmermann erforderlich, der die ortstypischen Techniken beherrscht.<sup>184</sup> Das Erscheinungsbild der Fassade steht im Fokus des Denkmalschutzes: Materialkontinuität und Annäherung an den Bestand ist das Ziel. Reparaturen und Ergänzungen von Fehlstellen sollen in ursprünglicher Technik ausgeführt werden. Für das Natursteinmauerwerk gelten dieselben Instandsetzungsmaßnahmen wie für die Wände des Bauernhauses. Dennoch sollte die Giebelfassade eine moderne Umsetzung erhalten, die den Stempel der heutigen Zeit trägt und eine Umwidmung des Innenraums überhaupt möglich macht.

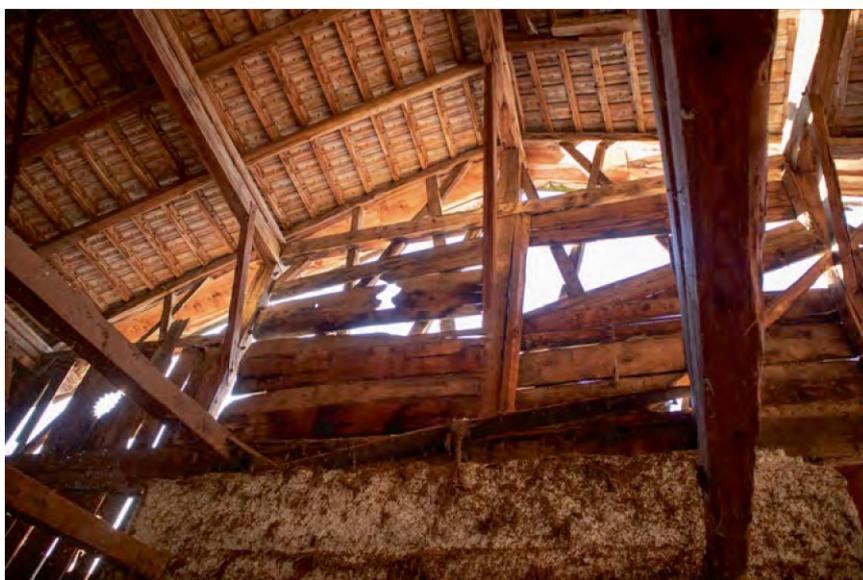
Abb. 160: Bundwerkgiebel und Zieröffnungen, Blick aus der Tenne, 2023

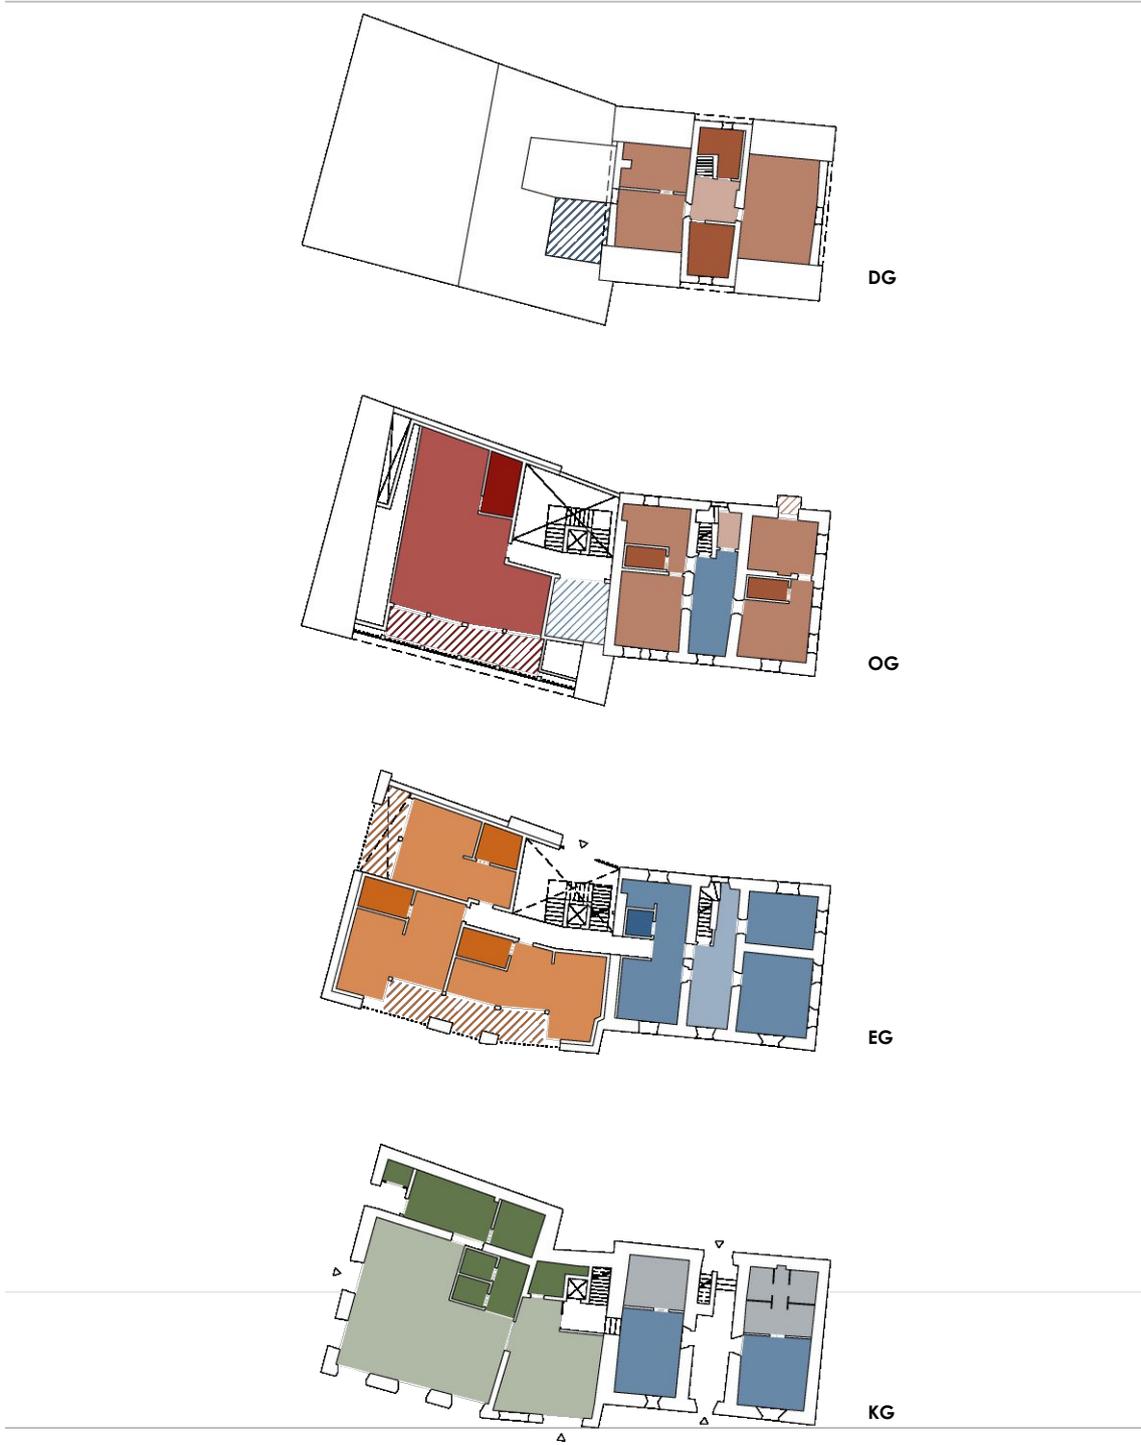
- Hofcafé/Hofladen
- Gemeinschaftsräume
- Funktionsräume
- Betreutes Wohnen
- Dienstwohnungen
- Loft-Wohnen

Abb. 168: Nutzungsverteilung im Gebäude

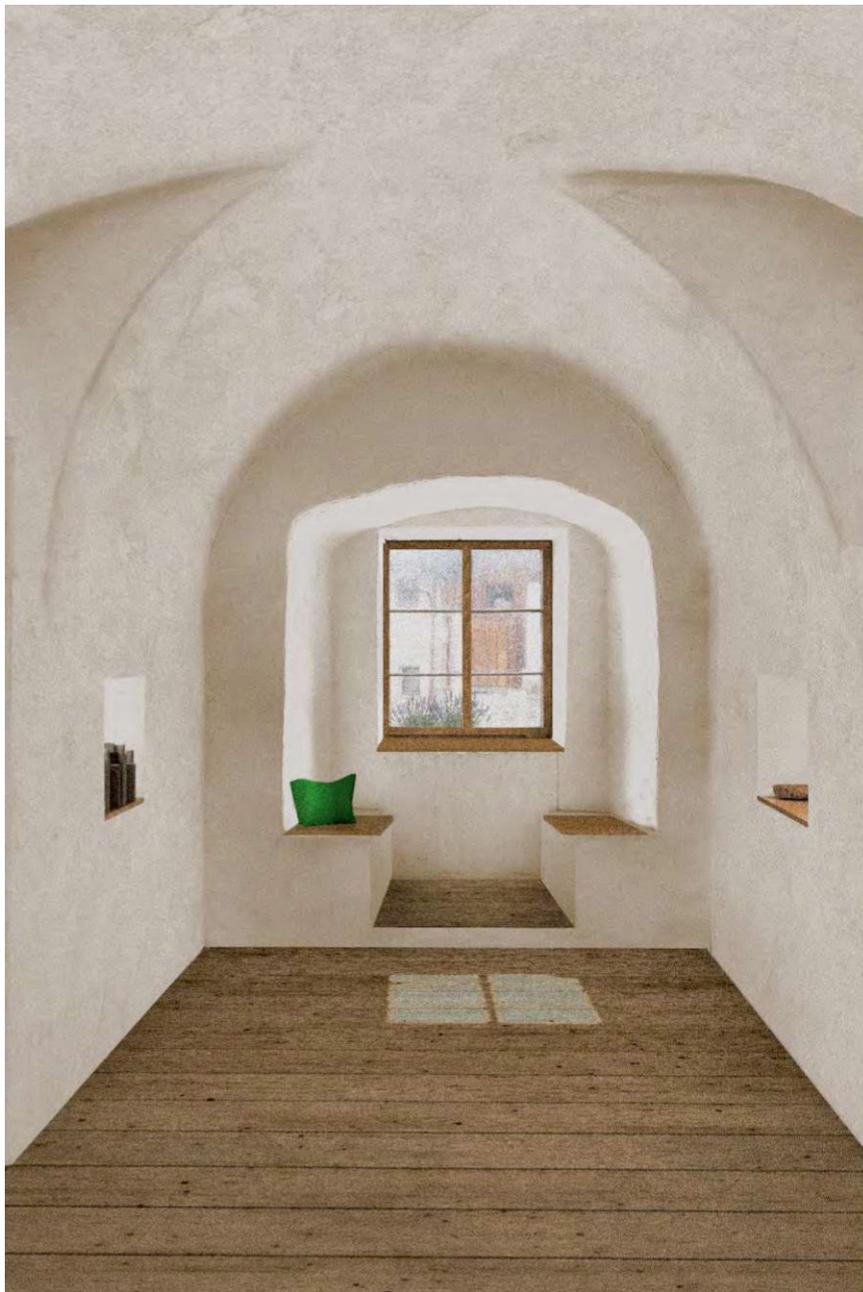
Abb. 173: Das respektvolle Erhalten. Seitensitzfenster im Mittelflur.

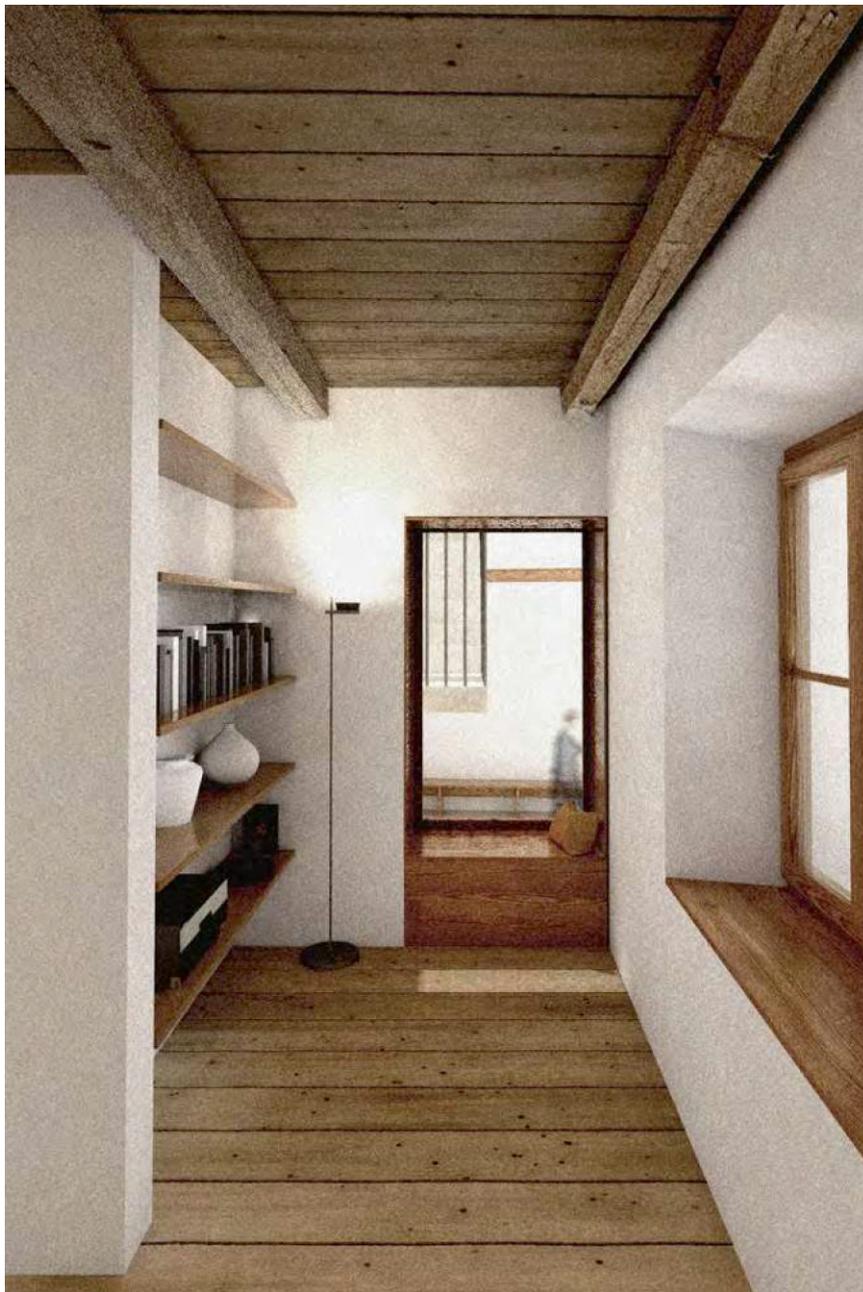
Abb. 174: Das bewusste Übersetzen. Sitznische in ehemaliger Türöffnung.

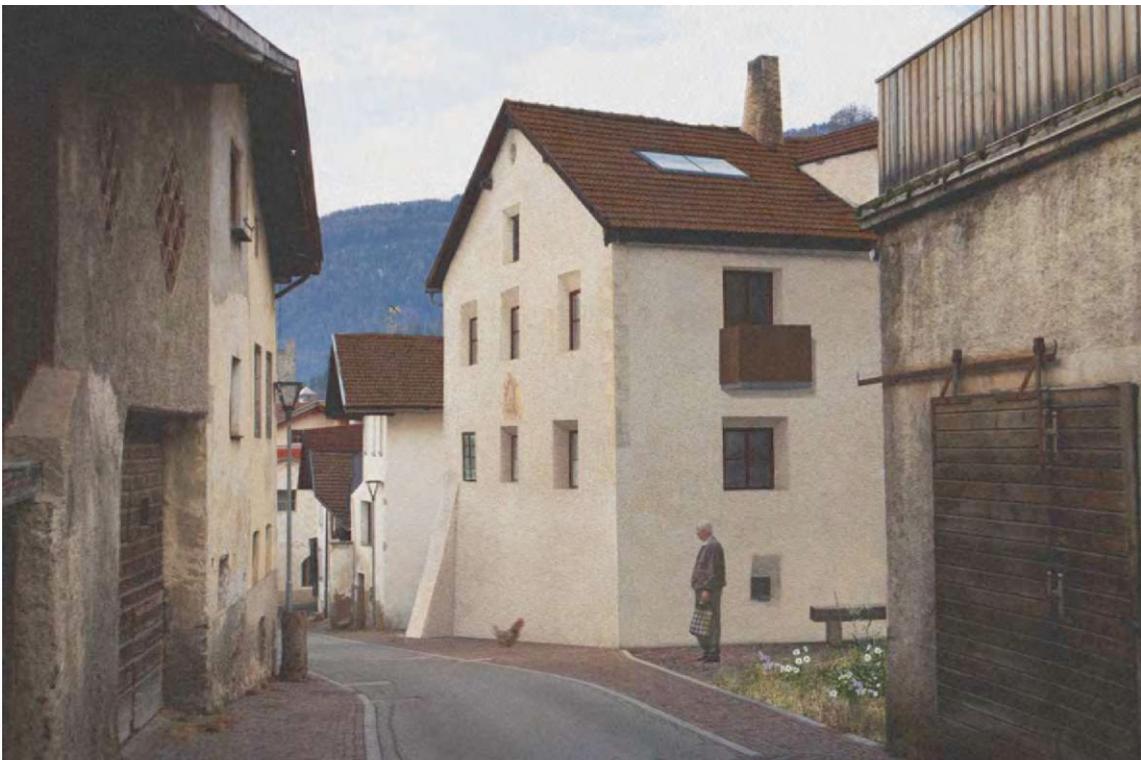
Abb. 184: Das selbstverständliche Einfügen. Blick von der Hauptstraße auf die nord-östliche Hausecke mit Balkon.

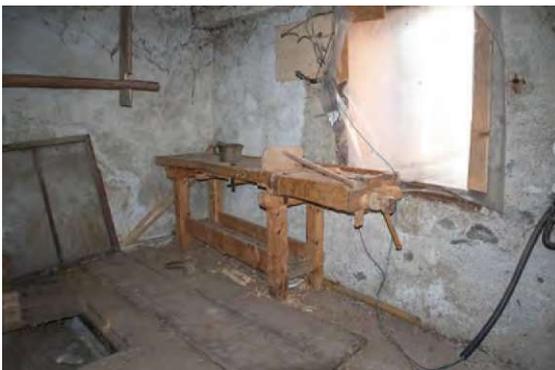
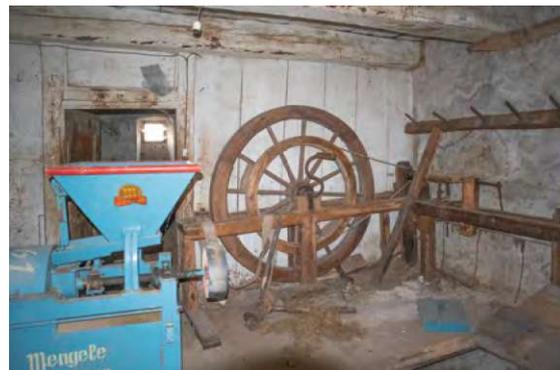
## Werkstatt

<i>Funktion</i>	Getreide- bzw. Vieh-Kraftfutterverarbeitung, Werkstatt
<i>Geometrie</i>	Raumhöhe: 2,41 m / 2,12 m unter Balken lt. Plan Fläche: 18,58 m <sup>2</sup>
<i>Materialien</i>	Boden: gestampftes Erdreich Wand: Natursteinmauerwerk, weißer Kalkanstrich Bohlenwand zu Kornkammer, weißer Anstrich Decke: Holzbalkendecke, weißer Anstrich
<i>Öffnungen</i>	Türen: Typ 4 zu Mittelflur I, einflügelige Doppelholztür, inneres Türblatt mit Glaselement aus vier Feldern Typ 3 zu Kornkammer, einflügelige Zweifeldertür aus Holz, weißer Anstrich Bodenklappe zu Gewölbekeller aus Holz  Fenster: 1x Typ 2 zweiflügeliges Kastenfenster mit Einfachverglasung, fehlende innenliegende Fensterflügel, Fensterläden aus Holzbrettern
<i>Ausstattung</i>	Schrotmühle, Mengele Günzburg, gusseisern Mühlrad mit Handkurbel, ehemalige Schrotmühle, aus Holz Werkbank mit Hammer, aus Holz tiefer Keller mit gemauerten Fassablagen, Tonnengewölbe, unverputzt

<i>Schäden</i>	Abnutzungen, Risse und Abplatzungen des Putzes, teilweise sichtbares Natursteinmauerwerk, Feuchtigkeit in Decke und Wände, Durchbiegung der Holzbalkendecke, Abbröckeln des Anstrichs an der Decke

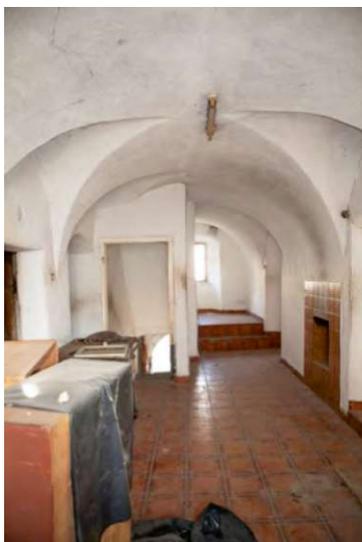
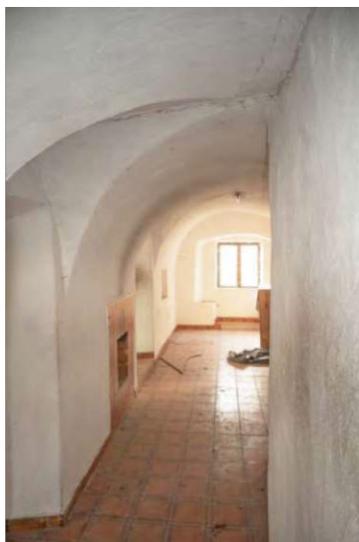
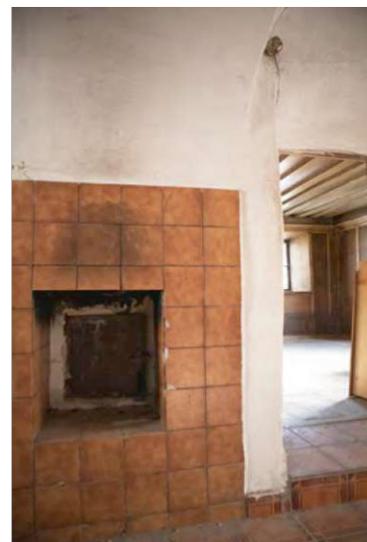
## Mittelflur II

<i>Funktion</i>	Gang, Erschließung, Verteilerraum
<i>Geometrie</i>	Tonnengewölbe mit Stichkappen Raumhöhe: Scheitel 2,58 m, Kämpfer 1,50 m lt. Plan Fläche: 19,35 m <sup>2</sup>
<i>Materialien</i>	Boden: Fliesen, orange-braun ornamentiert, Kreuzverband Wand: Natursteinmauerwerk, weißer Kalkanstrich Decke: Tonnengewölbe, Naturstein, weißer Kalkanstrich Stiege: Trittstufen aus Marmorplatten, Setzstufen weiß verputzt
<i>Öffnungen</i>	Türen: Typ 6 zu Küche I, einflügelige Zweifeldertür, ausgetauscht Typ 3 zu Stube I, einflügelige Zweifeldertür aus Holz, hellgrüner Anstrich Typ 3 zu Zimmer I, einflügelige Zweifeldertür aus Holz, hellgrüner Anstrich, ohne Türstock Bogenöffnung zu Gang Türrahmen zu Stiege  Fenster: 1x Typ 1.1 zweiflügeliges Einfachfenster mit Einfachverglasung, sechs Felder 1x Typ 1.2 Seitensitzfenster, innen Flachbogen, verputzte Sitze
<i>Ausstattung</i>	Stiege zum Obergeschoss, verflieste Nische für Heizztüre für Kachelofen in Stube I, Seitensitze am Fenster, zwei Wandnischen, verschiedene Holzmöbel, gusseiserner Herd

<i>Schäden</i>	Abnutzungen und Verfärbungen der Wände, Risse und Abplatzungen des Putzes v.a. im Sturzbereich oberhalb der Öffnungen, im Gewölbe und oberhalb der Treppe, Feuchtigkeit in der Wand

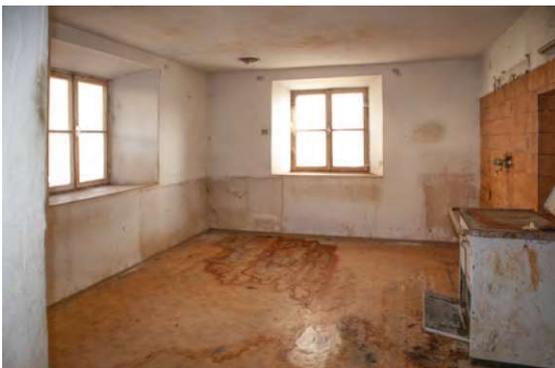
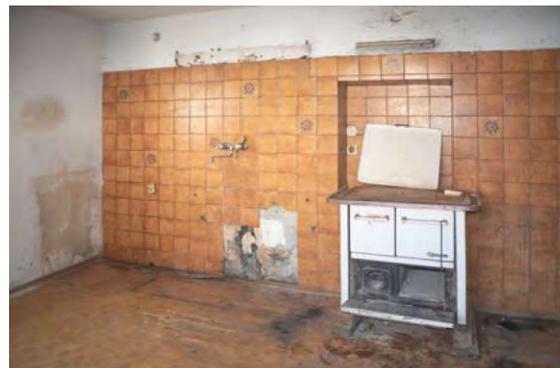
## Küche I

<i>Funktion</i>	Küche mit Koch- und Essbereich
<i>Geometrie</i>	Raumhöhe: 2,31 lt. Plan Fläche: 15,65 m <sup>2</sup>
<i>Materialien</i>	Boden: Linoleum, Holzoptik Wand: Natursteinmauerwerk, verputzt, weißer Anstrich Fliesen bis Höhe ~1,80 m, orange-braun marmoriert, Kreuzverband, darüber verputzt, weißer Anstrich Decke: Flachdecke, verputzt, weißer Anstrich
<i>Öffnungen</i>	Türen: Typ 6 zu Mittelflur II, einflügelige Zweifeldertür, ausgetauscht  Fenster: 2x Typ 3 zweiflügeliges Einfachfenster mit Einfachverglasung, vier Felder, verputzte Laibung, ausgetauscht
<i>Ausstattung</i>	gusseiserner Herd, Wasserhahn, Aussparung in Südwand
<i>Schäden</i>	Abnutzungen, Feuchtigkeit in Wände, Decke und Boden, Schimmelbefall u.a. am Boden

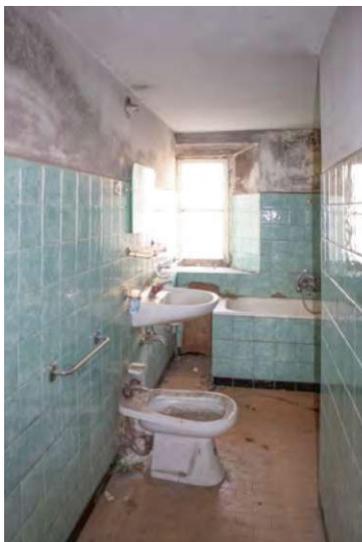
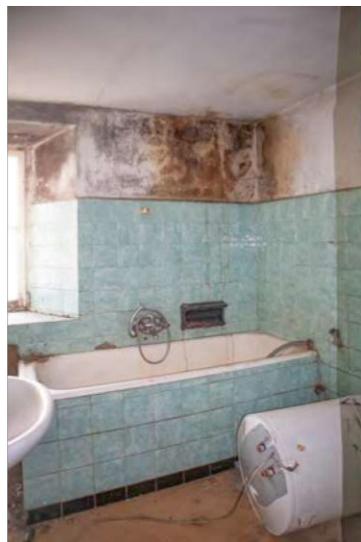
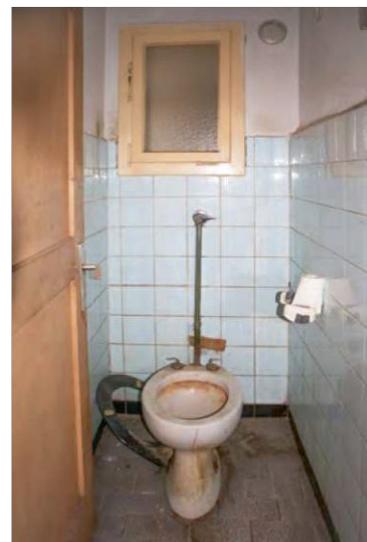
### WC

Toilette, nachträglich eingebaut, ehemaliger Schlafraum
	Raumhöhe: 2,20 m lt. Plan Fläche: 1,36 m <sup>2</sup>
	Boden: Fliesen, grau, Halbverband Wand: Fliesen bis Höhe ~1,50 m, hellblau, glänzig, Kreuzverband, darüber verputzt, weißer Anstrich Decke: Holzbalkendecke, abgehängt, Schalbretter und Schilfmatte, verputzt, weißer Anstrich
	Türen: Typ 6 zu Gang, einflügelige Zweifeldertür  Fenster: 1x kleines Fenster zu Bad, Ornamentglas
	WC
	Abnutzungen, Feuchtigkeit und Schimmelbefall an Wand und Decke, Sanitärgegenstand in desolatem Zustand

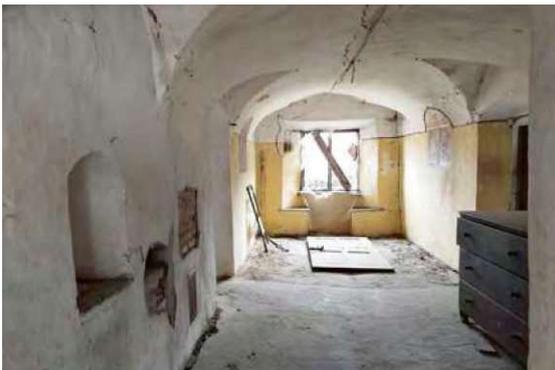
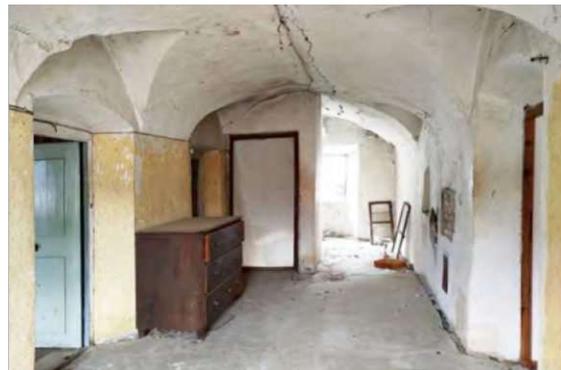
### Mittelflur III

<i>Funktion</i>	Gang, Erschließung, Verteilerraum
<i>Geometrie</i>	Tonnengewölbe mit Stichkappen Raumhöhe: Scheitel 2,34 m, Kämpfer 1,83 m lt. Plan Fläche: 21,46 m <sup>2</sup> lt. Plan
<i>Materialien</i>	Boden: Estrich, ohne Bodenbelag Wand: Natursteinmauerwerk, weißer Kalkanstrich, gelb gestrichen, Tapetenoptik, Malereien Decke: Naturstein, weißer Kalkanstrich Stiegen: Trittstufen mit Holzbelag, Setzstufen verputzt, blau gestrichen
<i>Öffnungen</i>	Türen: Typ 7 zu Zimmer II, einflügelige flache Holztür Typ 3 zu Stube II, einflügelige Zweifeldertür aus Holz, hellgrüner Anstrich Typ 3 zu Küche II, einflügelige Zweifeldertür aus Holz ornamentierter Farbanstrich Türrahmen zu Stiege  Fenster: 1x Typ 1.2 Seitensitzfenster, grüner Anstrich, innen Flachbogen, Sitze mit grün gestrichenem Holzbelag 1x Fensterstock
<i>Ausstattung</i>	Stiege zum Dachgeschoss, Seitensitze am Fenster, Barockmalereien vier lateinischer Kirchenväter in Rocaillerahmen, Wandnische, Kaminputztürchen, Stromsicherungskasten, Elektroleitungen auf Putz, Holzkommode

<i>Schäden</i>	Abnutzungen und Verfärbungen der Wände, Risse und Abplatzungen des Putzes und des Farbanstrichs, tiefe Risse vor allem im Bereich des Gewölbes, partiell eingebrochenes Gewölbe oberhalb der Stiege, Feuchtigkeit in den Wänden und Decken, großflächiges Abplatzen und Feuchtigkeit im Bereich der Stiege, Malereien etwas beschädigt, 1x Fensterglas zerbrochen, 1x fehlende Fensterflügel

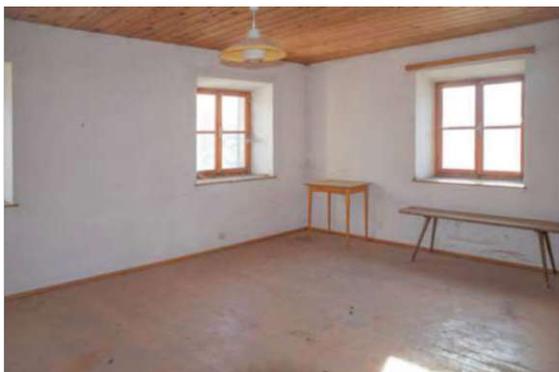
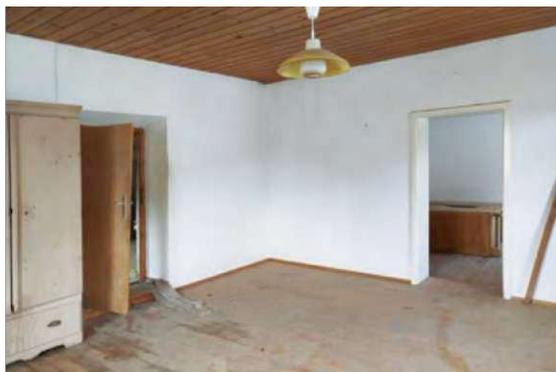
## Zimmer II

<i>Funktion</i>	Schlafräum Kinder, nachträglich saniert, Durchgangszimmer
<i>Geometrie</i>	Raumhöhe: 2,49 m lt. Plan Fläche: 24,37 m <sup>2</sup>
<i>Materialien</i>	Boden: Holzdielen, beschichtet Wand: Natursteinmauerwerk, verputzt, weißer Anstrich Decke: Holzbalkendecke, Holzverkleidung
<i>Öffnungen</i>	Türen: Typ 7 zu Mittelflur III, einflügelige flache Holztür Türrahmen zu Zimmer III, weißer Anstrich  Fenster: 3x Typ 3 zweiflügeliges Einfachfenster mit Einfachverglasung, vier Felder
<i>Ausstattung</i>	verschiedene Holzmöbel (Schränk, Tisch, Bank), Garderobe
<i>Schäden</i>	Abnutzungen, Schimmelbefall u.a. am Boden

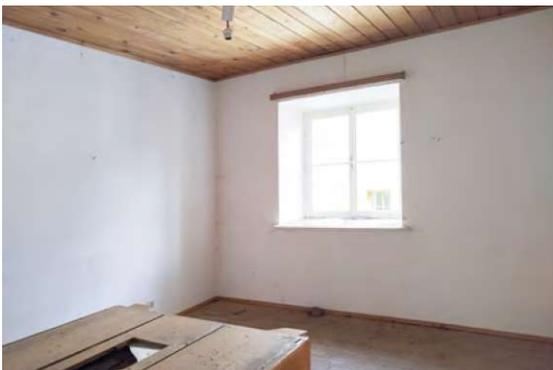
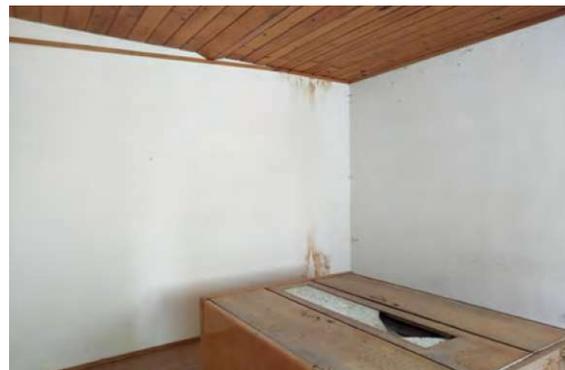
### Zimmer III

<i>Funktion</i>	Schlafräum Kinder, nachträglich saniert
<i>Geometrie</i>	Raumhöhe: 2,57 m lt. Plan Fläche: 15,36 m <sup>2</sup>
<i>Materialien</i>	Boden: Holzdielen, beschichtet Wand: Natursteinmauerwerk, verputzt, weißer Anstrich Decke: Holzbalkendecke, Holzverkleidung
<i>Öffnungen</i>	Türen: Türrahmen zu Zimmer II  Fenster: 1x Typ 3 zweiflügeliges Einfachfenster mit Einfachverglasung, vier Felder, weißer Anstrich
<i>Ausstattung</i>	Holzschrank
<i>Schäden</i>	Abnutzungen, Feuchtigkeit in der Wand, Schimmelbefall u.a. am Boden, Fensterglas zerbrochen

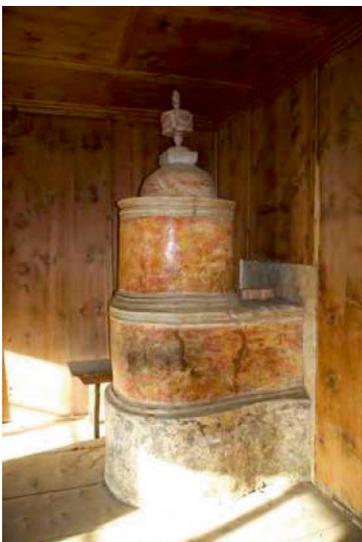
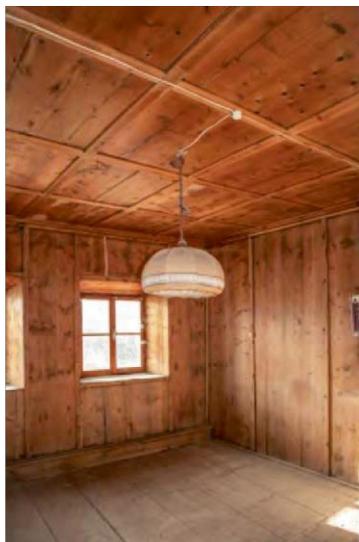
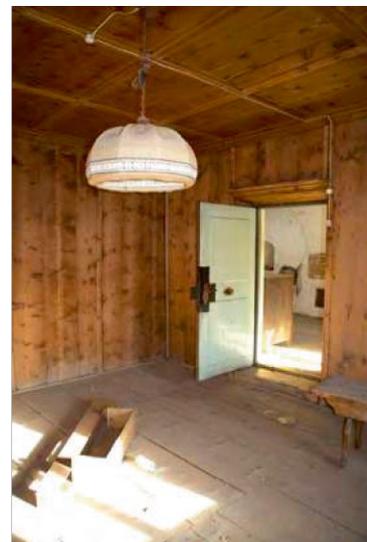
## Stube II

<i>Funktion</i>	Wohn- und Essbereich, im Originalzustand, ursprünglich mit Küche II vermietet
<i>Geometrie</i>	Raumhöhe: 2,54 m lt. Plan Fläche: 20,68 m <sup>2</sup>
<i>Materialien</i>	Boden: Holzdielen, naturbelassen Wand: Natursteinmauerwerk, Holzvertäfelung vertikal (ausg. am Empireofen) Decke: Felderdecke, aus Holz
<i>Öffnungen</i>	Türen: Typ 3 zu Mittelflur III, einflügelige Zweifeldertür aus Holz, innen braun lackiert, Kastenschloss  Fenster: 2x Typ 3 zweiflügeliges Einfachfenster mit Einfachverglasung, vier Felder, naturbelassen, außen ehemaliger Holzkasten
<i>Ausstattung</i>	Empireofen aus Stein mit Marmorierung bemalt, Heiztüre in Küche II, Holzbank
<i>Schäden</i>	Abnutzungen, Feuchtigkeit im Boden

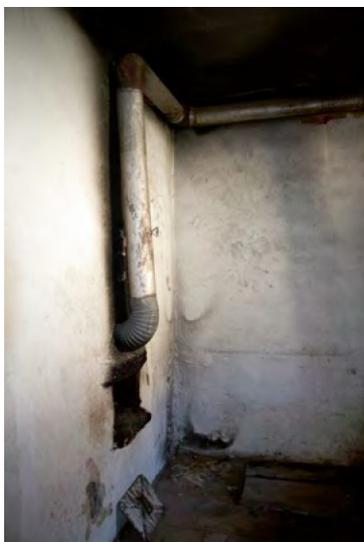
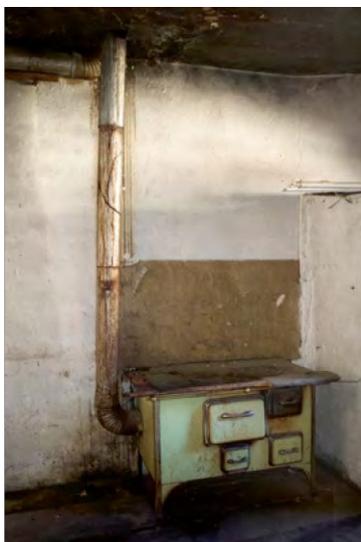
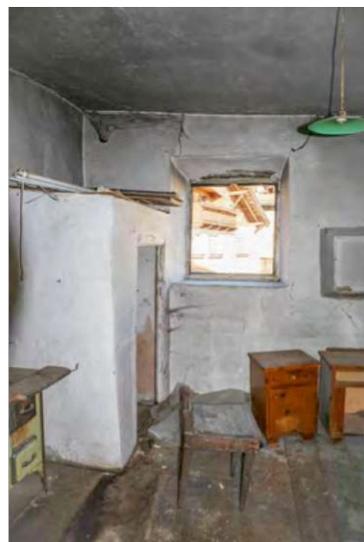
## Küche II

- Schäden* Abnutzungen,  
Abplatzungen des Putzes und des Farbanstrichs,  
großflächiger Wasserschaden in einer Ecke, Feuchtigkeit im Boden,  
schwarze Verfärbungen der Wand entlang des Kamins, an der Decke und am Boden (Rußflüssigkeiten),  
fehlende Fensterflügel

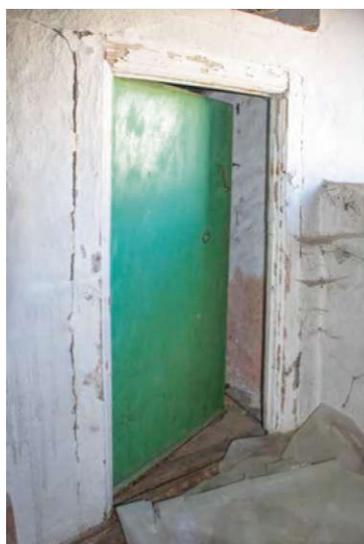
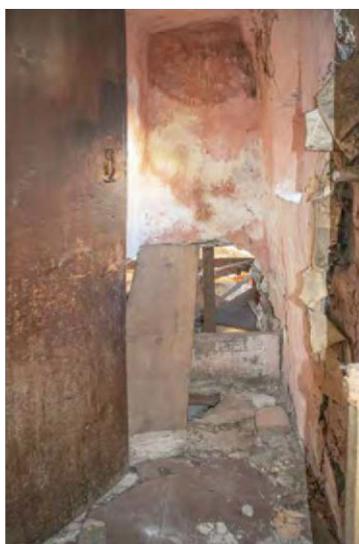
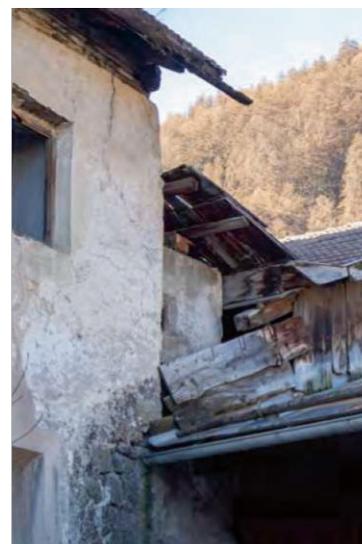
### Abort

ehemalige Toilette des mittelalterlichen Wohnhauses, Erker
	Raumhöhe: - Fläche: 1,66 m <sup>2</sup>
	Boden: Fliesen, dunkelrot Wand: Natursteinmauerwerk, verputzt, rosa Anstrich Decke: Natursteinmauerwerk, verputzt, rosa Anstrich
	Türen: Typ 7 zu Vorraum, braun gestrichen
	Fenster: 1x Fensterstock, kleinformatig
	-
	baufällig und unvollständig, Risse und Löcher in Boden, Wand und Decke, Ablösen der verbleibenden Fliesen, Abbröckeln des Farbanstrichs am Türrahmen

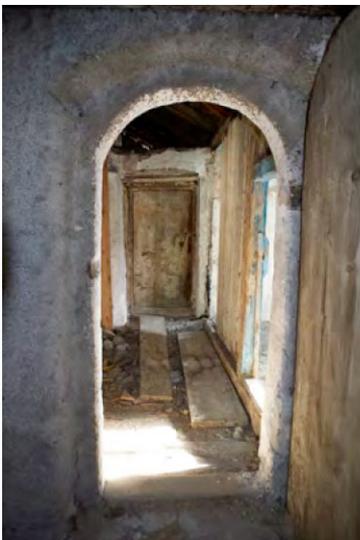
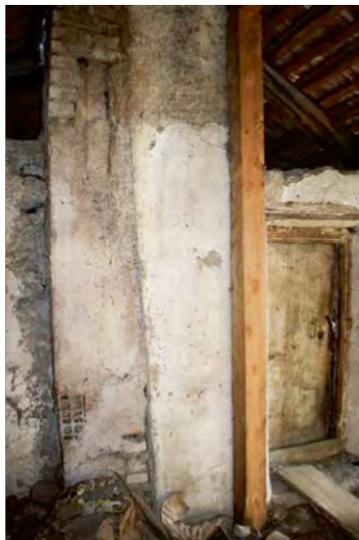
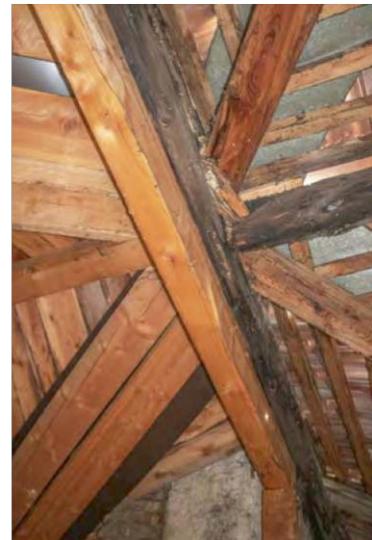
## Diele

*Schäden* Abnutzungen,  
Risse und Abplatzungen des Putzes und des Farbanstrichs,  
Abbröckeln des Farbanstrichs der Holztrennwände

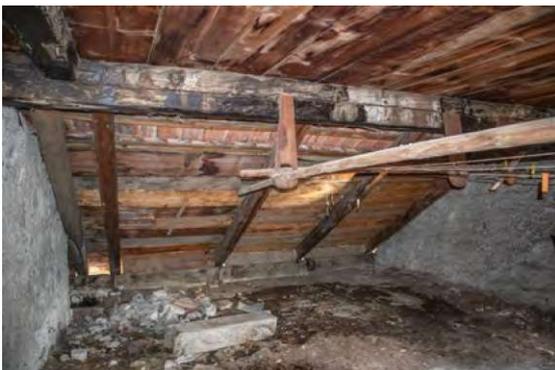
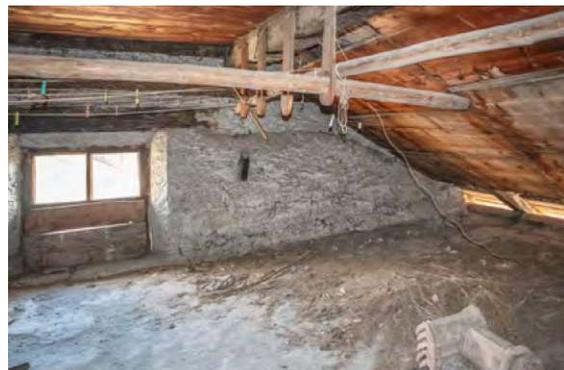
## Dachboden I

<i>Funktion</i>	Wäscheleine, Lager, nicht ausgebaut
<i>Geometrie</i>	Raumhöhe: Firsthöhe 3,29 m / Oberkante Balken: 2,19 m lt. Plan Fläche: 53,34 m <sup>2</sup> lt. Plan / 27,53 m <sup>2</sup> RH > 1,50 m
<i>Materialien</i>	Boden: Ausgleichsschicht, ohne Bodenbelag Wand: Natursteinmauerwerk, weißer Kalkanstrich in Holzkonstruktion Decke: Dach, ziegelgedeckte Holzkonstruktion, Falzziegel Sparren teils mit Brettern verkleidet Schalung zwischen Mittelpfetten und Zangen
<i>Öffnungen</i>	Türen: Typ 5.2 zu Diele I, Rechtecktür aus Holz, mit Schwelle  Fenster: 1x Typ 5 Einfachfenster, unten Holzbretter, oben 2 Felder 1x runde Öffnung, Ø 45cm
<i>Ausstattung</i>	Wäscheleine: Schnüre in Längsrichtung gespannt zwischen Dachkonstruktion, Kaminschacht in nördlicher Ecke, übrige Dachziegel
<i>Schäden</i>	Abnutzungen, Risse und Abplatzungen des Putzes, sichtbares Natursteinmauerwerk, feuchte bzw. unvollständige Holzverkleidung, verkohlte Holzbalken, Holzfenster beschädigt

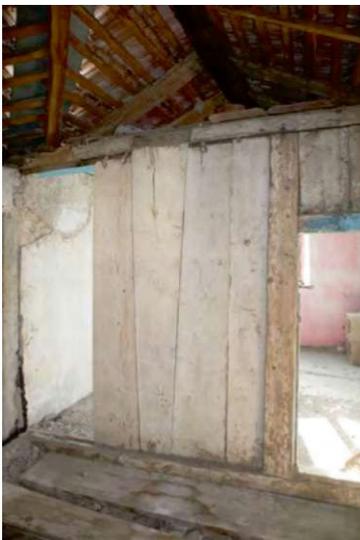
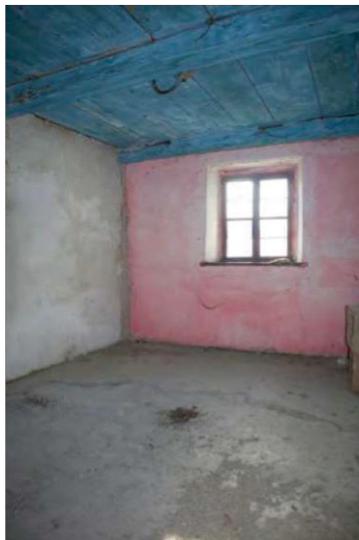
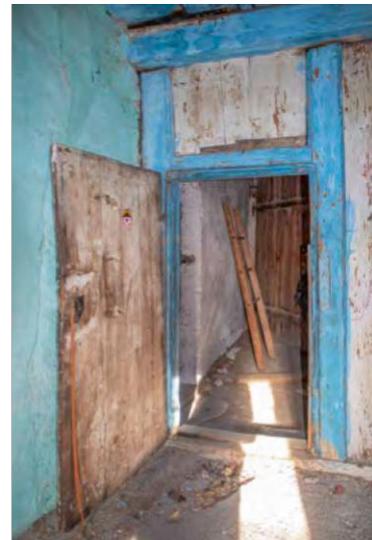
## Dachkammer I

<i>Funktion</i>	Lager, Schlafraum im Sommer
<i>Geometrie</i>	Raumhöhe: 2,31 m lt. Plan Fläche: 10,35 m <sup>2</sup>
<i>Materialien</i>	Boden: Estrich, ohne Bodenbelag Wand: Natursteinmauerwerk, weißer, rosa und türkiser Anstrich Bohlenwand zu Diele, Holzbohlen vertikal, weißer Anstrich Decke: Holzbalkendecke, blauer Anstrich
<i>Öffnungen</i>	Türen: Typ 5.2 zu Diele, Rechtecktür, eingebaut in Bohlenwand, weißer Anstrich Fenster: 1x Typ 1.1 zweiflügeliges Einfachfenster mit Einfachverglasung, acht Felder
<i>Ausstattung</i>	-
<i>Schäden</i>	Abnutzungen, Risse und Abplatzungen des Putzes und des Farbanstrichs, Holztrennwand zu Diele unvollständige Holzverkleidung

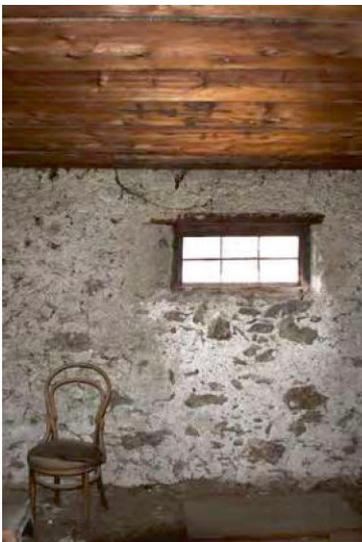
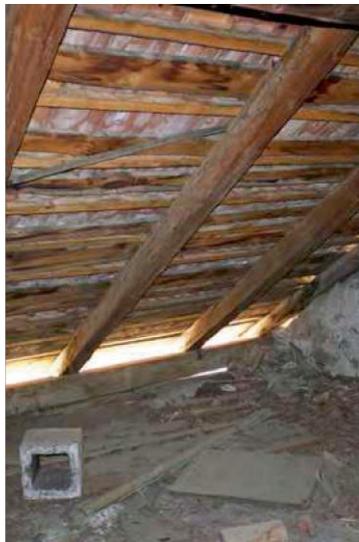
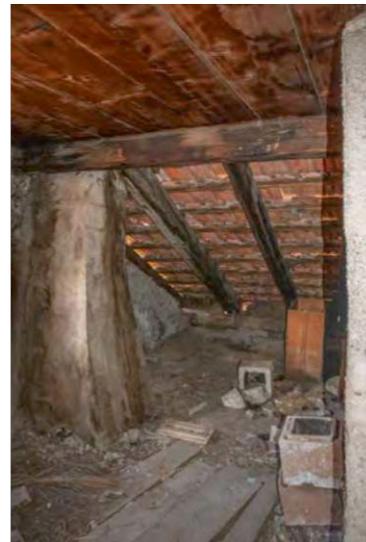
## Dachboden II

<i>Funktion</i>	Lager, nicht ausgebaut
<i>Geometrie</i>	Raumhöhe: Firsthöhe 3,22 m / Oberkante Balken: 2,25 m lt Plan Fläche: 42,95 m <sup>2</sup> lt. Plan / 20,37 m <sup>2</sup> RH > 1,50 m
<i>Materialien</i>	Boden: Ausgleichsschicht, Estrich, ohne Bodenbelag Wand: Natursteinmauerwerk, weißer Kalkanstrich in Holzkonstruktion Decke: Dach, ziegelgedeckte Holzkonstruktion, Falzziegel
<i>Öffnungen</i>	Türen: Typ 5.2 zu Diele, Rundbogentür aus Holz, ohne Türstock 1x Stahltür zu Selchraum, aus Stahl, verschlossen  Fenster: 1x Typ 5 Einfachfenster, kleinformatig, sechs Felder
<i>Ausstattung</i>	Kamin vermauert, Selchraum, verschiedene Holzmöbel
<i>Schäden</i>	Abnutzungen, Risse und Abplatzungen des Putzes, sichtbares Natursteinmauerwerk, feuchte Dachkonstruktion

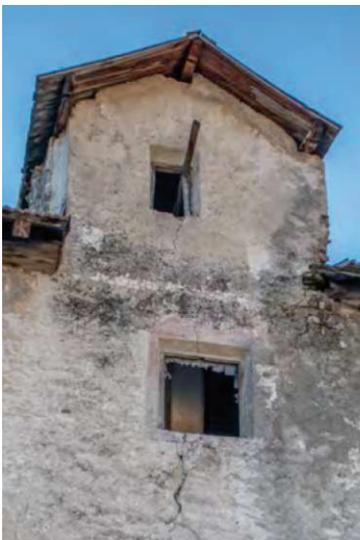
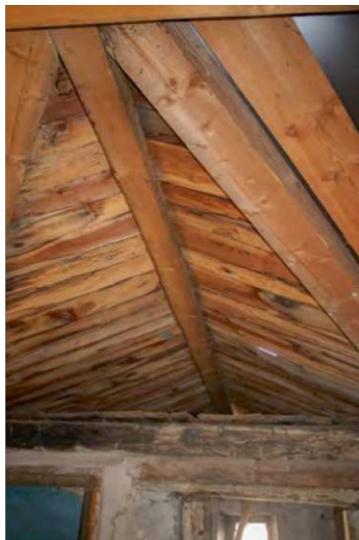
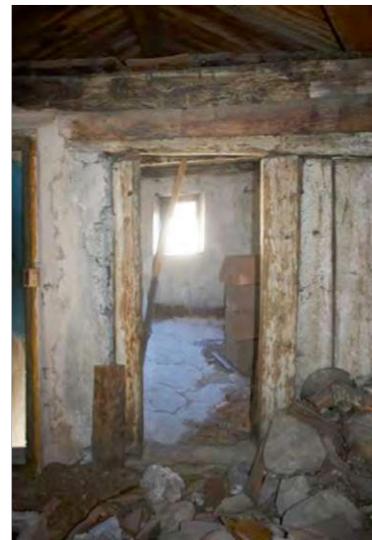
## Dachkammer II

<i>Funktion</i>	Lager
<i>Geometrie</i>	Raumhöhe: 2,31 m lt. Plan Fläche: 6,19 m <sup>2</sup>
<i>Materialien</i>	Boden: Estrich, ohne Bodenbelag, verläuft schräg zur Decke im Bereich der darunterliegenden Treppe Wand: Natursteinmauerwerk, weißer Kalkanstrich Bohlenwand zu Diele, Holzbohlen vertikal, weißer Anstrich Decke: Holzbalkendecke, weißer Anstrich
<i>Öffnungen</i>	Türen: Typ 5.2 zu Diele, Rechtecktür, eingebaut in Bohlenwand, weißer Anstrich Fenster: 1x Fensterstock
<i>Ausstattung</i>	-
<i>Schäden</i>	Abnutzungen, Risse und Abplatzungen des Putzes und des Farbanstrichs, Absenkungen im Boden durch Riss im Gewölbe Mittelflur III, fehlende Fensterflügel

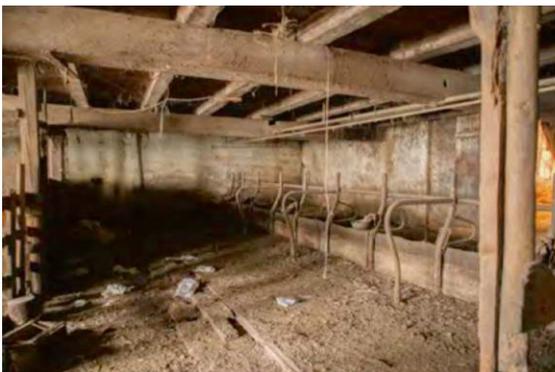
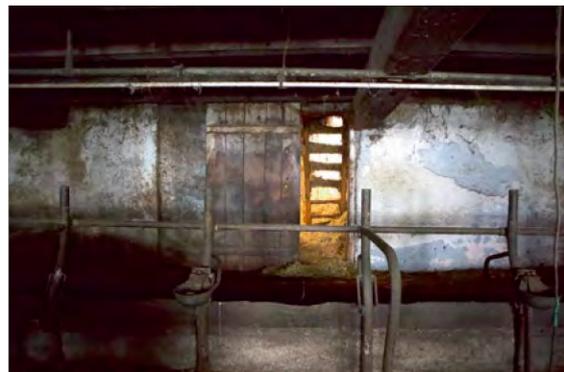
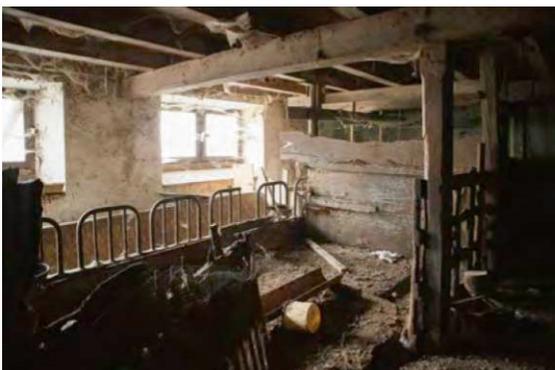
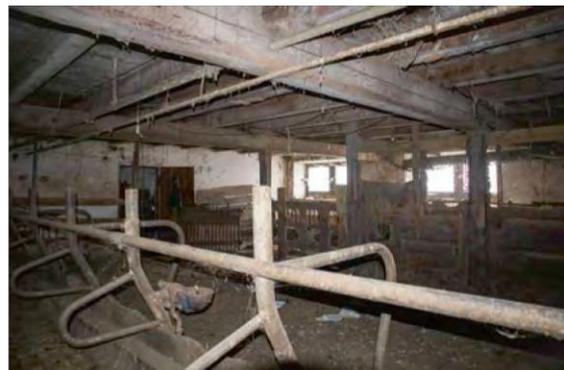
## Stall I

- Schäden* Abnutzungen,  
Risse und Abplatzungen des Putzes und des Farbanstrichs,  
Ausstattung teilweise beschädigt bzw. unbrauchbar

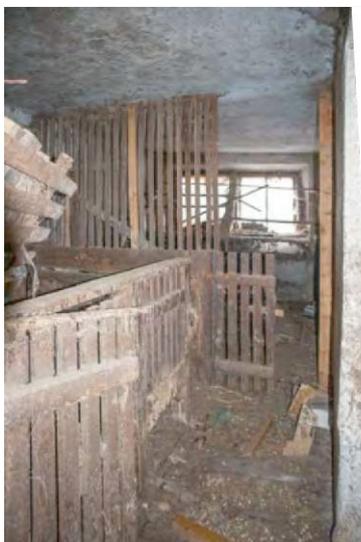
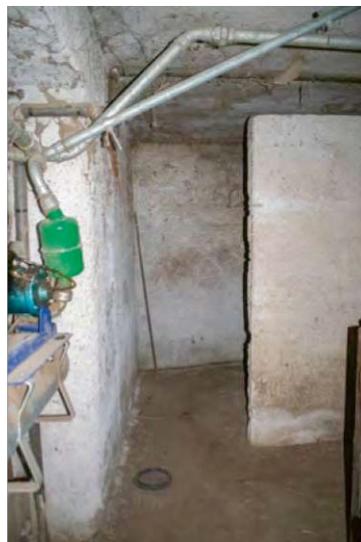
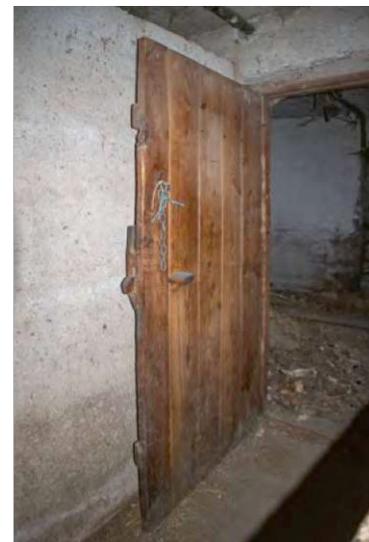
## Stall II

- Funktion* Viehhaltung, ursprünglich ein Raum mit Keller III
- Geometrie* Raumhöhe: 2,30 m lt. Plan  
Fläche: 26,28 m<sup>2</sup>
- Materialien* Boden: Stallboden, gestampftes Erdreich  
Wand: Natursteinmauerwerk, weißer Kalkanstrich  
Decke: verputzt, weißer Kalkanstrich
- Öffnungen* Türen: Typ 5.1 zu Stall I, einflügelige Holzbrettertür aufgedoppelt, naturbelassen, mit Verriegelungshaken  
Typ 5.2 zu Keller II, einflügelige Holzbrettertür, naturbelassen, Holzverriegelung  
Fenster: 1x Typ 6 zweiflügeliges Einfachfenster, liegendes Fensterband, quadratische Fensterflügel mit jeweils zwei Feldern
- Ausstattung* Holzabtrennungen für Viehhaltung,  
Einwurfsschacht für Heu,  
später errichtete Trennwand
- Schäden* Abnutzungen,  
Risse und Abplatzungen des Putzes und des Farbanstrichs,  
Ausstattung teilweise beschädigt bzw. unbrauchbar

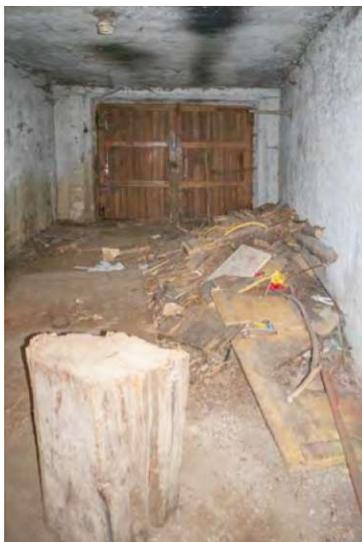
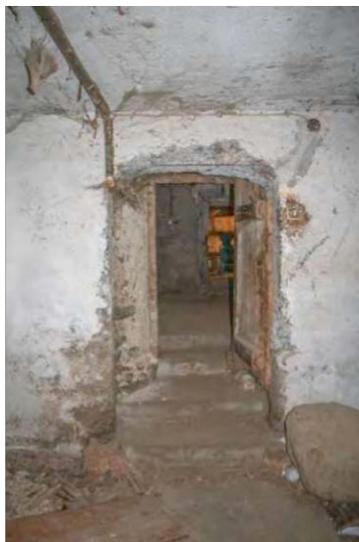
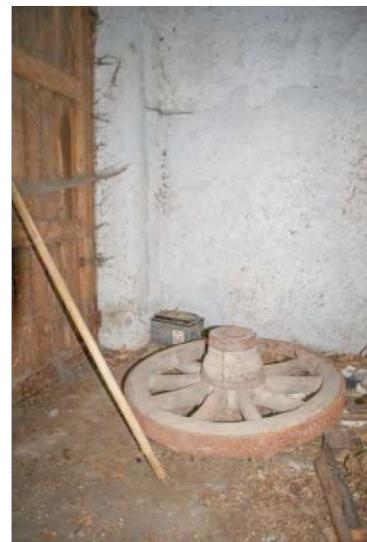
## Keller II

<i>Funktion</i>	Holzlager, Garage, Anfahrt Stall, ehemaliger Stall, ursprünglich ein Raum mit Stall II
<i>Geometrie</i>	Raumhöhe: 2,27 m lt. Plan Fläche: 28,52 m <sup>2</sup>
<i>Materialien</i>	Boden: Stallboden, gestampftes Erdreich Steinboden Wand: Natursteinmauerwerk, weißer Kalkanstrich Decke: Flachdecke, verputzt, weißer Kalkanstrich
<i>Öffnungen</i>	Türen: Typ 5.2 zu Stall II, einflügelige Holzbrettertür, naturbelassen, Holzverriegelung Typ 5.2 Tür zu Keller I, einflügelige Holzbrettertür, naturbelassen Typ 9 zu Hof, zweiflügeliges Holzbrettertor, naturbelassen, schwarze Beschläge, senkrechte Verriegelung
<i>Ausstattung</i>	Elektroleitungen auf Putz
<i>Schäden</i>	Abnutzungen, Risse und Abplatzungen des Putzes und des Farbanstrichs, Feuchtigkeit

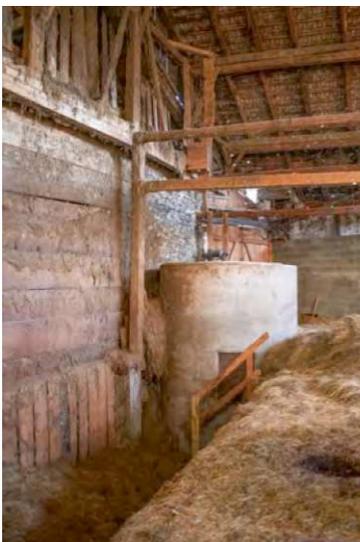
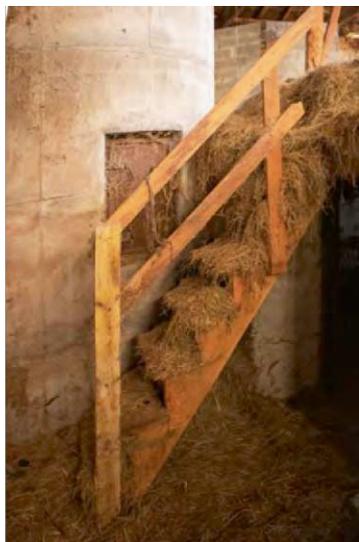
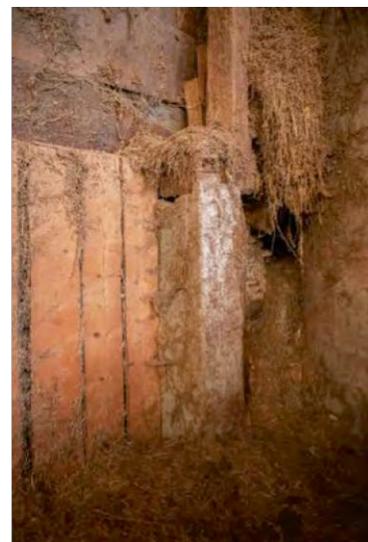
### „Ass“

<i>Funktion</i>	Heulager, Zwischenlager von der Tenne zum Futtertrog im Stall
<i>Geometrie</i>	Fläche: 34,42 m <sup>2</sup>
<i>Materialien</i>	Boden: Stallboden, gestampftes Erdreich Wand: Natursteinmauerwerk, weißer Kalkanstrich Holzverkleidung zum Nachbarn Decke: Luftraum, Dach
<i>Öffnungen</i>	Türen: Typ 11 zu Stall I, einflügelige Schiebetür aus senkrechten Holzbrettern
<i>Ausstattung</i>	Silo, Holzleiter zu Tenne
<i>Schäden</i>	Abnutzungen, Abplatzungen des Putzes, Holzverkleidung teilweise beschädigt bzw. unvollständig

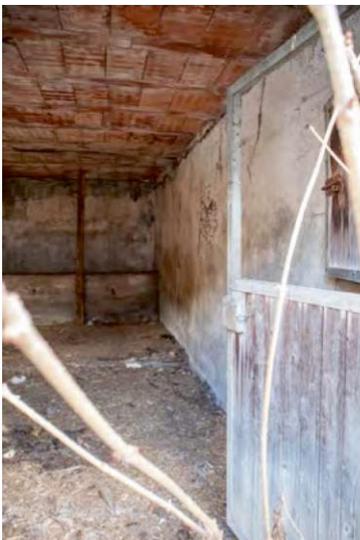
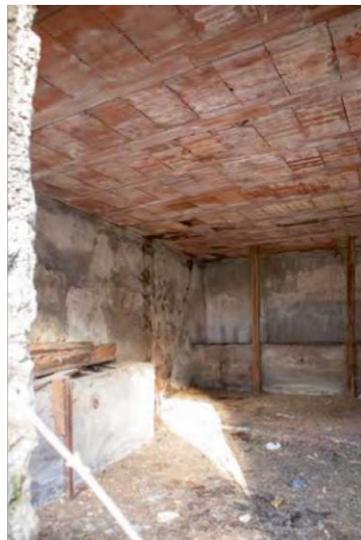
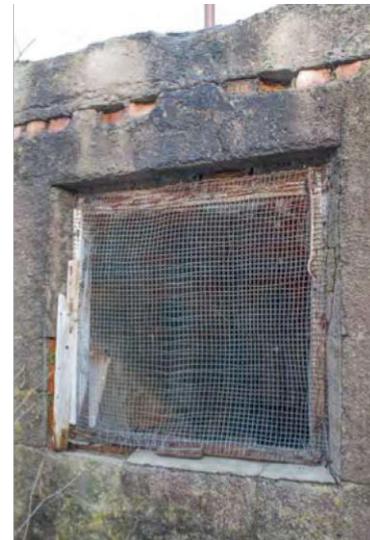
## Anbau

<i>Funktion</i>	Viehhaltung, Pferdebox, ursprünglich als Mistablage gedacht
<i>Geometrie</i>	Raumhöhe: 2,47 m lt. Plan Fläche: 21,66 m <sup>2</sup>
<i>Materialien</i>	Boden: Beton, gestampftes Erdreich Wand: Betonsteine zu Stall I, weißer Kalkanstrich Natursteinmauerwerk, grob verputzt Decke: Ziegelfertigdecke, Einhängendecke, unverputzt
<i>Öffnungen</i>	Türen: Typ 10 Zugang vom Hof, einflügelige Stalltür, zweiteilig, Stahlrahmen gefüllt mit senkrechten Holzlatten Fenster: 1x Fensterstock mit Drahtgitter
<i>Ausstattung</i>	Gemauerter Futtertrog, Viehtränke (Wassertrog), Wäscheleine am Dach
<i>Schäden</i>	Abnutzungen, Risse und Abplatzungen des Putzes

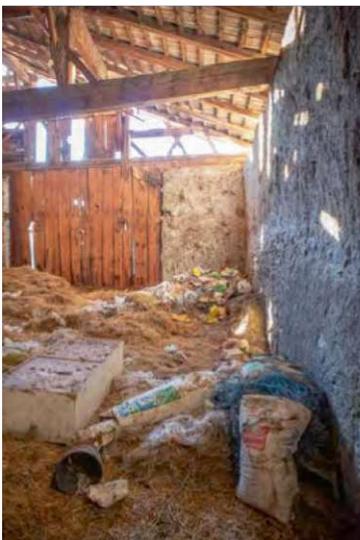
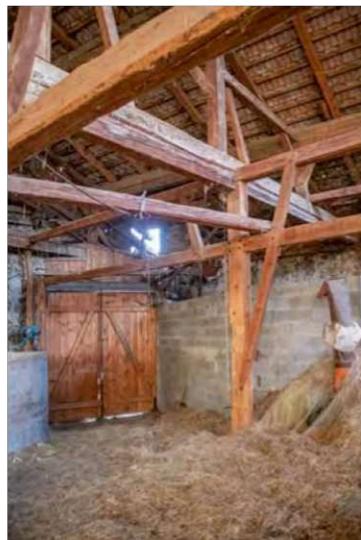
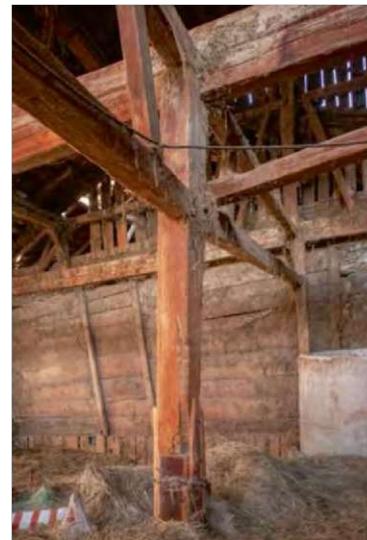
## Tenne

<i>Funktion</i>	Lagerung von Heu, Abladen des Heuwagens, Stellplatz für landwirtschaftliche Maschinen
<i>Geometrie</i>	Raumhöhe: Firsthöhe 8,15 m lt. Plan Fläche: 169,23 m <sup>2</sup>
<i>Materialien</i>	Boden: Holzbretter, naturbelassen Ortbeton, ohne Belag Wand: Natursteinmauerwerk, partiell grob verputzt Bretterwand aus Holz zu Nachbarsstadel, vertikale Lattung doppelter Bundwerkgiebel, geschlossene Hinterschalung, vertikale und horizontale Lattung Betonziegelmauerwerk zu Garage Decke: Pfettendach, ziegelgedeckte Holzkonstruktion, Falzziegel
<i>Öffnungen</i>	Türen: Typ 8 zu Weide, zweiflügelige Holzbrettertür, naturbelassen Typ 9 zu Vorplatz, zweiflügeliges Holzbrettertor, aufgedoppelt, naturbelassen, Blockzarge, winkelförmige Beschläge, senkrechte Verriegelung  Fenster: 1x Fensterstock, quadratisch, kleinformatig
<i>Ausstattung</i>	Silo, landwirtschaftliche Maschinen (Kreisler, Heugebläse), Heu flächendeckend auf ca. 1m Höhe

<i>Schäden</i>	Abnutzungen, Abplatzungen des Putzes, Bundwerkgiebel teilweise beschädigt bzw. unvollständig
