DIPLOMARBEIT

**Haus Nr. 17 in Burgeis im Vinschgau**

**Umnutzung eines leerstehenden Denkmals bäuerlicher Architektur**

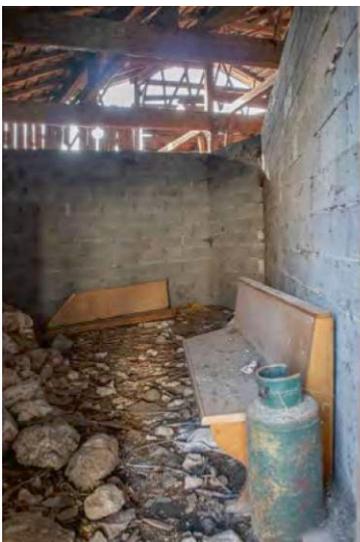
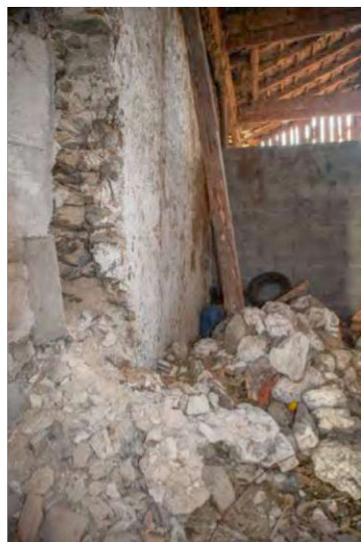
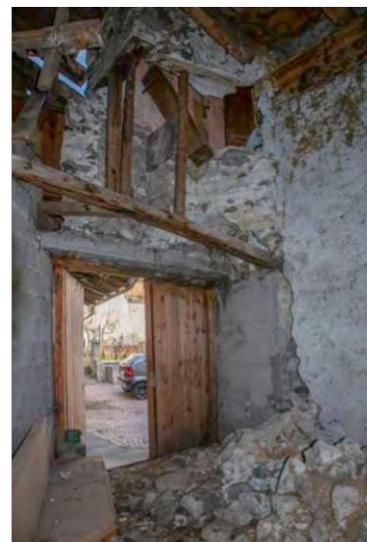
## Garage

<i>Funktion</i>	Stellplatz für Traktor bzw. Auto
<i>Geometrie</i>	Fläche: 19,34 m <sup>2</sup> lt. Plan
<i>Materialien</i>	Boden: Ortbeton, ohne Belag Wand: Betonziegelmauerwerk zu Tenne, h = 2 m Natursteinmauerwerk zu Wohnhaus, grob verputzt, weißer Kalkanstrich Decke: Luftraum, Dachkonstruktion Tenne
<i>Öffnungen</i>	Türen: Typ 9 zu Vorplatz, zweiflügeliges Holzbretttertor, aufgedoppelt, naturbelassen, Blockzarge, winkelförmige Beschläge, innen Kastenschloss
<i>Ausstattung</i>	doppeltes Keramikwaschbecken, Autoreifen
<i>Schäden</i>	Abnutzungen, Abplatzungen des Putzes, Natursteinmauer zu Wohnhaus teilweise eingebrochen, Durchbruch zum Abort im Obergeschoss

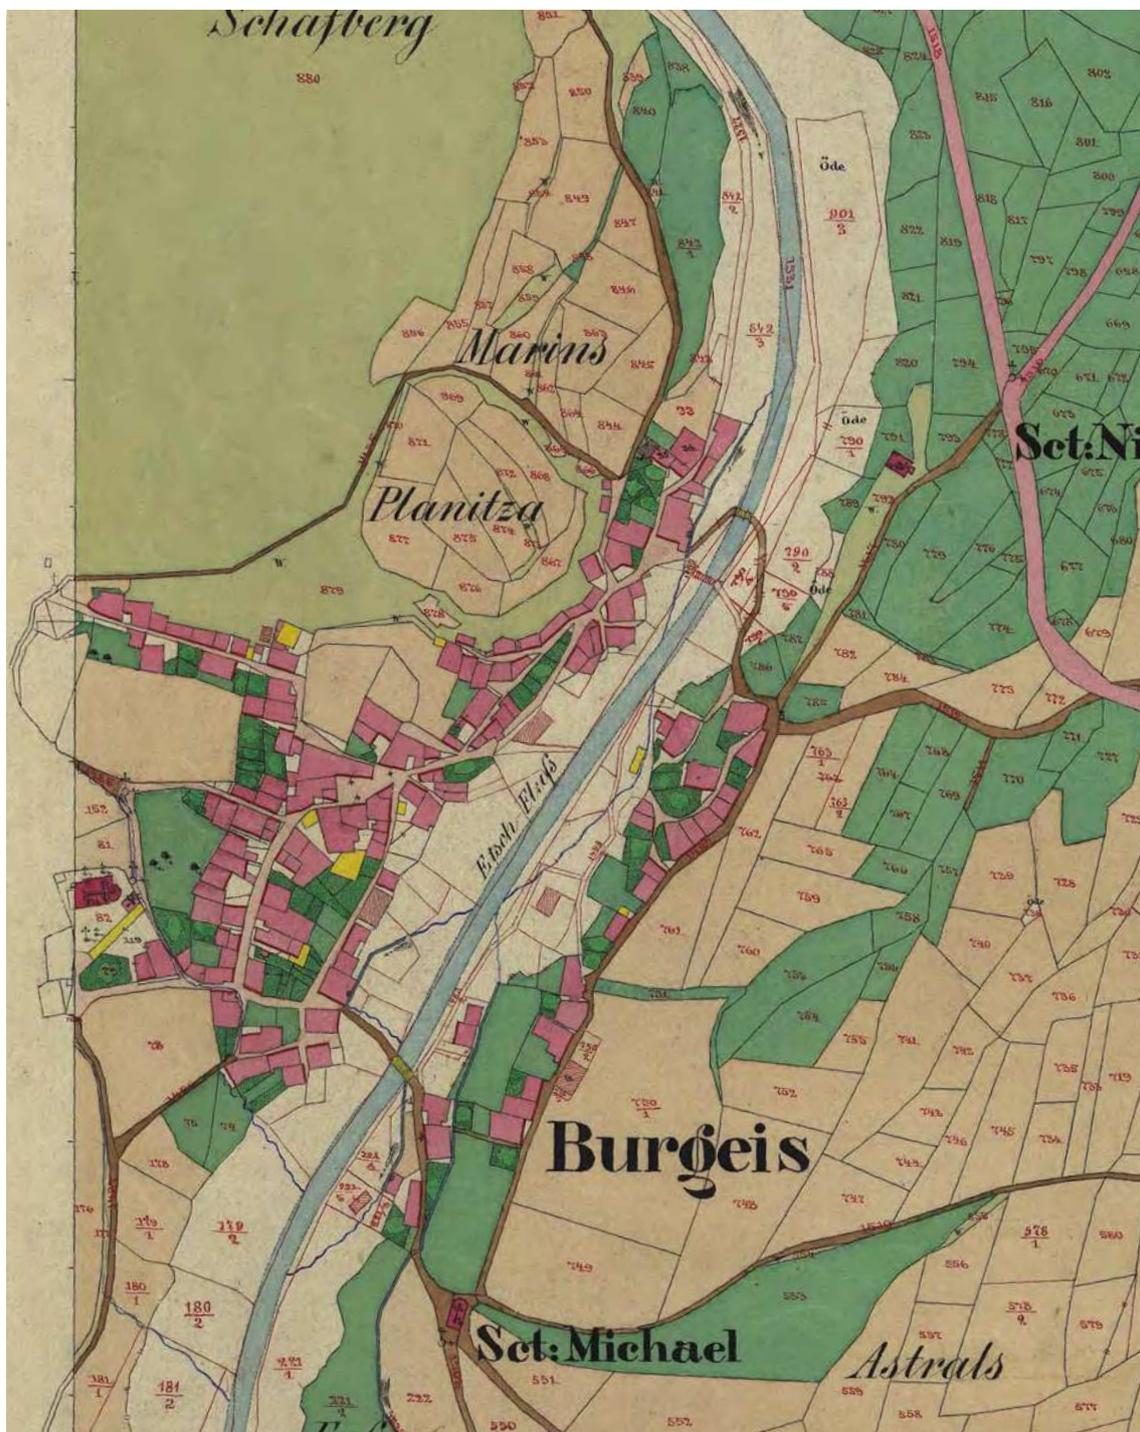
Franziszischer Kataster, Katastralgemeinde Burgeis, 1857 (Ausschnitt)

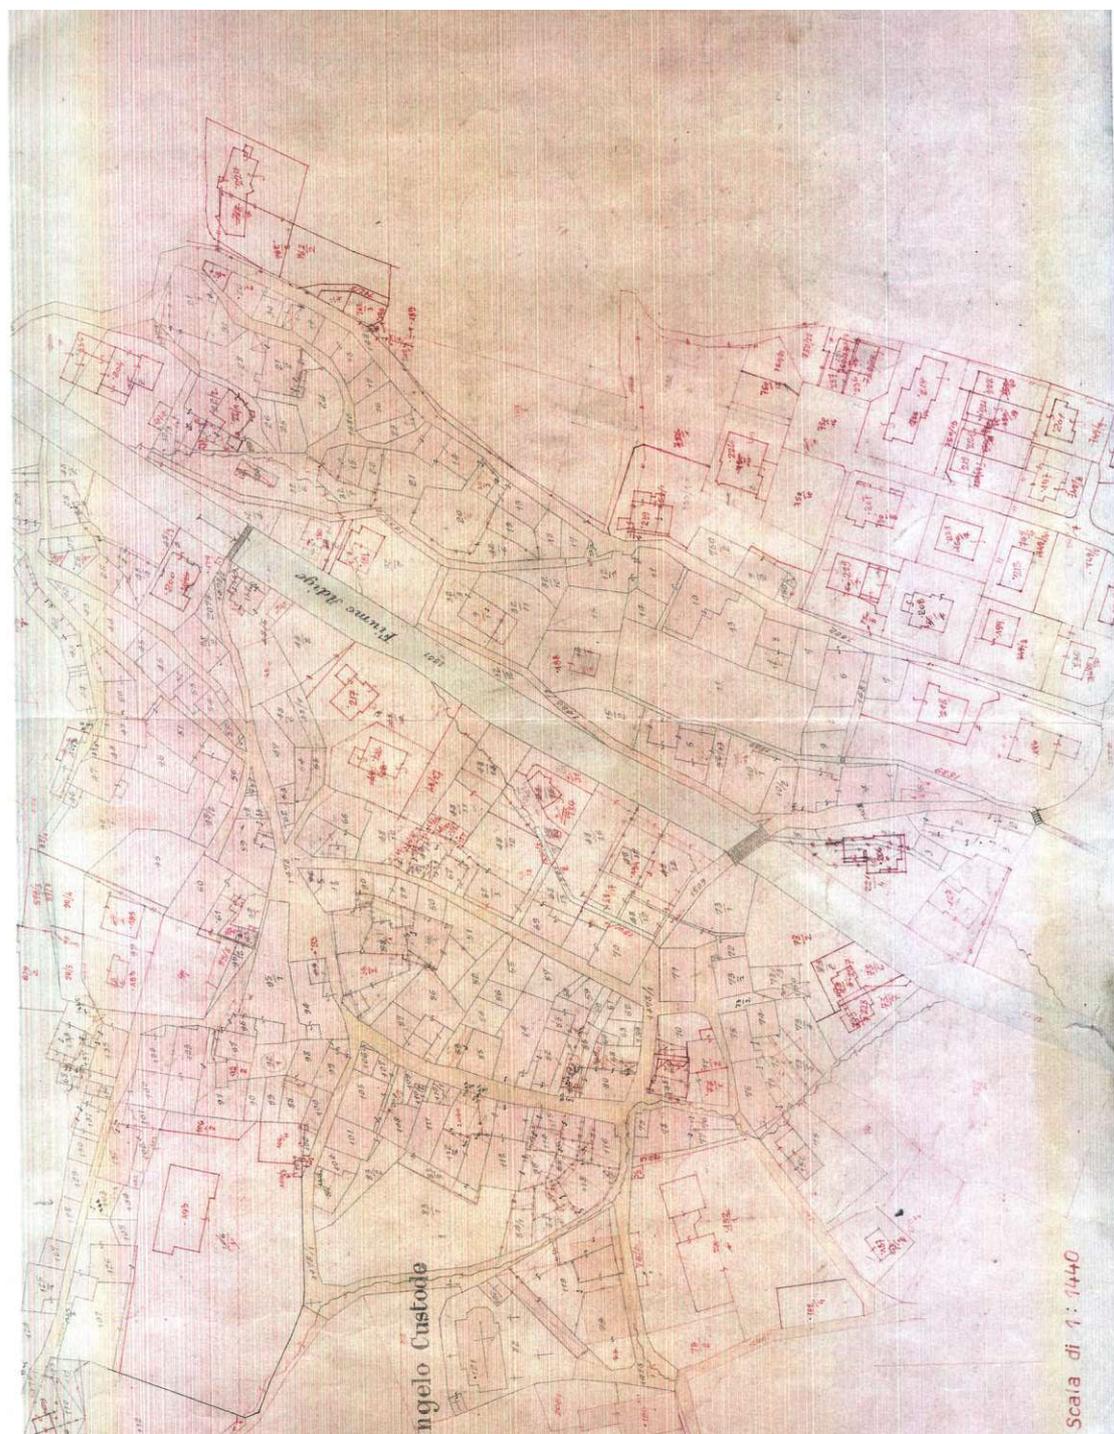
Katasteramt Schlanders, Mappenauszug der Katastralgemeinde Burgeis, 1965

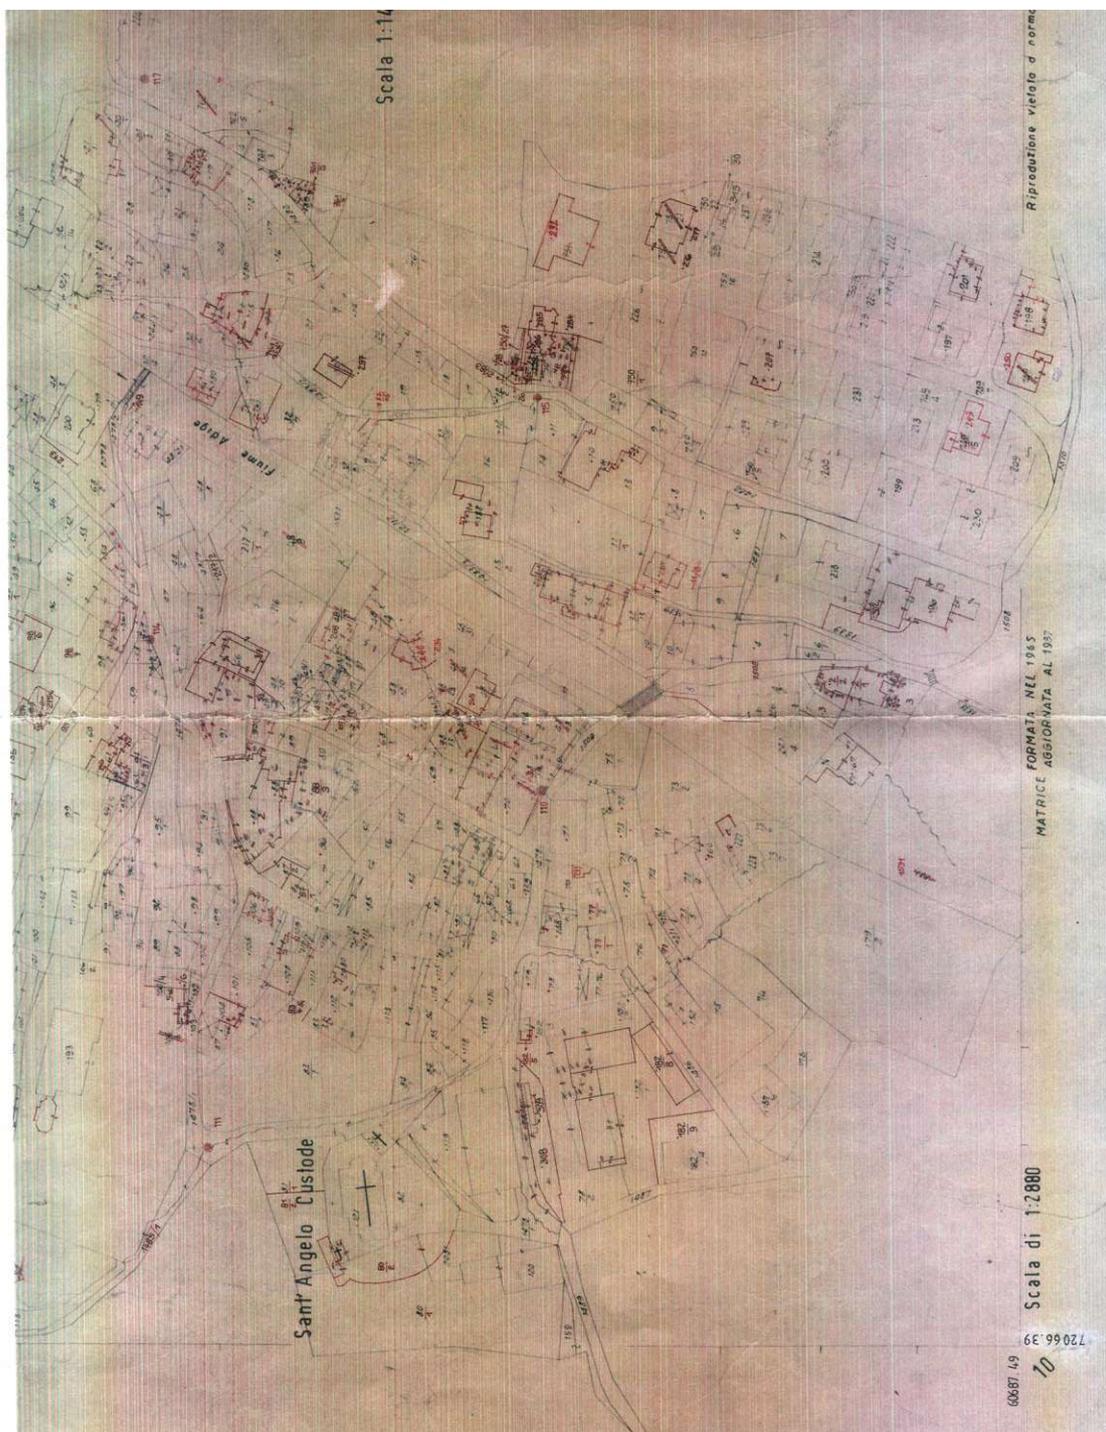
Katasteramt Schlanders, Mappenauszug der Katastralgemeinde Burgeis, 1987  
(adaptiert von 1965, letzte Papiermappe vor Digitalisierung)
