**DIPLOMARBEIT**

**VIRTUELLE REKONSTRUKTION  
DER SYNAGOGUE IN ČESKÁ LÍPA**

**Technischen Universität Wien**  
Fakultät für Architektur und Raumplanung

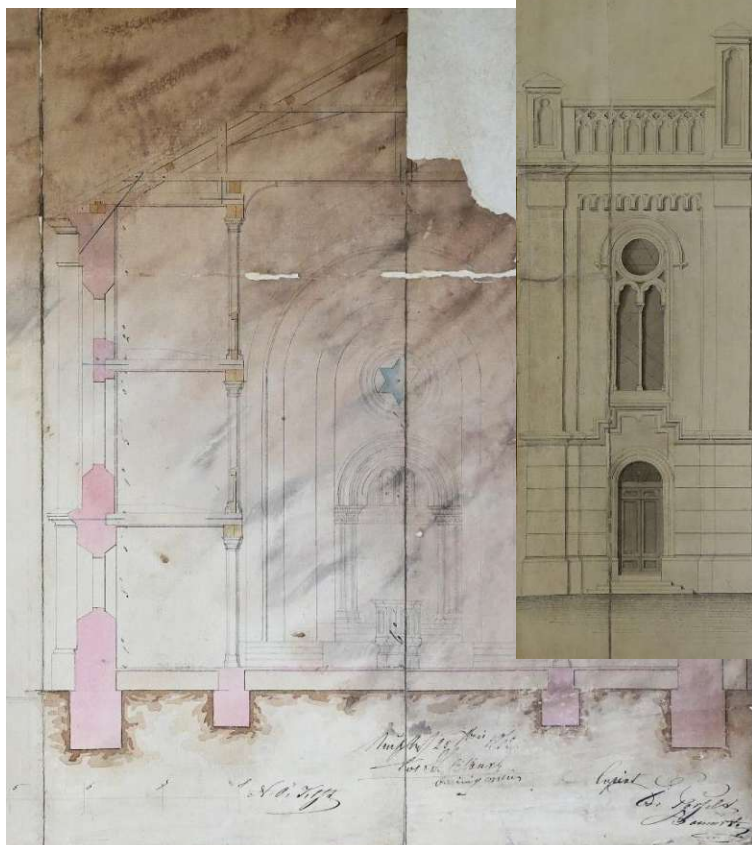
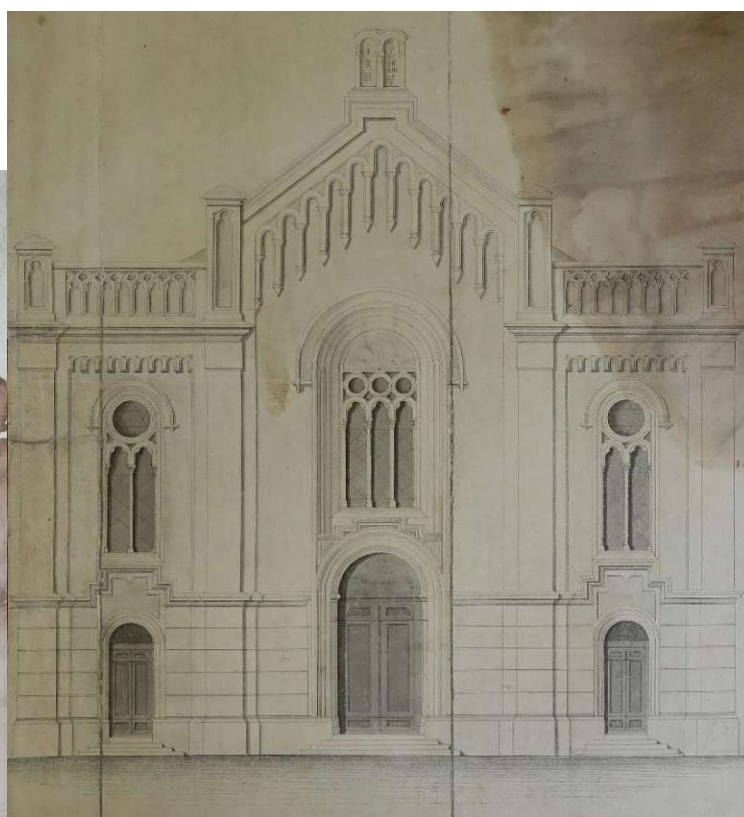
*Schnitte:* Erweitert wird das Planpaket außerdem durch mehrere Schnitte. Anhand der Schnitte wurden allem voran die Geschoss- und Gebäudehöhen abgelesen, aber auch über Details wie die Ausbildung von Wand- und Deckenanschlüssen bzw. Gewölbedecken oder die Profile der Hauptgesimse geben die Schnitte einen guten Überblick. Ergänzend zu den Grundrissen und dem Werksatz vervollständigten die Schnitte auch das Bild des Tragsystems. Vor allem in Bezug auf den Dachstuhl und das Tragsystem der Emporen beinhalteten die Schnitte wertvolle Informationen. Im Detail lagen ein Querschnitt durch die Haupthalle mit Blickrichtung zum Thoraschrein, in zweifacher Ausführung ohne inhaltliche Unterscheidung aber in unterschiedlichen Detaillierungsgraden und Erhaltungszuständen, sowie mehrere Längsschnitte vor. Die Längsschnitte wurden immer durch die Mittelachse des Gebäudes geführt und zeigten im Gegensatz zum Querschnitt unterschiedliche Planungsvarianten des Gebäudes, wobei das Konzept jeder Variante dasselbe war und die Unterschiede sich ausschließlich auf Details bezogen. Die vorliegende Rekonstruktion bezieht sich stets auf den Längsschnitt mit dem höchsten Übereinstimmungsgrad zwischen Plan- und Fotomaterial.

oben: Abb. 4-5: Längsschnitt durch die Mittelachse  
unten links: Abb. 4-6: Querschnitt durch den Betsaal  
unten rechts: Abb. 4-7: Ansicht Westfassade

Abb. 4-3; 4-4; 4-5; 4-6; 4-7 | Gebäudepläne (Grundrisse, Schnitte und Ansicht) der Synagoge in Česká Lípa: *SOKA Česká Lípa, AM Česká Lípa, č. 2384 - BI/c.4 SYNAGOGA* (Staatliches Kreisarchiv Česká Lípa, Archivbestand der Stadt Česká Lípa, Nr. 2384 – BI/c.4 Synagoge)

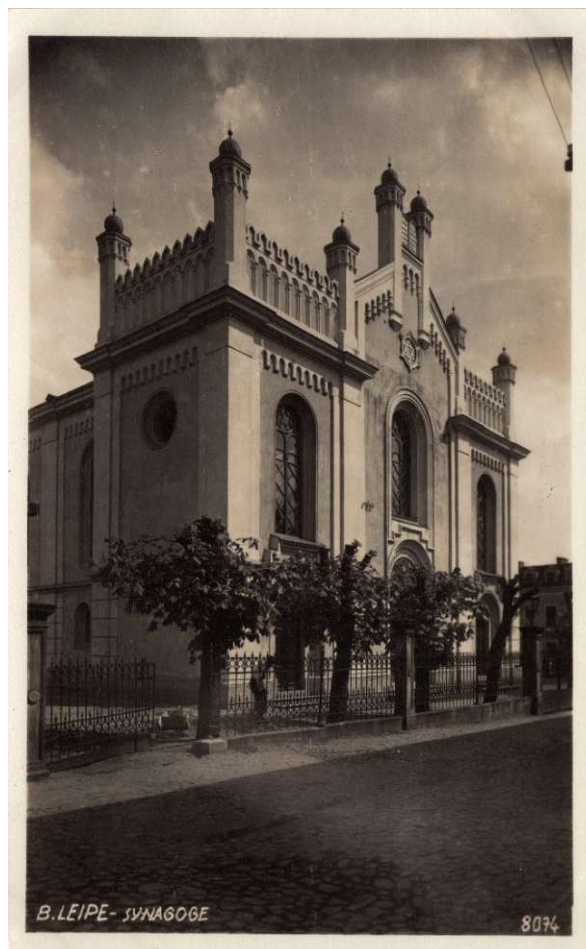
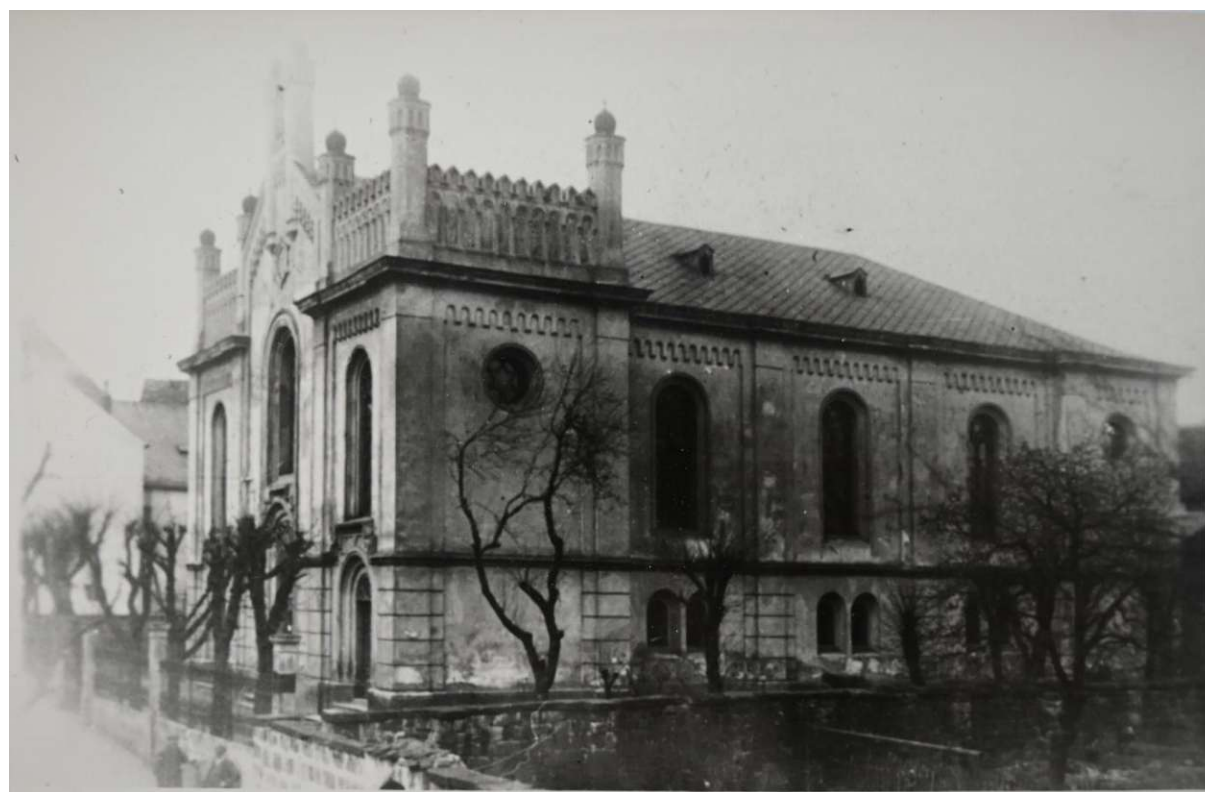
Oben links: Abb. 4-12: Fotografie der Synagoge aus Süd-Westen  
oben rechts: Abb. 4-13: Fotografie der Synagoge aus Süd-Osten  
unten: Abb. 4-14: Fotografie der Synagoge aus Süd-Westen

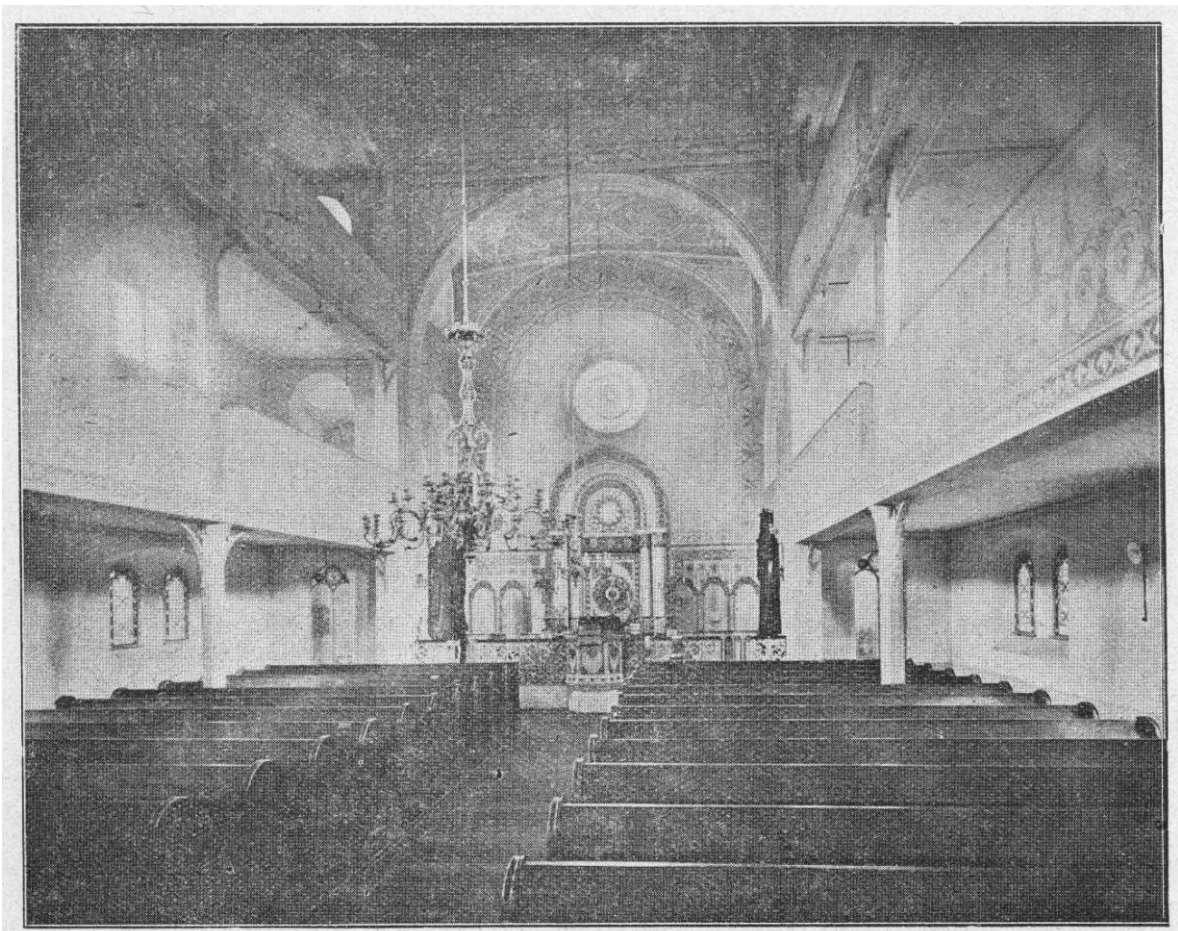
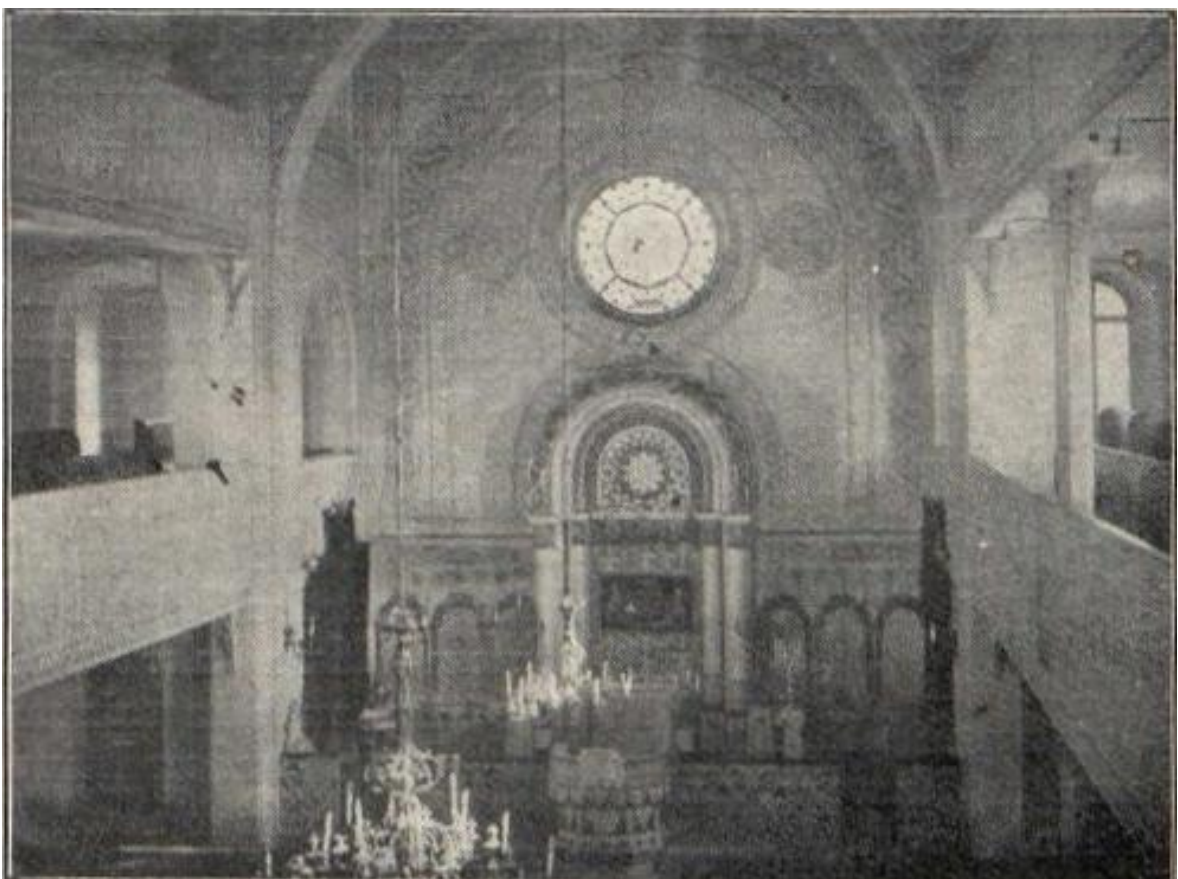
oben: Abb. 4-16: Innenfotografie, Erdgeschoss, von Eingangstür Betsaal in Blickrichtung Almemor, ca. 1925  
unten: Abb. 4-17: Innenfotografie, 1. Obergeschoss, vom Chor in Blickrichtung Almemor, ca. 1925

Für die Rekonstruktion des Innenraums waren die Innenfotografien (*siehe Abbildung 4-16 und Abbildung 4-17*) von besonderer Wichtigkeit, da die vorliegenden Pläne keinen ausreichenden Detaillierungsgrad aufweisen, um eine fundierte Rekonstruktion zu ermöglichen. Beide Aufnahmen zeigen den Betsaal aus einer ähnlichen Perspektive, beide Male wird vom westlichen Ende des Betsaals in Richtung Almemor im Osten fotografiert, einmal vom Erdgeschoss aus und einmal vom Chor.

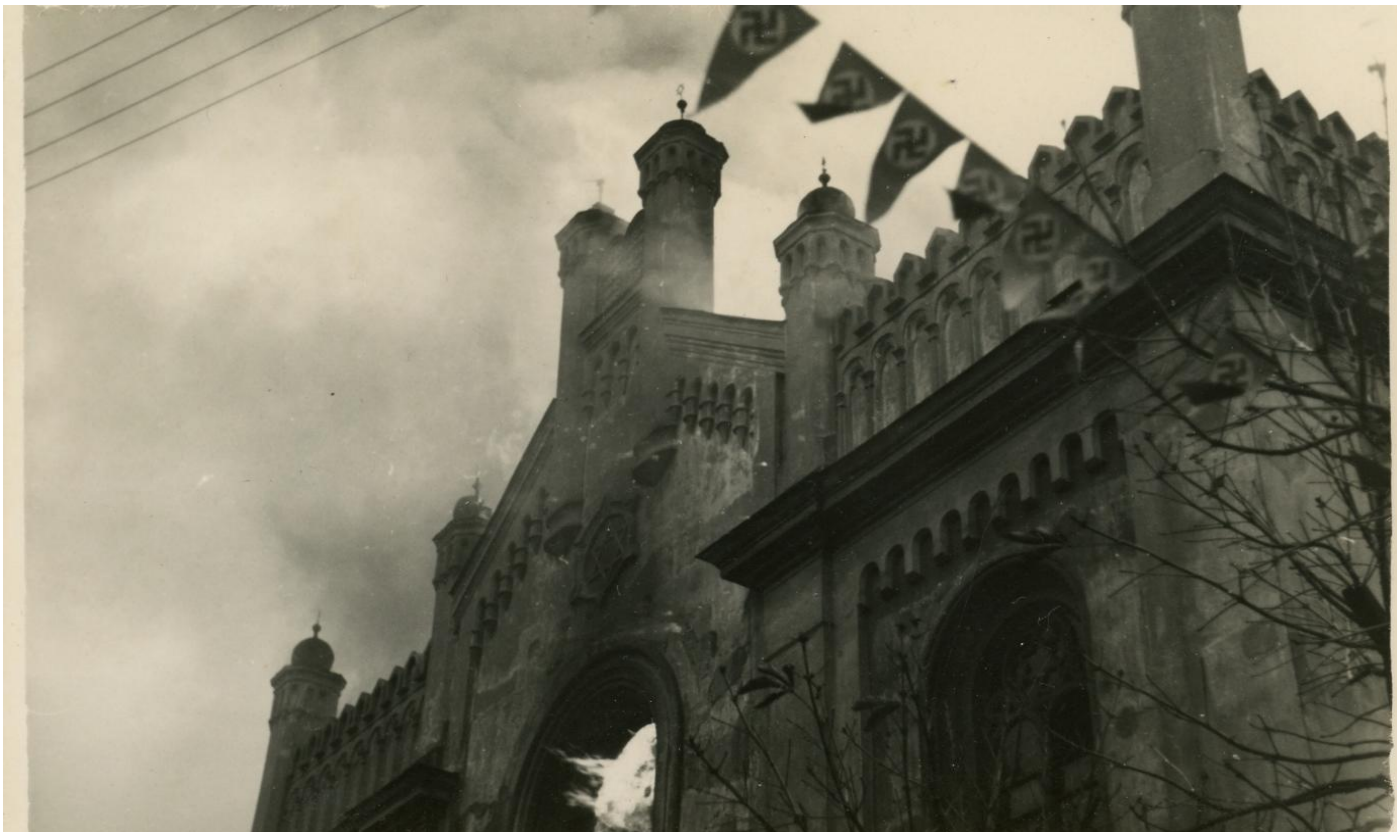
Abb. 4-18: Fotografie des Westgiebels während des Brandes

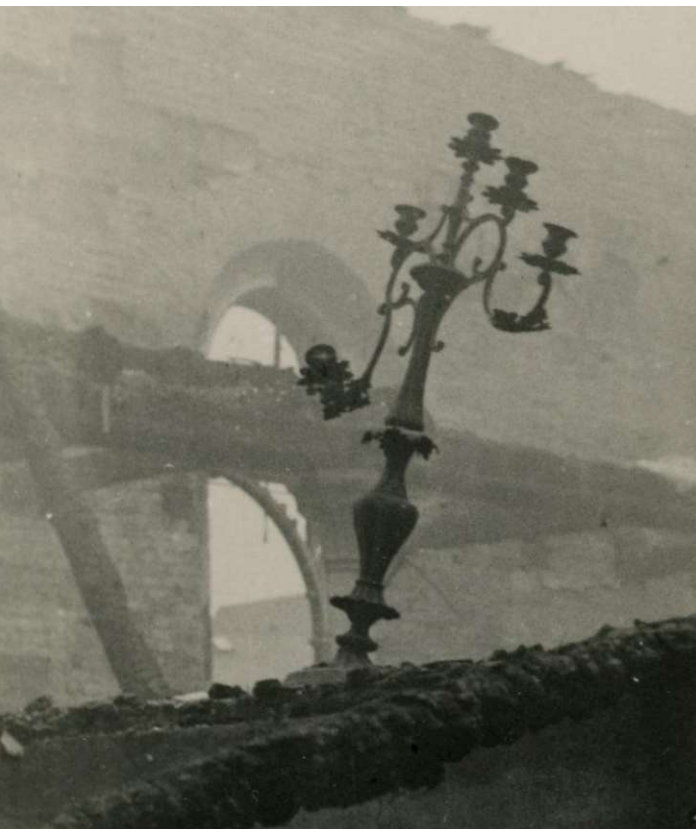
links: Abb. 4-19: Kandelaber auf Brüstung des Chors

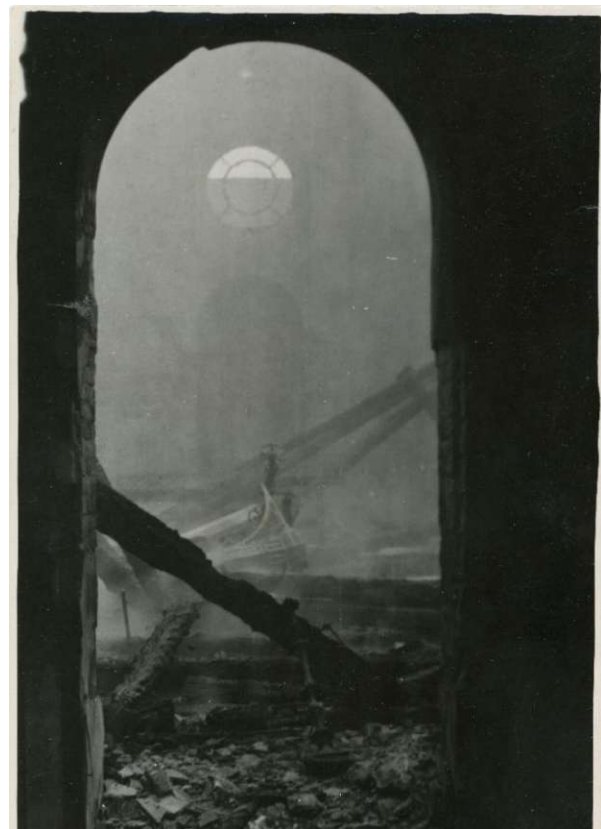
rechts: Abb. 4-20: Fotografie aus dem Vestibül in den Betsaal mit umgestürzter Stütze und herabgestürzten Kronleuchter dahinter

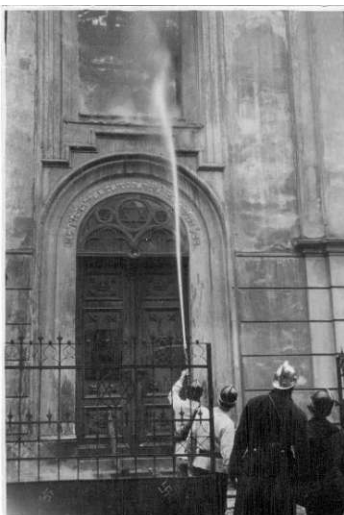
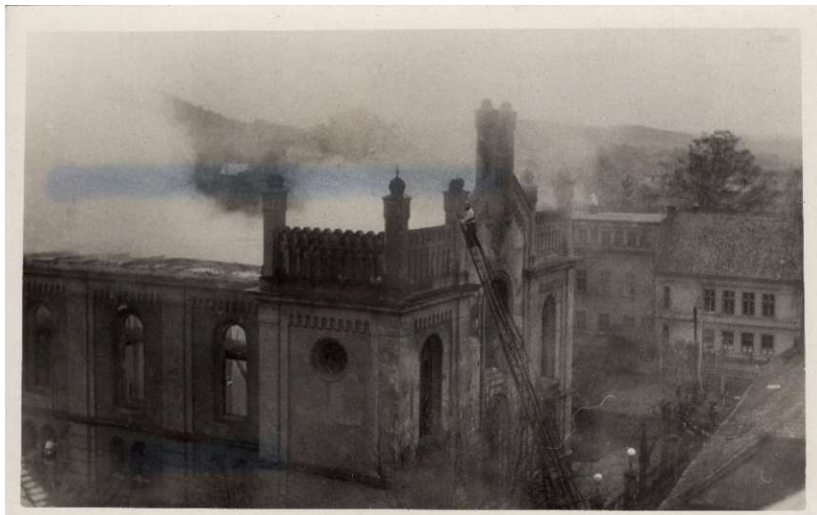
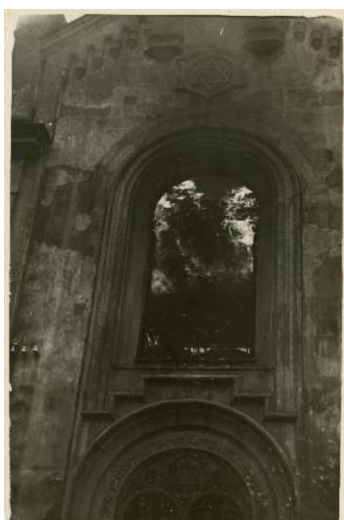
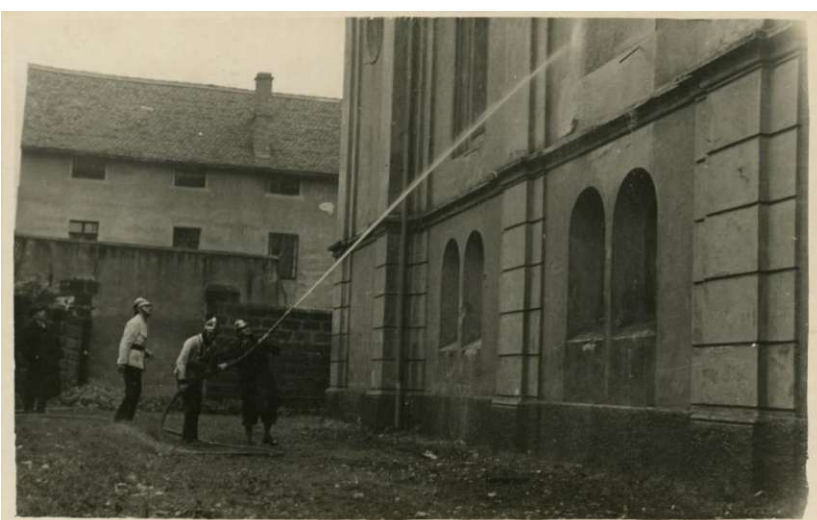
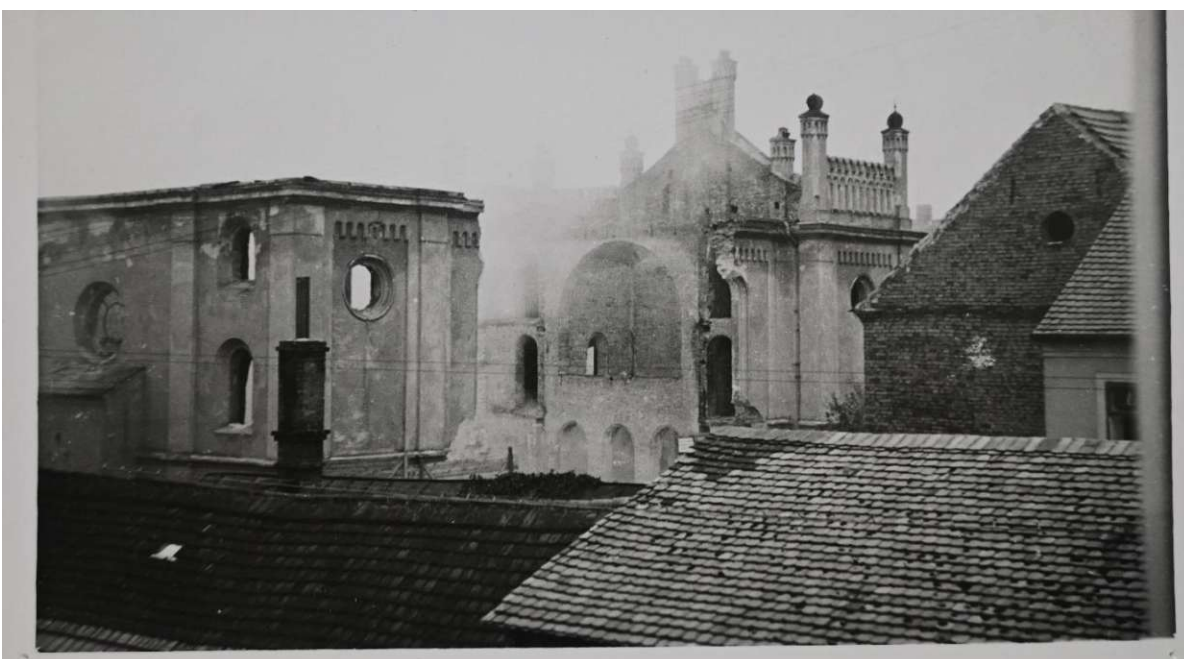
oben links: Abb. 4-21: Portal Männereingang und dessen Inschrift, Teil des Chorfenster, Fassadengliederung, sowie Zaun

oben rechts: Abb. 4-22: Löscharbeiten aus Nordwesten fotografiert mit benachbarter Bebauung entlang der Polzen

Bei vielen der Bilder konnten die enthaltenen Details erst nach starker Bearbeitung mithilfe von Fotobearbeitungssoftware sichtbar gemacht werden. Der Übersichtlichkeit halber werden daher hier die wichtigsten Teilbereiche der Synagoge und Einrichtungsgegenstände angeführt, deren Rekonstruktionsgrundlage vorwiegend die folgenden Fotos waren:

- Details der Fassadengestaltung, der Fenster und Türen an West-, Nord- und Südfassade;
- Die Ostfassade;
- Die Wand zwischen Betsaal und Vestibül beziehungsweise dem Chor;
- Die Malereien an der Ostwand und den Brüstungen der Emporen;
- Das Glasmuster der Innentür zwischen Betsaal und den Räumen seitlich des Almemors;
- Die Inschriften über der Eingangstür und der Gebotstafeln auf dem Giebel der Westfassade;
- Die Kapitelle der Stützen;
- Das Beleuchtungsinventar: Kandelaber auf der Chorbrüstung und oberer Teil der Kronleuchter im Betsaal;
- Das Treppengeländer.

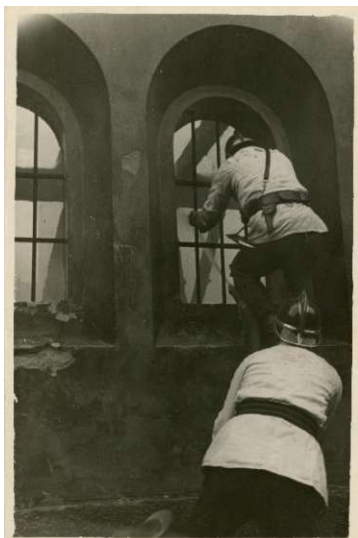
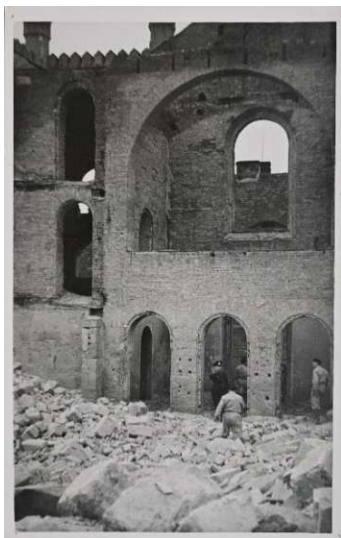
oben links: Abb. 4-26: Erdgeschossfenster

oben rechts: Abb. 4-27: Fotografie im Betsaal in Richtung Vestibül/Chor während der Abbrucharbeiten

Abb. 4-27 | Fotografie des Betsaals in Richtung Vestibül während der Abbrucharbeiten: *Vlastivědné muzeum a galerie v České Lípě, příspěvková organizace Libereckého kraje, ND-10010* (Regionalmuseum und Galerie in Česká Lípa, beitragsgeförderte Organisation der Region Liberec)

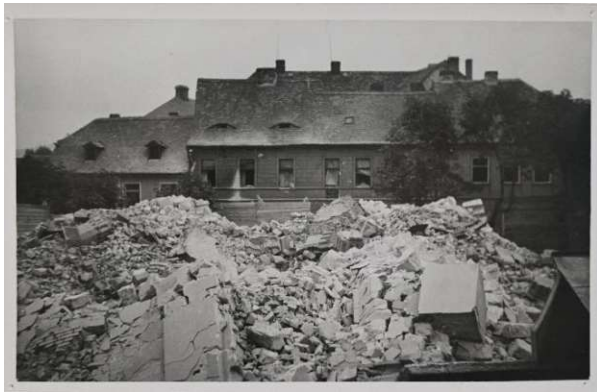
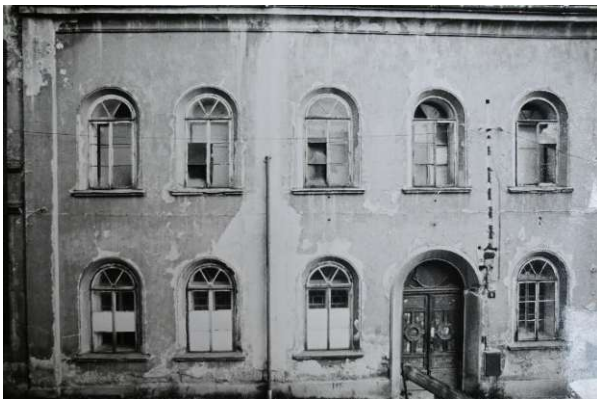
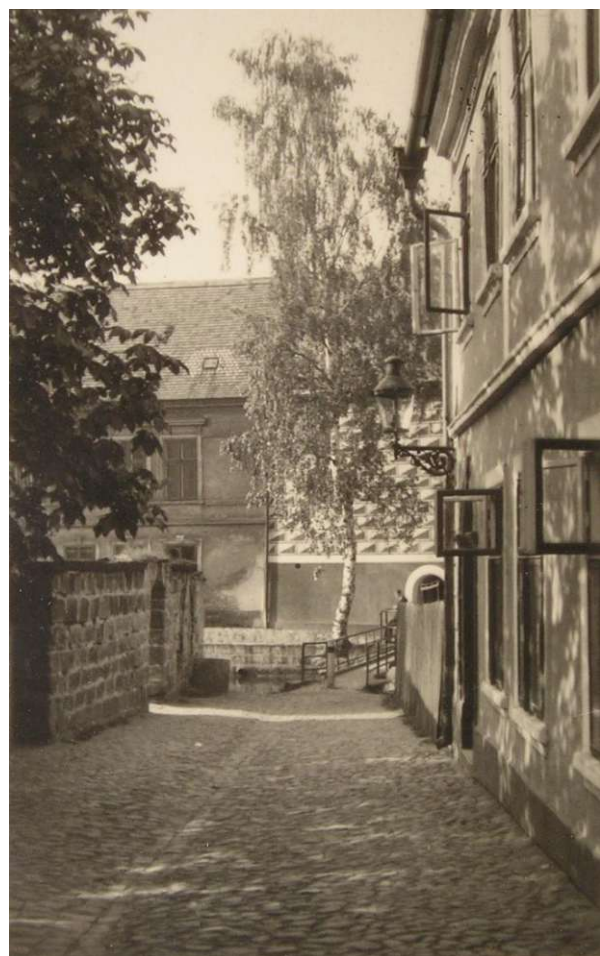
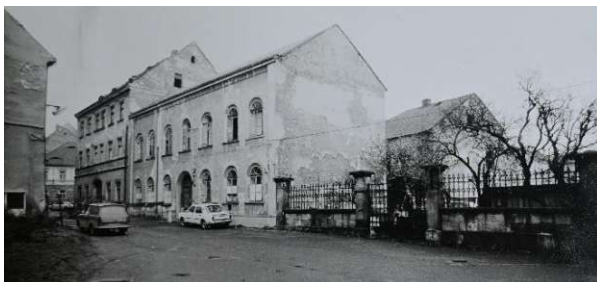
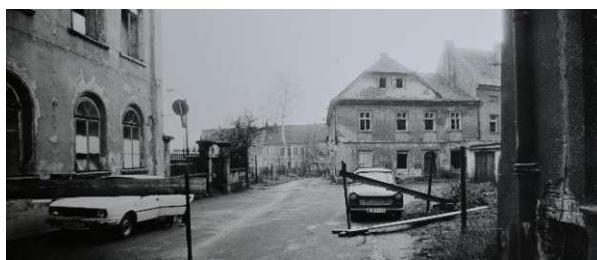
Teil der vorliegenden Rekonstruktion ist auch die virtuelle Einbettung der Synagoge in ihren stadträumlichen Kontext, als großmaßstäbliche Grundlage hierfür wurden die Stadt- und Katasterpläne herangezogen. Die direkte Umgebung der Synagoge wurde in der vorliegenden Arbeit etwas genauer erarbeitet als das restliche Umgebungsmodell. Die Basis für die Ausarbeitung der unmittelbaren Nachbarbebauung bilden neben den bereits gezeigten Bildern auch die Folgenden.

oben links: Abb. 4-35: Trümmer der Synagoge nach ihrem Abbruch mit gegenüberliegenden Gebäuden in der Tempelgasse  
oben rechts: Abb. 4-36: Tempelgasse von Süden nach Norden fotografiert, Standpunkt ca. auf Höhe der Synagoge  
2. Zeile, links: Abb. 4-37: Fassade der jüdischen Schule, Nachbargebäude der Synagoge  
2. Zeile, rechts: Abb. 4-38: Tempelgasse von Norden nach Süden fotografiert, Standpunkt, ca. auf Höhe der Synagoge  
3. Zeile, links: Abb. 4-39: jüdische Schule und Nachbargebäude, Standpunkt Kreuzung Tempelgasse und Wassergasse  
4. Zeile, links: Abb. 4-40: Tempelgasse von Norden nach Süden fotografiert, Standpunkt ca. Höhe Schule

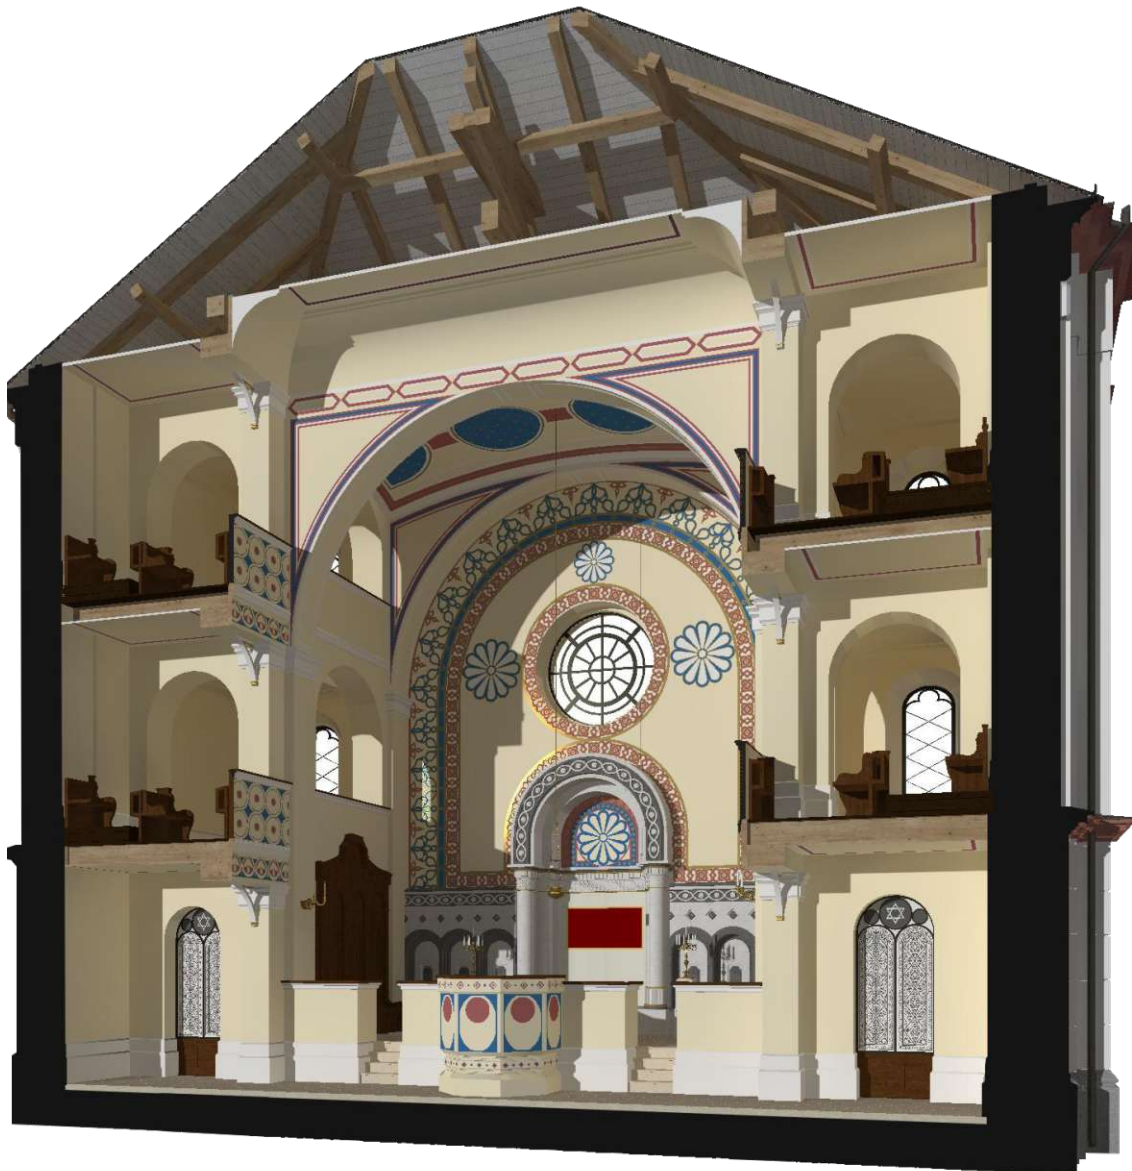
Im Inneren der Synagoge prägte vor allem die Ostwand mit dem Thoraschrein den Raum. Sie war reich bemalt und wurde von einem Bogen eingefasst, dessen Laibung laut dem Längsschnitt kasettenartig gegliedert war. Die Innenraumfotografie lässt diese Vermutung zu, eine definitive Bestätigung dieser Dekoration kann jedoch, wie bereits erwähnt, nicht getätigt werden. Im unteren Bereich der Wand, links und rechts des Thoraschreins waren Wandverkleidungen angebracht, die der Innenraumfotografie zu Folge in heller und dunkler Marmoroptik ausgeführt worden sein könnten. Da mehrere Referenzbauten Ausführungen des Thoraschreins und seiner direkten Umgebung in dieser Form bestätigen, wurde diese Gestaltung auch für die vorliegende Rekonstruktion als naheliegend angesehen und in dieser Form angewandt. Interessant ist, dass es sich nur um Marmoroptik, also Malereien auf Holz gehandelt haben dürfte, nicht aber um echten Stein. Da auf den Fotografien nach dem Brand keine Überreste davon dokumentiert wurden liegt die Vermutung nahe, sie wären den Flammen schnell zum Opfer gefallen, was bei echtem Stein nicht der Fall gewesen wäre. Der Thoraschrein und die Gestaltung des Podiums werden später in den Abschnitten 4.3.5 Innenraum/Der Thoraschrein und 4.3.5 Innenraum/Die Bima ausführlicher behandelt.

Abb. 4-84: Schnittperspektive mit Blick auf die rekonstruierte Ostwand

Der Übergang zwischen Almemor und Betsaal wurde durch eine Brüstung begrenzt, die ebenfalls Malereien aufgewiesen haben dürfte, aufgrund der zu geringen Fotoqualität konnte in diesem Bereich allerdings nur die Bemalung der Bimabrüstung rekonstruiert werden. Im oberen Bereich des Raumes wiederholte sich an dieser Stelle das Bogenmotiv, das sich auch schon an der Außenwand findet und markiert so auch im oberen Bereich des Raumes den Übergang zwischen Betsaal und Almemor. Die beiden Bögen weisen eine rahmenartige Bemalung im Randbereich auf, zusätzlich weist der Bogen im Übergangsbereich von Almemor und Betsaal ein Muster aus aneinandergereihten, länglichen Sechsecken im Anschlussbereich an die Decke auf.

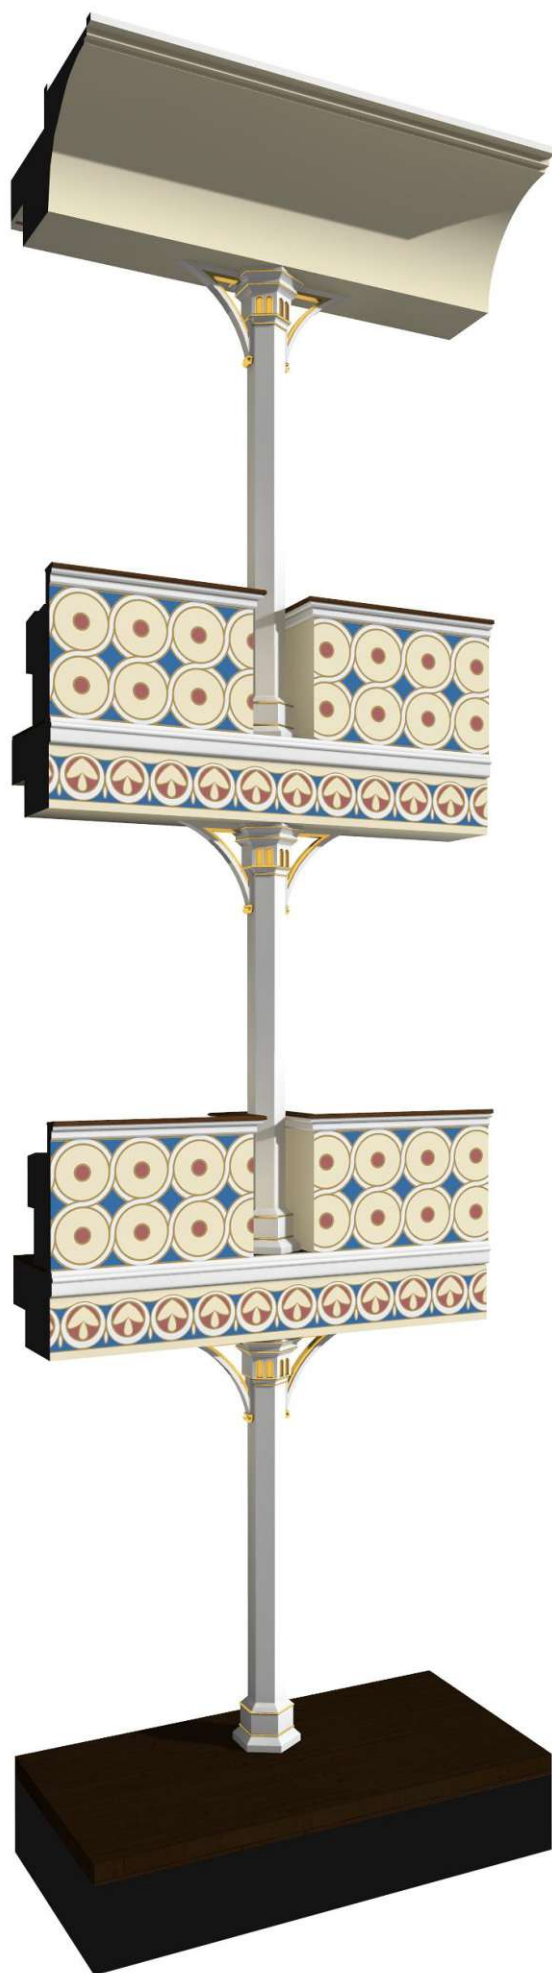
links, Abb. 4-89: Visualisierung der  
rekonstruierten Stützen mit Brüstung  
rechts, Abb. 4-90: Visualisierung der  
rekonstruierten Eckpfeiler mit Brüstung

Die Stützen sind in ihrer Geometrie besonders gut dokumentiert, da sie den Brand im Vergleich zu den übrigen Bauteilen überdurchschnittlich gut überstanden haben und eine Reihe an Detailfotos existieren. Der gute Zustand der Stützen nach dem Brand und ihr schlanker Querschnitt bestätigen außerdem die Theorie, dass sie aus Gusseisen gefertigt wurden. Die Stützen weisen einen sechseckigen Querschnitt mit mehrfach abgetreppten Verbreiterungen an der Basis und dem Kapitell auf. Die Kapitelle wurden weiters von länglichen, am oberen Ende halbkreisförmigen Vertiefungen geziert. Am Kopfende wurden die Stützen durch Konsolen verbreitert, um die Last der Emporen besser aufnehmen zu können. Auch die Konsolen wiesen schlichte geometrische Verzierungen auf. Die Grundform der Konsolen bildet ein Kreisbogendreieck, dessen Querschnitt nach innen einmal abgetrept wird und im unteren Anschlussbereich zur Stütze einen volutenartigen Abschluss aufweist. Die Oberflächengestaltung der Stützen ist nicht im Detail bekannt, die Fotografien zeigen helle Stützen mit dunklen Details an den Kapitellen, sie wurden daher in weißer Grundfarbe mit goldenen Details rekonstruiert.

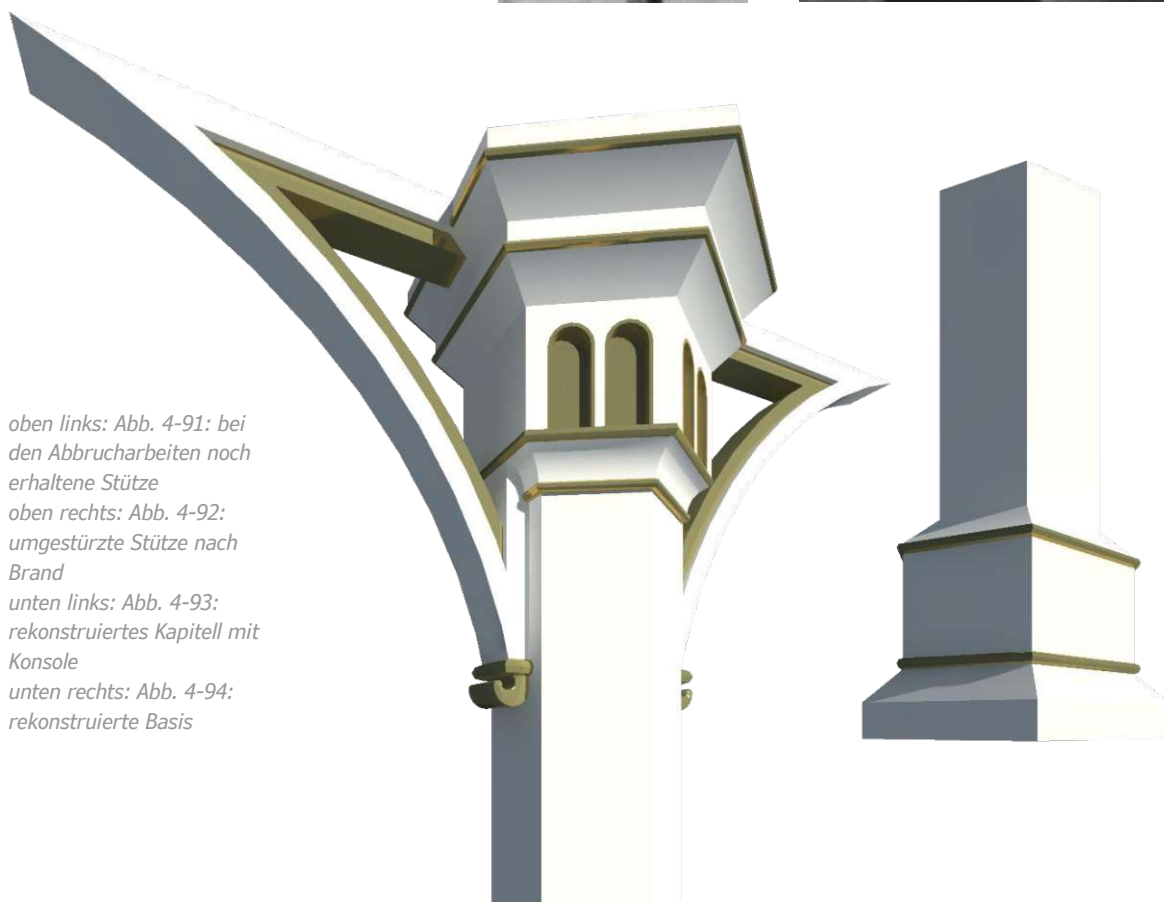
Eine Sonderposition bei den Stützen nehmen die Eckpfeiler ein, die die Emporen an den Enden tragen und den Übergang zur Wand bilden. Im vorliegenden Längsschnitt wurden diese noch als Stützen im herkömmlichen Sinn dargestellt. Die Innenfotografie zeigt jedoch klar, dass in der Realität massive Pfeiler ausgeführt wurden, die gestalterisch eine Mischform aus den Wänden und Stützen darstellen. Die Konsolen, die auch an den Eckpfeilern angebracht wurden, entsprechen jenen der Stützen, wohingegen der Sockel und die Gesimse jenen der Wände entsprochen haben könnten.

oben links: Abb. 4-91: bei den Abbrucharbeiten noch erhaltene Stütze

oben rechts: Abb. 4-92: umgestürzte Stütze nach Brand

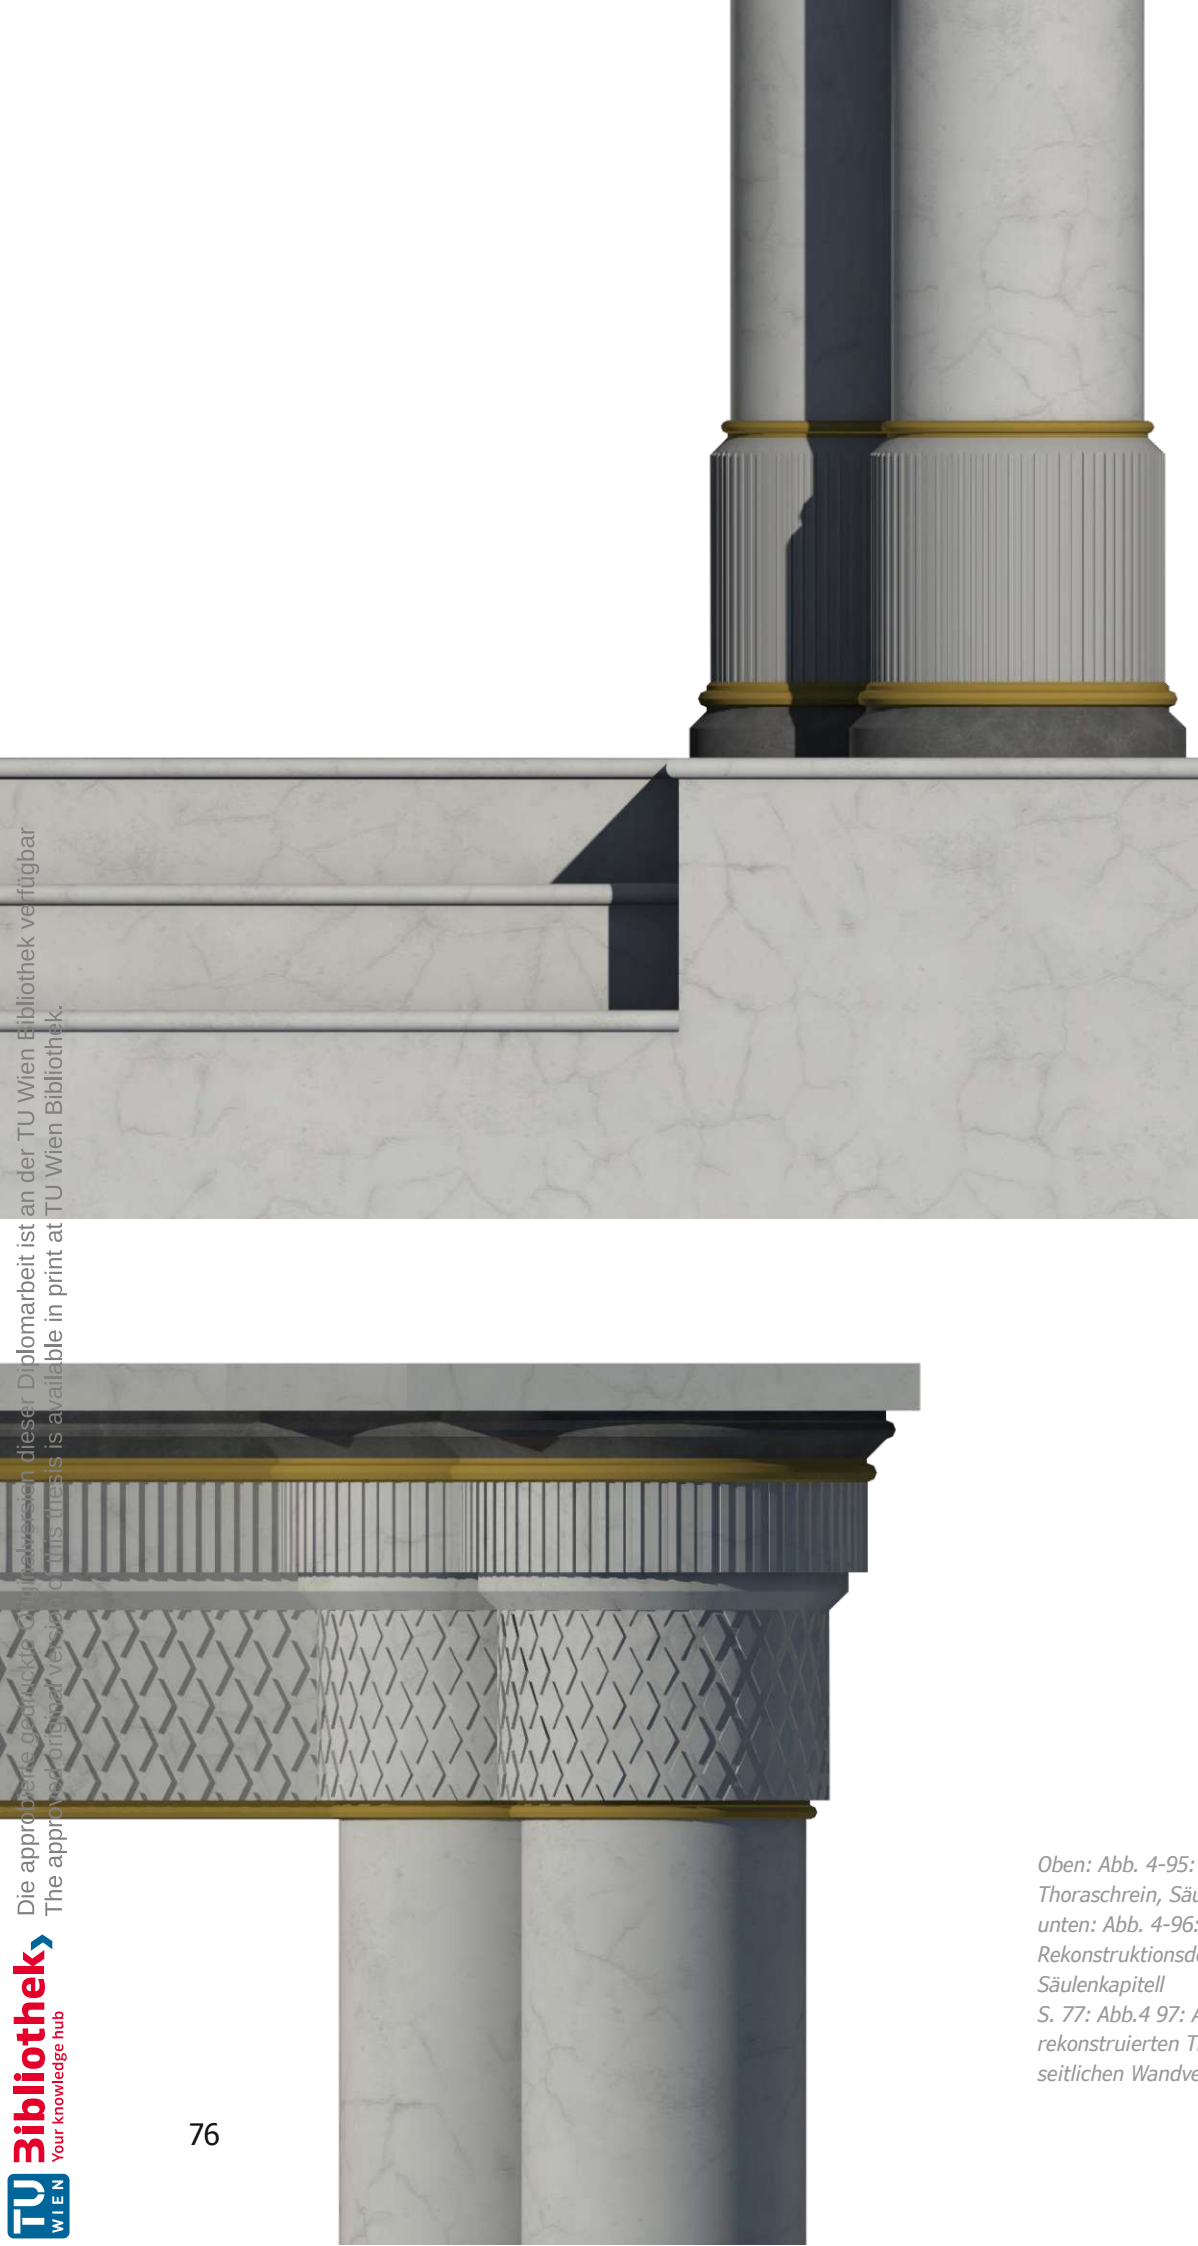
Oben: Abb. 4-95: Rekonstruktionsdetail  
Thoraschrein, Säulenbasis und Sockel  
unten: Abb. 4-96:  
Rekonstruktionsdetail Thoraschrein  
Säulenkapitell  
S. 77: Abb.4 97: Ansicht des  
rekonstruierten Thoraschreins mit  
seitlichen Wandverkleidungen

In den seitlich des Thoraschreins angebrachten Verkleidungen kann das horizontale Band als oberstes Dekorelement unterhalb des Gesimses klar abgelesen werden, das Schlingenornament wurde hier sinngemäß vom Bogen übernommen. Die davon unterhalb sitzenden Dekorelemente, ebenso wie die Elemente an den Flächen innerhalb der Bögen, sowie die Ausgestaltung der Bögen selbst, ist wesentlich unsicherer. Die Fotografien zeigen, dass es in diesen Bereichen Dekorelemente gab. Um eine Aussage über deren Aussehen treffen zu können mangelt es den Fotos an Qualität. Aufgrund dessen wurde einerseits das um 45 Grad verdrehte Quadrat als Element übernommen, da es sich in den Malereien der Podiumsbrüstung und der Rosette im Thoraschrein andeutet. Somit weist es als ein bereits verwendetes Dekorelement in dieser Synagoge eine gewisse Plausibilität auf. Andererseits wurde der Dekor der Flächen innerhalb der Bögen anhand der 3D Darstellung der Synagoge aus dem Buch *Česká Lípa zblízka* (Deutsch: *Česká Lípa aus der Nähe*) rekonstruiert, da es hier keine weiteren zuverlässigen Quellen gab. Auf einem der beiden Fotos deutet auch eine längliche dunklere Färbung in diesem Bereich auf Dekor dieser Art hin und könnte als Bestätigung interpretiert werden. Es sei allerdings erwähnt, dass es sich diesbezüglich ebenso um einen Schatten oder ein Artefakt handeln könnte, die Qualität der Fotografie lässt hier keine eindeutige Einschätzung zu. Der Dekor innerhalb dieser Bögen muss deshalb als eine mögliche Option für die Gestaltung betrachtet werden. Es kann weder mit Sicherheit bestätigt werden, dass in diesem Bereich Dekor vorhanden war, noch kann eine gesicherte Aussage über dessen genaue Ausgestaltung getroffen werden.

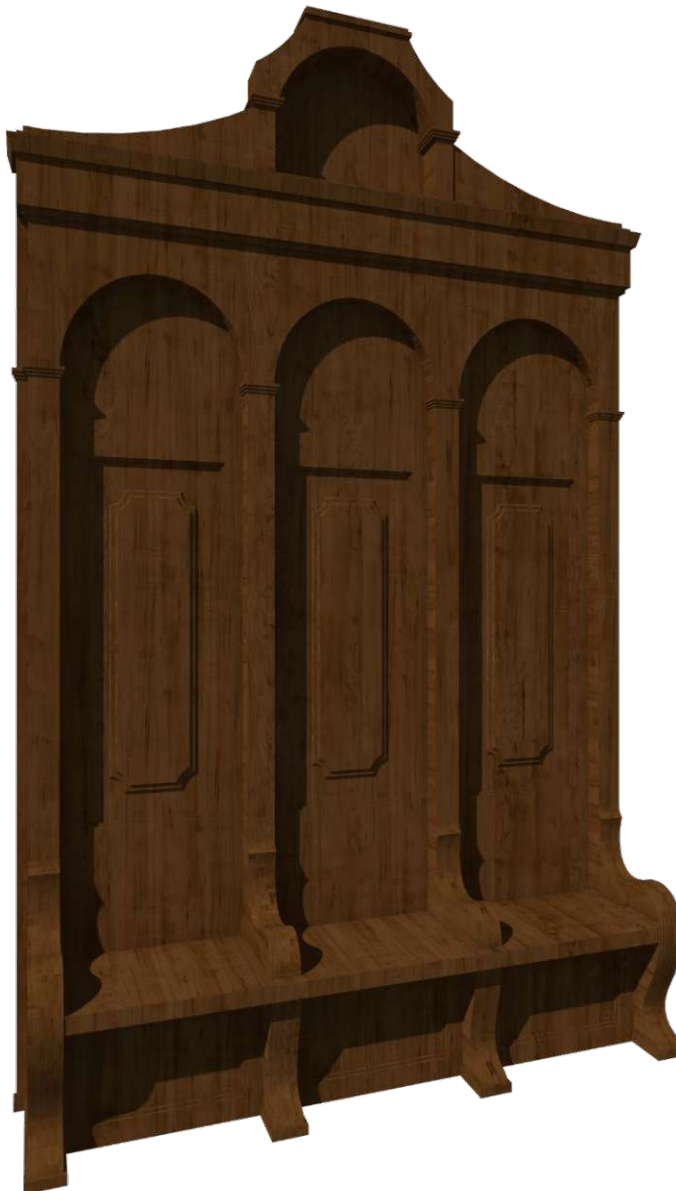
*Bestuhlung:* Weiters gab es auf dem Podium zwei große dunkle Einrichtungsgegenstände an den seitlichen Wänden des Bimabereichs. Die Funktion und die Ausgestaltung dieser Einrichtungsgegenstände sind anhand der vorliegenden Unterlagen nicht mit Sicherheit festzustellen. Die 3D Darstellung aus dem Buch *Česká Lípa zblízka*, die auch schon für den Bereich seitlich des Thoraschreins herangezogen wurde, zeigt hohe Sitzbänke mit jeweils drei Plätzen. Alternativ könnte es sich um eine aufwendige hölzerne Gestaltung von Türbögen mit Schnitzereien oder ähnlichem handeln, die in die Nebenräume des Almemor führten. Da die Nebenräume des Almemor jedoch auch vom Betsaal aus begehbar waren, somit keine zwingende Notwendigkeit für Türen in diesem Bereich gegeben war und eine Bestuhlung auf dem Podium auch in anderen Synagogen festgestellt wurde, wurde diese Variante als wahrscheinlicher eingestuft und in dieser Form in der Rekonstruktion berücksichtigt. Die Gestaltung dieser Sitzbänke wurde aufgrund mangelnder weiterer Quellen oder passender Referenzbeispiele von der erwähnten 3D Darstellung übernommen.

links, Abb. 4-99: Rekonstruktion  
der Sitzplätze auf dem Podium  
rechts, Abb. 4-100: Rekonstruktion  
des Kerzenständers auf dem  
Podium
