**DIPLOMARBEIT**

**VIRTUELLE REKONSTRUKTION  
DER SYNAGOGUE IN ČESKÁ LÍPA**

**Technischen Universität Wien**  
Fakultät für Architektur und Raumplanung

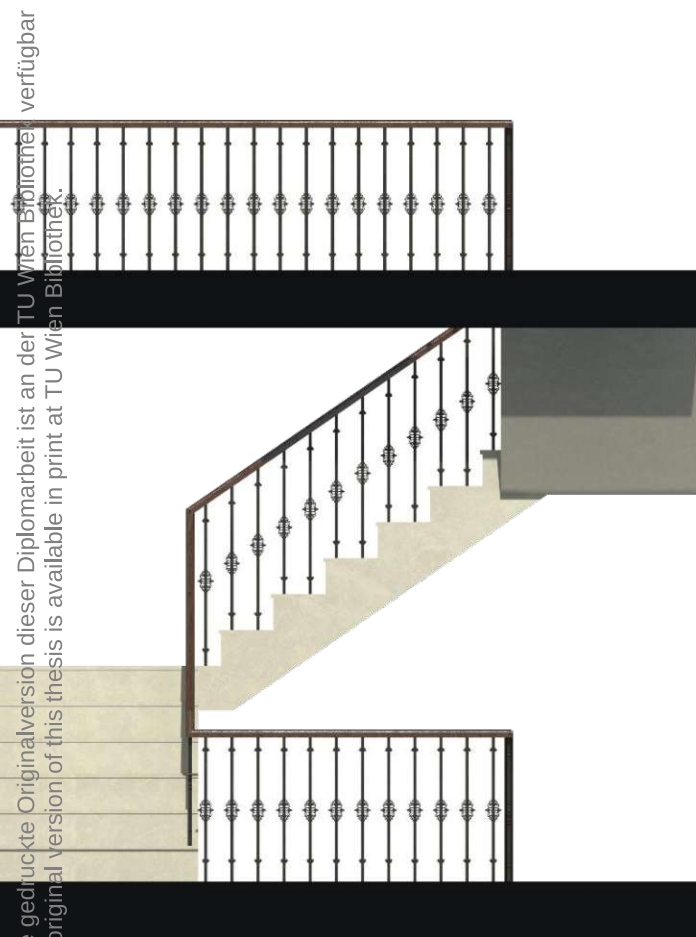
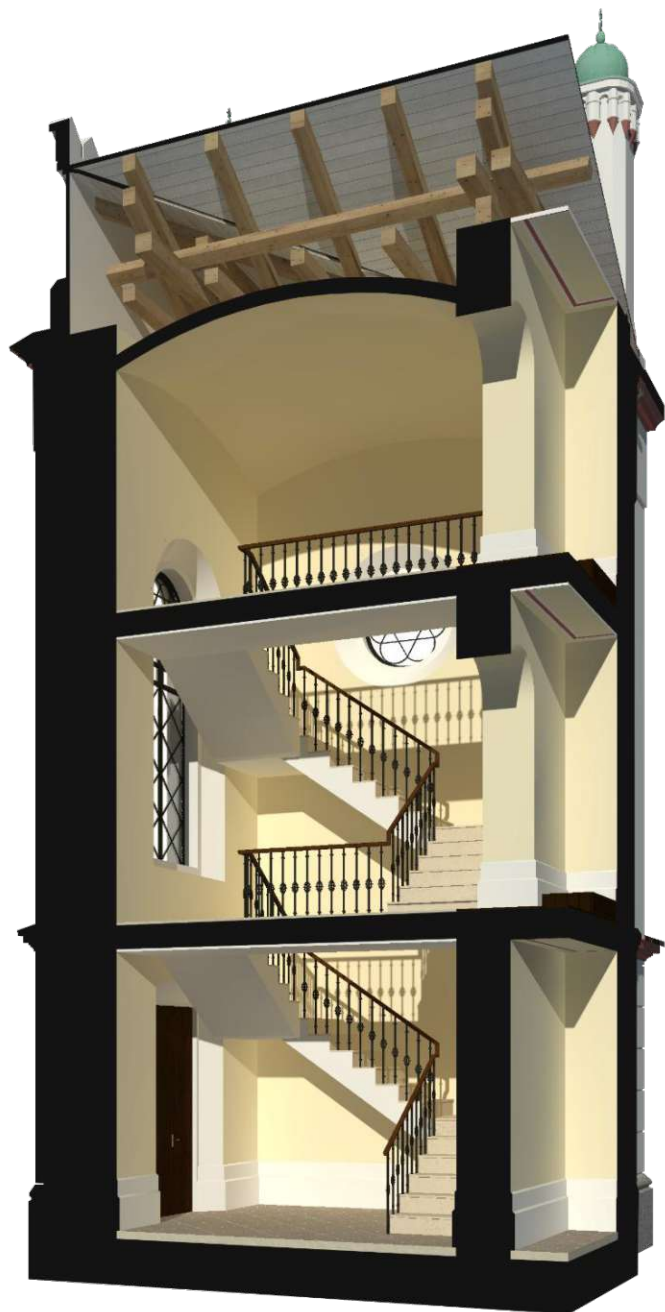
links, Abb. 4-101: Ansicht des rekonstruierten Stiegenlaufs mit Geländer von OG21-OG2

rechts, Abb. 4-102: Schnittperspektive des rekonstruierten Stiegenhauses

Die Stiegenhäuser führten sowohl zu den Frauenemporen, welche in den Obergeschossen die Nord- und Südseite der Haupthalle flankierten, als auch zum Chor, der über dem Vestibül angeordnet war. Hierbei handelte es sich um einen Raum, der zum Betsaal mit einem großen, bogenförmigen Durchbruch geöffnet war und dessen Raumhöhe sich über zwei Geschosse erstreckte. Durch den Chor fiel die Nachmittagssonne durch das über dem Männereingang liegende Westfenster in den Betsaal der Synagoge ein. Der Vollständigkeit halber soll hier erwähnt werden, dass die Einschätzung dieser Lichtsituation auf der Nichtberücksichtigung der Orgel die es laut der Chronik des *Lehrerverein des Schulbezirkes B. Leipa, Heimatkunde des politischen Bezirkes B.-Leipa* gegeben haben soll fußt. Wie bereits in Abschnitt 4.1.4 *Beschreibungen* erwähnt wurde diese jedoch aufgrund zu weniger Quellen diesbezüglich bei der Modellierung außer Betracht gelassen.

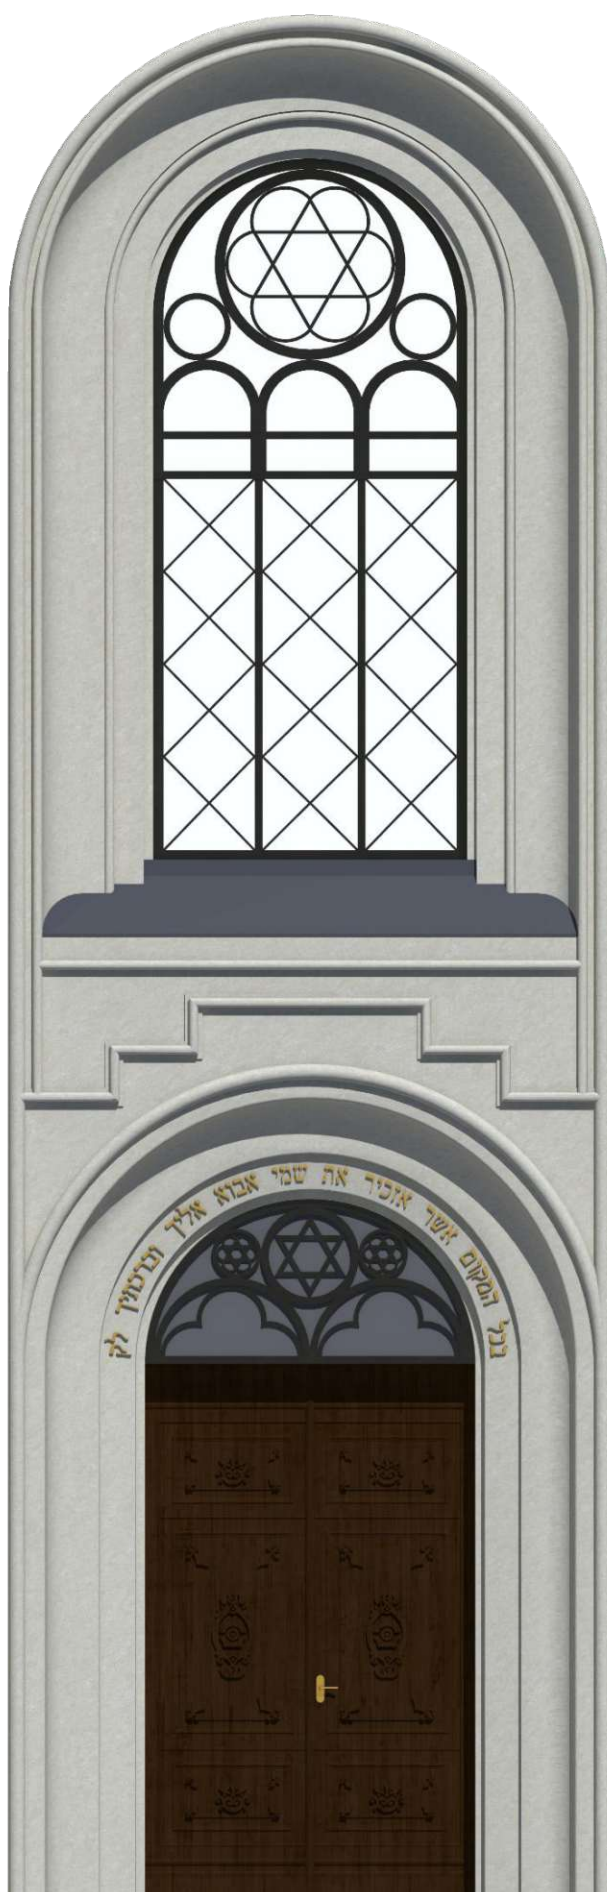
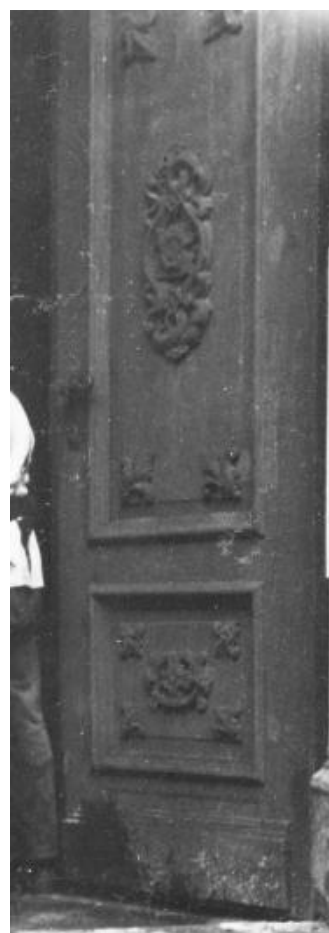
An der Westfassade ließ sich die Modellierung der Fenster und Türen nicht trennen, da es sich jeweils um eine Gesamtkomposition aus einer Tür mit einem darüber sitzenden Fenster und dazwischen liegenden, verbindenden Dekorelementen handelte. Aufgrund der besseren Handhabung in ArchiCAD wurde in diesen Fällen für den Männer- und die Fraueneingänge ein Türobjekt modelliert, in welches das über der Tür sitzende Fenster bereits integriert war.

links, Abb. 4-107: Rekonstruktion des  
Eingangsportal für Männer  
unten, Abb. 4-108: Detailfotografie eines  
Türflügels der Männereingangstüre

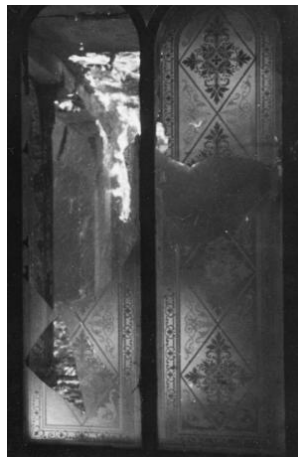
links, Abb. 4-109: Rekonstruktion der Innentür vom Betsaal in die Nebenräume des Almemor

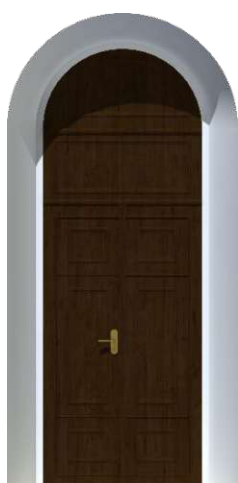
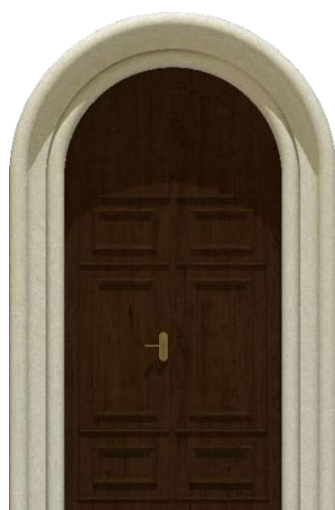
oben links, Abb. 4-112: Rekonstruktion der Innentür vom Betsaal in das Vestibül

oben Mitte, Abb. 4-113: Rekonstruktion der Innentür vom Vestibül in das Stiegenhaus

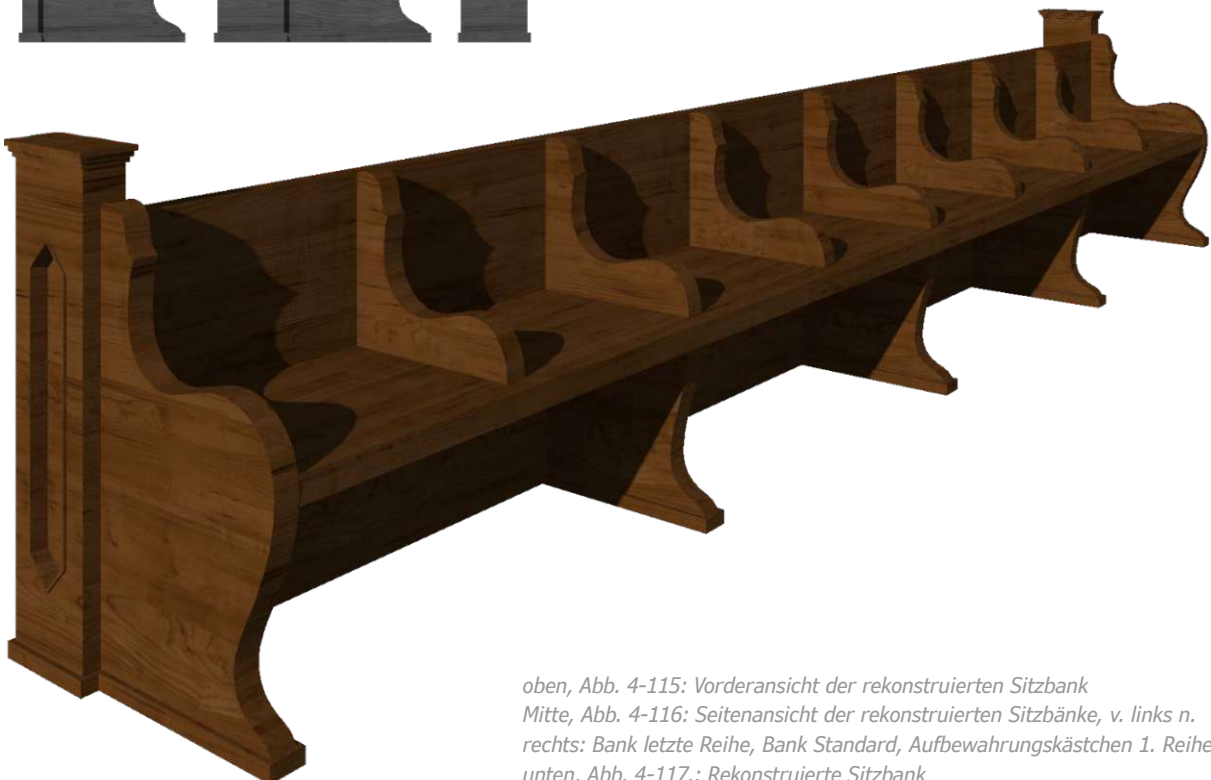
Außerdem geht die Anzahl der Sitzplätze aus den vorliegenden Sitzplänen und die Länge einer Bank aus dem Erdgeschossgrundriss hervor, wodurch zumindest die Anzahl der Plätze und die Maße der Sitzbänke realitätsnahe eingeschätzt werden konnten.

oben, Abb. 4-115: Vorderansicht der rekonstruierten Sitzbank  
Mitte, Abb. 4-116: Seitenansicht der rekonstruierten Sitzbänke, v. links n.  
rechts: Bank letzte Reihe, Bank Standard, Aufbewahrungskästchen 1. Reihe  
unten, Abb. 4-117.: Rekonstruierte Sitzbank

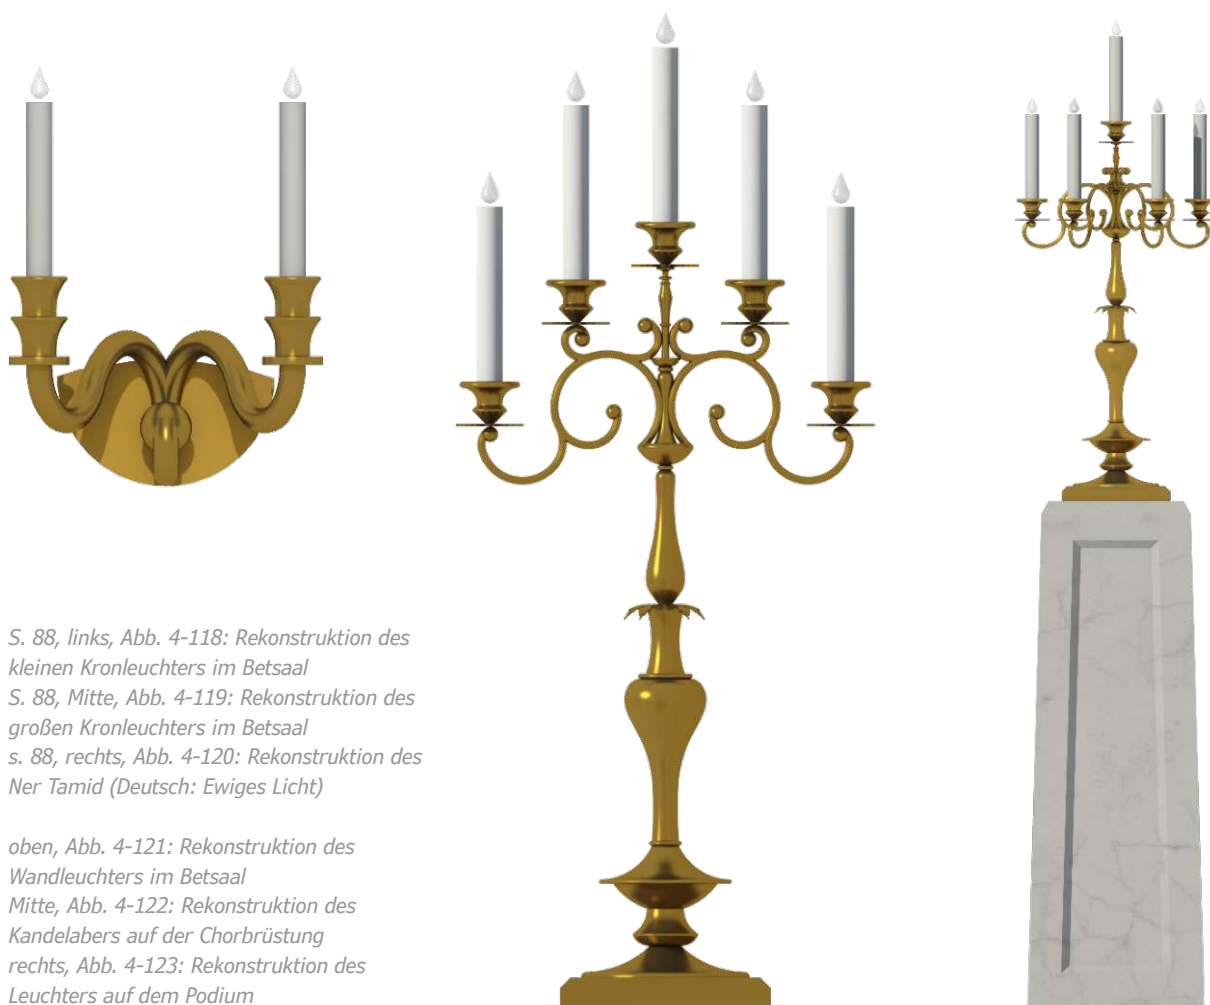
Die Beleuchtung der Synagoge ist weitgehend dokumentiert. Für diese Arbeit liegen mehrere Fotos von unterschiedlichen Leuchten vor, sowie eine Beschreibung der wichtigsten Leuchter im Zusammenhang mit deren Bestellung.

S. 88, links, Abb. 4-118: Rekonstruktion des kleinen Kronleuchters im Betsaal

S. 88, Mitte, Abb. 4-119: Rekonstruktion des großen Kronleuchters im Betsaal

An dieser Stelle soll auch erwähnt werden, dass die Beschreibung der Leuchter Abweichungen zu den Fotografien aufweist, zum Beispiel bei der Anzahl der Leuchtkörper. Soweit es die Unterlagen zuließen wurde im Falle von Diskrepanzen zwischen den Unterlagen in Anlehnung an die Fotografien modelliert. An dieser Stelle ist festzuhalten, dass sich dieser Widerspruch durch einen möglichen Austausch der Lampen im Zuge der Elektrifizierung ergeben haben könnte. Die modellierten Leuchten bilden demnach möglicherweise nicht oder nur teilweise die ursprüngliche Variante ab.

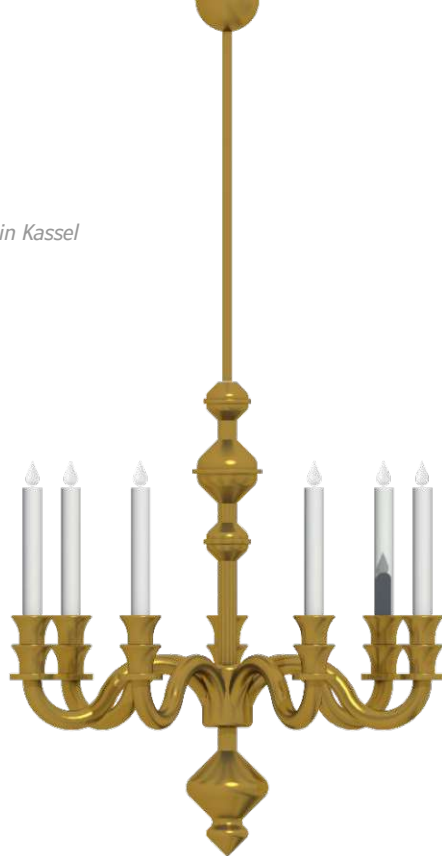
unten, Abb. 4-127:  
Auftragsschreiben für  
die Produktion der  
Leuchten; Zeile betr.  
Emporenleuchter rot  
markiert und Skizze  
eingekreist

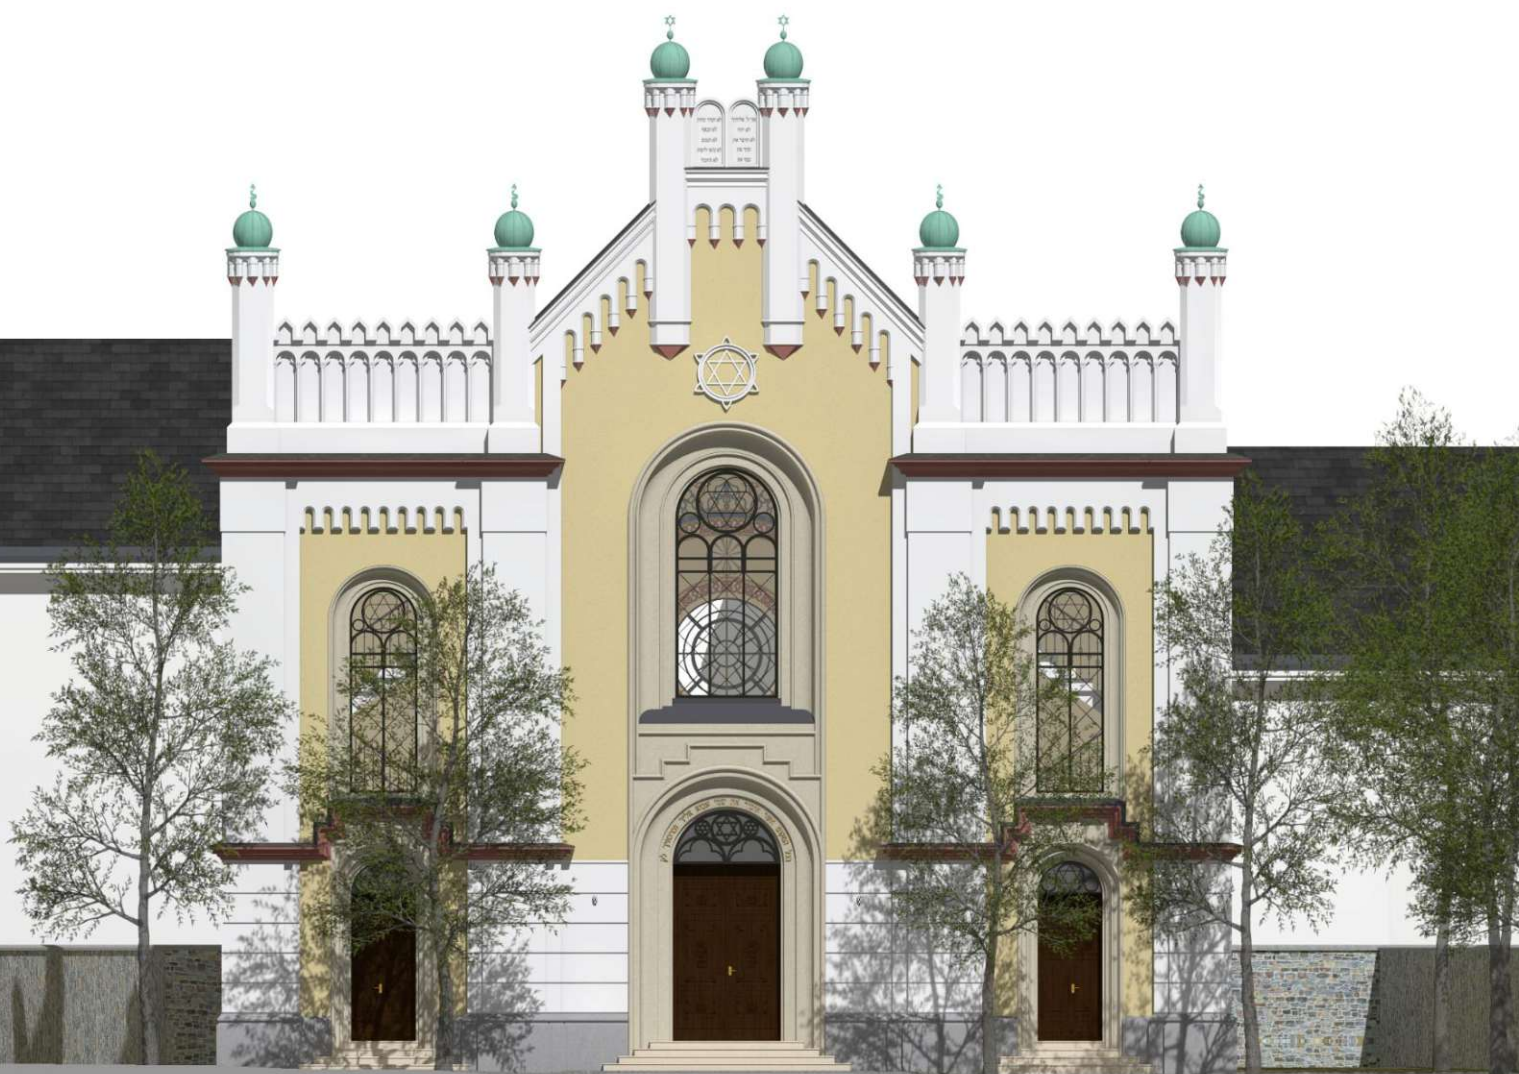
Abb. 5-11: Westansicht

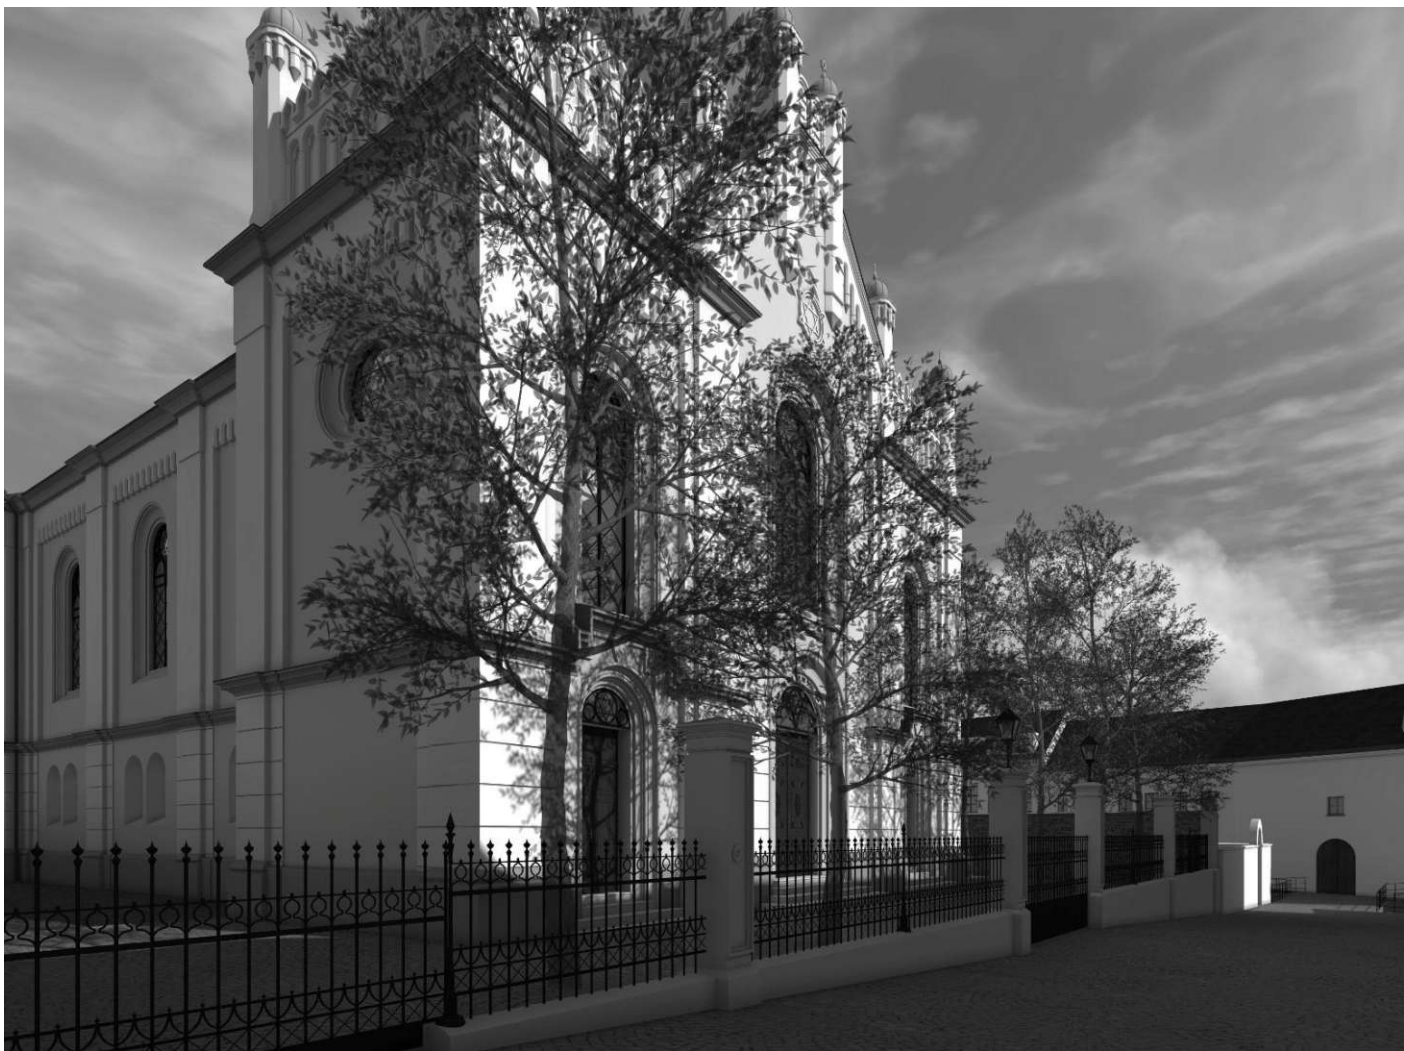
Im Folgenden werden die bereits gezeigten Visualisierungen noch einmal in Graustufen abgebildet, da die Farbgebung der Synagoge sowohl an der Fassade als auch im Innenraum beinahe ausschließlich anhand von Referenzen abgeleitet werden konnte. Diese Referenzen stimmen in Bezug auf Bautypus, Kontext und bauhistorischer Epoche mit der Synagoge in Česká Lípa überein, jedoch liegt kein direkter Bezug zur Synagoge in vor.

Die Darstellungen in Graustufen ermöglichen eine zusätzliche, neutralere Bewertung der rekonstruierten Synagoge, da die Visualisierungen direkt mit den für die Rekonstruktion herangezogenen Schwarzweißfotografien verglichen werden können, ohne eine Beeinflussung durch die gewählte Farbgebung zu riskieren.
